**Universidade de Évora - Escola de Ciências Sociais**

**Mestrado em Arqueologia e Ambiente**

**A Companhia de Jesus no Brasil: a igreja jesuíta de Aquiraz-CE sob a perspectiva da arqueologia.**

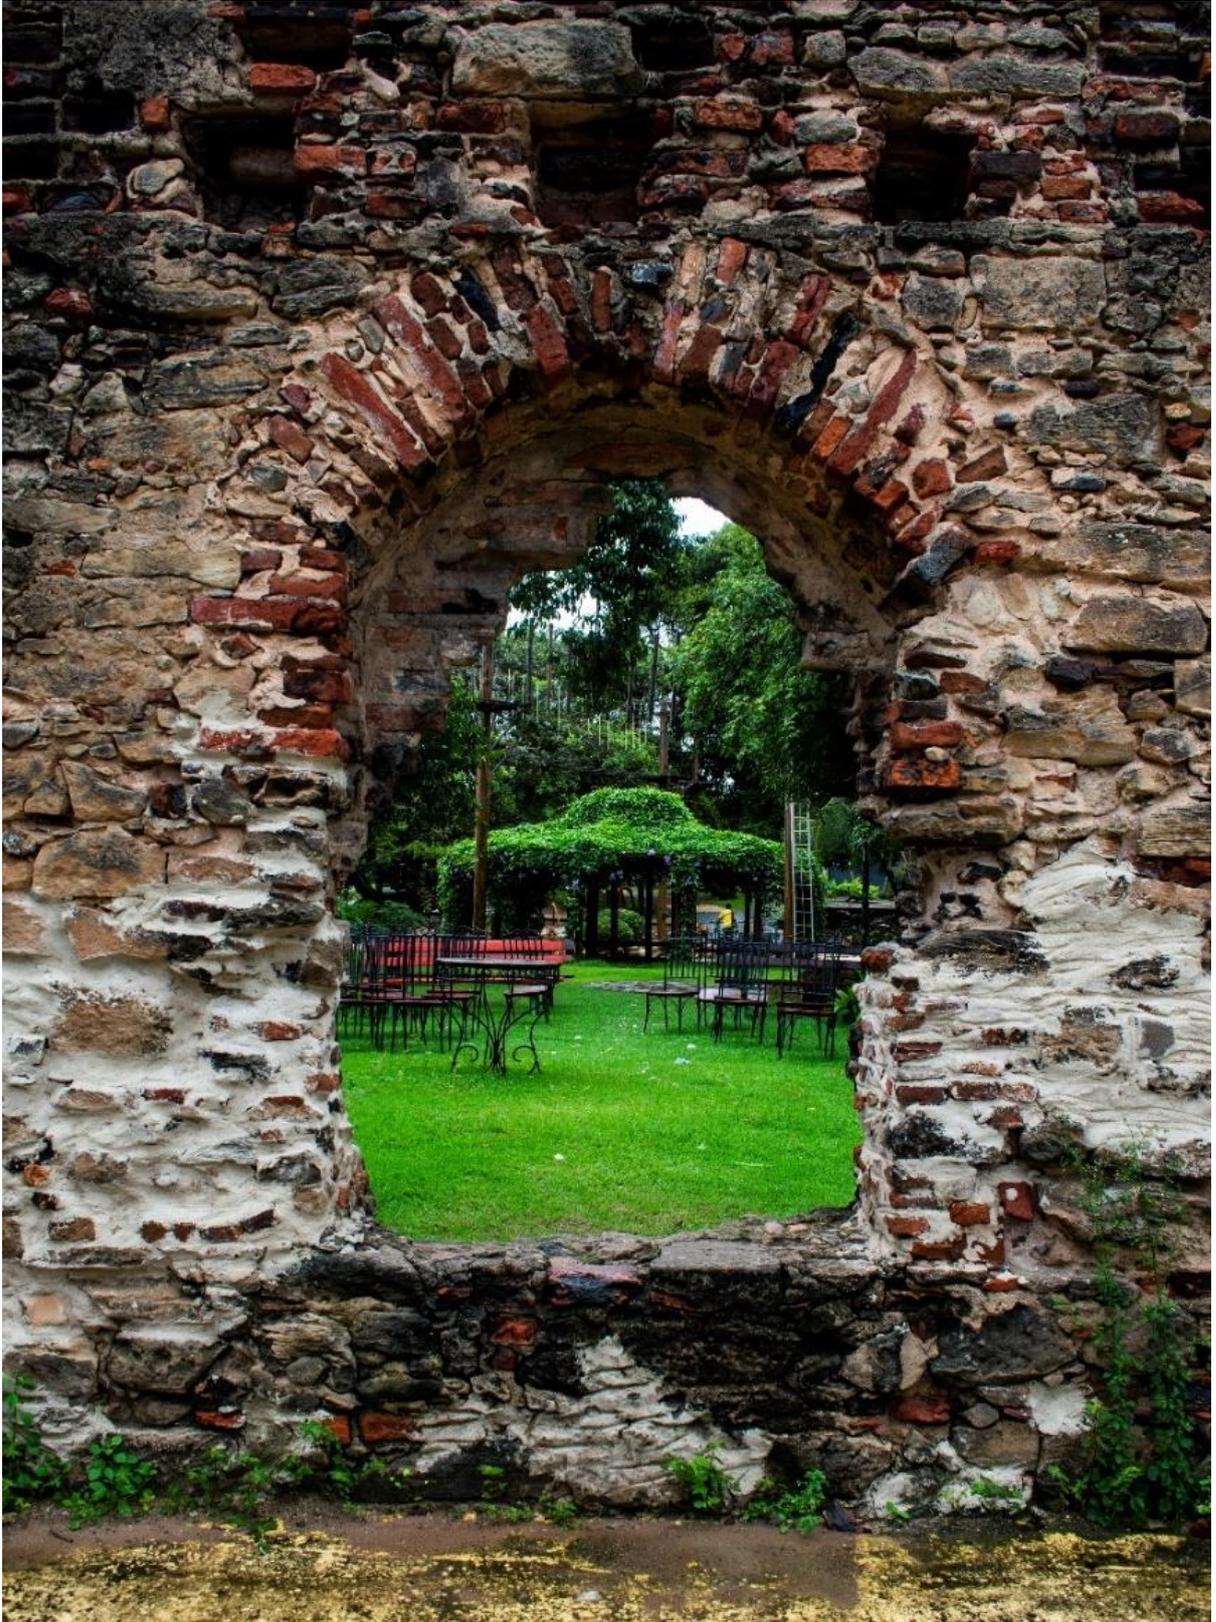
Figura 62 – Nicho externo.  
FONTE: Autor.

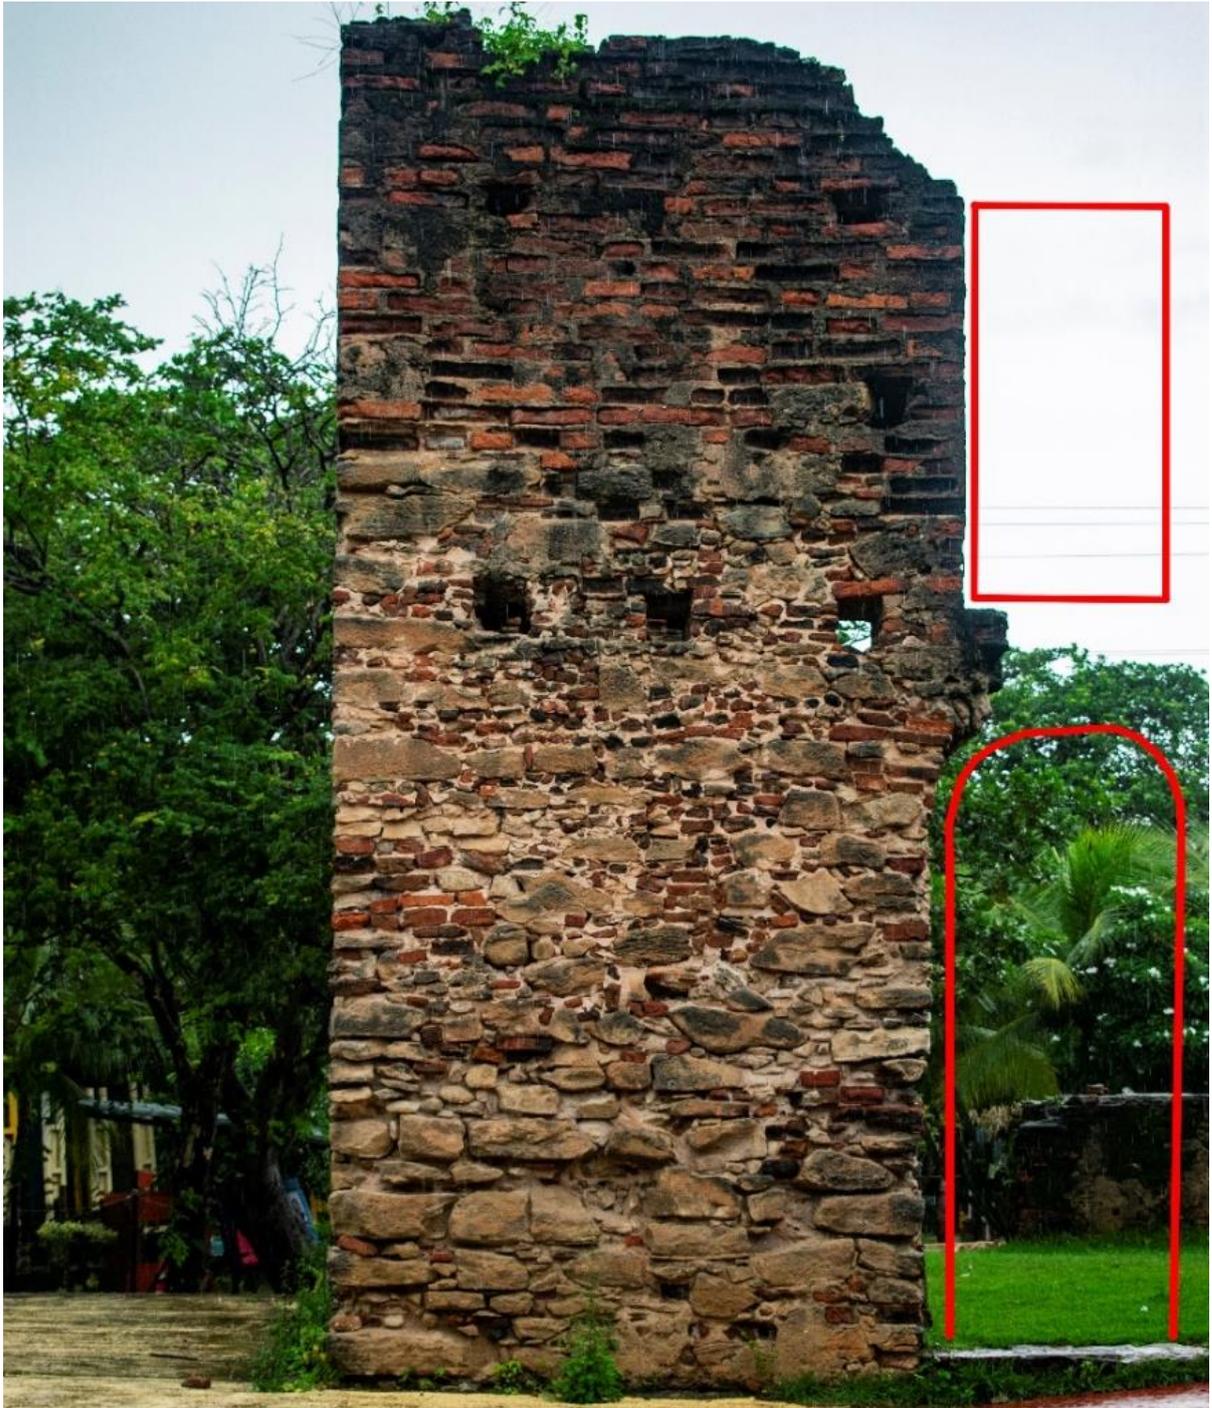
Figura 63 - Acesso lateral.  
Fonte: Autor.

A presença de pórticos de arcos de volta completa com aberturas retangulares logo acima compõe um elemento tradicional na arquitetura jesuíta portuguesa. Apesar de não haver nesse caso evidências de capelas laterais, ou mesmo de nichos internos, outros elementos típicos das igrejas da Companhia de Jesus, observa-se resquícios de um pórtico, possivelmente de acesso à sacristia ou ao exterior do edifício, abaixo do que poderia ser uma abertura retangular para iluminação. Na figura 59 observam-se ainda fendas verticais ao longo das supostas esquadrias, aparentemente a fim de que se fixasse ali alguma estrutura.

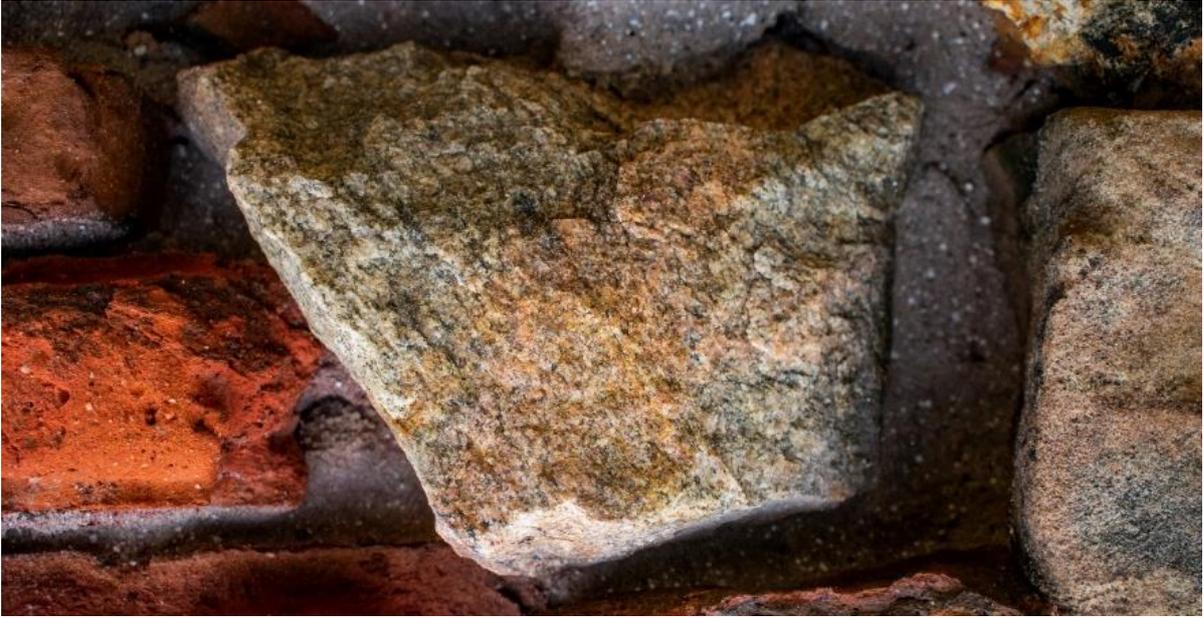
Figura 64 - Rocha aparentemente de granito.  
FONTE: Autor.

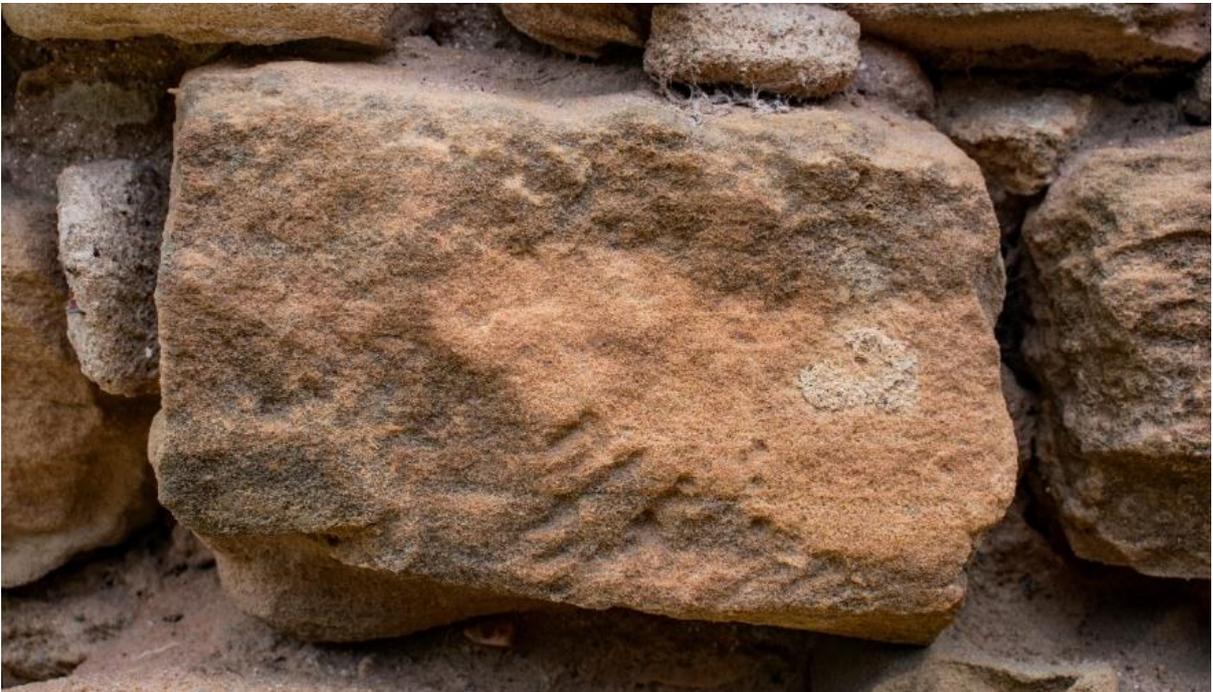
Figura 65 - Rocha aparentemente de arenito.  
FONTE: Autor.

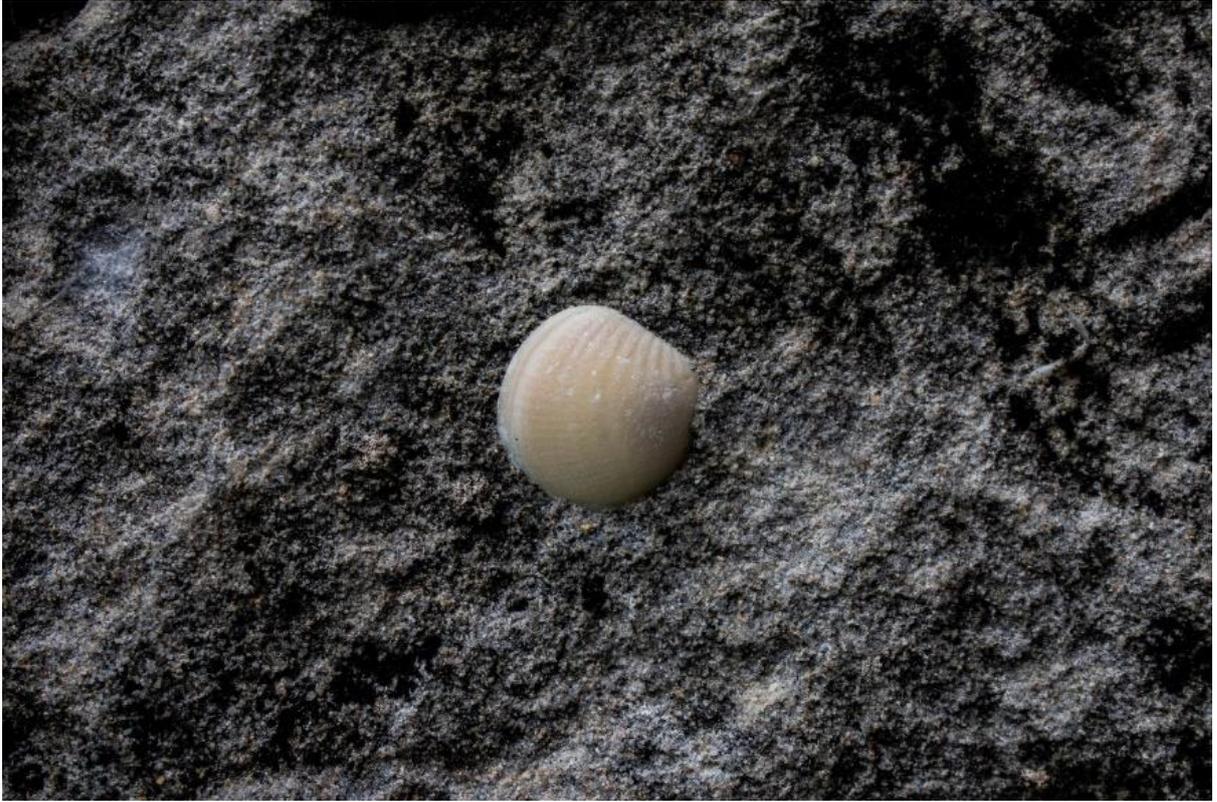
Figura 66 - Concha encrustada na argamassa agregadora.  
FONTE: Autor.

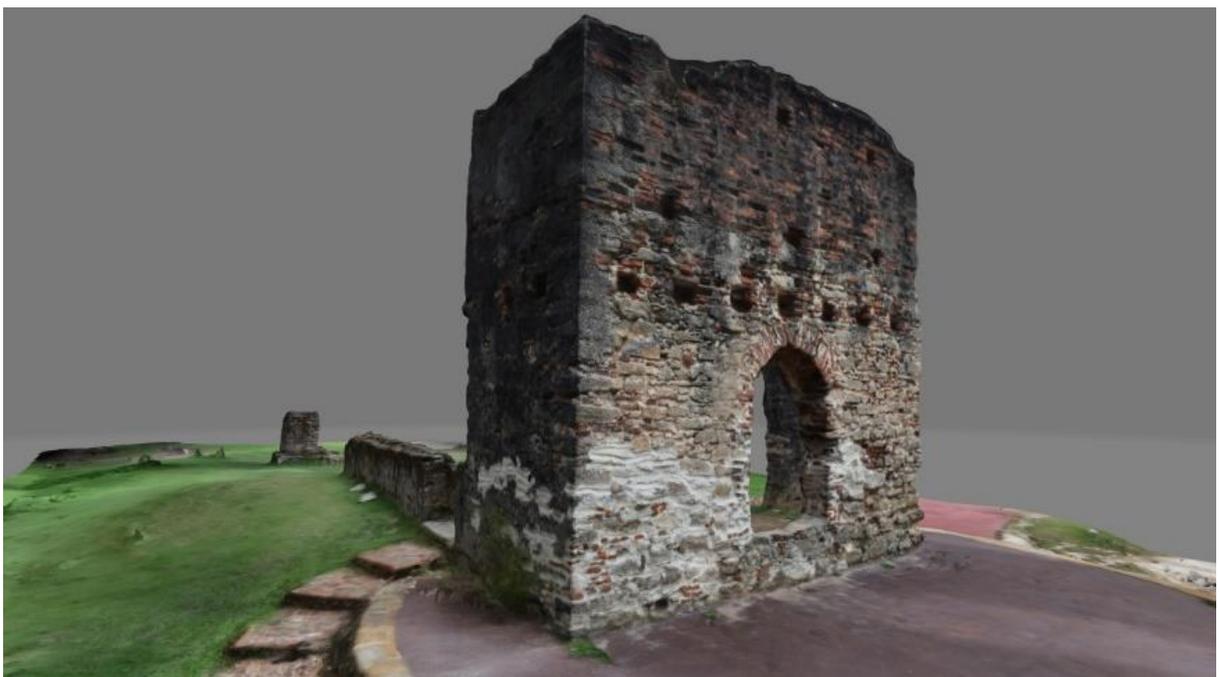
Figura 77 - Modelo fotogramétrico (vista sudeste).  
FONTE: Autor.

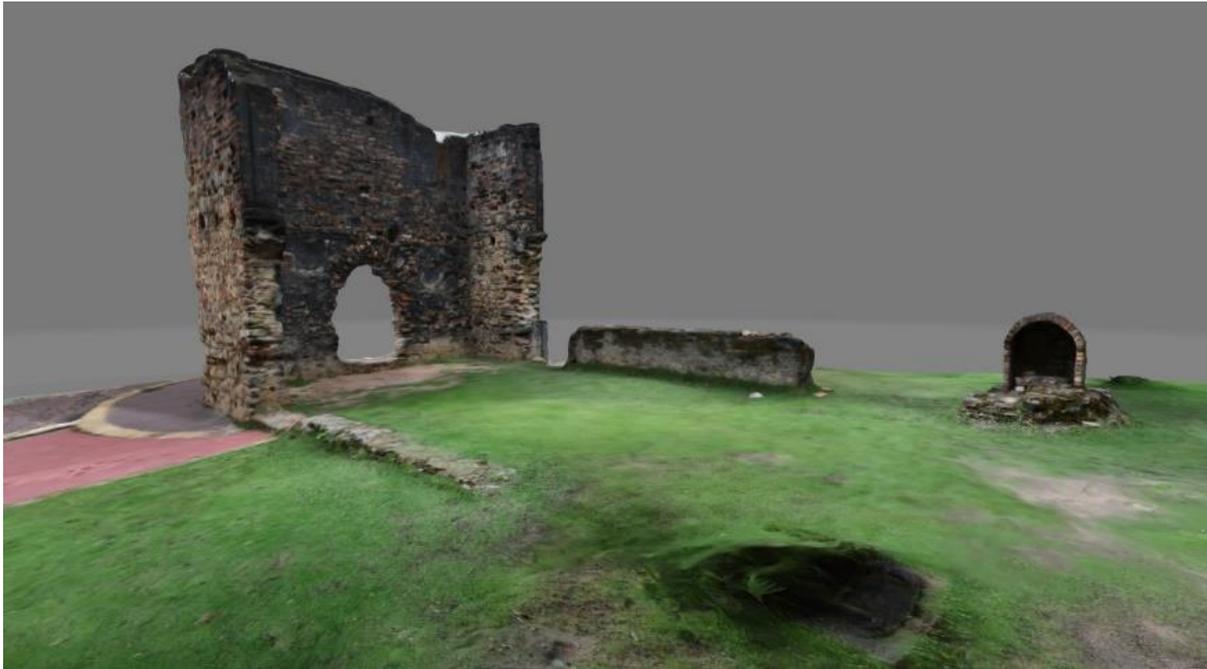
Figura 78 - Modelo fotogramétrico (vista noroeste).  
 FONTE: Autor.

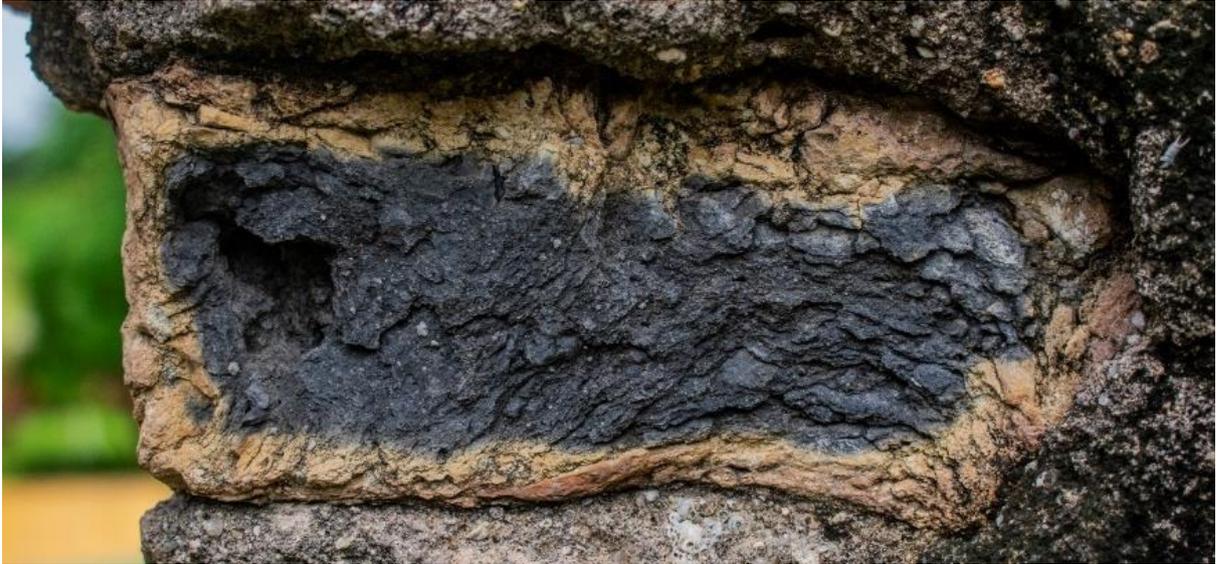
Figura 86 - Tijolo cerâmico com núcleo escurecido.  
FONTE: Autor.

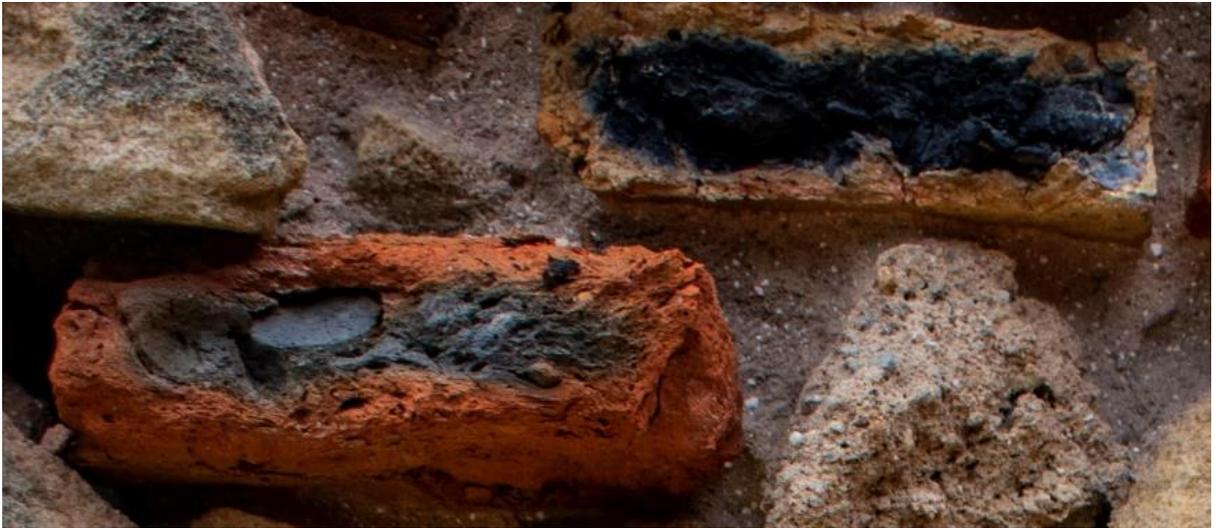
Figura 87 - Tijolos cerâmicos com núcleo escurecido.  
FONTE: Autor.

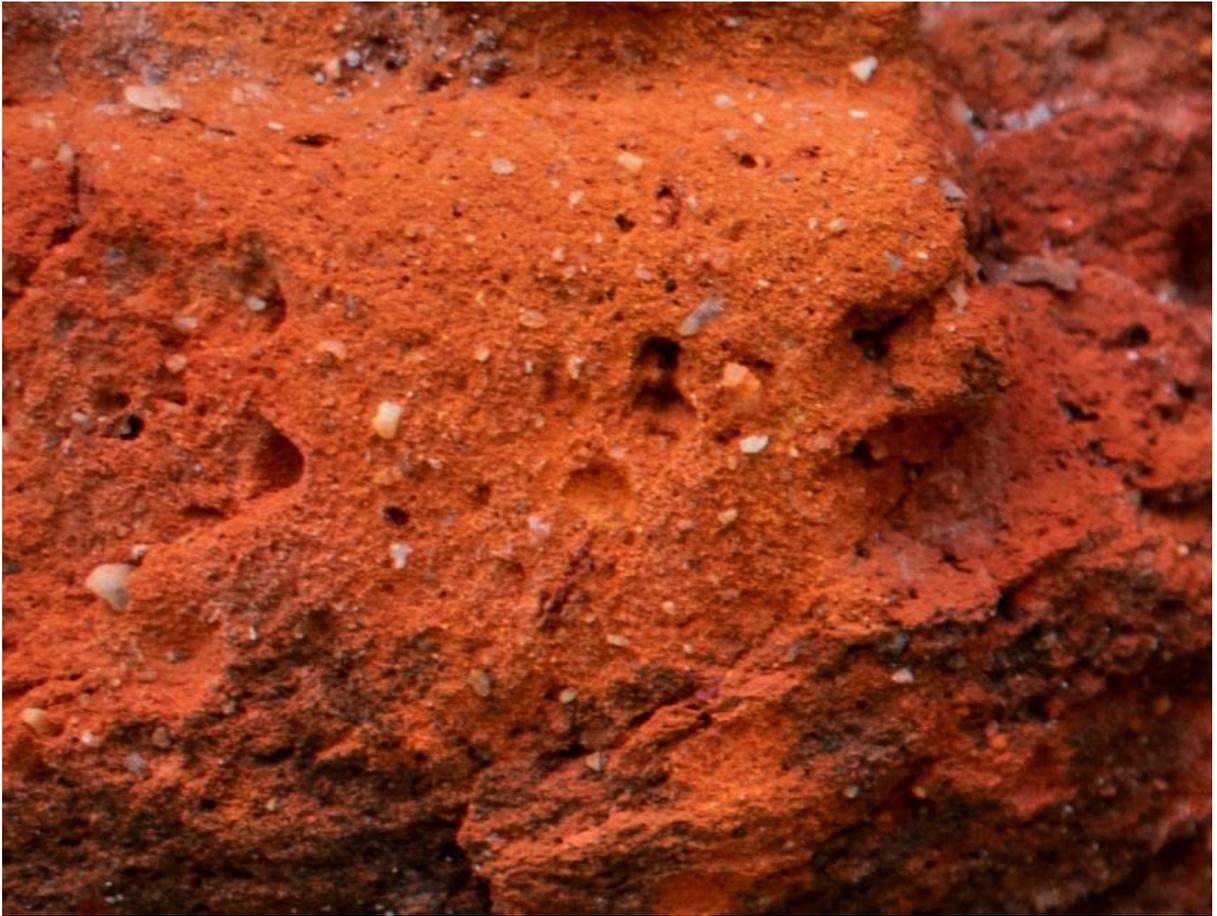
Figura 88 - Grãos claros misturados às argilas que compõem os tijolos.  
FONTE: Autor.

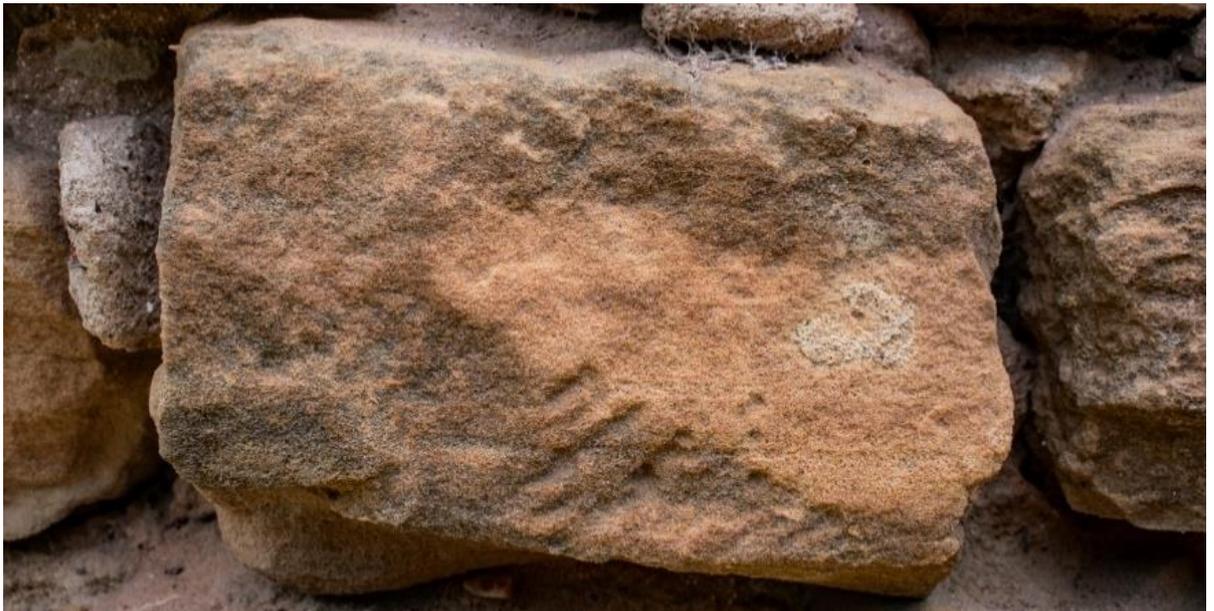
Figura 89 - Bloco de arenito do edifício.  
FONTE: Autor.

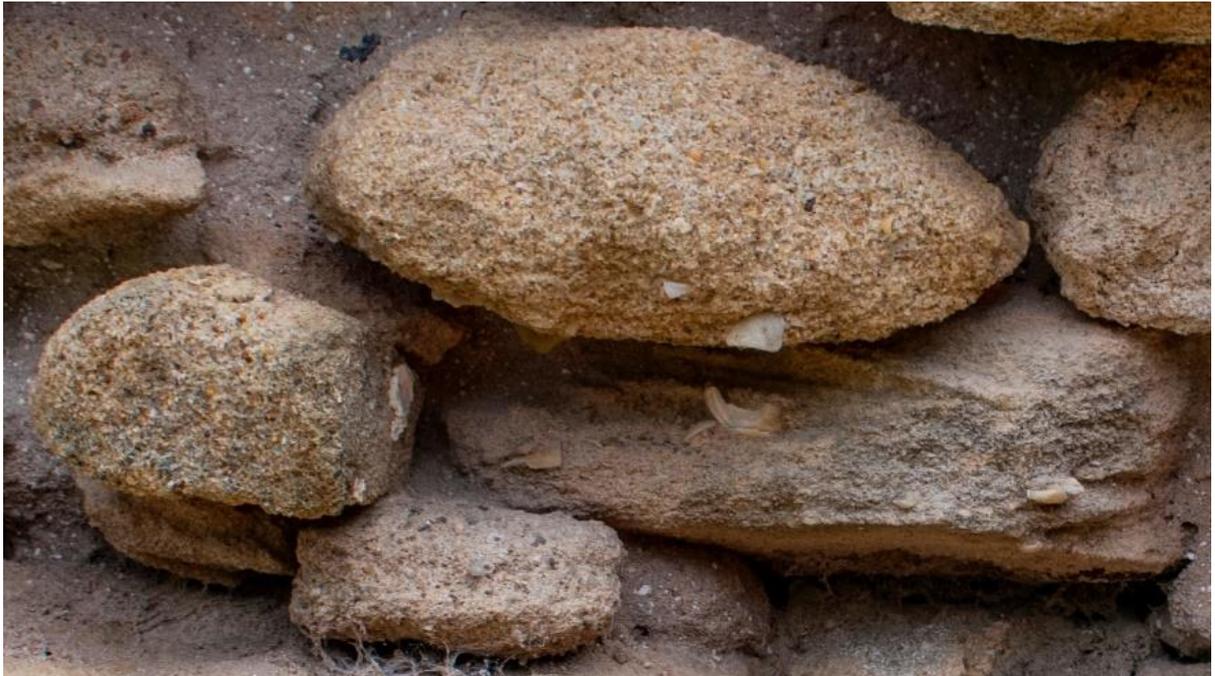
Figura 90 - Blocos de arenito com conchas.  
FONTE: Autor.

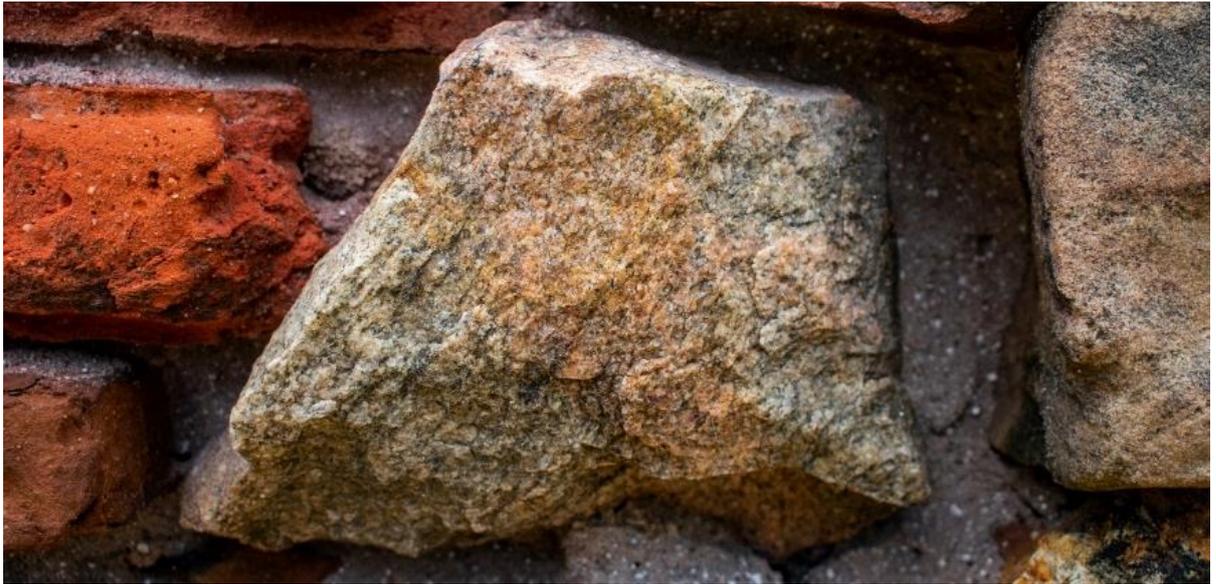
Figura 92 - Bloco de granito observado no edifício.  
FONTE: Autor.

Granito é uma rocha plutônica, portanto formada através do arrefecimento lento do magma, e composta de cristais fortemente ligados e facilmente perceptíveis a olho nu. Normalmente compostos por quartzo, feldspato e mica, os granitos são rochas abundantes na crosta terrestre. (TWIDALE e ROMANÍ, 2005).

Contudo, granitos são rochas inexistentes na região onde se encontra a igreja do Real Hospício do Ceará, distando o local de ocorrência mais próximo cerca de 120km do edifício. Representa-se com um círculo, na figura 89, toda a região em que granitos geralmente não ocorrem, sendo as áreas de ocorrência de granitos representadas pelas unidades litoestratigráficas de cores que tendem mais ao castanho e vermelho, ocorrendo, portanto, mais frequentemente nas regiões central e sul do estado, e muito raramente na faixa litorânea.

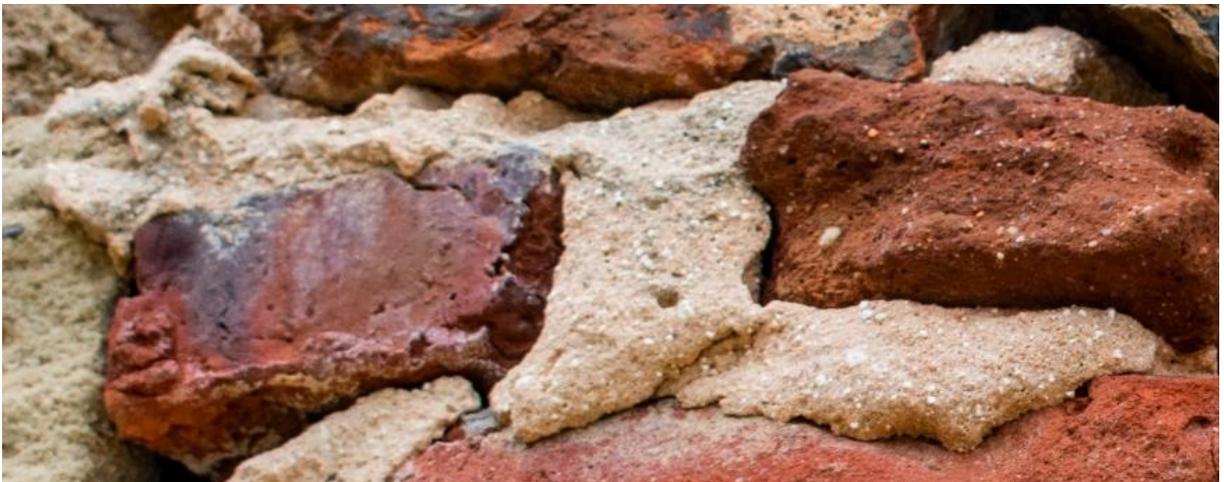
Figura 93 - Argamassa A.  
FONTE: Autor.

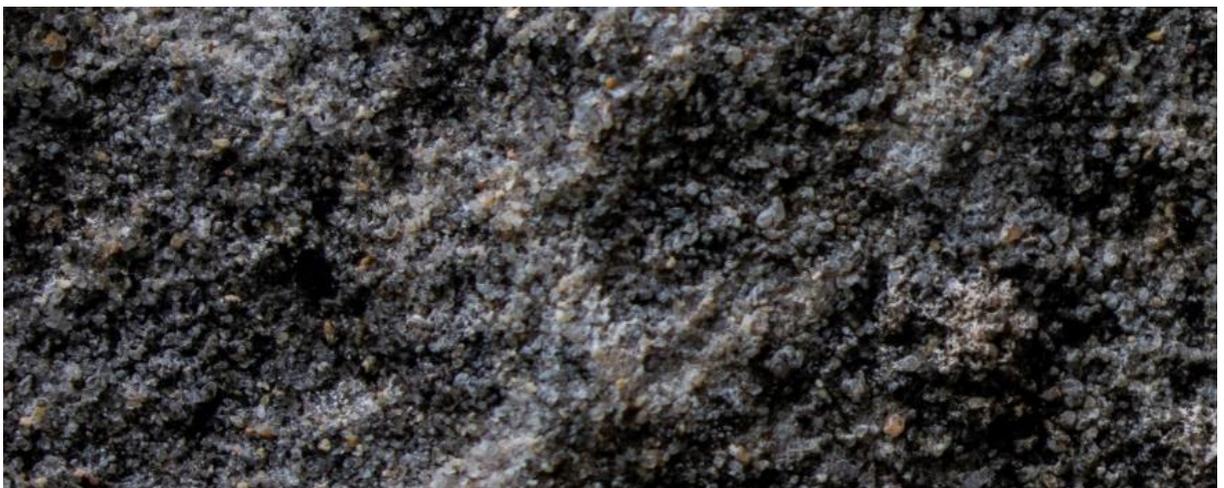
Figura 94 - Argamassa B.  
286

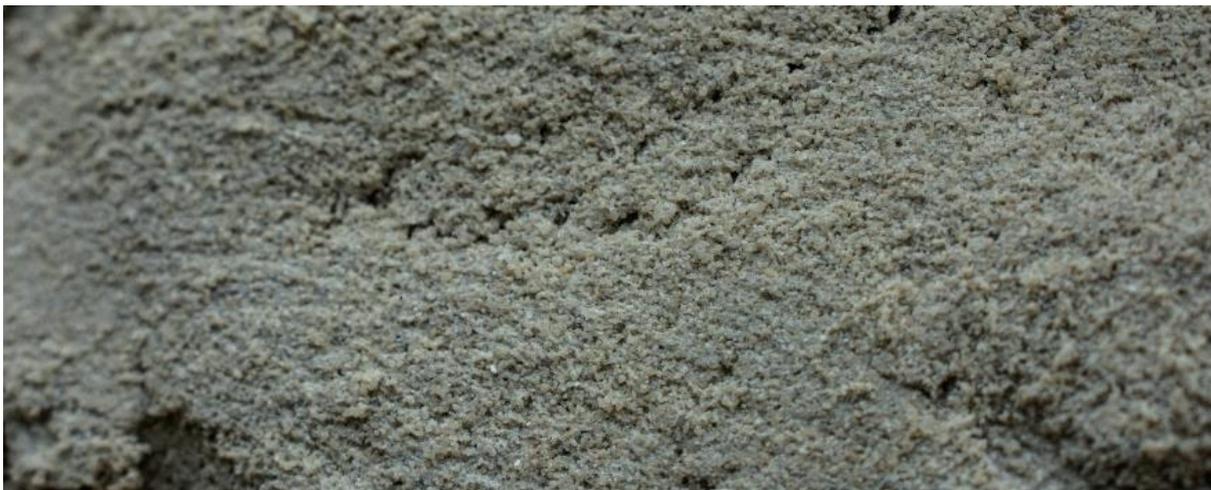
Figura 95 - Argamassa C.  
FONTE: Autor.

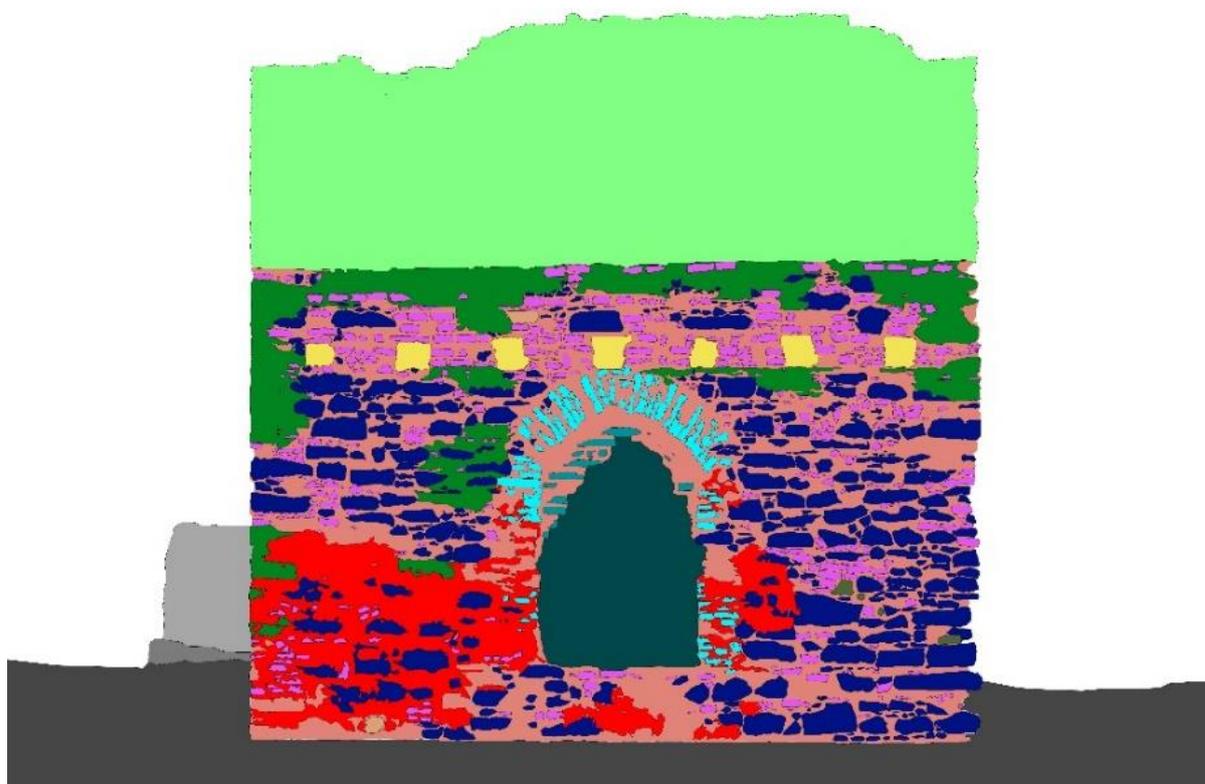
Figura 96 - Faixa de tijolos cerâmicos (representada em cor verde claro).  
FONTE: Autor.
