Mestrado em Gestão e Valorização do Património Histórico e Cultural

**PATRIMÔNIO MONÁSTICO-CONVENTUAL EM ÉVORA.
PROPOSTA METODOLÓGICA DE INTERVENÇÃO NO CONVENTO DE
SANTA HELENA DO MONTE CALVÁRIO**

Évora 2021

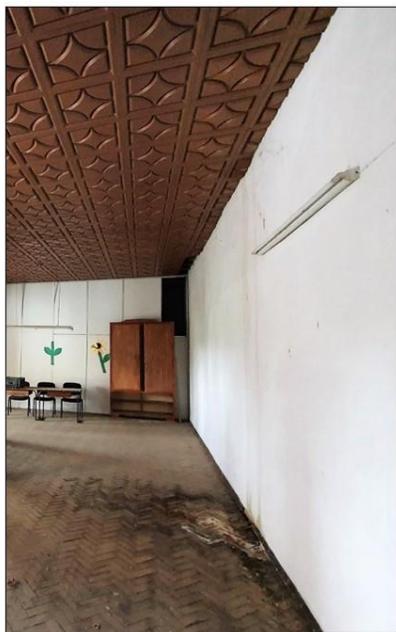
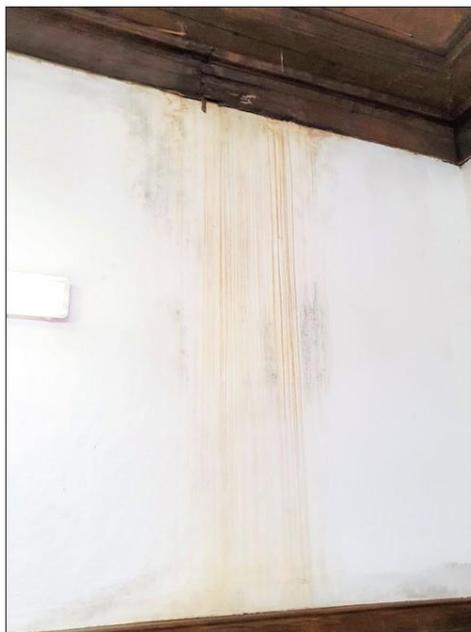
Fig. 8 Infiltração na Sala de Leitura e no Refeitório.

Dentre as coberturas do conjunto edificado, há dois pontos com anomalias graves: na antiga Sala de Leitura, e na igreja. No telhado da antiga Sala de Leitura, há uma infiltração grave, que permitiu que a água escorresse pela parede, ultrapassasse o pavimento, e atingisse o Refeitório, localizado no piso inferior. Foi danificada uma significativa percentagem do pavimento em *parquet* da Sala de Leitura, como também o forro do teto em madeira fasquiada do Refeitório.

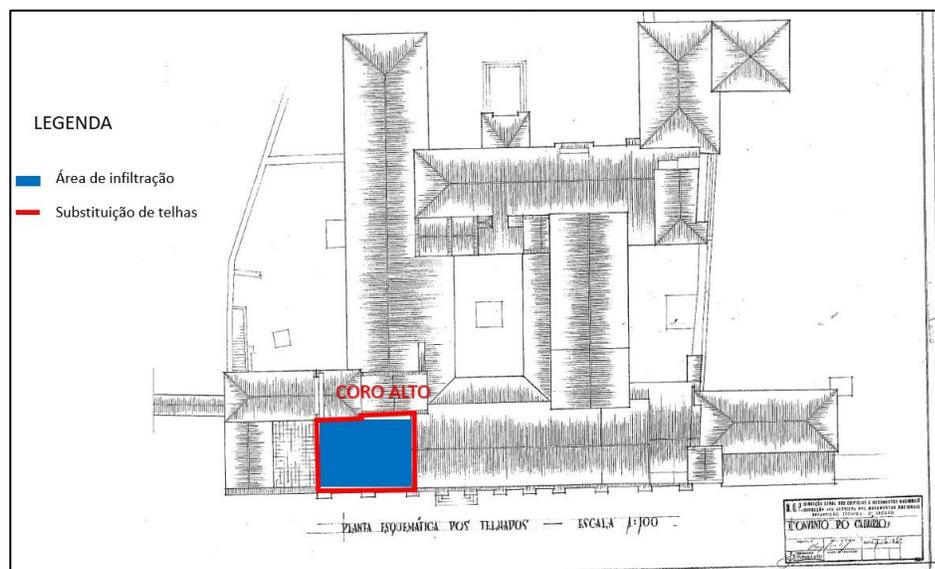
Fig. 10 Infiltração na cobertura do Coro alto.

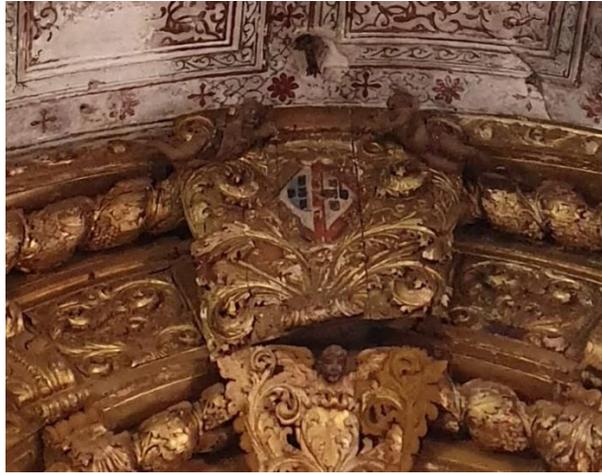
Fig. 11 Brasão das armas reais da Infanta D. Maria em estado de risco de queda.
Fonte Elaboração própria (agosto de 2020).

O *Brasão das armas reais da Infanta D. Maria*, localizado no ático do retábulo da Capela-mor (peça de grande valor artístico e histórico), está prestes a desabar, por estar praticamente desligado do elemento estrutural de suporte. Esta situação originou-se possivelmente devido ao enfraquecimento dos elementos de fixação (pregos) utilizados.

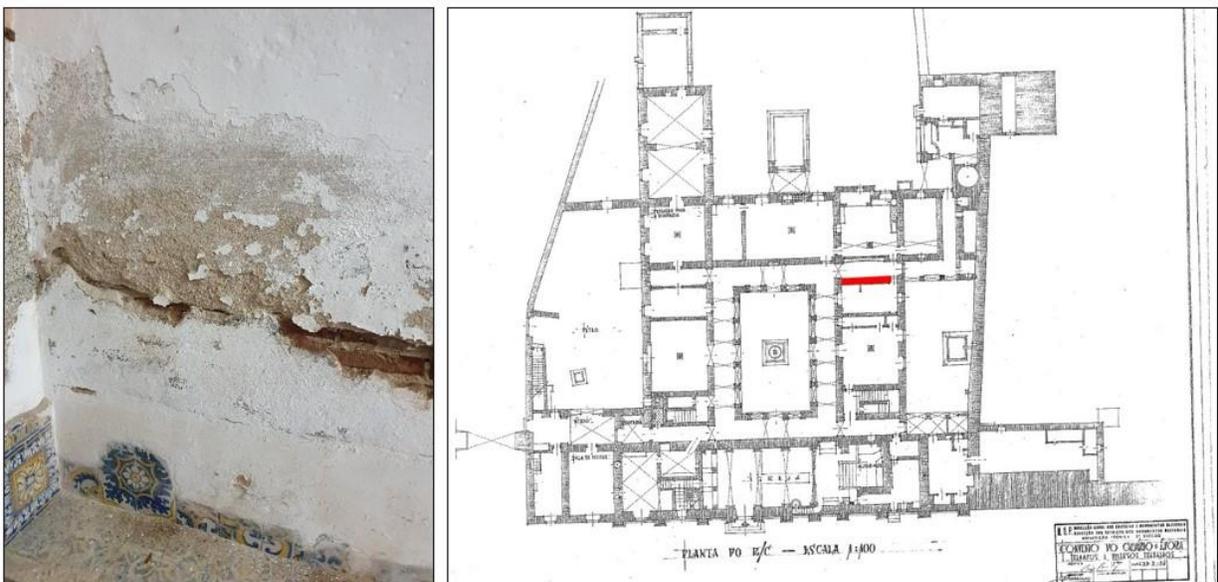
Fig. 12 Desagregação do reboco na parede da Antessala do Refeitório.
Fonte: Elaboração própria (agosto de 2020) / Elaboração própria sobre a Planta SIPA DES.00000897.

Na parede da Antessala do Refeitório, ocorreu uma desagregação do reboco, devido a humidade por capilaridade.

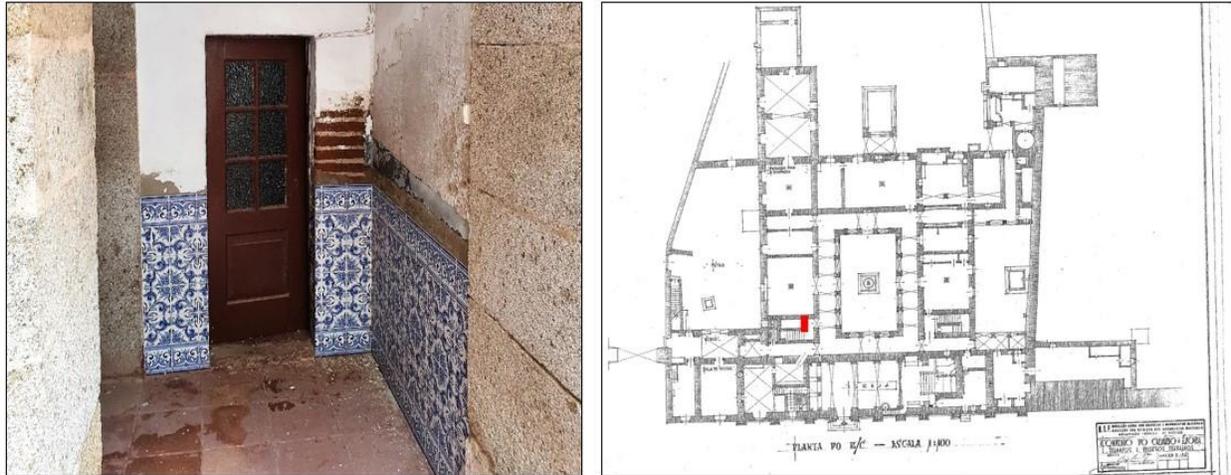
Fig. 13 Parede de acesso à escada com desagregação do reboco.

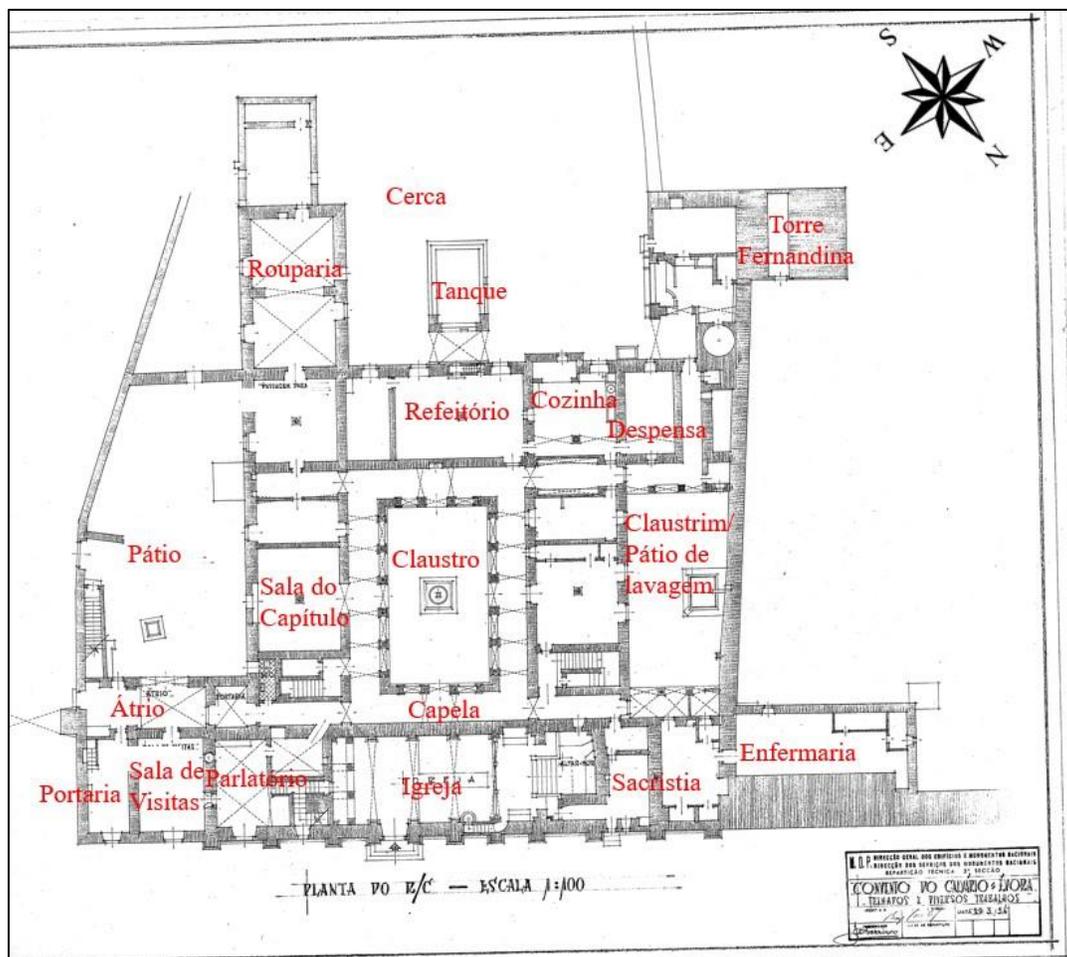
Fig. 1 Planta do primeiro piso do Convento do Calvário com as dependências.

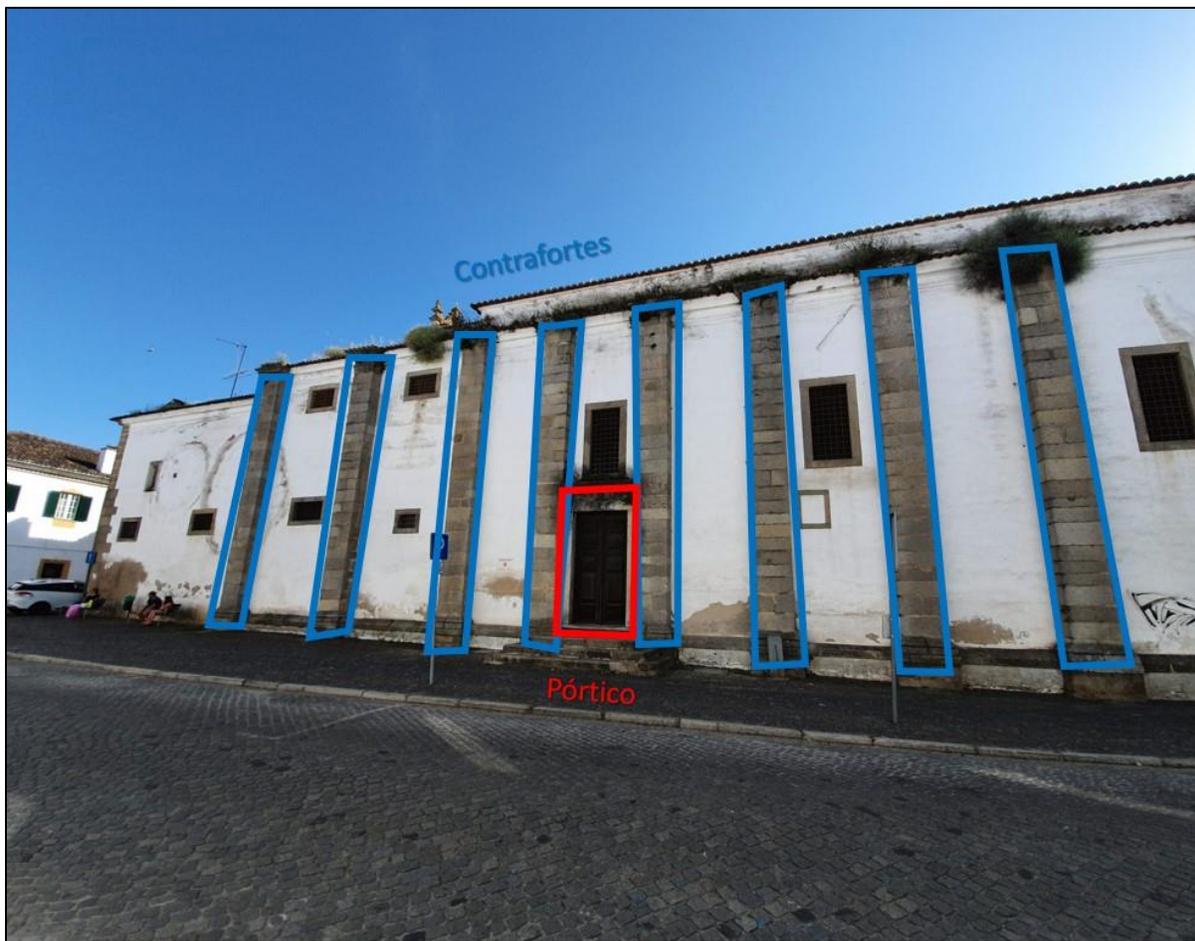
Fig. 30 Contrafortes e Pórtico (no século XX a parte mais baixa da fachada, à esquerda, foi adaptada às novas funções, daí não podemos determinar bem a dimensão do parlatório, ou se haveria dois, e mesmo da portaria; aliás, há móveis que cortam a divisão).

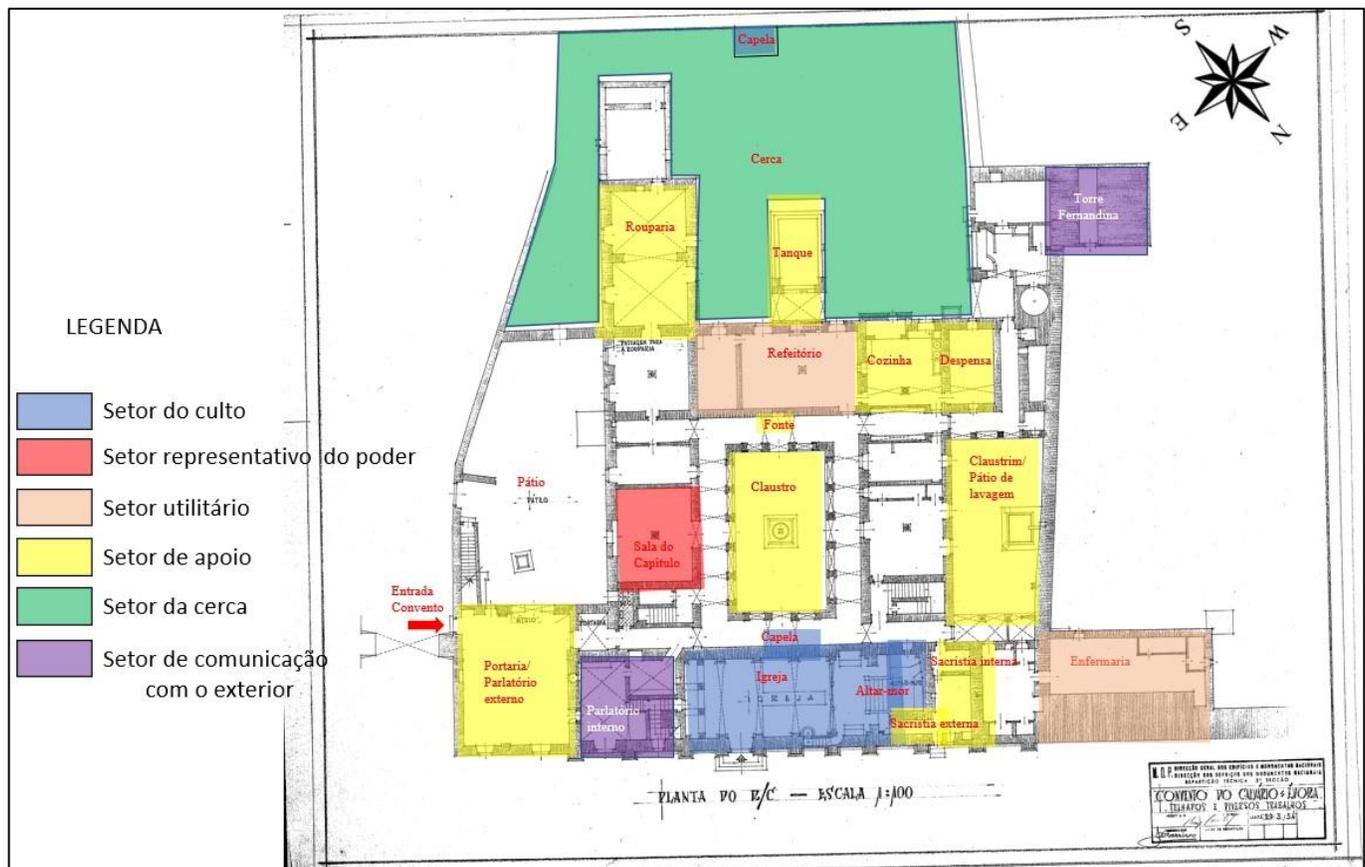
Fig. 1 Setorização das divisões do Convento no primeiro piso.
Fonte: Elaboração própria sobre a Planta SIPADES.00000897.

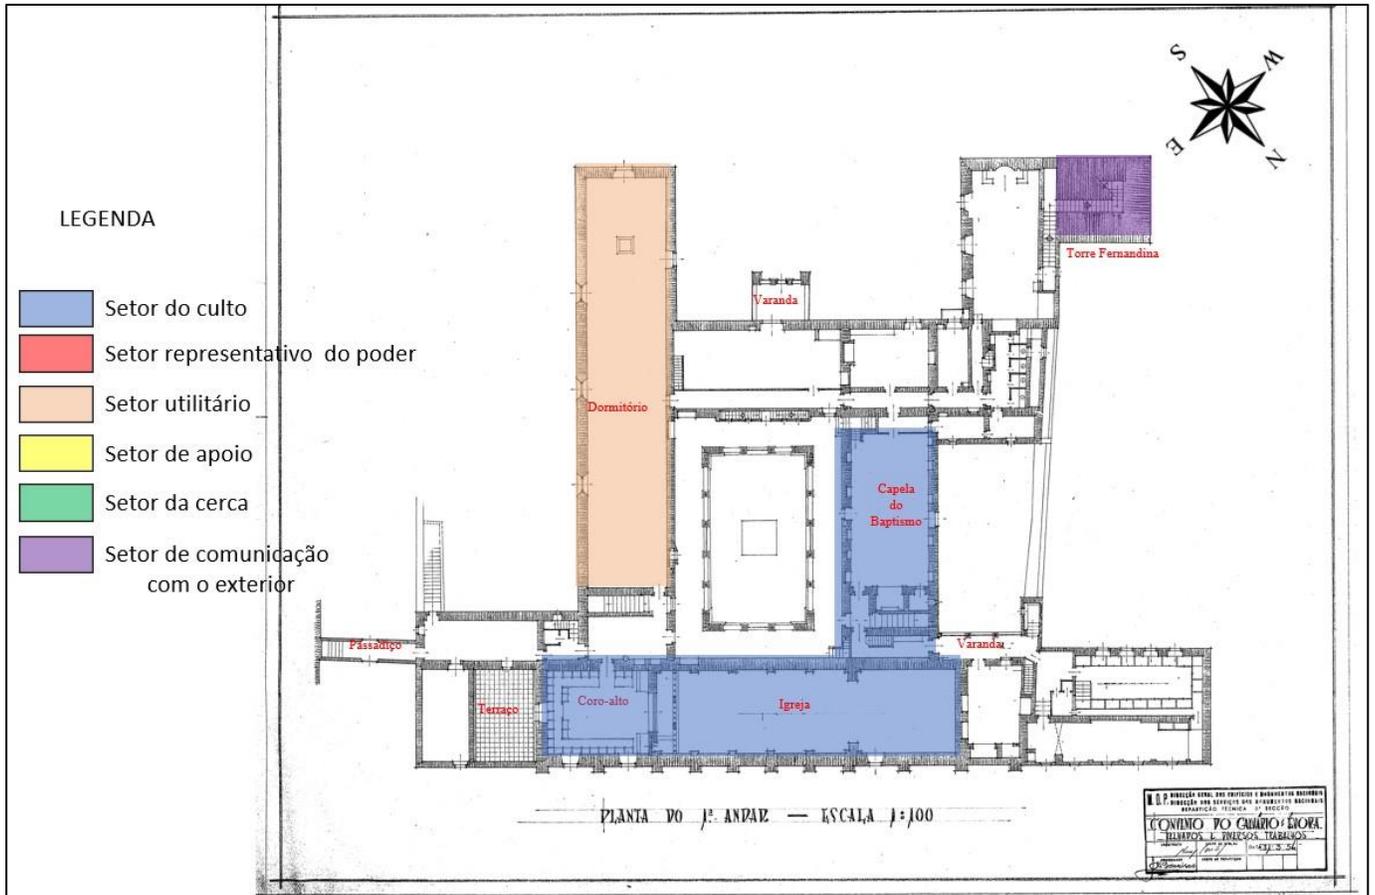
Fig. 2 Setorização das divisões do Convento no segundo piso.
Fonte: Elaboração própria sobre a Planta SIPADES.00000898.

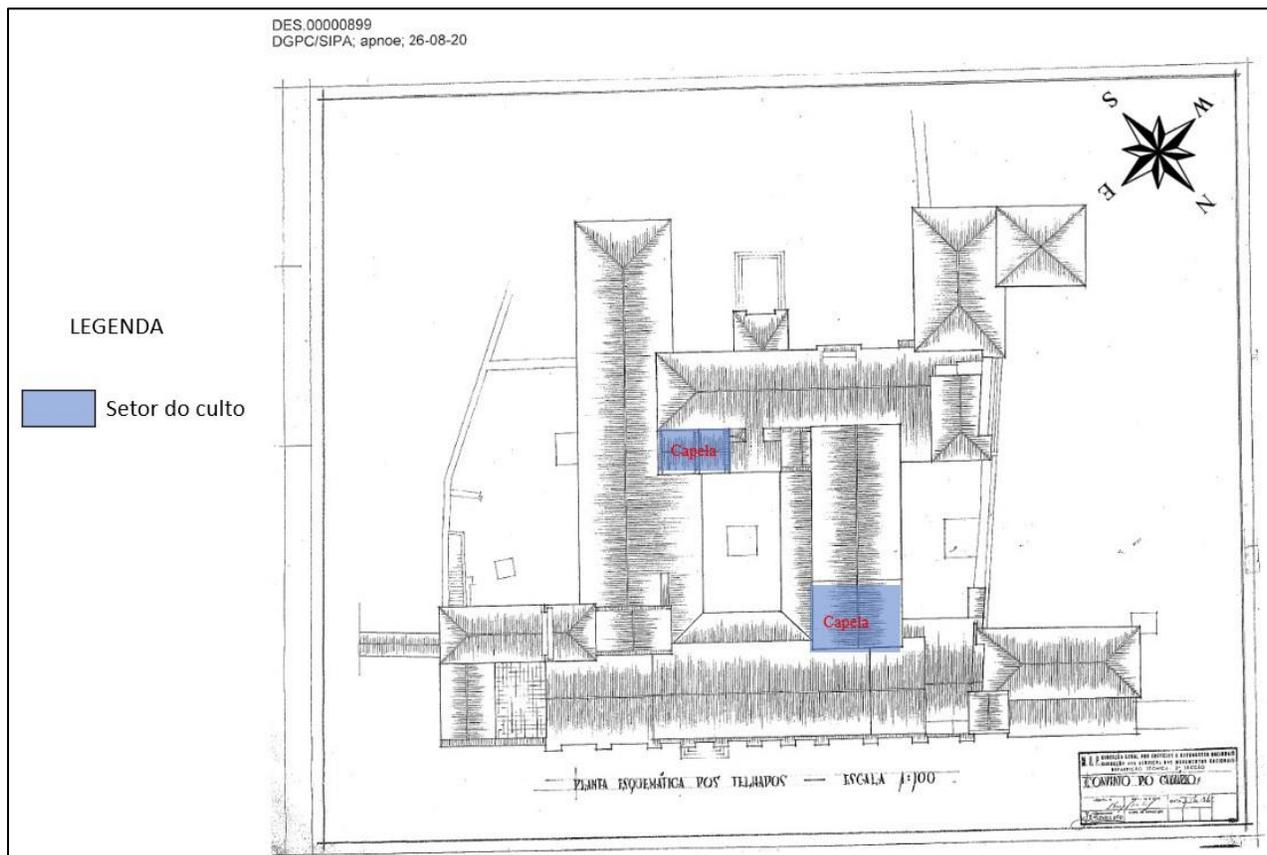
Fig. 3 Setorização das divisões do Convento no terceiro piso parcial.
Fonte: Elaboração própria sobre a Planta SIPADES.00000898.

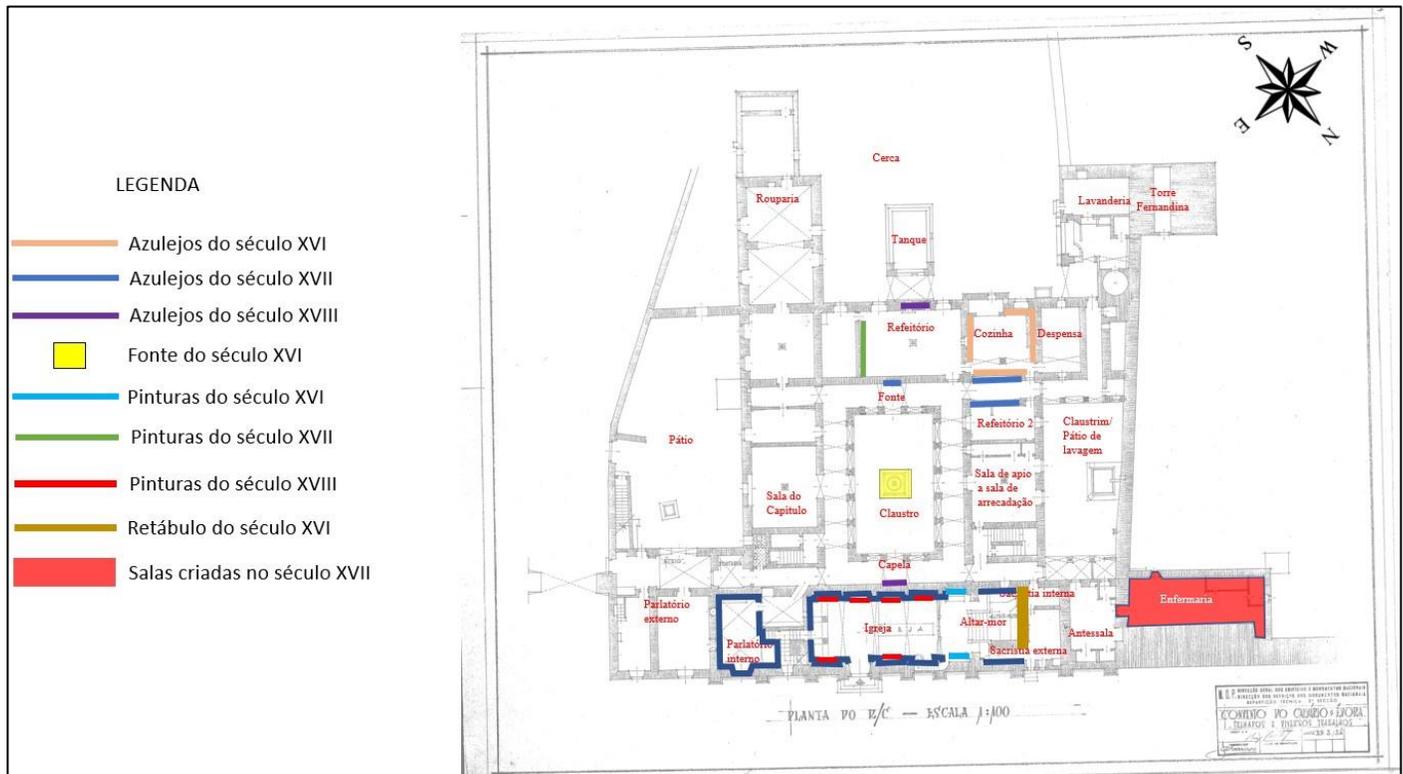
Fig. 1 Adições de acabamentos, salas e pinturas no primeiro piso.

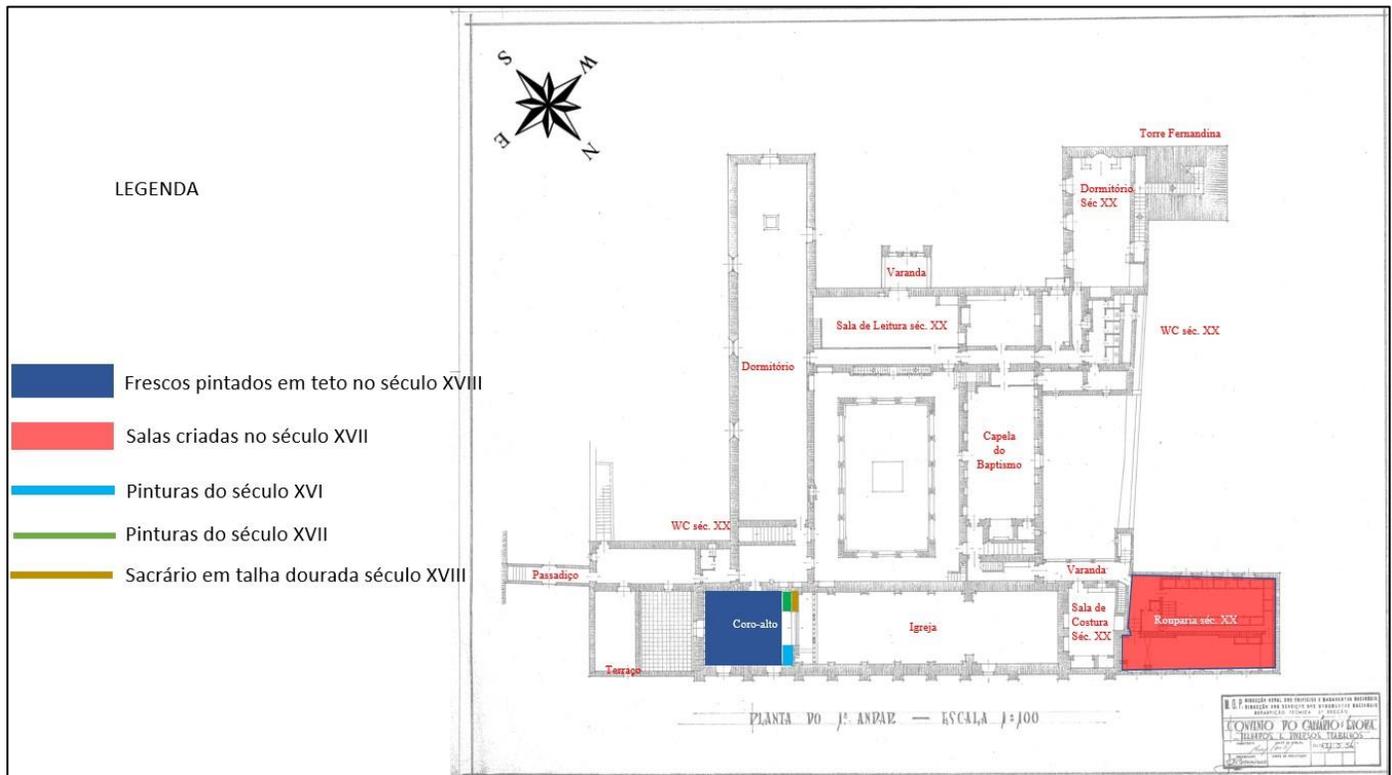
Fig. 2 Adições de acabamentos, salas e pinturas no segundo piso.
Fonte: Elaboração própria sobre a Planta SIPADES.00000898.

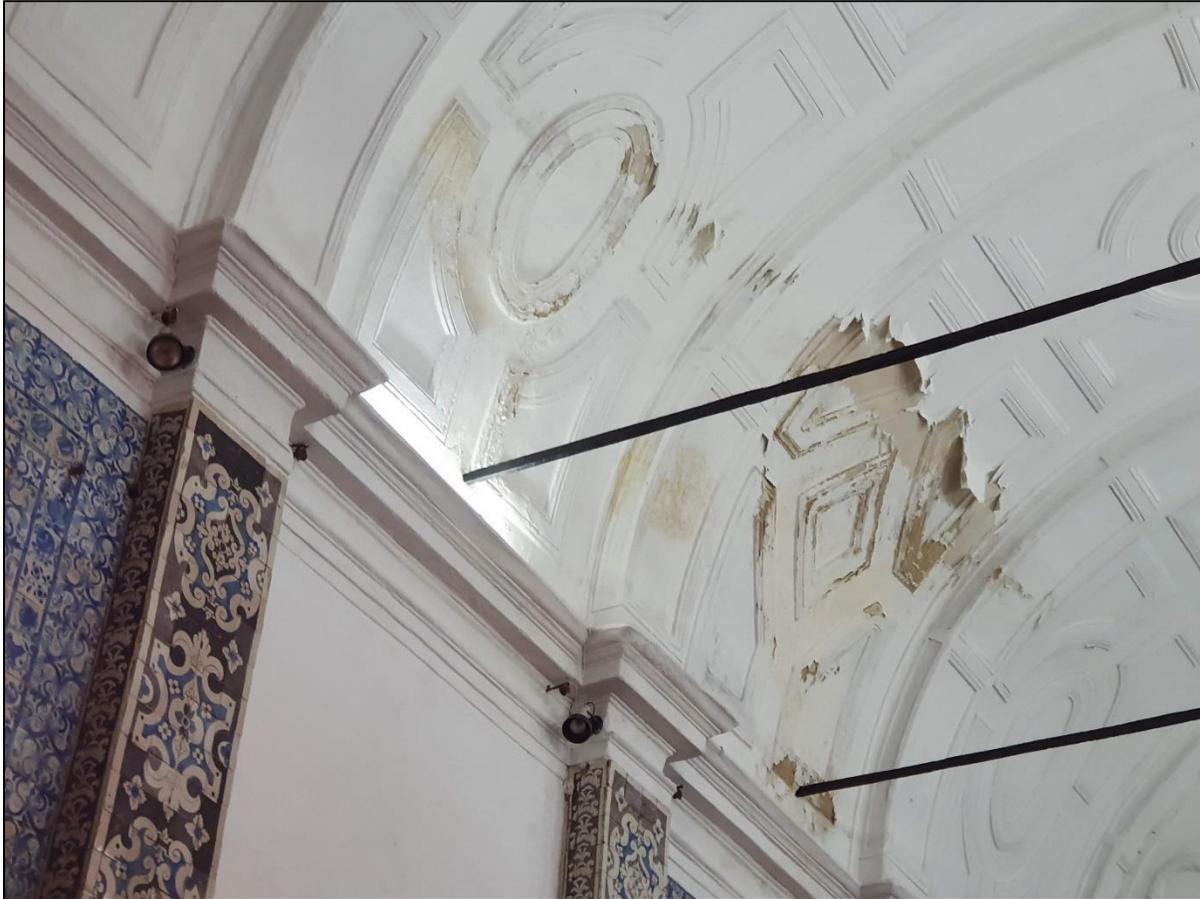
Fig. 77 Destacamento de pintura de abóbada da igreja.
Fonte: Elaboração própria (agosto de 2020).

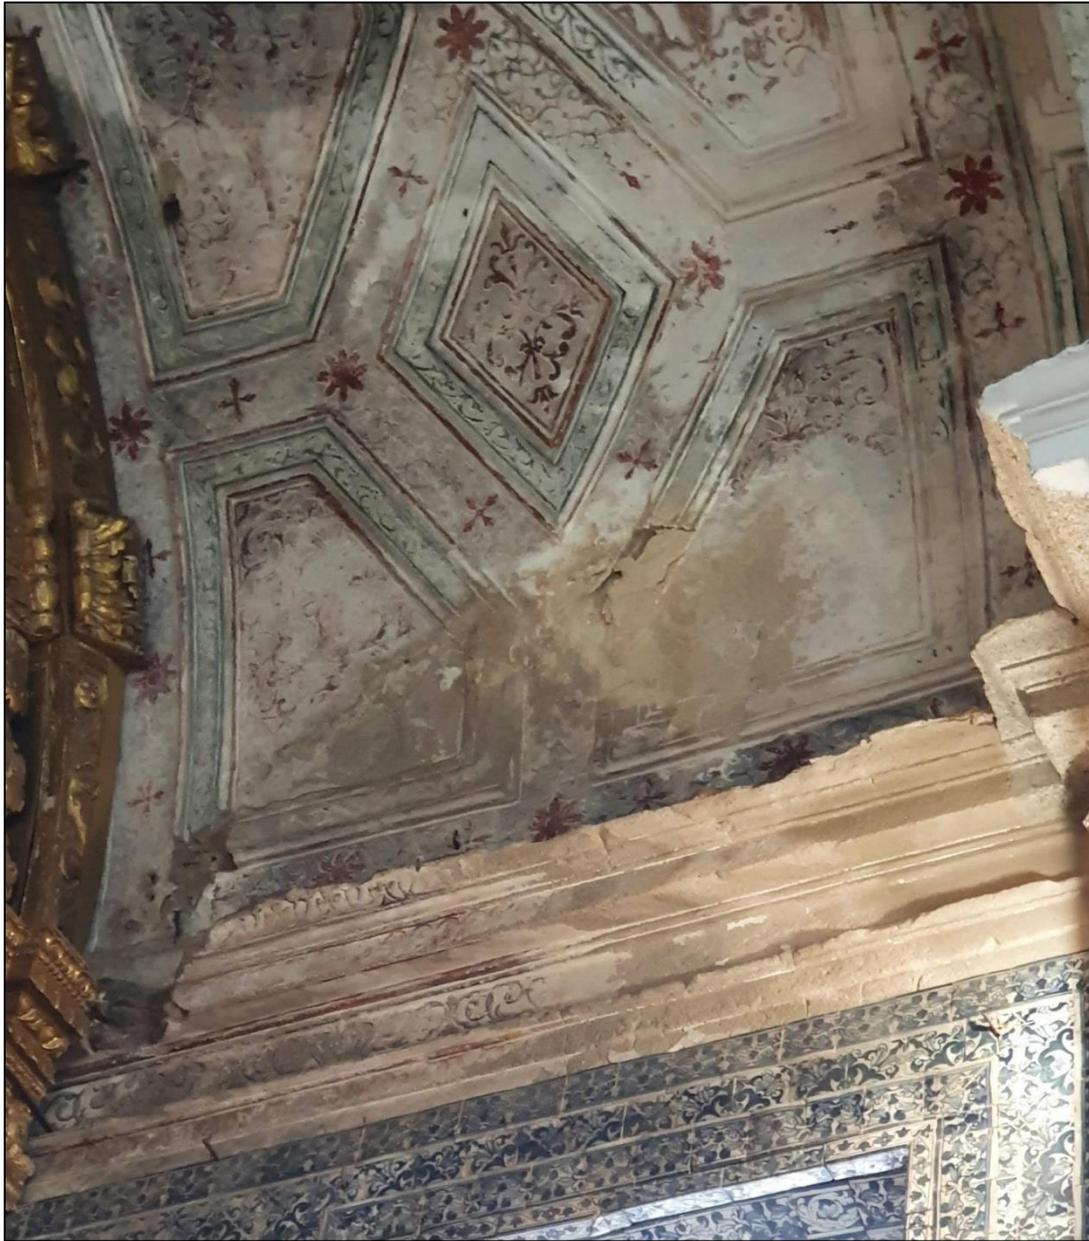
Fig. 78 Pintura mural comprometida na abóbada da Capela-mor.
Fonte: Elaboração própria (agosto de 2020).

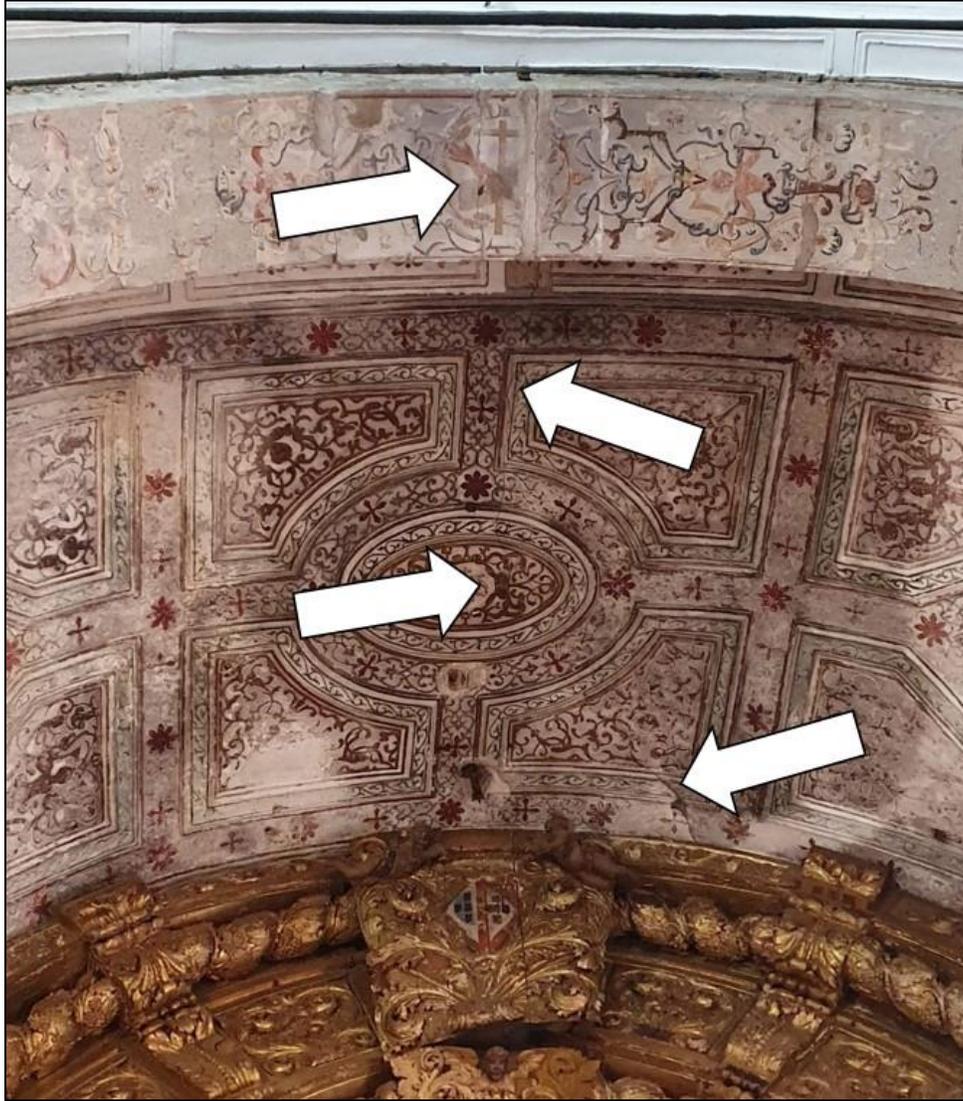
Fig. 79 Fissura na abóbada da Capela-mor.
Fonte: Elaboração própria (agosto de 2020).

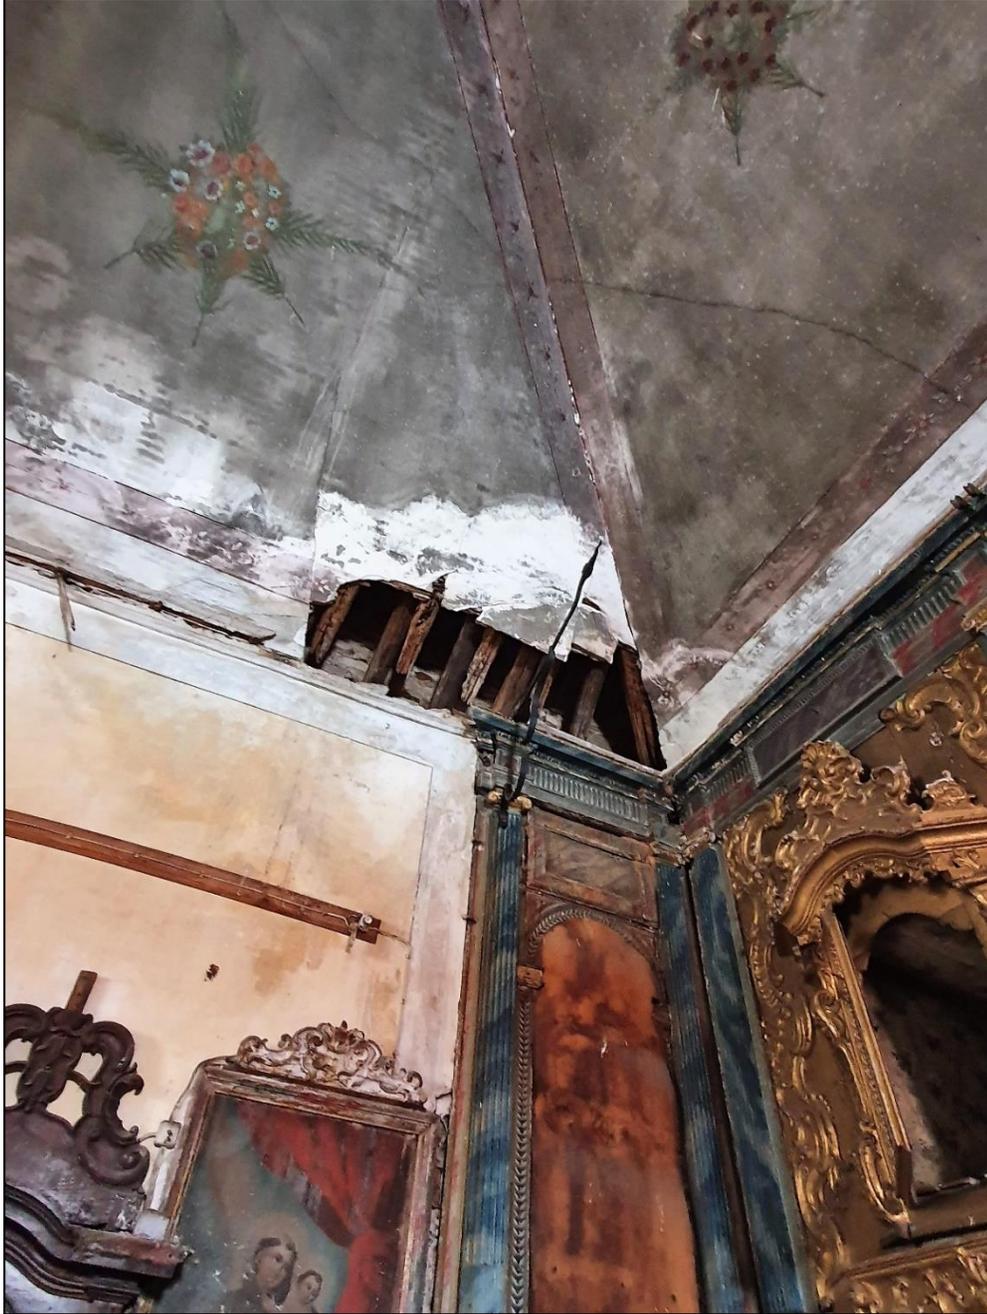
Fig. 80 Colapso de tábuas no teto de caixotões do Coro alto (madeira e estuque).
Fonte: Elaboração própria (agosto de 2020).

superfície das tábuas cromáticas está muito manchada, devido à humidade, e uma zona das tábuas onde há mais entrada de água, apodreceu e ruiu (Anexo 80- Fig.80, p. XCII).

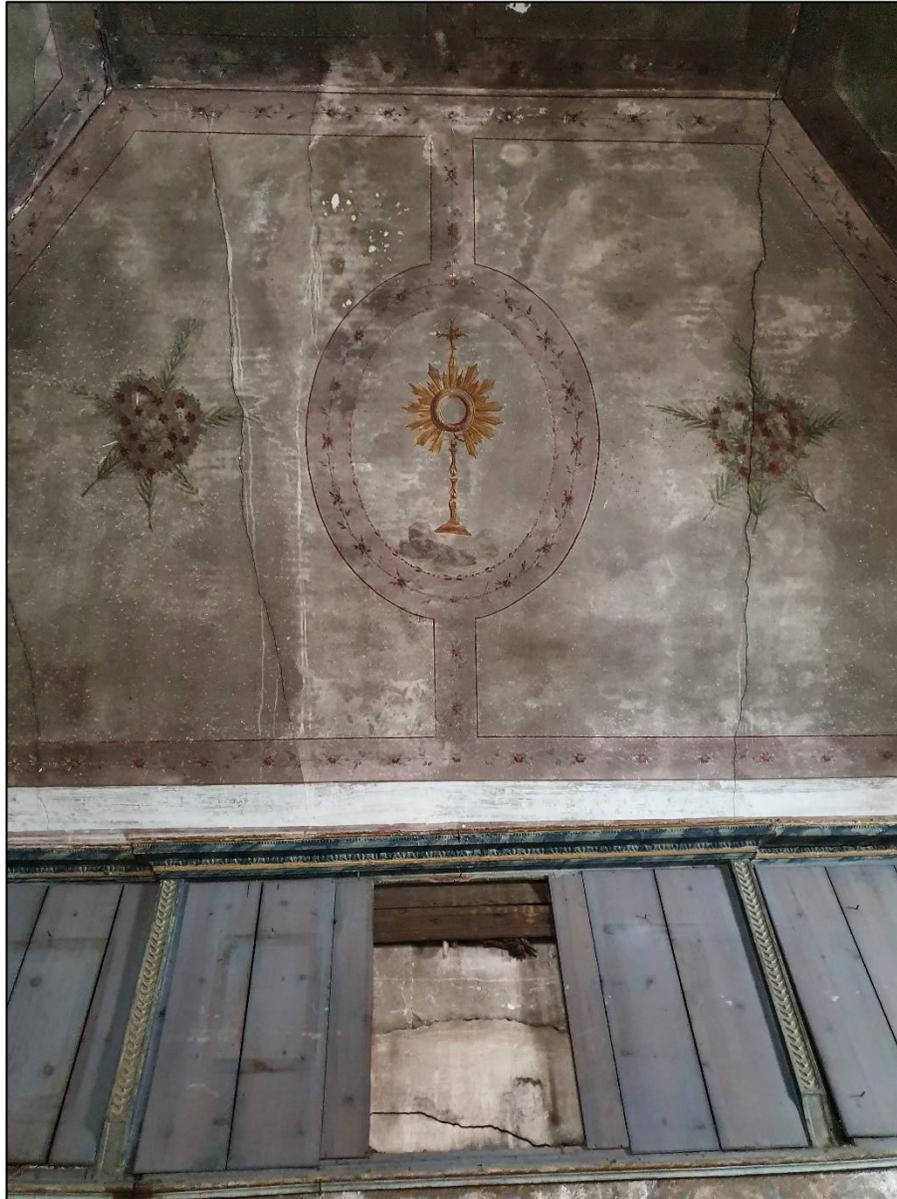
Fig. 81 Lacuna em parede do Coro alto.
Fonte: Elaboração própria (agosto de 2020).

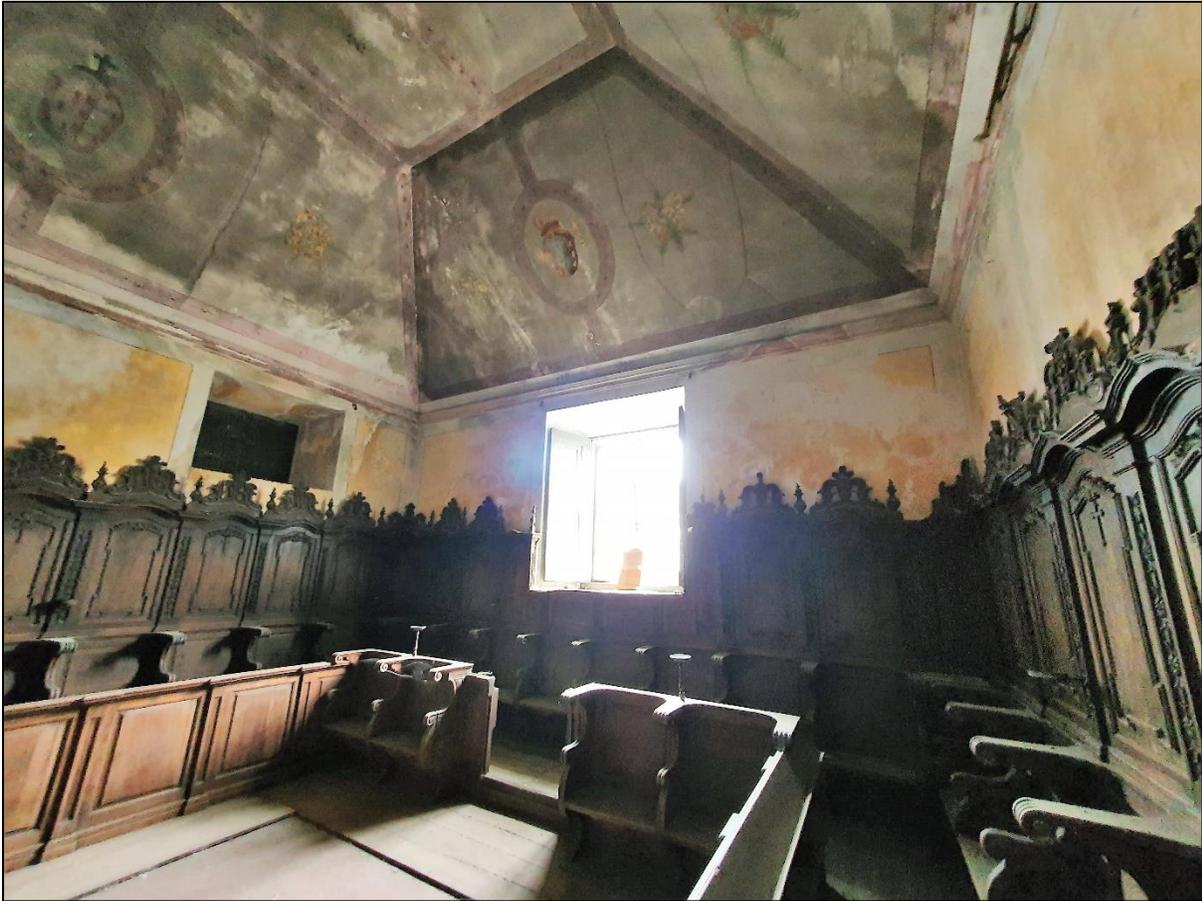
Fig. 83 Pinturas murais manchadas no Coro alto.
Fonte: Elaboração própria (agosto de 2020).

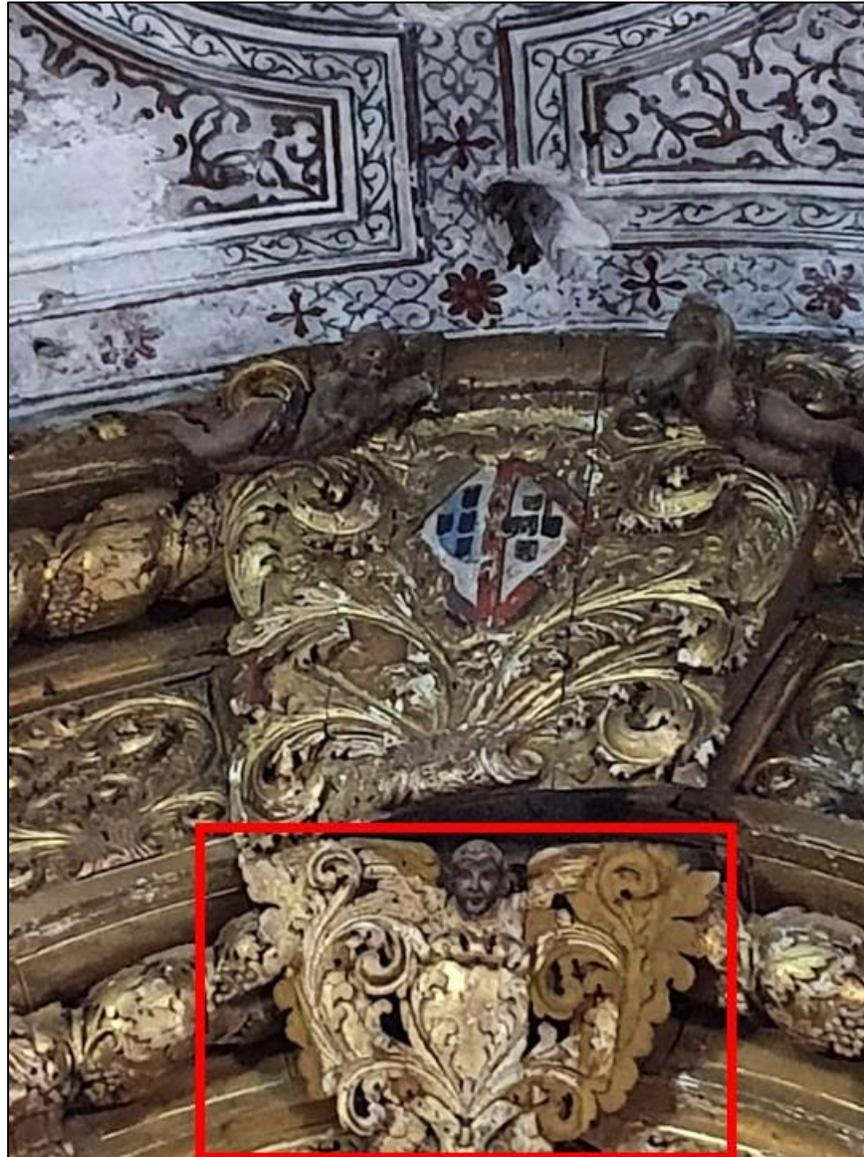
Fig. 84 Possível elemento decorativo do retábulo-mor que caiu e foi substituído.
Fonte: Elaboração própria (agosto de 2020).
