Estudo de marcas de canteiro, cantaria histórica e Arqueologia do construído, a partir de trabalhos arqueológicos preventivos realizados, em 2021, na envolvente da Igreja de Santa Maria do Castelo (Lourinhã).

Marcas de Canteiro, Cantaria Histórica e Arqueologia do Construído

a Igreja de Santa Maria do Castelo, na vila da Lourinhã

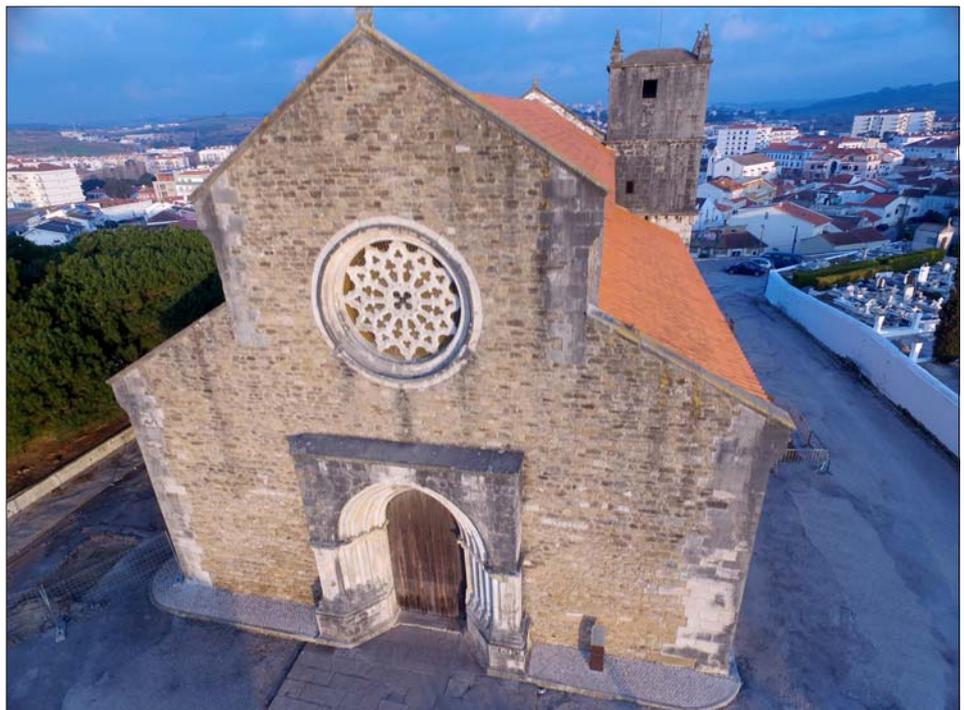
FIG. 1 – Vista da fachada principal Oeste da Igreja de Santa Maria do Castelo.

A Igreja de Santa Maria do Castelo (Fig. 1), também designada como Igreja de Nossa Senhora da Assunção, está localizada num pequeno outeiro, a cerca de 25 metros de altitude acima no nível médio do mar, a Oeste do centro da vila da Lourinhã, na União das Freguesias de Lourinhã e Atalaia. É um edifício enquadrado cronologicamente no contexto da arquitetura gótica em Portugal. Evidentemente com algumas influências do gótico francês, a estrutura desenvolve-se a partir de uma planta longitudinal simples, com cobertura conseguida por telhados diferenciados e uma morfologia escalonada ao nível dos alçados, sobretudo bastante evidente no alçado ou fachada principal, localizada a Oeste do edifício.

A estrutura, na generalidade, é delimitada por cunhais de cantaria e, na fachada a Oeste, a é rematada por uma empena triangular, a qual suporta os limites a norte do telhado superior de duas águas. A igreja, reconstruída, sobretudo na área da nave central (alçados), no final dos anos 1930, comporta uma planta longitudinal simples e apresenta planos verticais escalonados, onde a cobertura é obtida por estruturas de telhados diferenciados a uma, duas e cinco águas (PEREIRA, 1986). A fachada a Oeste é delimitada, após as obras de requalificação e reconstrução do século XX, por cunhais de cantaria e rematada por empena triangular, acentuada por cornija e cruz ao centro. Destaca-se, inscrito em resalto retangular, um portal com cinco arquivoltas sobre colunelos de capitéis, historiados com cenas do Antigo e Novo Testamento e encimado por uma rosácea rendilhada.

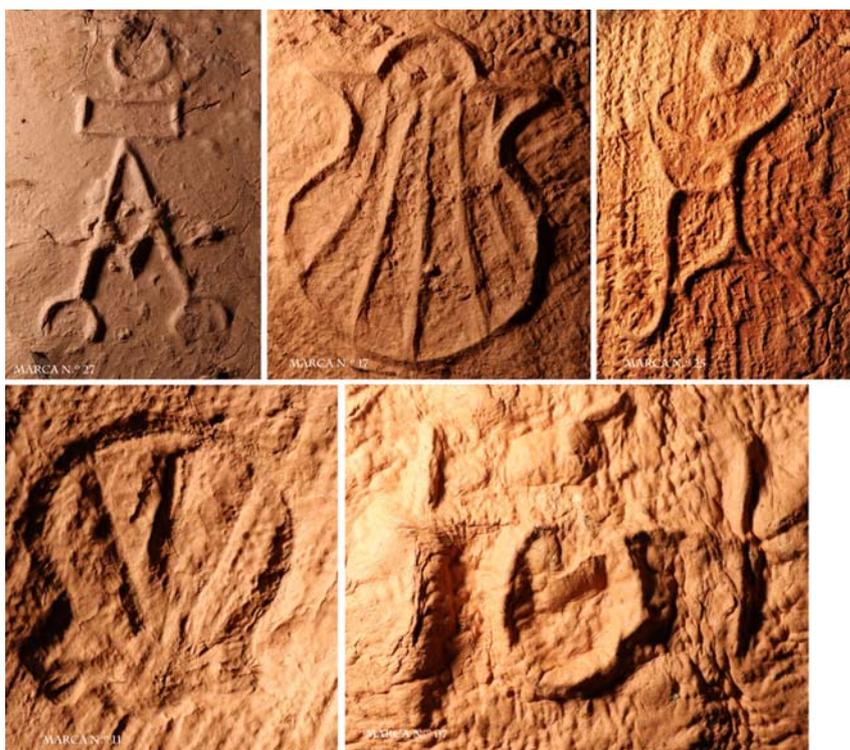
FIG. 2 – Moldes de algumas das marcas de canteiro (invertidas), obtidos a partir de pasta de moldar de secagem ao ar. Localizam-se na porta Sul e no alçado exterior Este da capela-mor.

Num segundo momento, foi realizada a moldagem de cada uma das marcas de canteiro, utilizando pasta para moldar, de secagem ao ar (JDA). Foi colocada película transparente aderente entre a pasta de moldar e a pedra, no sentido de impedir o contacto entre ambas e a ação de elementos exógenos e potencialmente contaminantes. Os moldes, em negativo, isto é, invertidos, foram depois, após secagem ao ar, analisados em laboratório e comparados com os registos efetuados *in loco*, no sentido de corrigir possíveis erros de levantamento (Fig. 2).

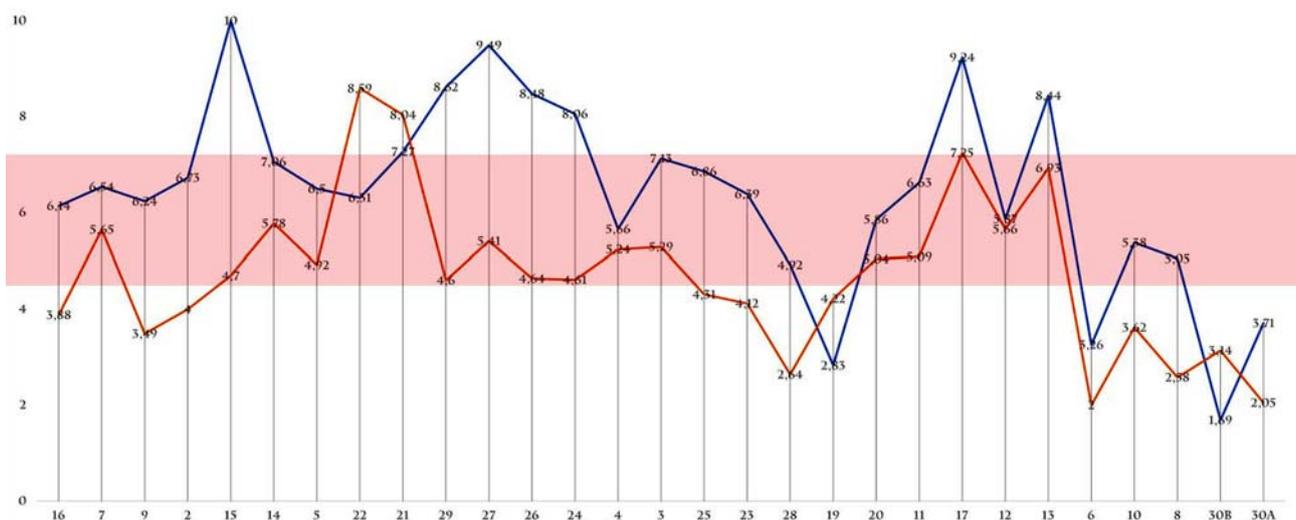
FIG. 3 – Relação entre a altura (linha azul) e a largura (linha vermelha) de cada uma das marcas de canteiro em análise.

Ao todo, foram inventariadas 29 marcas de canteiro e uma inscrição no pórtico principal, a Oeste. As marcas de canteiro comportam dimensões variáveis, ainda que, no essencial, não ultrapassam os 100 mm de altura e os 85 mm de largura, sendo que a marca mais diminuta tem 32 x 20 mm (marca n.º 6). A análise dos dados permitiu concluir que a métrica sobre a relação entre altura e largura enquadra-se numa faixa entre os 45 mm e os 75 mm (Fig. 3).

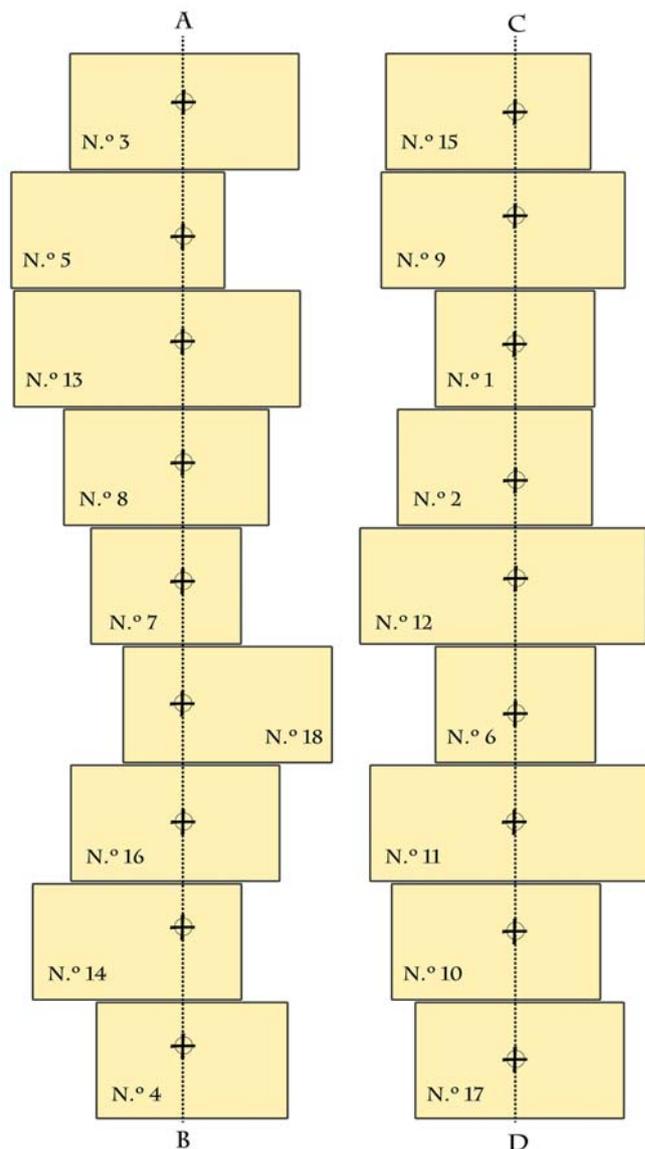
FIG. 4 – Representação esquemática do posicionamento de algumas das marcas na micro-geografia do plano exterior dos silhares (fachada exterior da capela-mor).

A julgar pela análise dos dados obtidos quanto ao posicionamento das mesmas marcas de canteiro nas superfícies expostas dos diversos silhares presentes, neste caso, na estrutura externa da capela-mor da Igreja de Santa Maria do Castelo, torna-se evidente que as mesmas se localizam, sobretudo, na zona central do silhar ou pedra. Na ilustração elaborada para este efeito, podemos confirmar o posicionamento de algumas das marcas de canteiro a partir de um eixo imaginário central (Fig. 4; eixos A-B e C-D). No geral, a maior parte das marcas localiza-se na superfície exposta dos silhares de arenito, uma posição bastante notória e destacada, isto é, na parte mesial externa do silhar.

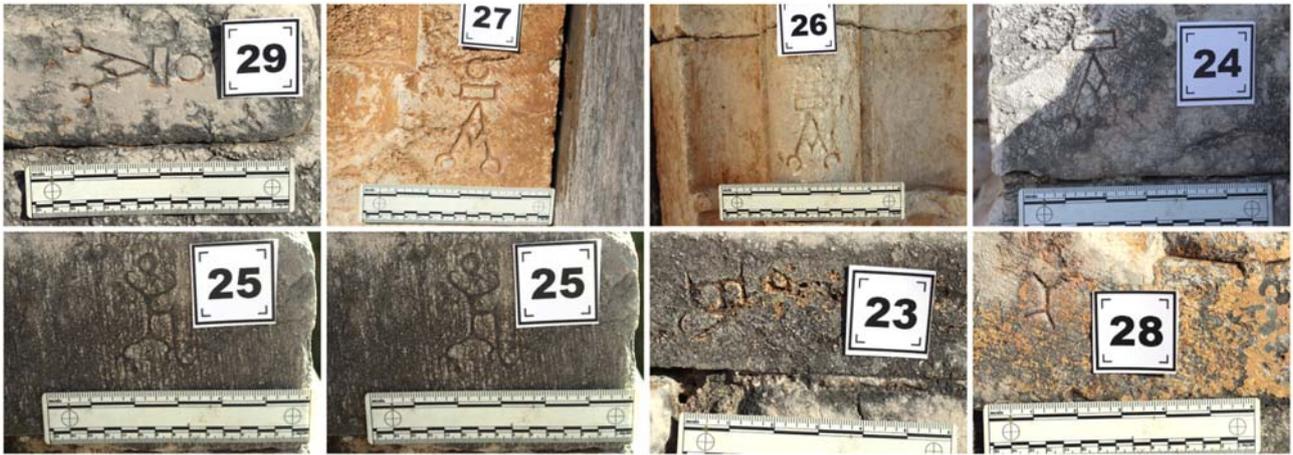
FIG. 5 – Em cima, marcas de canteiro gravadas em diversas zonas da Porta Sul.

Na porta a Sul, onde foram identificadas e registadas sete marcas de canteiro, localizadas sobretudo nas bases das colunas e colunatas, e uma numa colunata (marca n.º 26), estas apresentam uma morfologia similar quanto à sua tipologia e estética. Quatro das marcas de canteiro (n.ºs 29, 27, 26 e 24) são idênticas quanto à sua morfologia, apresentando o que parece ser um compasso, o qual culmina, na parte superior, com um retângulo e, imedia-

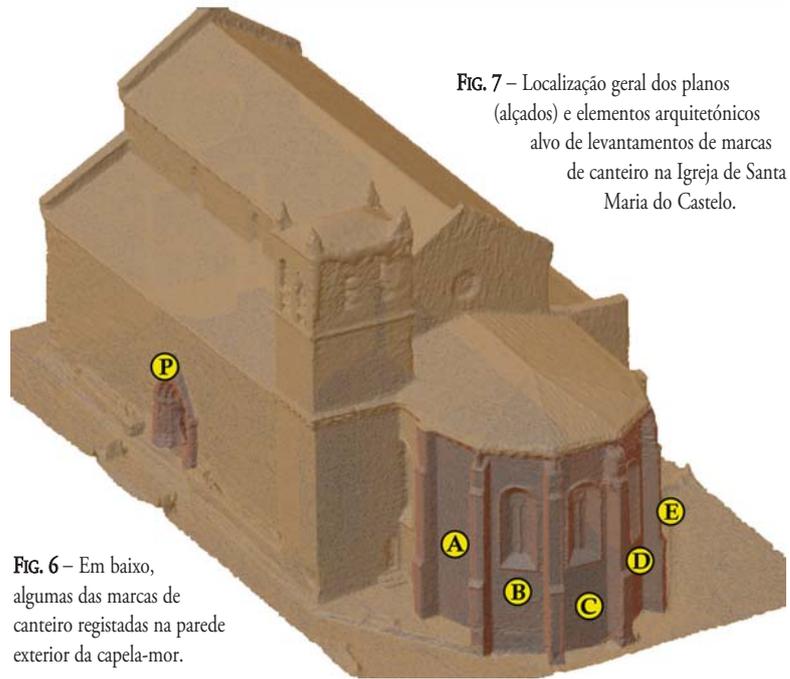
FIG. 7 – Localização geral dos planos (alçados) e elementos arquitetónicos alvo de levantamentos de marcas de canteiro na Igreja de Santa Maria do Castelo.

As marcas de canteiro registadas localizam-se, sobretudo, em três espaços arquitetónicos genéricos no computo geral do edifício: 1) na estrutura externa da capela-mor, reforçada por seis contrafortes; 2) na porta lateral Sul (nave central), inserida num gablete com três arquivoltas de arcos quebrados, assentes sobre colunas com capitéis decorados com motivos vegetalistas e figuras humanas; 3) por fim, há uma inscrição num silhar (no topo de um colunelo) esculpido no portal a Norte, o qual é constituído por cinco arquivoltas sobre colunelos de capitéis historiados com cenas do Antigo e Novo Testamento, como referido anteriormente.

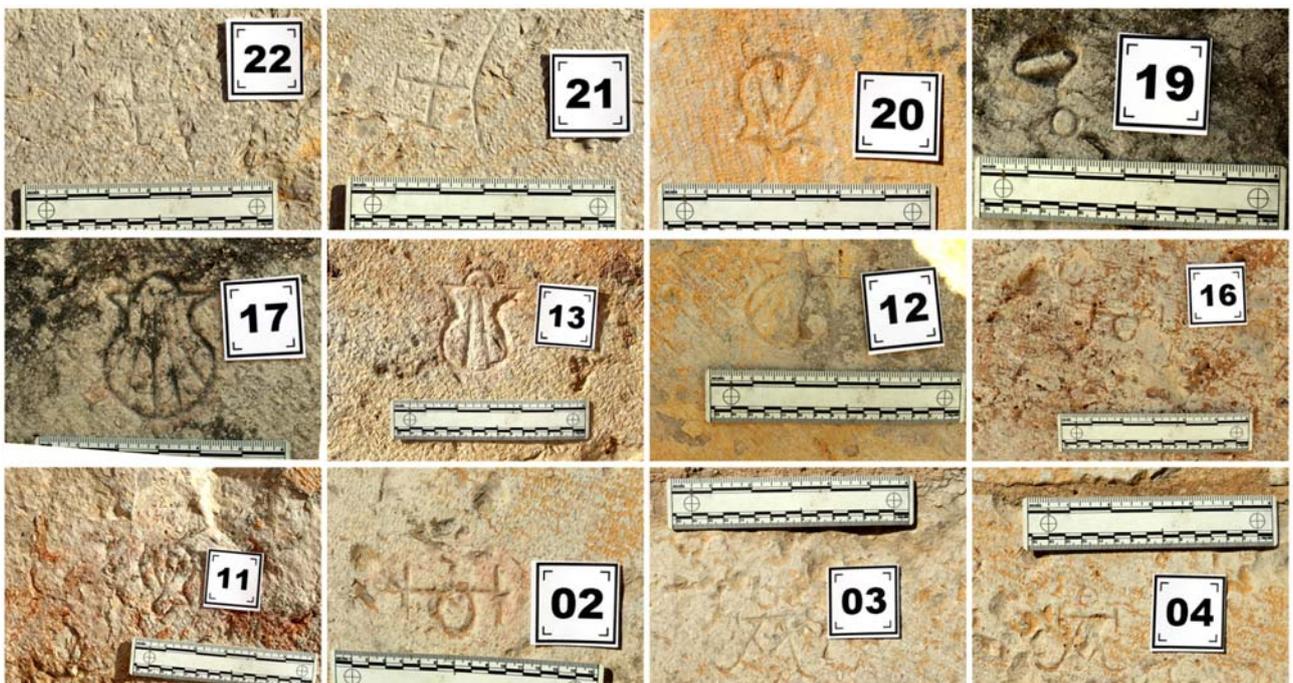
FIG. 6 – Em baixo, algumas das marcas de canteiro registadas na parede exterior da capela-mor.

Já na área a Este, nos vários panos de alvenaria da face exterior da capela-mor, foi registada e identificada uma série de marcas de canteiro menos elaboradas esteticamente do que as registadas na porta Sul. No entanto, o número é significativamente superior (20 marcas). As marcas de canteiro da capela-mor, seguramente as mais bem preservadas, *in situ*, de toda a estrutura da igreja, naturalmente, deverão corresponder a marcas de finais do século XIII e inícios do século XIV, tendo em atenção a cronologia atribuída ao edifício em geral. No entanto, como já referimos, é provável a presença de silhares e outros elementos construtivos pertencentes a uma antiga capela

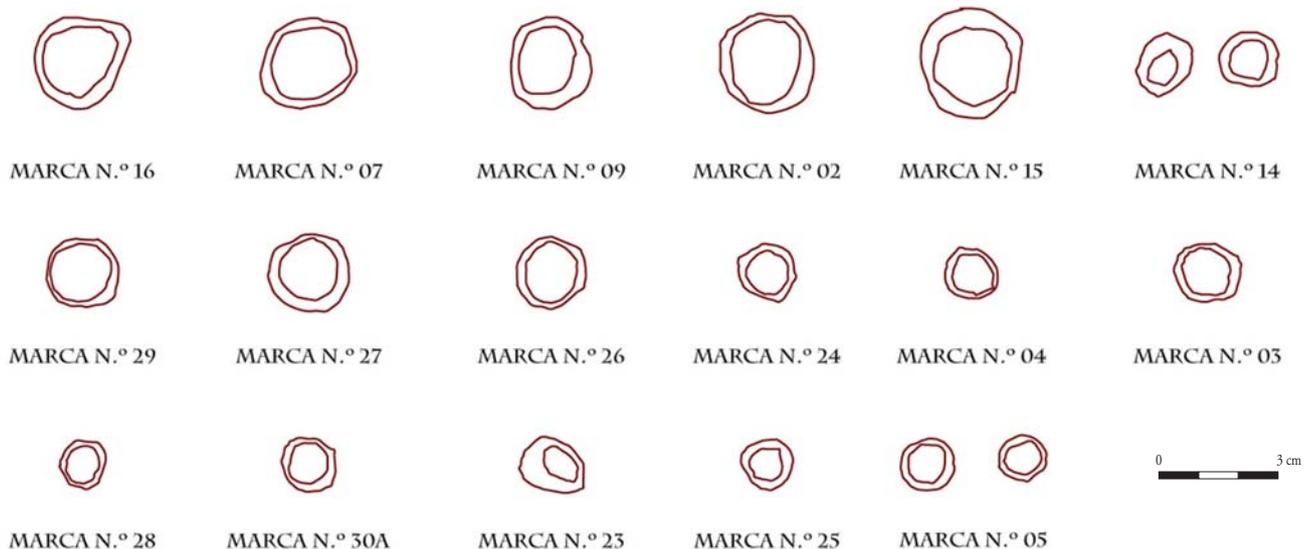
FIG. 9 – Representação dos círculos ou anéis das diversas marcas e sua relação métrica.

Por outro lado, analisando as marcas de canteiro da estrutura da porta, verificamos a presença constante de pequenos círculos separados do corpo da marca ou abreviatura. Os círculos, por sua vez, apresentam dimensões bastante próximas (19 mm de diâmetro), sobretudo nas marcas conotadas como abreviaturas.

De destacar que, no essencial, os círculos ou anéis, associados a abreviaturas e outros símbolos, são uma presença constante em quase todas as marcas de canteiro identificadas. Trata-se de gravações circulares côncavas em bisel duplo, com dimensões que vão dos 25 aos 12 mm de diâmetro, sempre associados a outros símbolos.

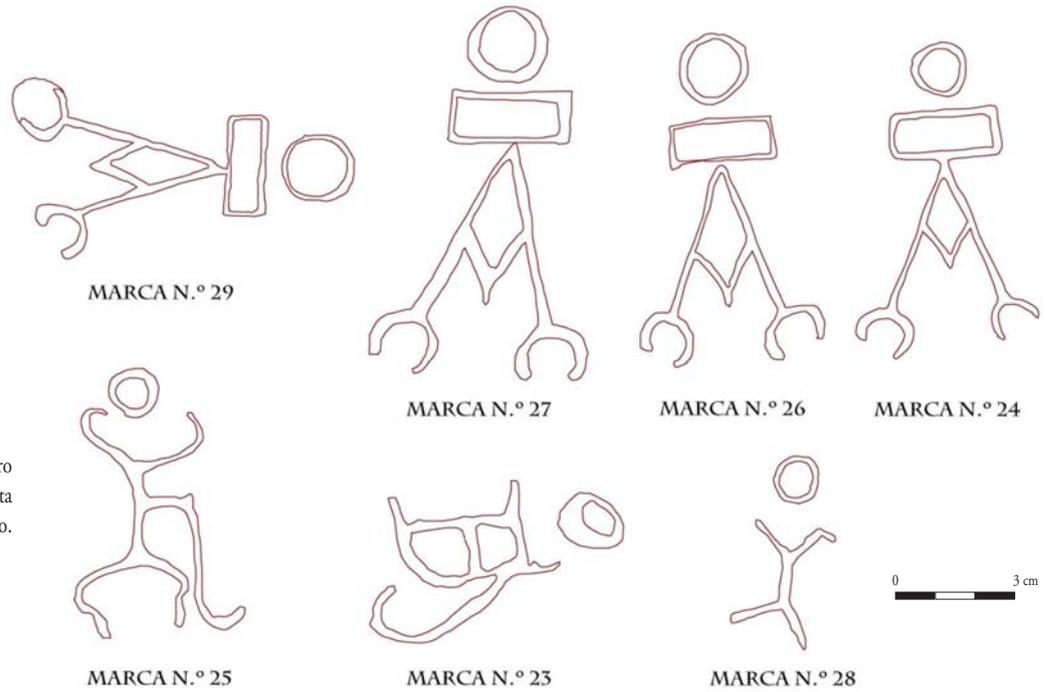
FIG. 10 – Marcas de canteiro na porta Sul da Igreja de Santa Maria do Castelo.

O portal foi construído com o recurso a blocos de arenito regulares, provavelmente extraídos em pedreiras históricas próximas. Trata-se de uma estrutura construída a partir de cerca de 85 blocos de arenito (não contabilizando o gablete), esculpido com dimensões que variam, naturalmente, em função do tipo de peça e do seu posicionamento e função no portal. Na realidade, as marcas de canteiro cujo trabalho de aparente perfeição é bem visível localizam-se na porta Sul, ilustrada na Fig. 11. É ainda possível argumentar, com base no exemplo da marca de canteiro n.º 29, cuja posição/orientação é perpendicular à totalidade das outras marcas desta tipologia (abreviaturas), que as marcas de canteiro seriam elaboradas/esculpidas/gravadas na oficina ou loja ou, em casos mais específicos, antes de colocar a pedra no local de destino, já esculpida. O mesmo ocorre, naturalmente, com a marca n.º 23 (Fig. 5), cuja orientação (horizontal) aparenta não corresponder a uma gravação da mesma *in situ*.

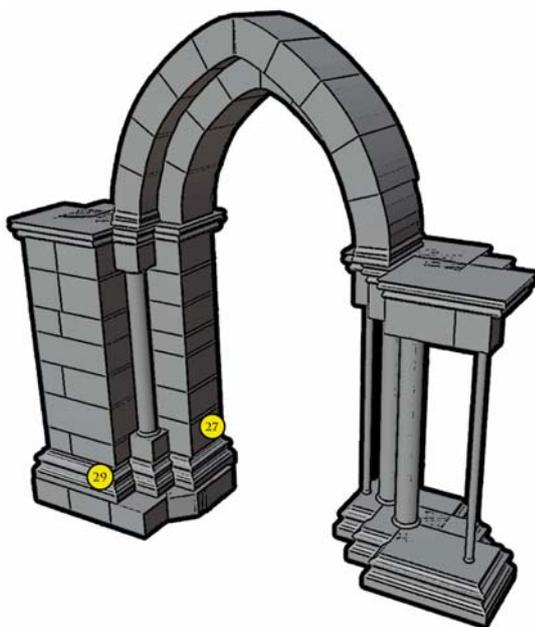
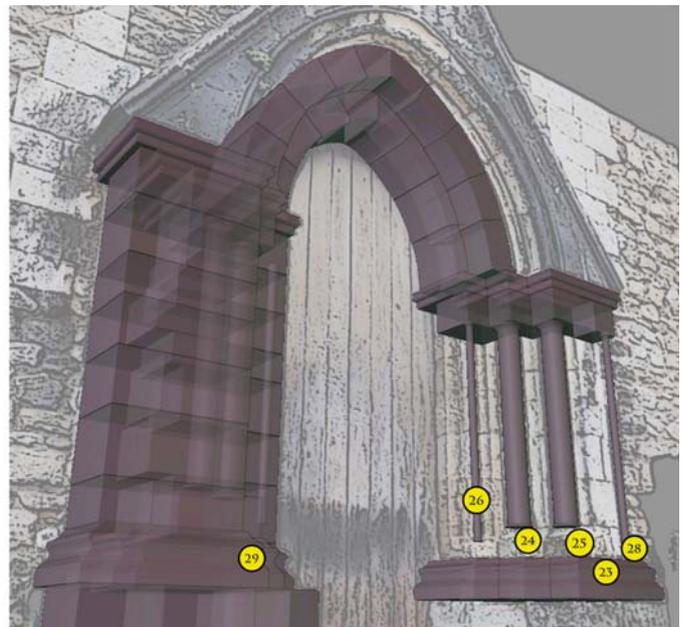
FIG. 11 – Porta lateral Sul, com indicação das diversas marcas identificadas e registadas.

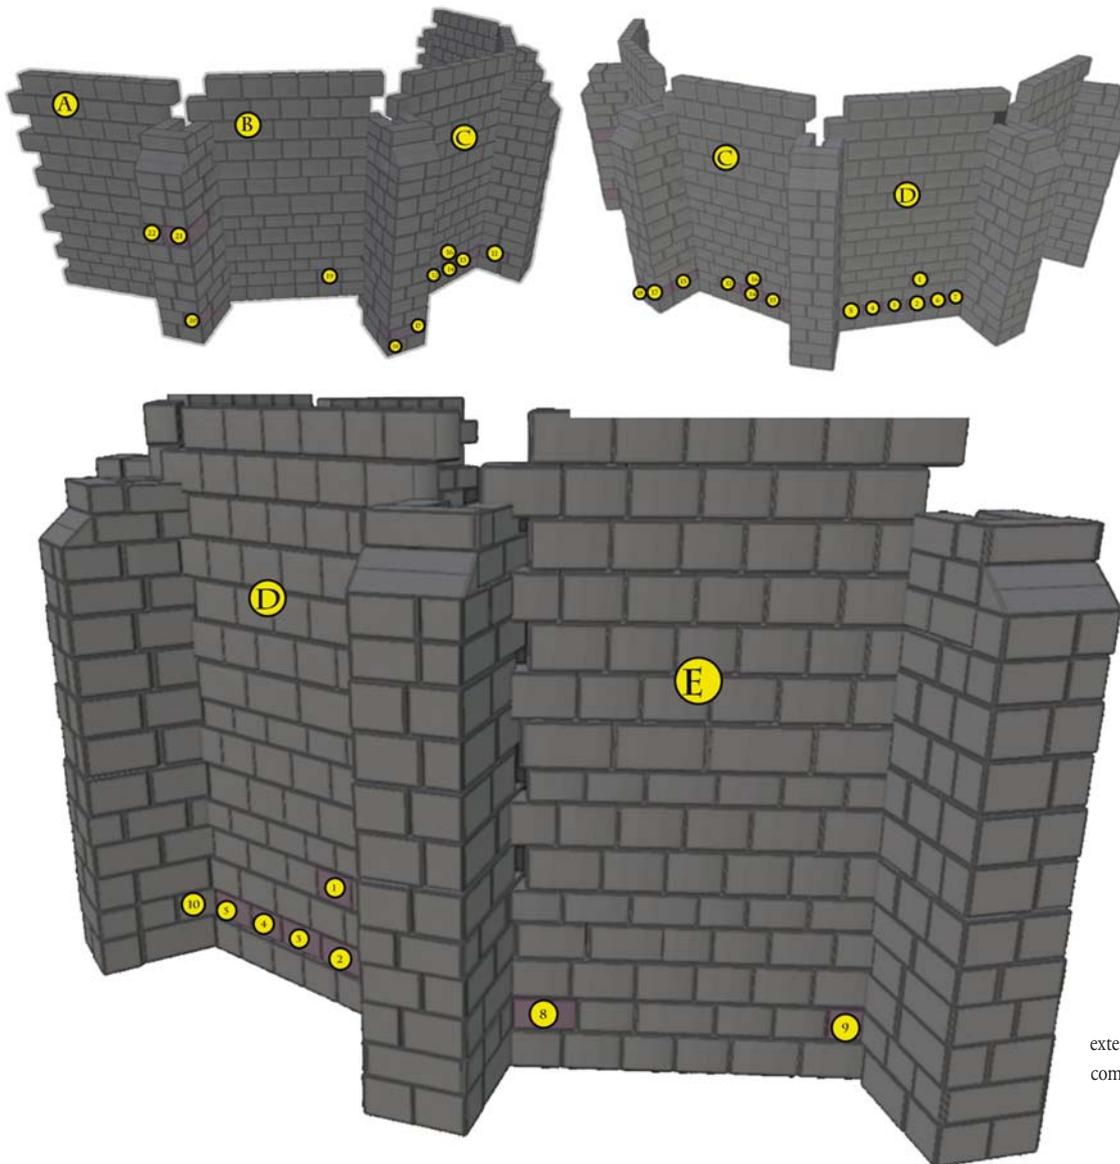
FIG. 12 – Parede exterior Este da capela-mor, com sinalização das diversas marcas identificadas.

Importa destacar que, como ilustra a Fig. 12, a maior parte das marcas identificadas localiza-se na segunda fiada de silhares da estrutura da capela-mor, a contar do nível do piso atual, nos panos de alvenaria e entre os contrafortes. Naturalmente, existem algumas marcas, sobretudo dois cruciformes (n.ºs 21 e 22), localizadas na sétima fiada de alvenaria acima do piso atual. No entanto, estatisticamente, esta constatação é pouco expressiva no computo geral.

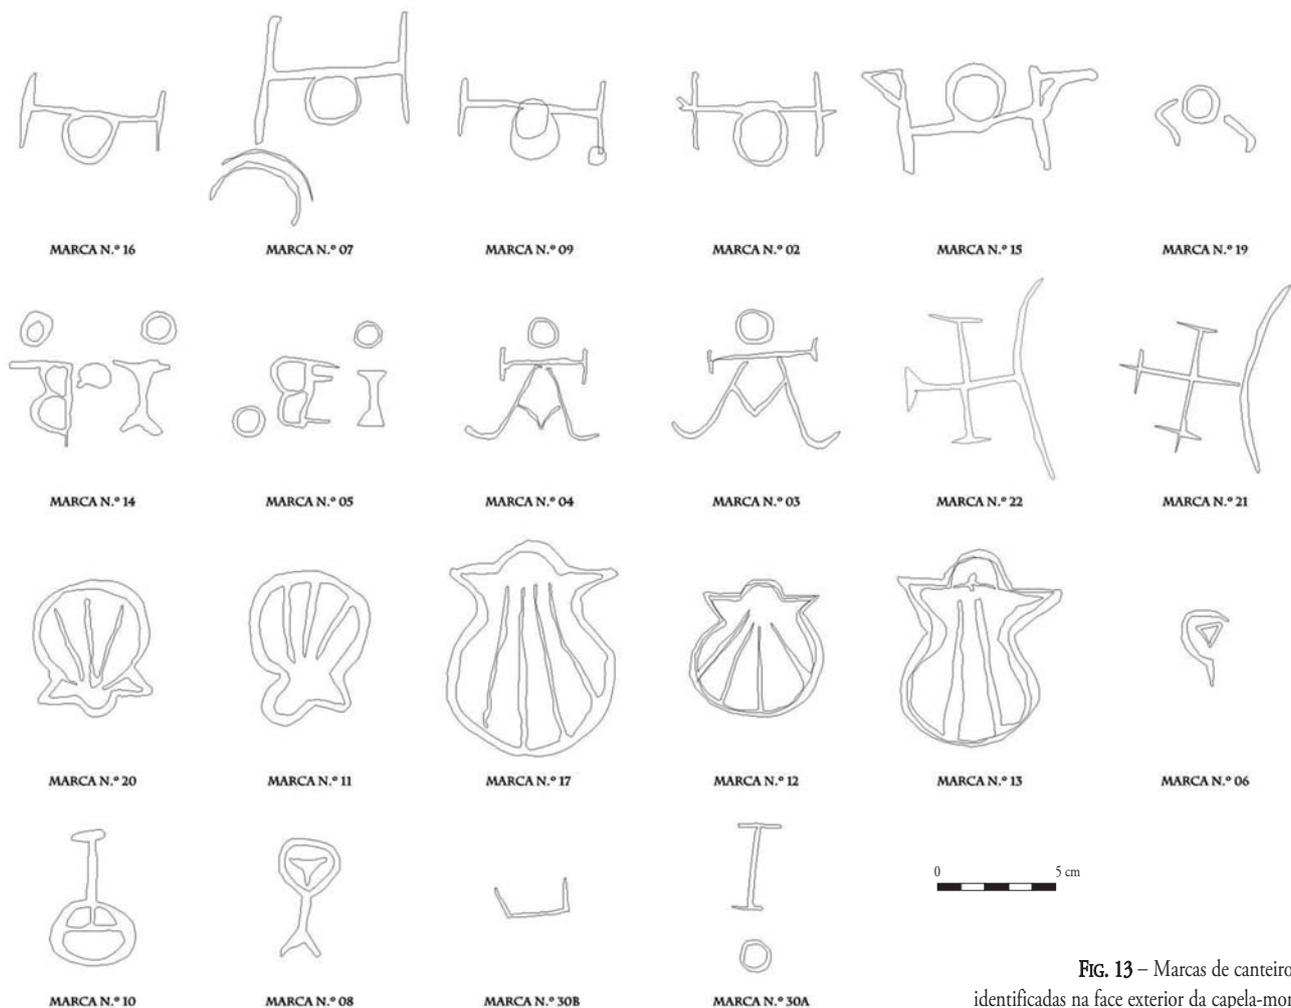
Fig. 13 – Marcas de canteiro identificadas na face exterior da capela-mor da Igreja de Santa Maria do Castelo.

Muito embora só se tenham identificado, até agora, cerca de 30 marcas de canteiro na Igreja de Santa Maria do Castelo, no conjunto, estas podem ser agrupadas pela sua morfologia e tipologia (Fig. 13).

Foram também documentadas marcas de canteiro de tipo “chave”, como se mostra na Fig 13 (n.ºs 6, 10 e 8).

Observamos a repetição tipológica de várias abreviaturas (conjunto dos n.ºs 16, 7, 9 e 15 e conjunto dos n.ºs 29, 27, 26, 24, 4, 3, 30A e 30B), de outras abreviaturas mais específicas e em menor proporção (n.ºs 14, 5, 25 e 23), e de marcas de tipo vieira (n.ºs 20, 11, 17, 12 e 13). Menos frequentes são as denominadas marcas de canteiro de tipo “chave” (n.ºs 6, 10 e 8).

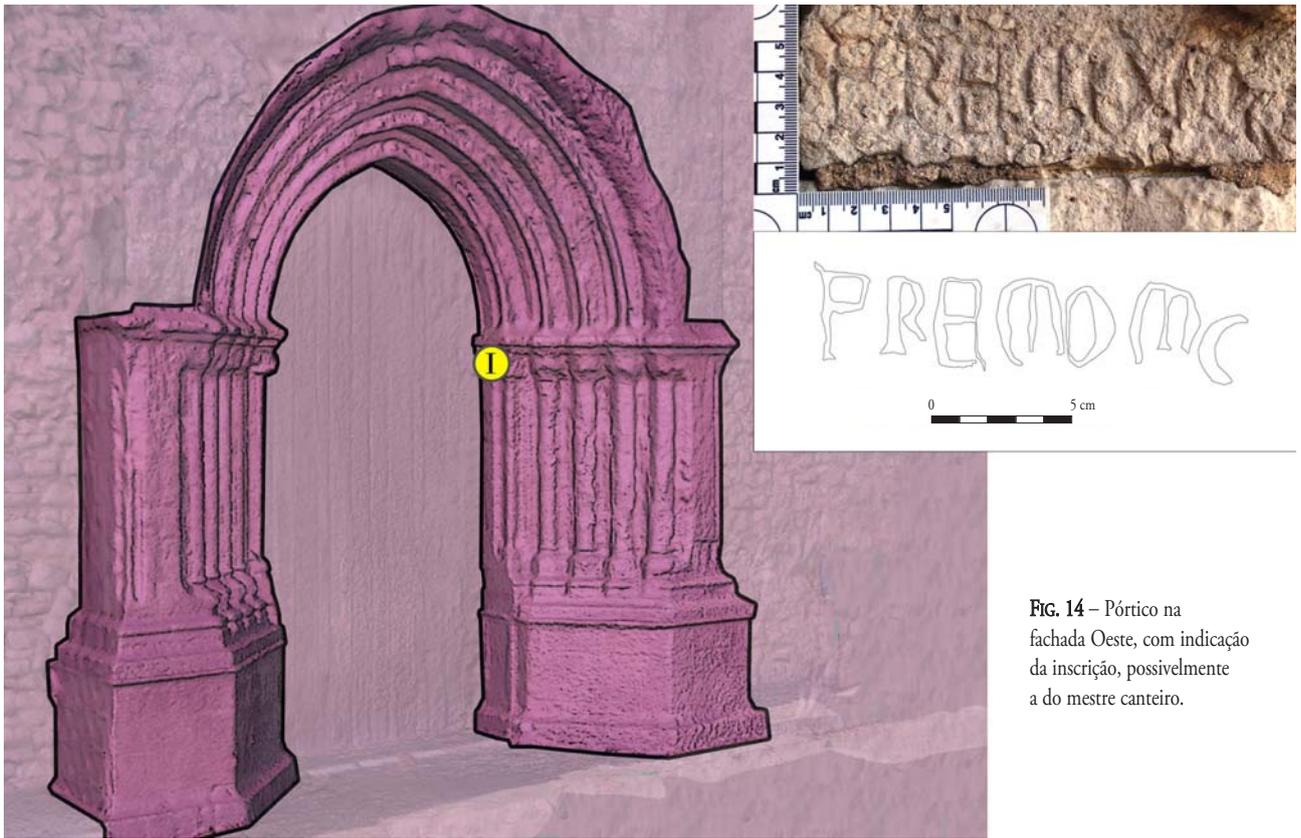
FIG. 14 – Pórtico na fachada Oeste, com indicação da inscrição, possivelmente a do mestre canteiro.

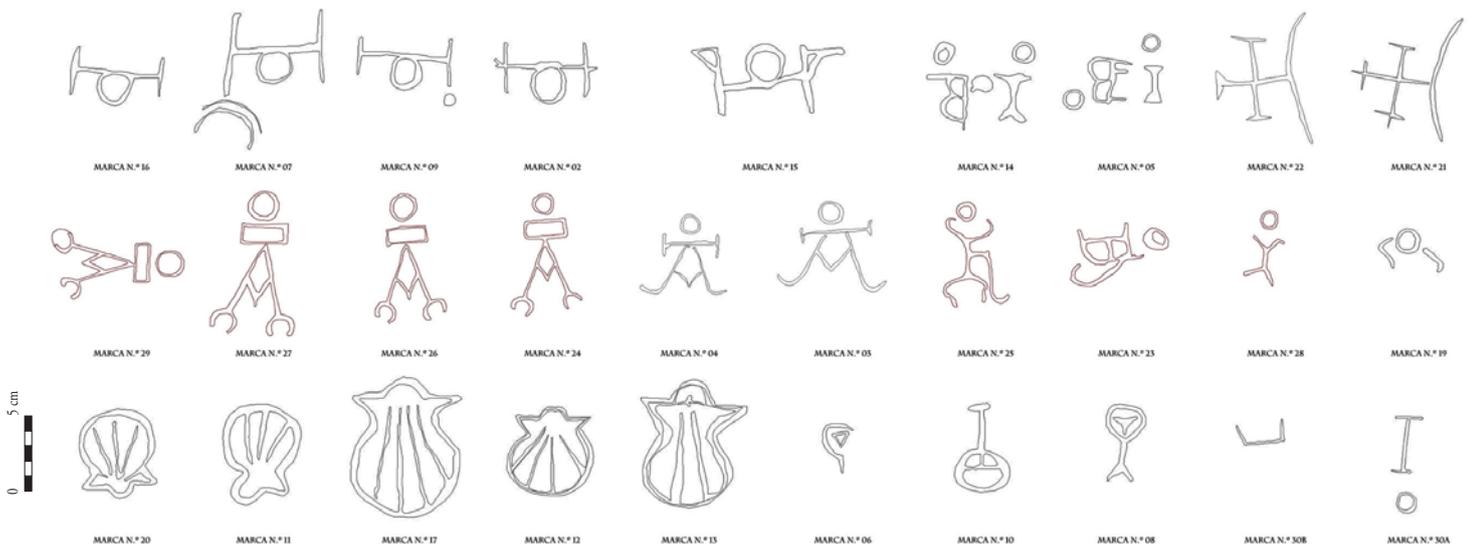
FIG. 15 – Em baixo, representação gráfica do conjunto das marcas de canteiro inventariadas na Igreja de Santa Maria do Castelo.
