Mestrado Integrado em Arquitetura

Dissertação

É só fachada. Metamorfose na rua Augusta, Lisboa.

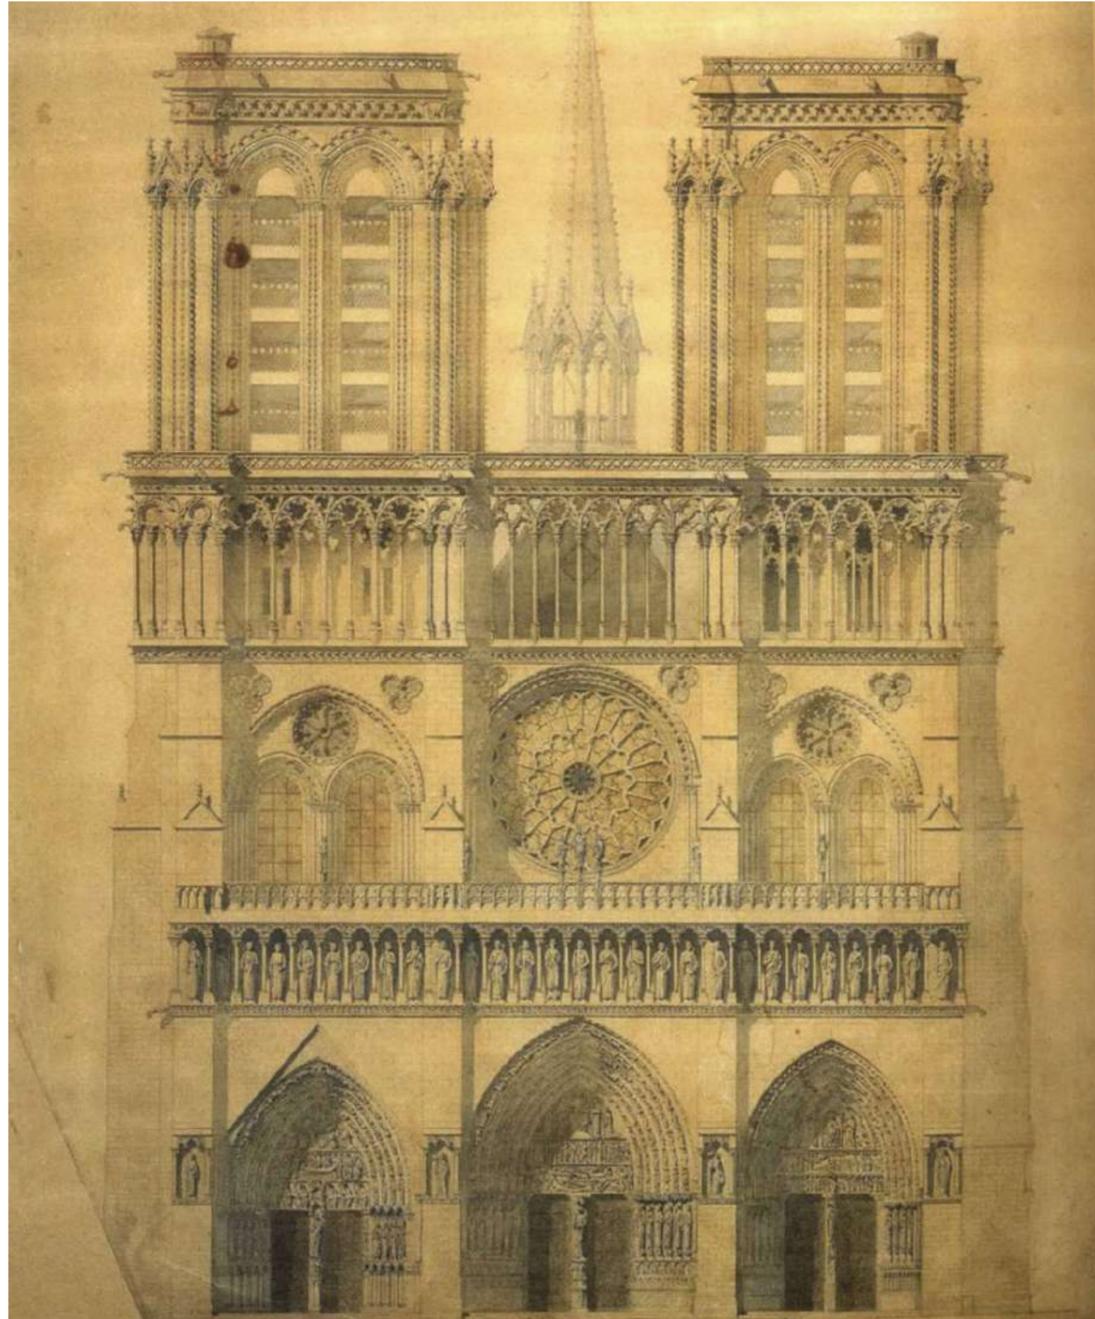
Fig.13. Catedral de Notre-Dame, Paris, projecto de restauro da fachada oeste (1843), © Meisterdrucke, acedido a 26 Março 2023, <https://desplans.com/notre-dame-de-paris/>

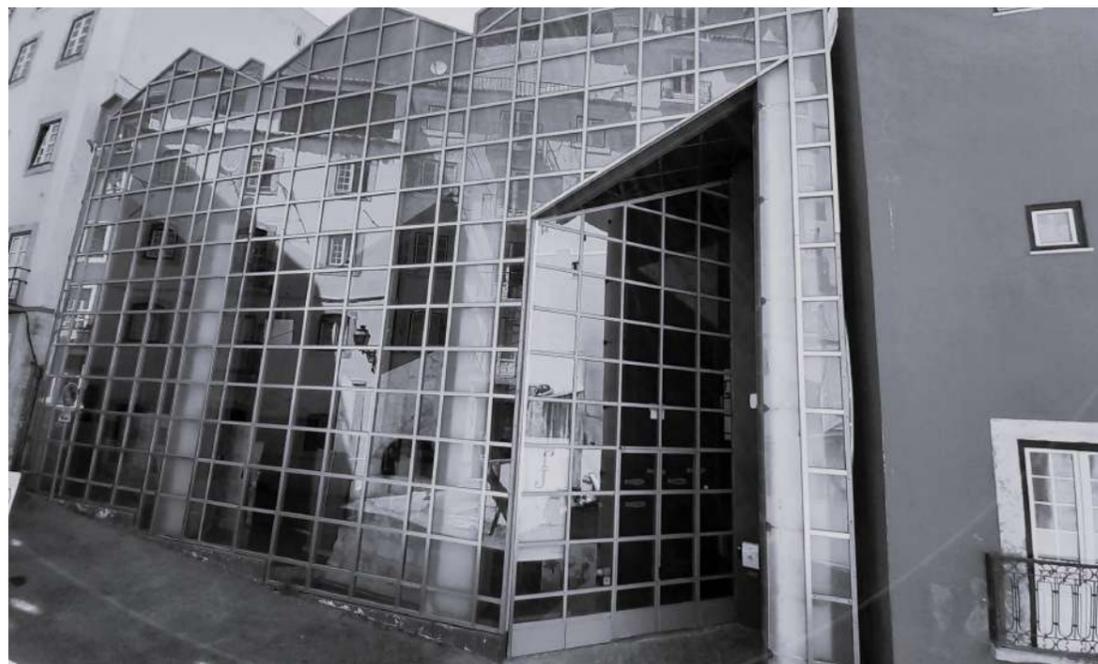
Fig.20. *Casa dos bicos*, fachada tardoz © fotografia da autora, captada a 27 Abril 2023

A fachada para a Rua Afonso de Albuquerque foi projetada como um espelho, uma solução que se pode enquadrar numa certa tendência pós-moderna que tenta procurar duma forma direta e literal a assimilação da intervenção por reflexo da envolvente. Também de linguagem pós-moderna é o desenho do espaço interior configurado após a demolição da compartimentação interior existente.

Para a “recomposição volumétrica”, foram construídos dois novos pisos cuja fachada para a Rua dos Bacalhoeiros é fenestrada por vãos para os quais se carecia de dados precisos. Peça documental importante para a caracterização desta fachada pré-terramoto é o painel de azulejos que se encontra no Museu Madre de Deus em Lisboa. Com base nestes documentos que não permitiam um conhecimento rigoroso do desenho dos vãos antigos, a equipa de projeto decidiu desenhar

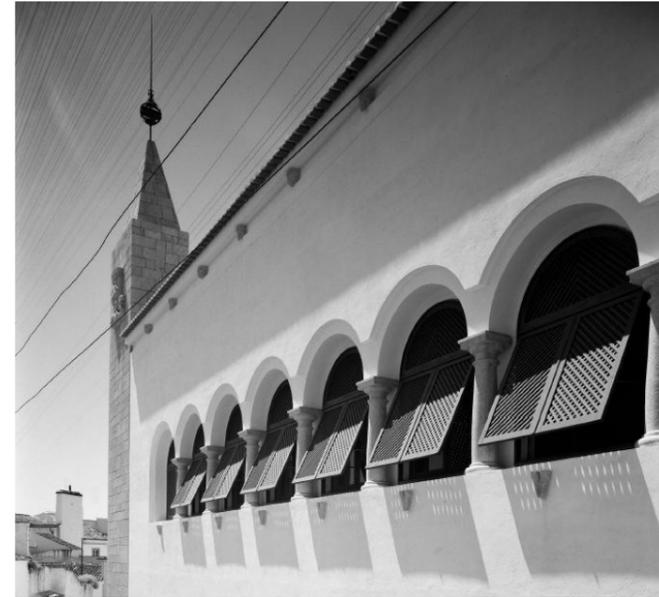
Fig.26. Alçado sul, destaque para novos elementos tais como a torre e os vãos do Salão Central - Intervenção pelo arquitecto Keil Do Amaral © Estúdio Mário Novais, acedido a 30 Março 2023

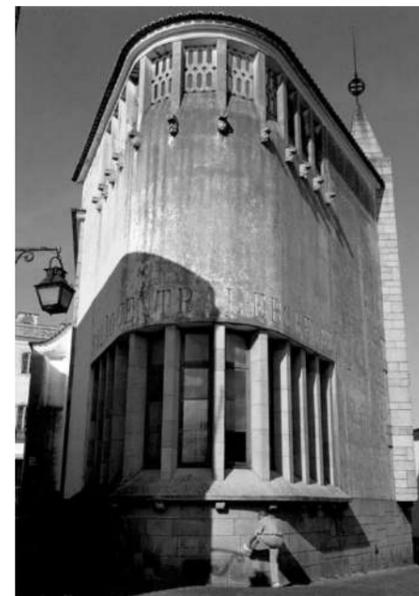
Fig.27. Alçado curvo que articula as ruas- Rua de Valdevinos e para o Pátio do Salema © <https://restosdecoleccion.blogspot.com/2012/06/salao-central-eborense.html>, acedido a 30 Março 2023

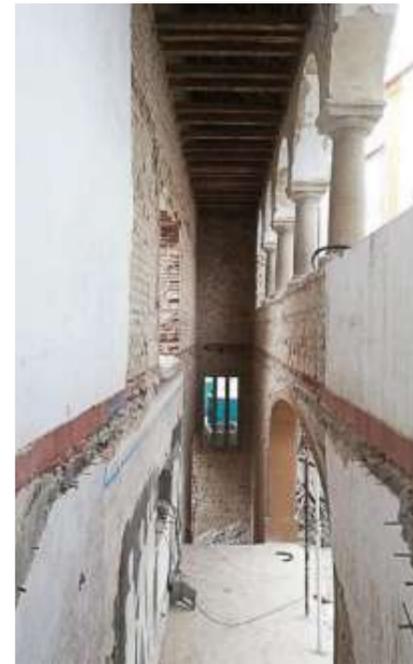
Fig.29. Salão Central Eborense durante a obra do projecto de intervenção do atelier © José Vicente, acedido a 30 Março 2023

Como vimos anteriormente, a conceção deste projeto passa por um processo metodológico de considerar a fachada e o espaço interior como elementos autónomos, atribuindo-se maior valor estético e histórico à fachada, em detrimento dos espaços interiores que se viram completamente reestruturados. Este projeto assume a pré-existência como uma grande caixa onde se constroem paredes e lajes e onde se alteram cotas de pavimentos para satisfazer de forma direta as premissas. Por todos estes motivos, este projeto torna-se uma ilustração do conceito de fachadismo, tal como abordado na presente dissertação.

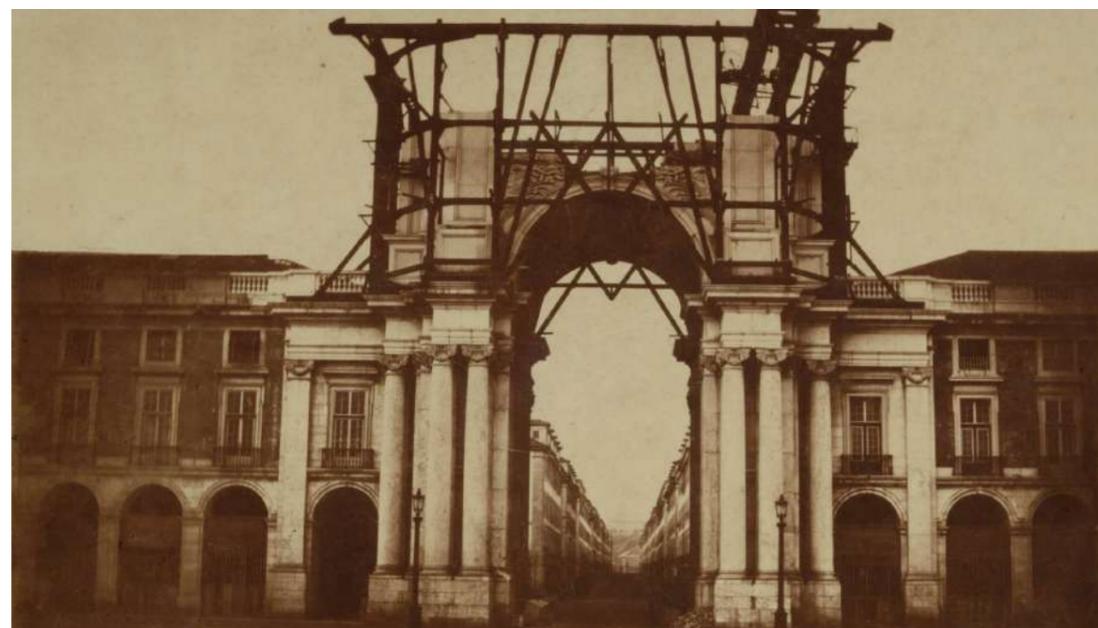
Fig.43. *Construção do arco da rua Augusta, 1862/1873*, Wenceslau Cifka © <https://tinyurl.com/4n9n9d89> acedido a 01 Abril 2023

arco triunfal de características neoclássicas é construído em cantaria de calcário lioz e integra um conjunto notável de estatuária. Sobre a cornija, em pedestais assentam as estátuas de Viriato e Vasco da Gama de um lado, do outro assentam as de Marquês de Pombal e Nuno Álvares Pereira, estátuas da autoria de Vítor Bastos. Na cartela central está o escudo português rodeado por motivos vegetalistas. Nos lados e sobre aletas estão duas figuras de barba e maduras, alegorias dos rios Tejo e Douro, também da autoria de Vítor Bastos. No topo, acima da cartela está uma composição alegórica da autoria de Anatole Calmels, essa alegoria contém uma figura feminina, a representação da Glória que coroa dois jovens, o Génio e o Valor.¹⁹

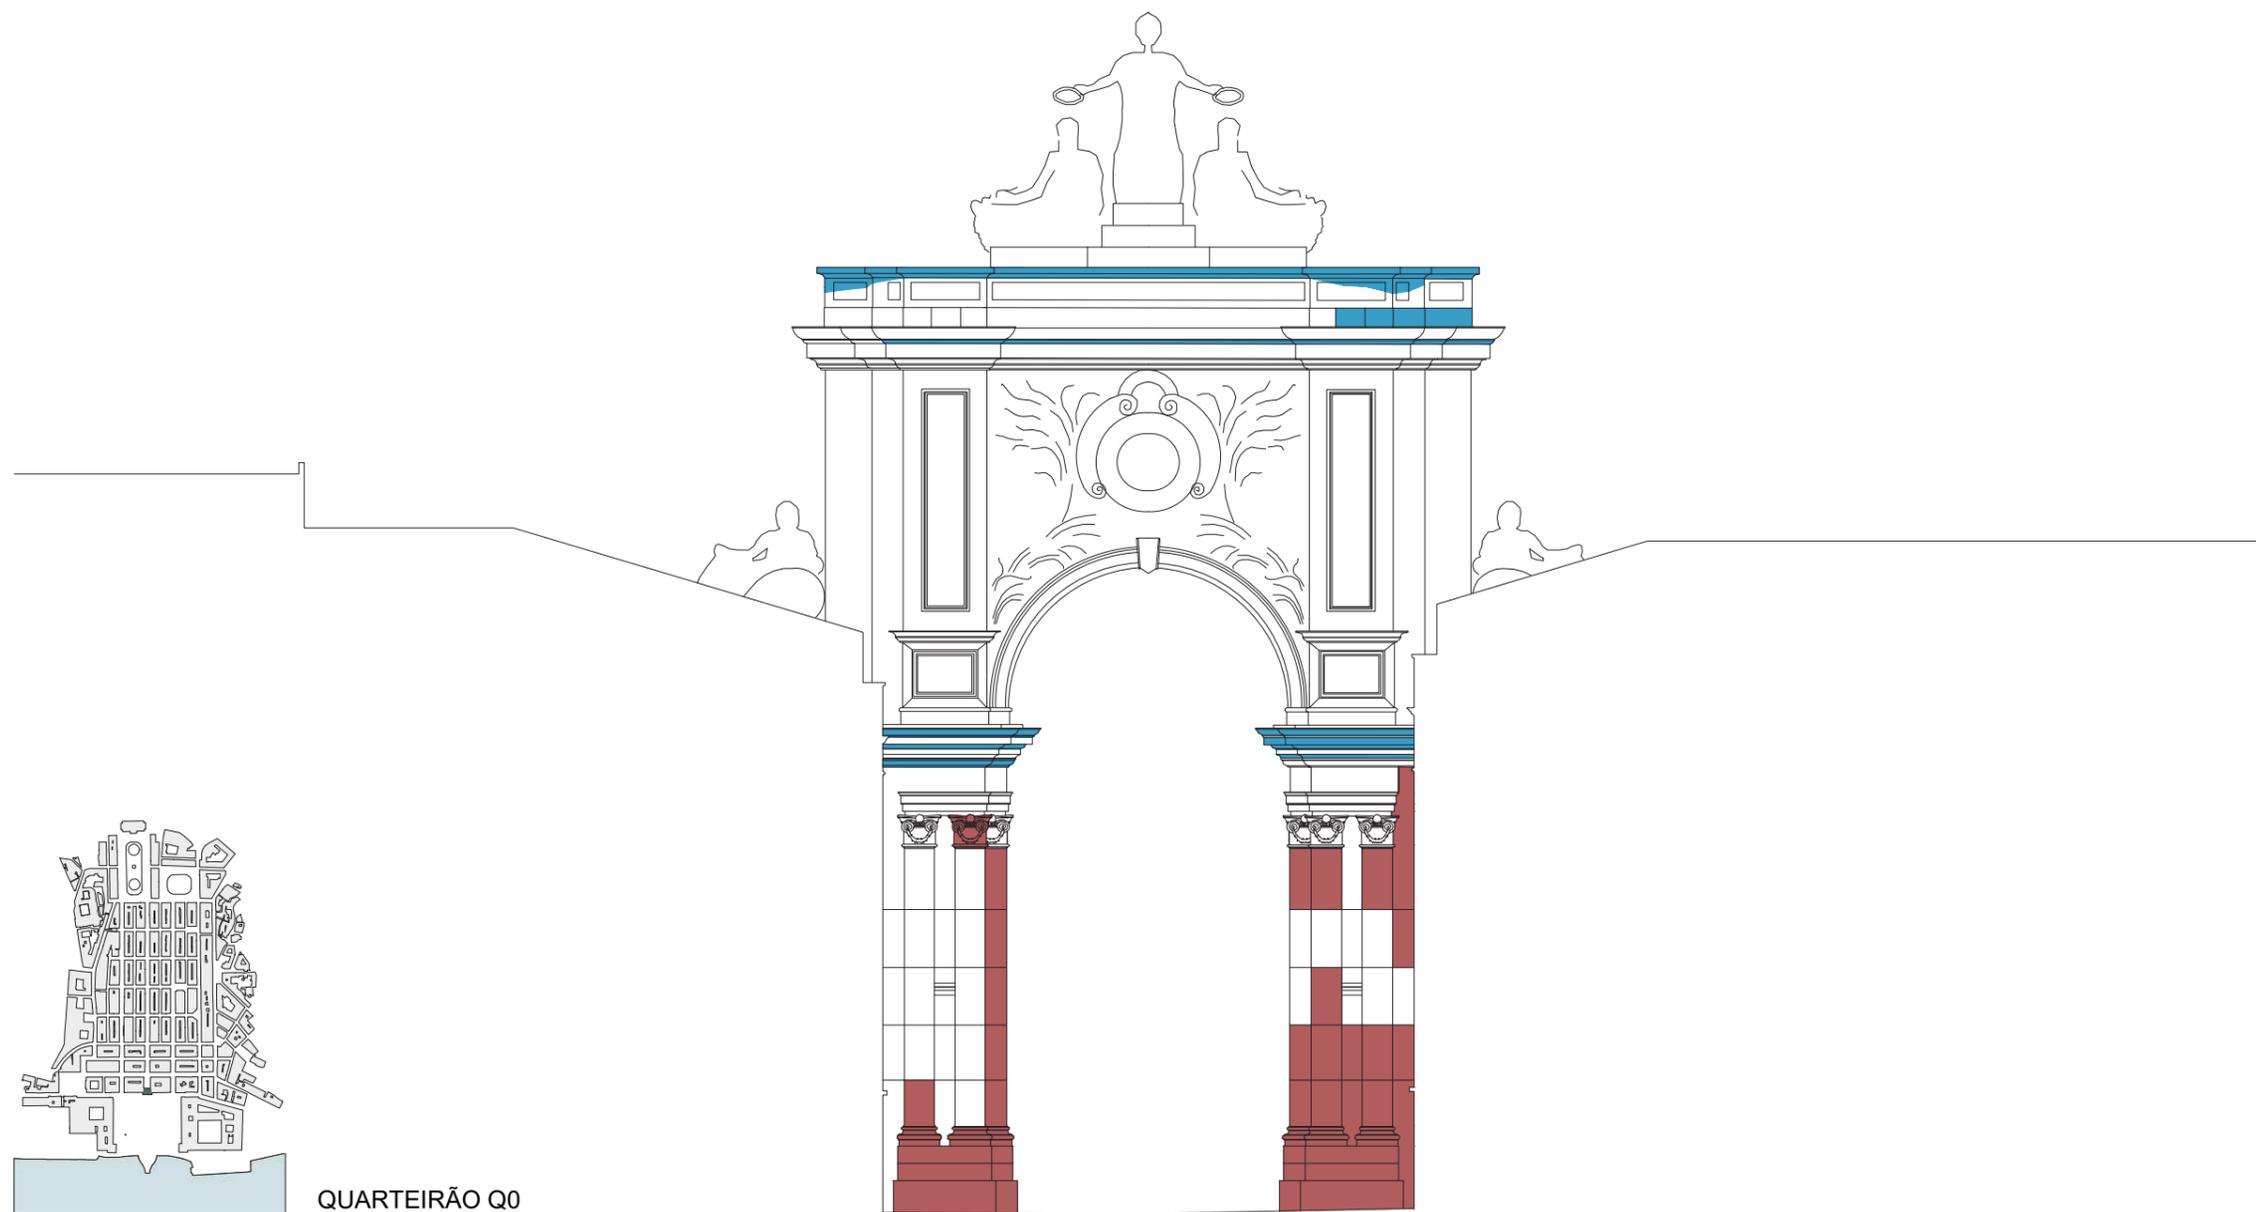
IDENTIFICAÇÃO DO ESTADO DE CONSERVAÇÃO

O seu alçado para a Rua apresenta uma classificação geral do estado de conservação razoável, devido à presença de eflorescências salinas, manchas de humidade e infiltrações, contendo também a presença de fissuras e desgaste dos elementos em cantaria no embasamento e nos capitéis.

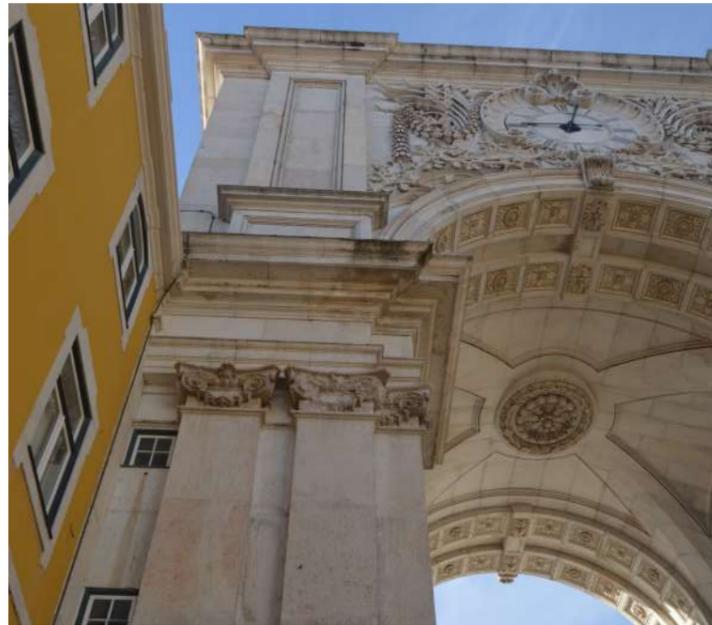
Fig.63. Pormenor com algumas anomalias visíveis

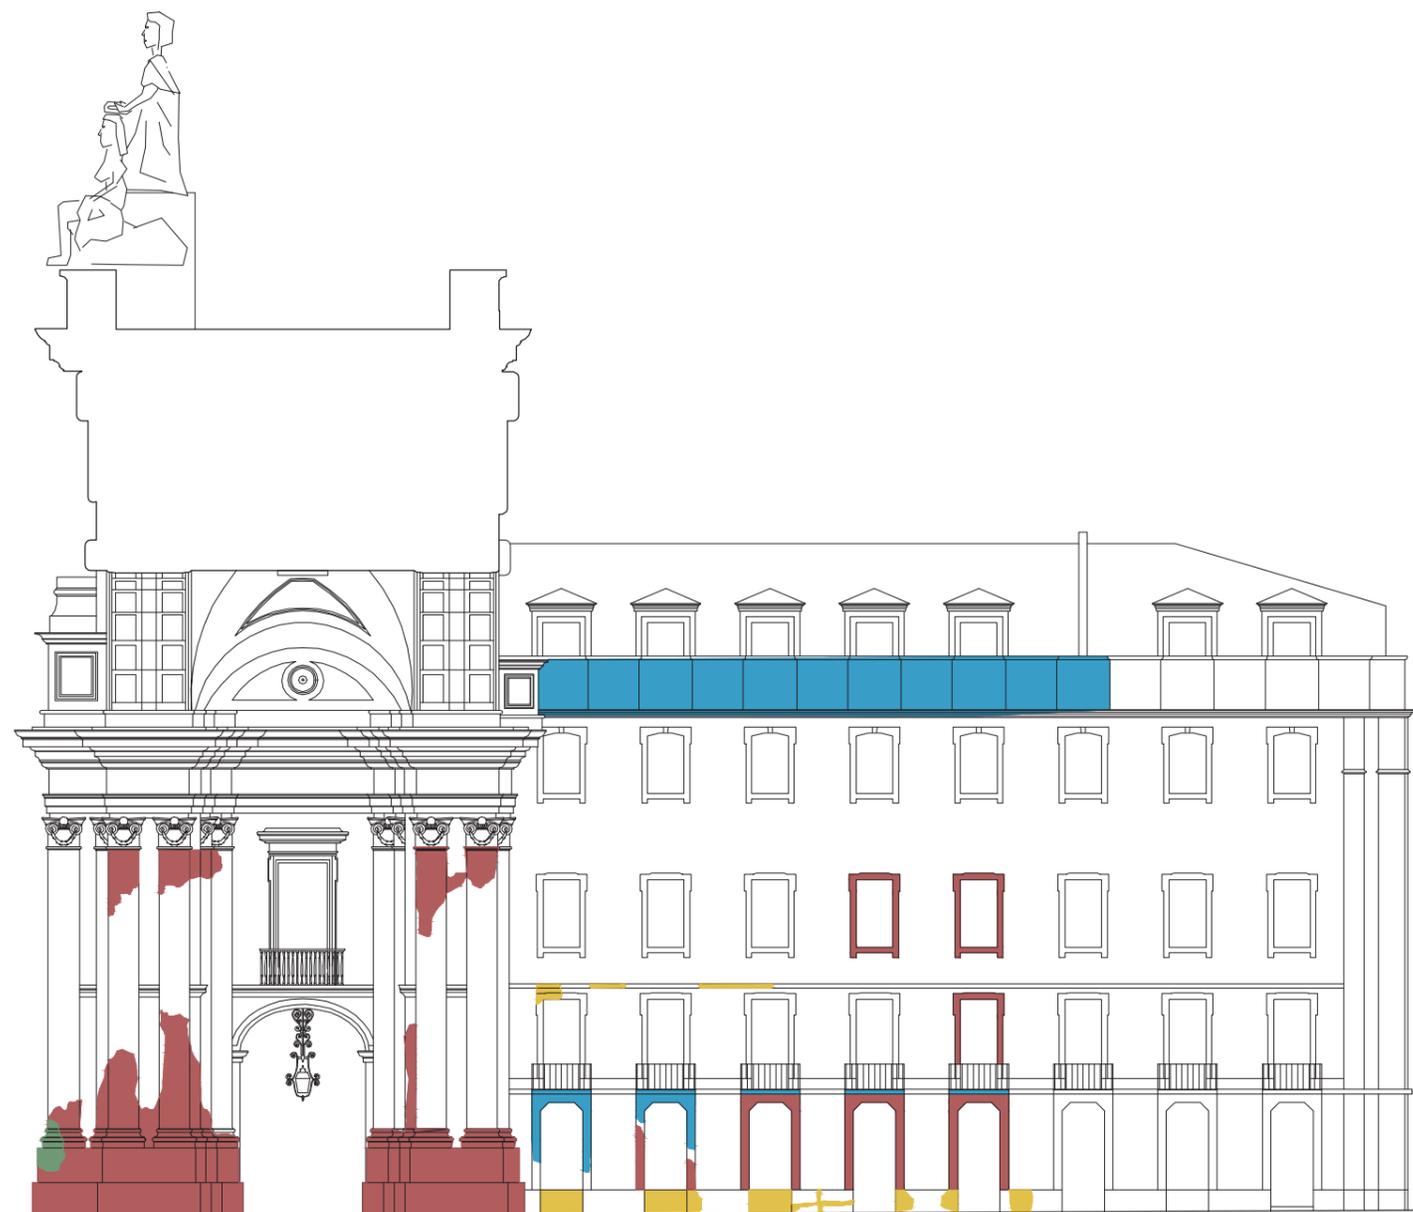
IDENTIFICAÇÃO DO ESTADO DE CONSERVAÇÃO

A fachada do arco é um elemento construído em cantaria de carácter escultórico e ornamentado. Nesta fachada é possível verificar-se alguma presença de eflorescências salinas/ manchas de humidade localizadas pontualmente no embasamento das colunatas, no seu friso, nas cornijas e no lado direito do intradorso do arco. Numa análise generalizada é possível notar desgaste no embasamento, como nas colunatas e em alguns capitéis, onde apresenta pontualmente fissuras.

O estado de conservação desta fachada analisada apresenta eflorescências salinas, manchas de humidade e infiltrações como também fissuras, podendo ainda assim classificar-se no seu estado geral de conservação como razoável.

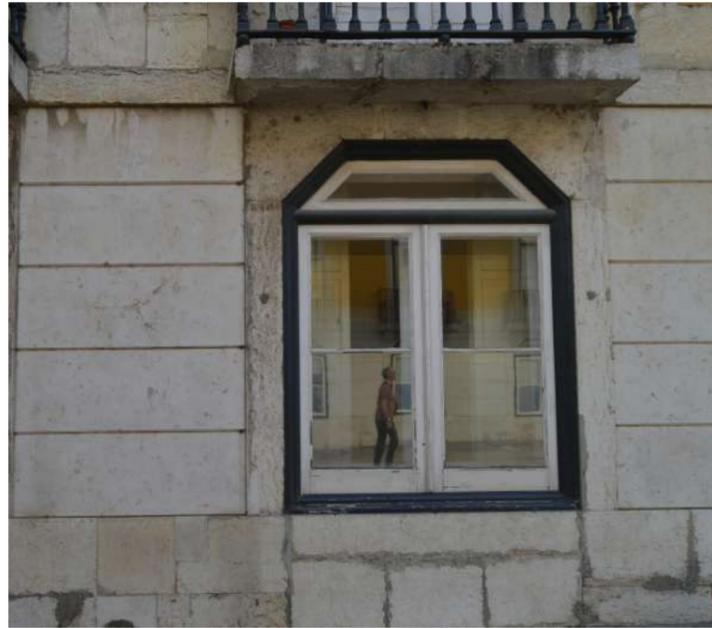
Fig.69. Pormenor com algumas anomalias visíveis

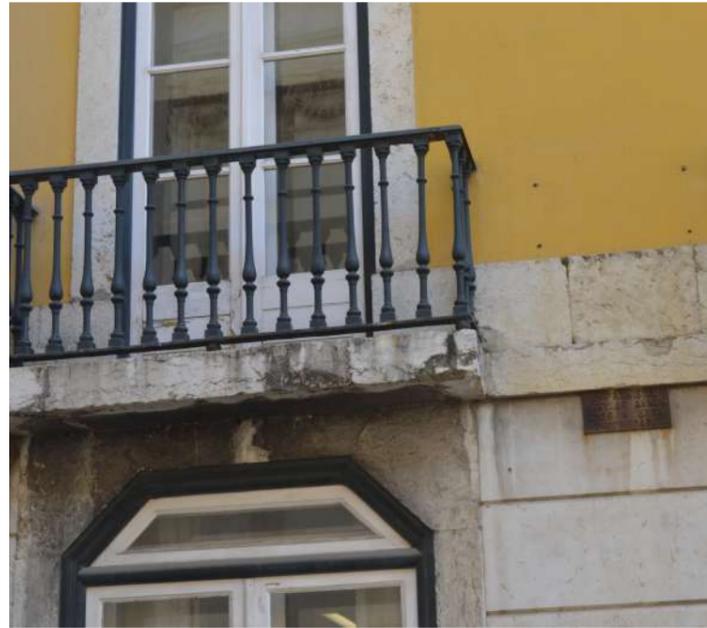
Fig.70. Pormenor de anomalias visíveis

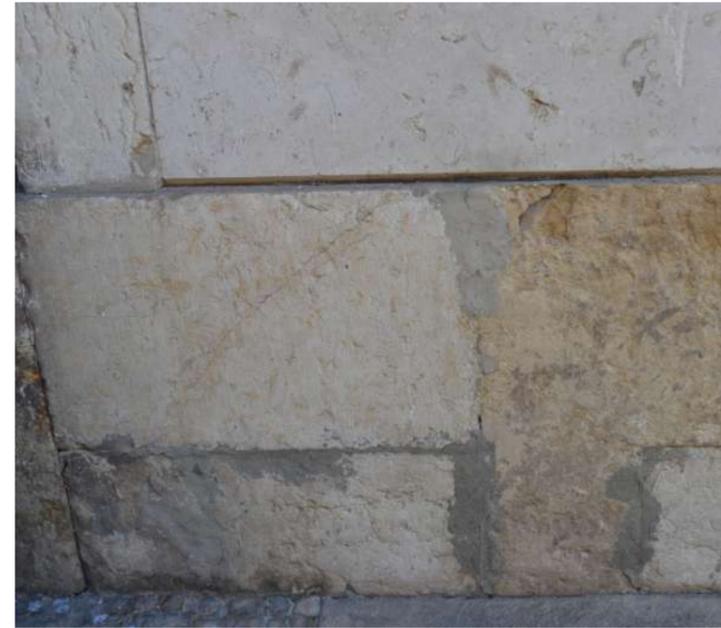
Fig.71. Pormenor e anomalias visíveis

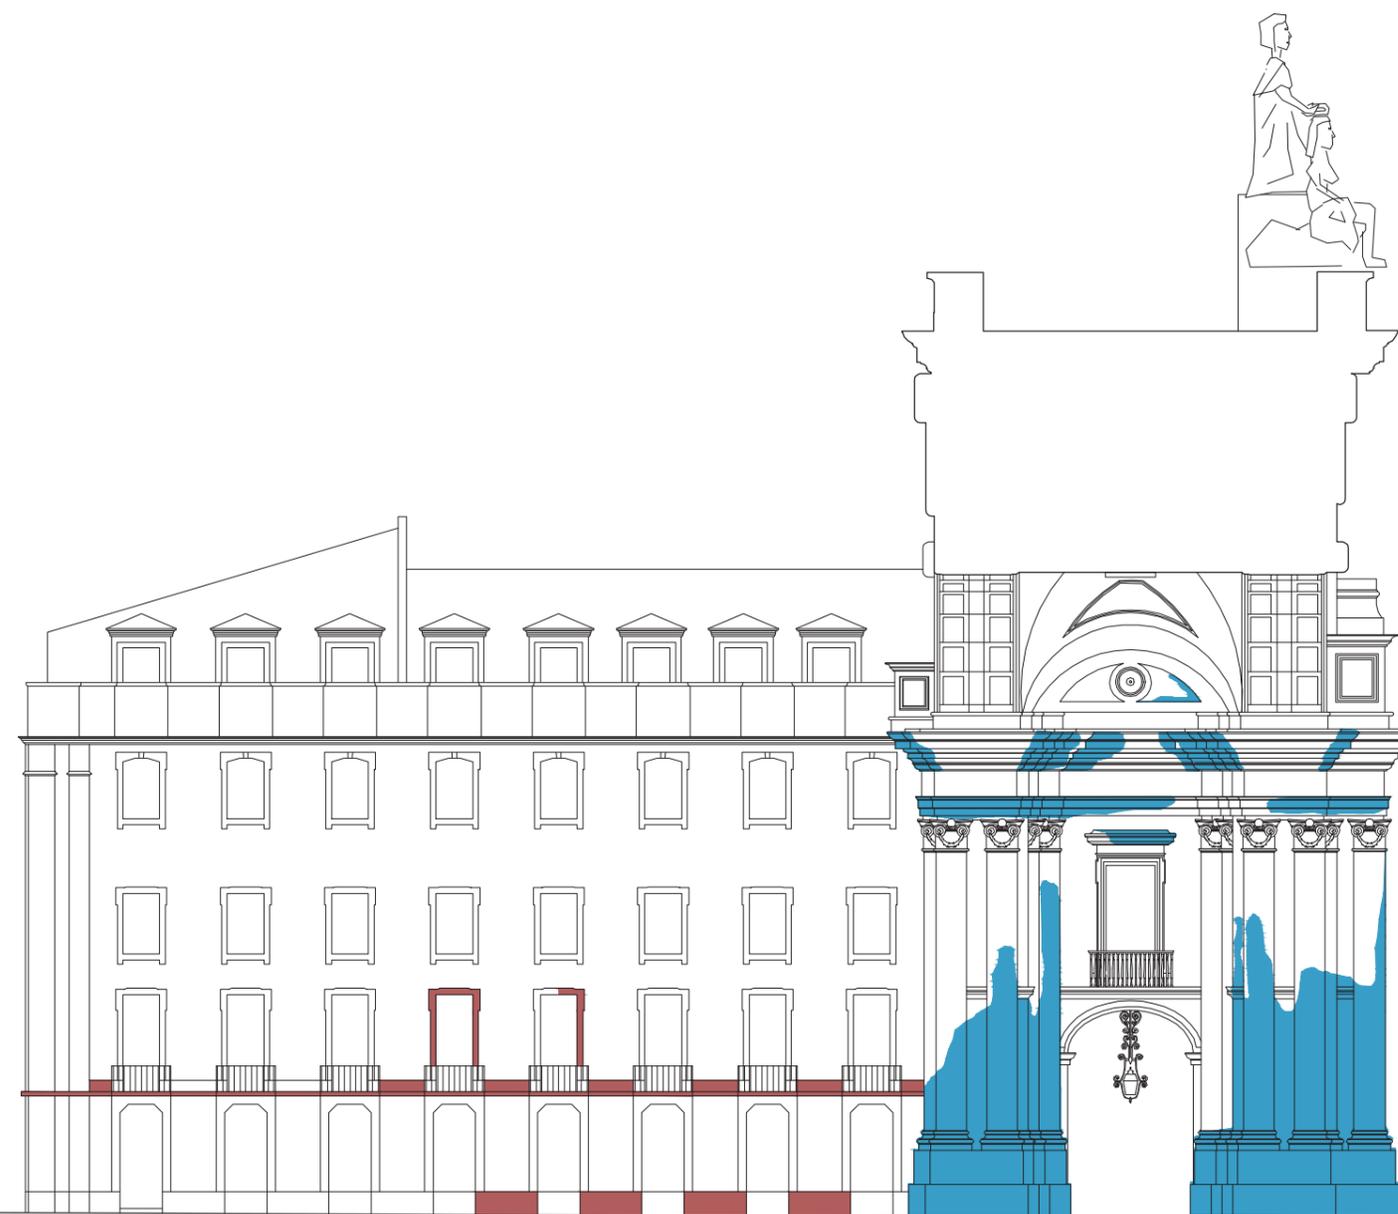
IDENTIFICAÇÃO DO ESTADO DE CONSERVAÇÃO

O levantamento do estado de conservação nesta fachada, tem uma classificação de mau estado de conservação, pois apresentando colonização biológica (presença de musgos, plantas, fungos), abundantes eflorescências salinas, manchas de humidade e infiltrações, contém em grande número fissuras, fendas e lacunas e vestígios visíveis de elementos antigos.

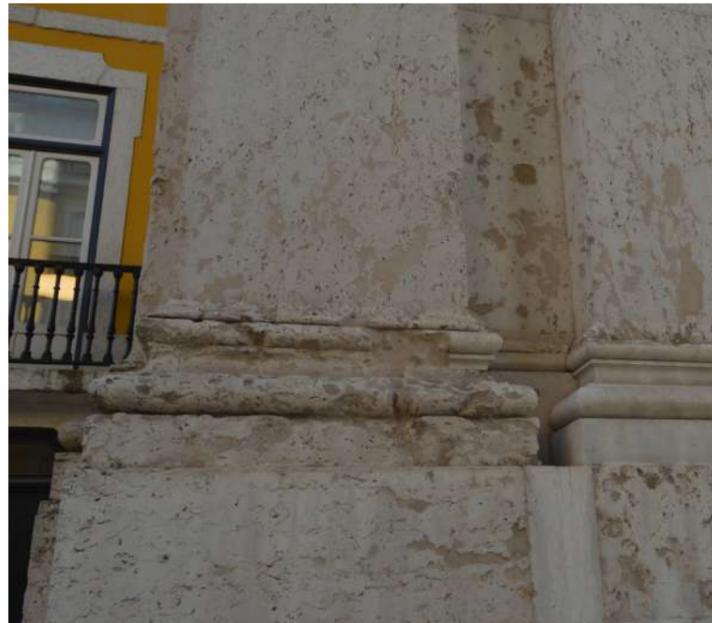
Fig.75. Pormenor com algumas anomalias visíveis

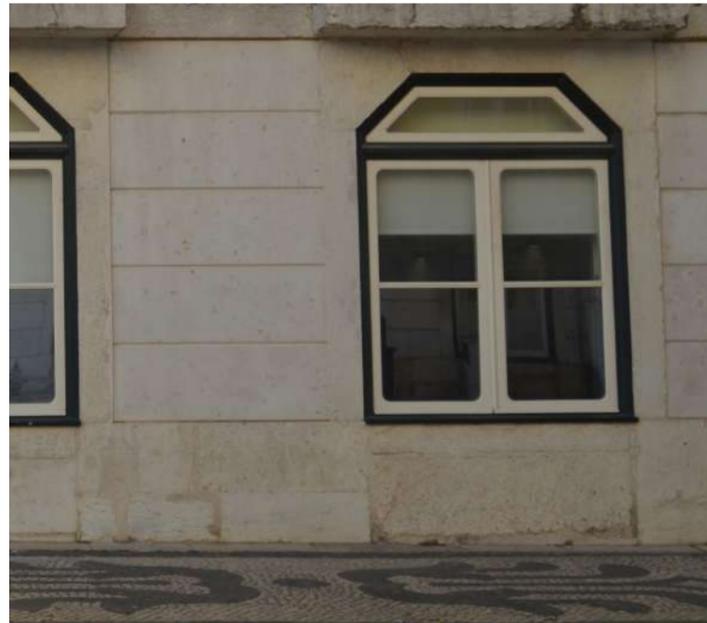
Fig.76. Pormenor com anomalias visíveis

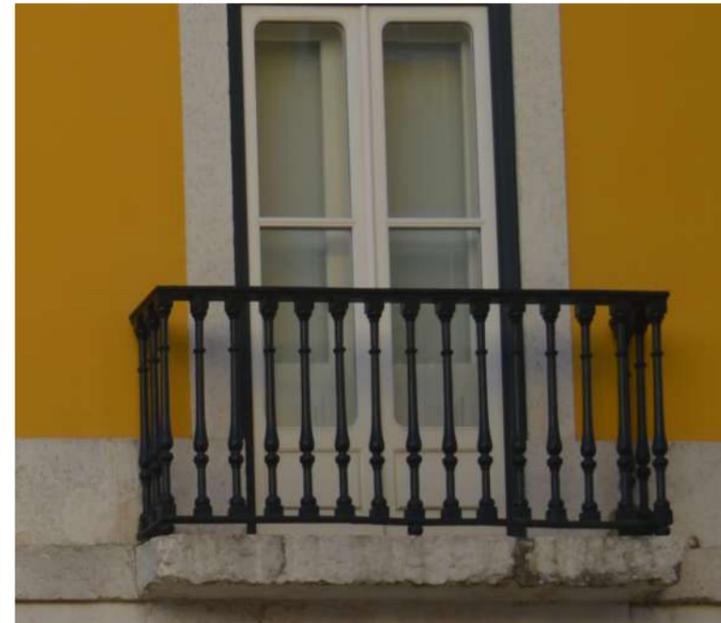
Fig.77. Pormenor e anomalias visíveis

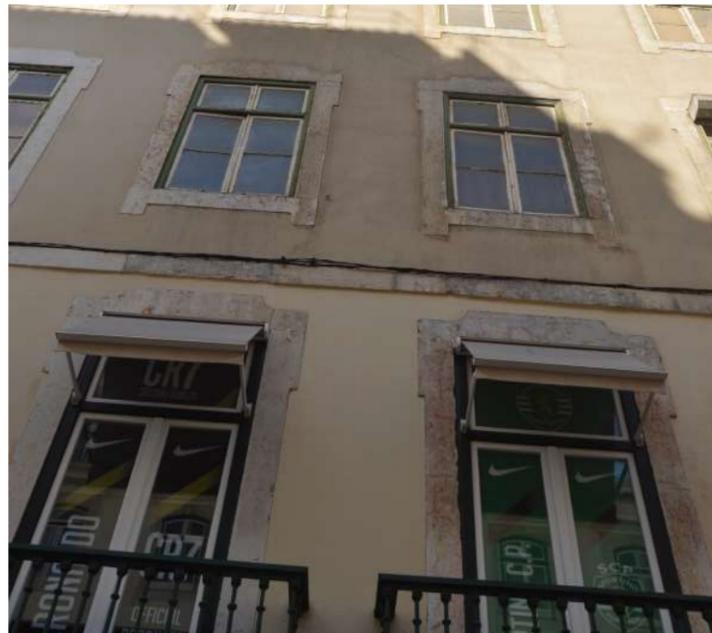
Fig.81. Pormenor com algumas anomalias visíveis

Localizando-se como o terceiro quarteirão à direita, a sua fachada tem uma classificação geral do estado de conservação como mau, devido à presença de fungos, plantas e musgos, a infiltrações e humidade e a fendas e fraturas.

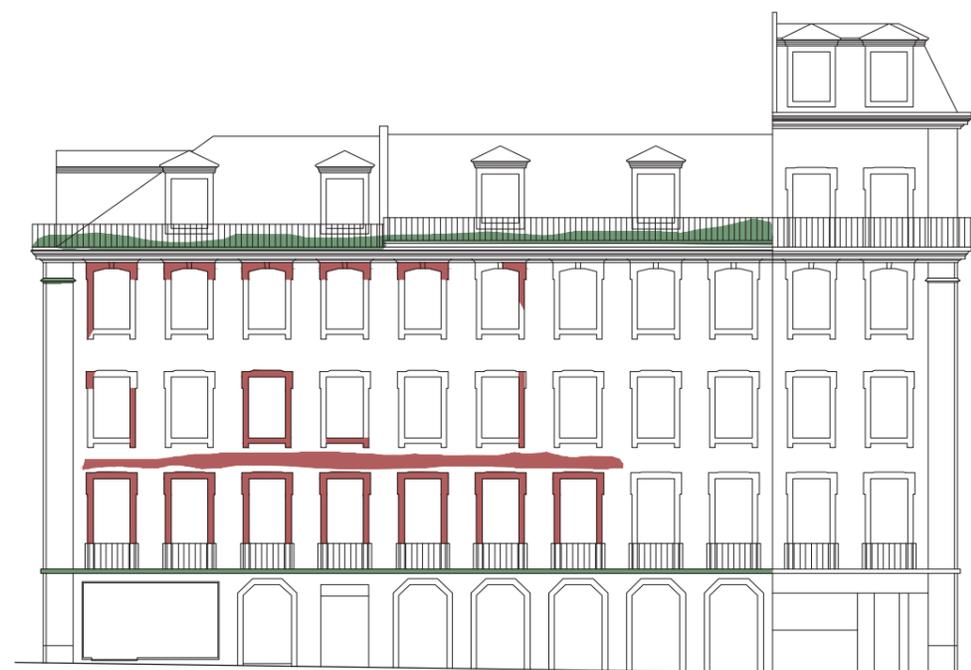
IDENTIFICAÇÃO DO ESTADO DE CONSERVAÇÃO

COLONIZAÇÃO BIOLÓGICA
(FUNGOS / MUSGOS / PLANTAS)

EFLORASCÊNCIAS SALINAS
MANCHAS DE HUMIDADE

FISSURAS / FENDAS
FRATURAS / LACUNAS

UTILIZAÇÃO DE ARGAMASSAS
CIMENTÍCIAS

Localizando-se como o quarto quarteirão à esquerda em direção ao Rossio, a sua fachada tem uma classificação geral do estado de conservação como razoável, apresentando colonização biológica (presença de musgos, plantas, fungos), abundantes eflorescências salinas, manchas de humidade e infiltrações, fissuras, fendas e lacunas.

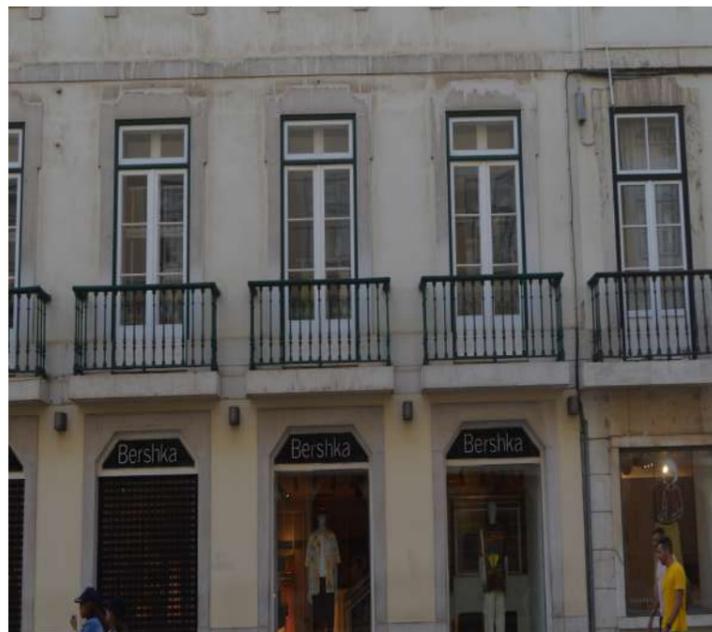
Fig.93. Pormenor com algumas anomalias visíveis

Este quarteirão é o quarto que encontramos à nossa direita quando percorremos a Rua Augusta em direção ao Rossio. A sua fachada para a Rua tem um estado de conservação que podemos classificar como razoável, apresentando ainda assim algumas infiltrações ao nível das cornijas, provocando colonização biológica e manchas de humidade. Ao nível das cantarias, e também de áreas localizadas do revestimento em reboco, é possível detetar algumas fissurações e fraturas.

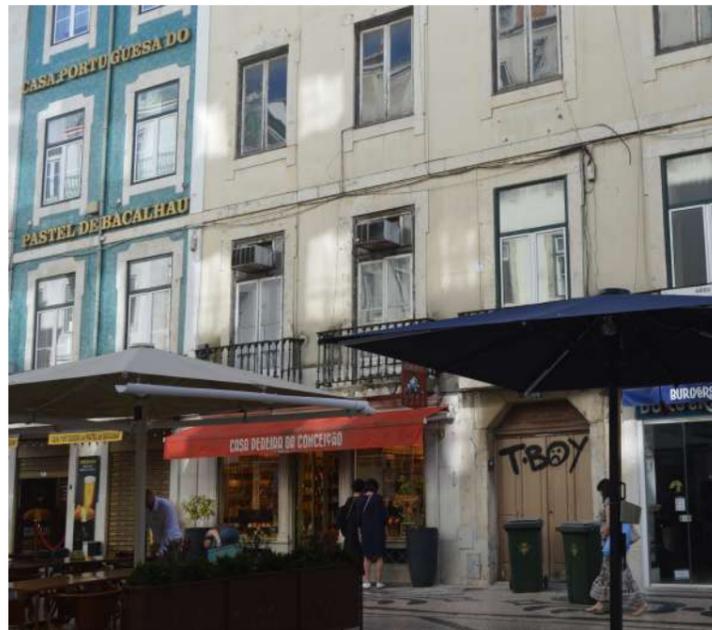
Fig.99. Pormenor com algumas anomalias visíveis

Localizando-se como o quinto quarteirão à esquerda na direção do Terreiro do Paço ao Rossio, a sua fachada está num bom estado de classificação geral. Ainda assim assinala-se uma pontual colonização biológica e algumas manchas de humidade no troço central da fachada, sobretudo nas zonas mais salientes.

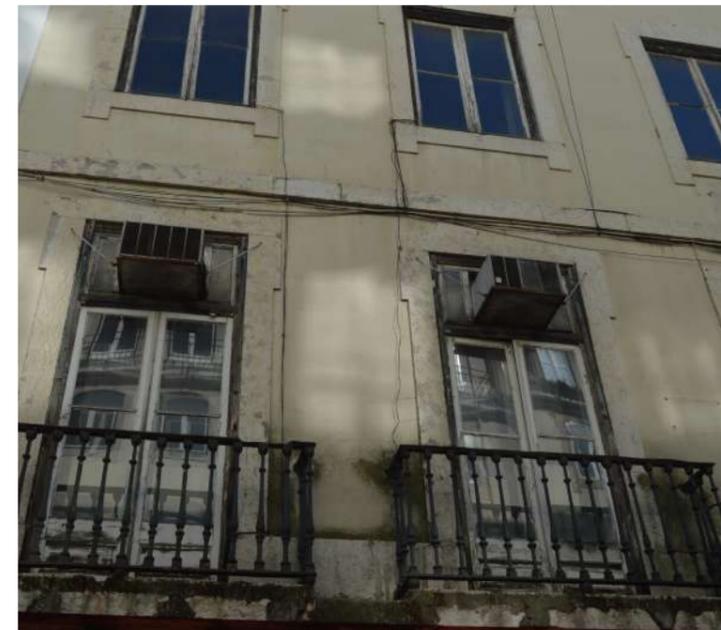
Fig.101. Pormenor com anomalias visíveis

A fachada apresenta algumas diferenças relativamente ao modelo definido pelo cartulário pombalino, nomeadamente ao nível das cérceas que se viram aumentadas, da configuração das mansardas e dos vãos do piso térreo que foram reconfigurados em montras.

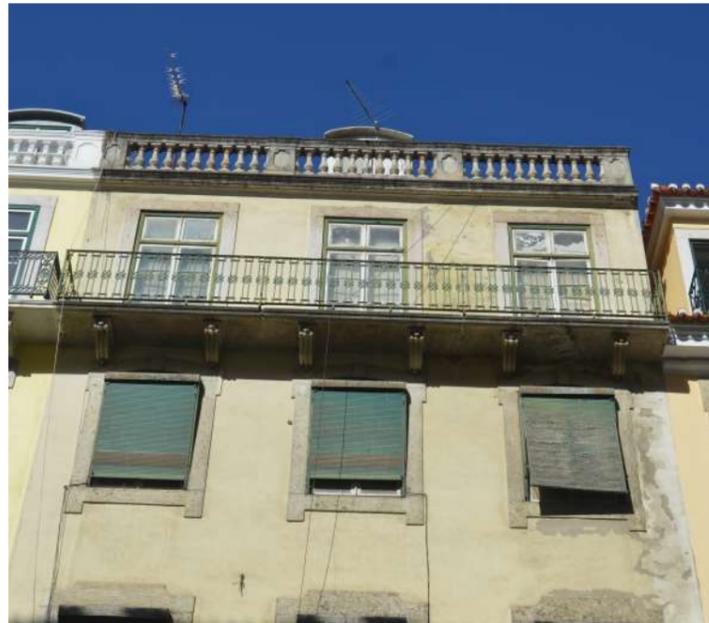
Fig.105. Pormenor com algumas anomalias visíveis

Este é o quinto quarteirão à direita no sentido do Rossio, a sua fachada tem uma classificação geral do estado de conservação como razoável. É possível detectar uma grande presença de manchas de humidade e de escorrências ao nível das cornijas, assim como o desgaste e fraturas das cantarias que fazem a moldura de alguns vãos.

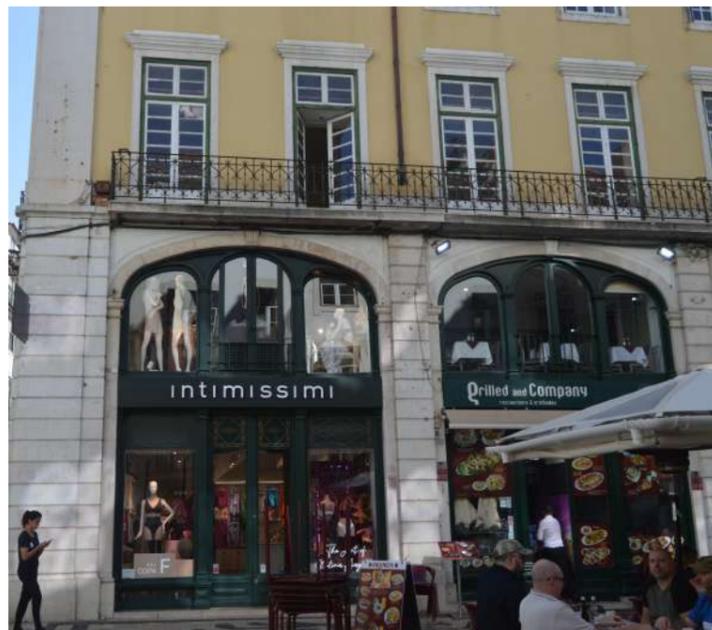
Fig.111. Vista com algumas anomalias visíveis

Na direção do Rossio, este é o sexto quarteirão que encontramos à esquerda. A sua fachada tem um estado de conservação razoável, nela encontramos alguma colonização biológica ao nível das cornijas, associada a escorrências que provocam manchas de humidade que se alastram um pouco por todo o troço mais a norte da fachada.

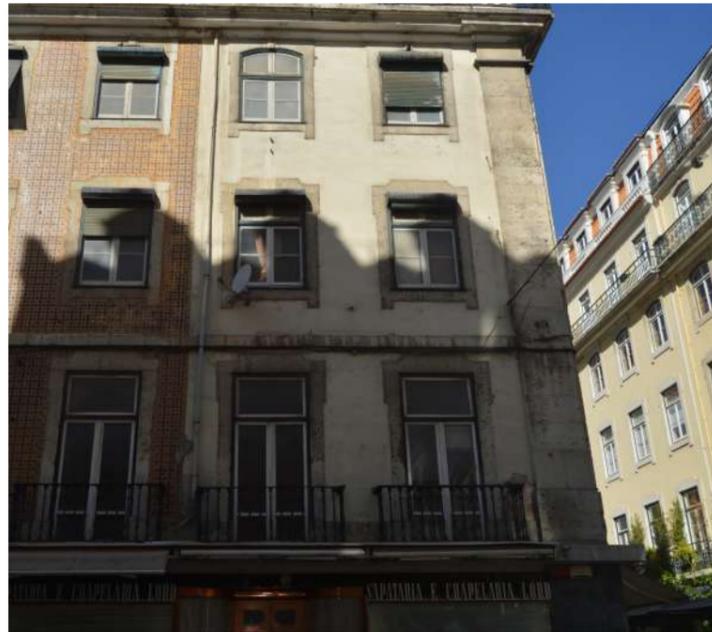
Fig.117. Vista com algumas anomalias visíveis

Poderemos caracterizar este quarteirão como o sexto que se direciona ao rossio à direita. A sua fachada tem um estado de conservação razoável, nela encontramos alguma colonização biológica, associada a escorrências que provocam manchas de humidade que se alastram um pouco por todo o troço.

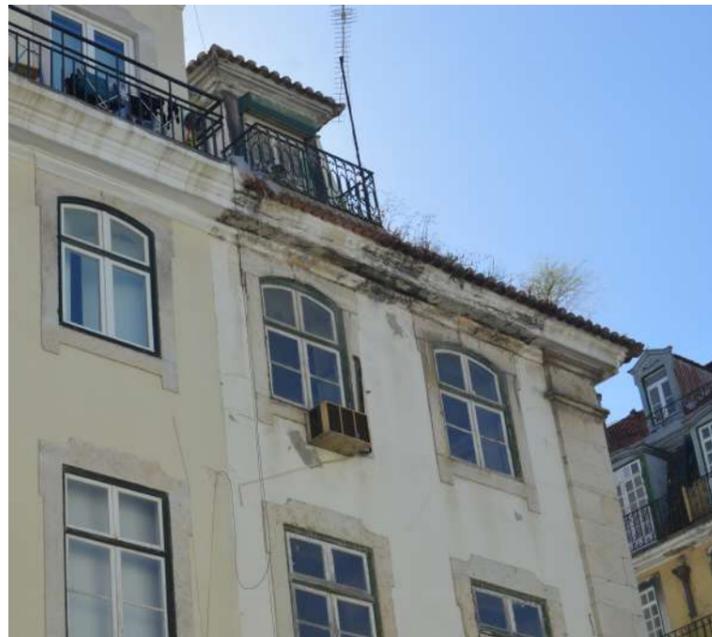
Fig.123. Pormenor com algumas anomalias visíveis

Este quarteirão é o sétimo que encontramos à nossa esquerda quando percorremos a Rua Augusta em direção ao Rossio. A sua fachada para a Rua tem um estado de conservação que podemos classificar como bom, apresentando ainda assim algumas infiltrações, provocando colonização biológica e manchas de humidade. Ao nível das cantarias, e também de áreas localizadas do revestimento em reboco, é possível detetar algumas fissurações e fraturas.

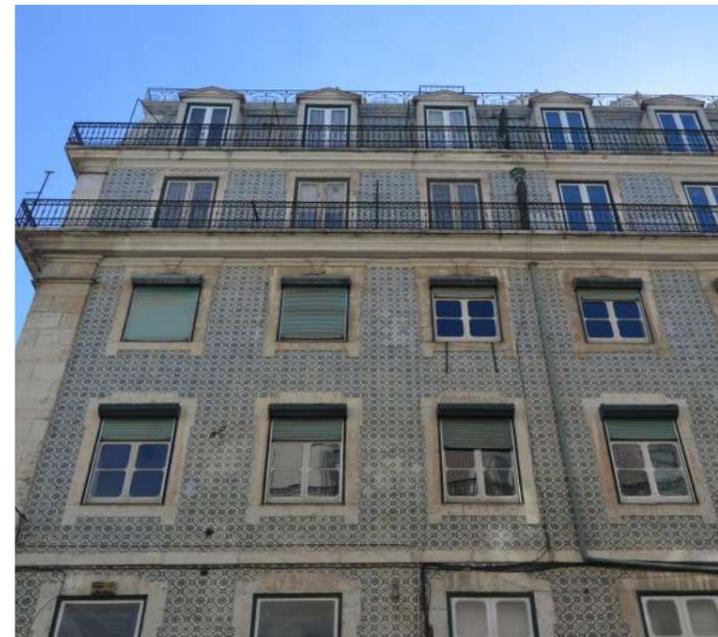
Fig.125. Pormenor e anomalias visíveis

No geral apresenta o desenho original definido pelo cartulário, apresentando como alterações a presença de grandes montras nos rés do chão que rasgam toda a fachada pombalina.

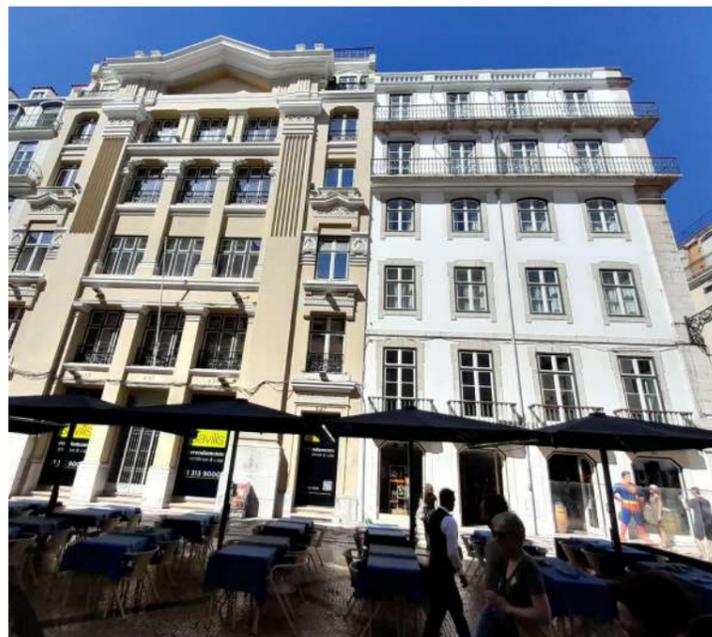
Fig.129. Pormenor com algumas anomalias visíveis

Localizando-se como o sétimo quarteirão à direita na direção do Terreiro do Paço ao Rossio, a sua fachada está num razoável estado de classificação geral. Ainda assim assinala-se uma pontual colonização biológica e algumas manchas de humidades e infiltrações bastante evidentes. Apresenta desgaste sendo expresso através das fissurações presentes, fraturas e lacunas.

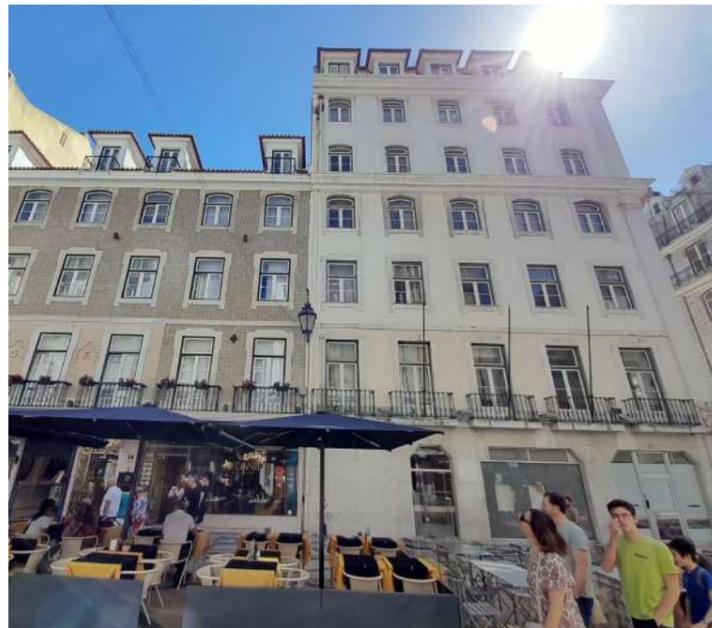
Fig.135. Vista com algumas anomalias visíveis

Na direção do Rossio, este é o oitavo quarteirão que encontramos à esquerda. A sua fachada tem um estado de conservação razoável, nela encontramos alguma colonização biológica, está associada a escorrências que provocam manchas de humidade que se alastram. Estão presentes fissuras/fendas ao longo desta fachada.

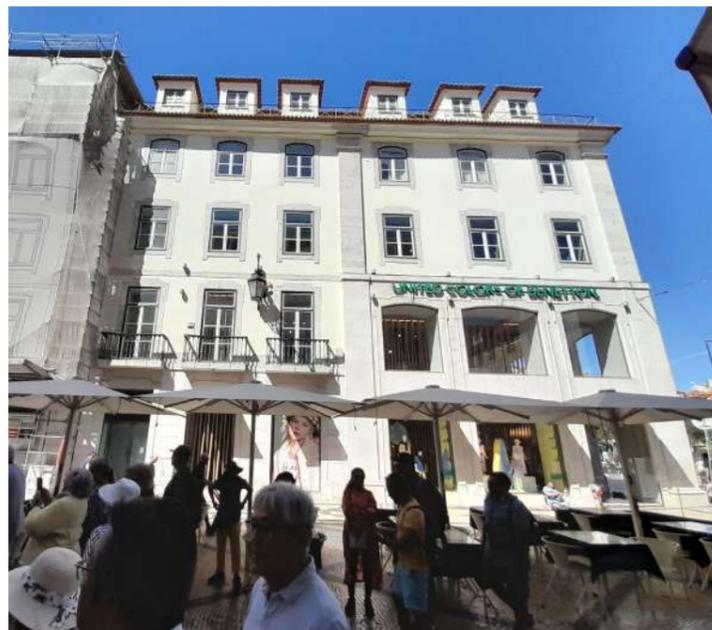
Fig.141. Vista da fachada com algumas anomalias visíveis

Poderemos caracterizar este quarteirão como o oitavo que se direciona ao rossio à direita. A sua fachada tem um estado de conservação bom, apresenta ligeiras fissuras.

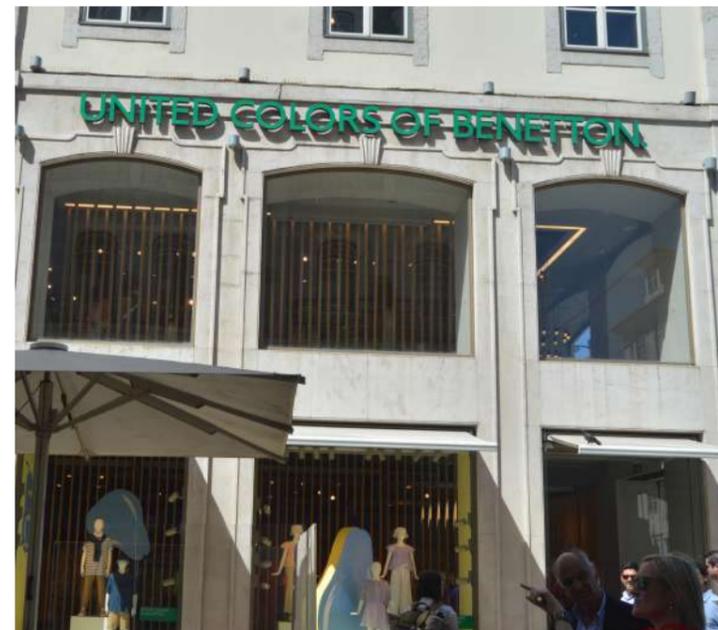
Fig.143. Pormenor de fachada com anomalias visíveis

A fachada apresenta bastantes diferenças relativamente ao modelo definido pelo cartulário pombalino, nos vãos do piso térreo que foram alterados.

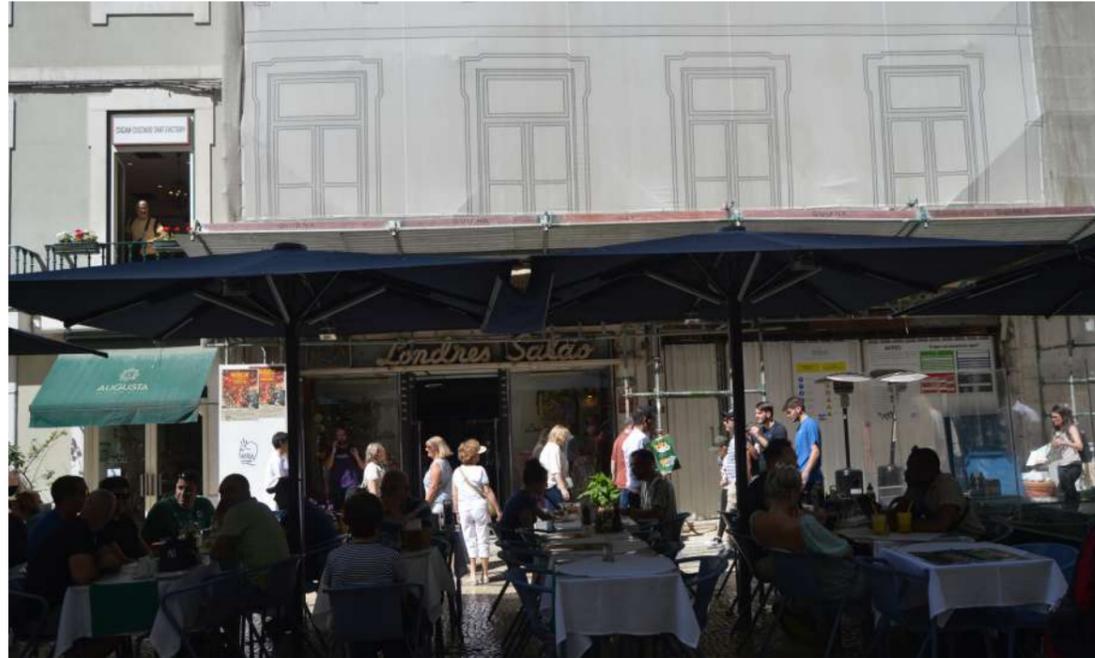
Fig.158. Obra a decorrer no quarteirão Q15, onde à direita está protegida a intervenção que se realiza na montra que está ser revertida para o desenho dos vãos pombalinos. © Fotografia da autora
