A CASA
DE FRESCO
DO PAÇO
DE SÃO MIGUEL

2. A CIÊNCIA AO SERVIÇO DA ARTE

ESTUDO DOS ELEMENTOS CONSTRUTIVOS,
DECORATIVOS E COMUNIDADES MICROBIANAS
PRESENTES NA CASA DE FRESCO

CARACTERIZAÇÃO DE ARGAMASSAS, EMBRECHADOS, EFLORESCÊNCIAS SALINAS E PIGMENTOS

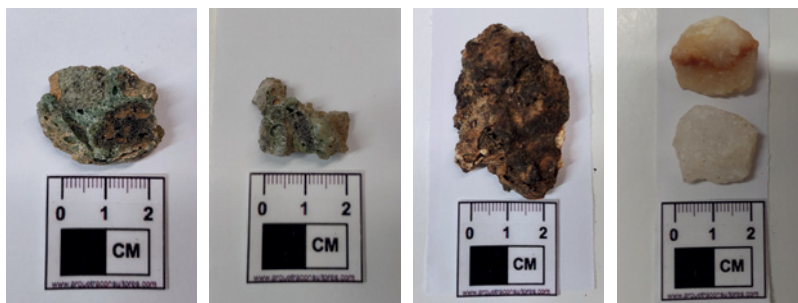
Figura 04. CF-5 embrechado vermelho/preto; CF-6, CF-7, CF-9(1) e CF-9(2) embrechados verdes; CF-14 embrechado pretos, CF-15 embrechado branco.

Na Figura 04 apresenta-se o registo fotográfico das amostras de embrechados.

Para a identificação dos embrechados amostrados recorreu-se à análise petrográfica que confirmou a utilização de materiais processados como cerâmicas (por vezes queimadas) vermelhas e negras (CF-5), escória preta (CF-14) e vidro de cor verde (CF-6, CF-7, CF-9(1) e CF-9(2)). A composição dos embrechados de cor branca (CF-15) foi confirmada pela granularidade (textura granoblástica) e por reação com uma solução aquosa de ácido clorídrico, HCl, a 10% (V/V), como sendo mármore branco.
