MOSTEIROS CISTERCIENSES

Passado, presente, futuro - 14 a 17 de Junho de 2012 – Alcobaça

Mosteiro de S. Bento de Cástris – que futuro para este património?*

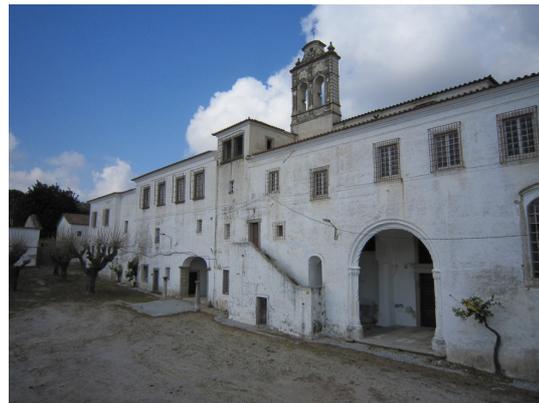
terrenos férteis)³. A seleção do local foi determinada por algumas linhas orientadoras, das quais se salientam a topografia e a hidrografia. Este local encontra-se num maciço granítico, onde existiam nascentes e linhas de água. O mosteiro situa-se, numa pequena elevação de terreno e é constituído por um conjunto edificado de grandes dimensões que teve um crescimento dinâmico ao longo do tempo, pelas necessidades que foram surgindo com a sua constante ocupação. A volumetria muito diversificada marca sem dúvida toda a ambiência envolvente (figs. 1 e 2).

Fig. 2 – Vista do alçado sul do mosteiro de S. Bento de Cástris.

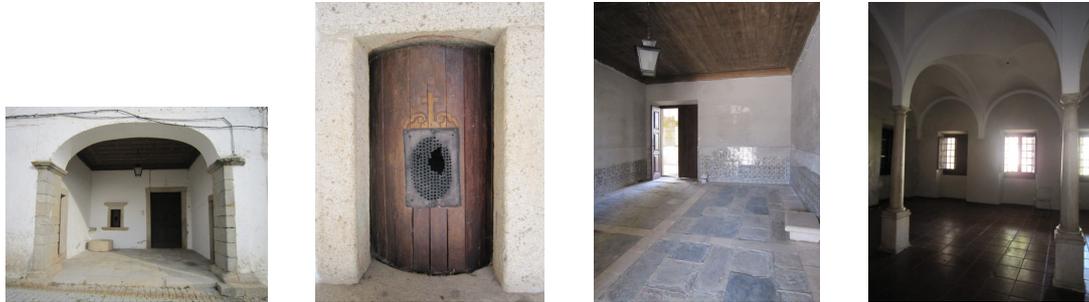
A este espaço acede-se através de um alpendre, onde se encontra uma roda giratória, em madeira caixa revestida em chapa metálica. Situa-se para o lado esquerdo de quem entra no edifício e é uma sala de belas proporções, coberta por abóbadas de nervuras que

assentam em elegantes colunas, sendo as paredes revestidas por um lambril de azulejos com motivos vegetais. Trata-se de uma sala ampla de planta quase quadrangular (Figs. 6, 7, 8 e 9).

Figs. 6, 7, 8 e 9 – Acesso ao Mosteiro, a antiga roda em madeira, sala de entrada e portaria.

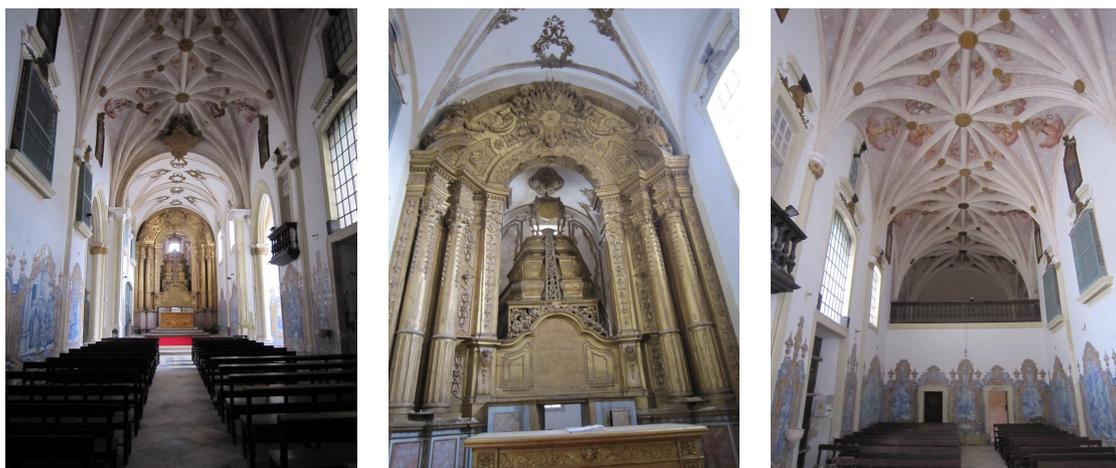
A igreja foi consagrada em 1328⁵. De nave única, e planta em cruz latina apresenta a porta principal situada na fachada lateral, como é uso nos mosteiros femininos. A sua cobertura é feita através de abóbadas de arestas manuelinas, dividindo-se em três tramos e o coro. A igreja sofreu grandes alterações no reinado de D. Manuel e durante o século XVIII foi renovado o seu interior (Figs. 10, 11 e 12), com a construção do altar-mor em talha dourada, a inclusão de telas e painéis de azulejos. Estes representam cenas da vida de S. Bernardo e revestem as paredes laterais até meia altura. As espadanas foram renovadas no século XVIII.

Fig. 10 – Vista da nave da Igreja com o altar-mor.

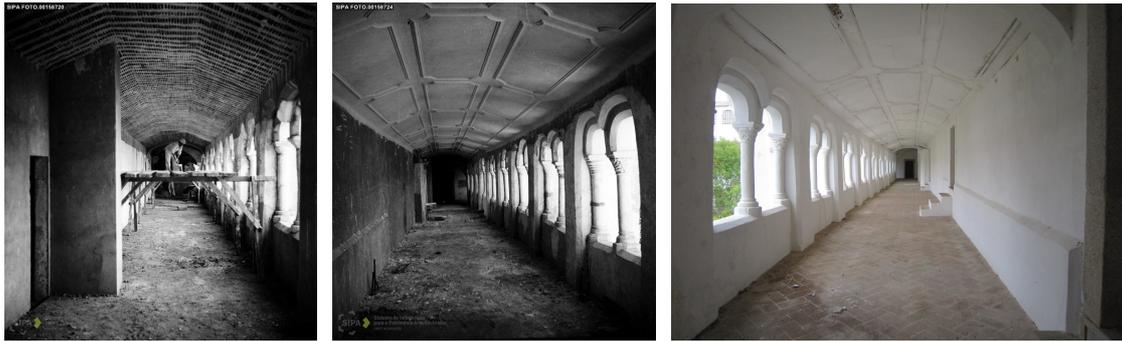
Figs. 16, 17 e 18 – Vistas das intervenções ocorridas nas galerias superiores do claustro em 1949, e vista atual do mesmo.

A zona mais antiga do claustro apresenta uma galeria gótico-mudéjar com arcos geminados que se apoiam em colunas com capitéis finamente ornamentados por motivos vegetalistas e antropomórficos (Figs. 13, 14 e 15). As galerias são cobertas por abóbadas em arco abatido (Figs. 16, 17 e 18).

A galeria do claustro sofreu grandes intervenções, porque apresentava estado ruinoso, sendo reparados os tetos em estuque.

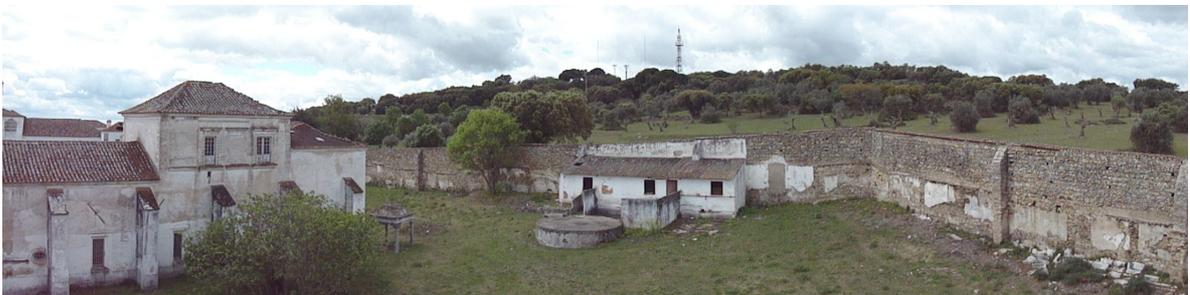
Parte da antiga enfermaria, remonta ao século XVI e é uma sala ampla repartida em nove tramos sustentadas por colunas dóricas em granito onde se apoiam as abóbadas de nervuras. Em 1697 foi ampliada pela construção de um piso superior. Tinha entrada pelos dormitórios comuns e por uma escada exterior que comunica com o pátio da Lavagem⁶ (Fig. 19).

Fig.19 - Vista do pátio da lavagem.

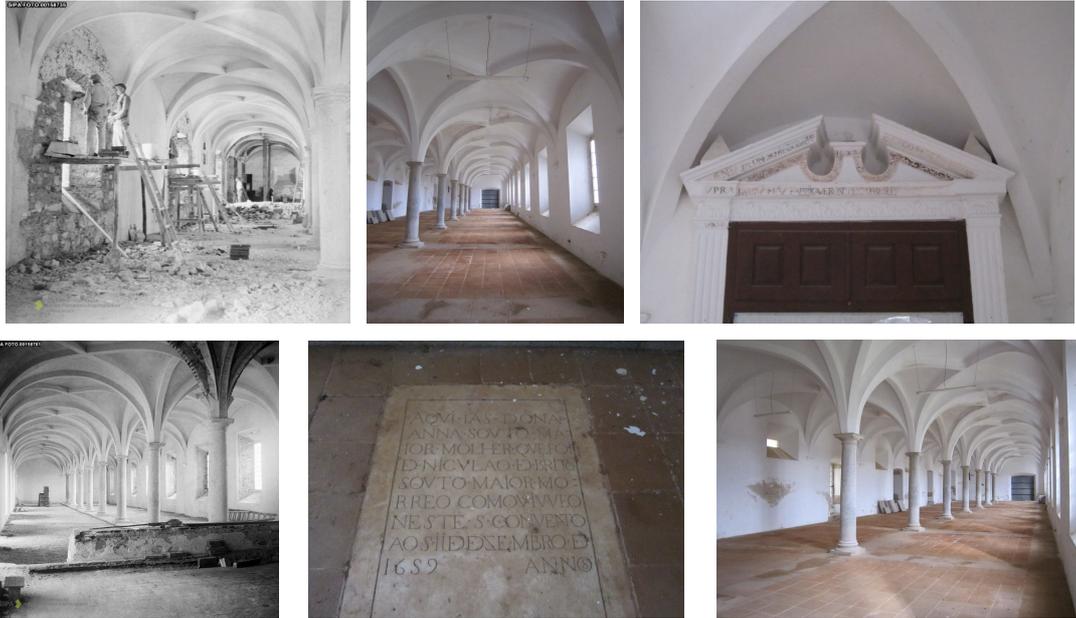
Figs. (30 e 33) – Vistas da sala do Capítulo de cerca de 1950 (DGEMN).

A nova Sala do Capítulo também designada como Sala das Colunas data de 1587, e abriu-se nessa época o vão de comunicação com a primitiva Sala do Capítulo, em 1589. De planta retangular apresenta dez tramos, com colunas toscanas e coberta por abóbadas de aresta (Figs. 30, 31, 32, 33, 34 e 35). No primeiro tramo existem vestígios de uma antiga capela, mandada erigir por D.^a Ana de Souto Maior, que nela se encontra sepultada.

(Figs.31, 32, 34 e 35) - Vistas da sala do capítulo no seu estado atual.

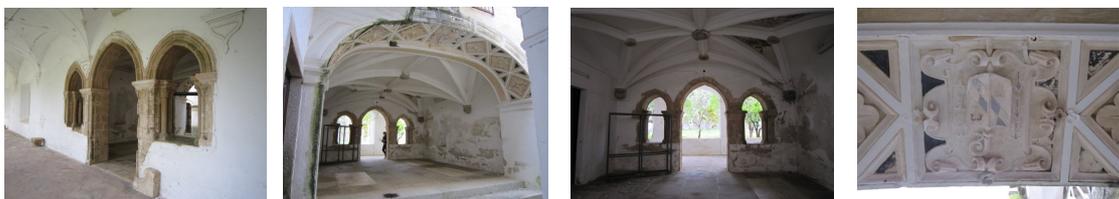
A entrada da antiga Sala do Capítulo é constituída por um portal do século XIII em arco ogival quebrado e ladeado por duas janelas góticas de colunelos duplos geminados. Este espaço de grande beleza formal encontra-se coberto por uma abóbada de nervuras dos inícios do século XVI, rematadas com chaves que se encontram decoradas com a esfera armilar. Este espaço foi melhorado em 1589 na vigência da abadessa D.^a Maria Pacheco, como consta em tabela barroca localizada no arco de acesso ao coro baixo. Nesta sala encontram-se as campas de diversas abadessas do mosteiro (Figs. 36, 36, 37, e 38).

Figs.36, 37, 38 e 39 – Vista da antiga Sala do Capítulo.

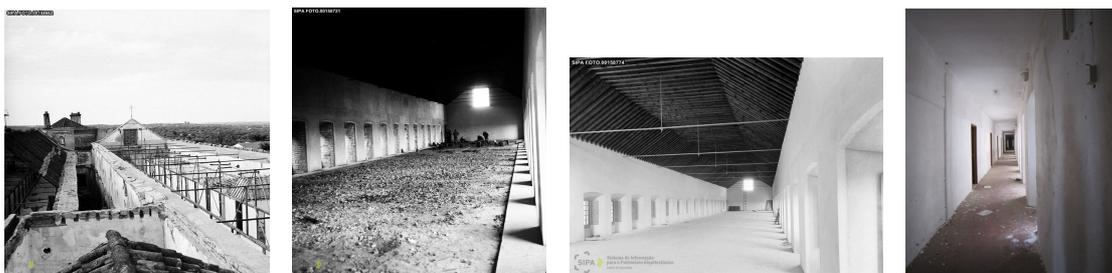
Figs. 40, 41, 42 (DGEMN) – Vistas do estado em que se encontrava o edificado cerca dos anos 50 do século XX.

Os novos dormitórios do mosteiro que se situam na ala nascente por cima da Sala do Capítulo incluíam as instalações das noviças e professoras. Eram imensos espaços de planta retangular e assinalável pé-direito que remontam à época seiscentista. Nestes espaços se localizavam-se pequenas celas individuais (Figs. 40, 41, 42 e 43). Em 1941⁸, em consequência de um ciclone, as coberturas dos dormitórios ruíram dado o avançado estado de degradação em que se encontravam.

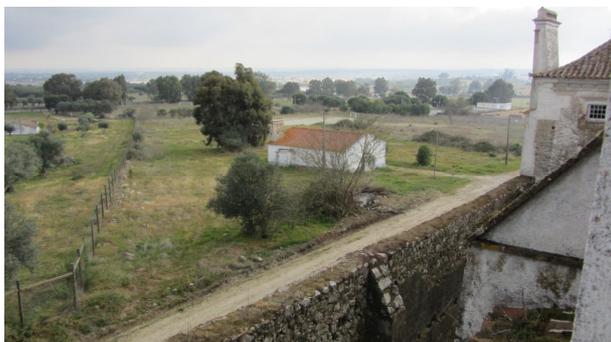
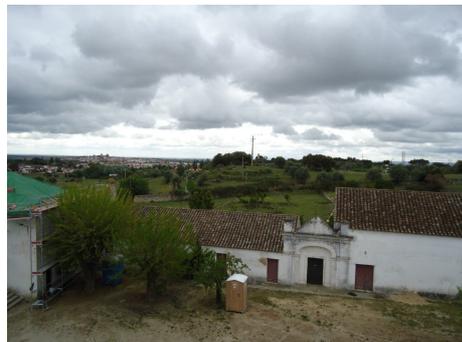
A cerca do mosteiro tem grandes dimensões e nela se encontram oliveiras, sobreiros e videiras, havendo ainda zonas de pastoreio. Se consultarmos o auto de descrição e avaliação do mosteiro⁹, realizado após a morte da última freira, encontramos uma descrição muito pormenorizada do existente quer na cerca quer na horta do mosteiro. Nela constava a existência de um grande olival, de terra de semear, de vinha, pomar de frutos e uma pequena capela (ainda observável atualmente) (Figs. 44 e 45).

Figs. 44 e 45 – Vistas da cerca do Mosteiro e do acesso à horta.

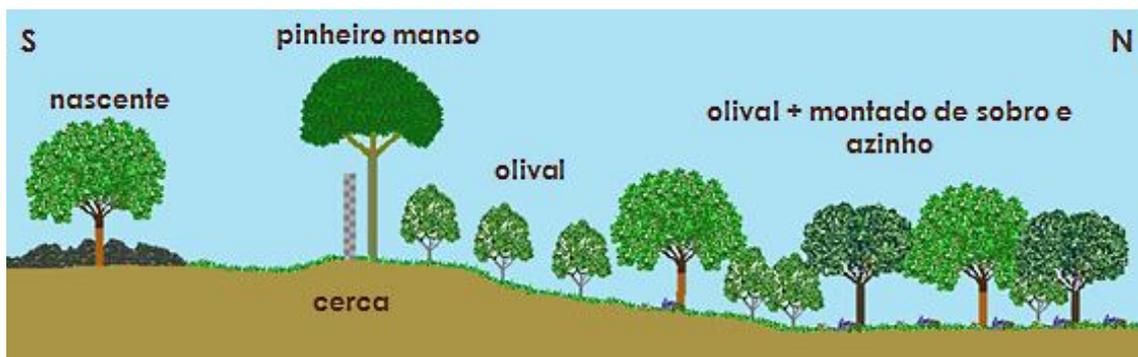
Fig. 47 - Corte esquemático da nascente que se encontra no exterior da cerca, na Quinta do Caldeireiro (carta militar n.º460).

Em trabalho de campo, foi possível identificar uma provável nascente (Fig. 47) na Quinta do Caldeireiro (Carta Militar n.º 460), pela presença maciça de silvas (*Rubus ulmifolius*) e pelos freixos (*Fraxinus angustifolia*) que acompanham o lençol freático, que atravessa a cerca. Já no seu interior, forma um corredor ripícola num leito pouco profundo e provavelmente com regime torrencial, quase em linha reta até ao mosteiro.

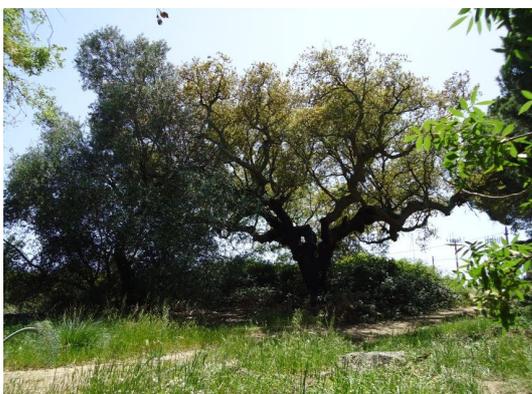
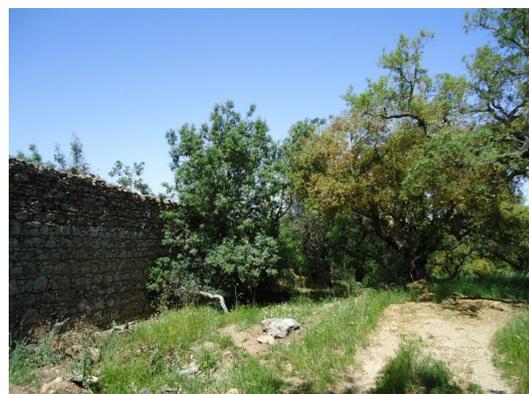
Fig. 48 e 49 – vistas do local da provável nascente e o freixial que acompanha o lençol freático superficial.
