ARQUITECTURA DAS GRANJAS MONÁSTICAS DO MOSTEIRO DE ALCOBAÇA

Notas sobre a arquitectura e organização funcional da Granja do Vimeiro

Maria do Céu Simões Tereno
Universidade de Évora*

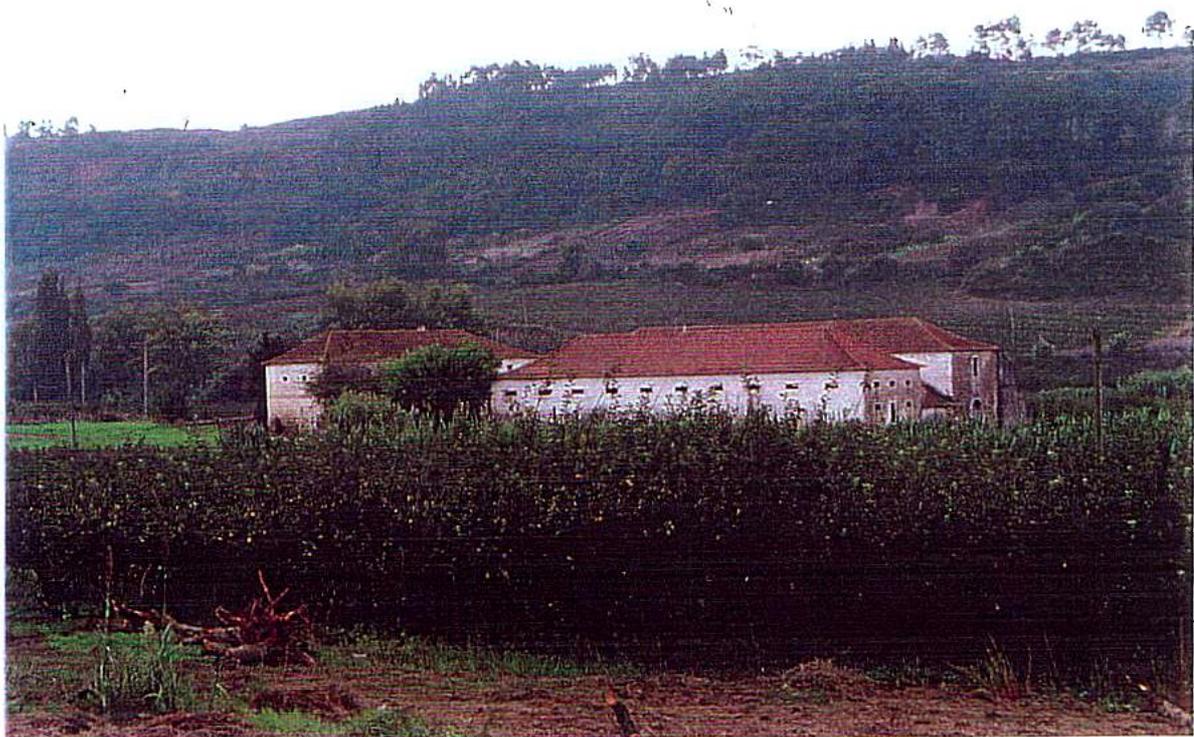
Fig. 2 - Quinta do Vimeiro, vista global do conjunto.

As estruturas que hoje se observam na Quinta do Vimeiro (figura 2) sugerem que uma parte da primitiva granja se manteve sob um só proprietário, até à data da exclausuração das ordens religiosas em 1834, o que justifica as suas dimensões.

excepção da porta que se situa centralmente neste alçado. O alçado Nordeste deste edifício, que sugere, quando nos aproximamos do conjunto, o aspecto de uma fortaleza (figura 2), apresenta vãos apenas no primeiro piso, de natureza idêntica aos do alçado que lhe é paralelo.

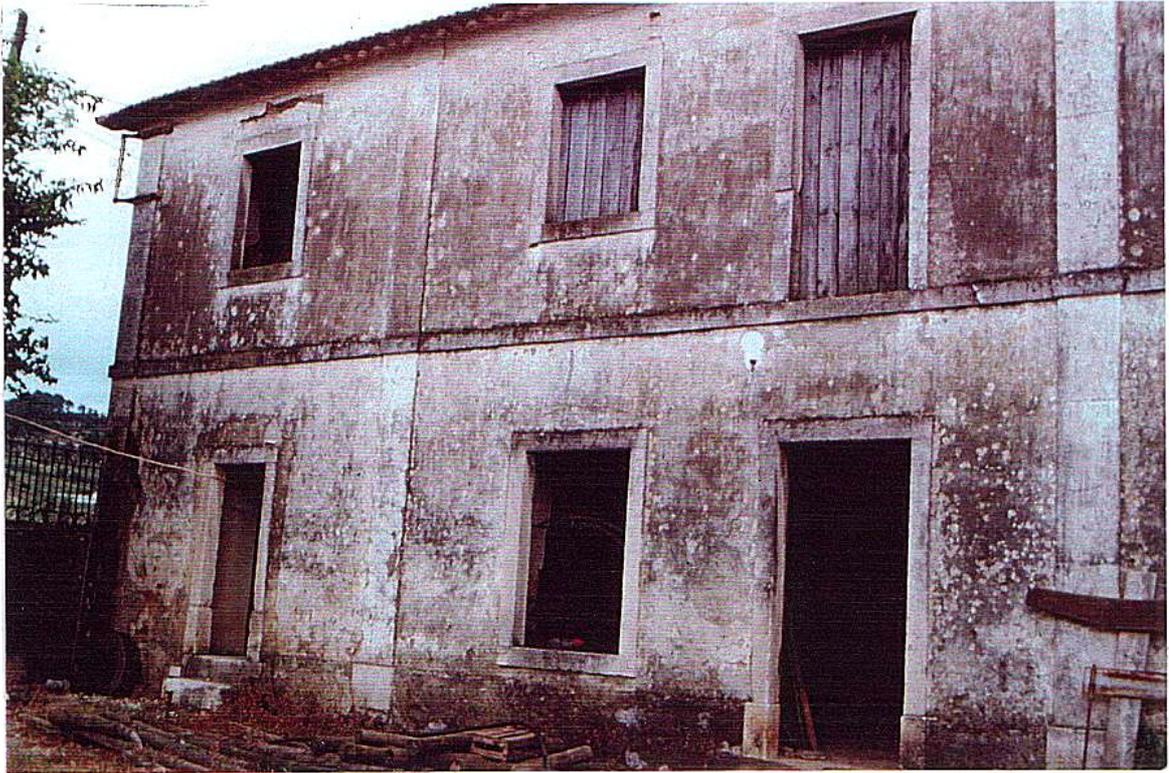
Fig. 6 - Quinta do Vimeiro, aspecto do edifício G, que se situa à esquerda de quem entra no recinto.

Do lado esquerdo de quem entra na quinta, situa-se um edifício **G**, de planta rectangular, com dois pisos, e de grande dimensão, e certamente de construção mais recente, talvez de finais do século XVIII ou de inícios do século seguinte.

O lado maior da planta encontra-se orientado segundo o eixo nordeste/sudoeste. O alçado noroeste apresenta regras de composição que se ordenam em torno de um eixo de simetria central. Alternam, nos dois pisos, vãos rectangulares, verticais, com portões rematados por arcos abatidos, encimados no primeiro piso por óculos ou janelas rematadas superior e inferiormente por arcos abatidos.

Trata-se de uma composição mais cuidada e elegante, da que se encontra no resto do conjunto. Este edifício, bem como outro de que já falámos, foram atingidos por um grande incêndio, que deixou sequelas, tendo as divisórias entre dependências desaparecido; restam apenas algumas paredes e um espaço, no topo do edifício. Podem ver-se aqui duas grandes manjedouras, que fazem supor tratar-se das cavaliças. A cobertura é feita por telhado de quatro águas, cujo estado de conservação é razoável, contrariamente ao restante, que é deplorável.

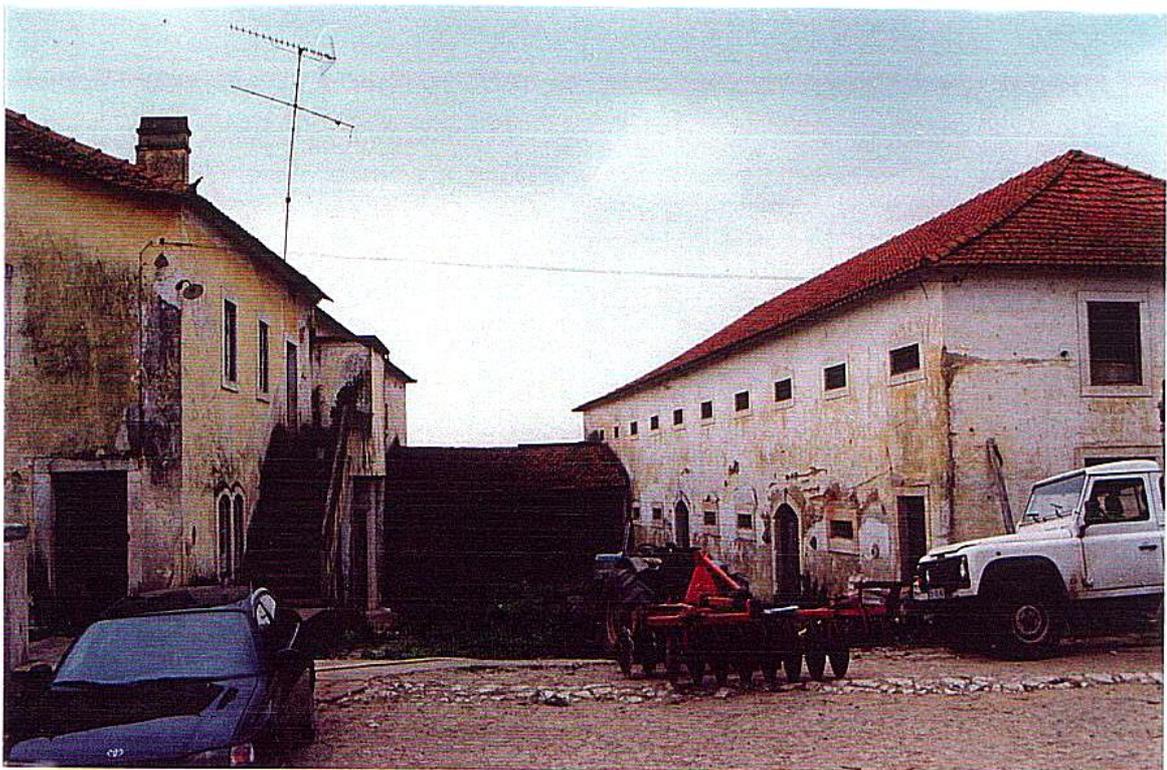
Fig. 7 - Quinta do Vimeiro, vista do edifício B.

Este edifício liga-se ao edifício principal de habitação, por uma construção **B** sem grande interesse arquitectónico, que funciona como um alpendre. O edifício **C**, que pode considerar-se como principal mantém a função de habitação. É também um edifício de dois pisos, com a parte térrea reservada para funções directamente relacionadas com as actividades agrícolas. O primeiro piso destinava-se a habitação, função que ainda mantém. De planta em L apresenta um corpo de dimensões maiores orientado na direcção noroeste - sudeste, e o braço menor do L, orientado a nordeste - sudoeste. O alçado nordeste, apresenta no piso térreo dois vãos geminados, em arcos abatidos, e uma escada de acesso ao piso superior, de construção bastante mais recente do que o resto do edifício, e que desfigura este alçado. No primeiro piso rasgam-se cinco vãos: duas janelas e uma porta com ombreiras de calcário, e duas janelas de menores dimensões, bastante mais recentes, coevas, da escada referida.

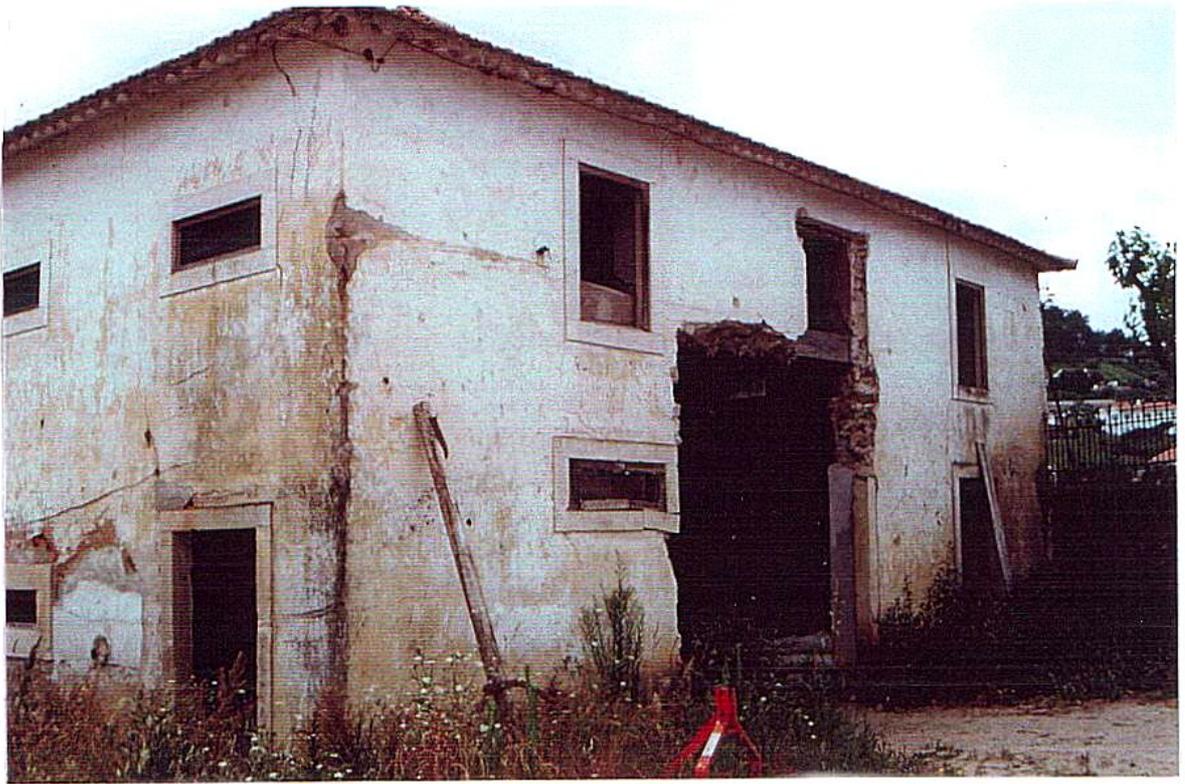
Fig. 8 - Quinta do Vimeiro, vista do edifício A, alçado orientado a Sudeste.

Os vãos do primeiro piso são todos idênticos e rectangulares, horizontais, com excepção dos vãos situados no alçado orientado a Sudeste, em que os três vãos do primeiro piso são rectangulares, com o lado maior na vertical. No piso térreo, do lado esquerdo do edifício, situa-se um vão rectangular, horizontal, e abre-se uma porta, idêntica à que se situa à sua direita, e que foi parcialmente destruída, certamente para dar acesso às camionetas que entram no edifício.

Todo este conjunto se encontra em avançado estado de degradação. A cobertura do edifício é feita com telhado de quatro águas, em telha tipo Marselha, assente numa estrutura de asnas, madres e varas. Curiosamente, é a parte melhor conservada do conjunto, e atesta uma intervenção recente, motivada por um grande incêndio, que deflagrou há já vários anos, afectando principalmente o edifício a que nos referimos e um outro que lhe é perpendicular.

A construção é feita em alvenaria de pedra rebocada e estucada, que em muitos locais já deixa observar a alvenaria de pedra.

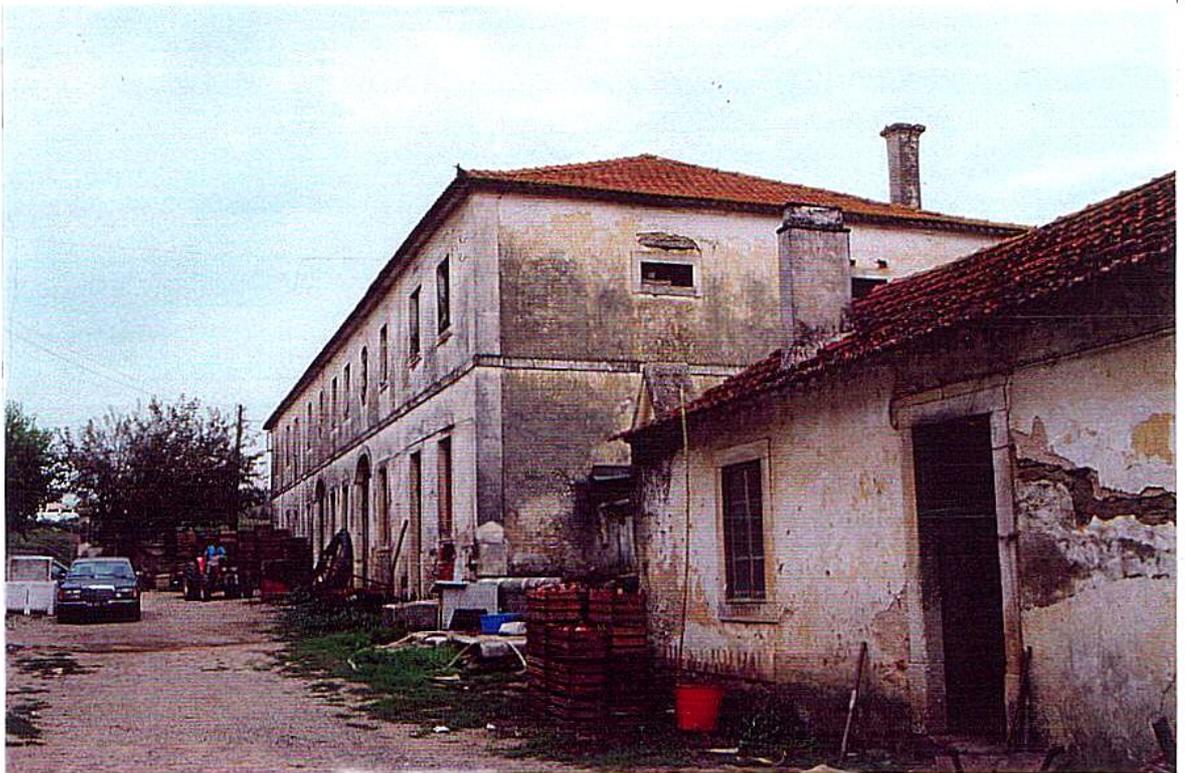
Fig. 9 - Quinta do Vimeiro, vista dos alçados dos edifícios G e E.

Adjacente a este edifício encontra-se um fontanário **F**, de grande dimensão, que devia fazer parte do sistema hidráulico da quinta. Próximo deste fontanário situa-se um edifício **E** de um piso, que serve de arrecadação. Por este edifício, coberto por um telhado de duas águas tem-se acesso a um pátio de construção relativamente recente e sem grande interesse.

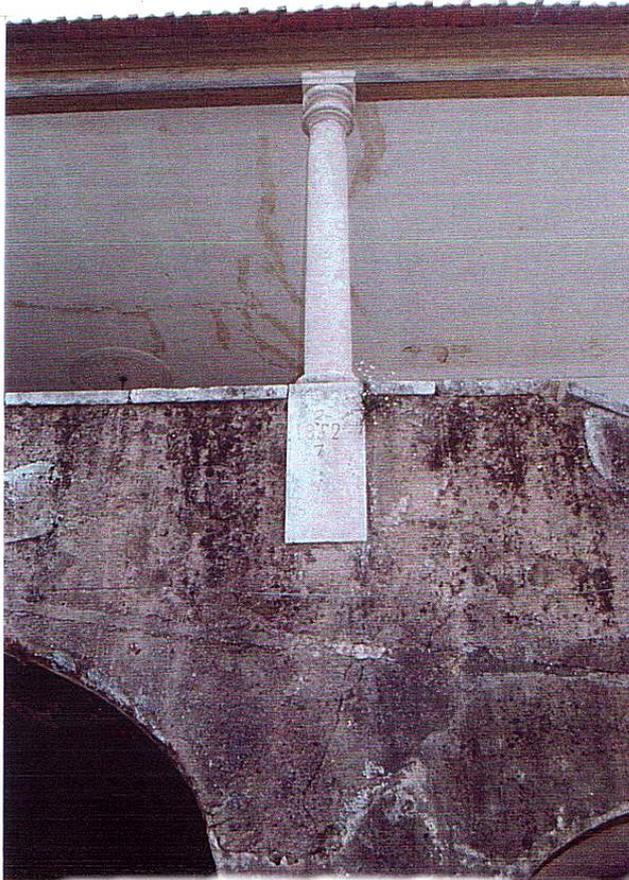
Fig. 11 - Quinta do Vimeiro, vista do pilar de apoio do telhado do alpendre, com a inscrição da data de 1852.

No piso superior, situa-se a habitação dos proprietários. O acesso a esta habitação faz-se por uma escadaria de dois lanços de degraus, de dimensão mais elegante, e que conduz a um alpendre. Numa das bases dos pilares que sustentam o telhado encontramos a data de 1852. A encimar um lintel dos vãos deste alpendre, encontramos a data de 1636.

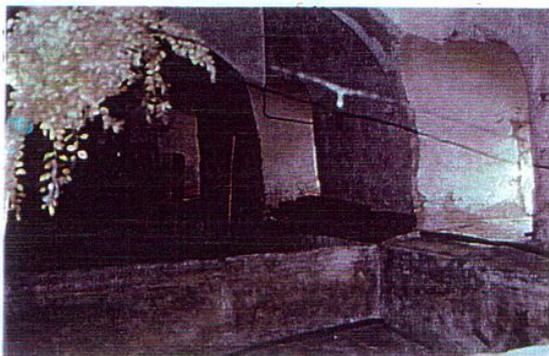
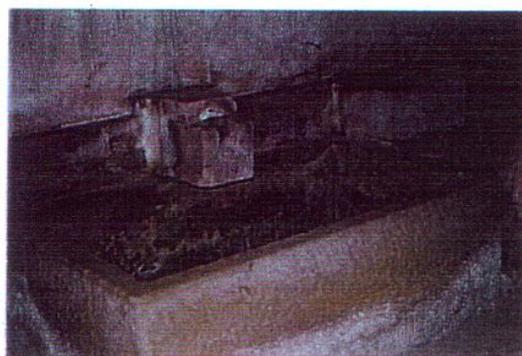
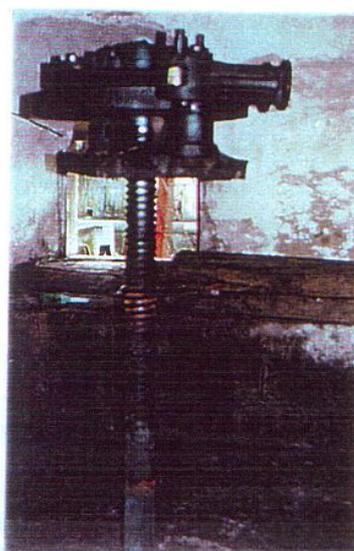
Encontramos, através do acesso existente no alçado principal referido, um lagar de vinho, constituído por enormes tanques de pedra, de planta quadrangular, e onde ainda existem as cubas. A título de curiosidade podemos referir a existência em tempos recuados de uma “cuba” por certo grande e que o mosteiro emprestava aos colonos para aí guardarem os seus vinhos, era chamada Carantonha, como uma outra, nas adegas da própria abadia, também grande, tinha o nome de Dona”¹⁵. Pode ainda encontrar-se uma prensa.

A cobertura é sustentada por grandes arcos abatidos, onde repousam vigas de madeira encastradas nas paredes, dando origem a um espaço bastante amplo.

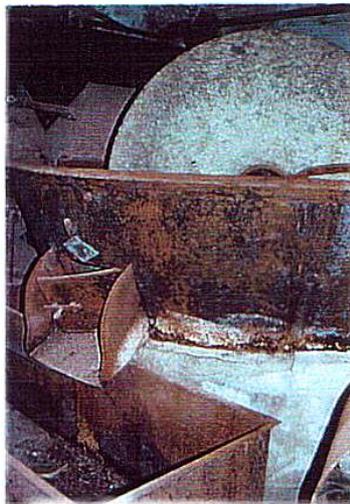
Ainda neste edifício, mas noutra dependência anexa, encontramos um lagar, e ainda um espaço destinado à guarda do azeite em depósitos. No piso térreo do alçado sudoeste, abrem-se dois pequenos vãos quadrados. No primeiro piso abre-se uma varanda coberta e quatro vãos, com varandas à face da parede. Adjacente a este alçado encontrava-se um muro, bastante alto, quase destruído, e que devia ser um dos limites da cerca da granja. O alçado Noroeste, não apresenta interesse arquitectónico especial, mostrando vãos rectangulares, verticais, disseminados, e sem aparente critério compositivo. No piso superior abrem-se um número significativo de vãos, alguns dos quais deram origem a uma varanda de sacada.

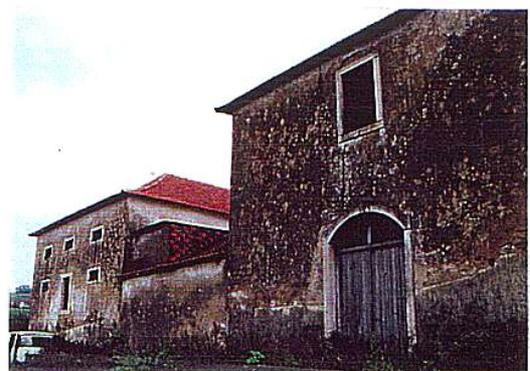
Fig. 25 - Quinta do Vimeiro, vista do alçado orientado a Noroeste, do edifício A .

O alçado paralelo àquele que se acabou de descrever, apresenta três vãos rectangulares, horizontais, distribuídos segundo um eixo de simetria, no primeiro piso, apresentando os mesmos vãos no piso térreo, com
