# *Mosteiros Cistercienses*

Actas do Congresso realizado em Alcobaça  
nos dias 14 a 17 de Junho de 2012

# **O AQUEDUTO DA ÁGUA DA PRATA E O ABASTECIMENTO DE ÁGUA AO MOSTEIRO DE S. BENTO DE CÁSTRIS**

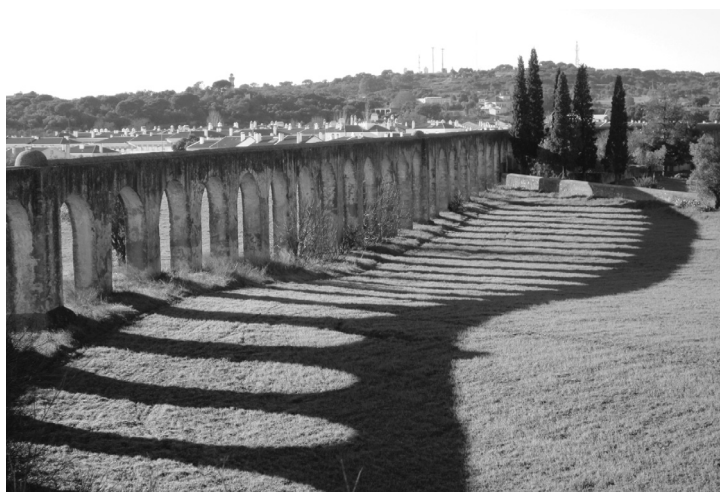
**Fig. 6.** Aqueduto. S. Bento de Cástris/muralha. Arcaria

Devido à altimetria, do terreno, das nascentes, e dos pontos a abastecer, o projeto do aqueduto foi obrigatoriamente desenvolvido em arcaria no troço compreendido entre S. Bento de Cástris e a muralha da cidade de Évora (**Fig. 6**).

No Regimento descreve-se esta distancia como "... do muro da cidade até à arca que está aquém de São Bento onde o cano/começa a vir ao longo da terra, tem o cano oitocentos oitenta e duas braças...". Considerando que uma "braça", em Portugal, corresponderia hoje a 2,20 m, o comprimento do canal adutor entre estes dois locais seria, no ano de 1606, de aproximadamente 1830 metros.

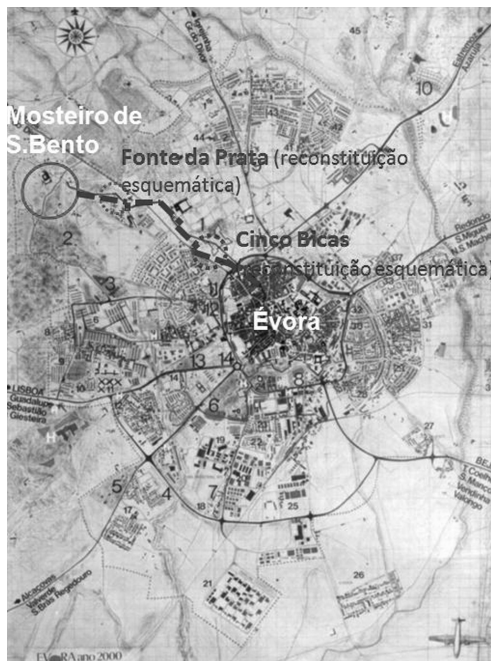
Fig. 7. Évora. Aqueduto. S. Bento de Cástris/Muralha. Pontos públicos de abastecimento de água

Neste troço existiram duas fontes públicas abastecidas com água do cano real. A primeira a ser aberta foi a Fonte da Prata, ou a S. Bento, descrita no Regimento do Aqueduto como tendo "um tanque de 9 palmos de comprimento por 5 de largo". Situar-se-ia junto ao Mosteiro de S. Bento. A população da cidade passou a utilizá-la, embora estivesse localizada fora da cidade. Mais tarde foi aberta a Fonte das Cinco Bicas "esta com um tanque de 14 palmos de comprido por seis de largo" construída no troço em arcaria do aqueduto, já então terminado, e situada entre o Mosteiro da Cartuxa e o Convento de Santo António da Piedade, ambas casas religiosas entretanto edificadas (**Figs. 7 e 8**).

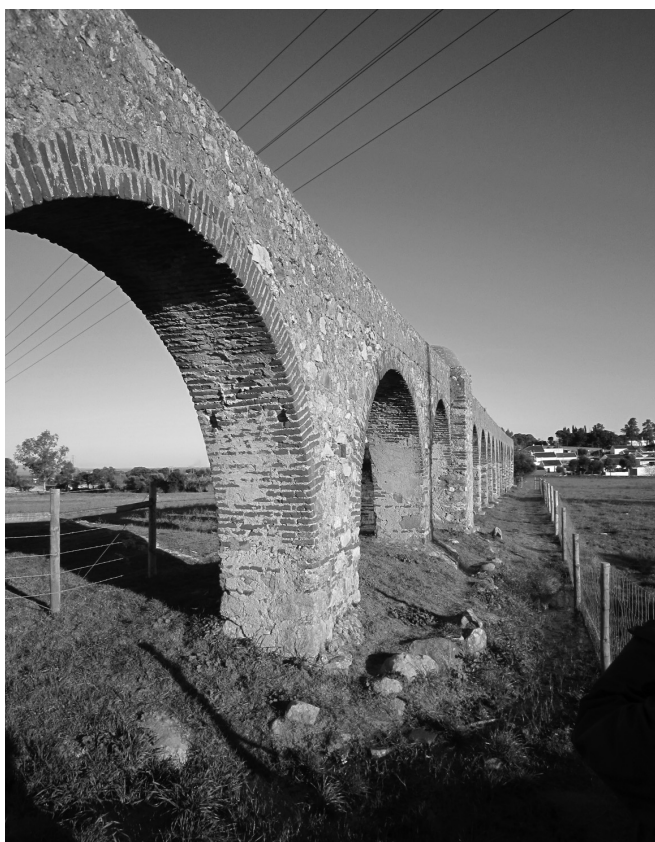
**Fig. 11.** Aqueduto. Faixa de servidão. S. Bento de Cástris/muralha

Imediatamente após S. Bento, o aqueduto desenvolve-se ainda hoje em arcaria, antiga, aumentando progressivamente de porte em direção a Évora<sup>5</sup> (**Fig. 11**). Tal antiguidade é contudo relativa considerando que devido à exposição aberta desta zona, a arcaria foi substancialmente danificada em períodos bélicos, mas reconstruída, devido ao importante papel que desempenhava o cano real no abastecimento de água à cidade (**Figs. 12 e 13**). Quanto ao troço anterior a S. Bento, maioritariamente a acompanhar a topografia do terreno verificou-se uma reformulação do traçado em planta, através do encurtamento do seu percurso adutor<sup>6</sup>.

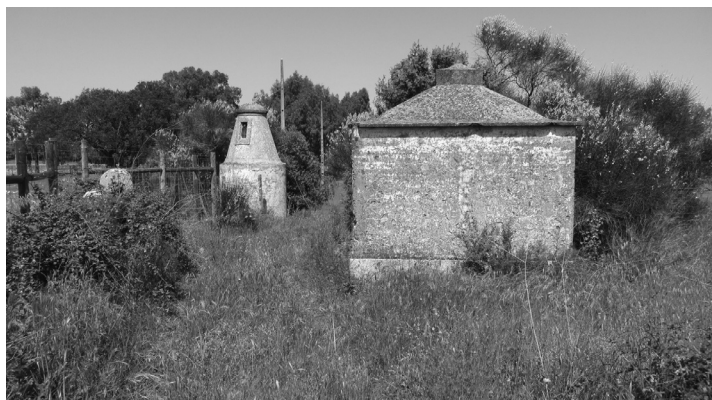
**Fig. 15.** Mosteiro de S. Bento de Cástris. Aqueduto. Caixa de água nº 1

Aqueduto – para além do canal adutor existe a caixa de água nº 2 (remodelada), a mais próxima atualmente do portão de acesso ao pátio do antigo Mosteiro de S. Bento de Cástris (**Figs. 15 e 16**).

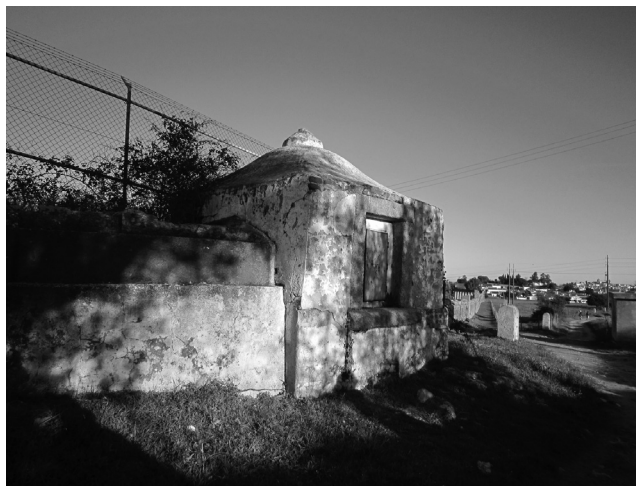
**Fig. 17.** Mosteiro de S. Bento de Cástris. Aqueduto.  
Caixa de água nº 3

Faixa de servidão do aqueduto – essencial para a manutenção do aqueduto mantém-se ainda desimpedida de obstáculos neste troço junto a S. Bento (**Figs. 17 e 18**).

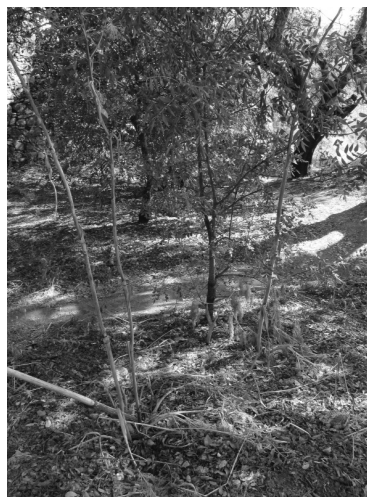
**Fig. 19.** Mosteiro de S. Bento de Cástris. Nascente

Nascente subterrânea – a água proveniente desta nascente, situada fora do limite da cerca grande, encontra-se canalizada sendo visível algumas das suas caixas de visita, situadas já no interior da cerca grande (**Figs. 19 e 20**).

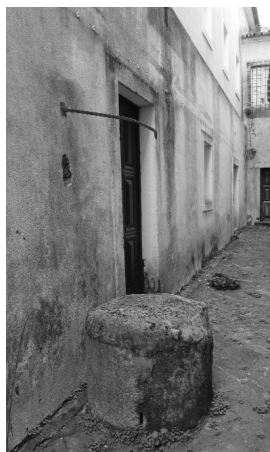
**Fig. 21.** Mosteiro de S. Bento de Cástris. Poço

Poços e cisterna – num total de cinco, atualmente selados ou entulhados (**Figs. 21 e 22**).

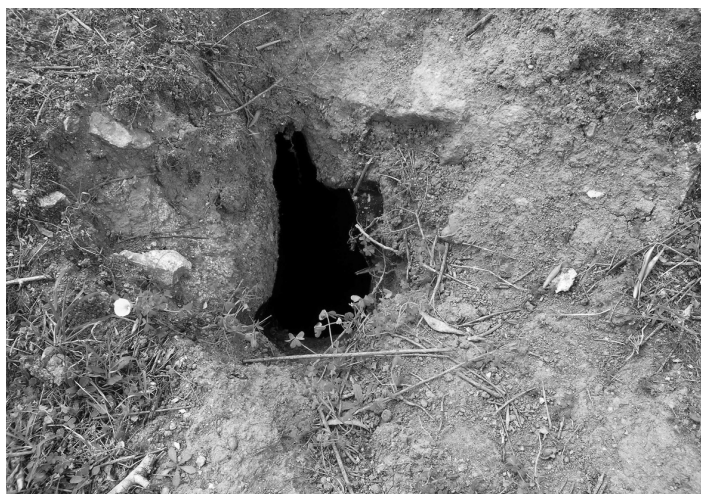
**Fig. 23.** Mosteiro de S. Bento de Cástris. Túnel de drenagem

Túneis de drenagem – no exterior da cerca pequena existem ainda hoje túneis, conhecidos desde longa data. Seguramente serviriam para o encaminhamento de águas podendo pontualmente terem assumido diferentes utilizações em períodos determinados. Apresentam, devido à ausência de manutenção, em alguns troços, a cobertura abobadada abatida encontrando-se as caixas de visita ou entradas conhecidas, seladas por motivos de segurança (**Fig. 23**).
