**CENTRO HISTÓRICO DE ELVAS - PROPOSTA DE
VALORIZAÇÃO DO EDIFICADO**

**Dissertação apresentada à Universidade de Évora para obtenção do Grau de
Mestre em Recuperação do Património Arquitectónico e Paisagístico**

Évora, Setembro de 2004

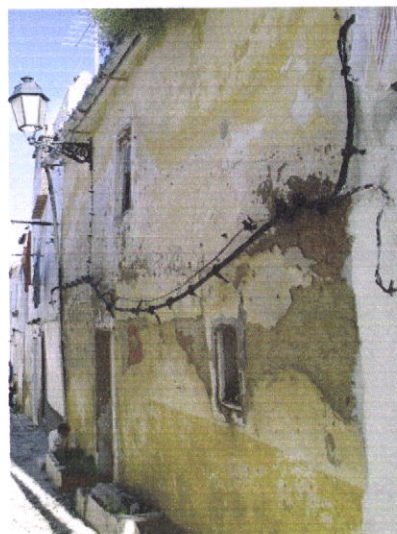
Fig. 7.13 – Casa em taipa. Rua das Beatas. (foto do autor)

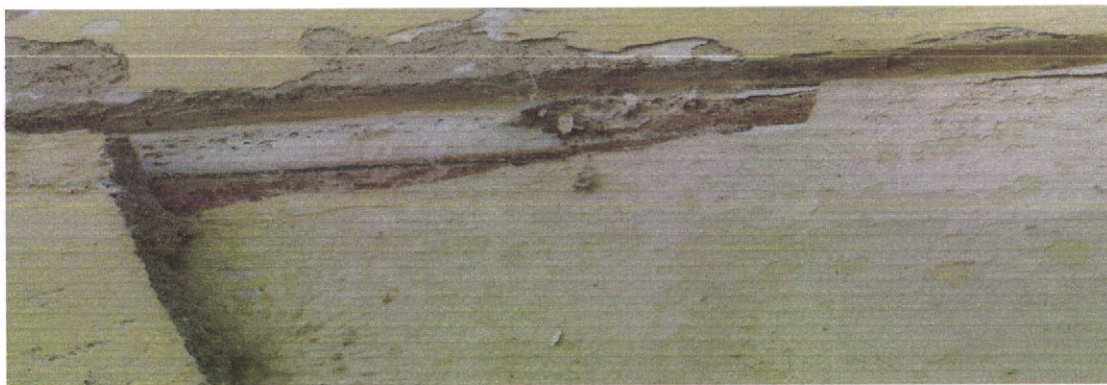
Fig. 7.25 – Edifício em que o esgrafito foi revestido com uma camada de reboco. Rua Martim Mendes. (foto do autor)

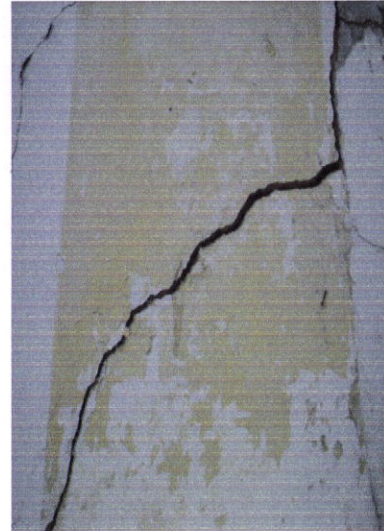
8.8 – Fendilhação. Rua Martim Mendes. (foto do autor)

O reboco desagregado, nos casos observados surge, normalmente, associado à fendilhação. Esta patologia pode ocorrer:

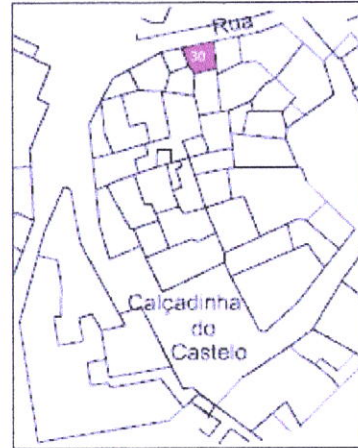
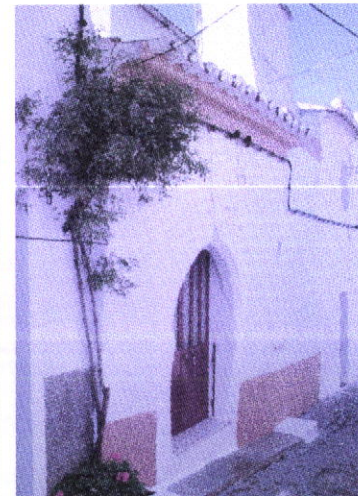
HUMIDADE	em paredes	
	junto ao piso térreo	
	Sob a cobert ou platiba	
FENDILHAÇÃO E FISSURAÇÃO	Fendas verticais	
	Fendas horizontais	
ACABAMENTOS	Tinta empolada	X
	Reboco desagregado	
JANELAS E PORTAS	Apodrecimento	
	Deterioração da massa de vidroiro	
DEFEITOS DE ASPECTO	Paramentos exteriores com sujidade	X
	paramentos com eflorescencias	X
	Vegetação parasitária (algas, líquenes e musgos)	
	Bolores

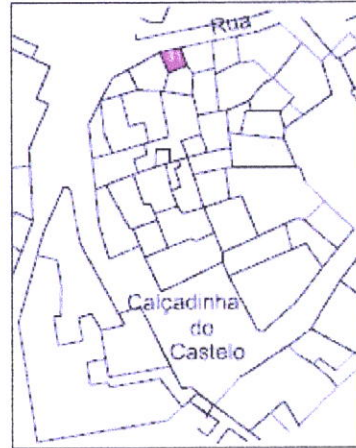
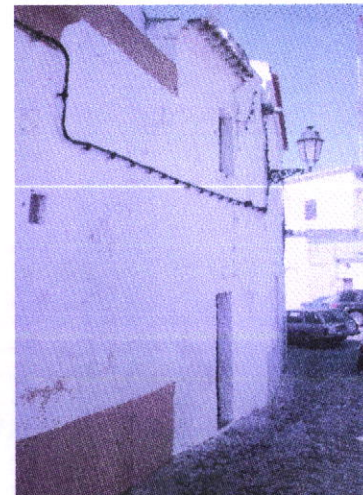
HUMIDADE	em paredes	
	junto ao piso térreo	
	Sob a cobert ou platiba	
FENDILHAÇÃO E FISSURAÇÃO	Fendas verticais	X
	Fendas horizontais	
ACABAMENTOS	Tinta empolada	X
	Reboco desagregado	
JANELAS E PORTAS	Apodrecimento	X
	Deterioração da massa de vidro	
DEFEITOS DE ASPECTO	Paramentos exteriores com sujidade	X
	paramentos com eflorescencias	
	Vegetação parasitária (algas, líquenes e musgos)	X
	Bolores

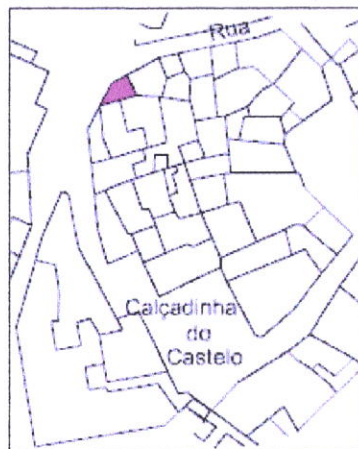
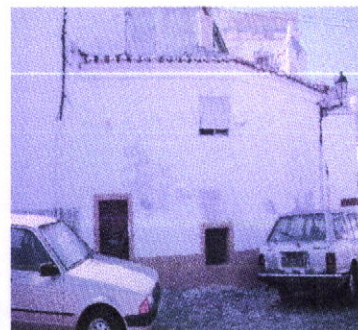
HUMIDADE	em paredes	
	junto ao piso térreo	
	Sob a cobert ou platiba	
FENDILHAÇÃO E FISSURAÇÃO	Fendas verticais	
	Fendas horizontais	
ACABAMENTOS	Tinta empolada	X
	Reboco desagregado	
JANELAS E PORTAS	Apodrecimento	
	Deterioração da massa de vidro	
DEFEITOS DE ASPECTO	Paramentos exteriores com sujidade	X
	paramentos com efflorescencias	
	Vegetação parasitária (algas, líquenes e musgos)	X
	Bolores

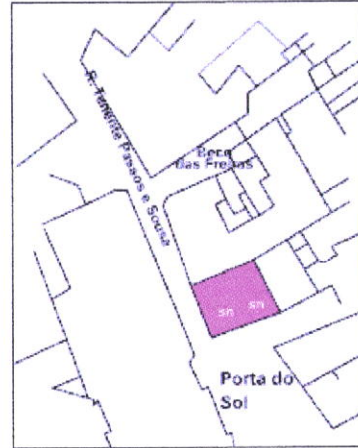
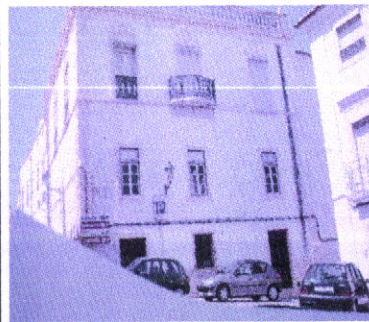
HUMIDADE	em paredes	
	junto ao piso térreo	
	Sob a cobert ou platiba	
FENDILHAÇÃO E FISSURAÇÃO	Fendas verticais	
	Fendas horizontais	
ACABAMENTOS	Tinta empolada	X
	Reboco desagregado	
JANELAS E PORTAS	Apodrecimento	X
DEFEITOS DE ASPECTO	Deterioração da massa de vidroiro	
	Paramentos exteriores com sujidade	X
	paramentos com eflorescencias	
	Vegetação parasitária (algas, líquenes e musgos)	X
	Bolores

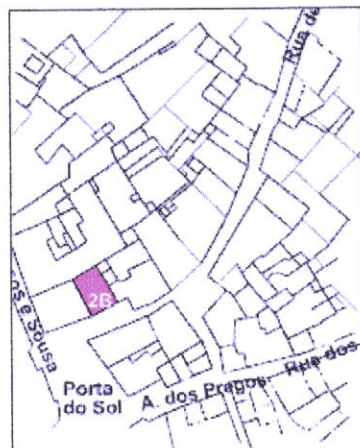
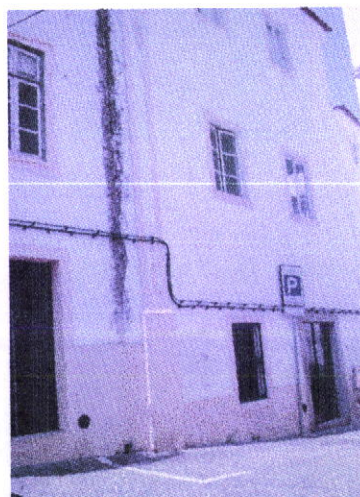
HUMIDADE	em paredes	
	junto ao piso térreo	
	Sob a cobert ou platiba	
FENDILHAÇÃO E FISSURAÇÃO	Fendas verticais	X
	Fendas horizontais	
ACABAMENTOS	Tinta empolada	
	Reboco desagregado	
JANELAS E PORTAS	Apodrecimento	
	Deterioração da massa de vidroiro	
DEFEITOS DE ASPECTO	Paramentos exteriores com sujidade	X
	paramentos com eflorescencias	X
	Vegetação parasitária (algas, líquenes e musgos)	X
	Bolores

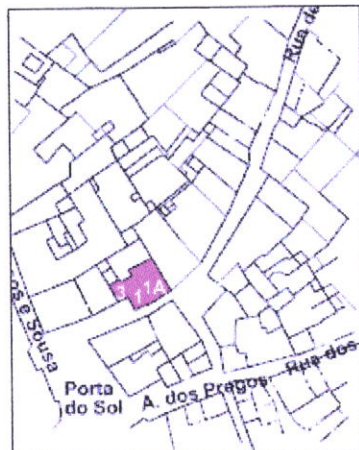
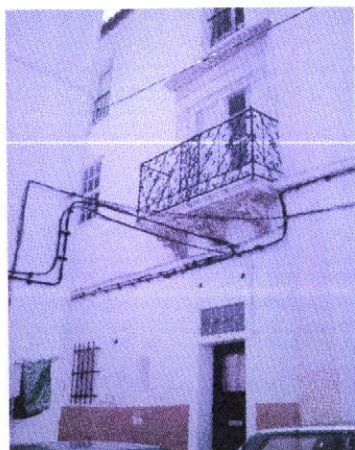
HUMIDADE	em paredes	
	junto ao piso térreo	
	Sob a cobert ou platiba	
FENDILHAÇÃO E FISSURAÇÃO	Fendas verticais	
	Fendas horizontais	
ACABAMENTOS	Tinta empolada	X
	Reboco desagregado	X
JANELAS E PORTAS	Apodrecimento	
	Deterioração da massa de vidro	
DEFEITOS DE ASPECTO	Paramentos exteriores com sujidade	X
	paramentos com eflorescencias	
	Vegetação parasitária (algas, líquenes e musgos)	X
	Bolores

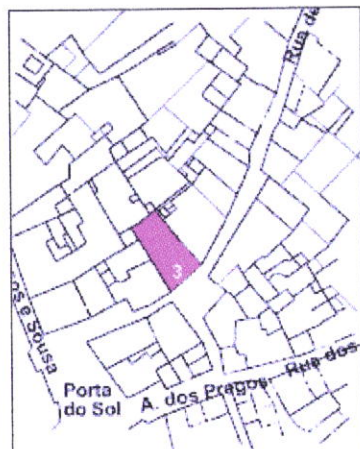
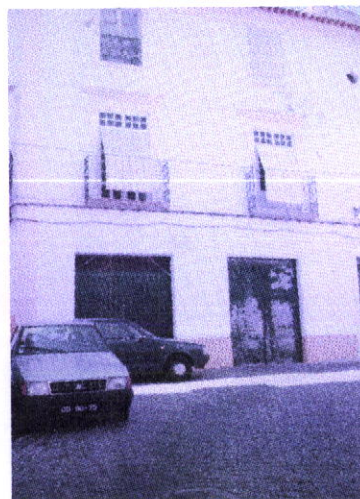
HUMIDADE	em paredes	
	junto ao piso térreo	
FENDILHAÇÃO E FISSURAÇÃO	Sob a cobert ou platiba	
	Fendas verticais	
ACABAMENTOS	Fendas horizontais	
	Tinta empolada	X
JANELAS E PORTAS	Reboco desagregado	
	Apodrecimento	
DEFEITOS DE ASPECTO	Deterioração da massa de vidro	
	Paramentos exteriores com sujidade	X
	paramentos com eflorescencias	
	Vegetação parasitária (algas, líquenes e musgos)	
	Bolores

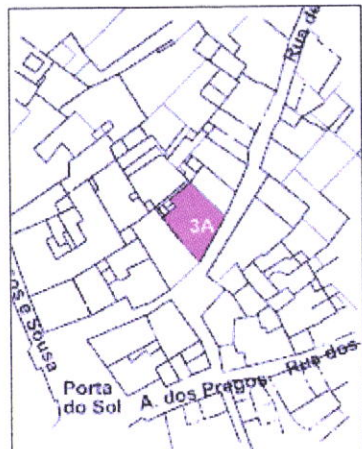
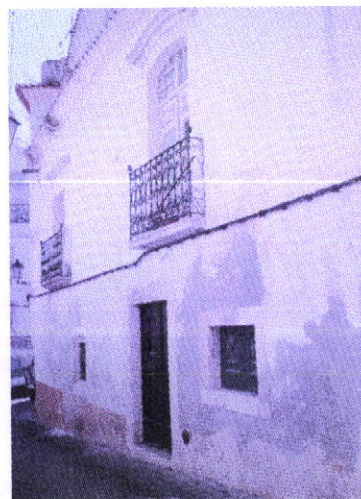
HUMIDADE	em paredes	
	junto ao piso térreo	X
FENDILHAÇÃO E FISSURAÇÃO	Sob a cobert ou platiba	
	Fendas verticais	X
ACABAMENTOS	Fendas horizontais	
	Tinta empolada	X
JANELAS E PORTAS	Reboco desagregado	
	Apodrecimento	
DEFEITOS DE ASPECTO	Deterioração da massa de vidroiro	
	Paramentos exteriores com sujidade	X
	paramentos com efflorescencias	X
	Vegetação parasitária (algas, líquenes e musgos)	X
	Bolores

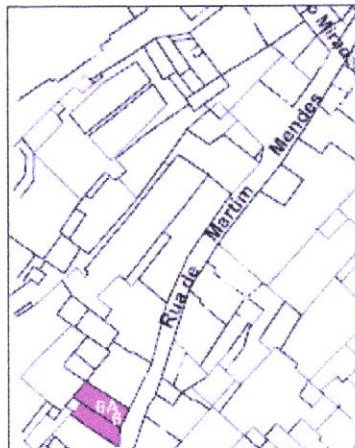
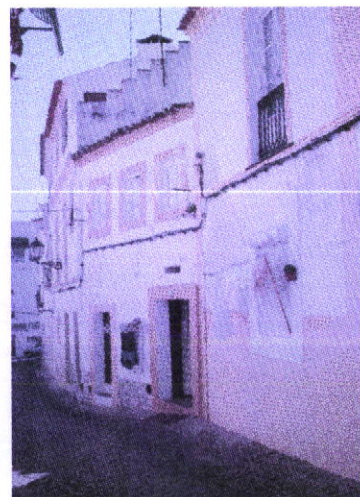
HUMIDADE	em paredes	
	junto ao piso térreo	
	Sob a cobert ou platiba	
FENDILHAÇÃO E FISSURAÇÃO	Fendas verticais	
	Fendas horizontais	
ACABAMENTOS	Tinta empolada	X
	Reboco desagregado	
JANELAS E PORTAS	Apodrecimento	
	Deterioração da massa de vidroiro	
DEFEITOS DE ASPECTO	Paramentos exteriores com sujidade	X
	paramentos com efflorescencias	
	Vegetação parasitária (algas, líquenes e musgos)	X
	Bolores	X

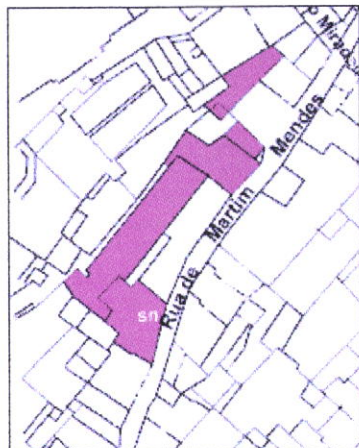
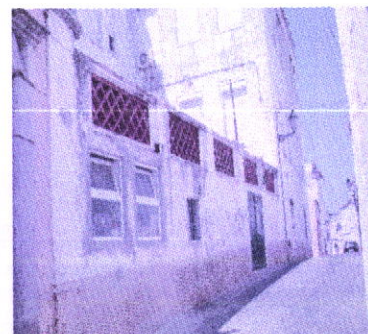
HUMIDADE	em paredes	
	junto ao piso térreo	
	Sob a cobert ou platiba	
FENDILHAÇÃO E FISSURAÇÃO	Fendas verticais	
	Fendas horizontais	
ACABAMENTOS	Tinta empolada	X
	Reboco desagregado	X
JANELAS E PORTAS	Apodrecimento	
	Deterioração da massa de vidroiro	
DEFEITOS DE ASPECTO	Paramentos exteriores com sujidade	X
	paramentos com eflorescencias	X
	Vegetação parasitária (algas, líquenes e musgos)	X
	Bolores	X

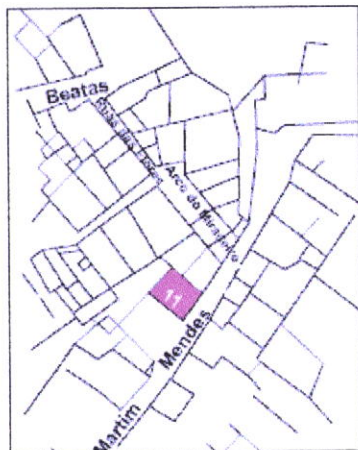
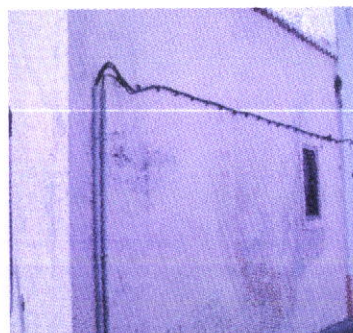
HUMIDADE	em paredes	
	junto ao piso térreo	
	Sob a cobert ou platiba	
FENDILHAÇÃO E FISSURAÇÃO	Fendas verticais	
	Fendas horizontais	
ACABAMENTOS	Tinta empolada	X
	Reboco desagregado	X
JANELAS E PORTAS	Apodrecimento	
	Deterioração da massa de vidroiro	
DEFEITOS DE ASPECTO	Paramentos exteriores com sujidade	X
	paramentos com eflorescencias	X
	Vegetação parasitária (algas, líquenes e musgos)	
	Bolores

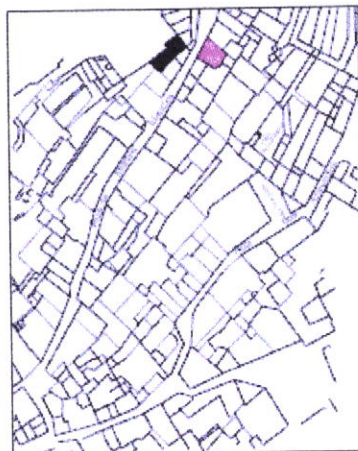
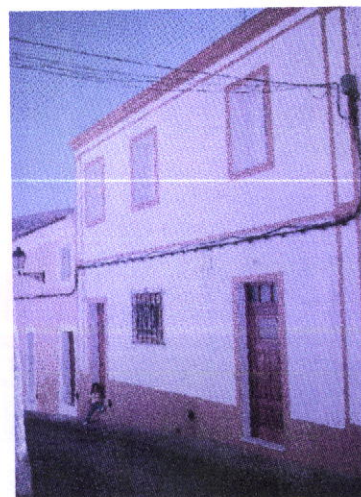
HUMIDADE	em paredes	
	junto ao piso térreo	X
	Sob a cobert ou platiba	
FENDILHAÇÃO E FISSURAÇÃO	Fendas verticais	
	Fendas horizontais	
ACABAMENTOS	Tinta empolada	X
	Reboco desagregado	
JANELAS E PORTAS	Apodrecimento	
	Deterioração da massa de vidroiro	
DEFEITOS DE ASPECTO	Paramentos exteriores com sujidade	
	paramentos com eflorescencias	
	Vegetação parasitária (algas, líquenes e musgos)	X
	Bolores

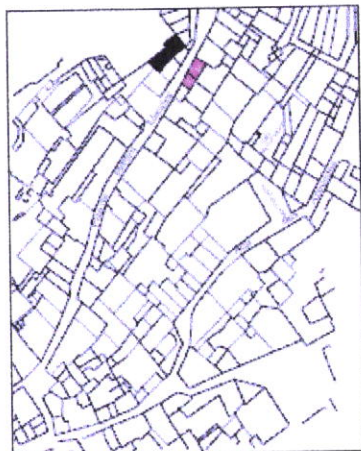
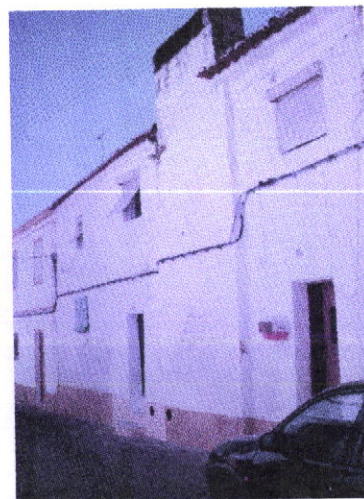
HUMIDADE	em paredes	
	junto ao piso térreo	
FENDILHAÇÃO E FISSURAÇÃO	Sob a cobert ou platiba	X
	Fendas verticais	
ACABAMENTOS	Fendas horizontais	
	Tinta empolada	X
JANELAS E PORTAS	Reboco desagregado	X
	Apodrecimento	
DEFEITOS DE ASPECTO	Deterioração da massa de vidro	
	Paramentos exteriores com sujidade	X
	paramentos com eflorescencias	
	Vegetação parasitária (algas, líquenes e musgos)	X
	Bolores

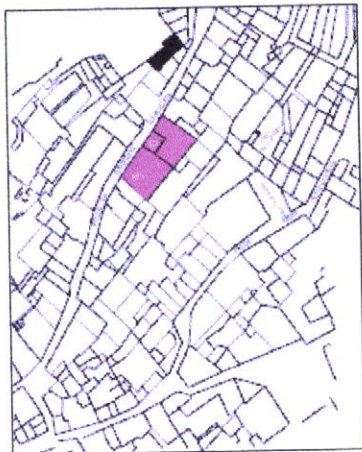
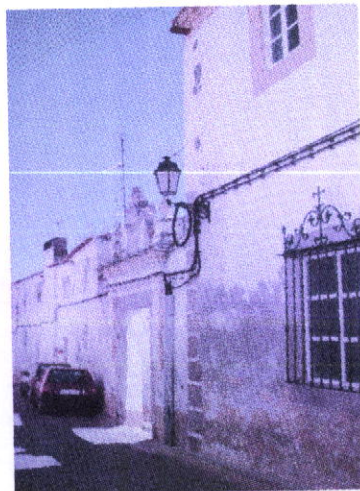
HUMIDADE	em paredes	
	junto ao piso térreo	<input checked="" type="checkbox"/>
FENDILHAÇÃO E FISSURAÇÃO	Sob a cobert ou platiba	
	Fendas verticais	<input checked="" type="checkbox"/>
ACABAMENTOS	Fendas horizontais	
	Tinta empolada	<input checked="" type="checkbox"/>
JANELAS E PORTAS	Reboco desagregado	
	Apodrecimento	
DEFEITOS DE ASPECTO	Deterioração da massa de vidro	
	Paramentos exteriores com sujidade	<input checked="" type="checkbox"/>
	paramentos com eflorescencias	<input checked="" type="checkbox"/>
	Vegetação parasitária (algas, líquenes e musgos)	<input checked="" type="checkbox"/>
Bolores

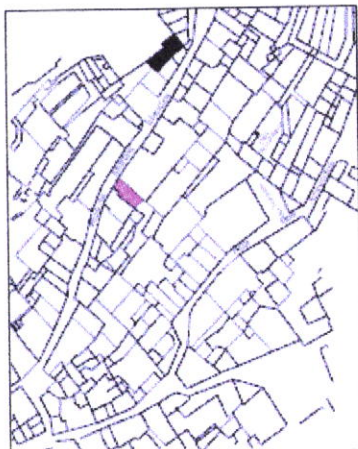
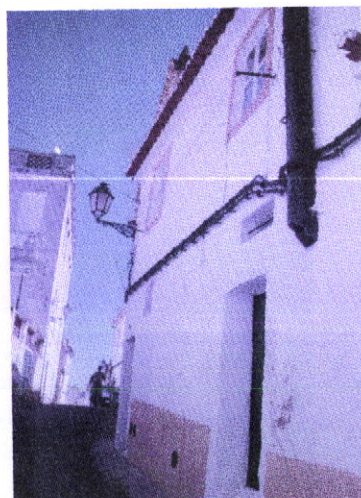
HUMIDADE	em paredes	
	junto ao piso térreo	
	Sob a cobert ou platiba	
FENDILHAÇÃO E FISSURAÇÃO	Fendas verticais	
	Fendas horizontais	
ACABAMENTOS	Tinta empolada	X
	Reboco desagregado	
JANELAS E PORTAS	Apodrecimento	
DEFEITOS DE ASPECTO	Deterioração da massa de vidro	
	Paramentos exteriores com sujidade	
	paramentos com eflorescências	
	Vegetação parasitária (algas, líquenes e musgos)	X
	Bolores

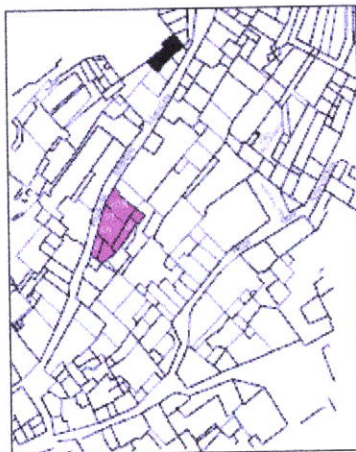
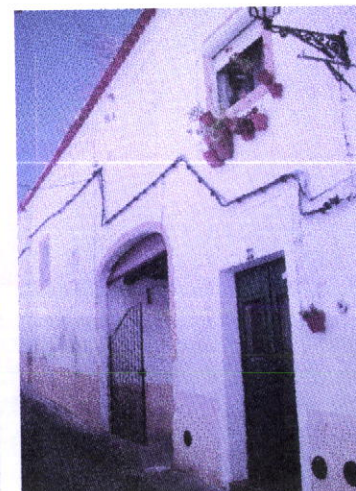
HUMIDADE	em paredes	<input checked="" type="checkbox"/>
	junto ao piso térreo	
	Sob a cobert ou platiba	
FENDILHAÇÃO E FISSURAÇÃO	Fendas verticais	
	Fendas horizontais	
ACABAMENTOS	Tinta empolada	<input checked="" type="checkbox"/>
	Reboco desagregado	
JANELAS E PORTAS	Apodrecimento	
	Deterioração da massa de vidro	
DEFEITOS DE ASPECTO	Paramentos exteriores com sujidade	<input checked="" type="checkbox"/>
	paramentos com eflorescencias	
	Vegetação parasitária (algas, líquenes e musgos)	<input checked="" type="checkbox"/>
	Bolores

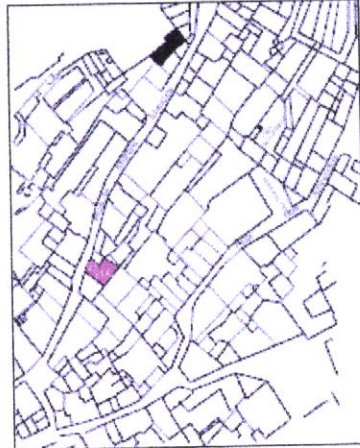
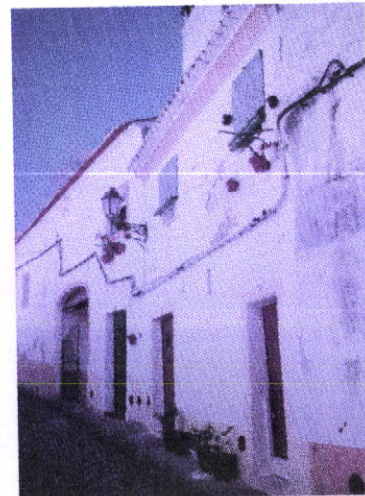
HUMIDADE	em paredes	
	junto ao piso térreo	
	Sob a cobert ou platiba	
FENDILHAÇÃO E FISSURAÇÃO	Fendas verticais	
	Fendas horizontais	
ACABAMENTOS	Tinta empolada	X
	Reboco desagregado	X
JANELAS E PORTAS	Apodrecimento	
	Deterioração da massa de vidro	
DEFEITOS DE ASPECTO	Paramentos exteriores com sujidade	
	paramentos com eflorescencias	
	Vegetação parasitária (algas, líquenes e musgos)	X
	Bolores	X

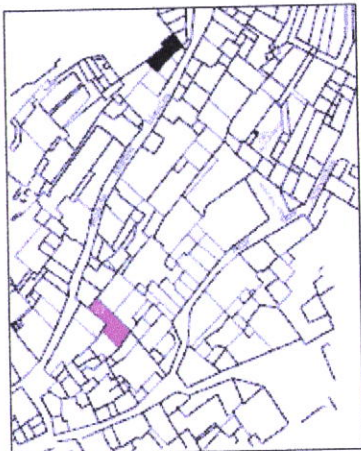
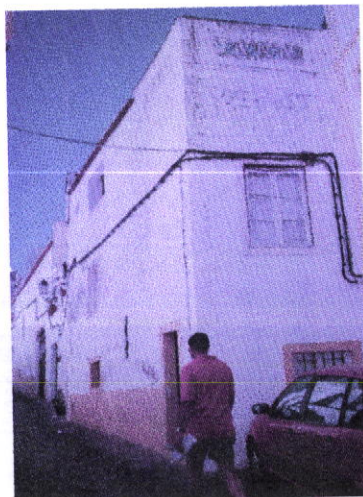
HUMIDADE	em paredes	
	junto ao piso térreo	<input checked="" type="checkbox"/>
FENDILHAÇÃO E FISSURAÇÃO	Sob a cobert ou platiba	
	Fendas verticais	
	Fendas horizontais	<input checked="" type="checkbox"/>
ACABAMENTOS	Tinta empolada	
	Reboco desagregado	
JANELAS E PORTAS	Apodrecimento	
	Deterioração da massa de vidro	
DEFEITOS DE ASPECTO	Paramentos exteriores com sujidade	<input checked="" type="checkbox"/>
	paramentos com eflorescencias	<input checked="" type="checkbox"/>
	Vegetação parasitária (algas, líquenes e musgos)	<input checked="" type="checkbox"/>
	Bolores	<input checked="" type="checkbox"/>

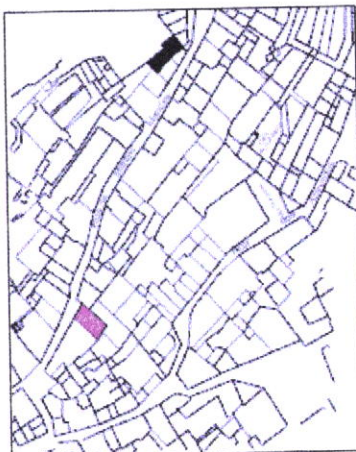
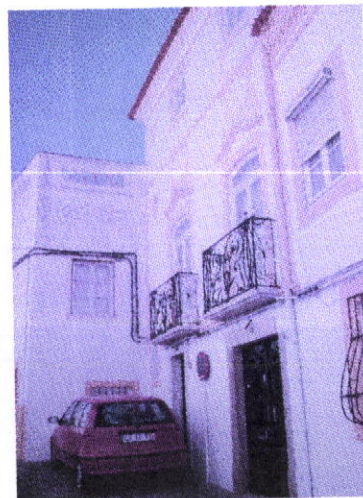
HUMIDADE	em paredes	
	junto ao piso térreo	
	Sob a cobert ou platiba	
FENDILHAÇÃO E FISSURAÇÃO	Fendas verticais	
	Fendas horizontais	X
ACABAMENTOS	Tinta empolada	
	Reboco desagregado	
JANELAS E PORTAS	Apodrecimento	
	Deterioração da massa de vidro	
DEFEITOS DE ASPECTO	Paramentos exteriores com sujidade	
	paramentos com eflorescencias	
	Vegetação parasitária (algas, líquenes e musgos)	
	Bolores

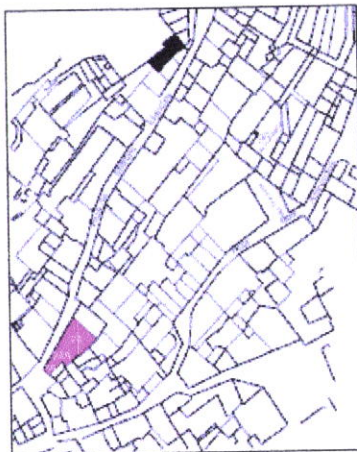
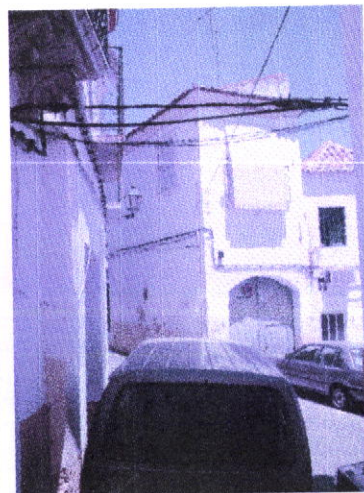
HUMIDADE	em paredes		<input checked="" type="checkbox"/>
	junto ao piso térreo		
	Sob a cobert ou platiba		
FENDILHAÇÃO E FISSURAÇÃO	Fendas verticais		<input checked="" type="checkbox"/>
	Fendas horizontais		
ACABAMENTOS	Tinta empolada		<input checked="" type="checkbox"/>
	Reboco desagregado		<input checked="" type="checkbox"/>
JANELAS E PORTAS	Apodrecimento		
	Deterioração da massa de vidroiro		
DEFEITOS DE ASPECTO	Paramentos exteriores com sujidade		<input checked="" type="checkbox"/>
	paramentos com eflorescencias		
	Vegetação parasitária (algas, líquenes e musgos)		<input checked="" type="checkbox"/>
	Bolores

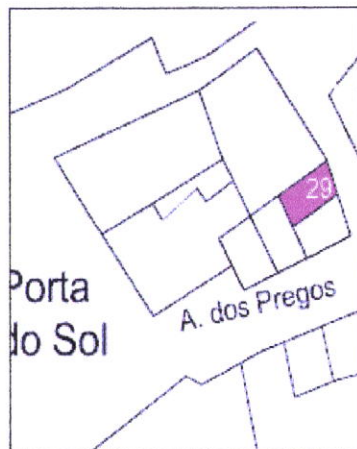
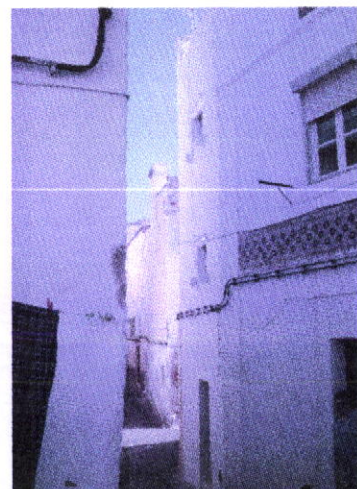
HUMIDADE	em paredes	
	junto ao piso térreo	
FENDILHAÇÃO E FISSURAÇÃO	Sob a cobert ou platiba	
	Fendas verticais	
ACABAMENTOS	Fendas horizontais	
	Tinta empolada	
JANELAS E PORTAS	Reboco desagregado	
	Apodrecimento	
DEFEITOS DE ASPECTO	Deterioração da massa de vidroiro	
	Paramentos exteriores com sujidade	X
	paramentos com eflorescencias	
	Vegetação parasitária (algas, líquenes e musgos)	
	Bolores	X

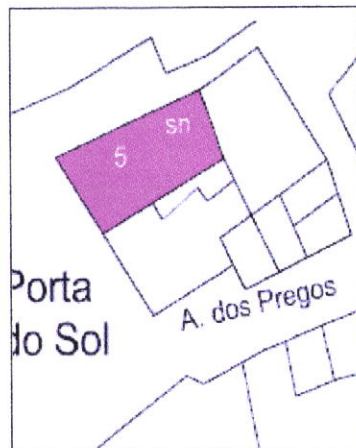
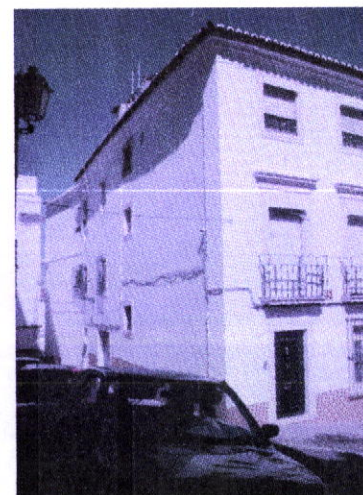
HUMIDADE	em paredes	
	junto ao piso térreo	
	Sob a cobert ou platiba	
FENDILHAÇÃO E FISSURAÇÃO	Fendas verticais	
	Fendas horizontais	
ACABAMENTOS	Tinta empolada	
	Reboco desagregado	
JANELAS E PORTAS	Apodrecimento	
DEFEITOS DE ASPECTO	Deterioração da massa de vidroiro	
	Paramentos exteriores com sujidade	
	paramentos com efflorescencias	
	Vegetação parasitária (algas, líquenes e musgos)	X
	Bolores

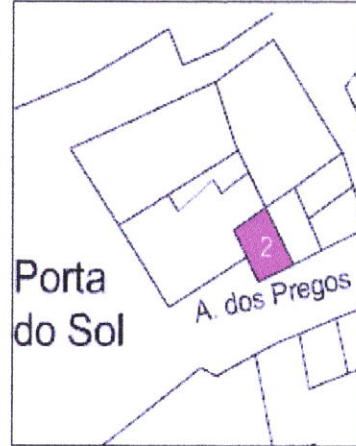
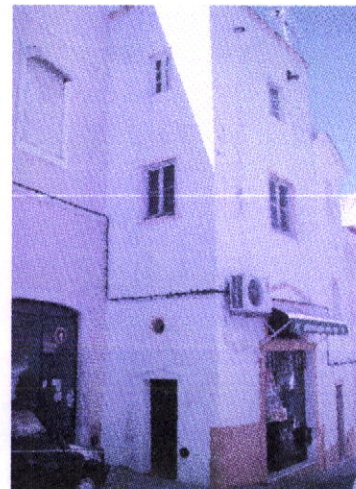
HUMIDADE	em paredes	
	junto ao piso térreo	
FENDILHAÇÃO E FISSURAÇÃO	Sob a cobert ou platiba	
	Fendas verticais	
ACABAMENTOS	Fendas horizontais	
	Tinta empolada	
JANELAS E PORTAS	Reboco desagregado	
	Apodrecimento	
DEFEITOS DE ASPECTO	Deterioração da massa de vidro	
	Paramentos exteriores com sujidade	x
	paramentos com eflorescencias	
	Vegetação parasitária (algas, líquenes e musgos)	
	Bolores	x

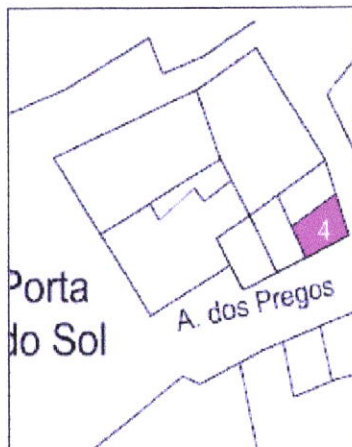
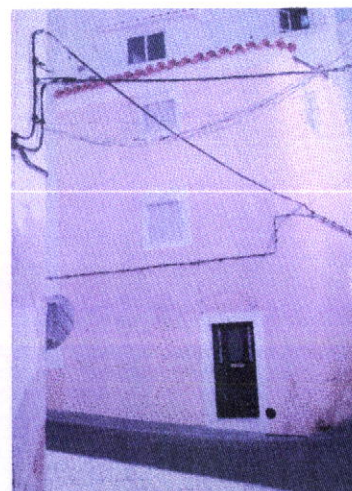
HUMIDADE	em paredes	
	junto ao piso térreo	<input checked="" type="checkbox"/>
	Sob a cobert ou platiba	
FENDILHAÇÃO E FISSURAÇÃO	Fendas verticais	
	Fendas horizontais	
ACABAMENTOS	Tinta empolada	
	Reboco desagregado	
JANELAS E PORTAS	Apodrecimento	
	Deterioração da massa de vidroiro	
DEFEITOS DE ASPECTO	Paramentos exteriores com sujidade	<input checked="" type="checkbox"/>
	paramentos com efflorescencias	
	Vegetação parasitária (algas, líquenes e musgos)	
	Bolores

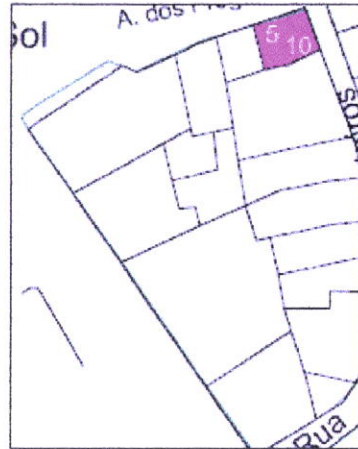
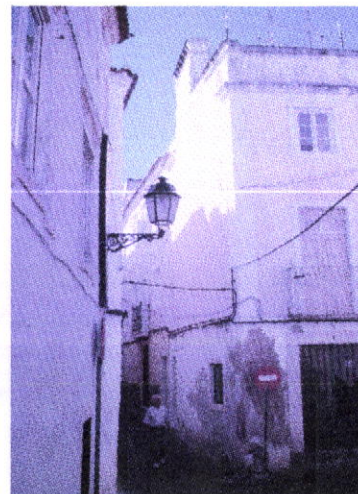
HUMIDADE	em paredes	
	junto ao piso térreo	
	Sob a cobert ou platiba	
FENDILHAÇÃO E FISSURAÇÃO	Fendas verticais	<input checked="" type="checkbox"/>
	Fendas horizontais	<input checked="" type="checkbox"/>
ACABAMENTOS	Tinta empolada	<input checked="" type="checkbox"/>
	Reboco desagregado	<input checked="" type="checkbox"/>
JANELAS E PORTAS	Apodrecimento	<input checked="" type="checkbox"/>
	Deterioração da massa de vidro	<input checked="" type="checkbox"/>
DEFEITOS DE ASPECTO	Paramentos exteriores com sujidade	<input checked="" type="checkbox"/>
	paramentos com efflorescencias	
	Vegetação parasitária (algas, líquenes e musgos)

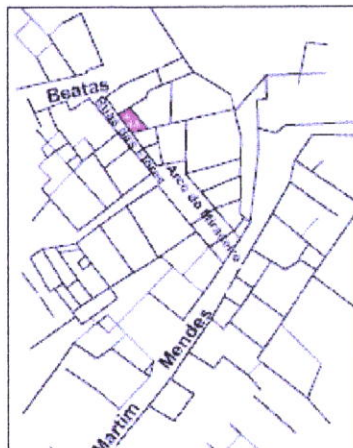
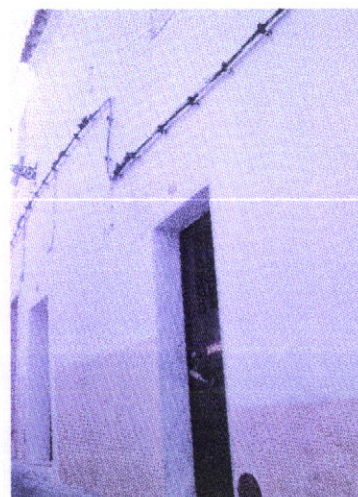
ANÓMALIAS	TIPO	QUANT
HUMIDADE	em paredes	
	junto ao piso térreo	
	Sob a cobert ou platiba	
FENDILHAÇÃO E FISSURAÇÃO	Fendas verticais	
	Fendas horizontais	
ACABAMENTOS	Tinta empolada	X
	Reboco desagregado	
JANELAS E PORTAS	Apodrecimento	
	Deterioração da massa de vidro	
DEFEITOS DE ASPECTO	Paramentos exteriores com sujidade	
	paramentos com eflorescencias	
	Vegetação parasitária (algas, líquenes e musgos)	X
	Bolores

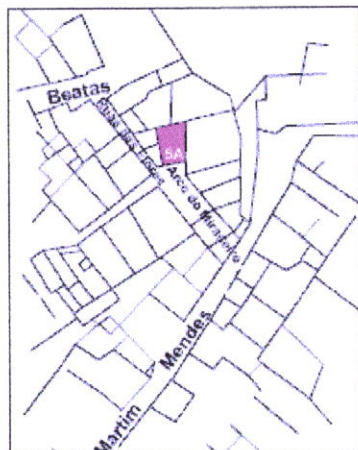
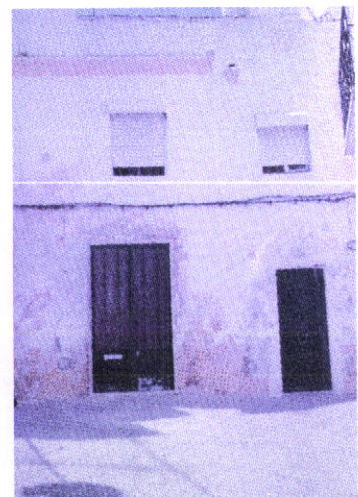
HUMIDADE	em paredes	
	junto ao piso térreo	<input checked="" type="checkbox"/>
	Sob a cobert ou platiba	
FENDILHAÇÃO E FISSURAÇÃO	Fendas verticais	<input checked="" type="checkbox"/>
	Fendas horizontais	<input checked="" type="checkbox"/>
ACABAMENTOS	Tinta empolada	<input checked="" type="checkbox"/>
JANELAS E PORTAS	Reboco desagregado	
	Apodrecimento	
DEFEITOS DE ASPECTO	Deterioração da massa de vidro	
	Paramentos exteriores com sujidade	<input checked="" type="checkbox"/>
	paramentos com efflorescencias	<input checked="" type="checkbox"/>
	Vegetação parasitária (algas, líquenes e musgos)	<input checked="" type="checkbox"/>
	Bolores

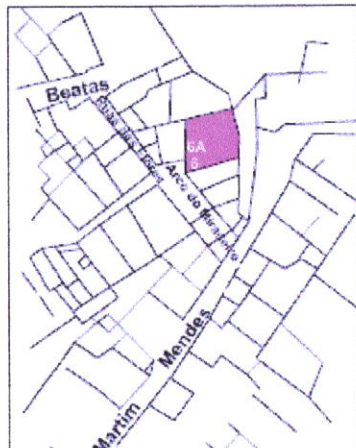
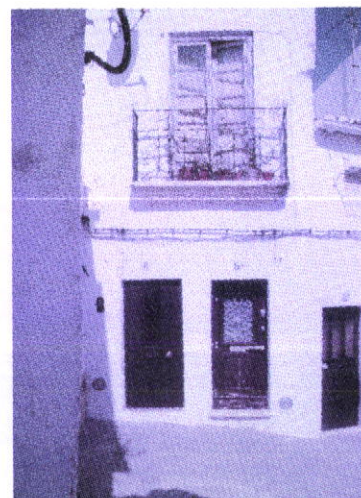
HUMIDADE	em paredes	
	junto ao piso térreo	
	Sob a cobert ou platiba	
FENDILHAÇÃO E FISSURAÇÃO	Fendas verticais	
	Fendas horizontais	
ACABAMENTOS	Tinta empolada	X
	Reboco desagregado	
JANELAS E PORTAS	Apodrecimento	X
	Deterioração da massa de vidro	X
DEFEITOS DE ASPECTO	Paramentos exteriores com sujidade	X
	paramentos com efflorescencias	
	Vegetação parasitária (algas, líquenes e musgos)	X
	Bolores

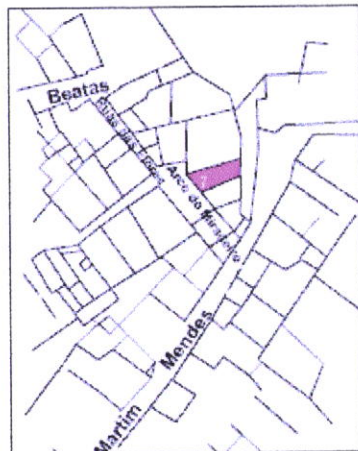
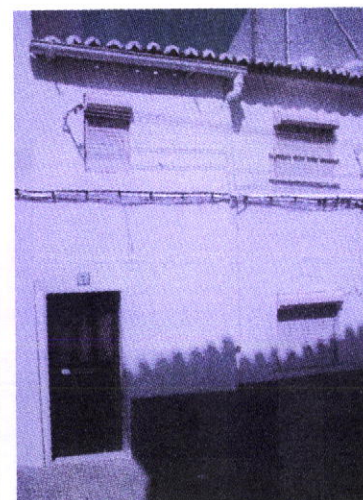
HUMIDADE	em paredes	
	junto ao piso térreo	
	Sob a cobert ou platiba	
FENDILHAÇÃO E FISSURAÇÃO	Fendas verticais	
	Fendas horizontais	
ACABAMENTOS	Tinta empolada	X
	Reboco desagregado	
JANELAS E PORTAS	Apodrecimento	
	Deterioração da massa de vidro	
DEFEITOS DE ASPECTO	Paramentos exteriores com sujidade	
	paramentos com eflorescencias	
	Vegetação parasitária (algas, líquenes e musgos)	
	Bolores	X

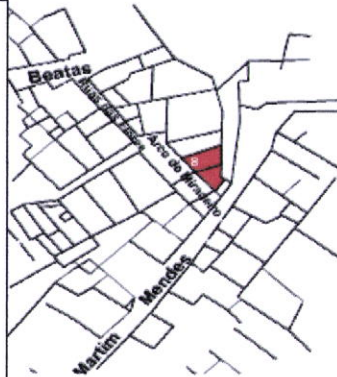
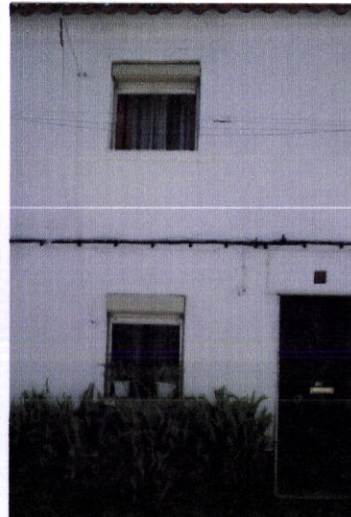
HUMIDADE	em paredes	
	junto ao piso térreo	
	Sob a cobert. ou plat. ba	
FENDILHAÇÃO E FISSURAÇÃO	Fendas verticais	
	Fendas horizontais	
ACABAMENTO S	Trit. empolada	X
	Reboco desagregado	
JANELAS E PORTAS	Apodrecimento	
	Deterioração da massa de vidro	
DEFECTOS DE ASPECTO	Paramentos exteriores com sujidade	
	paramentos com eflorescências	
	Vegetação parasitária (algas, líquenes e musgos)	
	Rolres

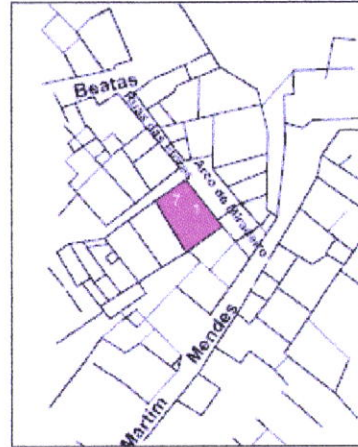
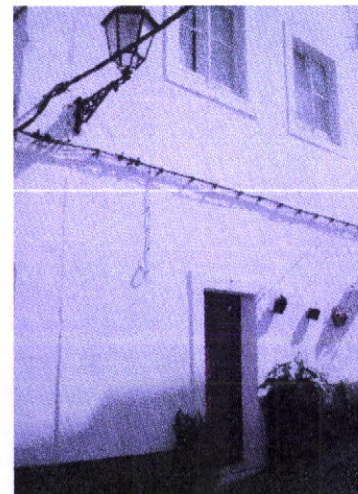
HUMIDADE	em paredes	QUANT
	junto ao piso térreo	
	Sob a cobert ou platiba	
FENDILHAÇÃO E FISSURAÇÃO	Fendas verticais	
	Fendas horizontais	
ACABAMENTOS	Tinta empolada	
	Reboco desagregado	
JANELAS E PORTAS	Apodrecimento	
	Deterioração da massa de vidro	
DEFEITOS DE ASPECTO	Paramentos exteriores com sujidade	
	paramentos com efflorescencias	
	Vegetação parasitária (algas, líquenes e musgos)	X
	Bolores

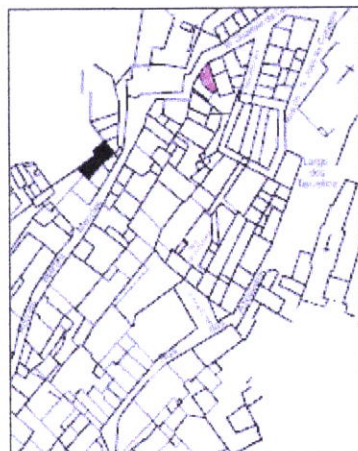
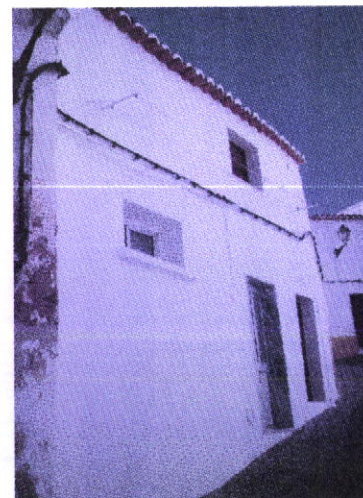
HUMIDADE	em paredes	
	junto ao piso térreo	
	Sob a cobert ou platiba	
FENDILHAÇÃO E FISSURAÇÃO	Fendas verticais	
	Fendas horizontais	
ACABAMENTOS	Tinta empolada	
	Reboco desagregado	
JANELAS E PORTAS	Apodrecimento	
	Deterioração da massa de vidro	
DEFEITOS DE ASPECTO	Paramentos exteriores com sujidade	
	paramentos com eflorescencias	
	Vegetação parasitária (algas, líquenes e musgos)	X
	Bolores

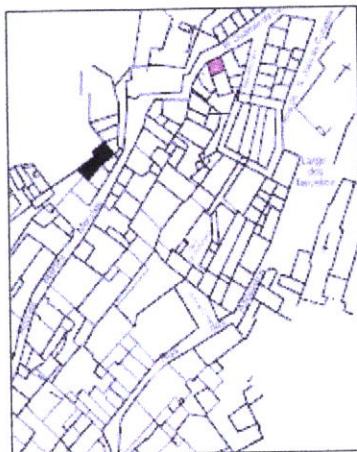
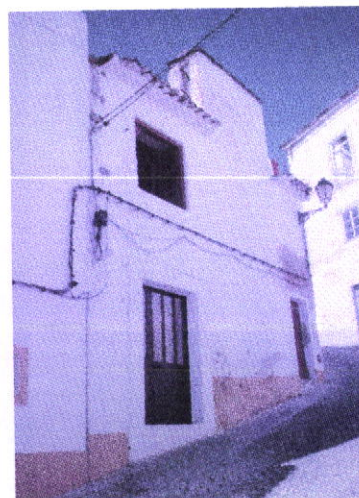
HUMIDADE	em paredes	
	junto ao piso térreo	
	Sob a cobert ou platiba	
FENDILHAÇÃO E FISSURAÇÃO	Fendas verticais	
	Fendas horizontais	
ACABAMENTOS	Tinta empolada	X
	Reboco desagregado	X
JANELAS E PORTAS	Apodrecimento	
	Deterioração da massa de vidro	
DEFEITOS DE ASPECTO	Paramentos exteriores com sujidade	X
	paramentos com eflorescencias	
	Vegetação parasitária (algas, líquenes e musgos)	X
	Bolores

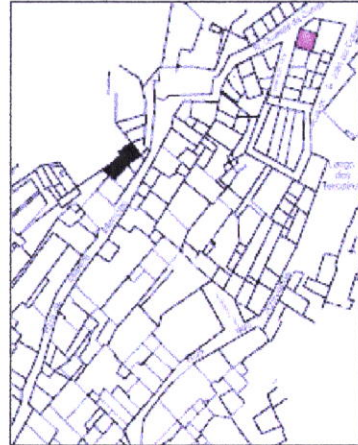
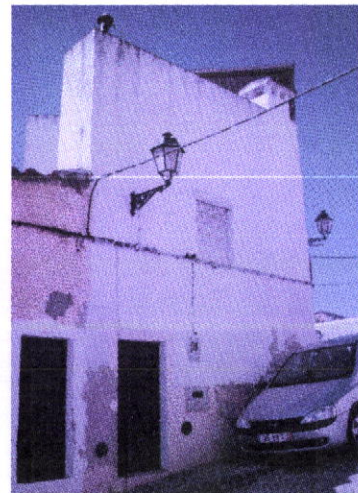
HUMIDADE	em paredes	
	junto ao piso térreo	
	Sob a cobert ou platiba	X
FENDILHAÇÃO E FISSURAÇÃO	Fendas verticais	
	Fendas horizontais	
ACABAMENTOS	Tinta empolada	
	Reboco desagregado	X
JANELAS E PORTAS	Apodrecimento	
	Deterioração da massa de vidro	
DEFEITOS DE ASPECTO	Paramentos exteriores com sujidade	X
	paramentos com efflorescencias	X
	Vegetação parasitária (algas, líquenes e musgos)	
	Bolores

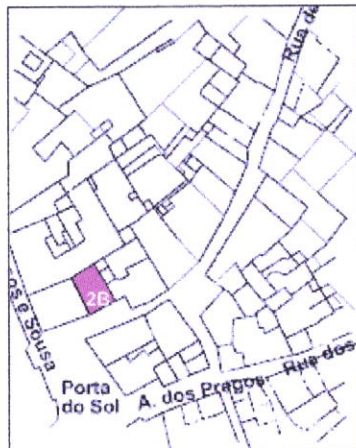
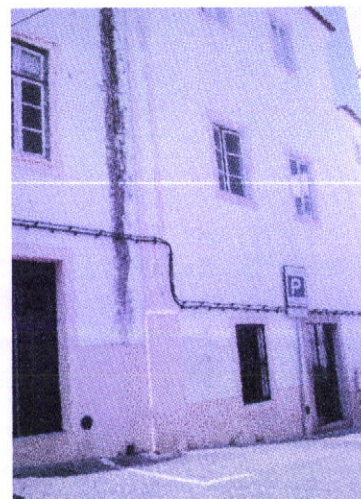
HUMIDADE	em paredes	
	junto ao piso térreo	
	Sob a cobert ou platiba	
FENDILHAÇÃO E FISSURAÇÃO	Fendas verticais	X
	Fendas horizontais	
ACABAMENTOS	Tinta empolada	
	Reboco desagregado	
JANELAS E PORTAS	Apodrecimento	
	Deterioração da massa de vidro	
DEFEITOS DE ASPECTO	Paramentos exteriores com sujidade	X
	paramentos com eflorescencias	X
	Vegetação parasitária (algas, líquenes e musgos)	X
	Bolores

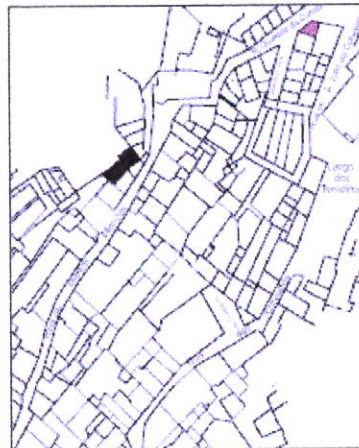
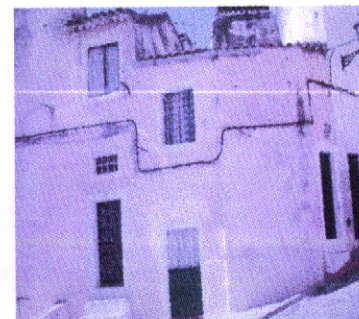
HUMIDADE	em paredes	<input checked="" type="checkbox"/>
	junto ao piso térreo	<input type="checkbox"/>
	Sob a cobert ou platiba	<input checked="" type="checkbox"/>
FENDILHAÇÃO E FISSURAÇÃO	Fendas verticais	<input type="checkbox"/>
	Fendas horizontais	<input type="checkbox"/>
	Tinta empolada	<input type="checkbox"/>
ACABAMENTOS	Reboco desagregado	<input type="checkbox"/>
	Apodrecimento	<input type="checkbox"/>
JANELAS E PORTAS	Deterioração da massa de vidro	<input type="checkbox"/>
	Paramentos exteriores com sujidade	<input checked="" type="checkbox"/>
DEFEITOS DE ASPECTO	paramentos com efflorescencias	<input type="checkbox"/>
	Bolores	<input type="checkbox"/>
	Vegetação parasitária (algas, líquenes e musgos)	<input checked="" type="checkbox"/>
	Bolores	<input type="checkbox"/>

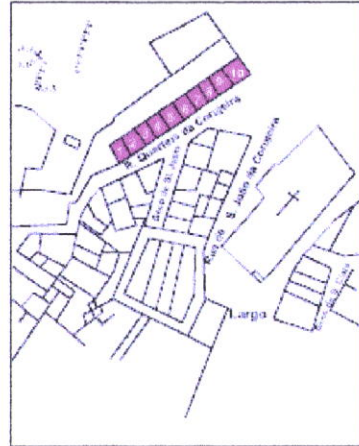
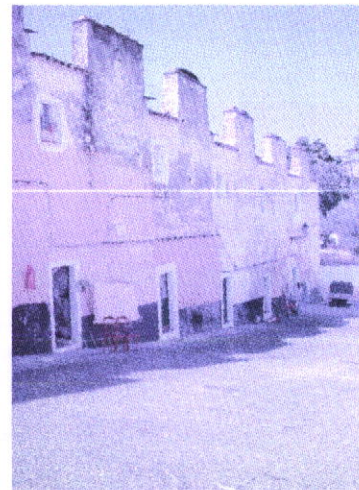
HUMIDADE	em paredes		
	junto ao piso térreo		
	Sob a cobert ou platba		X
FENDILHAÇÃO E FISSURAÇÃO	Fendas verticais		X
	Fendas horizontais		X
ACABAMENTOS	Tinta empolada		
	Reboco desagregado		X
JANELAS E PORTAS	Apodrecimento		
	Deterioração da massa de vidro		
DEFEITOS DE ASPECTO	Paramentos exteriores com sujidade		X
	paramentos com eflorescencias		
	Vegetação parasitária (algas, líquenes e musgos)		X
	Bolores

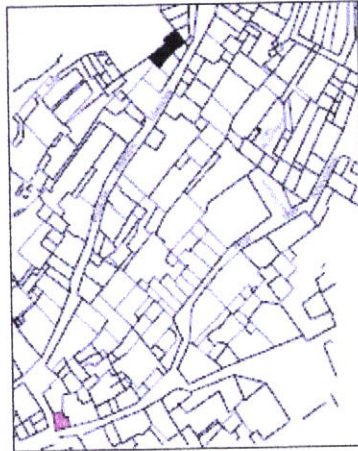
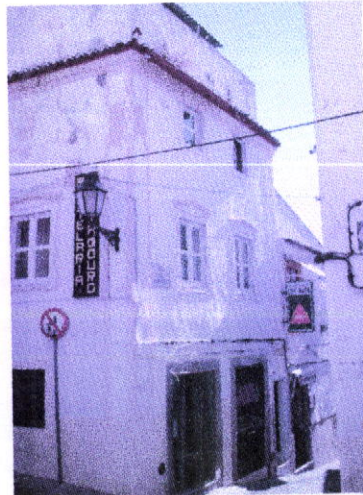
HUMIDADE	em paredes	
	junto ao piso térreo	
	Sob a cobert ou platiba	
FENDILHAÇÃO E FISSURAÇÃO	Fendas verticais	
	Fendas horizontais	
ACABAMENTOS	Tinta empolada	X
	Reboco desagregado	X
JANELAS E PORTAS	Apodrecimento	
	Deterioração da massa de vidro	
DEFEITOS DE ASPECTO	Paramentos exteriores com sujidade	X
	paramentos com eflorescencias	
	Vegetação parasitária (algas, líquenes e musgos)	X
	Bolores

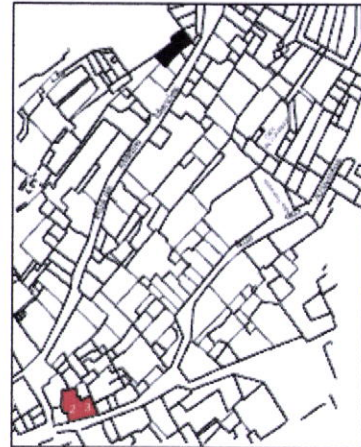
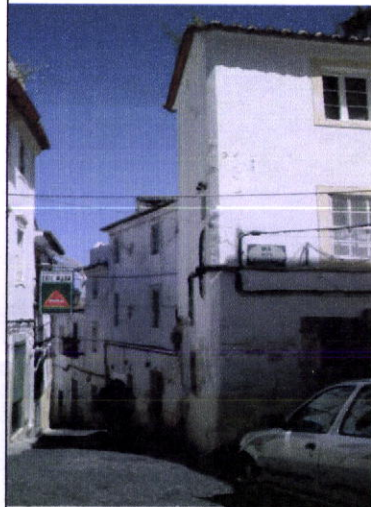
HUMIDADE		
	em paredes	
	junto ao piso térreo	
	Sob a cobertura ou platibanda	
FENDILHAMENTO E FISSURAMENTO	Fendas verticais	
	Fendas horizontais	
ACABAMENTOS	Tinta empolada	<input checked="" type="checkbox"/>
	Reboco desagregado	<input checked="" type="checkbox"/>
JANELAS E PORTAS	Apodrecimento	
	Deterioração da massa de vidro	
DEFEITOS DE ASPECTO	Paramentos exteriores com sujidade	<input checked="" type="checkbox"/>
	paramentos com eflorescências	
	Vegetação parasitária (algas, líquenes e musgos)	
	Bolores

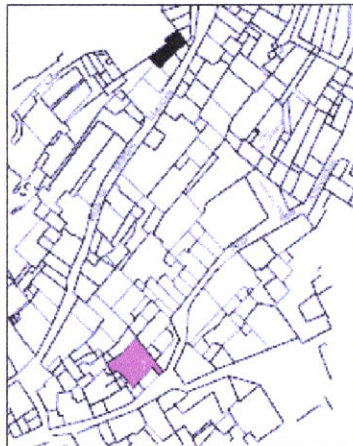
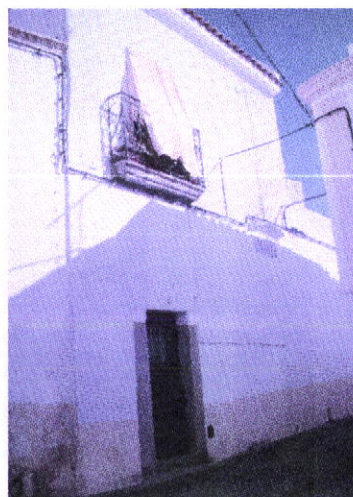
ANÓMALIAS	Localização	Estado de Conservação
HUMIDADE	em paredes	
	junto ao piso térreo	
FENDILHAÇÃO E FISSURAÇÃO	Sob a cobert ou platiba	
	Fendas verticais	
ACABAMENTOS	Fendas horizontais	
	Tinta empolada	X
JANELAS E PORTAS	Reboco desagregado	X
	Apodrecimento	
DEFEITOS DE ASPECTO	Deterioração da massa de vidroiro	
	Paramentos exteriores com sujidade	X
	paramentos com efflorescencias	
	Vegetação parasitária (algas, líquenes e musgos)	
Bolores

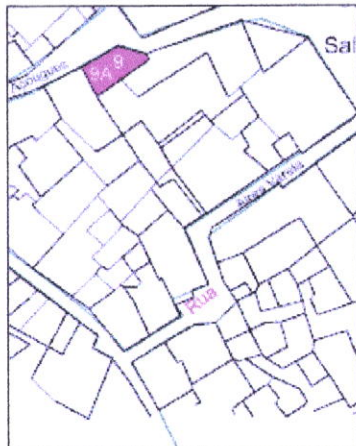
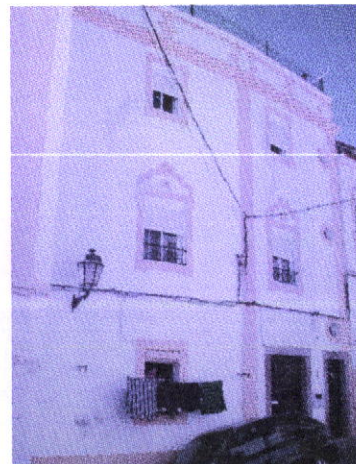
HUMIDADE	em paredes	
	junto ao piso térreo	
	Sob a cobert ou platiba	
FENDILHAÇÃO E FISSURAÇÃO	Fendas verticais	
	Fendas horizontais	
ACABAMENTOS	Tinta empolada	X
	Reboco desagregado	
JANELAS E PORTAS	Apodrecimento	
	Deterioração da massa de vidro	
DEFEITOS DE ASPECTO	Paramentos exteriores com sujidade	
	paramentos com efflorescencias	
	Vegetação parasitária (algas, líquenes e musgos)	
	Bolores

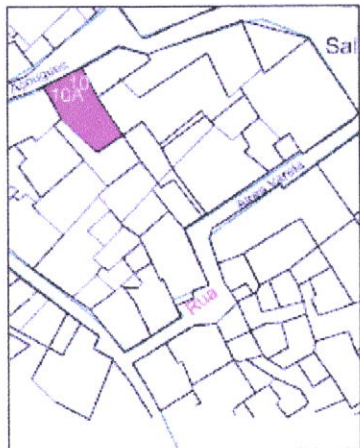
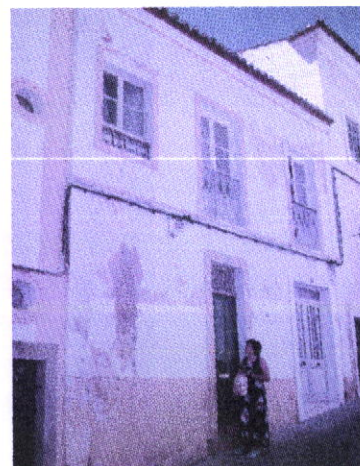
HUMIDADE	em paredes	<input checked="" type="checkbox"/>
	junto ao piso térreo	<input checked="" type="checkbox"/>
	Sob a cobert ou platiba	<input type="checkbox"/>
FENDILHAÇÃO E FISSURAÇÃO	Fendas verticais	<input type="checkbox"/>
	Fendas horizontais	<input type="checkbox"/>
ACABAMENTOS	Tinta empolada	<input checked="" type="checkbox"/>
	Reboco desagregado	<input checked="" type="checkbox"/>
JANELAS E PORTAS	Apodrecimento	<input type="checkbox"/>
	Deterioração da massa de vidro	<input type="checkbox"/>
DEFEITOS DE ASPECTO	Paramentos exteriores com sujidade	<input checked="" type="checkbox"/>
	paramentos com efflorescencias	<input type="checkbox"/>
	Vegetação parasitária (algas, líquenes e musgos)	<input type="checkbox"/>
	Bolores	<input type="checkbox"/>

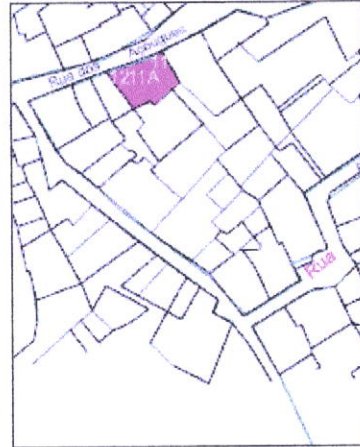
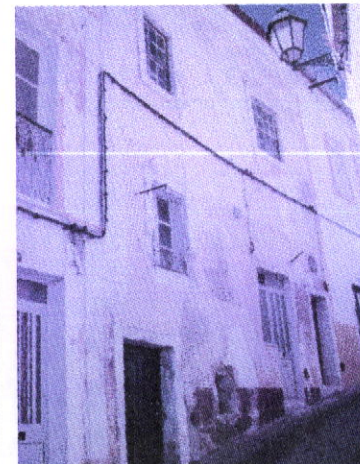
HUMIDADE	em paredes	
	junto ao piso térreo	<input checked="" type="checkbox"/>
FENDILHAÇÃO E FISSURAÇÃO	Sob a cobert ou platiba	
	Fendas verticais	<input checked="" type="checkbox"/>
ACABAMENTOS	Fendas horizontais	
	Tinta empolada	<input checked="" type="checkbox"/>
JANELAS E PORTAS	Reboco desagregado	<input checked="" type="checkbox"/>
	Apodrecimento	<input checked="" type="checkbox"/>
DEFEITOS DE ASPECTO	Deterioração da massa de vidroiro	
	Paramentos exteriores com sujidade	<input checked="" type="checkbox"/>
	paramentos com eflorescencias	
	Vegetação parasitária (algas, líquenes e musgos)	<input checked="" type="checkbox"/>
	Bolores

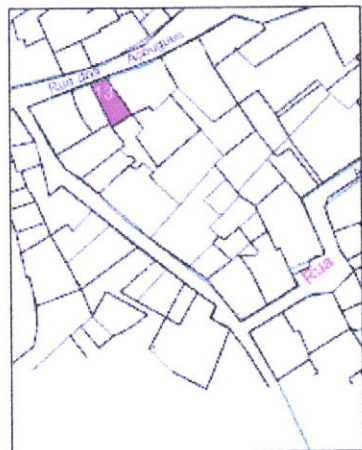
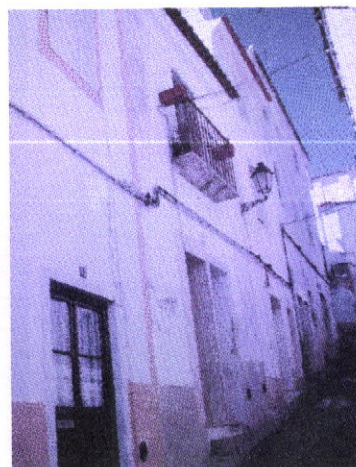
HUMIDADE	em paredes	
	junto ao piso térreo	
	Sob a cobert ou platiba	
FENDILHAÇÃO E FISSURAÇÃO	Fendas verticais	
	Fendas horizontais	
ACABAMENTOS	Tinta empolada	X
	Reboco desagregado	X
JANELAS E PORTAS	Apodrecimento	
	Deterioração da massa de vidro	
DEFEITOS DE ASPECTO	Paramentos exteriores com sujidade	X
	paramentos com eflorescencias	
	Vegetação parasitária (algas, líquenes e musgos)	X
	Bolores

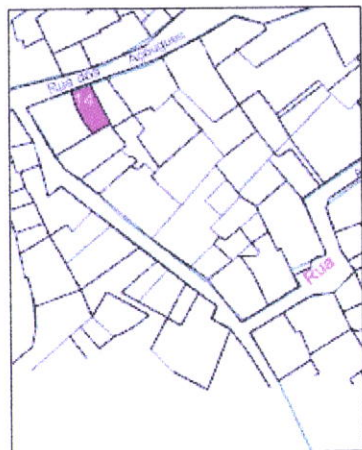
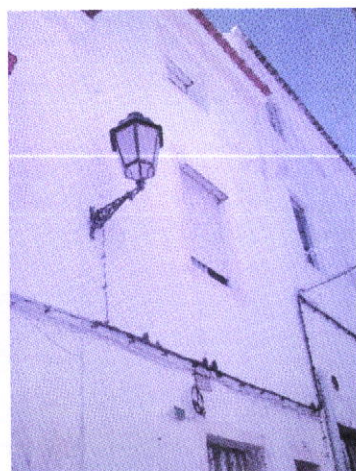
HUMIDADE	em paredes	
	junto ao piso térreo	
	Sob a cobert ou platiba	
FENDILHAÇÃO E FISSURAÇÃO	Fendas verticais	
	Fendas horizontais	
ACABAMENTOS	Tinta empolada	X
	Reboco desagregado	
JANELAS E PORTAS	Apodrecimento	
	Deterioração da massa de vidro	
DEFEITOS DE ASPECTO	Paramentos exteriores com sujidade	
	paramentos com efflorescencias	
	Vegetação parasitária (algas, líquenes e musgos)	X
	Bolores

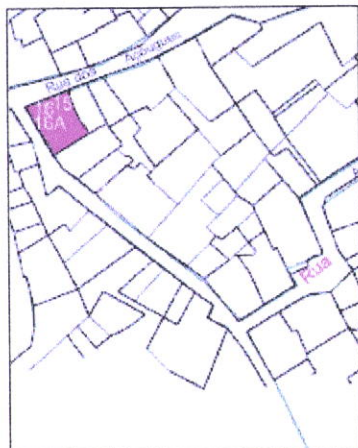
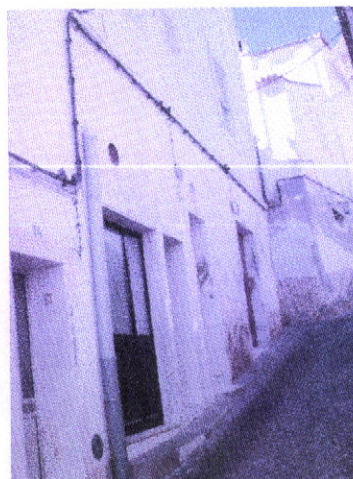
HUMIDADE	em paredes	
	junto ao piso térreo	
	Sob a cobert ou platiba	
FENDILHAÇÃO E FISSURAÇÃO	Fendas verticais	
	Fendas horizontais	
ACABAMENTOS	Tinta empolada	<input checked="" type="checkbox"/>
	Reboco desagregado	<input checked="" type="checkbox"/>
JANELAS E PORTAS	Apodrecimento	
	Deterioração da massa de vidro	
DEFEITOS DE ASPECTO	Paramentos exteriores com sujidade	<input checked="" type="checkbox"/>
	paramentos com eflorescencias	<input checked="" type="checkbox"/>
	Vegetação parasitária (algas, líquenes e musgos)	<input checked="" type="checkbox"/>
	Bolores

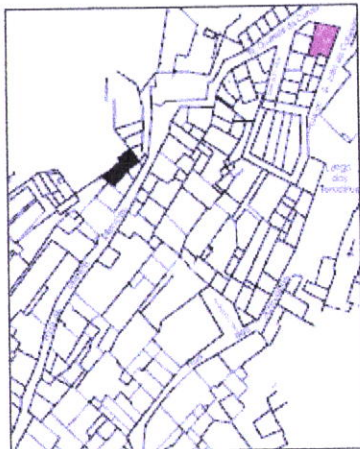
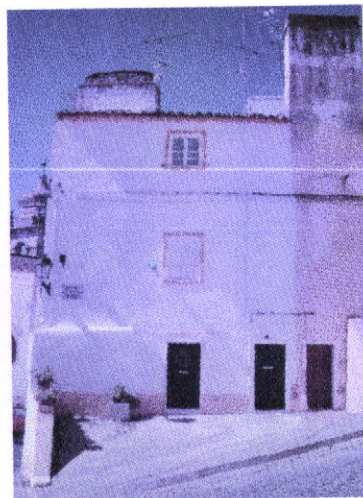
HUMIDADE	em paredes		X
	junto ao piso térreo		
	Sob a cobert ou platiba		X
FENDILHAÇÃO E FISSURAÇÃO	Fendas verticais		
	Fendas horizontais		
ACABAMENTOS	Tinta empolada		
	Reboco desagregado		
JANELAS E PORTAS	Apodrecimento		
DEFEITOS DE ASPECTO	Deterioração da massa de vidroiro		
	Paramentos exteriores com sujidade		X
	paramentos com eflorescencias		
	Vegetação parasitária (algas, líquenes e musgos)		X
Bolores
