**CENTRO HISTÓRICO DE ELVAS - PROPOSTA DE
VALORIZAÇÃO DO EDIFICADO**

**Dissertação apresentada à Universidade de Évora para obtenção do Grau de
Mestre em Recuperação do Património Arquitectónico e Paisagístico**

Évora, Setembro de 2004

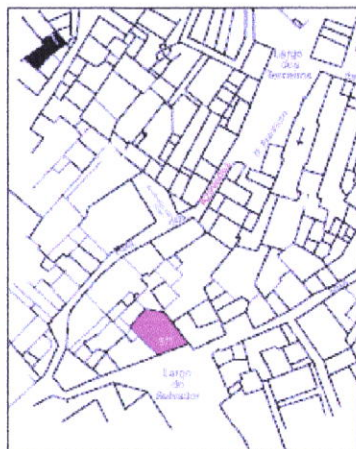
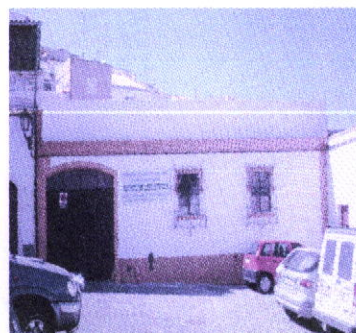
HUMIDADE	em paredes	
	junto ao piso térreo	
	Sob a cobert ou platiba	
FENDILHAÇÃO E FISSURAÇÃO	Fendas verticais	
	Fendas horizontais	
ACABAMENTOS	Tinta empolada	
	Reboco desagregado	<input checked="" type="checkbox"/>
JANELAS E PORTAS	Apodrecimento	
DEFEITOS DE ASPECTO	Deterioração da massa de vidro	
	Paramentos exteriores com sujidade	
	paramentos com eflorescencias	<input checked="" type="checkbox"/>
	Vegetação parasitária (algas, líquenes e musgos)	
	Bolores

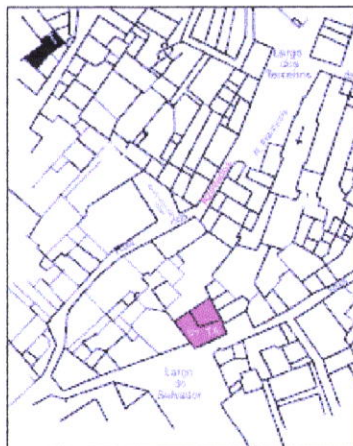
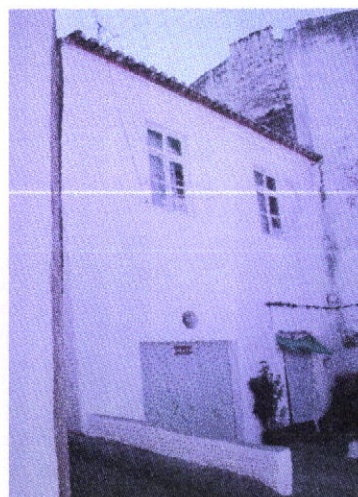
HUMIDADE	em paredes	
	junto ao piso térreo	
	Sob a cobert ou platiba	
FENDILHAÇÃO E FISSURAÇÃO	Fendas verticais	
	Fendas horizontais	
ACABAMENTOS	Tinta empolada	
	Reboco desagregado	
JANELAS E PORTAS	Apodrecimento	
	Deterioração da massa de vidroiro	
DEFEITOS DE ASPECTO	Paramentos exteriores com sujidade	X
	paramentos com eflorescências	
	Vegetação parasitária (algas, líquenes e musgos)	X
	Bolores	X

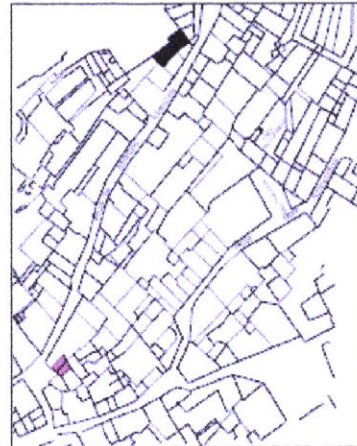
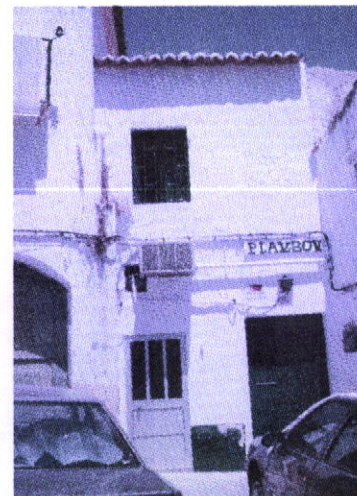
HUMIDADE	em paredes	
	junto ao piso térreo	
	Sob a cobert ou platiba	
FENDILHAÇÃO E FISSURAÇÃO	Fendas verticais	
	Fendas horizontais	
ACABAMENTOS	Tinta empolada	
	Reboco desagregado	
JANELAS E PORTAS	Apodrecimento	X
	Deterioração da massa de vidro	
DEFEITOS DE ASPECTO	Paramentos exteriores com sujidade	X
	paramentos com eflorescencias	
	Vegetação parasitária (algas, líquenes e musgos)	X
	Bolores	X

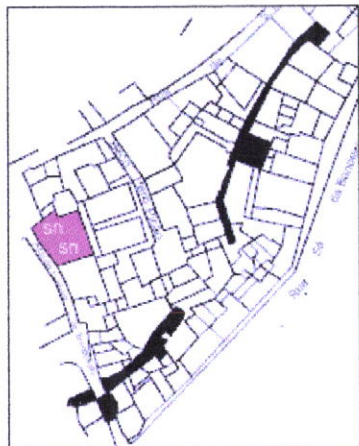
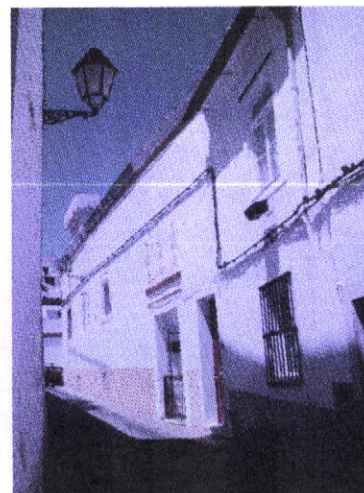
HUMIDADE	em paredes	
	junto ao piso térreo	
	Sob a cobert ou platiba	
FENDILHAÇÃO E FISSURAÇÃO	Fendas verticais	
	Fendas horizontais	
ACABAMENTOS	Tinta emplotada	X
	Reboco desagregado	
JANELAS E PORTAS	Apodrecimento	
	Deterioração da massa de vidro	
DEFEITOS DE ASPECTO	Paramentos exteriores com sujidade	X
	paramentos com eflorescencias	X
	Vegetação parasitária (algas, líquenes e musgos)	X
	Bolores

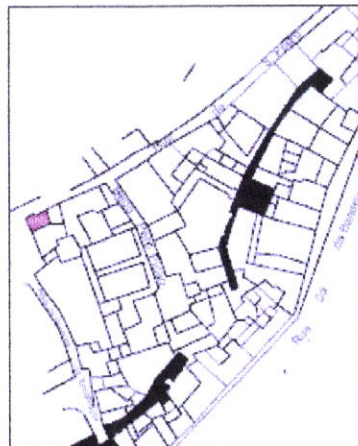
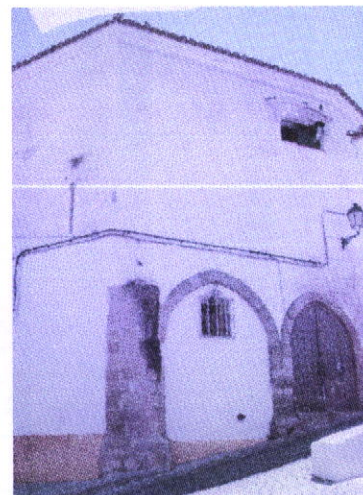
HUMIDADE	em paredes	
	junto ao piso térreo	
FENDILHAÇÃO E FISSURAÇÃO	Sob a cobert ou platiba	
	Fendas verticais	
ACABAMENTOS	Fendas horizontais	
	Tinta empolada	X
JANELAS E PORTAS	Reboco desagregado	X
	Apodrecimento	
DEFEITOS DE ASPECTO	Deterioração da massa de vidroiro	
	Paramentos exteriores com sujidade	X
	paramentos com efflorescencias	
	Vegetação parasitária (algas, líquenes e musgos)	X
	Bolores

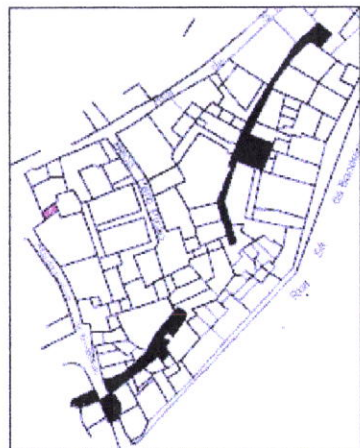
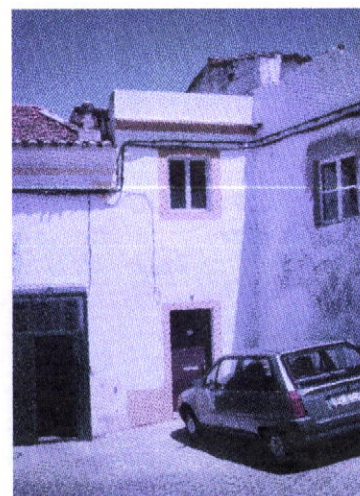
HUMIDADE	em paredes	
	junto ao piso térreo	
	Sob a cobert ou platiba	
FENDILHAÇÃO E FISSURAÇÃO	Fendas verticais	
	Fendas horizontais	
ACABAMENTOS	Tinta empolada	X
	Reboco desagregado	
JANELAS E PORTAS	Apodrecimento	
	Deterioração da massa de vidro	
DEFEITOS DE ASPECTO	Paramentos exteriores com sujidade	X
	paramentos com efflorescencias	
	Vegetação parasitária (algas, líquenes e musgos)	
	Bolores

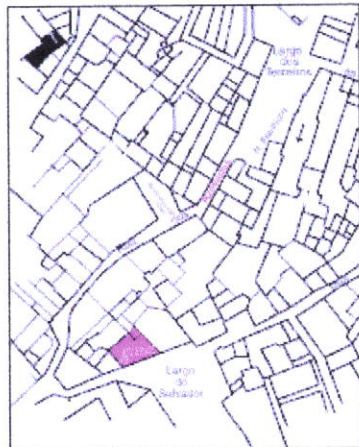
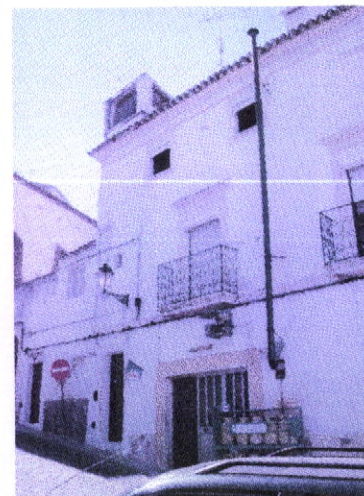
HUMIDADE	em paredes	
	junto ao piso térreo	
	Sob a cobert ou platiba	<input checked="" type="checkbox"/>
FENDILHAÇÃO E FISSURAÇÃO	Fendas verticais	
	Fendas horizontais	
ACABAMENTOS	Tinta empolada	<input checked="" type="checkbox"/>
	Reboco desagregado	
JANELAS E PORTAS	Apodrecimento	
	Deterioração da massa de vidro	
DEFEITOS DE ASPECTO	Paramentos exteriores com sujidade	<input checked="" type="checkbox"/>
	paramentos com efflorescencias	<input checked="" type="checkbox"/>
	Vegetação parasitária (algas, líquenes e musgos)	
	Bolores
