**A arquitectura de terra na Serra de Monchique
Bases para a conservação futura**

Dissertação de Mestrado em
Recuperação do Património Arquitectónico e Paisagístico
Universidade de Évora, 2007

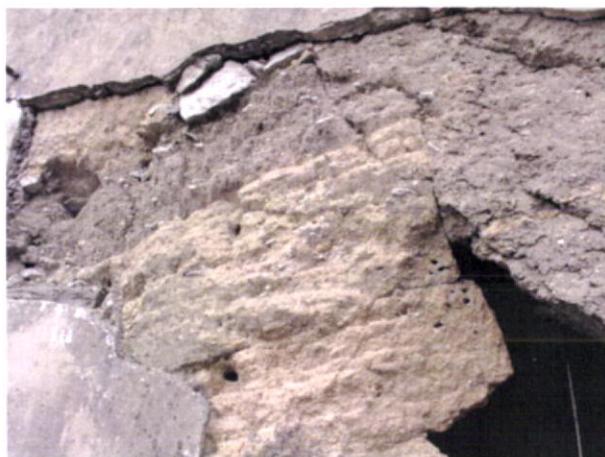
Fig.29-Taipa com solo de granulometria uniforme que evidencia falta de seixo. Monchique.

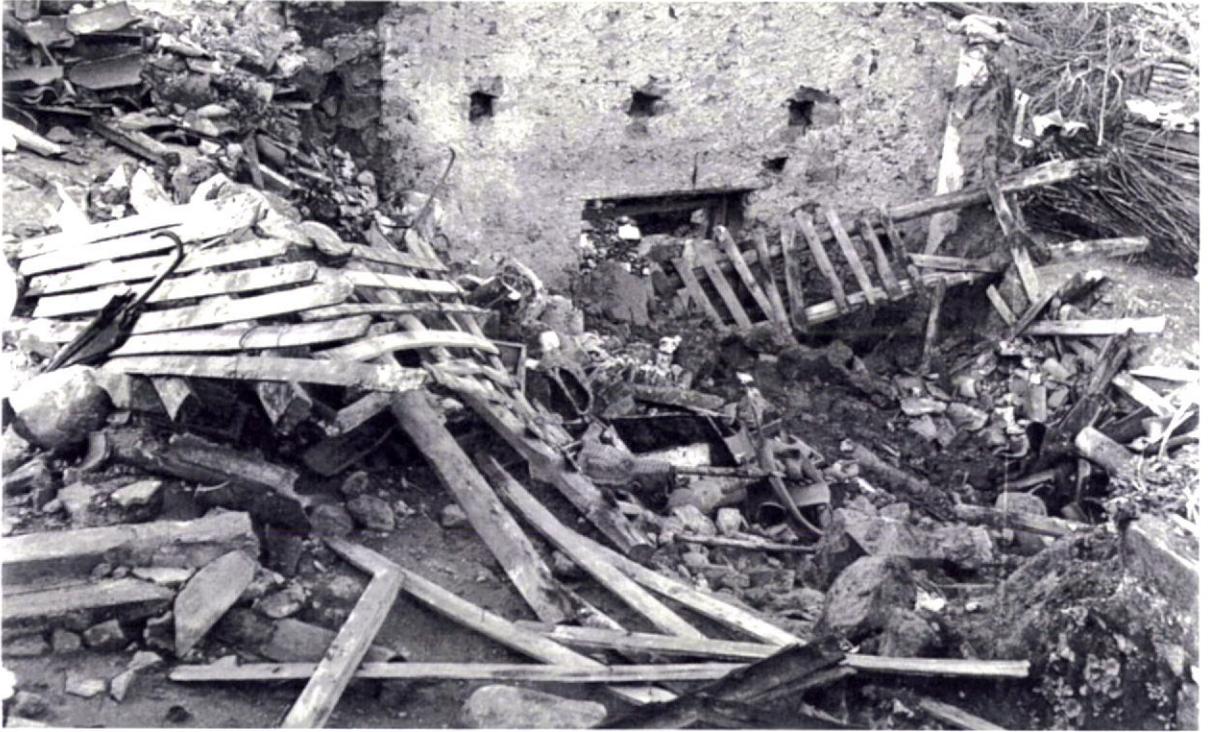
No entanto, do estudo dos elementos existentes constata-se que não existe nenhum caso registado de danos em casas de taipa, o que é confirmado pela informação dos populares que não se recordam de terem existido fora das povoações casos de casas danificadas pelo sismo de 1969. No entanto dos registos fotográficos facultados pelo Sr. António Silva Carriço, (Fig.34) um deles poderá corresponder ao desmoronamento de um estábulo e palheiro em taipa.

Fig.34-Vista do estábulo e da estrutura de madeira do palheiro, de uma casa de taipa.
Foto de António Silva Carriço. Monchique 28/2/1969.

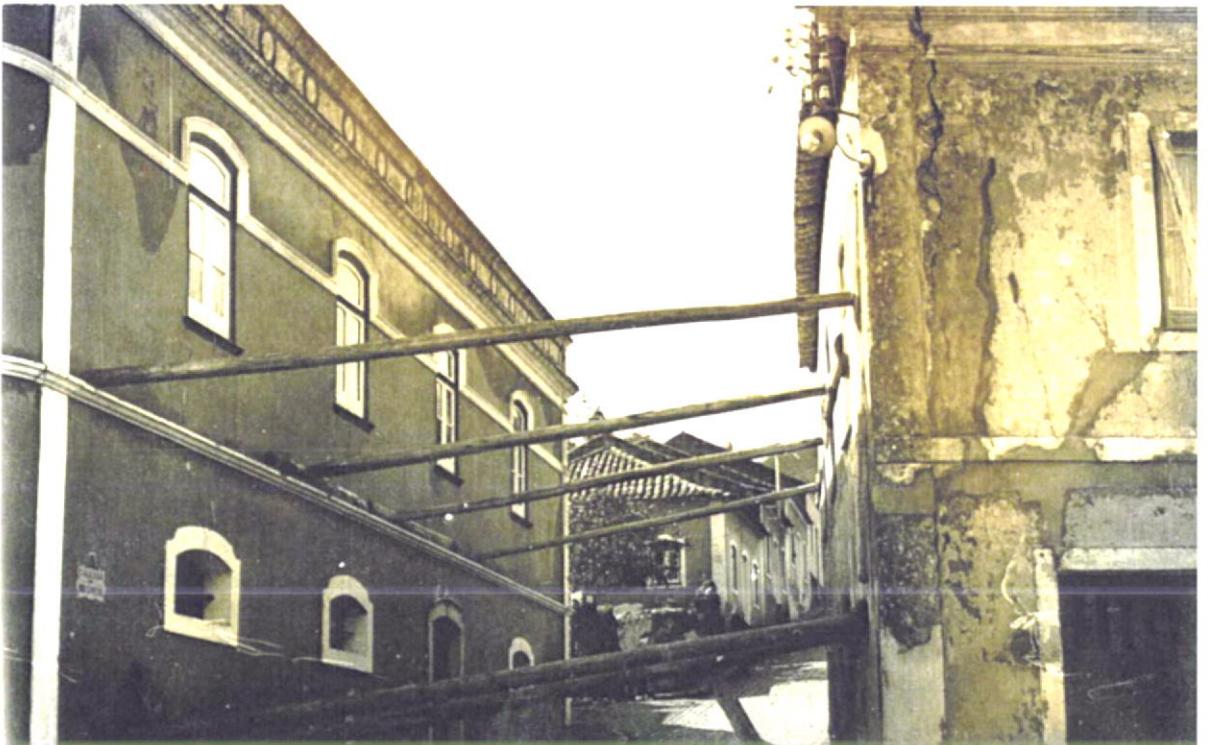
Fig.35-Vista d uma rua de Monchique, onde são visíveis dano estruturais em fachadas.
Foto de António Silva Carriço, Rua dos Combatentes do Ultramar, Monchique 28/2/1969.

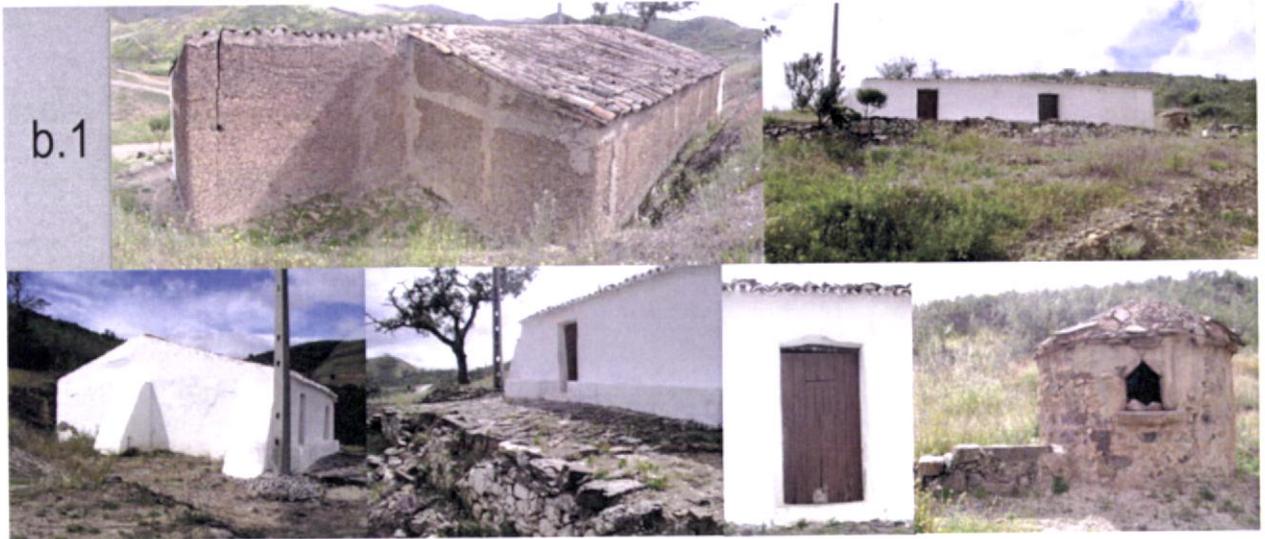
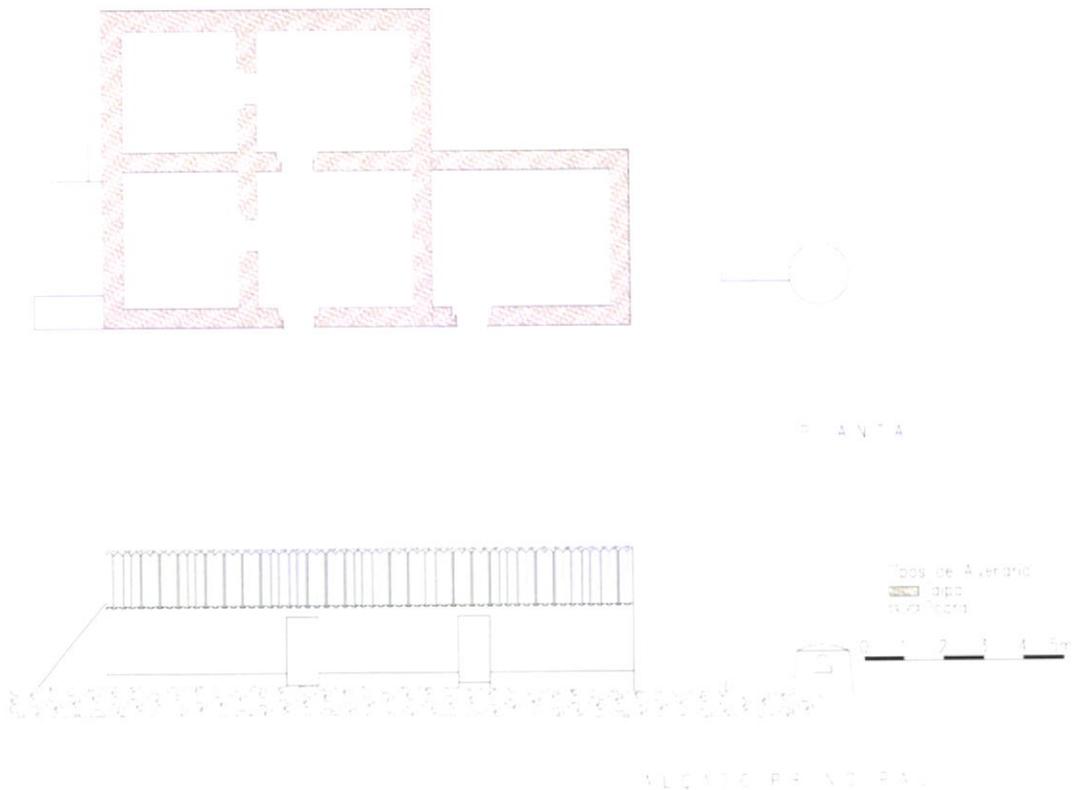
Fig.46-Casas de Odelouca, casa em taipa.
Planta, alçados e fotografias do exterior.

Subindo em direcção a Casas de Odelouca, do lado esquerdo da estrada, existe uma casa característica da Serra de Monchique, com pocilga e forno exterior com poial. Neste exemplar observa-se a execução de algumas técnicas de reparação como contrafortes e linhas.

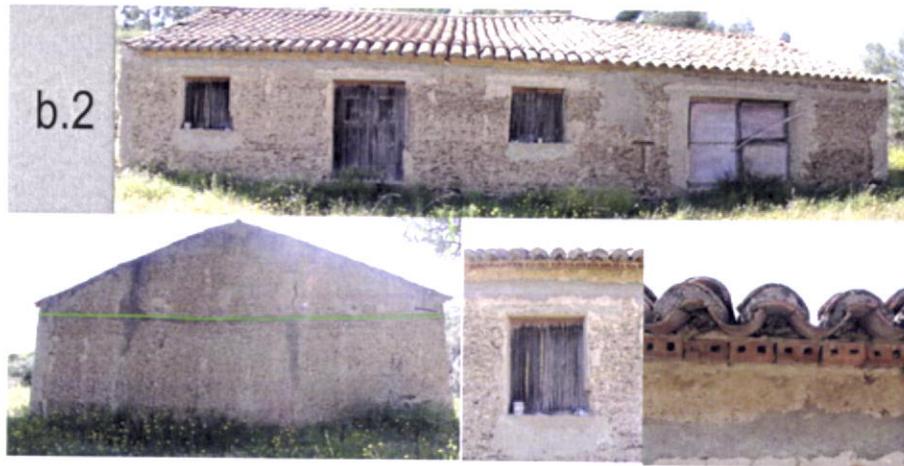
Fig.47-Cortes, casa em taipa e adobe.
Planta, alçados e fotografias do exterior.

Antes de chegar às Cortes, pode ser visitada uma casa de planta rectangular de seis compartimentos, com estábulo lateral, de construção relativamente recente. Os materiais usados embora tradicionais recorrem já ao betão armado para realizarem as vergas das janelas. Recentemente, esta casa terá sido reforçada com a aplicação de uma linha de aço para segurar as paredes que ameaçam desligar-se entre si, pelos cunhais.

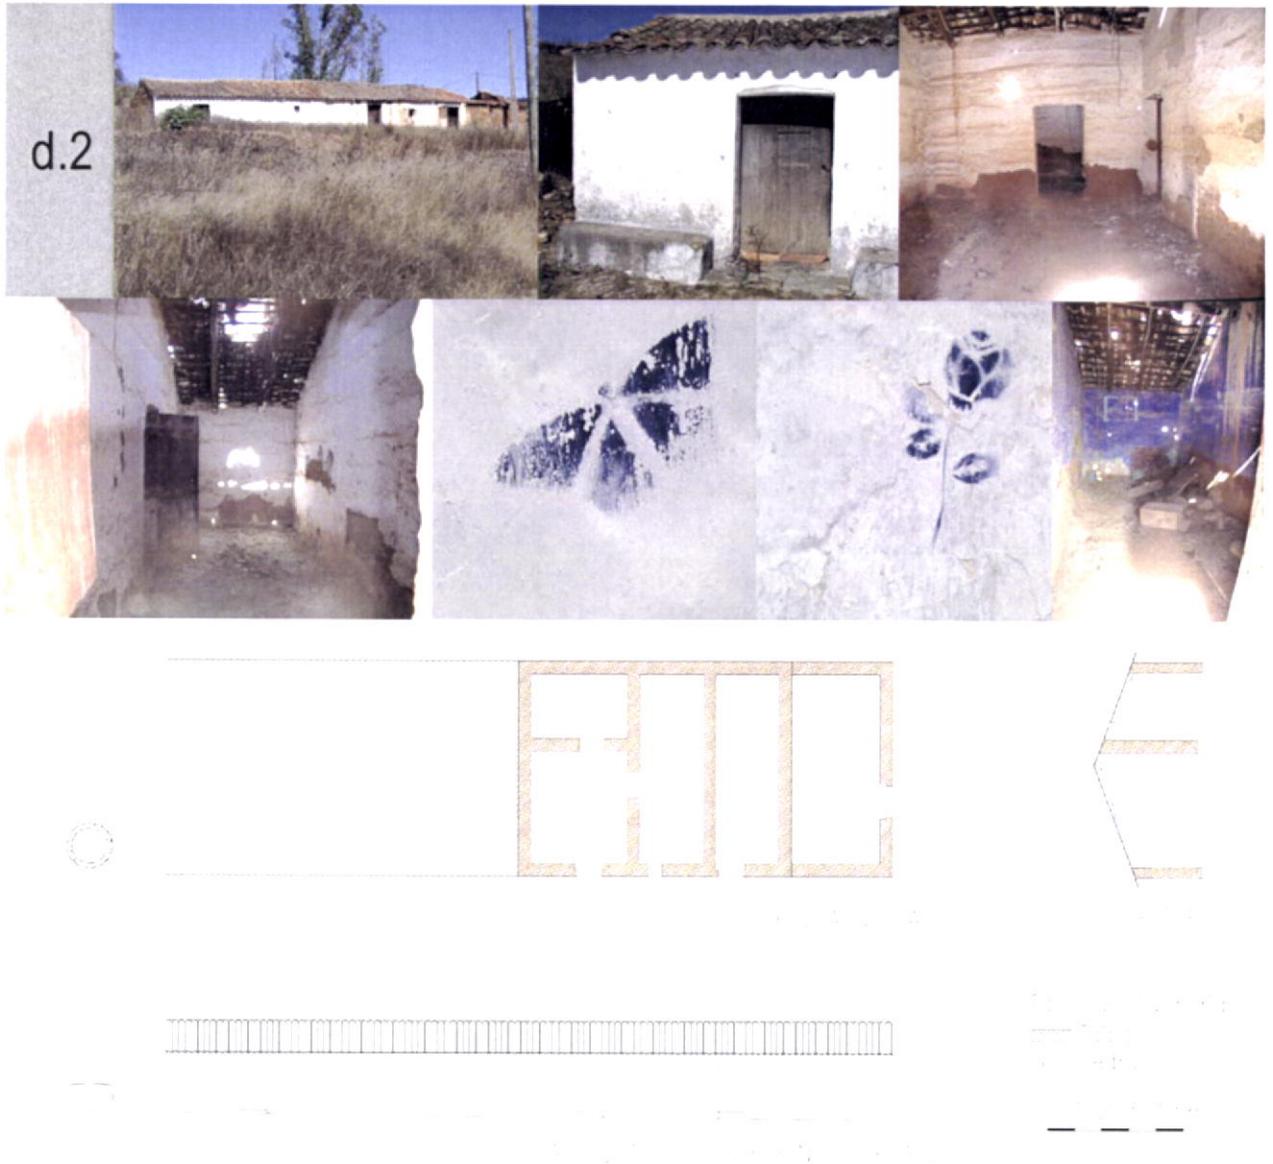
Fig.53-Foz do Besteiro, monte em taipa.
Planta, alçados e fotografias do exterior e interior.

A qualidade da taipa é excelente, mesmo com parte das coberturas degradadas, as paredes persistem em bom estado.

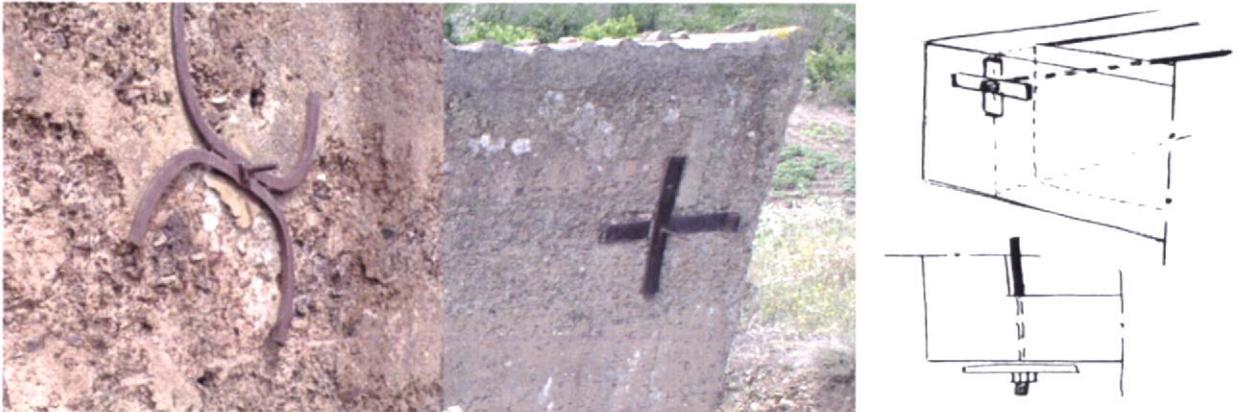
Fig.171-Tipos de esticadores encontrados e esquema de aplicação.

Os processos mais usados na região para a reparação de paredes fissuradas ou com graves problemas de rotação consistem na aplicação de esticadores (fig.171 à 173) e linhas (Fig.174 à 177).

O envolvimento com argamassa de cimento é necessário para conferir ao aço alguma protecção anticorrosiva.

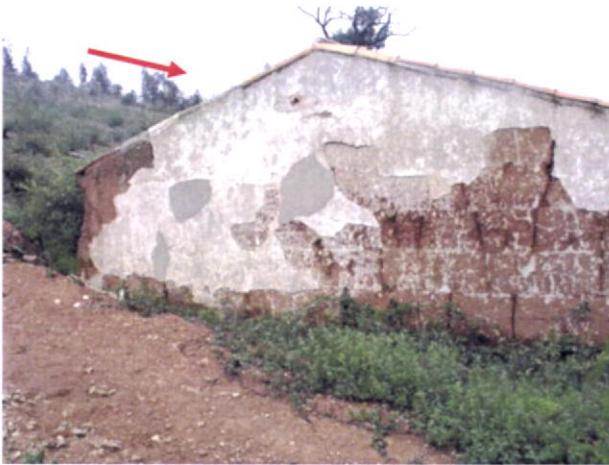
Fig.172-Exemplo de aplicação de esticador lateralmente à parede mestra central, para impedir a rotação das paredes laterais. Marmelete

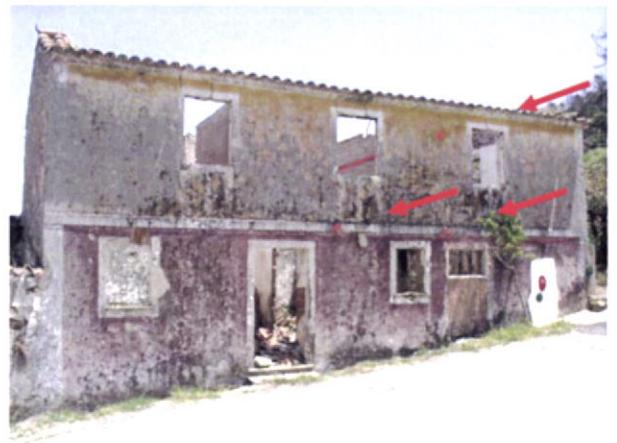
Fig.173-Solução estrutural comum em casas de dois pisos, para impedir o afastamento das paredes da fachada. Umbria.

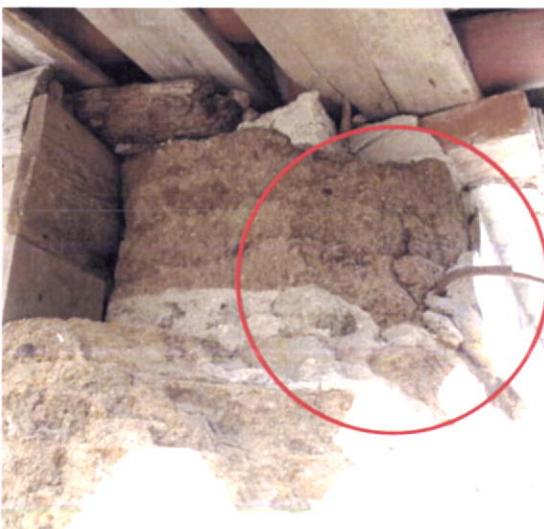
Fig.174-Pormenorização de aplicação de linha numa casa em Casais. Esquema demonstrativo da diferença entre uma solução de viga e de linha.

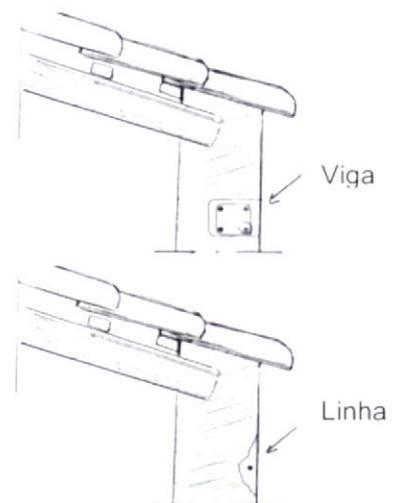
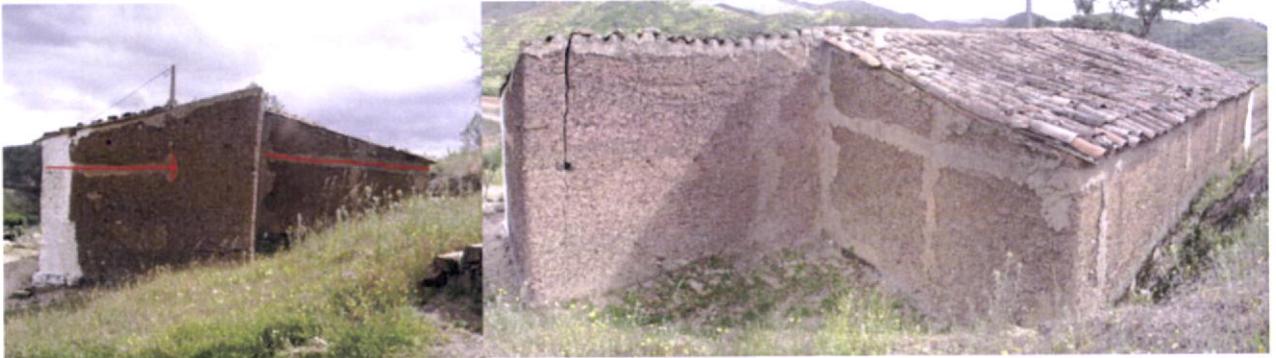
Fig.175-Pormenor de uma aplicação pontual e de envolvimento completo de casa de habitação principal. Casas de Odelouca.

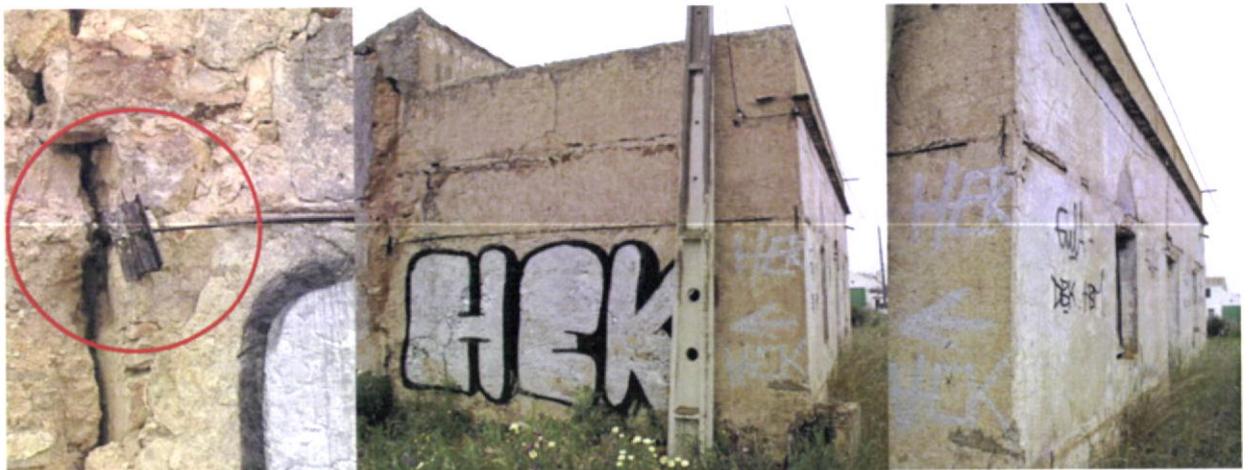
Fig.177-Fora da área de estudo encontrou-se um exemplo de aplicação de varão de aço para reforço estrutural com fixação por chapa aparafusada. Albufeira.

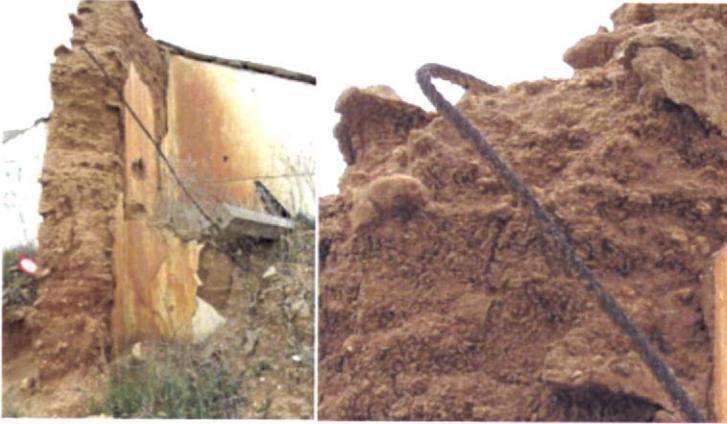
Fig.178-Pormenor de reforço da parede central em taipa, com aplicação de cabo de aço . Albufeira.

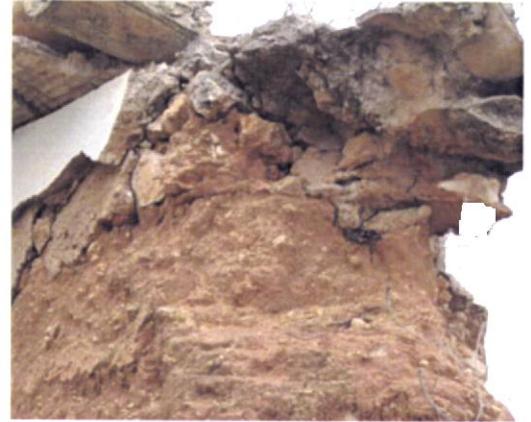
Fig.179-Reforço com cabo de aço, em topo de parede exterior. Albufeira.

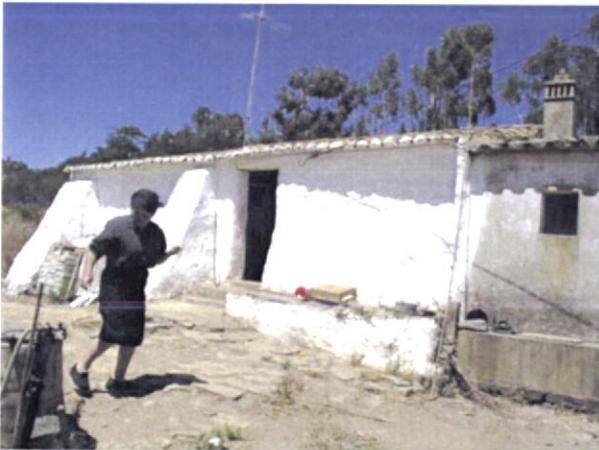
Pela falta de aprumo da maioria dos casos observados, conclui-se que esta técnica é utilizada principalmente após a edificação e como reparação para paredes deformadas.

Os contrafortes servem como reforço ao corte dos cunhais fissurados e também como contenção as paredes mais inclinadas. A grande espessura destes elementos destina-se a permitir o apoio em ambos os lados da fissuração. A escolha da localização deste tipo de reforço segue sempre o alinhamento das paredes resistente embora ocasionalmente seja aplicado como apoio a meio vão dos panos de parede de maior comprimento.

Fig.180-Exemplo de contrafortes em fachada. Três figos.

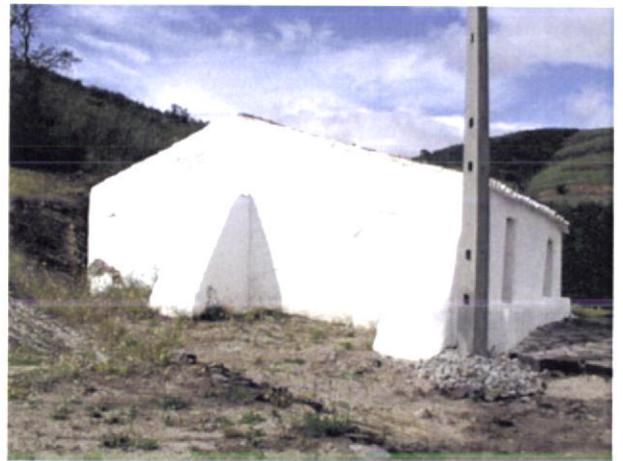
Fig.181-Exemplo de contrafortes laterais em Casas de Odelouca.

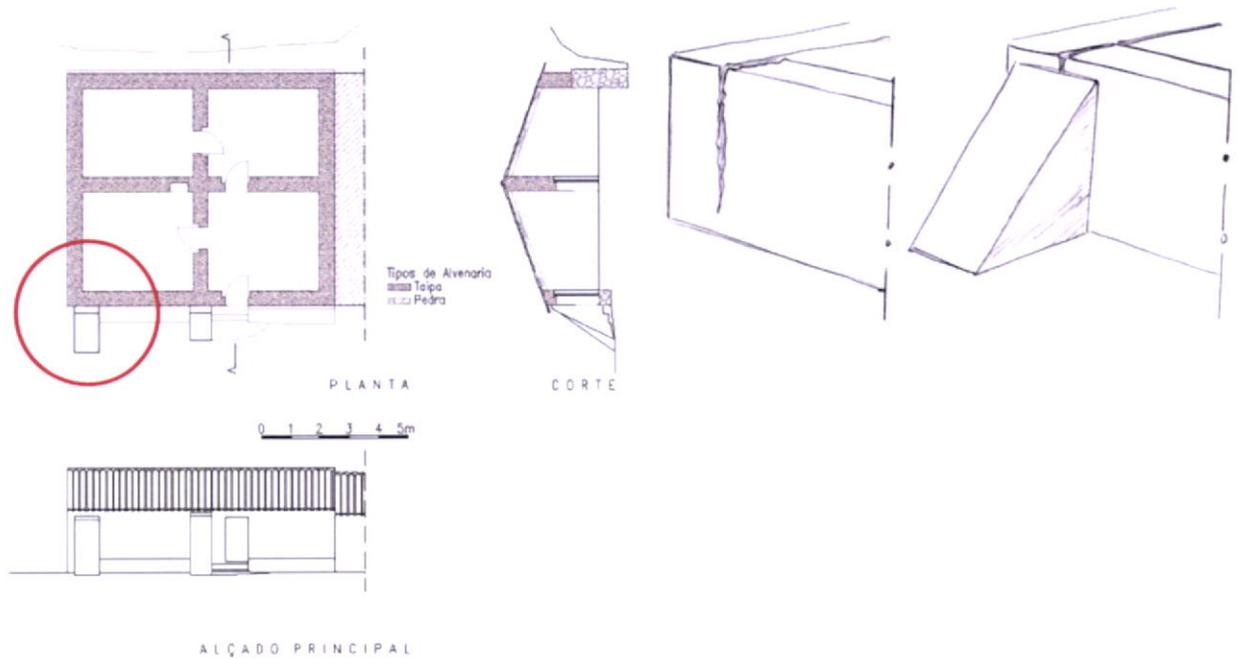
Fig.182-Esquema de execução de um contra forte em reparação de cunhal. Casas de Odelouca.

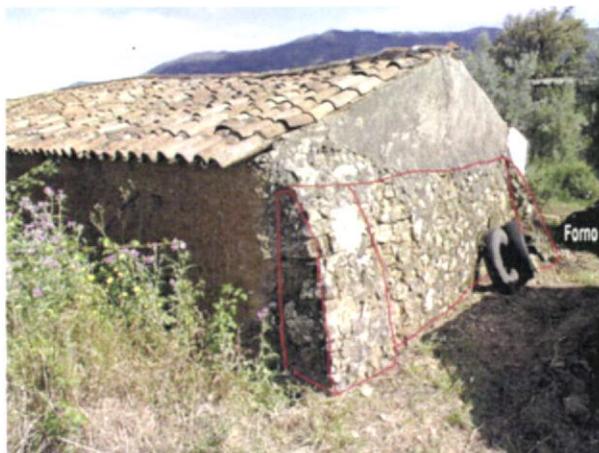
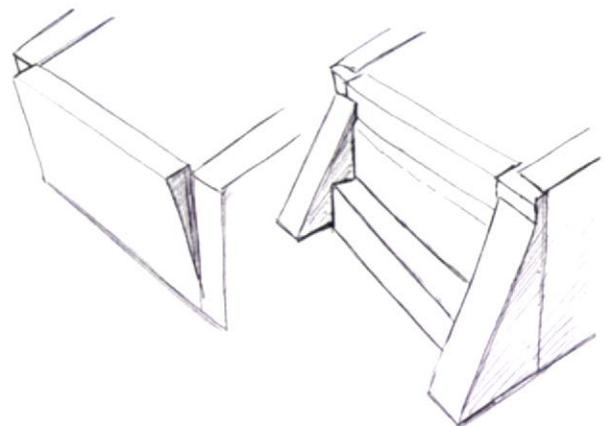
Nos casos onde existem grandes deformações por rotação das paredes, os contrafortes são aplicados conjuntamente com a contenção das paredes com alvenaria de pedra ou reforço da base das paredes com poiais elevados.

Fig.183-Exemplo de reforço de parede com contrafortes e enchimento com alvenaria de pedra. Corte da Pomba.

Este método permite reabilitar uma parede muito deformada, ao mesmo tempo que se aumenta a resistência ao corte da estrutura com o acréscimo de largura na base da construção.

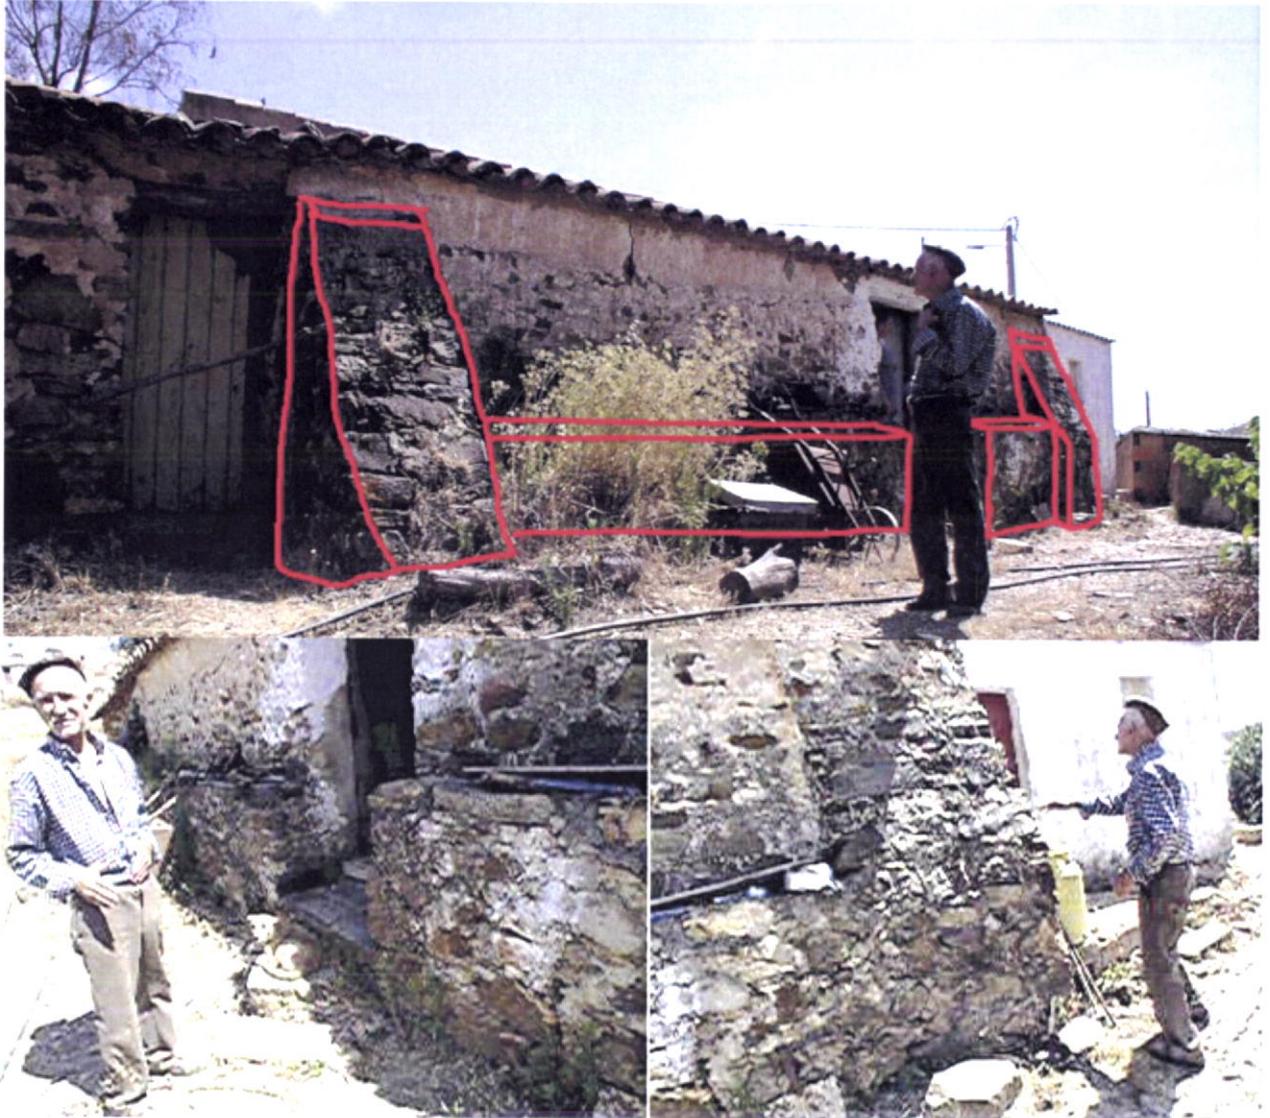
Da recolha oral, com o Sr. Florêncio Correia soube-se que a habitação existente no Cancino, fora reparada pelo antigo proprietário por se encontrar muito danificada. Neste caso, como o desaprumo das paredes era muito grave foi necessário executar além dos contrafortes aos cantos da construção, o enchimento do desalinho da parede com alvenaria de pedra e executado um alto poial para servir de contraventamento ao enchimento. Este método garante o aumento da estabilidade das paredes em caso de sismo.

Fig.184-Vista geral de uma reparação de uma habitação com recurso as três técnicas (Contrafortes, enchimento e reforço da base com poial alto). Pormenores da dimensão do poial e do contraforte, comparativamente com a estatura de um homem. Cancino.

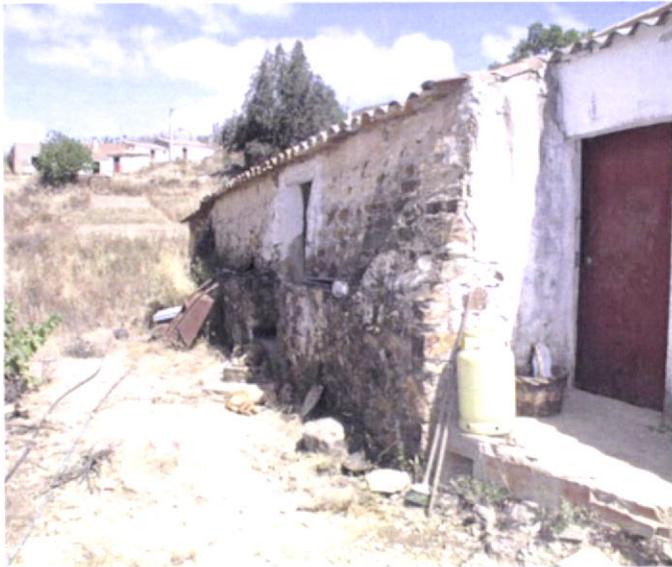
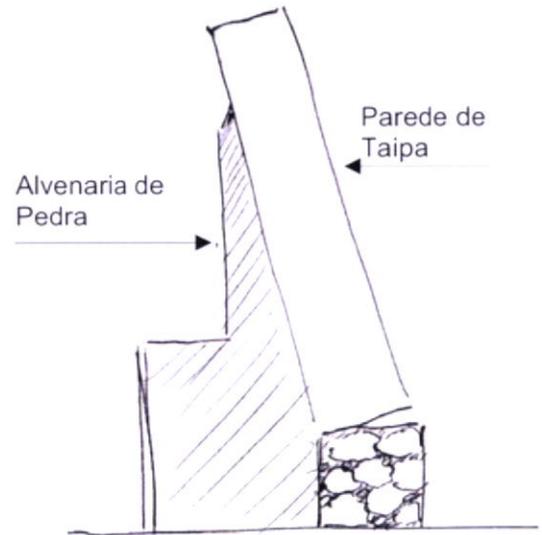
Fig.185-Pormenor da execução de reforço da base e enchimento em alvenaria de pedra, para correcção do desnível exterior da parede de taipa. Cancino.

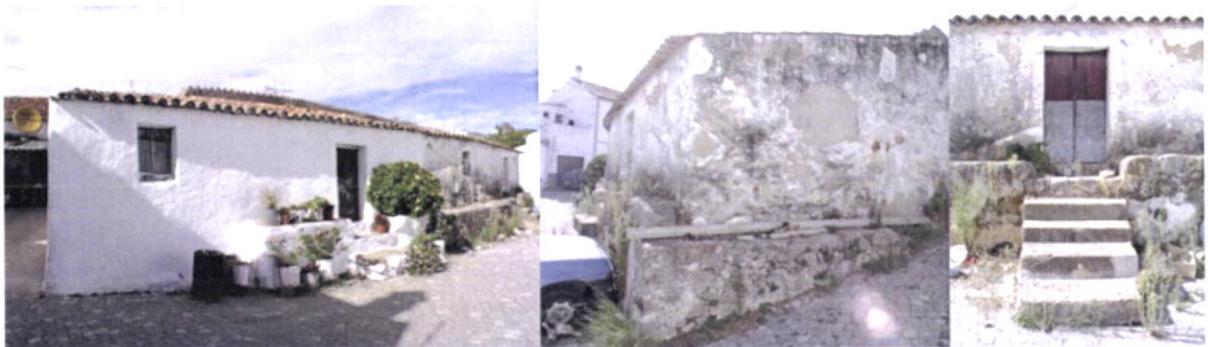
Fig.186-Poial de reforço de base de construção em Casais. Observe-se que a altura do poial é manifestamente desadequada para uma utilização como banco.

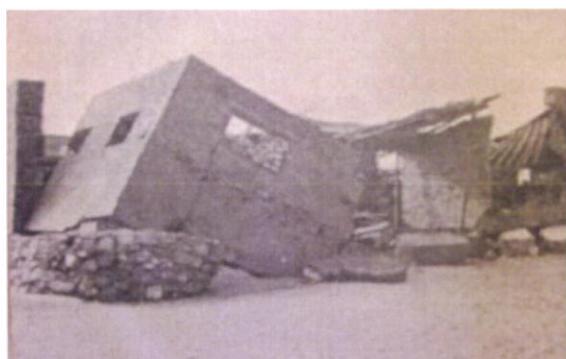
Fig.187-Exemplo do desprendimento de uma parede de taipa, após acção do temporal de Fevereiro de 1970, na praia de Quarteira.
Fonte: Algarve Ilustrado, Fevereiro de 1970

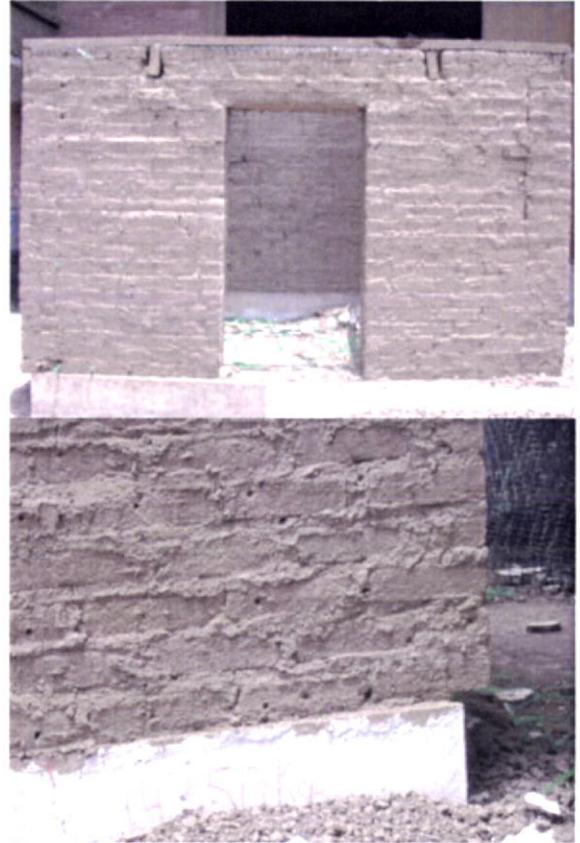
Este comportamento foi observado em ensaios de maquetes em escala natural em mesa sísmica, durante a investigação realizada para o relatório final "Shake tables test services for Getty seismic adobe project and project Terra", onde se observou o deslizamento da parede pela base.

Fig.188-Deslizamento da base da parede norte da maquete do modelo 2 do trabalho de investigação do Getty Conservation Institute e da Universidade Católica do Peru.

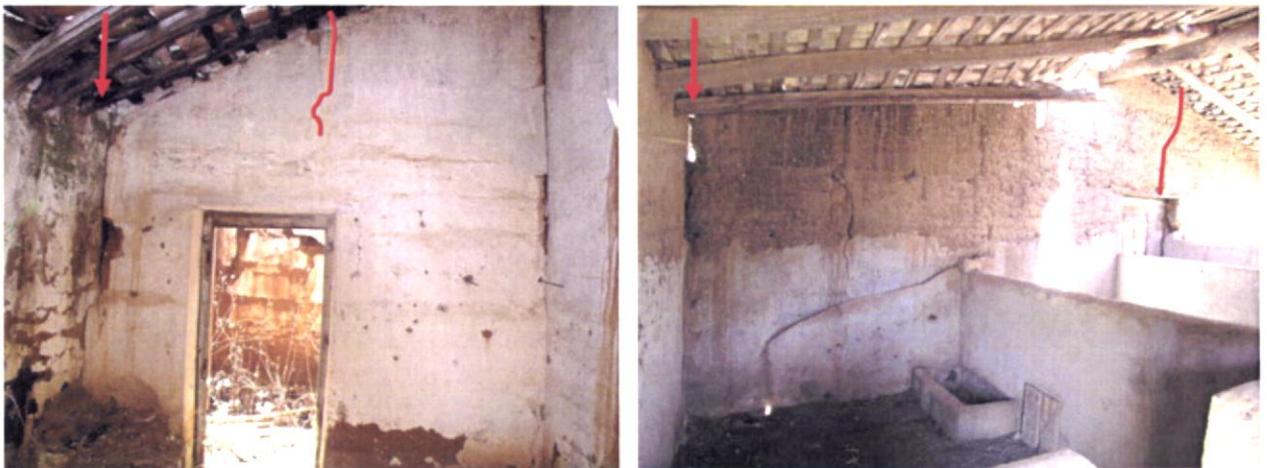
Fig.199-Pormenor do desligamento entre paredes com maior incidência no topo das paredes, devido a tensões de tracção e de corte. Observe-se ainda, o efeito de tensões de corte σ_{12} sobre os vãos.

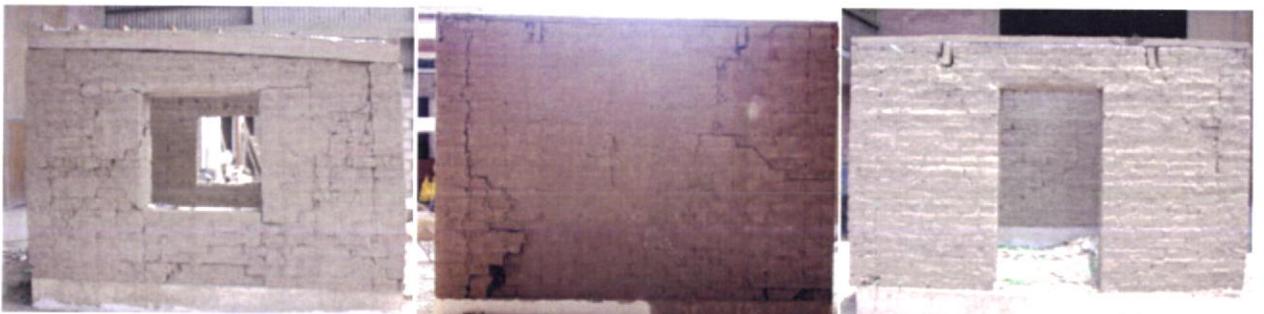
O Modelo 2, também se comportou em modo elástico até à fase 3 do ensaio, tendo surgido pequenas fissuras verticais durante a fase 4. Durante a fase 5, o modelo deslocou-se da sua base, mas sem danos significativos. Nos ensaios da fase 6 e 7, em que se atingiram acelerações máximas de 1.2g, surgiram fissuras adicionais que eram bem visíveis na parede Norte e reduzidas nas paredes a Sul e Este. Na parede Oeste, o lado direito que não fora rebocado, apresentou danos graves a $\frac{1}{4}$ do topo do vão, enquanto que o lado rebocado o cato inferior da parede foi o mais danificado.

Fig.208-Vista dos danos resultantes da simulação sísmica nas paredes Norte, Oeste e Este, do Modelo2 TORREALVA, Daniel - Agreement number 0600031872 "Shake tables test services for Getty seismic adobe project and project Terra-Final report, Perú : Pontificia Universidad Católica del Perú, 2005. 31p.
