# ESTUDO DO FABRICO E DA DEGRADAÇÃO DE AZULEJOS PORTUGUESES HISTÓRICOS

*Maria de Lurdes Moura Lopes Esteves Brito*

Tese apresentada à Universidade de Évora  
para obtenção do Grau de Doutor em História de Arte,  
Programa Doutoral Rede HERITAS – Estudo de Património

ÉVORA, SETEMBRO, 2016

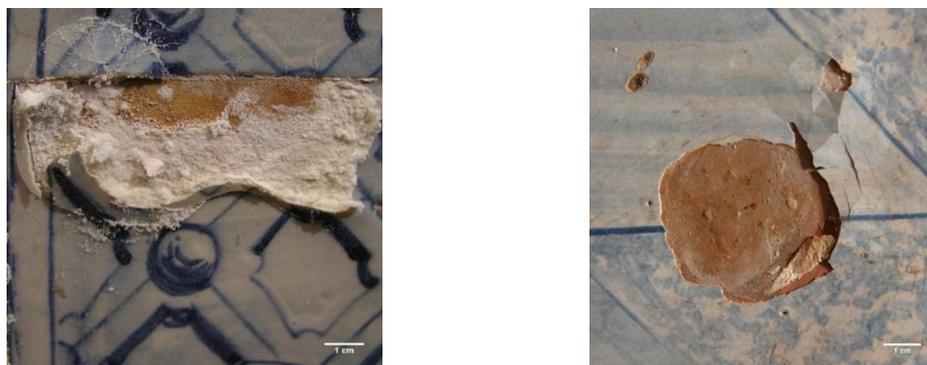
A determinação das espécies salinas colhidas nas inspeções *in situ* mostrou que a trona (hidrogenocarbonato de sódio hidratado) era o terceiro sal mais comum (logo após sulfato de cálcio e o cloreto de sódio), tendo particular representatividade no litoral de Portugal Continental [Esteves et al., 2015/2016]. A trona surge referenciada [Zezza e Macrì, 1995], juntamente com o cloreto de sódio e o sulfato de cálcio, como um dos minerais de neoformação predominantes nos edifícios na costa marítima, não existindo contudo estudos científicos que mostrem os seus efeitos. Aparece associado a argamassas de cimento Portland®, como produto de reação de sais solúveis alcalinos ( $\text{pH}>12$ ) com minerais no estado amorfo [von Konow, 2002]. Von Konow [op. cit.] no seu estudo sobre os mecanismos de deterioração provocados pelo sal em paredes de tijolo, verificou que sais alcalinos como o carbonato de sódio afetam a fase amorfa pela dissolução da sílica amorfa e minerais alcalinos. A trona é particularmente associada com a delaminação do vidrado que se destaca limpo da chacota (Fig. 0.3). Este destacamento, que ocorre precisamente na ligação dos dois substratos,

Figura 0.3: Dois casos de trona *in situ* associados com a delaminação do vidro sem vestígios de chacota e as bolhas que geralmente antecedem um destacamento: a) Capela do Paço de Massarelos, Data de inspeção: Julho/2013; b) Capela da Quinta d'Água, Montijo, Data de inspeção: Julho/2014. [Imagens: L. Esteves].

É conhecida a alcalinidade de algumas soluções que percolam através das paredes dos edifícios [Gale e Sliva, 1995]. A trona poderá resultar da carbonatação do hidróxido de sódio, o que levanta a hipótese de uma outra causa possível para o enfraquecimento da ligação vidro/chacota ser a alcalinidade das soluções que circulam no interior das estruturas arquitetónicas, já que é bem conhecida a suscetibilidade da sílica amorfa às soluções de pH elevado [Cannillo et al., 2009] [Gale e Sliva, 1995].

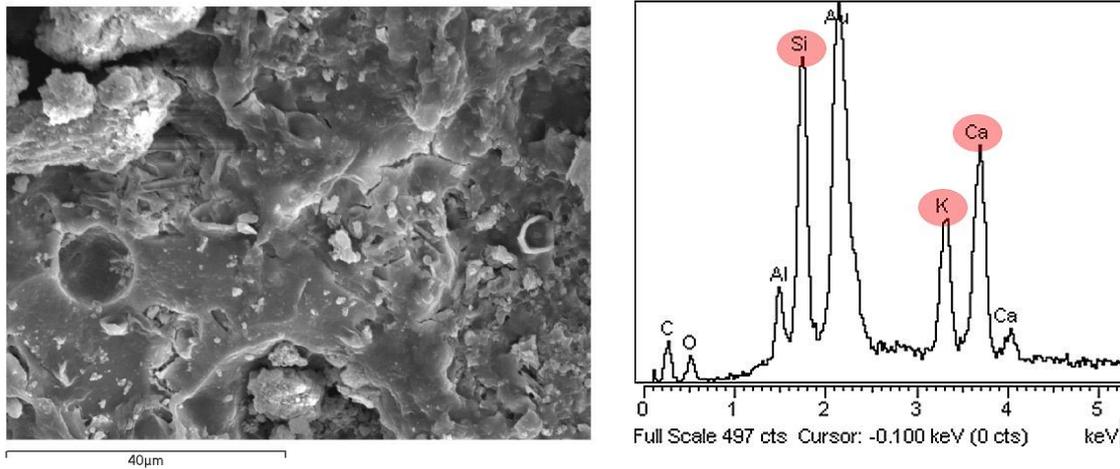
No enquadramento de um projeto de investigação do LNEC, Mimoso et al. [Mimoso et al., 2012a] mostraram que a aderência do vidro à chacota se degrada com o tempo, tendo proposto uma técnica simples, embora destrutiva, que permite a sua medição para fins de investigação. O mesmo grupo encontrou geles de sílica, cálcio e potássio associados ao destacamento do vidro (Fig.0.4) [Mimoso, 2014]. Esta descoberta apontou de forma decisiva para a ocorrência de reações do tipo alcalis-sílica, claramente identificadas no ataque alcalino aos inertes vítreos dos betões [Santos Silva, 2006] e que poderiam explicar algumas formas de destacamento que podem ser em parte causadas pela expansibilidade do gel na presença de água.

Figura 0.4: Imagem de SEM e espectro EDS de géis de Si-K-Ca típicos das reações alcali-sílica sob o vidro destacado num azulejo do século XVII (LNEC / SEM JEOL-6400 e amostra com recobrimento Au/Pd) [J. M. Mimoso].

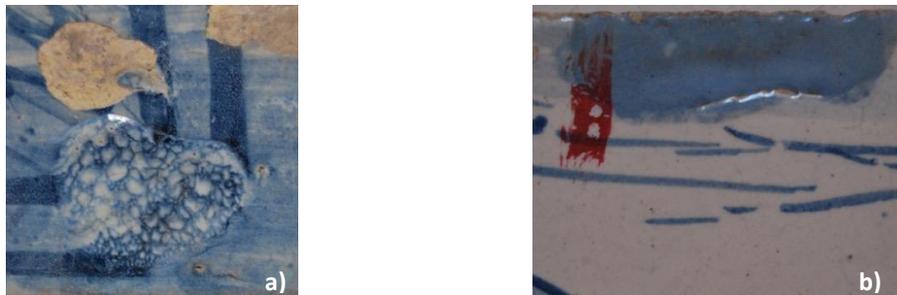
Figura 1.1: Pormenor de alguns recozimentos para disfarçar defeitos de fabricação: A – preenchimento de uma área que terá ficado sem vidrado; B – preenchimento de uma área com enrolamento, usando esmalte azul. (Coleção do MNAz com as referências: f3/h; f49/x; u?/4) [Imagens: L. Esteves].

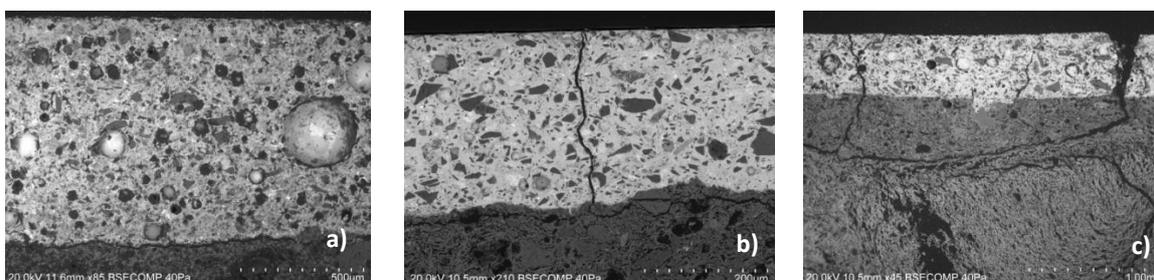
com significativa espessura. Incluem-se neste tipo os casos intermédios com os dois tipos de propagação (1 e 2). No mesmo texto Mimoso e Esteves [2015] sistematizaram o destacamento de vidro em dois tipos: um em que este ocorre sem matéria cerâmica aderente (Tipo C); e outro quando o vidro se destaca acompanhado de chacota (Tipo L). Esta separação é importante no contexto da investigação realizada no presente trabalho.

Figura 1.2: Imagens de SEM representando três formas de propagação de craquelé do tipo 2: a) Fissuração horizontal na interface vidro/chacota (provete C6, século XVIII) com destacamento tipo C; b) Fissuração vertical com propagação horizontal na chacota (provete AZ03, Fábrica Roseira, século XIX); c) Fissuração vertical do vidro com ponte estabelecida entre craquelé, no interior da chacota a uma distância de grandeza da espessura do vidro (provete C3, “espiga”, século XVII). b) e c) correspondem ao destacamento de vidro do tipo L [Imagens: L. Esteves, obtidas no Laboratório HERCULES].

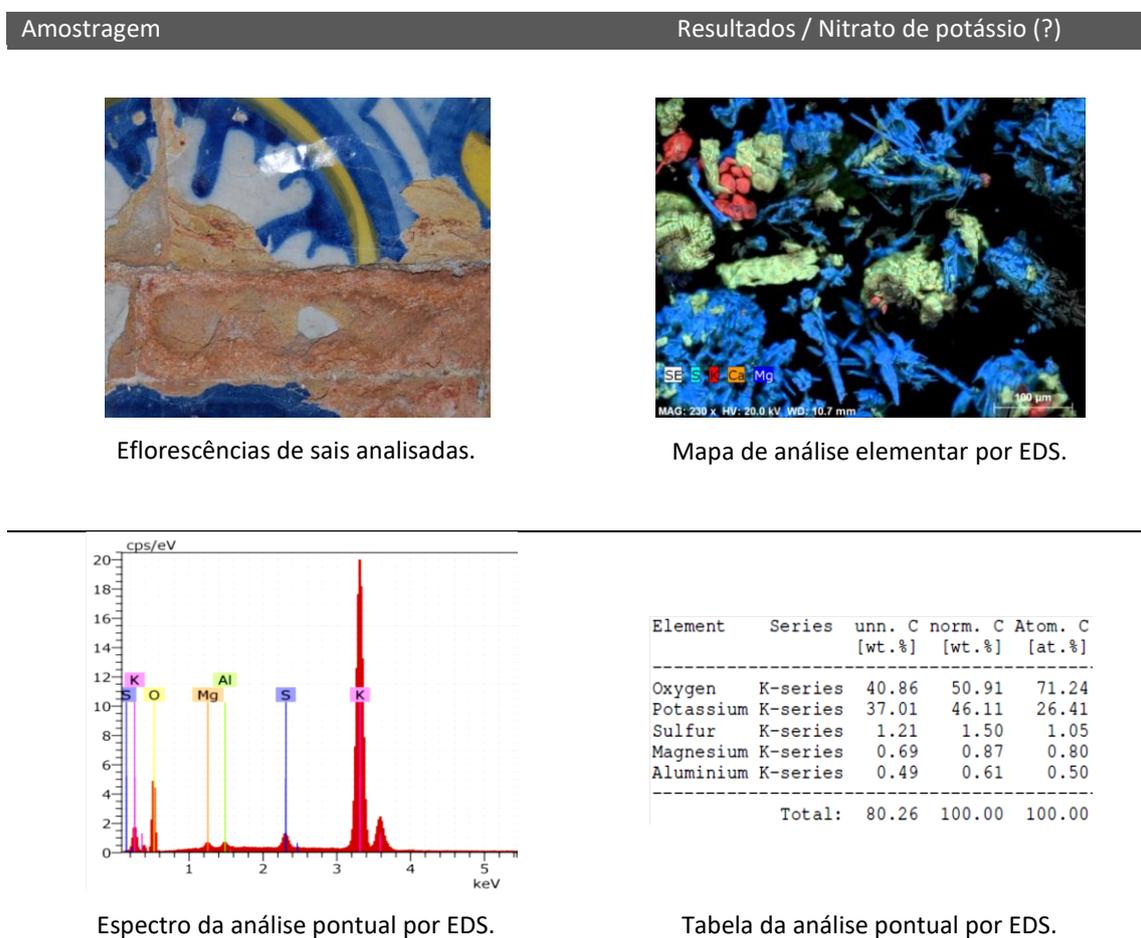
No SEM/EDS detetou-se potássio em dois casos (I/1 – Igreja dos Terceiros, Braga; I/13 – Igreja de Santiago, Évora) na forma de pequenos bagos ou numa massa densa, em pequenas quantidades e eventualmente associado com outros elementos. Os resultados por XRD só identificaram sulfato de potássio no primeiro caso. Na Igreja de Santiago a hipótese de se tratar de nitrato de potássio ( $KNO_3$ ) está relacionada com o fato de o valor de S ser muito baixo para se tratar de um sulfato e de o azoto não ser detetado e portanto poder estar presente. Esta hipótese é reforçada pelo elevado teor de oxigénio (Fig. 4.20).

Figura 4.20: Resultados obtidos pela análise SEM/EDS das eflorescências de sais colhidas na Igreja de Santiago, em Évora (I/13) [Imagem: L. Esteves, Data de inspeção: abril/2012].

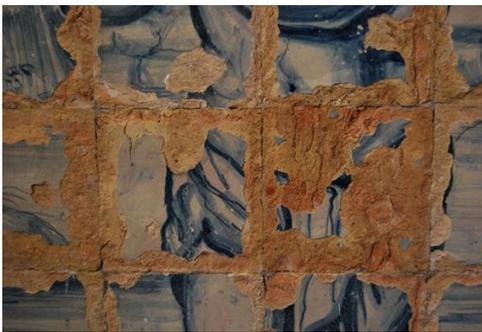
No caso da Sé de Viseu, a perda de vidrado e a desagregação da chacota ocorrem nas arestas, nas áreas junto aos vértices e ao centro (Fig. 4.23 e 4.24). O sulfato de cálcio e o sulfato de magnésio, associados ou isolados, foram os resultados obtidos em diferentes locais dos painéis. Embora encontrado a qualquer altura do revestimento, o sulfato de cálcio surgiu isolado até à cota aproximada de 50 cm de altura.

Figura 4.23: Perda de vidrado e chacota com incidência nos vértices e arestas [Imagem: L. Esteves, Batistério da Sé de Viseu. Data da inspeção: junho/2014].

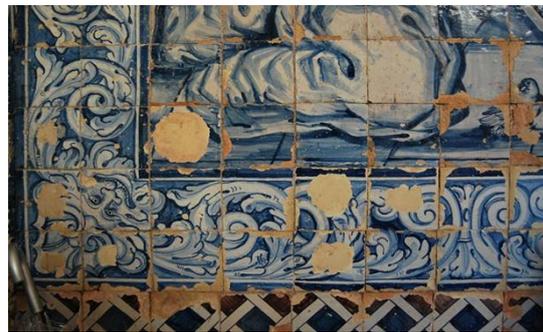
Figura 4.24: Perda de vidrado a partir do centro [Imagem: L. Esteves, Batistério da Sé de Viseu].

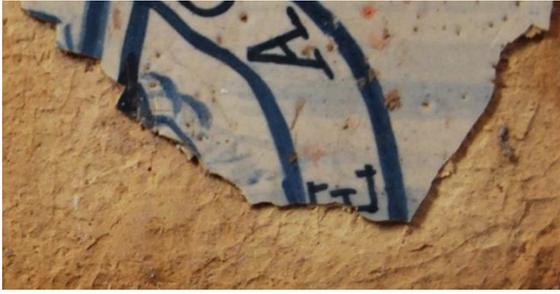
A perda de decoração nos azulejos de Coimbra caracteriza-se quase sempre pelo destacamento de pequenos mosaicos com chacota aderente, coincidentes com o craquelé. A superfície, após perda de vidrado, fica com marcas impressas semelhantes a um entalhe (Fig. 4.25) correspondente a um craquelé como o ilustrado na figura 1.2c.

Figura 4.25: Perda de vidrado em mosaico com chacota aderente. A superfície cerâmica evidencia o entalhe deste destacamento [Imagem: L. Esteves].

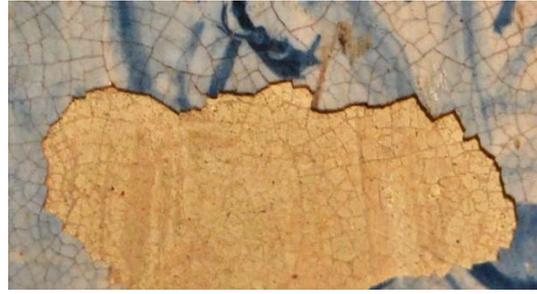
Quando a perda de vidrado se inicia ao centro, expõe quase sempre chacota lisa e no caso de craquelé do tipo 2, aparecem evidenciadas as marcas de uma antiga propagação para o interior da chacota, correspondente a um craquelé inicial de tipo 1 (Fig. 4.26).

Figura 4.26: Perda limpa de vidrado ao centro. A chacota lisa evidencia o craquelé original do tipo 1 que se propagava para o interior do cerâmico [Imagem: L. Esteves].

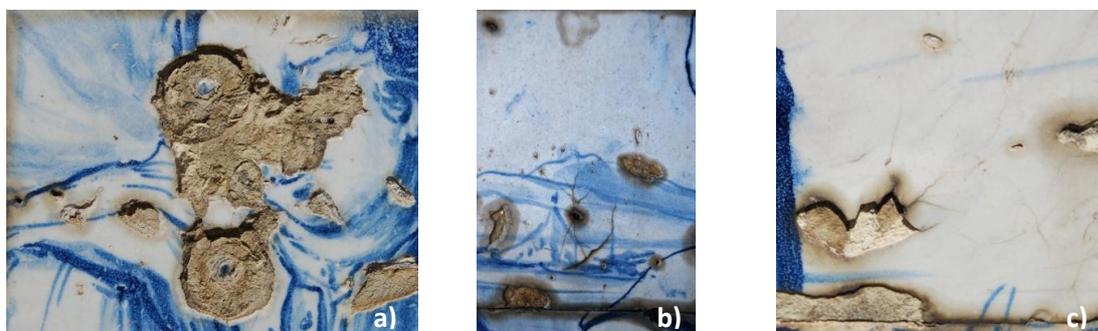
Foram registados cinco casos de azulejos com perda de vidro (três em interiores e os restantes no exterior) em que não foi detetado qualquer sal. Na varanda do Palácio Real de Caxias (L/11), os azulejos mostram acentuada perda de vidro a partir das arestas. Em alguns casos, a perda ao centro é coincidente com a presença de inclusões na chacota (Fig. 4.30). Era expectável encontrar-se cloreto de sódio pela proximidade com o mar, mas este só foi encontrado numa área circunscrita de maior deterioração em dois azulejos junto ao beirado do telhado. No restante conjunto não foram encontrados sais, quer porque tenham sido lavados pela chuva nos pontos de colheita, quer por a perda de vidro ter outras causas. No outro conjunto de exterior na varanda/miradouro do antigo Convento da Graça (L/9), a perda de vidro verifica-se predominantemente ao centro e de forma circular a partir de defeitos de fabricação (Fig. 4.31a). As chacotas destes painéis apresentam um grande número de inclusões. Em alguns casos, o empolamento em forma de cone (a que chamamos “em vulcão”), a partir dos poros, é semelhante à que ocorre nos azulejos da mesma época no Claustro do MNAz (L/5) (Fig. 4.31b). É também de notar manchas castanhas que delimitam os defeitos de fabricação e falhas de vidro, por vezes com correspondência em áreas que evidenciam a

perda de ligação vidro/chacota (Fig. 4.31c). No painel que reveste a fachada da varanda do Convento da Graça, semelhante a L/11, predomina a perda de vidro a partir das arestas, com maior incidência nas verticais. Em ambos os edifícios a degradação poderá estar relacionada com a maior humidificação dos conjuntos decorrente da exposição exterior e agravada pela inexistência de juntas.

Figura 4.31: a) Perda de vidro circular e ao centro; b) empolamento em forma de vulcão a partir de um poro; c) manchas castanhas (de origem biológica?) que delimitam poros e onde é perceptível a perda de ligação vidro/chacota [Imagens: L. Esteves, Antigo Convento da Graça, Lisboa. Data da inspeção: julho/2012].

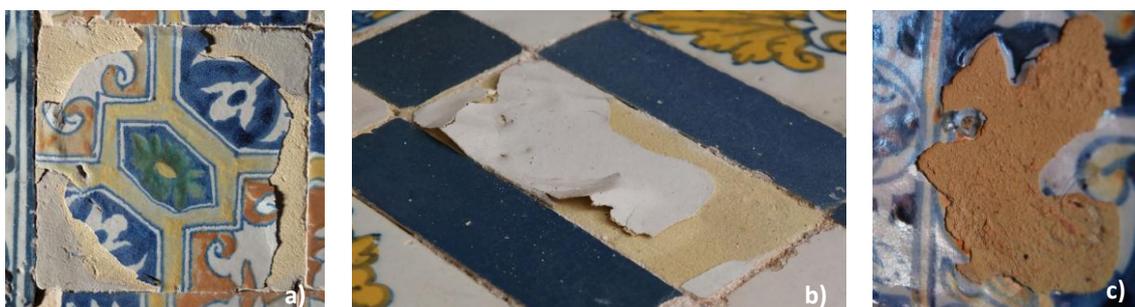
Embora os painéis de exterior estejam sujeitos à lavagem pelas águas pluviais e possa ser essa uma causa para não ter sido encontrada qualquer espécie salina, a verdade é que também foram encontrados casos no interior dos edifícios. O frontal de altar da nave da Capela das Albertas do MNAA (L/6) é exemplo disso. A perda de vidro parece ocorrer limpa de chacota e a perda na ligação vidro/chacota é bem evidente nas periferias do vidro remanescente

(Fig. 4.32a). Um outro caso é o de alguns azulejos existentes numa cota alta do revestimento do Claustro do MNAz (L/5). Aqui, a perda de decoração é feita pela separação parcial do vidro/chacota e é numa camada fina mais abaixo na chacota que ocorre o destacamento e se evidencia a lisura da chacota (Fig. 4.32b). Por fim, na Sacristia da Sé de Viseu (I/5), encontrou-se um azulejo cuja perda de vidro ocorre ao centro, a partir de defeitos de fabricação por enrolamento e onde também não foram encontrados sais associados (Fig. 4.32c). Os empolamentos existentes mostram a deformação da camada vítrea devido a um craquelé muito fechado e denso que não é evidente nas imagens.

Figura 4.32: Perda de vidro em azulejos de interior sem sais associados. a) frontal de altar da Capela das Albertas, MNAA (Data da inspeção: setembro/2014); Claustro, MNAz (data da inspeção: julho/2014); Sacristia da Sé de Viseu (Data da inspeção: junho/2014) [Imagens: L. Esteves].

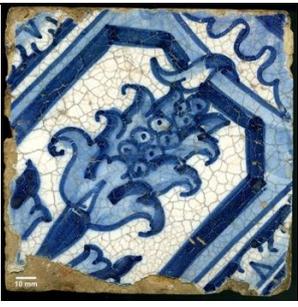
C3	1620-1670 Lisboa	Craquelé denso evidenciado pela coloração negra. Falhas de vidrado a partir das arestas.

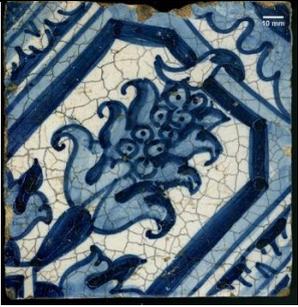
C4	1620-1670 Lisboa	Craquelé denso, mas mais aberto e evidenciado que no provete anterior.

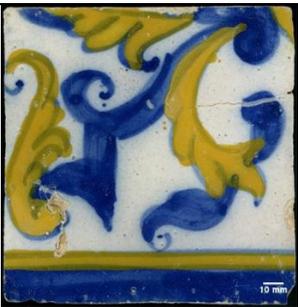
B7	1620-1670 Lisboa	Bom estado de conservação. Apresenta apenas defeitos de fabricação (fendas).

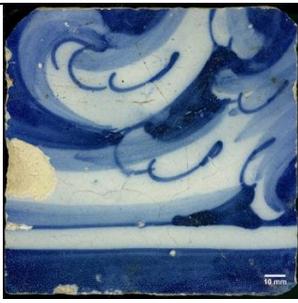
C10	1700-1720 Lisboa	Algum craquelé e falha de vidro na aresta possivelmente provocada pela ação mecânica exercida no levantamento.

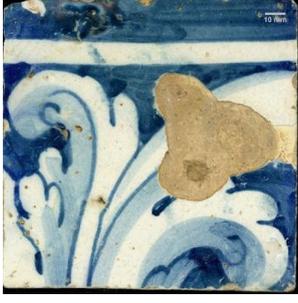
Cp4	1700-1720 Lisboa	Falha de vidro de grande dimensão ao centro.

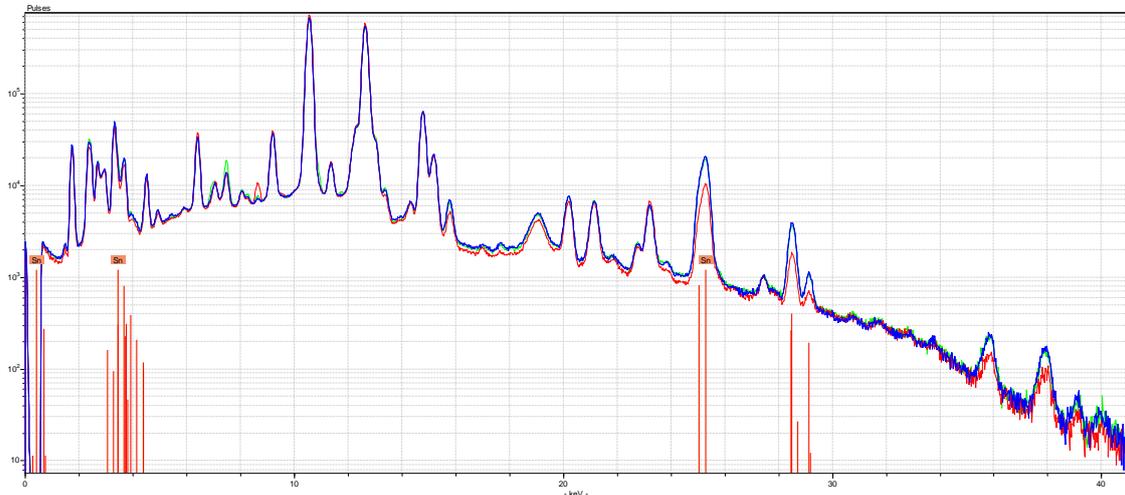
produção que o estanho tem maior aplicação (8,7 % a 11,3 %). Entre os séculos XVIII e XIX dá-se um acréscimo de concentração deste opacificante o que poderá estar relacionado com a cor avermelhada do suporte cerâmico. Não foram obtidos valores para o estanho em três azulejos mas a sua presença pode ser confirmada através de espectros de XRF (Fig. 5.1).

Figura 5.1: Espectro de XRF do vidrado branco com os picos de estanho nos azulejos C5 (vermelho), C6 (azul) e C7 (verde).

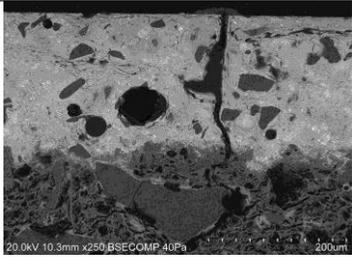
C1

Craquelé Tipo 1

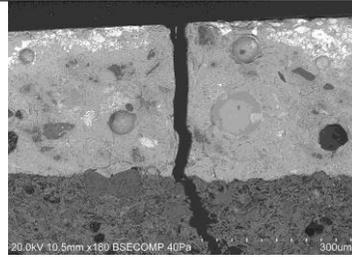
Cp1

Craquelé Tipo 1; 2

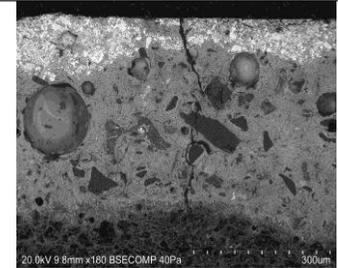
B1

Craquelé Tipo 1

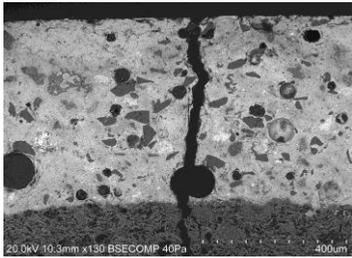
C2

Craquelé Tipo 1

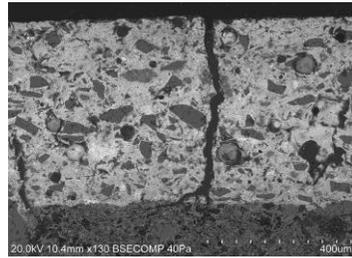
C3

Craquelé Tipo 1

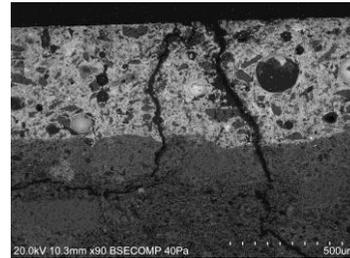
C4

Craquelé Tipo 1

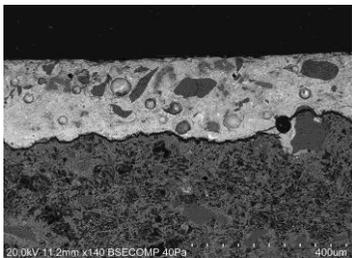
Cp2

Craquelé Tipo 2

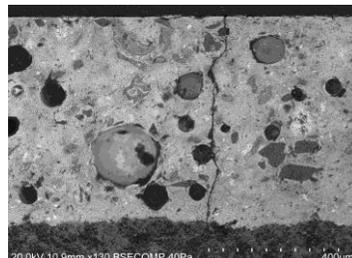
C7

Craquelé Tipo 1

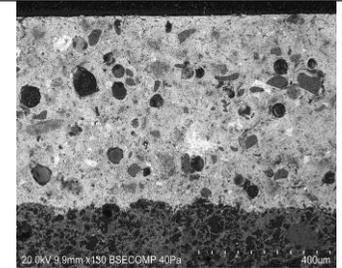
B6

Craquelé Tipo 2; 1

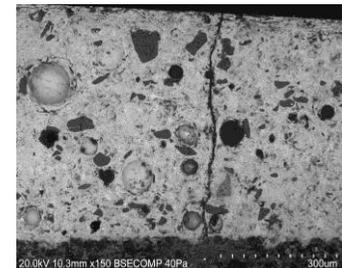
C11\*

Craquelé Tipo 2

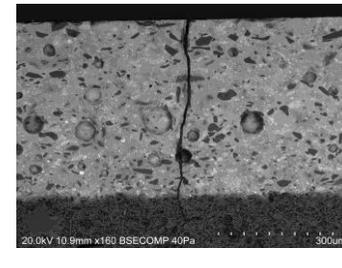
B2C\*

Craquelé Tipo 2

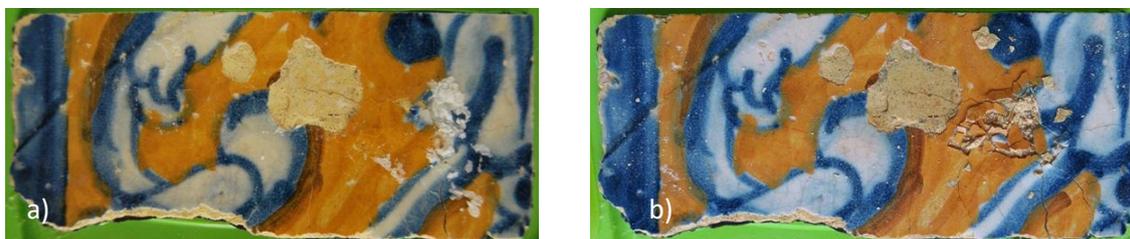
Depois da secagem após a contaminação inicial com o cloreto de sódio surgiram eflorescências em todos os provetes (nos poros e outros defeitos de fabrico, sob as arestas e outras áreas de chacota exposta e mesmo sobre o vidro). Os sais desempenharam a função de consolidante dos provetes pelo que os danos só foram realmente evidenciados na dessalinização subsequente. Esta revelou degradações na ligação entre vidro e chacota, resultando na perda de vidro em 18 provetes (Fig. 6.9).

6.9: Um dos provetes: a) Cp1 no fim do ensaio com eflorescências; b) a dessalinização removeu o sal resultando em novos destacamentos do vidro [Imagens: L. Esteves].

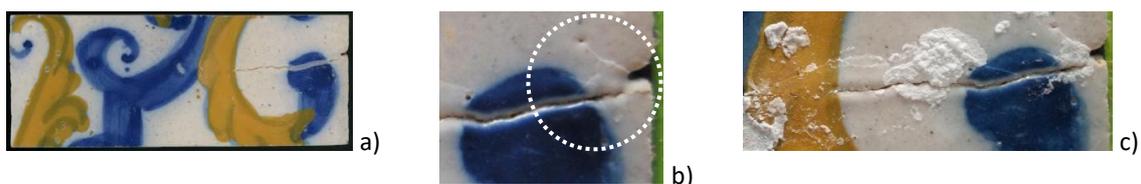
Dos 26 provetes, doze apresentavam defeitos de fabricação tais como poros ou enrolamentos do vidro, correspondendo a áreas preferenciais de evaporação, mas só o provete B7 apresentou danos com origem nestas áreas (Fig.6.10).

Figura 6.10: Progressão do envelhecimento do provete B7: a) condição inicial (ciclo 0); b) pormenor da área onde surgiu o dano por rutura do vidrado na 2ª série; c) a fissuração à volta do defeito é evidenciada pela eflorescências no fim da 5ª série dos ciclos [Imagens: L. Esteves].

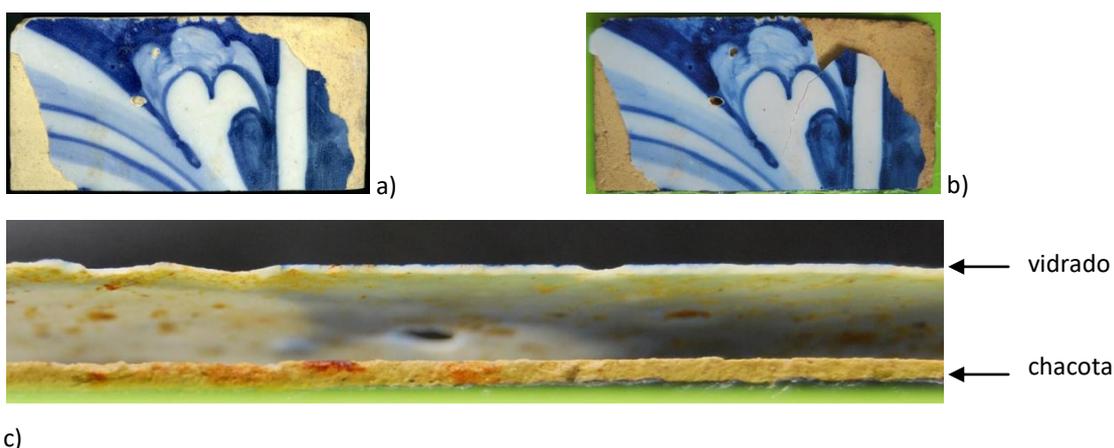
Nos provetes onde ocorria empolamento prévio do vidrado (EMP) esse dano progrediu, manifestando-se sempre a perda de vidrado através da separação completa a partir das áreas de evaporação, sem remanescentes notáveis de chacota aderentes. O destacamento total do vidrado do EMP2 ocorrido durante a dessalinização do ciclo inicial determinou o fim dos ensaios neste provete (Fig. 6.11).

Figura 6.11: EMP2: a) antes dos ensaios; b) e c) destacamento total do vidrado [Imagens: L. Esteves].

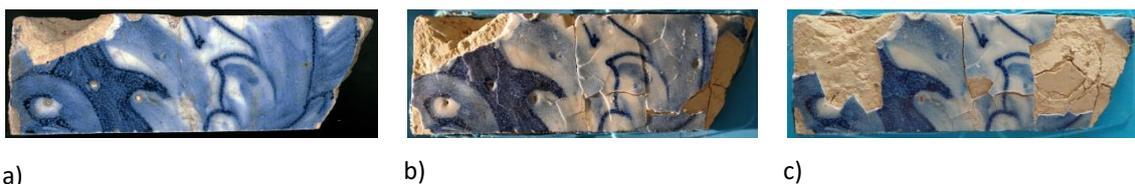
Dos onze azulejos com craquelé bem demarcado (grupo C), sete (cerca de 65 %) sofreram danos sobretudo durante as primeiras três séries de ciclos, embora não tenham tido progressão significativa a partir daí. C3, C4 e C6 são as exceções pela progressão gradual da degradação (Fig. 6.12). É de notar a inexistência de quaisquer danos ou alterações no vidrado em três dos azulejos, incluindo os do grupo cronologicamente mais recente. A perda de vidrado do grupo C manifestou-se maioritariamente a partir das arestas. Embora existam casos em que se registou a queda de pequena tesselas de vidrado com chacota aderente, este dano é predominantemente caracterizado pela perda de vidrado sem material cerâmico substancial aderente, ficando a superfície da chacota lisa. Este resultado foi mais comum em zonas afastadas das arestas. Também é relevante notar que ao longo do ensaio de envelhecimento cerca de metade dos provetes sofreram fissuração.

Figura 6.12: Progressão da degradação do C6: a) ciclo 0; b) 3ª série; c) fissuração, empolamento da chacota e destacamento do vidro (último ciclo da 5ª série) [Imagens: L. Esteves].

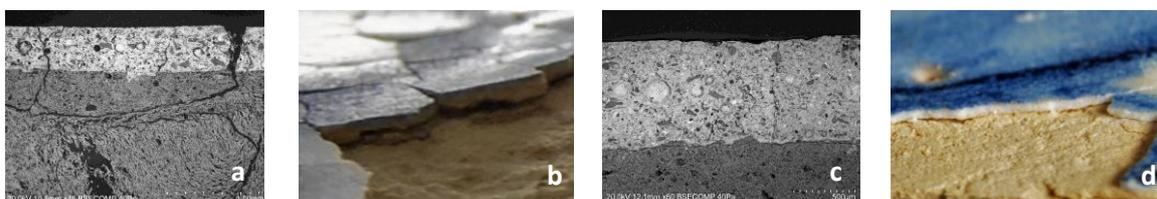
Conforme foi apontado no Capítulo 1, Mimoso e Pereira [2011] sistematizaram a propagação de fissuras em duas categorias: “Tipo 1” em que as fissuras do vidro se propagam diretamente para o interior da chacota e “Tipo 2”, em que as fissuras se propagam na exata interface entre o vidro e a chacota. Numa sequência evolutiva, o tipo 1 corresponde ao craquelé inicial de um azulejo ainda não degradado e o tipo 2 corresponde a um período mais tardio, quando a adesão entre o vidro e a chacota está já em declínio e a separação entre as duas camadas requer menos energia do que a propagação para o interior da chacota. A observação da evolução na perda de vidro permitiu reconhecer a existência destes dois tipos de fissuras, sendo o destacamento limpo correspondente aos azulejos onde o craquelé do tipo 2 estava já definido. Por exemplo, no C3 a perda de vidro em pequenos mosaicos com chacota aderente (Fig. 6.13b) mostrou correspondência com os danos pré-existentes (fissuração do tipo 1) na amostra de caracterização (Fig. 6.13a). No SEM vêem-se as linhas verticais que se prolongam pela chacota até a uma distância de grandeza próxima da espessura do vidro, estabelecendo a partir daqui a ponte de ligação entre elas. No caso da amostra C6, o destacamento limpo de vidro (Fig. 6.13d) encontra correspondência com a propagação do craquelé para a interface vidro/chacota (tipo 2- Fig. 6.13c).

Figura 6.13: Correspondência entre fragilidades pré-existentes reveladas no SEM das amostras de caracterização e a perda de vidro nos ensaios de envelhecimento dos azulejos C3 (a, b) e C6 (c, d).

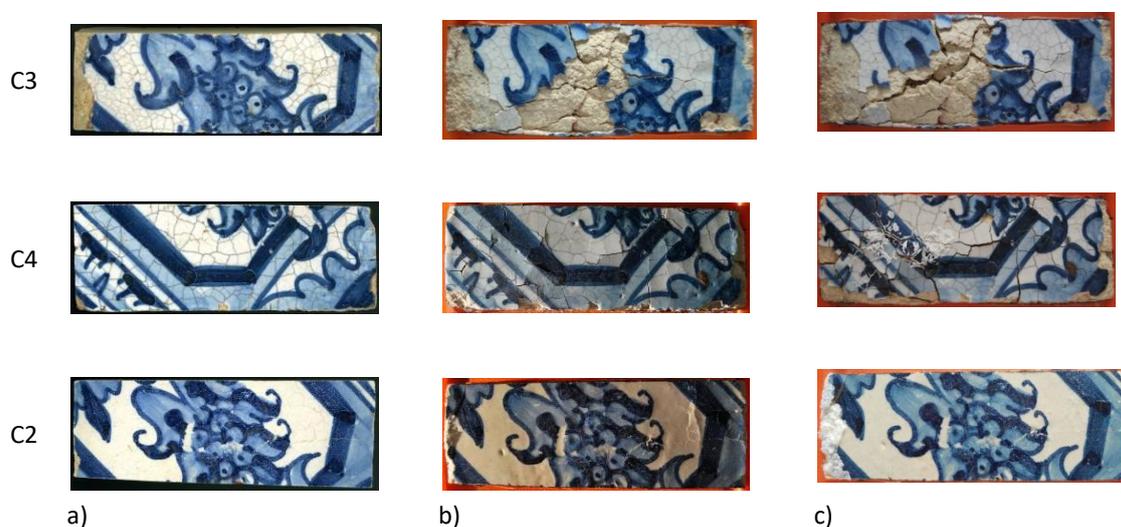
Os três provetes com padrão “espiga” (C2, C3 e C4) são particularmente interessantes por provirem provavelmente da mesma obra mas apresentarem níveis diferentes de degradação inicial a que corresponderam também resultados desiguais no ensaio de envelhecimento. A amostra C3 era a que tinha inicialmente um dano mais avançado, correspondente a um craquelé denso e miúdo e uma área já com falta de vidrado. No final do ensaio tinha perdido cerca de 50% do vidrado remanescente e a cerâmica apresentava-se em desagregação. A amostra C4, num estágio intermédio de craquelé (largo, mas demarcado) e com apenas pequenas falhas no vidrado, terminou o ensaio com perdas adicionais nas arestas. O provete C2 que evidenciava pouco craquelé mostrou apenas algum empolamento e propagação das fissuras (Fig. 6.14).

Figura 6.14: Progressão do envelhecimento dos provetes C3, C4 e C2: a) 1ª série (0); b) 3ª série; c) último ciclo da 5ª série [Imagens: L. Esteves].

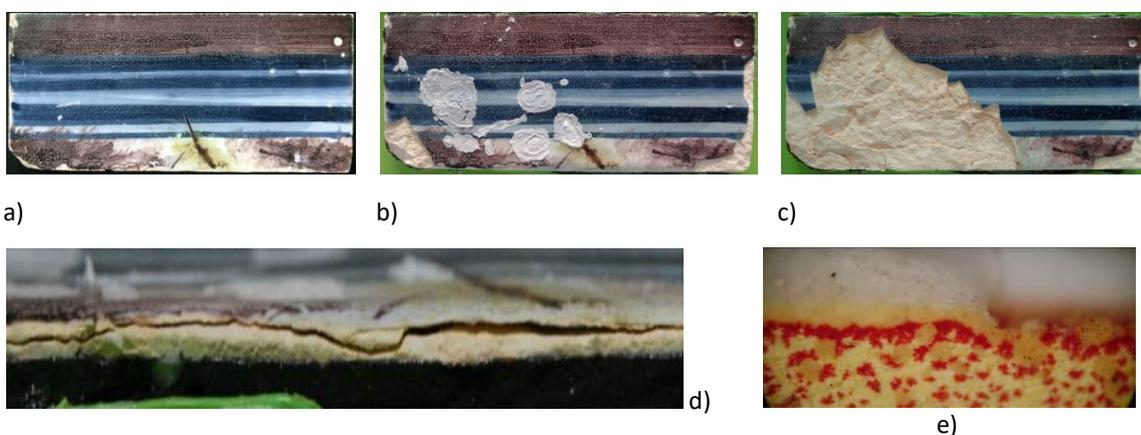
O provete B2, um azulejo de Coimbra inicialmente em bom estado de conservação, constituiu uma notável exceção já que apresentou, de forma progressiva, destacamento de vidrado (Fig. 6.15). A degradação correspondeu à fragilidade observada *in situ*, em painéis com a mesma origem, provavelmente derivada de algum aspeto relacionado com a produção (matérias-primas utilizadas ou temperatura de cozedura). O processo iniciou-se com a abertura do craquelé, incipiente no início do ensaio, progredindo para a separação de uma camada conjunta de vidrado/chacota (Fig. 6.15d). A pigmentação com corante vermelho de uma fração do B2 mantida como referência, revelou uma camada de maior absorção do pigmento sob o vidrado, com o mesmo desenvolvimento mostrado pela amostra submetida aos ensaios de

envelhecimento (Fig. 6.15e). As análises com SEM-EDS detetaram uma camada sob o vidrado mais rica em Al, K, Na e Mg na qual o Pb tem ainda um alto teor. A micro XRD revela a presença de anortite num teor consideravelmente mais alto do que numa camada de chacota mais afastada, enquanto que os teores em quartzo cristalino, diópsido e leucite são inferiores. As diferenças composicionais sugerem a utilização de um engobe aplicado sobre a chacota antes da vidragem, possivelmente para melhorar a adesão do vidrado à temperatura de cozedura ou para clarear o suporte reduzindo a quantidade de óxido estanho necessária ao vidrado branco. É possível que esta camada apresente uma baixa resistência à rotura, de tal forma que a degradação não seria efetivamente provocada pela cristalização dos sais, mas antes pelas tensões de corte geradas pela expansão hídrica.

Figura 6.15: Progressão do envelhecimento do provete B2: a) ciclo 0; b) 3ª série; c) última série após dessalinização final; d) pormenor da separação do vidrado; e) resultados obtidos com a penetração de tinta vermelha [Imagens: L. Esteves].

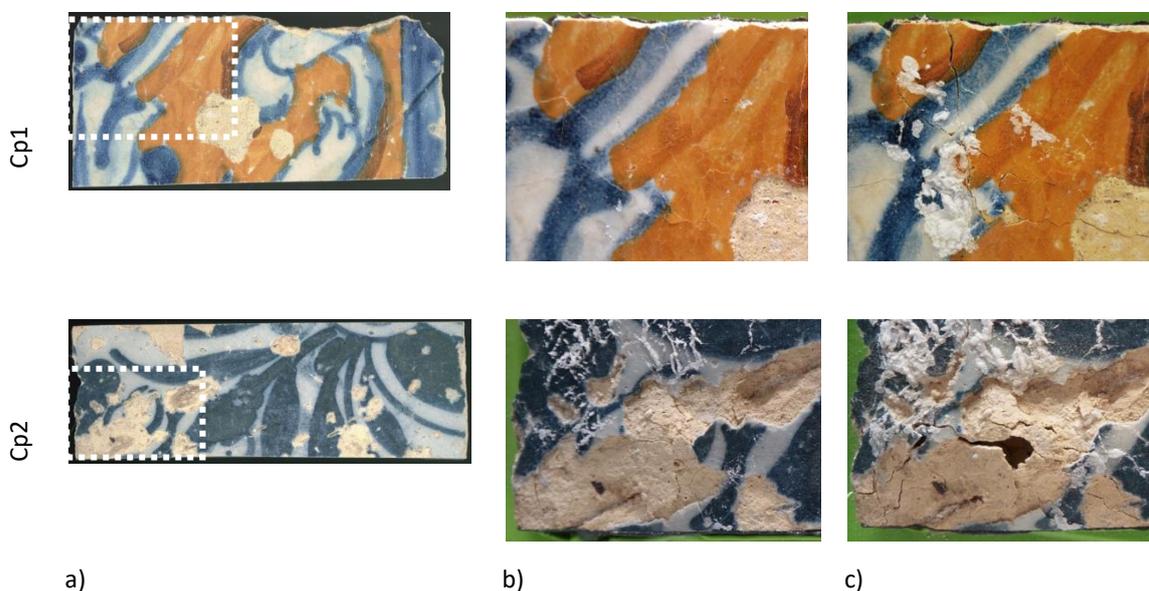
O grupo dos quatro provetes Cp, que apresentavam falhas de vidrado em áreas centrais, evidenciaram melhor resistência ao envelhecimento salino. Dos azulejos do século XVIII, Cp4 não mostrou sinais de deterioração e a degradação de Cp3 só teve início na 4ª série de ciclos de molhagem/secagem, quando a perda de chacota no tardo permitiu o acesso rápido da solução à superfície de evaporação criada pela falha de vidrado. Os provetes Cp1 e Cp2, ambos do séc. XVII, caracterizaram-se por alterações pouco significativas durante as duas primeiras séries de ciclos e só apresentaram danos mais consideráveis e de forma progressiva depois da terceira série (Fig. 6.16). Este desempenho sugere que em alguns casos as lacunas pré-existentes nas áreas centrais podiam ser resultantes de um defeito de fabricação e não de uma

Figura 6.16: Progressão da degradação nos provetes Cp1 e Cp2: a) ciclo 0; b) e c) pormenor da área danificada, respetivamente na 3ª e 5ª série mostrando empolamento e fissuração [Imagens: L. Esteves].

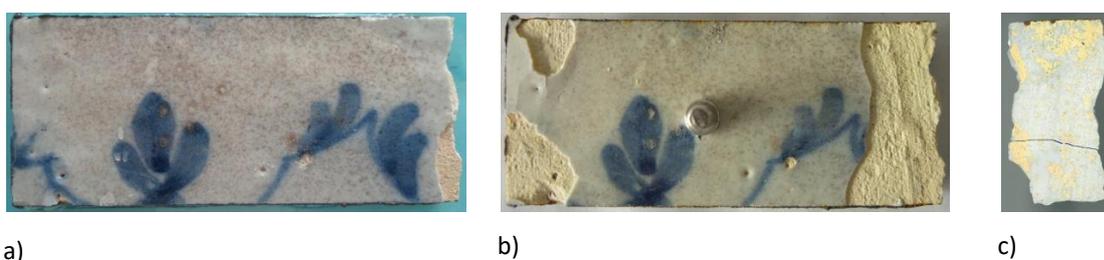
A amostra F1, do século XVIII-XIX, não sofreu danos durante os ensaios de envelhecimento nem na dessalinização final. Porém, um teste de arrancamento do vidro (*pull-off*) revelou que a ligação vidro/chacota era quase inexistente, especialmente junto às arestas, com o vidro a soltar-se em grandes extensões, quase sem chacota remanescente em todos os provetes desta amostra (Fig. 6.17). É possível que este desempenho único de resistência à degradação que a amostra demonstrou ao longo dos ensaios apesar da baixa adesão do vidro esteja relacionado com a dificuldade que se reconheceu na imbibição das soluções durante os ciclos de molhagem.

Figura 6.17: Amostra F1: a) sem danos após o ensaio de envelhecimento; b) perda de vidro no ensaio *pull-off*; c) verso de uma lâmina de vidro [Imagens: L. Esteves].

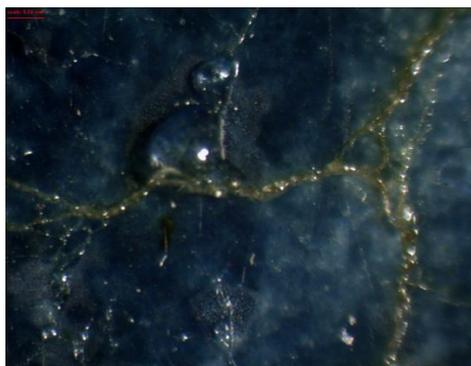
Figura 6.25: Exsudação a partir das linhas de craquelé no provete ASR2 [Imagem: L. Esteves].

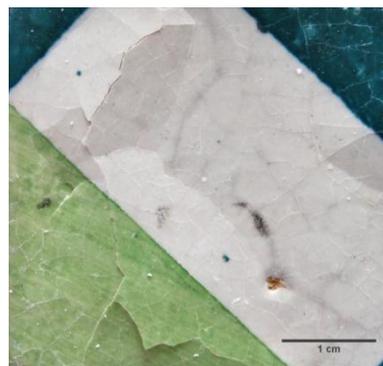
Figura 6.26: Empolamento e destacamento do vidro no provete ASR5 [Imagem: L. Esteves].

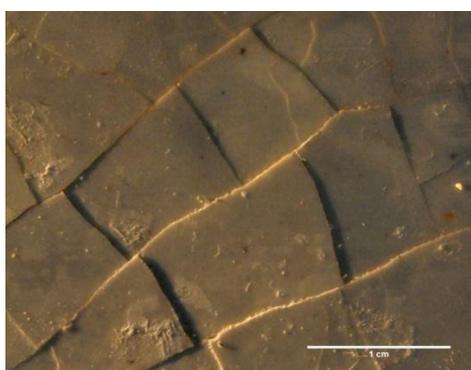
Figura 6.27: Desníveis das tesselas definidas pelo craquelé no provete ASR4 [Imagem: L. Esteves].

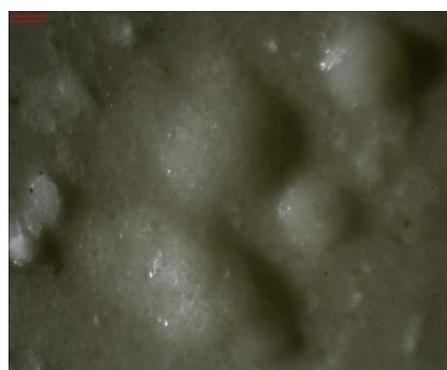
Figura 6.28: Pústulas fechadas na superfície do vidro no provete ASR3 [Imagem: L. Esteves].

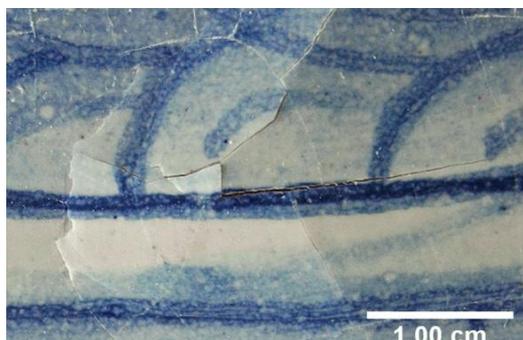
Os quatro provetes submetidos à solução conjunta de hidróxido de cálcio e hidróxido de sódio sofreram danos na superfície e na ligação vidro/chacota semelhantes ao que ocorreu da

exposição com a solução de apenas hidróxido de sódio (Fig. 6.30 e 6.31). No entanto, a progressão da degradação foi visivelmente mais lenta (Tabelas 6.4 e 6.5).

Figura 6.30: Empolamento e destacamento do vidrado (NaCa2) [Imagem: L. Esteves].

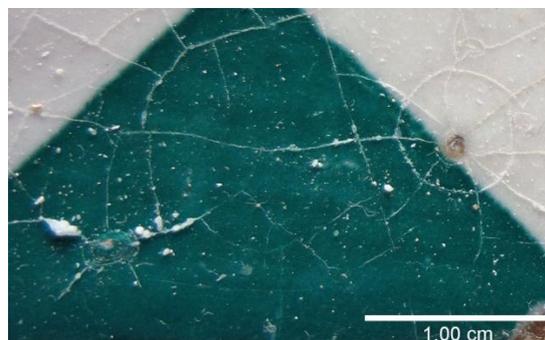
Figura 6.31: Novas fissuras circundando os poros, causadas pelo início do destacamento (NaCa2) [Imagem: L. Esteves].

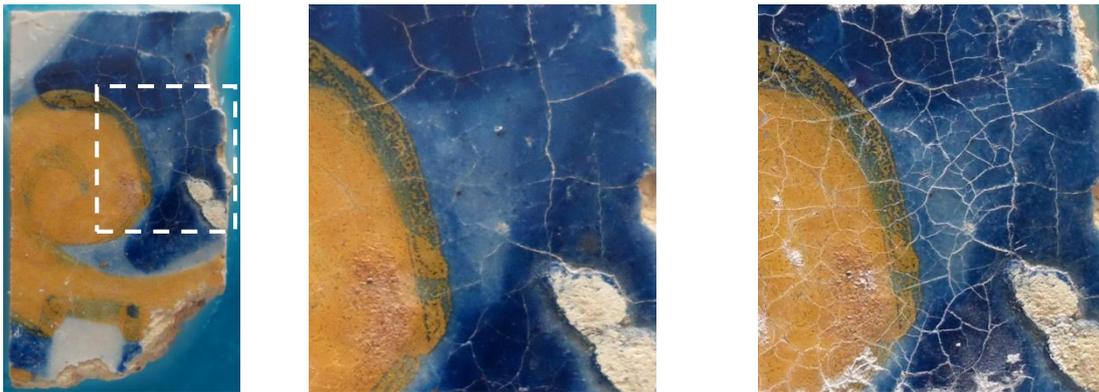
O ensaio 2 com ciclos até 9 ± 2 °C foi o mais severo. Os provetes dos séculos XVII (AZ01) e XIX (AZ03), com craquelé no vitrado mais evidente, mostraram menor resistência aos ensaios de envelhecimento (Fig. 6.33, 6.36).

Figura 6.33: Azulejo AZ01 antes e durante o ensaio 1, verificando-se a acentuação de craquelé [Imagens: L. Esteves].

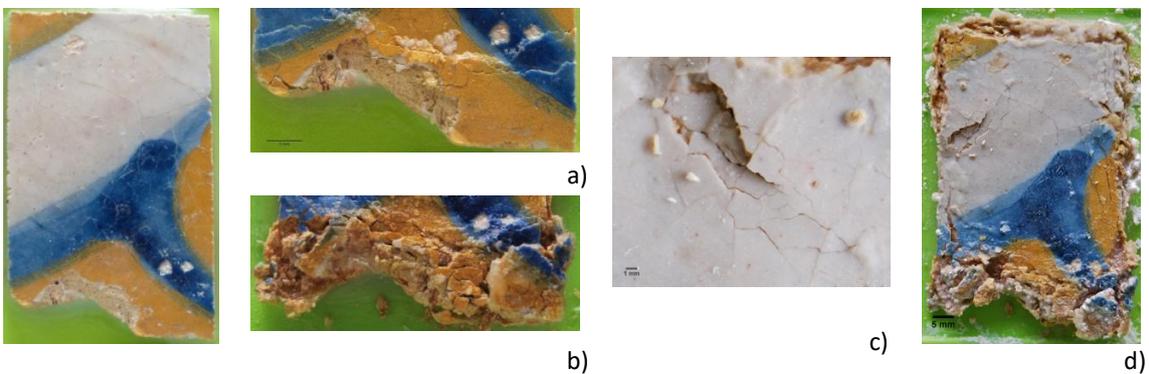
Figura 6.34: Provede AZ01 antes e depois do ensaio 2: a) fissuração do provede (após a 1ª semana a  $9 \pm 2$  °C); b) a mesma área com delaminação da chacota e destacamentos no fim do ensaio; c) empolamento e fracturação do vidrado; d) danos ocorridos após o ensaio [Imagens: L. Esteves].

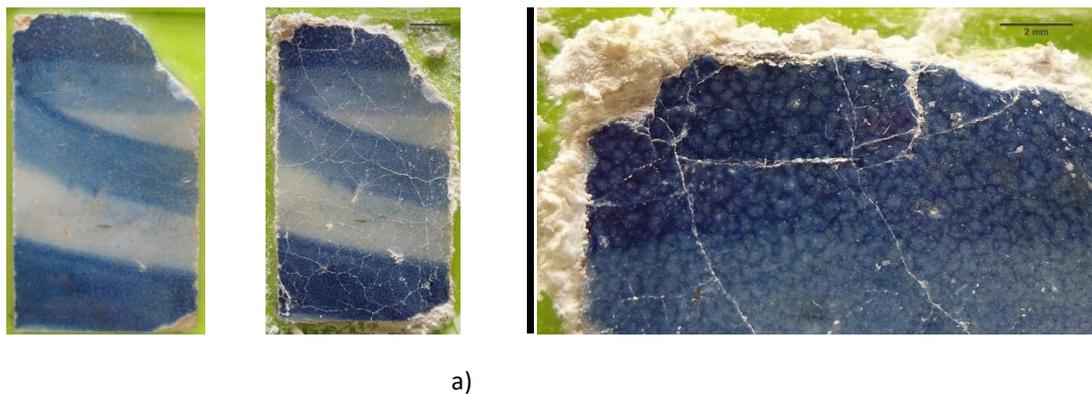
Figura 6.35: Estado do provede AZ02 antes e após o ensaio 2: a) demarcação do craquelé no final do ensaio; b) frente de destacamento a partir da aresta [Imagens: L. Esteves].

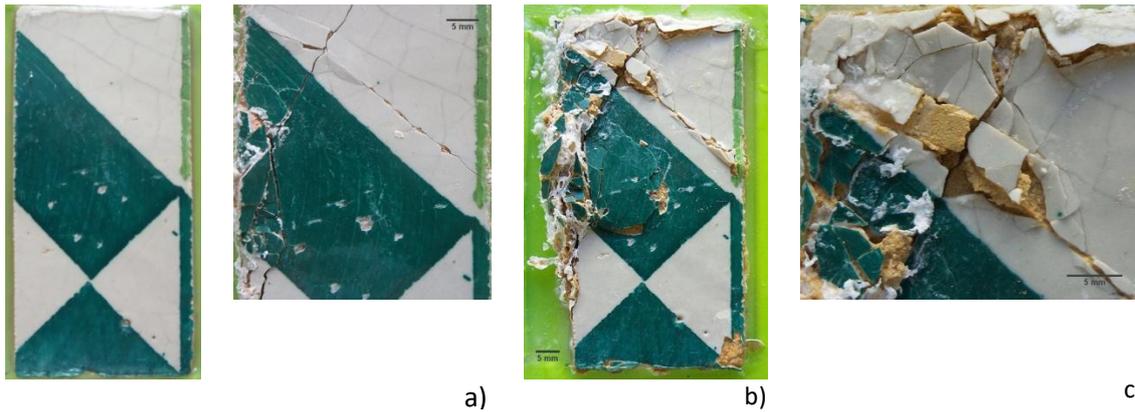
Figura 6.36: Danos ocorridos no ensaio do provete AZ03 antes e após o ensaio 2: a) rutura e empolamento de vidro (às 10 semanas); b) após ensaio; c) detalhe do canto esquerdo. O destacamento do vidro ocorre com uma fina camada de chacota agarrada e é acompanhado da delaminação do suporte cerâmico [Imagens: L. Esteves].

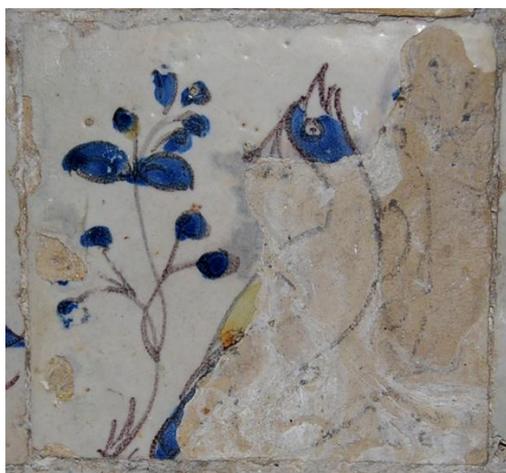
Em geral, a perda de vidro revela um processo sequencial. As áreas expostas da chacota funcionam como zonas de evaporação dos fluídos e as cristalizações tendem a concentrar-se na proximidade do vidro remanescente. Esta acumulação periférica cria uma nova frente de destacamento com perfil paralelo ao da perda anterior, progredindo destes locais até à perda total do vidro (Fig. 7.1).

Figura 7.1: Perda progressiva de vidro a partir das arestas [Igreja de São Domingos, Viana do Castelo. Imagem: L. Esteves].

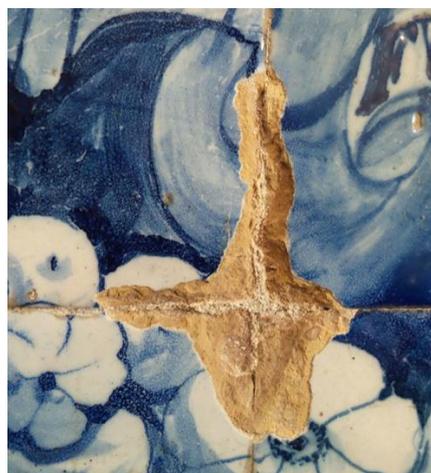
A forma mais comum de destacamento do vidro é a partir das arestas, talvez por serem áreas mais expostas à evaporação pelas juntas, ou como resultado da expansibilidade hídrica e de danos iniciais causados pela pressão entre azulejos contíguos. Os vértices também surgem como uma das zonas mais sujeitas à degradação e é comum na presença dos sulfatos de cálcio, magnésio e sódio, propagando-se por vezes simultaneamente em dois, três ou quatro azulejos confluentes num mesmo ponto (Fig. 7.2).

Figura 7.2: Destacamento de vidro a partir dos vértices [Igreja da Misericórdia, Évora, Imagem: L. Esteves].

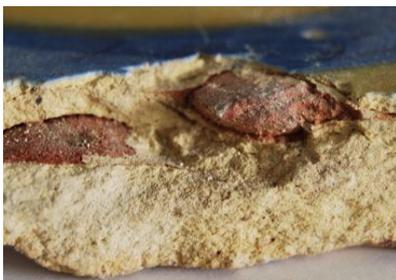
Figura 7.3: Inclusões no interior da chacota que levaram à fratura do azulejo [Imagem: L. Esteves].

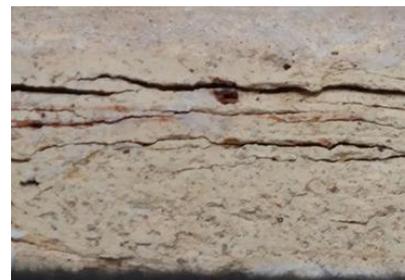
Figura 7.5: Delaminação da chacota a partir dos filamentos de barro vermelho [Imagem: L. Esteves].

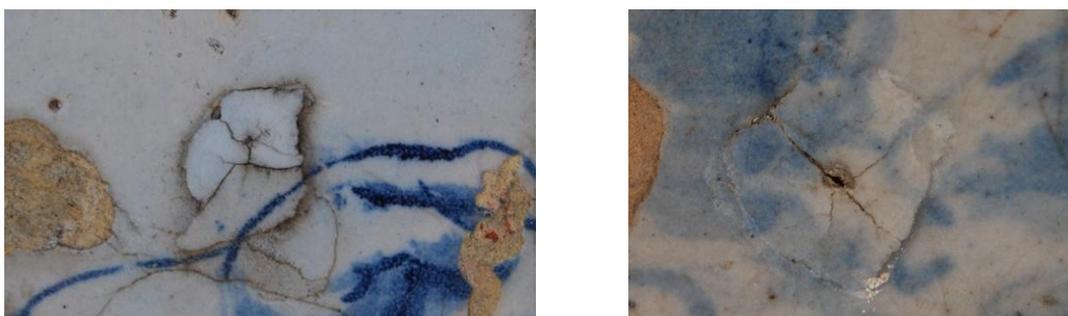
Os poros são um dos defeitos de fabricação mais presentes no vidroado mas a ligação física que estabelecem entre a chacota e o ambiente, nem sempre corresponde a uma zona preferencial de degradação. No entanto, foram encontrados casos *in situ* com o mesmo padrão de degradação a partir de poros, o que indica que os danos também podem começar a partir destes locais (Fig. 7.6).

Figura 7.6: O mesmo padrão de degradação “em vulcão” a partir dos poros nos azulejos do Convento da Graça e no Claustro do MNAz [Imagens: L. Esteves].
