ESTUDO DO FABRICO E DA DEGRADAÇÃO DE AZULEJOS PORTUGUESES HISTÓRICOS

ANEXOS

Tese apresentada à Universidade de Évora
para obtenção do Grau de Doutor em História de Arte,
Programa Doutoral Rede HERITAS – Estudo de Património

Anexos

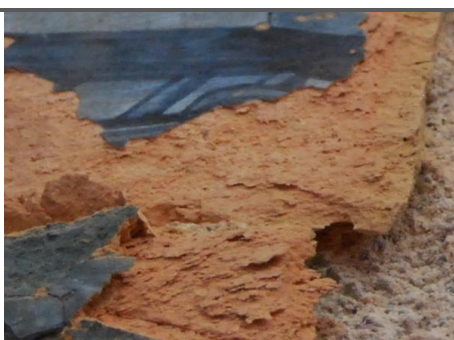
Exfoliação da chacota e destacamento do vidro em mosaicos.

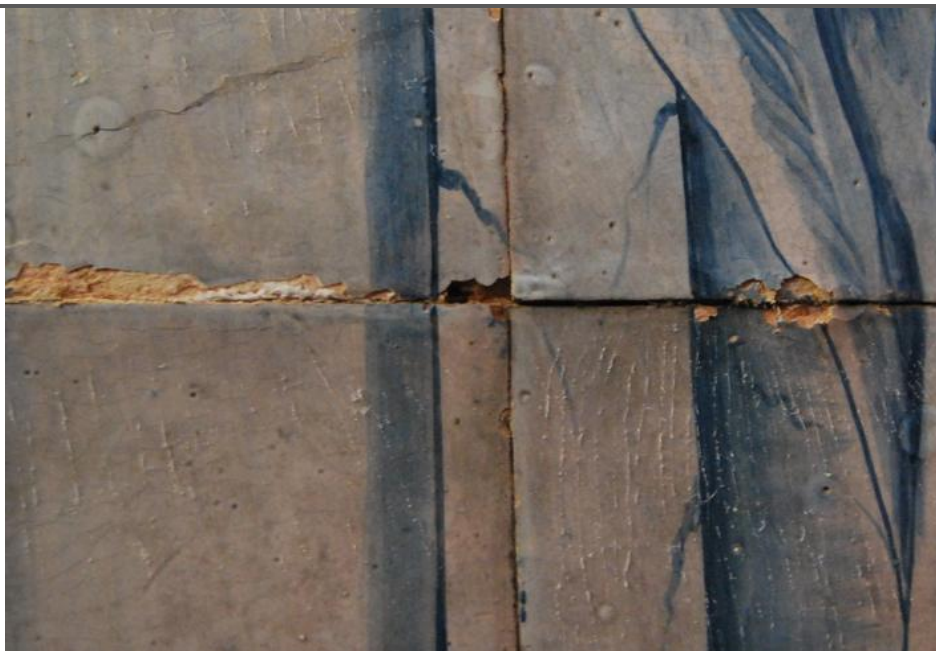
Eflorescências de sais na junta e evidênciação das linhas de craquelé.

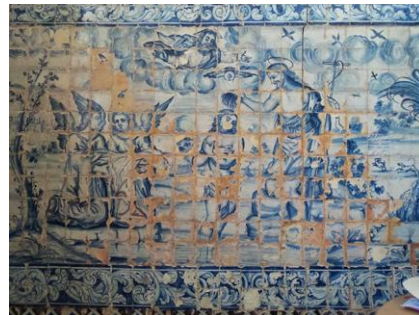
Um dos painéis figurativos com perda de vidrado ao centro.

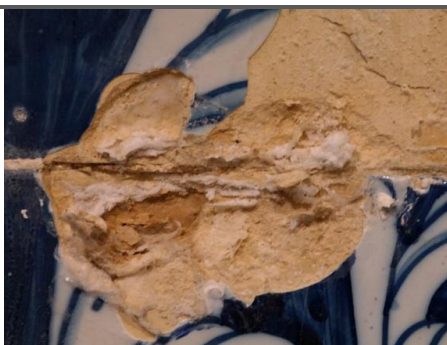
Exfoliação da chacota e eflorescências de sais perto das juntas.

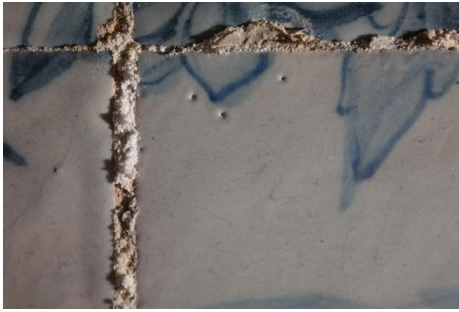
Eflorescências de sais nas juntas ($\uparrow \approx 1,50\text{m}$)

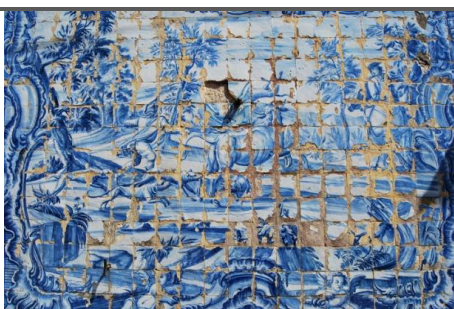
Painel do exterior:
Perda de vidro a partir dos vértices e arestas.
