MOSTEIRO DE S. DINIS DE ODIVELAS

ESTUDO HISTÓRICO-ARQUITECTÓNICO

ACÇÕES PARA A SALVAGUARDA DO PATRIMÓNIO EDIFICADO

Dissertação de Mestrado em Recuperação do Património Arquitectónico e Paisagístico

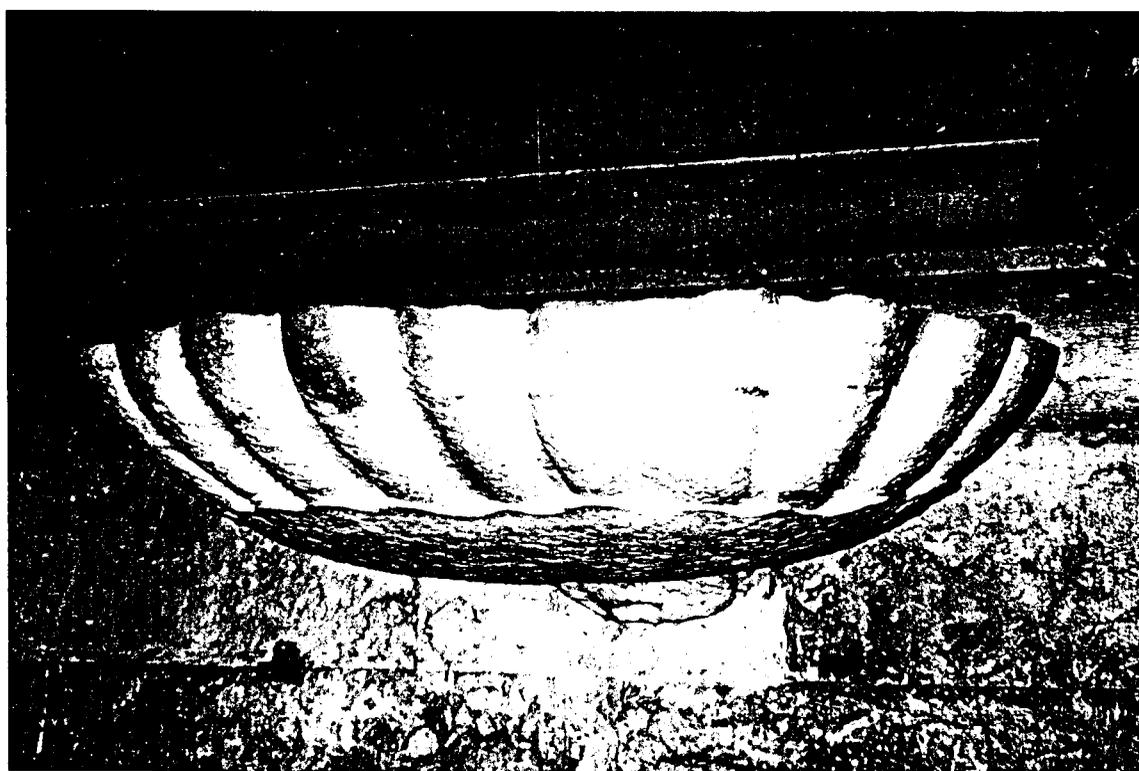
Chama-se ainda a atenção para a diferenciação do estado de conservação entre as duas pias de água benta, esculpidas em mármore de Vila Viçosa (Fig. 6.3 e 6.4). A pia localizada na zona de passagem dos fiéis apresenta um estado de deterioração mais avançado, já quase sem sinais do desenho esculpido, e com fragmentação ou esboroamento do bordo superior. Supõe-se que esta pia por estar no percurso dos fiéis é a mais intensamente utilizada com água, estando assim mais sujeita aos efeitos químicos, com ciclos de dissolução-recristalização de alguns sais.

Fig. 6.4 - Mosteiro de S. Dinis de Odivelas. Igreja. Pia de água benta mais utilizada (aspecto do baixo relevo e esboroamento do bordo superior).

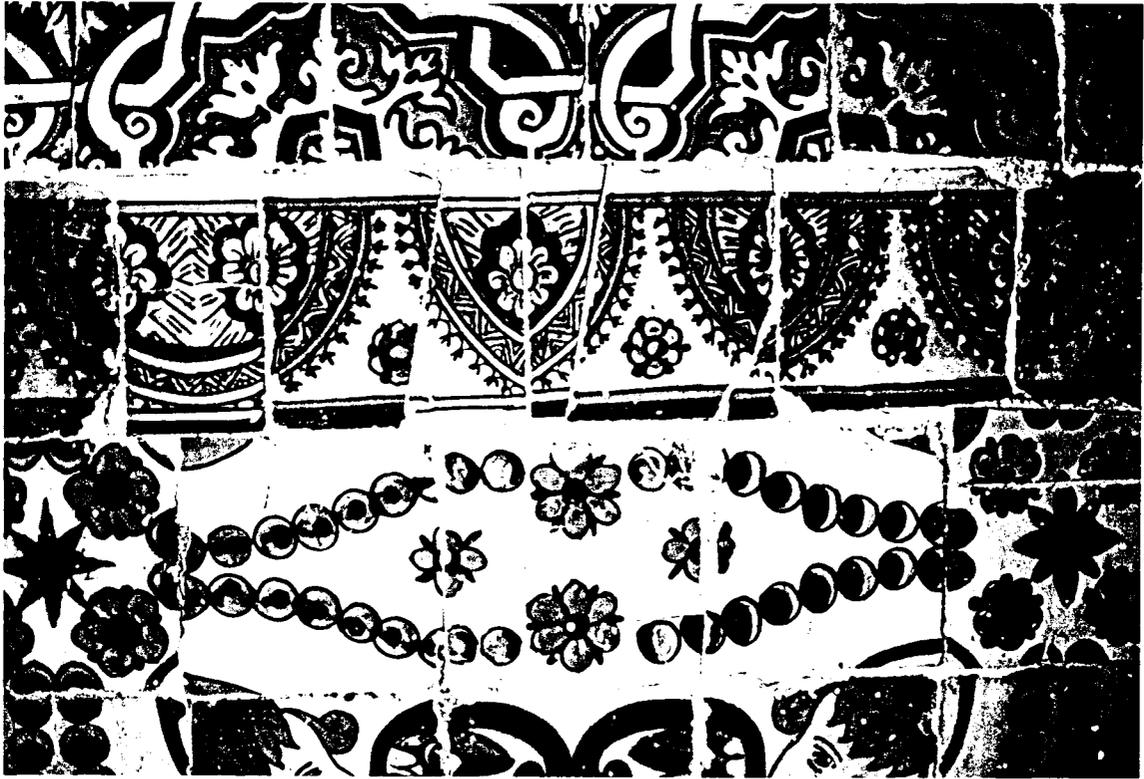
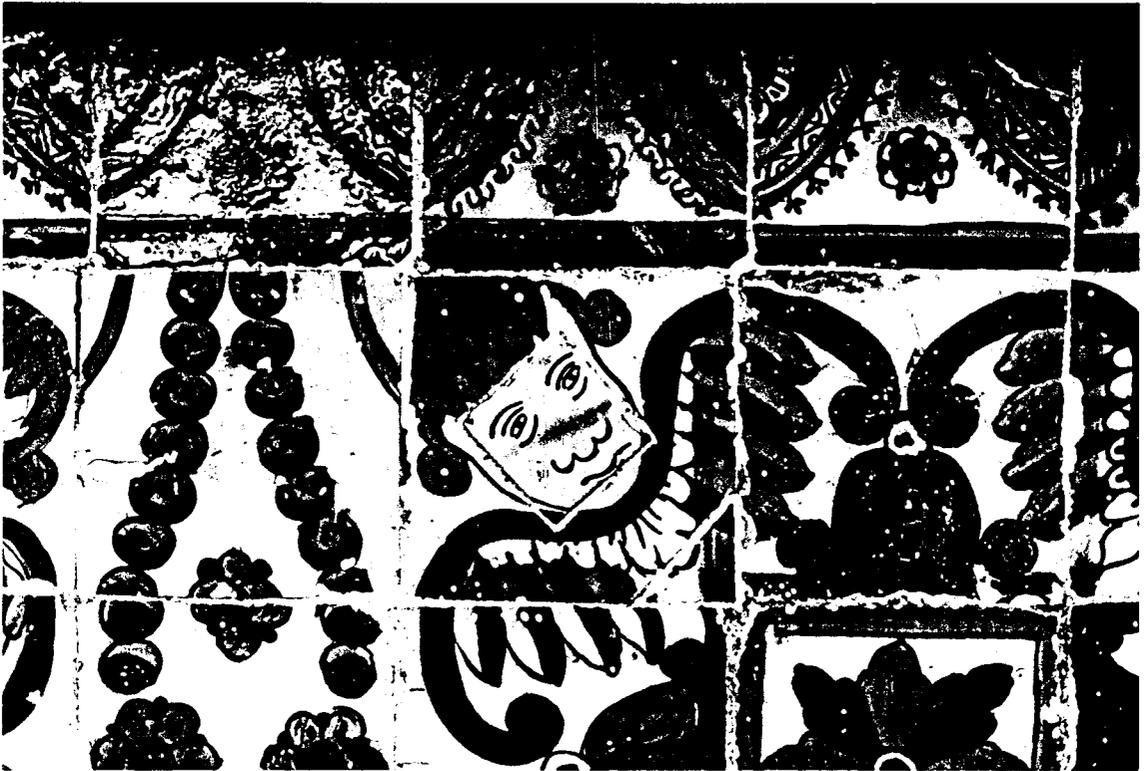
Fig. 6.10 - Mosteiro de S. Dinis de Odivelas, Nartece.
Reconstituição da barra do azulejo.

Fig. 6.9 - Mosteiro de S. Dinis de Odivelas, Nartece.
Reconstituição do azulejo (elemento figurativo
do padrão).

Encontramos em Odívelas situações de reconstituição das peças (Figs. 6.9 e 6.10) e também situações de preenchimento dos espaços vazios pelo azulejo de cor branca (Fig. 6.11).

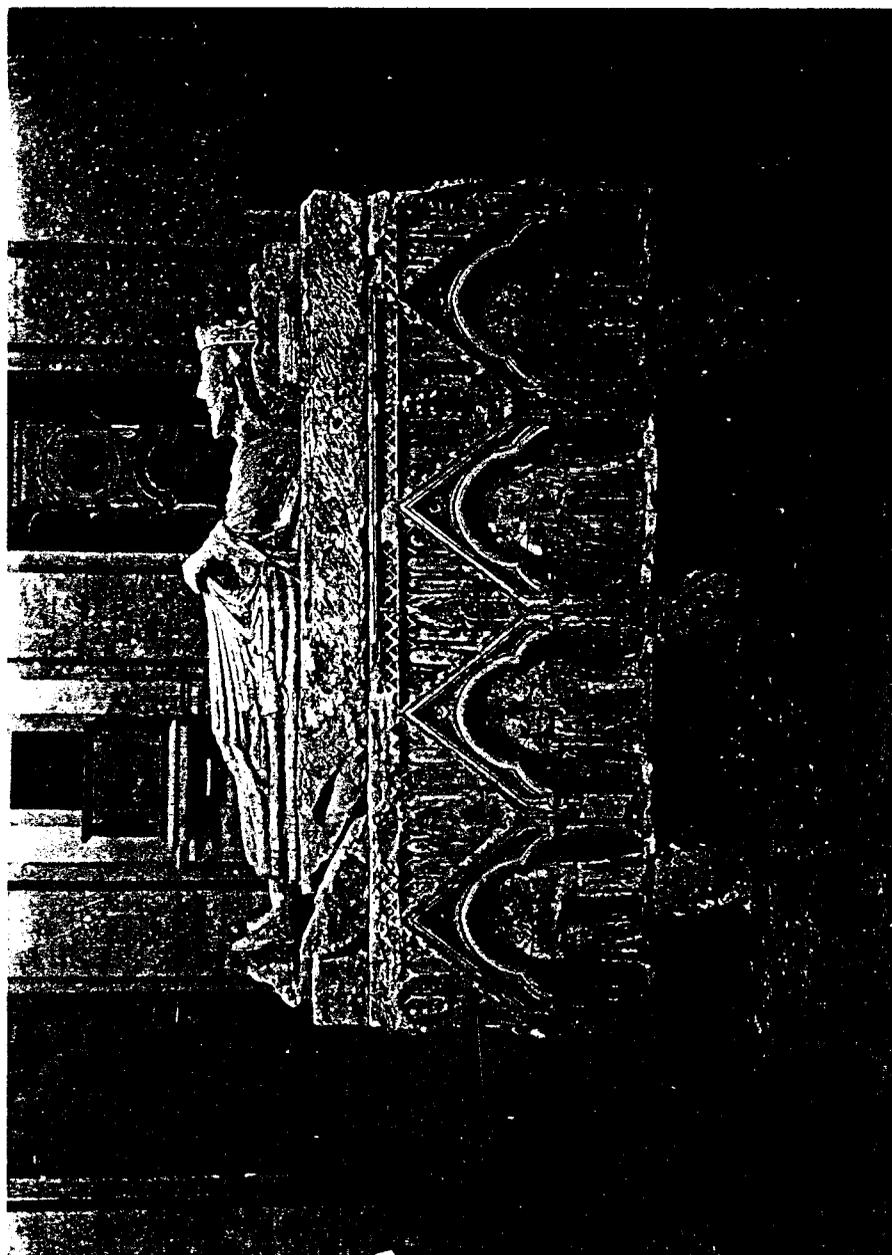
Se de inicio a vontade do Rei foi respeitada, o mesmo não aconteceu ao longo do tempo e o seu monumento tumular encontra-se hoje na capela absidial do lado do Evangelho. O mausoléu de pedra foi inicialmente colocado no meio da Igreja, cercado de grades de ferro com escudetes nas pontas. A imponentia deste monumento impedia que as freiras do coro pudessem ver as cerimónias religiosas que decorriam no altar-mor; pretexto que determinou a passagem do túmulo para o lado da Epístola “ na mesma confrontação” (Fig. 6.13).

Fig. 6.13 - Mosteiro de S. Dinis de Odivelas. Tumulo de D. Dinis na nave da igreja, em 1942, Novembro. (Fot. cedida pela D.G.E.M.N.)

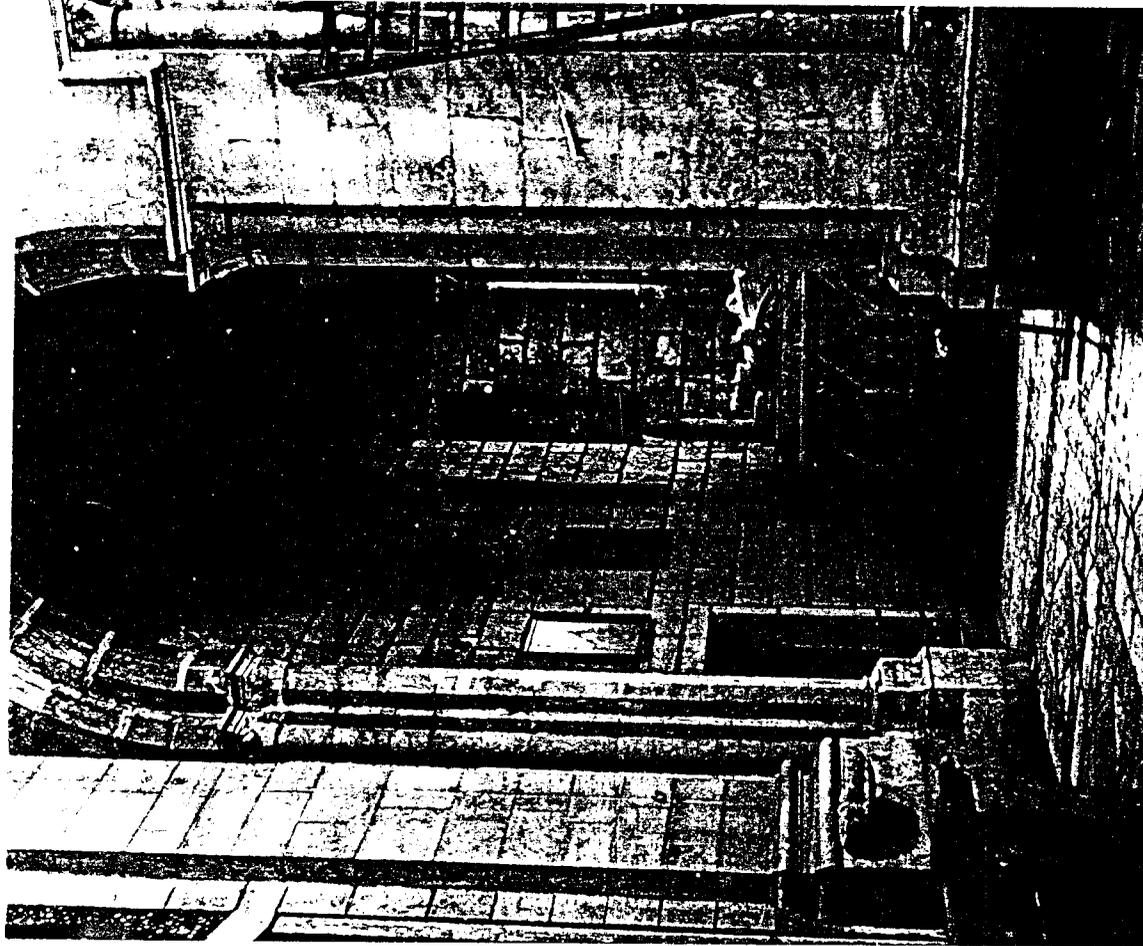
Em 1950, enquanto decorriam as obras, o túmulo foi “passeando” pela igreja para facilidade destas, nomeadamente na colocação de andaimes (Fig. 6.14). Após as obras de beneficiação da Igreja, o túmulo retoma o seu lugar primitivo, mas razões idênticas aquelas que as freiras bernardas invocaram, determinaram uma nova mudança, agora para a capela absidial erguida em memória de D. Filipa de Lencastre, com uma porta que dá para a igreja. Mais tarde, o mausoléu volta à capela de S. Dinis, lugar que ocupa actualmente (Fig. 6.15).

Fig. 6.14 - Mosteiro de S. Dimis de Odivelas. Tumulo de D.Dimis no Absidiolo da Igreja (posição lateral)
Fot. cedida pela D.G.E.M.N.

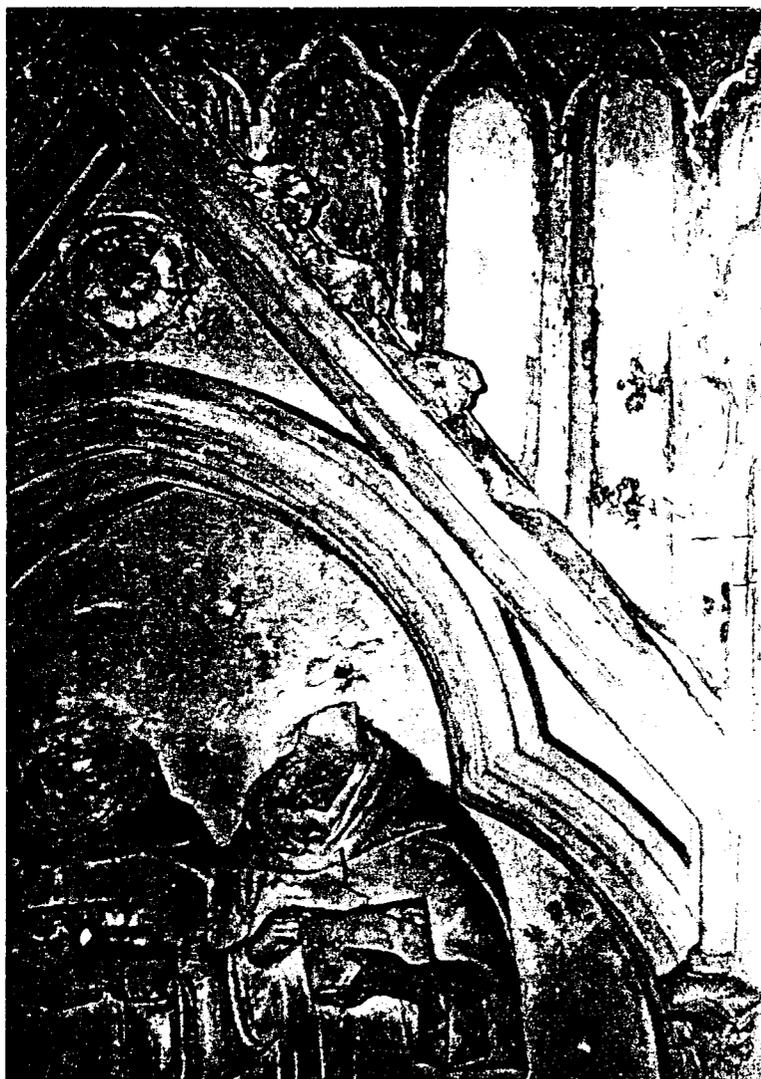
Assim, destas fracturas, aplicações de gesso, marcas de vandalismo, espigões de ferro, orifícios, raspadelas, etc., um pouco de tudo podemos encontrar nesta que foi uma tão imponente peça gótica (Figs. 6.20, 6.21 e 6.22).

Fig. 6.21 - Mosteiro de S.Dinis de Odivelas. Tumulo de D.Dinis. Baixo relevo. (É visível a aplicação da cor e a mutilação de figuras)

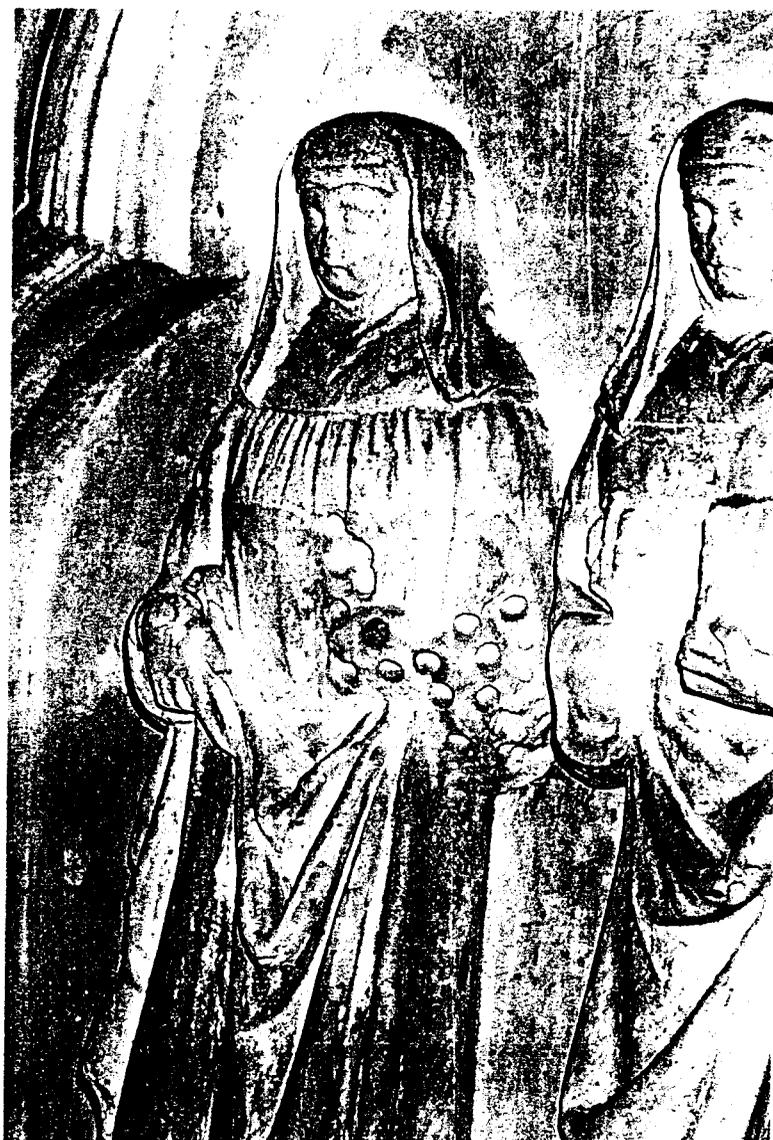
Fig. 6.22 - Mosteiro de S.Dinis de Odivelas. Tumulo de D.Dinis. Baixo relevo com destruição por vandalismo.

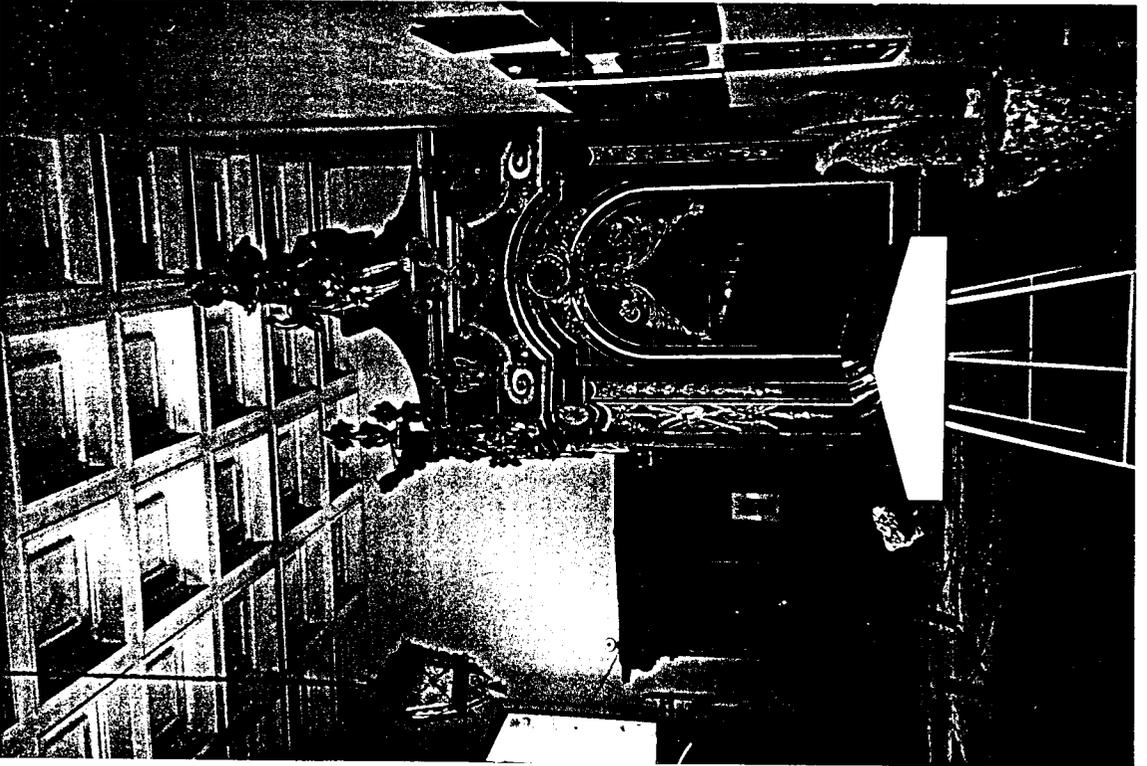
O órgão foi retirado do seu espaço, e exposto para ser observado, musealizado, num ambiente desenquadrado, com o qual não se coaduna, sem qualquer lógica decorativa ou funcional, no actual museu do Instituto, antiga Sala do Capítulo (Fig. 8.3).

Fig.8.3 - Mosteiro de S. Dimis de Odivelas. Orgão no actual Museu (antiga Sala do Capitulo).

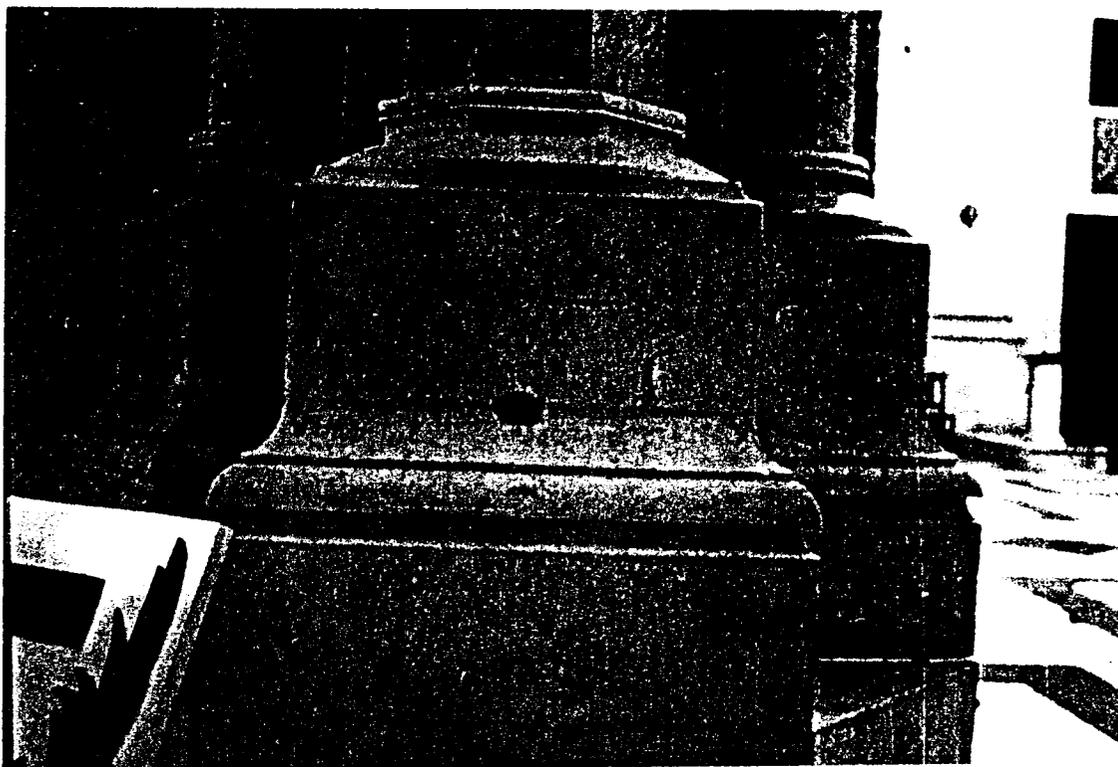
- as marcas resultantes das sucessivas intervenções, as quais constituem mazelas ou cicatrizes inestéticas e irreversíveis, que poderão também ser pontos sensíveis na deterioração dos materiais (Figs. 8.5 a 8.8);

Existem por todo o lado as marcas deixadas pela fixação de antigos gradeamentos (Fig. 8.7), que foram sendo retirados, ou da ornamentação barroca sobreposta à estrutura física anterior e preterida mais tarde (Figs. 8.4 e 8.5).

Fig. 8.5 - Mosteiro de S. Dinis de Odivelas. Igreja. Marca deixada pela anterior balaustrada no absidiolo.

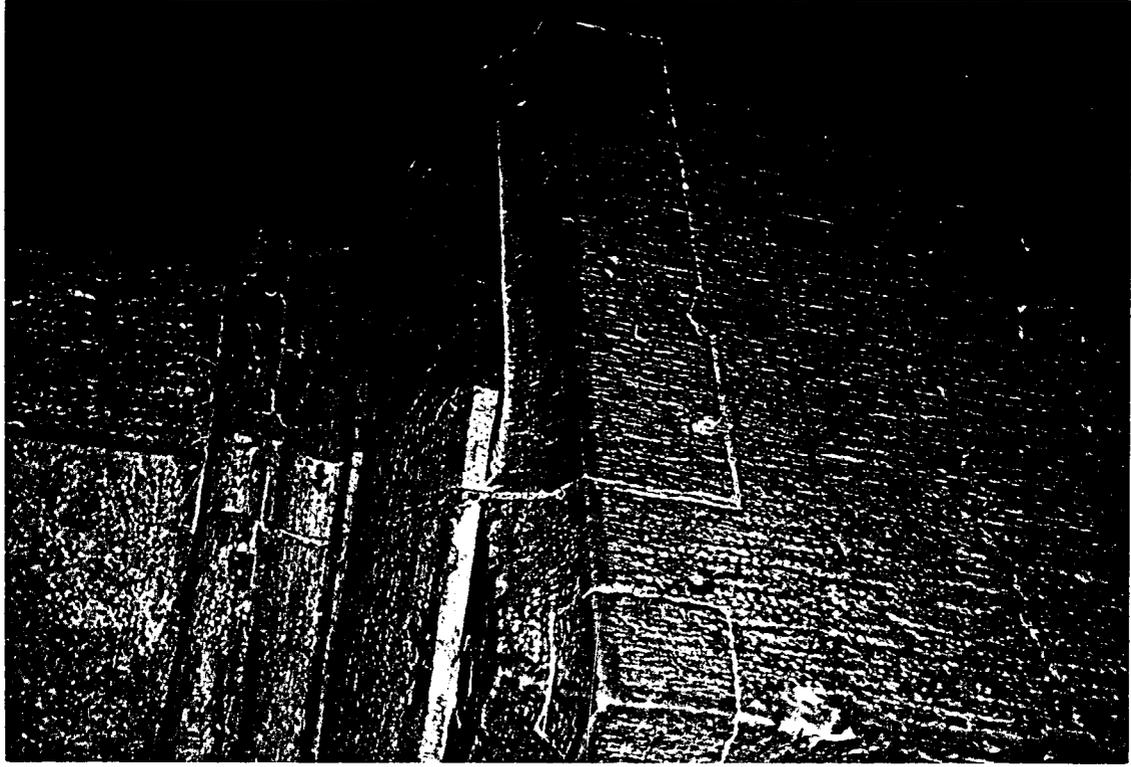
Fig. 8.8 - Mosteiro de S. Dimis de Odivelas. Igreja. Marcas deixadas pelas transformações sofridas.

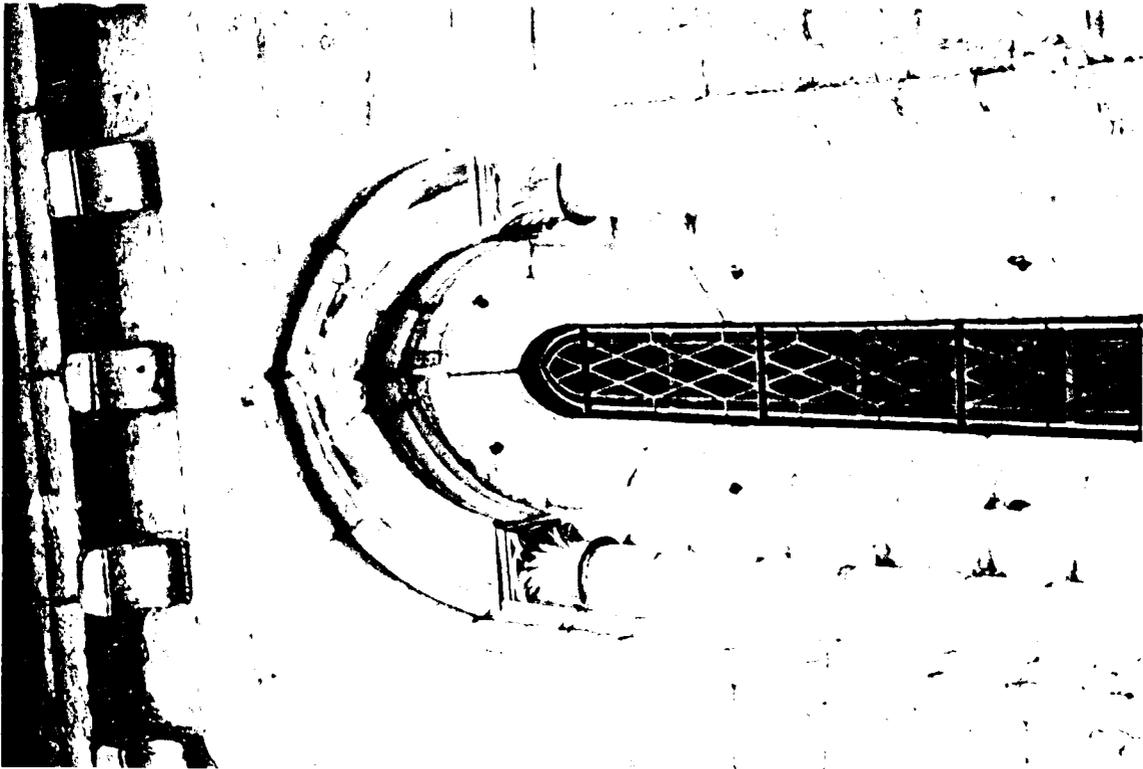
Fig. 8.7 - Mosteiro de S. Dimis de Odivelas. Capela de D. Filipa. Sinais da fixação da grade na janela.

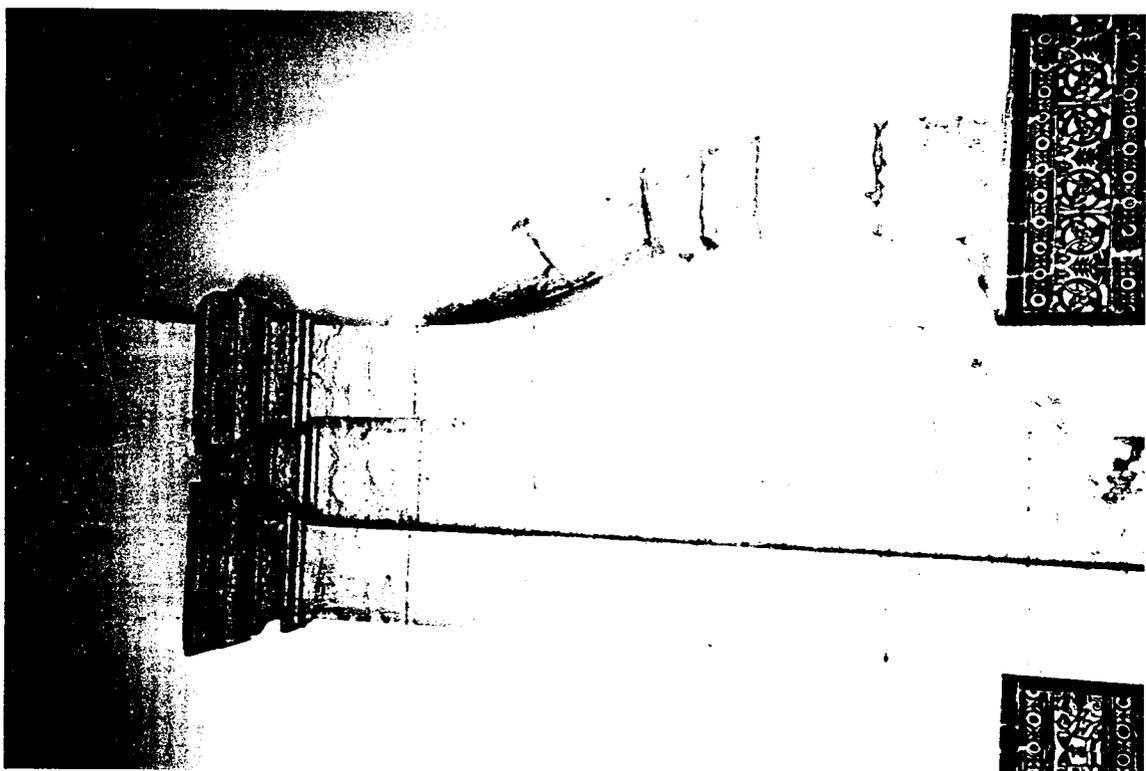
Fig. 8.9 - Mosteiro de S. Dinis de Odivelas. Claustro Novo. Ruínas da porta do parlatório.

Quando verificada a pertinência de manter as marcas do passado, embora em ruína, a ruína deverá permanecer e ser conservada (Figs. 8.9 e 8.10).

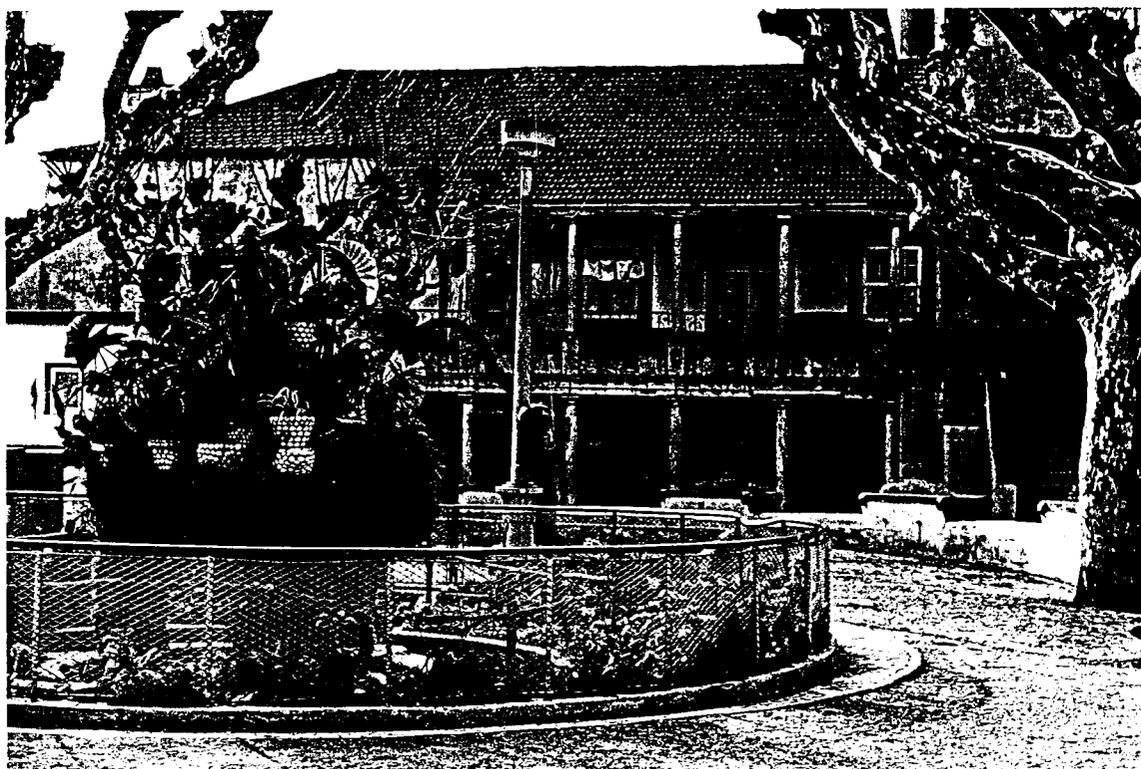
Fig. 10.8 - Odivelas. Largo de D. Dinis. Lago (elemento "quitch", dissonante).

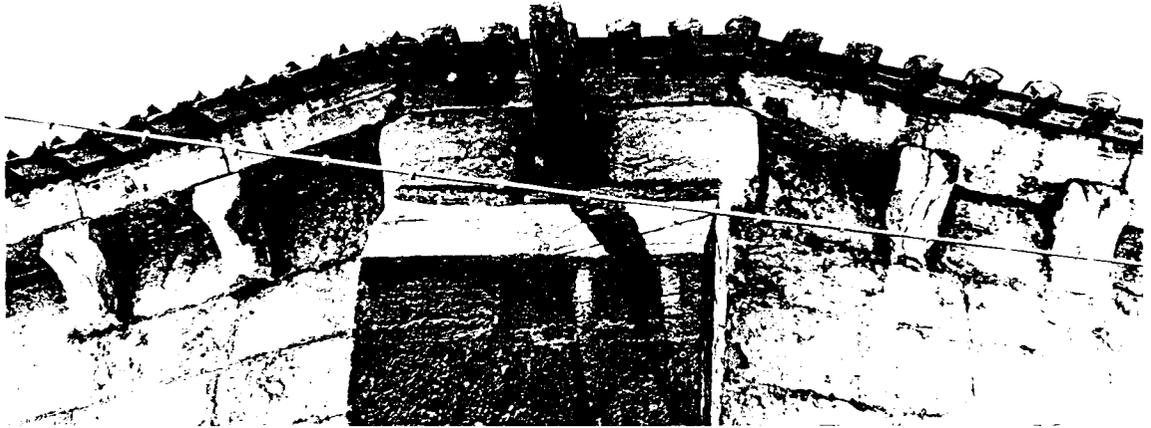
Fig. 10.14 - Mosteiro de S. Dinis de Odivelas. Atravessamento de cabos electricos junto à abside.

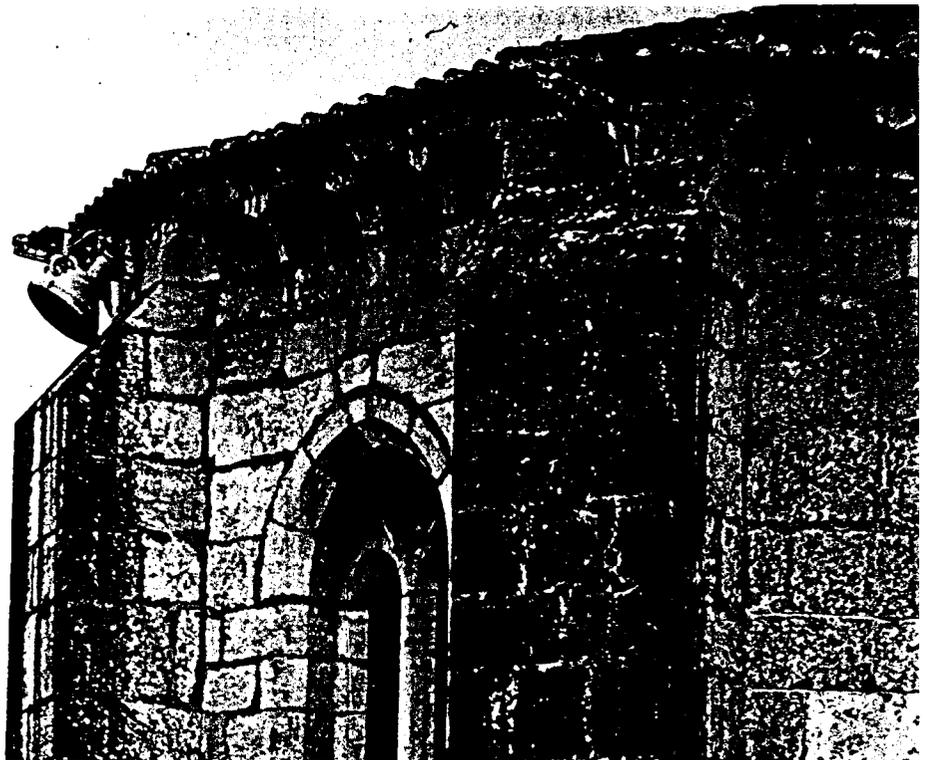
Fig. 10.15 - Mosteiro de S. Dinis de Odivelas. Projectos de iluminação na abside.

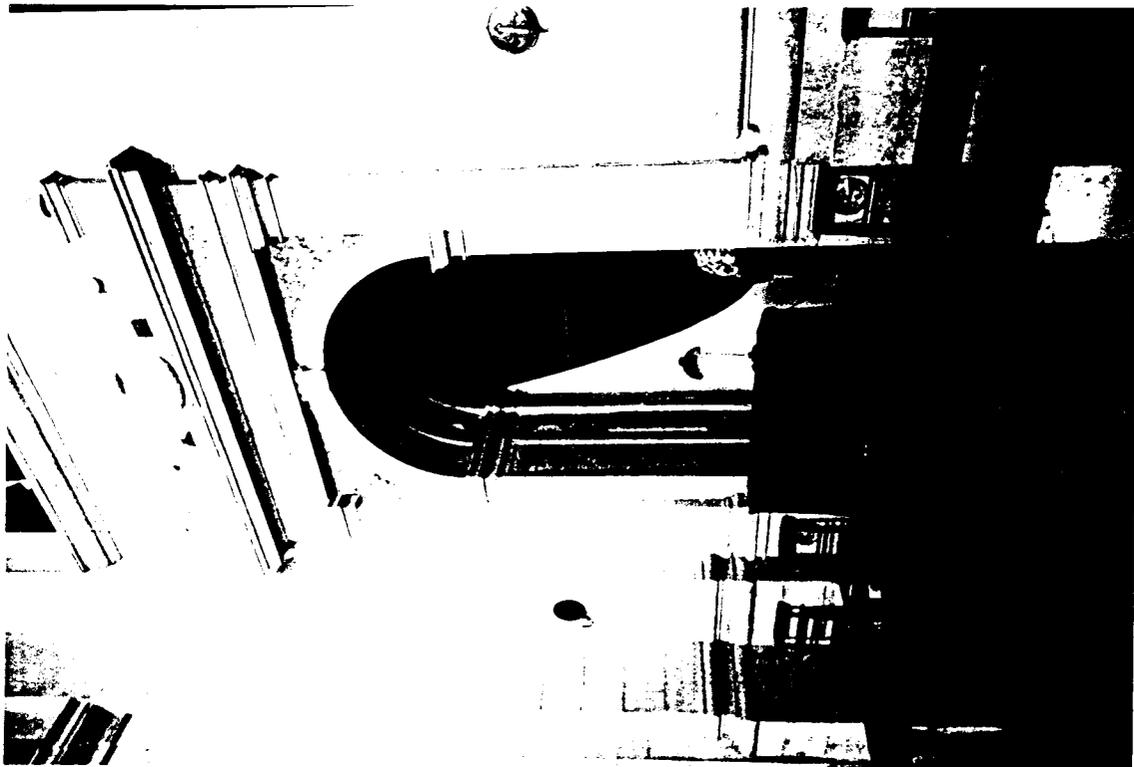
Fig. 10.16 - Mosteiro de S. Dinis de Odivelas. Igreja. Vão emparedado na parede de fundo da nave

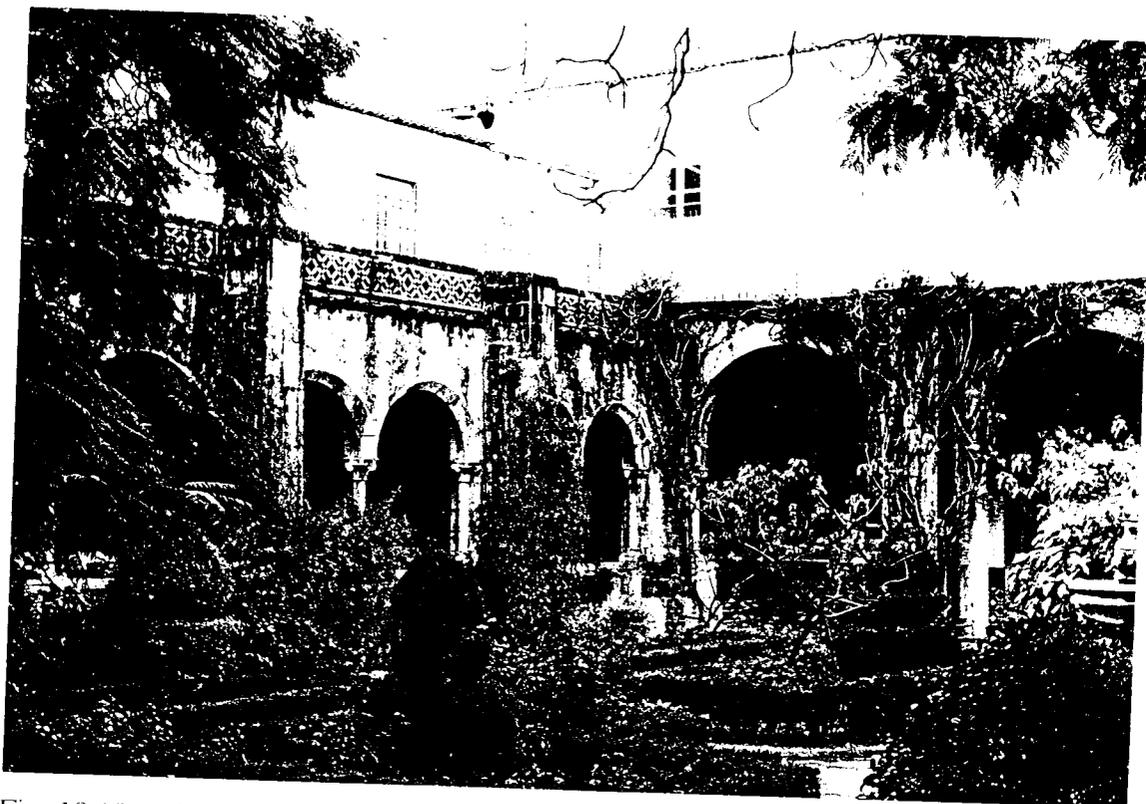
existência de plantas trepadeiras, por provocarem uma mais rápida deterioração das superfícies aderentes (Figs. 10.18 e 10.19);

Fig. 10.18 - Mosteiro de S. Dinis de Odivelas. Claustro Novo. Alas Poente e Norte.

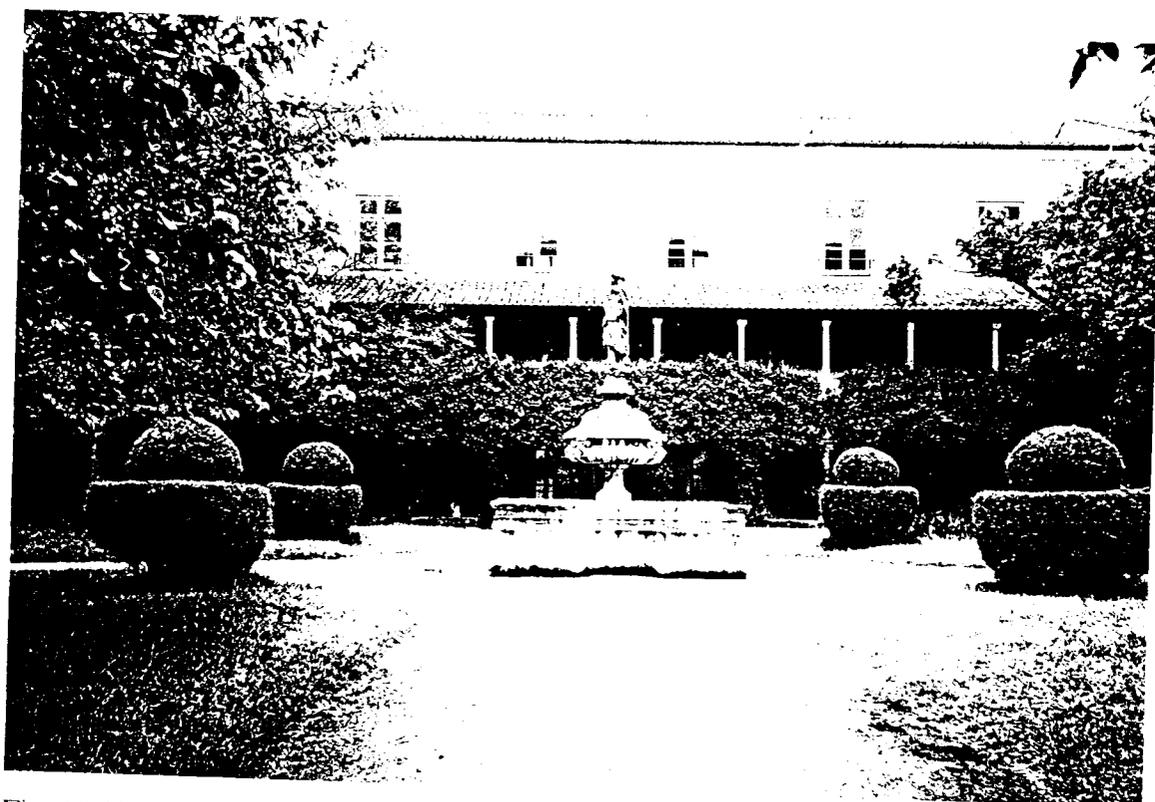
Fig. 10.19 - Mosteiro de S. Dinis de Odivelas. Claustro de Moura. Ala Sul.
