# IGREJA E CONVENTO DE SÃO FRANCISCO DE ÉVORA

## A sua Conservação

Maria do Céu Simões Tereno\*  
Universidade de Évora

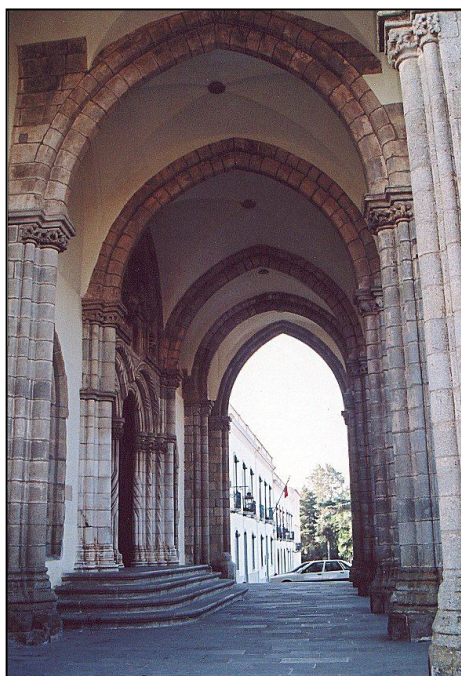
**Fig.7** - Vista da galilé, mandada erigir por D. Manuel I.

D. Manuel acrescentou à obra já iniciada, com a sua enorme nave central, uma galilé para cobrir o espaço de acesso à igreja. O encaixe deste terraço na fachada da igreja, cobriu os óculos ali existentes<sup>15</sup> ( Figs. 7, 8, 9, 10 e 11 ).

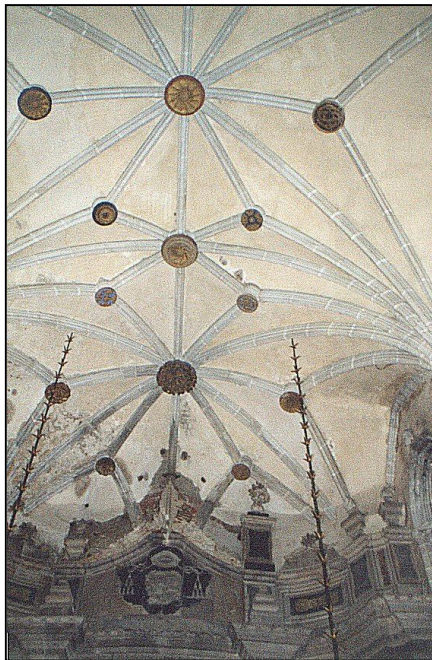
**Fig.18** – Vista do tecto da Capela-mor.

Em 29 de Julho de 1995, desligou-se e caiu o brasão de armas reais que encimava a parede frontal da capela-mor. Admite-se que tal facto se possa atribuir à trepidação provocada por tráfego intenso que se verificava na Rua da República ( Fig. 18 ).

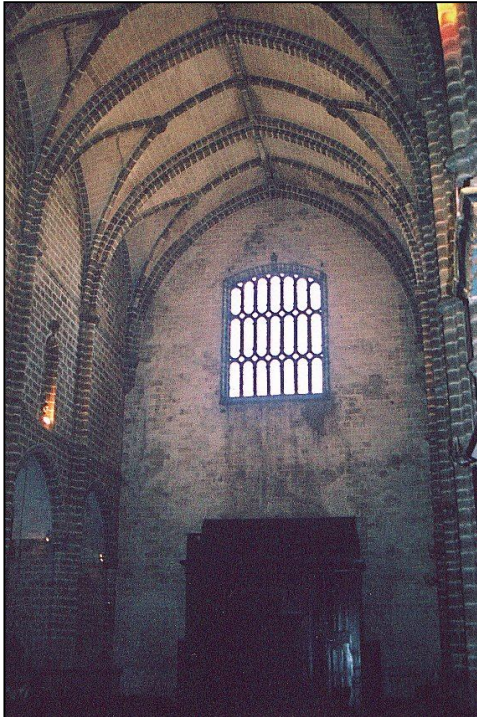
**Fig.35 – Vista do interior da fachada Principal da Igreja.**

Como se viu, a abóbada da nave foi alvo de atenção cuidada em 1937 e, a partir dessa data, não mereceu tratamento específico. Não pode, por isso, estranhar-se que as fendas, já mencionadas por Celestino David, em 1930, tenham crescido paulatinamente, apresentando as actuais dimensões preocupantes ( Fig. 34, 35 e 36 ).
