2.5. Análise formal do conjunto edificado

3.2. Registo do estado de conservação

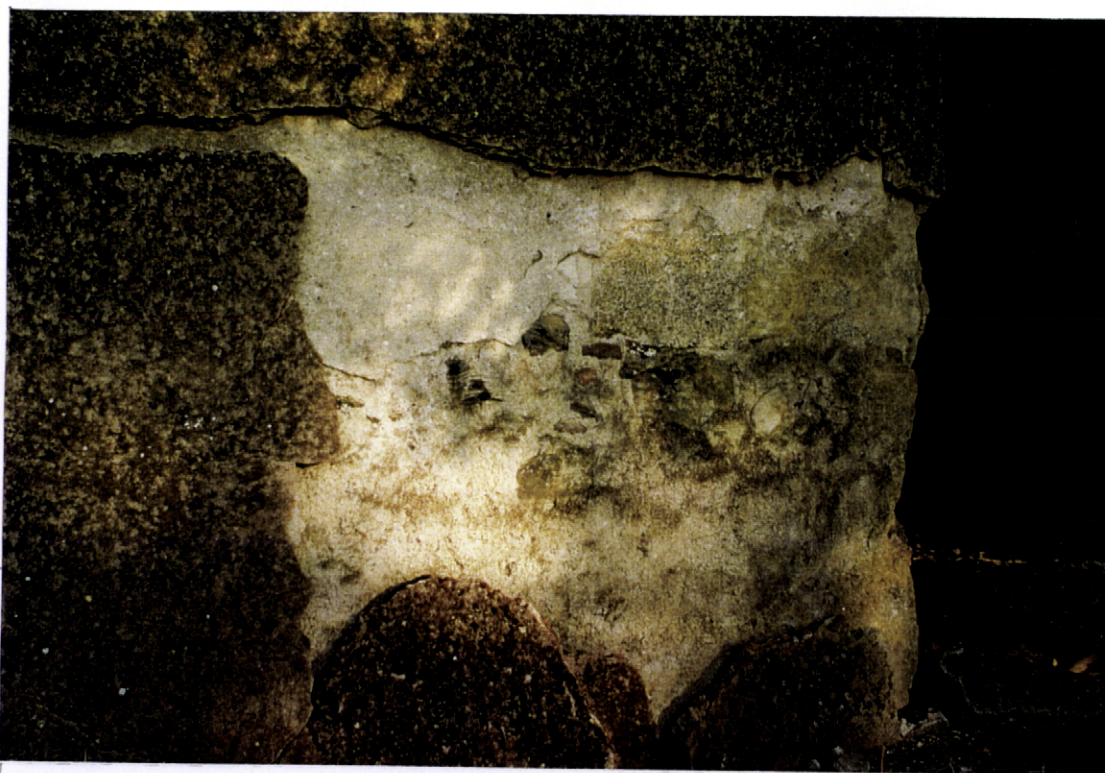
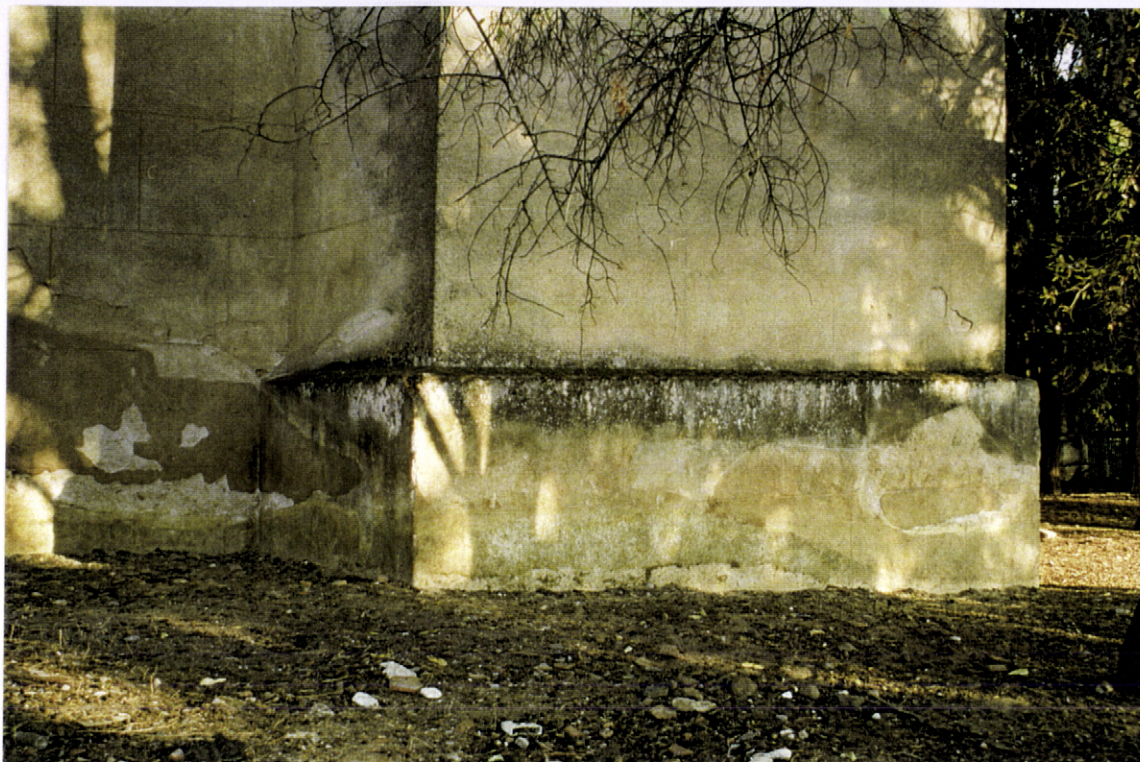
1. Sob o reboco de simulação (fissurado e desagregado), encontra-se uma primeira camada de argamassa (original) e a alvenaria de pedra irregular. É de notar que, entre as duas argamassas, estão agarrados bocadinhos de tijolo que servem de superfície irregular para uma melhor aderência da argamassa de simulação à primeira. É também curiosa a analogia visual entre o grão da argamassa - da própria textura da areia e da acção biológica (clima, líquenes, fungos, etc.) -, e o de um bloco de granito da alvenaria propriamente dita. Quase que se pode afirmar que, de longe, parece granito (quando fica sob a acção directa do clima, a sua cor e textura acabam por ficar alteradas);

Fig. 33 - Convento do Carmo de Vidigueira. Igreja, torre norte. O embasamento das torres (um dos poucos vestígios da arquitectura gótica) recebeu igualmente a camada protectora de reboco. As “juntas da silharia” não estão alinhadas com as da parede ao lado. Eis um pormenor que foi ignorado: se houvesse rigor (mesmo numa imitação), haveria a preocupação em alinhar as “juntas das pedras”, uma vez que foram “colocadas” na mesma altura

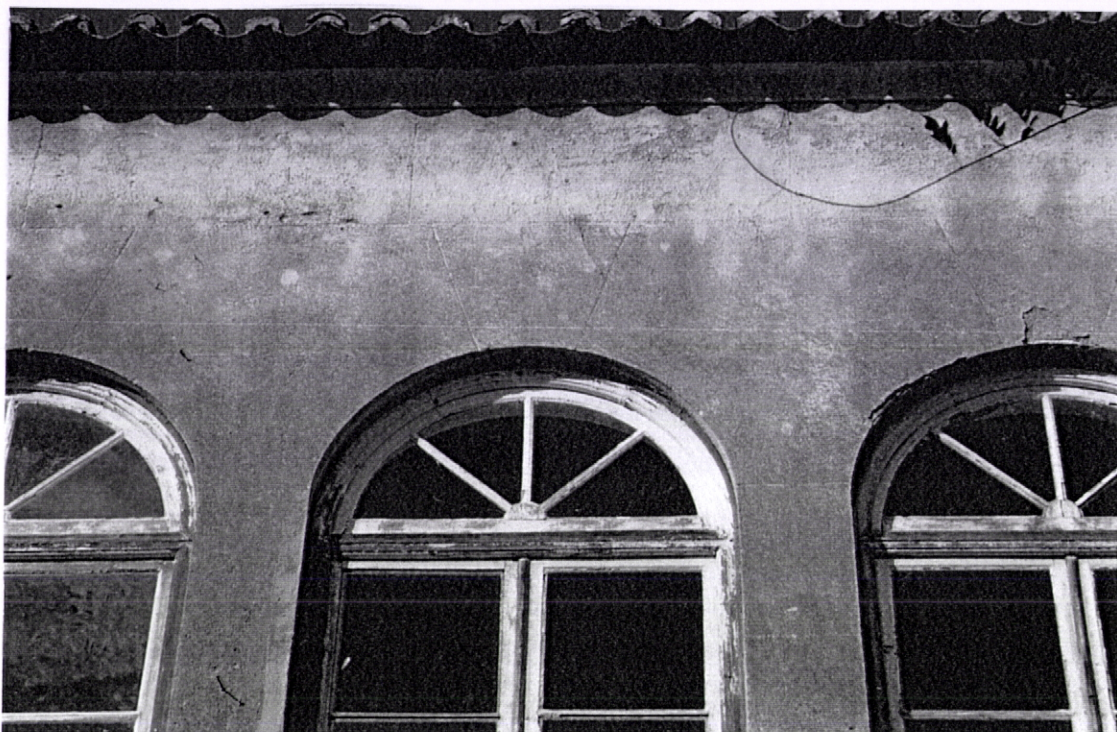
Fig. 35 - Convento do Carmo de Vidigueira. Claustro, piso superior, ala nascente, parede orientada a poente. Pormenor do reboco de simulação: o arco das janelas é rematado por uma “pedra de fecho”

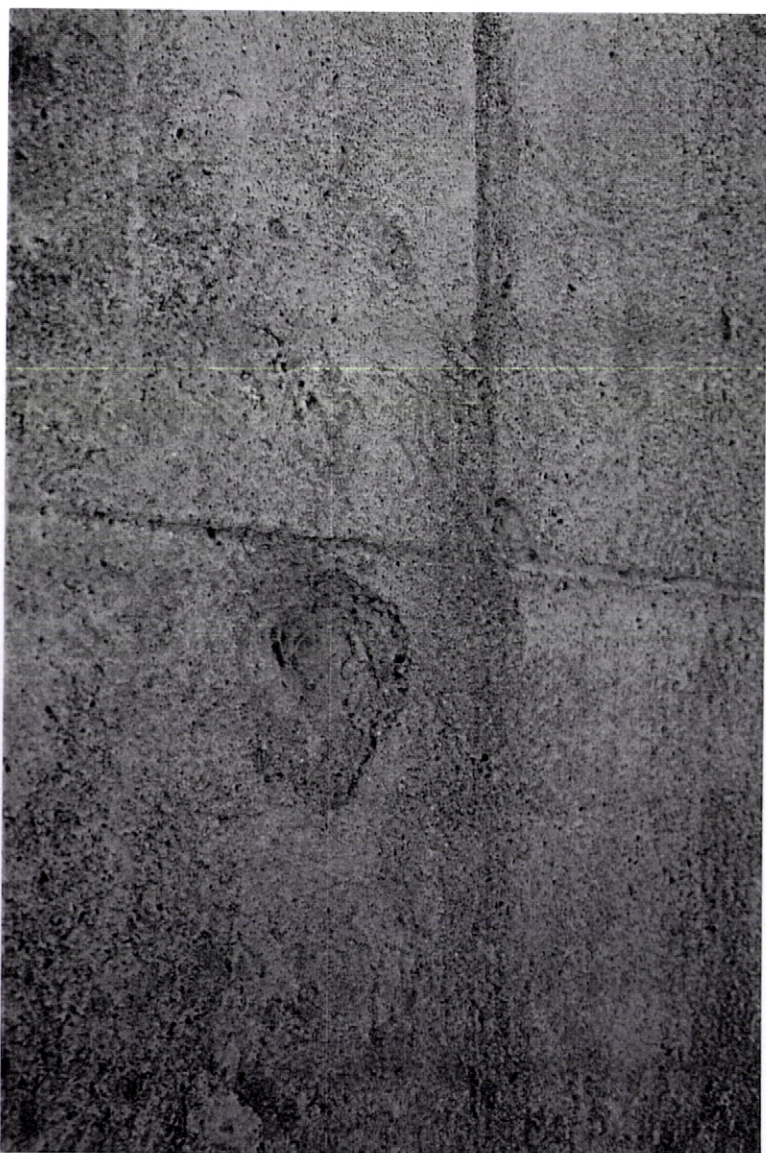
Fig. 36 – Convento do Carmo de Vidigueira. Pormenor das “juntas” da silharia e espessura do reboco de simulação de uma parede

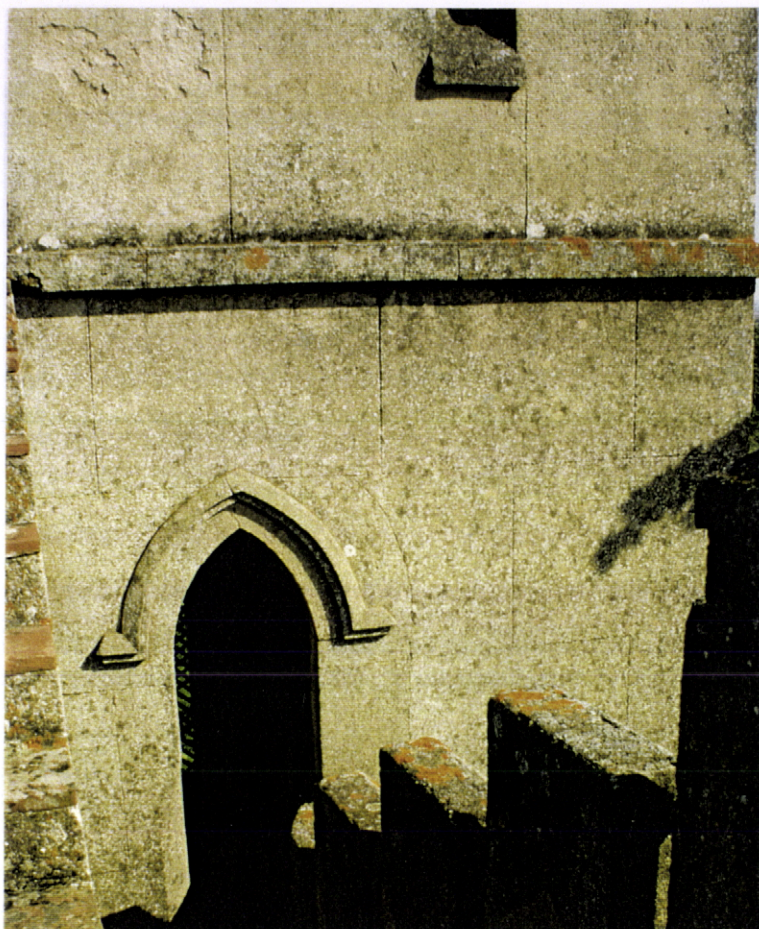
Fig. 37 – Convento do Carmo de Vidigueira. Igreja, torre sul. Exemplo de simulação de uma cantaria, em argamassa. Idem, para com a simples cimalha de demarcação de pisos, que apresenta as “juntas das pedras”

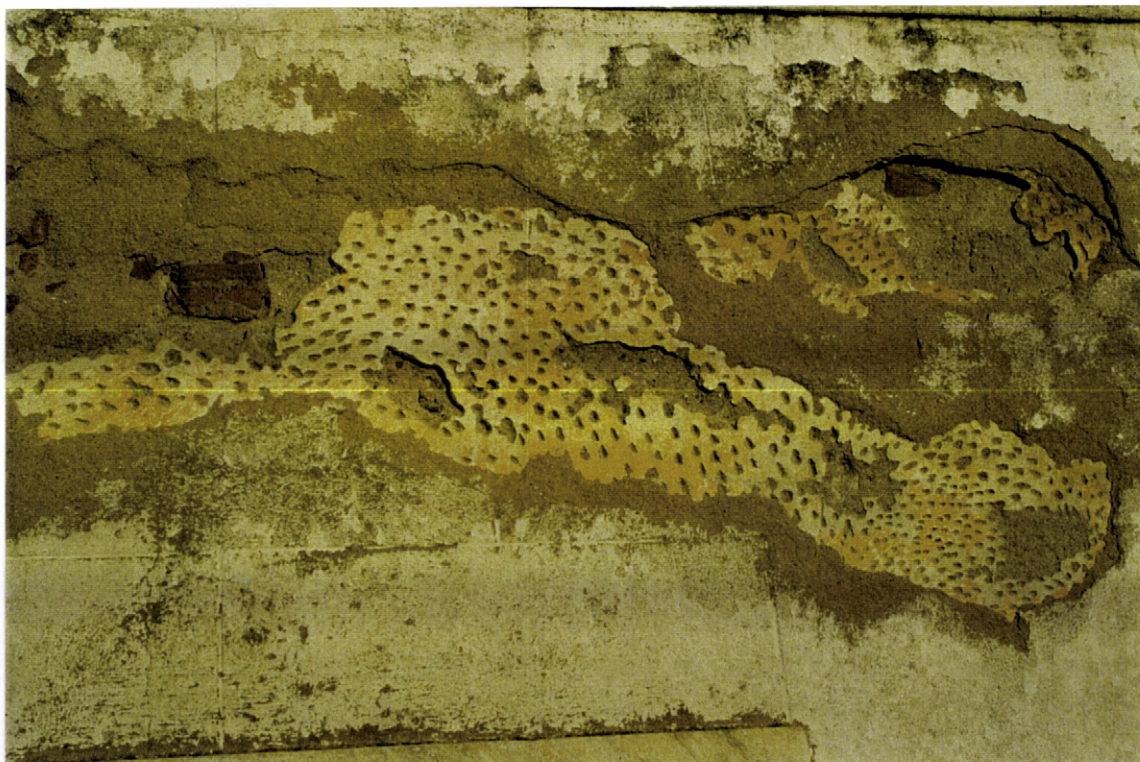
Fig. 38 - Convento do Carmo de Vidigueira. Parede da “sacristia velha”. Sobre um fina camada de *barramento*, a qual se apresenta picada, foi sobreposta argamassa e bocadinhos de tijolo para formar uma nova camada de reboco. Sobre a verga de uma porta, em cantaria de mármore, o reboco está saliente em relação ao plano da verdadeira pedra. Esta técnica demonstra a intenção de proteger as superfícies pétreas, numa época antecedente à sobrevalorização do material pedra

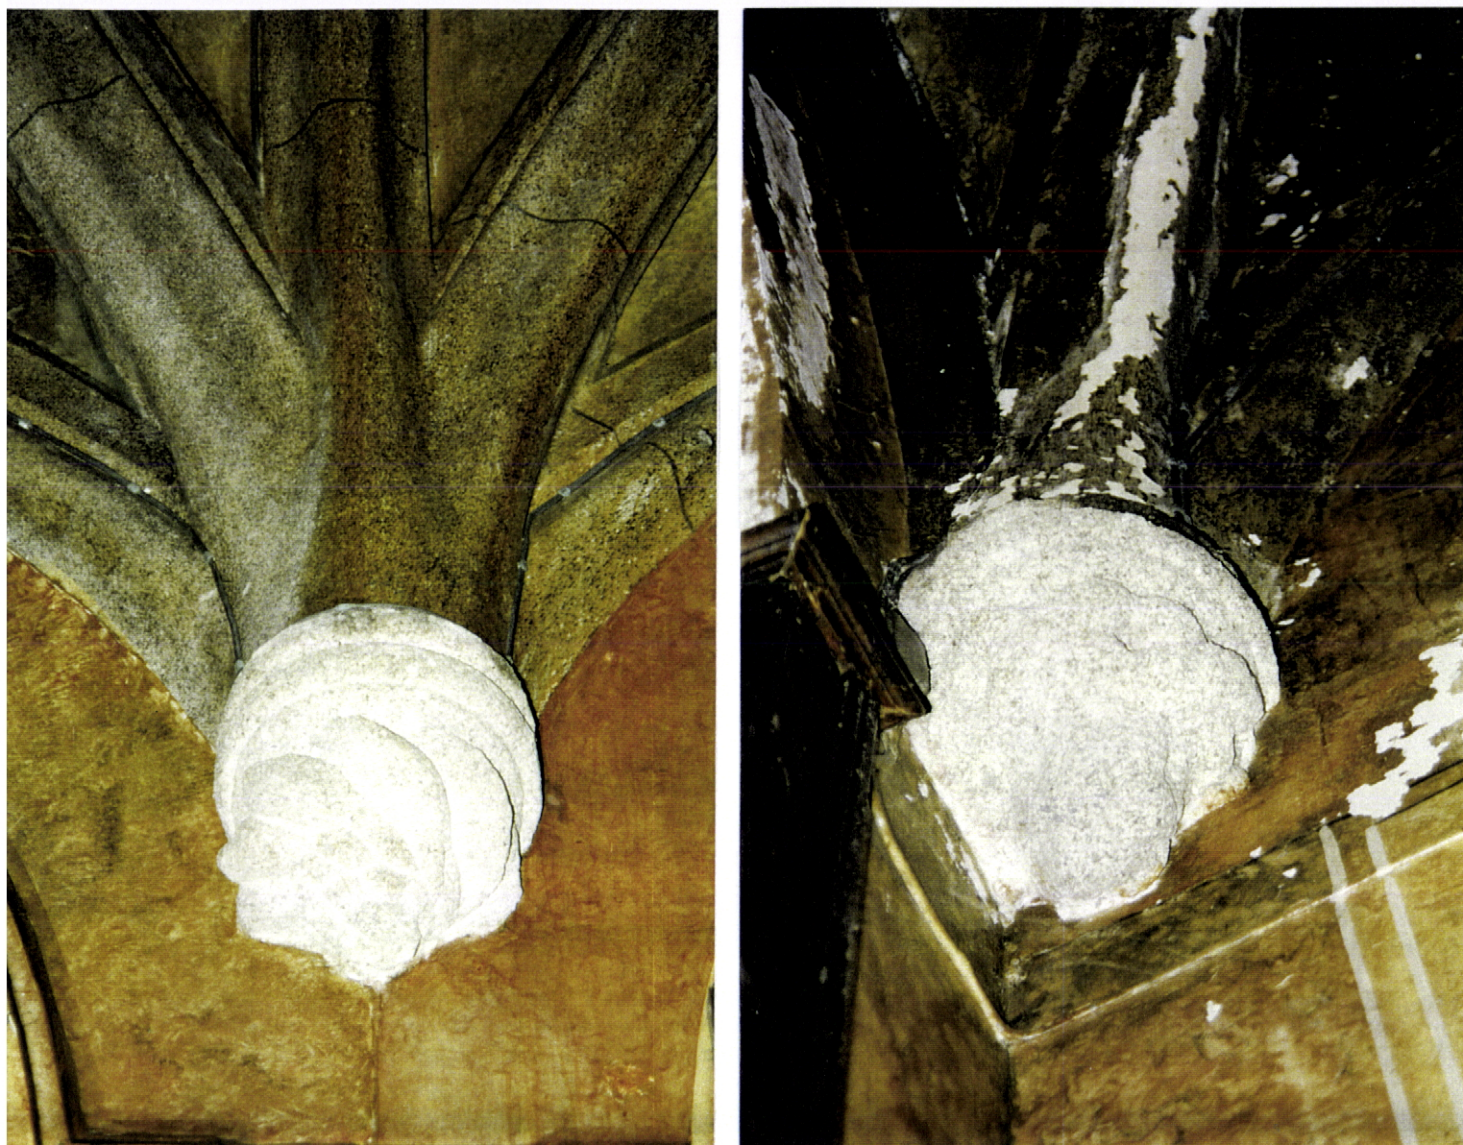
Figs. 45 e 46 - Convento do Carmo de Vidigueira. Portaria. Dois exemplos de ligação nervuras-mísulas. O primeiro poderia, à primeira vista, induzir em erro quanto aos dois diferentes materiais que se nos apresentam. Se, por falha da fotógrafa que registou estas imagens¹⁸⁰, o *flash* não incidisse tão de perto, dando ao granito um excesso de luminosidade, tomar-se-iam as nervuras igualmente como pedras. Mas, o estado de degradação de algumas simulações deixam adivinhar o verdadeiro material (fig. seguinte)

- Portaria – como se observou nas **figs. 43, 44 e 46**, todo este espaço apresenta a pintura empolada e descolorada no arranque de algumas nervuras e no intradorso das abóbadas. Este espaço esteve durante muito tempo, tal como a sala do capítulo e o refeitório, sujeito a contínuas infiltrações de águas pluviais, dado que não existia cobertura no piso superior (dormitórios e biblioteca). O piso do espaço superior não estava preparado para afastar essas águas, pois o ladrilho utilizado no pavimento, sendo bastante poroso, contribuiu para que fossem criadas as condições para a infiltração da humidade ao longo de todas estas abóbadas e paredes. Mesmo depois da colocação de uma nova cobertura, passou muito tempo até que as superfícies secassem e fossem retocadas as pinturas nos pontos mais afectados; além disso, mesmo após essa reparação, continuaram a verificar-se problemas de infiltrações;

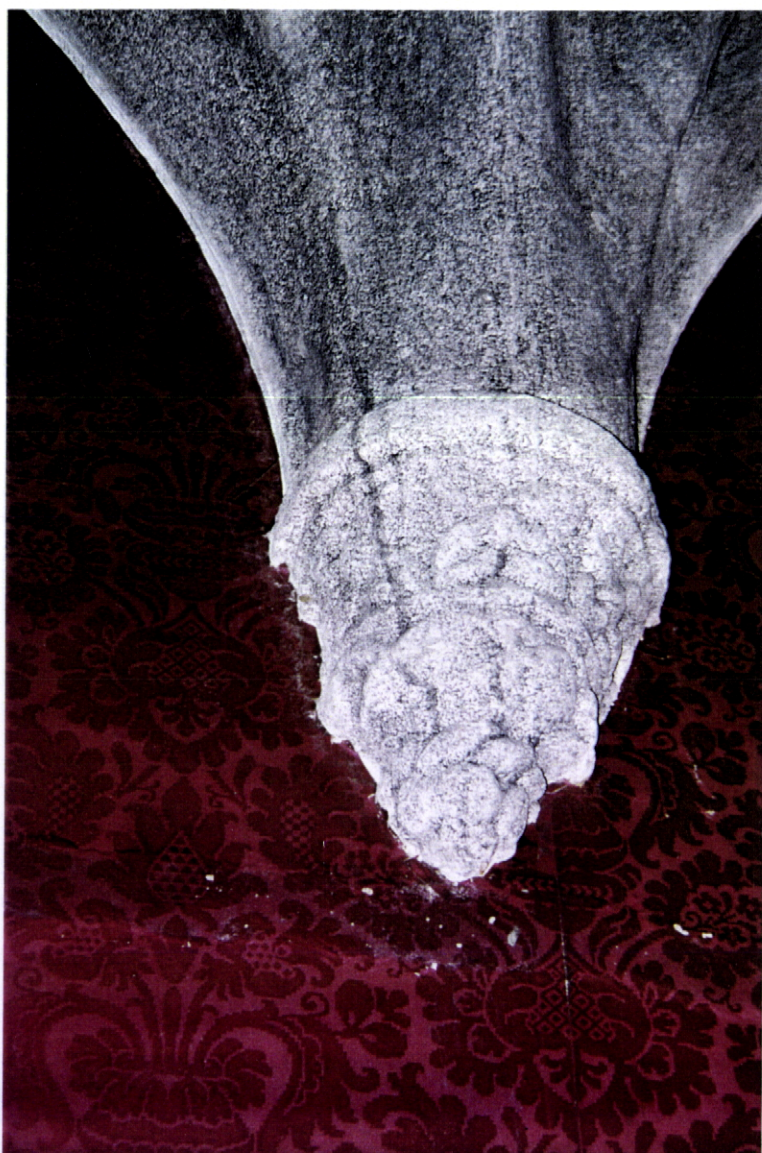
Fig. 49 - Convento do Carmo de Vidigueira. Refeitório. Pormenor da ligação entre a mísula e as nervuras. Onde acaba o granito e começa o estuque pintado?

Note-se, também, que a parede se encontra revestida por um papel de parede a imitar o tecido em seda que reveste as paredes da sala do capítulo

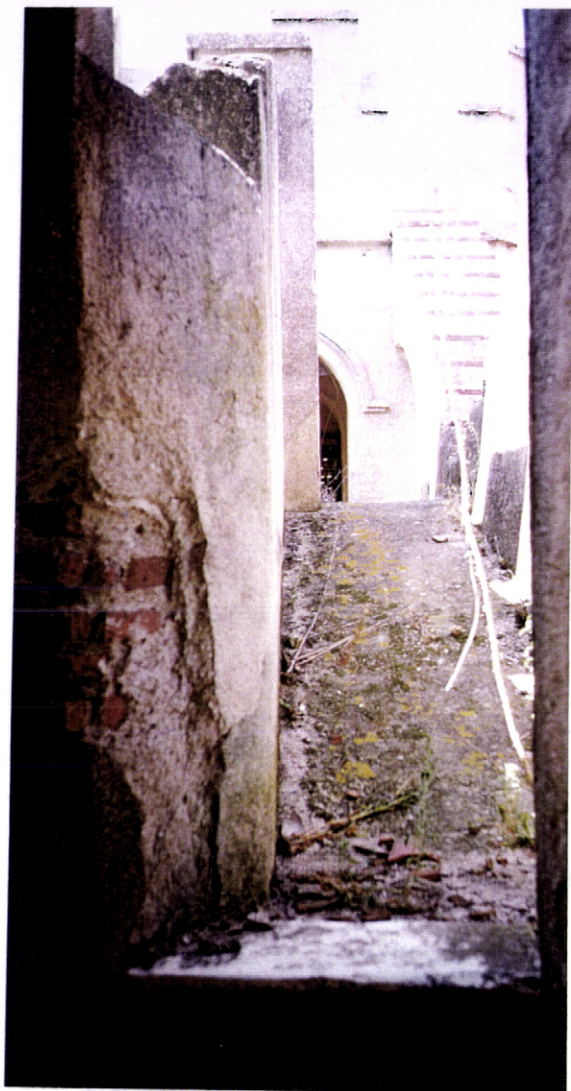
Fig. 64

No corpo da capela-mor existem dois tubos de queda para cada água da cobertura que fazem uma drenagem deficiente, dada a presença de matéria orgânica depositada ao longo dos canaletes e entradas para os tubos de queda. As plantas ali agregadas, além de reterem a água precipitada, entopem os referidos tubos. Já no corpo da nave da igreja, contam-se dois tubos de queda (também entupidos) para o lado norte (fig. 63). Como os tubos se encontram embebidos na alvenaria, estando por isso sujeitos à inexistente manutenção, observam-se nas paredes, tanto do lado exterior como do interior, manchas de humidade localizada, derivadas da rotura desses tubos. Do lado sul, onde não existe platibanda, a água escoava directamente para a cobertura da ala norte do claustro (fig. 64).

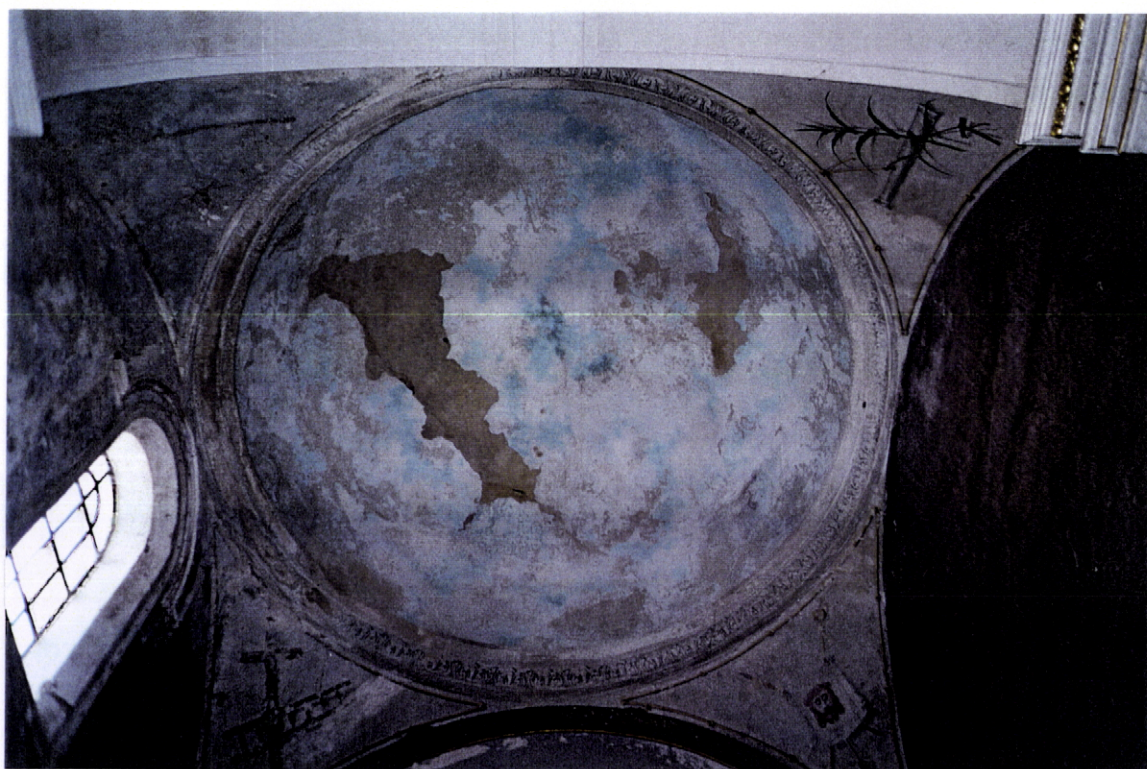
Um outro exemplo de *tromp-d’oeil* é a representação do céu nas cúpulas das capelas laterais do cruzeiro, em especial a do lado da Epístola que aparenta ser a mais perfeita, mas também a que está em piores condições de conservação (fig. 68). Era frequente a representação deste tema em outros palácios.

Fig. 68 - Convento do Carmo de Vidigueira. Cúpula da capela do lado da Epístola.

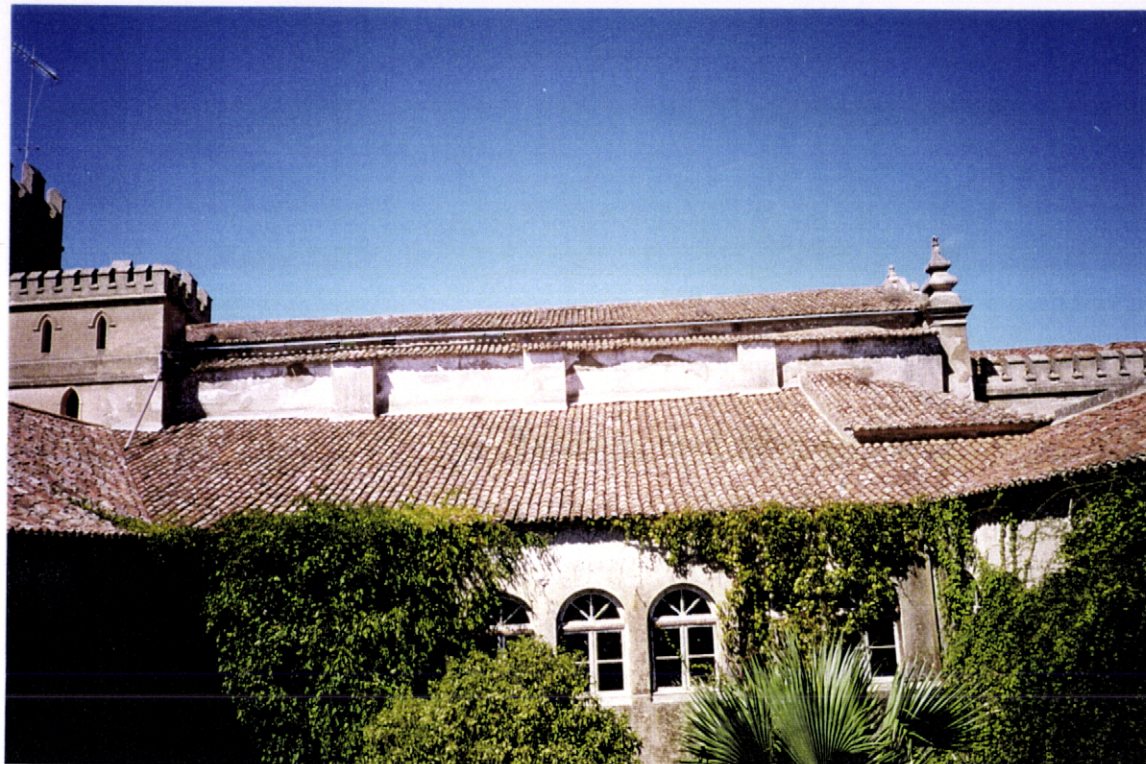
Fig. 69 - Cobertura da igreja (lado sul) e cobertura da ala norte do convento

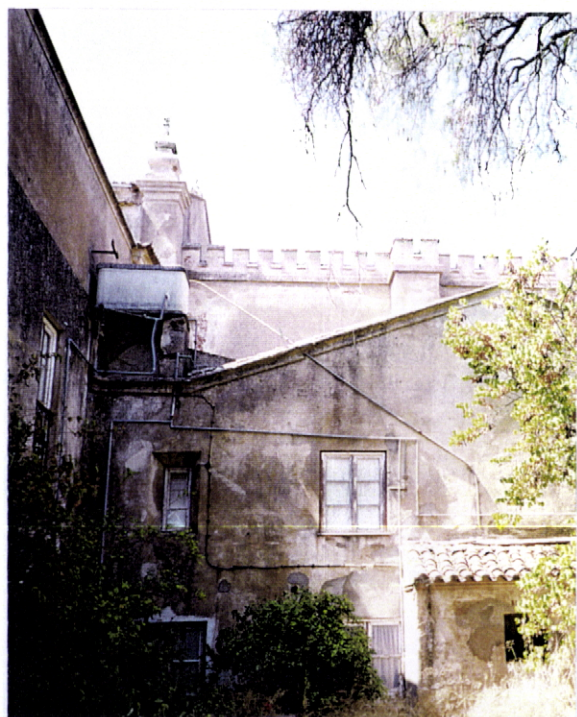
Fig. 70 - Cobertura da sacristia e primitivo cemitério (actual lavandaria). A água tem inclinação para a parede da capela do lado da Epístola

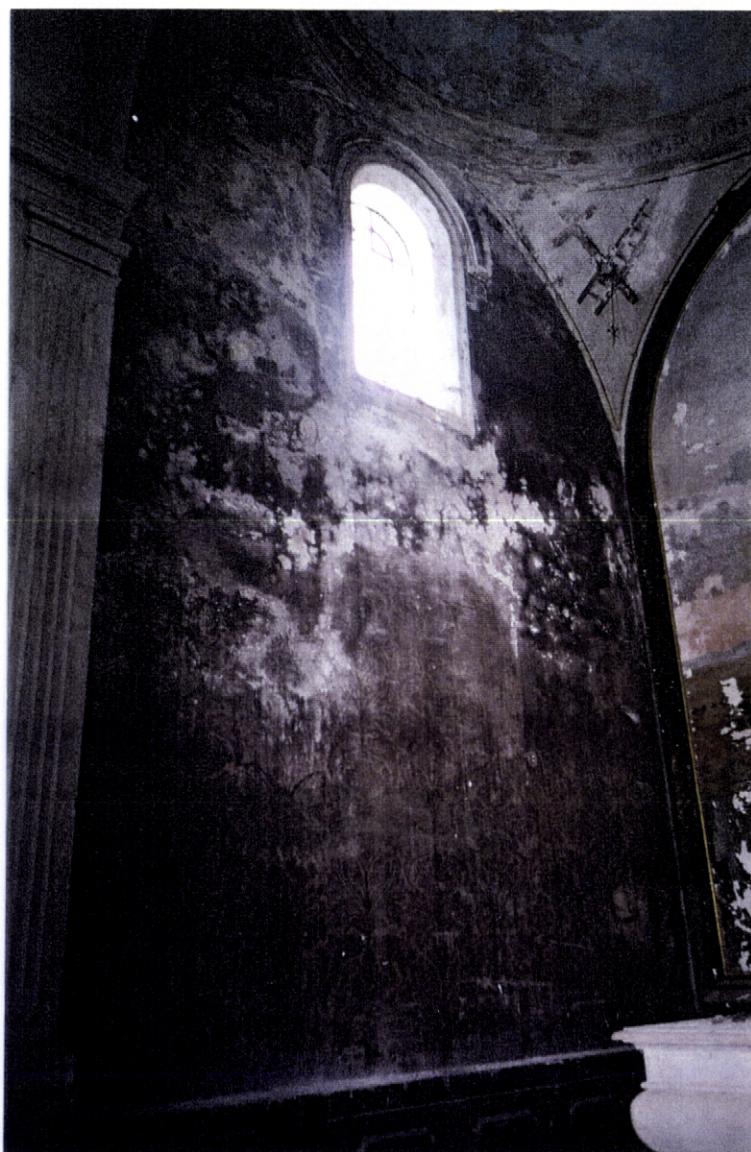
Fig. 71 - Parede da capela do lado da Epístola afectada pela retenção de águas ao nível abaixo da janela, onde remata a cobertura da sacristia e antigo cemitério

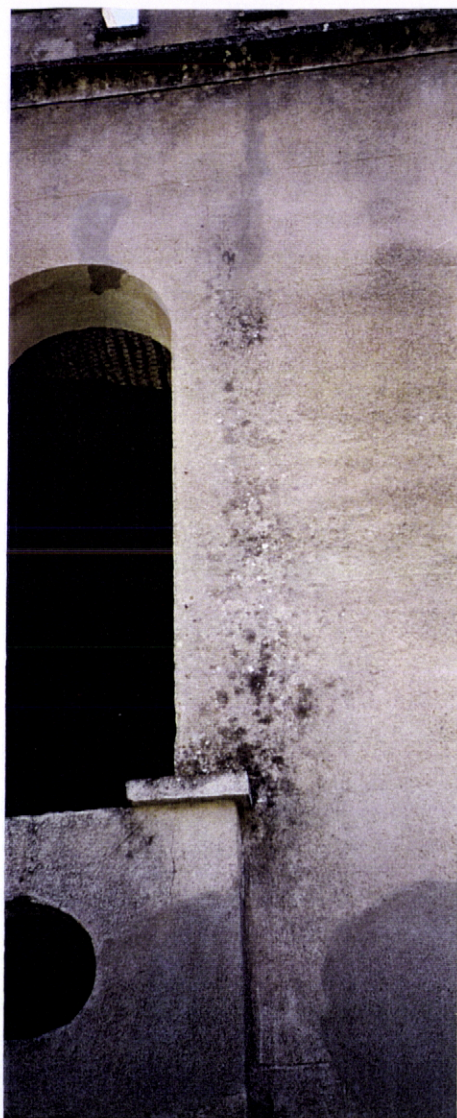
Fig. 75 - Mancha de humidade vertical acompanhada de fungos e bolores, na zona de passagem do tubo de queda

O problema das infiltrações de água agrava-se ainda mais quando, nessa mesma parede, dois tubos de queda que recolhem as águas pluviais da cobertura se encontram com roturas, como acusam as manchas de humidade ao longo da parede, e que se prolongam até à parede do nível inferior, da galeria do claustro e do refeitório. Como se observa nas figs. 75, 84 a 88, as abóbadas apresentam a pintura e a cal empoladas, bem como o reboco a desagregar.

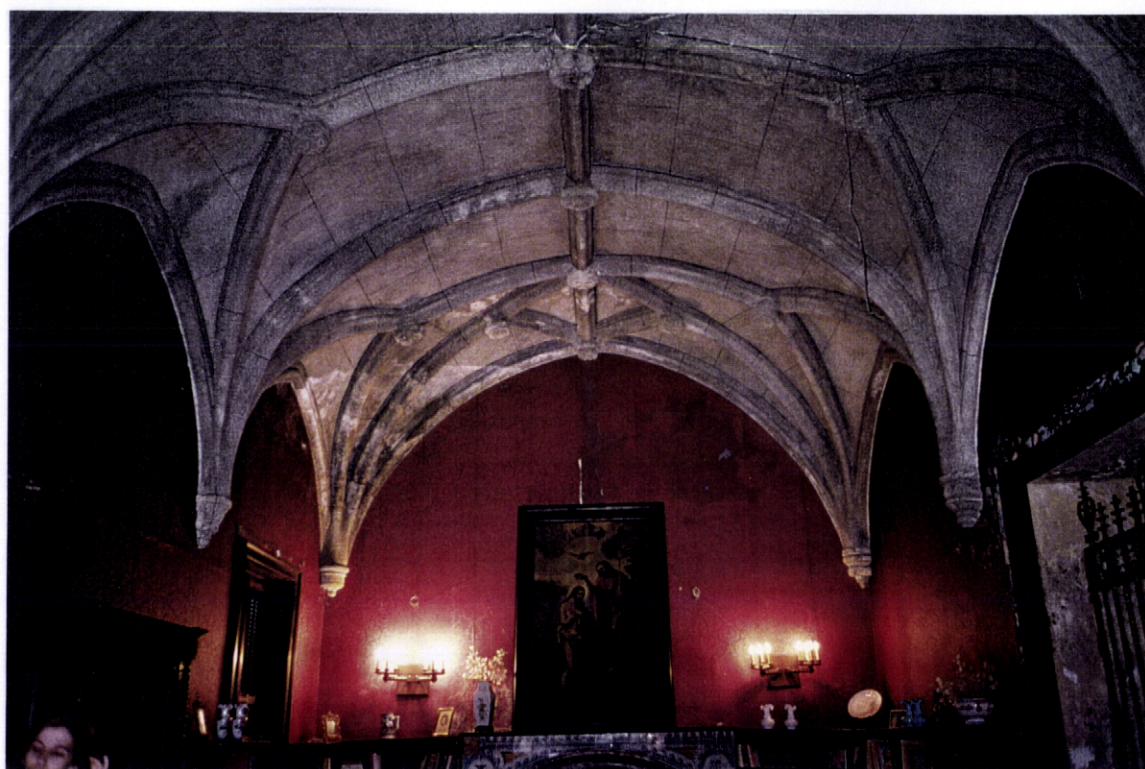
- Refeitório – Toda a abóbada, além de ter uma fissura transversal no terceiro tramo, junto à nervura, apresenta manchas de humidade por toda a superfície (**figs. 48 e 76**). No tramo mais próximo da parede exterior que dá para o claustro (na galeria é a parede sul; dentro deste dependência, considera-se como a parede orientada a norte), as nervuras de arranque do lado esquerdo são as que estão mais afectadas, tendo perdido quase por completo o pintalgado a imitar granito (descoloradas). A pintura está empolada e a fina camada de estuque está a destacar-se de um reboco mais compacto que envolve as nervuras. É notória uma maior concentração de humidade que persistiu nesta zona, mas que também migrou para os lados, devido à rotura do tubo de queda que afecta bastante a parede onde topa com a abóbada: as manchas de humidade vêm desde a parte superior da abóbada, passando pela parede, até comunicar com a humidade ascendente do terreno. Em suma, toda a parede está atacada. Como se pode observar na **fig. 76**, o papel de parede está manchado e, não tendo resistido a um teor de humidade relativamente elevado, dilatou e acabou por se rasgar nalguns pontos. Como essa humidade se tem mantido mesmo durante a estação seca, este material chegou mesmo a apodrecer com a presença de bolores e fungos.

Fig. 76 - Refeitório - paredes e tectos afectados pela anomalia existente na varanda e tubo de queda existente no piso superior

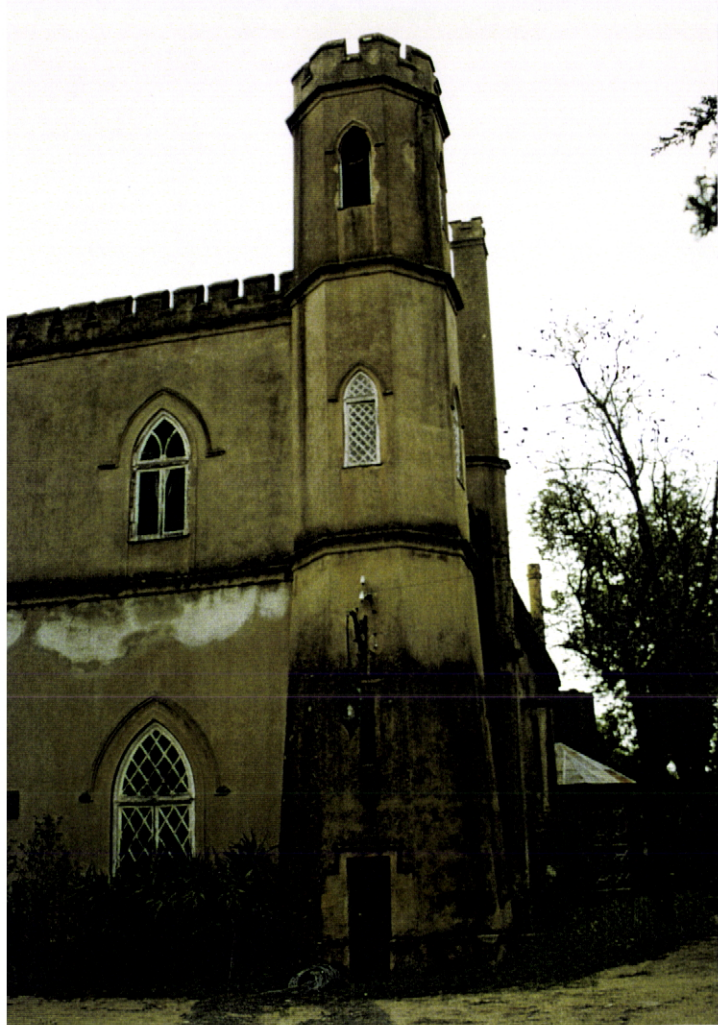
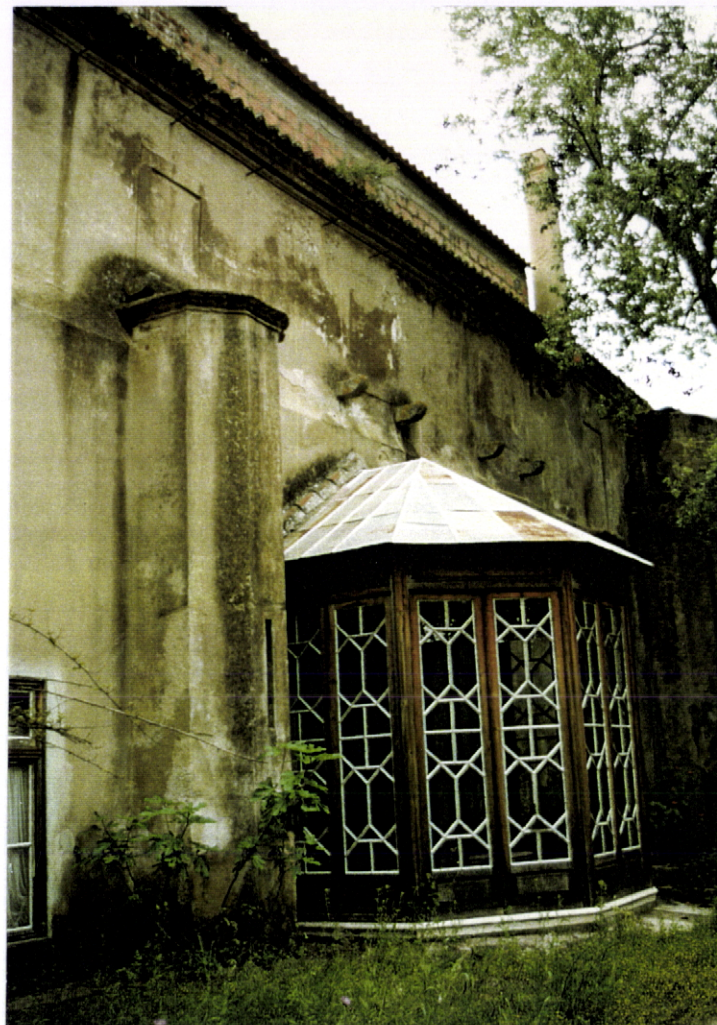
Figs. 77 a 80 – Convento do Carmo de Vidigueira

Fig. 77 - Torre, alçado principal do convento - parede afectada por salpicos de água (logo a seguir ao friso)

Fig. 78 - Ineficácia da acção impermeabilizante do reboco, dando origem a manchas pela escorrência das águas pluviais (convento, ala sul)

Fig. 80 - Refeitório, criptoflorescências na parede orientada a norte

Apesar da possibilidade de receber muita luz solar durante todo o dia, a proximidade da vegetação ensombra grande parte da superfície do alçado sul do convento, ala dos dormitórios (**fig. 78**). A humidade acumulada nas paredes e uma posição abrigada relativamente aos ventos, favorecem o desenvolvimento de fungos e líquenes nas rugosidades do reboco e na cachorrada em granito. Tal como no caso do mármore, as acções físico-químicas desenvolvidas pelas hifas dos fungos sobre o granito, conduzem a um processo de lixiviação dos silicatos por hidrólise. As bactérias, associadas aos fungos, intervêm nas microfissuras da estrutura policristalina, menos homogénea e com determinada disposição de vazios, atacando os silicatos e os óxidos.

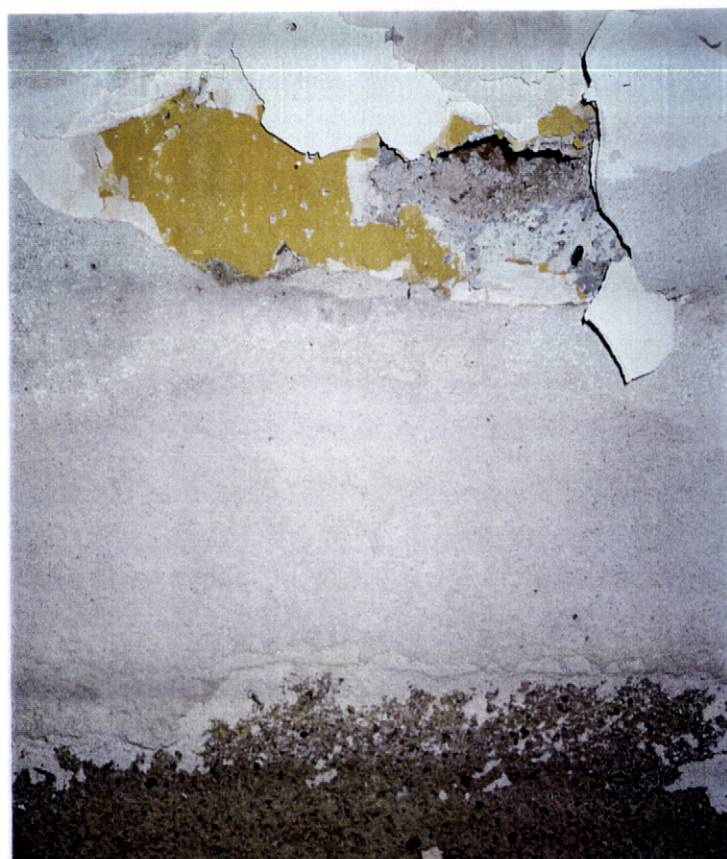
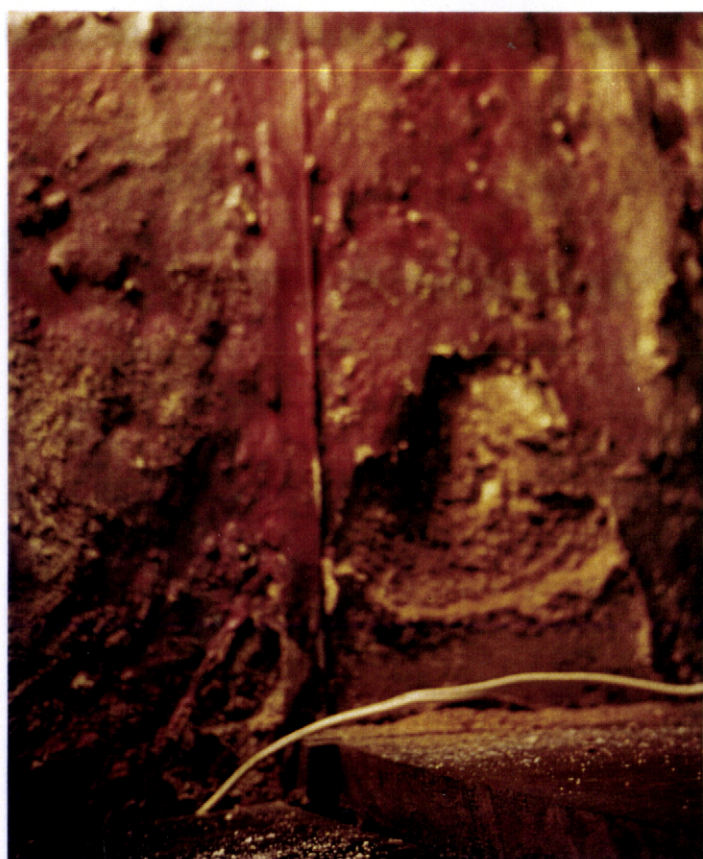
Figs. 81, 82 e 83 – Convento do Carmo de Vidigueira

Fig. 81 - Claustro, galeria da ala nascente: sem dependências a ladear estas duas paredes consideradas exteriores, observa-se que a altura da superfície afectada é elevada, em comparação com as restantes do claustro. A parede que está em contacto directo com o terreno, encontra-se enterrada a 0.80 - 0.90 m de profundidade. Mesmo que fosse uma parede com capacidade de resistir à ascensão da água superficial, esta alteração de nível veio provocar uma anomalia porque a parede não foi concebida para esse fim.

Fig. 83 - Claustro, galeria da ala poente: aparentemente, é a zona onde há menos anomalias; no entanto as manchas de humidade que a parede do lado do pátio apresenta são constantes em todas as restantes paredes que confinam com este espaço. Como foi referido anteriormente, o facto de se situar um poço ao meio do pátio, poderá significar a existência de um lençol de água a determinado nível. Por outro lado, a vegetação que se adensa e fixa nos paramentos do claustro, permitem a conservação da humidade por um período mais prolongado.

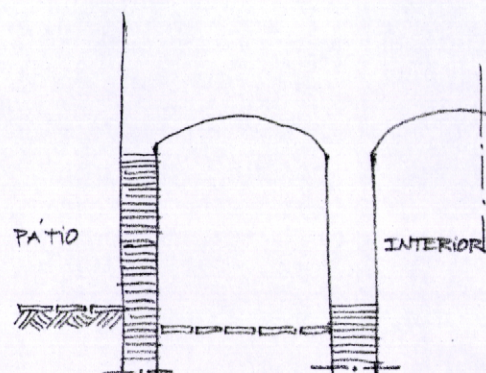
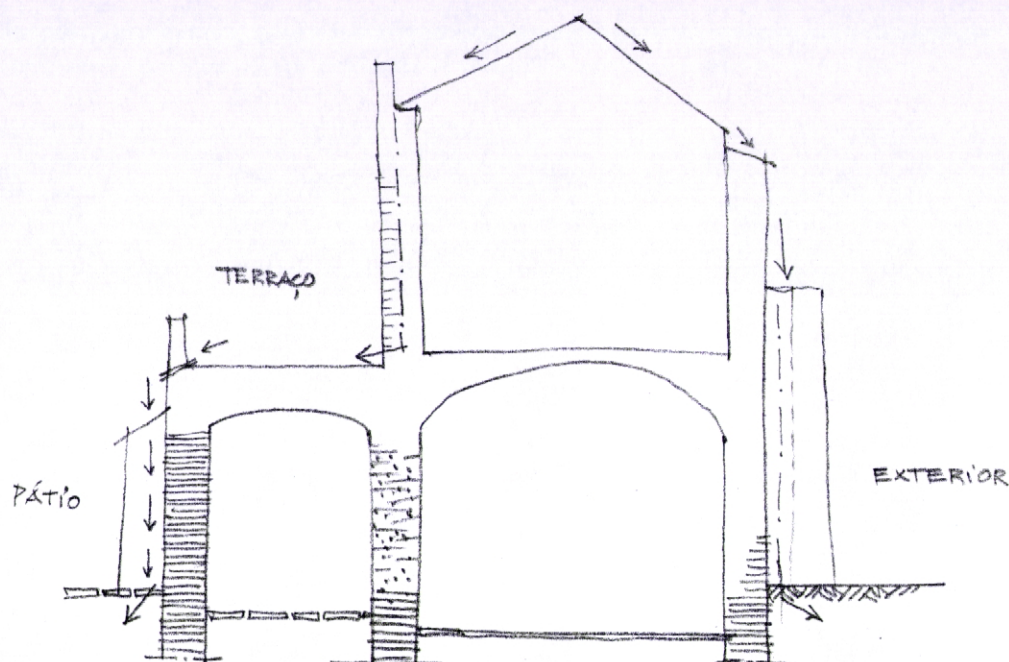
Fig. 84 – Convento do Carmo de Vidigueira. Claustro, esquema da ala sul

A má drenagem das águas pluviais oriundas das coberturas que convergem para o terraço - parte da ala nascente, antigos dormitórios e biblioteca (metade da ala sul) e parte da portaria (ala poente) -, aliada à rotura dos tubos de queda do algeroz da ala sul, provocou infiltrações de água. Estas condições promoveram a criação de colónias de algas, manchas e empolamento do reboco e da pintura em ambas as paredes exteriores. Mas é a parede do refeitório a mais afectada, pois o tubo de queda da cobertura está na mesma prumada: a humidade invade toda a parede no sentido da gravidade e, associada aos sais existentes nos materiais que constituem a alvenaria, origina a formação de eflorescências e criptoflorescências para o lado interior do compartimento. Além do papel de parede ter cedido ao empolamento, apresenta bolores (fig. 80).

Por outro lado, a descarga directa das águas pluviais para o solo (figs. 77, 78 e 84), vai promover o aumento da humidade do terreno.

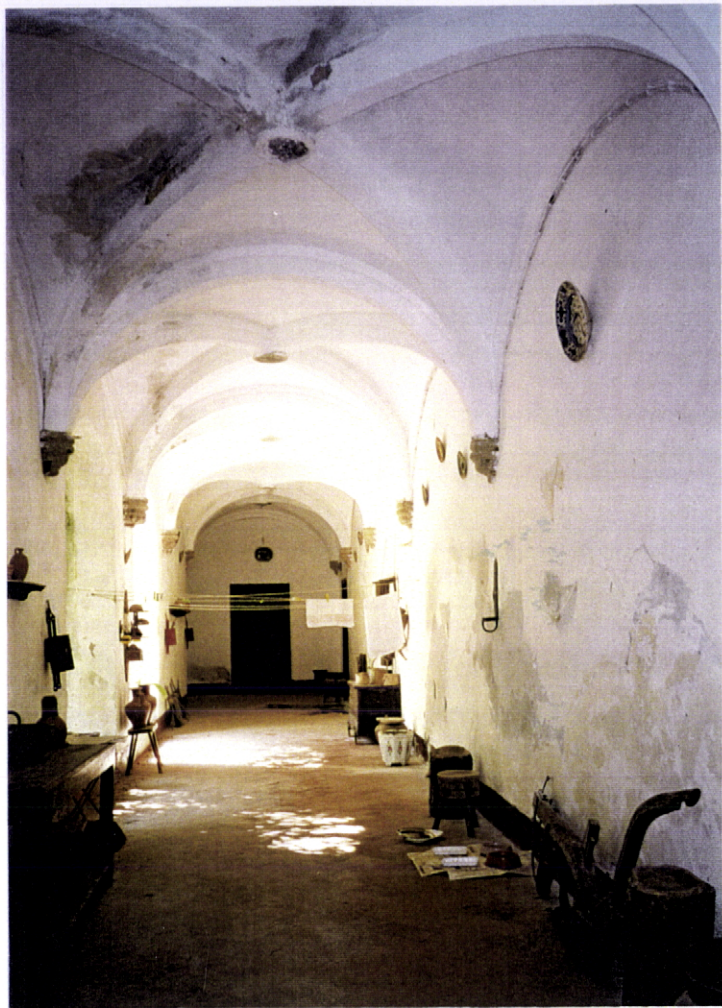
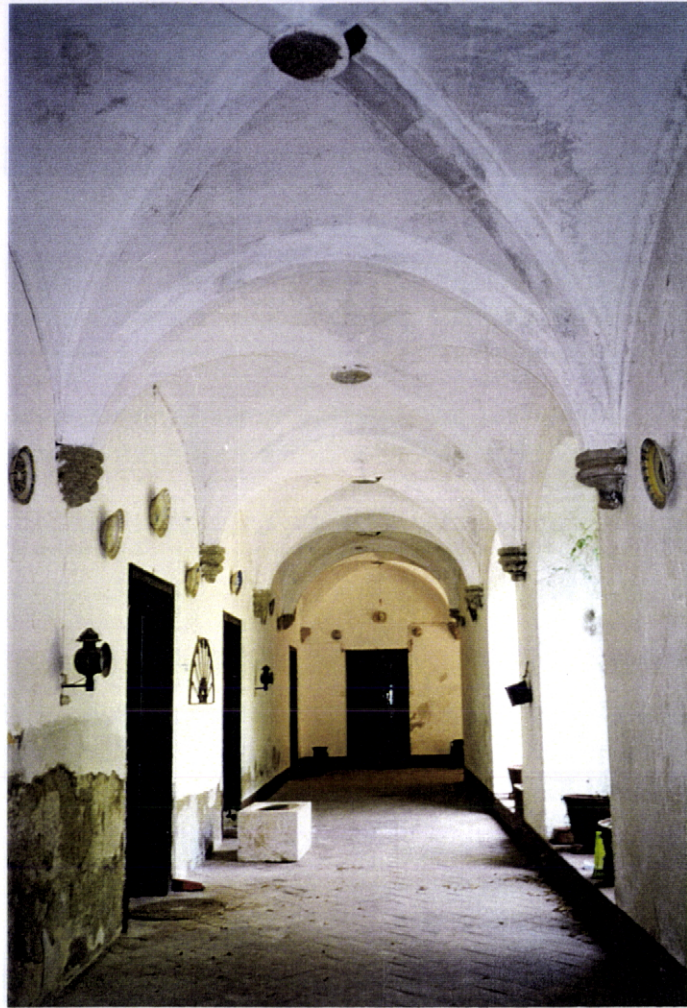
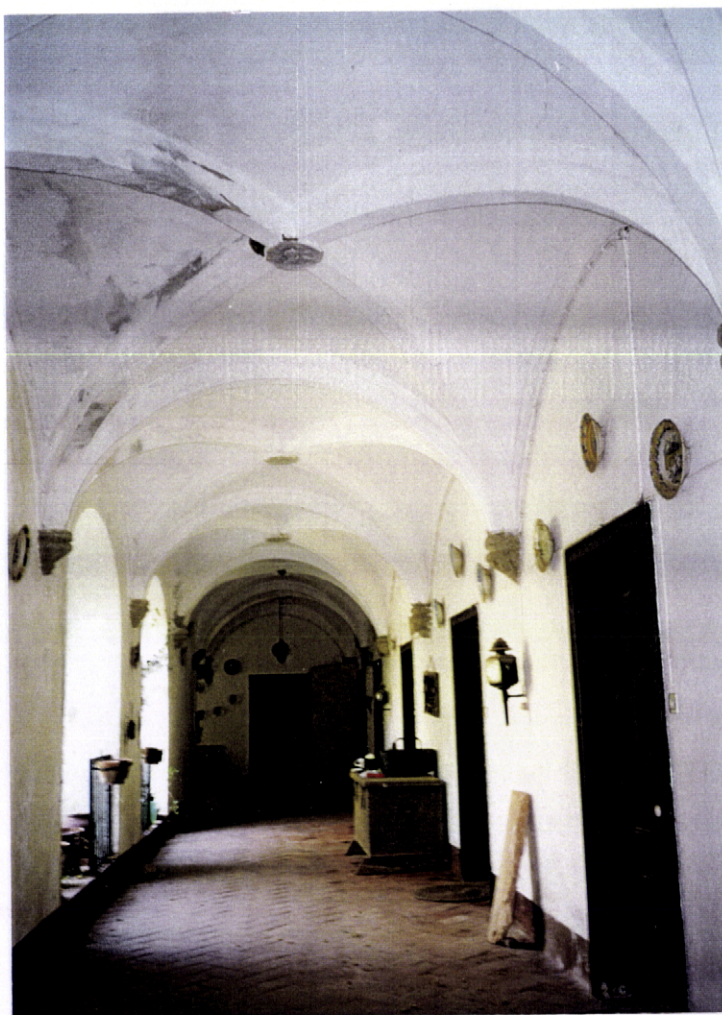
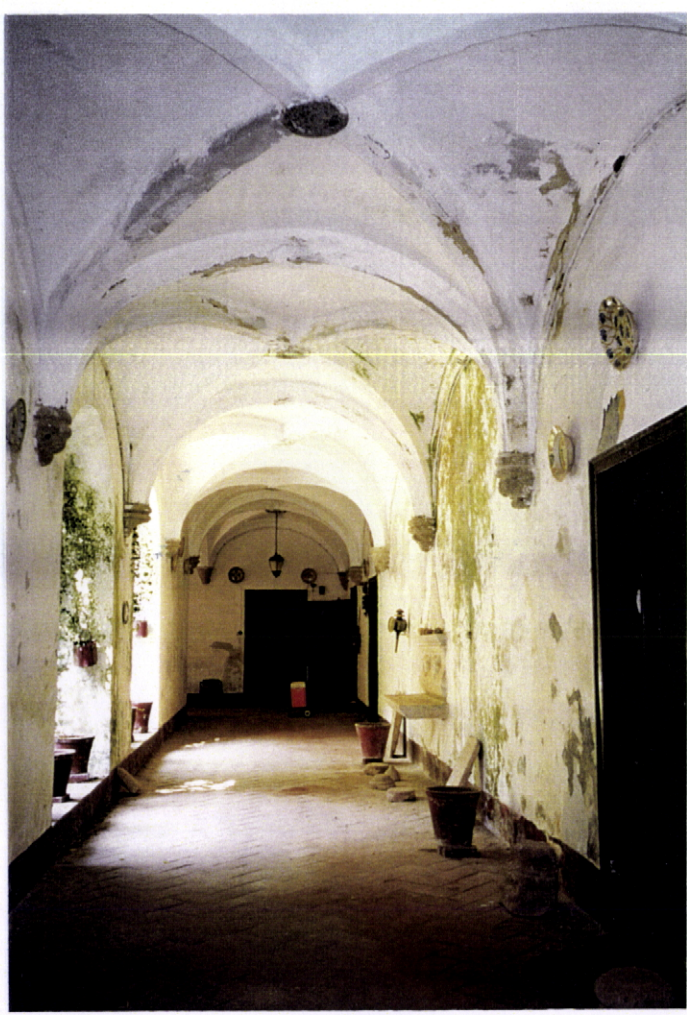
Figs. 85, 86, 87 e 88 - Convento do Carmo de Vidigueira. Claustro, alas nascente, norte, poente e sul.

Na zona do claustro é difícil, por vezes, diagnosticar a origem da humidade do terreno, ou seja, conjugar a identificação dos dois tipos de fontes de alimentação de água – superficial ou freática -, pois poderá ser possível a simultaneidade da ocorrência de ambos, visto que ao centro do pátio se encontra um poço que tem sempre água e as paredes que contêm a caixa mural do convento estão parcialmente enterradas, portanto sujeitas à humidade do terreno. Uma outra hipótese é a descarga directa no terreno, feita através dos tubos de queda das águas pluviais. Este recinto torna-se afinal, numa caixa colectora dessas águas (figs. 81 a 88).
