2.5. Análise formal do conjunto edificado

3.2. Registo do estado de conservação

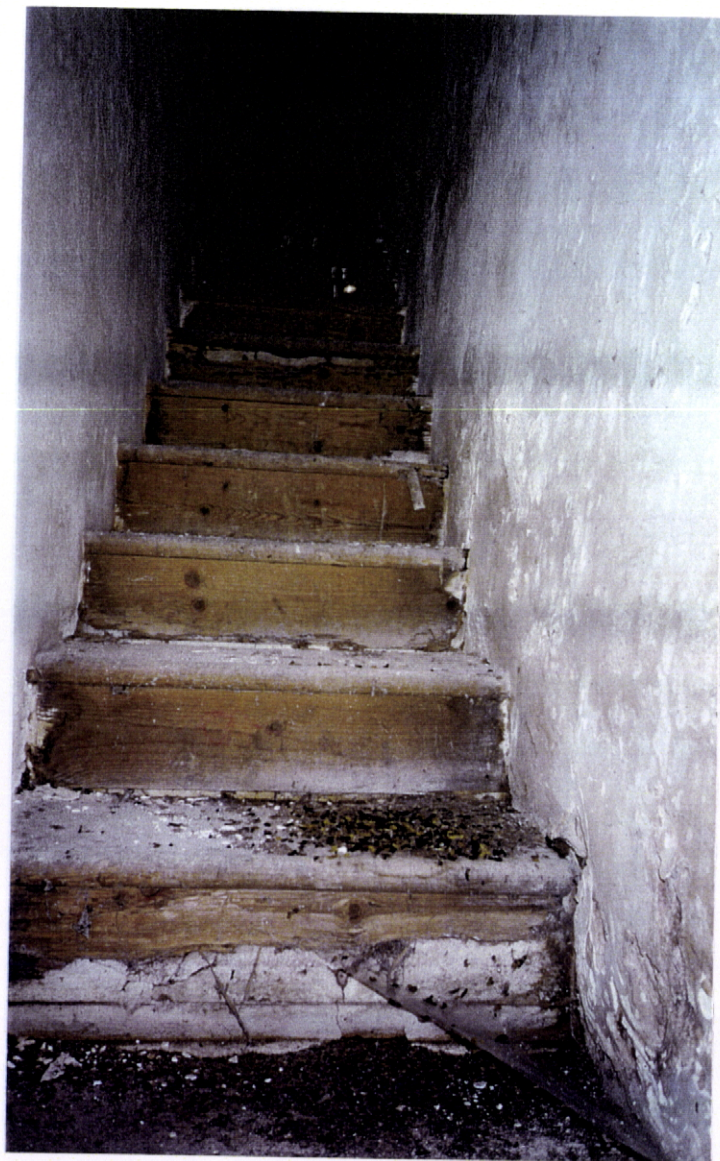
3. O ataque de fungos dá origem à podridão e está relacionado com a humidade relativa (78 a 26%) e a temperatura (22° a 26°). Os fungos vão eliminar a celulose da madeira, ou seja, da estrutura celular que é constituída por celulose, hidratos de carbono e lenhina, apenas restam os dois últimos elementos. Exteriormente, a madeira pode aparentar sanidade, mas o seu interior estar oco, ou seja, apenas restarem as células vazias do seu conteúdo, que é a celulose (os alvéolos ficam vazios). Nas traves e tabuado do tecto das escadas de acesso às torres (**fig. 98**), também afectados pelo caruncho, compreende-se agora a facilidade em obter o fragmento atrás referido: o estado instável da estrutura não resistiu a forças exteriores, como a passagem dos carunchos, a carga das telhas, ou até o peso próprio da madeira, entretanto saturada de humidade quando chove. Já a origem da humidade das escadas de acesso ao púlpito é vinda do terreno que transmite, por capilaridade dos materiais de construção, essa humidade à madeira que reveste os degraus: estão criadas as condições para o desenvolvimento dos fungos que atacaram o espelho do degrau em primeiro plano (**fig. 99**); aliás, todas estas peças estão afectadas, dada a fragilidade que se sentiu ao subir para o lugar do púlpito;

Fig. 99 - Convento do Carmo de Vidigueira. Escadas de acesso ao púlpito - ataque de

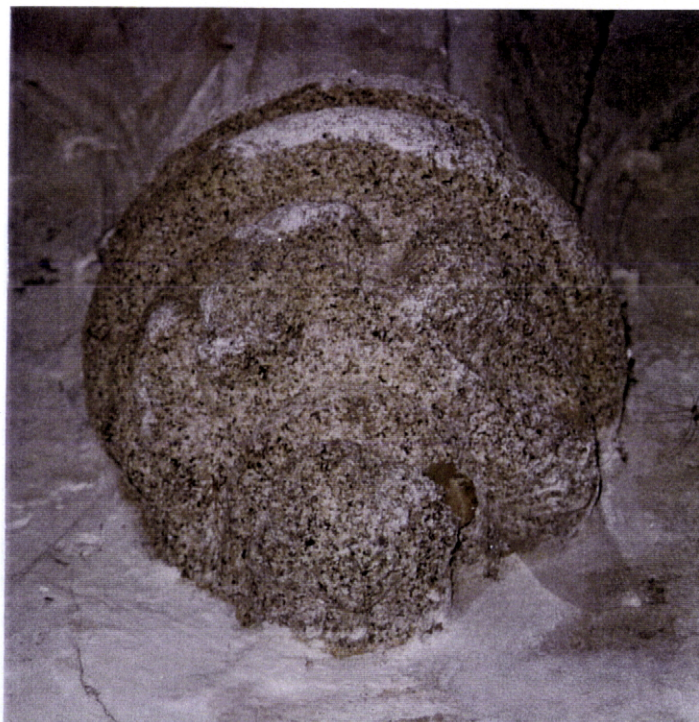
Conforme as **figs. 100, 101 e 102**, o processo de meteorização mais comum no granito é a arenização face a uma perda de coesão da estrutura policristalina. Tendo em conta o tipo de feldspatos, a ausência ou presença de quartzo e o tipo de cristais ferromagnesianos, o seu grau de degradação vai ter diferentes comportamentos quando estes elementos são sujeitos a acções físicas e químicas. Tal enfraquecimento das ligações físicas *“permite fenómenos de esfoliação e escamação, e das ligações químicas, com a argilização dos feldspatos e cloritização dos minerais ferromagnesianos, em especial das biotites”*²¹⁴.

Fig. 101 - Forte grau de arenização numa mísula de granito
