4. Indicações metodológicas de recuperação do convento

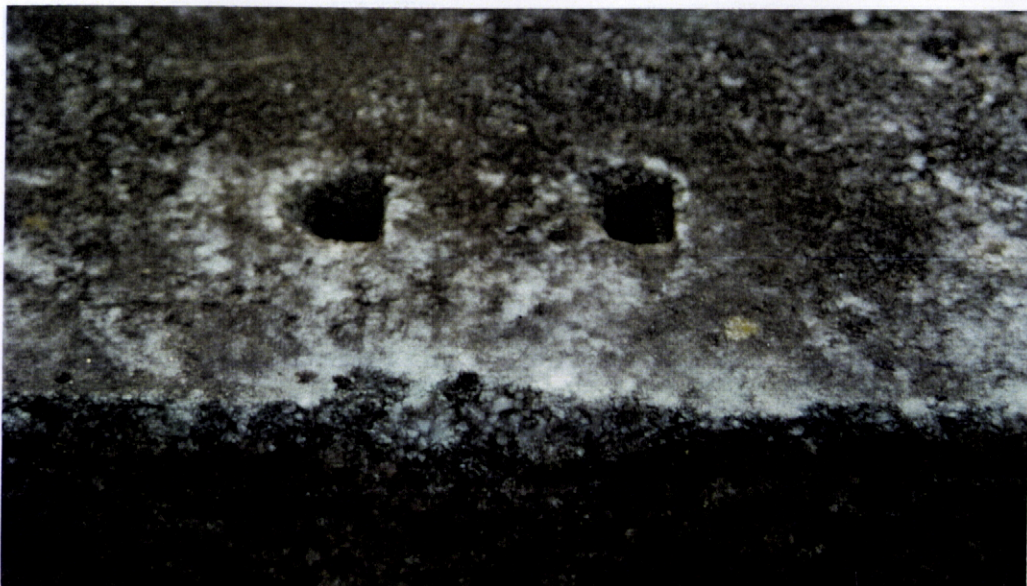
Fig. 115 - Tampo em
mármore da mesa em
altar, actualmente sita
no jardim; outrora na
capela mor

O tampo da mesa em altar em mármore, apresenta uma infestação biológica semelhante à da cantaria do poço, se bem que o microclima envolvente seja diferente (**fig. 115**):

É natural que uma pedra que esteve sempre dentro de uma igreja, tenha sido imediatamente atacada por fungos e bactérias a partir do momento em que fica exposta às intempéries e num espaço de tempo menor que as do poço (**fig. 115**):

1. Na saliência mais pequena, um minúsculo abrigo de insectos
2. Um prego espetado na rocha (em segundo plano), donde advém o enferrujamento do mesmo e fissuração do elemento pétreo

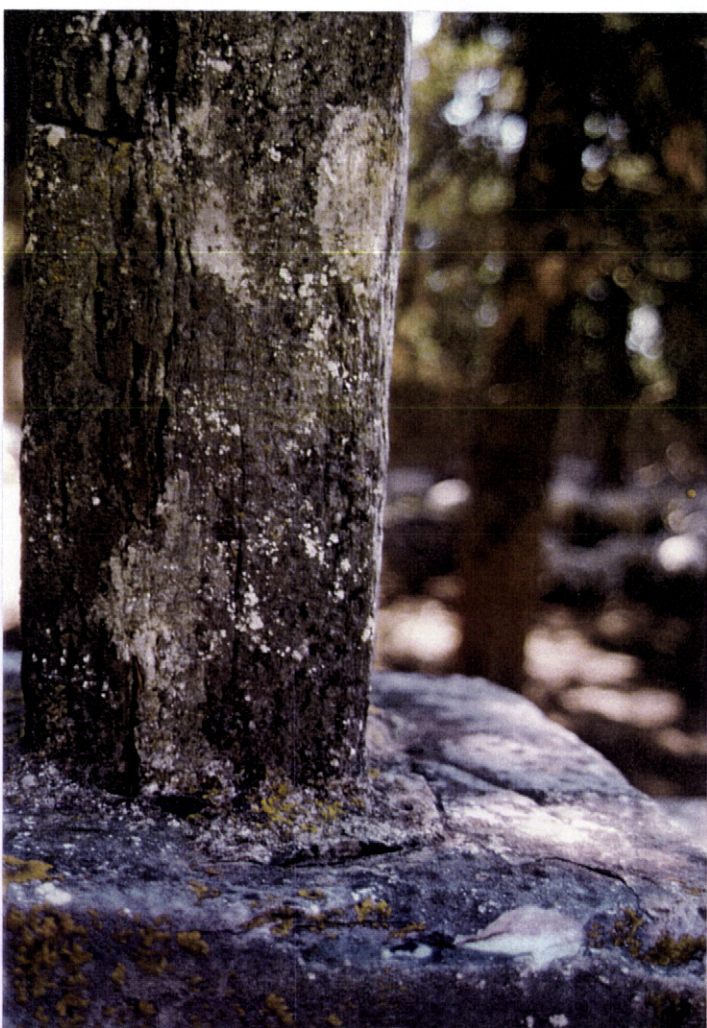
Fig. 118 - Pormenor do crucifixo, lado sul

- O fenómeno de fissuração não podia deixar de ocorrer, dado a exposição das pedras a um microclima hostil e que fornece uma energia com variações de intensidade. Tais amplitudes desenvolvem tensões internas que levam ao desligamento dos cristais na direcção das ligações mais fracas. Estas fracturas seguem, normalmente, a configuração das linhas e planos cristalinos, originando fissurações longitudinais (figs. 118, 119, 120 e 121); no entanto, também são encontradas outras com direcções perpendiculares (fig. 120) e oblíquas (fig. 119). A fissura surge quando a tensão de tracção é superior às forças de ligação dos cristais²³¹ e propaga - se entre os grãos, por “(…) as ligações intercristalinas terem energia superior às ligações intergranulares”²³². No caso da pedra vertical do crucifixo, a sobrecarga do braço pode não ser muito grande, mas de facto, é nesta direcção que a principal tensão está a ser exercida, coincidente com a orientação das fissuras. Como se observa, a sua propagação intergranular fez-se em cadeia e de baixo para cima, em reacção com a força exercida superiormente. A parte final desta fissura toma a forma de ramificações (fig. 118).
