**O Aqueduto do Convento de Cristo, em Tomar.  
Bases para uma proposta de Salvaguarda e Valorização.**

Dissertação do 7º curso de mestrado em recuperação do Património Arquitectónico e Paisagístico

Universidade de Évora  
Março de 2009

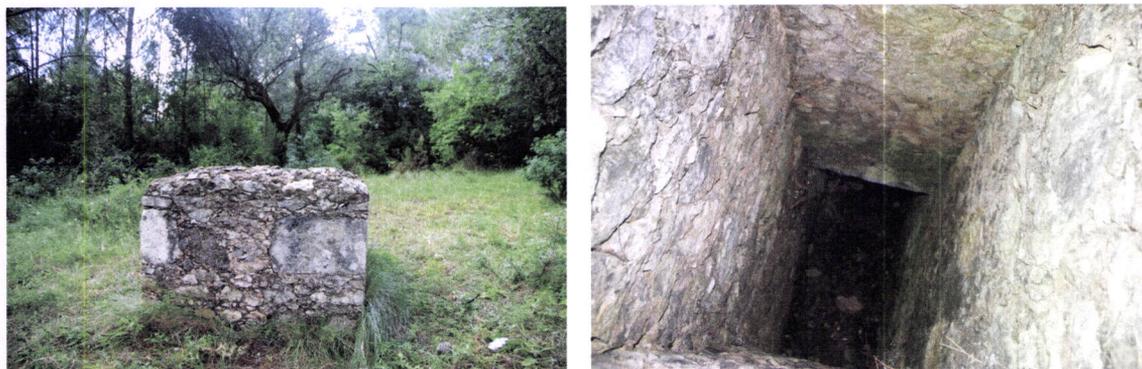
**Figura 4.** Vistas exterior e interior do poço de acesso à Nascente do Cano

As nascentes do Cano e do Cú-Alagado apresentam a sua estrutura consolidada, embora se verifiquem infiltrações nas paredes, onde o entulho que entope e obstrui a passagem da água, aparenta ser uma das causas motivadoras das anomalias que estas apresentam.

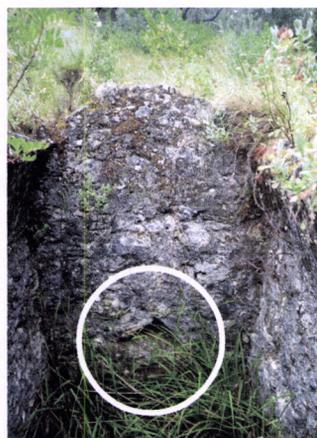
**Figura 5.** Nascente da Pipa, estado da cobertura.

A Nascente da Pipa possui a sua cobertura vandalizada, estando o seu interior a céu aberto, repleto de entulho, nomeadamente de terra e vegetação, que cobrem da mesma forma a galeria de acesso, criando o mesmo tipo de anomalias. O poço de visita a esta nascente apresenta na sua estrutura o caso mais preocupante, com fissuras de grande dimensão e uma grande lacuna nas paredes exteriores deste poço.

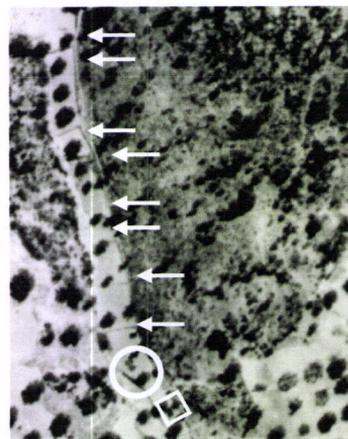
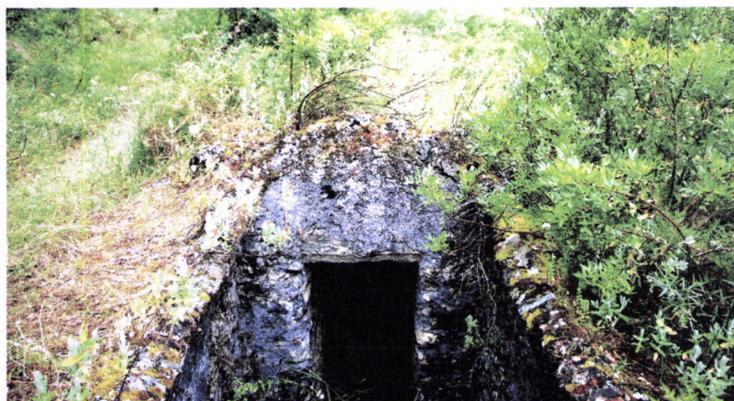
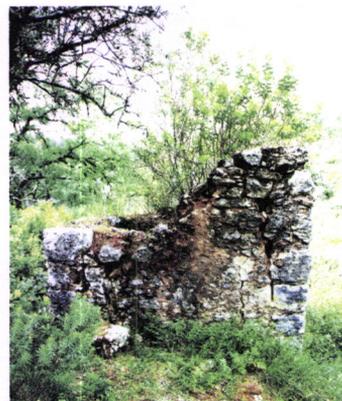
**Figura 7.** Nascente da Pipa e o acesso à galeria e poço de visita.

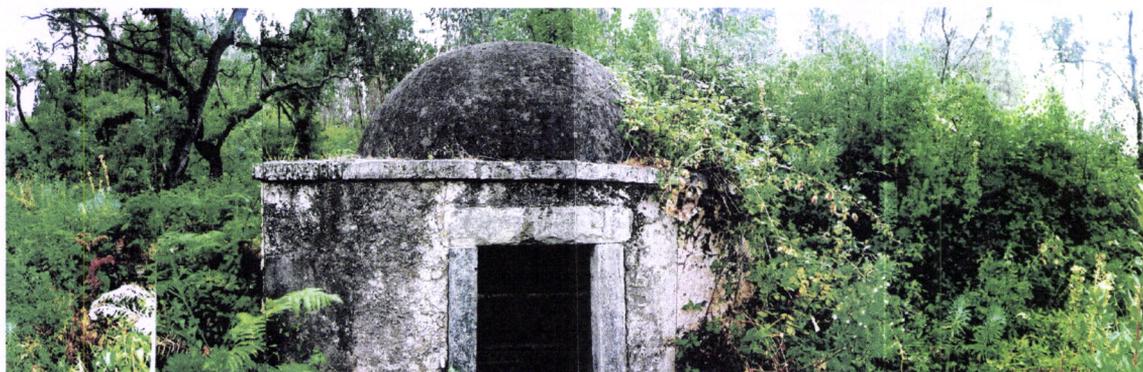
**Figura 8.** Nascente do Cú-Alagado.

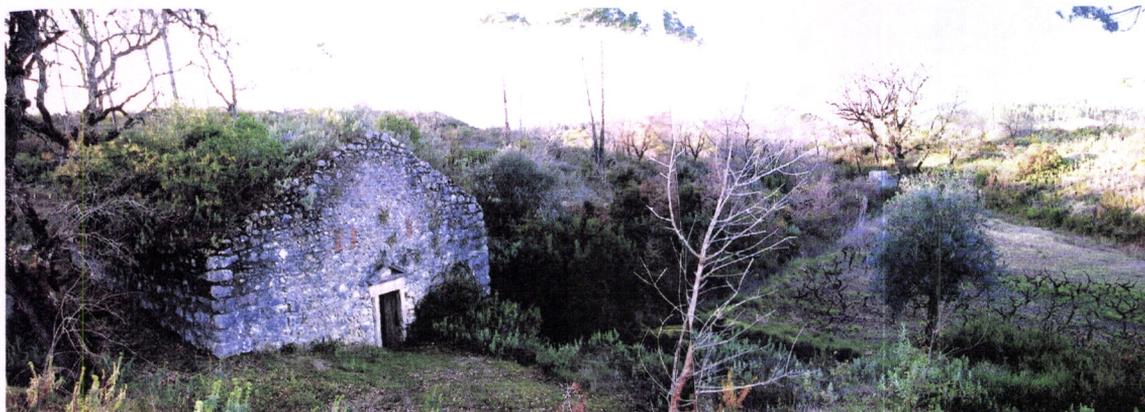
**Figura 9.** Vista exterior da nascente da Porta de Ferro.

A Nascente da Porta de ferro apresenta no exterior um avanço crescente da ocupação de vegetação na cobertura, chegando a entupir as gárgulas de escoamento das águas pluviais. No interior registámos a falta de quase todo o pavimento lajeado que possuiu. A cobertura apresenta fissurações, provavelmente devidas às raízes da vegetação que ocupa a sua cobertura. A arca de água ao centro, ou o tanque de depuração é o grande ponto nesta análise, pois é aqui que começam os problemas deste edifício. O tanque está cheio de saibro e lajes do pavimento, o que provoca o avanço do estado de abandono pelo não funcionamento do sistema. Por outro lado

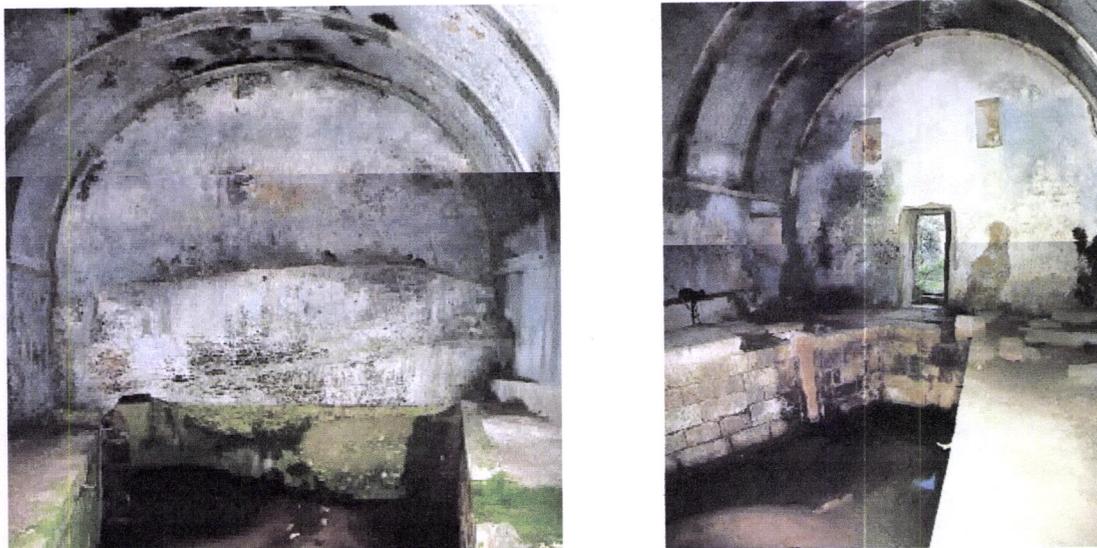
<sup>29</sup> A medida da profundidade aqui apresentada diz respeito às medições realizadas no local. Salientamos que esta é parcialmente inconclusiva pois o facto deste tanque estar entupido e cheio de sedimentos tornou impossível saber a profundidade exacta que este tanque tem e eventuais particularidades do seu funcionamento.

**Figura 10.** Vista interior da nascente da Porta de Ferro.

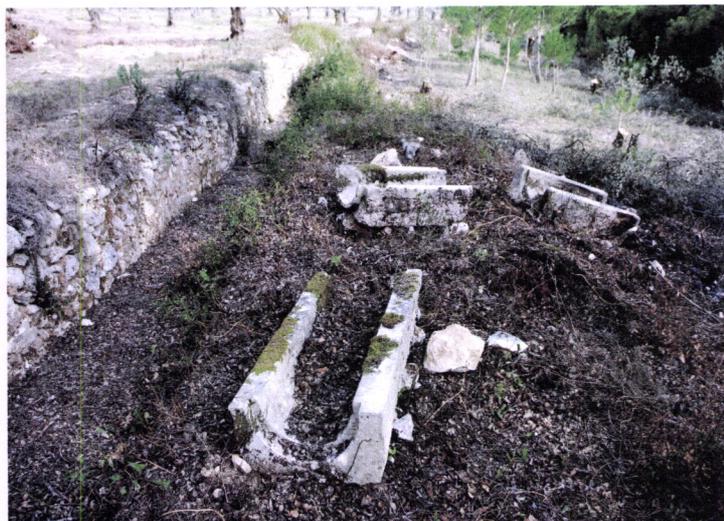
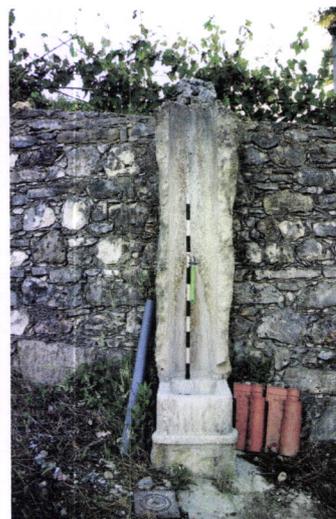
**Figura 11.** Restos de caleira encontrados ao longo do trajecto da adução.

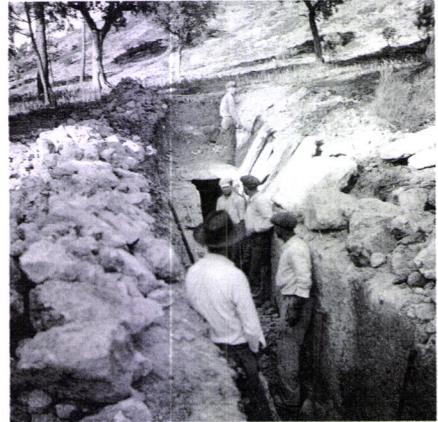
**Figura 14.** Trabalhos de reparação de um troço soterrado.

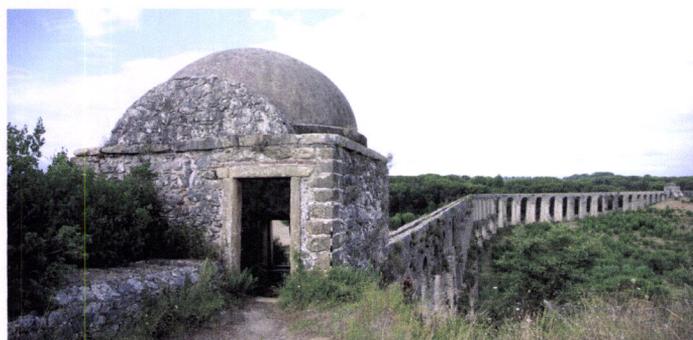
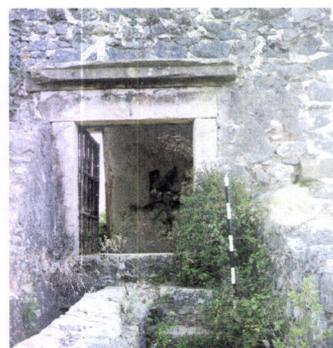
**Figura 15.** Casa da  gua a montante dos Peg es.

As casas de água a montante e jusante do vale dos Pegões e na Cadeira d'El Rei apresentam um estado de abandono semelhante. Com a excepção da casa de água dentro da cerca que apresenta a estrutura em risco de colisão as suas semelhantes apresentam um estado de conservação razoável no que toca à estrutura. No exterior verificam-se o ataque da vegetação, fissuras e lacunas de reboco. No caso da casa de água a montante dos Pegões, o exterior encontra-se sem reboco, estando argamassa a ligar o aparelho de pedra que constitui o seu revestimento. No interior verifica-se o depósito de lixo nos tanques de decantação, as paredes vandalizadas, lajes partidas, e o ataque de infiltrações.

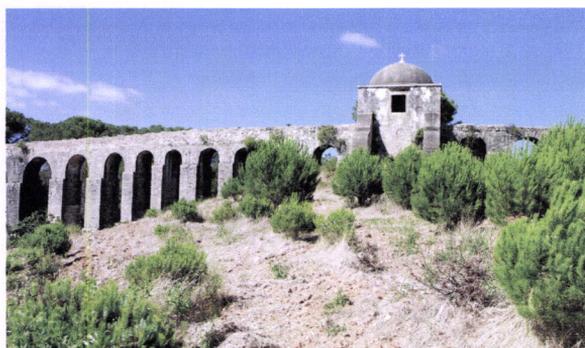
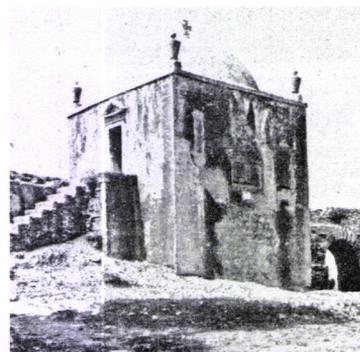
**Figura 16.** Casa da água a jusante dos Pegões. Imagem da direita retirada do Inventário Artístico de Portugal, *distrito de Santarém*, Academia Nacional de Belas Artes, volume III, Lisboa, 1949.

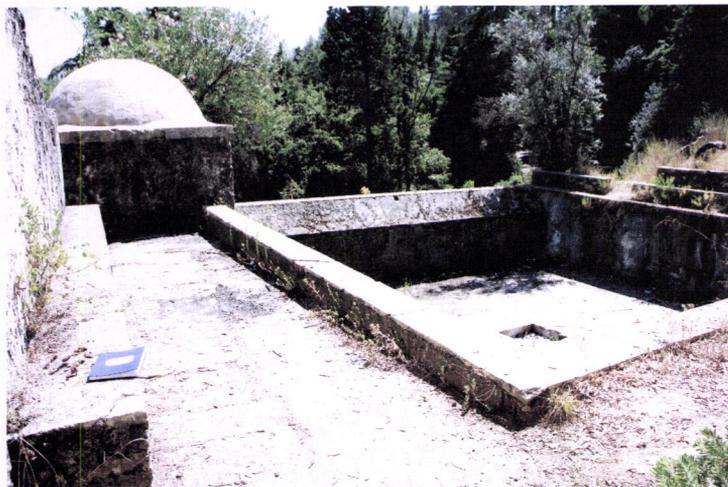
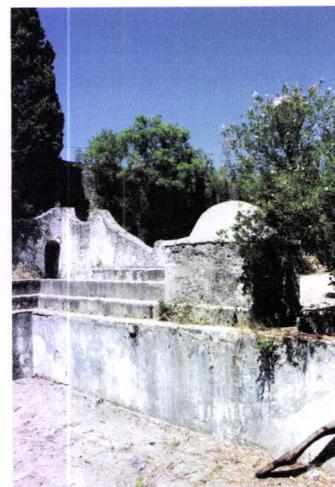
**Figura 17.** Casa de água e tanque na Cadeira d'El Rei.

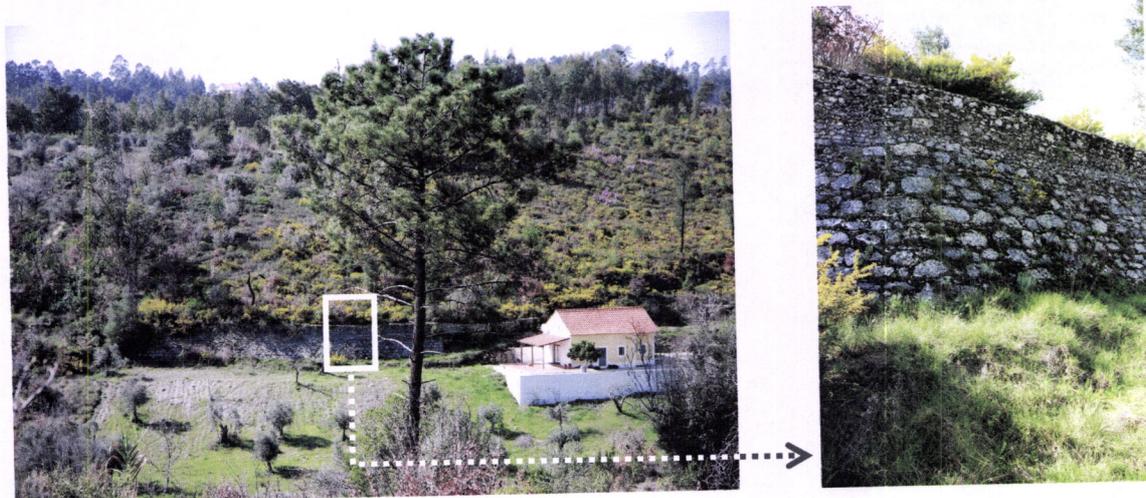
**Figura 20.** Exemplo de uma zona com o traçado do aqueduto bem consolidado, junto ao lugar de Casal Ribeiro.

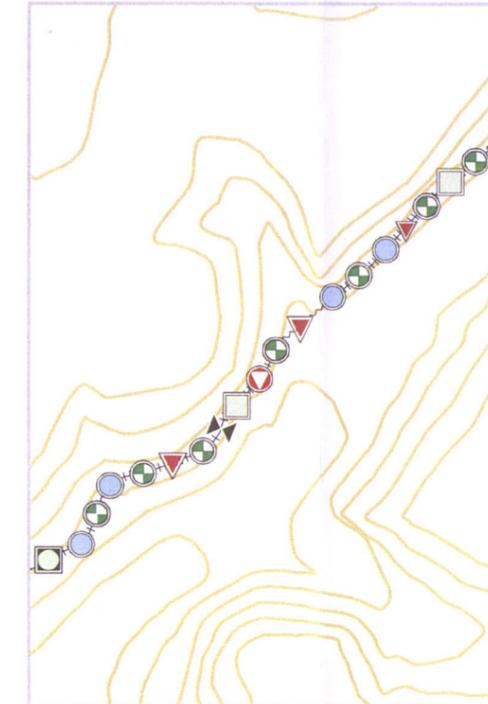
Modelo gráfico de identificação do estado de conservação | 1:5000

O estado de degradação aqui verificado, representa cerca de 60% do seu traçado e as causas deste desenvolvimento são o abatimento de terras e a falta de lajes de cobertura, estimada aproximadamente em 70%.

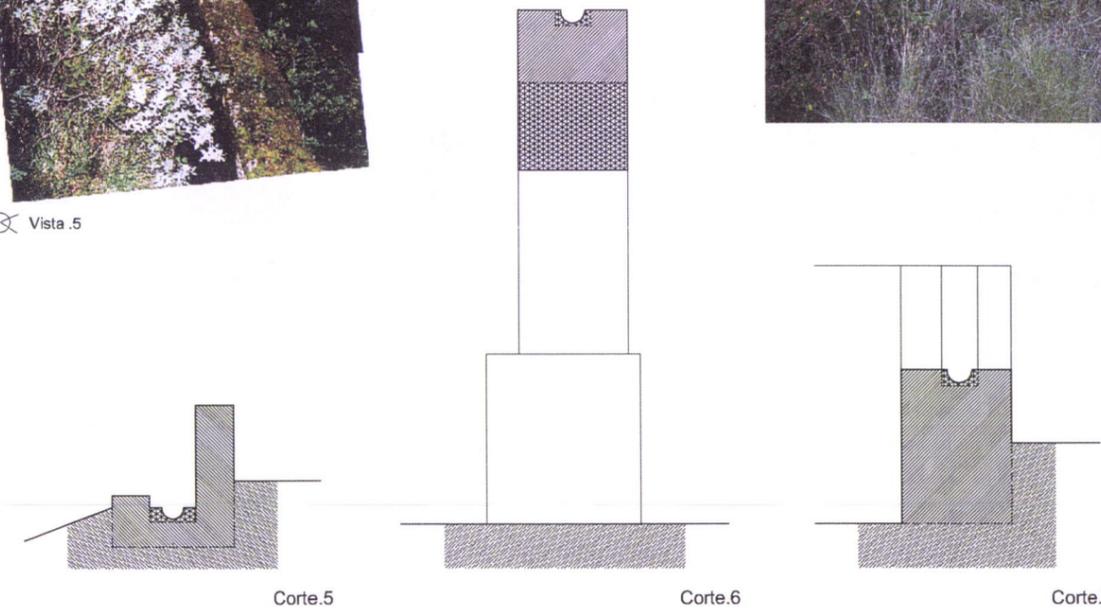
Modelo gráfico de identificação do estado de conservação | 1:5000

A zona de ruína identificada no modelo gráfico, que representa no local um abatimento de terras e das paredes da conduta, com a passagem criada para uma terreno privado onde a conduta foi trespassada, são os pontos mais visíveis de degradação nesta zona.

O estado de degradação aqui verificado, representa cerca de 20% do seu traçado e uma das causas que contribui para o desenvolvimento desta condição são a falta de paredes (50 %) e lajes de cobertura (90 %), na conduta.

Esta situação, tem originado o avanço livre dos agentes externos como os ataques da vegetação e as intempéries que fazem progredir o estado de conservação para uma degradação que atinge em alguns casos a designação de ruína.

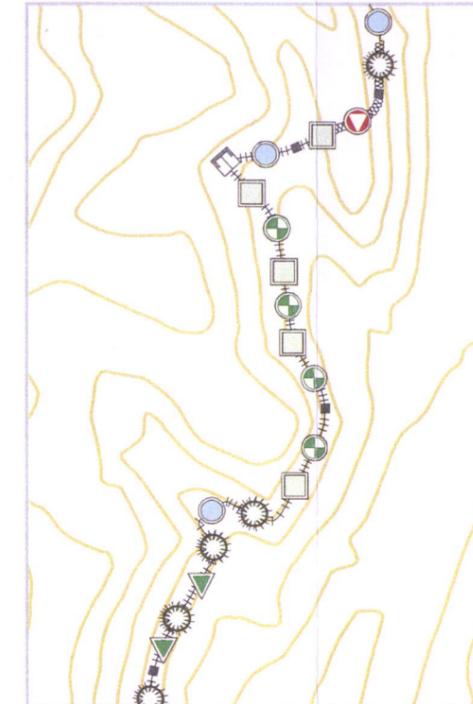
Modelo gráfico de identificação do levantamento registado | 1:5000

O estado de degradação aqui verificado, representa menos de 10% do seu traçado e uma das causas que contribui para o desenvolvimento desta condição são existência de aproximadamente 90% das lajes de cobertura.

Este facto trava nesta zona o avanço dos agentes externos como os ataques da vegetação e as intempéries, levando esta zona a apresentar um estado de conservação satisfatório quanto à sua integridade formal e à preservação da sua estrutura interior.

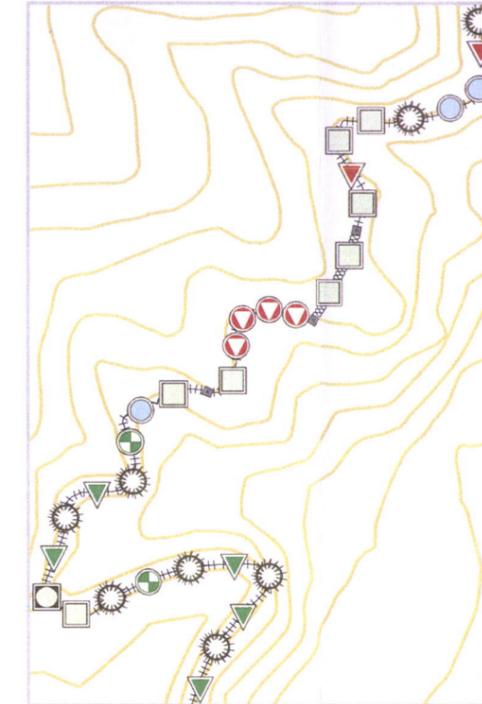
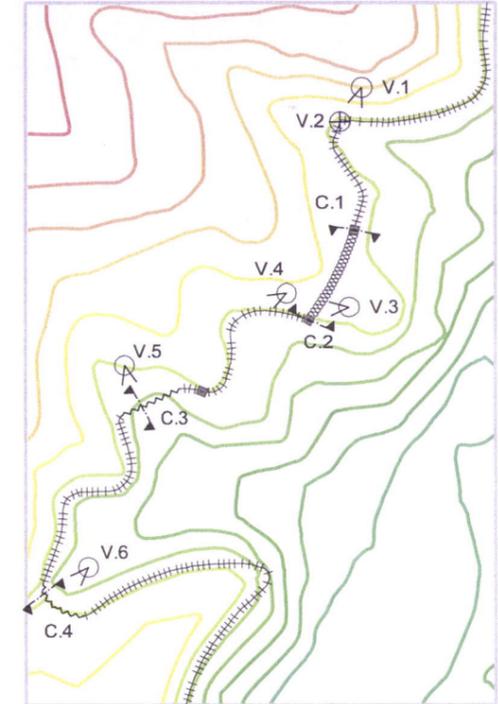
Modelo gráfico de identificação do levantamento registado | 1:5000

O acentuado estado de degradação verificado nesta zona, representa menos de 10% deste parte do conjunto. A não reparação deste pequeno troço aumenta o insucesso de uma futura intervenção no conjunto.

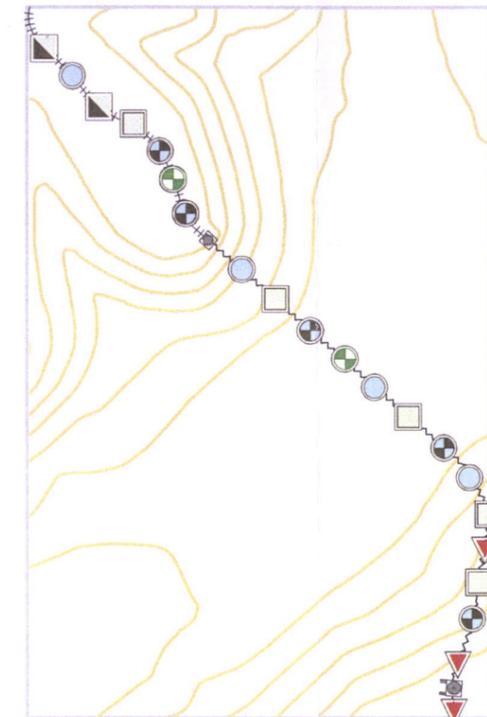
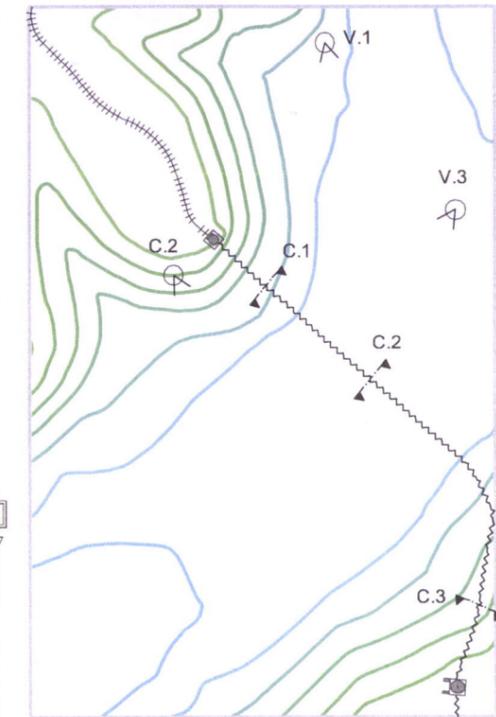
Modelo gráfico de identificação do levantamento registado | 1:5000

O estado de degradação aqui verificado é leve. Esta situação prende-se com duas situações; uma é bastante clara no troço aéreo 7, onde para vencer a cota do Vale dos Pegões foi erguida uma superestrutura muito resistente, a outra situação está presente na recente intervenção de que esta zona foi alvo nos últimos 30 anos.

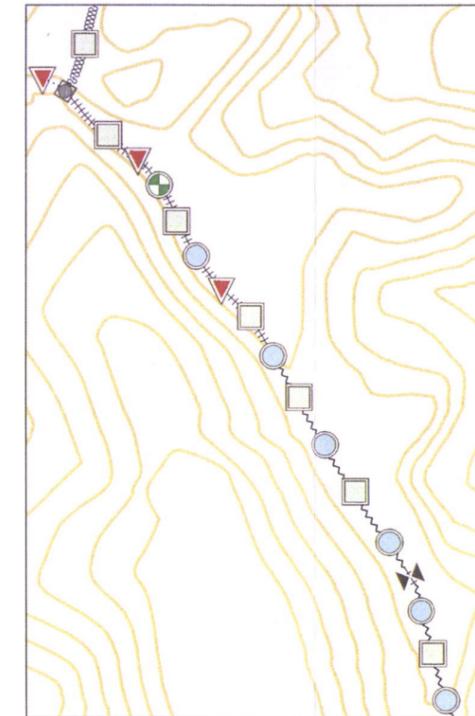
Modelo gráfico de identificação do estado de conservação | 1:5000

O troço soterrado apresenta um estado de conservação aparentemente razoável.

Importa salientar a grande solidez estrutural que os troços aéreos 9 e 10 apresentam.

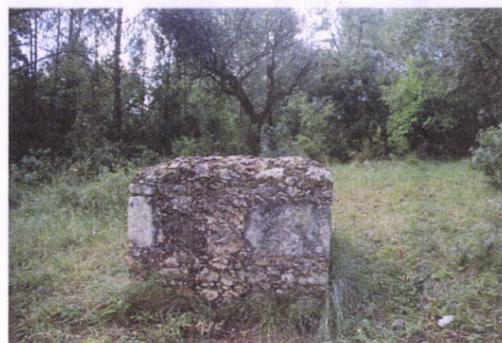
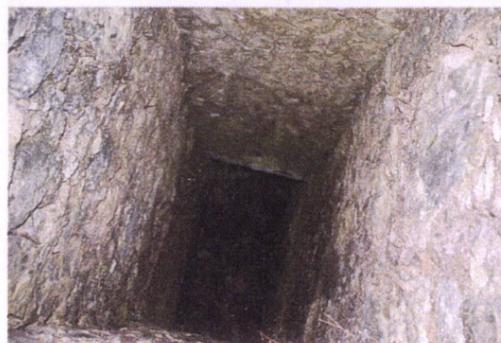
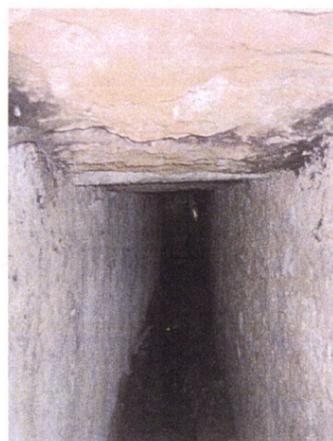
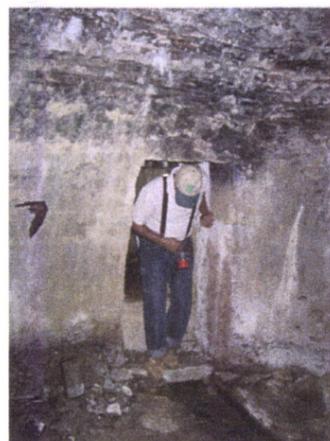
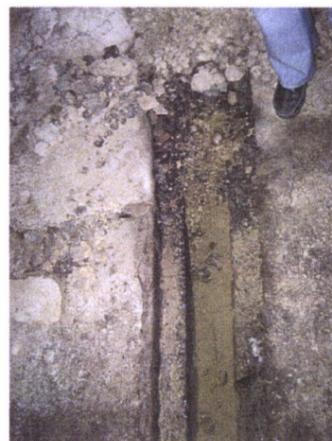
São visíveis as formas de degradação do sistema de condução da água, por entupimento e desabamento de terras no interior da nascente.

A degradação do reboco interior apresenta um avanço preocupante, que coloca à vista e aumenta o risco de deterioração o aparelho de tijolo da superfície esférica da cobertura.

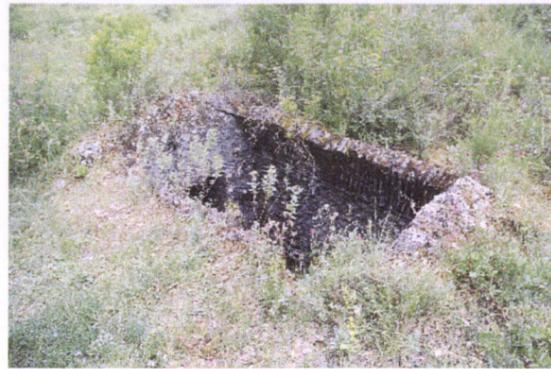
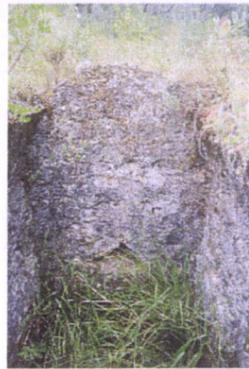
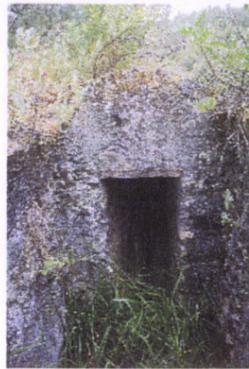
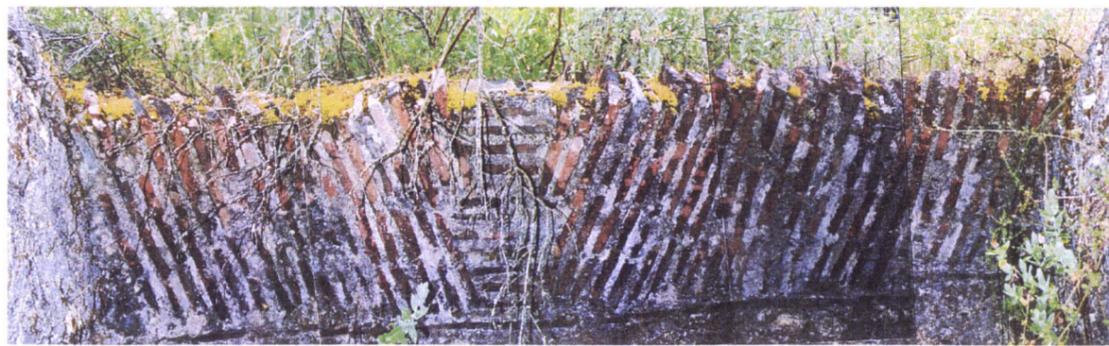
São visíveis as formas de degradação do sistema de condução da água, por entupimento com terra e vegetação que ocupa o interior da nascente.

O poço de visitação e acesso ao interior da nascente apresenta um estado de ruína em desenvolvimento, sendo muito visíveis as inúmeras fissuras e falhas que rompem este edifício no interior e exterior.

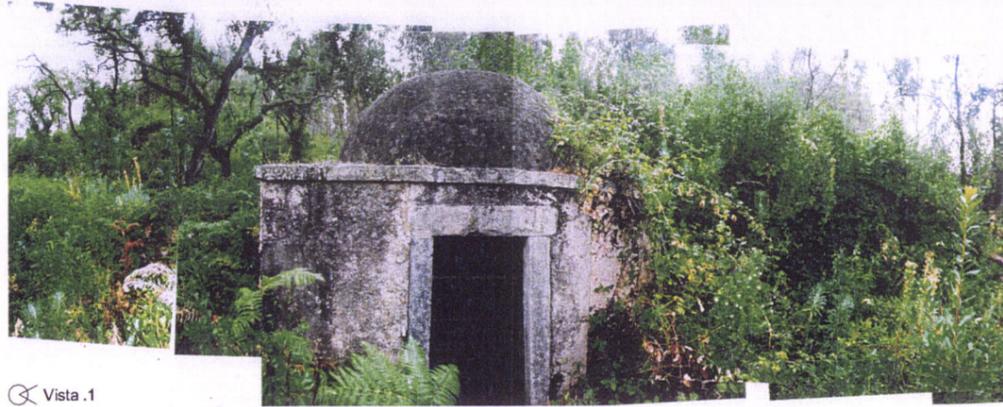
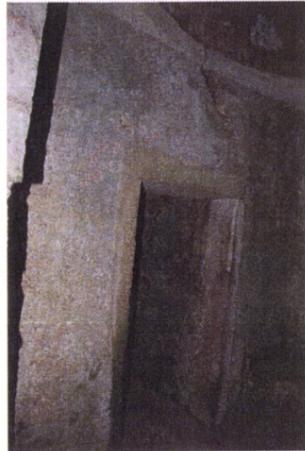
São visíveis as formas de degradação do sistema de condução da água, por entupimento com terra que ocupa o interior do edifício de acesso à nascente.

As paredes deste edifício apresentam no interior um estado de degradação moderado, sendo visíveis as fissuras e falhas provenientes de um grande teor de humidade no interior, aparentemente causado pela obstrução por terra do sistema adutor. A consequente retenção de água nesta zona, induz à sua distribuição sua proliferação por capilaridade em todo o edifício, tornando-o permeável à absorção e desenvolvimento de formas de degradação associadas ao excesso de humidade, que, aliadas ao aumento de peso que no nosso entender esta estrutura recebeu na intervenção realizada, coloca em risco o futuro da estabilidade estrutural do edifício da Nascente do Cú-Alagado.

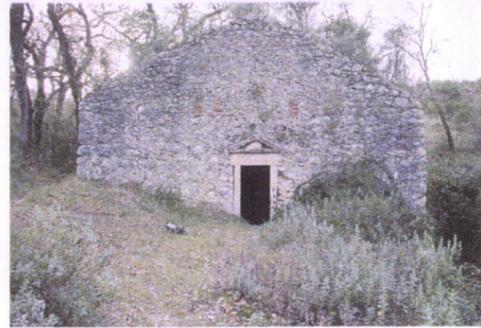
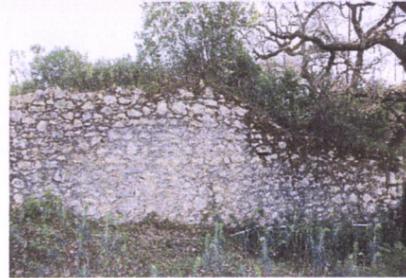
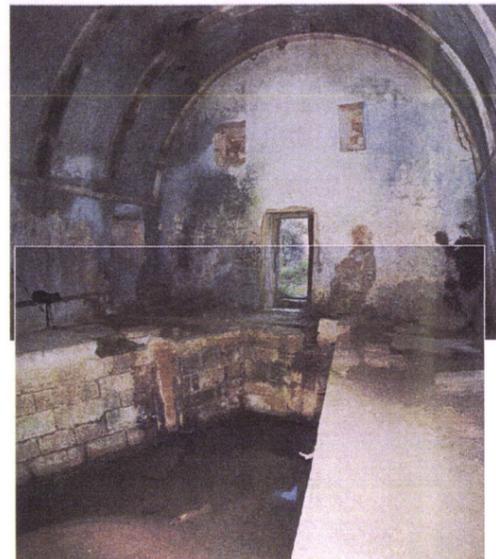
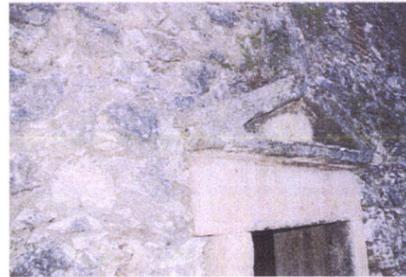
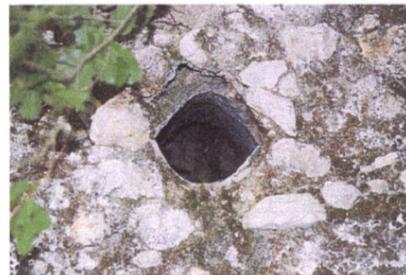
São visíveis as formas de degradação do sistema de condução da água, por entupimento com areia no interior do tanque de depuração, bem como o desvio provocado, da água da nascente pela destruição do sistema de regulação de caudal, conduzindo a água desta nascente directamente para a ribeira do choupal, inutilizando o sistema de depuração e adução, ao descontinuar o seu funcionamento.

A estrutura de suporte das paredes do edifício aparenta um estado de conservação razoável, mantendo a volumetria interior do edifício muito presente. No caso da sua cobertura, esta aparenta uma grande estabilidade, a julgar pelo desenho marcado na volumetria, pelas arestas dos filetes na abóbada semicilíndrica. Importa referir que parte desta estabilidade poderá estar sustentada pelas raízes da vegetação que povoa a cobertura no exterior e que o seu desenvolvimento tenderá a quebrar esta aparente estabilidade estrutural. Nota-se ainda que este progresso acontece, pelo alto teor de humidade no interior do edifício, causado pela nulidade e consequente obstrução do sistema hidráulico.

Regista-se ainda um pequeno abatimento de reboco num dos filetes da abobada, uma ausência quase total das lajes do pavimento, do murete que remata o tanque de depuração e o conjunto de anomalias referentes ao alto teor humidade, evidenciadas no edifício 3.

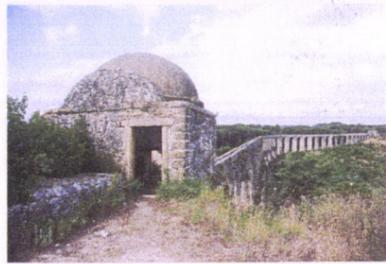
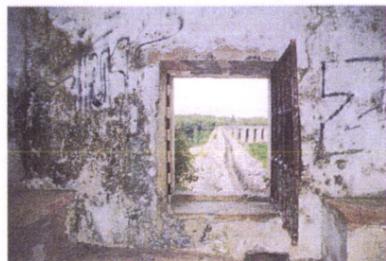
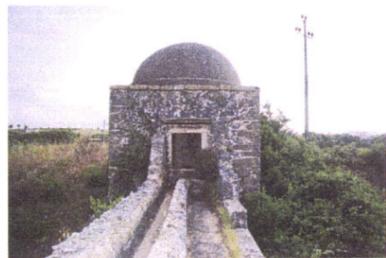
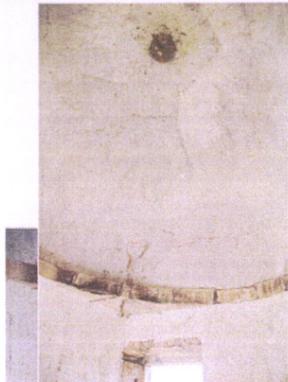
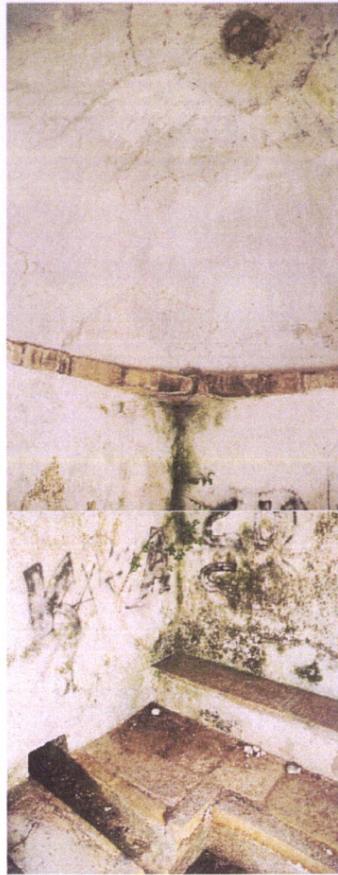
São visíveis as formas de degradação do sistema adutor causadas pelo abandono e não funcionamento. Verifica-se o entupimento do cano adutor com lixo e a consequente falta de massa de ligamento entre os canos e o tanque de depuração.

No interior o estado de degradação é moderado, sendo visíveis fissuras e fracturas, essencialmente na cobertura.

A falta de protecção do edifício permite o avanço da degradação deste espaço, pelas intempéries e actos de vandalismo

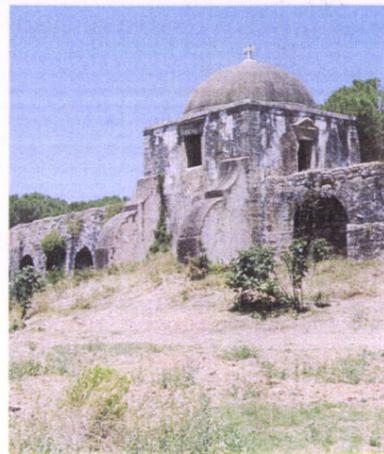
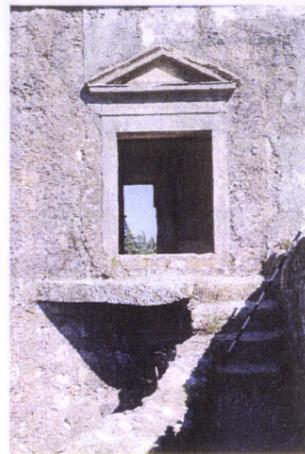
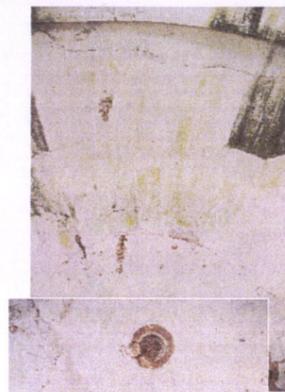
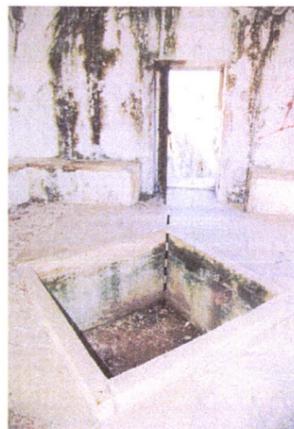
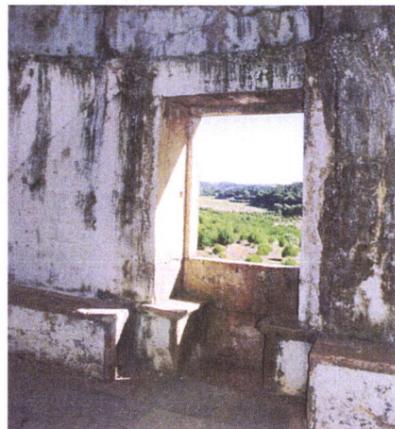
São visíveis as formas de degradação do sistema adutor causadas pelo abandono e não funcionamento. Verifica-se o entupimento do cano adutor com lixo e o uso do tanque de depuração para depósito deste conteúdo.

O estado de degradação no interior é moderado, sendo visíveis fissuras e fracturas, de forma mais intensa na cobertura, comentado na folha 27. No exterior regista-se uma grande lacuna na placa comemorativa desta nascente pela ausência da coroa imperial que encimava o brasão da casa dos Habsburgos.

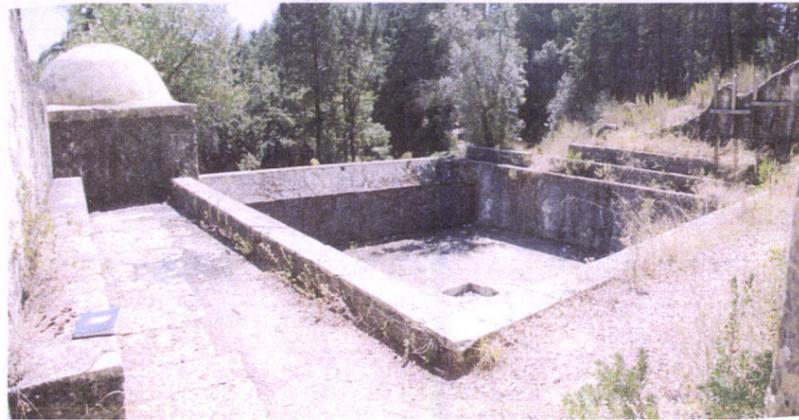
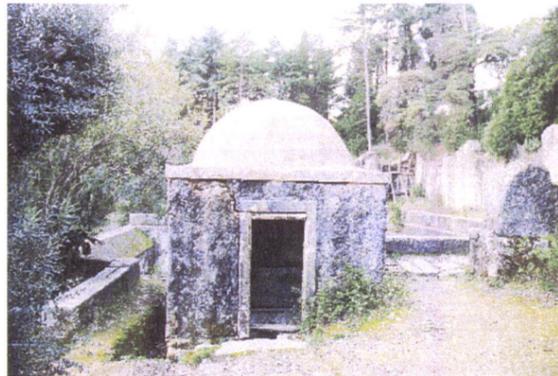
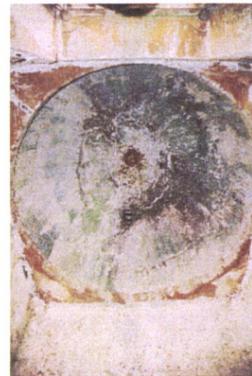
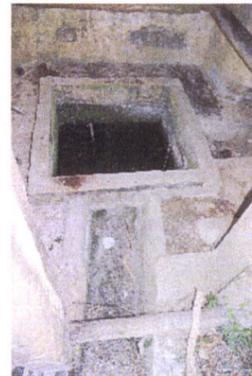
São visíveis as formas de degradação do sistema adutor causadas pelo abandono e não funcionamento. Verifica-se o entupimento do cano adutor com lixo e o estanque de águas paradas no tanque de depuração.

A estrutura de suporte das paredes do edifício aparenta um estado de conservação muito preocupante, apresentando um eminente risco de colisão nos alçados Nascente e Sul. O edifício mantém a volumetria interior e exterior muito presente, mas as fracturas assumem neste momento um destaque preocupante.

O estado de degradação é intenso em todo o edifício com a excepção da cobertura que apresenta uma campanha de obras muito recente que aparenta ser a causa do desenvolvimento da fissuras rompimento das paredes do edifício.

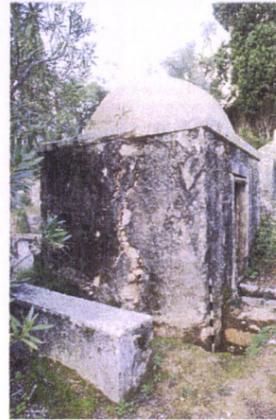
Vista .2 Registo da falha no alçado exterior Sul

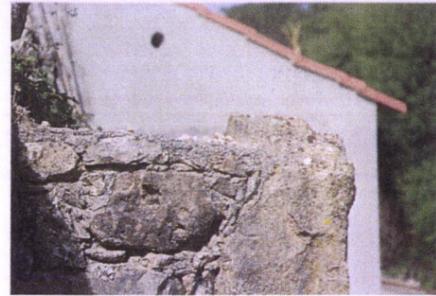
⊕ Vista .1.1 Zona parcial superior esquerda.

O cano apresenta na zona visível uma acção de degradação leve, registando-se no entanto a falta de massa que originalmente deveria ter na superfície plana das arestas do cano, para suporte da silharia em forma de murete e aumento da capacidade volumétrica do cano. A par com esta lacuna verifica-se o furo realizado na zona central do cano, para a passagem do cano de ferro zincado.

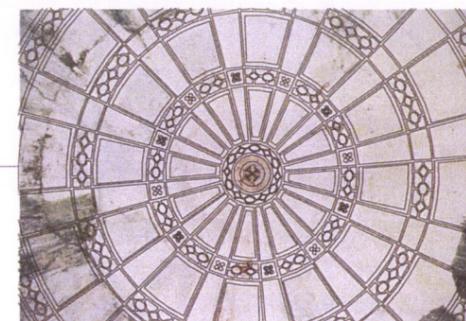
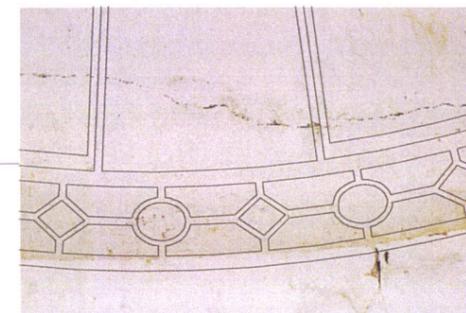
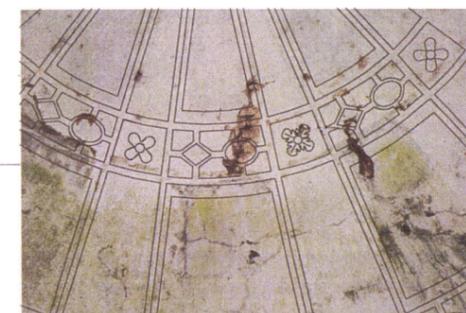
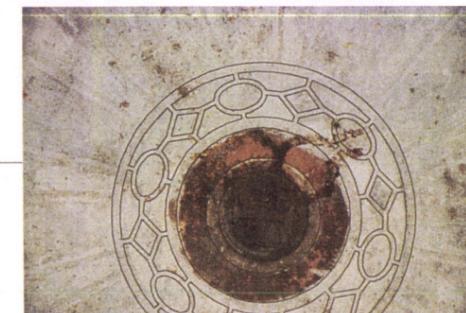
Quatro zonas de registo | sem escala

São visíveis na sua superfície interior um avanço crescente das anomalias derivadas das ações das intempéries. Esta marca é relativamente clara, no registo fotográfico acima representado, onde a zona com menos ação de degradação, situa-se sobre o alçado interior norte, o único sem vão, por conseguinte o mais protegido do exterior.

O avançado estado de degradação dos elementos decorativos nesta cobertura atinge neste momento cerca de 70% da superfície.

A par com o avanço do estado de degradação dos elementos decorativos, verifica-se nesta estrutura um grande número de fissuras, tendo algumas destas atingindo já uma expressão de lacuna, colocando à vista o aparelho de tijolo da superfície esférica da cobertura.
