Universidade de Évora - Escola de Ciências e Tecnologia

Relatório de Estágio

**Estudo Técnico da Reabilitação de uma Embarcação e sua
Análise Sócio-Económica**

Este trabalho, executado na empresa Ondanática, Lagoa - Portugal, abordou a execução de todo o planeamento técnico associado à reabilitação de uma embarcação de recreio, RINKER 182 (ano de fabrico 1998), relativamente ao motor interior, transmissão, equipamentos associados e reparação do respetivo atrelado.

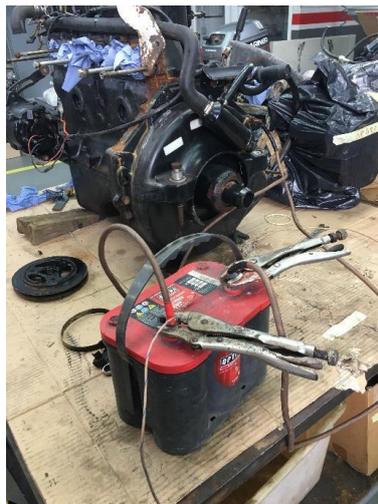
Figura 2.8: Teste ao motor de arranque do motor

Neste teste foi utilizada uma bateria para alimentar o motor de arranque ao polo positivo do relé do motor de arranque e um fio que também sai da mesma bateria ligado ao polo “auxiliar” do mesmo, e verificou-se que o motor de arranque rodou. Agora para testar se o motor de arranque atraca no volante do motor, o fio anteriormente ligado ao polo “auxiliar” foi ligado ao polo positivo da ignição do relé do motor de arranque e verificou-se que o motor de arranque atraca e roda. Verificou-se assim que o motor de arranque está funcional pelo que apenas será necessário retocar a sua pintura.

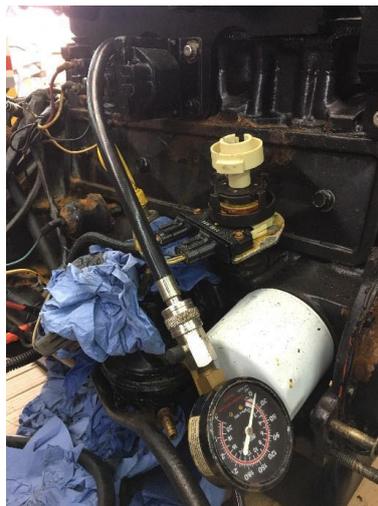
Figura 2.9: Teste de compressão ao motor com um medidor de pressão

Os valores obtidos, comparados com os teóricos, indicam que a compressão do motor está boa, o quarto cilindro apresenta um valor de compressão um pouco mais baixo, que se justifica, pois é o cilindro mais próximo da curva de escape, sendo, portanto, mais sujeito à acumulação de depósitos no pistão.

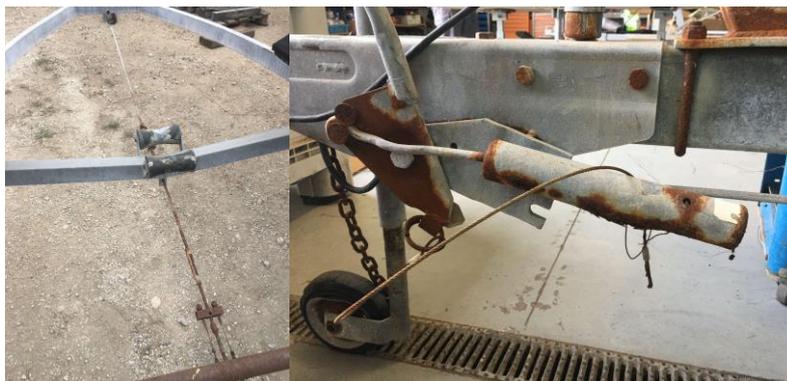
Figura 2.15: Sistema de travagem do reboque Monteiro e Marques 600

Após o diagnóstico efetuado ao sistema de travagem do atrelado, verificou-se que terão de ser substituídos os rolamentos do tambor (permitem a rotação do tambor sobre o veio), os cabos de travão, os calços e também o travão de mão.

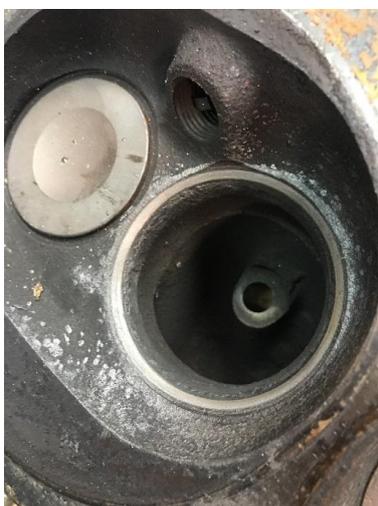
Figura 3.3: Parte superior da câmara de combustão de um cilindro do motor

O procedimento de rodar as válvulas é importante, serve para minimizar as fugas de gases de escape para a admissão e escape quando as válvulas estão fechadas e para isso temos de garantir que toda a corrosão que exista nas superfícies de vedação das válvulas e das sedes (percetível na Figura 3.3) desapareça e que exista homogeneidade para fecharem e assentarem perfeitamente.

Se estas superfícies não estiverem devidamente vedadas poderá provocar perda de rendimento, excesso de poluição e "*back fires*" no motor. Normalmente as superfícies de vedação das válvulas de escape apresentam pior condição do que as de admissão.

Começamos por efetuar a descarbonização da colaça, um processo de prevenção para a saúde do motor. Usando uma ventosa e massa de rodar válvulas rodaram-se as válvulas nas suas sedes, ilustrado na Figura 3.4.

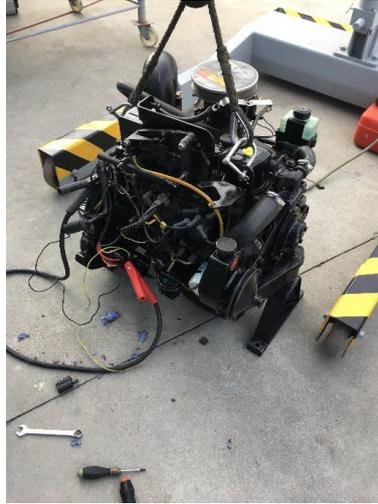
Figura 3.25: Teste ao funcionamento do motor

Colocou-se o motor a trabalhar durante algum tempo para ver se realmente o alternador estava a carregar a bateria (verificar se o multímetro lê entre 13.9V e 14.7V aos terminais da bateria) e se existe alguma fuga de óleo, combustível ou água (MERCURY MERCUISER, 1999).

O multímetro marcava 14.6V e não foi verificada qualquer fuga.

Antes de testar o arranque/funcionamento do motor, para simular a circulação de água salgada no motor, foi ligada uma mangueira de água doce à mangueira de água do refrigerador de óleo da direção ao corpo do termostato. Depois de todos estes procedimentos concluídos, o motor foi colocado em funcionamento (Figura 3.25).

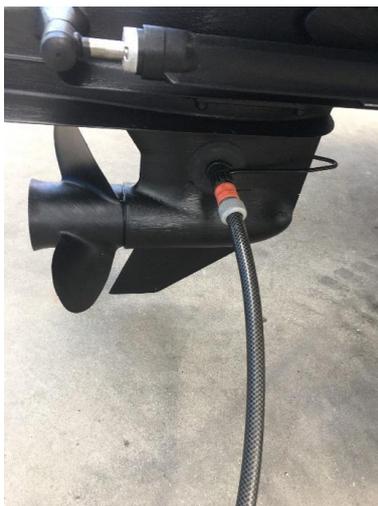
Figura 3.46: Teste ao funcionamento do motor acoplado à transmissão em vazio

Com todas as condições reunidas foi testado o motor totalmente acoplado à transmissão fora de água, exibido na Figura 3.46. Não foi detetada nenhuma anomalia, e para completar os serviços no motor foram ajustados os cabos de comando do acelerador e os de engate da transmissão, reajustadas as válvulas com o motor em funcionamento (ao ralenti), e à temperatura normal de funcionamento.

Ajustou-se também a mistura de combustível e a velocidade ao ralenti do carburador, o *timing* da ignição e a calibração da posição do *trim*.

Com a ajuda de um aparelho de luz de sincronização (lâmpada estroboscópica), conectou-se o mesmo ao primeiro cabo de distribuição das velas e à bateria. Com o motor a trabalhar ao ralenti e à temperatura normal de funcionamento fez-se uma ponte entre os dois fios brancos do distribuidor e com a lâmpada estroboscópica apontada para o índice de *timing* no motor foi ajustado esse *timing*, afrouxando a abraçadeira do distribuidor e girando o corpo do distribuidor conforme necessário (MERCURY MERCUISER, 1999).

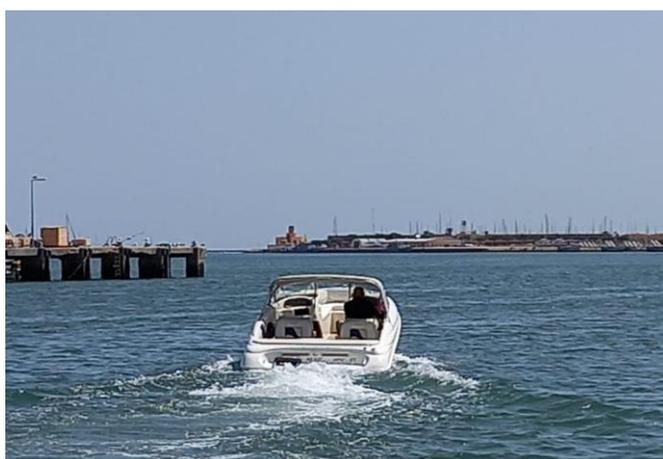
Figura 5.1: Teste de mar à embarcação Rinker 182

Durante o teste de mar, ilustrado na Figura 5.1, foi também verificada a rotação do motor ao ralenti e à carga máxima com o motor à temperatura habitual de funcionamento e comparou-se com os valores especificados para este motor. Valores teóricos: Rotação ao ralenti – 700 rpm; Rotação à carga máxima – 4400 a 4800 rpm.

Não foram detetadas fugas de água, óleo ou combustível durante a navegação e todos os equipamentos funcionaram corretamente, encerrando assim a reabilitação. O custo total da reabilitação da embarcação e do reboque foi de 12.607,69€ (IVA incluído), valor este que não ultrapassou o valor estimado apresentado anteriormente.
