BAIRRO CLEMENTE VICENTE

O BAIRO CLEMENTE VICENTE

Prof. Arq. João Menezes de Sequeira

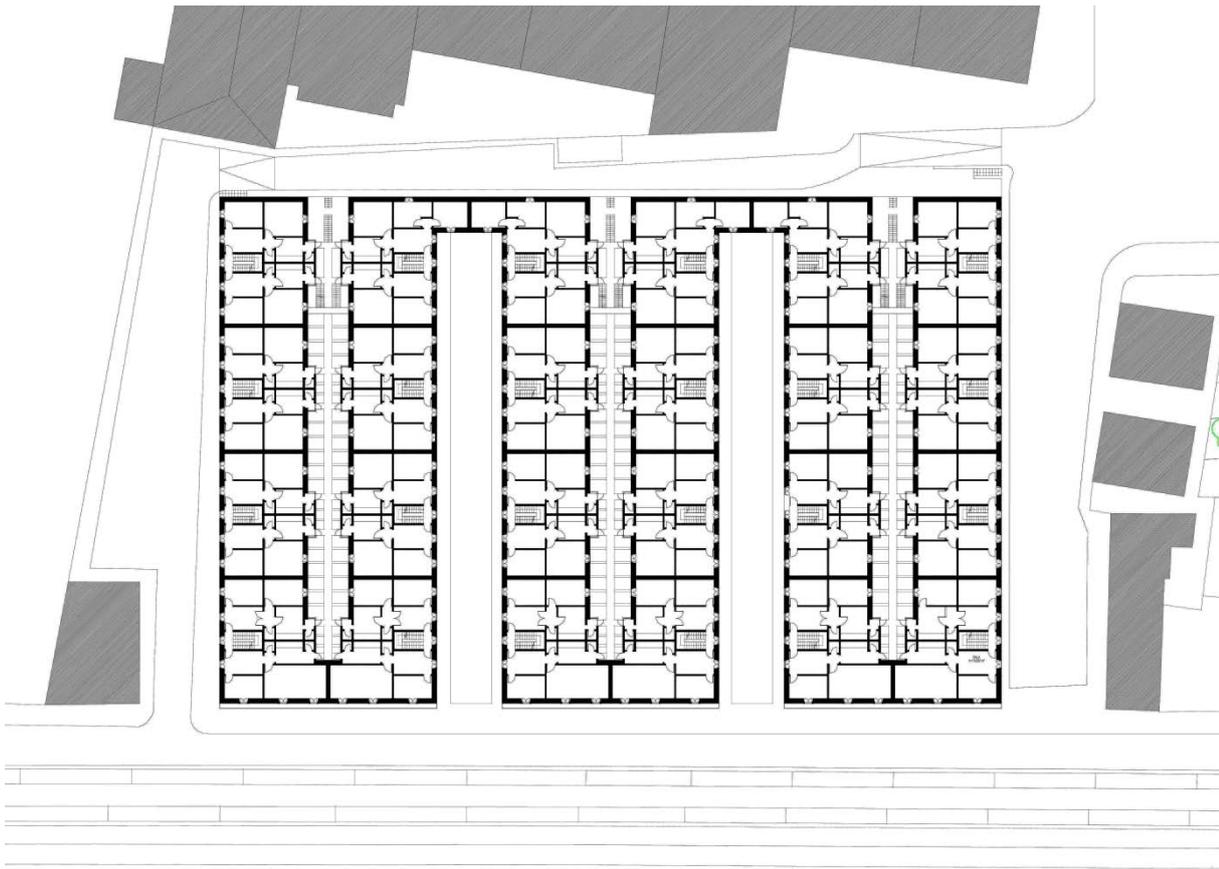
Planta Tipo dos andares habitacionais. Desenhos de João Maia em âmbito universitário.

A sua distribuição interna, aponta para uma tipologia T2, com sala, cozinha, dispensa e pia exterior. Cada lance de escada serve dois fogos por piso e existem 4 entradas por fachada.

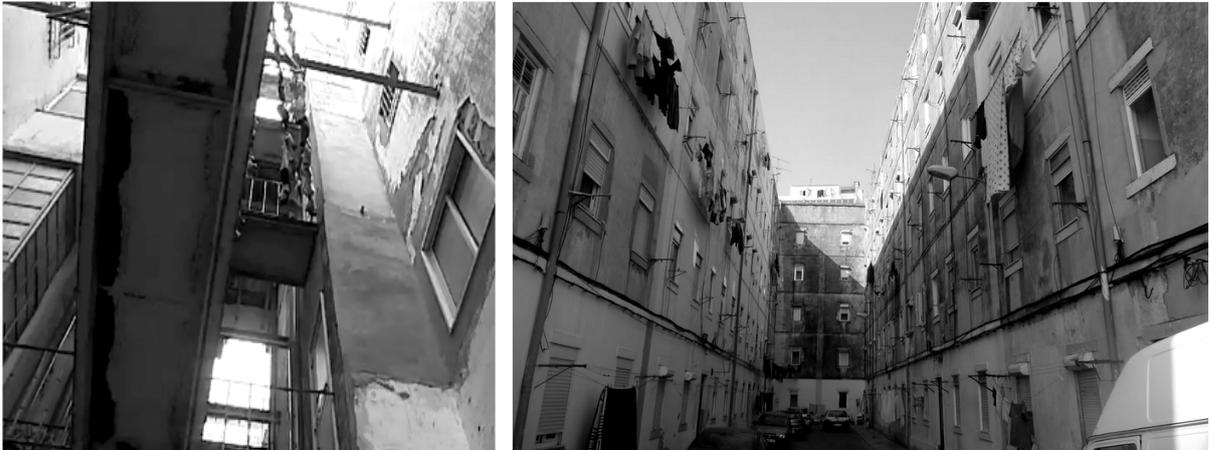
Imagem dos passadiços nos logradoros e imagem do interior dos pátios. Fonte: Fátima Canavezes

A cobertura que é formada por uma “estrutura reticulada suportando madres dispostas longitudinalmente ao longo da cobertura e varas onde assentam as ripas e as telhas”, não apresenta degradações significativas. Nos três logradouros de traseira os passadiços externos, que já haviam sido alvo de intervenções, apresentam diversas patologias e mesmo colapsos parciais. Por outro lado os dois logradouros ou pátios apresentam problemas sobretudo resultantes de más intervenções nos pisos com a consequente elevação do pavimento na zona central, verificando-se mesmo, nas zonas laterais, cotas superiores às frestas das caves, que acabam por se tornar sumidouros de água, aumentando a humidade interna e a já mencionada degradação estrutural. Segundo o relatório, a deterioração das vigas metálicas é crítica uma vez que suportam a descontinuidade vertical das paredes dos pisos superiores e as paredes de tijolo assentam directamente sobre as vigas metálicas. A análise do LNEC considera fundamental uma intervenção de reabilitação estrutural e funcional global e profunda, para aqueles técnicos a obra de reabilitação deve definir o nível de segurança estrutural pretendido: risco de sismos e duração de vida pretendida. Na sua óptica qualquer que seja a intervenção, esta terá de substituir a generalidade das vigas metálicas, deverá substituir ou reparar os pavimentos de madeira deteriorados, reparar e reforçar os elementos de alvenaria deteriorados e substituir todos os passadiços exteriores.” Assim, coloca-se um problema complexo, dado que o avançado estado de degradação desta edificação obriga a

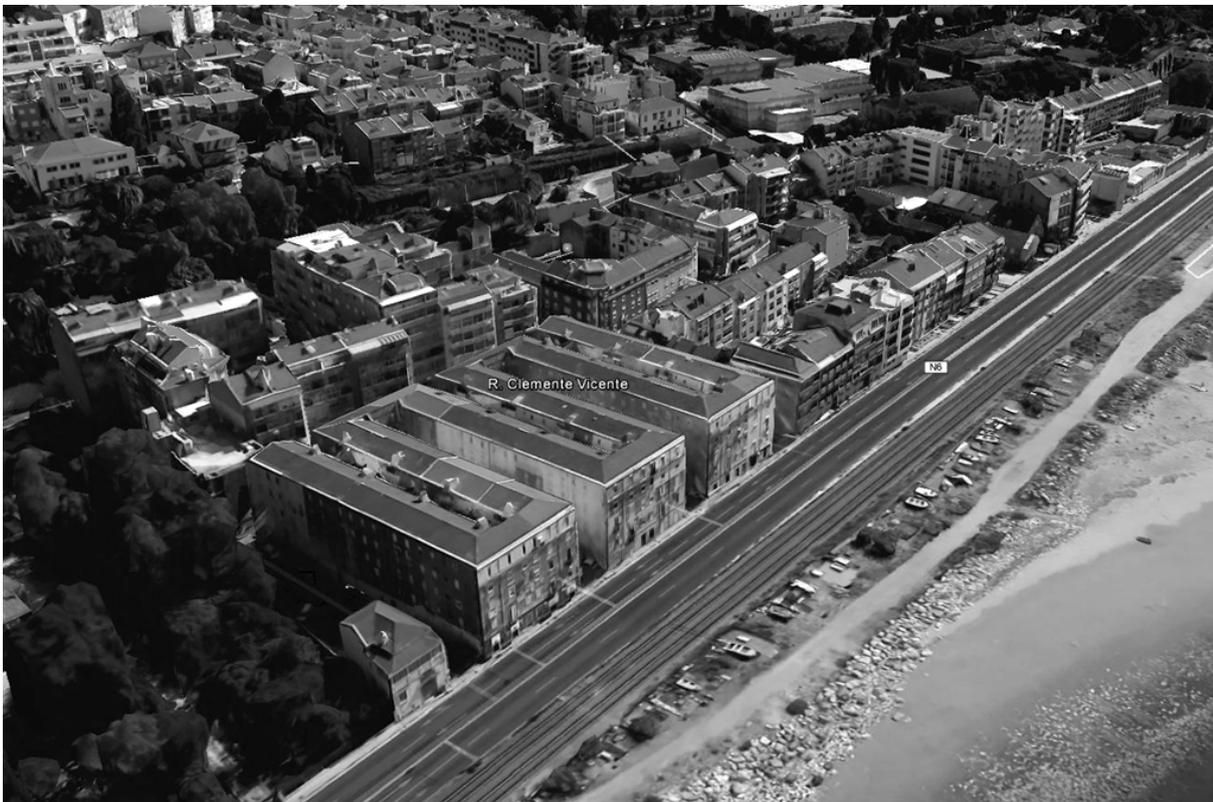
Foto aérea do conjunto urbano. Fonte: Google Earth

Trata-se de um conjunto de três blocos com cinco pisos situados entre a Rua Pereira Palma e a Av da Marginal (ver foto aérea do conjunto urbano), separado como quarteirão pela Rua Clemente Vicente, perpendicular às duas anteriores.

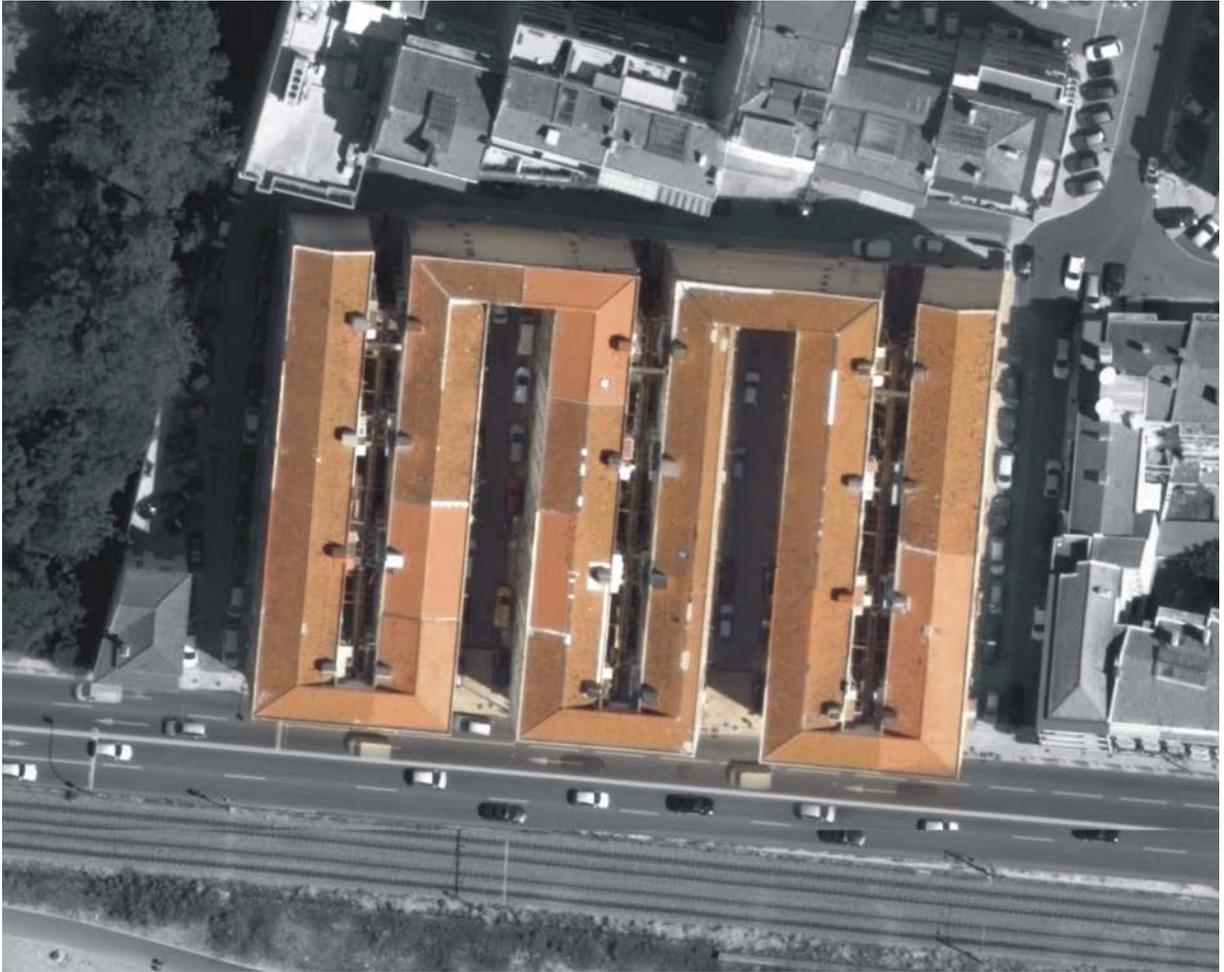
Imagem em planta retirada do cartaz que anunciou o debate.

Caracteriza-se por ser um conjunto de 240 fogos com acessos por 4 escadas em cada fachada dos dois pátios voltados para a Av. Marginal e limites laterais a dar para as Ruas Clemente Vicente e beco da Rua Pereira Palha, com traseira para a Rua Pereira Palha e frente para a Av. Marginal. As suas traseiras dão acesso aos três logradouros que possuem passadiços metálicos de ligação e acesso às escadas de incêndio das fachadas opostas às dos pátios. A sua configuração é sui generis, já que se pode interpretar como sendo formada por 3 blocos em U, organizados e ligados (U`U`U) de forma a fecharem os dois pátios principais, ou pode ser visto como uma serpentina que encolhe nos logradouros e alarga nos pátios.
