**UNIVERSIDADE DE ÉVORA**  
**ESCOLA DE CIÊNCIAS E TECNOLOGIA**

**INFLUÊNCIA DAS NORMAS E REGULAMENTOS NO  
DESENVOLVIMENTO DO CENTRO HISTÓRICO DE SERPA**

Dissertação para obtenção do grau de Mestre em Engenharia Civil,  
Ramo Construção

Junho de 2013

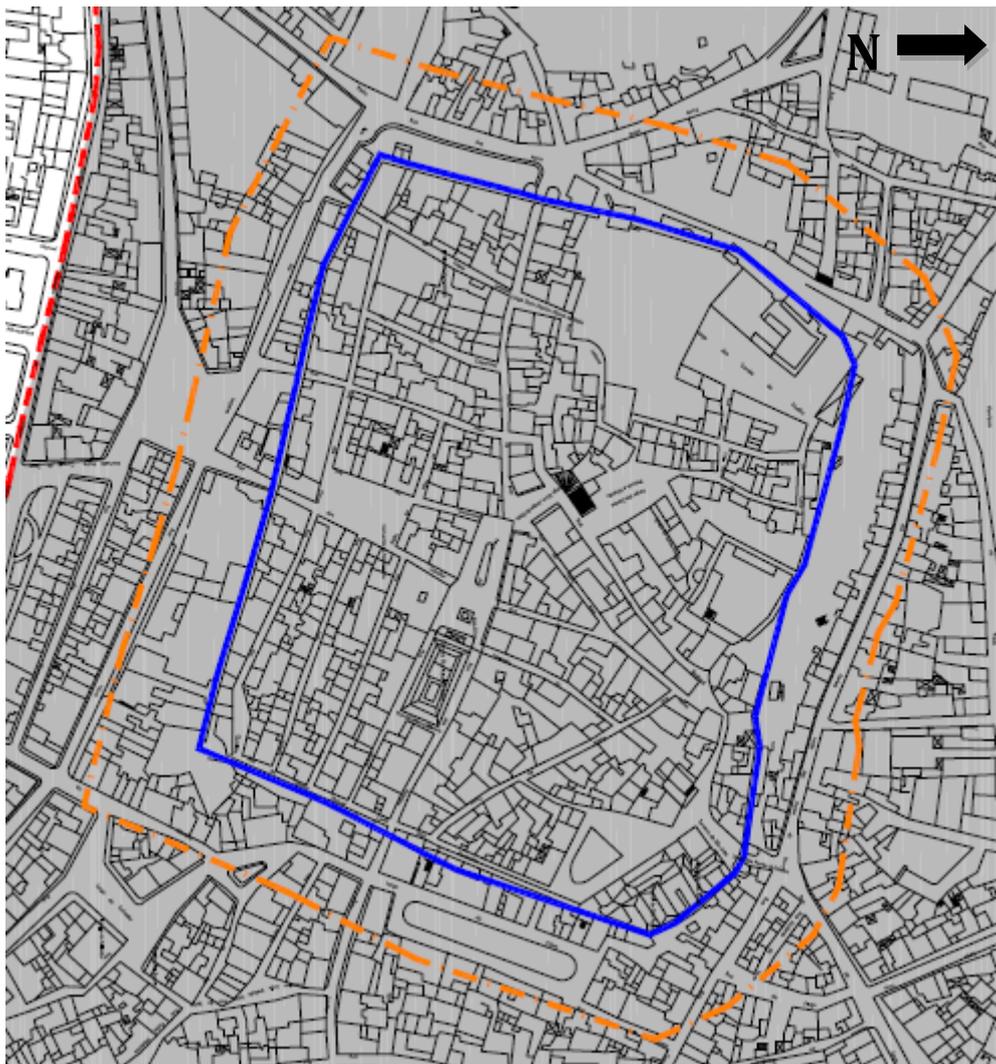
Figura 3.2 – Limite do núcleo intramuros a azul e limite do núcleo intramuros com os 50 m para o exterior a cor-de-laranja

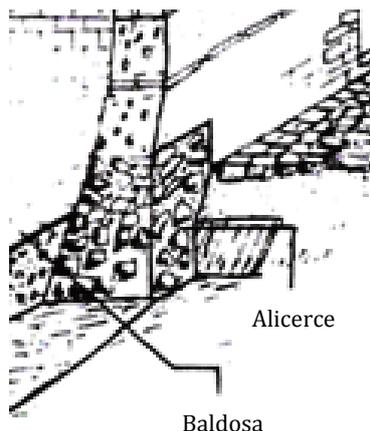
O alicerce é constituído por pedra, areia e cal, sendo mais largo que as paredes, e mais largo na base que no topo, com profundidades médias na ordem dos 0,45 m e subindo acima do pavimento 0,10 m a 0,20 m, já com a largura da parede, também é importante dota-lo de um elemento repelente de água com o alcatrão ou cimento. Tem como função receber as cargas das paredes e pilares e transmiti-las ao solo, assim como evitar a ascensão de água para as paredes por capilaridade [11, 12].

Figura 3.3 – Alicerce de uma habitação [11]

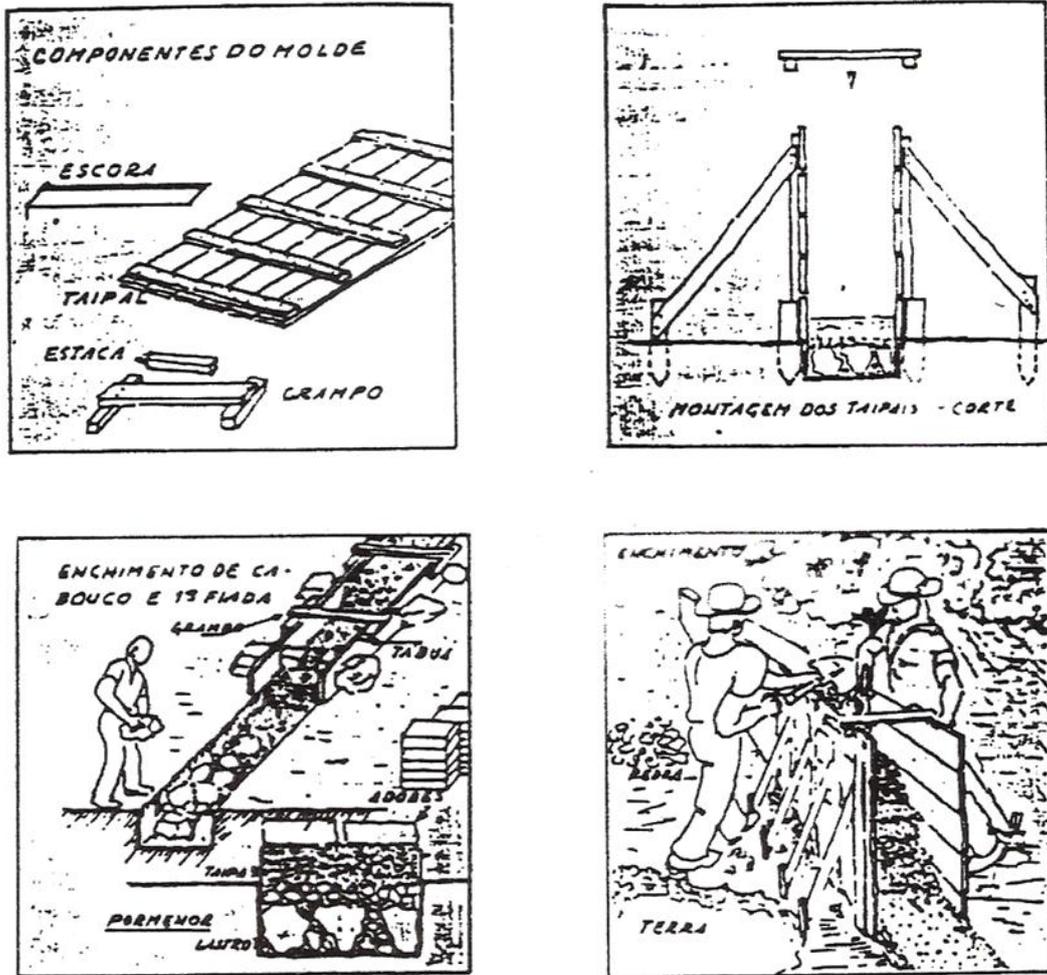
As paredes normalmente na zona intramuros são de taipa, isto é, são executadas entre taipais, que são construídos com tábuas e barrotes de madeira, formando uma caixa sem fundo nem tampa com 2 m de comprimento por 0,45 m de altura. O seu enchimento é com massas de terra argilosa apiloada, sendo as fiadas separadas por tijolo de adobe ou pedra. A taipa é rebocada com argamassas de cal e areia seguindo-se a caiação, dão-se várias demãos e na última junta-se à cal uma gordura como sebo ou borras de azeite, para melhorar a impermeabilização das paredes. Normalmente estas paredes têm espessuras na ordem dos 0,40 m a 0,70 m, o que lhe garante um excelente comportamento térmico, mas uma fraca resistência às solicitações horizontais (sismos, peso da cobertura, de arcos ou de abóbadas). A volumetria dos edifícios com estas paredes é baixa normalmente até dois pisos. As paredes no lado exterior do edifício devem ser protegidas inferiormente com uma camada de argamassa de cimento fina ou alisada com a largura de aproximadamente 0,20 m devidamente inclinada de forma a afastar a água da chuva. As areias das argamassas devem ser previamente muito bem lavadas e limpas de quaisquer tipo de impurezas, para evitar que futuramente surjam problemas como a salitre. Todos os componentes da argamassa (areia, cimento, cal) devem ser muito bem misturados a seco, sendo posteriormente adicionada água em pequenas quantidades de forma a manter as suas características resistentes [11, 12].

Figura 3.4 – Método de construção de paredes de taipa [11]

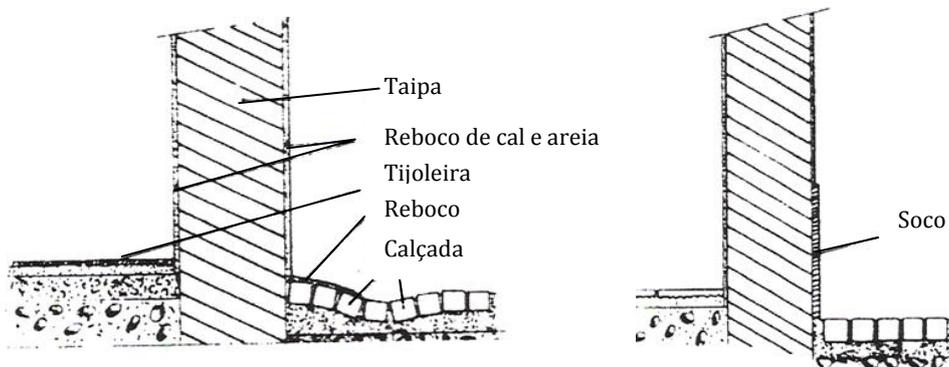
Figura 3.5 – Proteção da parede pelo exterior para evitar infiltrações [11]

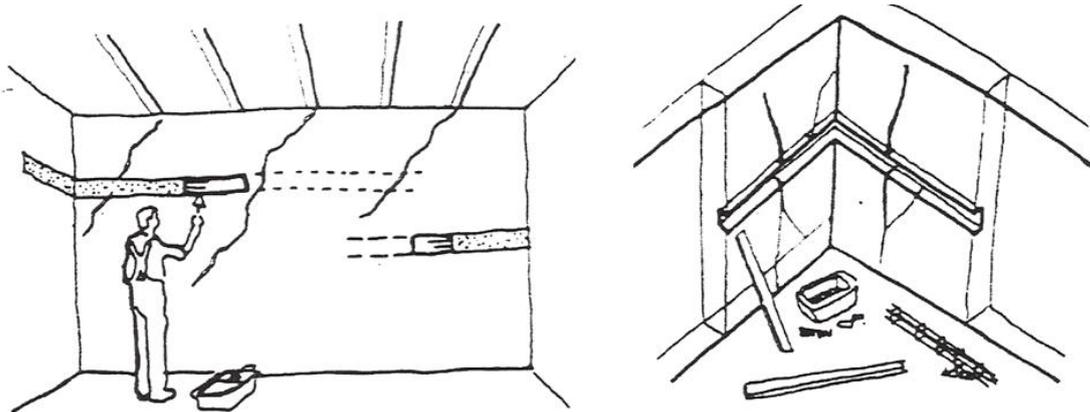
Figura 3.6 – Introdução de elementos de betão armado para controlo de fissuração [11]

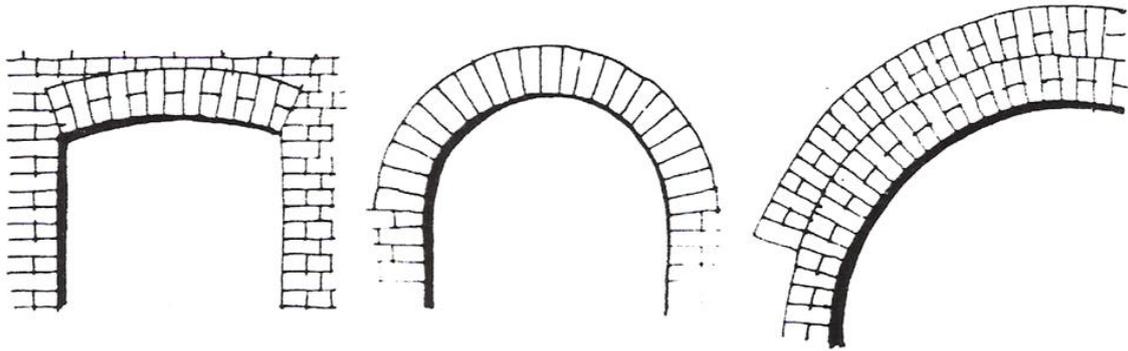
O arco é construído em tijolo maciço e pode ser duplo ou triplo em largura e simples ou duplo em altura. O arco em tijolo maciço sendo um elemento estrutural encontra-se às vezes encoberto por tabiques, normalmente os arcos existem nos vãos (janelas, portas, portões), na ligação de divisões de casas e nas vergas das chaminés. Os arcos também recebem as cargas de abóbadas, servindo de reforço das abóbadas e transmitindo estas cargas aos pilares que por sua vez as transmitem aos alicerces. Os arcos mais comuns são o arco de volta imperfeita a uma vez (tijolo normal), arco a uma vez com travamento longitudinal e tijolo descalçado e o arco aduela dupla e tijolo normal [11, 12].

**Figura 3.7 - Arco de volta imperfeita (tijolo normal), Arco a uma vez com travamento longitudinal (tijolo descalçado) e Arco de aduela dupla (tijolo normal) [11]**

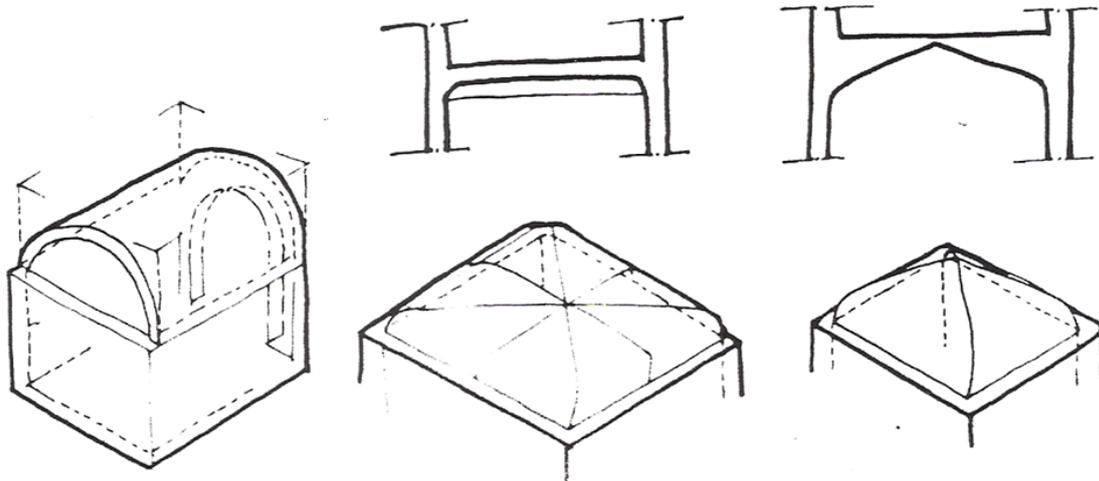
Na construção das abóbadas as paredes devem estar consolidadas até à altura do extradorso da abóbada, assinala-se nas paredes o desenvolvimento dos arcos da abóbada, e abre-se um roço na parede para receber a primeira fiada de tijoleira, de seguida executam-se os quatro cantos da abóbada [11, 12].

Figura 3.8 - Abóbada de berço, abóbada de aresta e abóbada de barrete de clérigo [11]

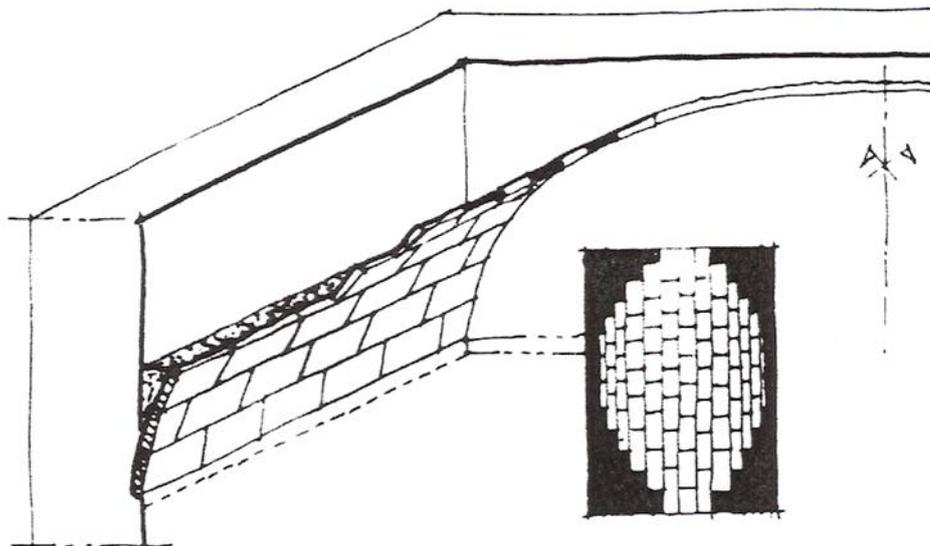
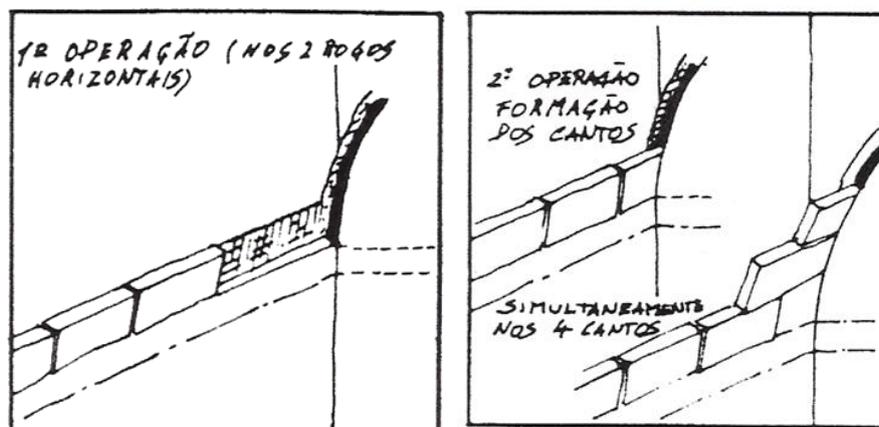
Figura 3.9 - Método de construção de uma abobadilha [11]

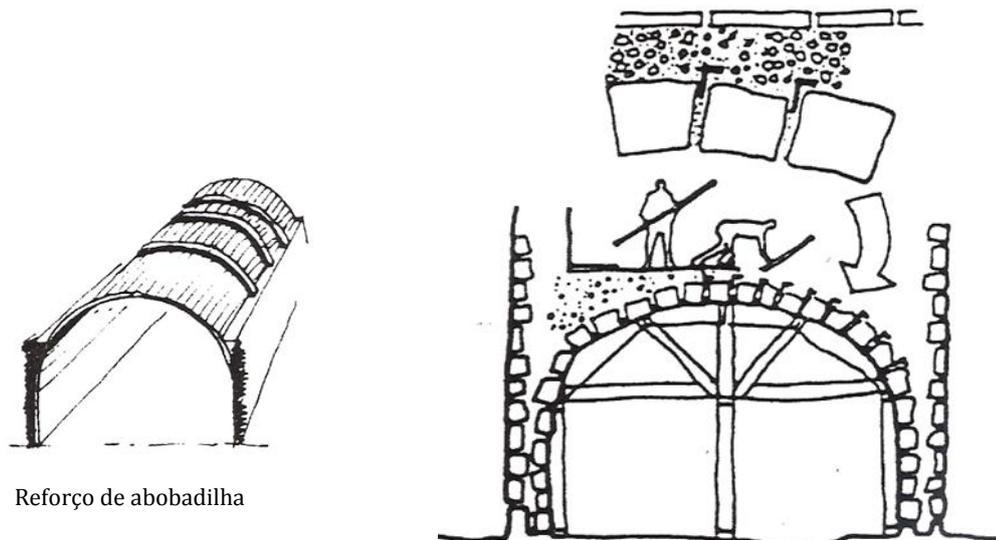
Reforço de abobadilha

Por vezes acontece a fissuração das abóbadas, sendo necessário o seu reforço e estabilização com a introdução de elementos metálicos na parte superior [11, 12].

Figura 3.10 – Reforço de abóbadas com a introdução de elementos metálicos (cantoneiras) [11]

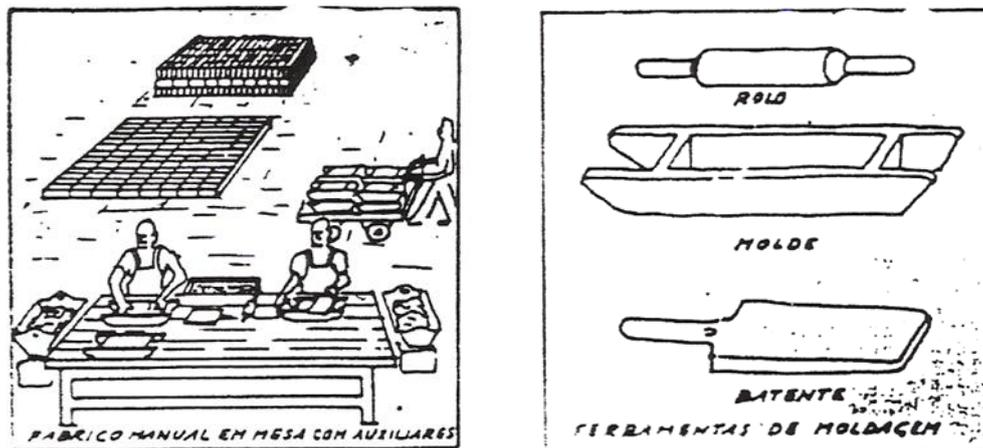
O tijolo de adobe é constituído por barro, ervas secas ou palha e areia, sendo amassado com a adição de água até formar uma “pasta”, que posteriormente é colocada em moldes, e deixa-se secar ao sol ou em pequenos fornos (o calor dos fornos aumenta a resistência dos tijolos a ação da água das chuva e do tempo) [11, 12].

Figura 3.11 – Execução de tijolo de adobe [11]

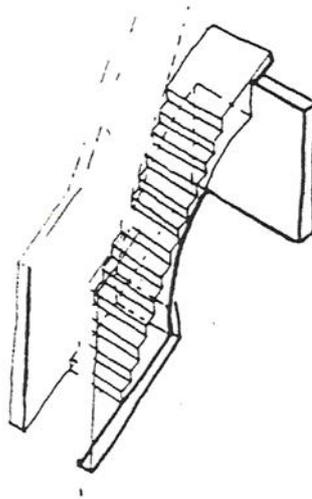
As escadas normalmente são construídas sobre um arco de tijolo maciço ou sobre um maciço de pedra e cal. Os degraus das escadas são formados por tijolos a cutelo colocados segundo a menor dimensão ou dimensão média, formando assim os cobertores e espelhos dos degraus. A parte inferior das escadas é muitas vezes utilizada para arrumos [11, 12].

Figura 3.12 – Exemplo de uma escada construir por tijolos de adobe [11]

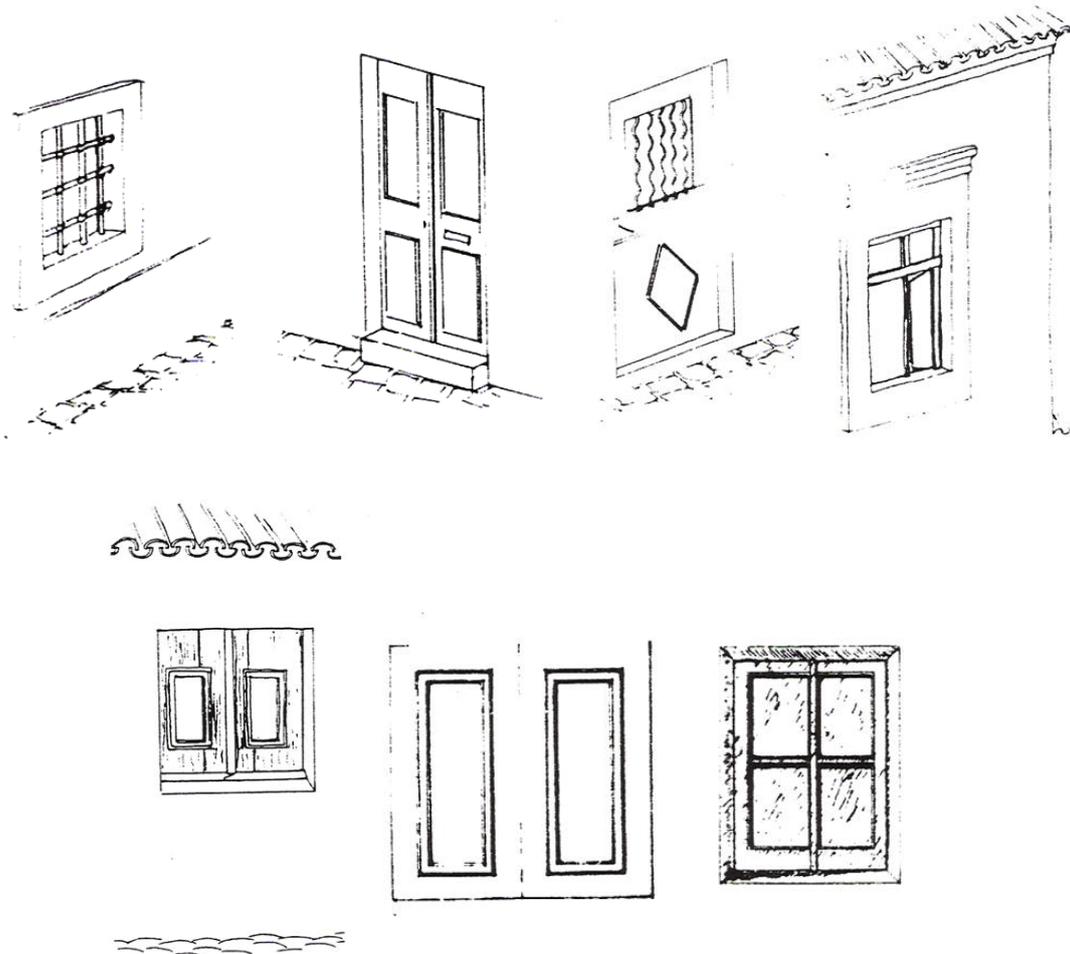
As janelas devem de ser mais altas do que largas e de madeira ou ferro, com duas folhas de abrir, cada uma com um ou dois vidros, pintadas a tinta de esmalte. A proteção solar deve ser feita com o recurso a portadas interiores. Por vezes existem janelas com grades de ferro forjado que permitem a proteção da habitação e a sua ventilação. As portas devem de ser em madeira ou ferro, pintadas a tinta de esmalte, contendo postigo e portada interior, com uma ou duas folhas consoante a sua largura [11, 12].

A maior parte dos vãos não possuem molduras e os que possuem moldura pintam-na na cor branca ou cinzenta, há ainda casos em que o beirado é saliente na zona dos vãos para os proteger da precipitação [11, 12].

Figura 3.13 - Exemplos de diversos tipos de vãos tradicionais [11]

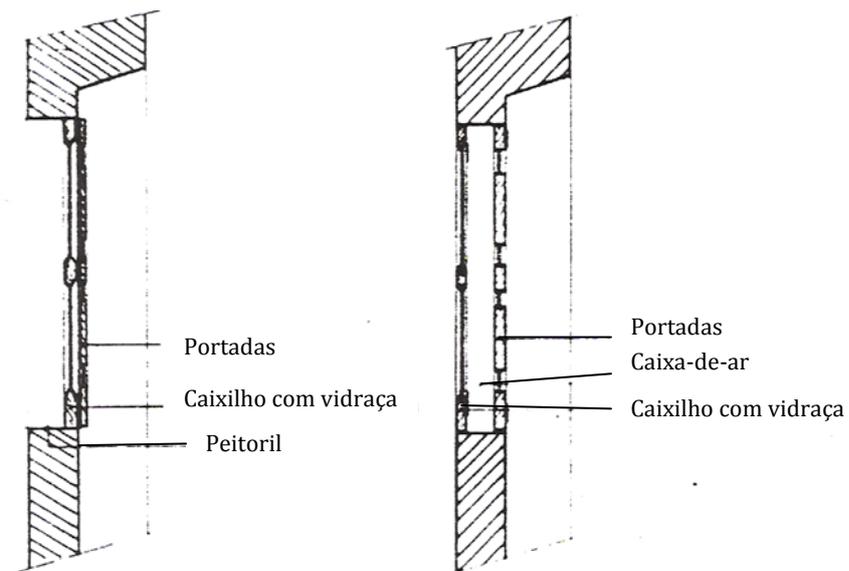
Figura 3.14 - Exemplo da colocação de portadas exteriores e interiores formando uma caixa-de-ar [11]

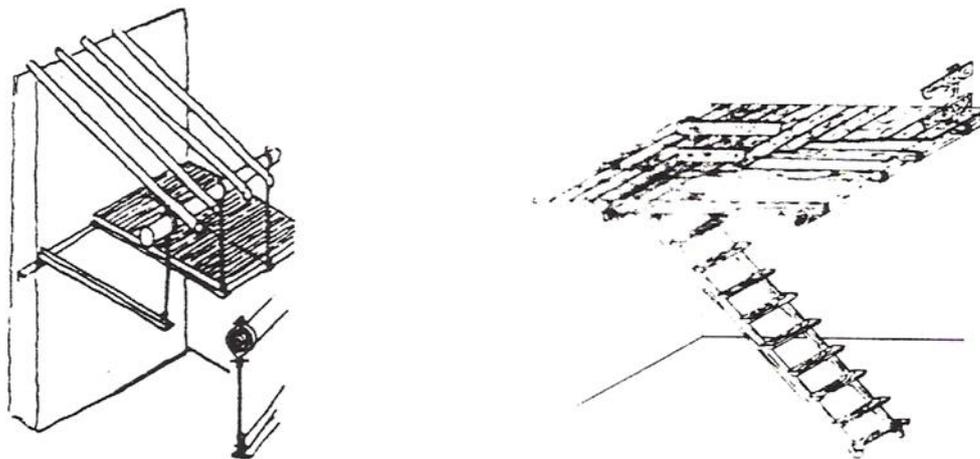
O sobrado é normalmente utilizado em edifício com pouco espaço e com um pé direito elevado. Estes elementos criam novos espaços nas habitações, são construídos em madeira ou com elementos de ferro e madeira [11, 12].

Figura 3.15 - Exemplo de construção do sobrado [11]

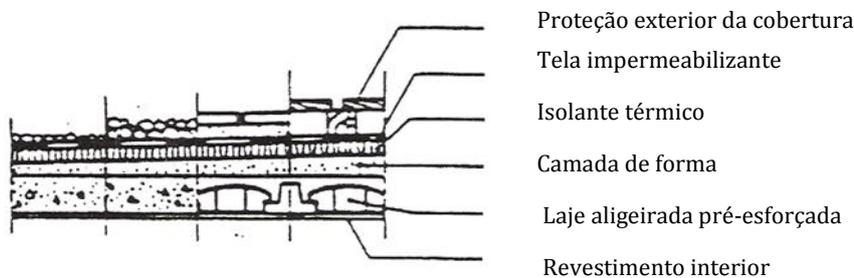
O terraço deve ter uma pendente mínima de 3 % e ser revestido a tijoleira cerâmica. A forma mais usual e aconselhada para a construção de um terraço é (de baixo para cima): revestimento interior, laje aligeirada pré-esforçada (não é técnica tradicional), camada de forma (3%), isolamento térmico, tela impermeabilizante e proteção exterior da cobertura (tijoleira). Ter particular atenção à ligação platibanda terraço porque é normalmente onde existem infiltrações [11, 12].

Figura 3.16 - Exemplo tipo da cobertura em terraço [11]

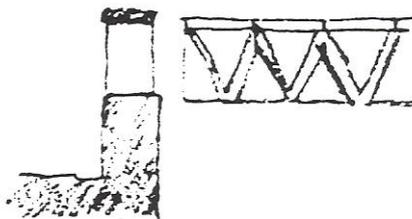
Platibanda de terraço

Figura 3.17 - Exemplo de platibanda tradicional de terraço [11]

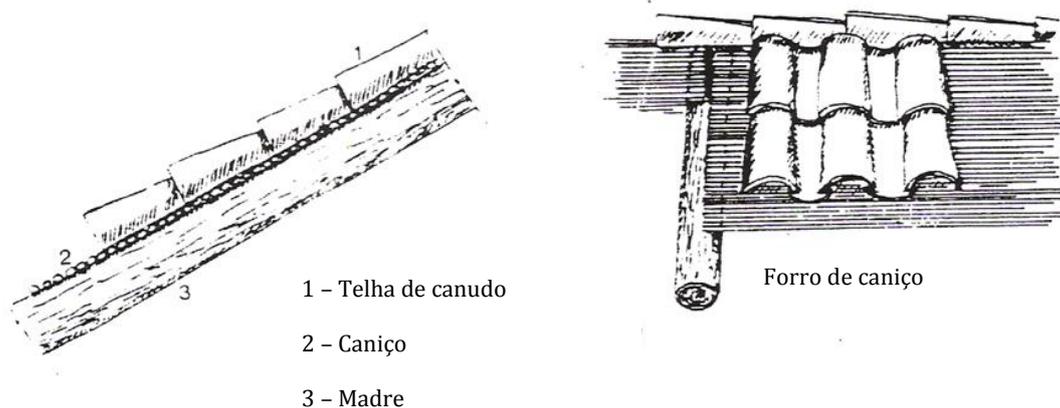
Os telhados devem ser construídos na forma tradicional, com barrotes de madeira a servir de vigas e afastados 0,60 m uns dos outros com 0,10 m de diâmetro, assentes nas paredes-mestras, depois segue-se o forro de caniço ou tabuado (dimensões das tábuas de pinho 2,64 m x 0,20 m x 0,01 m, com uma sobreposição mínima de 0,01 m e máxima de 0,02 m), o isolamento térmico, a subtelha e a telha de canudo. Quando o vão a vencer é superior a 3,50 m, é necessário colocar uma viga a meio vão, de secção superior 0,15 m de diâmetro, perpendicular às vigas principais. A inclinação dos telhados recomendada é de 18° a 20°. O beirado deve ser construído em telha de canudo, pode ser simples, duplo, com ou sem cimalha e saliente nos vãos para evitar que a água da chuva entre na habitação [11, 12].

Figura 3.18 - Exemplo do telhado tradicional de caniço, sem subtelha [11]

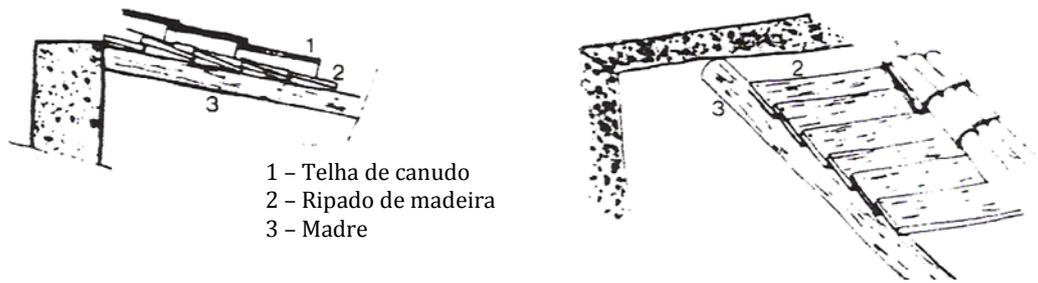
Figura 3.19 - Exemplo do telhado tradicional de tabuado, sem subtelha <sup>[11]</sup>

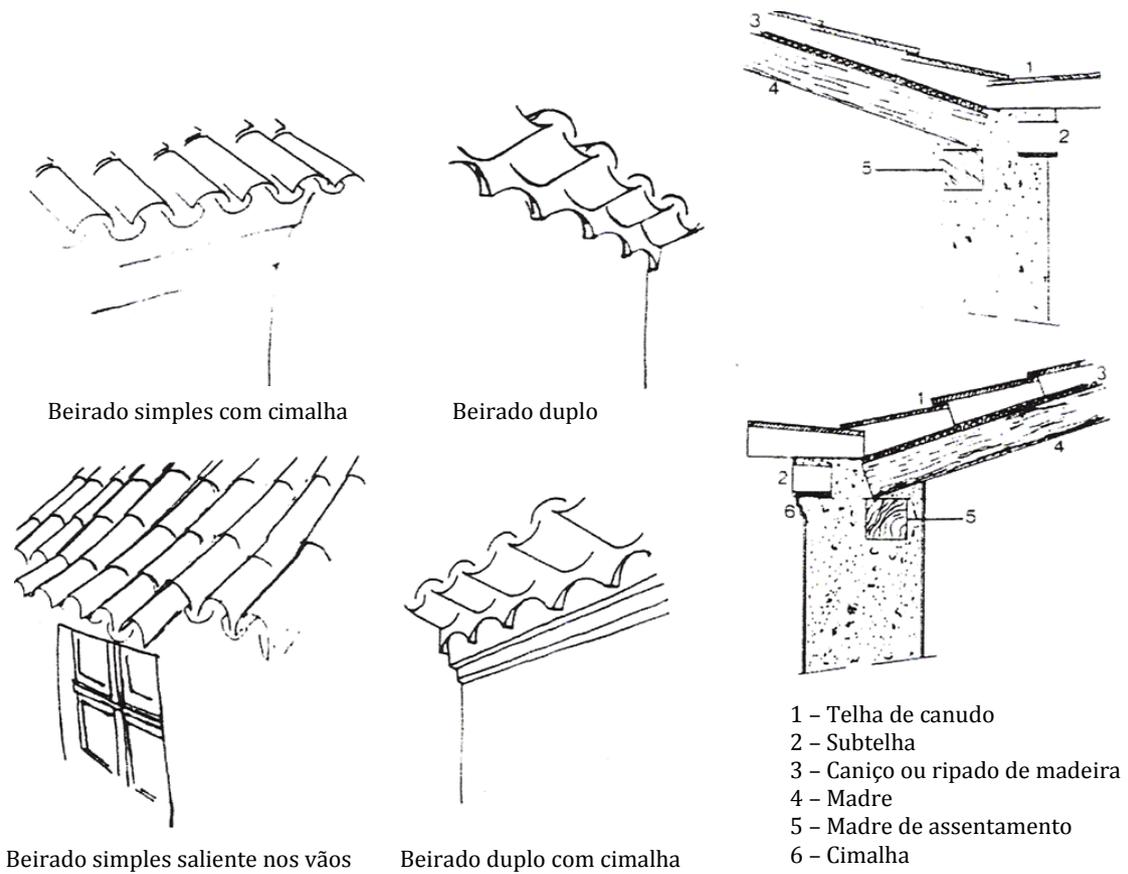
Figura 3.20 - Exemplo de vários tipos de beirado tradicional e exemplo de telhado com subtelha <sup>[11]</sup>

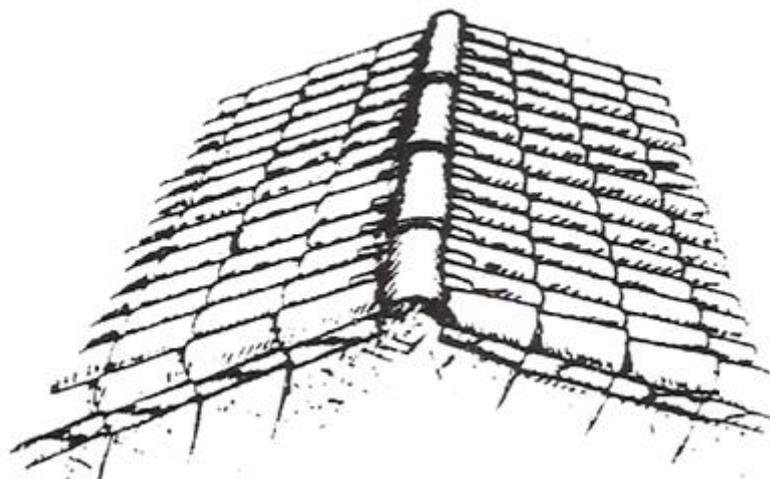
Figura 3.21 - Exemplo do remate telhado tradicional, telhas sobreposta, telhões construído no sentido contrário do vento dominante e traços no reboco para facilitar a escorrência de águas [11]

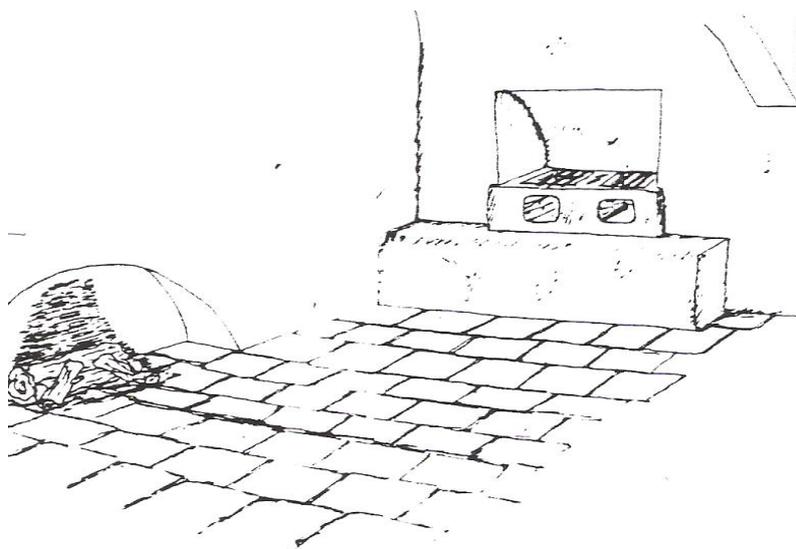
Os pavimentos são normalmente de tijoleira (“baldosa”), betonilha (pintada ou não) ou soalho, mas nalguns caso também existe mosaicos cerâmicos vidrados ou não. Habitualmente nos pisos térreos aplica-se baldosa assente sobre uma argamassa pobre de cal e terra, sendo este material muito permeável é frequente no verão a rega originando a evaporação e consequentemente um ambiente mais fresco. A resistência à abrasão é muito baixa e é visível o desgaste das peças nas zonas passagem. Nos pisos superiores é comum o soalho e a tijoleira assente sobre vigas de madeira e tarugos cruzados [11, 12].

Figura 3.22 - Exemplo de pavimento de tijoleira (baldosa) [11]

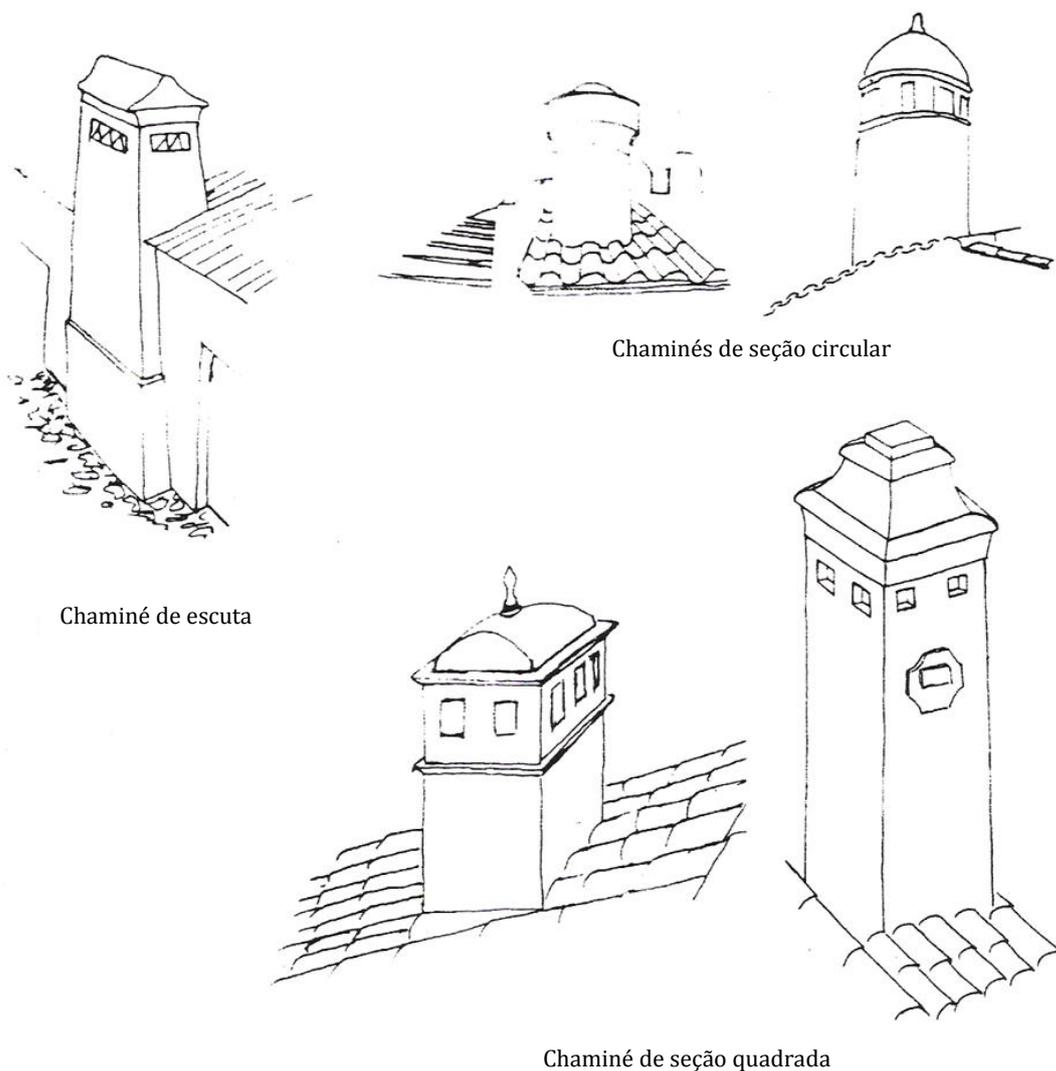
As chaminés devem ser preservadas e reabilitadas pois têm uma presença marcante na imagem da cidade ao nível dos arruamentos. As chaminés mais encontradas são as de escuta (salientes no prumo da fachada), as cilíndricas (com altura e volume elevados), as de secção retangular, quadradas e circulares. A sua função base é extrair os fumos da habitação mas também executam a ventilação da mesma. Sugere-se que na altura da reparação se proteja o lado norte da chaminé para evitar a famosas nortadas sentidas aqui na região [11, 12].

Figura 3.23 - Exemplo de chaminés tradicionais de escuta, de seção quadradas e de seção circular [14]

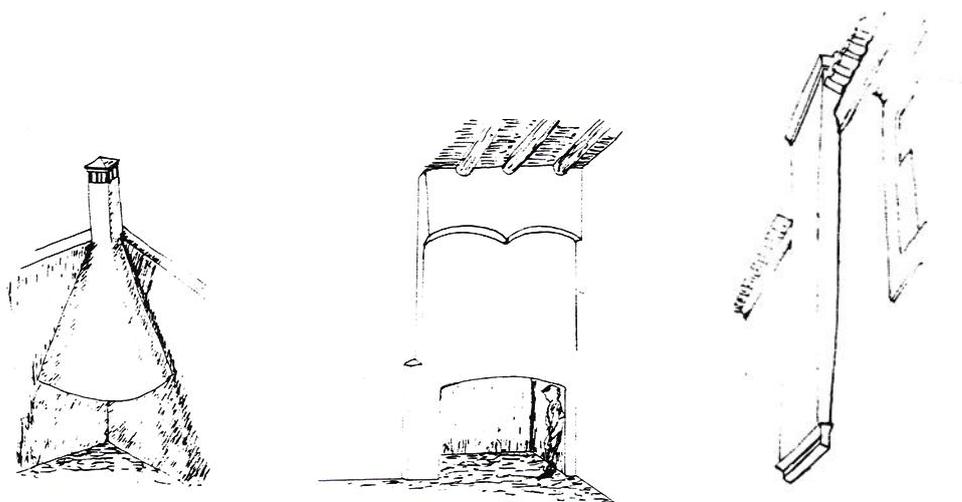
Figura 3.24 - Exemplo do interior das chaminés e exterior ao nível do 1º piso [11]

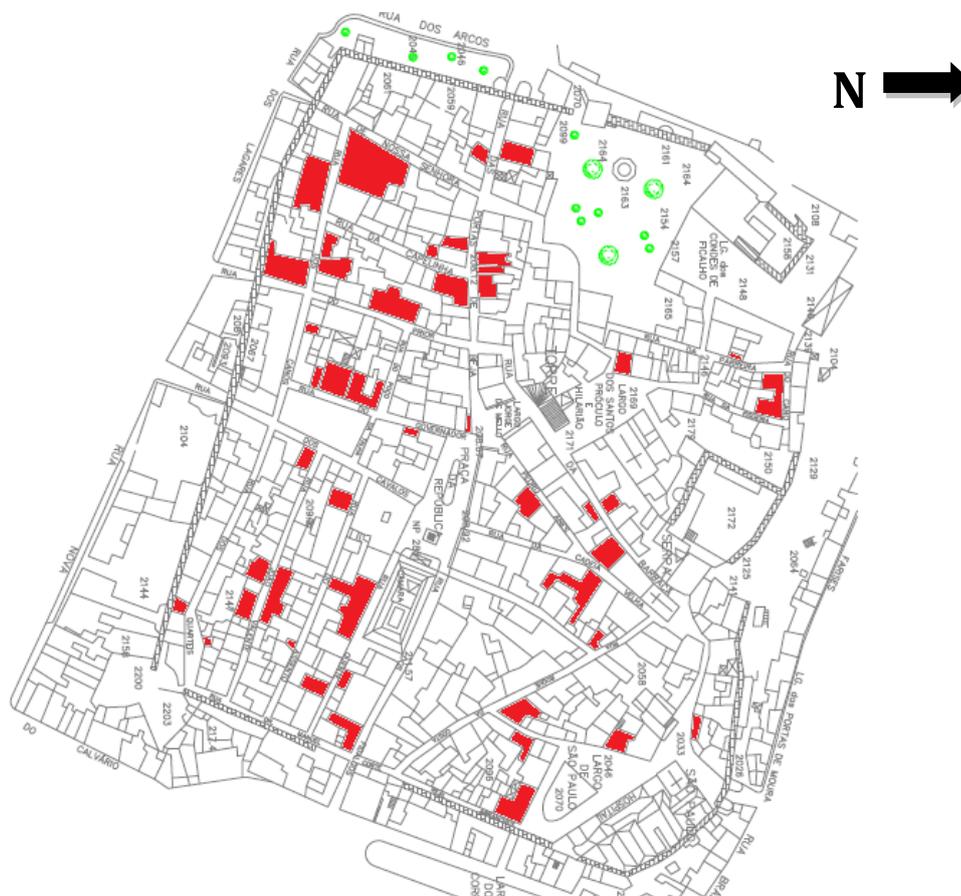
A figura 4.1 pretende localizar os edifícios intervencionados ao nível da cobertura.

Figura 4.1 - Planta do Centro Histórico de Serpa com a localização dos edifícios reparados ao nível da cobertura

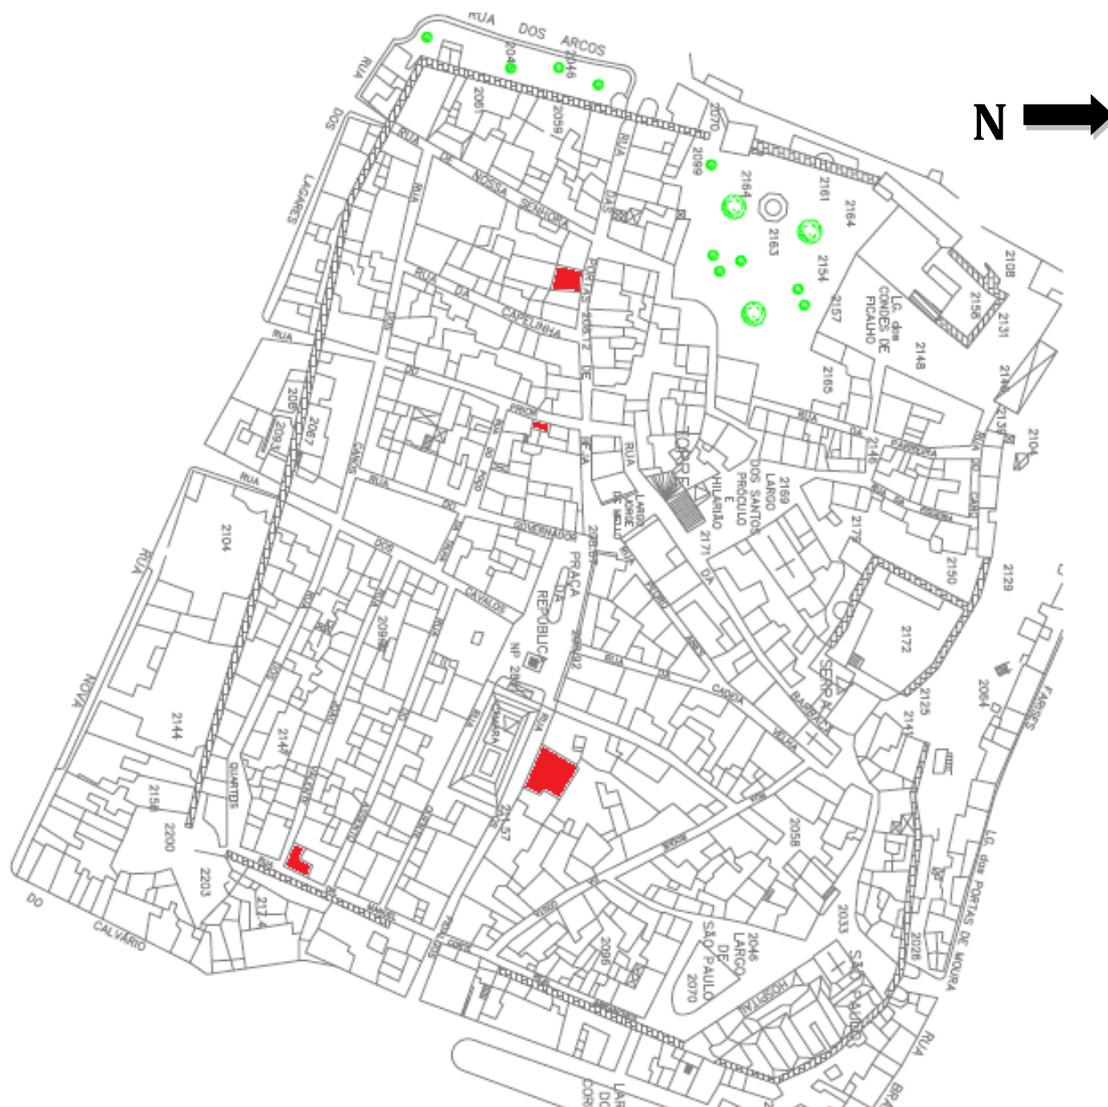
A figura 4.2 pretende localizar os edifícios intervencionados ao nível das paredes.

Figura 4.2 - Planta do Centro Histórico de Serpa com a localização dos edifícios reparados ao nível das paredes

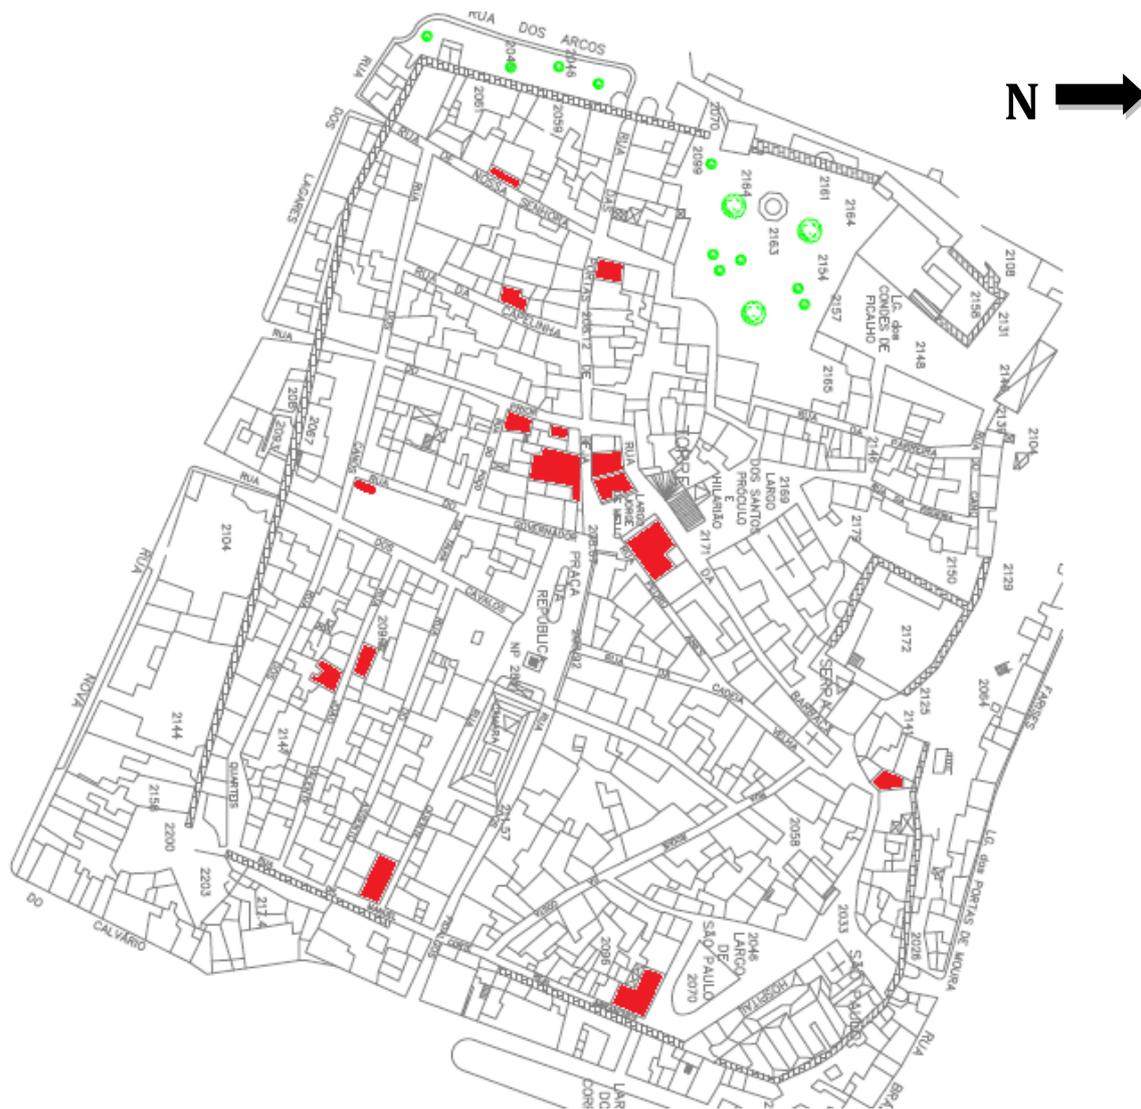
A figura 4.3 pretende localizar os edifícios intervencionados ao nível dos revestimentos.

Figura 4.3 – Planta do Centro Histórico de Serpa com a localização dos edifícios reparados ao nível dos revestimentos

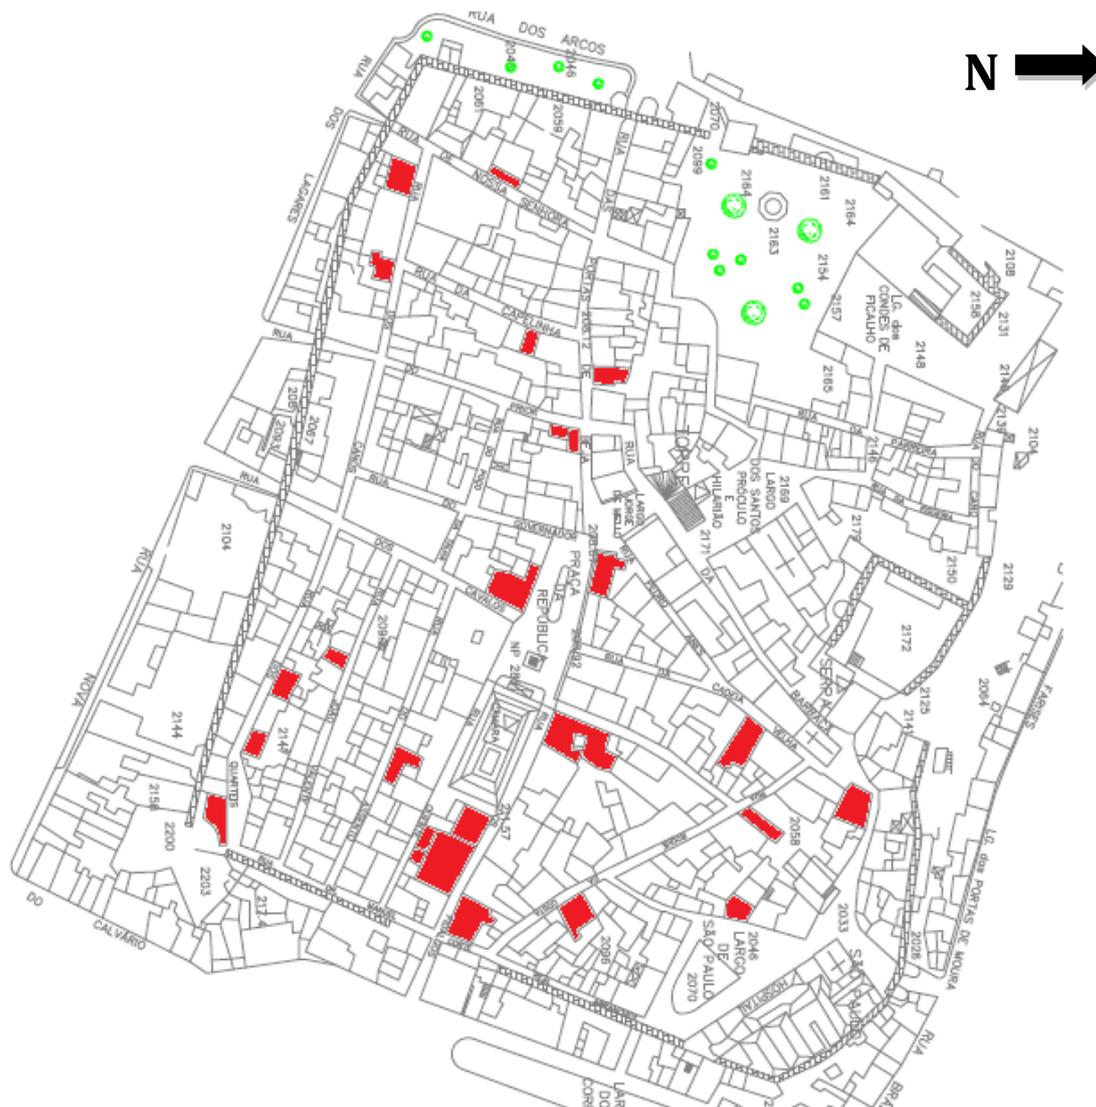
Figura 4.4 - Planta do Centro Histórico de Serpa com a localização dos edifícios reparados ao nível dos vãos

A figura 4.4 pretende localizar os edifícios intervencionados ao nível dos vãos.

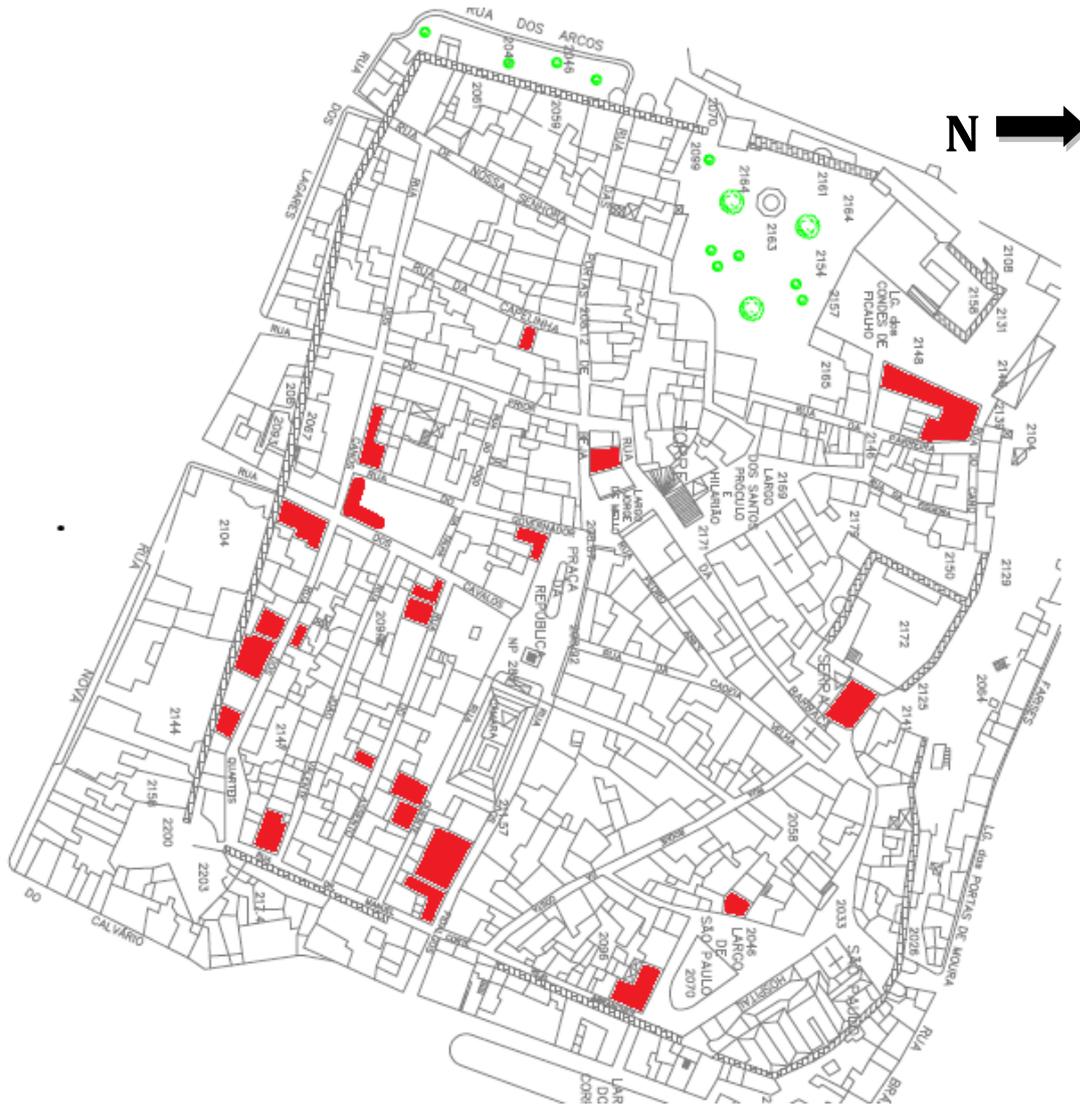
Figura 4.7 - Planta do Centro Histórico de Serpa com a localização dos edifícios reparados ao nível do interior dos edifícios

A figura 4.7 localiza os edifícios intervencionados ao nível do seu interior, cujo número se encontra retratado no gráfico 4.5.

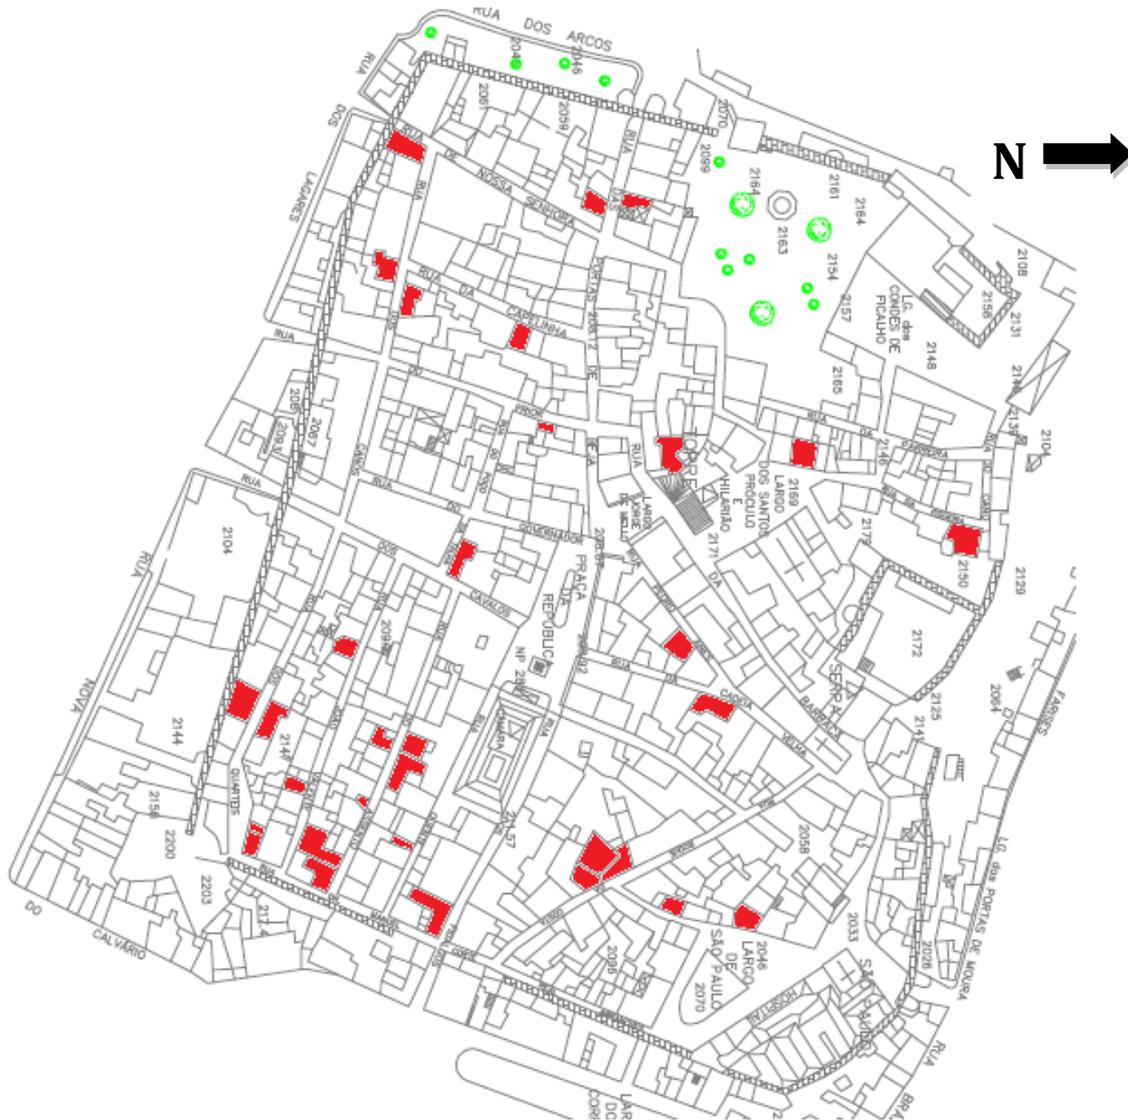
**Figura 4.8 - Planta do Centro Histórico de Serpa com a localização das intervenções ao nível dos edifícios recuperados/reabilitados**

A figura 4.8 localiza os edifícios recuperados/ reabilitados, cujo número se encontra retratado no gráfico 4.6.
