**UNIVERSIDADE DE ÉVORA**  
**ESCOLA DE CIÊNCIAS E TECNOLOGIA**

**INFLUÊNCIA DAS NORMAS E REGULAMENTOS NO  
DESENVOLVIMENTO DO CENTRO HISTÓRICO DE SERPA**

Dissertação para obtenção do grau de Mestre em Engenharia Civil,  
Ramo Construção

Junho de 2013

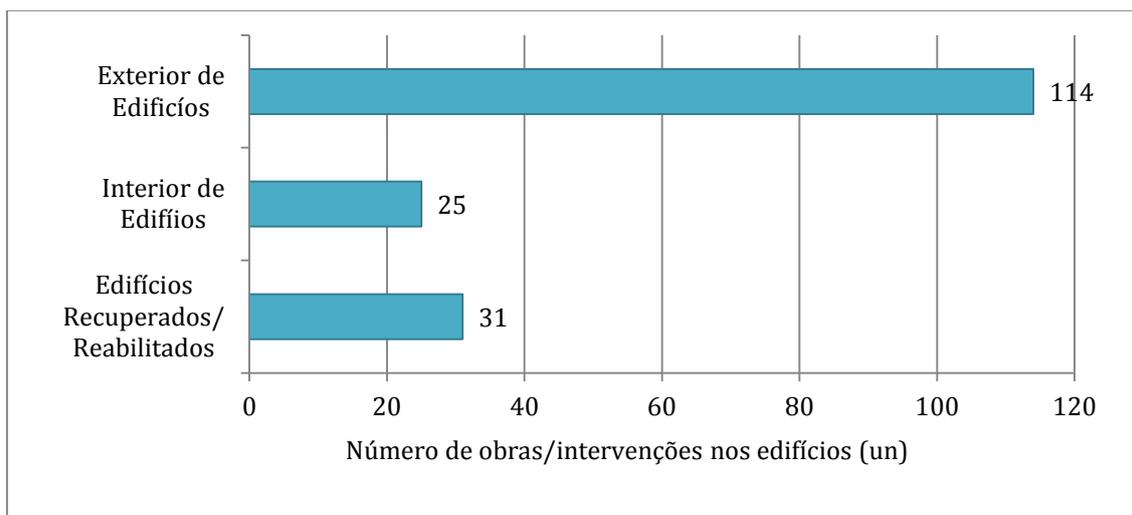
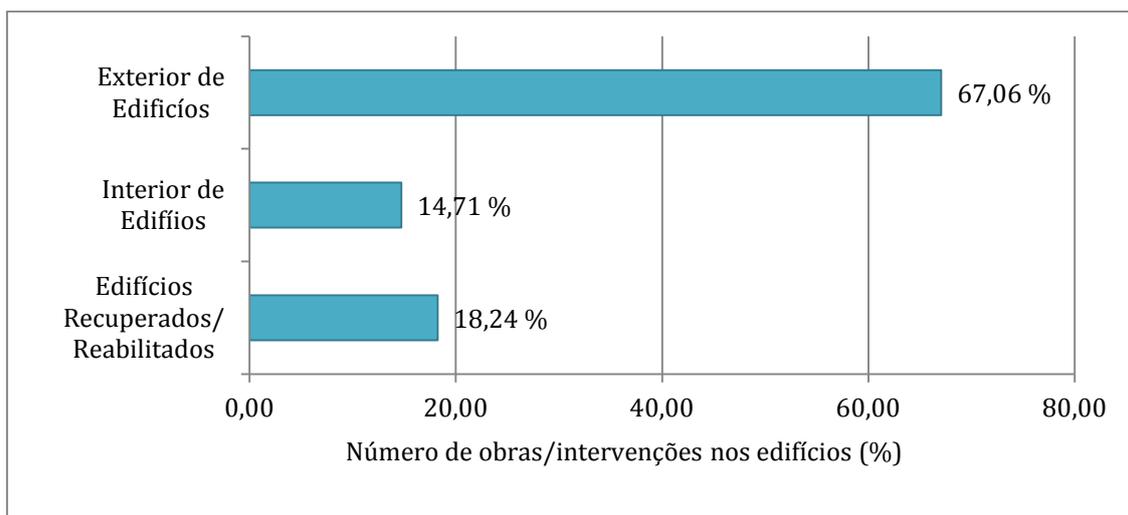
**Gráfico 4.7 - Número total de obras/intervenções nos edifícios**

O gráfico 4.7 e 4.8 pretende resumir todas as intervenções em estudo, destacando-se, pela sua análise, que o exterior dos edifícios assume uma expressão muito mais significativa no que se refere ao número de processos avaliados. Realça-se, ainda, que o número das outras duas categorias se apresenta muito aproximado, embora o interior de edifícios assumam a menor expressão no contexto dos processos avaliados.

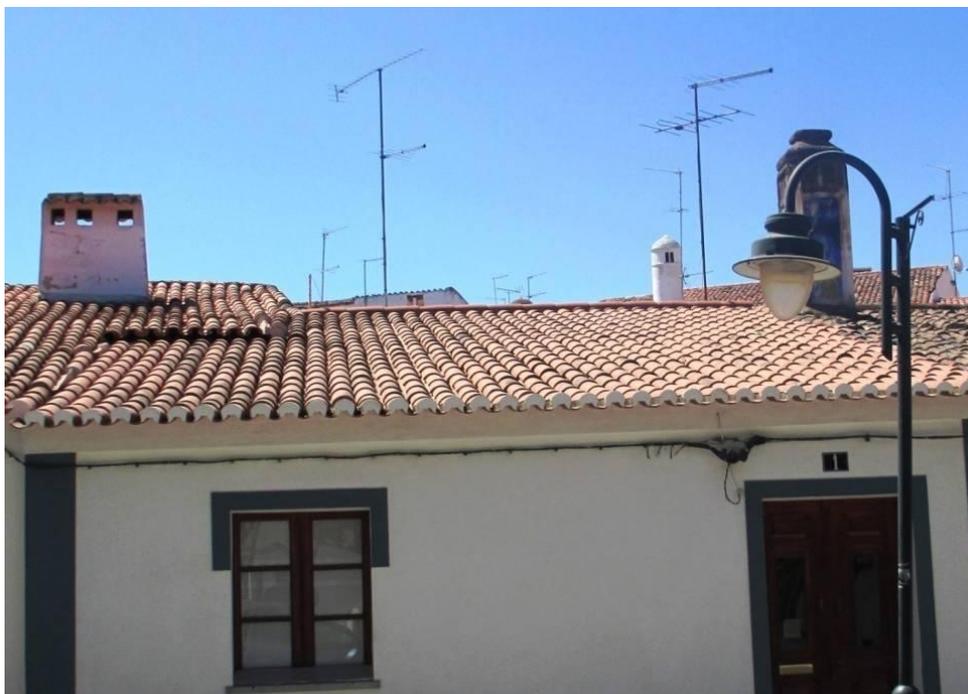
Figura 5.1 – Reparação de cobertura da habitação

Como se ilustra na figura 5.1, a reparação de cobertura da habitação denota que o parecer dos Técnicos da Câmara foi cumprido, uma vez que a telha é de canudo, o beirado

está na forma tradicional e existe concordância com o declive das coberturas vizinhas, indicando que a altura da cumeeira e do beirado se mantiveram. Artigo 6º (Alinhamentos e Volumetria) e Artigo 16º (Coberturas) do PSCHS (Ano 1985), Artigo 14º (Elementos arquitetónicos da fachada) e 16º (Telhados ou Coberturas) do RPSCHS (Ano 2000), Artigo 473º (Condições estéticas especiais) do Código de Posturas (Ano 2000), Artigo 29º (Áreas a Preservar) do PDM (Ano 1995), Artigo 121º e Artigo 122º do RGEU (Ano 1951).

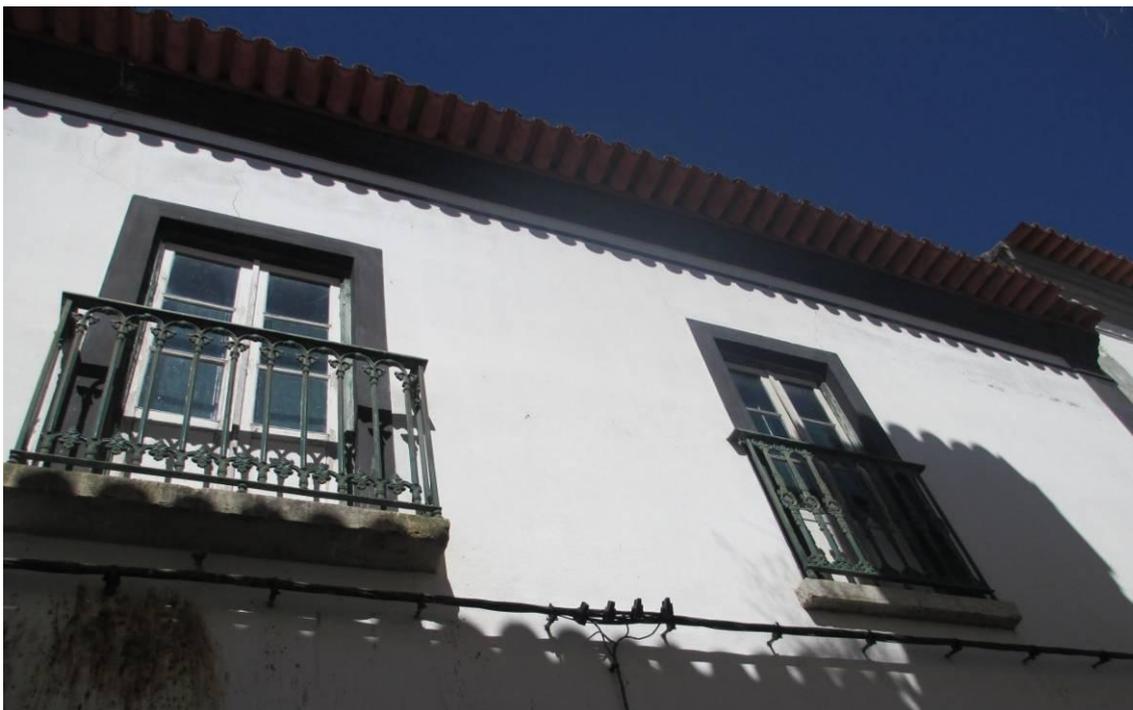
**Figura 5.2 - Reparação de cobertura da habitação**

Como se ilustra na figura 5.2, a reparação de cobertura da habitação e das paredes interiores e exteriores denota que o parecer dos Técnicos da Câmara foi cumprido, uma vez que o beirado está na forma tradicional, com telha de canudo, mais saliente na zona onde existem vãos para os proteger da água da chuva, a altura da cumeeira e do beirado mantiveram-se. A parede exterior encontra-se em boas condições caiada e as molduras das janelas encontra-se a cinzento assim como o soco ou lambril. Artigo 6º (Alinhamentos e Volumetria) e Artigo 16º (Coberturas) do PSCHS (Ano 1985), Artigo 14º (Elementos arquitetónicos da fachada) e 16º (Telhados ou Coberturas) do RPSCHS (Ano 2000), Artigo 473º (Condições estéticas especiais) do Código de Posturas (Ano 2000), Artigo 29º (Áreas a Preservar) do PDM (Ano 1995), Artigo 121º e Artigo 122º do RGEU (Ano 1951).

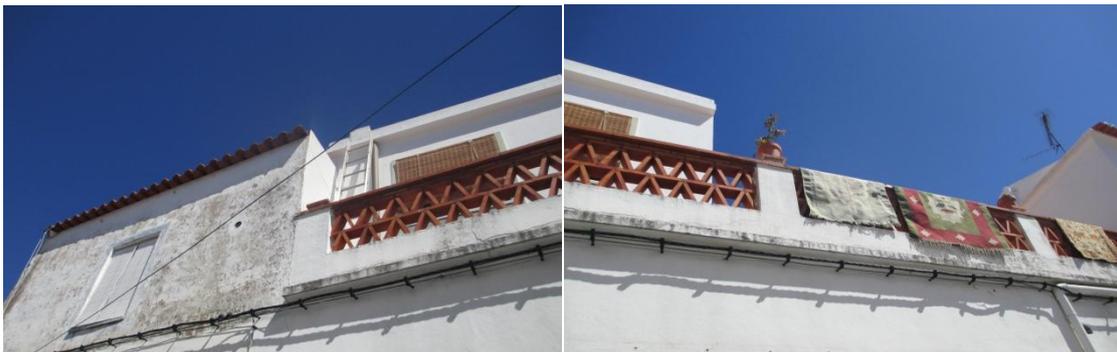
**Figura 5.3 – Substituição de telhas velhas por novas e arranjo de algeroz**

Como se ilustra na figura 5.3, a substituição de telhas velhas e a reparação do algeroz denota que o parecer dos Técnicos da Câmara não foi cumprido, uma vez que o beirado está executado com telha lusa e não na forma tradicional com telha de canudo, e logo a cobertura apesar de não ser visível da rua deve ter sido executada com telha lusa. Relativamente ao parecer do IPPAR o parecer foi cumprido, as paredes são alisadas e caídas, sendo necessário nova caiação. Artigo 6º (Alinhamentos e Volumetria) e Artigo 16º (Coberturas) do PSCHS (Ano 1985), Artigo 14º (Elementos arquitetónicos da fachada) e 16º (Telhados ou Coberturas) do RPSCHS (Ano 2000), Artigo 473º (Condições estéticas especiais) do Código de Posturas (Ano 2000), Artigo 29º (Áreas a Preservar) do PDM (Ano 1995), Artigo 121º e Artigo 122º do RGEU (Ano 1951).

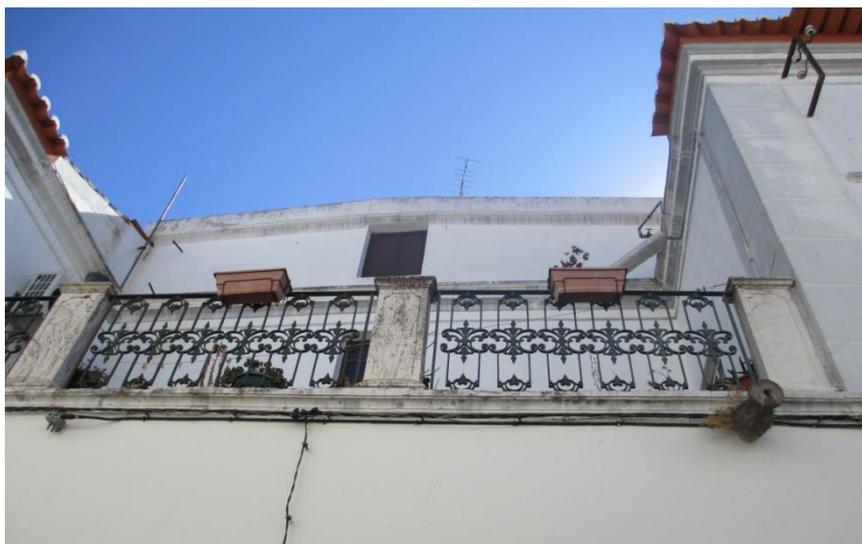
**Figura 5.4 – Substituir a estrutura de madeira por uma metálica com subtelha**

Como se ilustra na figura 5.4, a substituição da estrutura de madeira por uma metálica com subtelha apesar de não ser possível verificar se foi executada, denota que o parecer dos Técnicos da Câmara foi cumprido, uma vez que o beirado está na forma tradicional, com telha de canudo, a altura da cumeeira e do beirado mantiveram-se. A parede exterior encontra-se em boas condições caiada. Artigo 6º (Alinhamentos e Volumetria) e Artigo 16º (Coberturas) do PSCHS (Ano 1985), Artigo 14º (Elementos arquitetónicos da fachada) e 16º (Telhados ou Coberturas) do RPSCHS (Ano 2000), Artigo 473º (Condições estéticas especiais) do Código de Posturas (Ano 2000), Artigo 29º (Áreas a Preservar) do PDM (Ano 1995), Artigo 121º e Artigo 122º do RGEU (Ano 1951).

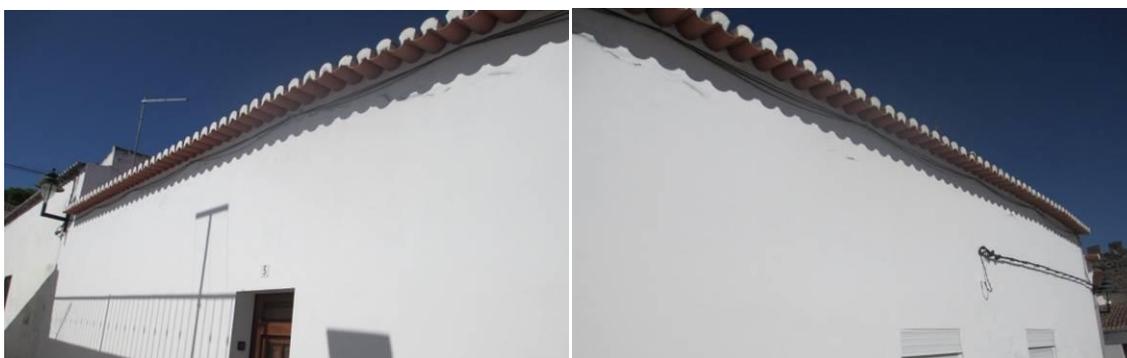
**Figura 5.5 - Subir o beirado duas fiadas de tijolo, cobertura da habitação**

Como se ilustra na figura 5.5, a reparação de cobertura da habitação denota que houve a subida da cota do beirado e obrigatoriamente da cumeeira, em duas fiadas de tijolo sendo deferida pelos Técnicos da Câmara, apesar de ser proibido, artigo 23º do PSCHS. Assim sendo, só se justifica este aumento se melhor se integrar a habitação na envolvente da rua, que é o caso, mantendo o desnível entre habitações visível na imagem tanto no lado esquerdo como direito. Artigo 6º (Alinhamentos e Volumetria) e Artigo 16º (Coberturas) do PSCHS (Ano 1985), Artigo 14º (Elementos arquitetónicos da fachada) e 16º (Telhados ou Coberturas) do RPSCHS (Ano 2000), Artigo 473º (Condições estéticas especiais) do Código de Posturas (Ano 2000), Artigo 29º (Áreas a Preservar) do PDM (Ano 1995), Artigo 121º e Artigo 122º do RGEU (Ano 1951).

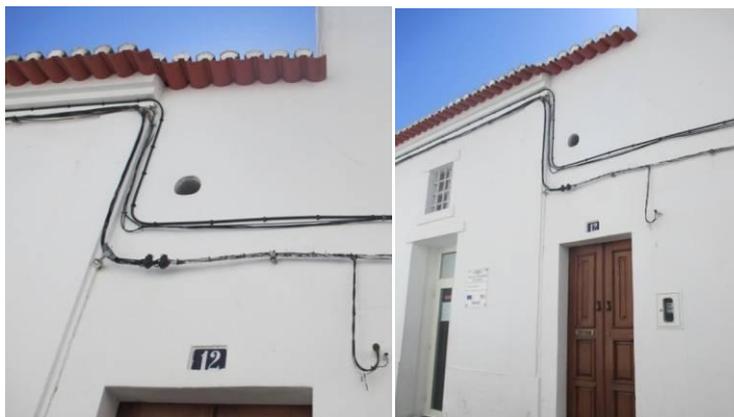
**Figura 5.6 - Reparar cobertura com introdução de estrutura metálica**

Como se ilustra na figura 5.6, a reparação de cobertura e da parede exterior da habitação, denota que o parecer dos Técnicos da Câmara foi cumprido, uma vez que o beirado está na forma tradicional, a altura da cumeeira e do beirado mantiveram-se, assim como a volumetria. A parede exterior foi picada e rebocada em zonas pontuais com argamassa tradicional, com acabamento liso, posteriormente caiada. Artigo 6º (Alinhamentos e Volumetria) e Artigo 16º (Coberturas) do PSCHS (Ano 1985), Artigo 14º (Elementos arquitetónicos da fachada) e 16º (Telhados ou Coberturas) do RPSCHS (Ano 2000), Artigo 473º (Condições estéticas especiais) do Código de Posturas (Ano 2000), Artigo 29º (Áreas a Preservar) do PDM (Ano 1995), Artigo 121º e Artigo 122º do RGEU (Ano 1951).

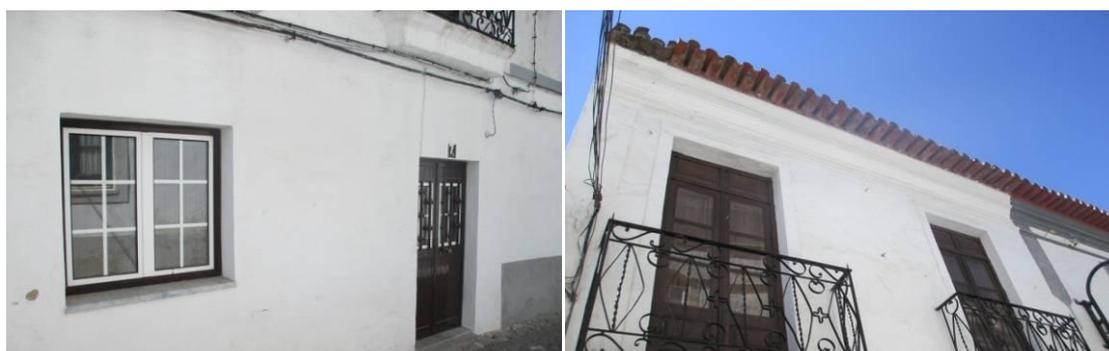
**Figura 5.7 - Reparar cobertura com introdução de estrutura metálica**

Como se ilustra na figura 5.7, a reparação de cobertura e da parede exterior da habitação denota que o parecer dos Técnicos da Câmara foi cumprido, uma vez que o beirado está na forma tradicional, a altura da cumeeira e do beirado mantiveram-se, assim como a volumetria. A parede exterior foi picada e rebocada em zonas pontuais com

argamassa tradicional, com acabamento liso, posteriormente caiada. No entanto temos um aspeto bastante dissonante na habitação, que é no 1º piso a caixilharia é de madeira com duas folhas de abrir com 2 ou 3 vidros em cada folha, Código de Posturas, Artigo 474º (Vãos), ponto 1, e no rés-do-chão temos porta e janela de alumínio com 6 vidros em cada folha, Código de Posturas (Ano 2000), Artigo 474º (Vãos), ponto 4, “não é permitida a existência no mesmo edifício de caixilharia de diferentes materiais e cores”. Ao nível do PSCHS (Ano 1985), Artigo 19º (Vãos), “as portas e janelas serão de madeira envernizada ou pintada a esmalte na cor castanha ou verde-escuro”, Artigo 29º (Áreas a Preservar) do PDM (Ano 1995), Artigo 121º e Artigo 122º do RGEU (Ano 1951).

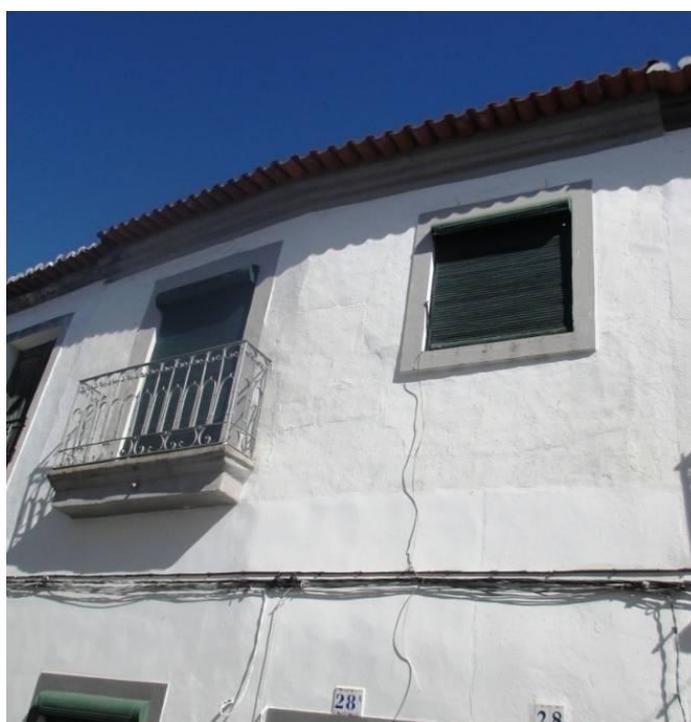
**Figura 5.8 - Reparar cobertura com introdução de estrutura metálica**

Como se ilustra na figura 5.8, a reparação de cobertura da habitação denota que o parecer dos Técnicos da Câmara foi cumprido, uma vez que o beirado está na forma tradicional, com telha de canudo, a altura da cumeeira e do beirado mantiveram-se, assim como a volumetria, se repararmos o telhado dos edifícios vizinhos está ao mesmo nível. Artigo 6º (Alinhamentos e Volumetria) e Artigo 16º (Coberturas) do PSCHS (Ano 1985), Artigo 14º (Elementos arquitetónicos da fachada) e 16º (Telhados ou Coberturas) do RPSCHS (Ano 2000), Artigo 473º (Condições estéticas especiais) do Código de Posturas (Ano 2000), Artigo 29º (Áreas a Preservar) do PDM (Ano 1995), Artigo 121º e Artigo 122º do RGEU (Ano 1951).

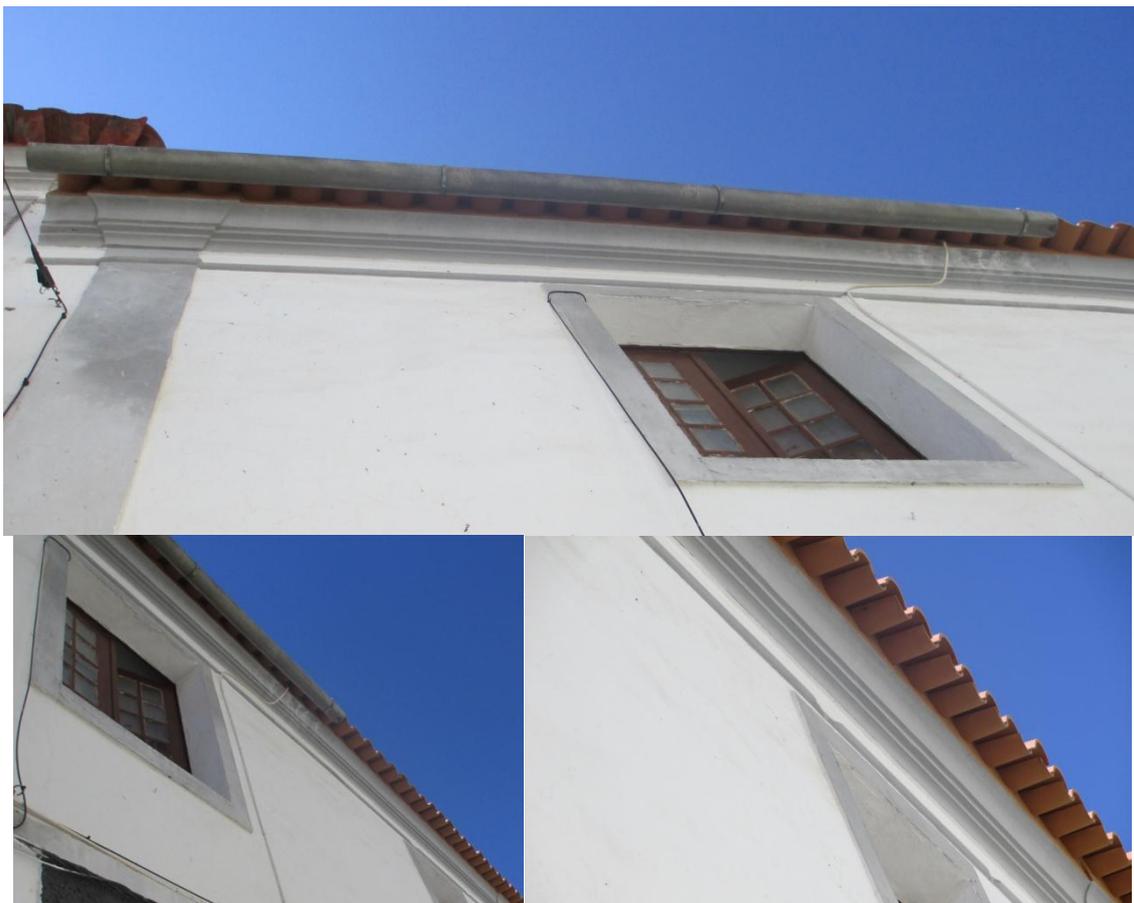
**Figura 5.9 – Substituição de telhas em mau estado**

Como se ilustra na figura 5.9, a substituição de telhas em mau estado da cobertura da habitação denota que o parecer dos Técnicos da Câmara foi cumprido, uma vez que o beirado está na forma tradicional, com telha de canudo, a altura da cumeeira e do beirado mantiveram-se, assim como a volumetria, se repararmos o telhado dos edifícios vizinhos está ao mesmo nível, contudo o algeroz colocado em metade do telhado e sem tubo de queda deve ser retirado. Artigo 6º (Alinhamentos e Volumetria) e Artigo 16º (Coberturas) do PSCHS (Ano 1985), Artigo 14º (Elementos arquitetónicos da fachada) e 16º (Telhados ou Coberturas) do RPSCHS (Ano 2000), Artigo 473º (Condições estéticas especiais) do Código de Posturas (Ano 2000), Artigo 29º (Áreas a Preservar) do PDM (Ano 1995), Artigo 121º e Artigo 122º do RGEU (Ano 1951).

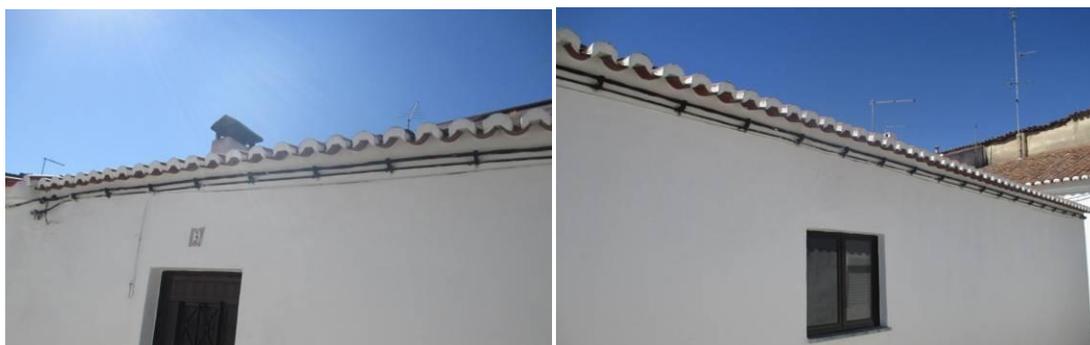
**Figura 5.10 - Reparar cobertura com novos barrotes de madeira**

Como se ilustra na figura 5.10, a reparação de cobertura da habitação denota que o parecer dos Técnicos da Câmara foi cumprido uma vez que, o beirado está na forma tradicional, com telha de canudo, a altura da cumeeira e do beirado mantiveram-se, assim como a volumetria, se repararmos o telhado do edifício vizinho está ao mesmo nível. Artigo 6º (Alinhamentos e Volumetria) e Artigo 16º (Coberturas) do PSCHS (Ano 1985), Artigo 14º (Elementos arquitetónicos da fachada) e 16º (Telhados ou Coberturas) do RPSCHS (Ano 2000), Artigo 473º (Condições estéticas especiais) do Código de Posturas (Ano 2000), Artigo 29º (Áreas a Preservar) do PDM (Ano 1995), Artigo 121º e Artigo 122º do RGEU (Ano 1951).

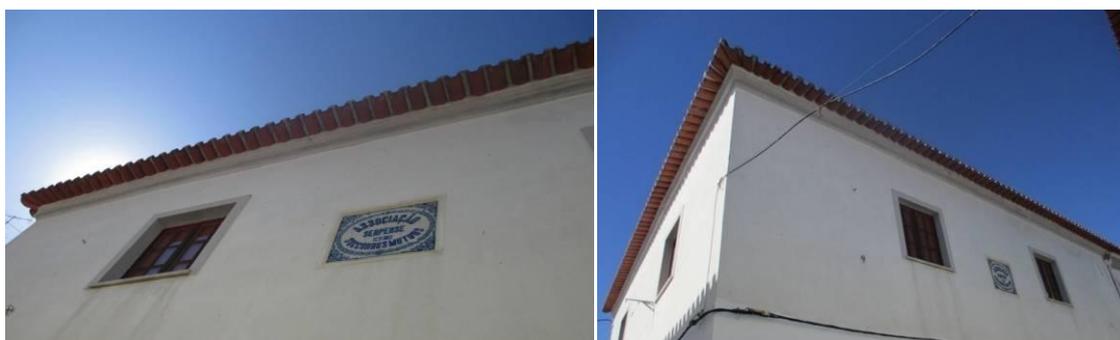
**Figura 5.11 - Substituir telha da cobertura**

Como se ilustra na figura 5.11, a substituição da telha de cobertura da habitação denota que o parecer dos Técnicos da Câmara foi cumprido uma vez que, o beirado está na forma tradicional, com telha de canudo, a altura da cumeeira e do beirado mantiveram-se, assim como a volumetria, se repararmos o telhado do edifício vizinho está ao mesmo nível. Contudo não conseguimos perceber se a telha aplicada na cobertura é de canudo ou lusa, pois não é visível da rua e os Técnicos da Câmara não fazem referência ao tipo de telha da cobertura. Artigo 6º (Alinhamentos e Volumetria) e Artigo 16º (Cobertura) do PSCHS (Ano

1985) “só é admitida telha de canudo na cobertura”, Artigo 14º (Elementos arquitetónicos da fachada) e 16º (Telhados ou Cobertura) do RPSCHS (Ano 2000), “telha lusa ou telha de argila com formato e cor idênticos”, Artigo 473º do Código de Posturas (Ano 2000), “só são permitidas a aplicação de telhas tradicionais, canudo ou lusa (aba e canudo) de barro vermelho”, Artigo 29º (Áreas a Preservar) do PDM (Ano 1995), Artigo 121º e Artigo 122º do RGEU (Ano 1951).

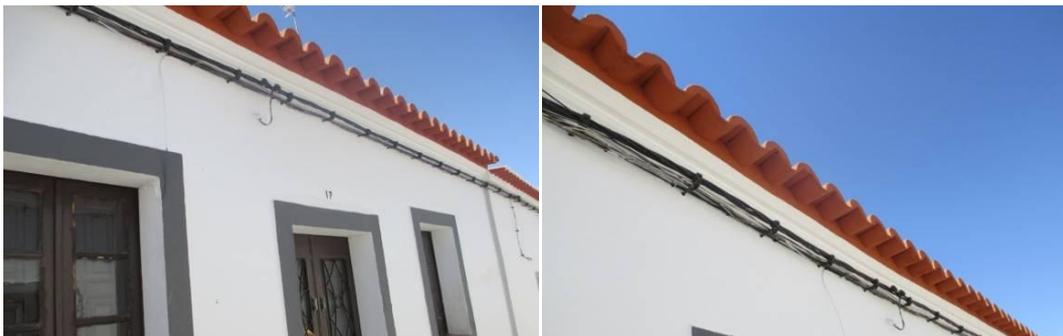
**Figura 5.12 - Substituir telhas e madeiras da cobertura**

Como se ilustra na figura 5.12, a reparação de cobertura da habitação denota que o parecer dos Técnicos da Câmara foi cumprido, uma vez que o beirado está na forma tradicional, com telha de canudo, a altura da cumeeira e do beirado mantiveram-se, assim como a volumetria, se repararmos o telhado do edifício vizinho está ao mesmo nível, sensivelmente. Artigo 6º (Alinhamentos e Volumetria) e Artigo 16º (Coberturas) do PSCHS (Ano 1985), Artigo 14º (Elementos arquitetónicos da fachada) e 16º (Telhados ou Coberturas) do RPSCHS (Ano 2000), Artigo 473º (Condições estéticas especiais) do Código de Posturas (Ano 2000), Artigo 29º (Áreas a Preservar) do PDM (Ano 1995), Artigo 121º e Artigo 122º do RGEU (Ano 1951).

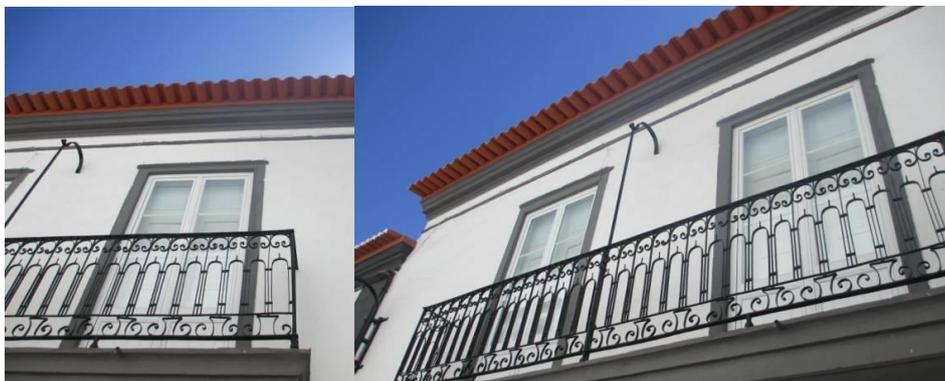
**Figura 5.13 - Reparar o beirado**

Como se ilustra na figura 5.13, a reparação do beirado da habitação denota que o parecer dos Técnicos da Câmara foi cumprido, uma vez que o beirado está na forma tradicional, com telha de canudo, a altura da cumeeira e do beirado mantiveram-se, assim como a volumetria, se repararmos o telhado do edifício vizinho está ao mesmo nível, sensivelmente, a presença de cornija de perfil ondulado de cor cinzenta enriquece o edifício. Artigo 6º (Alinhamentos e Volumetria) e Artigo 16º (Coberturas) do PSCHS (Ano 1985), Artigo 14º (Elementos arquitetónicos da fachada) e 16º (Telhados ou Coberturas) do RPSCHS (Ano 2000), Artigo 473º (Condições estéticas especiais) do Código de Posturas (Ano 2000), Artigo 29º (Áreas a Preservar) do PDM (Ano 1995), Artigo 121º e Artigo 122º do RGEU (Ano 1951).

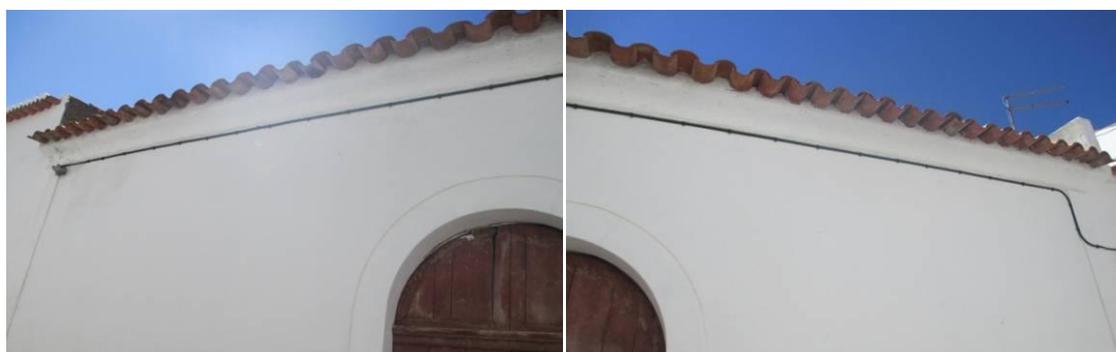
**Figura 5.14 - Reparar a cobertura com subtelha e telha de canudo**

Como se ilustra na figura 5.14, a reparação de cobertura da habitação denota que o parecer dos Técnicos da Câmara foi cumprido, uma vez que o beirado está na forma tradicional, com telha de canudo, a altura da cumeeira e do beirado mantiveram-se, assim como a volumetria, se repararmos, os telhados dos edifícios vizinhos estão ao mesmo nível, sensivelmente. O beirado foi executado de forma simples e tradicional, sem cimalha e assentando a telha de canudo diretamente na parede. Temos uma incongruência nesta reparação, existe um muro corta-fogo construído em alvenaria e deveria ter sido construído com a própria de canudo, tipo rebordão. Artigo 6º (Alinhamentos e Volumetria) e Artigo 16º (Coberturas) do PSCHS (Ano 1985), Artigo 14º (Elementos arquitetónicos da fachada) e 16º (Telhados ou Coberturas) do RPSCHS (Ano 2000), Artigo 473º (Condições estéticas especiais) do Código de Posturas (Ano 2000), Artigo 29º (Áreas a Preservar) do PDM (Ano 1995), Artigo 121º e Artigo 122º do RGEU (Ano 1951).

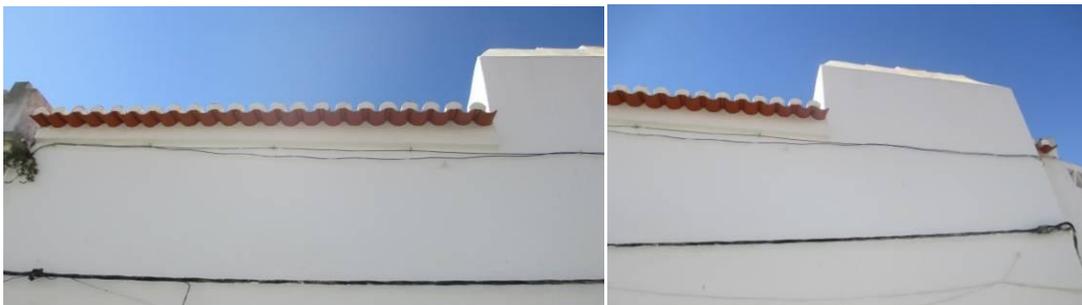
**Figura 5.15 - Reparar a cobertura substituindo os barrotes de madeira e as telhas de canudo**

Como se ilustra na figura 5.15, a reparação de cobertura da habitação evidencia que o parecer dos Técnicos da Câmara foi cumprido, uma vez que o beirado está na forma tradicional, com telha de canudo, a altura da cumeeira e do beirado mantiveram-se, assim como a volumetria, se repararmos, os telhados dos edifícios vizinhos estão ao mesmo nível, sensivelmente. O beirado foi executado de forma simples e tradicional com telha de canudo, mas a presença de cornija de seção retangular é um elemento dissonante. Temos ainda a recuperação de uma chaminé de escuta. Artigo 6º (Alinhamentos e Volumetria) e Artigo 16º (Coberturas) do PSCHS (Ano 1985), Artigo 14º (Elementos arquitetónicos da fachada) e 16º (Telhados ou Coberturas) do RPSCHS (Ano 2000), Artigo 473º (Condições estéticas especiais) do Código de Posturas (Ano 2000), Artigo 29º (Áreas a Preservar) do PDM (Ano 1995), Artigo 121º e Artigo 122º do RGEU (Ano 1951).

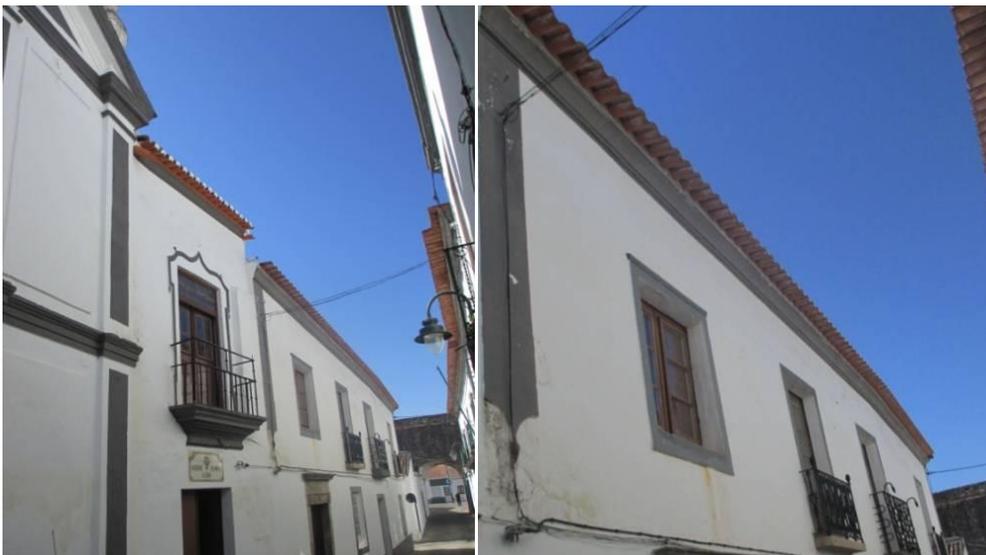
**Figura 5.16 - Limpeza da cobertura**

Como se ilustra na figura 5.16, a limpeza da cobertura da habitação evidencia que o parecer dos Técnicos da Câmara foi cumprido, uma vez que o beirado está na forma tradicional, com telha de canudo, a altura da cumeeira e do beirado mantiveram-se, assim como a volumetria, se repararmos, o telhado do edifício vizinho está ao mesmo nível, sensivelmente. Artigo 6º (Alinhamentos e Volumetria) e Artigo 16º (Coberturas) do PSCHS (Ano 1985), Artigo 14º (Elementos arquitetónicos da fachada) e 16º (Telhados ou Coberturas) do RPSCHS (Ano 2000), Artigo 473º (Condições estéticas especiais) do Código de Posturas (Ano 2000), Artigo 29º (Áreas a Preservar) do PDM (Ano 1995), Artigo 121º e Artigo 122º do RGEU (Ano 1951).

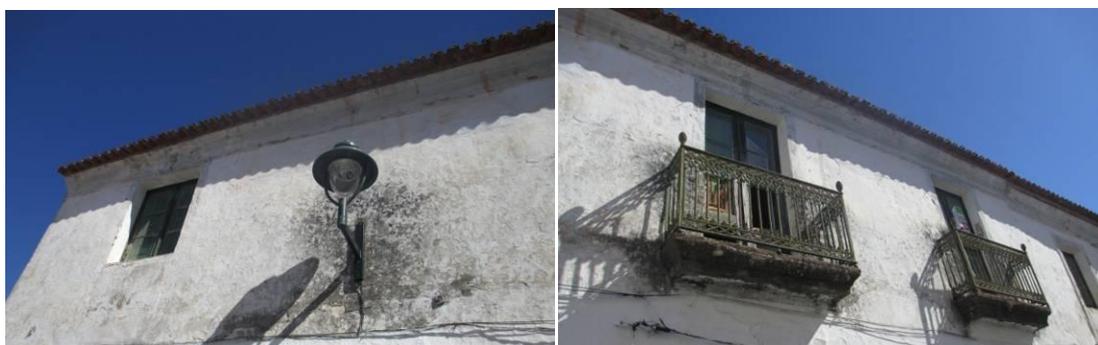
➤ Rua dos Canos nº 16, Caixa |95 A|, Ano 2000

**Figura 5.17 - Reparação da cobertura com substituição de algumas telhas**

Como se ilustra na figura 5.17, a reparação de cobertura da habitação evidencia que se manteve a altura da cumeeira e do beirado, assim como a volumetria, se repararmos, o telhado do edifício vizinho está ao mesmo nível, sensivelmente, apesar de não ser referido pelos Técnicos da Câmara. Contudo nesta reparação houve a introdução de elementos pré-fabricados com vigotas pré-esforçadas de betão, esta situação carece de um termo de responsabilidade para a sua execução, que não existiu, sendo descoberto pelos Técnicos da Câmara que apenas tinham autorizado a substituição de barrotes de madeira por outros de madeira e substituir os telhões por outros iguais. Artigo 6º (Alinhamentos e Volumetria) e Artigo 16º (Coberturas) do PSCHS (Ano 1985), Artigo 14º (Elementos arquitetónicos da fachada) e 16º (Telhados ou Coberturas) do RPSCHS (Ano 2000), Artigo 473º (Condições estéticas especiais) do Código de Posturas (Ano 2000), Artigo 29º (Áreas a Preservar) do PDM (Ano 1995), Artigo 121º e Artigo 122º do RGEU (Ano 1951).

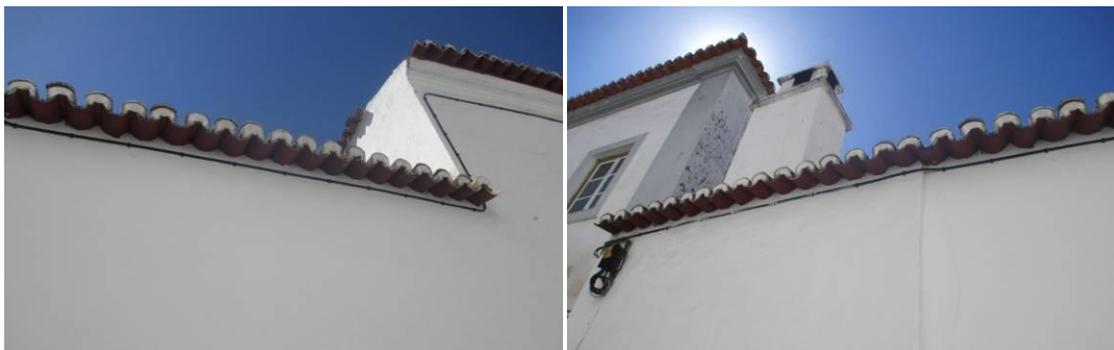
- Rua do Assento nº 31, Caixa |78 A|, Ano 1999

**Figura 5.18 - Recuperação da cobertura**

Como se ilustra na figura 5.18, a reparação de cobertura da habitação evidencia que o beirado está na forma tradicional, com telha de canudo, a altura da cumeeira e do beirado mantiveram-se, assim como a volumetria, e também foi recuperada a chaminé. Os Técnicos da Câmara dizem que a intervenção não necessita de parecer do IPPAR, porque se trata, de simples conservação, restauro, reparação ou limpeza que não implicam modificação da estrutura da fachada, da forma dos telhados, da natureza e da cor dos materiais de revestimento exterior e estando por isso isenta de licença. Artigo 6º (Alinhamentos e Volumetria) e Artigo 16º (Coberturas) do PSCHS (Ano 1985), Artigo 29º (Áreas a Preservar) do PDM (Ano 1995), Artigo 121º e Artigo 122º do RGEU (Ano 1951).

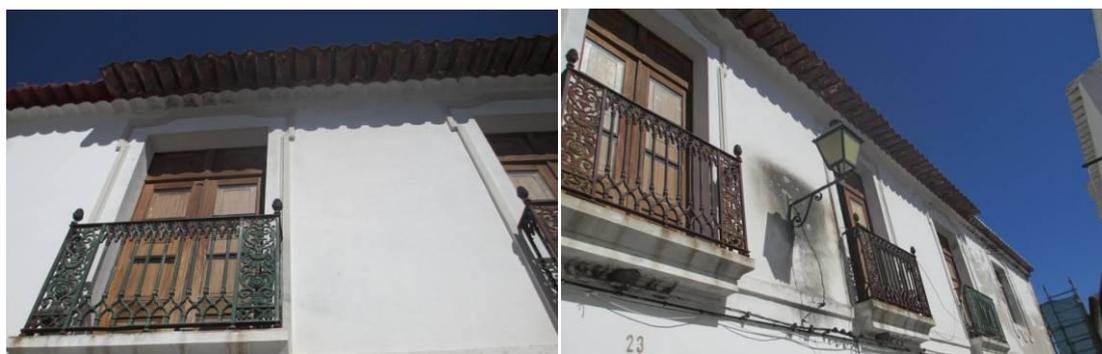
- Rua da Barbacã nº 23, Caixa |79 A|, Ano 1999

**Figura 5.19 - Arranjo da cobertura**

Como se ilustra na figura 5.19, a reparação de cobertura da habitação evidencia que o parecer dos Técnicos da Câmara foi cumprido, uma vez que o beirado está na forma tradicional, com telha de canudo, a altura da cumeeira e do beirado mantiveram-se, assim como a volumetria, se repararmos, o telhado do edifício vizinho está ao mesmo nível, sensivelmente. Também houve o cuidado de deixar as telhas do beirado mais salientes para proteger os vãos da água da chuva. Atualmente o edifício já necessita de manutenção

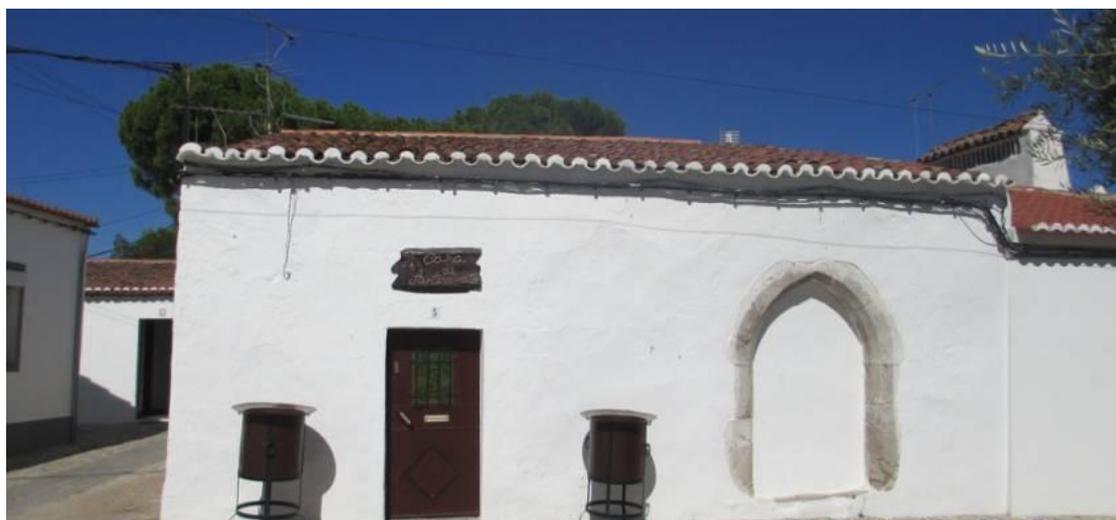
- Largo de Santa Maria nº5, Caixa |83 A|, Ano 1999

**Figura 5.20 - Reparação da cobertura**

Como se ilustra na figura 5.20, a reparação de cobertura da habitação evidencia que o parecer dos Técnicos da Câmara foi cumprido, uma vez que o beirado é simples e está na forma tradicional, com telha de canudo, a altura da cumeeira e do beirado mantiveram-se, assim como a volumetria, se repararmos, o telhado do edifício vizinho está ao mesmo nível, sensivelmente. Artigo 6º (Alinhamentos e Volumetria) e Artigo 16º (Coberturas) do PSCHS (Ano 1985), Artigo 29º (Áreas a Preservar) do PDM (Ano 1995), Artigo 121º e Artigo 122º do RGEU (Ano 1951).

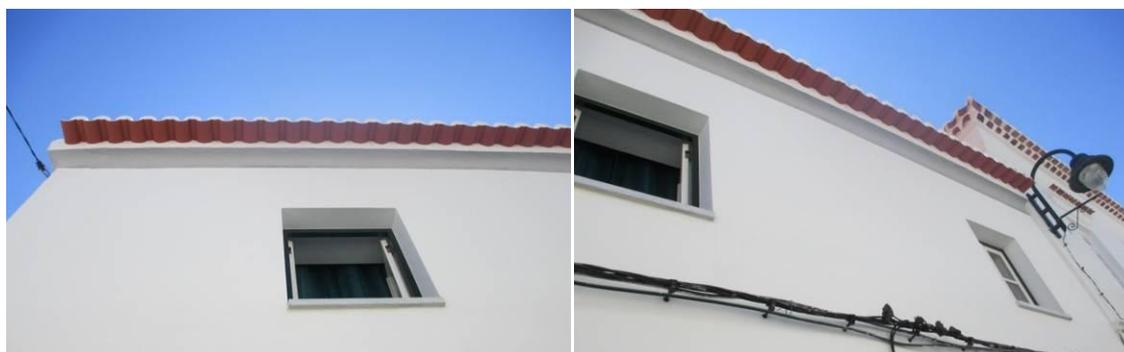
- Rua dos Cavalos nº 18, Caixa |86 A|, Ano 1999

**Figura 5.21 - Reconstrução da cobertura**

Como se ilustra na figura 5.21, a reparação de cobertura da habitação evidencia que o parecer dos Técnicos da Câmara foi cumprido, uma vez que o beirado é simples e está na forma tradicional com telha de canudo, e cimalha/cornija ondulada pintada a cinzento, a altura da cumeeira e do beirado mantiveram-se, assim como a volumetria, se repararmos, o telhado do edifício vizinho está ao mesmo nível, sensivelmente. Artigo 6º (Alinhamentos e Volumetria) e Artigo 16º (Coberturas) do PSCHS (Ano 1985), Artigo 29º (Áreas a Preservar) do PDM (Ano 1995), Artigo 121º e Artigo 122º do RGEU (Ano 1951).

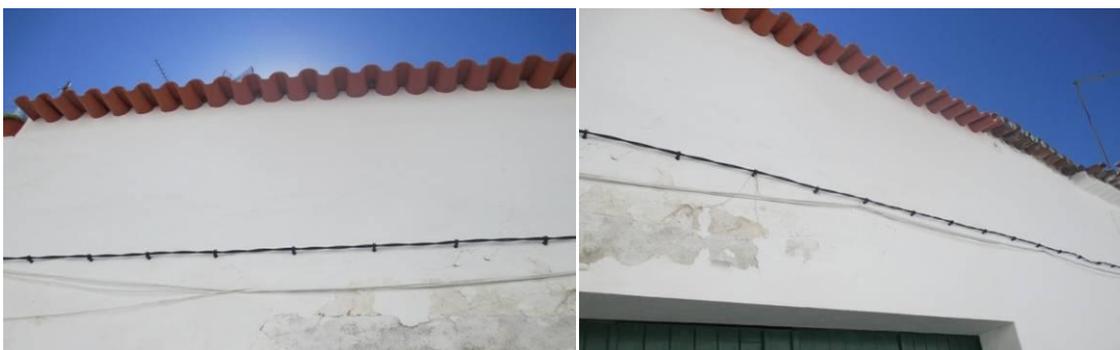
- Rua da Barbacã nº 20, Caixa |75 A|, Ano 1998

**Figura 5.22 - Limpeza da cobertura**

Como se ilustra na figura 5.22, a reparação de cobertura da habitação evidencia que o parecer dos Técnicos da Câmara foi cumprido, uma vez que o beirado é simples e está na forma tradicional com telha de canudo assente diretamente na parede, a altura da cumeeira e do beirado mantiveram-se, assim como a volumetria, se repararmos, o telhado do edifício vizinho está ao mesmo nível, sensivelmente. Artigo 6º (Alinhamentos e Volumetria) e Artigo 16º (Coberturas) do PSCHS (Ano 1985), Artigo 29º (Áreas a Preservar) do PDM (Ano 1995), Artigo 121º e Artigo 122º do RGEU (Ano 1951).

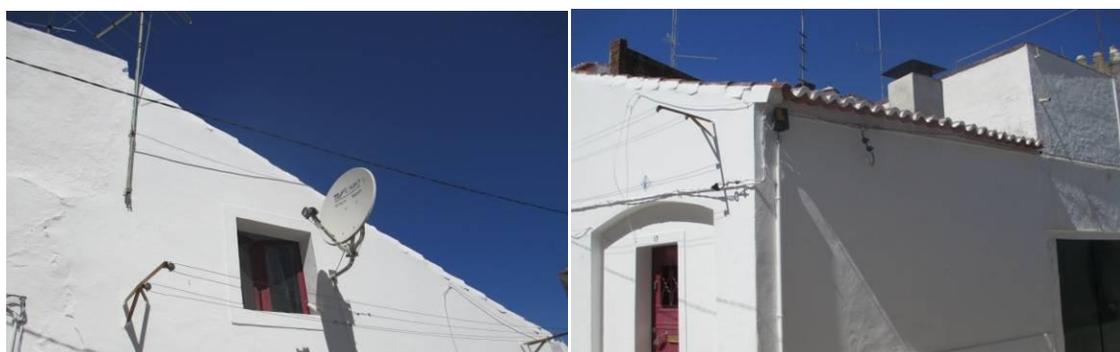
- Travessa do Serra nº 17, Caixa |76 A|, Ano 1998

**Figura 5.23 - Limpeza da cobertura**

Como se ilustra na figura 5.23, a reparação de cobertura da habitação evidencia que o parecer dos Técnicos da Câmara foi cumprido, uma vez que o beirado é simples e está na forma tradicional com telha de canudo assente diretamente na parede, e o remate lateral foi executado com a própria telha, a altura da cumeeira e do beirado mantiveram-se, assim como a volumetria, se repararmos, o telhado do edifício vizinho está ao mesmo nível, sensivelmente. Artigo 6º (Alinhamentos e Volumetria) e Artigo 16º (Coberturas) do PSCHS (Ano 1985), Artigo 29º (Áreas a Preservar) do PDM (Ano 1995), Artigo 121º e Artigo 122º do RGEU (Ano 1951).

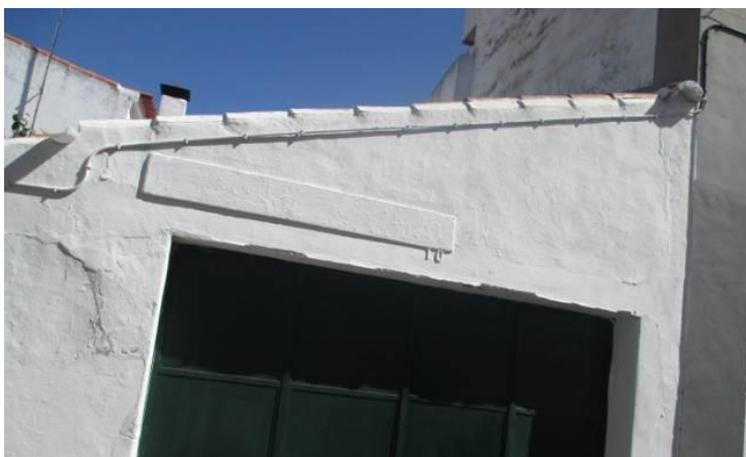
- Rua dos Canos nº 10, Caixa [76 A], Ano 1998

**Figura 5.24 - Reparação da cobertura**

Como se ilustra na figura 5.24, a reparação de cobertura da habitação evidencia que o parecer dos Técnicos da Câmara foi cumprido, uma vez que o remate lateral foi executado com a própria telha, a altura da cumeeira e do beirado mantiveram-se, assim como a volumetria, se repararmos, o beirado está sensivelmente, há altura do muro. Artigo 6º (Alinhamentos e Volumetria) e Artigo 16º (Coberturas) do PSCHS (Ano 1985), Artigo 29º (Áreas a Preservar) do PDM (Ano 1995), Artigo 121º e Artigo 122º do RGEU (Ano 1951).

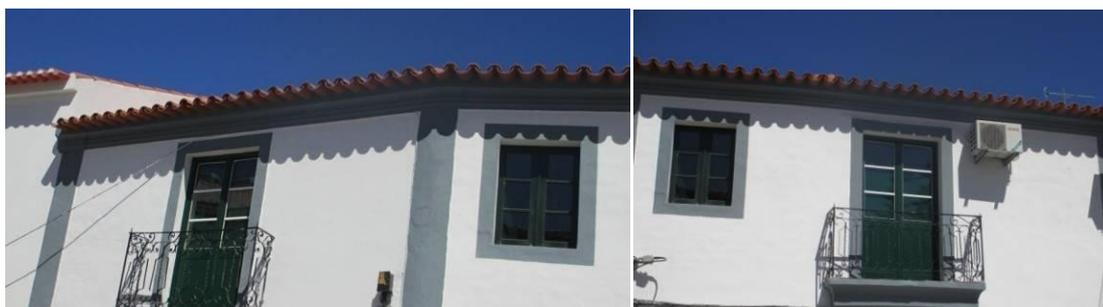
- Terreiro D. João nº 23, Caixa [76 A], Ano 1998

**Figura 5.25 - Reparação da cobertura**

Como se ilustra na figura 5.25, a reparação de cobertura da habitação evidencia que o parecer dos Técnicos da Câmara foi cumprido, uma vez que o beirado é simples e está na forma tradicional com telha de canudo assente diretamente na parede, a cimalha/cornija de forma ondulada pintada na cor cinzenta, a altura da cumeeira e do beirado mantiveram-se, assim como a volumetria, se repararmos, o telhado do edifício vizinho está ao mesmo nível, sensivelmente. Temos contudo um elemento dissonante que é a unidade exterior do ar condicionado na fachada do edifício. Artigo 6º (Alinhamentos e Volumetria) e Artigo 16º (Coberturas) do PSCHS (Ano 1985), Artigo 14º (Elementos arquitetónicos da fachada) do RPSCHS (Ano 2000), Artigo 29º (Áreas a Preservar) do PDM (Ano 1995), Artigo 121º e Artigo 122º do RGEU (Ano 1951).

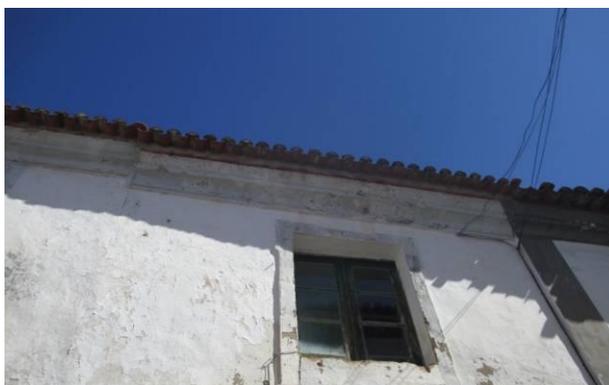
- Rua dos Canos nº 14, Caixa [77 A], Ano 1998

**Figura 5.26 - Reparação da cobertura**

Como se ilustra na figura 5.26, a reparação de cobertura da habitação denota que o parecer dos Técnicos da Câmara foi cumprido, uma vez que o beirado foi executado de forma simples de telha de canudo assente na parede com cimalha/cornija de forma ondulada, a altura da cumeeira e do beirado mantiveram-se, assim como a volumetria, se repararmos, o telhado do edifício vizinho está ao mesmo nível, sensivelmente. Artigo 6º (Alinhamentos e Volumetria) e Artigo 16º (Coberturas) do PSCHS (Ano 1985), Artigo 29º (Áreas a Preservar) do PDM (Ano 1995), Artigo 121º e Artigo 122º do RGEU (Ano 1951).

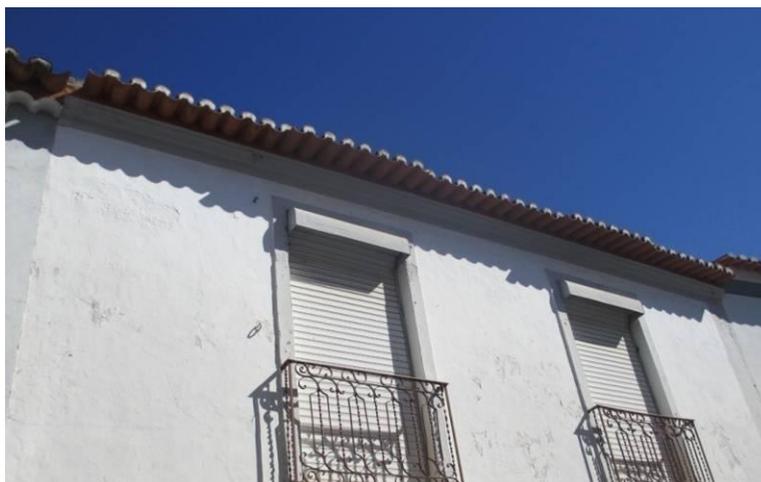
- Rua das Portas de Beja nº 22 A, Caixa |59 A|, Ano 1996

**Figura 5.27 - Reparação da cobertura**

Como se ilustra na figura 5.27, a reparação de cobertura da habitação denota que o parecer dos Técnicos da Câmara foi cumprido, uma vez que o beirado foi executado de forma simples de telha de canudo assente na parede com cimalha/cornija de forma ondulada pintada a cinzento, e ainda teve o cuidado de prolongar o beirado nas zonas dos vãos para o proteger da água da chuva, não conseguimos perceber se o telhado é de telha lusa ou canudo, porque não é visível da rua, a altura da cumeeira e do beirado mantiveram-se, assim como a volumetria, se repararmos, o telhado do edifício vizinho está ao mesmo nível, sensivelmente. Artigo 6º (Alinhamentos e Volumetria) e Artigo 16º (Coberturas) do PSCHS (Ano 1985), Artigo 29º (Áreas a Preservar) do PDM (Ano 1995), Artigo 121º e Artigo 122º do RGEU (Ano 1951).

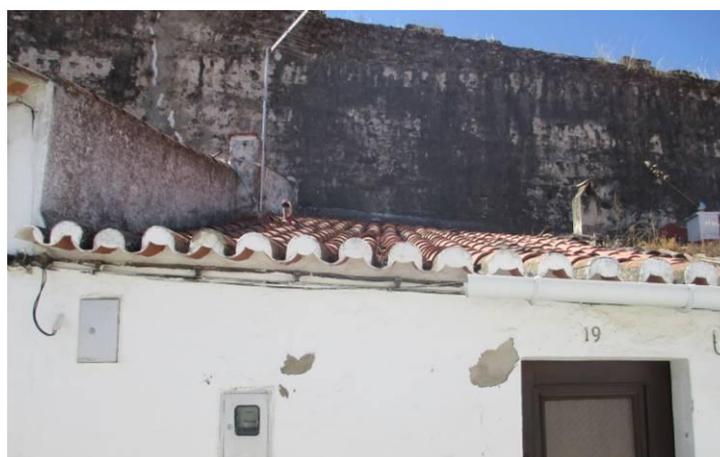
- Rua dos Quartéis nº 19, Caixa |63 A|, Ano 1996

**Figura 5.28 - Reparação da cobertura**

Como se ilustra na figura 5.28, a reparação de cobertura da habitação denota que o parecer dos Técnicos da Câmara foi cumprido, uma vez que o beirado foi executado de forma simples de telha de canudo assente na parede sem cimalha/cornija, a altura da cumeeira e do beirado mantiveram-se, assim como a volumetria, se repararmos, o telhado do edifício vizinho está ao mesmo nível, sensivelmente. Artigo 6º (Alinhamentos e Volumetria) e Artigo 16º (Coberturas) do PSCHS (Ano 1985), Artigo 29º (Áreas a Preservar) do PDM (Ano 1995), Artigo 121º e Artigo 122º do RGEU (Ano 1951).

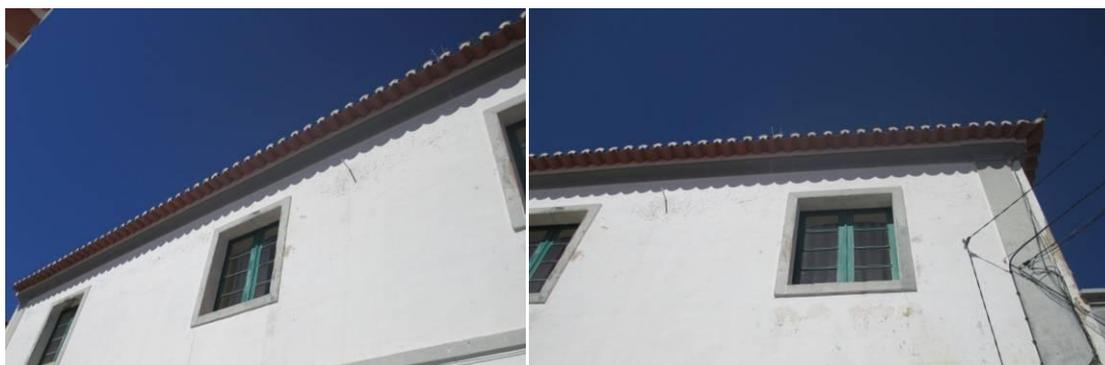
- Rua da Capelinha nº 7, Caixa |64 A|, Ano 1996

**Figura 5.29 - Reparação da cobertura**

Como se ilustra na figura 5.29, a reparação de cobertura da habitação evidencia que o parecer dos Técnicos da Câmara foi cumprido, uma vez que o beirado foi executado de forma simples de telha de canudo assente na parede com cimalha/cornija de forma ondulada pintada a cinzento, a altura da cumeeira e do beirado mantiveram-se, assim como a volumetria. Artigo 6º (Alinhamentos e Volumetria) e Artigo 16º (Coberturas) do PSCHS (Ano 1985), Artigo 29º (Áreas a Preservar) do PDM (Ano 1995), Artigo 121º e Artigo 122º do RGEU (Ano 1951).

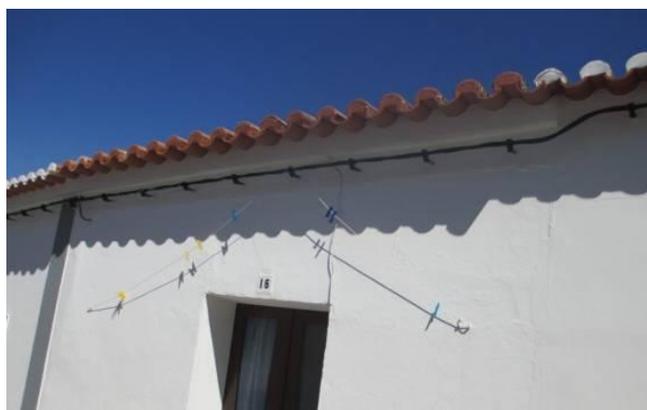
- Rua João Valente nº 16, Caixa |54 A|, Ano 1995

**Figura 5.30 - Reparação da cobertura**

Como se ilustra na figura 5.30, a reparação de cobertura da habitação evidencia que o parecer dos Técnicos da Câmara foi cumprido, uma vez que o beirado é de forma simples de telha de canudo assente na parede sem cimalha/cornija, a altura da cumeeira e do beirado mantiveram-se, assim como a volumetria, se repararmos, o telhado do edifício vizinho está ao mesmo nível. Artigo 6º (Alinhamentos e Volumetria) e Artigo 16º (Coberturas) do PSCHS (Ano 1985), Artigo 29º (Áreas a Preservar) do PDM (Ano 1995), Artigo 121º e Artigo 122º do RGEU (Ano 1951).

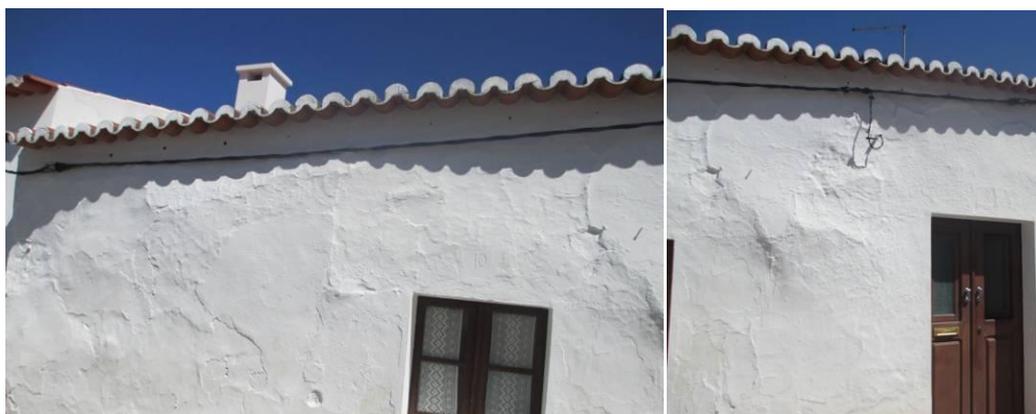
- Rua João Valente nº 8, Caixa |57 A|, Ano 1995

**Figura 5.31 - Reparação da cobertura**

Como se ilustra na figura 5.31, a reparação de cobertura da habitação evidencia que o parecer dos Técnicos da Câmara foi cumprido, uma vez que o beirado foi executado de forma simples de telha de canudo assente na parede sem cimalha/cornija, a altura da cumeeira e do beirado mantiveram-se, assim como a volumetria, se repararmos, o telhado do edifício vizinho está ao mesmo nível, sensivelmente. Artigo 6º (Alinhamentos e Volumetria) e Artigo 16º (Coberturas) do PSCHS (Ano 1985), Artigo 29º (Áreas a Preservar) do PDM (Ano 1995), Artigo 121º e Artigo 122º do RGEU (Ano 1951).

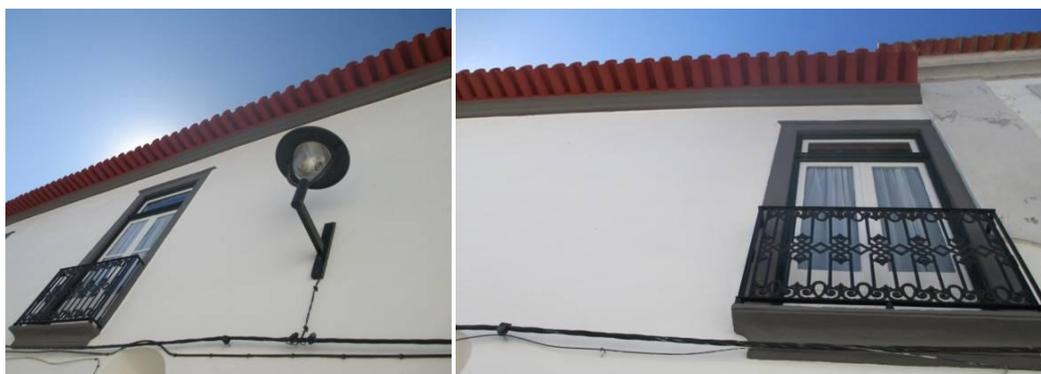
- Rua dos Canos nº 31, Caixa |49 A|, Ano 1994

**Figura 5.32 - Reparação da cobertura**

Como se ilustra na figura 5.32, a reparação de cobertura da habitação denota que o parecer dos Técnicos da Câmara foi cumprido, uma vez que o beirado foi executado de forma simples de telha de canudo assente na parede com cimalha/cornija de forma ondulada pintada a cinzento, e ainda teve o cuidado de prolongar o beirado em toda a extensão para o proteger os vãos da água da chuva, a altura da cumeeira e do beirado mantiveram-se, assim como a volumetria, se repararmos, o telhado do edifício vizinho está ao mesmo nível, sensivelmente. Artigo 6º (Alinhamentos e Volumetria) e Artigo 16º (Coberturas) do PSCHS (Ano 1985), Artigo 121º e Artigo 122º do RGEU (Ano 1951).
