**UNIVERSIDADE DE ÉVORA**  
**ESCOLA DE CIÊNCIAS E TECNOLOGIA**

**INFLUÊNCIA DAS NORMAS E REGULAMENTOS NO  
DESENVOLVIMENTO DO CENTRO HISTÓRICO DE SERPA**

Dissertação para obtenção do grau de Mestre em Engenharia Civil,  
Ramo Construção

Junho de 2013

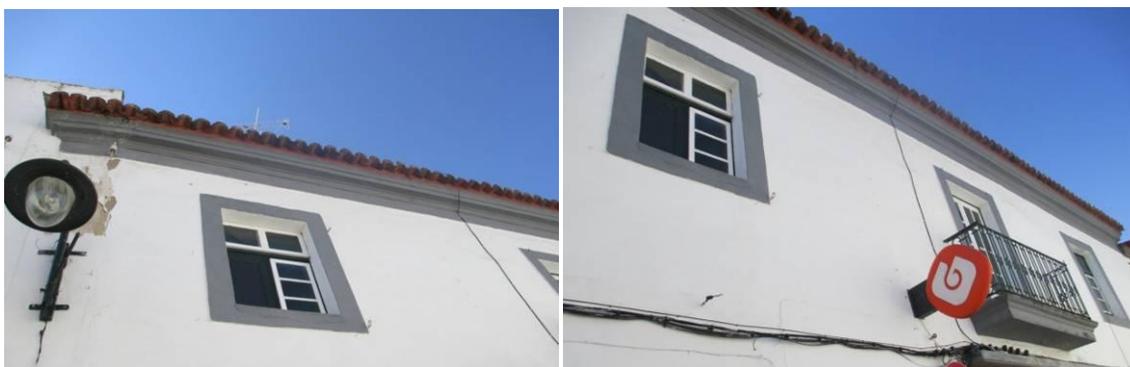
- Rua das Portas de Beja nº 1, Caixa |52 A|, Ano 1994

**Figura 5.33 – Substituição da telha da cobertura**

Como se ilustra na figura 5.33, na substituição da telha da cobertura denota que o parecer dos Técnicos da Câmara foi cumprido, uma vez que o beirado foi executado de forma simples de telha de canudo assente na parede com cimalha/cornija de forma ondulada pintada a cinzento, a telha aplicada no telhado não é visível da rua logo, não podemos saber se é de canudo ou lusa, a altura da cumeeira e do beirado mantiveram-se, assim como a volumetria, se repararmos, o telhado do edifício vizinho está ao mesmo nível, sensivelmente. Artigo 6º (Alinhamentos e Volumetria) e Artigo 16º (Coberturas) do PSCHS (Ano 1985), Artigo 121º e Artigo 122º do RGEU (Ano 1951).

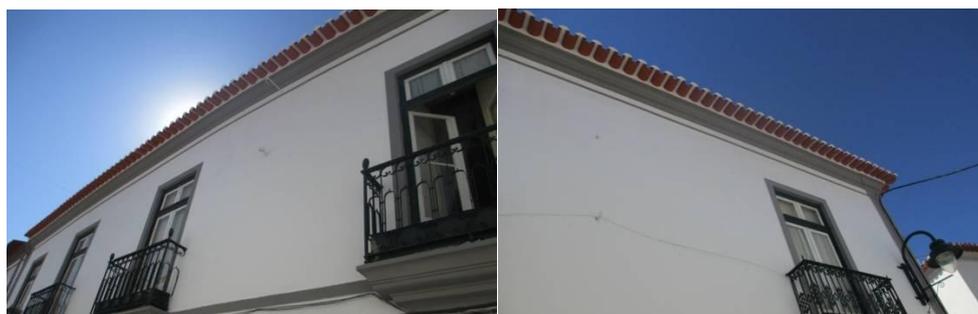
- Rua das Portas de Beja nº 17, Caixa |39 A|, Ano 1992

**Figura 5.34 – Reparação da cobertura**

Como se ilustra na figura 5.34, a reparação de cobertura da habitação evidencia que o parecer dos Técnicos da Câmara foi cumprido, uma vez que o beirado foi executado de forma simples de telha de canudo assente na parede com cimalha/cornija de forma ondulada pintada a cinzento, a telha aplicada no telhado não é visível da rua logo, não podemos saber se é de canudo ou lusa. Contudo os Serviços Técnicos autorizaram a aplicação de telha lusa indo contra o PSCHS, a altura da cumeeira e do beirado mantiveram-se, assim como a volumetria, se repararmos, o telhado do edifício vizinho está ao mesmo nível, sensivelmente. Artigo 6º (Alinhamentos e Volumetria) e Artigo 16º (Coberturas) do PSCHS (Ano 1985), Artigo 121º e Artigo 122º do RGEU (Ano 1951).

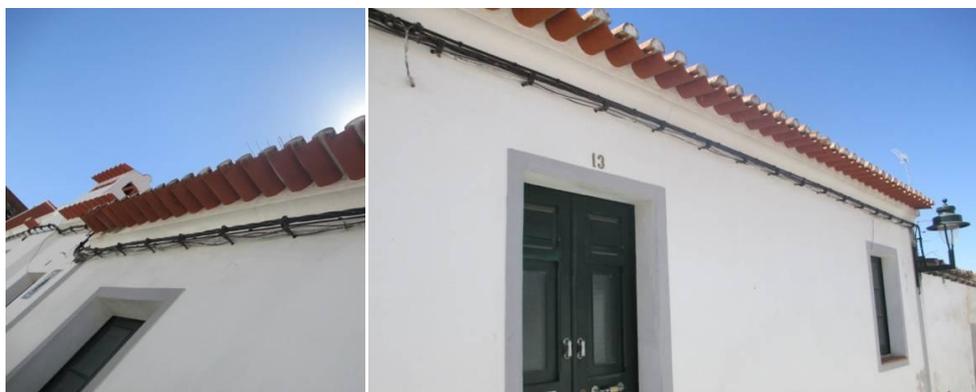
- Rua João Valente nº 13, Caixa |40 A|, Ano 1992

**Figura 5.35 - Reparação de beirado e caniço**

Como se ilustra na figura 5.35, referente à reparação de cobertura da habitação, o parecer dos Técnicos da Câmara não foi claro e objetivo, pois só faz referência a umas folhas tipo de obras no alçado para enviar ao requerente, contudo os regulamentos foram cumpridos, o beirado foi executado de forma simples de telha de canudo assente na parede com cimalha/cornija de forma ondulada pintada a branco, a altura da cumeeira e do beirado mantiveram-se, assim como a volumetria, se repararmos, o telhado do edifício vizinho está ao mesmo nível, sensivelmente. Artigo 6º (Alinhamentos e Volumetria) e Artigo 16º (Coberturas) do PSCHS (Ano 1985), Artigo 121º e Artigo 122º do RGEU (Ano 1951).

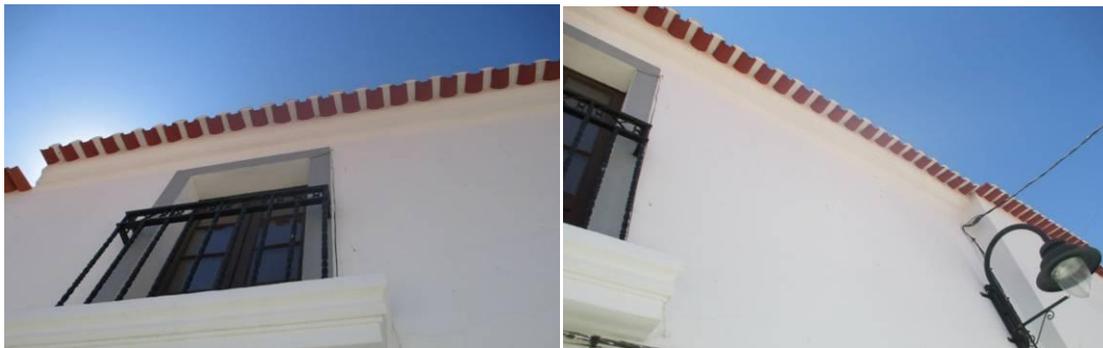
- Rua do Assento nº 13, Caixa |35 A|, Ano 1991

**Figura 5.36 - Reparação de cobertura**

Como se ilustra na figura 5.36, a reparação de cobertura da habitação evidencia que o parecer dos Técnicos da Câmara foi cumprido, uma vez que o beirado foi executado de forma simples de telha de canudo assente na parede com cimalha/cornija de forma ondulada pintada a branco, a altura da cumeeira e do beirado mantiveram-se, assim como a volumetria, se repararmos, o telhado do edifício vizinho está ao mesmo nível, sensivelmente. Artigo 6º (Alinhamentos e Volumetria) e Artigo 16º (Coberturas) do PSCHS (Ano 1985), Artigo 121º e Artigo 122º do RGEU (Ano 1951).

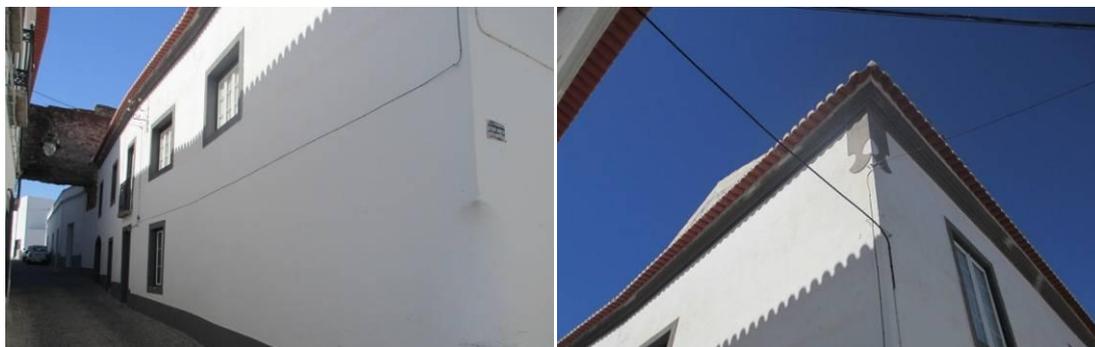
- Rua dos Canos e Rua do Prior nº 11, Caixa |35 A|, Ano 1991

**Figura 5.37 - Reparação de cobertura**

Como se ilustra na figura 5.37, referente à reparação de cobertura da habitação, o parecer dos Técnicos da Câmara não é muito explícito relativamente às características a manter, contudo, o beirado foi executado de forma simples de telha de canudo assente na parede com cimalha/cornija de forma ondulada pintada a cinzento, a altura da cumeeira e do beirado mantiveram-se, assim como a volumetria, se repararmos, na envolvente da rua. Artigo 6º (Alinhamentos e Volumetria) e Artigo 16º (Coberturas) do PSCHS (Ano 1985), Artigo 121º e Artigo 122º do RGEU (Ano 1951).

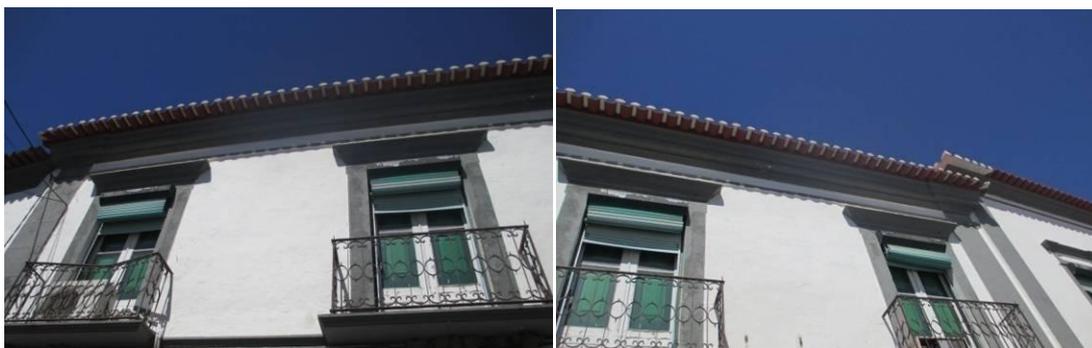
- Rua da Cadeia Velha nº 15, Caixa |26 A|, Ano 1990

**Figura 5.38 - Reparação de cobertura**

Como se ilustra na figura 5.38, a reparação de cobertura da habitação, o parecer dos Técnicos da Câmara não é muito explícito relativamente às características a manter, apenas se refere ao beirado com telha de canudo e não colocar vigas pré-esforçadas e abobadilhas, contudo, o beirado foi executado de forma simples de telha de canudo assente na parede com cimalha/cornija de forma ondulada pintada a cinzento, a altura da cumeeira e do beirado mantiveram-se, assim como a volumetria, se repararmos, o telhado dos edifícios vizinhos está ao mesmo nível, sensivelmente. Artigo 6º (Alinhamentos e Volumetria) e Artigo 16º (Coberturas) do PSCHS (Ano 1985), Artigo 121º e Artigo 122º do RGEU (Ano 1951).

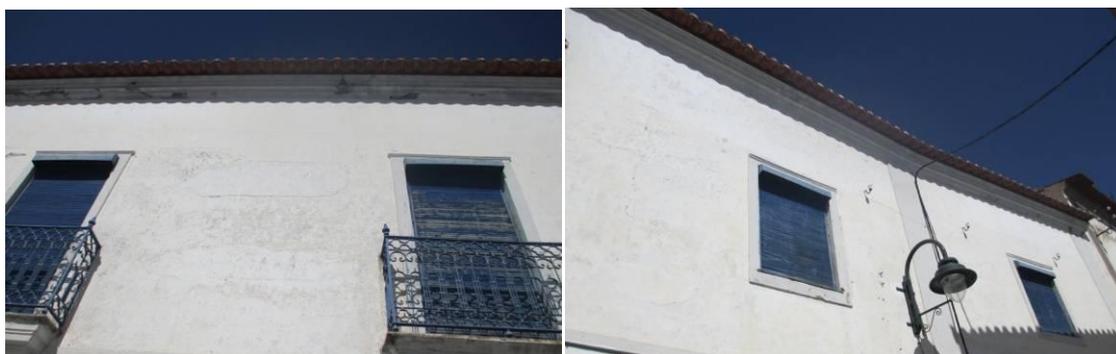
- Rua do Prior nº 21 e 23, Caixa |27 A|, Ano 1990

**Figura 5.39 - Reparação de cobertura**

Como se ilustra na figura 5.39, a reparação de cobertura da habitação evidencia que o parecer dos Técnicos da Câmara foi cumprido, uma vez que o beirado foi executado de forma simples de telha de canudo assente na parede com cimalha/cornija de forma ondulada pintada a cinzento, a altura da cumeeira e do beirado mantiveram-se, assim como a volumetria, se repararmos, o telhado do edifício vizinho está ao mesmo nível, sensivelmente. Contudo o parecer dos Técnicos da Câmara autorizou a aplicação de telha

lusa na cobertura, indo contra o PSCHS. Artigo 6º (Alinhamentos e Volumetria) e Artigo 16º (Coberturas) do PSCHS (Ano 1985), Artigo 121º e Artigo 122º do RGEU (Ano 1951).

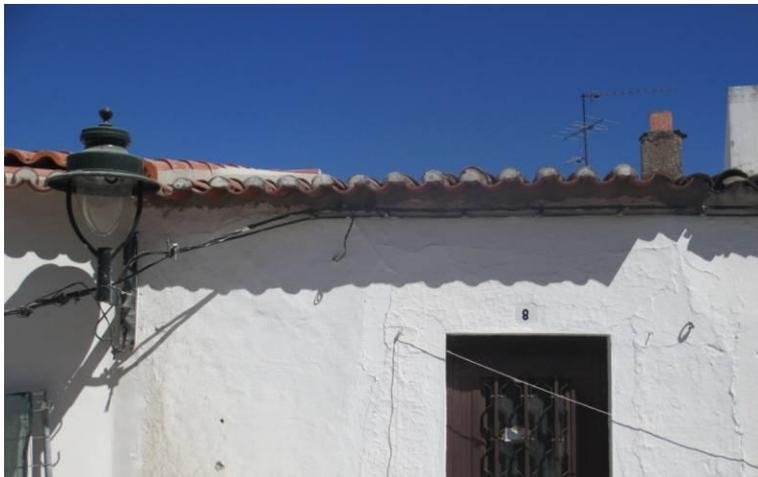
- Rua dos Quartéis nº 8, Caixa |28 A|, Ano 1990

**Figura 5.40 - Substituição de cobertura**

Como se ilustra na figura 5.40, a reparação de cobertura da habitação evidencia que o parecer dos Técnicos da Câmara foi cumprido, uma vez que o beirado foi executado de forma simples de telha de canudo assente na parede sem cimalha/cornija, a altura da cumeeira e do beirado mantiveram-se, assim como a volumetria, se repararmos, o telhado do edifício vizinho está ao mesmo nível, sensivelmente. Contudo os Técnicos da Câmara fazem referência para aplicar telha de canudo na cobertura como refere o PSCHS e não de telha lusa. Artigo 6º (Alinhamentos e Volumetria) e Artigo 16º (Coberturas) do PSCHS (Ano 1985), Artigo 121º e Artigo 122º do RGEU (Ano 1951).

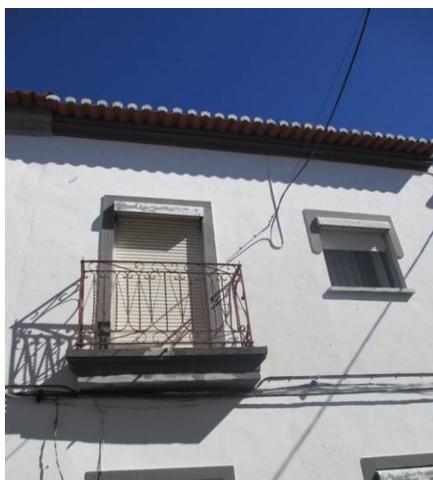
**Figura 5.41 - Reparação de cobertura e chaminé**

Como se ilustra na figura 5.41, a reparação de cobertura e chaminé da habitação denota que a Memória Descritiva aprovada pelos Técnicos da Câmara foi cumprida, uma vez que o beirado foi executado de forma simples, de telha de canudo assente na parede, com cimalha/cornija de forma ondulada e pintada a cinzento, a altura da cumeeira e do beirado subiram 0,50 m aproximadamente mantiveram-se a volumetria, se repararmos, o telhado do edifício vizinho está ao mesmo nível, sensivelmente. Contudo o vão a abrir deveria ter uma altura superior à largura para melhor enquadramento arquitetónico. Artigo 121º e Artigo 122º do RGEU (Ano 1951).

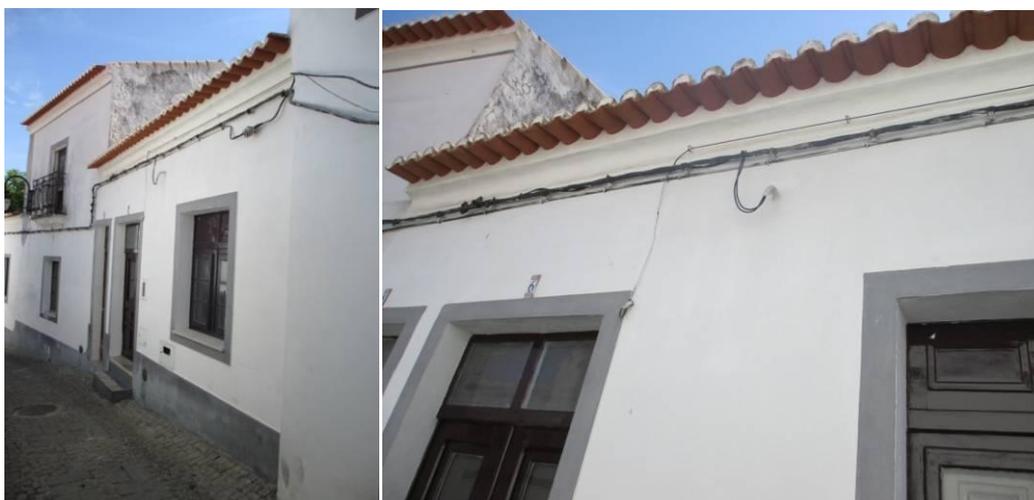
**Figura 5.42 - Reparação de cobertura**

Como se ilustra na figura 5.42, a reparação de cobertura da habitação denota que o parecer elaborado pelos Técnicos da Câmara foi cumprido, uma vez que o beirado foi executado de forma simples de telha de canudo assente na parede, com cimalha/cornija de forma ondulada e pintada a branco, a altura da cumeeira e do beirado mantiveram-se assim como a volumetria, se repararmos, o telhado do edifício vizinho está ao mesmo nível, sensivelmente. Pode utilizar subtelha assente na estrutura de madeira ou ferro e telha de canudo, em bom estado ou nova. A nova deve ser aplicada nos canais e a antiga nas cobrideiras. Artigo 6º (Alinhamentos e Volumetria) e Artigo 16º (Coberturas) do PSCHS (Ano 1985), Artigo 14º (Elementos arquitetónicos da fachada) e 16º (Telhados ou Coberturas) do RPSCHS (Ano 2000), Artigo 473º (Condições estéticas especiais) do Código de Posturas (Ano 2000), Artigo 29º (Áreas a Preservar) do PDM (Ano 1995), Artigo 121º e Artigo 122º do RGEU (Ano 1951).

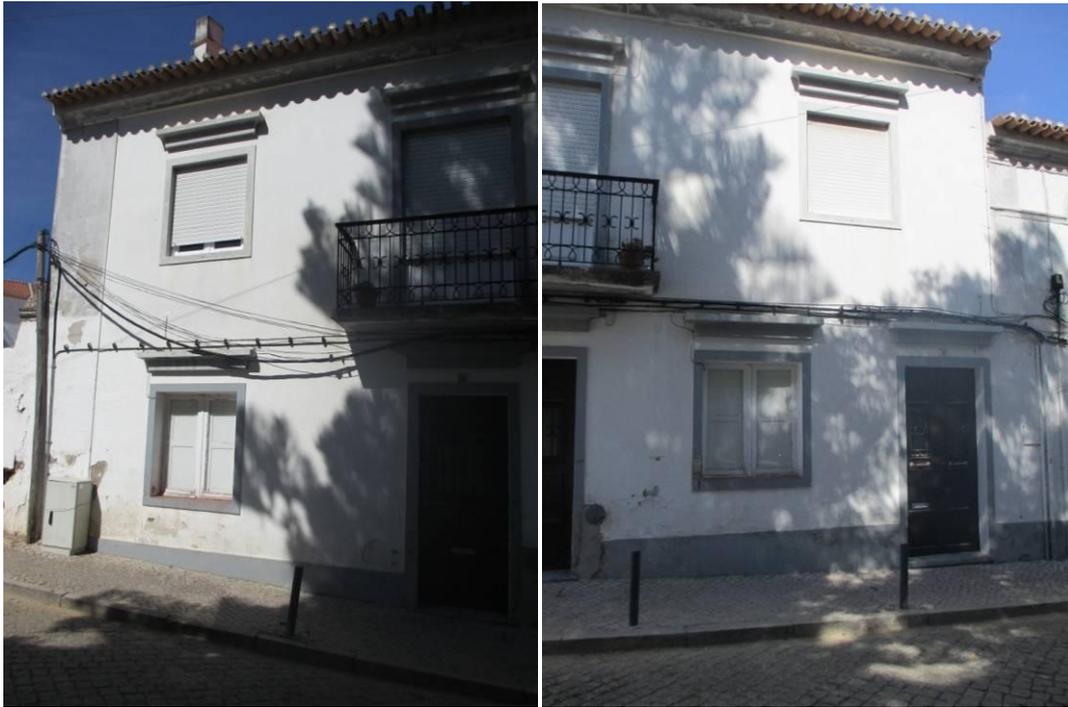
**Figura 5.43 – Arranjo de cobertura**

Como se ilustra na figura 5.43, a reparação de cobertura da habitação, o parecer elaborado pelos Técnicos da Câmara não faz referência ao cumprimento dos regulamentos municipais para o Centro Histórico, assim como a manutenção das características do edificado na forma tradicional e aos materiais a utilizar. Contudo, o beirado foi executado de forma simples de telha de canudo assente na parede, com cimalha/cornija de forma ondulada e pintada a cinzento, a altura da cumeeira e do beirado mantiveram-se assim como a volumetria, se repararmos, o telhado do edifício vizinho está ao mesmo nível, sensivelmente. Artigo 6º (Alinhamentos e Volumetria) e Artigo 16º (Coberturas) do PSCHS (Ano 1985), Artigo 29º (Áreas a Preservar) do PDM (Ano 1995), Artigo 121º e Artigo 122º do RGEU (Ano 1951).

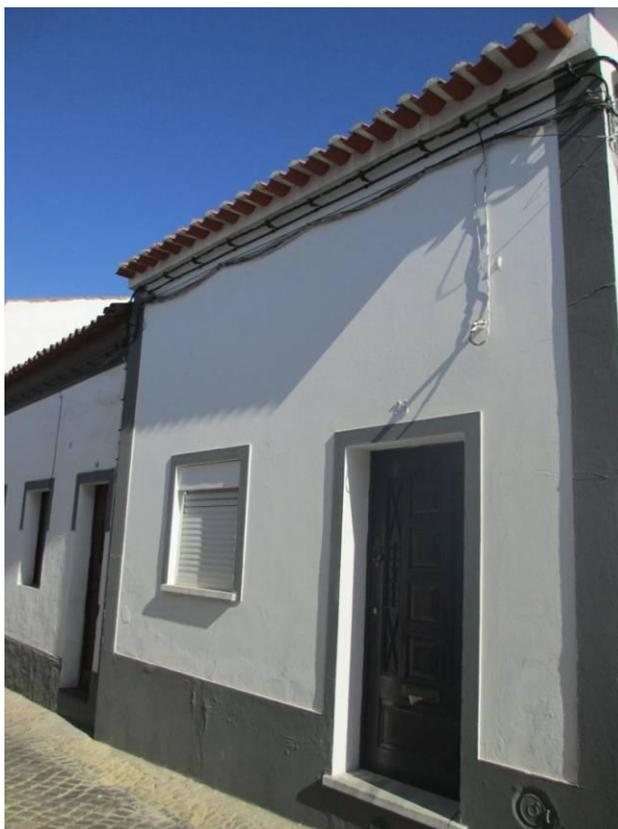
**Figura 5.44 - Reparação de cobertura**

Como se ilustra na figura 5.44, a reparação de cobertura da habitação, o parecer elaborado pelos Técnicos da Câmara não faz referência a acabamentos nem técnicas a utilizar, apenas diz para manter a volumetria, apesar de subir ligeiramente o beirado e a cumeeira. Contudo, o beirado foi executado de forma simples de telha de canudo assente na parede, com cimalha/cornija de secção retangular (elemento dissonante) pintada a branco, a altura da cumeeira e do beirado subiram ligeiramente e a volumetria manteve-se, se repararmos, o telhado do edifício vizinho está ao mesmo nível, sensivelmente. Artigo 6º (Alinhamentos e Volumetria), Artigo 16º (Coberturas) do PSCHS (Ano 1985), Artigo 121º e Artigo 122º do RGEU (Ano 1951).

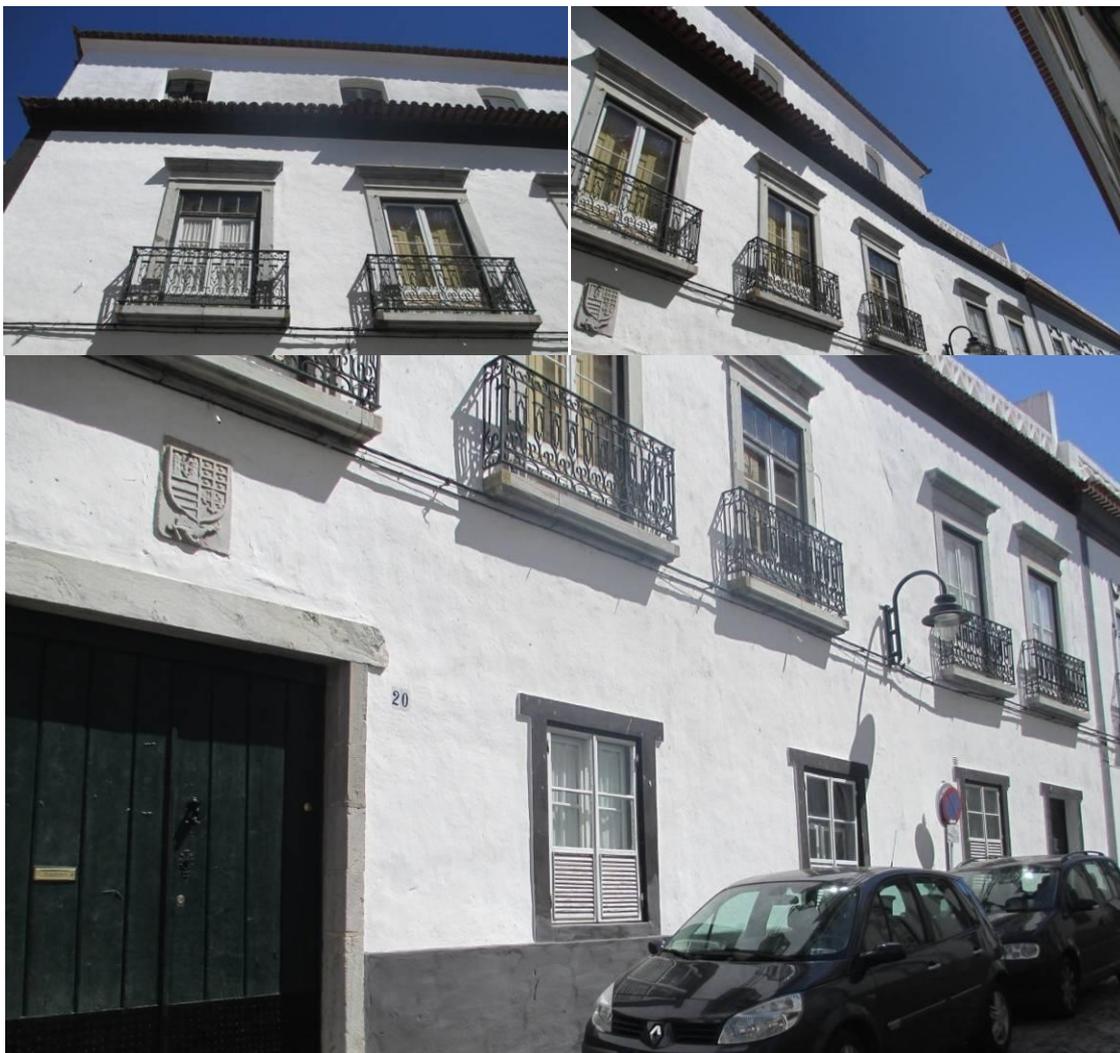
**Figura 5.45 – Reparação de paredes**

Como se ilustra na figura 5.45, a reparação de paredes da habitação, o parecer elaborado pelos Técnicos da Câmara faz referência a não alterar a estrutura da fachada, a forma dos telhados, a natureza e cor dos materiais de revestimentos exteriores. Contudo, as paredes apenas devem ser picadas nos pontos ociosos, as argamassas devem ser ricas em cal e areia, com pouco cimento ou sem cimento, com acabamento liso, afagadas à colher, posteriormente caiados ou pintados com tinta água de cor branca. Artigo 6º (Alinhamentos e Volumetria) e Artigo 17º (Paredes) do PSCHS (Ano 1985), Artigo 14º (Elementos arquitetónicos da fachada) e 15º (Materiais, Revestimentos, Cores) do RPSCHS (Ano 2000), Artigo 475º (Revestimentos e cores exteriores) do Código de Posturas (Ano 2000), Artigo 29º (Áreas a Preservar) do PDM (Ano 1995), Artigo 121º e Artigo 122º do RGEU (Ano 1951).

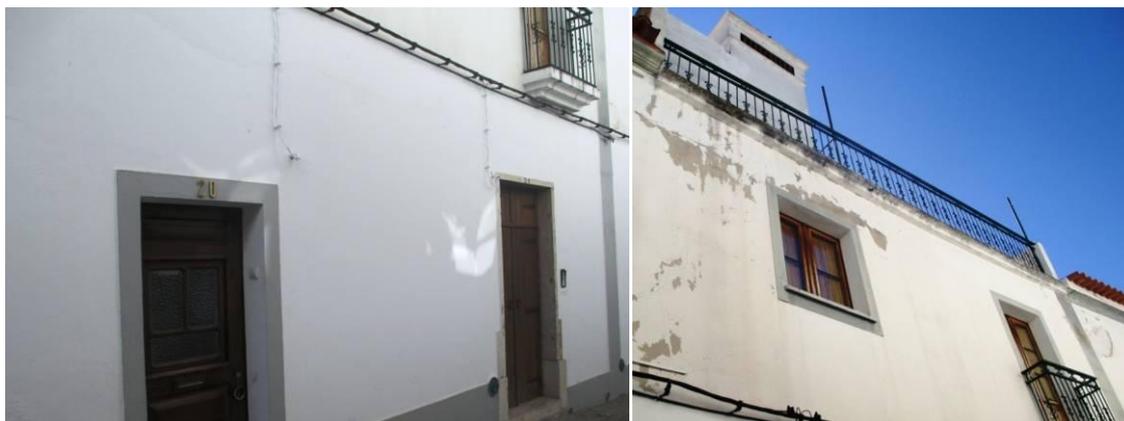
**Figura 5.46 - Reparação de paredes**

Como se ilustra na figura 5.46, a reparação de paredes da habitação, o parecer elaborado pelos Técnicos da Câmara faz referência ao tipo de reboco e à pintura do reboco. Contudo, as paredes apenas devem ser picadas nos pontos ociosos, as argamassas devem ser ricas em cal e areia, com pouco cimento ou sem cimento, com acabamento liso, afagadas à colher, posteriormente caiados ou pintados com tinta água de cor branca. Artigo 6º (Alinhamentos e Volumetria) e Artigo 17º (Paredes) do PSCHS (Ano 1985), Artigo 14º (Elementos arquitetónicos da fachada) e 15º (Materiais, Revestimentos, Cores) do RPSCHS (Ano 2000), Artigo 475º (Revestimentos e cores exteriores) do Código de Posturas (Ano 2000), Artigo 29º (Áreas a Preservar) do PDM (Ano 1995), Artigo 121º e Artigo 122º do RGEU (Ano 1951).

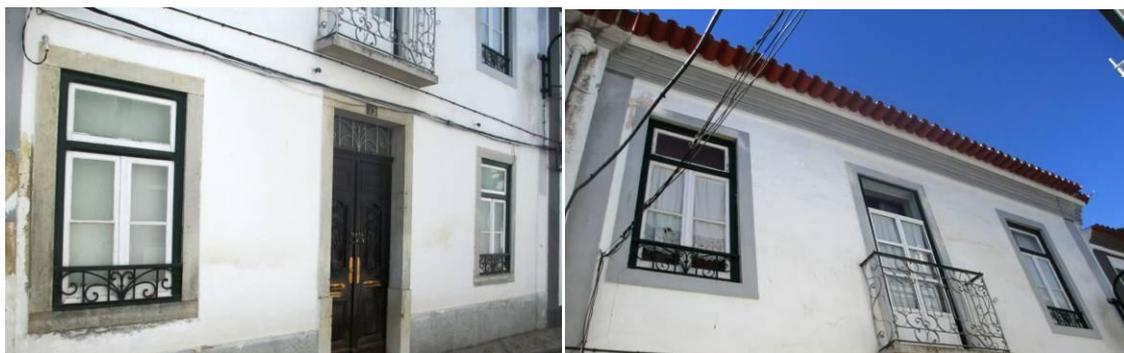
**Figura 5.47 - Reparação de paredes**

Como se ilustra na figura 5.47, a reparação de paredes da habitação, o parecer elaborado pelos Técnicos da Câmara apenas faz referência ao uso de técnicas e materiais tradicionais. Contudo, as paredes apenas devem ser picadas nos pontos ociosos, as argamassas devem ser ricas em cal e areia, com pouco cimento ou sem cimento, com

acabamento liso, afagadas à colher, posteriormente caiados ou pintados com tinta água de cor branca. Artigo 6º (Alinhamentos e Volumetria) e Artigo 17º (Paredes) do PSCHS (Ano 1985), Artigo 29º (Áreas a Preservar) do PDM (Ano 1995), Artigo 121º e Artigo 122º do RGEU (Ano 1951).

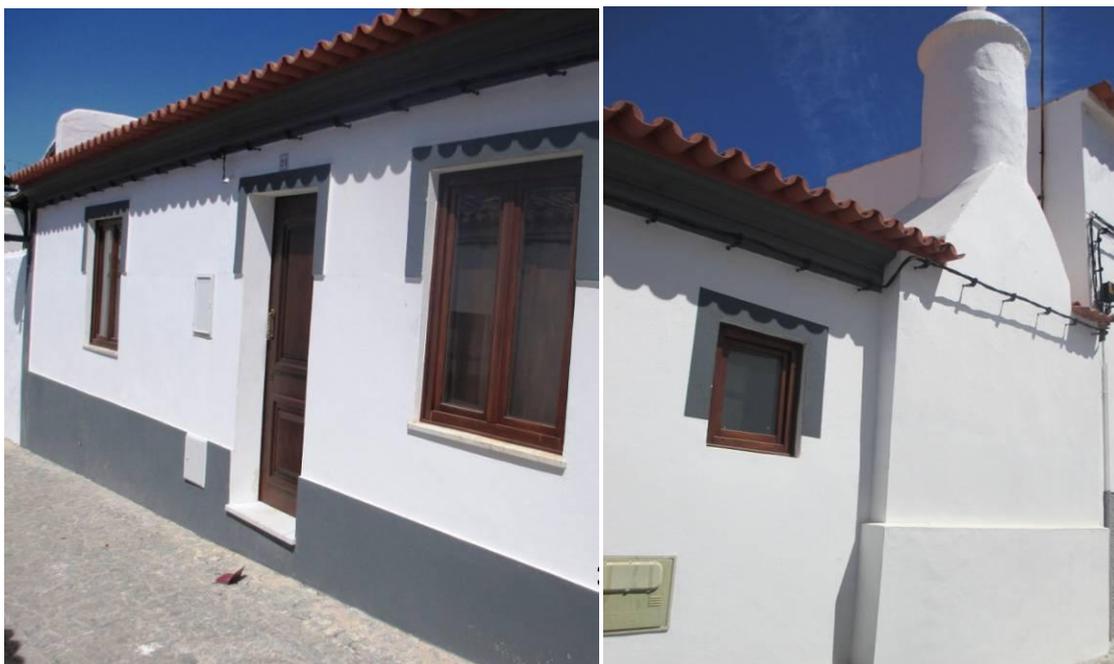
Figura 5.48 – Revestimentos exteriores

Como se ilustra na figura 5.48, a reparação de revestimentos exteriores da habitação, o parecer elaborado pelos Técnicos da Câmara, apenas faz referência que não pode aplicar mármore e reboco do tipo chapisco na fachada, e foi cumprido. Contudo, as argamassas devem ser ricas em cal e areia, com pouco cimento ou sem cimento, com acabamento liso, afagadas à colher, posteriormente caiados ou pintados com tinta água não texturadas de cor branca. É expressamente proibida a utilização de azulejos e outros elementos cerâmicos, marmorite, resto de pedra natural, pedra natural ou outros materiais afins como material de acabamento exterior. As molduras devem ter o mínimo de 17 cm de largura e serem de pedra natural ou feitas de argamassa de cimento pintadas a branco ou cinzento. Artigo 17º (Paredes) do PSCHS (Ano 1985), Artigo 14º (Elementos arquitetónicos da fachada) e 15º (Materiais, Revestimentos, Cores) do RPSCHS (Ano 2000), Artigo 475º (Revestimentos e cores exteriores) do Código de Posturas (Ano 2000),

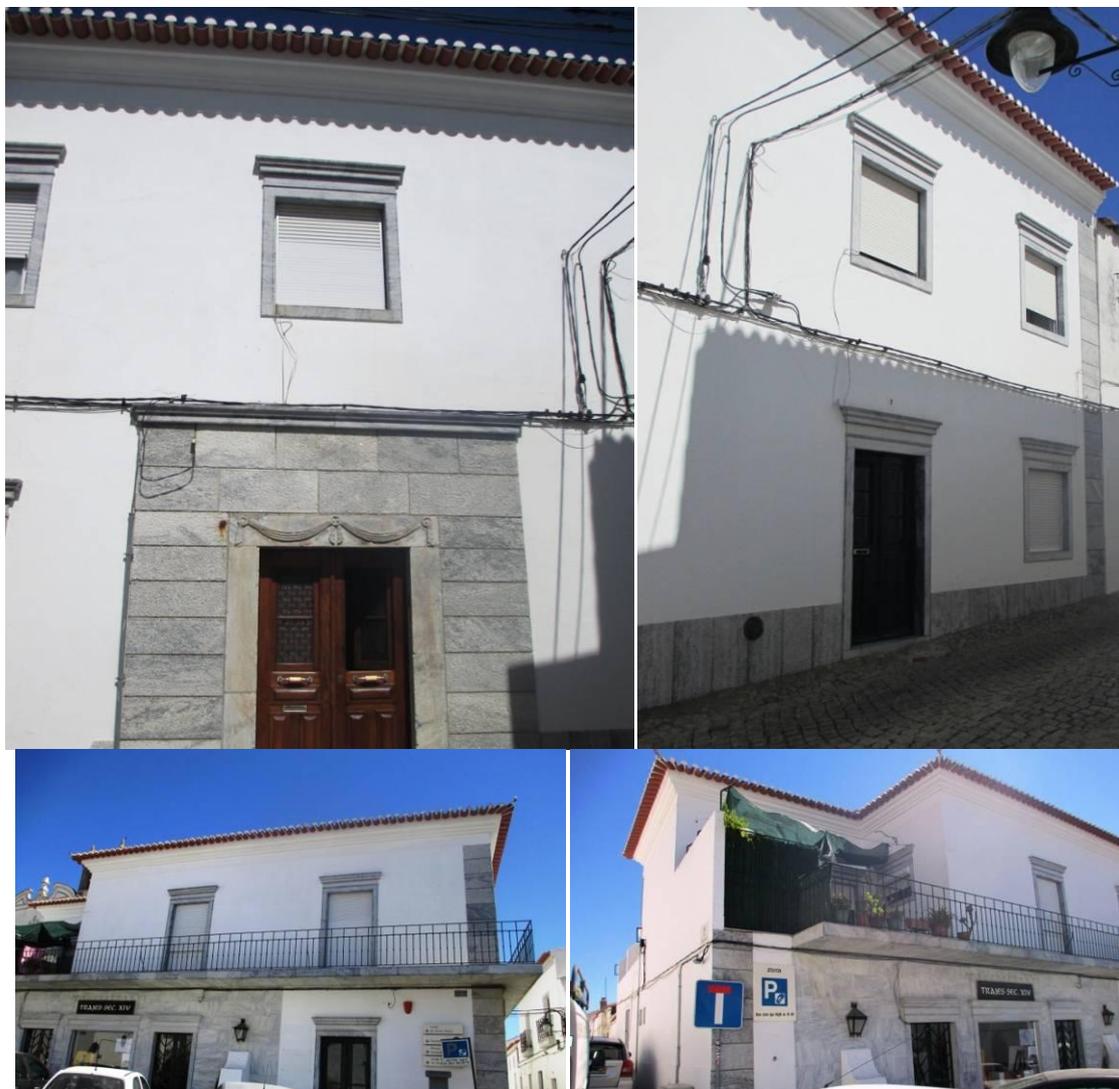
**Figura 5.49 – Revestimentos exteriores**

Como se ilustra na figura 5.49, a reparação de revestimentos exteriores da habitação, o parecer elaborado pelos Técnicos da Câmara apenas faz referência que não pode aplicar estores nas janelas que dão para a rua, podemos verificar que as janelas têm estores de plástico exteriores, não respeitando a parecer da Câmara, e revestiram a fachada e soco com pedra natural bujardada que também não é permitido pelos regulamentos. Contudo, as argamassas devem ser ricas em cal e areia, com pouco cimento ou sem cimento, com acabamento liso, afagadas à colher, posteriormente caiados ou pintados com tinta água não texturadas de cor branca. É expressamente proibida a utilização de azulejos e outros elementos cerâmicos, marmorite, resto de pedra natural, pedra natural ou outros

materiais afins como material de acabamento exterior. As molduras devem ter o mínimo de 17 cm de largura e serem de pedra natural ou feitas de argamassa de cimento pintadas a branco ou cinzento. Artigo 17º (Paredes) do PSCHS (Ano 1985), Artigo 14º (Elementos arquitetónicos da fachada) e 15º (Materiais, Revestimentos, Cores) do RPSCHS (Ano 2000), Artigo 475º (Revestimentos e cores exteriores) do Código de Posturas (Ano 2000), Artigo 29º (Áreas a Preservar) do PDM (Ano 1995), Artigo 121º e Artigo 122º do RGEU (Ano 1951).

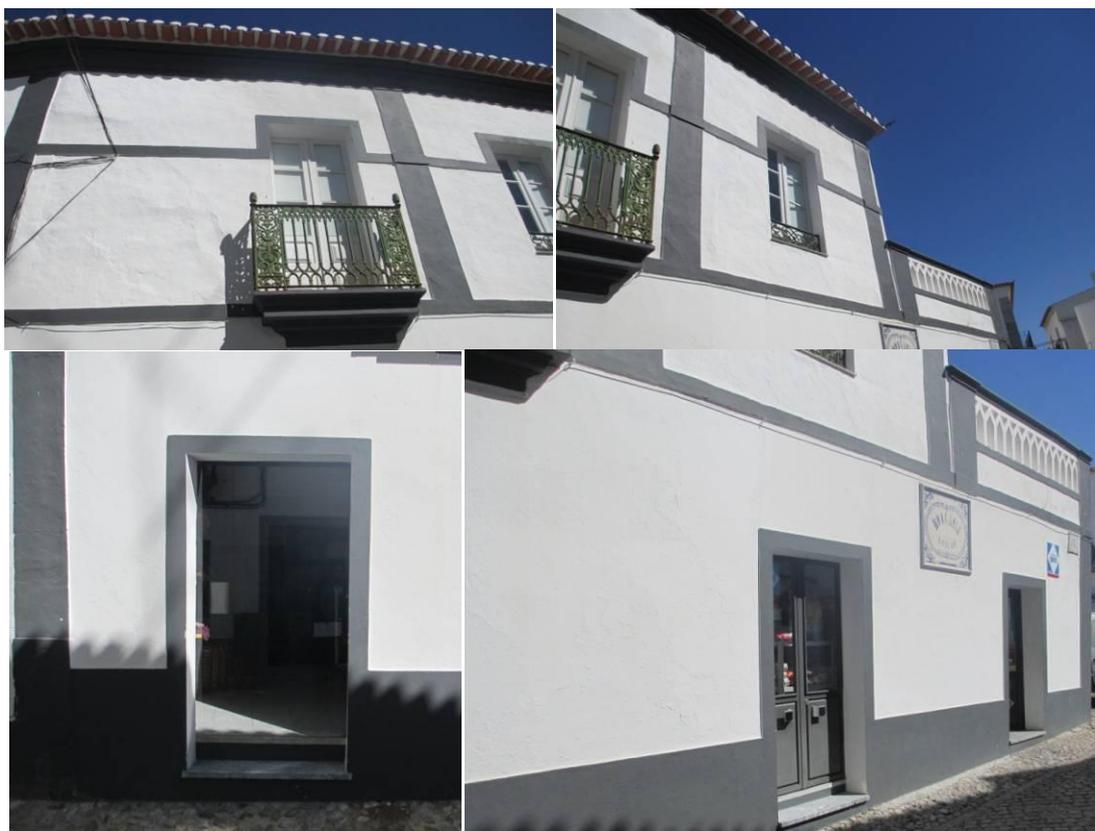
**Figura 5.50 – Revestimentos exteriores**

Como se ilustra na figura 5.50, a reparação de revestimentos exteriores da habitação, o parecer elaborado pelos Técnicos da Câmara apenas faz referência a aplicar reboco nos pontos ociosos, e foi cumprido. Contudo, as argamassas devem ser ricas em cal e areia, com pouco cimento ou sem cimento, com acabamento liso, afagadas à colher, posteriormente caiados ou pintados com tinta água não texturadas de cor branca. É expressamente proibida a utilização de azulejos e outros elementos cerâmicos, marmorite, resto de pedra natural, pedra natural ou outros materiais afins como material de acabamento exterior. As molduras devem ter o mínimo de 17 cm de largura e serem de pedra natural ou feitas de argamassa de cimento pintadas a branco ou cinzento. Artigo 17º (Paredes) do PSCHS (Ano

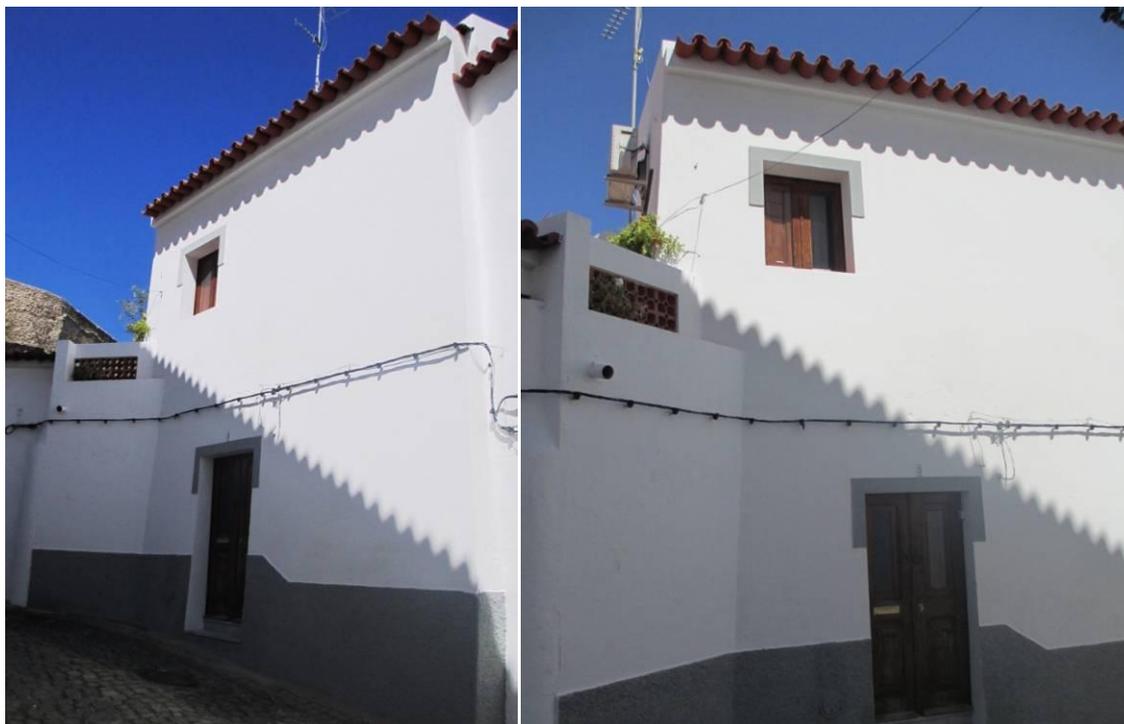
**Figura 5.51 – Revestimentos exteriores**

Como se ilustra na figura 5.51, a reparação de revestimentos exteriores da habitação, o parecer elaborado pelos Técnicos da Câmara refere a eliminação do reboco do soco, tipo chapisco, por reboco liso, verificou-se que o reboco ainda existe desrespeitando os regulamentos e o parecer. Contudo, as argamassas devem ser ricas em cal e areia, com pouco cimento ou sem cimento, com acabamento liso, afagadas à colher, posteriormente caiados ou pintados com tinta água não texturadas de cor branca. É expressamente proibida a utilização de azulejos e outros elementos cerâmicos, marmorite, resto de pedra natural, pedra natural ou outros materiais afins como material de acabamento exterior. As molduras devem ter o mínimo de 17 cm de largura e serem de pedra natural ou feitas de argamassa de cimento pintadas a branco ou cinzento. Artigo 17º (Paredes) do PSCHS (Ano 1985), Artigo 29º (Áreas a Preservar) do PDM (Ano 1995), Artigo 121º e Artigo 122º do RGEU (Ano 1951).

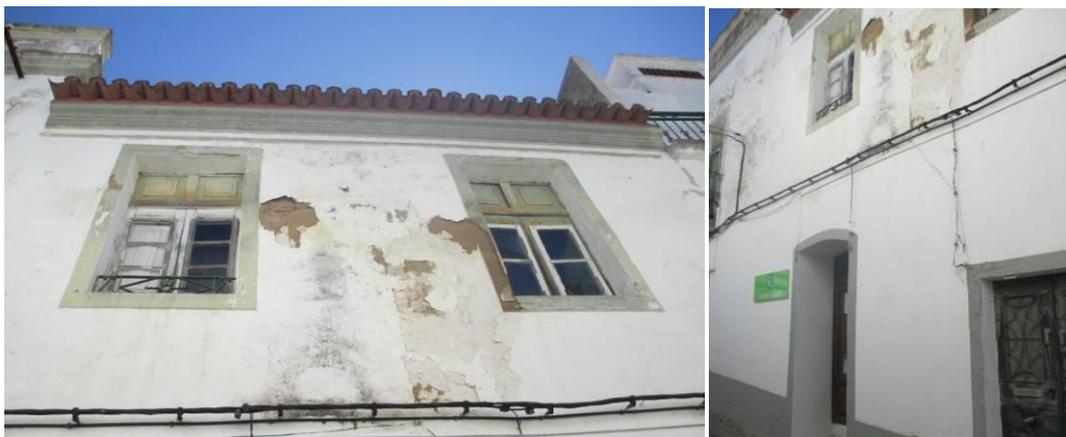
**Figura 5.52 – Revestimentos exteriores**

Como se ilustra na figura 5.52, a reparação de revestimentos exteriores da habitação denota que o parecer elaborado pelos Técnicos da Câmara foi cumprido. No entanto a habitação já necessita de alguns rebocos em zonas pontuais e caiação. Contudo, as argamassas devem ser ricas em cal e areia, com pouco cimento ou sem cimento, com acabamento liso, afagadas à colher, posteriormente caiados ou pintados com tinta água não texturadas de cor branca. É expressamente proibida a utilização de azulejos e outros elementos cerâmicos, marmorite, resto de pedra natural, pedra natural ou outros materiais afins como material de acabamento exterior. As molduras devem ter o mínimo de 17 cm de largura e serem de pedra natural ou feitas de argamassa de cimento pintadas a branco ou cinzento. Artigo 17º (Paredes) do PSCHS (Ano 1985), Artigo 29º (Áreas a Preservar) do PDM (Ano 1995), Artigo 121º e Artigo 122º do RGEU (Ano 1951).

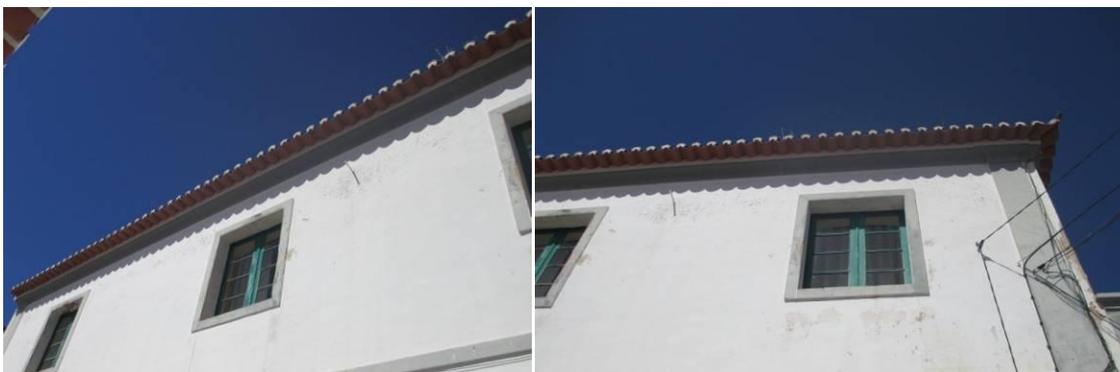
**Figura 5.53 – Revestimentos exteriores**

Como se ilustra na figura 5.53, a reparação de revestimentos exteriores da habitação demonstra que o parecer elaborado pelos Técnicos da Câmara foi cumprido. Contudo, as

argamassas devem ser ricas em cal e areia, com pouco cimento ou sem cimento, com acabamento liso, afagadas à colher, posteriormente caiados ou pintados com tinta água não texturadas de cor branca. É expressamente proibida a utilização de azulejos e outros elementos cerâmicos, marmorite, resto de pedra natural, pedra natural ou outros materiais afins como material de acabamento exterior. As molduras devem ter o mínimo de 17 cm de largura e serem de pedra natural ou feitas de argamassa de cimento pintadas a branco ou cinzento. Artigo 17º (Paredes) do PSCHS (Ano 1985), Artigo 29º (Áreas a Preservar) do PDM (Ano 1995), Artigo 121º e Artigo 122º do RGEU (Ano 1951).

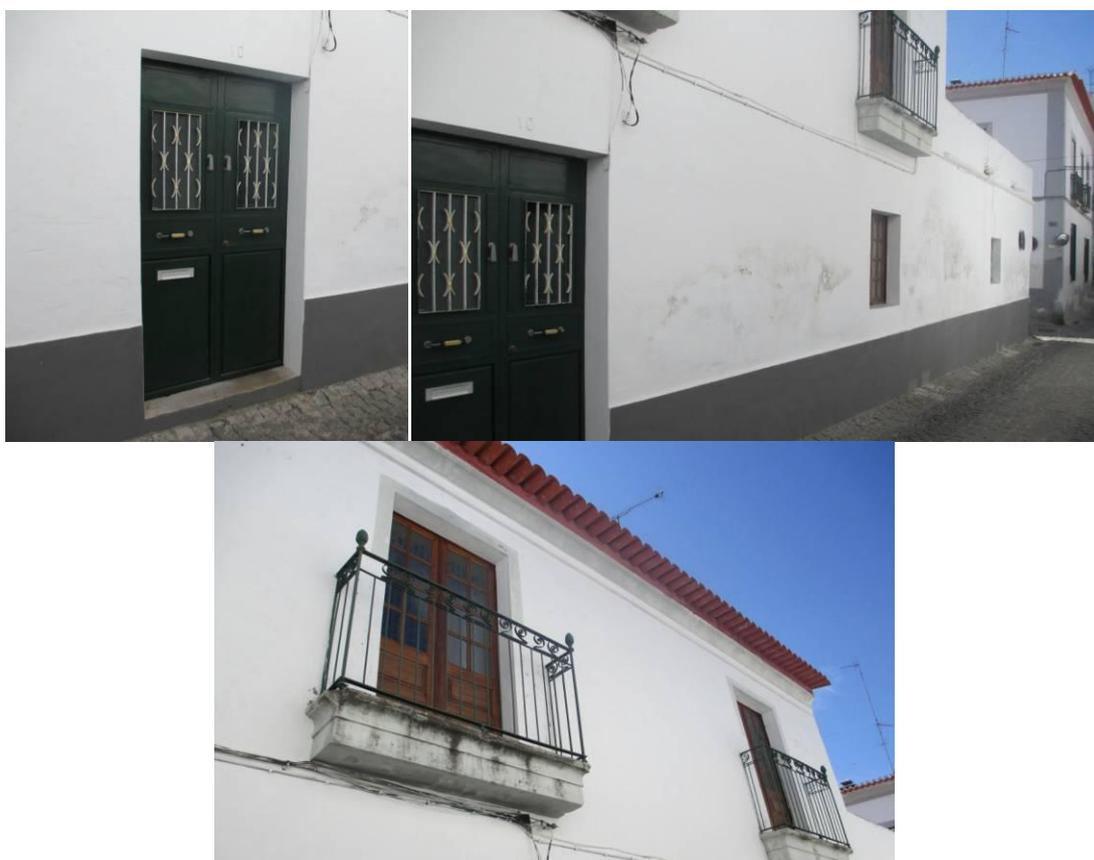
**Figura 5.54 - Revestimentos exteriores**

Como se ilustra na figura 5.54, a reparação de revestimentos exteriores da habitação demonstra que o parecer elaborado pelos Técnicos da Câmara foi cumprido. Contudo, as argamassas devem ser ricas em cal e areia, com pouco cimento ou sem cimento, com acabamento liso, afagadas à colher, posteriormente caiados ou pintados com tinta água não texturadas de cor branca. É expressamente proibida a utilização de azulejos e outros elementos cerâmicos, marmorite, resto de pedra natural, pedra natural ou outros materiais afins como material de acabamento exterior. As molduras devem ter o mínimo de 17 cm de largura e serem de pedra natural ou feitas de argamassa de cimento pintadas

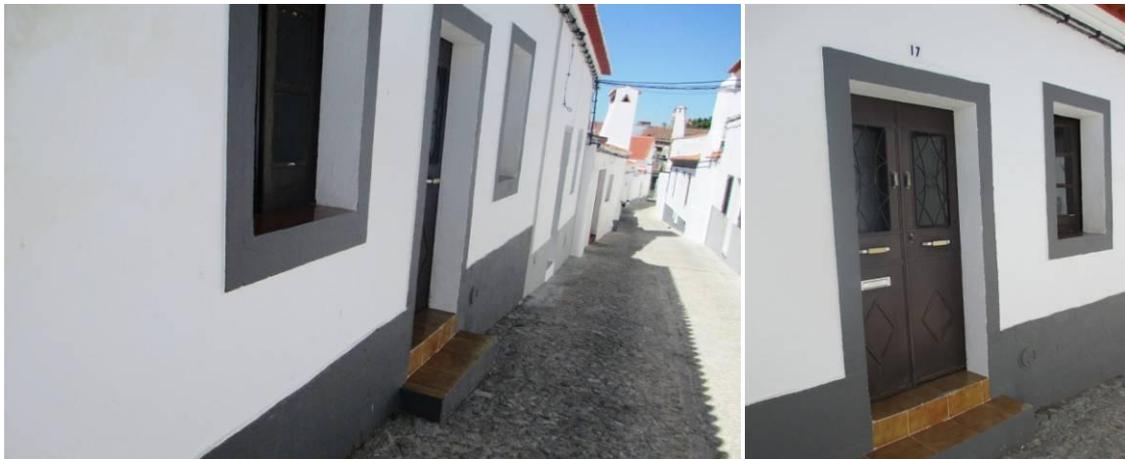
**Figura 5.55 – Revestimentos exteriores**

Como se ilustra na figura 5.55, a reparação de revestimentos exteriores da habitação e baixar o poial em 20 cm, denota que o parecer elaborado pelos Técnicos da Câmara, não foi respeitado, pois o mosaico cerâmico aplicado na soleira da porta não é permitido pelos regulamentos. As argamassas devem ser ricas em cal e areia, com pouco cimento ou sem cimento, com acabamento liso, afagadas à colher, posteriormente caiados ou pintados com tinta água não texturadas de cor branca. É expressamente proibida a utilização de azulejos e outros elementos cerâmicos, marmorite, resto de pedra natural, pedra natural ou outros materiais afins como material de acabamento exterior. As molduras devem ter o mínimo de 17 cm de largura e serem de pedra natural ou feitas de argamassa de cimento pintadas a branco ou cinzento. Artigo 17º (Paredes) do PSCHS (Ano 1985), Artigo 121º e Artigo 122º do RGEU (Ano 1951).

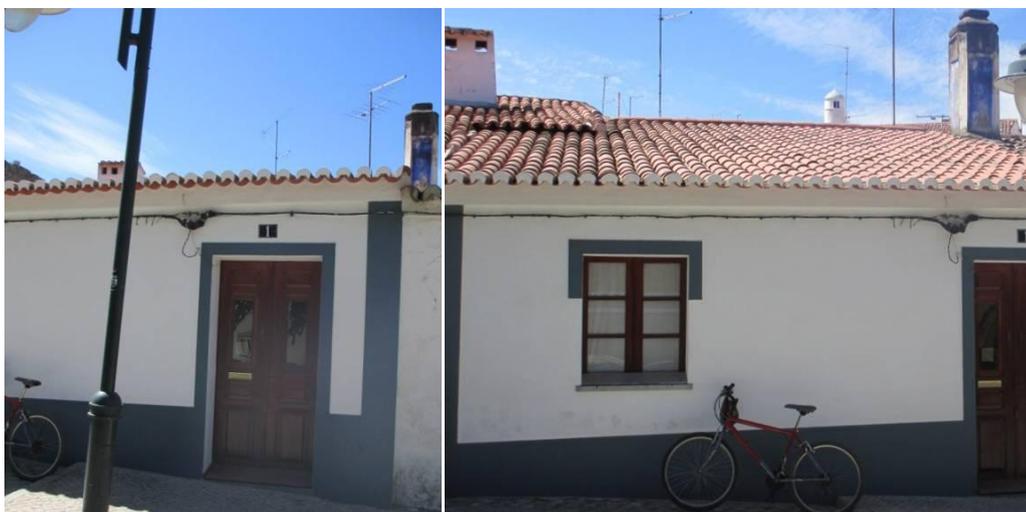
**Figura 5.56 – Revestimentos exteriores**

Como se ilustra na figura 5.56, a reparação de revestimentos exteriores da habitação evidencia que o parecer elaborado pelos Técnicos da Câmara foi cumprido. Contudo, as argamassas devem ser ricas em cal e areia, com pouco cimento ou sem cimento, com acabamento liso, afagadas à colher, posteriormente caiados ou pintados com tinta água não texturadas de cor branca. É expressamente proibida a utilização de azulejos e outros elementos cerâmicos, marmorite, resto de pedra natural, pedra natural ou outros materiais afins como material de acabamento exterior. As molduras devem ter o mínimo de 17 cm de largura e serem de pedra natural ou feitas de argamassa de cimento pintadas a branco ou cinzento. Artigo 17º (Paredes) do PSCHS (Ano 1985), Artigo 121º e Artigo 122º do RGEU (Ano 1951).

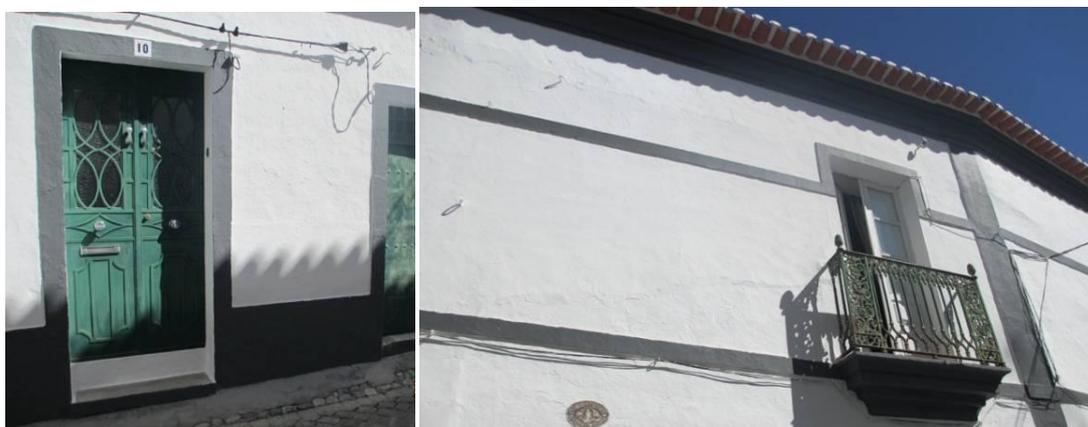
**Figura 5.57 – Revestimentos exteriores**

Como se ilustra na figura 5.57, a reparação de revestimentos exteriores da habitação demonstra que o parecer elaborado pelos Técnicos da Câmara foi cumprido. Contudo, as argamassas devem ser ricas em cal e areia, com pouco cimento ou sem cimento, com acabamento liso, afagadas à colher, posteriormente caiados ou pintados com tinta água não texturadas de cor branca. É expressamente proibida a utilização de azulejos e outros elementos cerâmicos, marmorite, resto de pedra natural, pedra natural ou outros materiais afins como material de acabamento exterior. As molduras devem ter o mínimo de 17 cm de largura e serem de pedra natural ou feitas de argamassa de cimento pintadas a branco ou cinzento. Artigo 17º (Paredes) do PSCHS (Ano 1985), Artigo 121º e Artigo 122º do RGEU (Ano 1951).

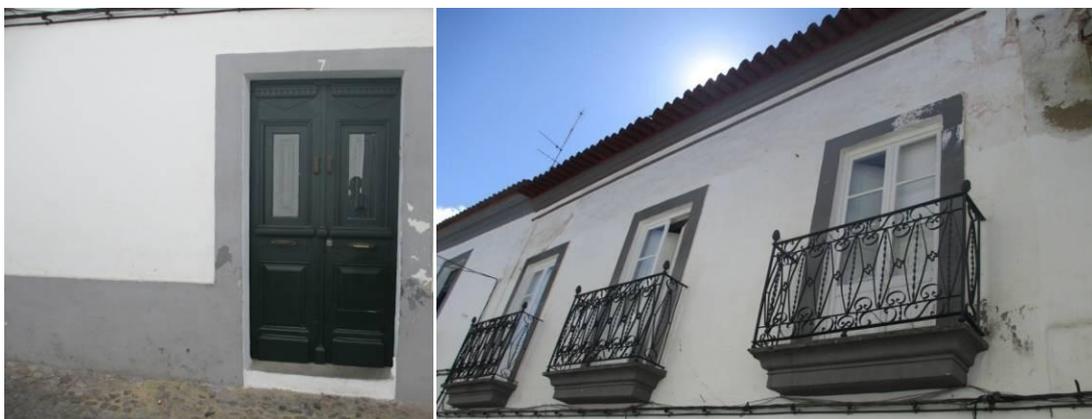
**Figura 5.58 – Revestimentos exteriores**

Como se ilustra na figura 5.58, a reparação de revestimentos exteriores da habitação evidencia que o parecer elaborado pelos Técnicos da Câmara foi cumprido. Contudo, as argamassas devem ser ricas em cal e areia, com pouco cimento ou sem cimento, com acabamento liso, afagadas à colher, posteriormente caiados ou pintados com tinta água não texturadas de cor branca. É expressamente proibida a utilização de azulejos e outros elementos cerâmicos, marmorite, resto de pedra natural, pedra natural ou outros materiais afins como material de acabamento exterior. As molduras devem ter o mínimo de 17 cm de largura e serem de pedra natural ou feitas de argamassa de cimento pintadas a branco ou cinzento. Artigo 17º (Paredes) do PSCHS (Ano 1985), Artigo 121º e Artigo 122º do RGEU (Ano 1951).

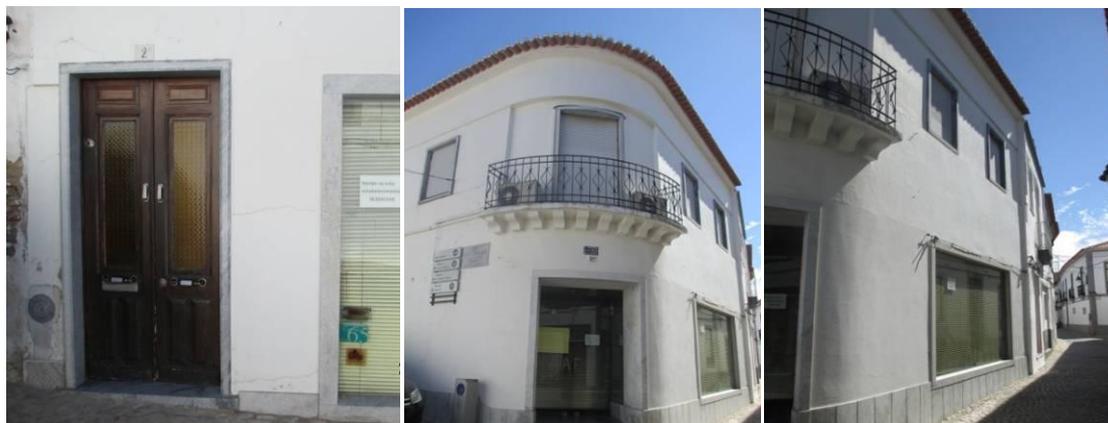
**Figura 5.59 – Revestimentos exteriores**

Como se ilustra na figura 5.59, a conclusão de revestimentos exteriores da habitação denota que os Serviços Técnicos da Câmara aprovaram o projeto, no ano de 1966 não havia nenhum plano de urbanização em Serpa e a decisões eram tomadas com o bom senso dos técnicos que existiam, contudo não deviam ter permitido o uso de pedra natural bujardada no soco da habitação, sendo um elemento dissonante da habitação porque não existe nenhum edifício nas imediações com este acabamento. Artigo 121º e Artigo 122º do RGEU (Ano 1951).

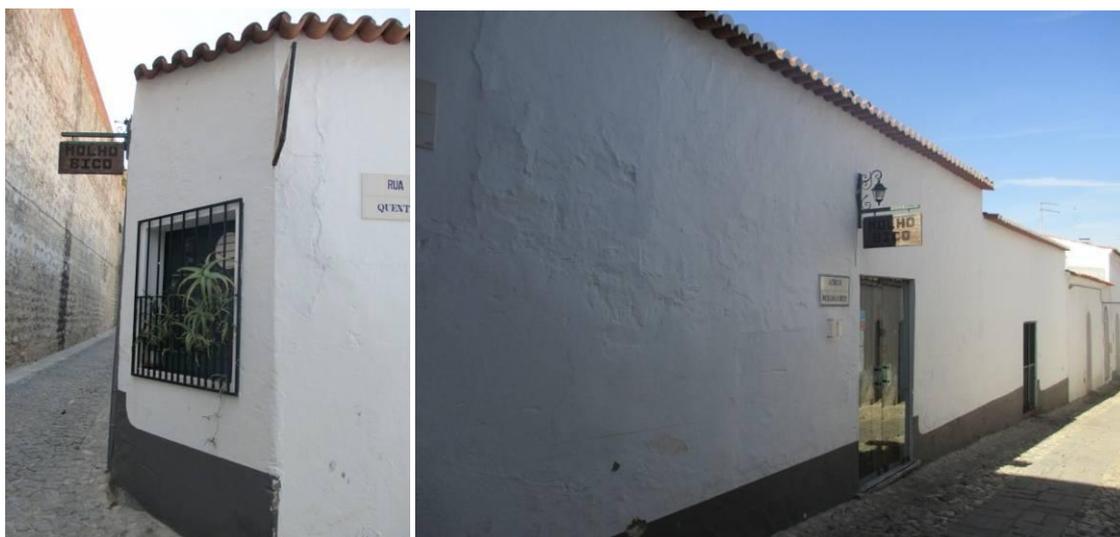
**Figura 5.60 – Revestimentos exteriores**

Como se ilustra na figura 5.60, a reparação de revestimentos exteriores da habitação evidencia que o parecer elaborado pelos Técnicos da Câmara e pelo IPPAR foi cumprido.

Contudo, é expressamente proibida a utilização de azulejos e outros elementos cerâmicos, marmorite, resto de pedra natural, pedra natural ou outros materiais afins como material de acabamento exterior. As molduras devem ter o mínimo de 17 cm de largura e serem de pedra natural ou feitas de argamassa de cimento pintadas a branco ou cinzento. Artigo 17º (Paredes) do PSCHS (Ano 1985), Artigo 14º (Elementos arquitetónicos da fachada) e 15º (Materiais, Revestimentos, Cores) do RPSCHS (Ano 2000), Artigo 475º (Revestimentos e cores exteriores) do Código de Posturas (Ano 2000), Artigo 29º (Áreas a Preservar) do PDM (Ano 1995), Artigo 121º e Artigo 122º do RGEU (Ano 1951).
