**UNIVERSIDADE DE ÉVORA**  
**ESCOLA DE CIÊNCIAS E TECNOLOGIA**

**INFLUÊNCIA DAS NORMAS E REGULAMENTOS NO  
DESENVOLVIMENTO DO CENTRO HISTÓRICO DE SERPA**

Dissertação para obtenção do grau de Mestre em Engenharia Civil,  
Ramo Construção

Junho de 2013

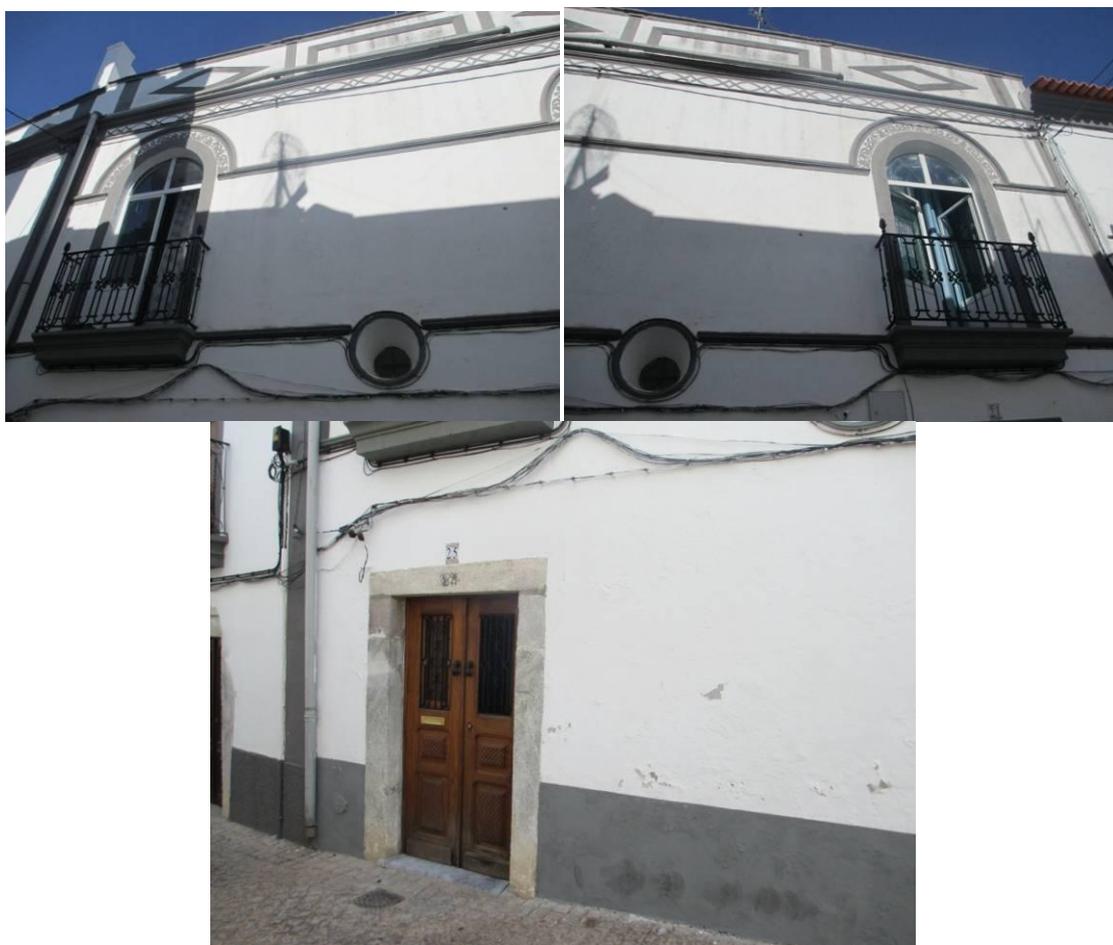
**Figura 5.61 - Revestimentos exteriores**

Como se ilustra na figura 5.61, a reparação de revestimentos exteriores da habitação denota que o parecer elaborado pelos Técnicos da Câmara foi cumprido. Contudo, é expressamente proibida a utilização de azulejos e outros elementos cerâmicos, marmorite, resto de pedra natural, pedra natural ou outros materiais afins como material de acabamento exterior. As molduras devem ter o mínimo de 17 cm de largura e serem de pedra natural ou feitas de argamassa de cimento pintadas a branco ou cinzento. Artigo 17º

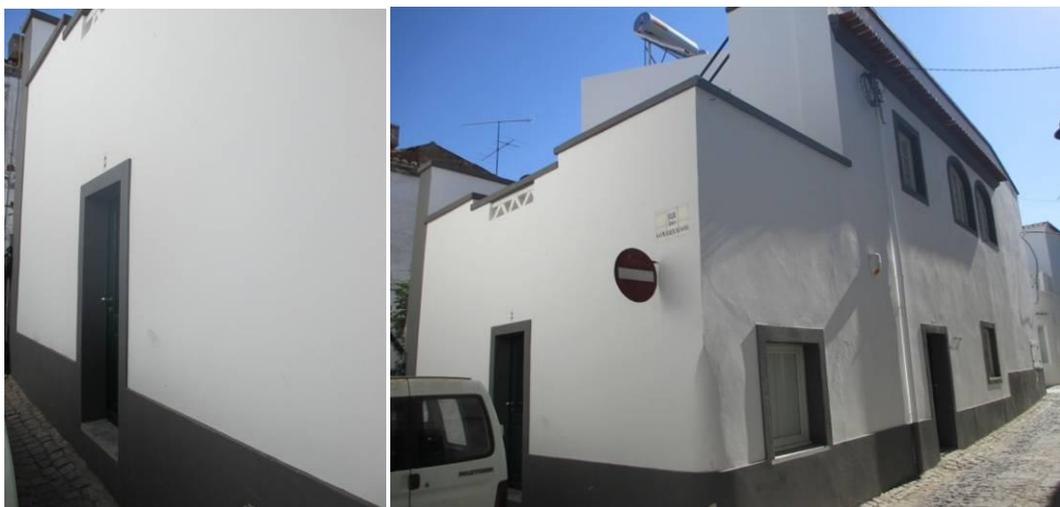
**Figura 5.62 – Revestimentos exteriores**

Como se ilustra na figura 5.62, a reparação de revestimentos exteriores da habitação demonstra que o parecer elaborado pelos Técnicos da Câmara foi cumprido. Contudo, as argamassas devem ser ricas em cal e areia, com pouco cimento ou sem cimento, com acabamento liso, afagadas à colher, posteriormente caiados ou pintados com tinta água não texturadas de cor branca. É expressamente proibida a utilização de azulejos e outros elementos cerâmicos, marmorite, resto de pedra natural, pedra natural ou outros materiais afins como material de acabamento exterior. As molduras devem ter o mínimo de 17 cm de largura e serem de pedra natural ou feitas de argamassa de cimento pintadas a branco ou cinzento. Artigo 17º (Paredes) do PSCHS (Ano 1985), Artigo 121º e Artigo 122º do RGEU (Ano 1951).

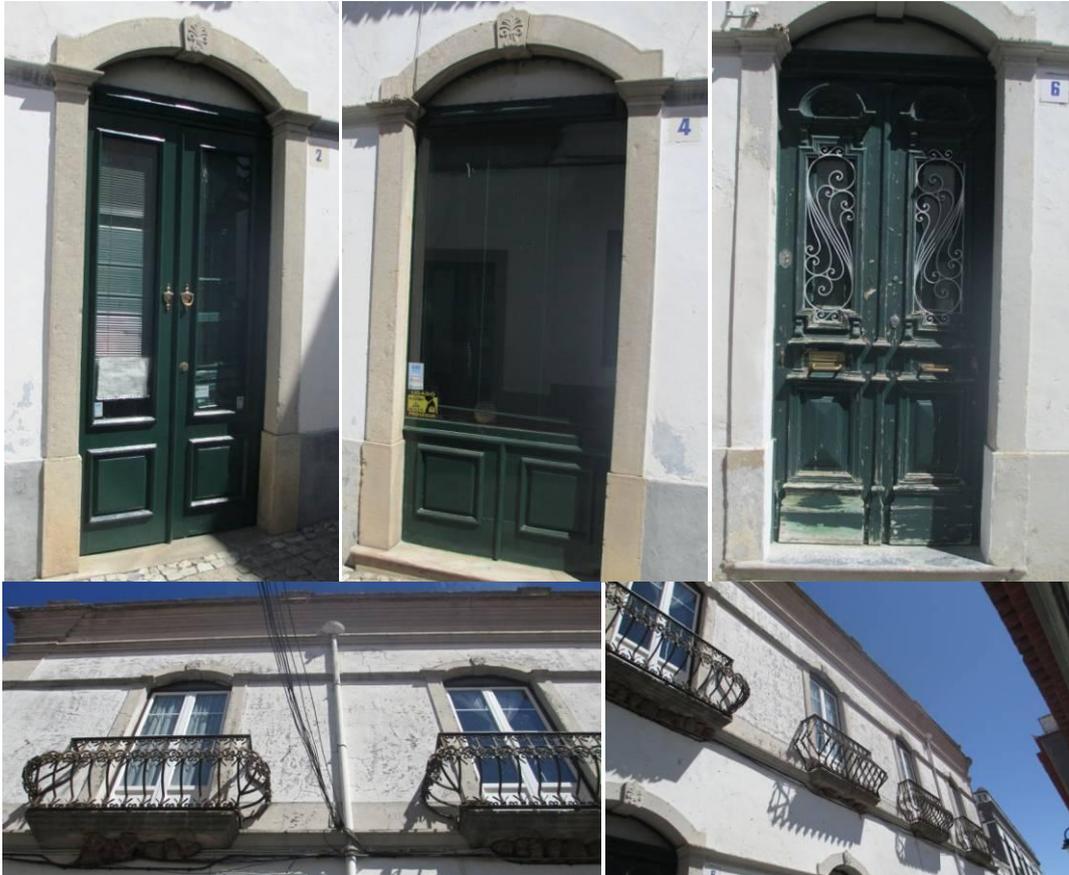
- Rua dos Fidalgos, nº 2, 4 e 6, Caixa |133 A|, Ano 2005

**Figura 5.63 – Substituição dos vãos do 1º andar de madeira por alumínio**

Como se ilustra na figura 5.63, a substituição dos vãos exteriores do 1º andar da habitação de madeira por alumínio demonstra que o parecer elaborado pelos Técnicos da Câmara foi cumprido. Contudo, segundo o PSCHS (1985) não é permitido a utilização de alumínio no centro histórico, no entanto o Código de Postura (2000) e o RPSCHS (2000) já o permite, desde que, o alumínio seja termolacado e nas cores branco mate, verde-escuro, castanho-escuro e vermelho-escuro. A proteção solar deve ser feita pelo interior com o uso de portadas interiores, é interdito o uso de estores de plástico pelo RPSCHS (2000) e caixa de estore no exterior do edifício pelo Código de Posturas (2000). As janelas devem ser mais altas que largas, com 2 folhas de abrir, cada uma das quais com 2 ou 3 vidros. Artigo 15º (Alterações de Vãos), Artigo 18º (Guarnecimento de Vãos), Artigo 19º (Vãos), Artigo 20º (Proteção Solar dos Vãos), Artigo 21º (Segurança e Proteção dos Vãos), Artigo 25º (Alterações de Vãos) e Artigo 26º (Proteção dos Vãos) do PSCHS (Ano 1985), Artigo 13º (Vãos) e 14º (Elementos arquitetónicos da fachada) do RPSCHS (Ano 2000), Artigo 474º

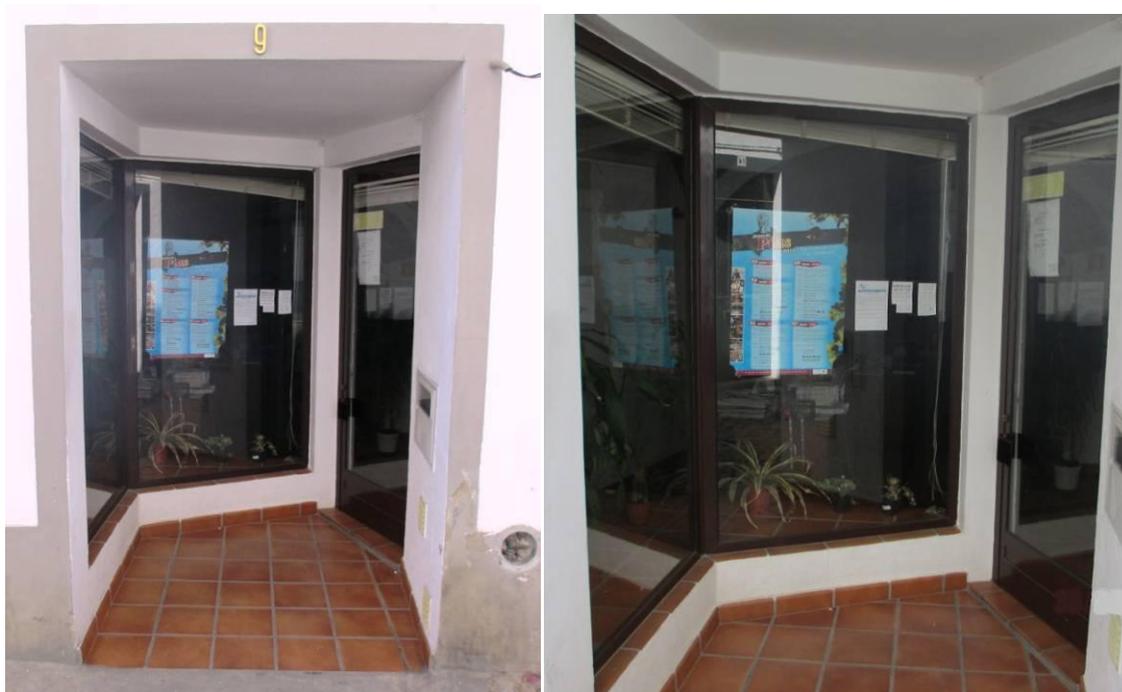
- Rua das Portas de Beja nº 9, Caixa |135 A|, Ano 2005

**Figura 5.64 - Abertura lateral de vão para montra**

Como se ilustra na figura 5.64, a abertura de vão exterior para montra evidencia que o parecer elaborado pelos Técnicos da Câmara foi cumprido. Contudo, segundo o PSCHS (1985) não é permitido a utilização de alumínio no centro histórico, no entanto o Código de Postura (2000) e o RPSCHS (2000) já o permite, desde que, o alumínio seja termolacado e nas cores branco mate, verde-escuro, castanho-escuro e vermelho-escuro. A soleira da porta e os peitoris das janelas deviam ser de pedra natural bujardada, de cor clara com 6 a 7 cm de espessura, ou cimento afagado na cor natural ou pintado na cor vermelho (almagre). Artigo 15º (Alterações de Vãos), Artigo 18º (Guarnecimento de Vãos), Artigo 19º (Vãos), Artigo 20º (Proteção Solar dos Vãos), Artigo 21º (Segurança e Proteção dos Vãos), Artigo 25º (Alterações de Vãos) e Artigo 26º (Proteção dos Vãos) do PSCHS (Ano 1985), Artigo 13º (Vãos) e 14º (Elementos arquitetónicos da fachada) do RPSCHS (Ano 2000), Artigo 474º (Vãos) do Código de Posturas (Ano 2000), Artigo 29º (Áreas a Preservar) do PDM (Ano 1995), Artigo 121º e Artigo 122º do RGEU (Ano 1951).

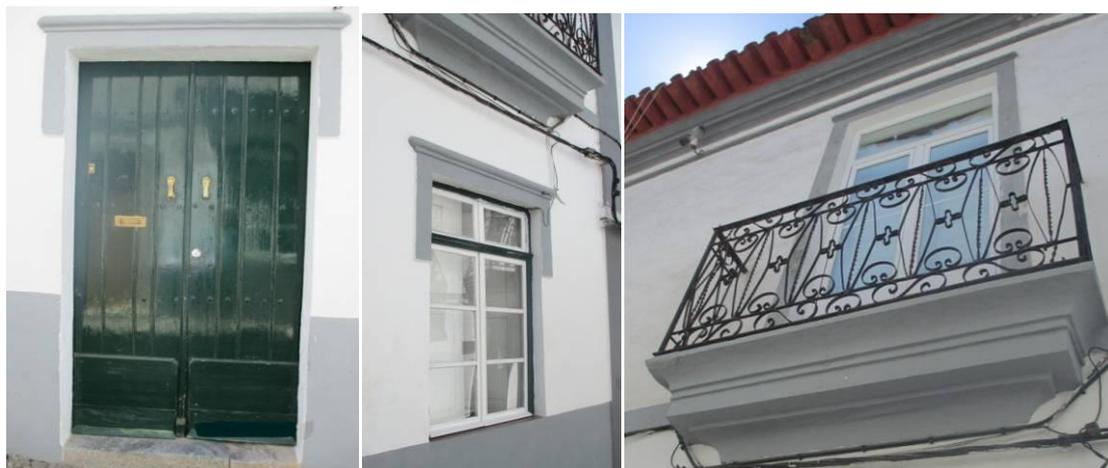
- Rua dos Fidalgos nº 13 A, Caixa |132 A|, Ano 2004

**Figura 5.65 - Substituir porta de ferro por porta de alumínio**

Como se ilustra na figura 5.65, a substituição do vão exterior de porta denota que o parecer elaborado pelos Técnicos da Câmara não foi cumprido, pois a porta que foi colocada é de madeira, com duas folhas, manteve-se a soleira da porta e não de alumínio como refere o parecer. Contudo, segundo o PSCHS (1985) não é permitido a utilização de alumínio no centro histórico, no entanto o Código de Postura (2000) e o RPSCHS (2000) já o permite, desde que, o alumínio seja termolacado e nas cores branco mate, verde-escuro, castanho-escuro e vermelho-escuro. A soleira da porta e os peitoris das janelas deviam ser de pedra natural bujardada, de cor clara com 6 a 7 cm de espessura, ou cimento afagado na cor natural ou pintado na cor vermelho (almagre). Artigo 15º (Alterações de Vãos), Artigo 18º (Guarnecimento de Vãos), Artigo 19º (Vãos), Artigo 20º (Proteção Solar dos Vãos), Artigo 21º (Segurança e Proteção dos Vãos), Artigo 25º (Alterações de Vãos) e Artigo 26º (Proteção dos Vãos) do PSCHS (Ano 1985), Artigo 13º (Vãos) e 14º (Elementos arquitetónicos da fachada) do RPSCHS (Ano 2000), Artigo 474º (Vãos) do Código de Posturas (Ano 2000), Artigo 29º (Áreas a Preservar) do PDM (Ano 1995), Artigo 121º e Artigo 122º do RGEU (Ano 1951).

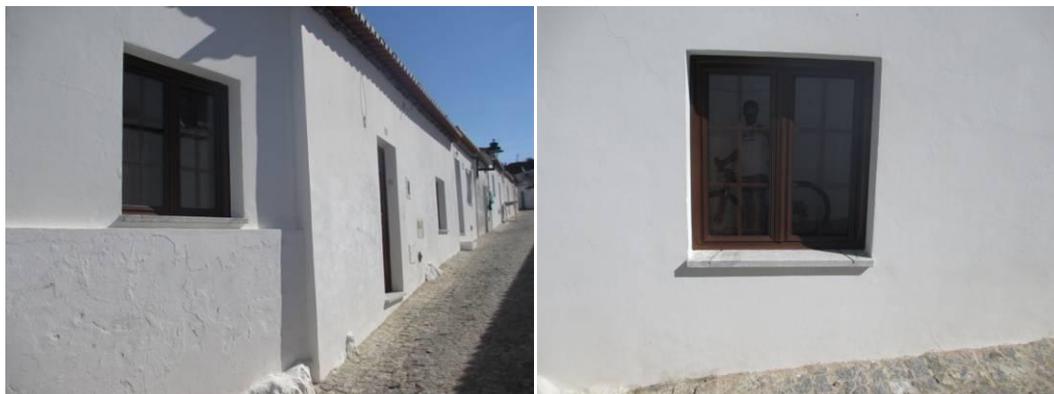
- Rua dos Quartéis nº 18, Caixa |116 A|, Ano 2003

**Figura 5.66 – Abertura de duas janelas na fachada**

Como se ilustra na figura 5.66, na abertura de duas janelas na fachada é evidente que o parecer elaborado pelos Técnicos da Câmara não foi cumprido. As janelas são de alumínio e o parecer diz para aplicar janelas de madeira, isto é segundo o PSCHS (1985) não é permitido a utilização de alumínio no centro histórico, no entanto o Código de Postura (2000) e o RPSCHS (2000) já o permite, desde que, o alumínio seja termolacado e nas cores branco mate, verde-escuro, castanho-escuro e vermelho-escuro. A porta é de madeira e segundo o Código de Postura, Artigo 474, não é permitida a existência no mesmo edifício de caixilharia de diferentes materiais e cores. Na pintura do edifício o soco e as barras dos vãos não ficaram a cinzento, como referia o parecer e apenas os peitoris e a soleira são de pedra natural bujardada de cor clara com 6 a 7 cm de espessura. Artigo 15° (Alterações de Vãos), Artigo 18° (Guarnecimento de Vãos), Artigo 19° (Vãos), Artigo 20° (Proteção Solar dos Vãos), Artigo 21° (Segurança e Proteção dos Vãos), Artigo 25° (Alterações de Vãos) e Artigo 26° (Proteção dos Vãos) do PSCHS (Ano 1985), Artigo 13° (Vãos) e 14° (Elementos arquitetónicos da fachada) do RPSCHS (Ano 2000), Artigo 474° (Vãos) do Código de Posturas (Ano 2000), Artigo 29° (Áreas a Preservar) do PDM (Ano 1995), Artigo 121° e Artigo 122° do RGEU (Ano 1951).

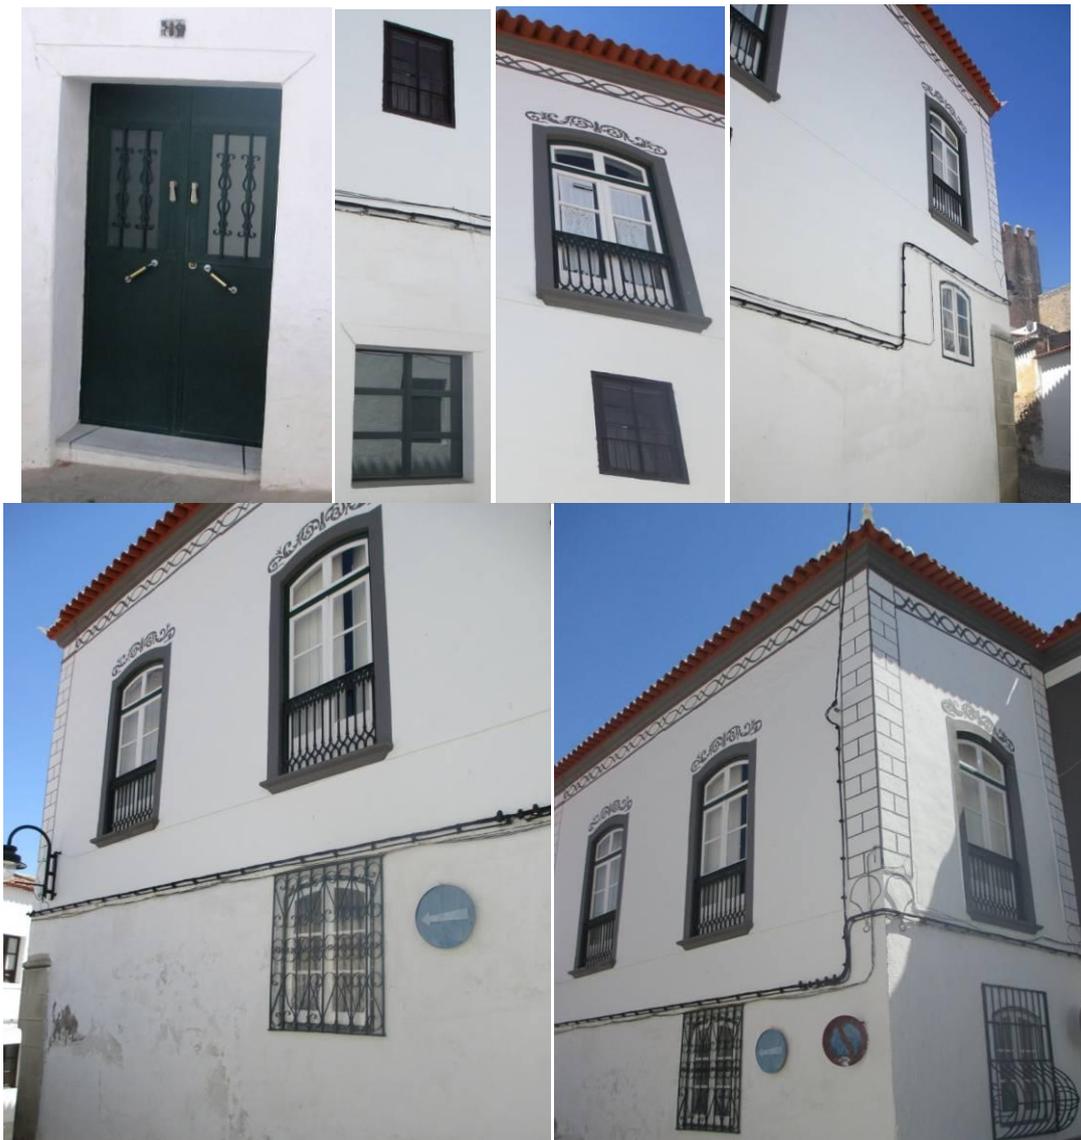
➤ Terreiro D. João nº 6 e 8, Caixa |116 A|, Ano 2003

**Figura 5.67 - Substituição de porta e janela**

Como se ilustra na figura 5.67, a substituição dos vãos exteriores evidencia que o parecer elaborado pelos Técnicos da Câmara foi cumprido. Contudo, segundo o PSCHS (1985) não é permitido a utilização de alumínio no centro histórico, no entanto o Código de Postura (2000) e o RPSCHS (2000) já o permite, desde que, o alumínio seja termolacado e nas cores branco mate, verde-escuro, castanho-escuro e vermelho-escuro. A proteção solar deve ser feita pelo interior com o uso de portadas interiores, é interdito o uso de estores de plástico pelo RPSCHS (2000) e PSCHS (1985), e uso de caixa de estore no exterior do edifício pelo Código de Posturas (2000). A soleira da porta e os peitoris das janelas deviam ser de pedra natural bujardada, de cor clara com 6 a 7 cm de espessura, ou cimento afagado na cor natural ou pintado na cor vermelho (almagre). As janelas devem

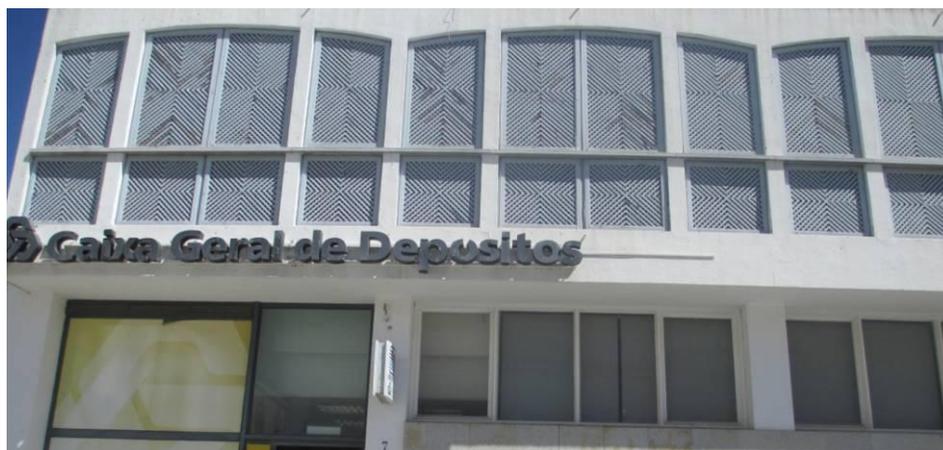
- Praça da República (Caixa Geral de Depósitos), Caixa |107 A|, Ano 2002

**Figura 5.68 - Pintura das portadas do 1º piso**

Como se ilustra na figura 5.68, a pintura das portadas exteriores do 1º piso evidencia que o parecer elaborado pelo IPPAR e deferido pelos Serviços Técnicos da Câmara foi cumprido. Contudo, segundo o PSCHS (1985) não é permitido a utilização de alumínio no centro histórico, no entanto o Código de Postura (2000) e o RPSCHS (2000) já o permite, desde que, o alumínio seja termolacado e nas cores branco mate, verde-escuro, castanho-escuro e vermelho-escuro. A proteção solar deve ser feita pelo interior com o uso de portadas interiores, é interdito o uso de estores de plástico pelo RPSCHS (2000) e PSCHS (1985), e uso de caixa de estore no exterior do edifício pelo Código de Posturas (2000). As janelas devem ser mais altas que largas, com 2 folhas de abrir, cada uma das quais com 2 ou 3 vidros. Artigo 15° (Alterações de Vãos), Artigo 18° (Guarnecimento de Vãos), Artigo 19° (Vãos), Artigo 20° (Proteção Solar dos Vãos), Artigo 21° (Segurança e Proteção dos Vãos), Artigo 25° (Alterações de Vãos) e Artigo 26° (Proteção dos Vãos) do PSCHS (Ano 1985), Artigo 13° (Vãos) e 14° (Elementos arquitetónicos da fachada) do RPSCHS (Ano 2000), Artigo 474° (Vãos) do Código de Posturas (Ano 2000), Artigo 29° (Áreas a Preservar) do PDM (Ano 1995), Artigo 121° e Artigo 122° do RGEU (Ano 1951).

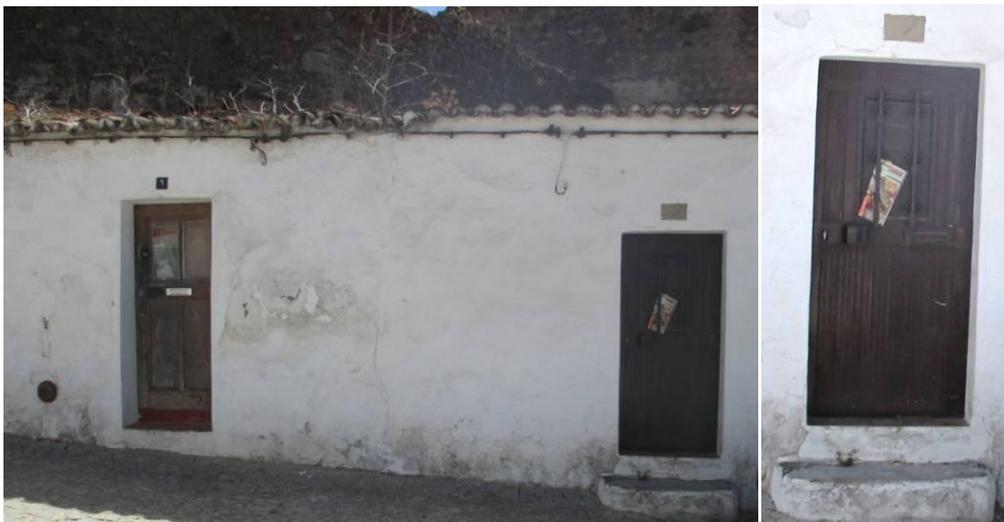
- Rua dos Quartéis nº 3, Caixa |92 A|, Ano 2000

**Figura 5.69 – Substituição de porta de madeira**

Como se ilustra na figura 5.69, a substituição de vão de porta exterior de madeira evidencia que o parecer elaborado pelos Técnicos da Câmara não foi cumprido, uma vez que a porta existente é uma porta de alumínio de cor castanho-escuro. Contudo, segundo o PSCHS (1985) não é permitido a utilização de alumínio no centro histórico, no entanto o Código de Postura (2000) e o RPSCHS (2000) já o permite, desde que, o alumínio seja termolacado e nas cores branco mate, verde-escuro, castanho-escuro e vermelho-escuro. A soleira da porta e os peitoris das janelas deviam ser de pedra natural bujardada, de cor clara com 6 a 7 cm de espessura, ou cimento afagado na cor natural ou pintado na cor vermelho (almagre). Artigo 15º (Alterações de Vãos), Artigo 18º (Guarnecimento de Vãos), Artigo 19º (Vãos), Artigo 20º (Proteção Solar dos Vãos), Artigo 21º (Segurança e Proteção dos Vãos), Artigo 25º (Alterações de Vãos) e Artigo 26º (Proteção dos Vãos) do PSCHS (Ano 1985), Artigo 13º (Vãos) e 14º (Elementos arquitetónicos da fachada) do RPSCHS (Ano 2000), Artigo 474º (Vãos) do Código de Posturas (Ano 2000), Artigo 29º (Áreas a Preservar) do PDM (Ano 1995), Artigo 121º e Artigo 122º do RGEU (Ano 1951).

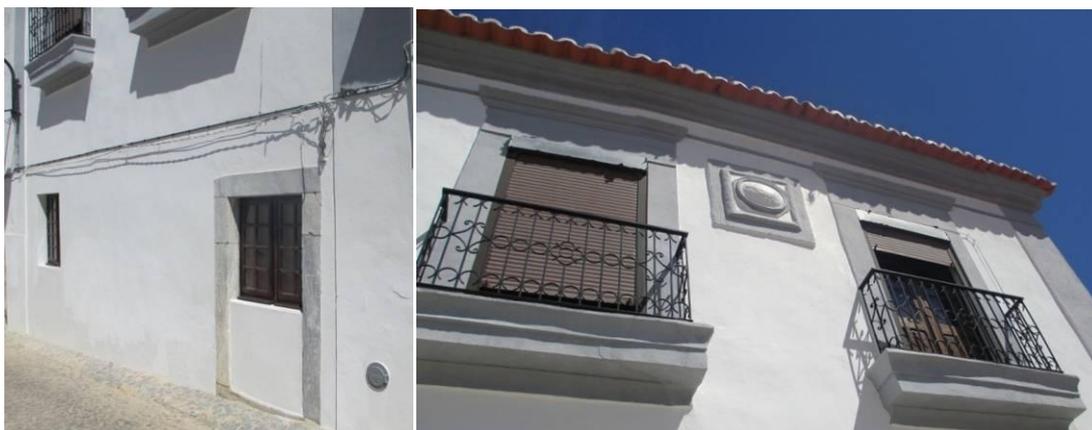
- Rua do Assento nº 12, Caixa |79 A|, Ano 1999

**Figura 5.70 – Colocação de estores nas janelas**

Como se ilustra na figura 5.70, a colocação de estores nas janelas exteriores demonstra que o parecer elaborado pelos Técnicos da Câmara não foi cumprido. Contudo, a proteção solar deve ser feita pelo interior com o uso de portadas interiores, é interdito o uso de estores de plástico pelo PSCHS (1985). As janelas devem ser mais altas que largas, com 2 folhas de abrir, cada uma das quais com 2 ou 3 vidros. Também é evidente que um vão de porta foi transformado em vão de janela, a moldura em pedra natural bastante antiga fechada até meio por alvenaria. Artigo 15º (Alterações de Vãos), Artigo 18º (Guarnecimento de Vãos), Artigo 19º (Vãos), Artigo 20º (Proteção Solar dos Vãos), Artigo 21º (Segurança e Proteção dos Vãos), Artigo 25º (Alterações de Vãos) e Artigo 26º (Proteção dos Vãos) do PSCHS (Ano 1985), Artigo 29º (Áreas a Preservar) do PDM (Ano 1995), Artigo 121º e Artigo 122º do RGEU (Ano 1951).

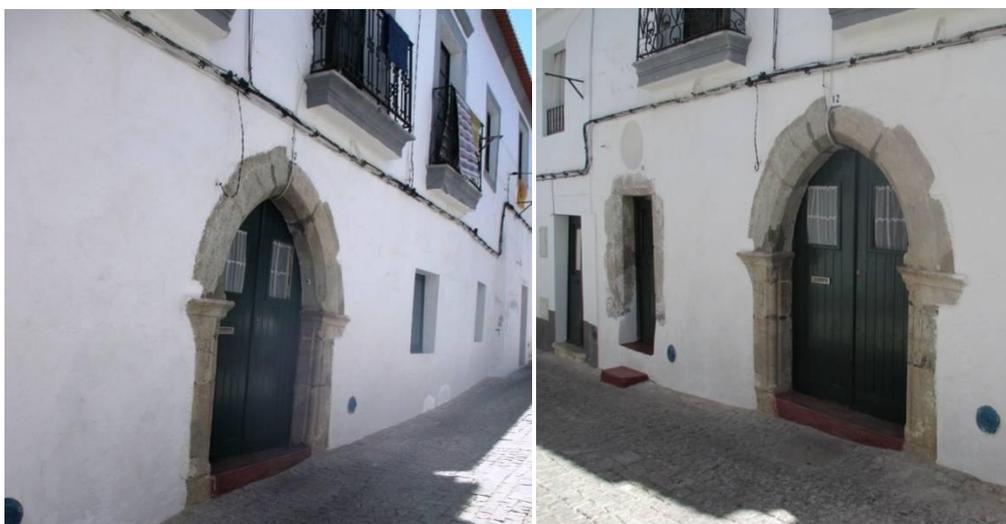
- Rua Roque da Costa nº 12, Caixa |80 A|, Ano 1999

**Figura 5.71 – Substituição de porta por janela**

Como se ilustra na figura 5.71, a substituição de porta por janela exterior, a obra não foi efetuada. Como se pode constatar na imagem, o vão de porta a transformar em janela seria o nº 14, que ainda existe. O parecer do IPPAR autoriza a alteração e os Serviços Técnicos da Câmara elaboram parecer com as características do novo vão. Contudo, segundo o PSCHS (1985) não é permitido a utilização de alumínio no centro histórico. A proteção solar deve ser feita pelo interior com o uso de portadas interiores, é interdito o uso de estores de plástico pelo PSCHS (1985). A soleira da porta e os peitoris das janelas deviam ser de pedra natural bujardada, de cor clara com 6 a 7 cm de espessura, ou cimento afagado na cor natural ou pintado na cor vermelho (almagre). As janelas devem ser mais altas que largas, com 2 folhas de abrir, cada uma das quais com 2 ou 3 vidros. Artigo 15º (Alterações de Vãos), Artigo 18º (Guarnecimento de Vãos), Artigo 19º (Vãos), Artigo 20º (Proteção Solar dos Vãos), Artigo 21º (Segurança e Proteção dos Vãos), Artigo 25º (Alterações de Vãos) e Artigo 26º (Proteção dos Vãos) do PSCHS (Ano 1985), Artigo 29º (Áreas a Preservar) do PDM (Ano 1995), Artigo 121º e Artigo 122º do RGEU (Ano 1951).

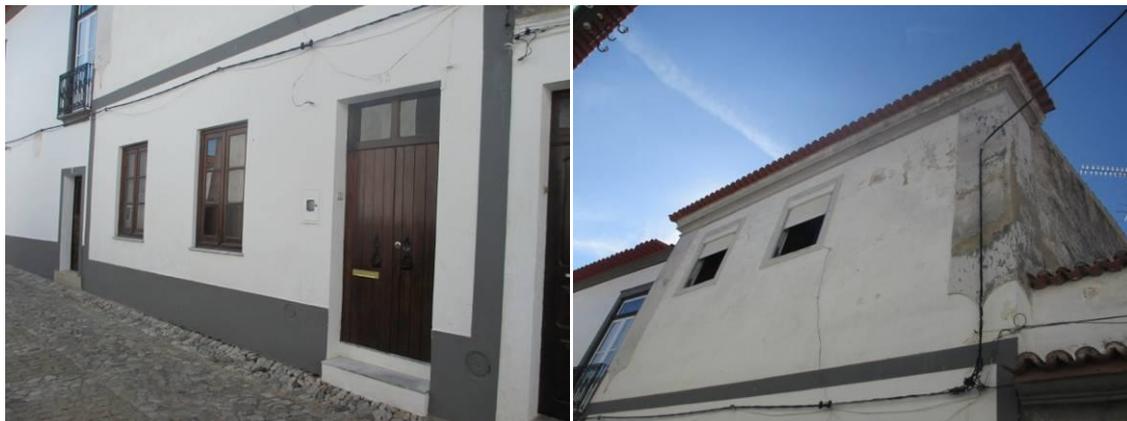
➤ Rua dos Canos nº 33, Caixa [76 A], Ano 1998

**Figura 5.72 – Reparação de vãos exteriores**

Como se ilustra na figura 5.72, a reparação de vãos exteriores evidencia que o parecer elaborado pelos Técnicos da Câmara foi cumprido. Contudo a soleira da porta e os peitoris das janelas não respeitam o parecer mas cumprem os regulamentos, pois são de pedra natural bujardada de cor clara, com 6 ou 7 cm de espessura. O elemento dissonante está nas janelas do 1º andar, porque a proteção solar deve ser feita pelo interior com o uso de portadas interiores, é interdito o uso de estores de plástico pelo PSCHS (1985). Artigo 15º (Alterações de Vãos), Artigo 18º (Guarnecimento de Vãos), Artigo 19º (Vãos), Artigo 20º (Proteção Solar dos Vãos), Artigo 21º (Segurança e Proteção dos Vãos), Artigo 25º

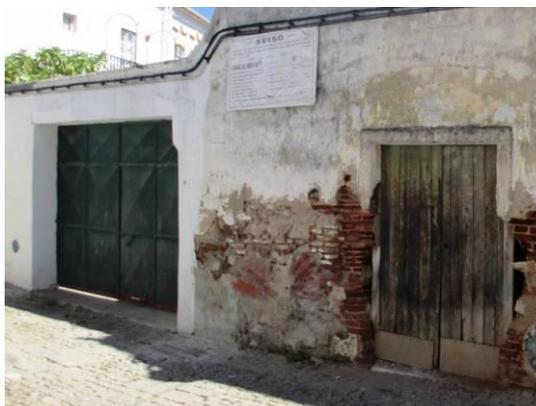
- Rua Roque da Costa nº 44, Caixa |74 A|, Ano 1998

**Figura 5.73 - Substituição de portão de madeira por ferro**

Como se ilustra na figura 5.73, a substituição de portão de madeira por ferro denota que o parecer elaborado pelos Técnicos da Câmara foi cumprido. Contudo, segundo o PSCHS (1985) não é permitido a utilização de alumínio no centro histórico. Artigo 15° (Alterações de Vãos), Artigo 18° (Guarnecimento de Vãos), Artigo 19° (Vãos), Artigo 20° (Proteção Solar dos Vãos), Artigo 21° (Segurança e Proteção dos Vãos), Artigo 25° (Alterações de Vãos) e Artigo 26° (Proteção dos Vãos) do PSCHS (Ano 1985), Artigo 29° (Áreas a Preservar) do PDM (Ano 1995), Artigo 121° e Artigo 122° do RGEU (Ano 1951).

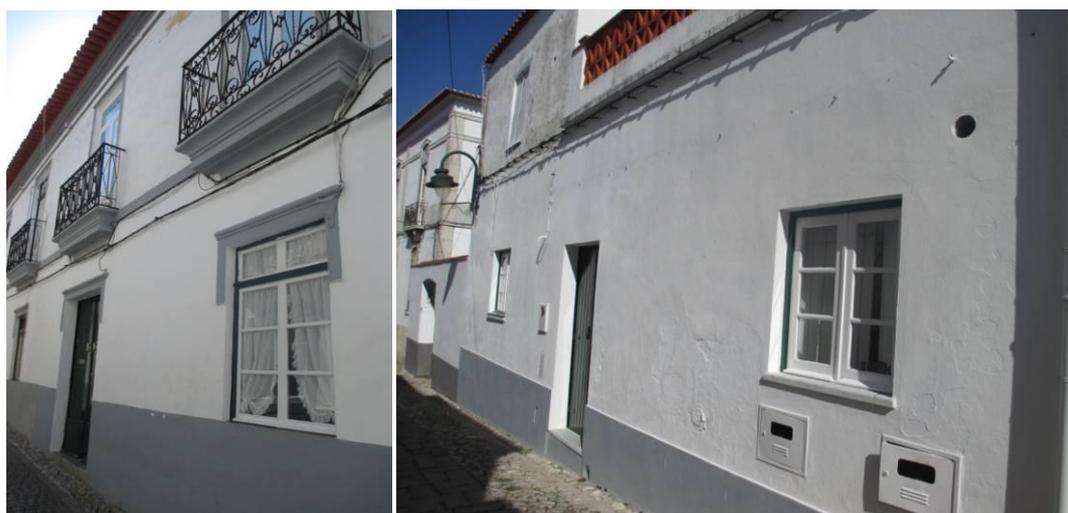
- Rua dos Fidalgos nº 13, Caixa |60 A|, Ano 1996

**Figura 5.74 - Abertura de duas janelas e uma porta na Rua Quente e fechar uma porta na Rua dos Fidalgos**

Como se ilustra na figura 5.74, a abertura de duas janelas e uma porta na Rua Quente e fechar uma porta na Rua dos Fidalgos, denota que o parecer elaborado pelos Técnicos da Câmara foi cumprido. Contudo, no alçado principal não se fechou nenhuma porta como se verifica na fotografia da esquerda e a proprietária do edifício também o confirmou. No alçado posterior a porta é de madeira mas sem postigo e as janelas de madeira com portadas interiores em vez de dois vidros por folha têm três mas cumpre os regulamentos, os peitoris e a soleira são de pedra natural bujardada de cor clara com 6 a 7 cm de espessura e soco está pintado de cinzento. O PSCHS (1985) não é permitido a utilização de alumínio no centro histórico. A proteção solar deve ser feita pelo interior com o uso de portadas interiores, é interdito o uso de estores de plástico pelo PSCHS (1985). A soleira da porta e os peitoris das janelas deviam ser de pedra natural bujardada, de cor clara com 6 a 7 cm de espessura, ou cimento afagado na cor natural ou pintado na cor vermelho (almagre). As janelas devem ser mais altas que largas, com 2 folhas de abrir, cada uma das quais com 2 ou 3 vidros. Artigo 15º (Alterações de Vãos), Artigo 18º (Guarnecimento de Vãos), Artigo 19º (Vãos), Artigo 20º (Proteção Solar dos Vãos), Artigo 21º (Segurança e Proteção dos Vãos), Artigo 25º (Alterações de Vãos) e Artigo 26º (Proteção dos Vãos) do PSCHS (Ano 1985), Artigo 29º (Áreas a Preservar) do PDM (Ano 1995), Artigo 121º e Artigo 122º do RGEU (Ano 1951).

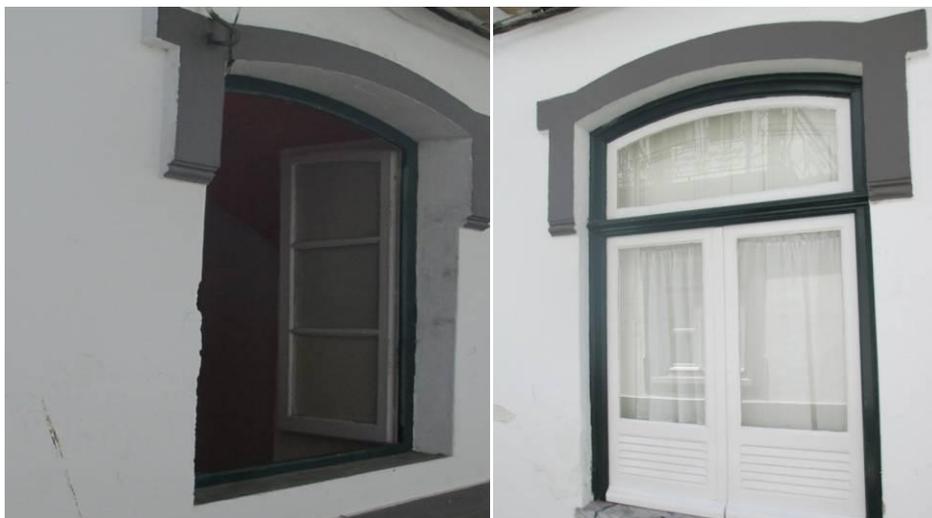
- Rua dos Fidalgos nº 15, Caixa |57 A|, Ano 1995

**Figura 5.75 - Colocar grade na janela**

Como se ilustra na figura 5.75, a colocação de grade na janela não foi efetuada, pois a janelas do rés-do-chão não apresentam qualquer grade. Assim, o parecer elaborado pelos Técnicos da Câmara não foi cumprido. Contudo, os gradeamentos das janelas devem ser de ferro e pintados em preto, verde-escuro ou branco. Artigo 15º (Alterações de Vãos), Artigo

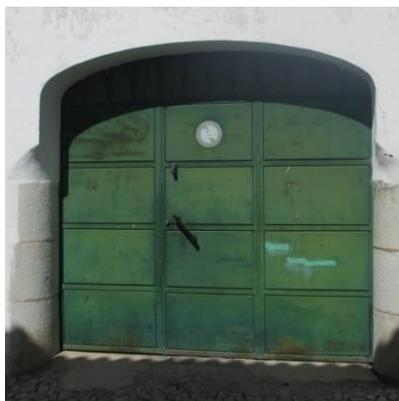
- Rua da Capelinha nº 10, Caixa |50 A|, Ano 1994

**Figura 5.76 - Alargamento de vão de portão**

Como se ilustra na figura 5.76, o alargamento de vão de portão denota que o parecer elaborado pelos Técnicos da Câmara não foi cumprido, pois o portão é de ferro e não de madeira como refere o parecer. Contudo, segundo o PSCHS (1985) no centro histórico é permitido a utilização de chapa galvanizada pintada com tinta de esmalte na cor castanho-escuro ou verde-escuro. Artigo 15° (Alterações de Vãos), Artigo 18° (Guarnecimento de Vãos), Artigo 19° (Vãos), Artigo 20° (Proteção Solar dos Vãos), Artigo 21° (Segurança e Proteção dos Vãos), Artigo 25° (Alterações de Vãos) e Artigo 26° (Proteção dos Vãos) do PSCHS (Ano 1985), Artigo 121° e Artigo 122° do RGEU (Ano 1951).

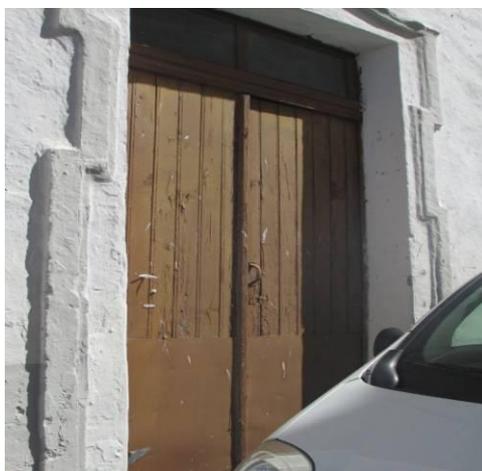
- Rua dos Fidalgos nº 24, Caixa |48 A|, Ano 1993

**Figura 5.77 - Alargamento de porta para portão**

Como se ilustra na figura 5.77, o alargamento de vão de porta para portão evidencia que o parecer elaborado pelos Técnicos da Câmara foi cumprido, respeitando assim os regulamentos. Artigo 15º (Alterações de Vãos), Artigo 18º (Guarnecimento de Vãos), Artigo 19º (Vãos), Artigo 20º (Proteção Solar dos Vãos), Artigo 21º (Segurança e Proteção dos Vãos), Artigo 25º (Alterações de Vãos) e Artigo 26º (Proteção dos Vãos) do PSCHS (Ano 1985), Artigo 121º e Artigo 122º do RGEU (Ano 1951).

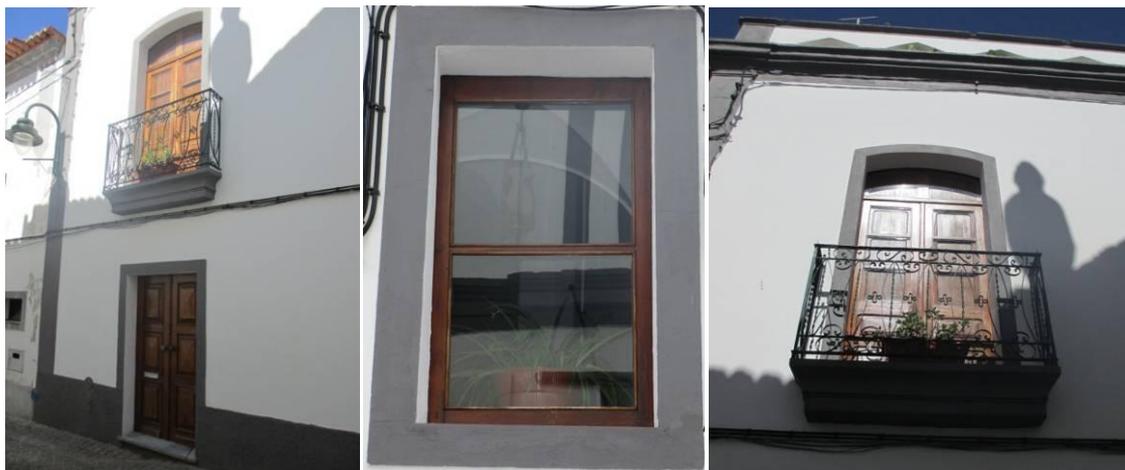
- Rua de Nossa Senhora nº 19, Caixa |21 A|, Ano 1987

**Figura 5.78 – Substituição de porta e janelas**

Como se ilustra na figura 5.78, a substituição de porta e janelas exteriores demonstra que o parecer elaborado pelos Técnicos da Câmara foi cumprido. Contudo, a proteção solar deve ser feita pelo interior com o uso de portadas interiores, é interdito o uso de estores de plástico pelo PSCHS (1985). A soleira da porta e os peitoris das janelas deviam ser de pedra natural bujardada, de cor clara com 6 a 7 cm de espessura, ou cimento afagado na cor natural ou pintado na cor vermelho (almagre). As janelas devem ser mais altas que largas, com 2 folhas de abrir, cada uma das quais com 2 ou 3 vidros. Artigo 15º (Alterações de Vãos), Artigo 18º (Guarnecimento de Vãos), Artigo 19º (Vãos), Artigo 20º (Proteção Solar dos Vãos), Artigo 21º (Segurança e Proteção dos Vãos), Artigo 25º (Alterações de Vãos) e Artigo 26º (Proteção dos Vãos) do PSCHS (Ano 1985), Artigo 13º (Vãos) e 14º (Elementos arquitetónicos da fachada) do RPSCHS (Ano 2000), Artigo 474º (Vãos) do Código de Posturas (Ano 2000), Artigo 29º (Áreas a Preservar) do PDM (Ano 1995), Artigo 121º e Artigo 122º do RGEU (Ano 1951).

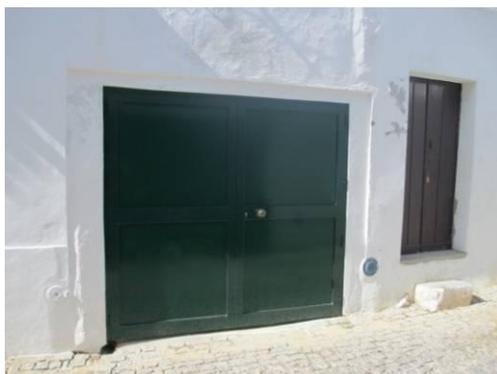
- Rua da Cadeia Velha nº 24, Caixa |10 A|, Ano 1970

**Figura 5.79 – Alteração de porta para portão**

Como se ilustra na figura 5.79, a alteração de porta para portão denota que o parecer elaborado pelos Técnicos da Câmara foi cumprido. Contudo, verificamos que o portão não é de chapa ondulado articulado, como refere o pedido, mas sim de alumínio deve ter sido colocado há poucos anos e não em 1970 de quando é o pedido. Segundo o PSCHS (1985) não é permitido a utilização de alumínio no centro histórico, no entanto o Código de Postura (2000) e o RPSCHS (2000) já o permite, desde que, o alumínio seja termolacado e nas cores branco mate, verde-escuro, castanho-escuro e vermelho-escuro. A soleira da porta ou portão e os peitoris das janelas deviam ser de pedra natural bujardada, de cor clara com 6 a 7 cm de espessura, ou cimento afagado na cor natural ou pintado na cor vermelho (almagre). Artigo 15º (Alterações de Vãos), Artigo 18º (Guarnecimento de Vãos), Artigo 19º (Vãos), Artigo 20º (Proteção Solar dos Vãos), Artigo 21º (Segurança e Proteção dos Vãos), Artigo 25º (Alterações de Vãos) e Artigo 26º (Proteção dos Vãos) do PSCHS (Ano 1985), Artigo 13º (Vãos) e 14º (Elementos arquitetónicos da fachada) do RPSCHS (Ano 2000), Artigo 474º (Vãos) do Código de Posturas (Ano 2000), Artigo 29º (Áreas a Preservar) do PDM (Ano 1995), Artigo 121º e Artigo 122º do RGEU (Ano 1951).

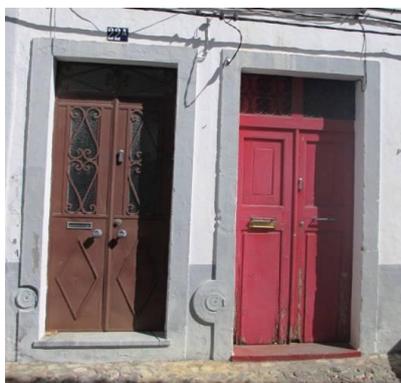
- Rua das Portas de Beja nº 22, Caixa |9 A|, Ano 1968

**Figura 5.80 – Abertura de vão de porta para acesso ao 1º andar**

Como se ilustra na figura 5.80, a abertura de porta exterior de acesso ao 1º andar denota que o parecer elaborado pelos Técnicos da Câmara foi cumprido. Contudo, neste ano de 1968 não havia nenhum regulamento para o centro histórico apenas havia o bom senso dos técnicos da Câmara Municipal e o RGEU, nomeadamente os Artigos 121º e 122º.

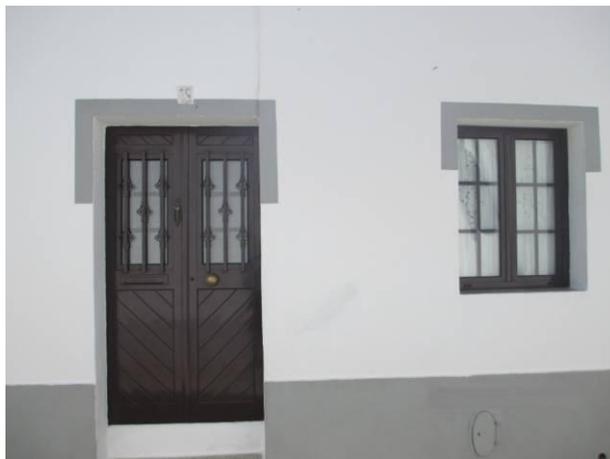
- Rua João Valente nº 19, Caixa |9 A|, Ano 1966

**Figura 5.81 – Abertura de vão de janela**

Como se ilustra na figura 5.81, a abertura de janela exterior evidencia que o parecer elaborado pelos Técnicos da Câmara foi cumprido. Contudo, neste ano de 1966 não havia nenhum regulamento para o centro histórico apenas havia o bom senso dos técnicos da Câmara Municipal e o RGEU, nomeadamente os Artigos 121º e 122º. Assim, e conforme é visível na figura 5.81, a presença de alumínio nos vãos denota que não é uma obra de 1966 logo, segundo o PSCHS (1985) não é permitido a utilização de alumínio no centro histórico, no entanto o Código de Posturas (2000) e o RPSCHS (2000) já o permite, desde que, o alumínio seja termolacado e nas cores branco mate, verde-escuro, castanho-escuro e vermelho-escuro. A soleira da porta e os peitoris das janelas deviam ser de pedra natural bujardada, de cor clara com 6 a 7 cm de espessura, ou cimento afagado na cor natural ou pintado na cor vermelho (almagre). As janelas devem ser mais altas que largas, com 2 folhas de abrir, cada uma das quais com 2 ou 3 vidros. Artigo 15º (Alterações de Vãos), Artigo 18º (Guarnecimento de Vãos), Artigo 19º (Vãos), Artigo 20º (Proteção Solar dos Vãos), Artigo 21º (Segurança e Proteção dos Vãos), Artigo 25º (Alterações de Vãos) e Artigo 26º (Proteção dos Vãos) do PSCHS (Ano 1985), Artigo 13º (Vãos) e 14º (Elementos arquitetónicos da fachada) do RPSCHS (Ano 2000), Artigo 474º (Vãos) do Código de Posturas (Ano 2000) e Artigo 29º (Áreas a Preservar) do PDM (Ano 1995).

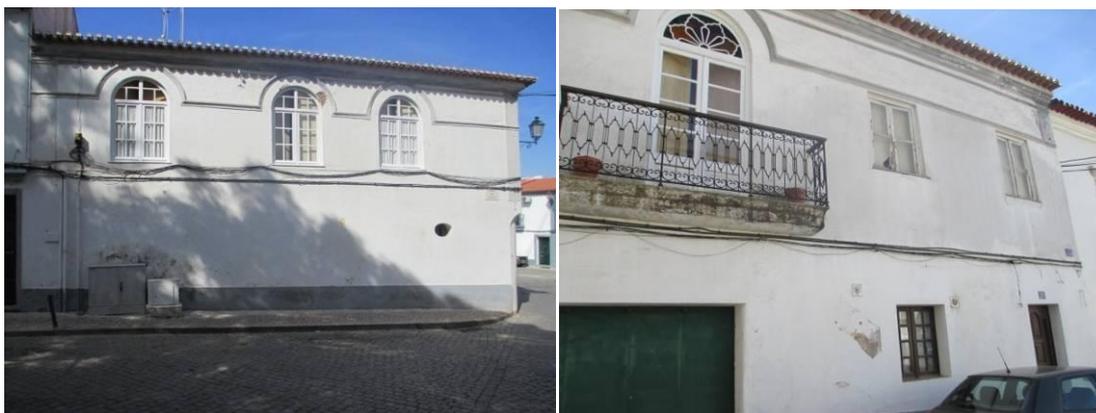
- Largo de D. João e Largo de São Paulo, Caixa [9 A], Ano 1966

**Figura 5.82 - Uniformizar vãos do alçado lateral**

Como se ilustra na figura 5.82, a uniformização de vãos do alçado lateral evidencia que o parecer elaborado pelos Técnicos da Câmara foi cumprido. Contudo, neste ano de 1966 não havia nenhum regulamento para o centro histórico apenas havia o bom senso dos técnicos da Câmara Municipal e o RGEU, nomeadamente os Artigos 121º e 122º, que neste caso decidiu que era benéfico para o enquadramento geral do edifício.

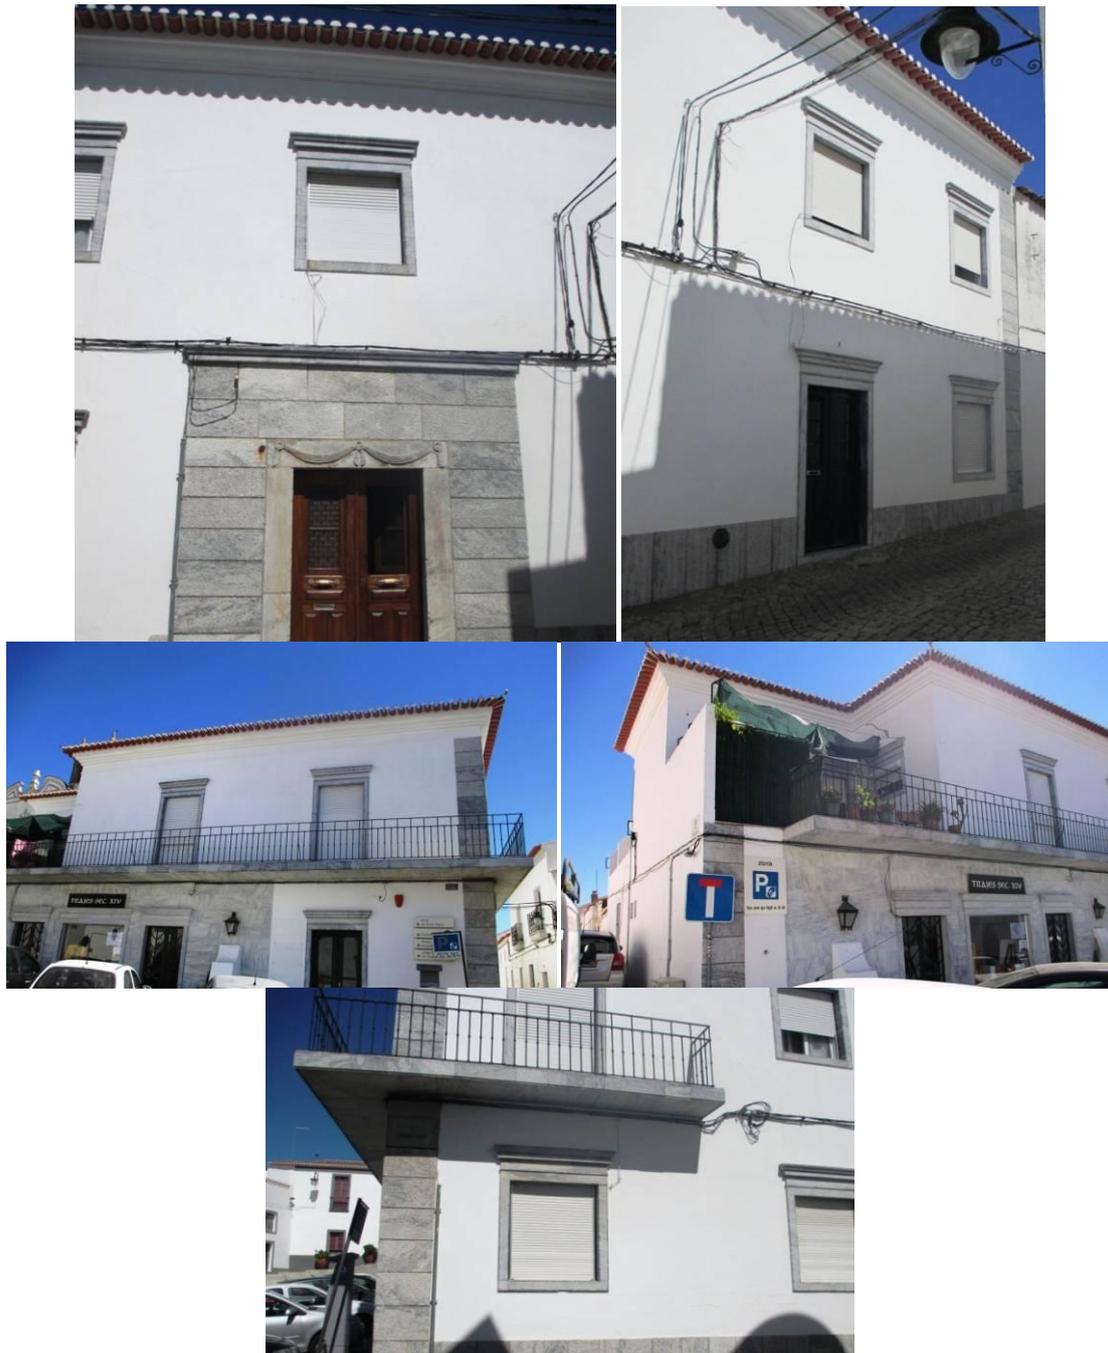
➤ Rua Pedro Anes, Caixa |9 A|, Ano 1965

**Figura 5.83 – Alteração de vãos de portas e janelas no alçado lateral e principal**

Como se ilustra na figura 5.83, a abertura de uma porta e alterar duas janelas para porta no alçado lateral, e de alterar uma porta para janela no alçado principal denota que o parecer elaborado pelo Ministério da Educação Nacional, Ensino Superior Escola de Belas Artes, e aprovado pelos Técnico da Câmara foi cumprido. Contudo, neste ano de 1965 não havia nenhum regulamento para o centro histórico apenas havia o bom senso dos técnicos da Câmara Municipal e o RGEU, nomeadamente os Artigos 121º e 122º, e como é visível na

figura 5.83, a proteção solar deve ser feita pelo interior com o uso de portadas interiores, é interdito o uso de estores de plástico pelo RPSCHS (2000) e PSCHS (1985). As janelas devem ser mais altas que largas, com 2 folhas de abrir, cada uma das quais com 2 ou 3 vidros. Artigo 15º (Alterações de Vãos), Artigo 18º (Guarnecimento de Vãos), Artigo 19º (Vãos), Artigo 20º (Proteção Solar dos Vãos), Artigo 21º (Segurança e Proteção dos Vãos), Artigo 25º (Alterações de Vãos) e Artigo 26º (Proteção dos Vãos) do PSCHS (Ano 1985), Artigo 13º (Vãos) e 14º (Elementos arquitetónicos da fachada) do RPSCHS (Ano 2000), Artigo 474º (Vãos) do Código de Posturas (Ano 2000) e Artigo 29º (Áreas a Preservar) do PDM (Ano 1995).

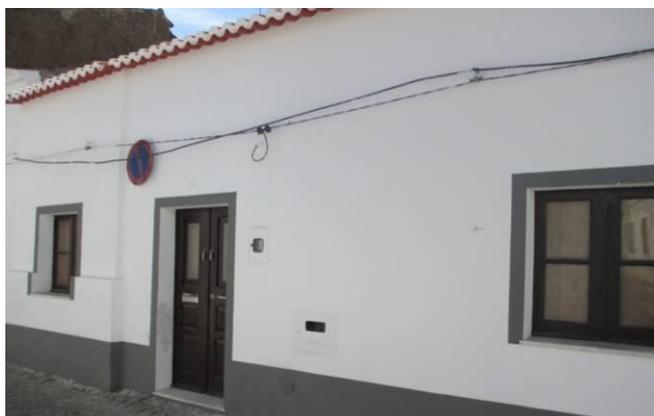
- Rua dos Canos nº 23, Caixa |8 A|, Ano 1964

**Figura 5.84 - Alterar vão de porta para janela**

Como se ilustra na figura 5.84, a alteração de vão de porta com 0,80 x 2,00 m, para vão de janela com 0,80 x 1,10 m, o parecer dos Técnicos da Câmara, apenas concorda com o apresentado pelo requerente, não impõe restrições de construção, materiais e método de construção. Contudo, neste ano de 1964 não havia nenhum regulamento para o centro histórico apenas havia o bom senso dos técnicos da Câmara Municipal e o RGEU, nomeadamente os Artigos 121º e 122º, que neste caso decidiu que as alterações eram benéficas para o enquadramento geral do edifício.

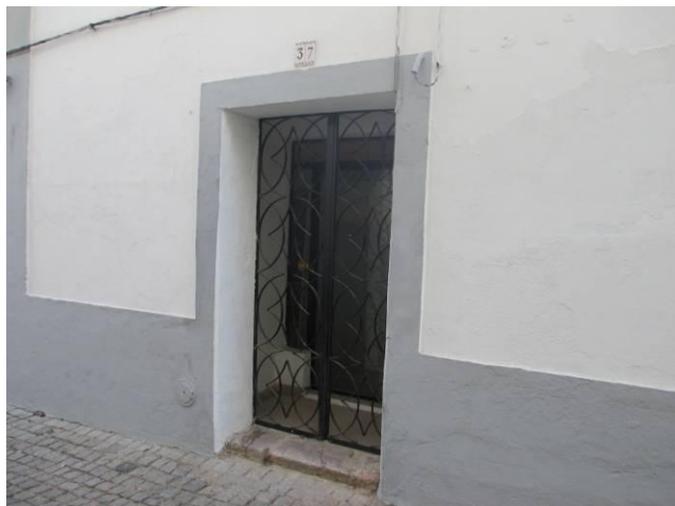
**Figura 5.85 - Colocar porta de vidro recuada 1m**

Como se ilustra na figura 5.85, a colocação de porta de vidro recuada 1 m e protegida por um portão de ferro forjado, evidencia que o parecer elaborado pelos Técnicos da Câmara foi cumprido. Contudo, apesar de não ser referido no parecer houve o cuidado de não alterar a soleira da porta que é de pedra natural bastante antiga. Artigo 15º (Alterações de Vãos), Artigo 18º (Guarnecimento de Vãos), Artigo 19º (Vãos), Artigo 20º (Proteção Solar dos Vãos), Artigo 21º (Segurança e Proteção dos Vãos), Artigo 25º (Alterações de Vãos) e Artigo 26º (Proteção dos Vãos) do PCHS (Ano 1985), Artigo 121º e Artigo 122º do RGEU (Ano 1951).

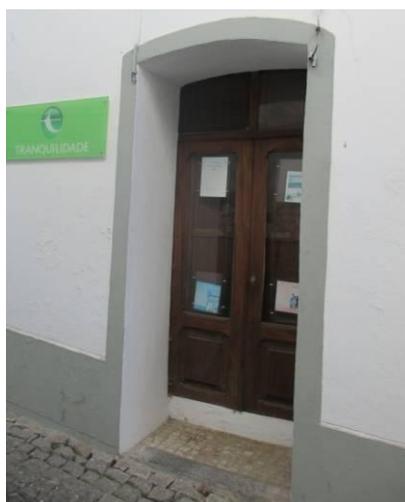
**Figura 5.86 - Transformar vão de janela em vão de porta**

Como se ilustra na figura 5.86, a alteração de uma janela para uma porta demonstra que o parecer elaborado pelos Técnicos da Câmara foi cumprido. Contudo, segundo o PSCHS (1985) os vãos devem ser de madeira pintada na cor verde-escuro ou castanho-escuro, não é permitido a utilização de alumínio no centro histórico. Artigo 15º (Alterações de Vãos), Artigo 18º (Guarnecimento de Vãos), Artigo 19º (Vãos), Artigo 20º (Proteção Solar dos Vãos), Artigo 21º (Segurança e Proteção dos Vãos), Artigo 25º (Alterações de Vãos) e Artigo 26º (Proteção dos Vãos) do PSCHS (Ano 1985), Artigo 121º e Artigo 122º do RGEU (Ano 1951).

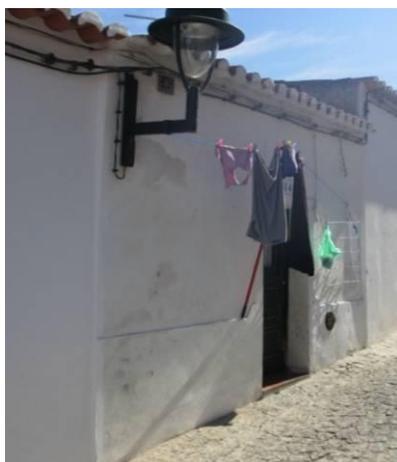
**Figura 5.87 – Alteração de vãos de portas para portão**

Como se ilustra na figura 5.87, o alargamento de um vão de porta para portão denota que o parecer elaborado pelos Técnicos da Câmara foi cumprido, não permitindo que a porta alargasse mais do que 1,40 m e a obra não se executou. Artigo 15º (Alterações de Vãos), Artigo 18º (Guarnecimento de Vãos), Artigo 19º (Vãos), Artigo 20º (Proteção Solar dos Vãos), Artigo 21º (Segurança e Proteção dos Vãos), Artigo 25º (Alterações de Vãos) e Artigo 26º (Proteção dos Vãos) do PSCHS (Ano 1985), Artigo 121º e Artigo 122º do RGEU (Ano 1951).

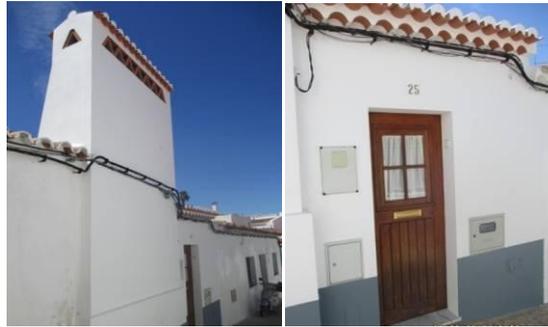
**Figura 5.88 - Remodelação do edifício**

Como se ilustra na figura 5.88, a remodelação do edifício evidencia que o parecer elaborado pelos Técnicos da Câmara foi cumprido. O edifício mantém as características tradicionais, o beirado duplo executado com telha de canudo, reparação da chaminé de escuta, soco de reboco liso/afagado pintado de cinzento, fachada caiada ou pintada a tinta água branca, porta de madeira com postigo, soleira da porta de pedra natural bujardada com 6 a 7 cm de espessura. Artigo 14º (Ampliação), Artigo 24º (Ampliação) do PSCHS (Ano 1985), Artigo 10º (Aspetos formais do conjunto do edificado) e 14º (Elementos arquitetónicos da fachada) do RPSCHS (Ano 2000), Artigo 473º (Condições estéticas especiais) do Código de Posturas (Ano 2000) e Artigo 29º (Áreas a Preservar) do PDM (Ano 1995), Artigo 121º e Artigo 122º do RGEU (Ano 1951).

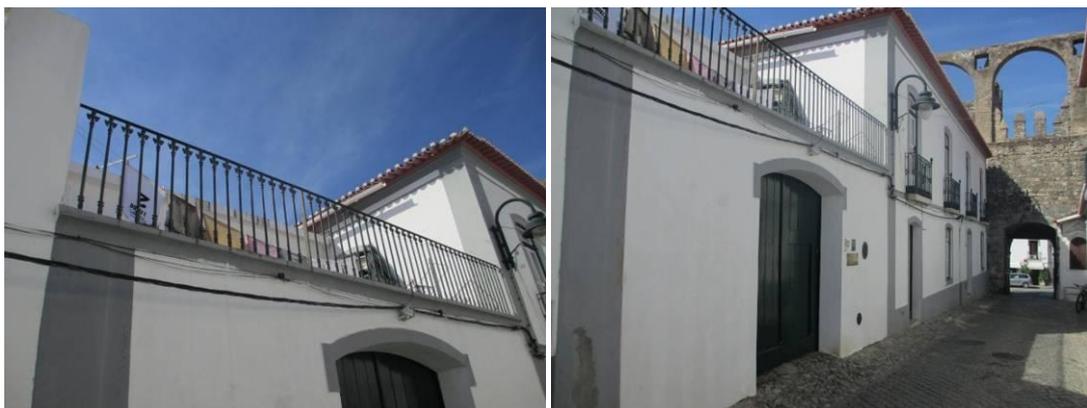
**Figura 5.89 - Remodelação do edifício**

Como se ilustra na figura 5.89, a remodelação do edifício demonstra que o parecer elaborado pelos Técnicos da Câmara e pelo IPPAR foi cumprido. O edifício mantém as características tradicionais, o beirado simples executado com telha de canudo com

cimalha/cornija de seção circular pintada a cinzento, reparação do soco com reboco liso/afagado pintado de cinzento, fachada caiada ou pintada a tinta água branca, vãos de madeira, a proteção solar é feita pelo interior com o uso de portadas interiores, a soleira e os peitoris dos vãos podem ser de pedra natural bujardada com 6 a 7 cm de espessura ou cimento afagado na cor natural ou pintado na cor vermelho (almagre), as janelas devem ser mais altas que largas, com 2 folhas de abrir, cada uma das quais com 2 ou 3 vidros, os gradeamentos em ferro forjado pintados a verde-escuro. Artigo 14° (Ampliação), Artigo 24° (Ampliação) do PSCHS (Ano 1985) e Artigo 29° (Áreas a Preservar) do PDM (Ano 1995), Artigo 121° e Artigo 122° do RGEU (Ano 1951).
