**UNIVERSIDADE DE ÉVORA**  
**ESCOLA DE CIÊNCIAS E TECNOLOGIA**

**INFLUÊNCIA DAS NORMAS E REGULAMENTOS NO  
DESENVOLVIMENTO DO CENTRO HISTÓRICO DE SERPA**

Dissertação para obtenção do grau de Mestre em Engenharia Civil,  
Ramo Construção

Junho de 2013

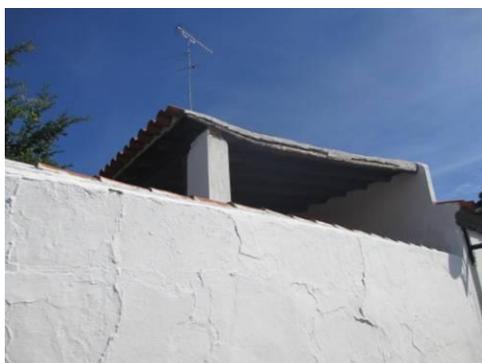
**Figura 5.90 - Construção de um alpendre**

Como se ilustra na figura 5.90, a construção de um alpendre denota que o parecer elaborado pelos Técnicos da Câmara foi cumprido. Contudo, os regulamentos apenas permitem a construção nos logradouros desde que, seja para dotar o edifício de instalação sanitárias no seu interior, que não é o caso. Artigo 14° (Ampliação), Artigo 24° (Ampliação) do PSCHS (Ano 1985), Artigo 29° (Áreas a Preservar) do PDM (Ano 1995), Artigo 121° e Artigo 122° do RGEU (Ano 1951).

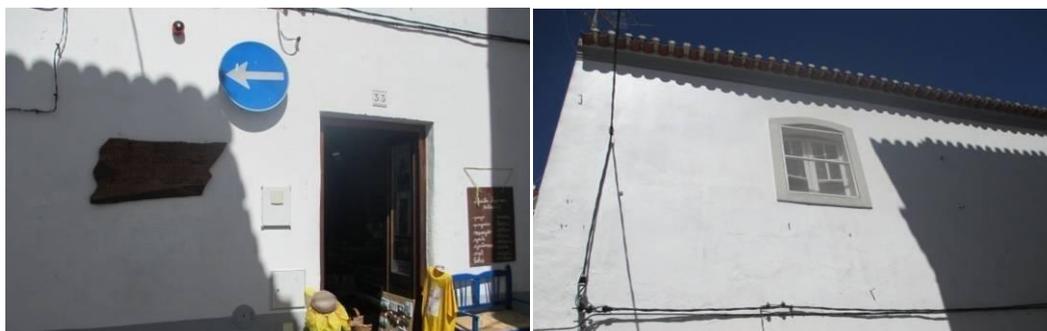
**Figura 5.91 - Construção de instalação sanitária**

Como se ilustra na figura 5.91, a construção de instalação sanitária denota que o parecer elaborado pelos Técnicos da Câmara foi cumprido. Não houve mais nenhuma intervenção no edifício. Artigo 14º (Ampliação), Artigo 24º (Ampliação) do PSCHS (Ano 1985), Artigo 121º e Artigo 122º do RGEU (Ano 1951).

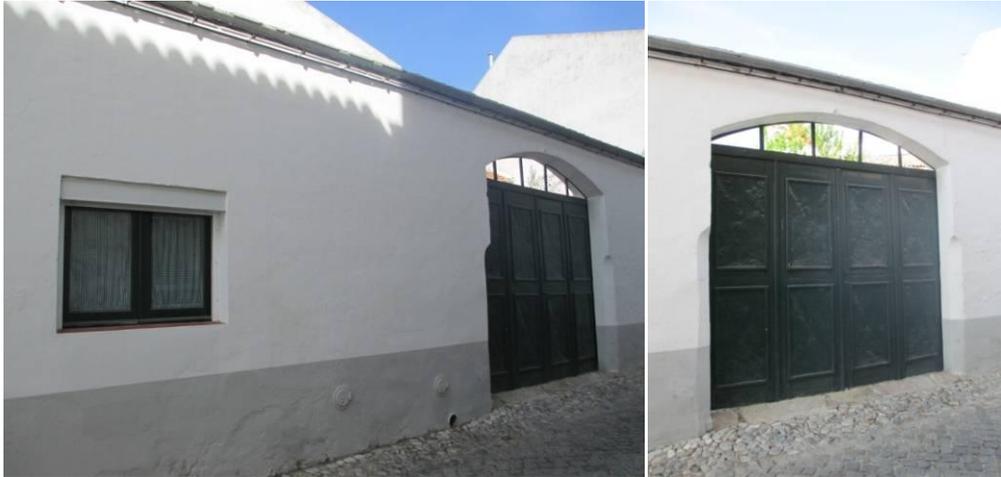
**Figura 5.92 – Aumentar o telhado na zona da garagem**

Como se ilustra na figura 5.92, o aumento do telhado na zona da garagem evidencia que o parecer elaborado pelos Técnicos da Câmara foi cumprido. Logo a obra não foi executada, e os regulamentos só permitem a construção nos logradouros, se for para dotar os edifícios de instalações sanitárias. Artigo 6º (Alinhamentos e volumetria), Artigo 14º (Ampliação), Artigo 23º (Altimetria) e Artigo 24º (Ampliação) do PSCHS (Ano 1985), Artigo 121º e Artigo 122º do RGEU (Ano 1951).

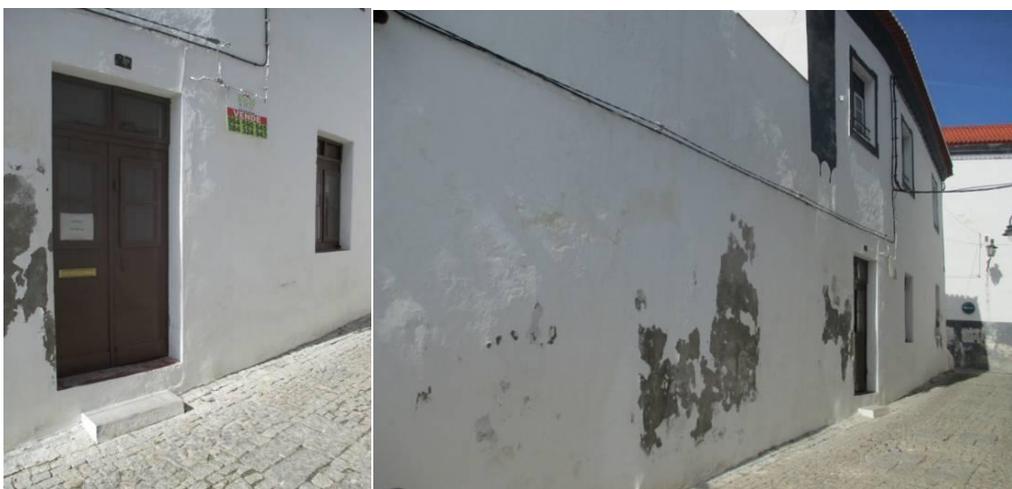
**Figura 5.93 – Ampliação de instalação sanitária**

Como se ilustra na figura 5.93, a ampliação de instalação sanitária evidencia que o parecer elaborado pelos Técnicos da Câmara foi cumprido. Logo a obra foi executada, os regulamentos só permitem a construção nos logradouros, se for para dotar os edifícios de instalações sanitárias. Artigo 14º (Ampliação) e Artigo 24º (Ampliação) do PSCHS (Ano 1985), Artigo 121º e Artigo 122º do RGEU (Ano 1951).

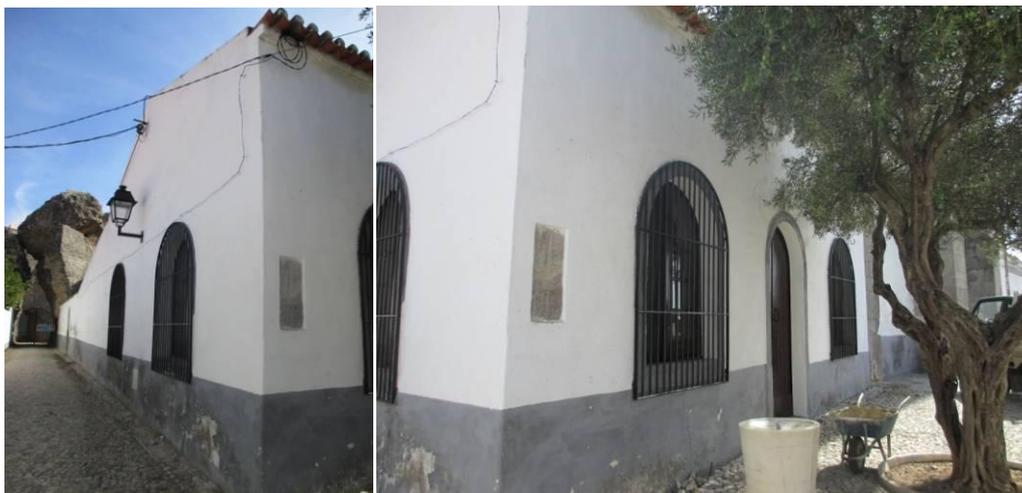
**Figura 5.94 - Reabilitação de anexo da Igreja para a instalação sanitária**

Como se ilustra na figura 5.94, a reabilitação de anexo da Igreja para a instalação sanitária evidencia que o parecer elaborado pelos Técnicos da Câmara foi cumprido. Logo a obra foi executada. Artigo 6º (Alinhamentos e volumetria), Artigo 14º (Ampliação), Artigo 23º (Altimetria) e Artigo 24º (Ampliação) do PSCHS (Ano 1985), Artigo 121º e Artigo 122º do RGEU (Ano 1951).

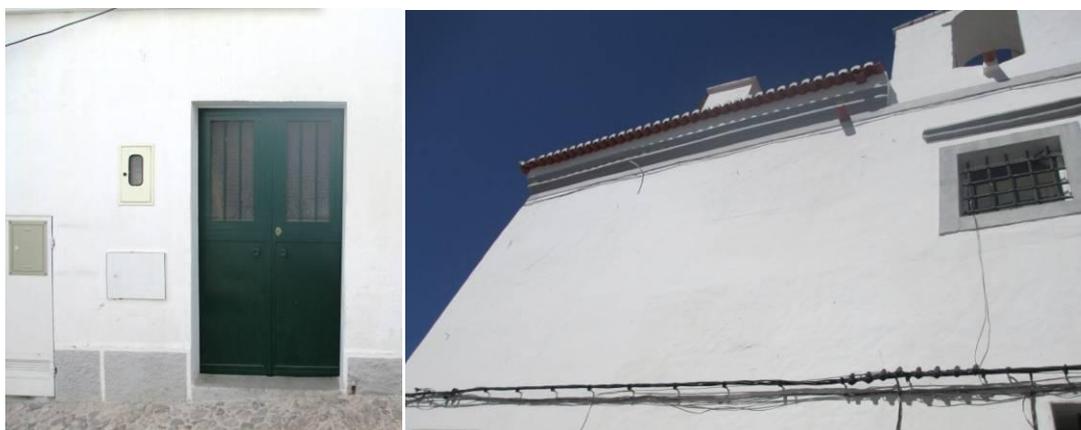
**Figura 5.95 - Remodelação de divisões**

Como se ilustra na figura 5.95, a remodelação do edifício, construir a instalação sanitária no lugar da despensa e no lugar da instalação sanitária fazer um quarto evidencia que o parecer elaborado pelos Técnicos da Câmara foi cumprido. Logo só houve autorização para construir a instalação sanitária no lugar da despensa, ficando a construção do quarto interdita. Artigo 6º (Alinhamentos e volumetria), Artigo 14º (Ampliação), Artigo 23º (Altimetria) e Artigo 24º (Ampliação) do PSCHS (Ano 1985), Artigo 121º e Artigo 122º do RGEU (Ano 1951).

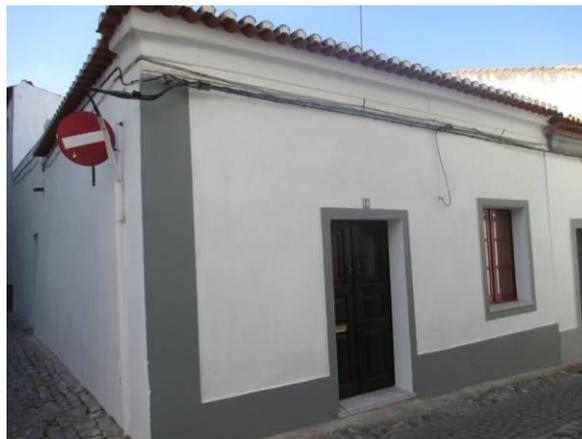
**Figura 5.96 - Remodelação de interior e transformar vão de porta em janela**

Como se ilustra na figura 5.96 a remodelação de interior e transformação de vão de porta em janela denota que o parecer elaborado pelos Técnicos da Câmara foi cumprido. A porta é de madeira de cor castanho-escuro e a janela é de madeira de cor vermelho-escuro, segundo o Código de Postura, Artigo 474º, não é permitida a existência no mesmo edifício de caixilharia de diferentes materiais e cores. Artigo 15º (Alterações de Vãos), Artigo 18º (Guarnecimento de Vãos), Artigo 19º (Vãos), Artigo 20º (Proteção Solar dos Vãos), Artigo 21º (Segurança e Proteção dos Vãos), Artigo 25º (Alterações de Vãos) e Artigo 26º (Proteção dos Vãos) do PSCHS (Ano 1985), Artigo 29º (Áreas a Preservar) do PDM (Ano 1995), Artigo 121º e Artigo 122º do RGEU (Ano 1951).

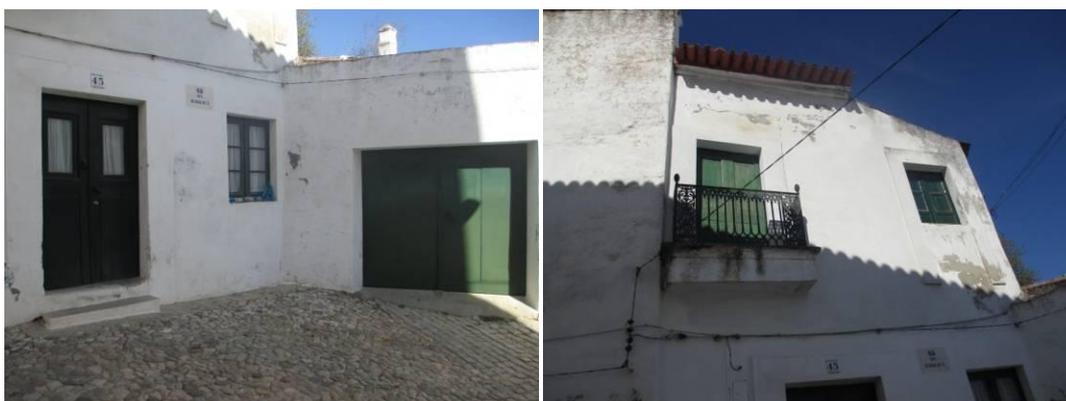
**Figura 5.97 - Remodelação interior, pintura da fachada e arranjo da porta de madeira**

Como se ilustra na figura 5.97, a remodelação de interior, pintura da fachada e arranjo da porta de madeira demonstra que o parecer elaborado pelos Técnicos da Câmara e IPPAR, foi cumprido. Contudo, a porta da fachada principal não foi pintada de cinzento claro, mas sim de verde-escuro que satisfaz os regulamentos. A soleira da porta e os peitoris das janelas deviam ser de pedra natural bujardada, de cor clara com 6 a 7 cm de espessura, ou cimento afagado na cor natural ou pintado na cor vermelho (almagre). Artigo 15º (Alterações de Vãos), Artigo 18º (Guarnecimento de Vãos), Artigo 19º (Vãos), Artigo 20º (Proteção Solar dos Vãos), Artigo 21º (Segurança e Proteção dos Vãos), Artigo 25º (Alterações de Vãos) e Artigo 26º (Proteção dos Vãos) do PSCHS (Ano 1985), Artigo 29º (Áreas a Preservar) do PDM (Ano 1995), Artigo 121º e Artigo 122º do RGEU (Ano 1951).

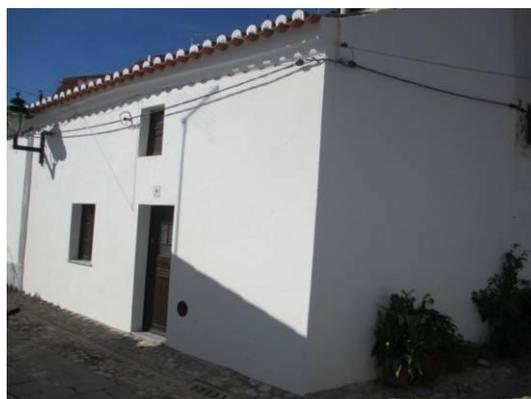
**Figura 5.98 - Remodelação interior e reparação da fachada**

Como se ilustra na figura 5.98, a remodelação de interior e reparação da fachada demonstra que o parecer elaborado pelos Técnicos da Câmara foi cumprido. Contudo, no

alçado principal o vão de porta é de alumínio e não de madeira como se refere no parecer, e também deve de existir 1º andar e consequentemente rebaixamento do piso térreo nos ditos 60 ou 80 cm só assim se explica a janela existente na fachada por cima da porta. O PSCHS (1985) não é permitido a utilização de alumínio no centro histórico. A proteção solar deve ser feita pelo interior com o uso de portadas interiores, é interdito o uso de estores de plástico pelo PSCHS (1985). A soleira da porta e os peitoris das janelas deviam ser de pedra natural bujardada, de cor clara com 6 a 7 cm de espessura, ou cimento afagado na cor natural ou pintado na cor vermelho (almagre). Artigo 15º (Alterações de Vãos), Artigo 18º (Guarnecimento de Vãos), Artigo 19º (Vãos), Artigo 20º (Proteção Solar dos Vãos), Artigo 21º (Segurança e Proteção dos Vãos), Artigo 25º (Alterações de Vãos) e Artigo 26º (Proteção dos Vãos) do PSCHS (Ano 1985), Artigo 121º e Artigo 122º do RGEU (Ano 1951).

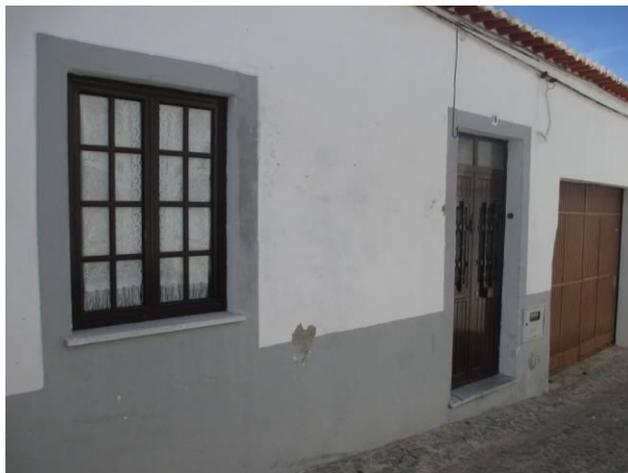
**Figura 5.99 – Colocação de pavimento cerâmico**

Como se ilustra na figura 5.99, a colocação de pavimento cerâmico no interior do edifício denota que o parecer elaborado pelos Técnicos da Câmara foi cumprido. Pois não é visível da rua, só o que é visível é a soleira da porta e o peitoril da janela, que são de pedra natural bujardada de cor clara com 6 ou 7 cm de espessura. Contudo o PSCHS (1985) não é permitido a utilização de alumínio no centro histórico. Artigo 15º (Alterações de Vãos), Artigo 18º (Guarnecimento de Vãos), Artigo 19º (Vãos), Artigo 20º (Proteção Solar dos Vãos), Artigo 21º (Segurança e Proteção dos Vãos), Artigo 25º (Alterações de Vãos) e Artigo 26º (Proteção dos Vãos) do PSCHS (Ano 1985), Artigo 121º e Artigo 122º do RGEU (Ano 1951).

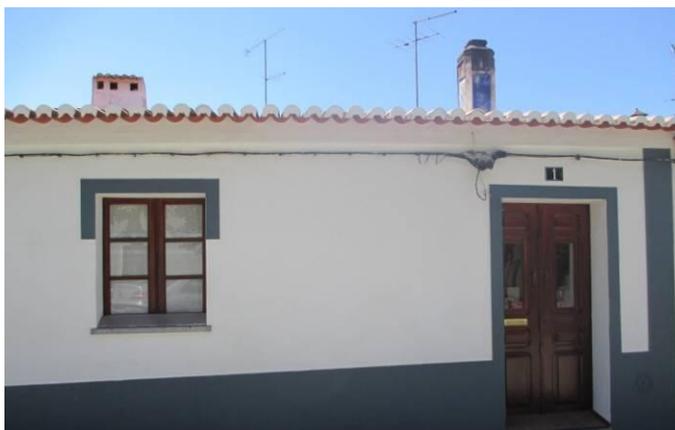
**Figura 5.100 - Arranjos interiores e ampliação**

Como se ilustra na figura 5.100, o arranjo de interiores e ampliação demonstra que o parecer elaborado pelos Técnicos da Câmara foi cumprido. Contudo podemos realçar a presença da caixilharia de madeira, beirado tradicional com telha de canudo e soco pintado a cinzento e parede branca. Artigo 121º e Artigo 122º do RGEU (Ano 1951).

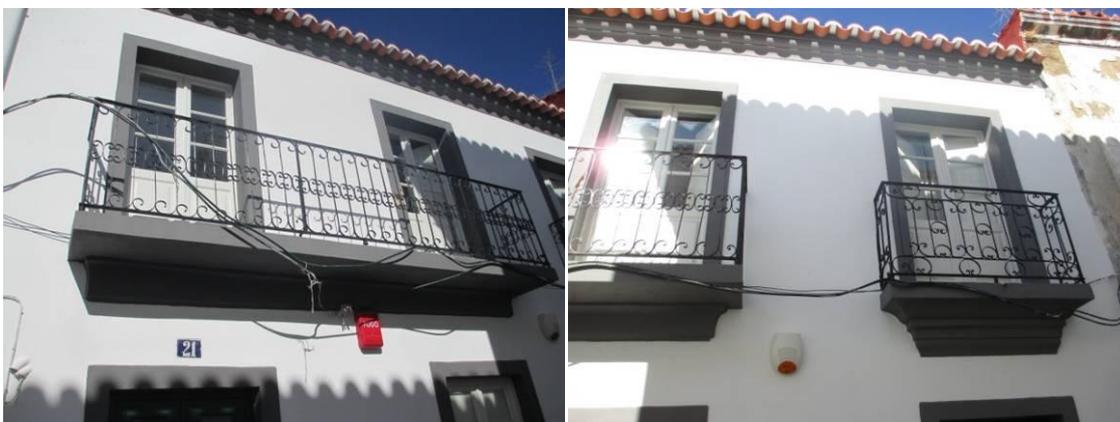
**Figura 5.101 - Arranjos interiores**

Como se ilustra na figura 5.101, o arranjo de interiores denota que o parecer elaborado pelos Técnicos da Câmara foi cumprido. Contudo a figura representa uma intervenção realiza há poucos anos, onde houve o cuidado de manter as características do edifício, onde destacamos, a caixilharia de madeira com portadas interiores, o beirado tradicional com telha de canudo, as guarnições das janelas em ferro forjado pintado a preto, parede pintada de branco e soco e molduras a cinzento. Artigo 121º e Artigo 122º do RGEU (Ano 1951).

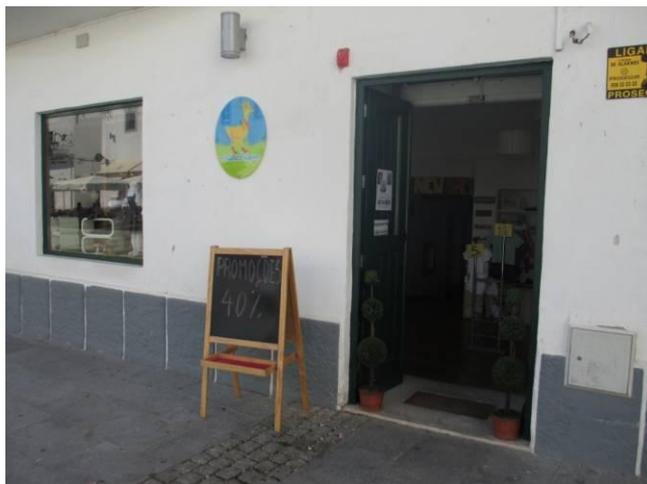
**Figura 5.102 - Remodelação interior e abertura de uma montra**

Como se ilustra na figura 5.102, a remodelação de interior e abertura de uma montra denota que o parecer elaborado pelos Técnicos da Câmara foi cumprido. Contudo a figura representa a situação atual, na altura da intervenção foi para construir uma farmácia e hoje é uma loja de roupa. Houve o cuidado de manter as características do edifício, onde destacamos, a caixilharia de madeira e montra em ferro, parede pintada de branco e soco a cinzento. Artigo 121º e Artigo 122º do RGEU (Ano 1951).

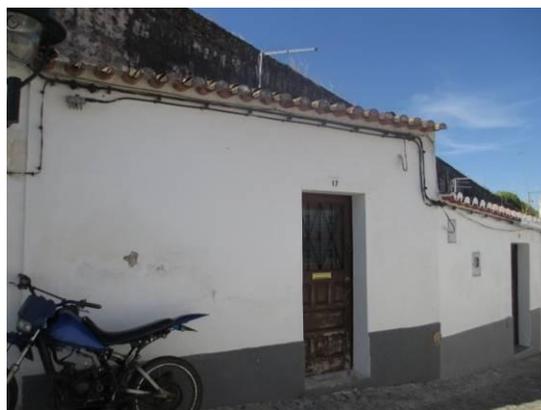
**Figura 5.103 - Remodelação interior e reparação da fachada**

Como se ilustra na figura 5.103, a remodelação de interior e reparação da fachada evidencia que o parecer elaborado pelos Técnicos da Câmara foi cumprido, o reboco do soco está liso/afagado e pintado de cor cinzento. Artigo 6º (Alinhamento e volumetria), Artigo 17º (Paredes), Artigo 28º (Socos, Degraus e Soleiras) do PSCHS (Ano 1985). Artigo 121º e Artigo 122º do RGEU (Ano 1951).

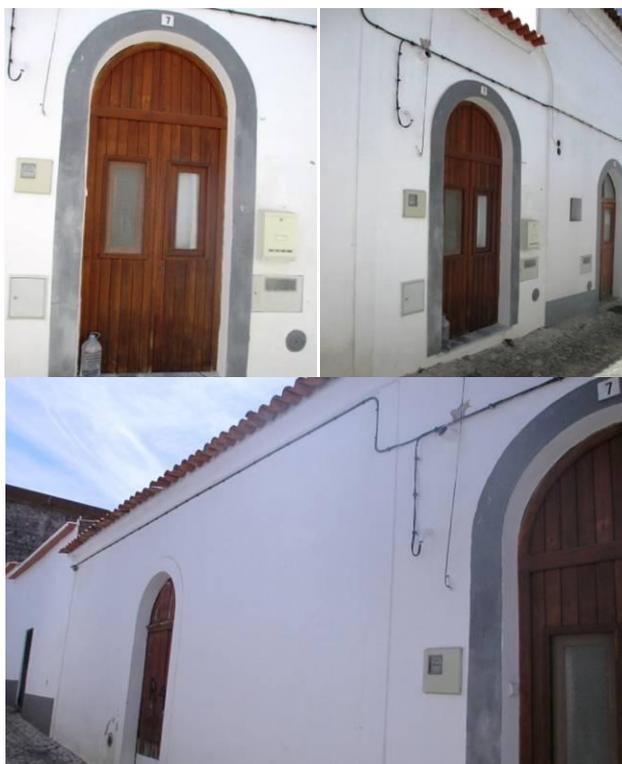
**Figura 5.104 – Reconstrução de habitação**

Como se ilustra na figura 5.104, a reconstrução de habitação demonstra que o parecer elaborado pelos Técnicos da Câmara não foi cumprido. Contudo, a habitação mantém as características tradicionais, como é visível nas imagens não houve abertura de vão de janela na fachada como refere o parecer, mas o reboco é liso/afagado à colher posteriormente pintado com tinta água de cor branca e a moldura da porta a cinzento. Artigo 6º (Alinhamento e volumetria), Artigo 15º (Alterações de vãos), Artigo 16º (Coberturas), Artigo 17º (Paredes), Artigo 18º (Guarnecimento de vãos), Artigo 19º (Vãos) e Artigo 20º (Proteção solar dos vãos) do PSCHS (Ano 1985); Artigo 10º (Aspetos formais do conjunto do edificado), Artigo 11º (Volumetrias e formas de edificação), Artigo 13º (Vãos), Artigo 14º (Elementos arquitetónicos da fachada), Artigo 15º (Materiais, revestimentos, cores) e Artigo 16º (Telhados ou coberturas) do RPSCHS (Ano 2000); Artigo 473º (Condições estéticas especiais), Artigo 474º (Vãos) e Artigo 475º (Revestimentos e cores exteriores) do Código de Posturas (Ano 2000), Artigo 29º (Áreas a Preservar) do PDM (Ano 1995), Artigo 121º e Artigo 122º do RGEU (Ano 1951).

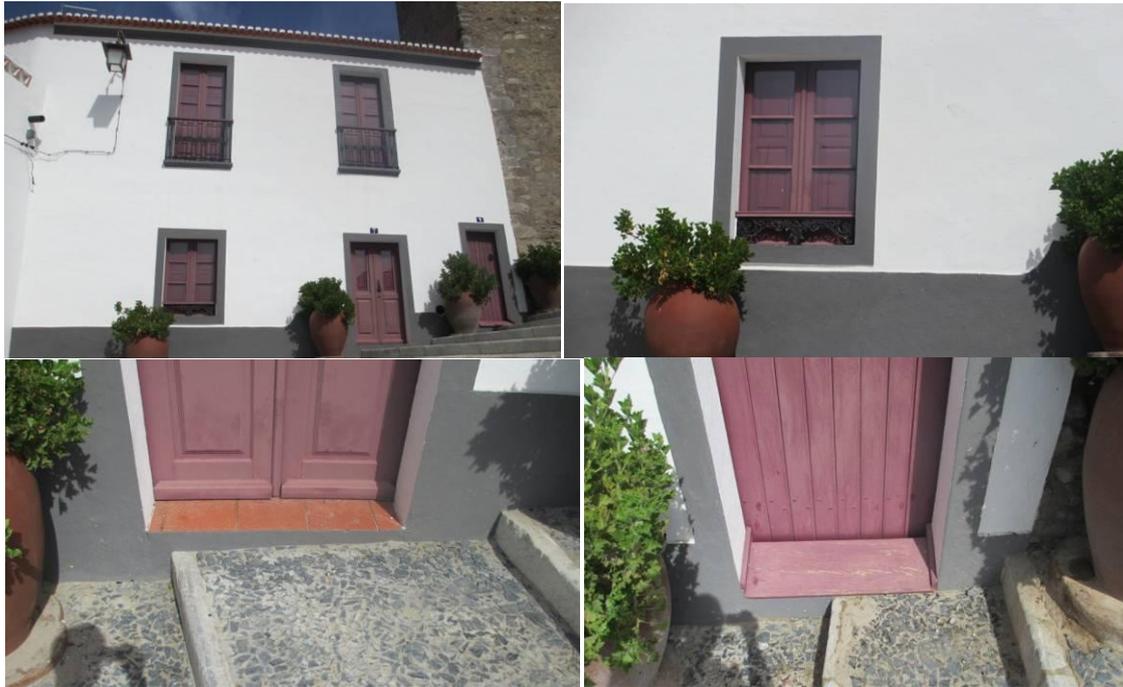
**Figura 5.105 – Recuperação e restauro de habitação**

Como se ilustra na figura 5.105, a reconstrução e restauro de habitação demonstra que o parecer elaborado pelos Técnicos da Câmara foi cumprido, a habitação mantém as características tradicionais, beirado executado na forma tradicional com tenha de canudo, o reboco é liso/afagado e caiado de branco, as caixinha são de madeira com portadas interiores, as molduras, a cimalha/ cornija e soco estão pintados a cinzento, mas como é visível nas imagens a porta com o nº 9 não tem postigo como refere o parecer da Câmara. Artigo 6º (Alinhamento e volumetria), Artigo 15º (Alterações de vãos), Artigo 16º (Coberturas), Artigo 17º (Paredes), Artigo 18º (Guarnecimento de vãos), Artigo 19º (Vãos), Artigo 20º (Proteção solar dos vãos) e Artigo 28º (Socos, Degraus e Soleiras) do PSCHS (Ano 1985), Artigo 29º (Áreas a Preservar) do PDM (Ano 1995), Artigo 121º e Artigo 122º do RGEU (Ano 1951).

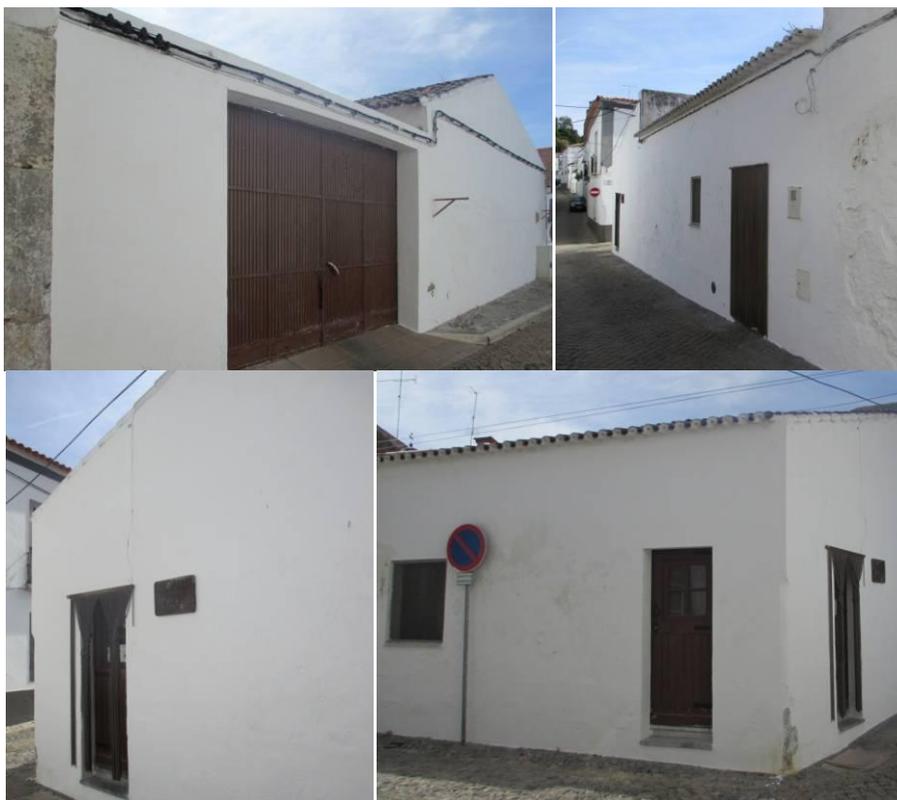
**Figura 5.106 - Recuperação/construção de rouparia**

Como se ilustra na figura 5.106, a recuperação/construção de rouparia evidencia que os pareceres elaborados pelos Técnicos da Câmara e pelo IPPAR foram cumpridos, o edifício mantém as características tradicionais, beirado executado na forma tradicional com tenha de canudo, mantendo a volumetria e as águas do telhado de estrutura de madeira, a cêrcea do edifício também se mantém, o reboco é liso/afagado e caiado de branco, as caixinha são de madeira com portadas interiores, mas de cor castanho-escuro e não de verde como refere o parecer da Câmara, ou de branco com os aros a verde ou castanho como refere o parecer do IPPAR, sendo o castanho uma cor tradicional não é elemento dissonante, as soleiras das portas e os peitoris das janelas são de pedra natural bujardada. Este edifício possui a particularidade de atravessar a muralha do centro histórico pelo seu interior, daí o IPPAR fazer referência para não colocar nenhuma infraestrutura com água, luz, esgotos na muralha. Artigo 6º (Alinhamento e volumetria), Artigo 15º (Alterações de vãos), Artigo 16º (Coberturas), Artigo 17º (Paredes), Artigo 18º (Guarnecimento de vãos), Artigo 19º (Vãos) e Artigo 20º (Proteção solar dos vãos) e Artigo 28º (Socos, Degraus e Soleiras) do PSCHS (Ano 1985), Artigo 29º (Áreas a Preservar) do PDM (Ano 1995), Artigo 121º e Artigo 122º do RGEU (Ano 1951).

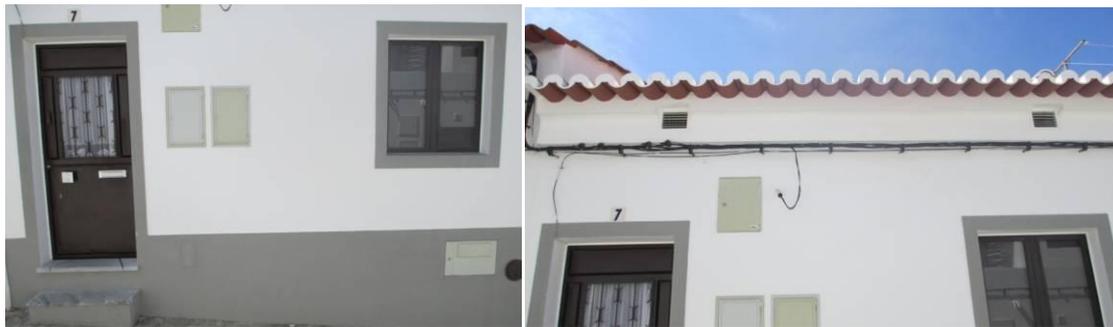
**Figura 5.107 – Remodelação de habitação**

Como se ilustra na figura 5.107, a remodelação de habitação evidencia que o parecer elaborado pelos Técnicos da Câmara foi cumprido, o edifício mantém as características tradicionais, beirado executado na forma tradicional com tenha de canudo, mantendo a volumetria, não existe nenhuma chaminé de escuta, o reboco é liso/afagado e caiado de branco, as caixinha são de ferro com portadas interiores, mas de cor castanho-escuro, a soleira da porta é de pedra natural bujardada, do exterior do edifício não é possível perceber se houve um abaixamento de 1 m do pavimento do 1º piso para possibilitar a construção de um quarto no sótão. Artigo 6º (Alinhamento e volumetria), Artigo 15º (Alterações de vãos), Artigo 16º (Coberturas), Artigo 17º (Paredes), Artigo 18º (Guarnecimento de vãos), Artigo 19º (Vãos), Artigo 20º (Proteção solar dos vãos) e Artigo 28º (Socos, Degraus e Soleiras) do PSCHS (Ano 1985), Artigo 29º (Áreas a Preservar) do PDM (Ano 1995), Artigo 121º e Artigo 122º do RGEU (Ano 1951).

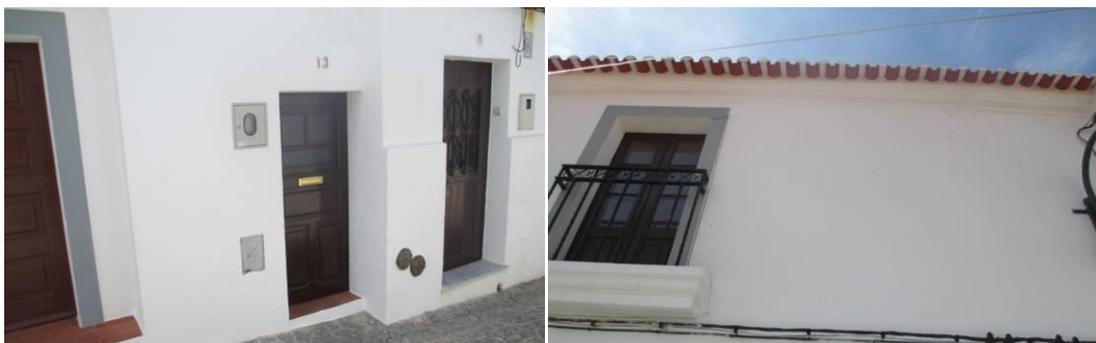
**Figura 5.108 – Remodelação de habitação**

Como se ilustra na figura 5.108, a remodelação de habitação denota que o parecer elaborado pelos Técnicos da Câmara foi cumprido. O edifício mantém as características tradicionais, beirado executado na forma tradicional com tenha de canudo, mantendo a volumetria, o reboco é liso/afagado e caiado de branco e a moldura da janela a cinzento, as

caixinha são de madeira com portadas interiores de cor castanho-escuro, a soleira da porta é de tijoleira. Artigo 6º (Alinhamento e volumetria), Artigo 15º (Alterações de vãos), Artigo 16º (Coberturas), Artigo 17º (Paredes), Artigo 18º (Guarnecimento de vãos), Artigo 19º (Vãos), Artigo 20º (Proteção solar dos vãos) e Artigo 28º (Socos, Degraus e Soleiras) do PSCHS (Ano 1985), Artigo 29º (Áreas a Preservar) do PDM (Ano 1995), Artigo 121º e Artigo 122º do RGEU (Ano 1951).

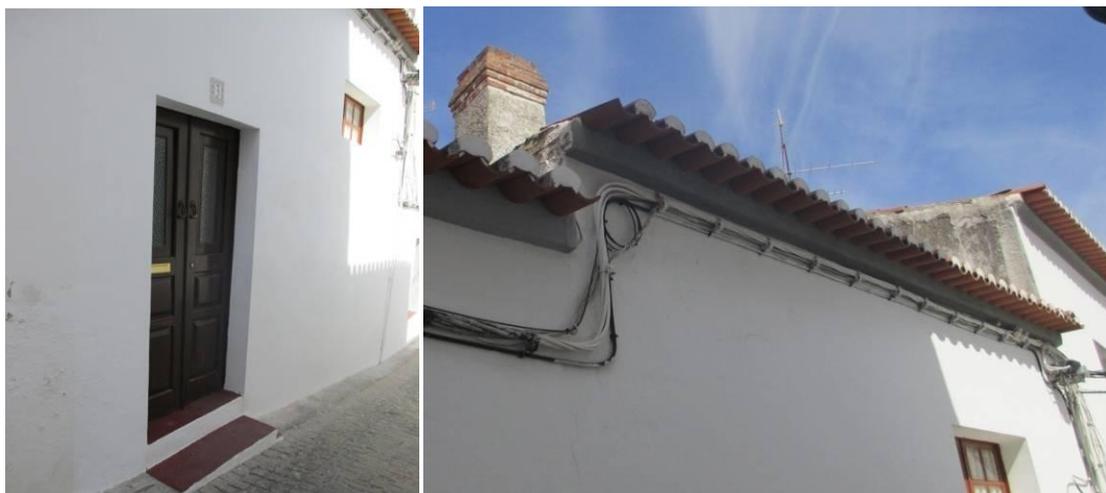
**Figura 5.109 - Remodelação de habitação**

Como se ilustra na figura 5.109, a remodelação de habitação evidencia que o parecer elaborado pelos Técnicos da Câmara foi cumprido. O edifício mantém as características tradicionais, beirado executado na forma tradicional com tenha de canudo, mantendo a volumetria, o reboco é liso/afagado e caiado de branco, as caixinha são de madeira com portadas interiores de cor castanho-escuro, a soleira da porta é de cimento afagado/liso de cor vermelho escuro tipo almagre, a janela segundo os regulamentos deveria ser mais alta que larga, o que não se verifica, mas também não se conhece o projeto executado pelos Técnicos da Câmara. Artigo 6º (Alinhamento e volumetria), Artigo 15º (Alterações de vãos), Artigo 16º (Coberturas), Artigo 17º (Paredes), Artigo 18º (Guarnecimento de vãos), Artigo 19º (Vãos), Artigo 20º (Proteção solar dos vãos) e Artigo 28º (Socos, Degraus e Soleiras) do PSCHS (Ano 1985), Artigo 121º e Artigo 122º do RGEU (Ano 1951).

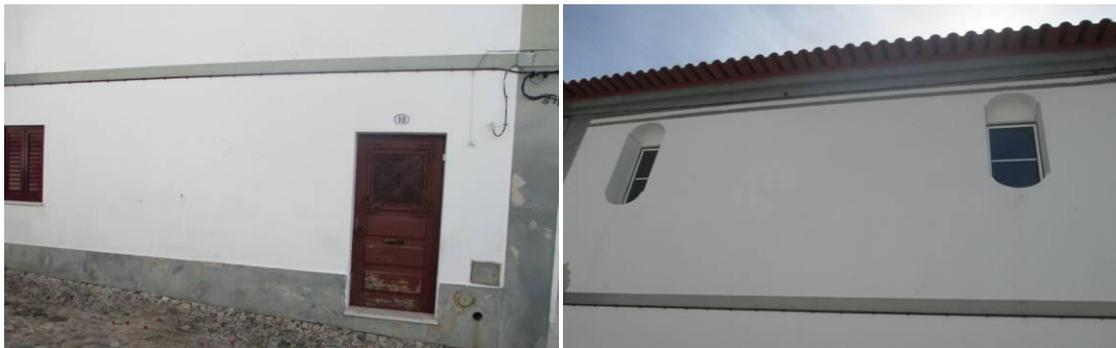
**Figura 5.110 - Remodelação de habitação**

Como se ilustra na figura 5.110, a remodelação de habitação denota que o parecer elaborado pelos Técnicos da Câmara foi cumprido. O edifício mantém as características tradicionais, beirado executado na forma tradicional com tenha de canudo, mantendo a volumetria, o reboco é liso/afagado e caiado de branco, o soco pintado de cinzento, a porta é de madeira com postigo e portada interior de cor vermelho-escuro, a soleira da porta é de pedra natural bujardada, a janela do rés-do-chão é de alumínio termolacado de cor vermelho-escuro com portadas exteriores, elemento dissonante, as janelas do 1º piso são de alumínio termolacado de cor branca, segundo os regulamentos, nomeadamente, o Artigo 474º ponto 4, não é permitido a existência no mesmo edifício de caixilharia de diferentes materiais e cores. Artigo 6º (Alinhamento e volumetria), Artigo 15º (Alterações de vãos), Artigo 16º (Coberturas), Artigo 17º (Paredes), Artigo 18º (Guarnecimento de vãos), Artigo 19º (Vãos), Artigo 20º (Proteção solar dos vãos) e Artigo 28º (Socos, Degraus e Soleiras) do PSCHS (Ano 1985), Artigo 121º e Artigo 122º do RGEU (Ano 1951).

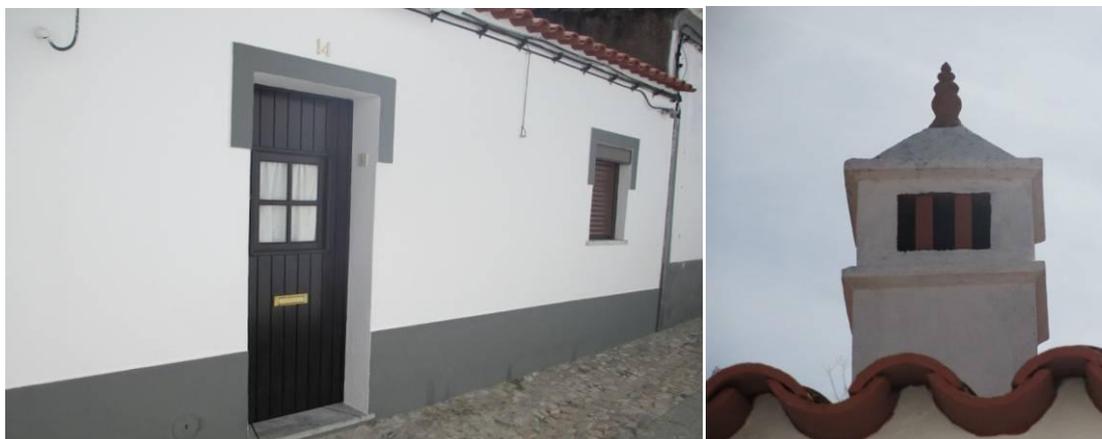
**Figura 5.111 - Remodelação de habitação**

Como se ilustra na figura 5.111, a remodelação de habitação evidencia que o parecer elaborado pelos Técnicos da Câmara não foi cumprido. O edifício mantém algumas características tradicionais, beirado executado na forma tradicional com tenha de canudo, mantendo a volumetria e a chaminé, o reboco é liso/afagado e caiado de branco, o soco pintado de cinzento, a porta é de madeira com postigo e portada interior de cor castanho-escuro, a soleira e peitoril são de pedra natural bujardada, a janela não respeita o parecer dos Técnicos da Câmara, porque possui estore e caixa de estore exterior, sendo um elemento dissonante no edifício assim como as molduras da porta e janela porque só existem na sua parte superior, segundo os regulamentos. Artigo 6º (Alinhamento e volumetria), Artigo 15º (Alterações de vãos), Artigo 16º (Coberturas), Artigo 17º (Paredes), Artigo 18º (Guarnecimento de vãos), Artigo 19º (Vãos), Artigo 20º (Proteção solar dos vãos) e Artigo 28º (Socos, Degraus e Soleiras) do PSCHS (Ano 1985), Artigo 121º e Artigo 122º do RGEU (Ano 1951).

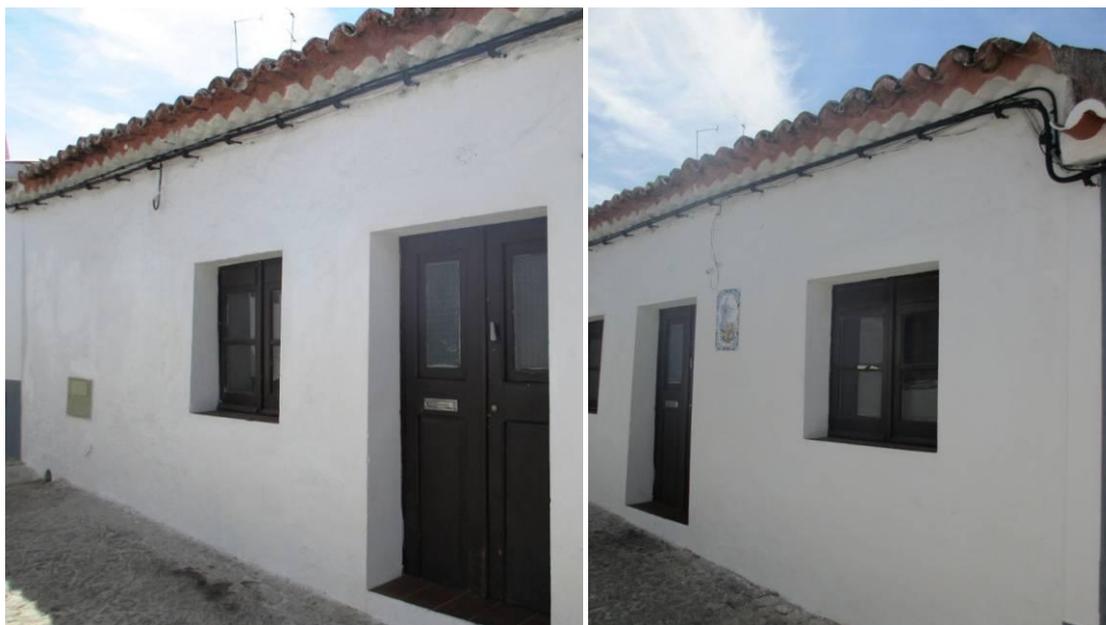
**Figura 5.112 – Remodelação de habitação**

Como se ilustra na figura 5.112, a remodelação de habitação demonstra que o parecer elaborado pelos Técnicos da Câmara foi cumprido. O edifício mantém as características tradicionais, beirado executado na forma tradicional com tenha de canudo, mantendo a volumetria, o reboco é liso/afagado e caiado de branco, a porta é de madeira com duas folhas e postigo com portada interior de cor castanho-escuro, as janelas são de madeira de cor castanho-escuro, com duas folhas cada uma com dois vidros, fazendo um total de quatro por janela, a soleira e os peitoris são de mosaico cerâmico sendo um elemento

dissonante no edifício. Artigo 6º (Alinhamento e volumetria), Artigo 15º (Alterações de vãos), Artigo 16º (Coberturas), Artigo 17º (Paredes), Artigo 18º (Guarnecimento de vãos), Artigo 19º (Vãos), Artigo 20º (Proteção solar dos vãos) e Artigo 28º (Socos, Degraus e Soleiras) do PSCHS (Ano 1985), Artigo 121º e Artigo 122º do RGEU (Ano 1951).

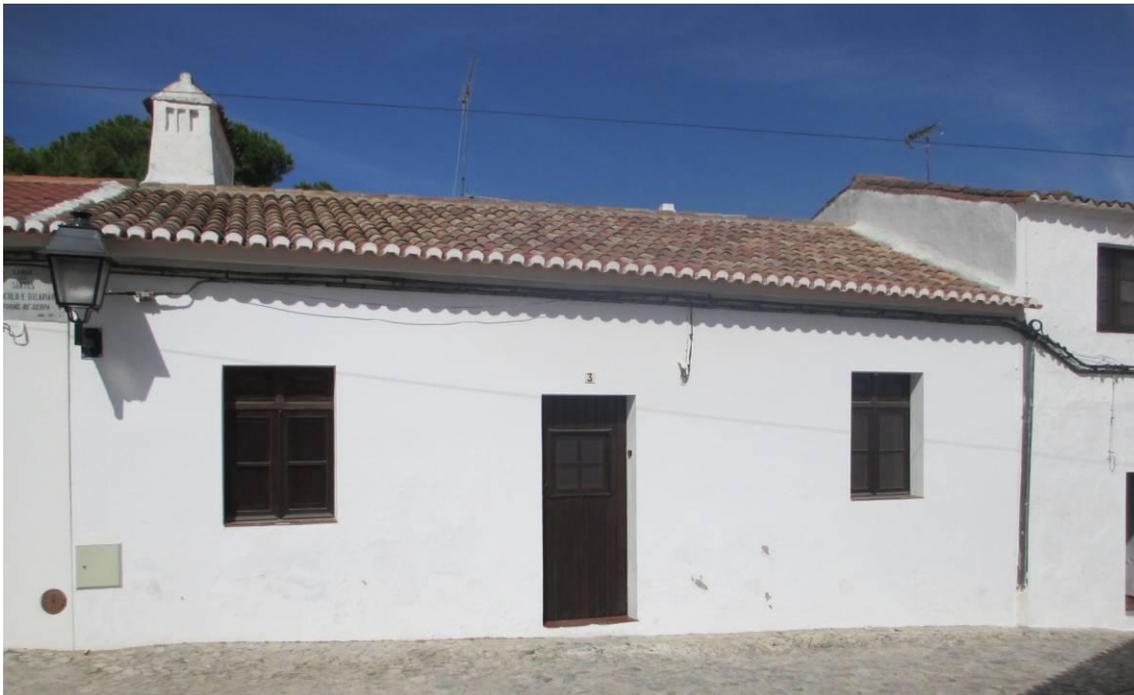
**Figura 5.113 – Remodelação de habitação**

Como se ilustra na figura 5.113, a remodelação de habitação evidencia que o parecer elaborado pelos Técnicos da Câmara foi cumprido. O edifício mantém as características tradicionais, beirado executado na forma tradicional com tenha de canudo, mantendo a volumetria, o reboco é liso/afagado e caiado de branco, a porta é de madeira com postigo e portada interior de cor castanho-escuro, as janelas são de madeira de cor castanho-escuro, com duas folhas cada uma com dois vidros, fazendo um total de quatro por janela, a soleira e os peitoris são de tijoleira. Artigo 6º (Alinhamento e volumetria), Artigo 15º (Alterações de vãos), Artigo 16º (Coberturas), Artigo 17º (Paredes), Artigo 18º (Guarnecimento de vãos), Artigo 19º (Vãos), Artigo 20º (Proteção solar dos vãos) e Artigo 28º (Socos, Degraus e Soleiras) do PSCHS (Ano 1985), Artigo 121º e Artigo 122º do RGEU (Ano 1951).

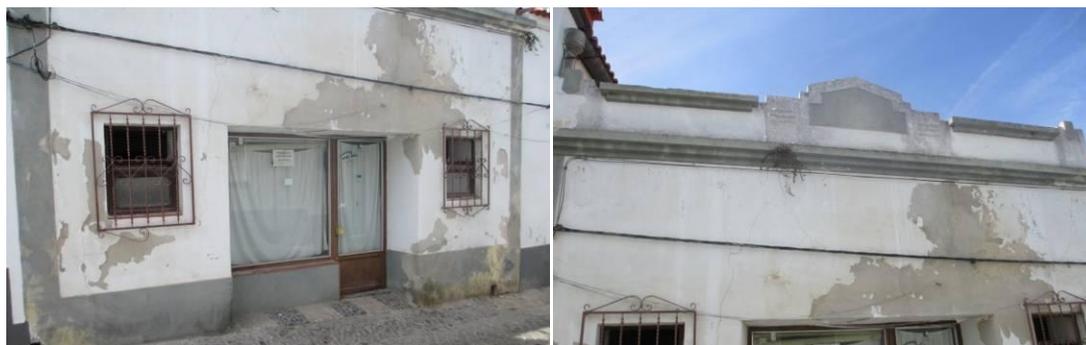
**Figura 5.114 – Remodelação de habitação**

Como se ilustra na figura 5.114, a remodelação de habitação mostra que o parecer elaborado pelos Técnicos da Câmara foi cumprido. O edifício mantém as características tradicionais, a platibanda, a volumetria, o reboco é liso/afagado e caiado de branco, com o soco pintado de cinzento, a porta e a montra são de ferro e de cor castanho-escuro e as janelas são de madeira de cor castanho-escuro e gradeamentos em ferro de cor castanho-escuro, a soleira é de pedra natural bujardada e os peitoris são de tijoleira, o edifício necessita algumas reparações ao nível do reboco e pintura. Artigo 121º e Artigo 122º do RGEU (Ano 1951).

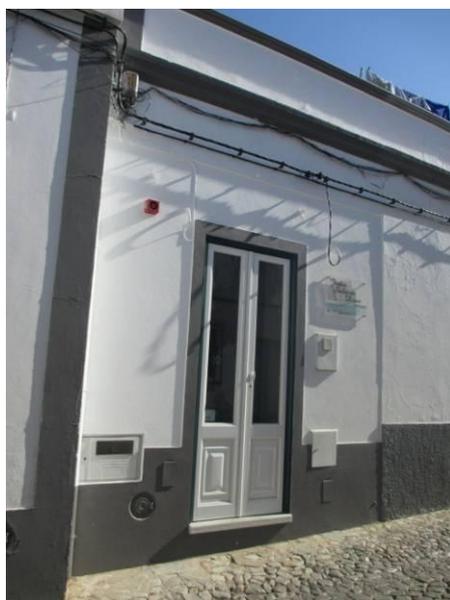
**Figura 5.115 – Remodelação de habitação**

Como se ilustra na figura 5.115, a remodelação de habitação mostra que os pareceres elaborados pelo IPPAR e projetista não foram cumpridos. O edifício tem platibanda, logo não é possível ver o tipo de telha utilizada, mas a porta utilizada é de alumínio de cor

branca e com moldura em verde-escuro e não de madeira como é referido nos pareceres. Ainda assim, mantém algumas características tradicionais, a platibanda, a volumetria, o reboco é liso/afagado e pintado de branco, com o soco pintado de cinzento, a soleira é de pedra natural bujardada. Artigo 6º (Alinhamento e volumetria), Artigo 15º (Alterações de vãos), Artigo 16º (Coberturas), Artigo 17º (Paredes), Artigo 18º (Guarnecimento de vãos), Artigo 19º (Vãos), Artigo 20º (Proteção solar dos vãos) e Artigo 28º (Socos, Degraus e Soleiras) do PSCHS (Ano 1985) Artigo 10º (Aspetos formais do conjunto do edificado), Artigo 11º (Volumetrias e formas de edificação), Artigo 13º (Vãos), Artigo 14º (Elementos arquitetónicos da fachada), Artigo 15º (Materiais, revestimentos, cores) e Artigo 16º (Telhados ou coberturas) do RPSCHS (Ano 2000), Artigo 473º (Condições estéticas especiais), Artigo 474º (Vãos) e Artigo 475º (Revestimentos e cores exteriores) do Código de Posturas (Ano 2000), Artigo 29º (Áreas a Preservar) do PDM (Ano 1995), Artigo 121º e Artigo 122º do RGEU (Ano 1951).

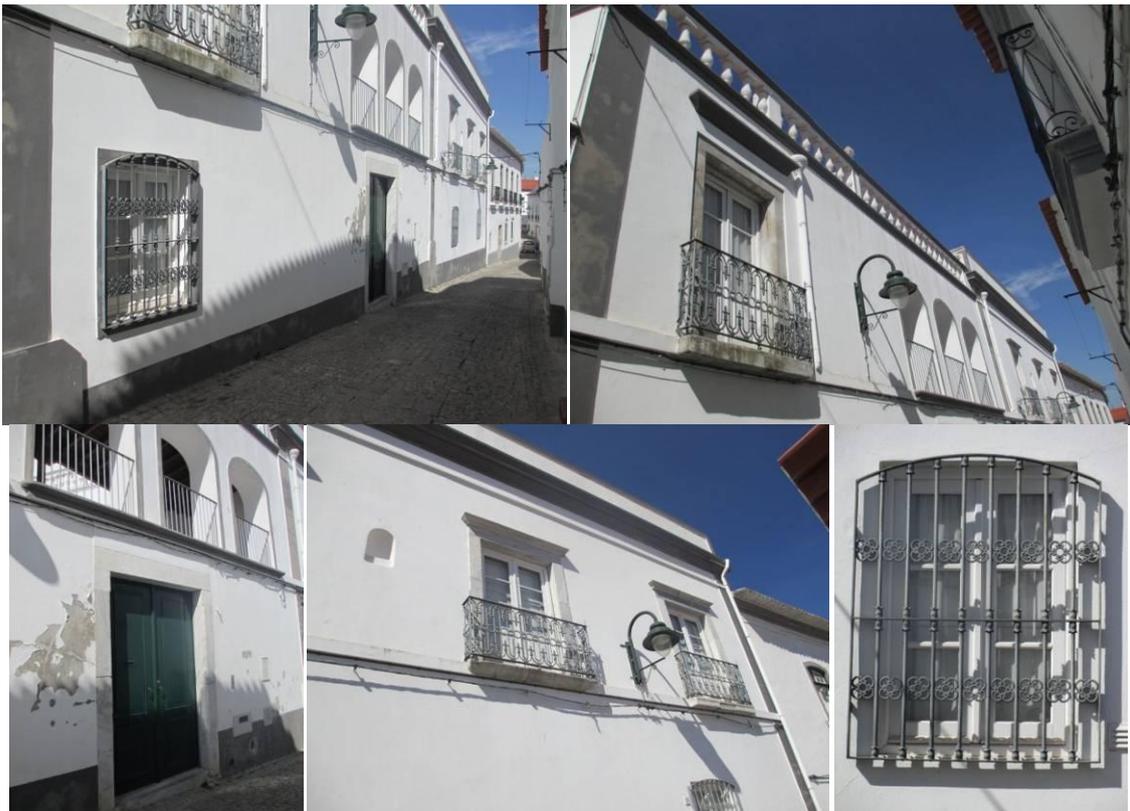
**Figura 5.116 – Remodelação de habitação**

Como se ilustra na figura 5.116, a remodelação de habitação mostra que o parecer elaborado pelo IPPAR foi cumprido. O edifício mantém as características tradicionais, a platibanda, o terraço, a volumetria, o reboco é liso/afagado e pintado com tinta água de

cor branca, a porta é de madeira de boa qualidade com duas folhas de abrir pintada a verde-escuro, as janelas são de madeira com duas folhas de abrir cada uma com três vidros, fazendo um total de seis vidros por janela e com portadas interiores, de cor branca, com gradeamento exterior em ferro pintado de cor cinzenta, a soleira e os peitoris são de pedra natural bastante antiga. É visível neste edifício que as três janelas do rés-do-chão são mais recentes pois não possuem pedra natural. Artigo 6º (Alinhamento e volumetria), Artigo 15º (Alterações de vãos), Artigo 16º (Coberturas), Artigo 17º (Paredes), Artigo 18º (Guarnecimento de vãos), Artigo 19º (Vãos), Artigo 20º (Proteção solar dos vãos) e Artigo 28º (Socos, Degraus e Soleiras) do PSCHS (Ano 1985), Artigo 10º (Aspetos formais do conjunto do edificado), Artigo 11º (Volumetrias e formas de edificação), Artigo 13º (Vãos), Artigo 14º (Elementos arquitetónicos da fachada), Artigo 15º (Materiais, revestimentos, cores) e Artigo 16º (Telhados ou coberturas) do RPSCHS (Ano 2000), Artigo 473º (Condições estéticas especiais), Artigo 474º (Vãos) e Artigo 475º (Revestimentos e cores exteriores) do Código de Posturas (Ano 2000), Artigo 29º (Áreas a Preservar) do PDM (Ano 1995), Artigo 121º e Artigo 122º do RGEU (Ano 1951).

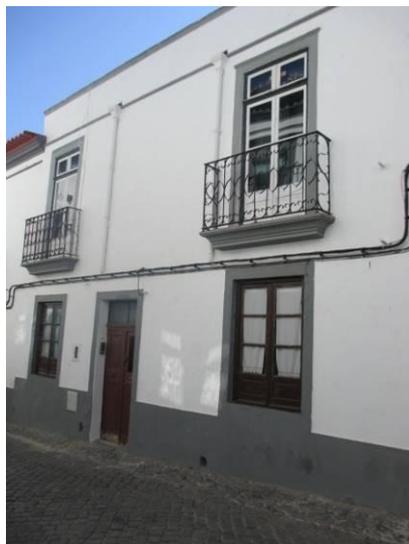
**Figura 5.117 – Remodelação de habitação**

Como se ilustra na figura 5.117, a remodelação de habitação evidencia que o parecer elaborado pelos Técnicos da Câmara foi cumprido. O edifício mantém as características tradicionais, a platibanda, a volumetria, o reboco é liso/afagado e caiado de cor branca, a porta é de madeira com duas folhas de abrir e postigo pintada a castanho-escuro, as janelas são de madeira com duas folhas de abrir cada uma com três vidros, fazendo um total de seis vidros por janela e com portadas interiores, de cor castanho-escuro no rés-do-chão e brancas com o aro em castanho-escuro no 1º piso, gradeamento exterior em ferro,

pintado de cor preta nas janelas superiores, a soleira e os peitoris são cimento liso/afagado. Artigo 6º (Alinhamento e volumetria), Artigo 15º (Alterações de vãos), Artigo 16º (Coberturas), Artigo 17º (Paredes), Artigo 18º (Guarnecimento de vãos), Artigo 19º (Vãos), Artigo 20º (Proteção solar dos vãos) e Artigo 28º (Socos, Degraus e Soleiras) do PSCHS (Ano 1985); Artigo 10º (Aspetos formais do conjunto do edificado), Artigo 11º (Volumetrias e formas de edificação), Artigo 13º (Vãos), Artigo 14º (Elementos arquitetónicos da fachada), Artigo 15º (Materiais, revestimentos, cores) e Artigo 16º (Telhados ou coberturas) do RPSCHS (Ano 2000); Artigo 473º (Condições estéticas especiais), Artigo 474º (Vãos) e Artigo 475º (Revestimentos e cores exteriores) do Código de Posturas (Ano 2000) e Artigo 29º (Áreas a Preservar) do PDM (Ano 1995), Artigo 121º e Artigo 122º do RGEU (Ano 1951).

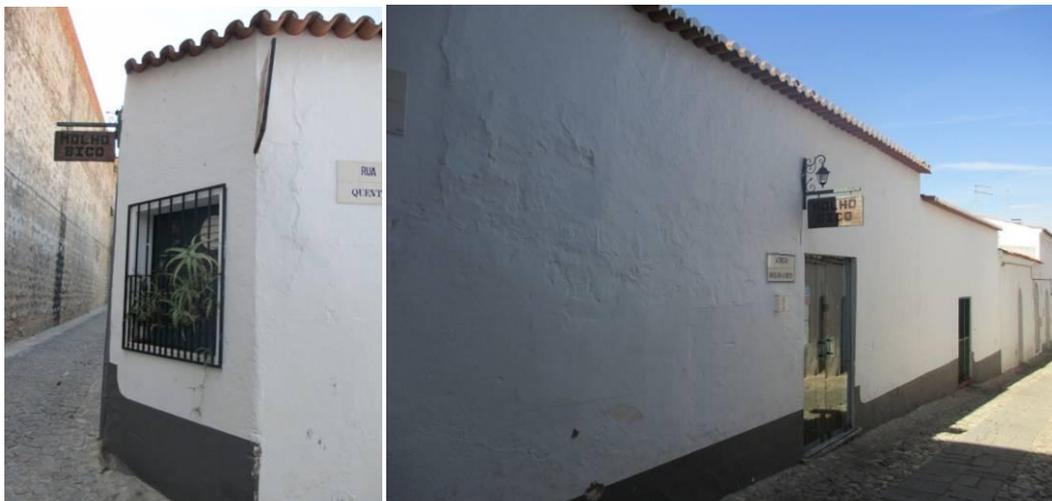
**Figura 5.118 - Remodelação do edifício**

Como se ilustra na figura 5.118, a remodelação do edifício mostra que o parecer elaborado pelos Técnicos da Câmara foi cumprido. O edifício mantém as características tradicionais, o beirado em telha de canudo, a volumetria, e a altura da cumeeira, o reboco é liso/afagado e caiado de cor branca, o soco está pintado a cinzento, a porta é de madeira com duas folhas de abrir pintada a castanho-escuro, a janela é de madeira com duas folhas de abrir cada uma com três vidros, fazendo um total de seis vidros por janela e com portadas interiores, de cor verde-escuro, com gradeamento exterior em ferro, pintado de cor preta, a soleira é de pedra natural bujardada e o peitoril é em cimento liso/afagado. Artigo 6º (Alinhamento e volumetria), Artigo 15º (Alterações de vãos), Artigo 16º (Coberturas), Artigo 17º (Paredes), Artigo 18º (Guarnecimento de vãos), Artigo 19º (Vãos), Artigo 20º (Proteção solar dos vãos) e Artigo 28º (Socos, Degraus e Soleiras) do PSCHS

(Ano 1985), Artigo 10º (Aspetos formais do conjunto do edificado), Artigo 11º (Volumetrias e formas de edificação), Artigo 13º (Vãos), Artigo 14º (Elementos arquitetónicos da fachada), Artigo 15º (Materiais, revestimentos, cores) e Artigo 16º (Telhados ou coberturas) do RPSCHS (Ano 2000); Artigo 473º (Condições estéticas especiais), Artigo 474º (Vãos) e Artigo 475º (Revestimentos e cores exteriores) do Código de Posturas (Ano 2000), Artigo 29º (Áreas a Preservar) do PDM (Ano 1995), Artigo 121º e Artigo 122º do RGEU (Ano 1951).

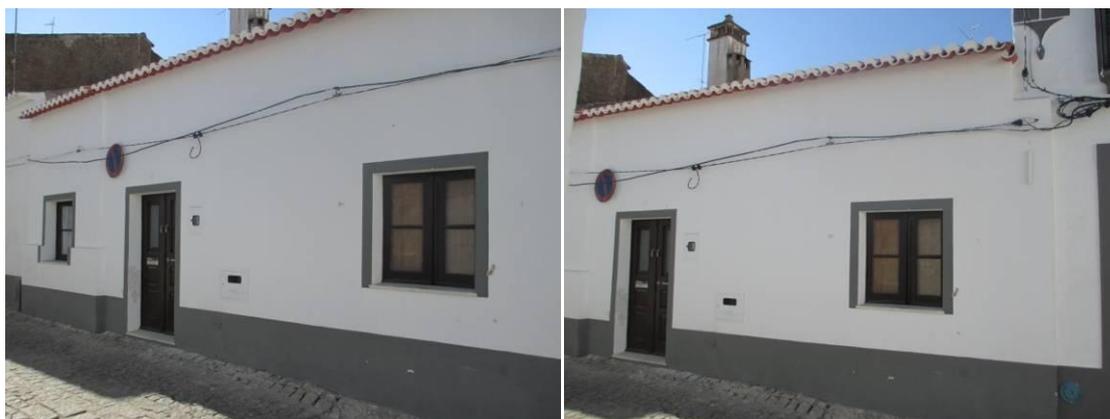
**Figura 5.119 – Remodelação de habitação**

Como se ilustra na figura 5.119, a remodelação de habitação revela que o parecer elaborado pelos Técnicos da Câmara não foi cumprido. O beirado da habitação está acima do peitoril do edifício vizinho, não mantiveram a soleira e os peitoris em cimento afagado/liso de cor vermelha, são de pedra natural bujardada, mas o edifício mantém algumas características tradicionais, beirado com telha de canudo, manutenção da chaminé, o reboco é liso/afagado e caiado de cor branca, soco pintado de cor cinzenta a porta é de madeira com duas folhas de abrir e postigos pintada a castanho-escuro, as janelas são de madeira com duas folhas de abrir cada uma com dois vidros, fazendo um total de quatro vidros por janela e com portadas interiores, de cor castanho-escuro. Artigo 6º (Alinhamento e volumetria), Artigo 15º (Alterações de vãos), Artigo 16º (Coberturas), Artigo 17º (Paredes), Artigo 18º (Guarnecimento de vãos), Artigo 19º (Vãos), Artigo 20º (Proteção solar dos vãos) e Artigo 28º (Socos, Degraus e Soleiras) do PSCHS (Ano 1985); Artigo 10º (Aspetos formais do conjunto do edificado), Artigo 11º (Volumetrias e formas de edificação), Artigo 13º (Vãos), Artigo 14º (Elementos arquitetónicos da fachada), Artigo 15º (Materiais, revestimentos, cores) e Artigo 16º (Telhados ou coberturas) do RPSCHS (Ano 2000); Artigo 473º (Condições estéticas especiais), Artigo 474º (Vãos) e Artigo 475º

(Revestimentos e cores exteriores) do Código de Posturas (Ano 2000); Artigo 29º (Áreas a Preservar) do PDM (Ano 1995); Artigo 121º e Artigo 122º do RGEU (Ano 1951).

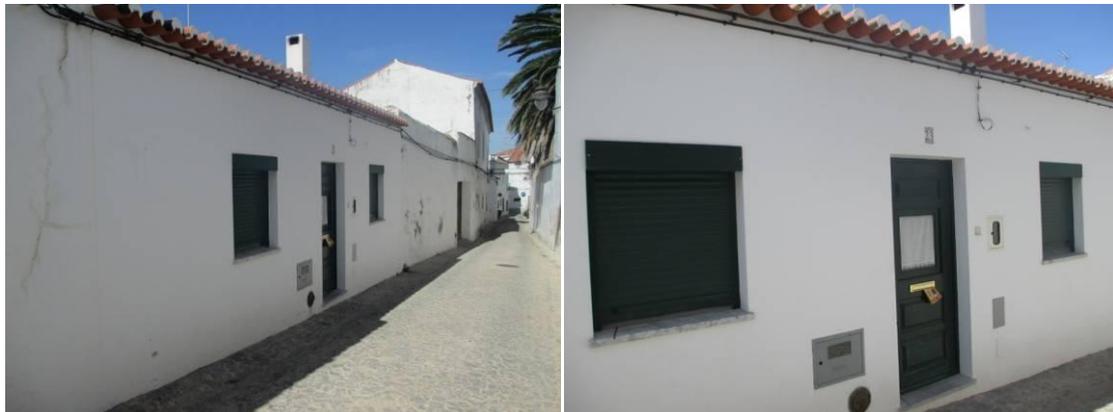
**Figura 5.120 – Remodelação de habitação**

Como se ilustra na figura 5.120, a remodelação de habitação revela que o parecer elaborado pelos Técnicos da Câmara foi cumprido parcialmente. O beirado executado de forma tradicional com telha de canudo, chaminé quadrada e pelo menos 0,50 m acima da cumeeira, reboco liso/afagado e pintado com tinta água de cor branca, caixilharia de madeira pintada de cor verde-escuro, a porta tem postigo, contudo a presença de estores exteriores e de caixa de estore exterior não respeita o parecer dos Técnicos da Câmara e os regulamentos, nomeadamente, o PSCHS Artigo 20º e Artigo 26º, relativamente ao logradouro como não teve acesso, nada se pode concluir. Artigo 6º (Alinhamento e volumetria), Artigo 15º (Alterações de vãos), Artigo 16º (Coberturas), Artigo 17º (Paredes), Artigo 18º (Guarnecimento de vãos), Artigo 19º (Vãos), Artigo 20º (Proteção solar dos vãos), Artigo 26º (Proteção dos Vãos) e Artigo 28º (Socos, Degraus e Soleiras) do PSCHS (Ano 1985); Artigo 29º (Áreas a Preservar) do PDM (Ano 1995); Artigo 121º e Artigo 122º do RGEU (Ano 1951).
