**UNIVERSIDADE DE ÉVORA**  
**ESCOLA DE CIÊNCIAS E TECNOLOGIA**

**INFLUÊNCIA DAS NORMAS E REGULAMENTOS NO  
DESENVOLVIMENTO DO CENTRO HISTÓRICO DE SERPA**

Dissertação para obtenção do grau de Mestre em Engenharia Civil,  
Ramo Construção

Junho de 2013

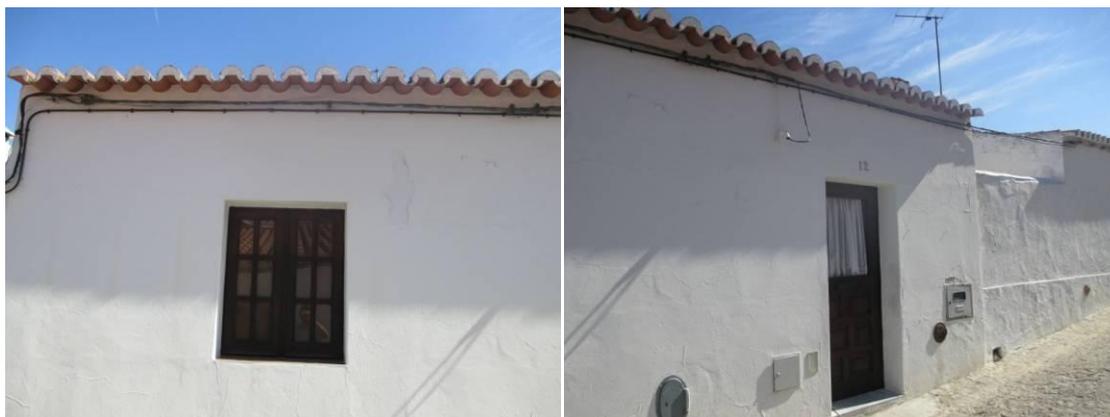
**Figura 5.121 – Remodelação de habitação**

Como se ilustra na figura 5.121, a remodelação de habitação denota que o parecer elaborado pelos Técnicos da Câmara foi cumprido. O edifício mantém as características tradicionais, o beirado em telha de canudo, a volumetria, e a altura da cumeeira, o reboco é liso/afagado e caiado de cor branca, a porta é de madeira com postigo pintada a castanho-escuro e não verde-escuro como refere o parecer dos Técnicos da Câmara, contudo o castanho-escuro também é uma cor tradicional, a janela é de madeira com duas folhas de abrir cada uma com seis vidros, fazendo um total de doze vidros por janela, com portadas interiores de cor castanho-escuro, a soleira é de pedra natural bujardada e o peitoril é em tijoleira. Artigo 6º (Alinhamento e volumetria), Artigo 15º (Alterações de vãos), Artigo 16º (Coberturas), Artigo 17º (Paredes), Artigo 18º (Guarnecimento de vãos), Artigo 19º (Vãos), Artigo 20º (Proteção solar dos vãos), Artigo 26º (Proteção dos Vãos) e Artigo 28º (Socos, Degraus e Soleiras) do PSCHS (Ano 1985); Artigo 29º (Áreas a Preservar) do PDM (Ano 1995); Artigo 121º e Artigo 122º do RGEU (Ano 1951).

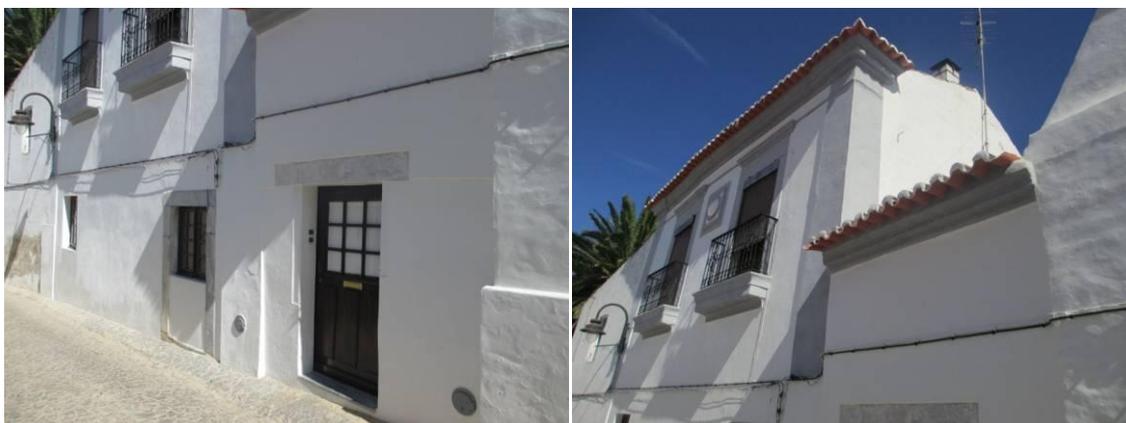
**Figura 5.122 – Remodelação de habitação**

Como se ilustra na figura 5.122, a remodelação de habitação mostra que o parecer elaborado pelos Técnicos da Câmara foi cumprido. O edifício mantém as características tradicionais, o beirado em telha de canudo, a volumetria, e a altura da cumeeira, o reboco é liso/afagado e caiado de cor branca, cimalha e molduras superiores pintadas a cinzento, a porta é de madeira com postigo pintada a castanho-escuro, as janelas do rés-do-chão são de madeira com duas folhas de abrir cada uma com seis vidros, fazendo um total de doze vidros por janela, com portadas interiores de cor castanho-escuro, o parecer dos Técnicos da Câmara refere dois vidros por cada folha, as janelas do 1º piso são de madeira, com gradeamento em ferro pintado de cor preta, mas tem caixa de estore no exterior não respeitando o parecer dos Técnicos da Câmara e os regulamentos, nomeadamente, o PSCHS Artigo 26º, a soleira é de pedra natural bujardada e os peitoris são de cimento liso/afagado à colher e pintados de cor branco. Artigo 6º (Alinhamento e volumetria), Artigo 15º (Alterações de vãos), Artigo 16º (Coberturas), Artigo 17º (Paredes), Artigo 18º (Guarnecimento de vãos), Artigo 19º (Vãos), Artigo 20º (Proteção solar dos vãos), Artigo 26º (Proteção dos Vãos) e Artigo 28º (Socos, Degraus e Soleiras) do PSCHS (Ano 1985); Artigo 29º (Áreas a Preservar) do PDM (Ano 1995); Artigo 121º e Artigo 122º do RGEU (Ano 1951).

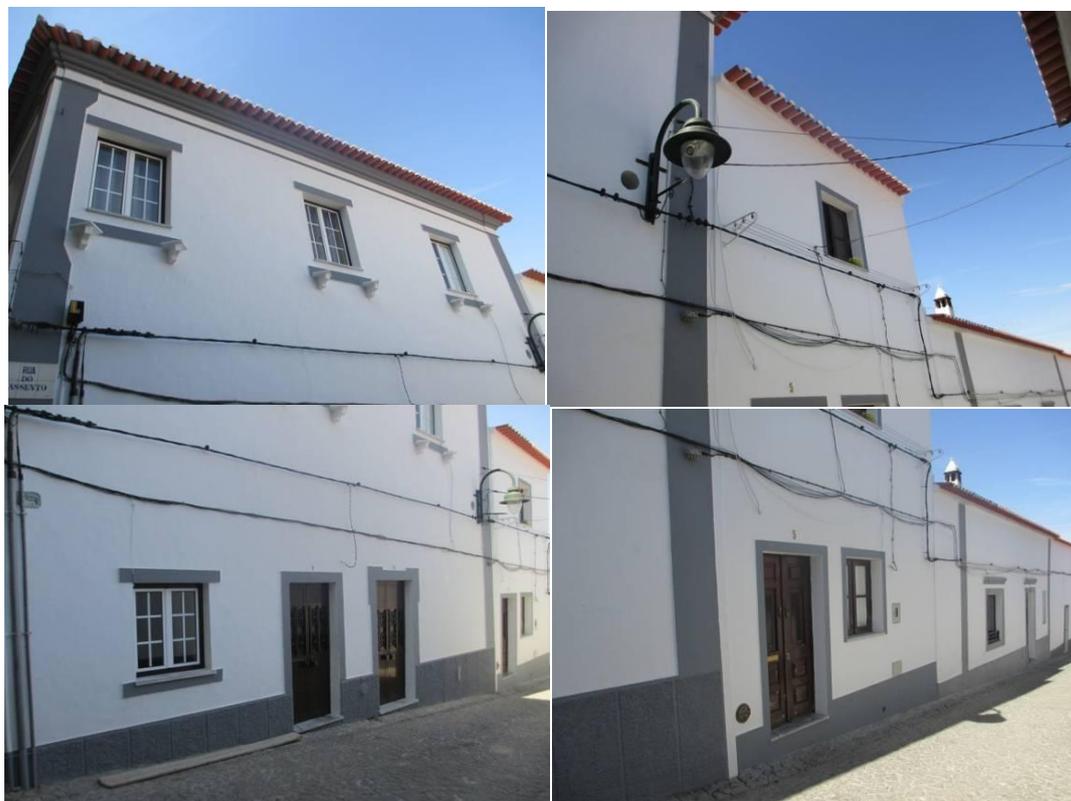
Figura 5.123 – Remodelação de habitação

Como se ilustra na figura 5.123, a remodelação de habitação compreende duas partes: a casa nº 1 e a casa nº 5. No que concerne à casa nº 1, o parecer elaborado pelos Técnicos da Câmara não foi cumprido, o edifício mantém as características tradicionais, o beirado em telha de canudo, a volumetria, e a altura da cumeeira, o reboco é liso/afagado e pintado com tinta de água de cor branca, soco rugoso (elemento dissonante) pintado de cor cinzento, a cimalha e molduras pintadas a cinzento, a porta de alumínio com duas folhas e postigo pintada a castanho-escuro, as janelas são de alumínio com duas folhas de abrir cada uma com seis vidros, fazendo um total de doze vidros por janela, com portadas interiores, com os aros pintados de castanho-escuro e as janelas de branco, o parecer dos Técnicos da Câmara refere caixilharia de madeira e não de alumínio, a soleira e peitoris de pedra natural bujardada. No que respeita à casa nº 5, o parecer elaborado pelos Técnicos da Câmara foi cumprido, o edifício mantém as características tradicionais, o beirado em telha de canudo, a volumetria, e a altura da cumeeira, o reboco é liso/afagado e pintado com tinta de água de cor branca, soco liso/afagado à colher pintado de cor cinzento, as molduras das janelas pintadas de cor cinzento, a porta de madeira com duas folhas e postigo pintada a castanho-escuro, as janelas são de madeira com duas folhas de abrir cada uma com dois vidros, fazendo um total de quatro vidros por janela, com portadas interiores e pintadas de castanho-escuro, a soleira e peitoris de pedra natural bujardada. Artigo 6º (Alinhamento e volumetria), Artigo 15º (Alterações de vãos), Artigo 16º (Coberturas), Artigo 17º (Paredes), Artigo 18º (Guarnecimento de vãos), Artigo 19º (Vãos), Artigo 20º (Proteção solar dos vãos), Artigo 26º (Proteção dos Vãos) e Artigo 28º (Socos, Degraus e Soleiras) do PSCHS (Ano 1985); Artigo 29º (Áreas a Preservar) do PDM (Ano 1995); Artigo 121º e Artigo 122º do RGEU (Ano 1951).

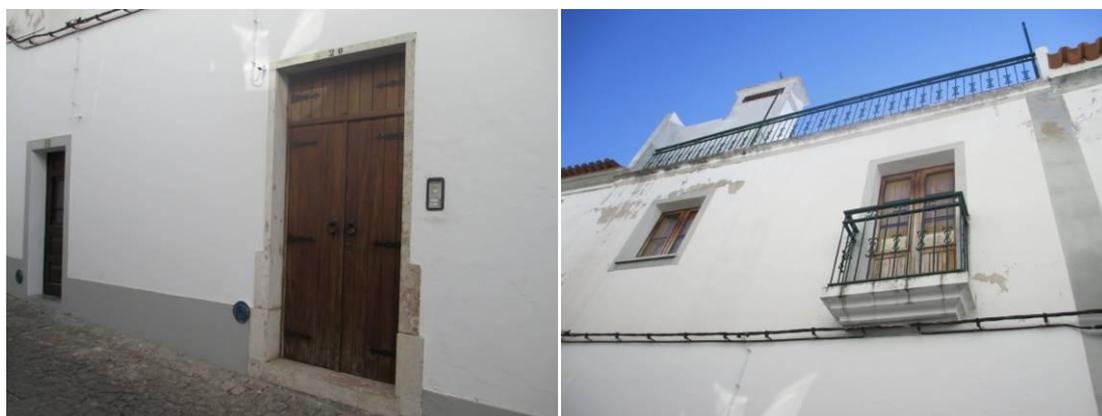
**Figura 5.124 – Remodelação de habitação**

Como se ilustra na figura 5.124, a remodelação de habitação evidencia que o parecer elaborado pelos Técnicos da Câmara foi cumprido. O edifício mantém as características tradicionais, o terraço com gradeamento, a volumetria, chaminé de forma retângula, a altura da cumeeira sobe e o edifício fica alinhado com os edifícios vizinhos, o reboco é liso/afagado e pintado com tinta água de cor branca, soco e molduras pintadas a cinzento, a porta é de madeira sem postigo pintada a castanho, as janelas são de madeira com duas folhas de abrir cada uma com dois vidros, fazendo um total de quatro vidros por janela, com portadas interiores de cor castanho, com gradeamento em ferro pintado de cor verde-escuro, a soleira e peitoril são de pedra natural bujardada. Artigo 6º (Alinhamento e volumetria), Artigo 15º (Alterações de vãos), Artigo 16º (Coberturas), Artigo 17º (Paredes), Artigo 18º (Guarnecimento de vãos), Artigo 19º (Vãos), Artigo 20º (Proteção solar dos vãos), Artigo 26º (Proteção dos Vãos) e Artigo 28º (Socos, Degraus e Soleiras) do PSCHS (Ano 1985); Artigo 29º (Áreas a Preservar) do PDM (Ano 1995); Artigo 121º e Artigo 122º do RGEU (Ano 1951).

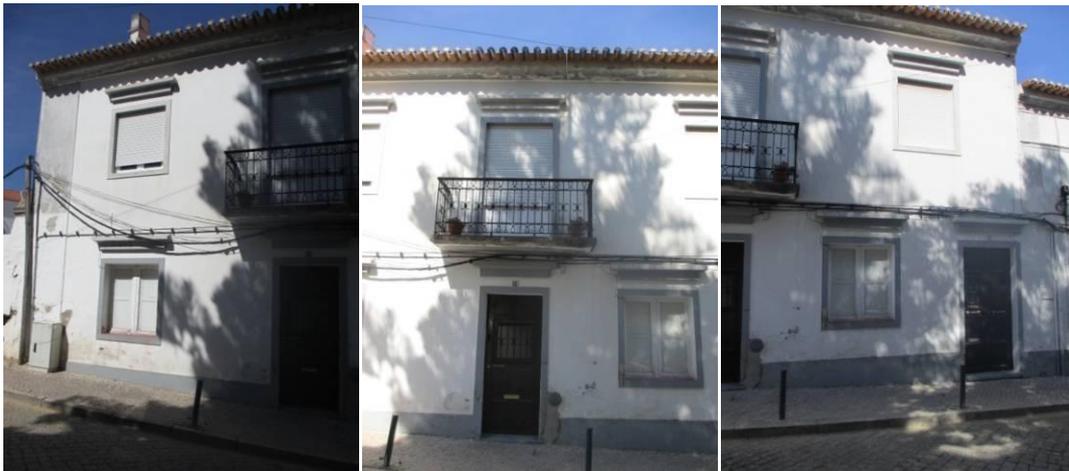
**Figura 5.125 – Remodelação de habitação**

Como se ilustra na figura 5.125, a remodelação de habitação mostra que o parecer elaborado pelos Técnicos da Câmara foi cumprido. O edifício mantém as características tradicionais, o beirado em telha de canudo, a volumetria, e a altura da cumeeira, o reboco é liso/afagado e caiado de cor branca, cimalha, soco e molduras pintadas a cinzento, as portas são de madeira com postigo pintada a castanho-escuro, uma é de uma folha e outra de duas folhas, as janelas do são de madeira com duas folhas de abrir cada uma com um vidro, fazendo um total de dois vidros por janela, com portadas interiores de cor branca, as janelas do 1º piso tem estores de plástico exteriores de cor branca (elemento dissonante) não respeitando os regulamentos, nomeadamente, o PSCHS Artigo 26º, a soleira é de pedra

natural bujardada e os peitoris são de cimento liso/afagado à colher e pintados de vermelho (almagre). Artigo 6º (Alinhamento e volumetria), Artigo 15º (Alterações de vãos), Artigo 16º (Coberturas), Artigo 17º (Paredes), Artigo 18º (Guarnecimento de vãos), Artigo 19º (Vãos), Artigo 20º (Proteção solar dos vãos), Artigo 26º (Proteção dos Vãos) e Artigo 28º (Socos, Degraus e Soleiras) do PSCHS (Ano 1985); Artigo 121º e Artigo 122º do RGEU (Ano 1951).

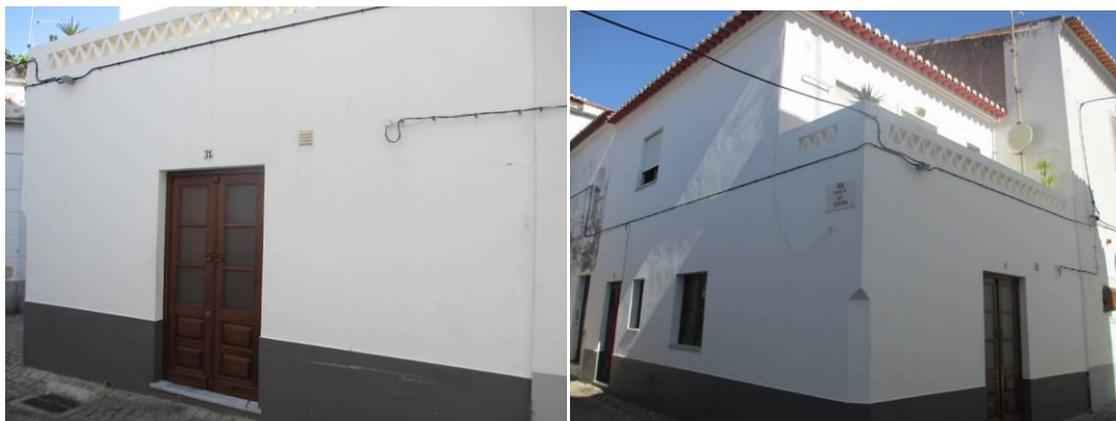
**Figura 5.126 – Remodelação de habitação**

Como se ilustra na figura 5.126, a remodelação de habitação revela que o parecer elaborado pelos Técnicos da Câmara foi cumprido. O edifício mantém as características tradicionais, o beirado em telha de canudo, a volumetria, e a altura da cumeeira, o reboco é liso/afagado e pintado de cor branco, soco pintado a cinzento, a porta é de madeira na cor castanho-escuro, de duas folhas de abrir, as janelas do são de madeira com duas folhas de abrir cada uma com dois vidros, fazendo um total de quatro vidros por janela, com portadas interiores de cor branca, as janelas do 1º piso tem estores de plástico exteriores de cor branca (elemento dissonante) não respeitando os regulamentos, nomeadamente, o PSCHS Artigo 26º, a soleira e peitoris são de pedra natural bujardada. Artigo 6º (Alinhamento e volumetria), Artigo 15º (Alterações de vãos), Artigo 16º (Coberturas), Artigo 17º (Paredes), Artigo 18º (Guarnecimento de vãos), Artigo 19º (Vãos), Artigo 20º (Proteção solar dos vãos), Artigo 26º (Proteção dos Vãos) e Artigo 28º (Socos, Degraus e Soleiras) do PSCHS (Ano 1985); Artigo 121º e Artigo 122º do RGEU (Ano 1951).

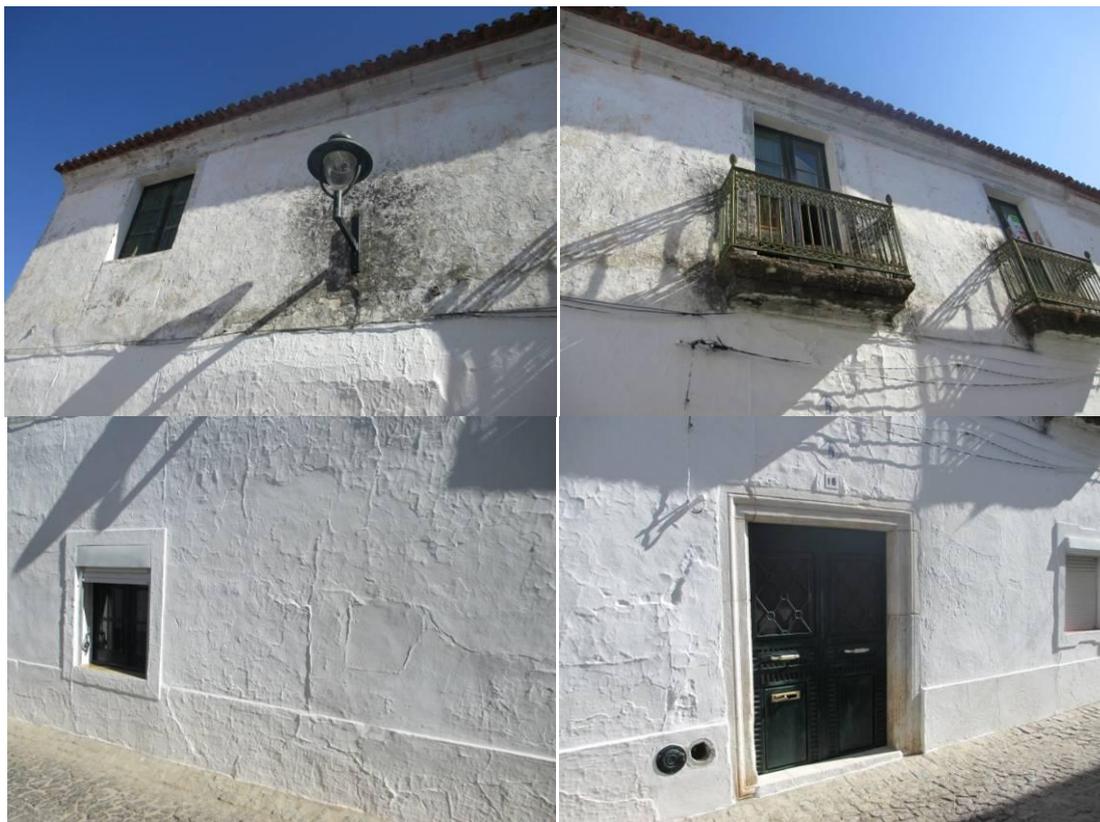
**Figura 5.127 - Remodelação de habitação**

Como se ilustra na figura 5.127, a remodelação de habitação mostra que o parecer elaborado pelos Técnicos da Câmara foi cumprido. Contudo este edifício já necessita de algumas reparações, o edifício mantém as características tradicionais, o beirado em telha de canudo, a volumetria, e a altura da cumeeira, o reboco é liso/afagado e caiado de cor branco, cimalha, soco e molduras caiadas de branco, a porta é de ferro, com duas folhas e postigo pintada na cor verde-escuro, as janelas do são de madeira com duas folhas de abrir cada uma com três vidro, fazendo um total de seis vidros por janela, com portadas interiores de cor verde-escuro, as janelas do rés-do-chão tem estores de plástico exteriores e caixa de estore exterior, de cor branco (elemento dissonante) não respeitando os regulamentos, nomeadamente, o PSCHS Artigo 26º, a soleira é de cimento liso/afagado à colher caiado de branco e os peitoris são de cimento liso/afagado à colher e pintados de vermelho (almagre). Artigo 6º (Alinhamento e volumetria), Artigo 15º (Alterações de vãos), Artigo 16º (Coberturas), Artigo 17º (Paredes), Artigo 18º (Guarnecimento de vãos), Artigo 19º (Vãos), Artigo 20º (Proteção solar dos vãos), Artigo 26º (Proteção dos Vãos) e Artigo 28º (Socos, Degraus e Soleiras) do PSCHS (Ano 1985); Artigo 121º e Artigo 122º do RGEU (Ano 1951).

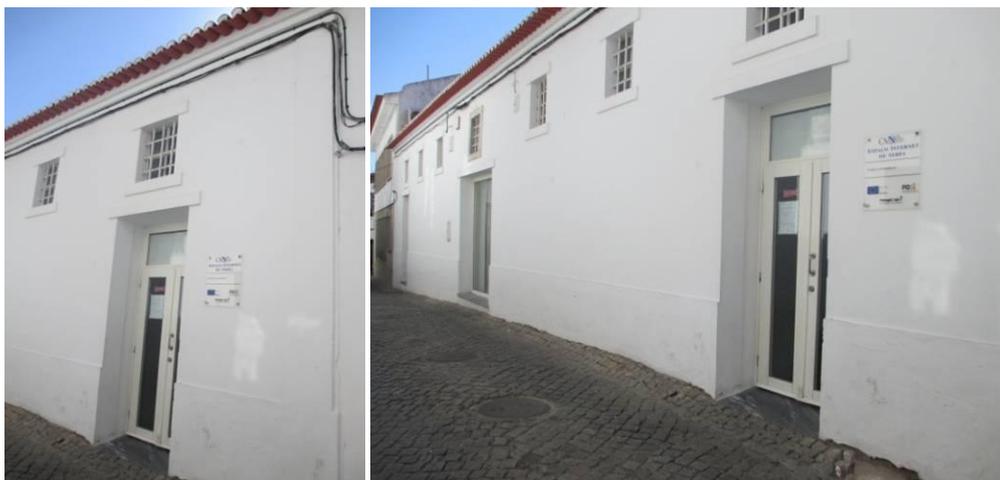
**Figura 5.128 – Remodelação de habitação**

Como se ilustra na figura 5.128, a remodelação de habitação revela que o parecer elaborado pelos Técnicos da Câmara foi cumprido. O edifício mantém as características tradicionais, o beirado em telha de canudo, a volumetria, e a altura da cumeeira, o reboco é liso/afagado e pintado de cor branca, cimalha e molduras pintadas a branco e não a cinzento como refere o parecer, as portas são de madeira pintada de cor branco, de duas folhas e com um vidro em cada folho, as janelas são de madeira com uma folhas, cada uma com quatro vidros por janela e com gradeamentos de ferro pintados de cor branco, a soleira é de pedra natural bujardada e os peitoris são de cimento liso/afagado à colher e pintados de branco, a montra também é de madeira de cor branca e peitoril de pedra natural bujardada. Artigo 6º (Alinhamento e volumetria), Artigo 15º (Alterações de vãos), Artigo 16º (Coberturas), Artigo 17º (Paredes), Artigo 18º (Guarnecimento de vãos), Artigo 19º (Vãos), Artigo 20º (Proteção solar dos vãos), Artigo 26º (Proteção dos Vãos) e Artigo 28º (Socos, Degraus e Soleiras) do PSCHS (Ano 1985); Artigo 121º e Artigo 122º do RGEU (Ano 1951).

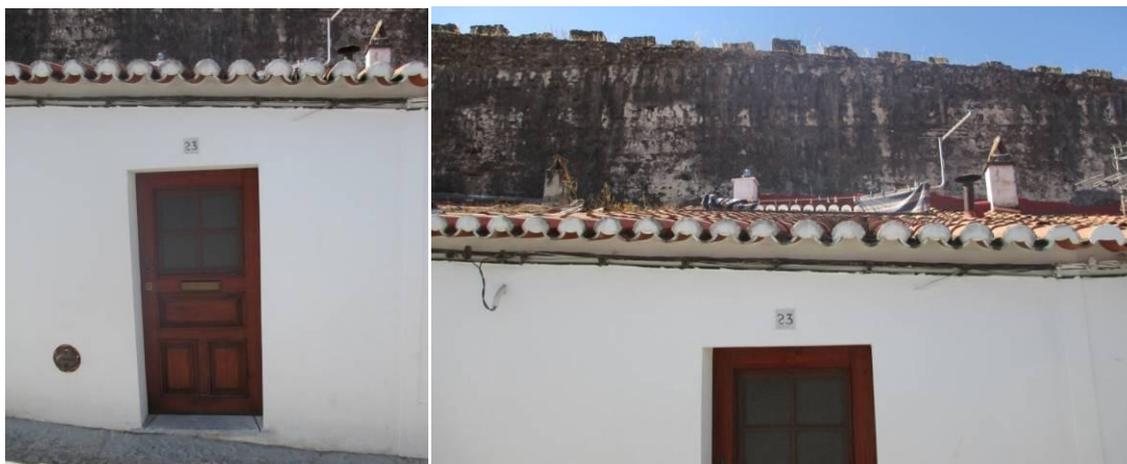
**Figura 5.129 – Remodelação de habitação**

Como se ilustra na figura 5.129, a remodelação de habitação mostra que o parecer elaborado pelos Técnicos da Câmara foi cumprido. O edifício mantém as características tradicionais, o beirado em telha de canudo, a volumetria, e a altura da cumeeira, o 1º andar não é visível da rua, o reboco é liso/afagado e pintado de cor branco, a porta é de madeira de uma folha com postigo pintada a castanho-escuro, a soleira é de pedra natural bujardada. Artigo 6º (Alinhamento e volumetria), Artigo 15º (Alterações de vãos), Artigo 16º (Coberturas), Artigo 17º (Paredes), Artigo 18º (Guarnecimento de vãos), Artigo 19º (Vãos), Artigo 20º (Proteção solar dos vãos), Artigo 26º (Proteção dos Vãos) e Artigo 28º (Socos, Degraus e Soleiras) do PSCHS (Ano 1985); Artigo 121º e Artigo 122º do RGEU (Ano 1951).

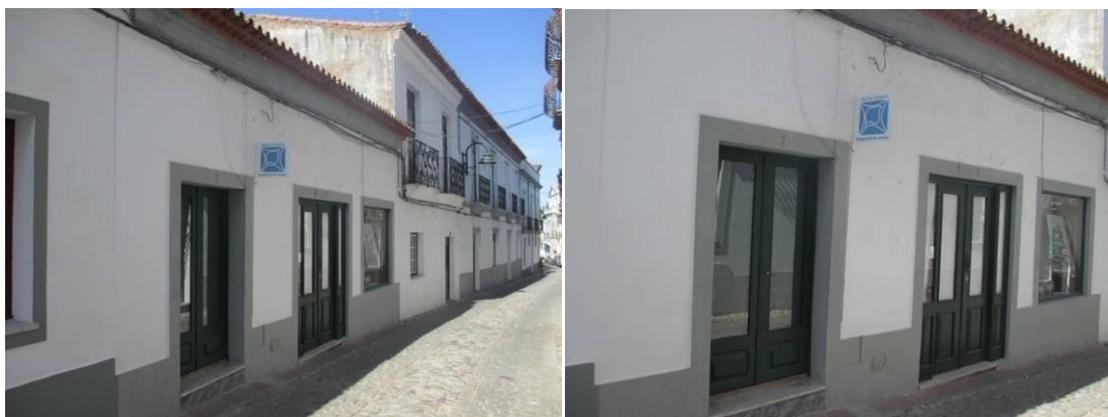
**Figura 5.130 – Remodelação de habitação**

Como se ilustra na figura 5.130, a remodelação de habitação denota que o parecer elaborado pelos Técnicos da Câmara foi cumprido. O edifício mantém as características

tradicionais, o beirado em telha de canudo, a volumetria, e a altura da cumeeira, o reboco é liso/afagado e caiado de cor branca, cimalha, soco e molduras pintadas a cinzento, as portas são de madeira, de duas folhas pintada a verde-escuro, a montra é de madeira e vidro pintado de verde-escuro, a soleira é de pedra natural bujardada e os peitoril é de cimento liso/afagado à colher e pintados de cinzento. Artigo 6º (Alinhamento e volumetria), Artigo 15º (Alterações de vãos), Artigo 16º (Coberturas), Artigo 17º (Paredes), Artigo 18º (Guarnecimento de vãos), Artigo 19º (Vãos), Artigo 20º (Proteção solar dos vãos), Artigo 26º (Proteção dos Vãos) e Artigo 28º (Socos, Degraus e Soleiras) do PSCHS (Ano 1985); Artigo 121º e Artigo 122º do RGEU (Ano 1951).

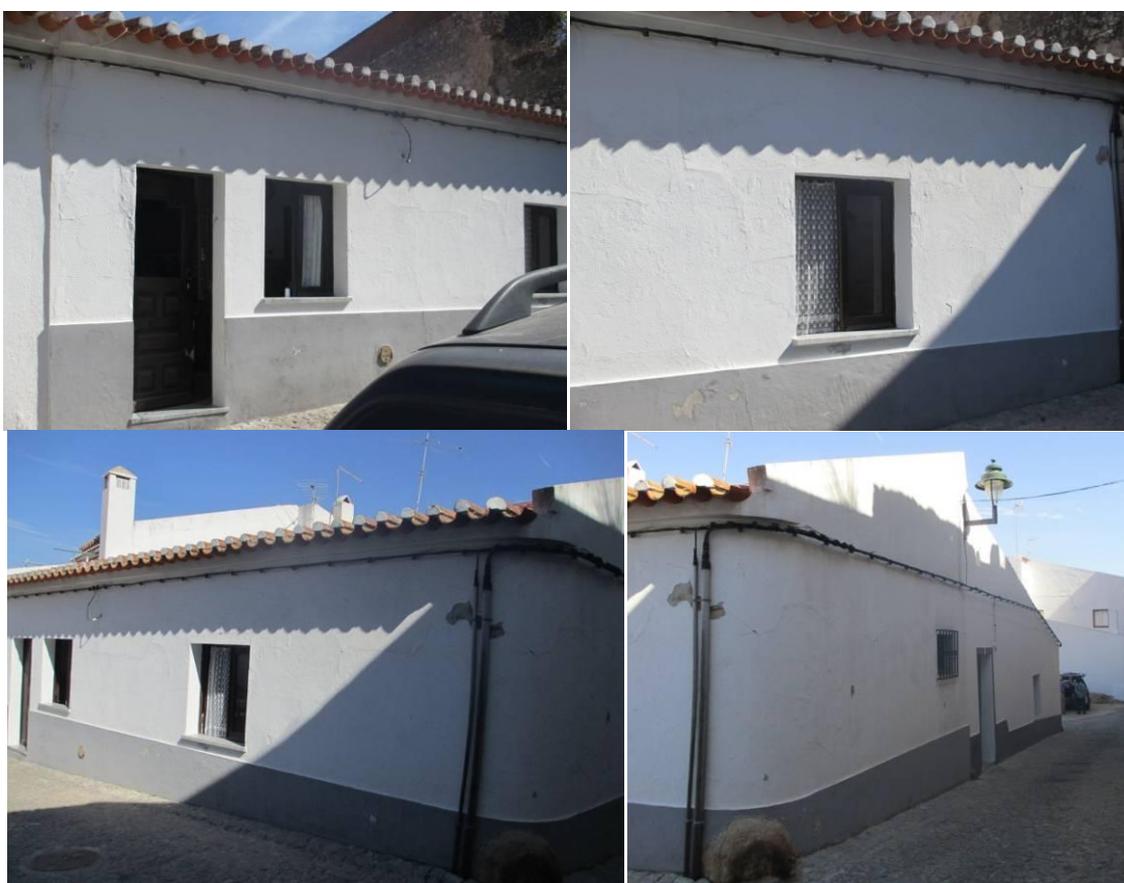
**Figura 5.131 - Remodelação de habitação**

Como se ilustra na figura 5.131, a remodelação de habitação demonstra que o parecer elaborado pelos Técnicos da Câmara foi cumprido. O edifício mantém as características tradicionais, o beirado em telha de canudo, a volumetria, e a altura da cumeeira, o reboco é liso/afagado e pintado com tinta água de cor branco, o soco está pintado a cinzento, a porta é de madeira, de uma folha, com postigo e portada interior, pintada a castanho-escuro, as janelas do são de madeira com duas folhas de abrir cada uma com um vidro,

fazendo um total de dois vidros por janela, com portadas interiores de cor castanho-escuro, a soleira e os peitoris são de pedra natural bujardada. Artigo 6º (Alinhamento e volumetria), Artigo 15º (Alterações de vãos), Artigo 16º (Coberturas), Artigo 17º (Paredes), Artigo 18º (Guarnecimento de vãos), Artigo 19º (Vãos), Artigo 20º (Proteção solar dos vãos), Artigo 26º (Proteção dos Vãos) e Artigo 28º (Socos, Degraus e Soleiras) do PSCHS (Ano 1985); Artigo 121º e Artigo 122º do RGEU (Ano 1951).

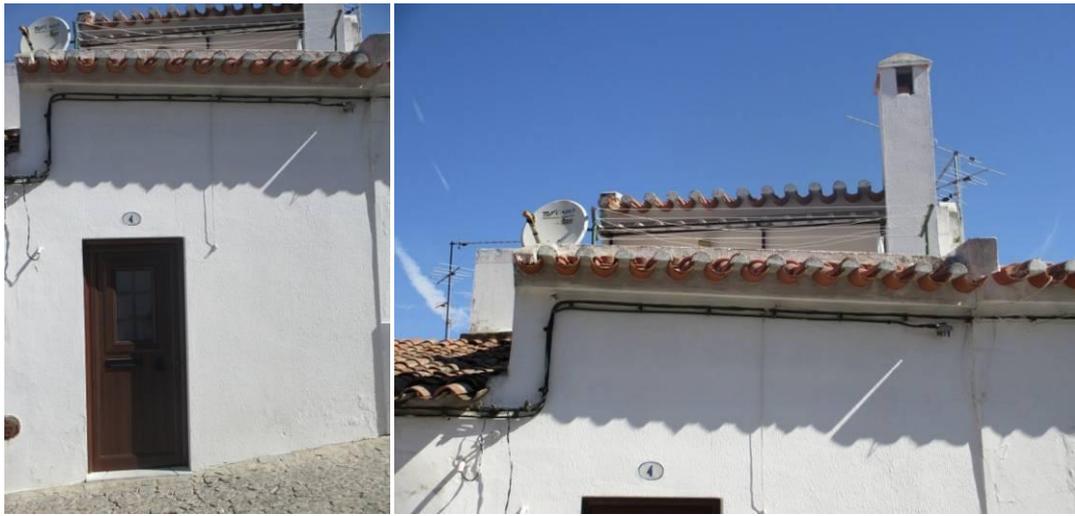
**Figura 5.132 – Remodelação de habitação**

Como se ilustra na figura 5.132, a remodelação de habitação mostra que o parecer elaborado pelos Técnicos da Câmara foi cumprido. Apesar de a porta de entrada ser de alumínio com postigo e de cor castanho-escuro (a porta de madeira foi substituída há pouco tempo), o edifício mantém as características tradicionais, o beirado em telha de canudo, a volumetria, e a altura da cumeeira, o reboco é liso/afagado e pintado de cor branca, as janelas são de madeira de duas folhas de abrir com portadas interiores e de cor castanho-escuro (duas das janelas dão para o logradouro e a outra para o terraço mas nenhuma é visível da rua), o terraço tem tijoleira cerâmica assim como o logradouro, a soleira é de pedra natural bujardada e o peitoril das janelas é de cimento liso/afagado pintado de branco. Artigo 6º (Alinhamento e volumetria), Artigo 15º (Alterações de vãos), Artigo 16º (Coberturas), Artigo 17º (Paredes), Artigo 18º (Guarnecimento de vãos), Artigo 19º (Vãos), Artigo 20º (Proteção solar dos vãos), Artigo 26º (Proteção dos Vãos) e Artigo 28º (Socos, Degraus e Soleiras) do PSCHS (Ano 1985); Artigo 121º e Artigo 122º do RGEU (Ano 1951).
