EXPLORAÇÃO AQUÍCOLA E1
 Corte transversal BB
 1:100

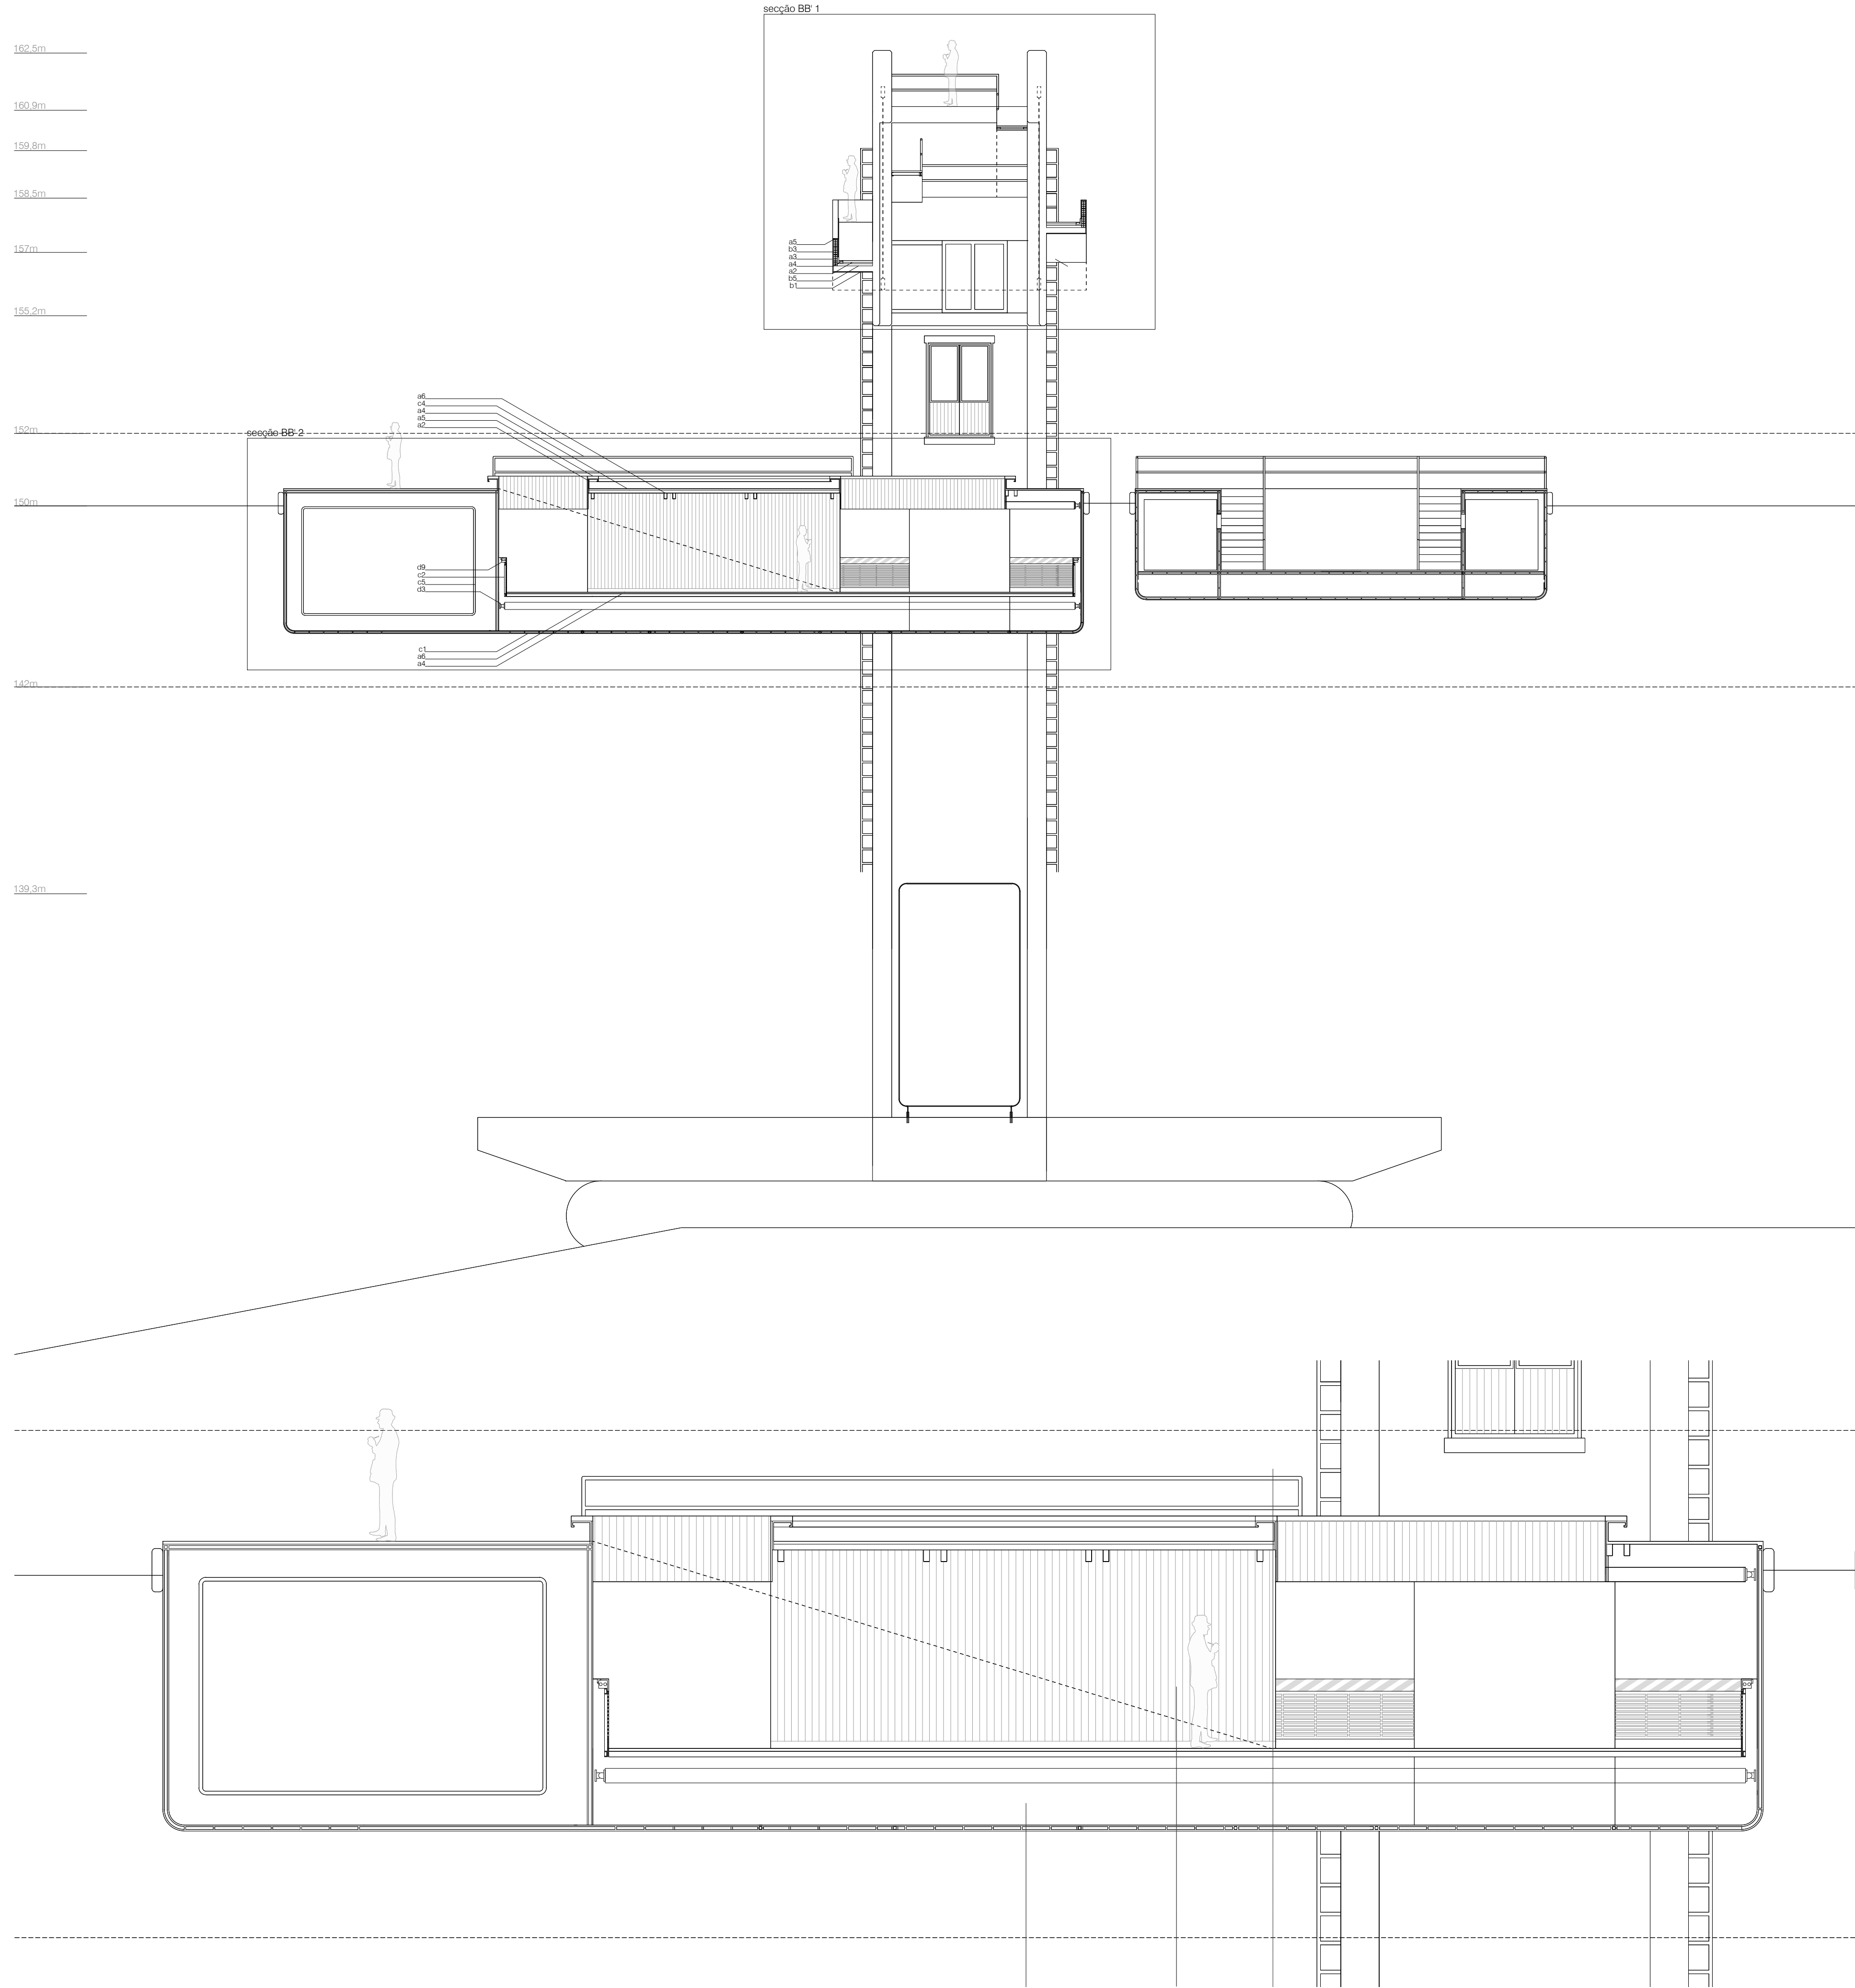
- a1 tecto falso em ripado de contraplacado marinho com iluminação embuda
- a2 revestimento de paramento vertical em ripado de contraplacado marinho
- a3 reboco de concreto com malha eel com acabamento de tinta branca vítlica
- a4 estrutura de réguas e revestimento em ripado de madeira de pinho com tratamento à base de xilófagos e hidrófagos
- a5 guarda pódica em pinho tratado com tapa poros e ventis para embarcações, por imersão
- a6 estrutura em vigas de madeira laminada tratada com xilófagos e hidrófagos

- b1 laje em betão armado leve
- b2 camada de regularização
- b3 alvenaria em tipo de 11
- b4 betão estrutural com armadura de aço reforçada com tensores de aço, tratamento por hidrófago e plastificante
- b5 camada de regularização

- c1 casco estrutural de aço, com estrutura interna, moldado a partir de uma peça única, com tratamento antioxidante por electrólise.
 $E = V \cdot S \cdot D \cdot g$
- c2 estrutura em perfis de aço quadrados com tratamento antioxidante por electrólise e revestido a chapa metálica
- c3 escadas de homem em aço encastradas a betão, com tratamento antioxidante por electrólise
- c4 guarda em perfil tubular em aço com tratamento antioxidante por electrólise
- c5 tanque metálico revestido para contenção de líquidos (combustíveis, esgotos, leiro, água potável)

- d1 isolamento térmico em lã de rocha de 100kg/m³
- d2 estrutura em perfis metálicos rectangulares soldados com tratamento antioxidante por electrólise
- d3 apoio móvel em aço com tratamento antioxidante por electrólise
- d4 contrapeso do cabine do elevador, 400kg
- d5 tanque de aço revestido fundado em volume suficiente para garantir a estabilidade da fundação da estrutura
- d6 portada de folha dupla em persiana de madeira com caixão de aço
- d7 portada de folha dupla em vidro duplo com caixão de aço
- d8 instalação deasse Malskov-Castlegan de 800mm de abertura e relação local 1/4 assente em montagem doobson nivelada e motorizada chumbada no laje
- d9 guarda de aço com tratamento antioxidante por electrólise com sistema de iluminação embuda
