Beja

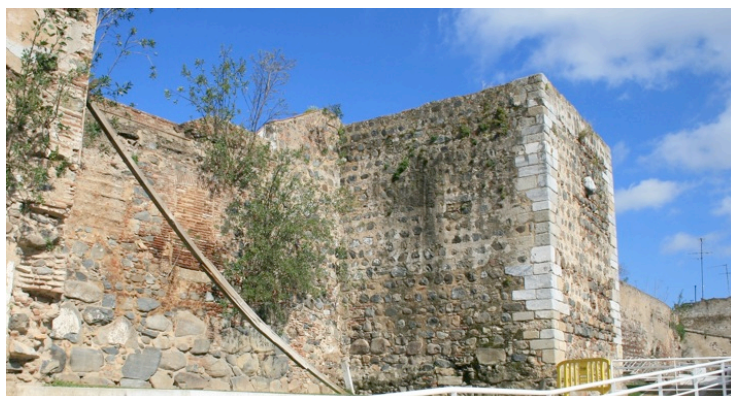
fig. 40 - torre com mortivo apotropaico (cabeça de touro) na muralha de Beja, em zona onde se encontram vestígios de materiais romanos e tardo-romanos reutilizados.

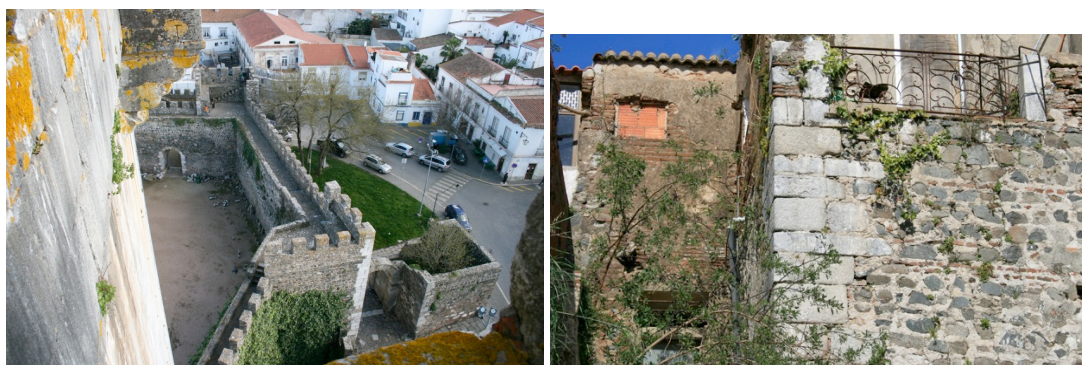
fig. 41 - zona do Castelo-possível zona da qasaba de época califal

fig. 42 - esquina de torre com materiais tardo-romanos reutilizados

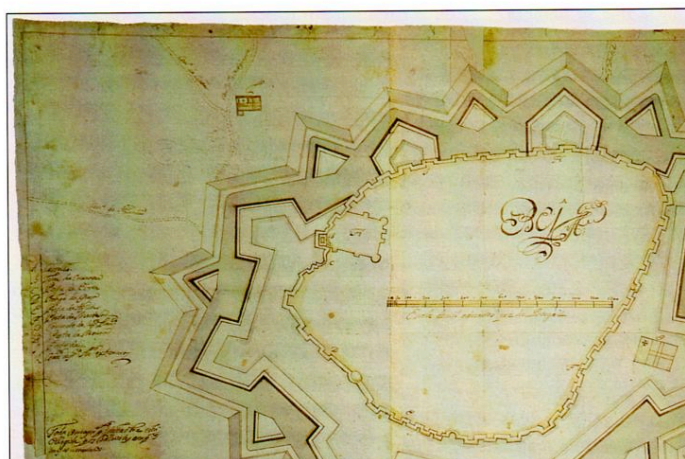
fig. 43 - Beja – planta espanhola de 1707-42 que mostra a zona do “castelo” com uma fisionomia diferente da actual e mais próxima da planta de alcáçova de Mérida (equívoco do desenhador?)
