DESENHO 20 - FORTALEZA DE DIU

BALUARTE DE SÃO FILIPE - CANHOEIRA C2

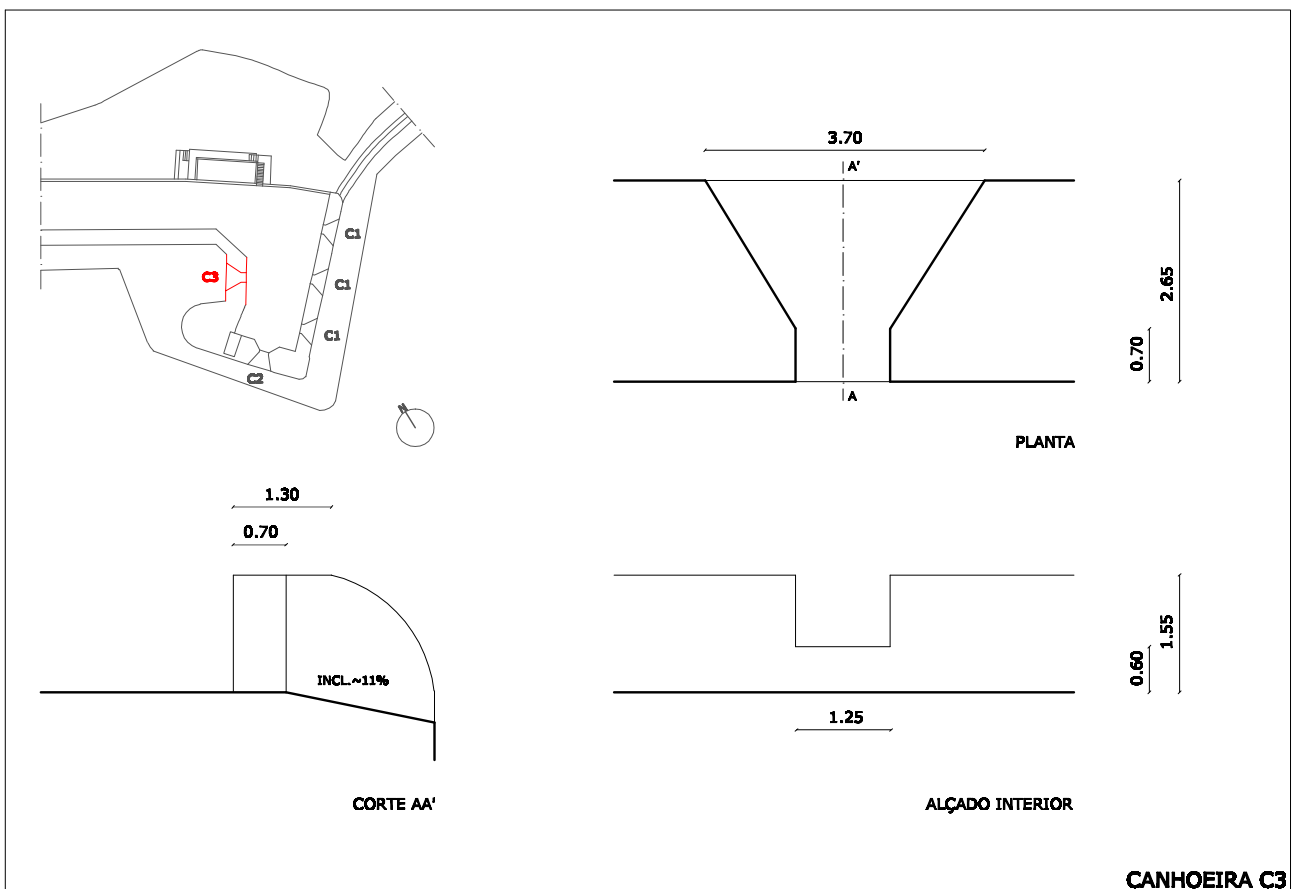
DESENHO 21 - FORTALEZA DE DIU

BALUARTE DE SÃO FILIPE - CANHOEIRA C3

A CANHOEIRA QUE C2 ENCONTRA-SE UM POUCO DESCARACTERIZADA, DEVIDO AO RESTAURO EFECTUADO. FORAM FEITOS OS LEVANTAMENTOS NO LOCAL DE ESTUDO.
 A CANHOEIRA C3 ENCONTRA-SE BASTANTE FIEL AO SEU TRAÇO ORIGINAL, TENDO APENAS SOFRIDO DESGASTE DO TEMPO.
