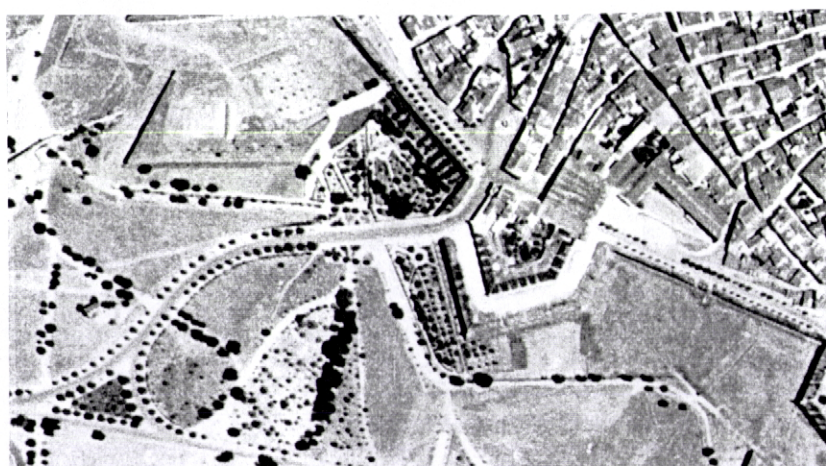
Fig. 42 – Fotografia aérea do Jardim da Praça. 1958. Esc. 1: 5000.

4 - Em 1958, foi tirada uma fotografia aérea. Nesta, os caminhos da zona de passagem já aparecem bem definidos. Já existe, também, o caminho que divide o pomar das laranjeiras, no sentido longitudinal. E, por último, das duas noqueiras que se encontram actualmente no jardim, nesta altura já lá existe uma.

7- Actualmente, quem trata do Jardim, apesar de ser um prédio militar, é a Câmara de Elvas. Os tanques, as caleiras e as bocas de rega originais ainda existem. Quanto à vegetação, além dos citrinos e da nogueira que já aparecia na fotografia aérea de 1958, existem várias árvores de fruto e de carácter ornamental. Existem, também, vários tipos de arbustos e trepadeiras distribuídos sem qualquer tipo de critério. Nesta sequência, verifica-se que entre 1958 e 1999 não existem grandes alterações, em termos de concepção, no Jardim da Praça – plantaram uma nogueira, alguns arbustos e arranjaram os caminhos.

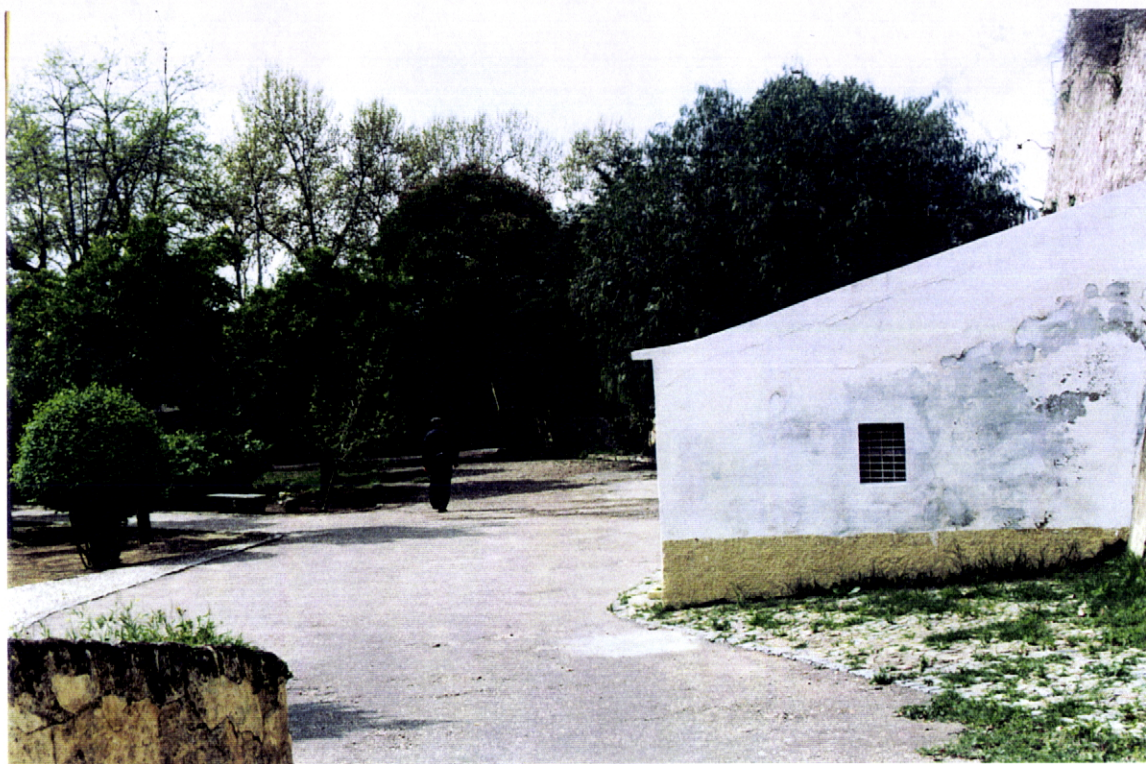
Fig. 44 – Jardim da Praça – pormenor do tanque rectangular

6 – A seguir ao 25 de Abril, não se sabe precisamente a data, a Câmara volta novamente a cuidar do Jardim. Nessa altura, manda. Estando o solo em terra batida mandou empedrar alguns caminhos e acimentar outros. Quanto à vegetação existiam apenas nogueiras que ainda se mantêm e citrinos. Os tanques e as caleiras estavam a funcionar, à excepção do rectangular que se encontra junto à muralha, no lado oposto ao do edifício.

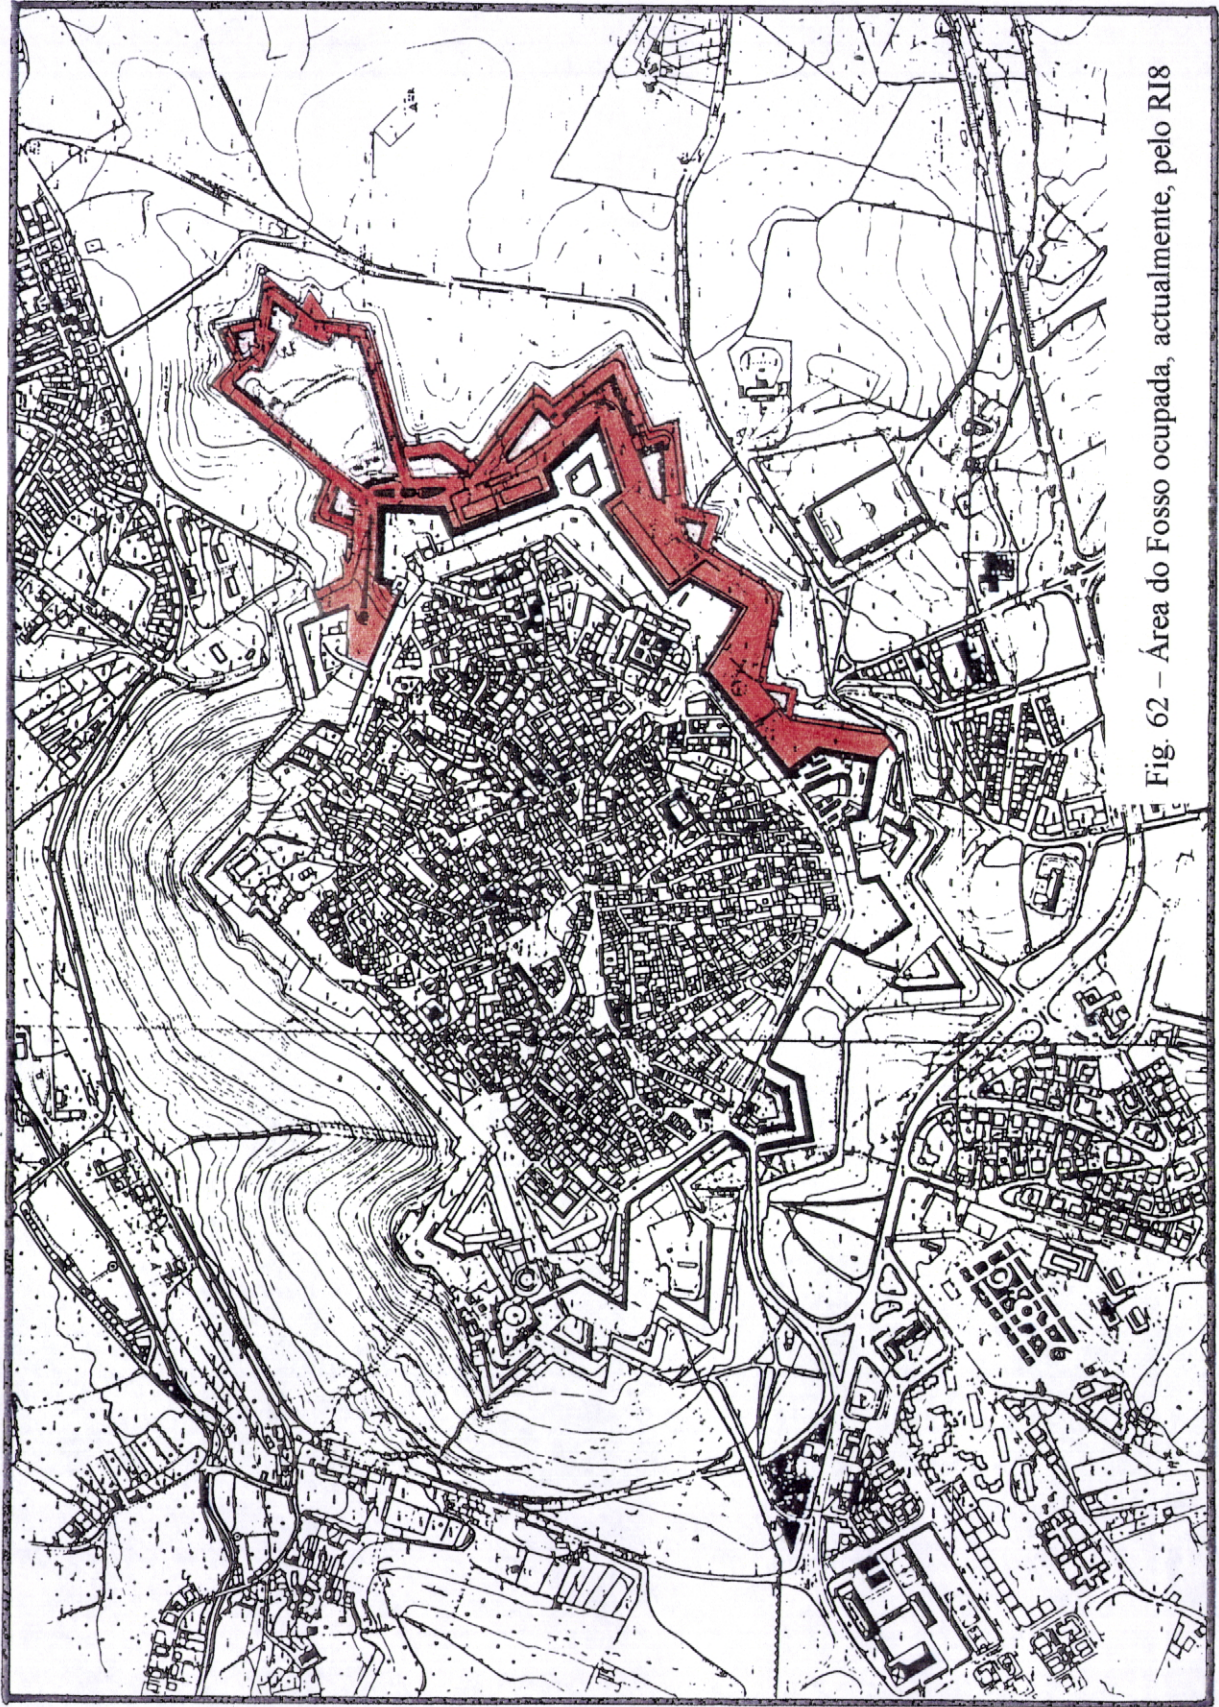
Fig. 62 - Área do Fosso ocupada, actualmente, pelo RI8

O RI8, encontra-se implantado no Quartel de S. Domingos (antigo convento), estendendo-se a sua área de ocupação pelo Fosso das Fortificações Seiscentistas, entre as Portas de Olivença e as Portas de S. Vicente, ocupando uma área de 27.900m². A origem do RI8 remonta a 1641, tendo-se verificado

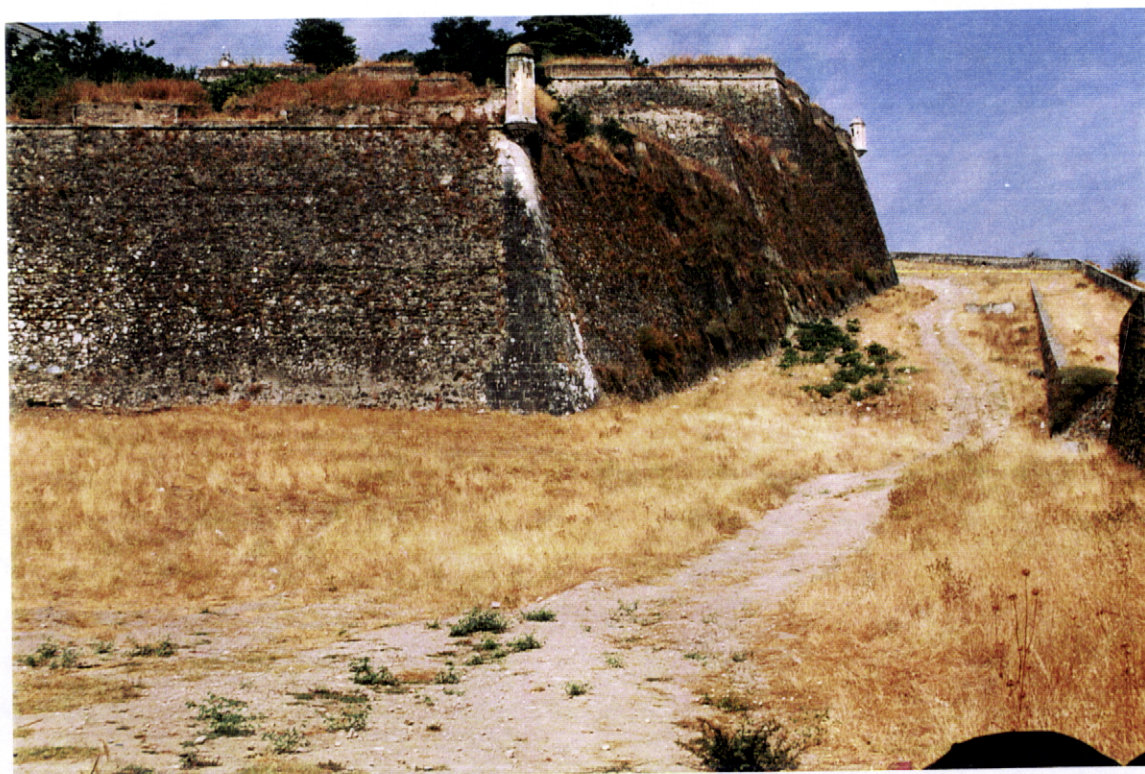
O facto é que actualmente, o Fosso, é utilizado repetidamente como depósito de materiais inertes, como sejam lixos diversos, onde se destacam os materiais plásticos e entulhos, o que em termos estéticos e de qualidade ambiental, desvaloriza significativamente esta paisagem histórica.

Fig. 67 – Pormenor do Fosso no sentido do Castelo

Após uma visita ao local com o objectivo de efectuar um percurso ao longo do Fosso, observando atentamente este grandioso sítio, é com pena que constatamos o estado de completo abandono, em termos de conservação, a demonstrar já aspectos de degradação acentuada que merecem uma recuperação urgente.

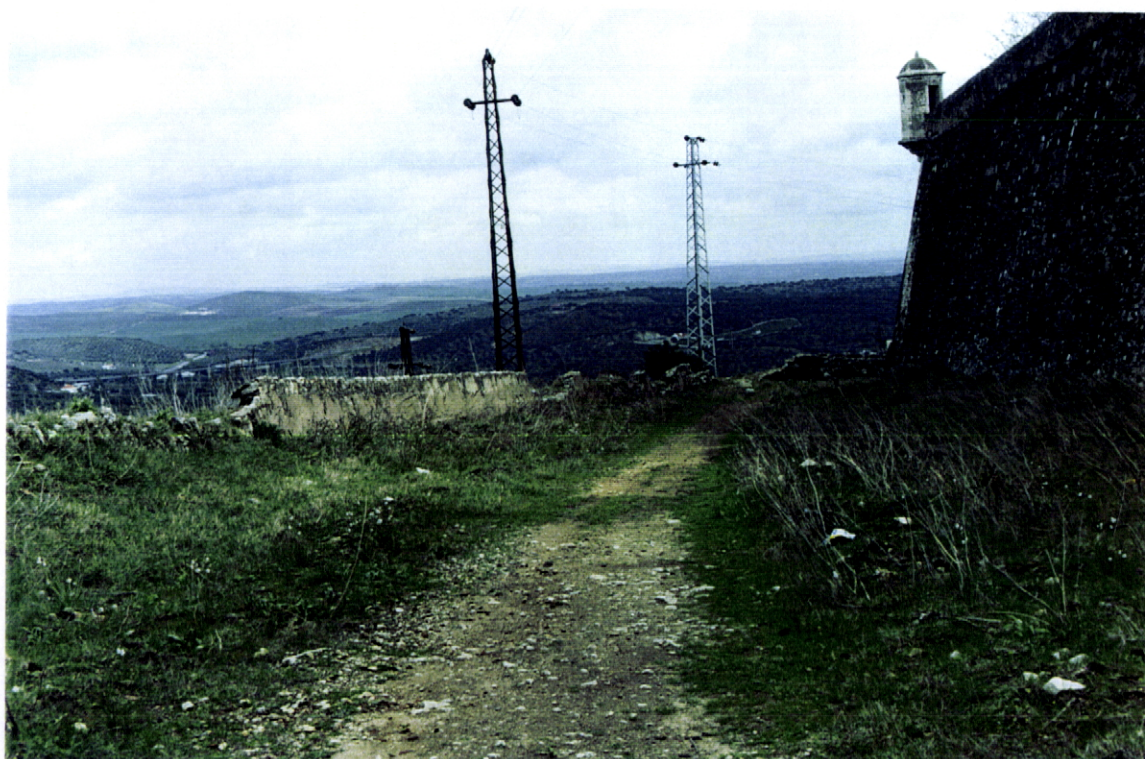
Fig. 68 – Fosso – desmoronamento de um muro e lixos diversos

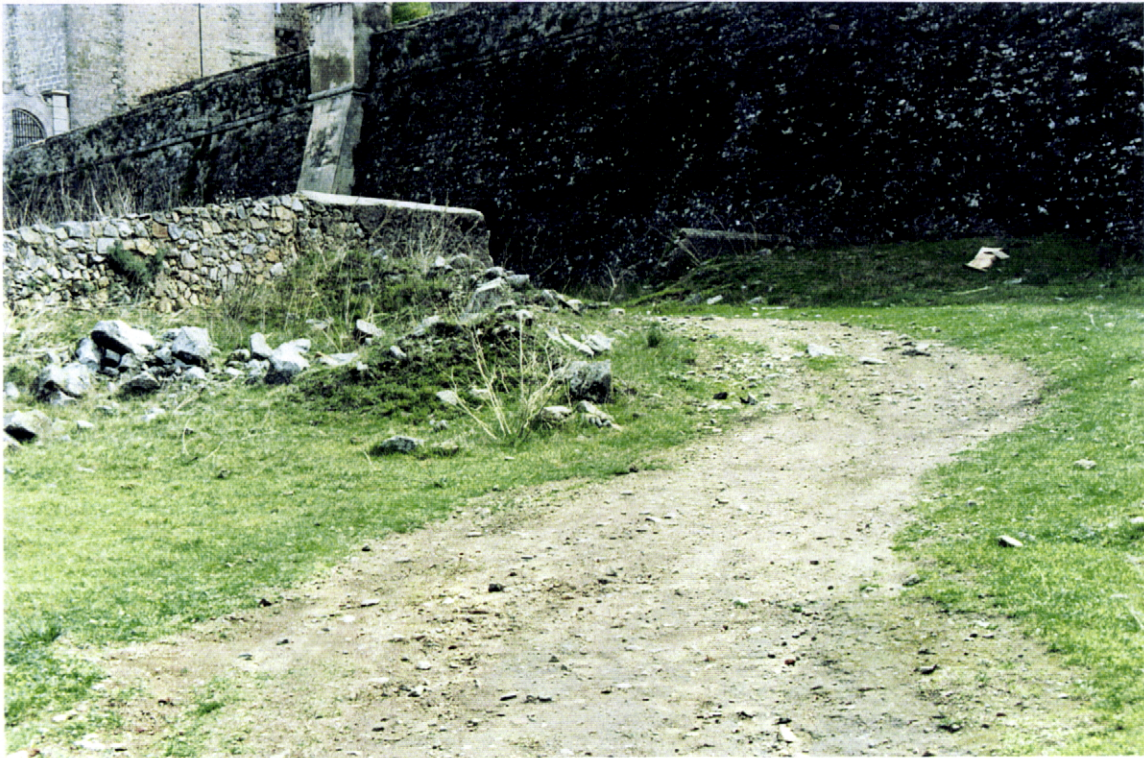
Fig. 69 – Fosso – muro caído; materiais inertes espalhados

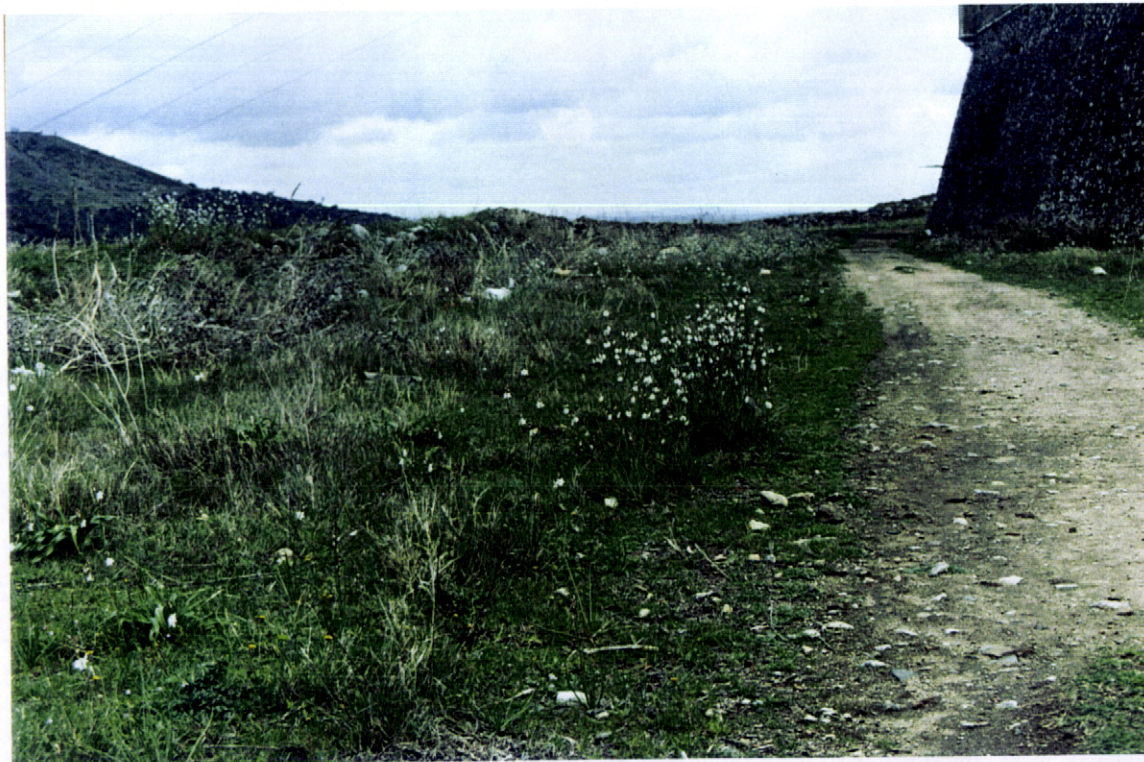
Fig. 70 – Fosso – muro escondido pela vegetação
