3. Metodologia a seguir aquando da Proposta de Reabilitação do Fosso

PROPOSTA DE REABILITAÇÃO (ZONAMENTO)

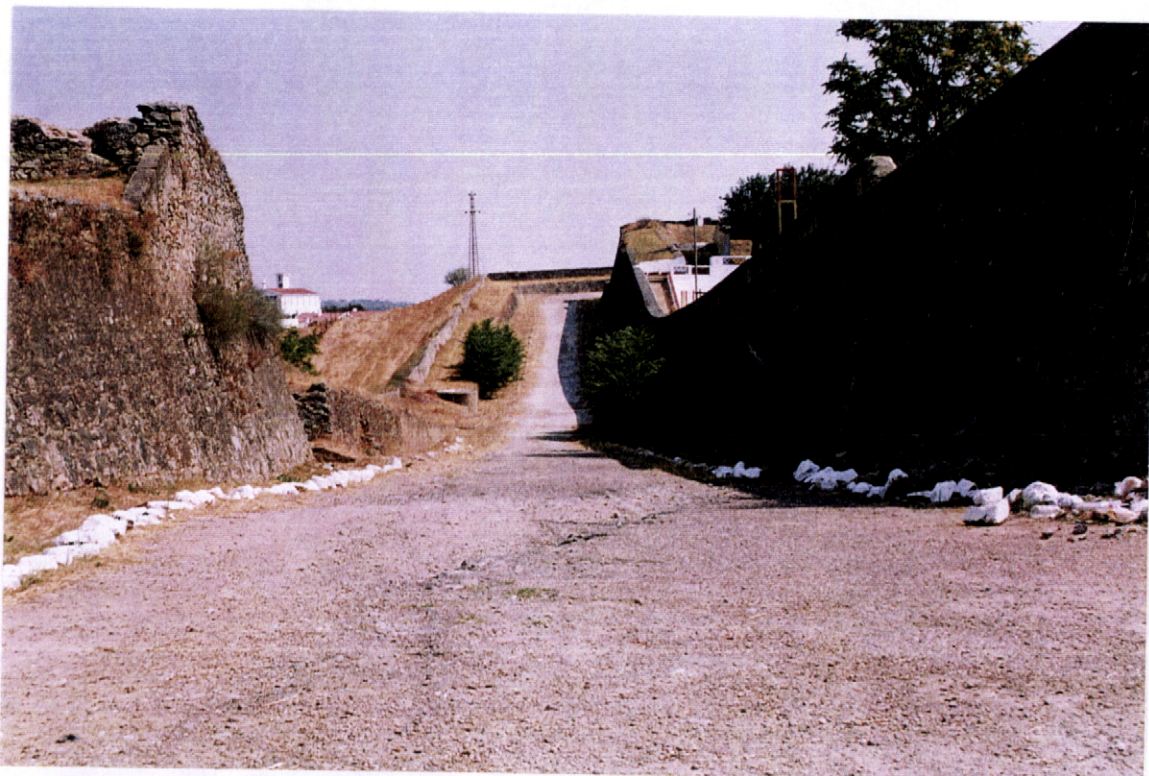
Fig. 127 – Fosso – área ocupada pelo RI8

investimentos no sentido de ir melhorando o que, ainda poderia não estar tão bem. Assim sendo, poder-se-á dizer que o espaço do Fosso ocupado pelo RI8 se encontra, na sua globalidade, em bom estado de conservação, apesar de existirem, contudo, algumas zonas que necessitam de uma atenção mais cuidada. É o caso da zona que fica junto às Portas de S. Vicente.

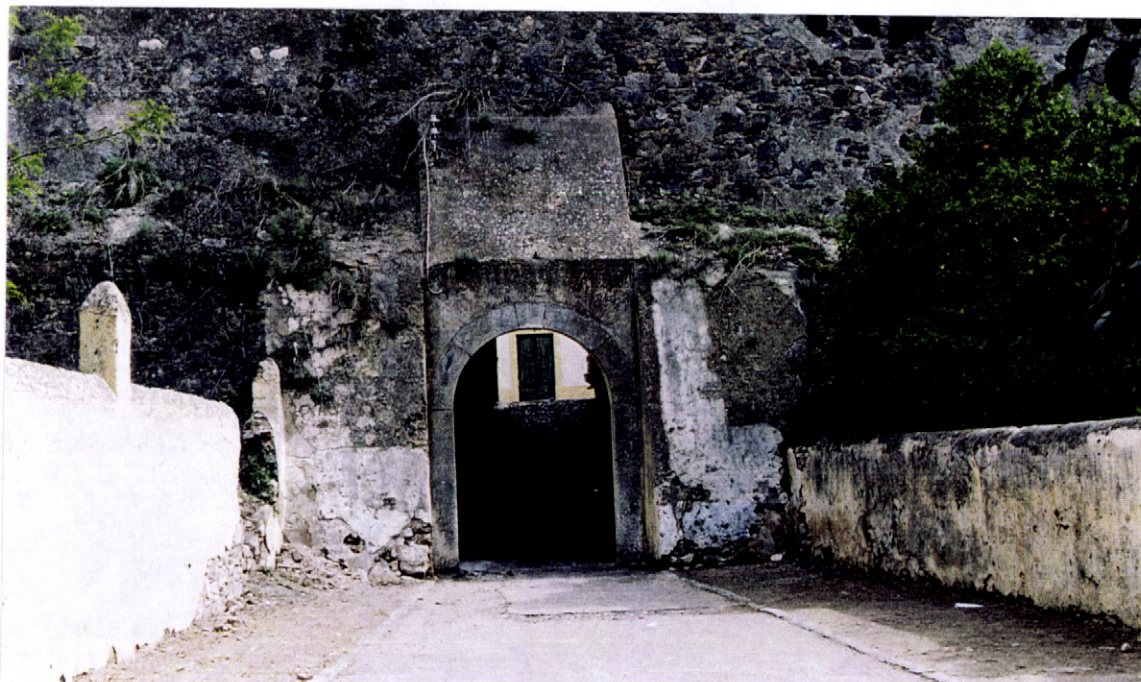
Fig. 132 – Poterna de S. Francisco do lado do Jardim

A Poterna em questão, situa-se na cortina de muralha entre o Baluarte de São João de Deus (onde se encontra localizado o antigo Hospital Militar) e o Redente do Cascalho. Permite o acesso pedonal ao Jardim da Praça. Este, por sua vez, faz a ligação ao Viaduto e à estrada das Portas de Esquina.

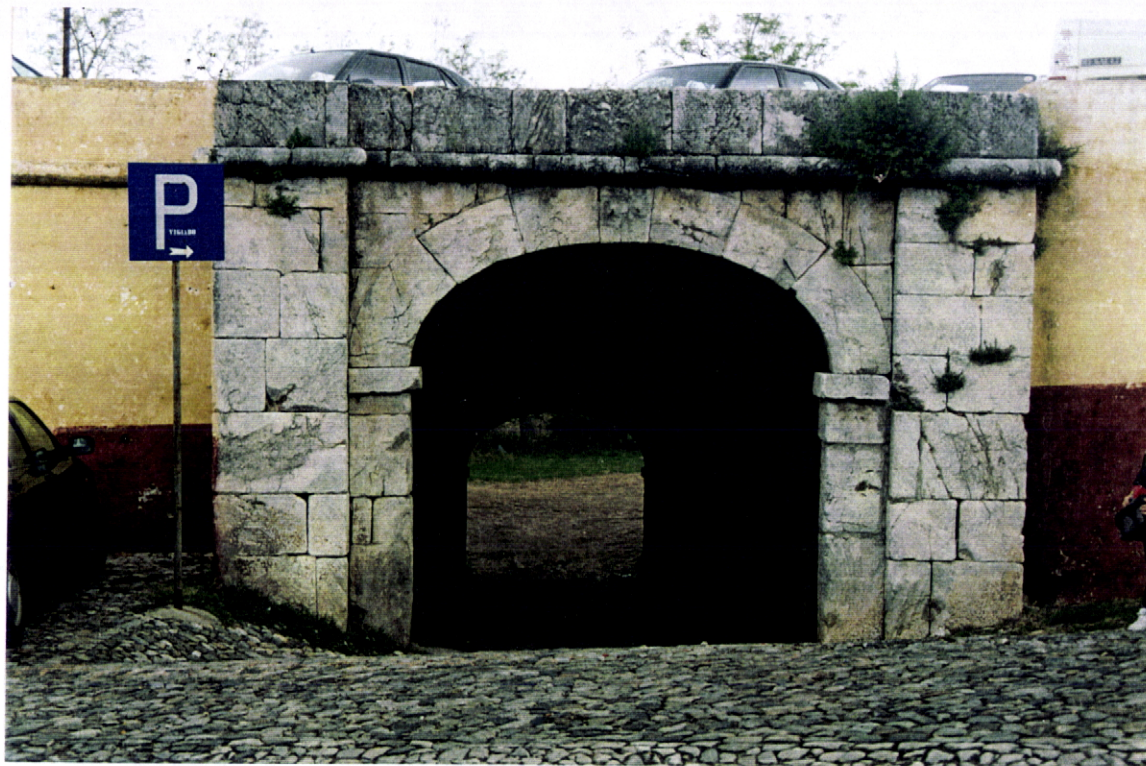
Fig. 133 – Poterna de S. Martinho, do lado da rua

Ainda , segundo Paar ,³⁹ a partir da Porta da Esquina a muralha corria, inicialmente, em linha recta na direcção do Castelo, até se juntar com o segundo recinto de muralhas. Próximo deste local existe uma poterna, ainda , em funcionamento, a antiga Porta de São Martinho. Esta, permite o acesso pedonal e rodoviário, ao Fosso e, já não é a original, pois em tempos foi alargada.

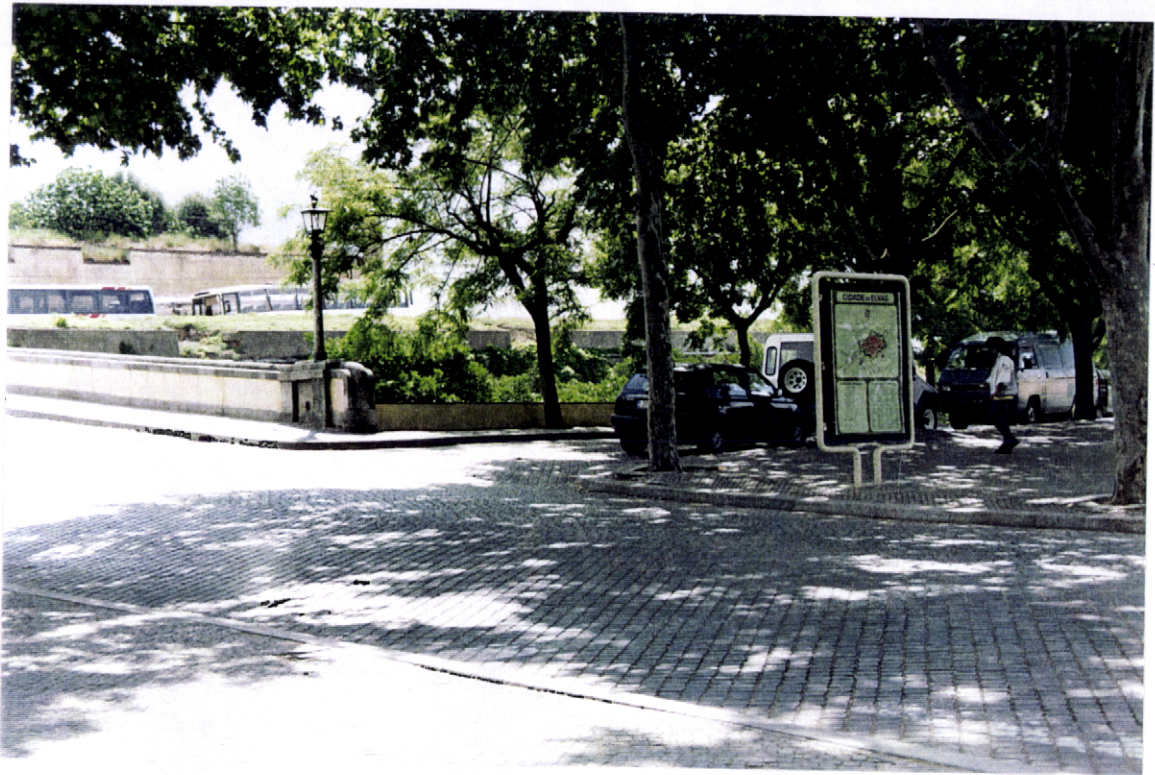
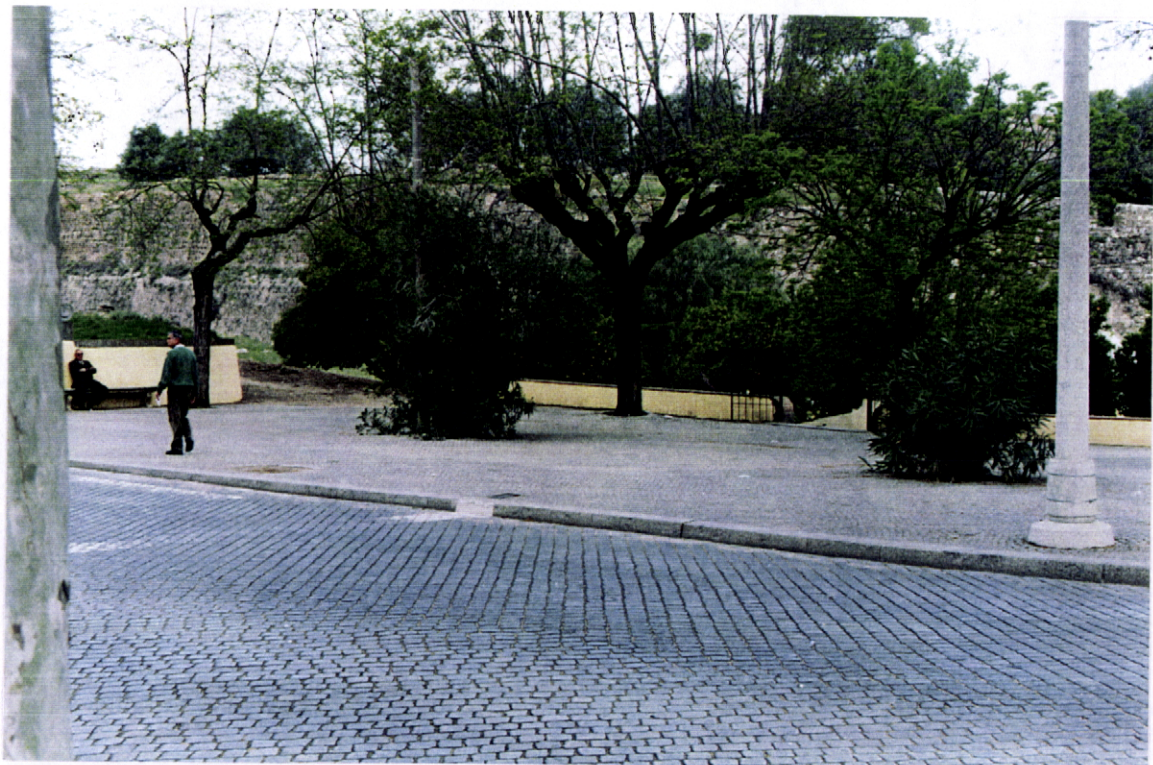
Fig. 135 – Viaduto

Em 1951, consequência do crescente fluxo de tráfego foi efectuada a mais importante intervenção moderna nas muralhas, a construção de um Viaduto sobre o Fosso do que resultou uma brecha nas Fortificações Seiscentistas de Elvas.⁴⁰

O Viaduto permite, assim, a entrada no Fosso em três sentidos. Para Sul conduz os utentes à Poterna de S. Pedro, actualmente fechada, e à estrada para Campo Maior, antes e depois das Portas de Olivença. No sentido Poente comunica com a estrada das Portas de Esquina, junto ao Aqueduto. Em ambas as direcções se pode circular a pé ou de carro. Para Norte fica o Jardim da Praça, o qual por sua vez, como já foi referido, através da Poterna de S. Francisco permite o acesso à cidade.

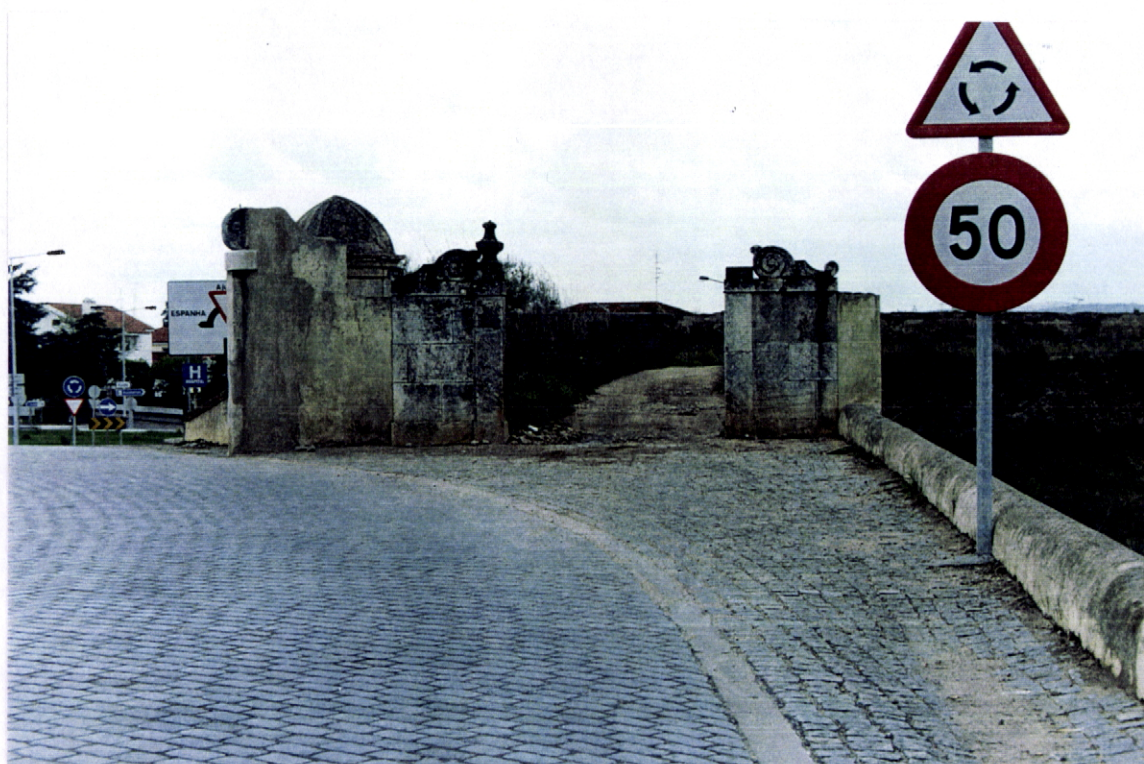
Fig. 137 – Acesso ao Fosso

Nesta estrada existem três acessos ao Fosso. Um junto à entrada da cidade, ao caminharmos no sentido do Hospital para as Portas de Olivença. Não tem qualquer portão, permite a circulação pedonal e rodoviária e, liga esta zona ao Viaduto e ao Jardim da Praça. O outro, no sentido das Portas de Olivença para Campo Maior é efectuado a partir de um portão, em mau estado de conservação, permite a entrada e/ou saída apenas a pé e conduz os utentes ao Jardim da Praça ou ao Viaduto. Uns metros mais à frente, depois da zona do campo de futebol fica uma terceira entrada que dá directamente para dentro do RI8 (Regimento de Infantaria n.º8) que ocupa uma grande parte do Fosso.

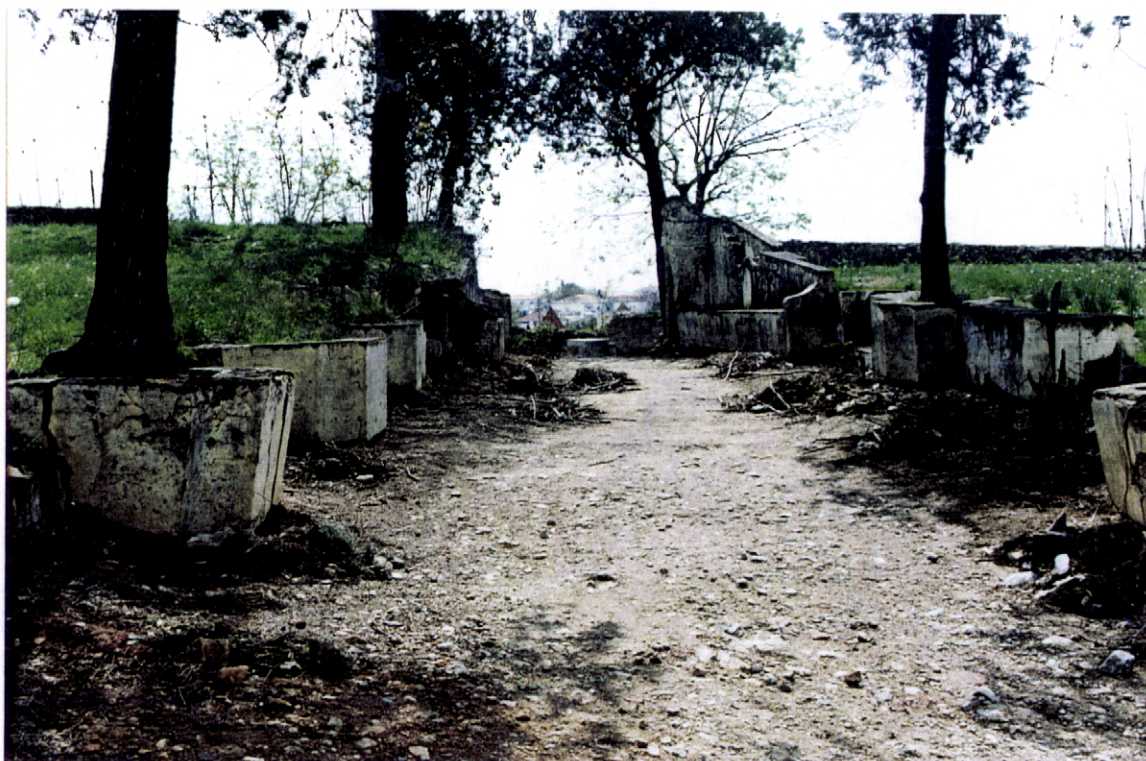
Fig. 140 – Acesso ao Fosso

Nesta estrada existem, igualmente três acessos. Um, junto ao Aqueduto, permite a entrada no Fosso e faz a ligação ao Jardim da Praça e ao Viaduto. O percurso poderá efectuar-se a pé ou, no último caso, se necessário, utilizando qualquer meio de transporte. Os outros dois localizam-se mais acima, um pouco antes das Portas de Esquina. São dois portões, um de cada lado da estrada. Um dá para o lado do Castelo, o outro para o lado do Jardim da Praça. A circulação no interior do Fosso faz-se passando por baixo da ponte através de dois arcos ali existentes.

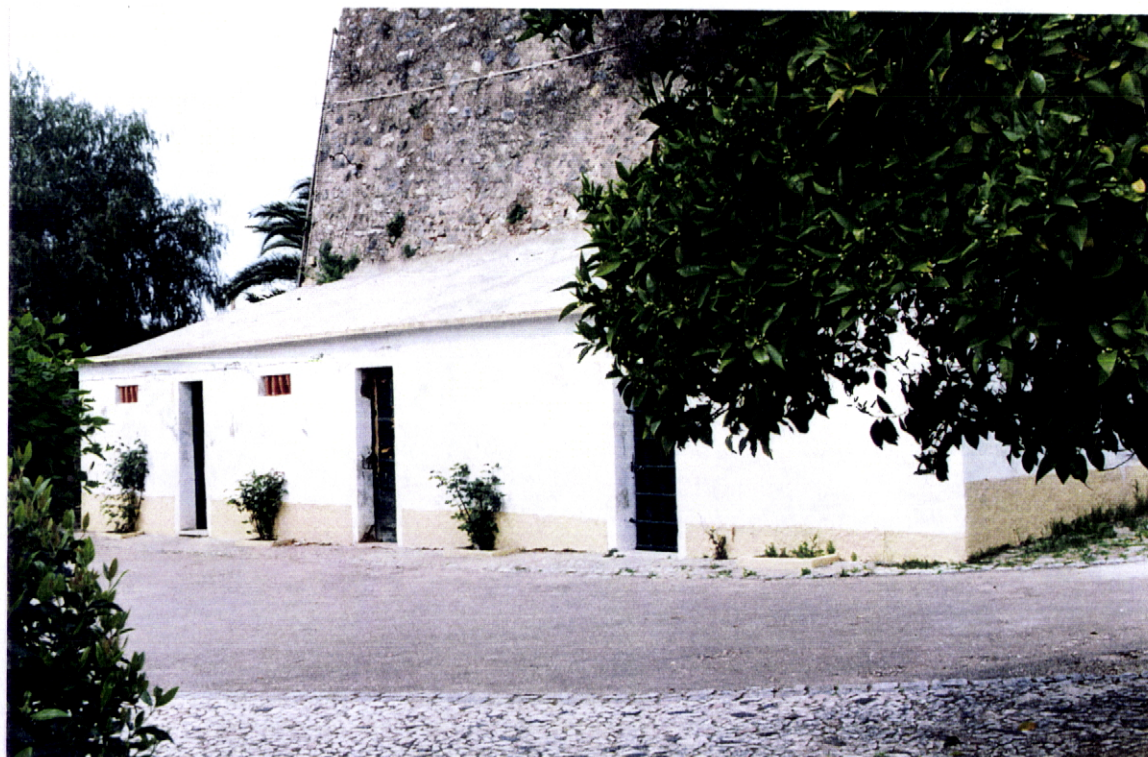
Fig. 144 – Jardim; edifício das casas de banho

2.6.1.1. Deverá proceder-se à demolição do edifício construído junto à muralha, que funciona como casas de banho e arrecadações (casa do antigo guarda).

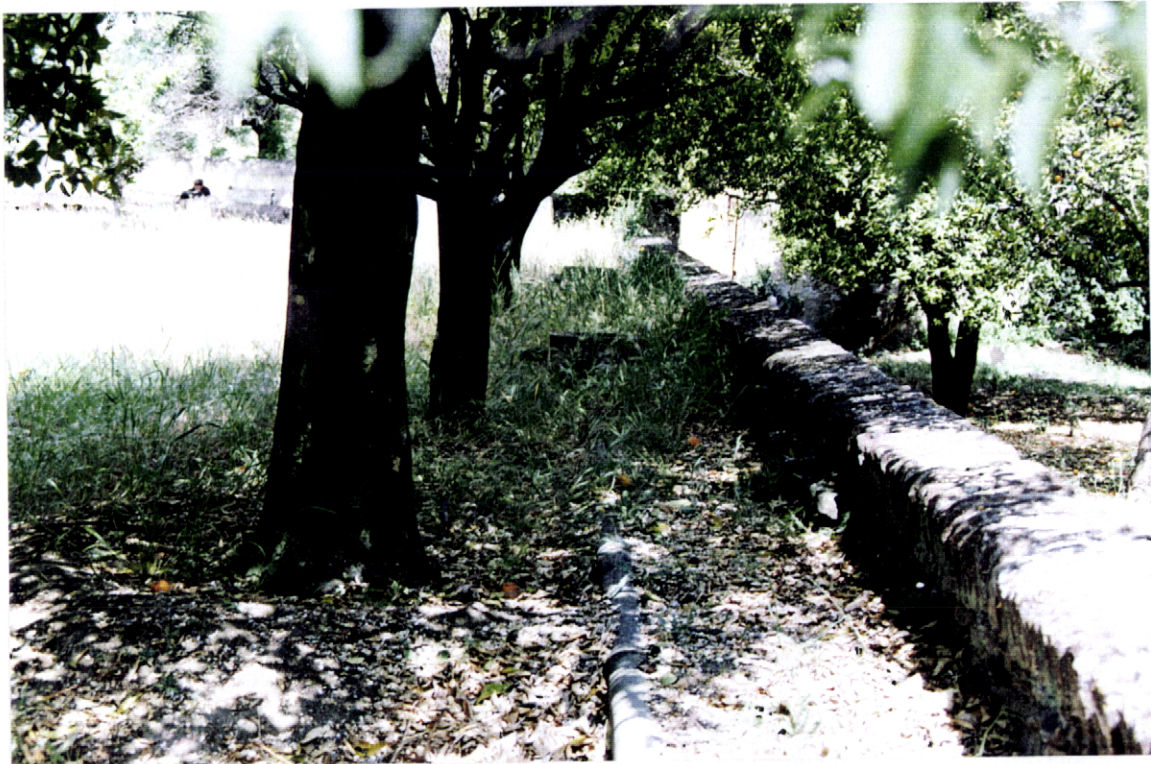
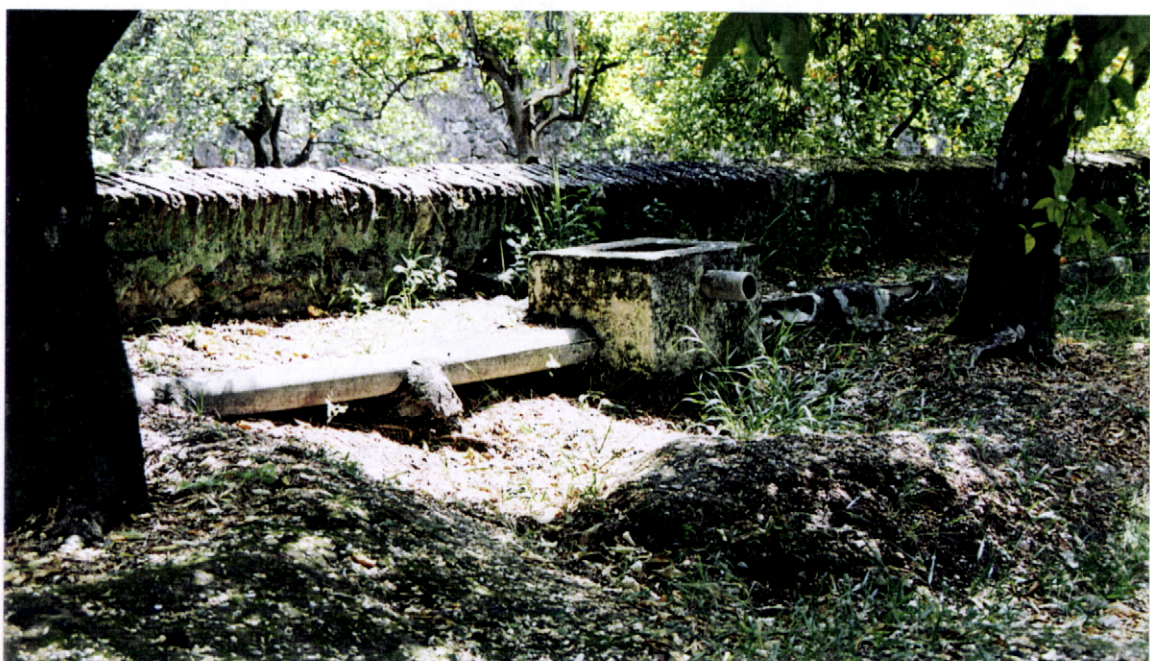
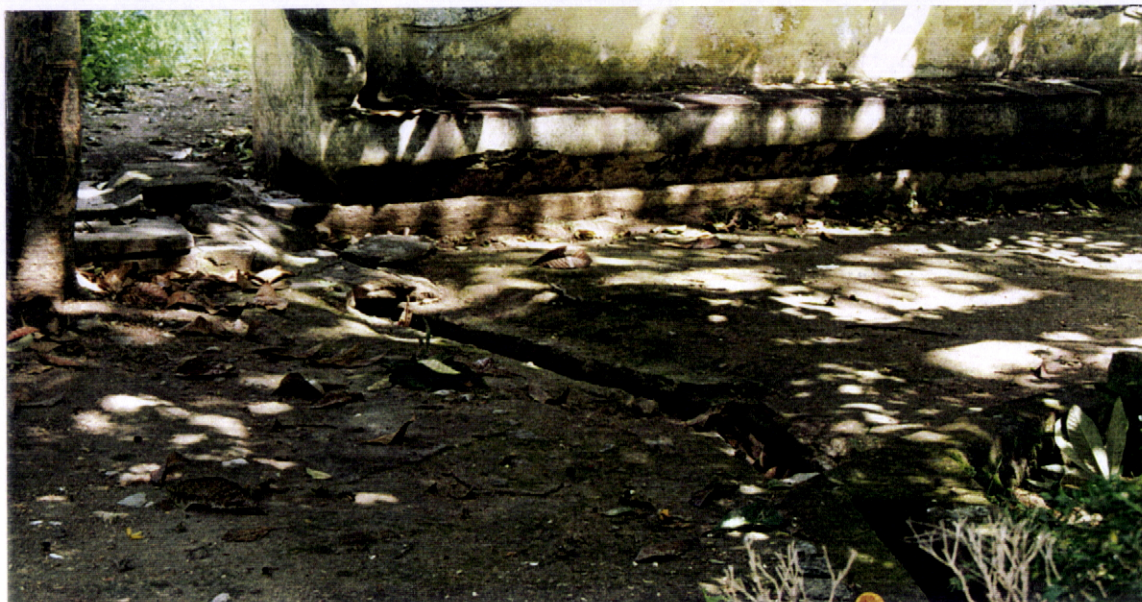
Fig. 145, 146 e 147 – Sistema de caleiras e bocas de rega

2.6.1.3. Os tanques, assim como, todo o sistema de caleiras e bocas de rega, deverão ser restaurados utilizando materiais idênticos aos existentes no local.

2.6.1.2. A canalização subterrânea deverá ser toda nova, uma vez que a original já não funciona.

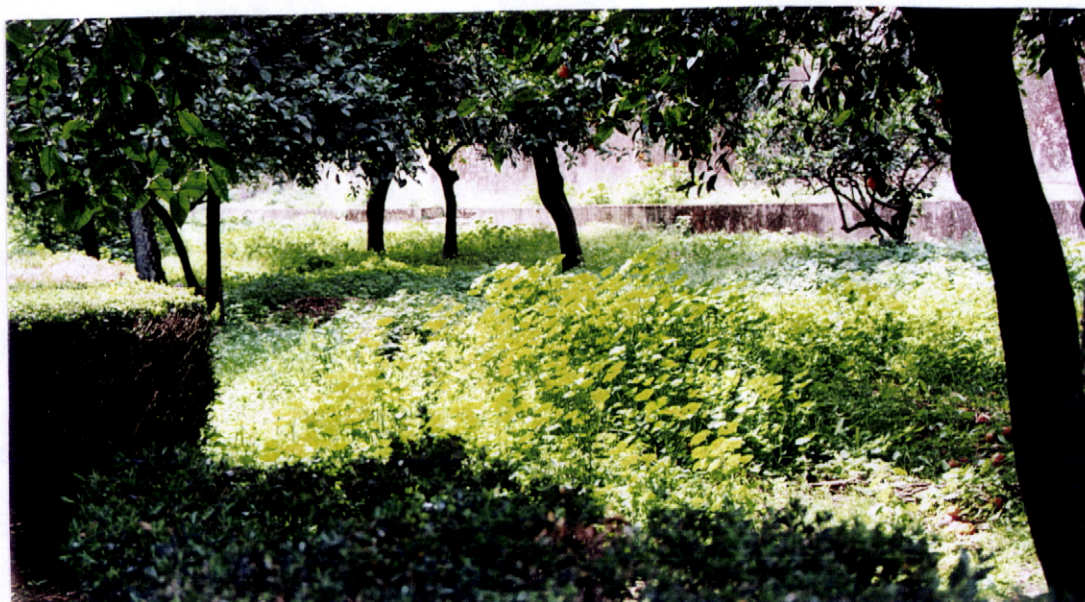
Fig. 148 – Pomar de laranjeiras

2.6.1.6. O Pomar das Laranjeiras constituirá uma zona óptima para a criação de um pequeno parque de merendas informal, utilizando materiais da região.

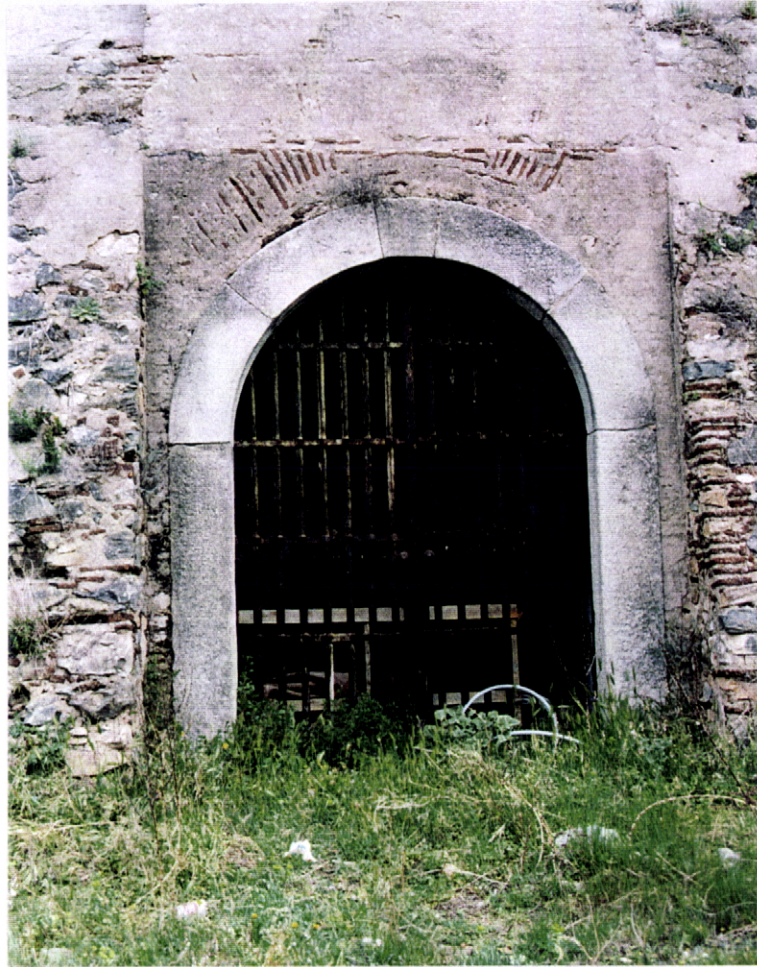
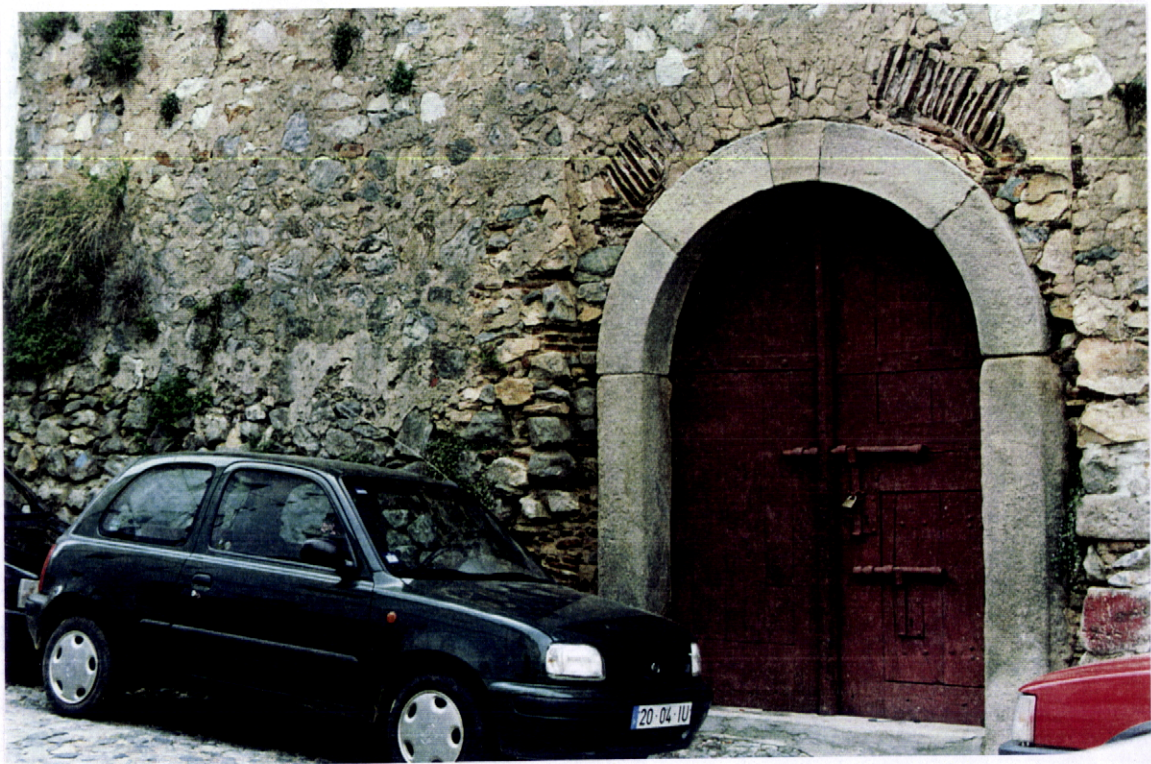
Figs 150 e 151 – Poterna de S. Pedro

2.10. *Reabertura da Poterna de São Pedro, localizada sob a Avenida Garcia da Horta.*

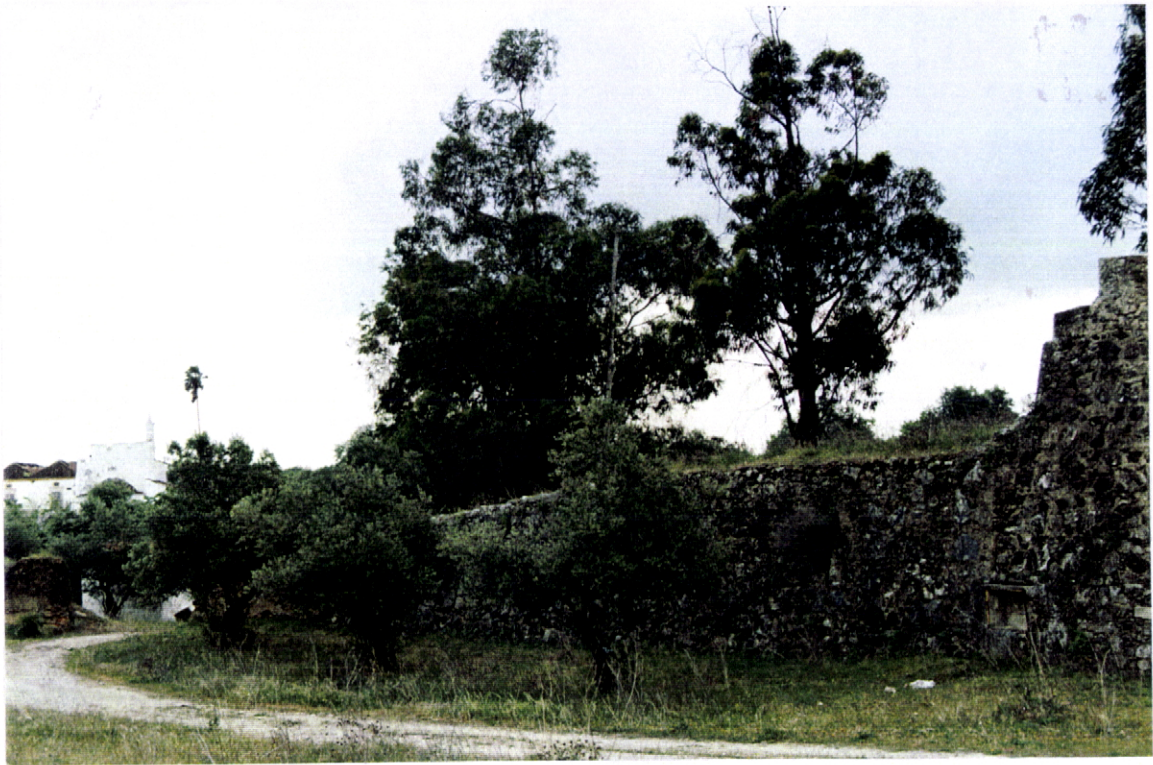
Fig. 152 – Antigo campo de tiro militar

Nessa altura propomos a reabertura de algumas poternas, como é o caso, por exemplo, da Poterna da Rua dos Lagares que fica localizada na cortina de muralha entre as Portas de Olivença e o RI8. Contudo, existindo, actualmente, algumas zonas que já não estão a ser utilizadas pelo RI8, propomos, desde já, a sua abertura aos utentes, criando-se percursos pedonais e zonas de estar e lazer e de prática desportiva. É o caso de um antigo campo de tiro militar existente dentro do meio baluarte, em frente ao Redente do Cascalho. Este espaço, pelas suas características poderá ser utilizado para a simulação de treinos militares, ilustrativos de uma época já passada. Quanto ao olival, existente no Fosso na zona das Portas de Esquina, propomos que se mantenha, uma vez que a oliveira é uma árvore característica desta paisagem. O mesmo deverá ser limpo, de modo a permitir a circulação dos utentes e as árvores caducas substituídas por árvores novas.

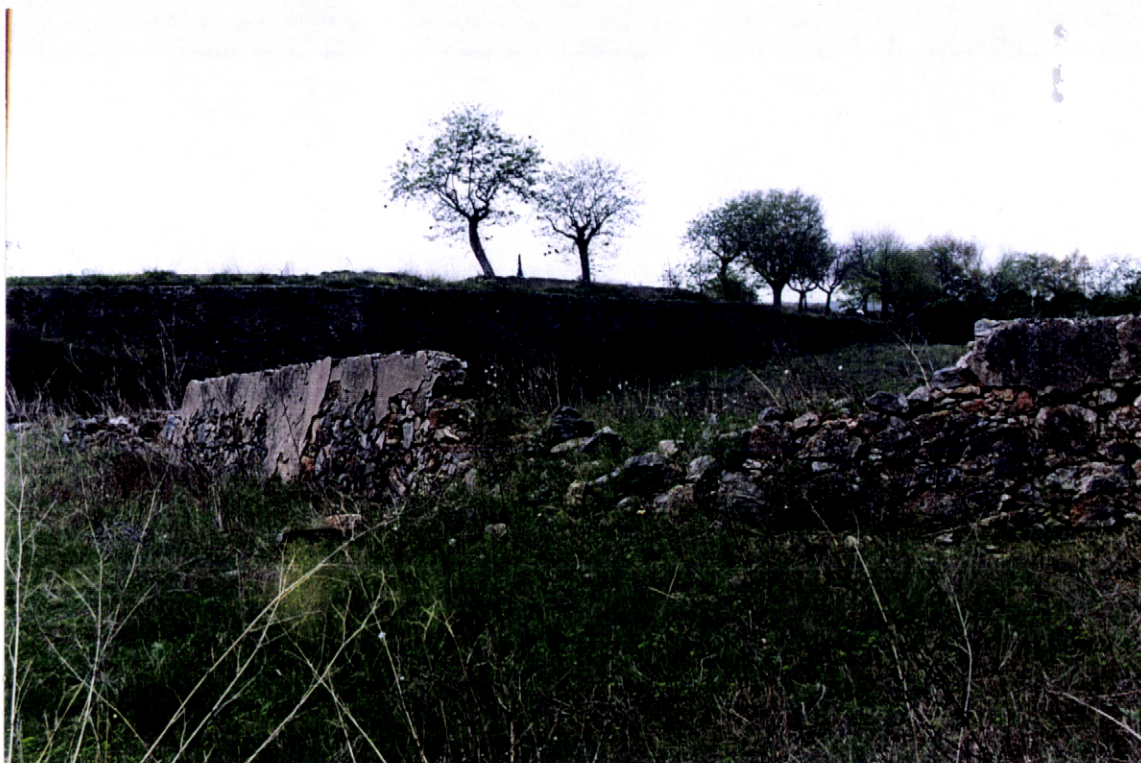
Fig. 156 – Muro em frente à Poterna de S. Pedro – a reconstruir

2.13. *Reconstrução de alguns muros com material do mesmo tipo.*
É o caso dos muros que delimitam o caminho à frente da Poterna de S. Pedro, conforme se pode observar nas figuras seguintes.
