Estágio Curricular de Mestrado em Arquitectura Paisagista
Departamento de Paisagem, Ambiente e Ordenamento
Universidade de Évora

Síntese da Análise do Espaço de Intervenção
Plano de Pormenor de Sta. Bárbara

Desenho nº **04** Escala: **1:2000** Data: **Outubro 2014**

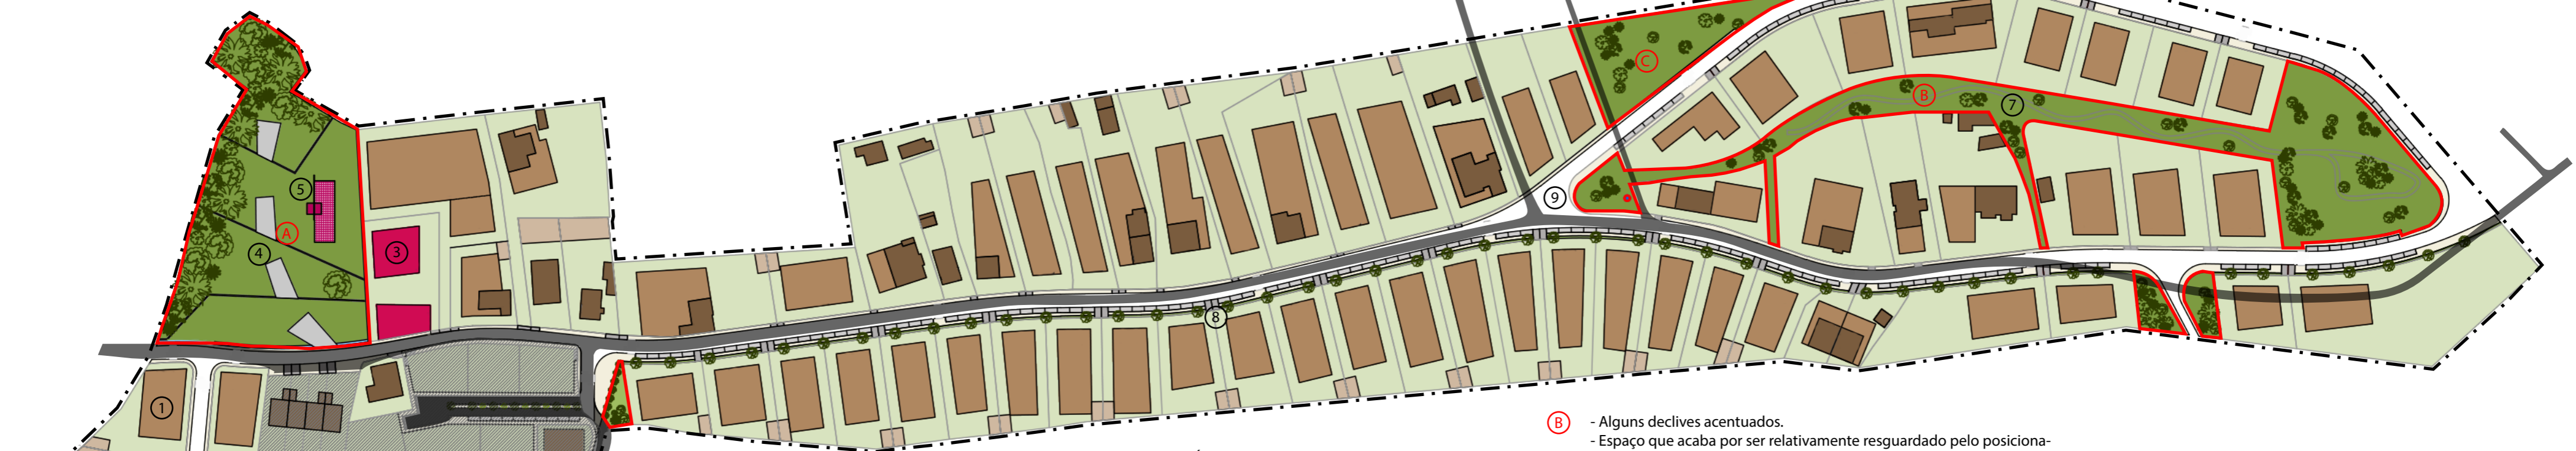
PROPOSTA INICIALMENTE DESENVOLVIDA PELA EQUIPA MULTIDISCIPLINAR

- ① Lotes propostos
- ② Edifícios existentes
- ③ Lote existente, proposto para uso turístico
- ④ Espaço destinado a Parque de Merendas
- ⑤ Bar e instalações sanitárias
- ⑥ Parque infantil, construído ao abrigo do loteamento particular adjacente ao espaço de intervenção
- ⑦ Espaço destinado a Circuito Desportivo
- ⑧ Alinhamento arbóreo ao longo de faixa plantada com arbustos de pequeno porte
- ⑨ Via de circulação automóvel reformulada

Nota: Esta proposta foi desenvolvida antes do início do estágio e não inclui ainda a proposta para os espaços abertos sujeitos a projecto de arquitectura paisagista. Estes, foram condicionados pelas limitações impostas pelo programa e pelo trabalho realizado pela equipa até essa altura.
