Anexo VII - Plantas e Estratigrafia

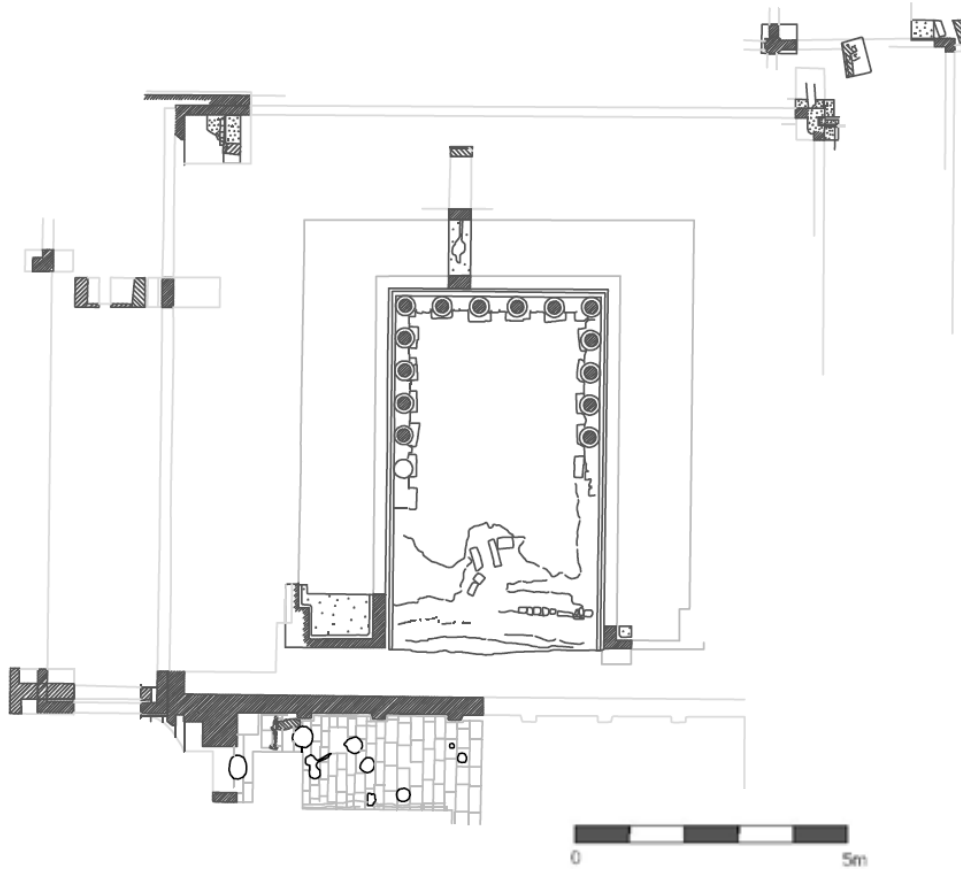
Figura I- Templo romano de Évora. Plano das escavações do ano de 199, - silos islâmicos escavados no pavimento, (Fonte: Hauschild, Theodor, 1998).

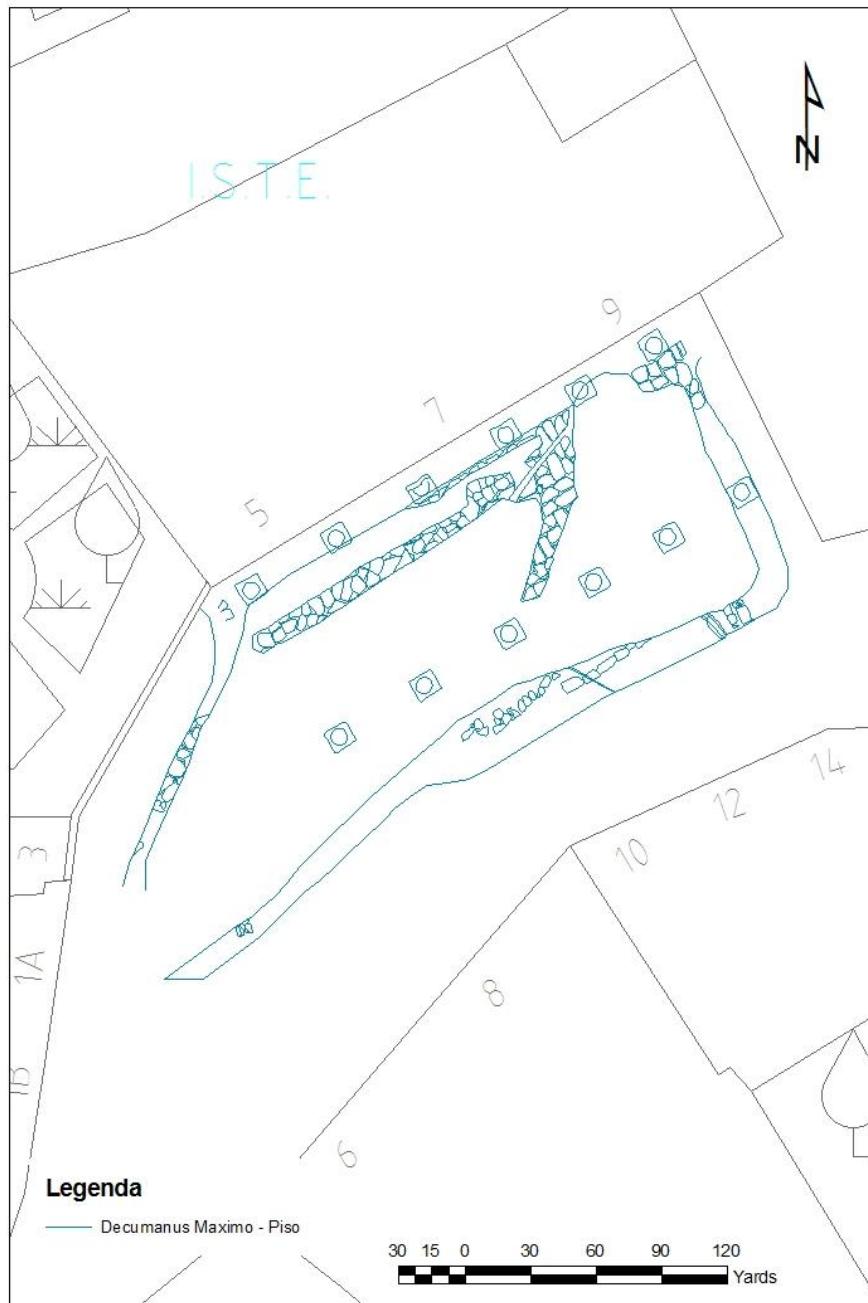
Figura II- Piso romano da Rua Vasco da Gama. Associa-se a estes diversos materiais de cronologia islâmica. (Fonte: Sarantopoulos, Panagiotis 2002).

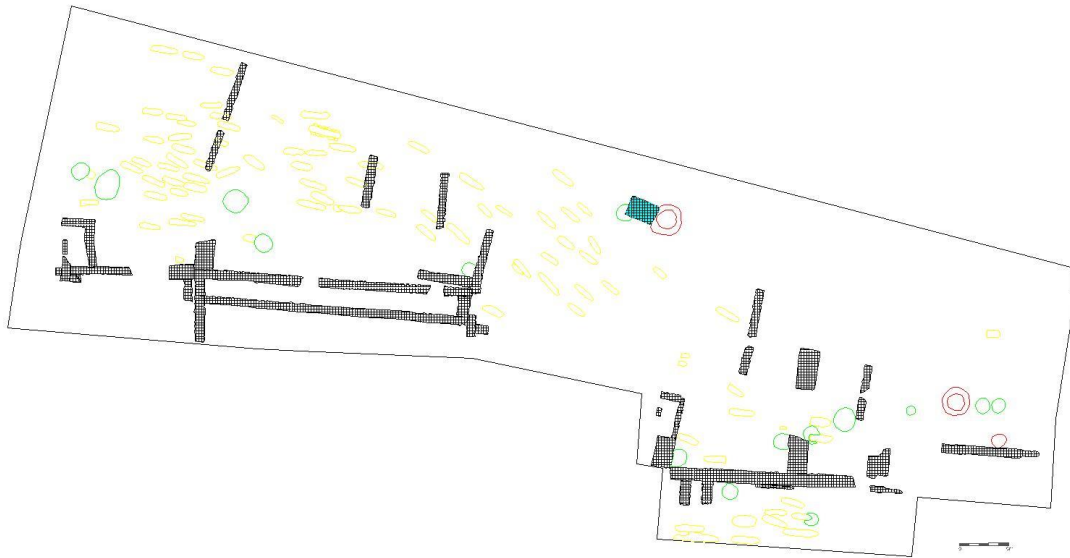
Figura III- Conjunto de estruturas encontradas no largo Joaquim António de Aguiar, muros, enterramentos e silos com material islâmico. (Fonte: Arkaios, 2000).

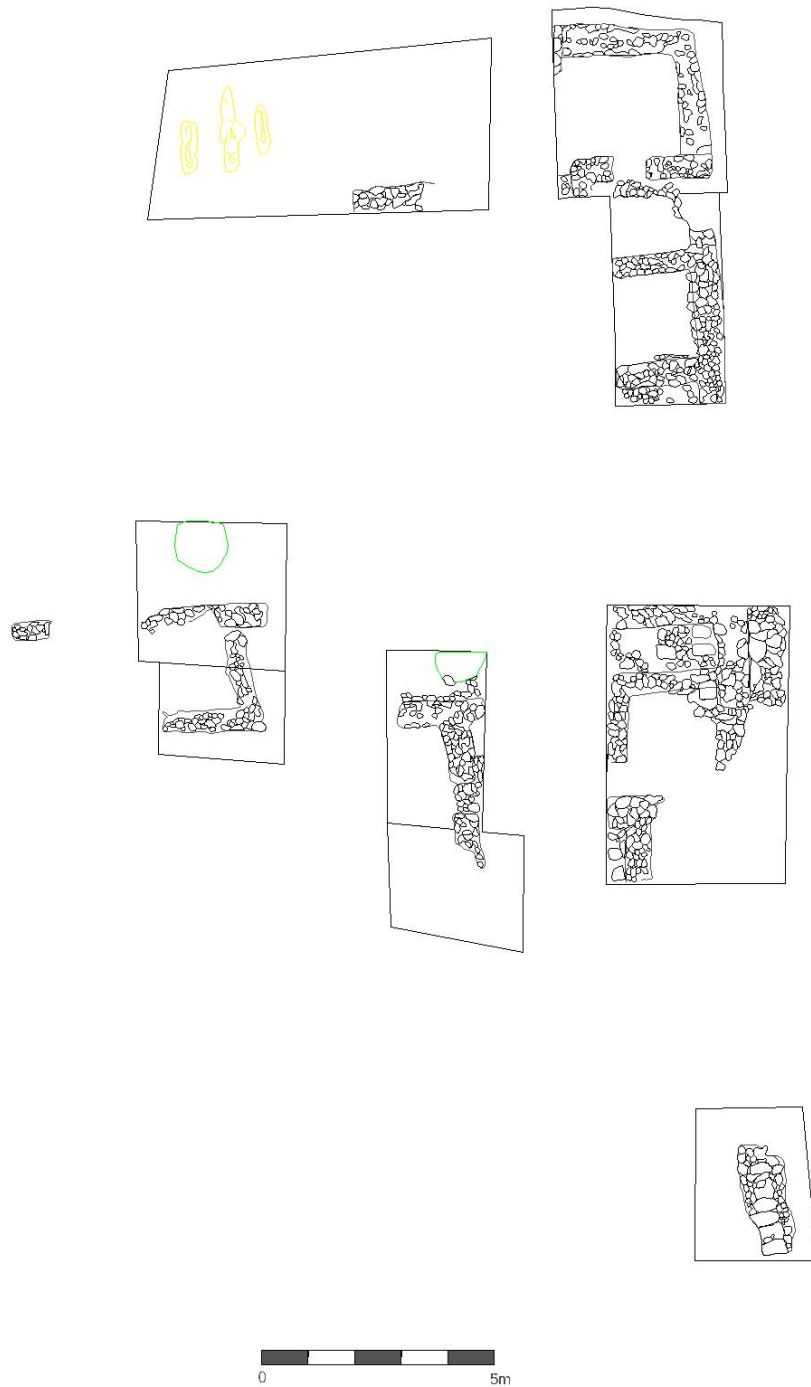
Figura V- Conjunto de estruturas islâmicas encontradas no Museu.
(Fonte: Arkaios).

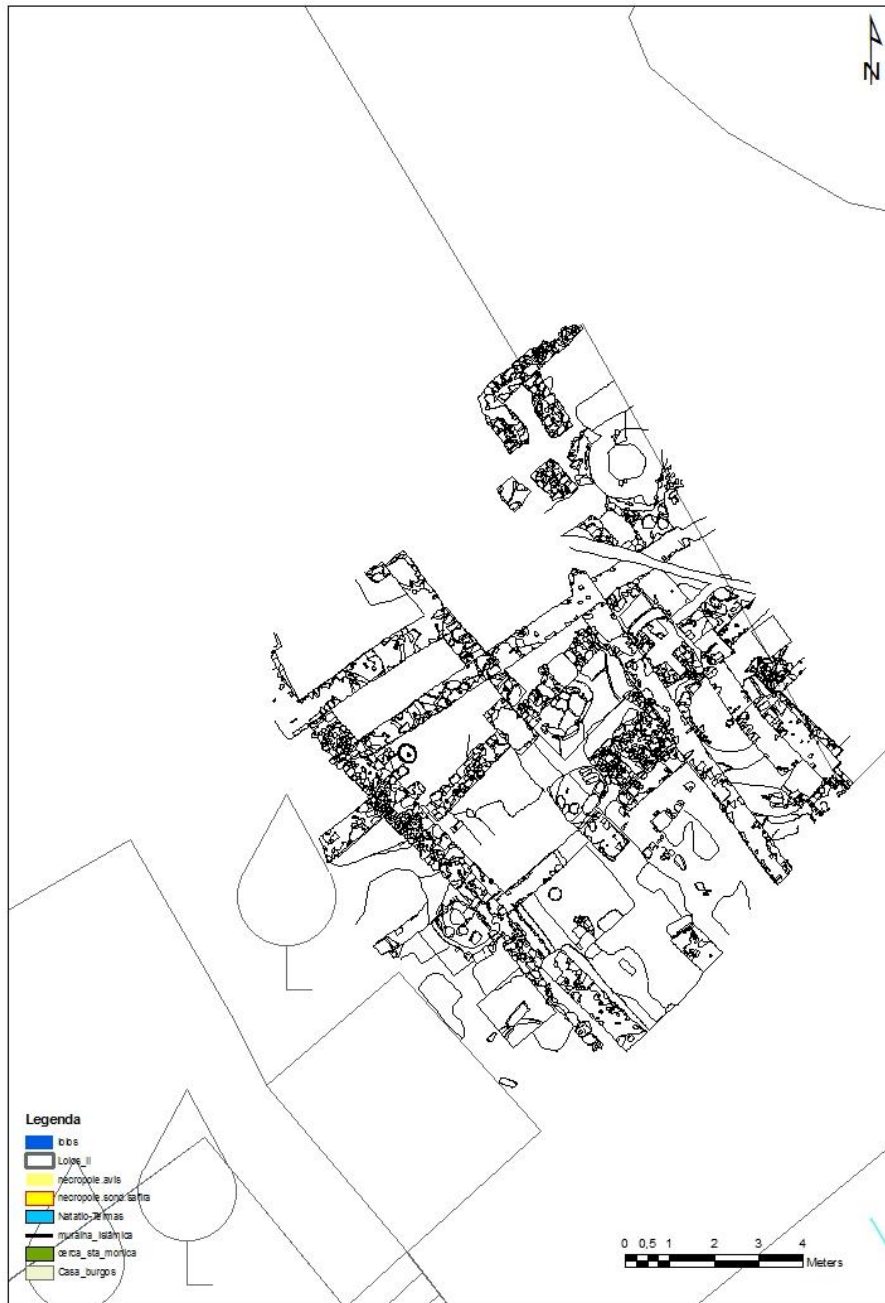
Figura VI- Estruturas de fundação islâmica encontradas no pátio de S. Miguel. (Fonte: ERA, Arqueologia, 2012).

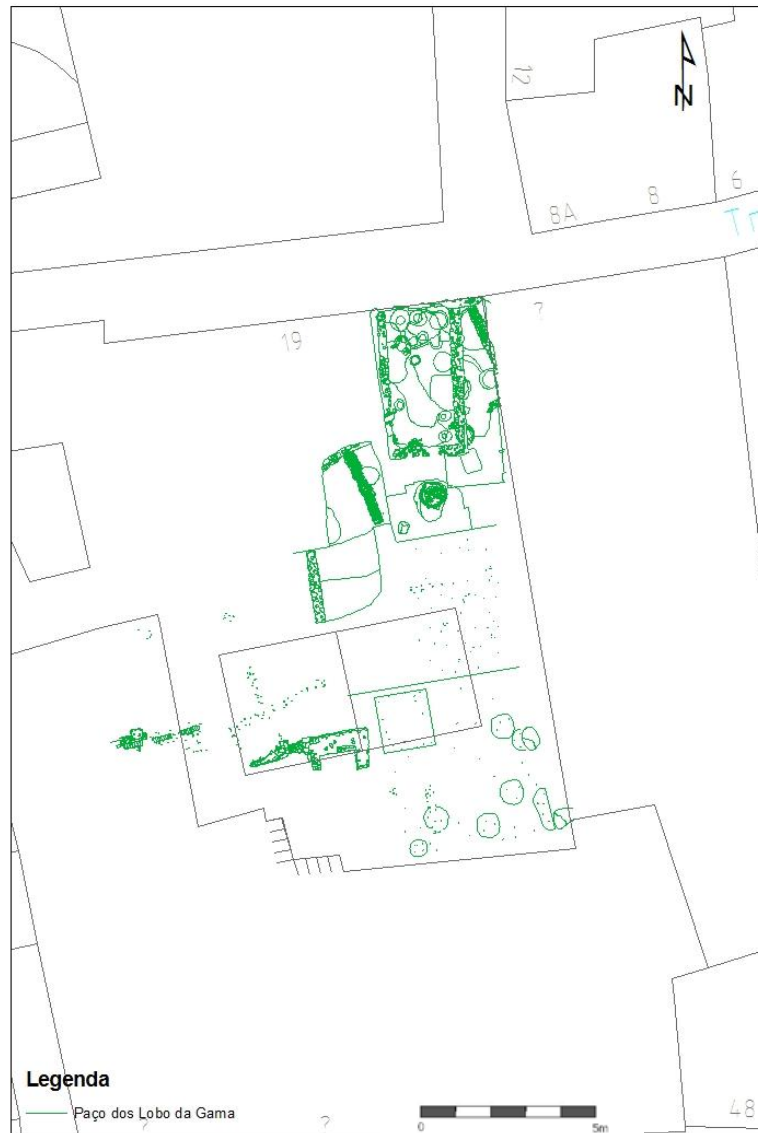
Figura VII- Conjunto de estruturas encontradas no Paço dos Lobo da Gama. Silos e fossa com materiais de período islâmico. (Fonte: Arkeohabilis, 2008).

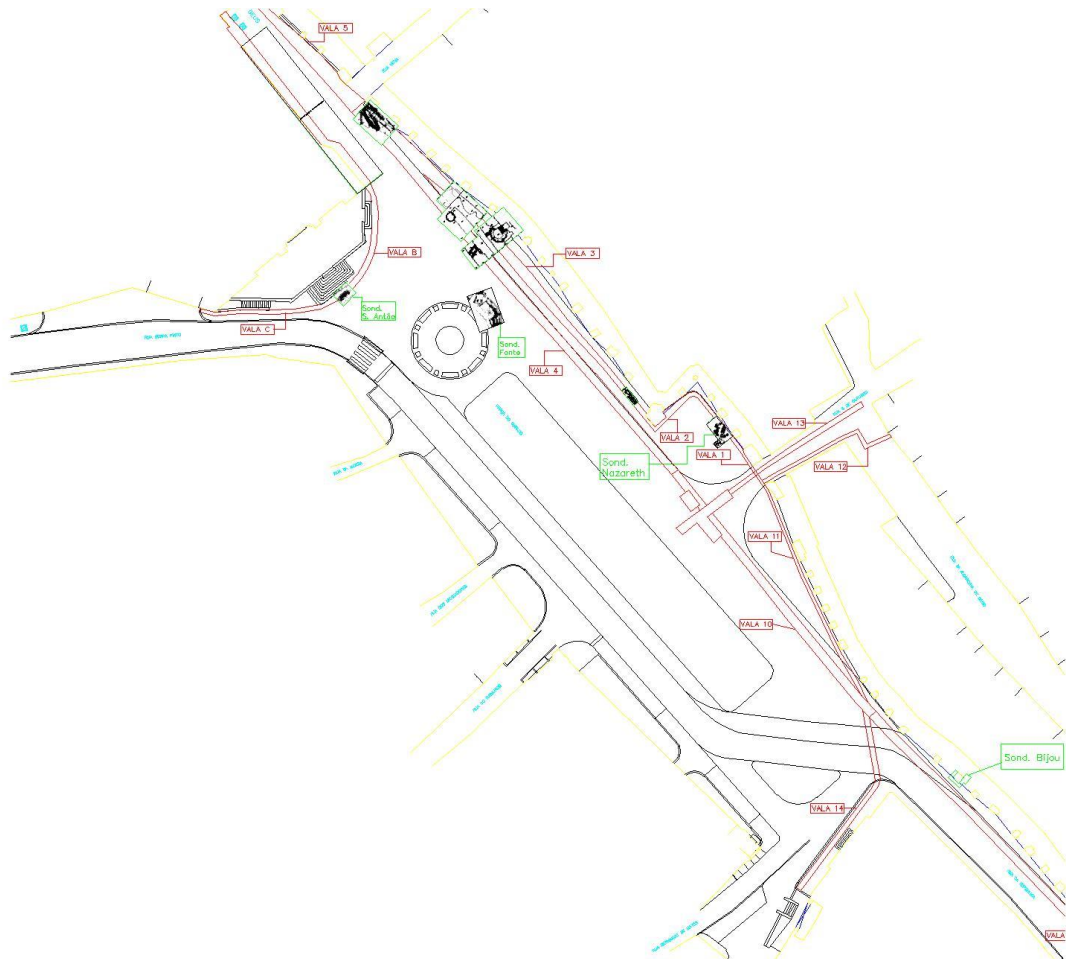
Figura VIII- Localização das sondagens na Praça do Geraldo. (Fonte: planta cedida por Arq. Carlos Almeida, CMÉ).

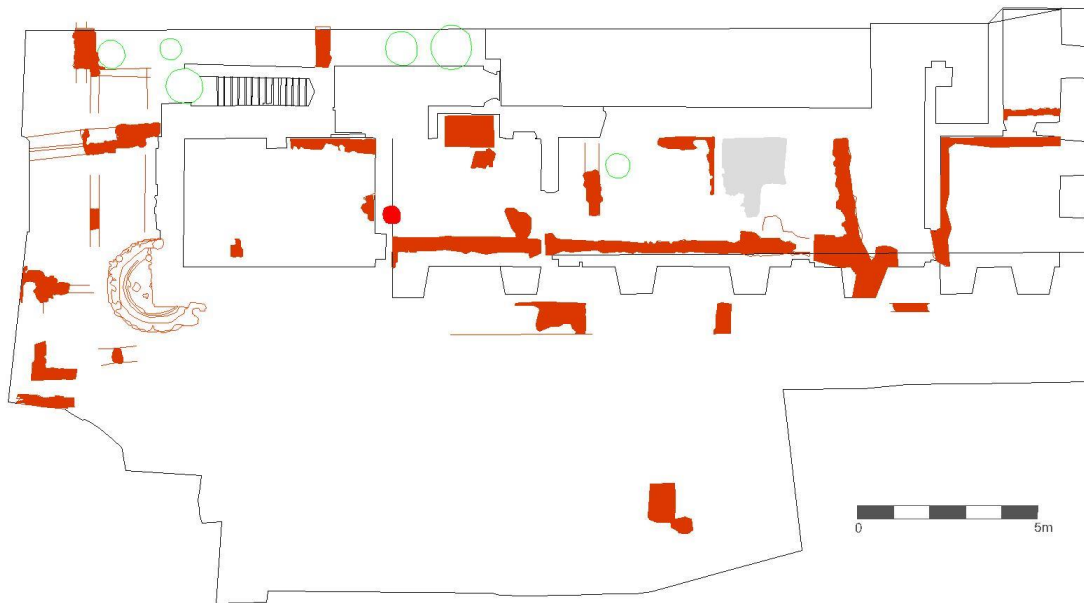
Figura XIX- Conjunto de silos com material islâmico (a verde), encontrados no Colégio dos Meninos do Coro da Sé de Évora.
(Fonte: Arkeohabilis, 2008).

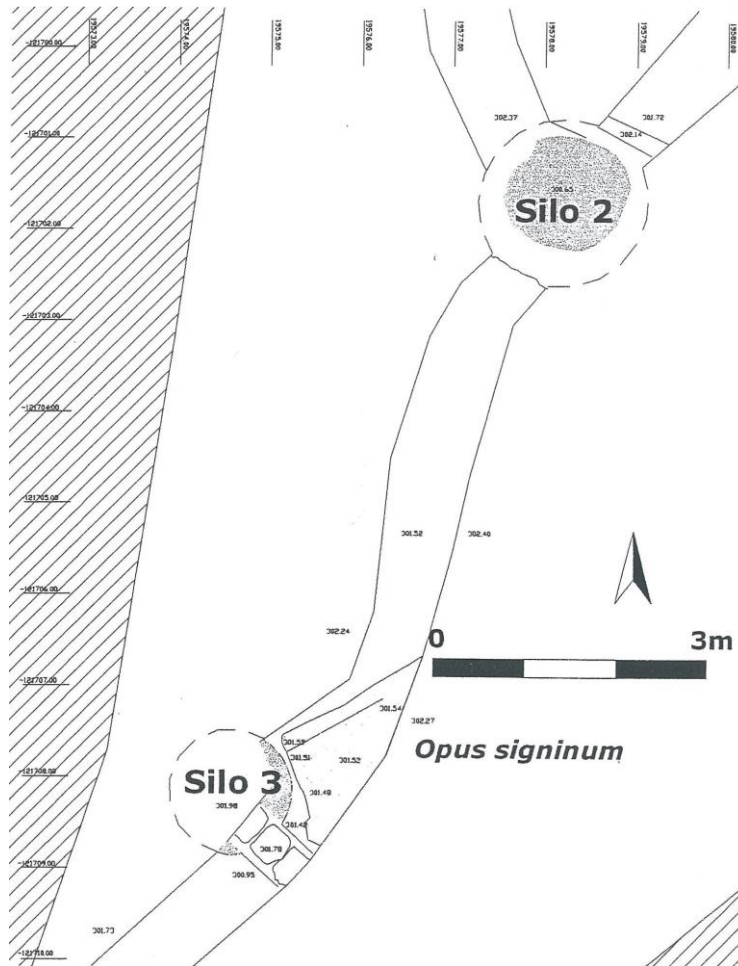
Figura XX- Conjunto de silos com material islâmico, encontrados na Rua Vasco da Gama. (Sarantopoulos, 2003).

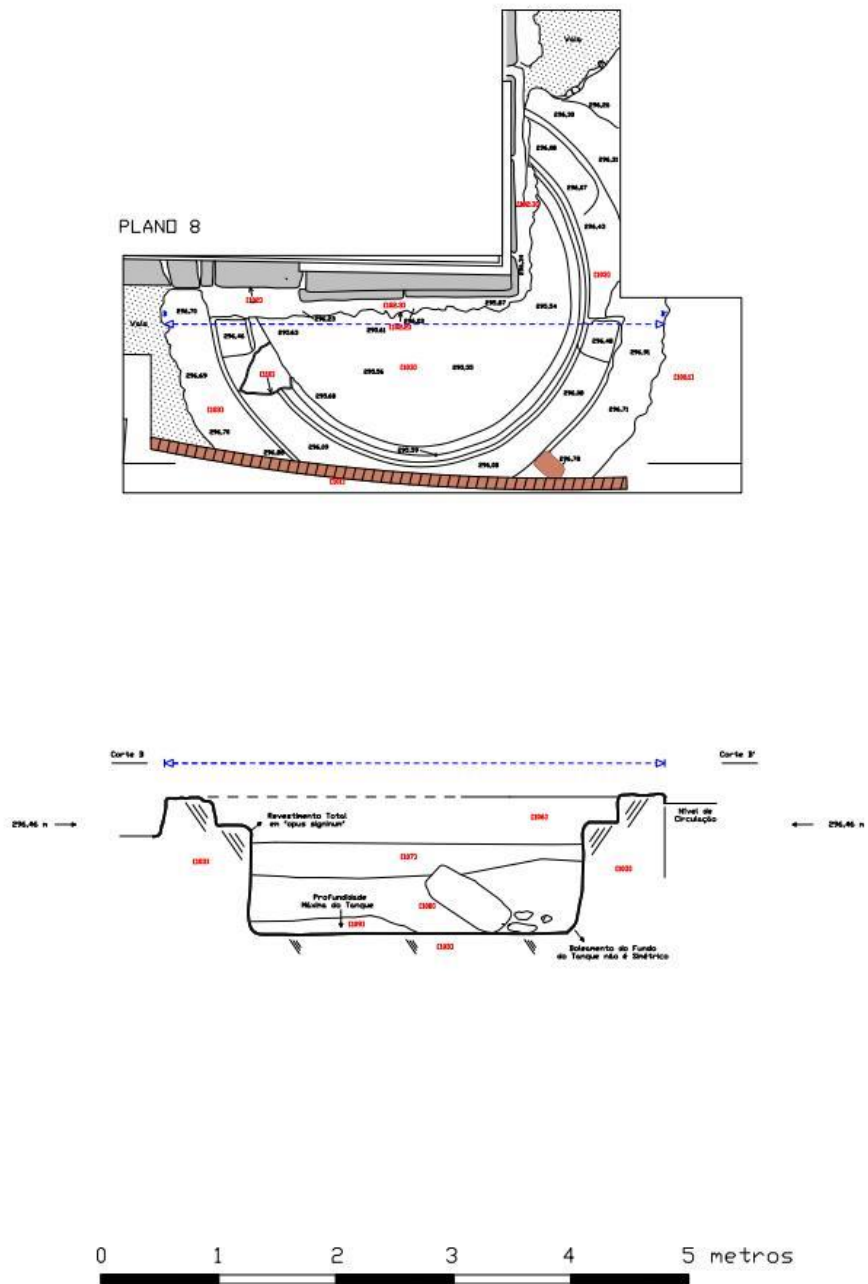
Figura XXI- *Laconicum* encontrado no Colégio dos Meninos do Coro da Sé de Évora. (Arkeohabilis, 2008).

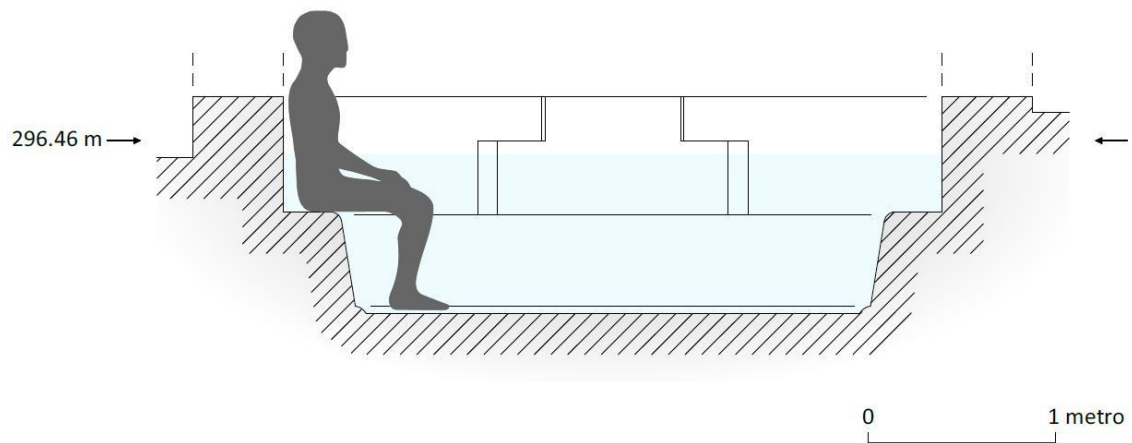
Figura XXII- *Laconicum* encontrado no Colégio dos Meninos do Coro da Sé de Évora. Reconstituição segundo Ricardo Gaidão. (Arkeohabilis, 2008).

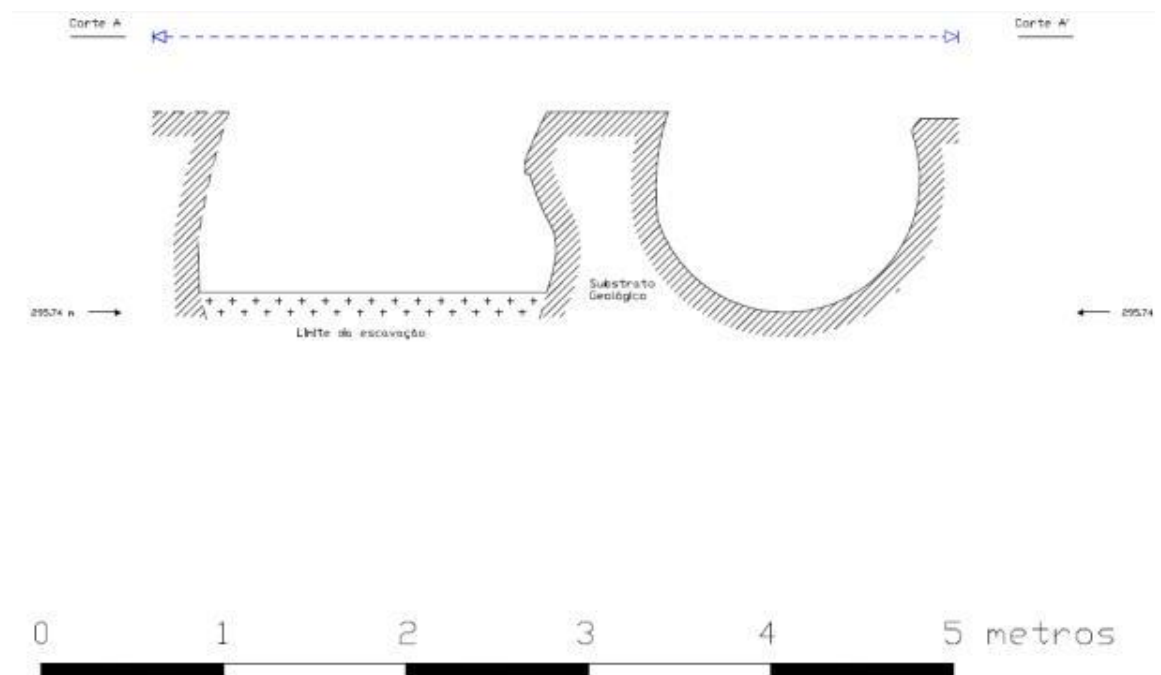
Figura XXIII- Silos com materiais islâmicos encontrados no Colégio dos Meninos do Coro da Sé de Évora. (Arkeohabilis, 2008).

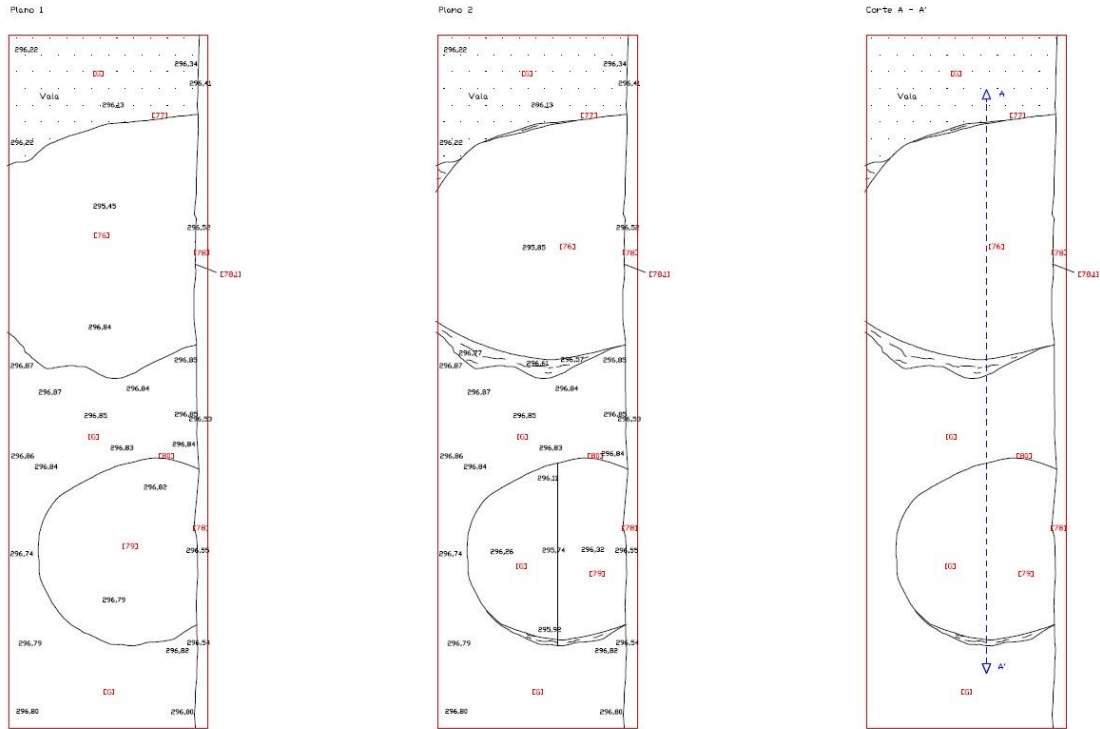
Figura XXIV- Silos com materiais islâmicos encontrados no Colégio dos Meninos do Coro da Sé de Évora. (Arkeohabilis, 2008).

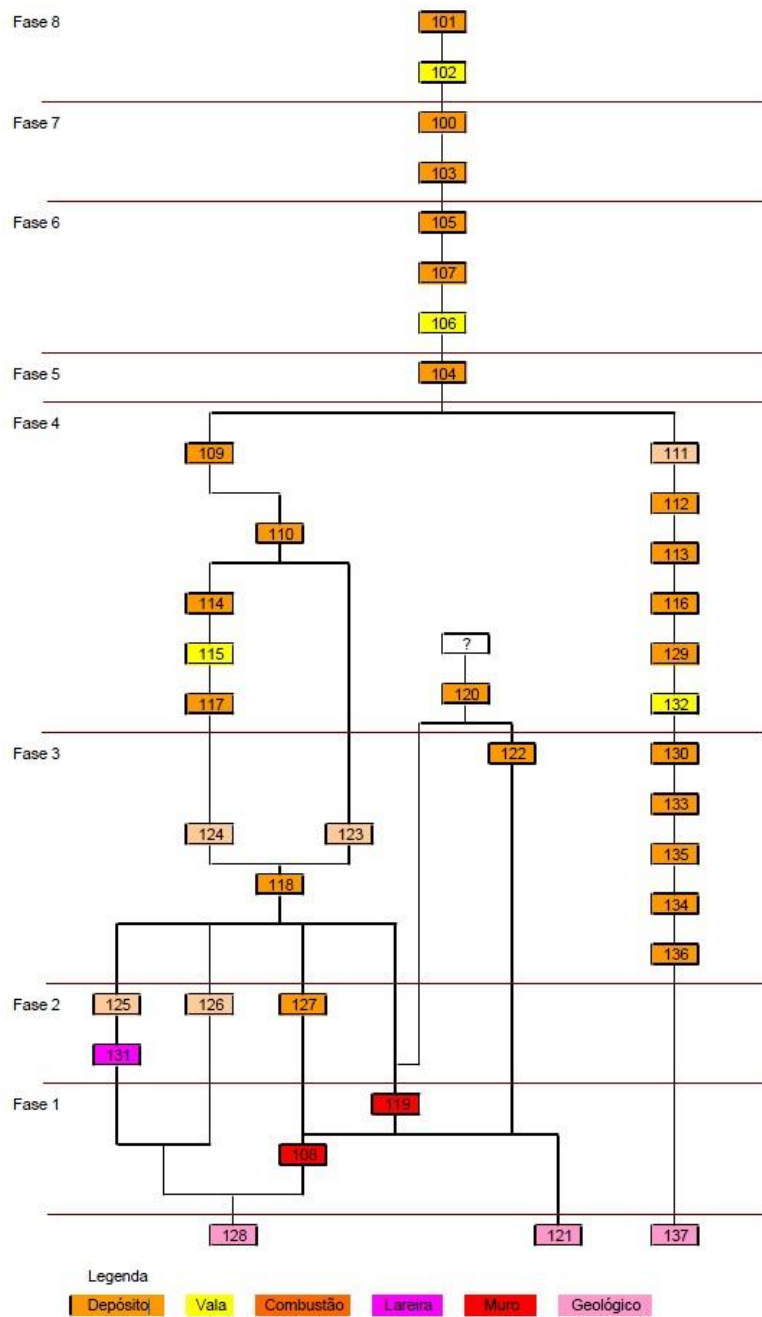
Figura XXIV- Intervenção arqueológica na Cerca de Sta. Mónica, matriz de Henri,
