ALVALADE

Bairro da Boa Esperança

Designação **Pormenores Hortas**

Projeto de Execução

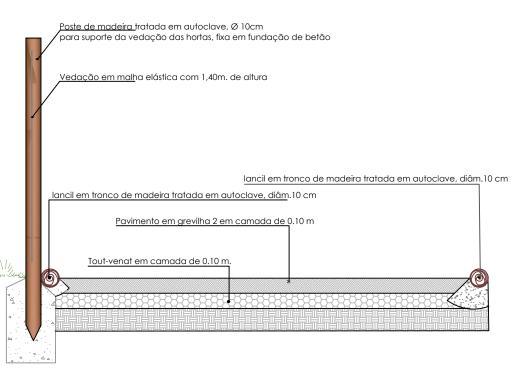
P - PORMENOR DA VEDAÇÃO EM REDOR DOS TALHÕES HORTÍCOLAS ESC.1/20

Vedação em rede de malha elástica ref.60/40/11 com 1.40m. de altura, malha 60x60mm e arame de 2,00mm. plastificada a cor cinza. Fixação realizada com recurso a agrafos vr 22 zincadas, com arame liso 12/8 plastificado, também a cor cinza, incluindo guia superior superior e inferior de sustentação da rede, devidamente esticada. A rede é fixa com prumos de madeira afastados entre si 2,00m.

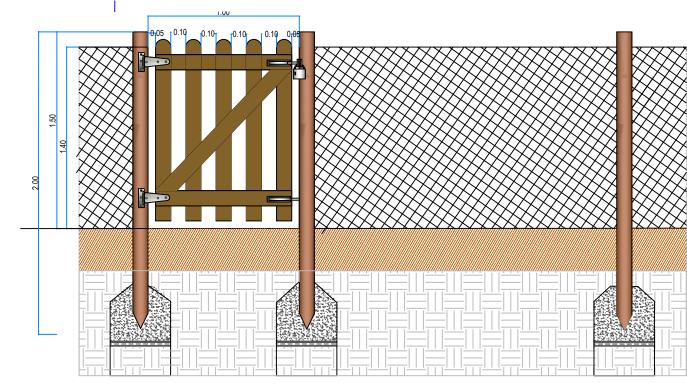
P - PORMENOR DA VEDAÇÃO E PORTÃO DOS TALHÕES HORTICOLAS

Portões executados com ripas de madeira de (1,40x 0,10x 0,01)m. com tratamento em autoclave, colocadas com afastamento de 0,10m. entre si e duas ripas de travamento posterior. Fecho superior e inferior embutido no toro de madeira lateral, cujos orificios deverão ser perfeitamente executados à medida e sistema simples de fecho com cadeado no fecho superior. Inclui 5 cópias de chaves.
