Igreja de S. Pedro (Terena)

LEONOR ROCHA¹
CIDÁLIA DUARTE²

R E S U M O Este artigo apresenta o trabalho de acompanhamento arqueológico das obras de beneficiação e restauro da Igreja Matriz de S. Pedro (Terena), realizado pela arqueóloga da Extensão do IPA – Crato, nos meses de Abril e Maio de 2002.

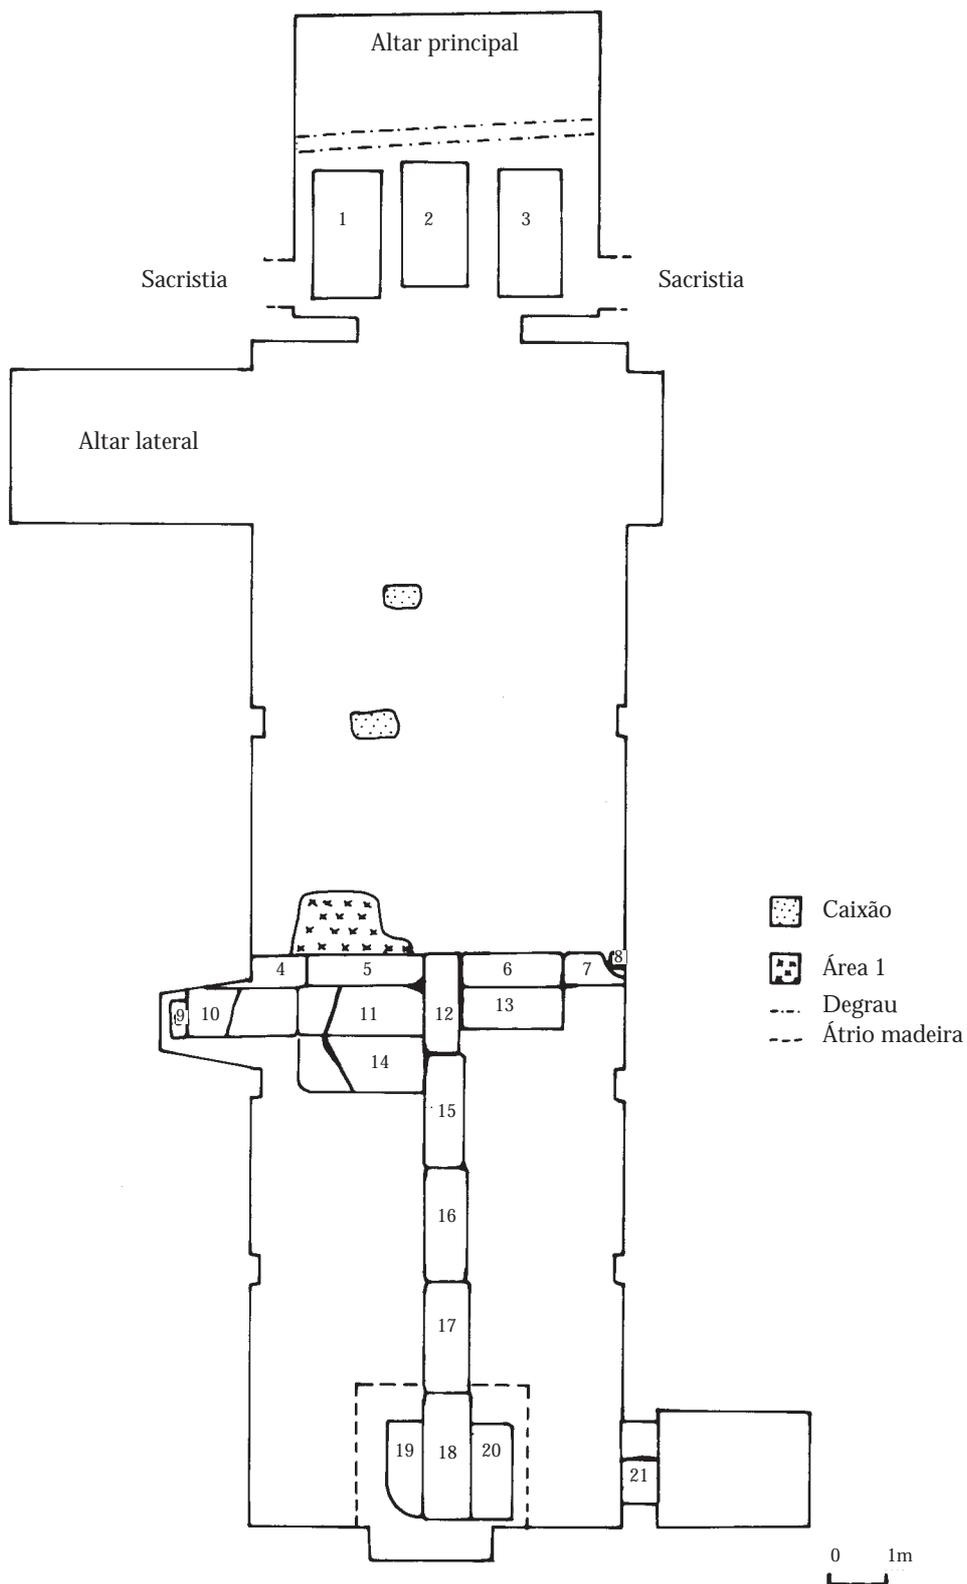
Fig. 1 Planta esquemática da nave central, altar lateral e altar principal com indicação das lápides e realidades identificadas.

(Fig. 1). O projecto inicial previa a transferência destas lápides para a área do altar-mor, numa zona menos afectada pela passagem das pessoas, de modo a preservar-se as letras que, em alguns casos, já se encontram muito desvanecidas.

O acompanhamento arqueológico da obra incidiu, fundamentalmente, na nave central, capela paralela e na capela-mor (Fig. 1), já que nas restantes áreas o actual pavimento não foi alterado.

Na capela-mor foi retirado o altar de alvenaria, construído nos anos sessenta, e o chão de madeira que rodeava as lápides (Fig. 7). A remoção deste altar permitiu pôr a descoberto uma sepultura que se encontrava tapada. A descrição das epígrafes, agora confirmada, segue a apresentada por Túlio Espanca (Espanca, 1978, p. 51). Em alguns casos, nota-se que a erosão superficial das lápides impede uma leitura tão precisa como a que foi efectuada por aquele investigador. A localização individual de cada lápide encontra-se indicada na Fig. 1.

A perturbação do subsolo da igreja é patente mesmo no caso da Área 1 (Fig. 1), onde um conjunto de ossos em estreita proximidade foi recolhido e interpretado como os restos de um único indivíduo, a análise laboratorial demonstrou tratar-se de, pelo menos, três esqueletos, dois adultos, diagnosticáveis pelas dimensões distintas e incompatíveis dos ossos e uma criança, representada somente por uma falange da mão (Quadro 3).

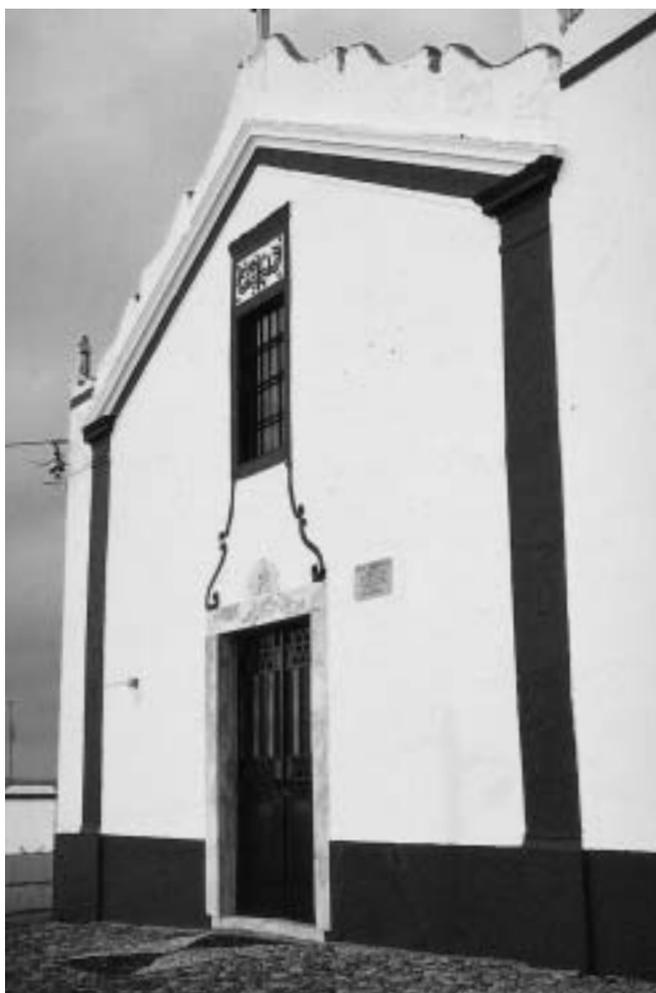
Fig. 3 Pormenor da fachada da Igreja de S. Pedro.

Actualmente apresenta o aspecto da última reforma, oitocentista, com frontão axial de empena triangular (Fig. 3). A parede norte encontra-se contrafortada, protegida pela torre sineira, quadrada, e com quatro olhais. No interior mantêm-se ainda duas esculturas em mármore branco, do período gótico, nos acrotérios da fachada principal, as quais representam S. Pedro e Santa Catarina Mártir.

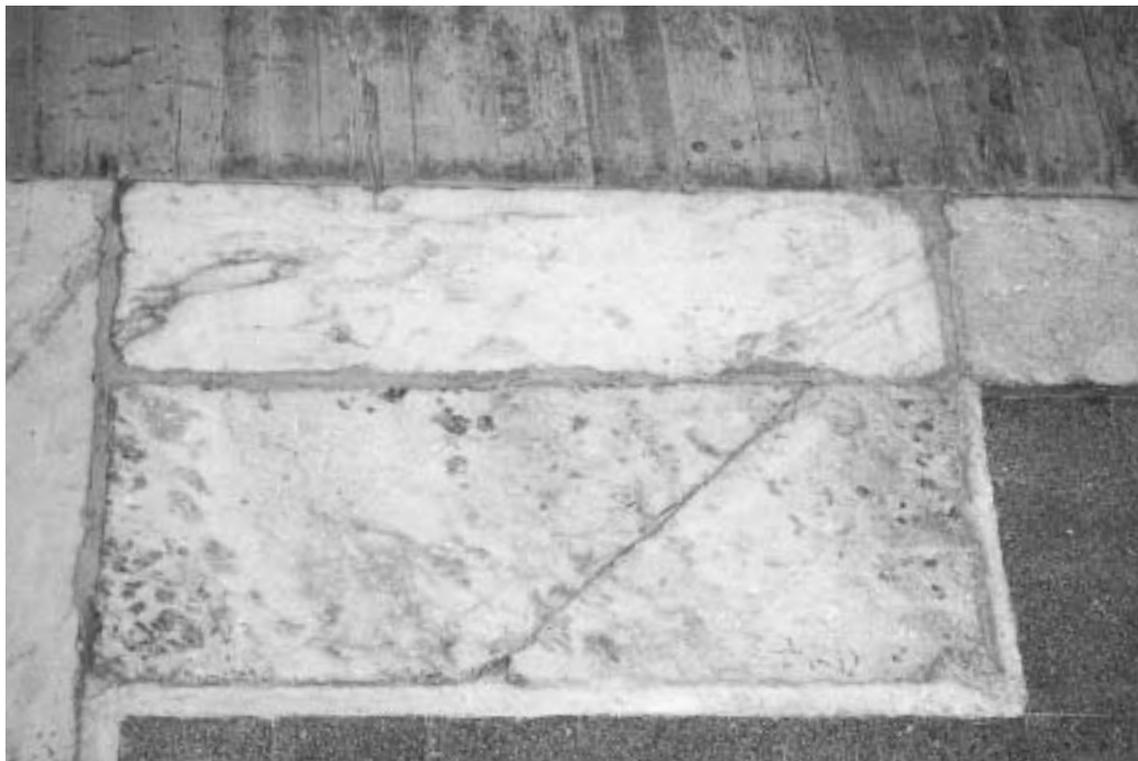
Fig. 4 Pormenor dos diferentes tipos de pavimentos existentes.

O pavimento da nave da igreja não era homogêneo e estava, de certa forma, dividido a meio pelas lápides que se encontram dispostas sensivelmente a meio da mesma, formando um “T” em direcção à porta de entrada (Fig. 1). Assim, a metade superior apresentava um pavimento em madeira o qual se encontrava, em alguns locais, muito degradado, apresentando alguns buracos; a metade inferior, que se encontrava dividida pelas lápides do corredor, apresentava lajes de marmorite (Fig. 4). Esta obra no pavimento deve ser contemporânea da construção do altar em alvenaria na capela-mor, nos anos sessenta do século XX.

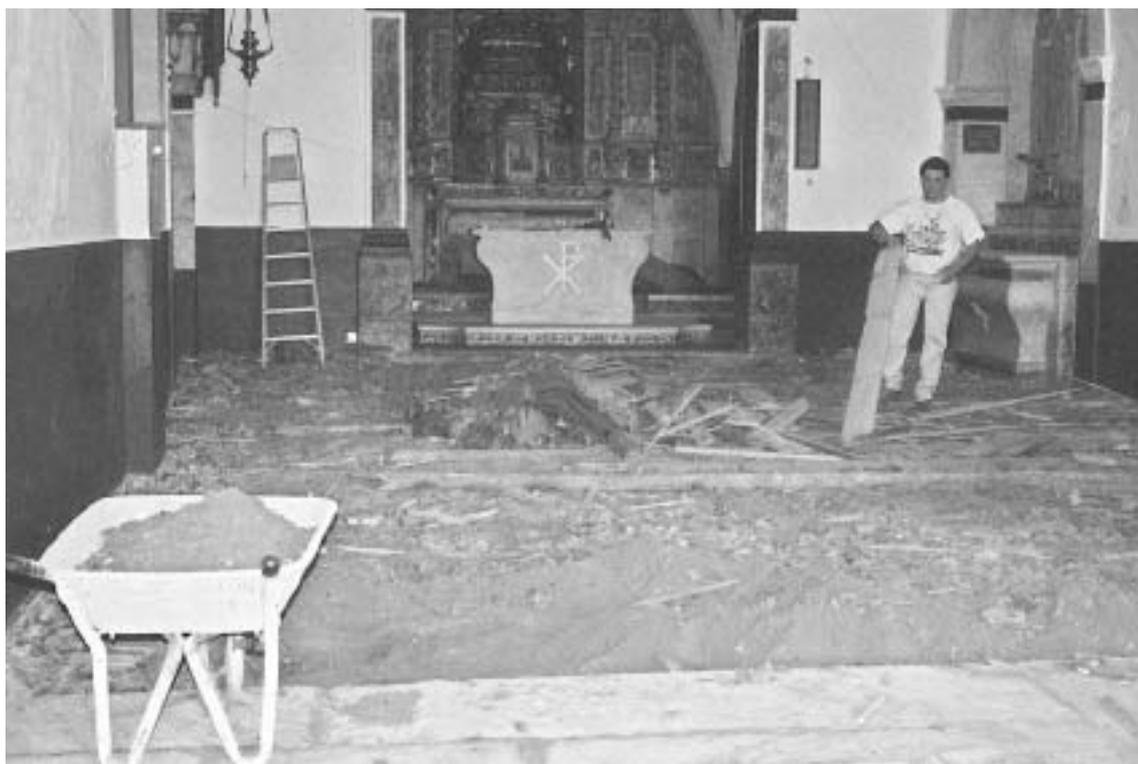
Fig. 5 Remoção do pavimento de madeira.

Todo o pavimento foi agora removido, à excepção das lápides. Ao retirarem-se as tábuas, foi possível observar que por baixo existia uma grande quantidade de entulho recente e que o chão anterior se encontrava cerca de 0,15 m abaixo do actual (Fig. 6). A regularização deste nível de entulhos para colocação do novo lajeamento de xisto permitiu observar algumas realidades:

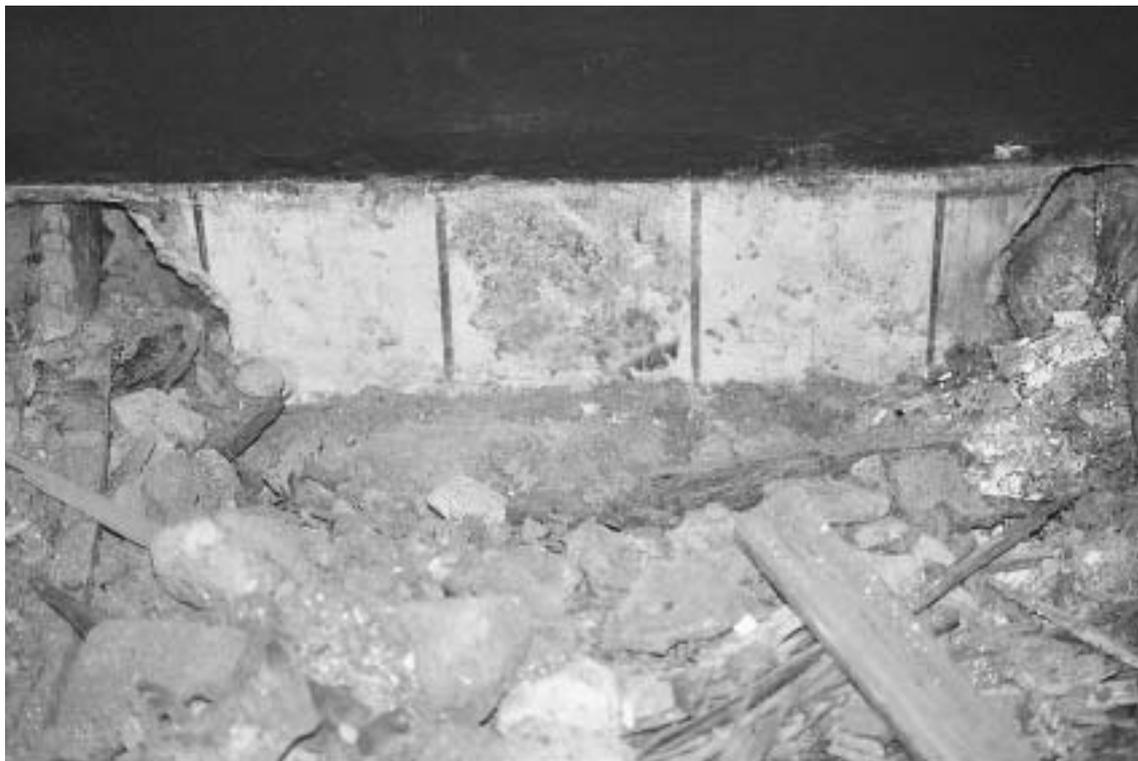
Fig. 6 Diferença altimétrica entre o pavimento actual e o anterior.

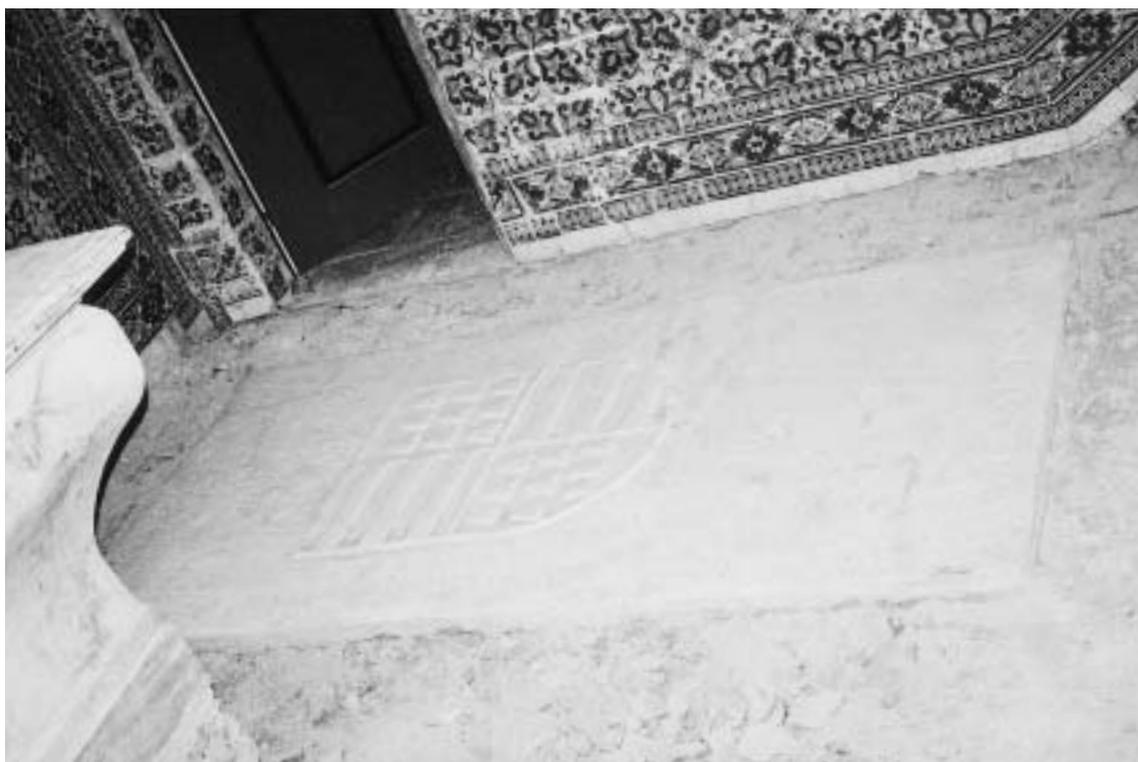
Fig. 7 Pormenor de uma das lápides do altar principal.

Lápide 1 (com Brasão, Fig. 7):

AQVI IAZ DONA MARGARIDA FVRTADA MOLHER Q. FOI DE D.º DA SILVRª CVJA SEP.ª HE DELA E DE SEV MARIDO. O QVAL D.º DA S.ª DEIXA EM CAPELA A DEFESA D. CASCAVEL E OVTRAS DVAS ERDADES OBRIGADAS A VUMA MISSA COTIDIANA NESTA IGREJA DE SÃ PEDRO. 1545.

Esta lápide, de mármore branco, apresenta um brasão de armas esquartelado, com as três faixas de vermelho dos Silveiras e as 9 cunhas de azul, postas 3, 3 e 3, dos Cunhas, quartéis ambos repetidos (Espanca, 1978, p. 51).

Mede 1, 20 m de largura e 2, 39 m de comprimento.

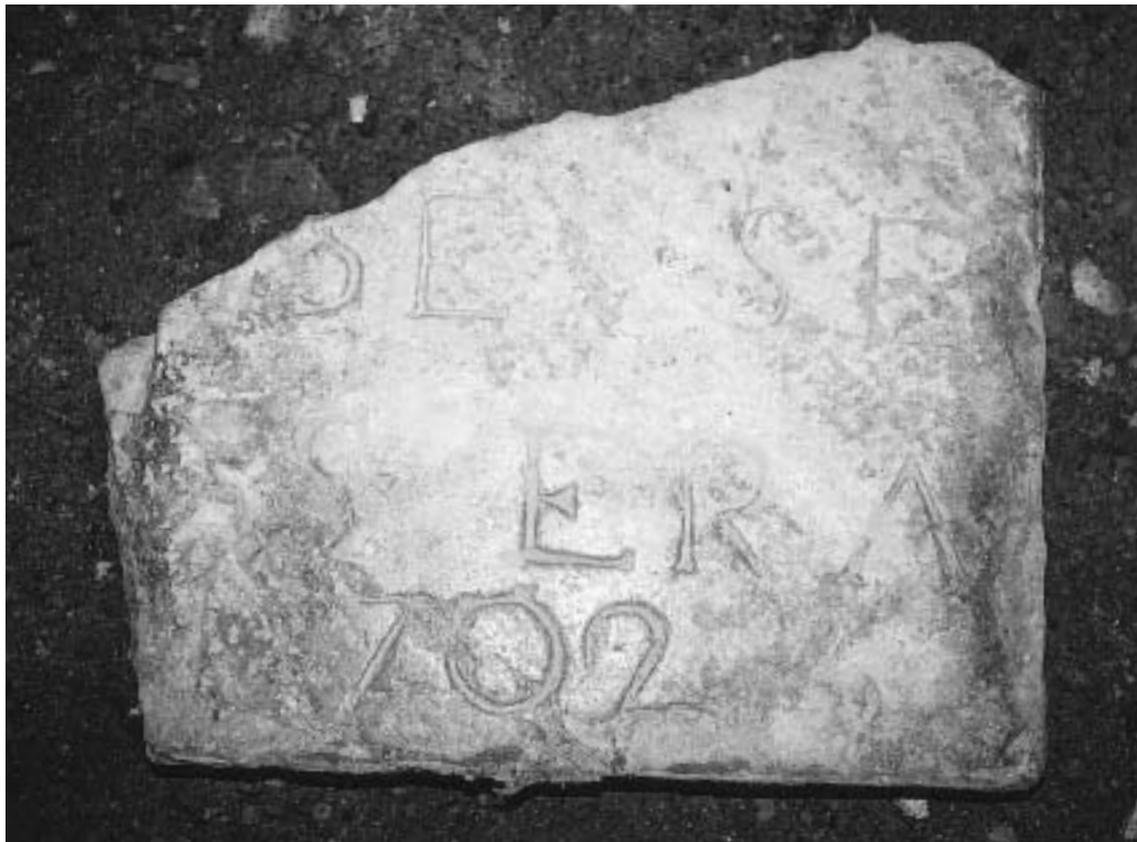
Fig. 8 Fragmento de lápide.

Lápide 8 (Fig. 8)

.....SEVSE.... S.....ERA.....1(?)702

Mede 0,30 m de largura e 0,27 m de comprimento.

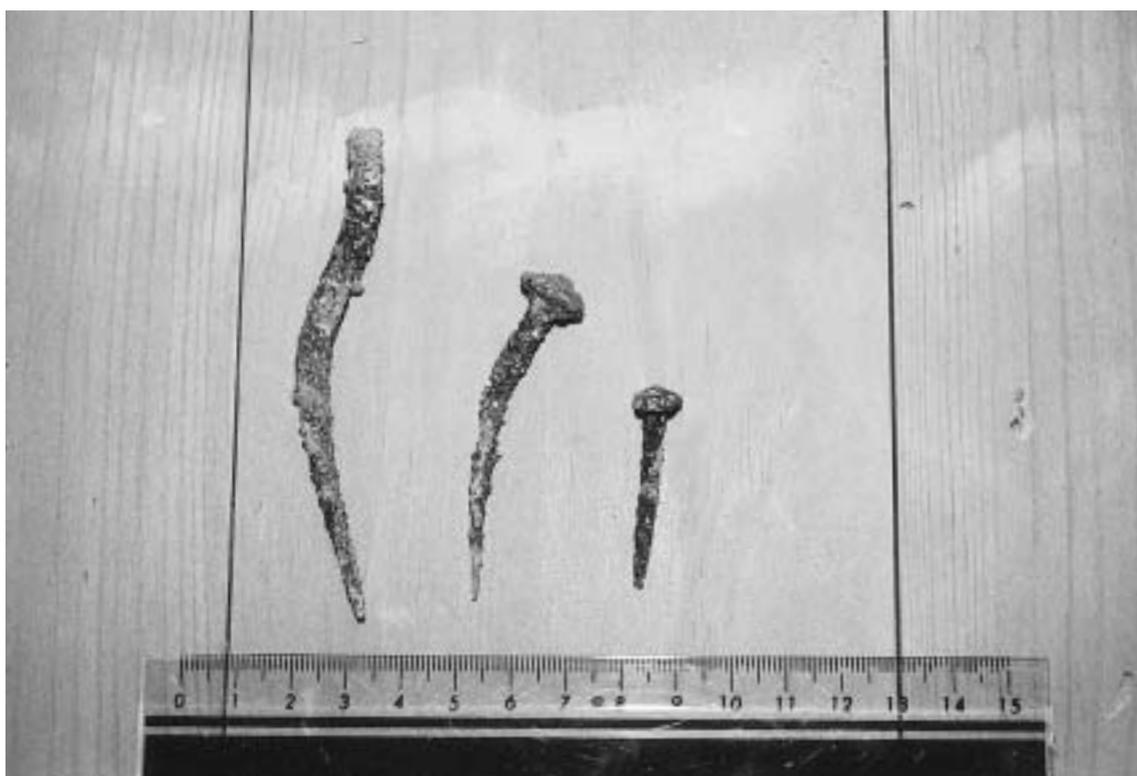
Fig. 13 Pregos de caixão.

1. o nível de entulhos era composto por restos de madeira, telhas de meia cana, fragmentos de cerâmica, ossos e dentes humanos (Figs. 14 e 15), papéis, seixos e fragmentos de xisto;
2. os inúmeros fragmentos de xisto correspondiam a um antigo pavimento. Em alguns locais foi ainda possível identificar lajes *in situ*;
3. havia ossos humanos misturados com este nível de entulhos (Fig. 9), alguns dos quais foram recolhidos;
4. em alguns locais foi possível identificar depressões no terreno, com madeira a desfazer-se, que deverão corresponder a caixões em decomposição;
5. na Área 1 (Fig. 1) individualizou-se um conjunto de ossos humanos associados a pequenos fragmentos de mármore;
6. recolheram-se dois fragmentos de lápides;
7. apareceram solas de sapatos a desfazerem-se, alguns pregos de caixões (Fig. 13) e uma dobradiça.

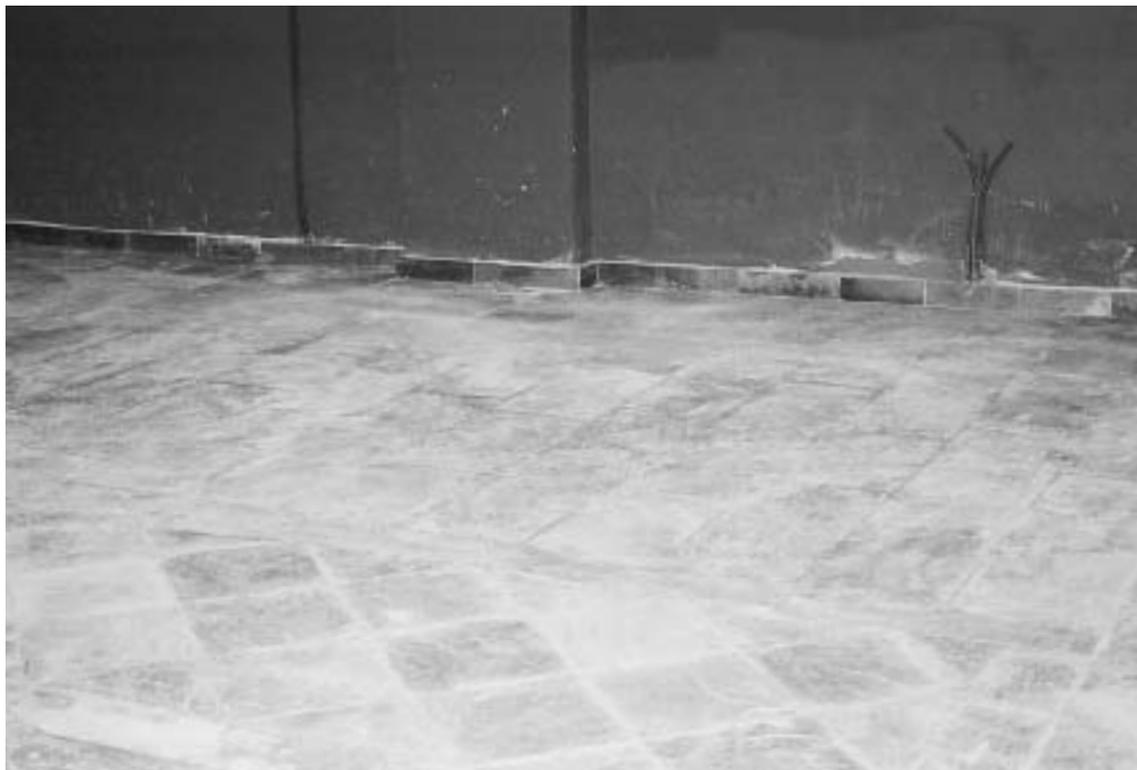
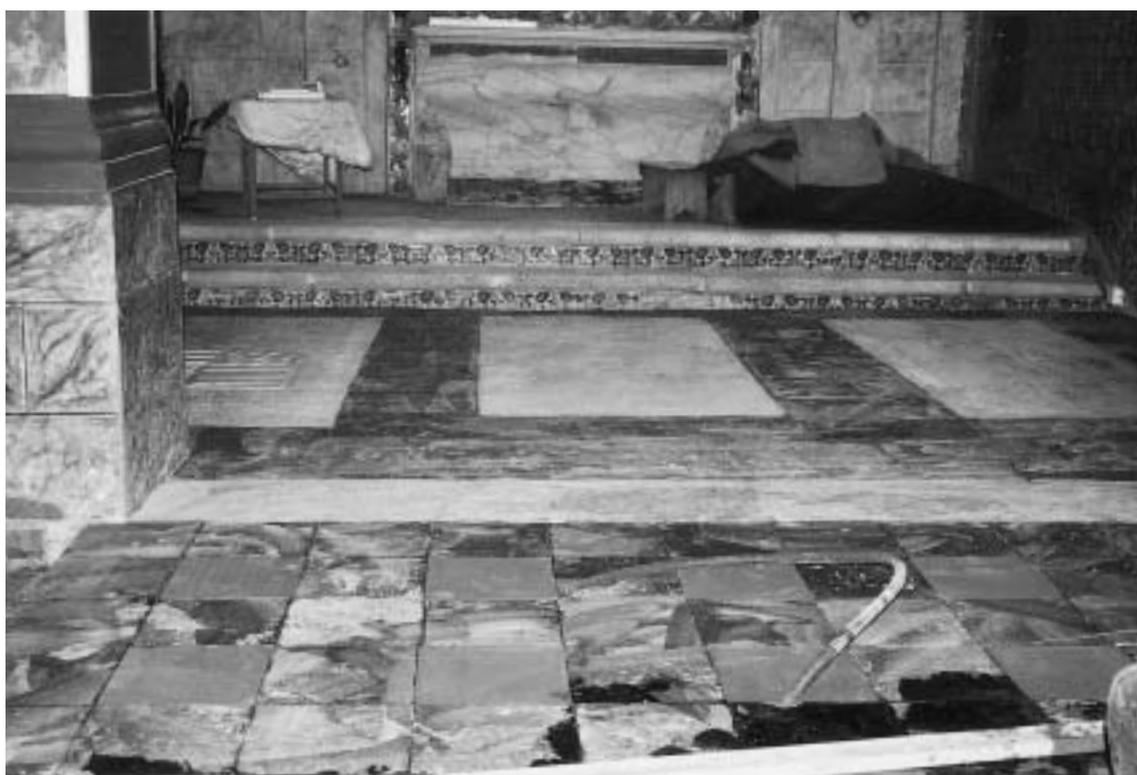
Figs. 16 e 17 Aspecto final do pavimento na nave central e altar principal.

Nesta área procedeu-se a uma substituição do anterior pavimento por um de xisto e ao revestimento das paredes com azulejos brancos, com uma barra igual à existente na capela-mor.
