02 REDE MONÁSTICA

PATRIMÓNIO RELIGIOSO DA CIDADE

REDE MONÁSTICA

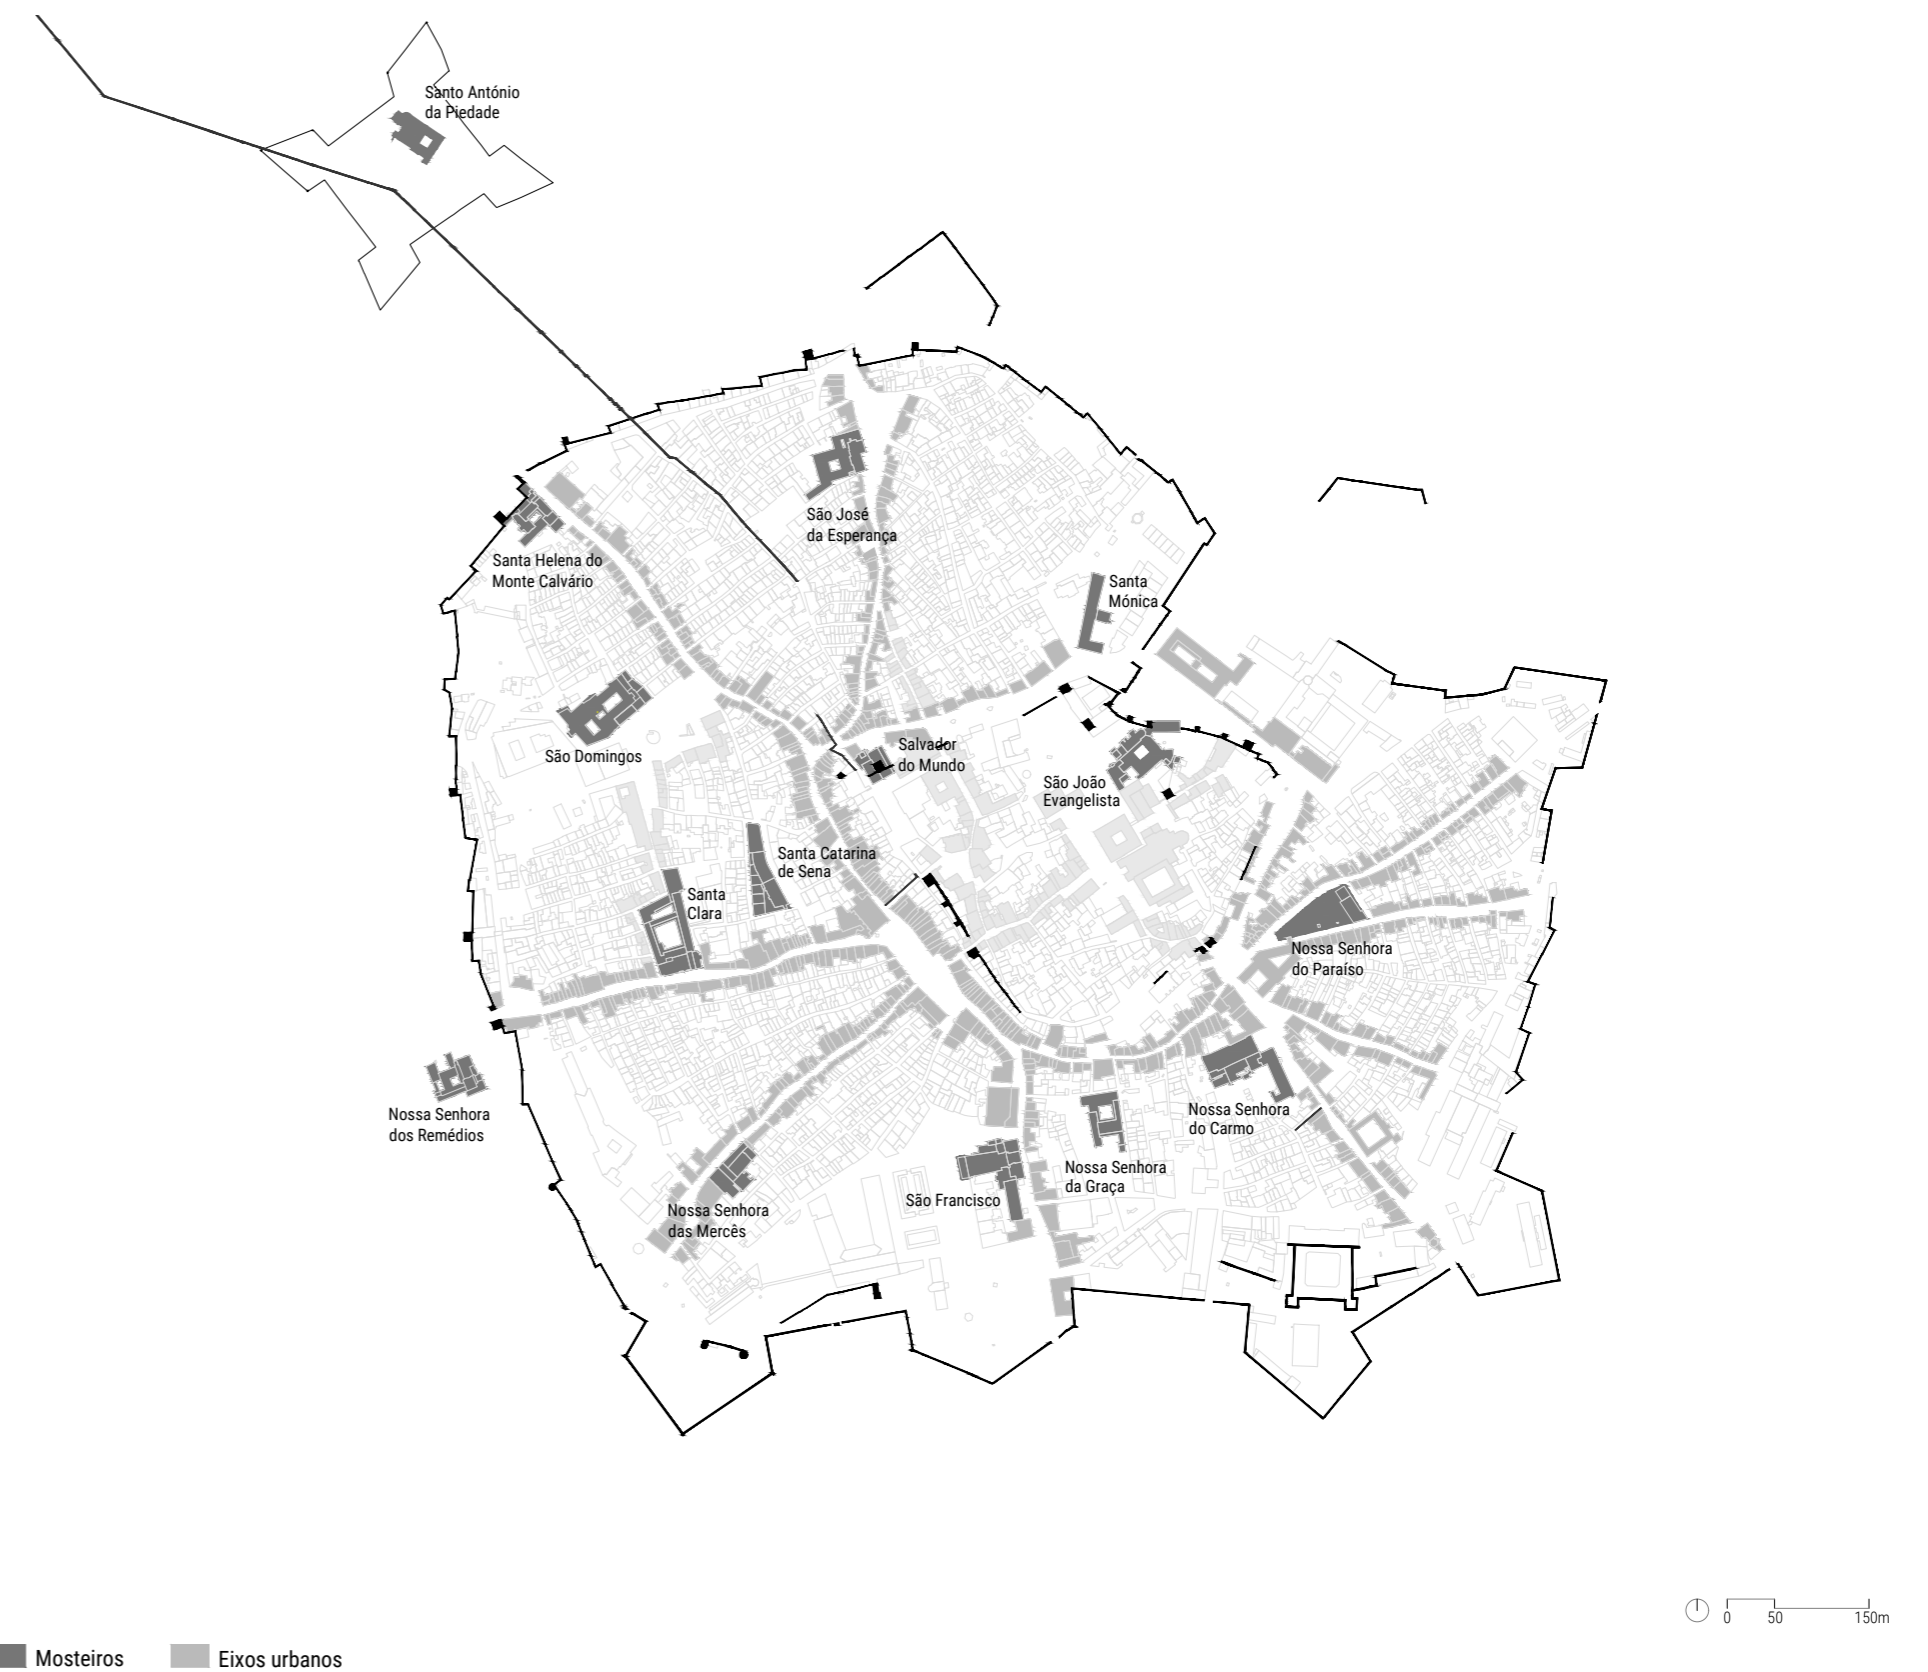
RELAÇÃO ENTRE MOSTEIROS, MURALHAS E AQUEDUTO

As muralhas (*cerca velha*, romana e *cerca nova*, medieval), limite espacial que além da defesa à cidade serve de contenção urbana, muitas vezes delimitou e definiu os limites dos futuros espaços de construção e noutras vezes foi construída considerando limites existentes.

Ambas as estruturas (muralhas e aqueduto) assumem-se como limites físicos construídos da cidade, que serviram de barreira e contenção à expansão espacial dos conjuntos monásticos ou em alguns casos os muros defensivos formavam parte dos muros das suas cerca numa leitura de unidade.

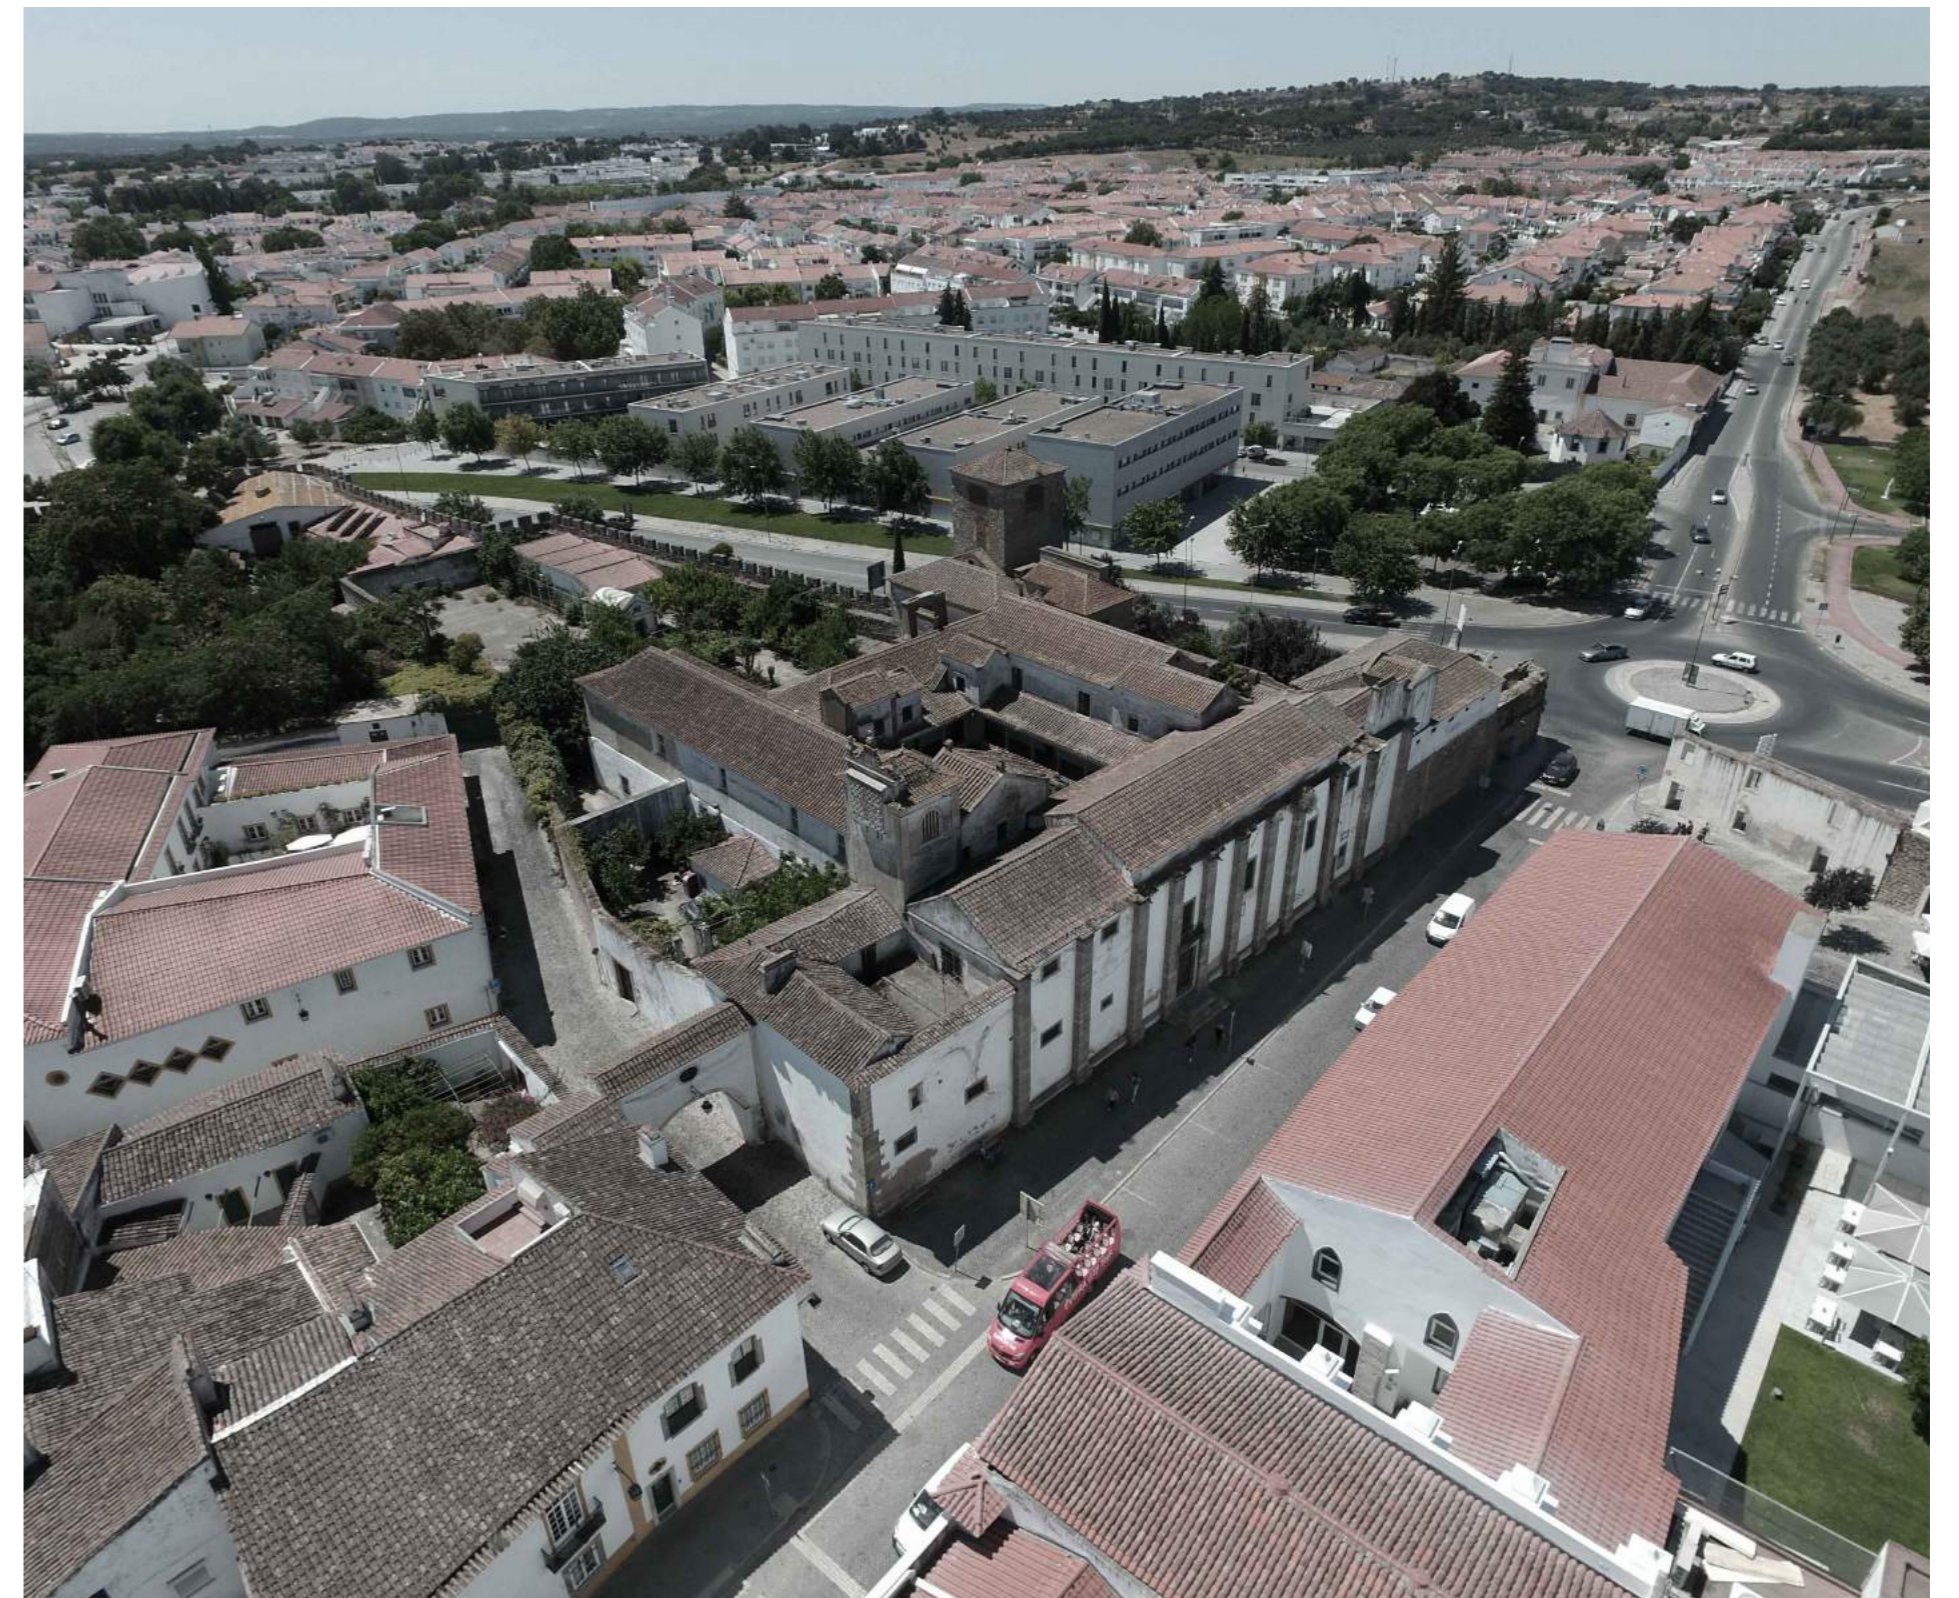
87 Vista aérea do mosteiro de Santa Helena do Monte Calvário

Pelo desejo da Infanta D. Maria, no ano de 1574 foi fundado o Convento de Santa Helena do Monte Calvário, segunda casa religiosa de clarissas em Évora, ramo feminino da Ordem de São Francisco. A escolha da sua implantação estratégica no limite interior da *cerca nova*, à boca da *porta da Lagoa*, num importante eixo da cidade, deveu-se à aquisição de terrenos onde existia uma ermida com invocação a Vera Cruz. Os terrenos delimitados pela muralha conferiam a protecção necessária à comunidade de freiras que viu início da construção do mosteiro no ano de 1569 com o desenho de Afonso Alvares. A edificação do mosteiro, de linha simples e severa com uma leitura de unidade do conjunto, ia de encontro às exigências da comunidade e às imposições da época religiosa que se vivia após o Concílio de Trento⁰¹. Por essa razão o Calvário era considerada uma das casas franciscanas mais pobres de Évora, que vivendo de esmolas e sob rígidas regras contou com freiras provenientes de outros mosteiros para dar início à clausura. Ao longo dos séculos, o mosteiro foi alvo de várias obras de reconstrução e ampliação que além de responder às necessidades da comunidade, respeitaram o desenho original do mosteiro. Durante o cerco de 1663, a comunidade foi forçada a abandonar o mosteiro para evitar perdas, cujos bombardeamentos espanhóis provocaram graves danos no edifício tendo sido necessário reconstruir partes do mosteiro e construir novos espaços para a clausura das freiras. Mais tarde, no início do século XIX o mosteiro voltou a ser alvo de destruição que provocaram largos estragos em todo o conjunto, durante as invasões francesas.

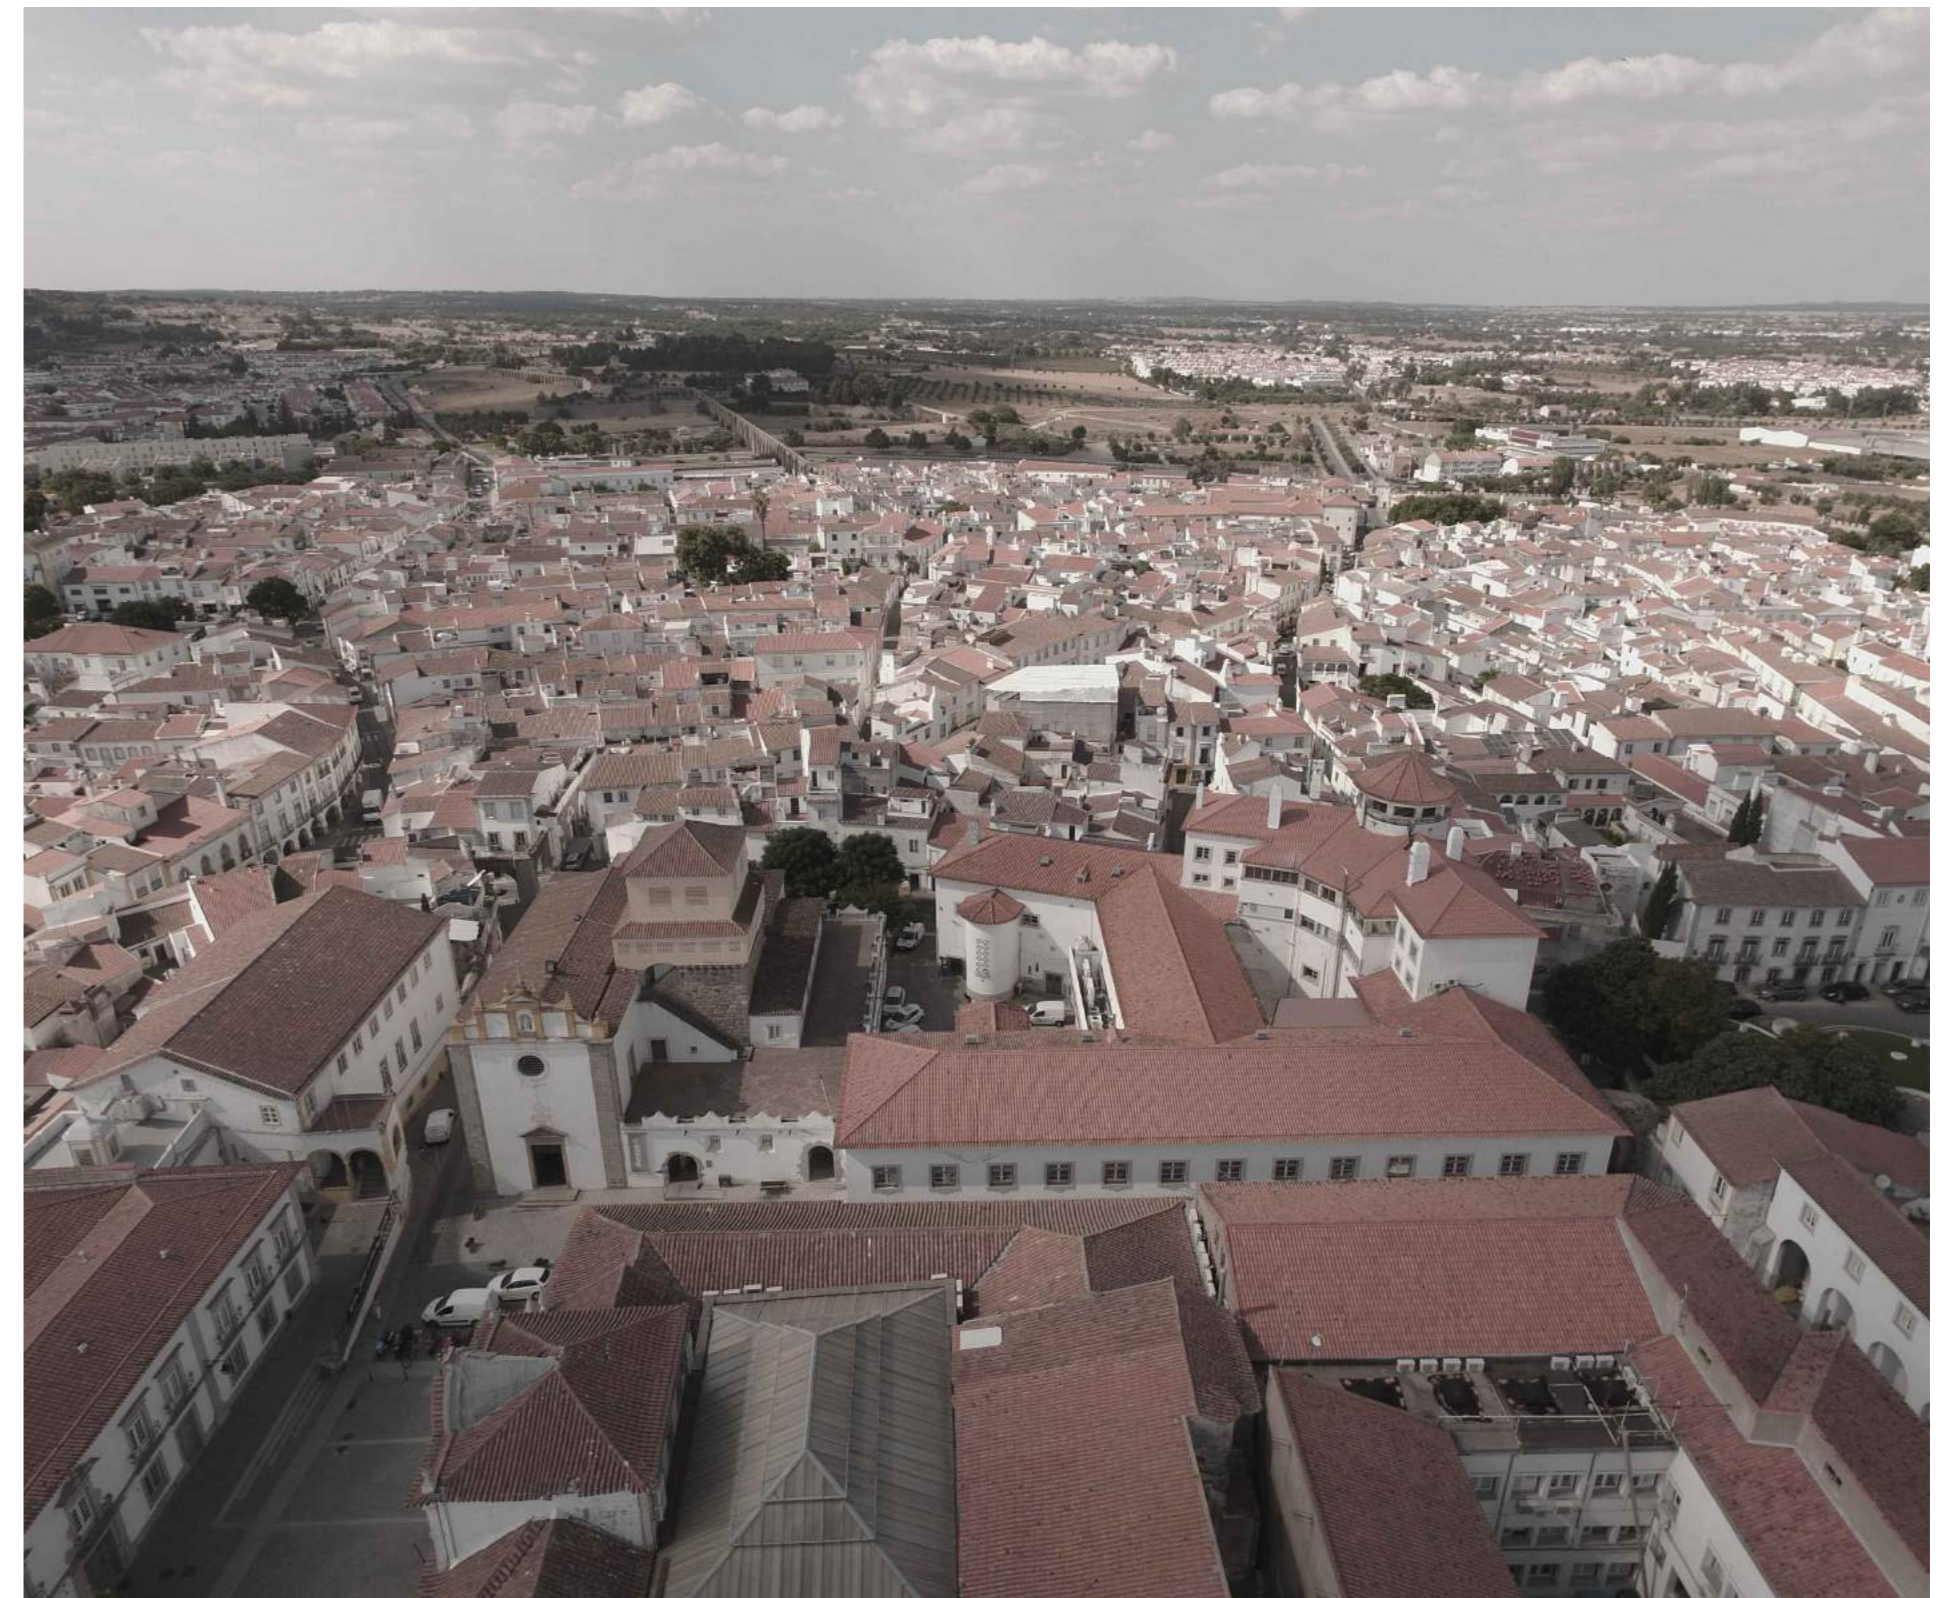
97 Vista aérea do mosteiro de Salvador do Mundo

A última fundação franciscana na cidade de Évora foi protagonizada pelo Mosteiro do Salvador do Mundo, implantado no limite interior da *cerca velha*, junto à Praça do Sertório. A sua implantação em pleno centro histórico deveu-se à escolha da fundadora ao adquirir uma parte de um palácio para instalar a comunidade de clarissas.

Do património arquitectónico do extinto Mosteiro do Salvador do Mundo destaca-se a imponente volumetria da torre, marcando a paisagem urbana da cidade. A igreja, de nave rectangular revestida por azulejos tem cobertura de abóboda de meio canhão. Os vestígios do claustro, embora drasticamente alterados, conservam seis arcos apoiados em pilares de alvenaria. O restante espaço é ocupado pelo parque de estacionamento dos CTT. A antiga cerca é descrita no auto de avaliação efectuado após a extinção das ordens religiosas, da seguinte forma: "(...) a cerca, que é pequena, tem uma fonte de mármore e um depósito da Água da Prata, tanque e algumas árvores de fruto, contando a mesma duas capelas."⁰²
