MORFOEVOLUÇÃO DE ALGUMAS DAS ANTIGAS ESTRUTURAS RURAIS DO MOSTEIRO DE ALCOBAÇA

Análises arquitetónica e paisagística

MARIA DO CÉU SIMÕES TERENO | MARÍZIA M. D. PEREIRA | MARIA FILOMENA MONTEIRO

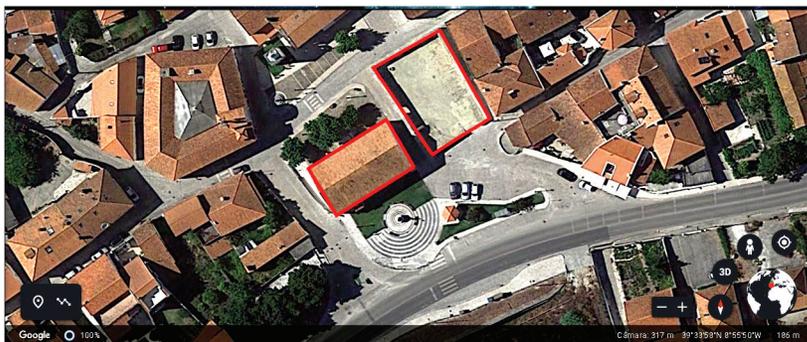
Fig. 3 – Granja e Celeiro de Aljubarrota. Implantação. Fonte: adaptado de Google Earth (2021), desenho de M. Tereno.

A antiga granja de Aljubarrota terá dado origem à vila (Fig. 3). Um pequeno conjunto de edifícios situados no centro, ainda apresentam alguns vestígios de dimensões e estados de conservação diferenciados.

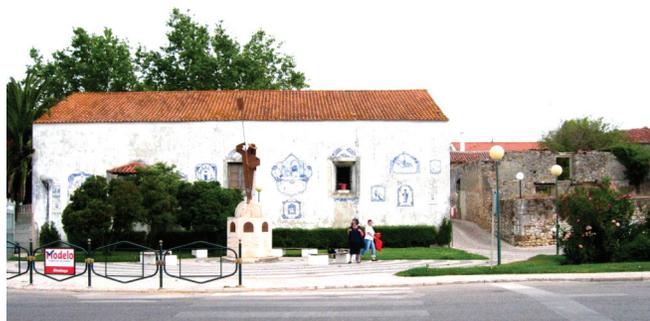
Fig. 4 – Celeiro e Granja de Aljubarrota. Fonte: M. Tereno (2005).

rísticas arquitetónicas, parecem ter pertencido ao antigo conjunto. Um, em particular destaca-se pela configuração e dimensões significativas, relativamente aos outros existentes na vila (Fig. 4). Esta edificação situa-se no núcleo mais antigo, junto ao largo do Pelourinho, paralelamente à rua Direita, e com orientação noroeste/ sudeste. No Inventário de Extinção do Mosteiro de Santa Maria de Alcobaça aparece descrita como: “...um grande celeiro lajeado, no mesmo sítio da Praça da Vila de Aljubarrota, que parte de todas as partes com o público...”¹. No Diário do Governo, n.º 61 de 11 de março de 1836, vem descritas algumas propriedades do Mosteiro de Alcobaça, que poderão ter integrado esta granja: “...617. Casas alagadas, com seu quintal, poço, e armazém, com pias para azeite, sita-se na praça da Vila de Aljubarrota, as quaes partem por todos os lados com ruas publicas [...] 30\$000. 618. Um grande celeiro lajeado, situado na mesma praça [...] 100\$000. 619. Moinhos-de agoa de quatro pedras, e urn echouço anexo, no sitio da Chaqueda de cima, que confrontam, do norte e nascente com estrada, sul e poente com rio [...] 1:680\$000. 620. Lagar de azeite com seis varas, três caldeiras, e terra com sessenta oliveiras ho dito-sítio: confronta do norte e nascente com rio [...] 600\$000. 621 Casas terreas no mesmo sitio, que confrontam pelo norte com José-Maria de Sousa, nascente com Joanna Maria Ferreira Viuva, e poente com José Machado [...] 12\$000...”².

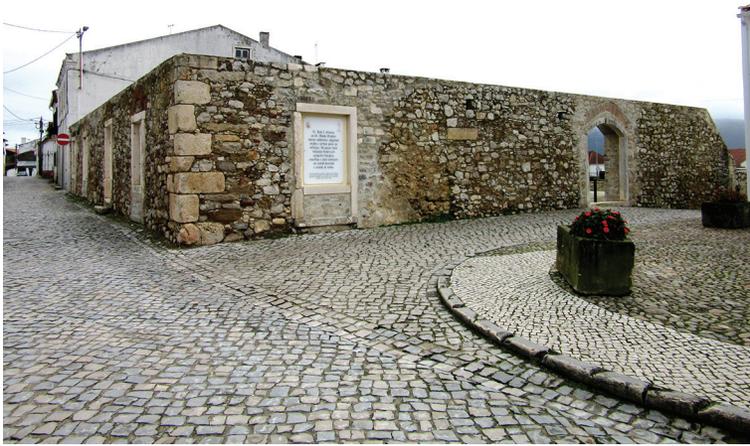
Fig. 5 – Granja de Aljubarrota. Fonte: M. Pereira (2020).

Pelas características arquitetónicas do edifício, poderia ser o celeiro da granja. Trata-se de uma construção de aspeto maciço, com paredes espessas de alvenaria, visível nos vãos (Figs. 5, 6 e 7). De planta retangular, de um piso, tem cerca de 20 m de comprimento por 10 m de largura, sem outras características arquitetónicas relevantes.

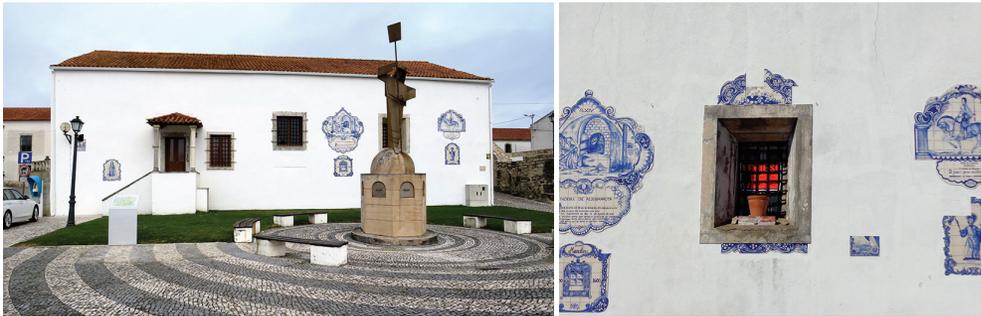
Figs. 6 e 7 – Celeiro de Aljubarrota. Fonte: M. Pereira (2020).

O estado de conservação do celeiro é razoável, tendo recebido alguma manutenção, em época recente.

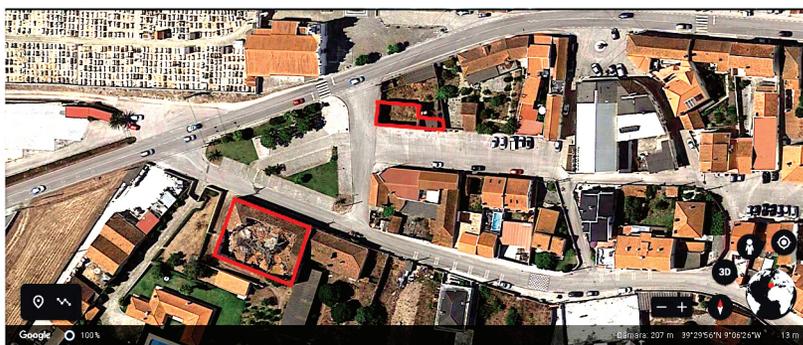
Fig. 9 – Granja de Alfeizerão. Implantação. Fonte: adaptado de Google Earth (2021); desenho de M. Tereno.

O conjunto dos edifícios que terão provavelmente pertencido à antiga granja de Alfeizerão tem a orientação predominante noroeste/sudeste (Figs. 9, 10 e 11). O edifício que se localiza em frente à igreja centra a atenção, quer pela dimensão considerável, quer pela cobertura em telhado de quatro águas, cuja inclinação muito acentu-

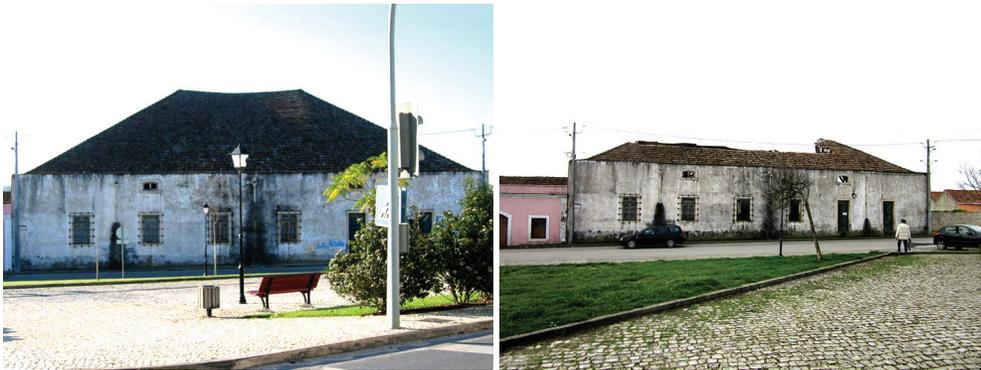
Figs. 10 e 11 - **Celeiro de Alfeizerão**. Fonte: M. Tereno (2005 e 2020).

ada é pouco comum na região. Fronteiro a ele e distando poucos metros, encontra-se uma construção parcialmente arruinada, que provavelmente poderá ter sido, o celeiro primitivo da granja. No Inventário de Extinção dos Bens do Mosteiro encontram-se duas descrições: “...*Um celeiro denominado da Renda da Massa, com seus quartos contíguos, cozinha e lojas, sito na vila de Alfeizerão que parte do norte, sul, nascente, e poente com ruas públicas [...] um celeiro denominado da Terças, com adega por baixo, lagares de vinho, e palheiros, sito na mesma vila de Alfeizerão, que parte de todos os lados com baldios do público e nascente com baldios do público, e poente com o dito celeiro...*”.

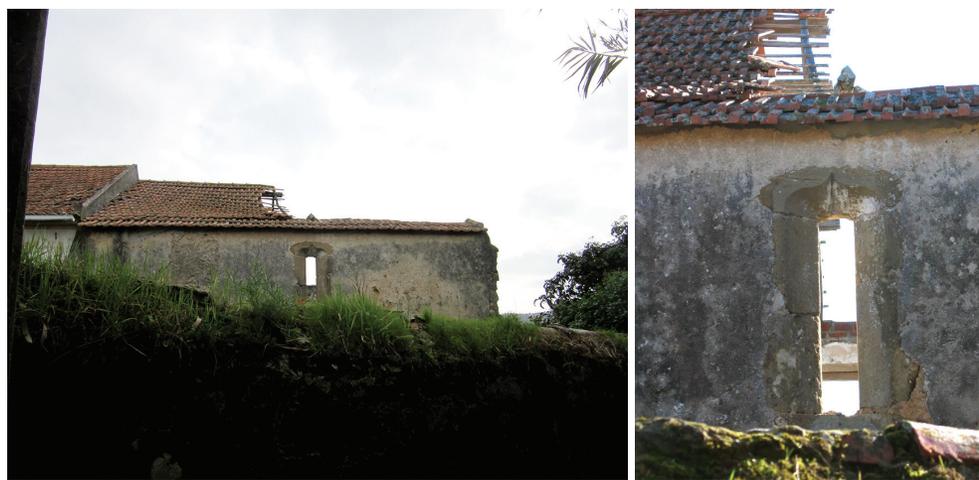
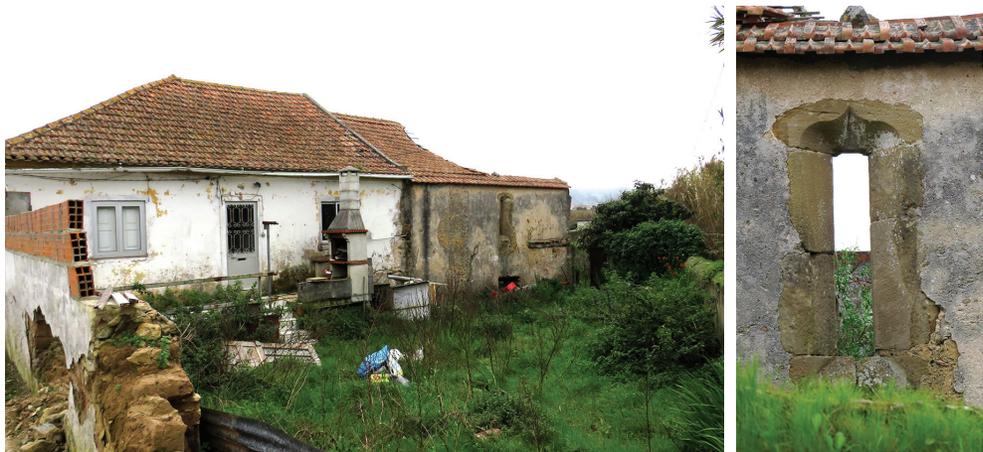
Figs. 13 e 14 – Casa do Relêgo. Fonte: M. Tereno (2005).

Na mesma rua, um pouco mais distanciada, surge a casa do Relêgo. Segundo Gonçalves o relego consistia: “...na interdição da venda de vinho avulso durante um determinado período do ano, altura em só o da produção e rendas senhoriais – ou reais, quando era o caso – podia ser atabernado...” e ainda “...Sendo as rendas muitas vezes pagas em géneros e a videira uma das culturas que mais longamente se manteve em regime de exploração direta, deviam ser avultadíssimas as quantidades de vinho que ano após ano entrava nas adegas senhoriais...” (Gonçalves, 1989:466). Noutras obras consultadas menciona: “...Também o Mosteiro de Alcobaça fazia guardar o relego nos seus coutos...”. Oliveira e Souza, no foral de Alfeizerão refere: “...O relego e o foro estatuidos eram os de Santarém, nas vilas dos Coutos, e o de Beja em Beringel [...] era um imposto que consistia no seguinte: O estado, o Senhor, a Igreja, ou o mosteiro lançavam um tributo direto sobre o vinho. Nos Coutos esse tributo era, o quarto ou o quinto da produção. Ficava pois o senhor com um género que convinha vender, quanto mais não fosse por ser facilmente alterável, em virtude certamente de práticas o enotécnicas imperfeitas. Estabelecia-se que de 1 de Janeiro a 1 de Abril ninguém podia vender vinho senão o fisco. A desobediência a este preceito era punida pela 1ª e segunda vez, com multa de 5 soldos, e à terceira com arrombamento das cubas e transvasamento do vinho do transgressor. O Relego era um imposto que incidia sobre o vinho do Concelho; o de fora, para poder entrar, estava sujeito ao pesado tributo de um almude de relegagem por carga cavalari...” (Souza, 1929:97). Estas afirmações corroboram a existência de edifícios destinados à guarda deste imposto. Em Alfeizerão, pelo pormenor de uma janela manuelina de bastante interesse, pode inferir-se a possível qualidade arquitetónica em épocas anteriores (Figs. 13, 14, 15 e 16).

O antigo celeiro encontra-se devoluto, arruinado e vazio. O edifício do Relêgo está muito adulterado, tendo anexo uma outra construção descaracterizada. A função para a qual foram construídos os celeiros poderia ser o armazenamento de cereal e outros produtos agrícolas. Encontram-se em ruínas sendo que no mais recente, parte substancial do telhado ruiu. Na última visita efetuada ao local, em setembro de 2020, foi ainda possível observar o que subsistia da antiga Casa do Relêgo, com a sua janela manuelina. Infelizmente, teve-se conhecimento que esta foi destruída no corrente mês de novembro, apagando assim, a memória do que subsistia de um património que foi relevante como o que pertenceu ao Mosteiro de Alcobaça. É lamentável, que estas situações continuem a ocorrer com tanta frequência, perante a indiferença geral, procurando destruir a identidade cultural enquanto povo português.

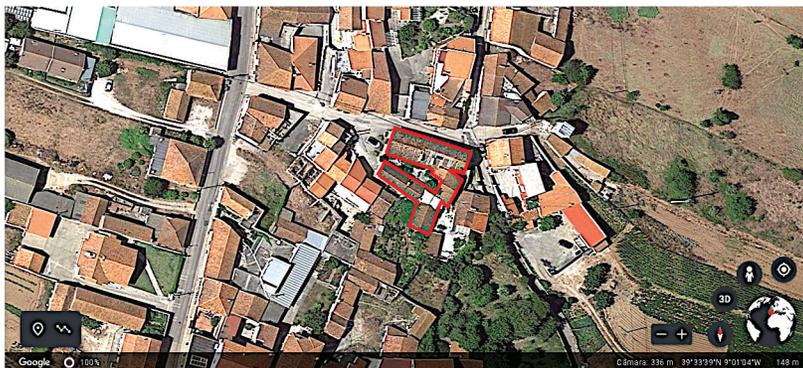
Fig. 18 – Granja do Bárrio. Implantação. Fonte: adaptado de Google Earth (2021); desenho de M. Tereno.

Trata-se uma construção de dois pisos, de planta retangular com cerca de 7,2 m x 24,8 m, que se desenvolve segundo o eixo este-oeste e em que se notam adições de espaços criando uma volumetria diversificada e vãos variados.

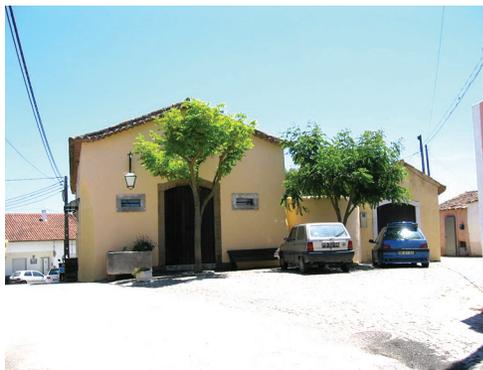
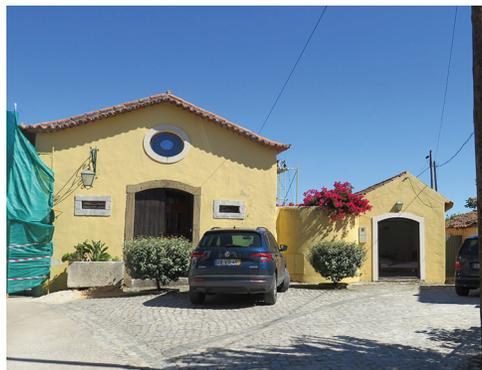
Figs. 19 e 20 – Granja do Bárrio. Fonte: M. Tereno (2005 e 2020).

Também existe nesta localidade um edificio, que poderá ter pertencido à granja, e que se encontra em bom estado de conservação. Resulta de uma intervenção recente, que visou dotar o edificio de boas condições de habitabilidade (Figs. 18, 19 e 20).

A fachada orientada a oeste apresenta, um portão de dimensões assinaláveis, situado a eixo da mesma que deve ter servido, em tempos, como o principal acesso ao edifício. De cada lado do portão situam-se dois vãos retangulares horizontais de pequenas dimensões sendo sobrepujado por um óculo elíptico de aspeto mais recente. A fachada lateral norte é a que apresenta maior diversidade de elementos, que contribuem de forma significativa para a sua animação e para uma maior riqueza do conjunto. Os vãos desta fachada, mais elaborados, são semelhantes aos que se encontram na fachada oeste e corresponderiam à existência de um segundo piso.

A diversidade compositiva resulta de uma distribuição irregular dos vãos, sem correspondência entre o primeiro e o segundo piso, decorrendo provavelmente de necessidades funcionais. Na fachada este assinalam-se três vãos correspondentes a três pisos diferentes. O primeiro piso, dado o declive do terreno de implantação do edifício, ocupa cerca de um terço da sua dimensão e desenvolve-se parcialmente em

cave, iluminada por uma estreita fresta vertical. Os dois pisos superiores, cada um com uma janela de vão e trabalho diferente, são menos elaborados, do que as cantarias dos vãos da fachada norte. Adossado a essa fachada encontra-se um muro que estabelece o fecho de uma área confinante com outro edifício de menor dimensão. O edifício e o anexo que se observa na fachada oeste têm cobertura em telhado de duas águas, foi convertido em habitação particular.

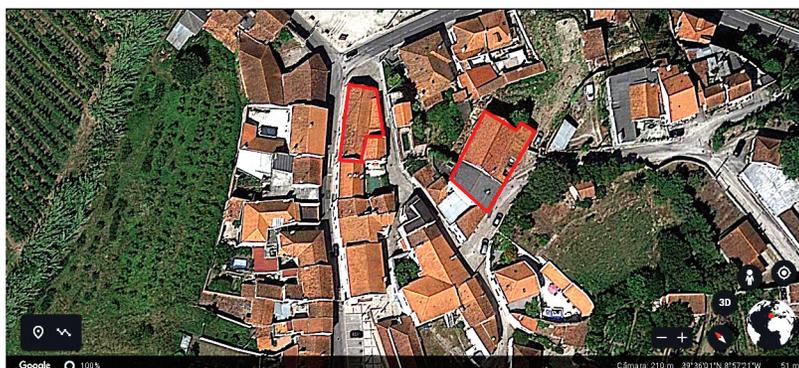
Fig. 22 – Granja de Cós. Implantação. Fonte: adaptado de Google Earth (2021); desenho de M. Tereno.

A antiga granja de Cós situar-se-ia com toda a probabilidade em redor de um antigo edifício designado como “celeiro ou tulha” (Sousa & Gomes, 1998). A confirmar esta suposição encontra-se a toponímia, que indica a rua que se dirige a este edifício, a rua do Celeiro (Figs. 22 e 23).

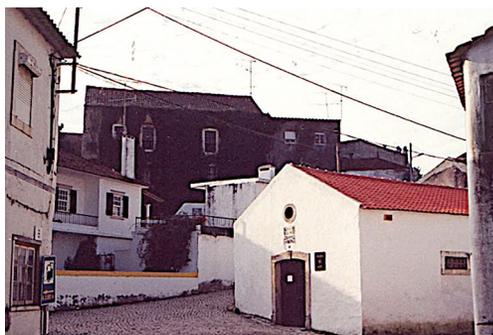
Fig. 23 – Granja de Cós. Fonte: M. Tereno (2005).

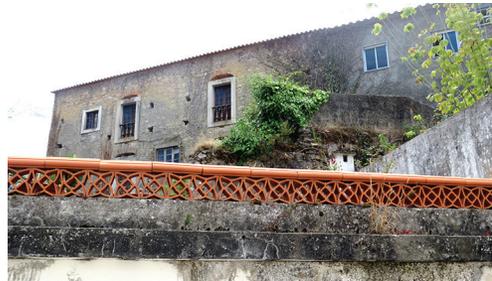
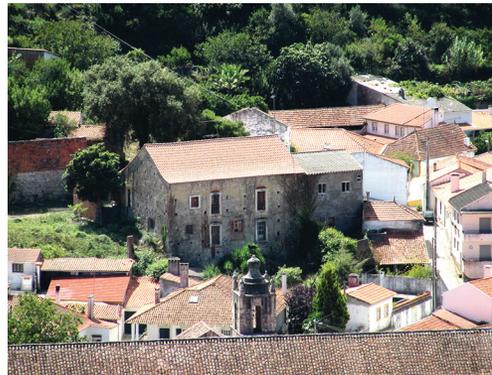
Figs. 24 e 25 – Granja de Cós.

No conjunto de edifícios não é possível identificar, aquele que albergaria os conversos, encarregados da supervisão da granja. Na povoação de Cós, na via que passa em frente ao Mosteiro (antiga rua Direita), o que se observa é uma mole de edifícios, maioritariamente pintados de branco, que em planos diferenciados acompanham a encosta. Trata-se do antigo celeiro de planta retangular, atualmente com três pisos (Figs. 24 e 25).

O conjunto coberto por telhado de duas águas, está muito alterado, devido a intervenções recentes, que tiveram em conta o conforto dos utentes. Deste modo o alçado melhor conservado, é aquele que se considera como principal, porque está voltado para o centro da povoação. Está orientado a norte onde, atualmente se abrem em cada um dos pisos, três vãos. O alçado nascente encontra-se muito arruinado e pode ver-se

pelo vão existente que seria uma das entradas do celeiro. O alçado sul, com poucos vestígios, mantêm desde tempos remotos, talvez um portão com ombreiras de pedra e, notam-se intervenções relativamente recentes. O alçado poente é parte comum com outro edifício, que pretende ser a continuidade deste. Do interior já nada se conserva de primitivo. Anexo a este edifício dizem ter existido um outro que era conhecido na povoação como tendo sido cavalariças. Os três edifícios bastante próximos uns dos outros, sugerem a ideia de um núcleo de atividades que podem ter subsistido da antiga granja e que se mantiveram servindo o Mosteiro de Cós.

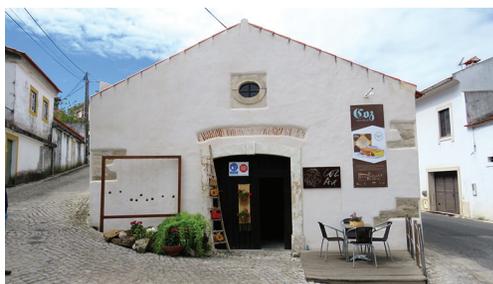
Fig. 26 – Granja de Cós. Fonte: M. Pereira (2020).

Ainda na povoação de Cós, encontra-se outro edifício, também de planta retangular, que foi outrora um lagar de vinho, vestígio que lhe ficou no nome que atualmente ostenta. Situa-se na rua Direita, em plano inferior ao do celeiro, coberto por telhado de duas águas. De arquitetura singela, apresenta no alçado nordeste (Fig. 26), um portão rematado por arco abatido, encimado por um óculo.

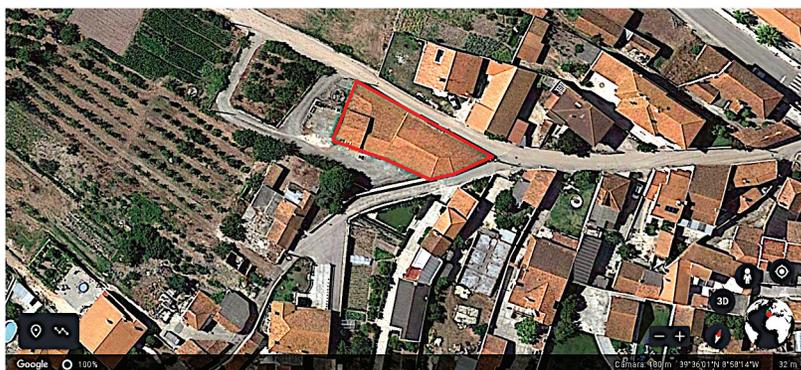
Fig. 28 – Granja de Póvoa de Cós e Casal da Granja. Implantação. Fonte: adaptado de Google Earth (2021); desenho de M. Tereno.

to desaparecido. Aqui poder-se-á definir a cerca da antiga granja, apesar não haver edifício que lhe possa ser atribuído (Figs. 27 e 28).

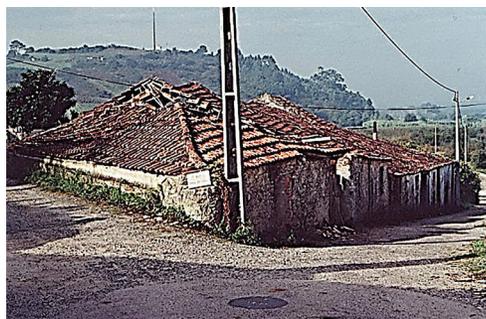
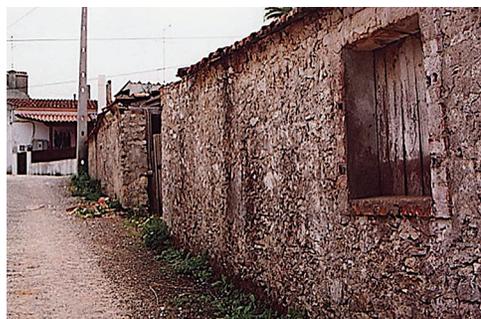
Figs. 29 e 30 – Granja de Póvoa de Cós e Casal da Granja. Fonte: M. Tereno (2001).

No caso do Casal de Granja, cuja descrição remonta a 2005, existiam restos de um núcleo, que terá desenvolvido atividade agrícola, visto apresentar ainda construções destinadas à armazenagem de feno e uma eira, situada a poente do conjunto.

Realizou-se um levantamento do conjunto, ainda que sumário, quer em termos fotográficos, quer em termos arquitetónicos, para que subsistisse a memória deste, que apesar de não ser interessante, importa todavia, registar. O conjunto apresentava planta retangular, com remate angular, de aspeto singular pela sua adaptação ao declive do terreno. Do gaveto, que abarcava todo o edifício, viam-se alguns telhados, de duas águas, que acompanhavam o declive pouco acentuado, integrando-se nele (Figs. 29 e 30). O alçado que se situa ao longo da atual rua do Carvalho, aproveitava a inclinação do terreno, vendo-se um sector de telhado, na parte orientada a sudeste. Quando o alçado infletia notavam-se pilares de madeira que sustentavam o telhado, e em cujo espaço poderiam ser armazenados os fardos de palha e as alfaias agrícolas.

No alçado orientado a sul existiam alguns vãos, nomeadamente uma porta ladeada de duas janelas e cujo aspeto era mais recente do que o restante. Como é natural num edifício antigo, vai somando intervenções sucessivas, para uma melhor adaptação aos usos que lhe vão sendo atribuídos. Encostado a este alçado encontrava-se uma enorme mó de pedra enegrecida pelo tempo e outros apetrechos de transformação do cereal, dispersos pelo local.

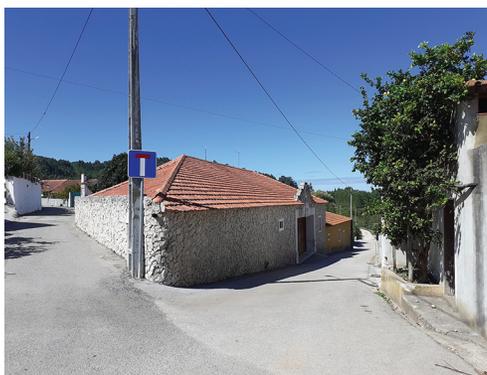
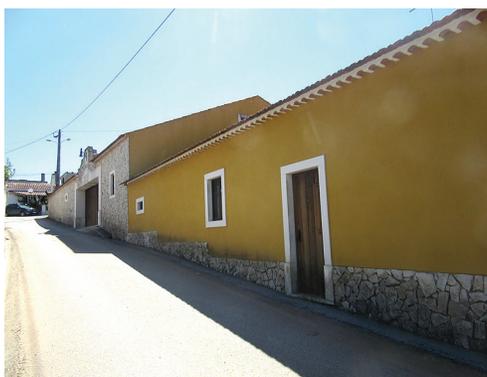
Figs. 31 e 32 – Granja de Póvoa de Cós e Casal da Granja. Fonte: M. Tereno (2020).

Foi recentemente alvo de obras de reabilitação, mantendo as funções de casa de habitação e atividade agrícola (Figs. 31 e 32). A construção referida como armazenagem foi convertida num amplo telheiro que serve de estacionamento e acesso à habitação.

Em visita de 2020 constata-se que devido à reabilitação do conjunto, encontra-se em boas condições de conservação.

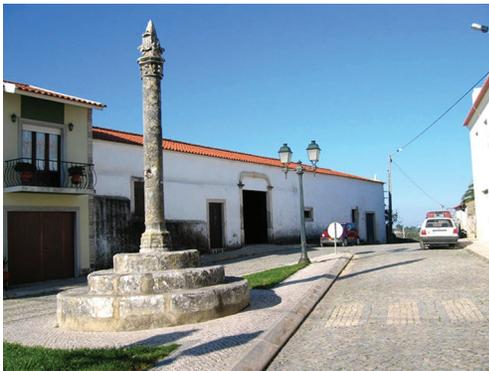
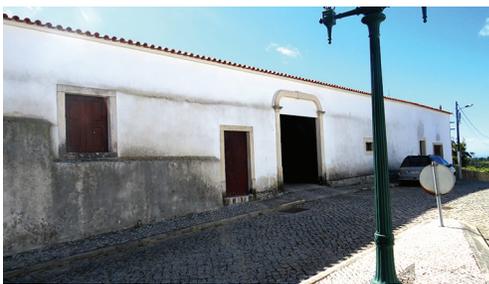
Figs. 35 e 36 – Celeiro da Cela Nova.
Fonte: M. Tereno (2004).

No núcleo mais antigo da vila situa-se o largo do Pelourinho e na rua Joaquim da Silva Almeida, encontra-se um edifício de planta retangular com cerca de 25 m por 14 m que poderia ter sido o celeiro da antiga granja, orientado no sentido nordeste/sudoeste, na sua maior dimensão. O pé direito tem cerca de 4 m, com cobertura de duas águas. Atualmente, no seu todo, não existem elementos arquitetónicos de relevo (Figs. 35 a 38).

Este edifício mantém-se como armazém e o seu estado de conservação, comprovado em visita de 2020, continua razoável. Mantém a função de garagem e arrecadação.

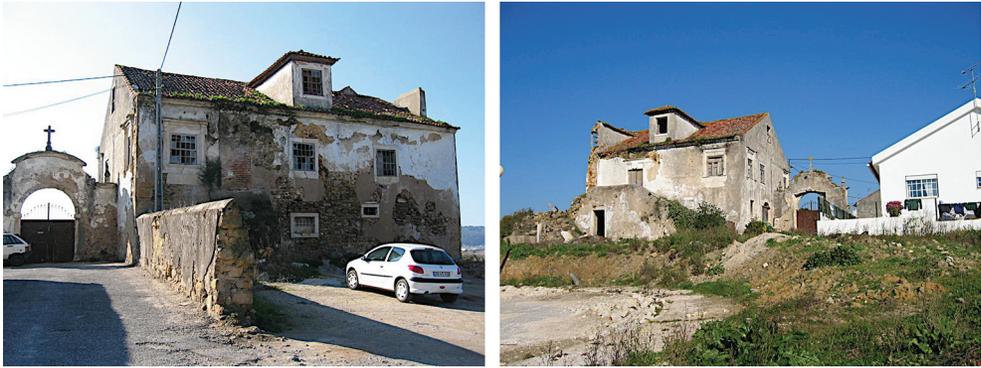
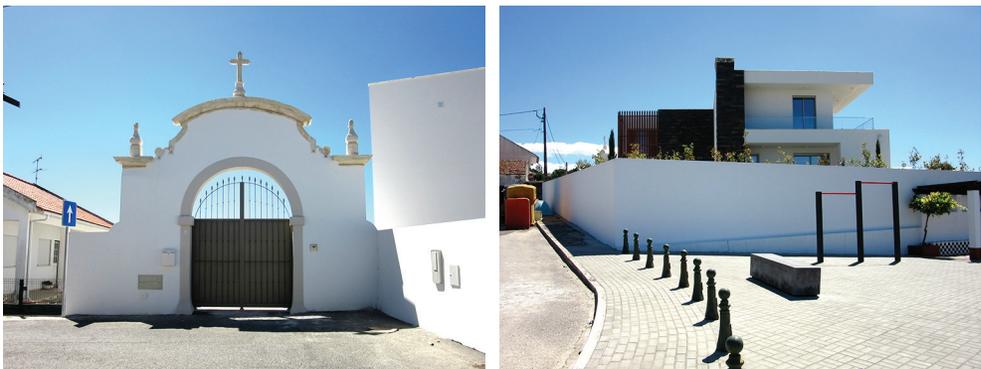
Figs. 42 e 43 – Granja de Maiorga (Quinta do Outeiro). Fonte: M. Tereno (2004).

Por se encontrar num local relativamente elevado, os vários edifícios que a constituíam tinham orientação predominante nordeste/sudoeste. O edifício principal que teve a função de habitação apresentava planta quadrangular de cerca de 17 m de lado, com o acréscimo, no alçado sudoeste, de uma escada de acesso a dois pisos.

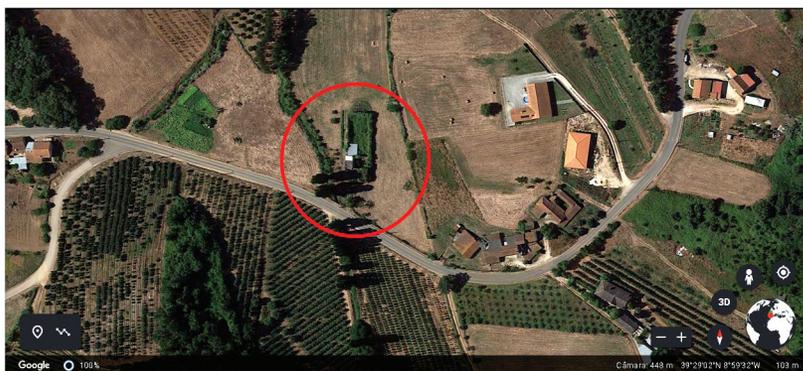
Fig. 46 – Azenha da Laje. Localização. Fonte: adaptado de Google Earth (2021).

De acordo com Maduro (2016), este lagar tinha 4 varas e dois moinhos, sendo que um era hidráulico e o outro movido a força animal. Foi remodelado no início do século XX, tendo sido montado outro engenho hidráulico. Este lagar ainda funcionava em meados do século passado (Fig. 46 e 47).

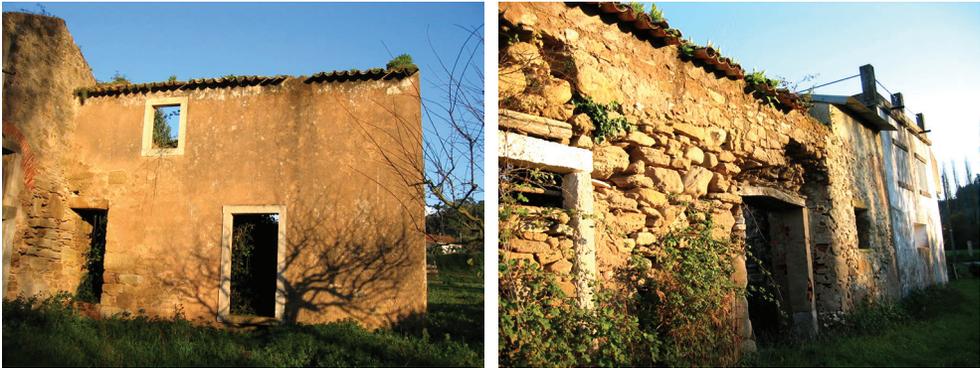
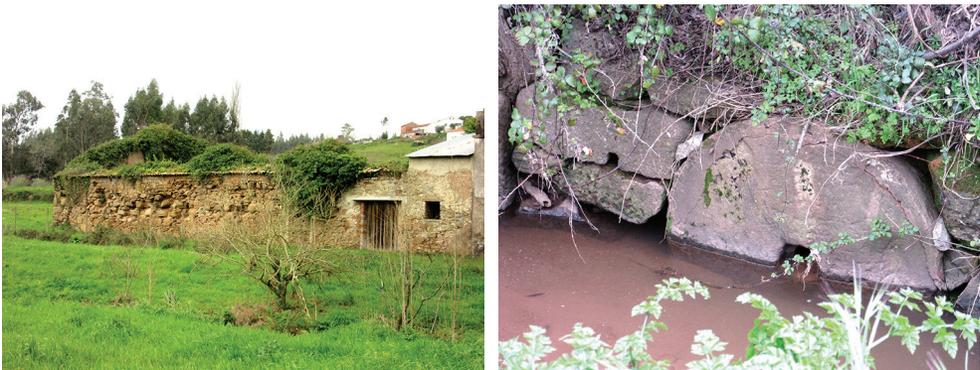
Figs. 48 e 49 – Azenha da Laje. Fonte: M. Tereno (2004).

O edifício perdeu completamente o reboco que em tempos o revestiu, deixando à vista o tom ocre da alvenaria de pedra (Figs. 48 a 51). A construção orientada na sua maior dimensão, segundo o eixo norte/sul apresenta planta retangular com cerca de 36 m por 14 m de largura e tem anexa a casa do monge que tinha a responsabilidade do funcionamento da azenha.

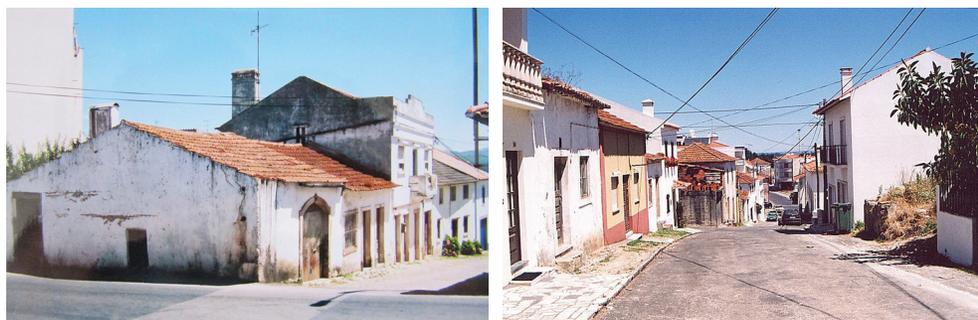
Figs. 54 e 55 – Granja de Turquel. Fonte: M. Tereno (2004).

Na rua do Lagar, existe um edifício que teve essas funções assinalado como Lagar da Vila, que se encontra num estado de degradação muito avançado (Figs. 56, 57, 58 e 59). É possível que possa estar edificado no local do antigo lagar da granja. Adjacente ao largo do Pelourinho, na rua do Relego, poderá ter existido um edifício que não foi possível identificar, com as funções de armazenagem do imposto sobre o vinho (Gonçalves, 1989) (Figs. 54 a 57).

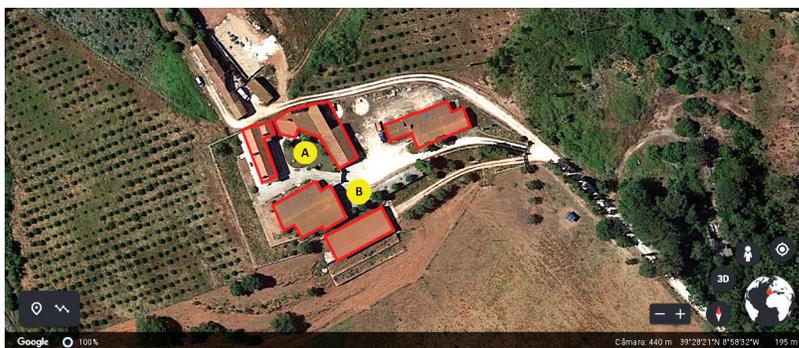
Os edificios que constituem este conjunto serão descritos de forma individualizada, com base numa visita realizada em 2005. Os de habitação e antigo lagar serão designados respetivamente por (A) e (B) na figura anexa (Fig. 61).

O edificio de habitação (A), de planta retangular, apresenta dois pisos, a que foram anexados outros edificios de menores dimensões de um piso e cujas funções poderão ter sido de armazenagem.

Fig. 61 – Quinta da Granja. Implantação: A- Edifício de Habitação, B - Antigo Lagar. Fonte: adaptado de Google Earth (2021); desenho de M. Tereno.

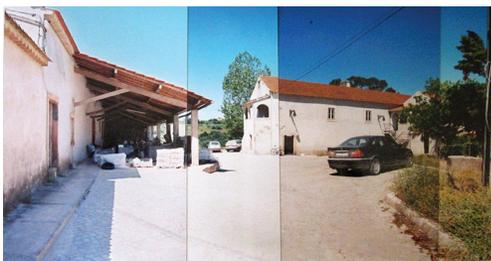
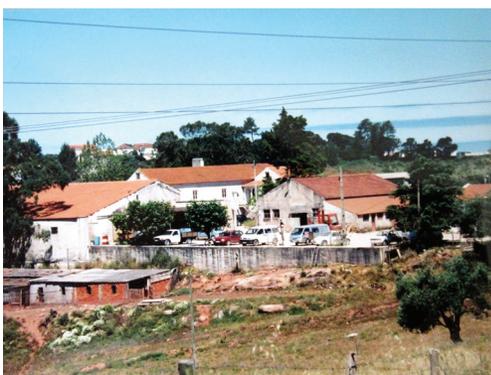
Figs. 62 e 63 – Quinta da Granja.
Fonte: M. Tereno (2001).

De traça antiga, que pode remontar ao século XVIII, altura em que a quinta passou para a posse dos monges de Alcobaça, teve alterações introduzidas com o objetivo de adequar às necessidades dos sucessivos ocupantes (Figs. 62 e 63).

A tipologia interna do edifício é definida por um corredor central, para onde se abrem todos os vãos das diversas divisões que o constituem, tanto ao nível do primeiro como do segundo piso.

No piso térreo encontraram-se diversos espaços de características diferenciadas, tais como uma cozinha, uma sala de grandes dimensões, que deve ter servido como refeitório, despensa e algumas arrecadações. Parece ter havido alguma continuidade nas funções desde o tempo em que foi ocupado pelos monges e, posteriormente, por particulares que, de acordo com Ribeiro (1908), o proprietário da quinta nos inícios do século XX, foi o Eng.º Agrónomo José Pedro Saldanha Oliveira e Souza, autor de uma obra já citada, respeitante aos Coutos de Alcobaça.

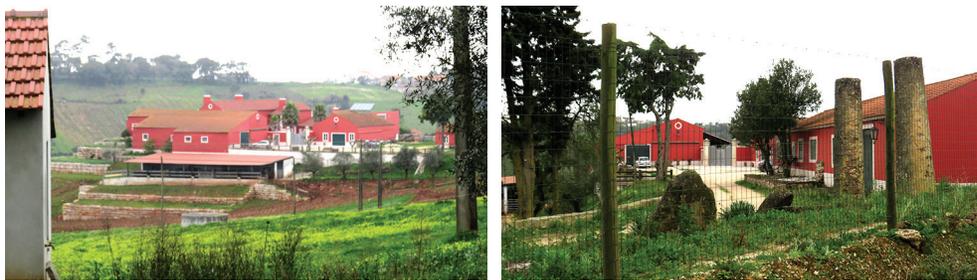
Figs.64 e 65 – Quinta da Granja. Fonte: M. Pereira (2020).

O estado de conservação deste edifício era tal como no anterior, bastante razoável, visto que estavam a decorrer obras de adaptação do mesmo (Figs. 64 e 65).

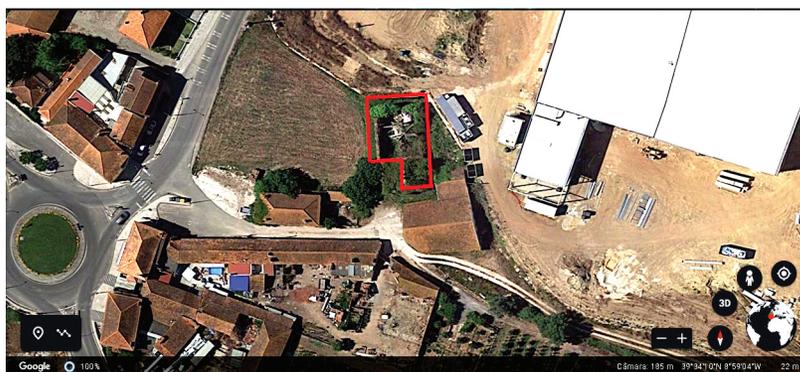
Fig. 67 – Quinta da Granja em Fervença. Implantação. Fonte: adaptado de Google Earth (2021); desenho de M. Tereno.

A orientação predominante do conjunto é norte/sul (Fig. 67). A casa da antiga quinta, pela sua implantação, não passa despercebida a quem percorre a rua Professor Adelino Rodrigues da Costa, porque está quase isolada, existindo do lado direito um pequeno conjunto de construções anexas de qualidade arquitetónica menor (Figs. 68 a 71). Todo o terreno envolvente a esta quinta sofreu escavações em 2010/13 aquando das terraplanagens para a construção de rede viária. Foram postos a descoberto vestí-

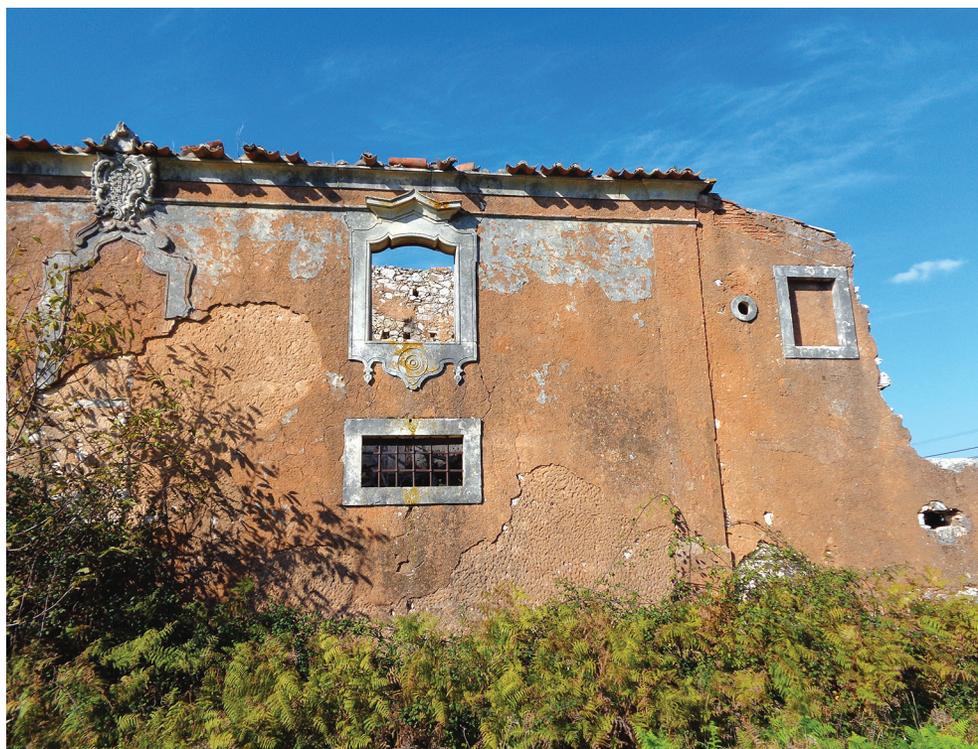
Fig. 76 – Lagar da Ataija de Cima. Fonte: M. Pereira (2020).

O edifício analisado (Figs. 74 a 76), situado no extremo sudeste da povoação, foi considerado de interesse público, definido pelo Dec. Lei n.º 67/97 de 31 de Dez., que o caracteriza nos seguintes termos: “...*Casa do Monge lagareiro, também denominada “Lagar dos Frades” na estrada municipal n.º 553, junto à Ataija de Cima (Antiga estrada do Lagar dos Frades), freguesia de S. Vicente de Aljubarrota...*”.

Do conjunto que constituía esta estrutura, o lagar e a casa do monge lagareiro, só são visíveis os restos do edifício de habitação. O tempo e a desatenção encarregaram-se de apagar os vestígios do que foi considerado um lagar-modelo, à época da sua construção, que se admite situada no início do século XVIII.

De planta retangular tem o alçado principal, que ainda ostenta o brasão de armas do Mosteiro, orientado a sudeste. No primeiro piso observam-se, no seu interior, de difícil acesso devido ao estado de ruína, três espaços, sendo o primeiro, de menores dimensões o que permite o acesso à habitação. Este espaço comunica com duas dependências, de dimensões mais amplas, com forma sensivelmente quadrangular. O último destes espaços apresenta em redor da parede, a marca de pias de pedra, que serviam de depósito do azeite.

O primeiro piso, já descrito, encontra-se cheio de entulho proveniente da ruína dos pavimentos do piso superior, bem como do abatimento de alguns dos telhados. Todo o conjunto apresenta um lamentável estado de degradação. Não é possível o acesso ao piso superior, de que restam pequenos fragmentos do pavimento e a esca-da, está parcialmente destruída e coberta de vegetação.

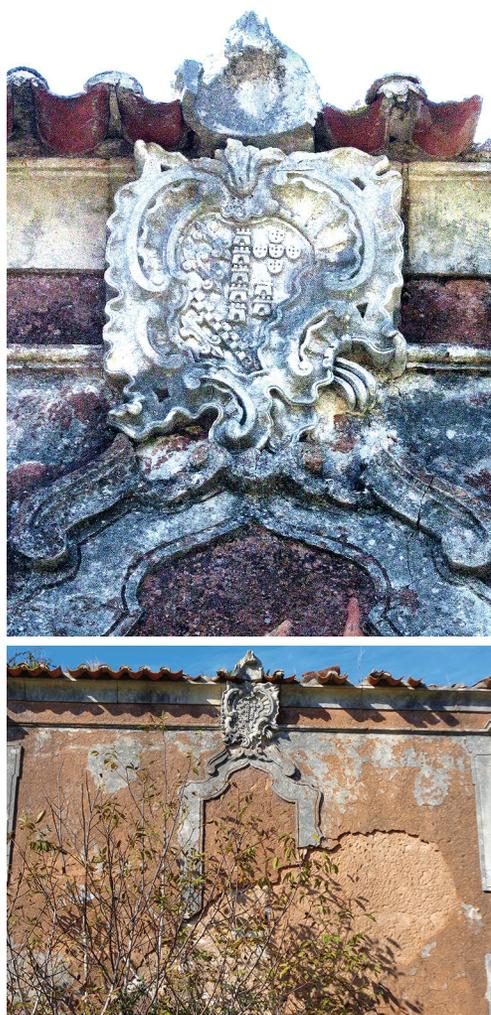
Figs. 77 e 78 – Lagar da Ataija de Cima. Fonte: M. Tereno – em cima (2001), em baixo (2020).

Consegue entrever-se pelos vazios existentes nos pavimentos, uma das divisões, que apresentava já a estrutura do telhado à vista e o interior em avançado estado de degradação.

No alçado posterior da residência do monge lagareiro em avançado estado de degradação, observa-se na empena, a marcação de dois níveis diferentes das duas águas dos telhados pré-existentes. Era, possivelmente neste local, que se entroncava o antigo lagar e a atestá-lo, ainda se nota a localização dos prumos que amparavam o “coice” das quatro varas que aí se fixavam (Natividade, 1944).

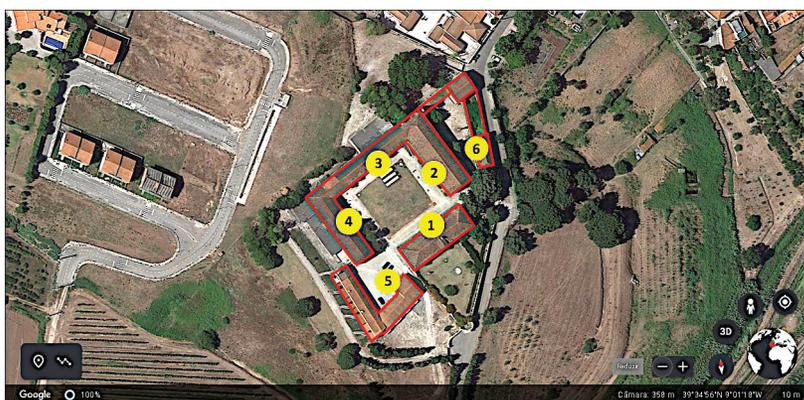
Fig. 80 – Quinta do Campo (Valado de Frades). Implantação. 1- Habitação, 2 - Adega, 3 -Armazéns, 4- Abegoaria, 5 - Estábulos, 6 - Antigo lugar de azeite. Fonte: adaptado de Google Earth (2021); desenho de M. Tereno.

Tem uma planta em U aberto a sudeste, inscrito num retângulo com 80 m de comprimento, por 48 m de largura, no interior do qual se encontra um pátio. Neste conjunto, que apresenta dois pisos, estavam instalados celeiros, cavaliariças, cozinhas, currais e palheiros, relacionados com a atividade desenvolvida na quinta (Figs. 82 a 84).

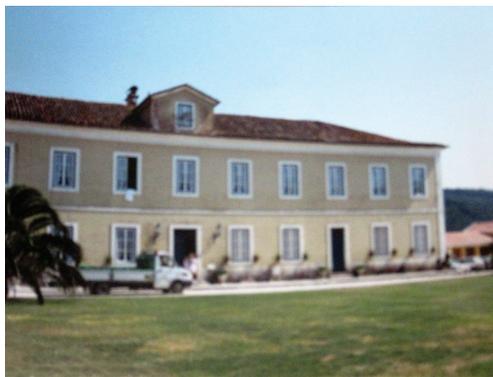
Fig. 84 – **Quinta do Campo (Valado de Frades).**
 Fonte: M. Tereno (2000).

O edifício que remata o pátio é atualmente a casa de habitação, construída no lugar onde anteriormente se situavam as instalações dos monges e também a capela (Fig. 84).

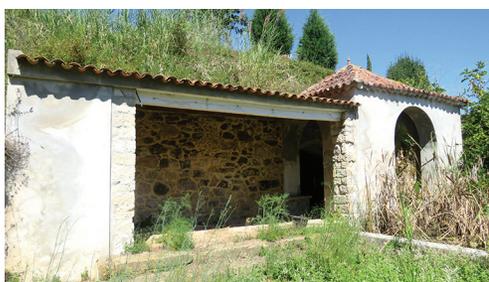
Descendo o caminho, próximo do edifício principal, em direção a sudeste, encontra-se a cerca de 80 m, uma mina de água de arquitetura singular (Fig. 90). Com orientação norte/sul, tem uma área coberta de planta retangular com cerca de 12 m por cerca de 5 m de largura. É composto por dois volumes. Na frente da mina situa-se um tanque com cerca de 5 m de comprimento por 4 m de largura. Nas proximidades, situam-se os socalcos onde os monges plantavam laranjeiras, prática que ainda se mantém.

Fig. 90 – **Quinta do Vimeiro. Mina de água.** Fonte: M. Pereira (2005).

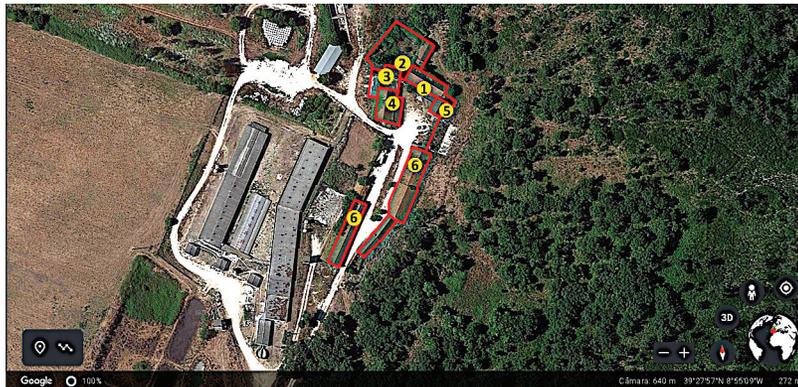
Fig. 92 – Quinta de Vale de Ventos. Implantação. 1- Habitação, 2- Armazéns, 3- Lagar de Vinho, 4 - Celeiro, 5- Capela., 6 - Armazéns. Fonte: adaptado de Google Earth (2021); desenho de M. Tereno.

A quinta orienta-se, no conjunto da sua massa edificada, no sentido da sua maior dimensão a nordeste/sudoeste (Fig. 92). A propósito desta freguesia encontramos em Ribeiro, uma descrição bastante pormenorizada dos limites: “...*A freguesia de Turquel confina do norte com a de Santiago Maior de Évora; de oeste com as de S. Sebastião do Vimeiro e a sul com a da Benedita; e de leste com as das Alcobertas (Concelho de Rio Maior) e Armila (Concelho de Porto de Mós). Por esta parte tem ella um limite natural, – a serra de Albardas, também chamada dos Candeeiros, e às vezes das Alcovetas, de Vale-de-Ventos, de Armila, da Mendiga, etc., segundo as localidades com que defronta*” (Ribeiro, 1908:8).

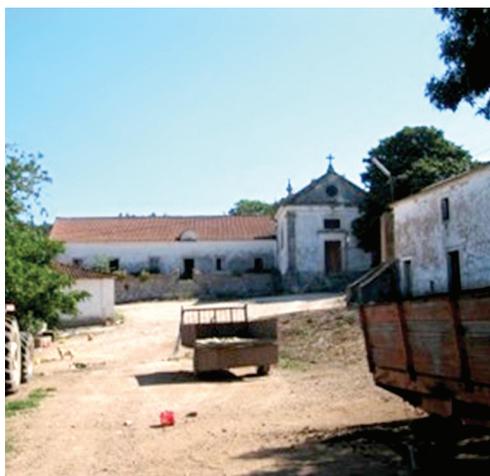
Fig. 93 – Quinta de Vale de Ventos. Fonte: M. Tereno (2005).

É um conjunto de edifícios de características heterogéneas que, parecem ter-se desenvolvido a partir de um núcleo de três edifícios de construção mais antiga, que serão designados em planta anexa com os números (1), (2) e (3) (Fig. 93).

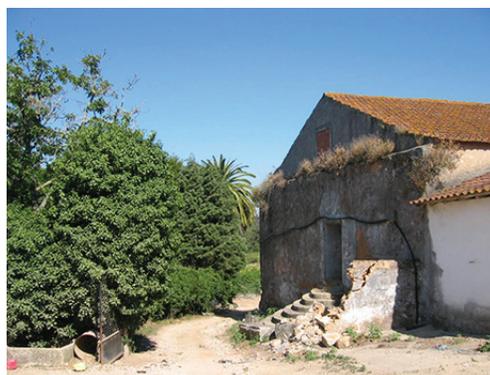
Fig. 94 – **Quinta de Vale de Ventos**. Fonte: M. Tereno (2005).

No alçado orientado a noroeste e no piso superior, encontram-se dois vãos retangulares verticais, espaçados a distâncias e alturas díspares e uma porta a que uma escada exterior dá acesso. No extremo noroeste do alçado existe, no piso térreo, uma porta enquadrada por dois pequenos vãos retangulares verticais e está orientado a nascente, encontrando-se parcialmente coberto por vegetação o que dificulta o acesso ao mesmo e a sua descrição. Atualmente, o seu estado é muito degradado. O edifício designado como n.º (4) era o antigo celeiro (Fig. 94). No prolongamento do edifício de

habitação situa-se uma passagem em arco abatido, que teve dois pisos e que permite o acesso ao pátio interior, onde se localizam os edifícios cuja finalidade podemos supor que eram estábulos. Nesta passagem existe uma porta de acesso ao lagar e adega e uma abertura retangular. O seu estado é também, bastante degradado.

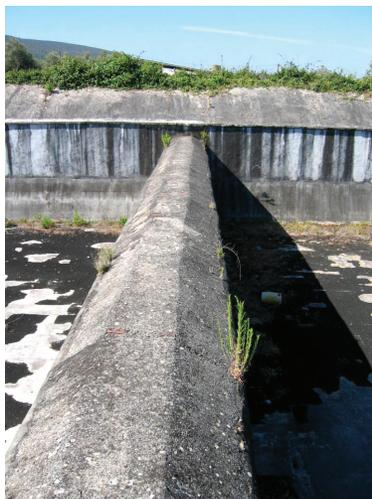
Fig. 95 – Quinta de Vale de Ventos.
Fonte: M. Tereno (2005).

A planta, na escala de 1: 2 000 revela a dimensão muito significativa, dos dois tanques justapostos que constituem o conjunto (Fig. 95). De configuração quadrada, com cerca de 20 m de lado e 3 m de altura, tinham uma capacidade de armazenamento de água de cerca de 3 000 m³. Construídos a aproximadamente 800 m do conjunto edificado da quinta, em alvenaria de pedra com uma espessura de paredes muito apreciável, apresentam semelhanças marcantes com os tanques existentes na Antiga Granja de Valado de Frades, atual Quinta do Campo, sendo estes de menores dimensões.

Dos antigos tanques, que podem ser observados numa fotografia antiga, identifica-se apenas os vestígios de muros, parcialmente cobertos de silvas (*Rubus ulmifolius* Schott) o que dificultou a perceção das dimensões e das estruturas internas.

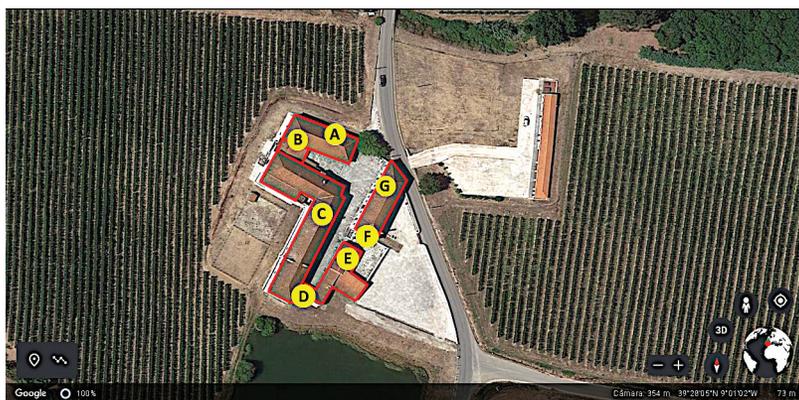
Fig. 97 – **Quinta do Vimeiro**. Implantação. A - Armazém, B - Alpendre, C - Habitação, D - Lagar, E - Arrecadações, F - Fontanário, G - Cavalariças. Fonte: adaptado de Google Earth (2021); desenho de M. Tereno.

Por uma questão de clareza na descrição dos edifícios, a cada um deles atribuir-se-á uma letra (Fig. 97). Trata-se de um conjunto de vastas dimensões e pode considerar-se inserido num retângulo, de 85 m x 65 m que se integra na propriedade, primitivamen-

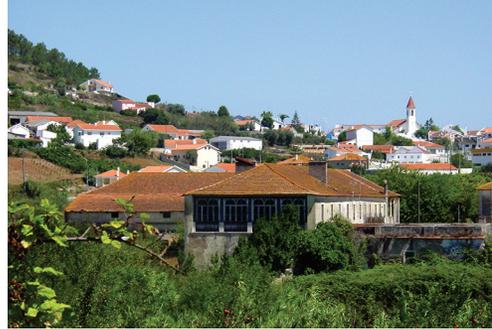
Fig. 99 – **Quinta do Vimeiro**. Fonte: M. Pereira (2005).

Ainda neste edifício, mas noutra dependência anexa, situava-se um lagar e um espaço destinado à guarda do azeite em depósitos. No piso térreo do alçado sudoeste, abriam-se dois pequenos vãos quadrados e no primeiro, uma varanda coberta e quatro vãos, com varandas à face da parede. Adjacente a este alçado encontrava-se um muro, bastante alto, quase destruído e que devia ser um dos limites da cerca da granja. O alçado noroeste, não apresentava interesse arquitetónico especial, mostrando vãos retangulares, verticais, disseminados, e sem aparente critério compositivo. No piso superior abriam-se um número significativo de vãos, alguns dos quais deram origem a uma varanda de sacada (Fig. 99).

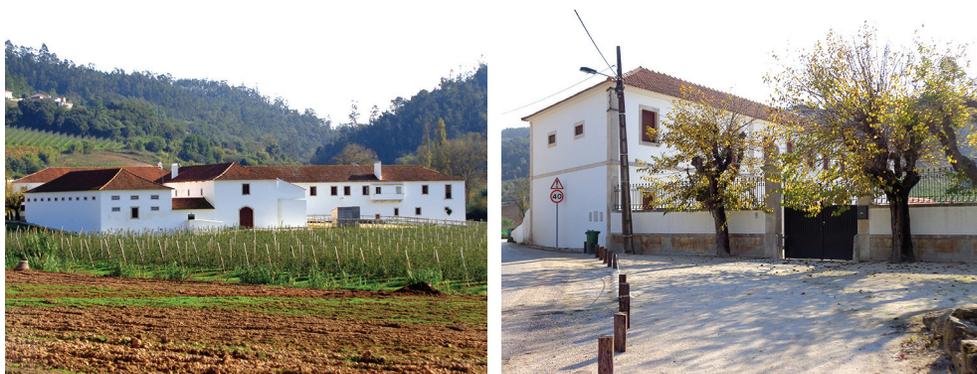
Figs. 100 e 101 – Quinta do Vimeiro. Fonte: M. Pereira (2015).

Todo este conjunto se encontrava em avançado estado de degradação. A cobertura do edifício era feita com telhado de quatro águas, em telha tipo Marselha, assente numa estrutura de asnas, madres e varas. Era a parte melhor conservada do conjunto e atestava uma intervenção recente, motivada por um grande incêndio, que deflagrou há vários anos, afetando principalmente o edifício a que nos referimos e um outro que lhe é perpendicular.
