## A COR NA CONSTRUÇÃO

Sofia Salema  
Arquitecta, Mestre em Recuperação do Património  
Arquitectónico e Paisagístico,  
Aluna de Doutoramento em Arquitectura  
email@dominio.pt

## COR E ESGRAFITO. SABER VER PARA PROTEGER

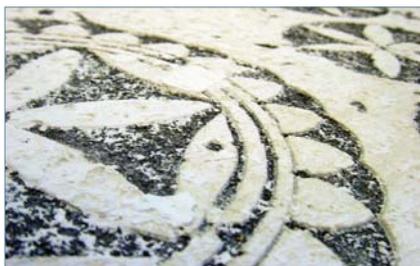
> Figura 1: Igreja de Santa Clara de Sabugueiro, Arraiolos.

Usualmente, no esgrafito o primeiro plano é de coloração branca e textura fina. No(s) plano(s) subjacente(s), utiliza-se uma argamassa com uma textura mais áspera e colorida. Embora esta técnica utilize argamassas coloridas, de cromatismo acinzentado através da adição de carvão ou palha cozida (Figura 1), de cor avermelhada pela utilização de tijolo partido (Figura 2), ou de coloração amarela/parda através do emprego de diferentes tipos de areia (Figura 3), a cor do esgrafito destaca-se, sobretudo, pelos efeitos de claro-escuro obtidos pelas diferentes texturas e sombras.

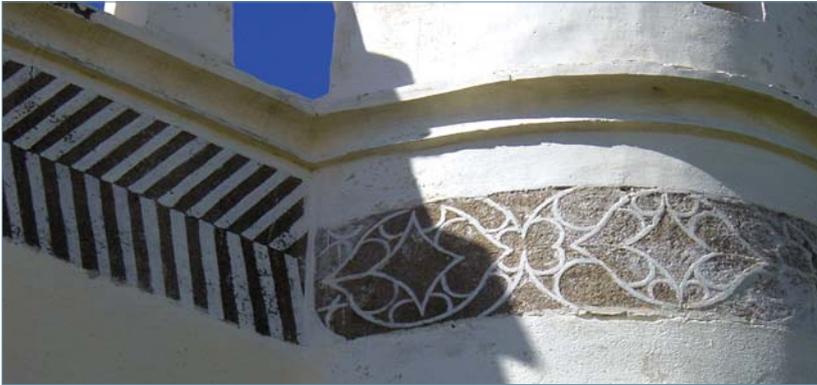
> Figura 4: Ermida de S. Brás, Évora.

Um dos mais antigos esgrafitos aplicados em revestimentos exteriores de que temos conhecimento em Portugal é, provavelmente, o da ermida de S. Brás, em Évora (Figura 4), cuja datação é atribuída, com alguma segurança, aos finais do século XV<sup>5</sup>. A decoração em esgraffito a branco e negro aparece, no cimo dos paramentos exteriores e dos contrafortes da galilé, com dois motivos, o espinhado e os círculos tangentes.

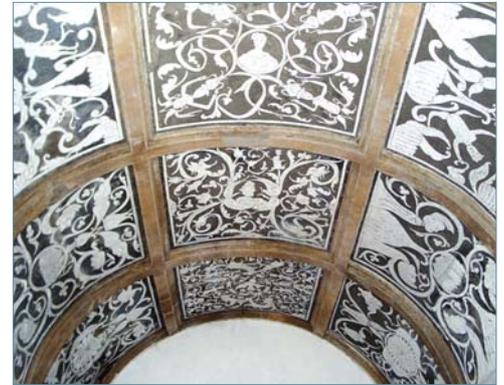
> Figura 5: Igreja de S. João Baptista, Amieira.

Na Igreja de S. João Baptista, no Castelo de Amieira do Tejo, é visível um notável revestimento esgrafitado a branco e negro, de estilo maneirista<sup>7</sup>, inspirado em modelos eruditos, que cobre a totalidade do tecto em abóbada, dividido em caixotões decorados por grotescos (Figura 5). As semelhanças entre os esgrafitos

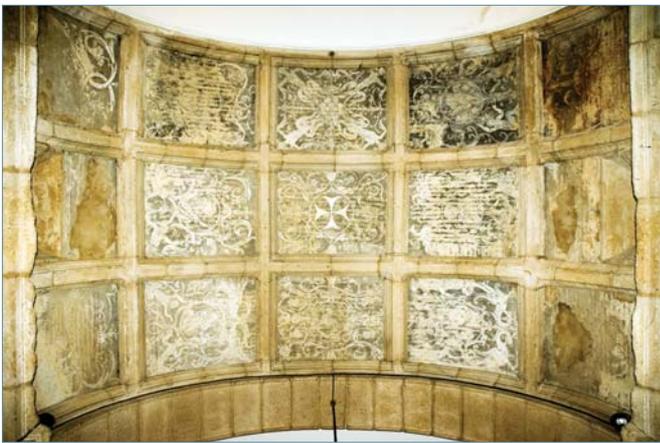
> Figura 6: Igreja Matriz do Crato (Foto de Manuel Ribeiro).

da Amieira e os da Matriz do Crato (Figura 6) são evidentes<sup>8</sup>: a mesma hierarquia do espaço e modo de distribuição iconográfica, a cor branca e negra da decoração e a existência de figuras idênticas. Estas figuras híbridas (meio humanas, meio vegetais) também estão presentes na capela de Nossa Senhora da Redonda<sup>9</sup>, pelo que se pressupõe que estas composições tenham recorrido às mesmas gravuras<sup>10</sup>.

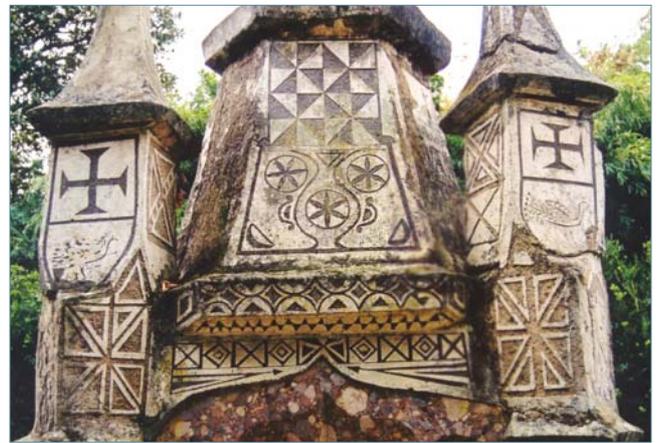
> Figura 7: Quinta da Amoreira da Torre, Montemor-o-Novo (Foto de Margarida Donas Botto).

Na arquitectura civil, nos jardins da Quinta da Amoreira da Torre (perto de Montemor-o-Novo), existe um curioso testemunho arquitectónico designado por Fonte da Rainha. De planta triangular, formando um templete de três colunelos, de estilo gótico-manuelino, é atribuível ao mestre Francisco de Arruda, e revestido por interessantes esgrafitos a branco e preto (Figura 7). Túlio Espanca<sup>11</sup> data-os do século XVI. O programa decorativo acompanha e valoriza a

forma arquitectónica, e os motivos recorrem a elementos naturalistas, geométricos e simbólicos, que incluem, também, esgrafitadas, as cruzes de Cristo, Avis e Santiago.

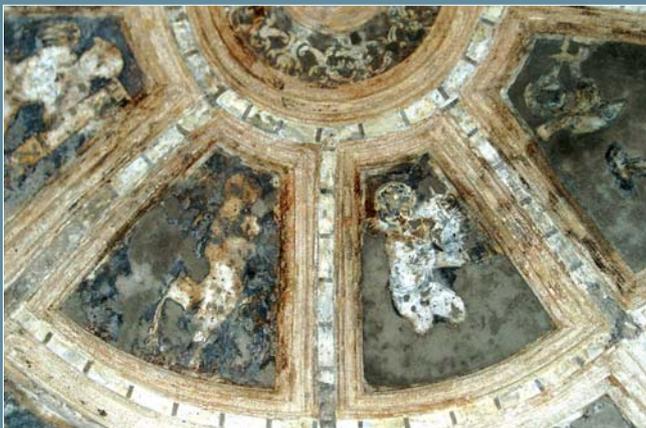
> Figura 10: Palácio Ducal, Vila Viçosa.

Vila Viçosa é destacada por alguns historiadores como possuindo “um dos mais ricos acervos de pintura mural a fresco e têmpera que se encontram na paisagem artística portuguesa”<sup>13</sup>. O ambiente, que se inicia no século XVI e tem o seu auge nos séculos seguintes, pode justificar a qualidade artística e técnica dos esgrafitos que decoram um pequeno templo existente nos jardins do Palácio. A cúpula da pequena construção existente no jardim está dividida

em duas linhas de caixotões dispostos em círculo, decorados com esgrafitos renascentistas (Figura 10).

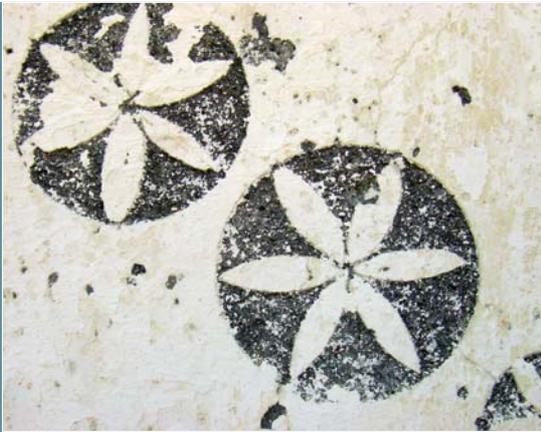
> Figura 11: S. Bento de Castris, Évora.

Noutros núcleos urbanos mais pequenos, encontram-se inúmeros exemplos de edifícios com pequenos apontamentos decorativos em esgrafito, geralmente, num friso ou sobre um vão. Muitos são de expressão popular e revestem-se de notável importância como testemunhos culturais pois são, frequentemente, fruto de interpretações, desenvolvimentos e melhorias locais de temas mais eruditos - como os grotescos, comuns a outras formas artísticas. Embora, nestes casos de expressão popular, a temática vegetalista prevaleça, são recorrentes, também, os temas geométricos, como o motivo que interpreta as pétalas de uma flor, visível na arquitectura religiosa em S. Bento de Castris (Figura 11), S. Clara do Sabugueiro

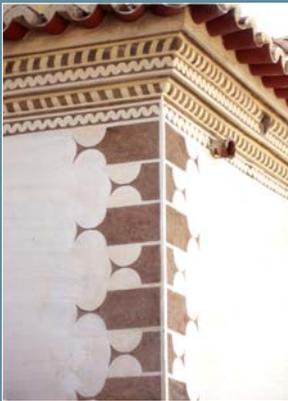
> Figura 14: Casa da Inquisição, Monsaraz.

[Figura 12], ou Igreja Matriz de Juromenha ou de Safara [Figura 13]. Menos vulgar é a composição geométrica de círculos que se observa no friso da Casa da Inquisição, em Monsaraz, recentemente restaurada [Figura 14]. Estes temas foram sempre utilizados ao longo do tempo, tanto em versões eruditas como populares, não se mostrando característicos de um período ou corrente artística particular.

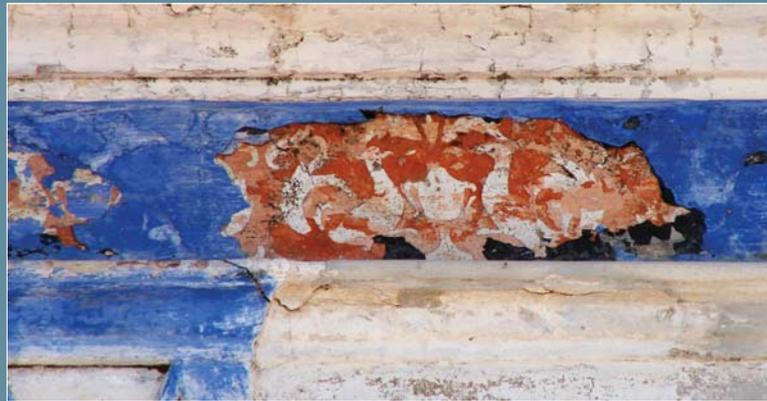
> Figura 15: Rua do Cardeal, Vidigueira.

Na maioria dos casos os esgrafitos foram sujeitos a tantas acções de pintura que hoje é pouco perceptível a decoração da fachada [Figura 15],

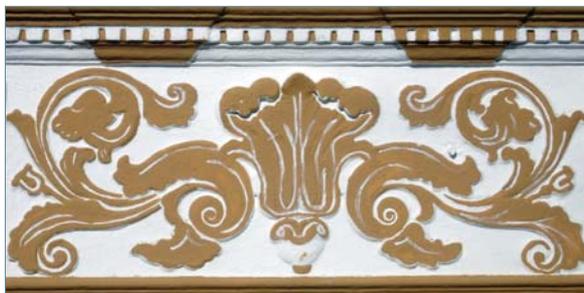
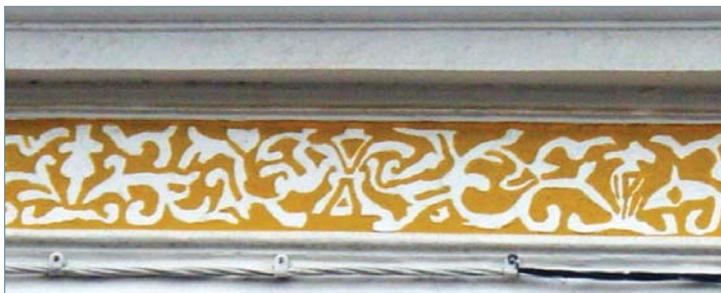
> Figura 16: a) Rua Cândido dos Reis, Cuba; b) Largo Marques Marialva, Évora.

designadamente a qualidade dos rebocos que simulavam outros materiais mais nobres, o jogo cromático dos esgrafitos, a diferença entre o plano de fundo e o do ornato, os modos de dar mais ênfase à decoração e à qualidade do traço [Figura 16]. Muitas destas acções de pintura deturpam e invertem a imagem do edifício e/ou do conjunto urbano e tem, por exemplo, transformado a cidade de Évora numa cidade branca e ocre, desprezando toda a sua riqueza cromática anterior.

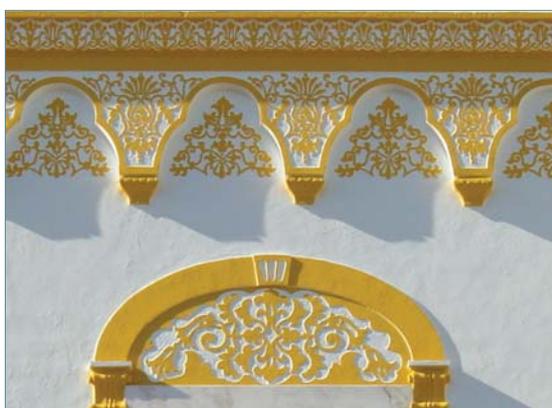
> Figura 17: Terreiro S. João de Deus, Montemor-o-novo.

As camadas de pintura escondem a superfície, a textura e a cor original do esgrafito, resultando geralmente numa falta de detalhe na decoração, anulando as linhas de incisão e de corte, assim como a textura da argamassa e alguns pormenores do desenho do esquema decorativo

(Figura 17). É importante enfatizar, a este propósito, que os valores da autenticidade material adquirem maior peso nas superfícies arquitectónicas com reboco à vista, como são os esgrafitos, as juntas de alvenaria aparente, ou os “estucos”.

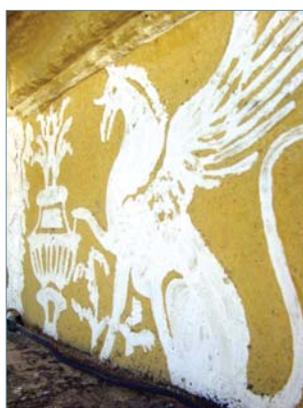
> Figura 18: Palácio dos Condes de Soure, Évora.

Perante a dimensão deste fenómeno é necessário equacionar essa alteração, tanto ao nível urbano e da sua implicação na imagem da cidade, como ao nível do objecto, nomeadamente da conservação face ao recobrimento com tinta, com a consequente perda de expressividade do ornato, alteração cromática e perda de autenticidade material (Figura 18).

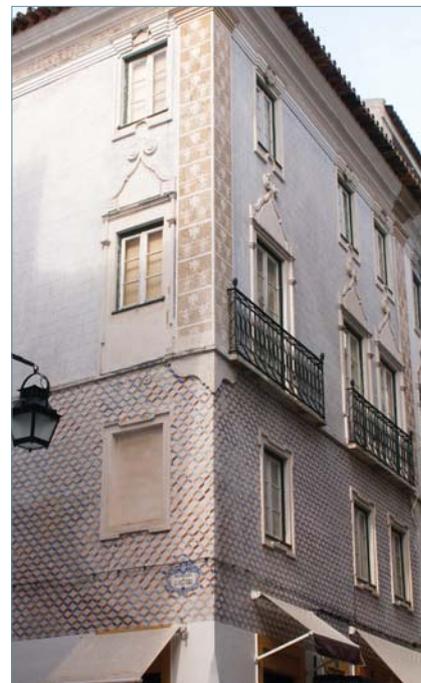
Figura 19: Rua 5 de Outubro, Évora.

À luz do saber actual, já não é justificável aceitar intervenções que optem pela pintura do esgrafito ou pelo refazer de novo que, na grande maioria dos casos, são situações imputáveis, sobretudo, à inexperiência e ao improvisado, tanto operativo como de projecto. Em Évora, mesmo após a intervenção exemplar na rua 5

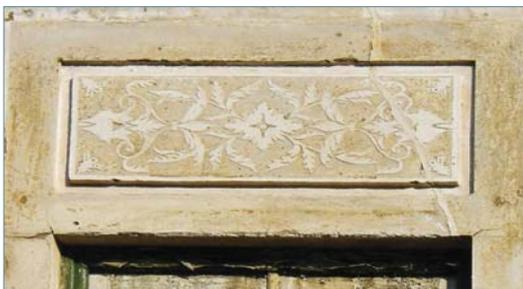
Figura 20: Rua 5 de Outubro, Évora - antes.

de Outubro (Figura 19), continuamos a assistir a acções inadequadas, sobretudo de alteração dos esgrafitos (Figura 20 e 21), atribuíveis, em particular: à falta de formação profissional específica dos operadores e projectistas; à sobrevalorização dos valores económicos relativamente aos valores da obra enquanto testemunho cultural; à não valorização dos esgrafitos e à insensibilidade dos intervenientes neste tipo de património.
