ESTUDO DO FABRICO E DA DEGRADAÇÃO DE AZULEJOS PORTUGUESES HISTÓRICOS

ANEXOS

Tese apresentada à Universidade de Évora
para obtenção do Grau de Doutor em História de Arte,
Programa Doutoral Rede HERITAS – Estudo de Património

Anexos

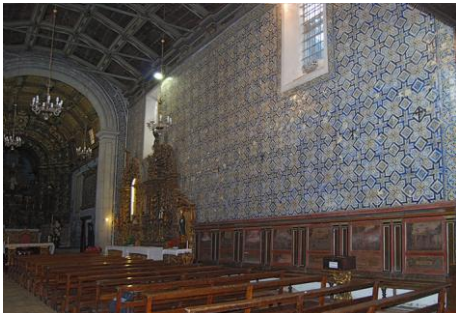
Interior da nave ricamente revestida com padronagem policroma do século XVII e remates de azulejo enxaquetado azul e branco. Estes últimos encontram-se também em silhar mas estão tapados por um reboco pintado de branco.

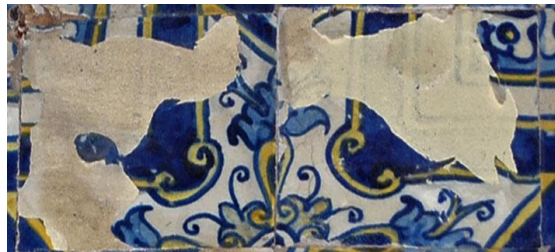
O vidrado destacado mostra sempre uma chacota limpa e aparentemente lisa.

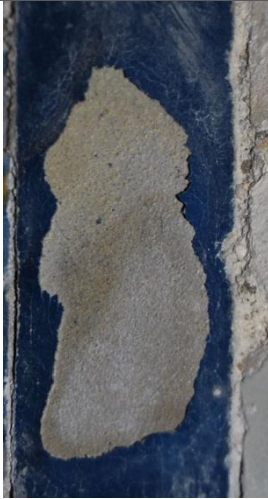
A chacota evidencia transferência de cor usada na decoração do vidrado.

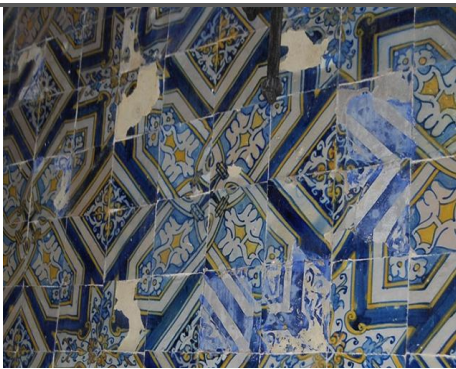
Perda de vidrado em minúsculas porções característica dos azulejos do tipo enxaquetado. O destacamento é feito pela quebra de ligação do vidrado à chacota acompanhadas ou não por empolamento e com maior incidência nos azulejos bancos.

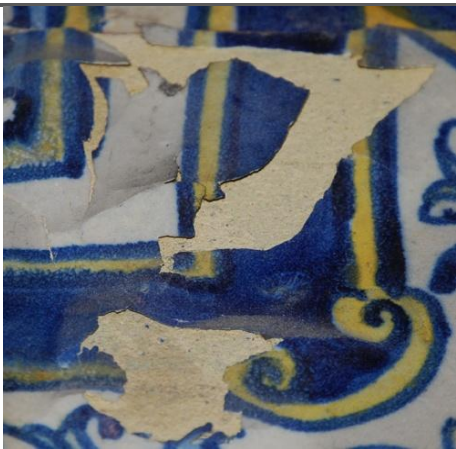
Os azulejos do século XVII evidenciam perda de vidrado de forma limpa e em grandes extensões.

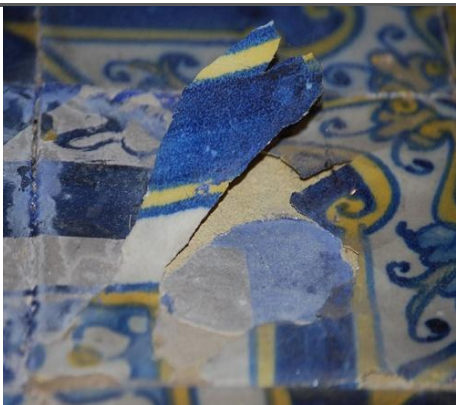
Empolamento e destacamento de vidrado sem chacota aderente.

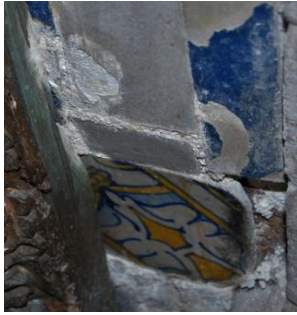
Destacamento do vidrado tipo “fita” caracterizado por extensas áreas levantadas e com ligeiro enrolamento. O destacamento é feito sem padrão definido, podendo ocorrer em qualquer local do azulejo.

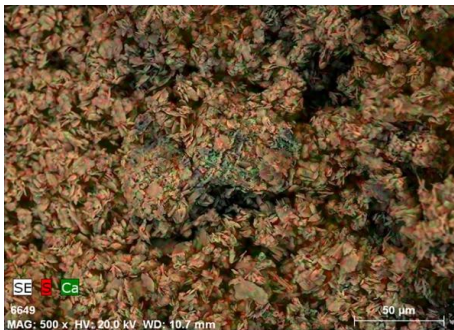
Sais colhidos nas falhas de vidro (≈↑60cm).

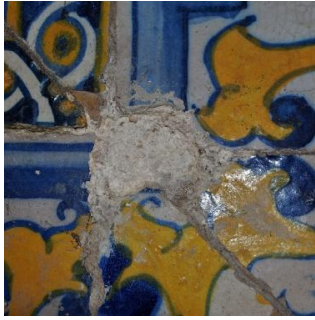
Sais ($\approx \uparrow 2m$).

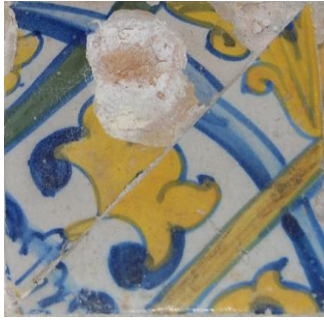
Concreção (≈↑1,60m).

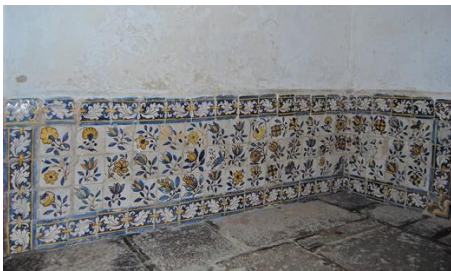
A sala anexa à Sacristia é decorada com um silhar de azulejos de figura avulsa policroma do século XVII. A decoração representa flores e pássaros e o conjunto mostra particularidades quanto à técnica de fabrico, com vidrado branco muito fino e translúcido. Acresce ainda a transferência para a chacota do contorno a preto usado na pintura dos motivos decorativos. A nave é decorada com silhares de azulejos semi-industriais de diferentes padrões usados geralmente no revestimento de fachadas do século XIX.

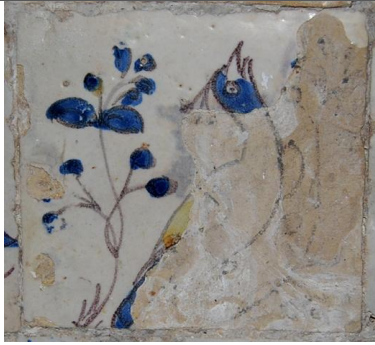
Azulejo que evidencia a transferência do contorno para a chacota.

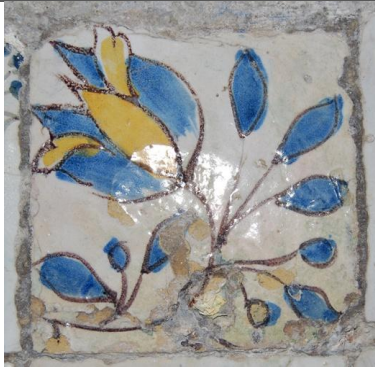
Concreções salinas na chacota e empolamento do vidrado.

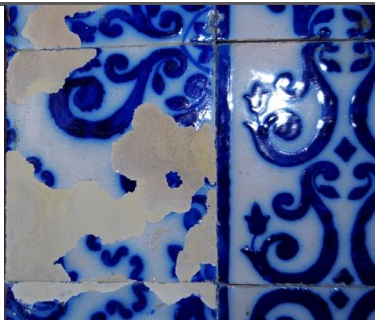
Os azulejos semi-industriais mostram menor resistência à degradação pelas extensas falhas de vidrado. O vidrado destaca-se sem chacota aderente.

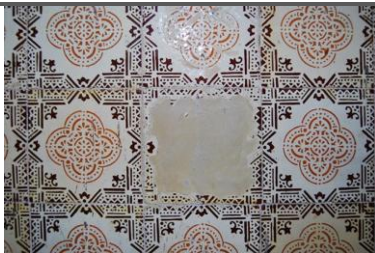
Perda de vidrado no centro atingindo a quase totalidade do azulejo.

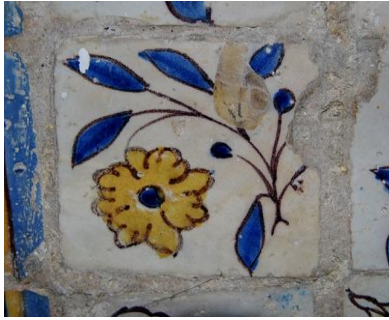
Eflorescências nas juntas.

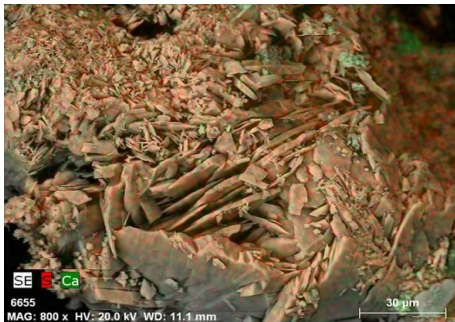
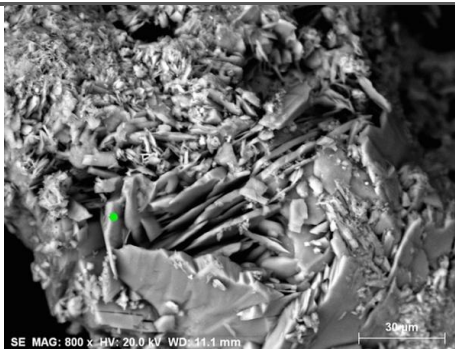
Mapa de análise elementar por EDS (S, Ca).

Análise pontual por EDS.

Resultado provável: Sulfato de cálcio

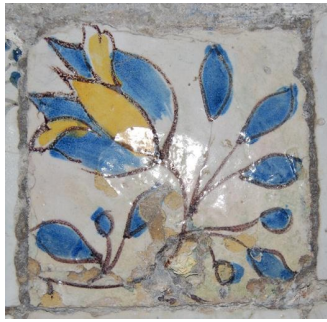
Concreção salina.

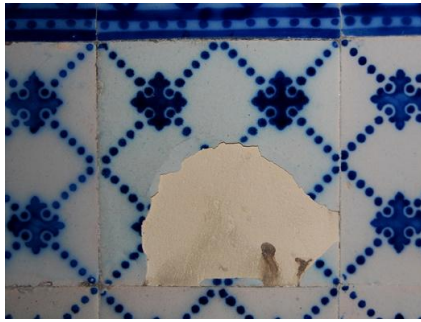
Massa de junta de azulejo com empolamento do vidro (≈↑1m).

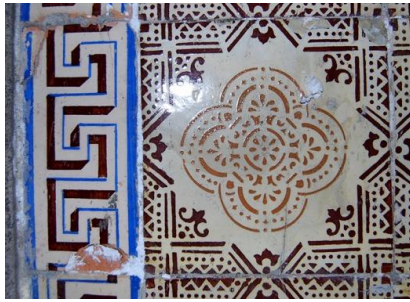
Eflorescências de sais.

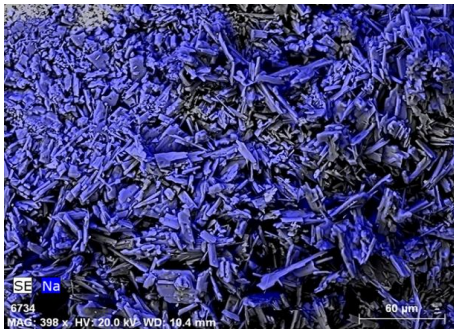
Mapa de análise elementar por EDS (Na).

Análise pontual por EDS.

Resultado: Sódio (provavelmente trona, confirmada por XRD em casos análogos)

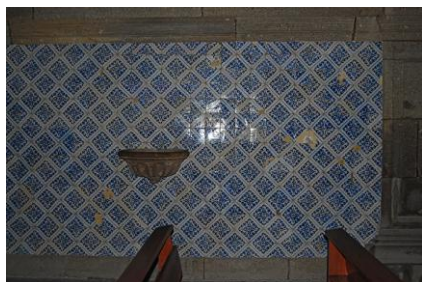
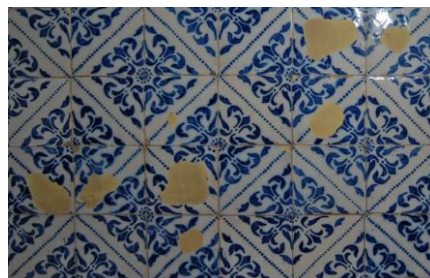
Nave revestida com azulejos semi-industriais de padrão do século XIX, normalmente usados em revestimentos de fachadas. A perda de vidro predominante é ao centro e pontualmente são encontradas concreções na chacota e eflorescências nas juntas.

A revestir o altar estão grandes composições figurativas do século XVIII em bom estado de degradação.

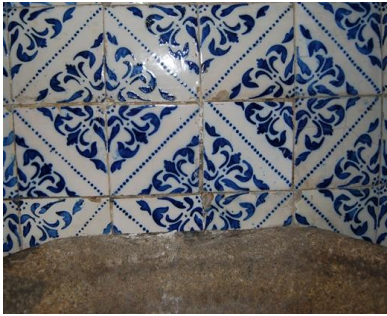
Junta com sais próxima da pia de água benta.

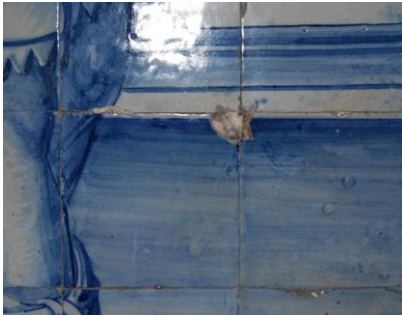
Pulverulência branca no painel do século XVIII (↑≈1,40m).

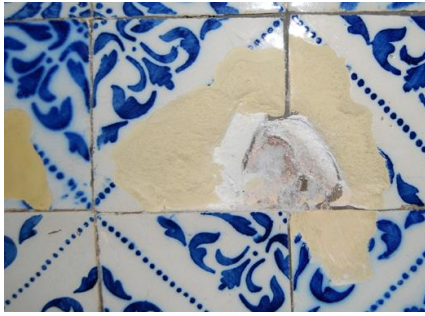
Eflorescências.

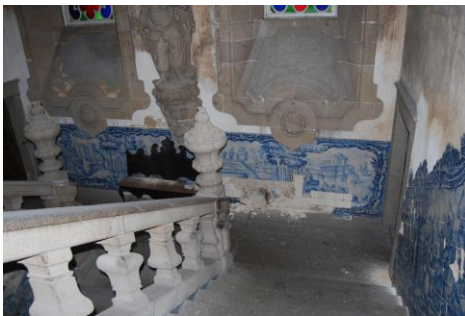
Como objeto de estudo foram escolhidos os painéis de azulejo do século XVIII que decoram as paredes dos dois vãos da escadaria nobre.

A perda de vidro ocorre predominantemente nos cantos e arestas, com maior incidência nas verticais. A chacota apresenta desagregação por exfoliação e os sais surgem na forma de crostas salinas, por vezes concentradas na periferia do vidro.

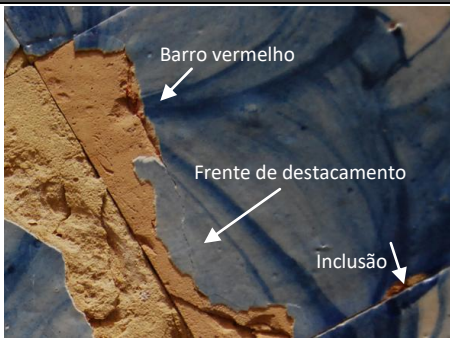
Há maior correspondência dos defeitos de fabrico da chacota com a perda de vidro. A maioria dos defeitos de fabrico está relacionada com a presença de inclusões ou pela existência de camadas de barro vermelho resultantes da má amassadura do barro.

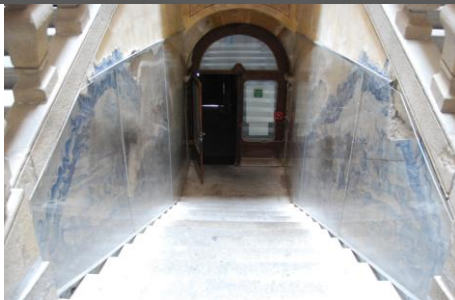
A partir do piso térreo e no primeiro lance da escadaria nobre e patamar intermédio, os azulejos encontram-se em destacamento. Os painéis localizados no primeiro lance estão em pior estado e a colocação de um vidro de proteção com um distanciamento de cerca de 2cm do paramento, parece ter contribuído para a evolução dos danos. Atualmente o vidro suporta grande quantidade de argamassa desagregada e azulejos destacados. Por cima dos painéis, o reboco também está danificado e em estado pulverulento.

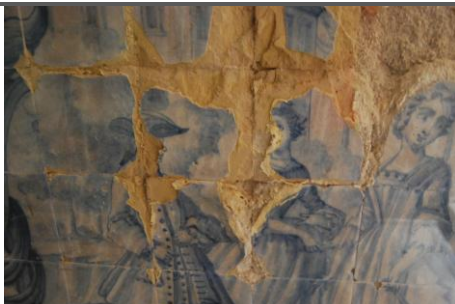
Chacota em desagregação por exfoliação e arenização. Encontraram-se concreções sobre as superfícies cerâmicas e películas folhosas salinas, de coloração bege clara, que excedem a periferia do vidro.

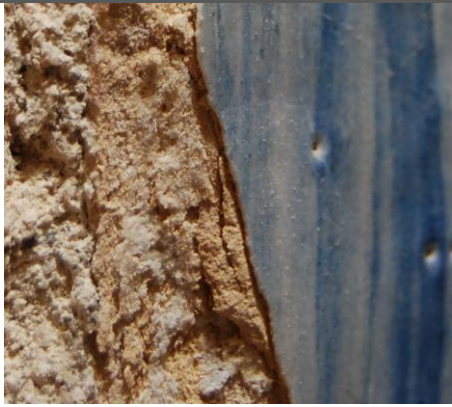
Exfoliação da chacota acompanhada por cristalizações de sais (vista de lado).

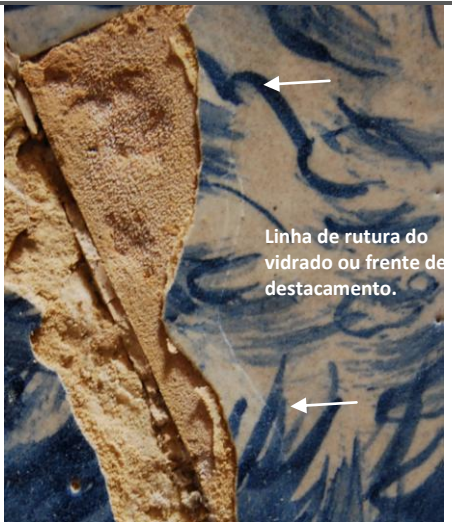
Linha de rutura do vidrado ou frente de destacamento.

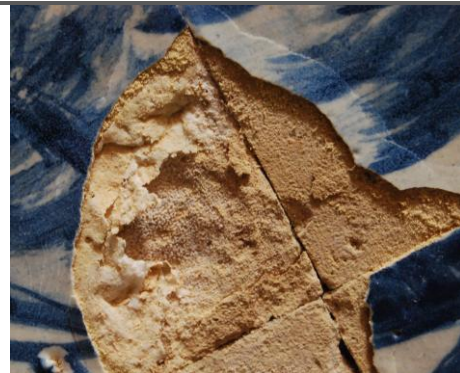
Película folhosa salina que excede a periferia do vidrado e cristalizações arenosas na chacota. Esta cristalização ocorre na interface vidrado/chacota, estando o vidrado solto nesta zona.

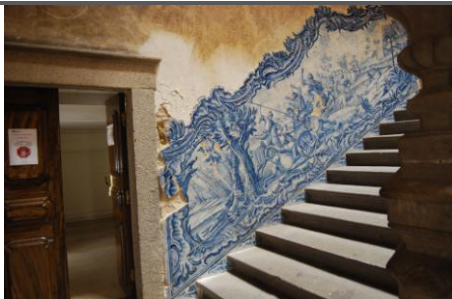
Último lance de escadaria.

A degradação desenvolve-se na primeira metade do painel.

Encontraram-se pústulas de sal no vidrado, com possível ligação a um defeito da superfície.

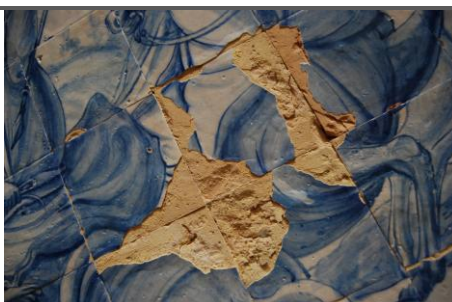
Perda de vidrado a partir dos cantos e arestas.

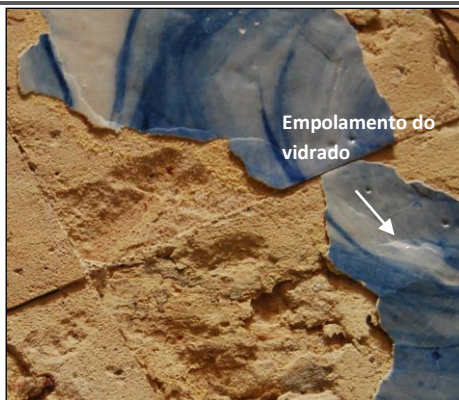
A desagregação da chacota provoca o empolamento do vidro.

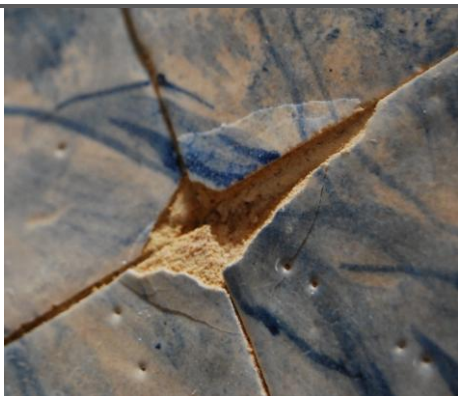
Rutura e destacamento de vidro a partir dos cantos e arestas.

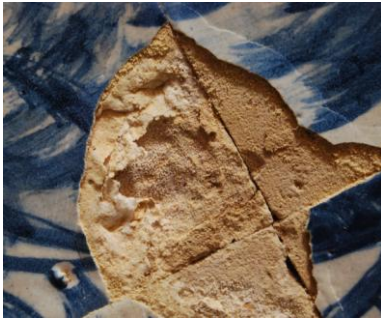
Película folhosa salina.

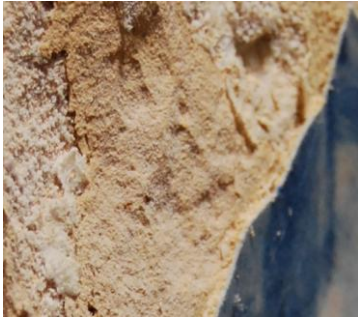
Chacota exfoliada com cristalizações (↑70cm)

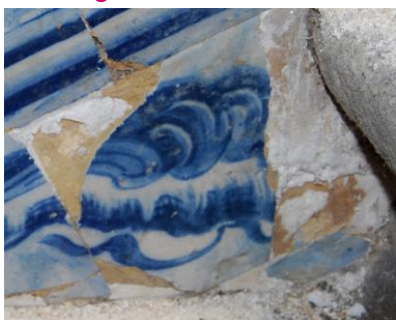
Concreção branca (↑12cm).

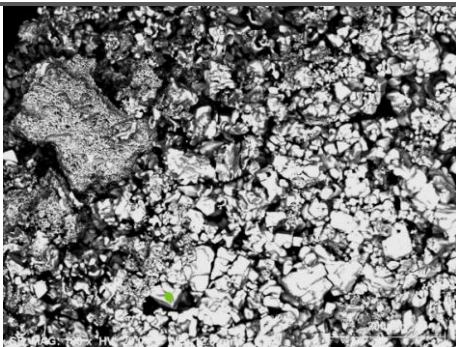
Mapa de análise elementar por EDS (Si, Cl).

Análise pontual por EDS.

Resultado provável: Cloreto de sódio + carbonato de sódio

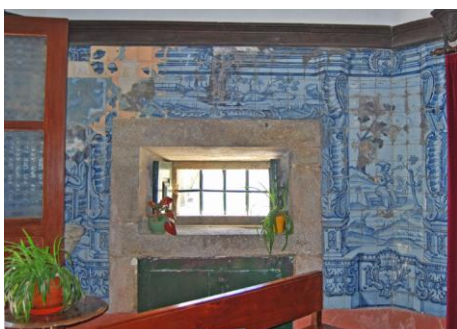
Capela de planta octogonal, decorada no seu interior com silhares de azulejos, formando seis painéis historiados representando Santos Eremitas, a Sagrada Família e S. João Baptista. De pintura a azul sobre fundo vidro branco azulado, estes painéis são de produção coimbrã.

Todos os painéis estão em bom estado excetuando os azulejos de topo da parede contígua à fachada principal.

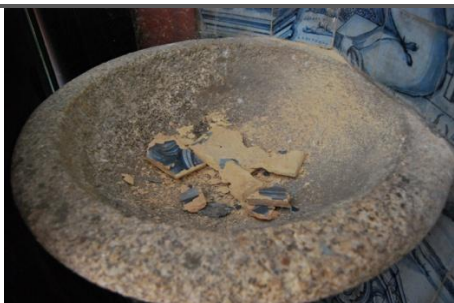
Fragmentos caídos.

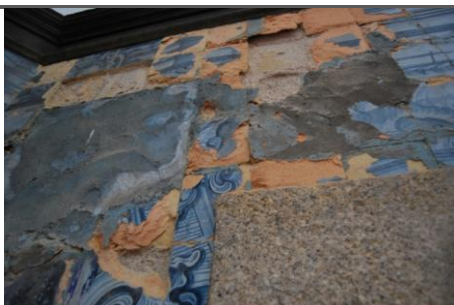
Degradação no topo e algumas zonas com uma massa de coloração acinzentada.

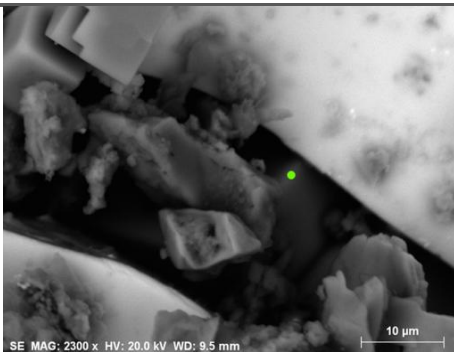
Mapa de análise elementar por EDS (Na, Si, Cl, Pb).

Análise pontual por EDS.

Resultado provável: Cloreto de sódio (os cristais atravessam a fissura em direção ao exterior).

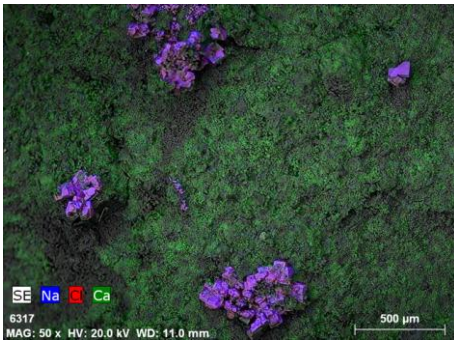
Verso de outro fragmento.

Mapa de análise elementar por EDS (Na, Cl, Ca).

Análise pontual por EDS.

Resultado provável: Cloreto de sódio

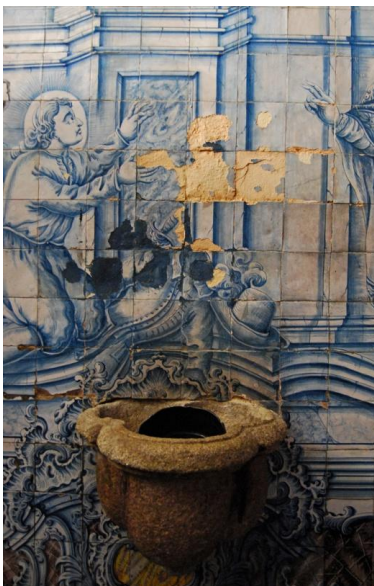
Conjunto

Silhares de azulejos com cenas da vida de São Francisco a azul e branco e molduras políchromas recortadas, de produção coimbrã.

Todo o revestimento azulejar em muito bom estado de conservação excetuando os azulejos localizados acima das pias de água benta.

Não existe um padrão para a perda de vidrado, parecendo ocorrer em qualquer local de maior fragilidade, mas com maior incidência nas arestas e ao centro.

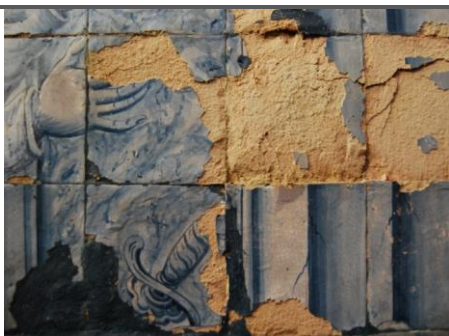
A perda de vidro ocorre em mosaico com chacota aderente.

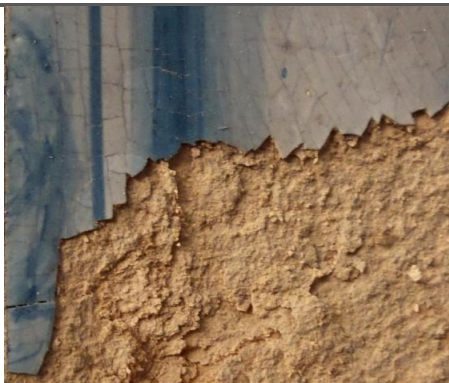
Perda de vidro em mosaico e desagregação da chacota por exfoliação e arenização.

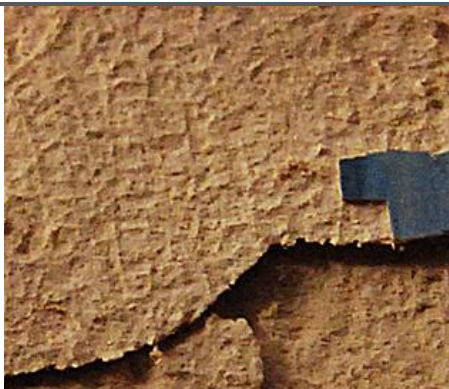
A chacota evidencia pequenas depressões com correspondência à perda de vidro com chacota aderente, na forma de mosaico.

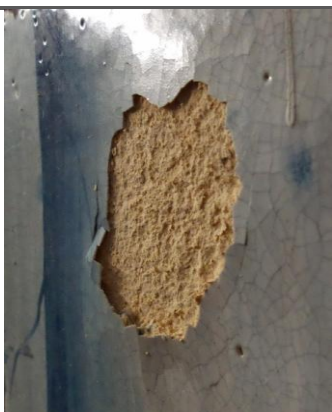
Empolamento do vidro.

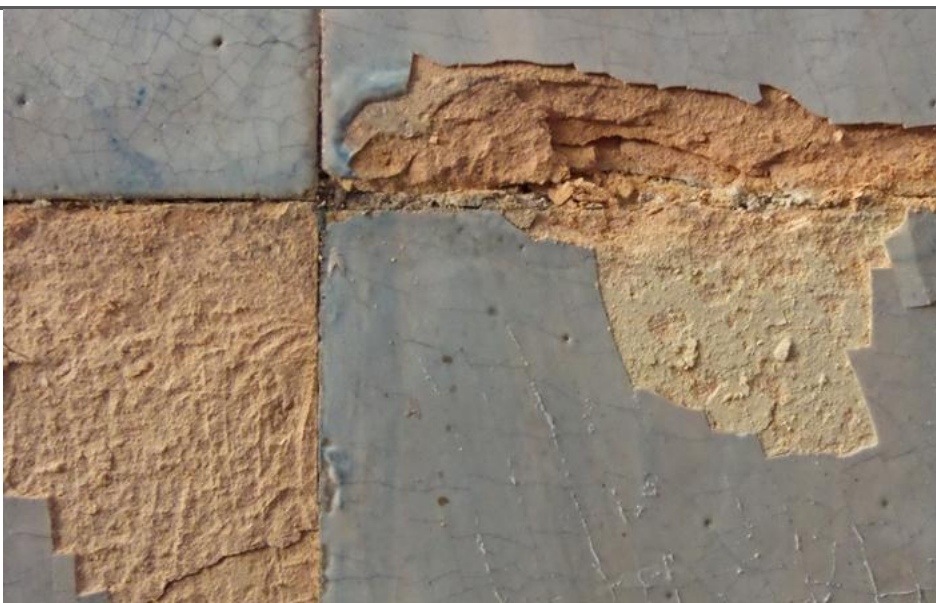
Diferença de coloração nas chacotas: a mais clara e de superfície lisa quando o destacamento do vidro ocorre sem chacota aderente (engobe?); as mais escuras (avermelhadas) com superfície irregular pela perda de vidro com chacota aderente.

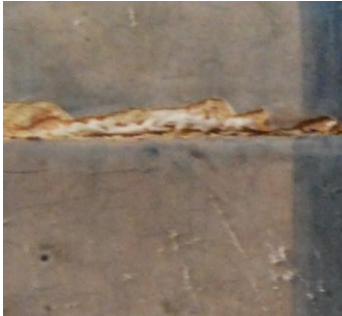
Eflorescências.

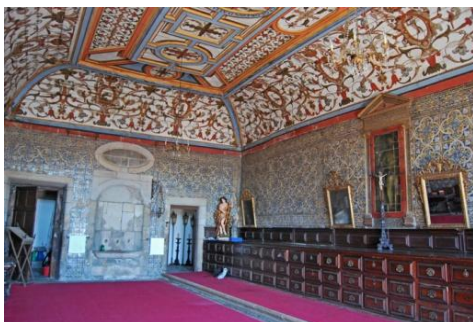
Conjunto

Sacristia forrada por tapetes de azulejo de padronagem policroma do século XVII. Em geral, os azulejos estão em bom estado de conservação excetuando uma área de canto.

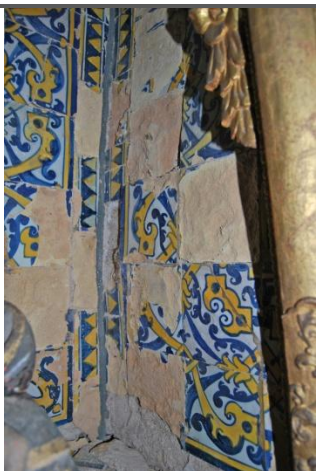
Azulejos danificados pela perda de vidrado.

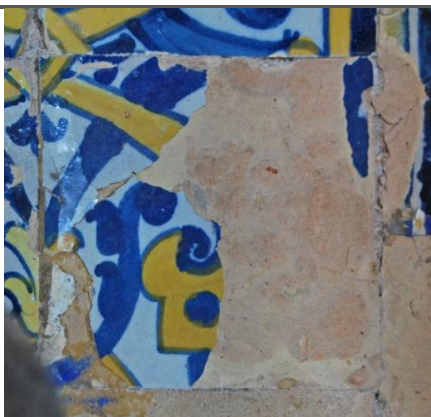
Empolamento de vidrado. A chacota mostra-se lisa e mais clara após perda de vidrado.

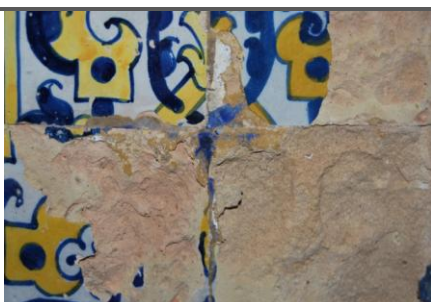
Desagregação da chacota.

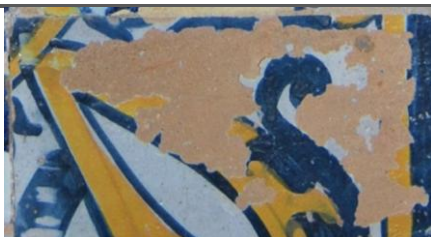
Em alguns casos a perda de vidrado ocorre em reduzidas porções, mesmo sem craquelé evidente.

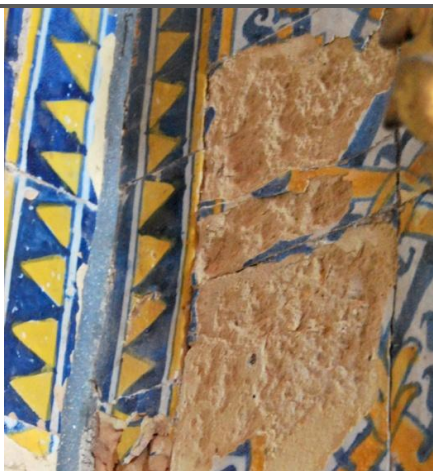
Uma particularidade encontrada é a permanência de vidrado nas arestas mesmo quando já o restante desapareceu.

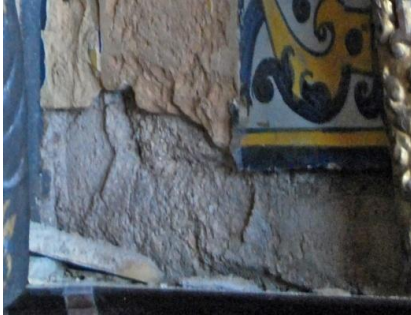
Eflorescências na argamassa.

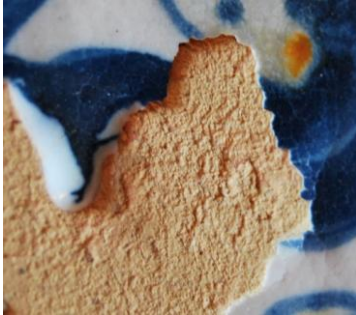
Verso de vidro empolado.

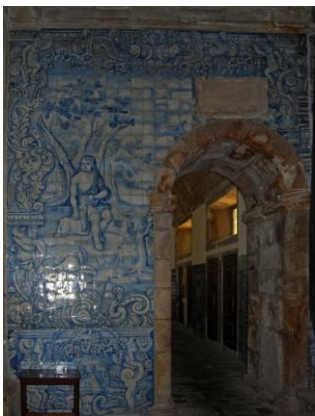
Conjunto

A pintura dos dois painéis que revestem as capelas colaterais está atribuída ao pintor Manuel da Silva (1721) que colaborou com o oleiro Agostinho Paiva na Oficina de Coimbra.

Painéis com deterioração na metade inferior manifestada pela perda de vidro nos vértices e arestas. Encontraram-se pequenas eflorescências de sais nas juntas e falhas de vidro e delaminação da chacota.

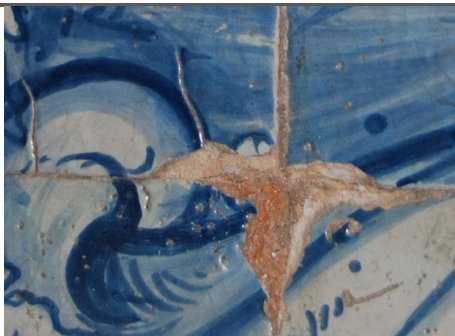
Marca de colagem no vidrado e muitos poros.

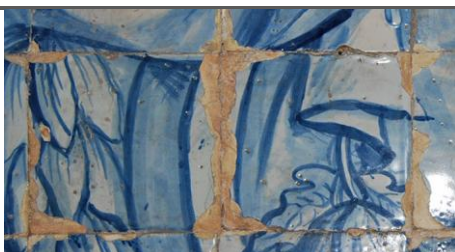
Fendas de cozedura.

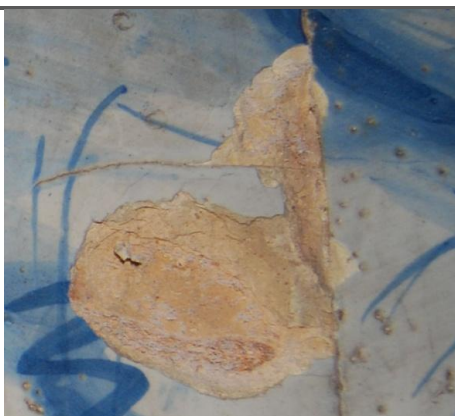
Perda de vidrado nas arestas e vértices.

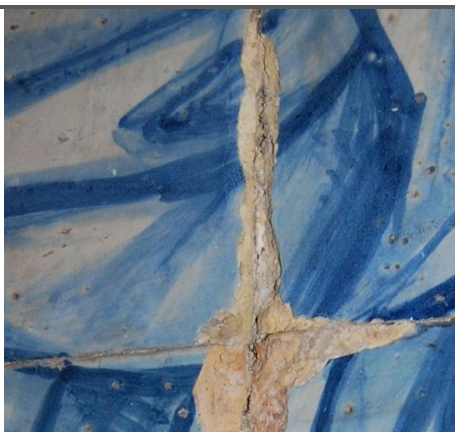
Inclusão vermelha com maior concentração de cristalizações.

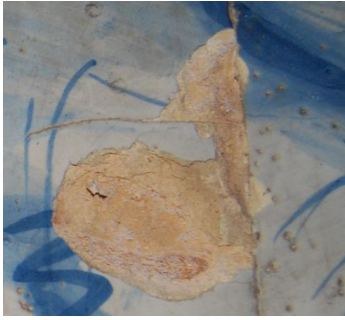
Eflorescências de sais nas juntas.

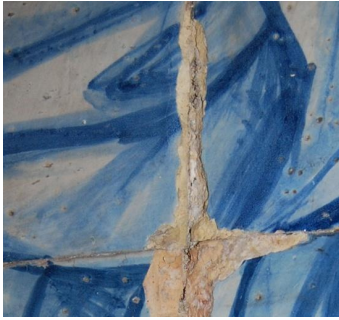
Amostragem

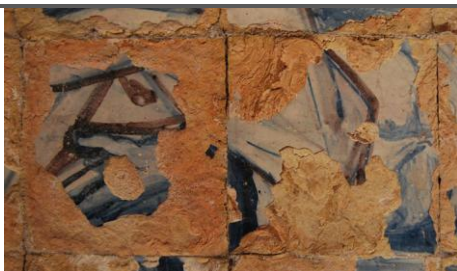
Um dos painéis com degradação predominante nas arestas.

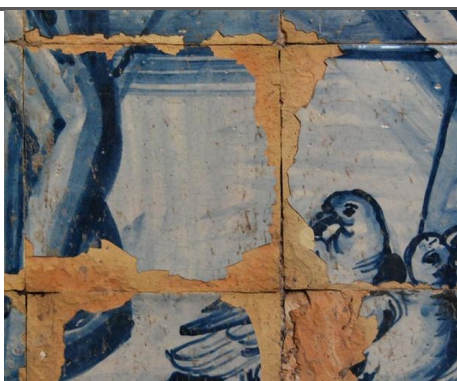
Filamentos de barro vermelho decorrente da amassadura com argilas diferentes.

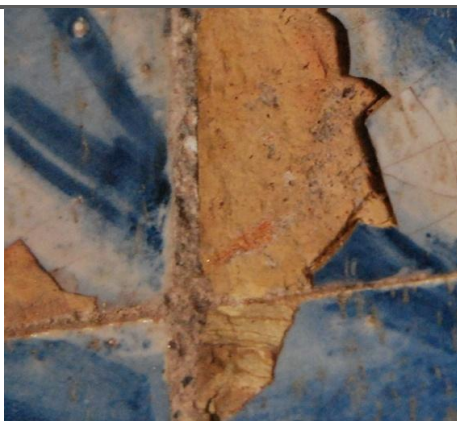
Perda de vidrado em mosaico com chacota aderente.

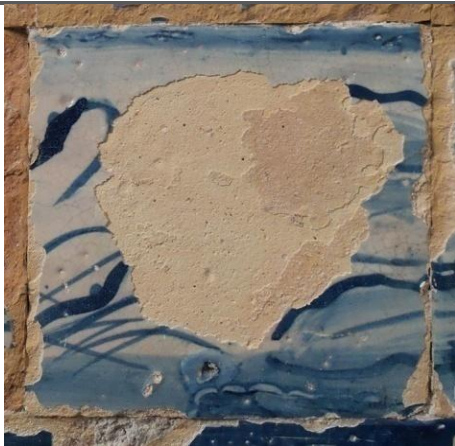
Perda de vidrado (sem chacota aderente) ao centro deixando na chacota um craquelé de propagação vertical.

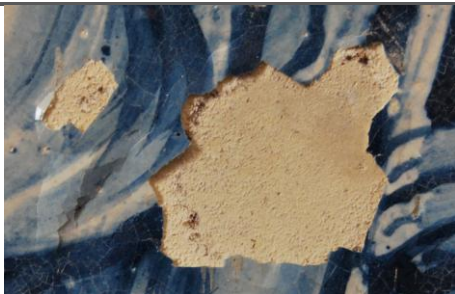
Perda de vidrado sem chacota aderente. Ao centro duas camadas de chacota com colorações diferentes (engobe?).

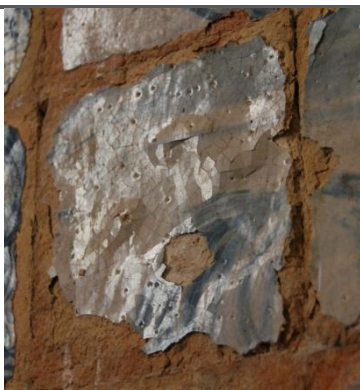
Destacamento e empolamento de vidrado sem chacota aderente.

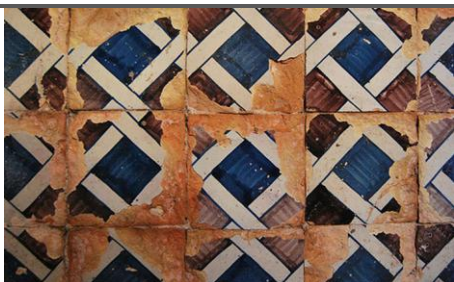
Empolamento do vidrado coincidente com poros.

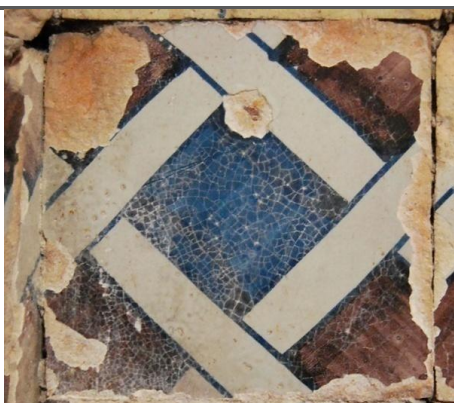
Perda de vidro e chacota em profundidade. Visualizam-se eflorescências e delaminação da chacota.

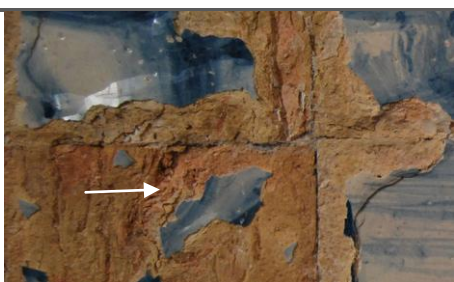
Craquelé evidenciado pelas eflorescências.

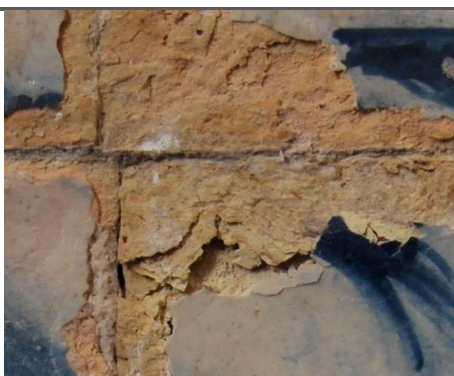
Desagregação da chacota com maior incidência nos veios de barro vermelho.

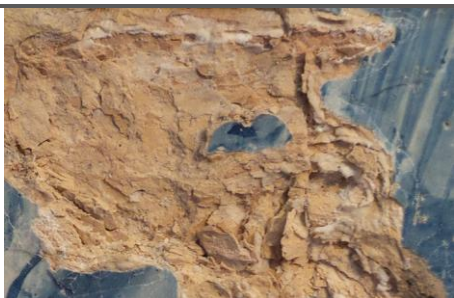
Desagregação da chacota e progressão de frentes de destacamento do vidro.

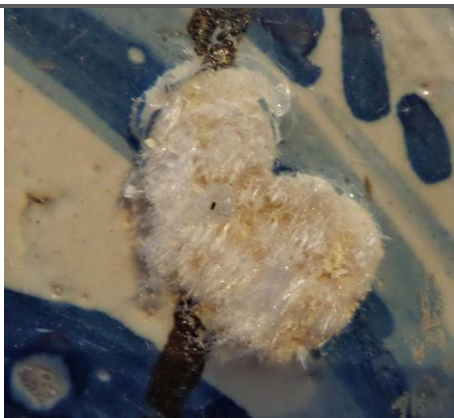
Desagregação com subflorescências e eflorescências.

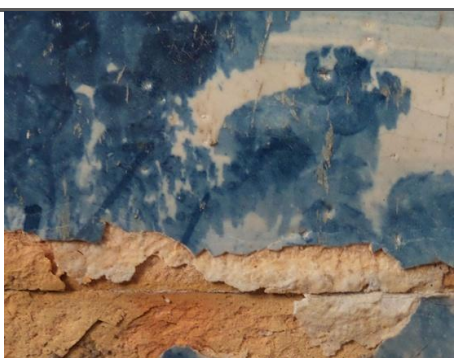
Eflorescências filamentosas e macias.

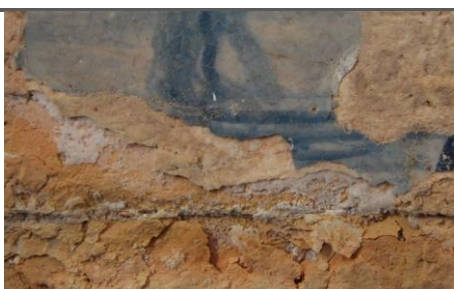
Sob o vidrado uma película folhosa salina.

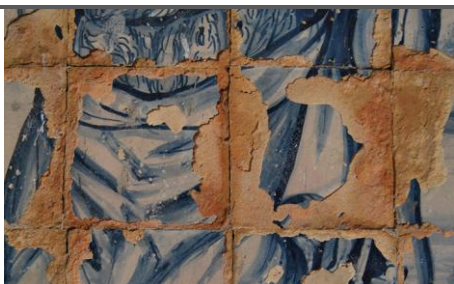
Sob o vidrado uma película folhosa salina e por baixo, cristalizações granulares.

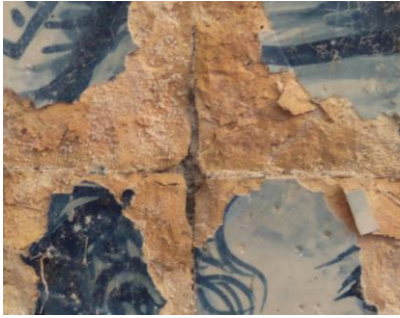
As arestas dos azulejos apresentam-se mais escuras.

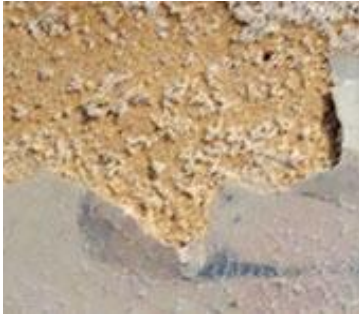
Eflorescências.

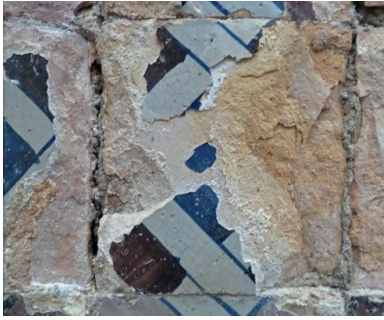
Chacota com sais ($\uparrow \approx 15\text{cm}$).

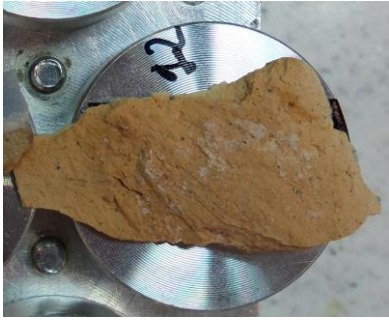
Verso de fragmento com crostas de sal.

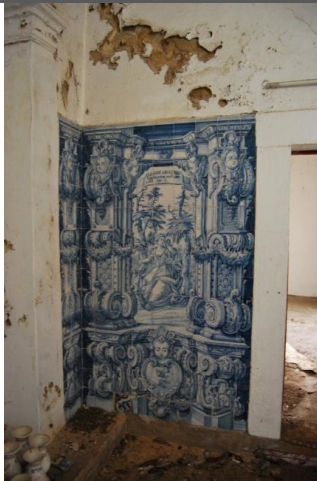
Painel em bom estado de conservação mas com o reboco da parede em desagregação.

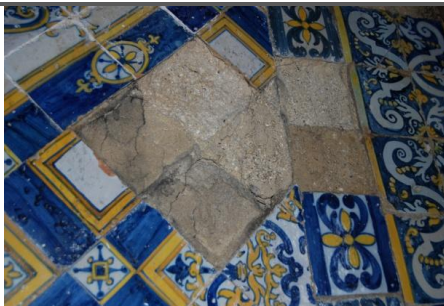
A forma de degradação predominante é a perda de aderência dos azulejos à argamassa de assentamento e fracturação de elementos cerâmicos resultantes do desprendimento.

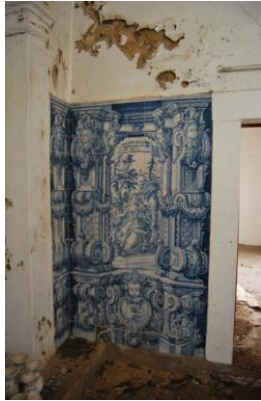
Reboco desagregado.

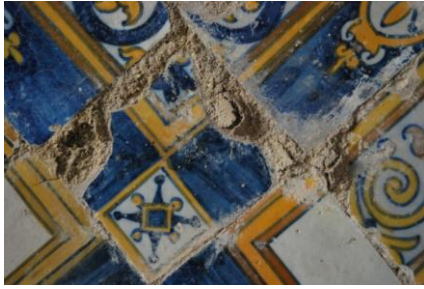
Argamassa desagregada.

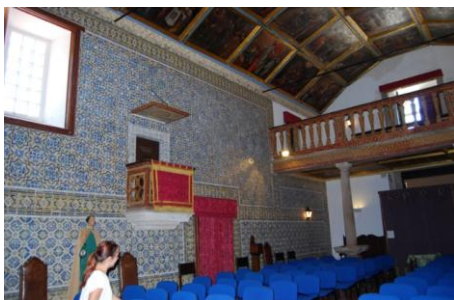
O revestimento azulejar desta igreja data do século XVII e é essencialmente de padronagem mas com um grande número de azulejos de produção mais recente. Muitos originais encontram-se acondicionados em caixas, com cristalizações de sais à superfície e o padrão de danos que tinha na parede era o da perda de vidro a partir das arestas.

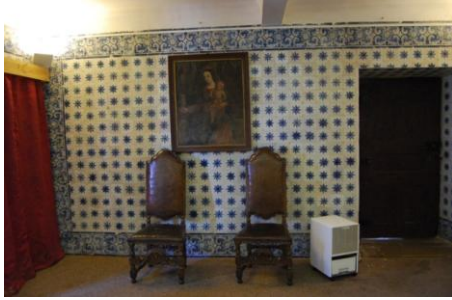
A Sacristia é decorada com azulejos de padrão de estrela do século XVIII.

Extensos destacamentos e perda de vidrado com maior incidência nos azulejos do vão da porta (ventilação) e na parede onde fica localizado o desumidificador. Na parede junto ao arcaz a degradação é também significativa mas as juntas têm uma coloração acinzentada que parece indicar cimento Portland®.

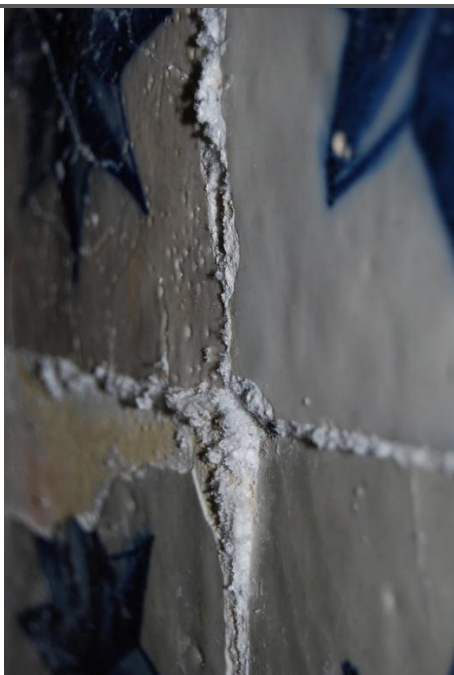
Grande quantidade de eflorescências nas juntas e craquelê do vidrado.

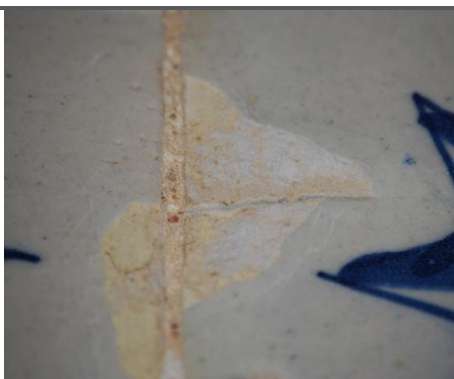
Perda de vidrado e eflorescências na área circundante ao defeito de fabricação (fenda).

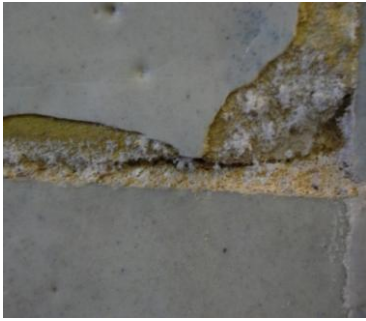
Eflorescências nos azulejos próximos do desumidificador (≈1m↑).

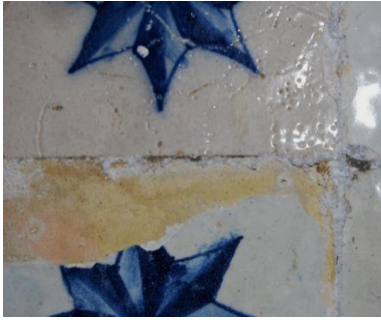
Eflorescências junto ao arcaz.

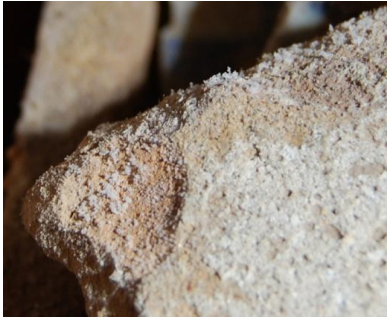
Eflorescências nos azulejos encaixotados.

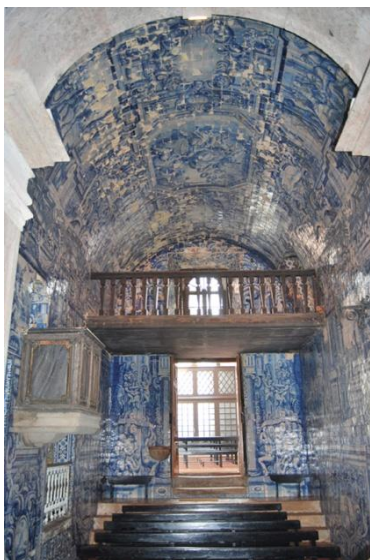
Interior decorado com um dos mais importantes revestimentos de António Oliveira Bernardes. A capela-mor com paredes revestidas a azulejo simples com vidro branco azulado com emolduramento. A abóbada de berço é decorada com modelo tipo figura avulsa, com estrela de oito pontas ao centro e cantos em estrela, iludindo um céu estrelado. Ao centro um painel de Pentecostes com cartela segurada por anjos voadores. Todo o conjunto é de pintura azul sobre fundo branco. Tribuna com revestimento de padronagem policroma do séc. XVII e a sala de ex-votos é integralmente revestida com azulejos de padrão do século XVIII. Conjunto com deterioração avançada.

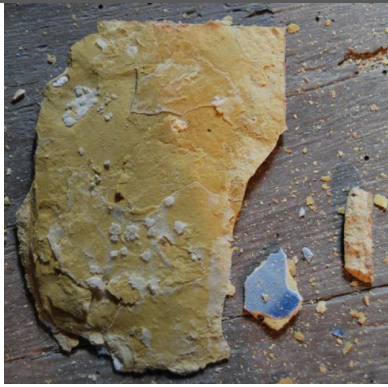
Fragmentos destacados dos azulejos da abóbada. Chacota com cristalizações granulares e em placa.

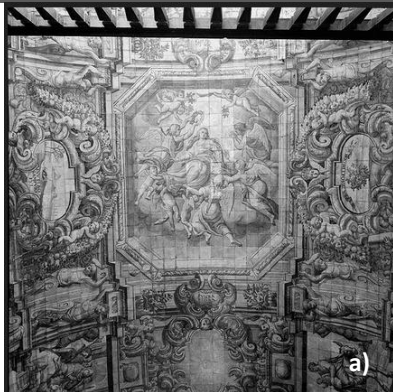
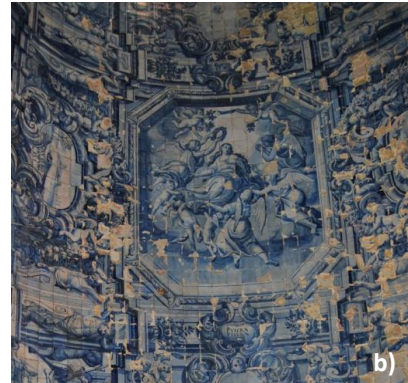
A zona da abóbada e Coro Alto são as áreas mais danificadas. O revestimento azulejar de 1720 mostra não ter sofrido danos apesar da proximidade do mar durante pelo menos cerca de 250 anos. A degradação hoje encontrada terá tido início em algum momento após 1965, na sequência de infiltrações ou durante/após uma intervenção de restauro da cobertura, que o aspeto recente da mesma sugere. Na imagem a), datada de 1960-1970 (autoria: JMSS. Col. Azulejaria portuguesa, FCG-Biblioteca de Arte), a boa conservação dos azulejos da abóbada contrapõe-se ao estado de degradação patente em abril de 2013 (b).

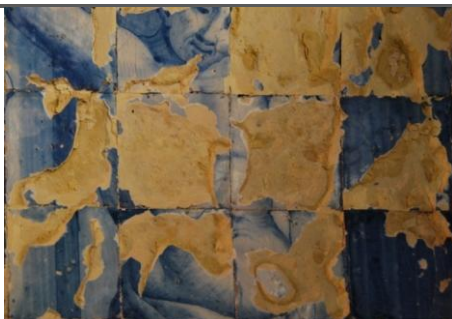
Extensas áreas sem vidro.

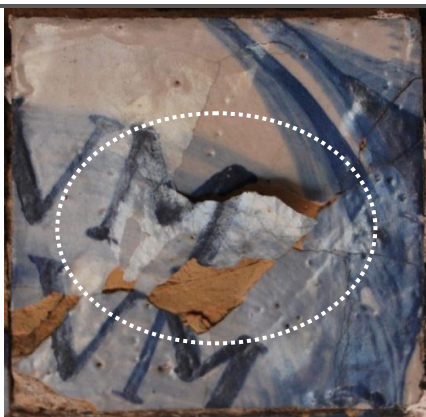
Nos azulejos que revestem as paredes e numa cota mais baixa, o destacamento do vidrado ocorre sem chacota aderente e encontraram-se dois casos com separação em “fita”. O vidrado separa-se da chacota em movimento ondulado.

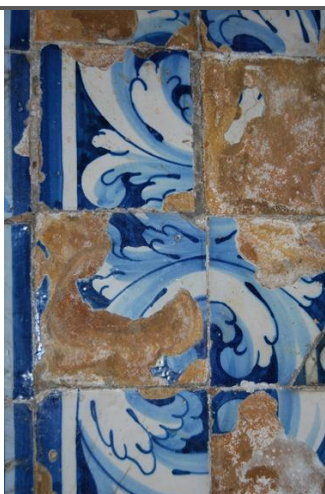
Os vidrados e alguns azulejos mostram-se muito enegrecidos com demarcação de craquelé. Na Sala de Ex-votos as eflorescências são mais evidentes até à altura de cerca de 2 m de altura. A perda de vidrado expõe chacota lisa.

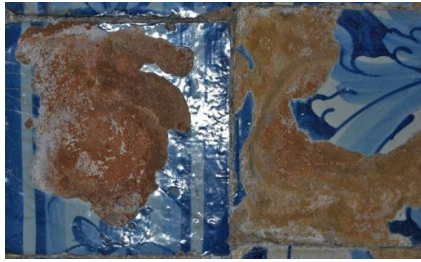
Eflorescências (Sala de ex-votos).

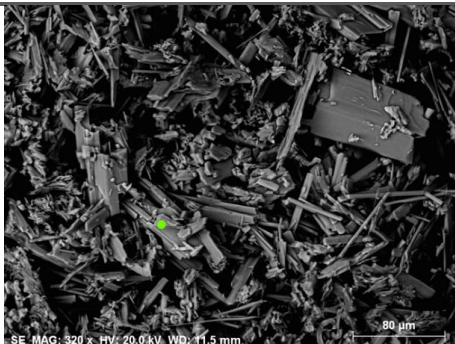
Mapa de análise elementar por EDS (Na).

Análise pontual por EDS.

Resultado: Sódio (provavelmente trona, confirmada por XRD em casos análogos)

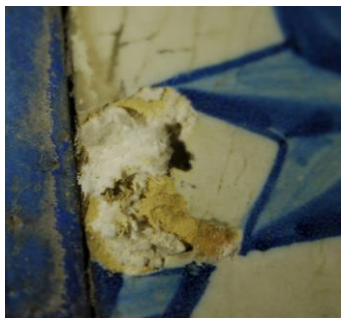
Eflorescências (Sala de ex-votos)

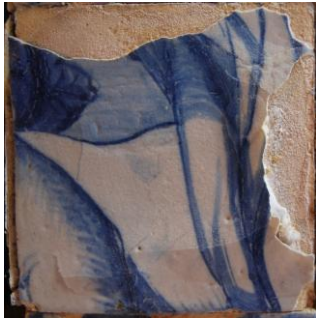
Crosta salina (Coro Alto)

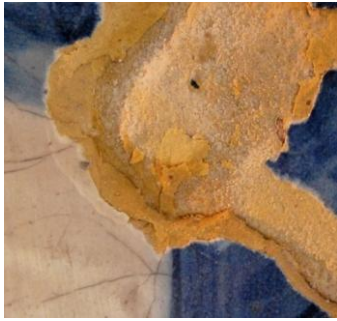
Cristais (Nave).

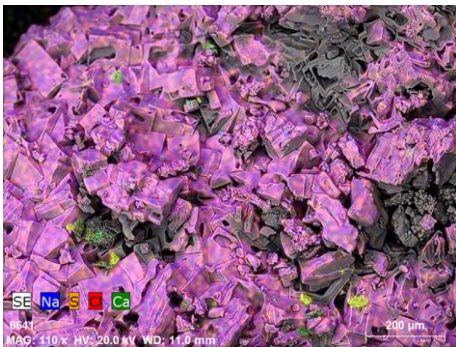
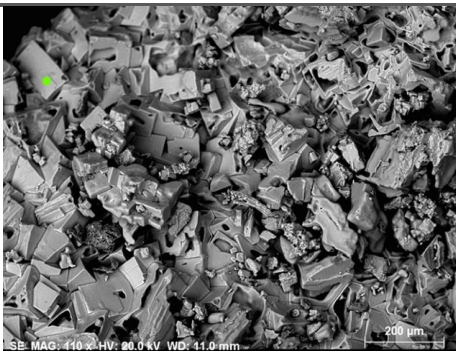
Mapa de análise elementar por EDS (Na, S, Cl, Ca).

Análise pontual por EDS.

Resultado provável: Cloreto de sódio

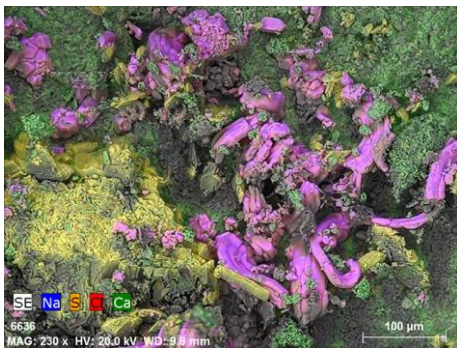
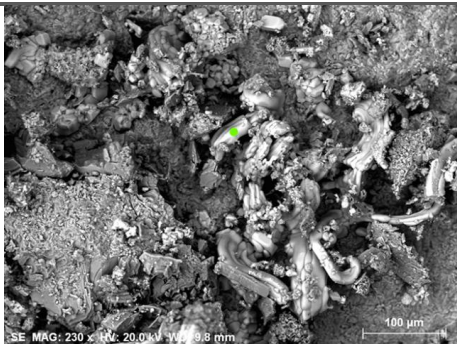
Mapa de análise elementar por EDS (Na, S, Cl, Ca).

Análise pontual por EDS.

Resultado provável: Cloreto de sódio

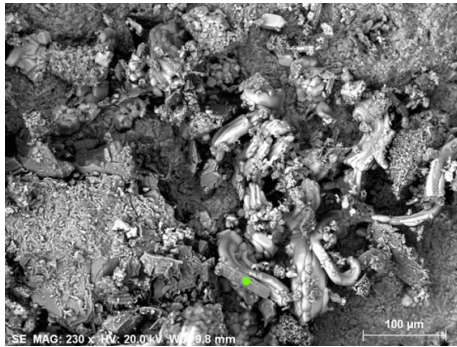
Análise pontual por EDS.

Resultado provável: Sulfato de cálcio

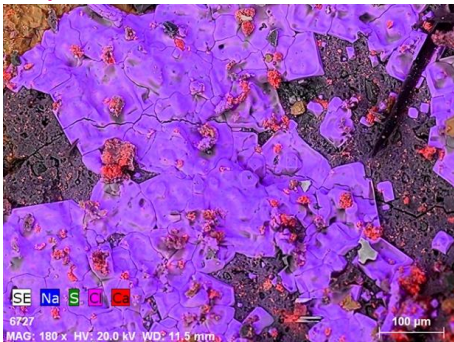
Mapa de análise elementar por EDS (Na, S, Cl, Ca).

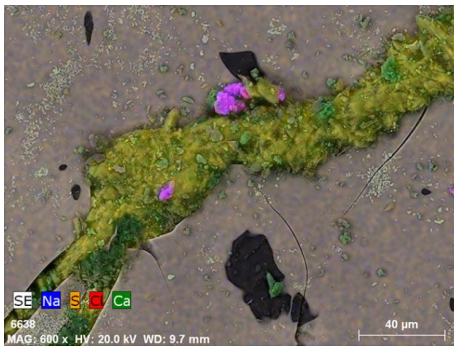
Análise pontual por EDS.

Resultado provável : Sulfato de cálcio (atravessa a linha de fissura).

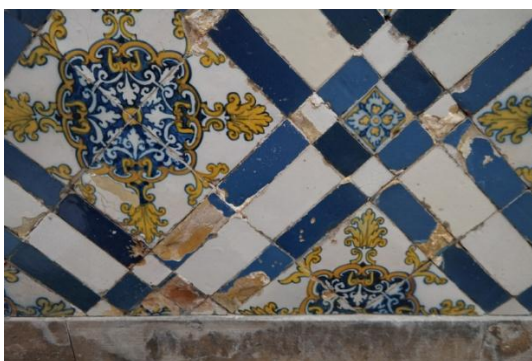
Decoração com composições geométricas de enxaquetados rico a azul e branco, integrados em módulos de padrão policromo. Pontualmente e de forma aleatória vão-se encontrando azulejos com perda de vitrado. Só um dos panos arquitetónicos evidencia degradação circunscrita à área mais próxima do pavimento.

Podemos diferenciar três formas na perda de vitrado: i) o vitrado destaca-se de forma laminar em toda a sua espessura ou em "fita" sem qualquer manifestação salina; ii) perda de vitrado acompanhada por eflorescências, maioritariamente a partir das arestas; iii) falhas de vitrado e degradação da chacota com acumulação de concreções de aspeto ceroso e amarelado.

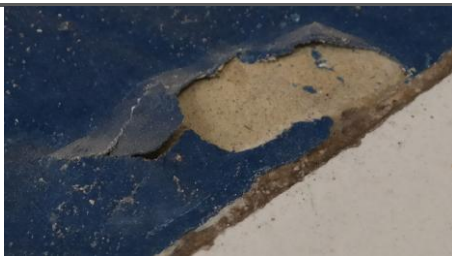
Incluiu-se também em i) o empolamento ondulado do vidrado e perda de vidrado em mosaico que ocorre nos enxaquetados azuis e brancos.

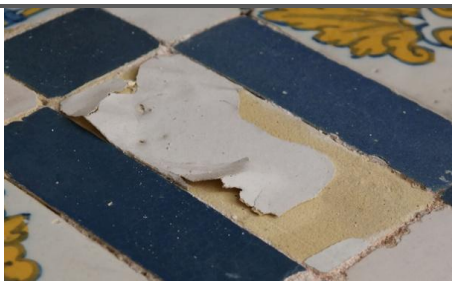
Empolamento ondulado de vidrado com chacota aderente.

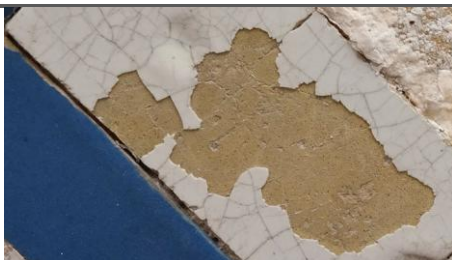
Perda de vidrado em mosaico sem chacota aderente.

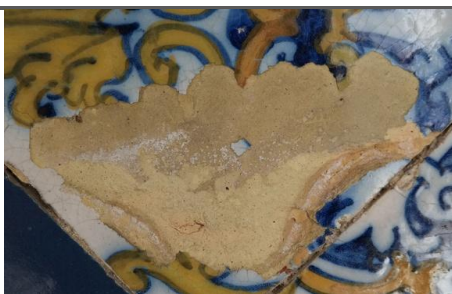
Azulejo de padronagem com craquelé demarcado e extensa perda de vidrado.

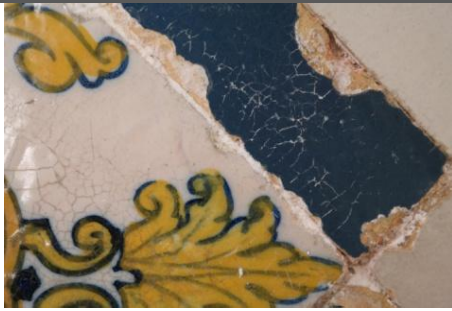
Em ii) as eflorescências surgem em grande quantidade nas juntas, lacunas e falhas de vidro. Estas cristalizações são de coloração muito branca, macias e pulverulentas, podendo, por vezes, evidenciar o craquelé do vidro.

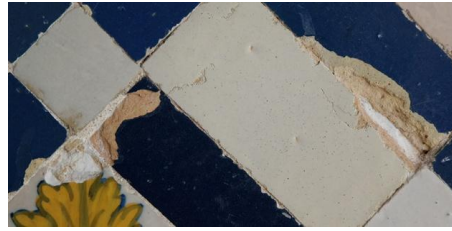
Nas falhas de vidro dos azulejos situados na parede com degradação mais circunscrita, surgem concreções que sobejam o vidro, com aspeto ceroso, amarelas ou brancas, de elevada dureza e aderência.

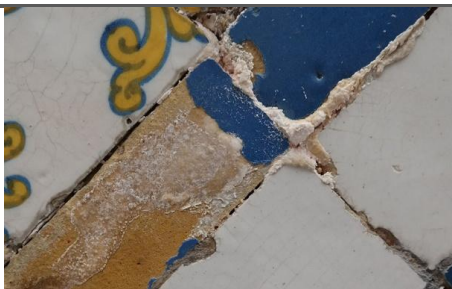
Concreções densas nas juntas.

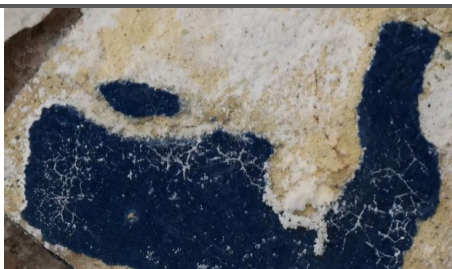
Os cristais extravasam para o vidro.
