ESTUDO DO FABRICO E DA DEGRADAÇÃO DE AZULEJOS PORTUGUESES HISTÓRICOS

ANEXOS

Tese apresentada à Universidade de Évora
para obtenção do Grau de Doutor em História de Arte,
Programa Doutoral Rede HERITAS – Estudo de Património

Anexos

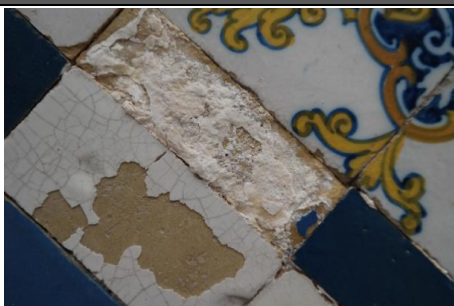
Concreção de coloração branca.

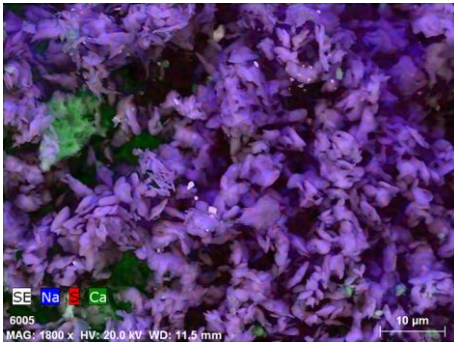
Análise pontual por EDS.

Resultado provável: Sulfato de sódio

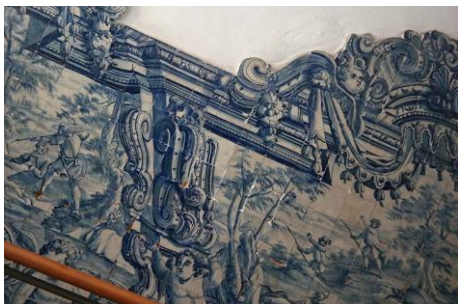
Fazendo parte do percurso expositivo a escadaria que vai do Claustro e que dá acesso à Sala da Caça no piso 1 é decorada por painéis de azulejo do século XVIII, representando cenas de caça. O revestimento do lado direito começa a mostrar danos, em particular, na metade superior.

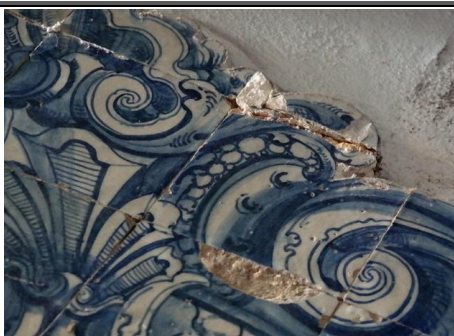
Eflorescências no topo do painel.

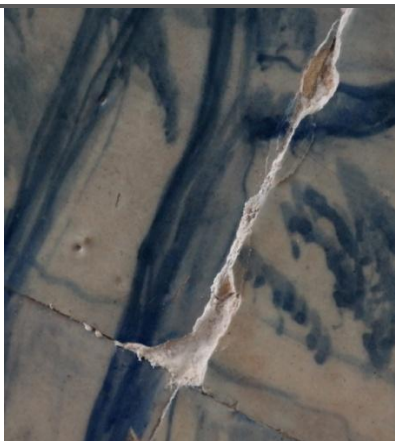
Eflorescências pulverulentas muito brancas, pulverulentas e macias nas falhas de vidro e juntas.

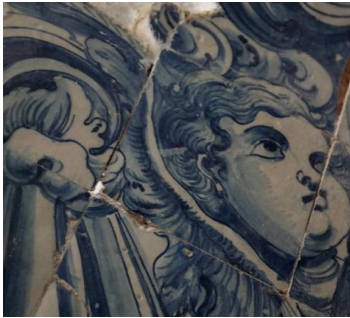
Eflorescências de sais no topo do painel.

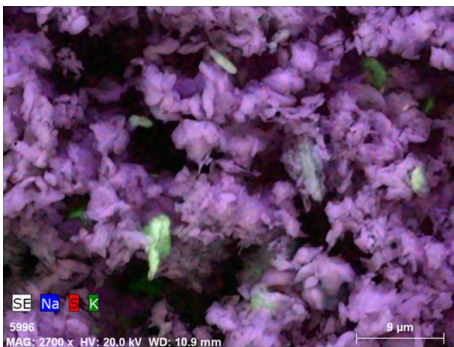
Resultado: Sulfato de sódio

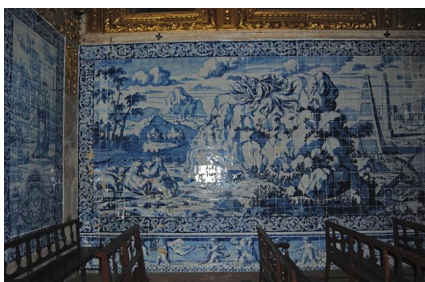
A Igreja da Madre de Deus é decorada com grandes painéis figurativos holandeses a azul e branco e silhar de produção portuguesa com os mesmos problemas de degradação.

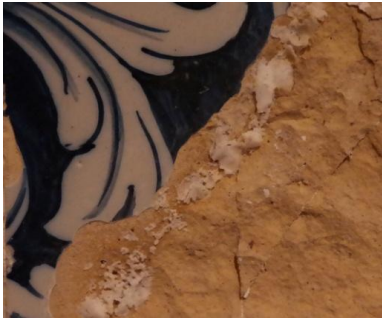
Crosta de sal ($\uparrow \approx 1,80\text{m}$).

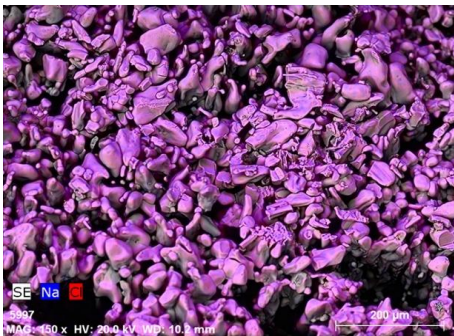
Resultado provável: Cloreto de sódio

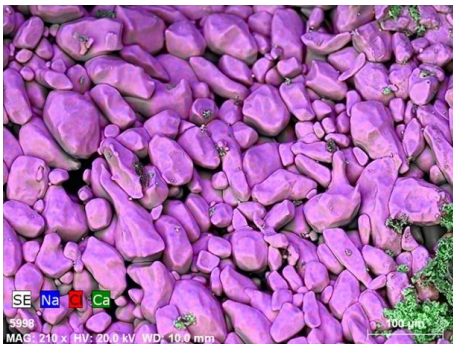
Resultado provável: Cloreto de sódio

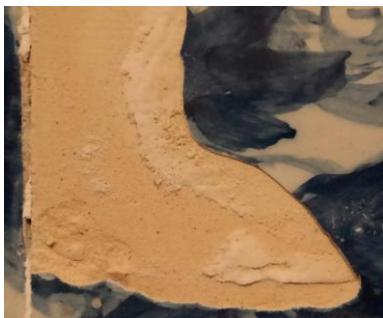
Concreção salina ($\uparrow \approx 2,00\text{m}$).

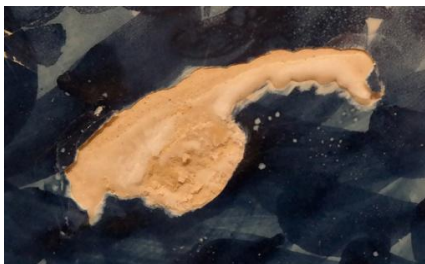
Crosta em tubo ($\uparrow \approx 2,00$ m).

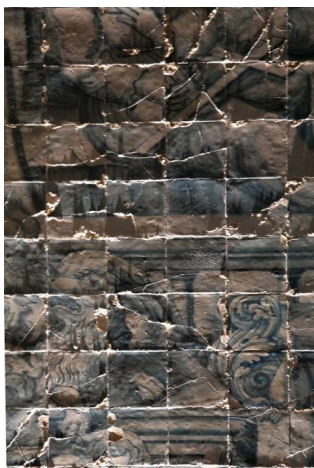
A Sala de D. Manuel é decorada com painéis alusivos à vida de S. Francisco a azul e branco, do século XVIII. Os azulejos aplicados na parede contígua à Rua da Madre de Deus estão muito fraturados.

As eflorescências surgem nas massas de preenchimento antigas, craquelé, linhas de fratura e juntas. No entanto, os azulejos não evidenciam degradação com a presença dos sais.

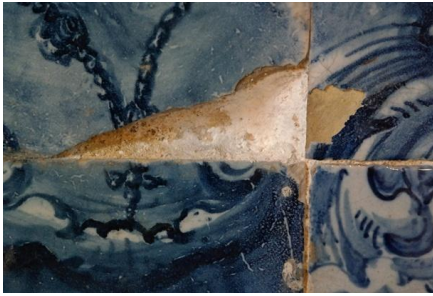
Eflorescências pulverulentas.

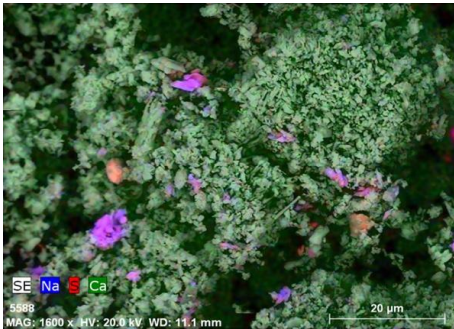
Resultado: Sulfato de sódio e sulfato de cálcio

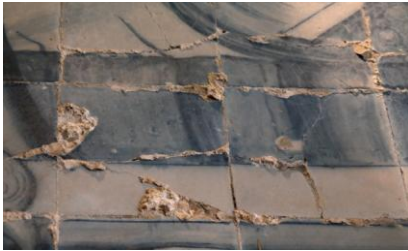
Massa de preenchimento com eflorescências.

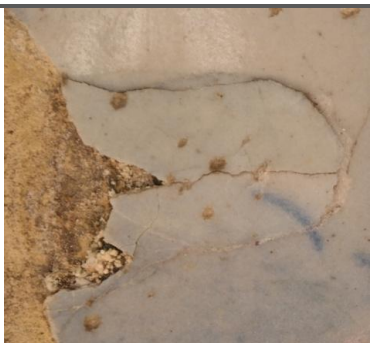
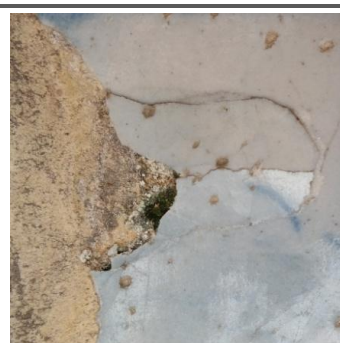
A colonização biológica acompanha a cristalização alojando-se entre o sal e o vidrado.

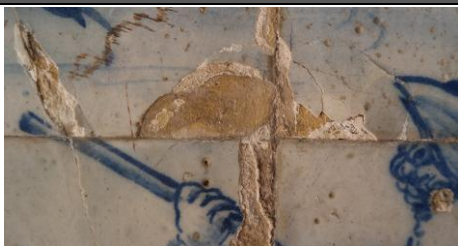
Por vezes a perda de vidro ocorre nas arestas ou vértices com linhas rutura sequenciais acompanhadas por cristalizações de sais.

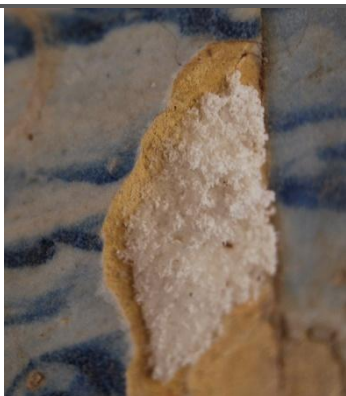
Eflorescências filamentosas nas falhas de vidro.

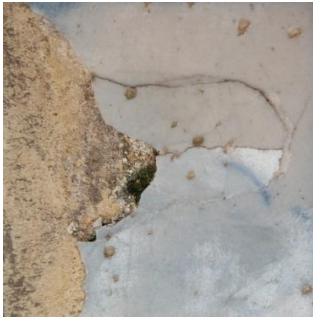
Eflorescências no verso do vidro.

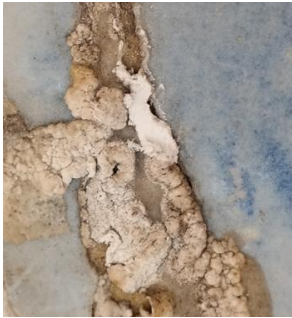
Concreção espiralada.

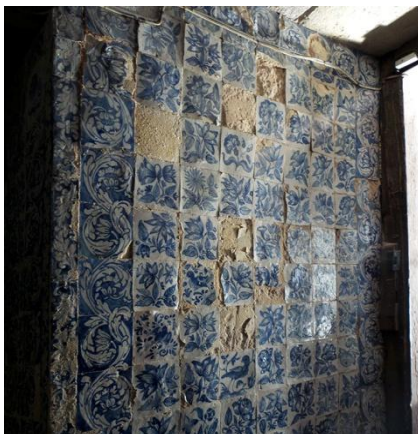
Sacristia decorada com azulejos de excelente produção de figura avulsa em muito mau estado de conservação, especialmente nos paramentos mais próximos da entrada.

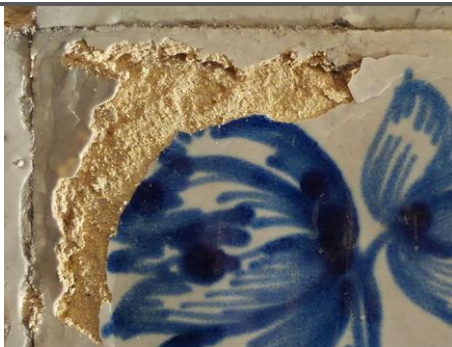
Vidrado com craquelé muito evidenciado nas arestas. No entanto a perda é feita longe da periferia do azulejo com exfoliação da chacota. O vidrado mostra linhas de rutura e frentes de destacamento.

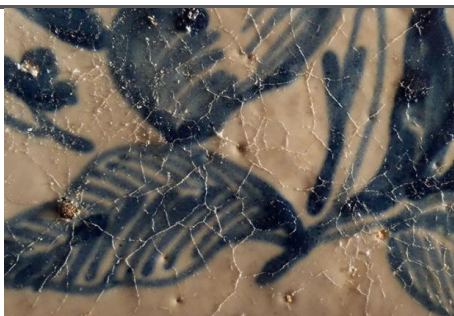
Craquelé evidenciado por eflorescências.

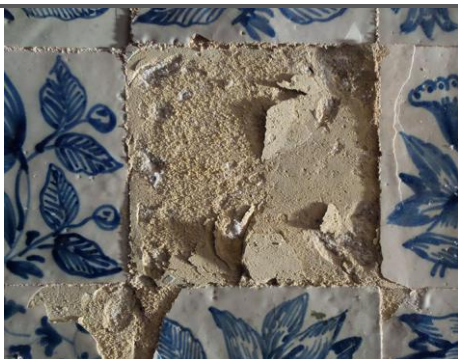
Azulejo sem vidrado com exfoliação e arenização da chacota. Eflorescências de sais entre camadas e pulverulência da chacota.

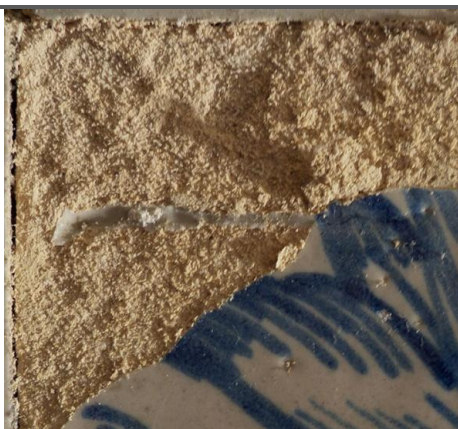
Perda de vidrado circundante a um pequeno defeito de fabrico. O vidrado permanece inalterado nesse local.

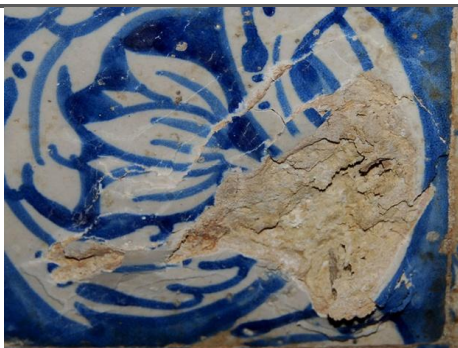
Azulejo numa cota inferior com delaminação de chacota e rutura do vidrado na presença de subflorescências.

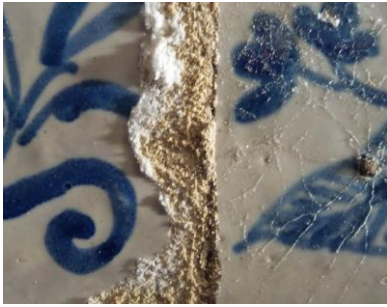
Eflorescências.

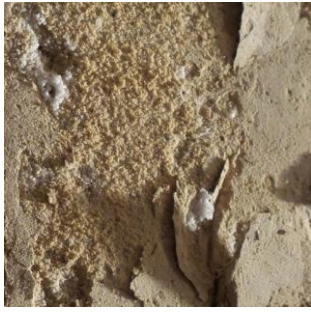
Chacota pulverulenta.

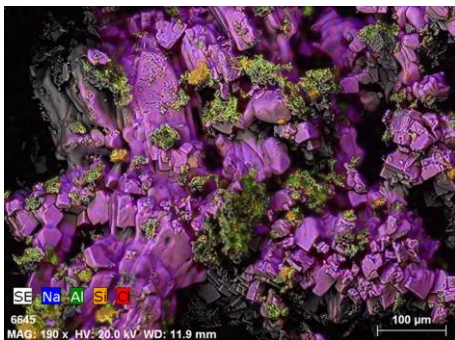
Mapa de análise elementar por EDS (Na, Al, Si, Cl).

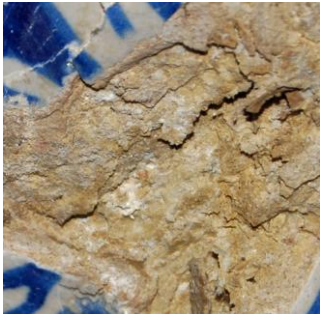
Fragmento de chacota (↑≈30cm).

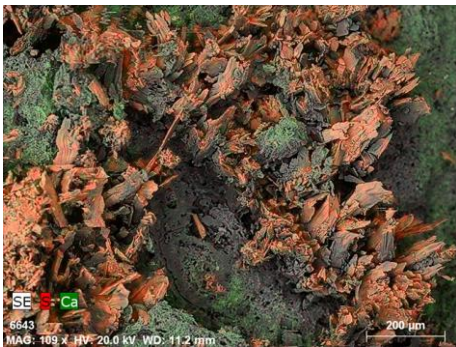
Mapa de análise elementar por EDS (S, Ca).

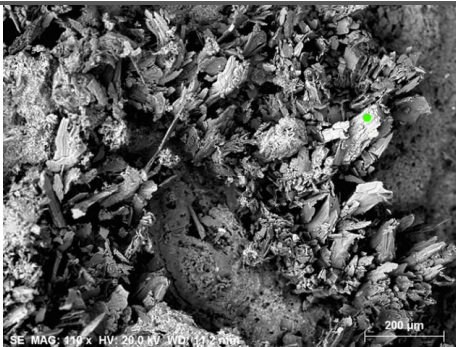
Análise pontual por EDS.

Resultado: Sulfato de cálcio

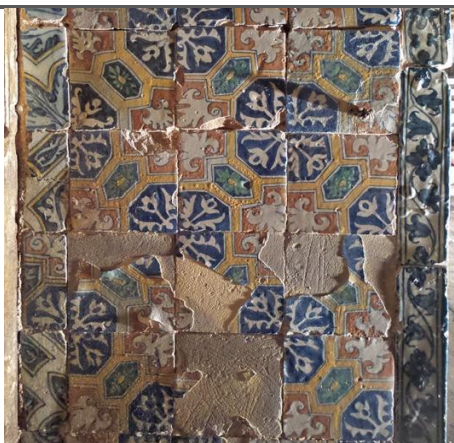
Painel em bom estado de conservação só surgindo alguns exemplares com sais.

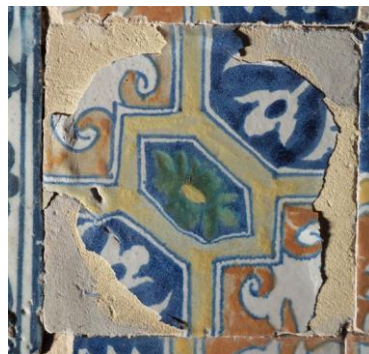
No frontal de altar o vidro destaca-se a partir dos cantos e arestas revelando uma chacota lisa

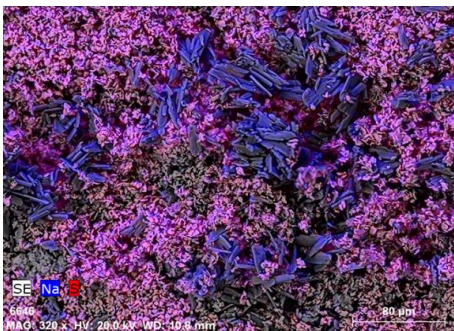
Mapa de análise elementar por EDS (Na, S).

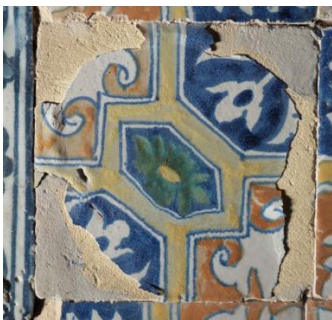
Fragmento de vidro.

Resultado: Não foram encontrados sais.

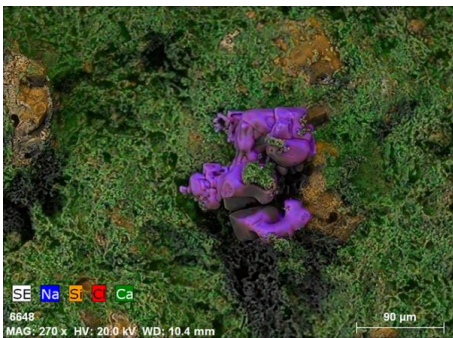
Mapa de análise elementar por EDS (Na, Si, Cl, Ca).

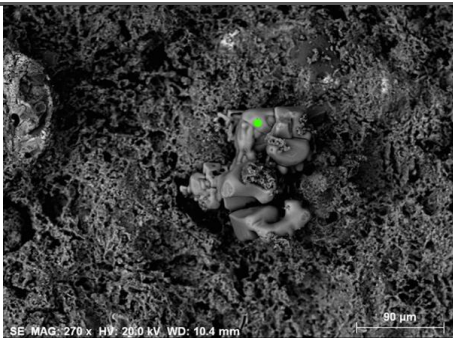
Análise pontual por EDS.

Resultado provável: Cloreto de sódio

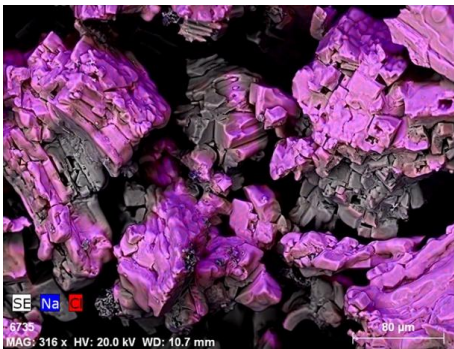
Mapa de análise elementar por EDS (Na, Si, Cl, Ca).

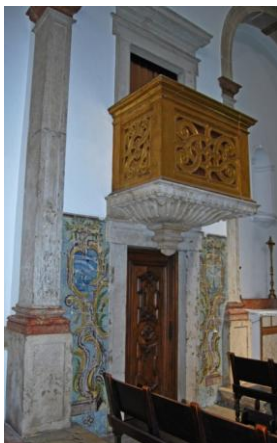
O estudo incidiu em dois painéis que apresentavam degradação na metade superior, sendo a perda de vidro feita a partir das arestas e vértices com desagregação da chacota.

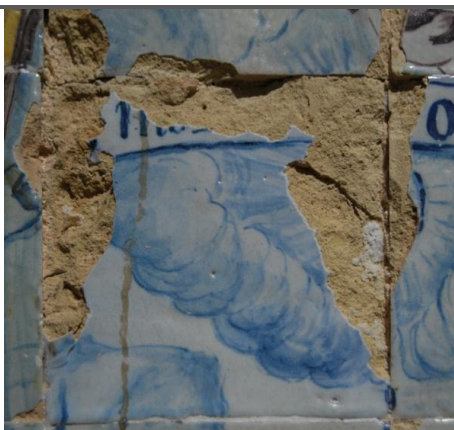
Desagregação da chacota.

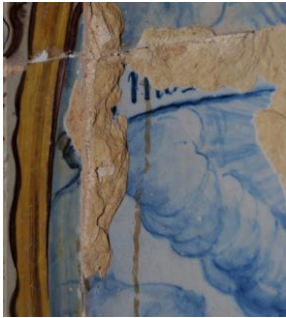
Crosta salina (chacota).

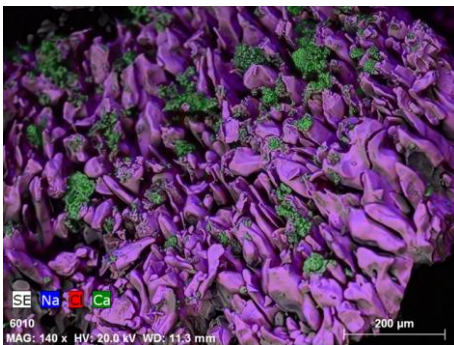
Mapa de análise elemental por EDS (Na, Cl, Ca).

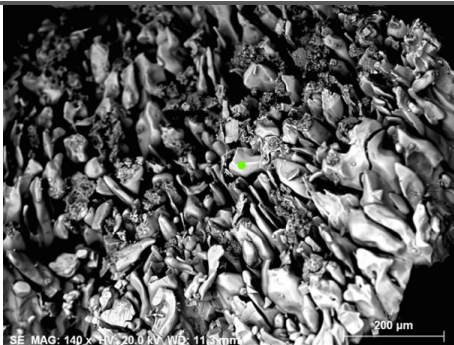
Análise pontual por EDS.

Resultado provável: Cloreto de sódio

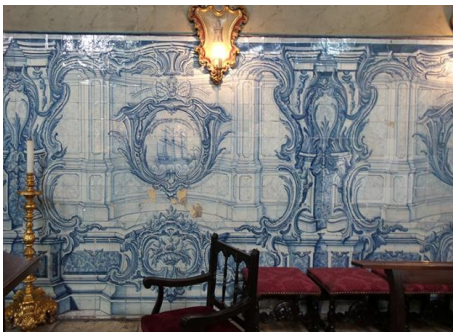
O conjunto encontra-se em muito bom estado de conservação, excetuando alguns azulejos num painel à esquerda do altar.

Na metade inferior do painel alguns azulejos com falhas de vidrado e chacota em desagregação. Encontrou-se ainda uma pústula de sal num pequeno empolamento de vidrado.

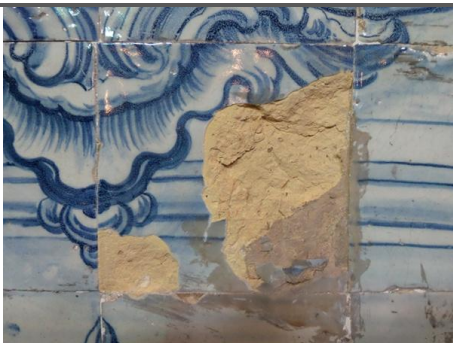
Desagregação da chacota e vestígios castanhos de algum produto aplicado sobre as áreas danificadas.

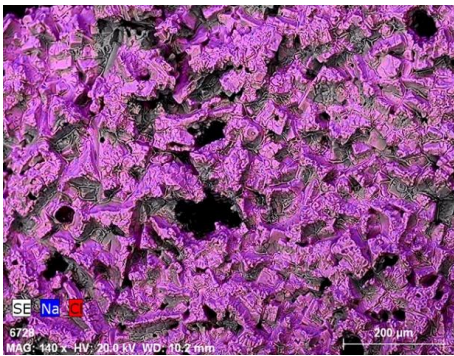
Mapa de análise elementar por EDS (Na, Cl).

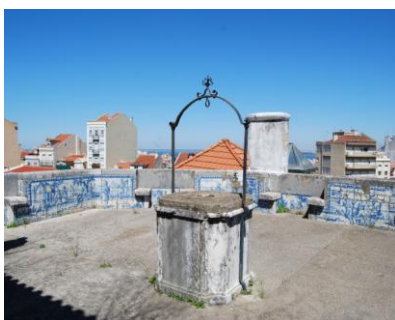
O estudo incidiu nos painéis do século XVIII aplicados no mirante exterior e no lambrim de padronagem azul e branco que decoram os vãos da escadaria interior.

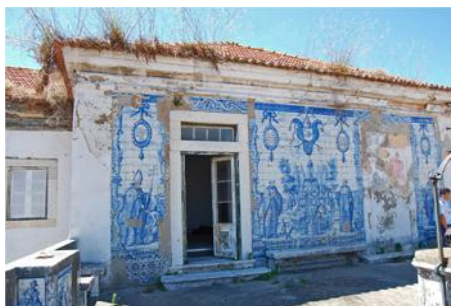
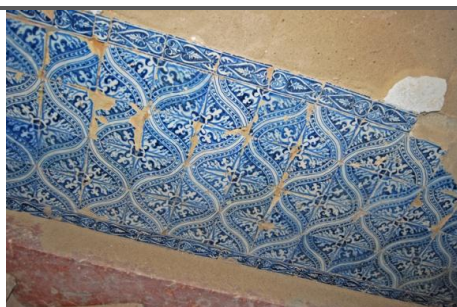
A perda de vidrado ocorre a partir das arestas e com maior incidência nas verticais.

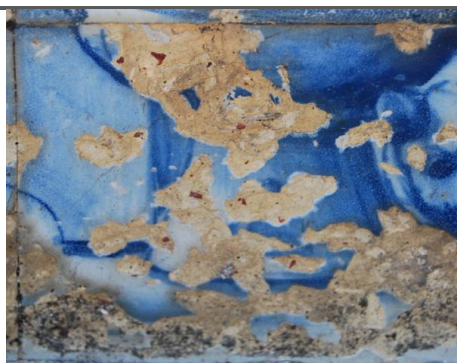
Chacota pontuada de inclusões vermelhas coincidentes com falhas de vidrado.

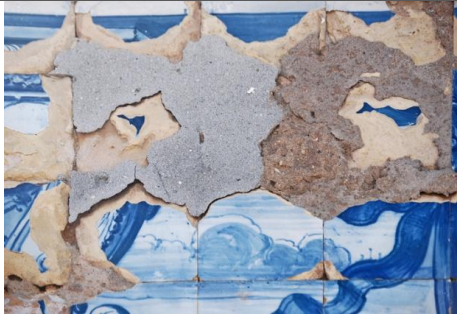
Azulejos de topo com chacota pulverulenta.

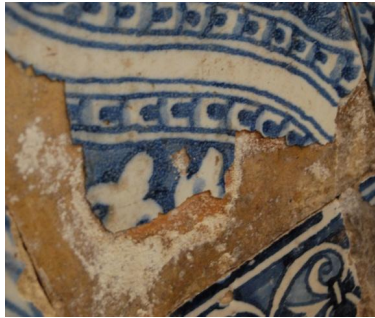
Eflorescências de sais (↑60cm).

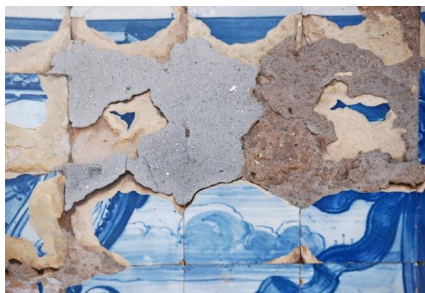
Chacota pulverulenta.

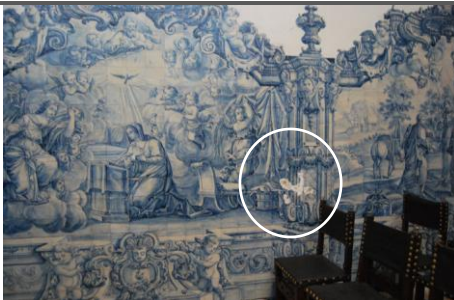
Degradação localizada a cerca de 1 metro de altura.

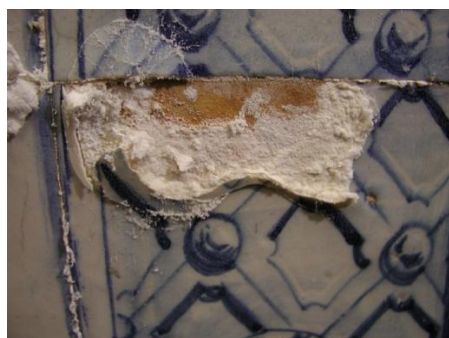
As superfícies fissuradas, que em 2007 eram demarcadas por eflorescências, corresponderam no ano de 2013 à área sem vidrado.

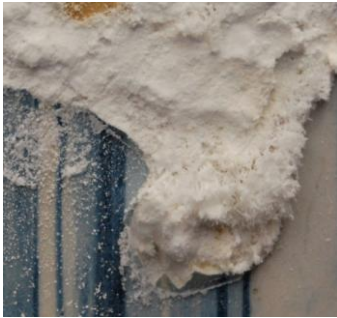
Eflorescências ($\uparrow \approx 1m$).

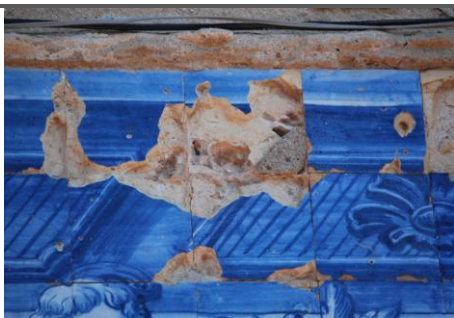
Degradação acentuada dos azulejos no topo do revestimento (semelhante ao encontrado no Quartel da Graça, ficha L/9).

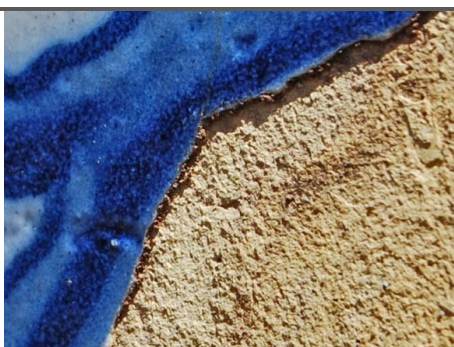
Colonização biológica de coloração acastanhada na interface vidrado/chacota.

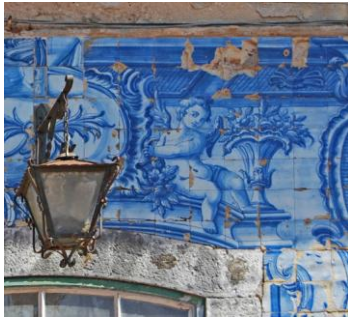
Fragmento do topo do painel.

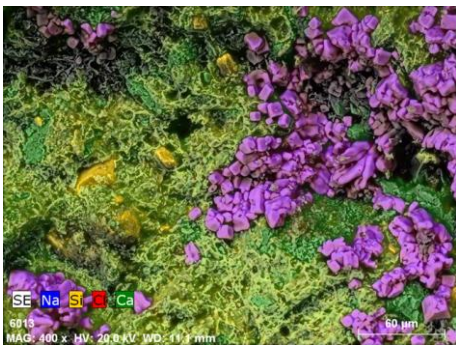
Mapa de análise elementar por EDS (Na, Si, Cl, Ca).

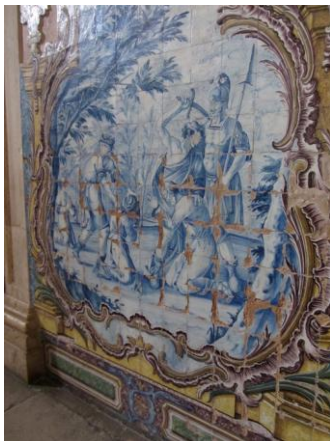
Decorado com painéis de azulejo do período neoclássico, com emolduramento policromo recortado. Em alguns casos, a perda de vidro é limpa e os danos na chacota são através da desagregação por exfoliação.

As áreas inferiores com perda de vidro e chacota a partir dos cantos e arestas, predominantemente verticais.

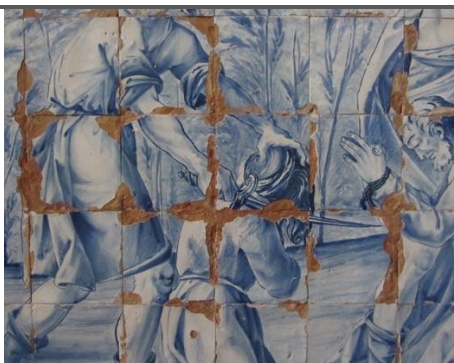
Perda de vidro e desagregação da chacota com início nos vértices.

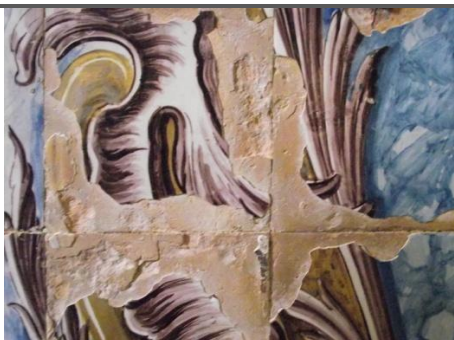
Perda de vidro sem chacota aderente.

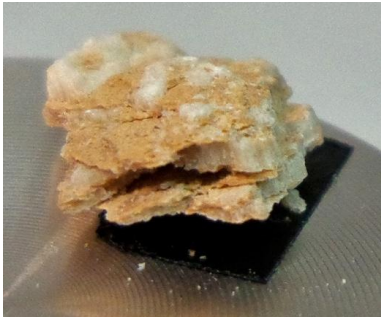
Fragmento com cristalizações entre camadas de chacota.

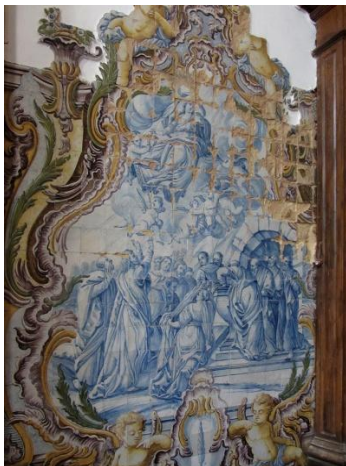
Interior decorado com painéis de azulejo do período neoclássico, com emolduramento policromo recortado. Um dos painéis próximo da entrada, mostra degradação na metade superior do revestimento com alguns elementos já sem vidrado. Os danos iniciam-se nos vértices prolongando-se para as arestas. A chacota mostra degradação alveolar.

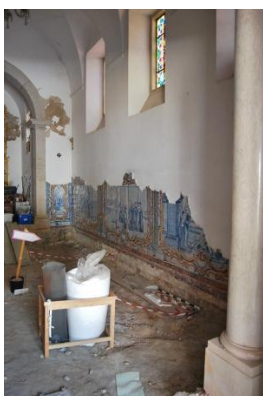
Nave decorada por painéis que representam a vida de Santo António, a azul e branco com moldura rocaille. A inexistência de fiadas de azulejos que afetam a metade superior dos painéis conferem ao conjunto a imagem de ruína. As áreas correspondentes aos azulejos em falta encontram-se rebocadas com argamassa de cimento Portland.

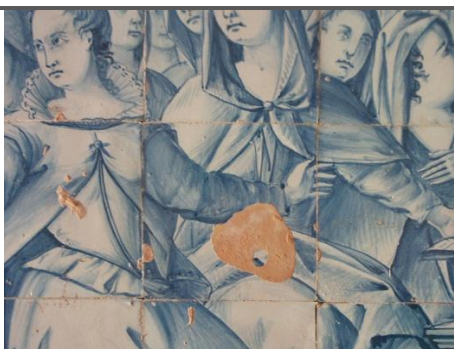
Grandes falhas de vidro ao centro com chacota lisa.

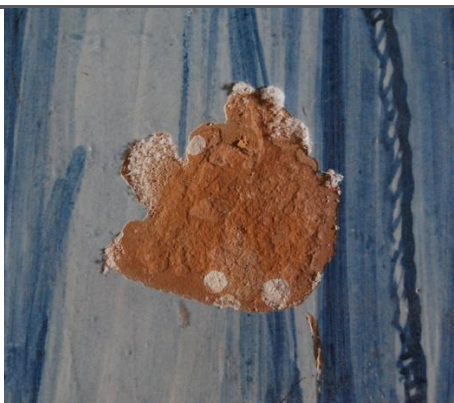
Eflorescências filamentosas e quebradiças concentradas na periferia do vidro remanescente.

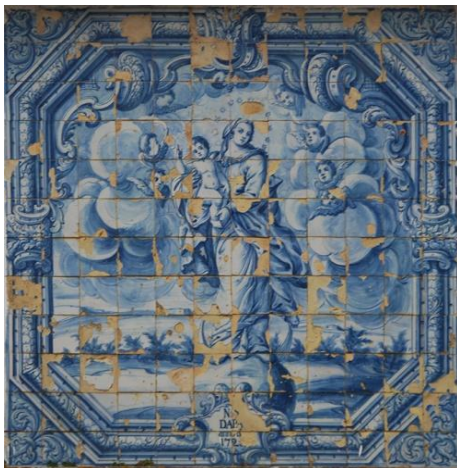
Registo do século XVIII representando Nossa Senhora da Paz, datado de 1729 em muito mau estado de conservação.

A perda de vidrado ocorre a partir das arestas e centro com grandes empolamentos.

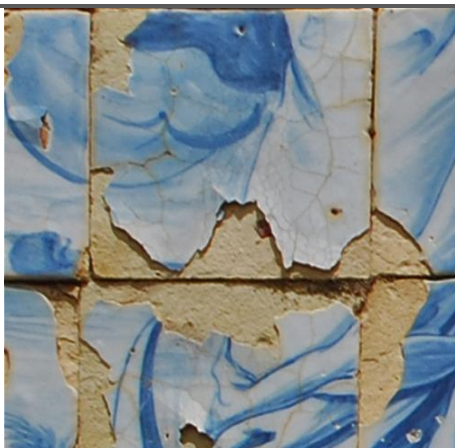
Correspondência das falhas de vidro com inclusões vermelhas.

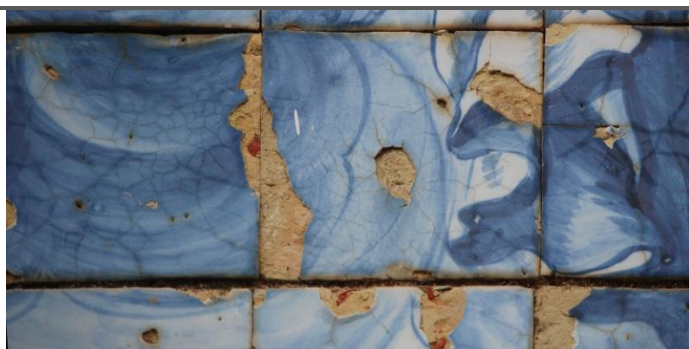
Escurecimento das linhas de craquelé.

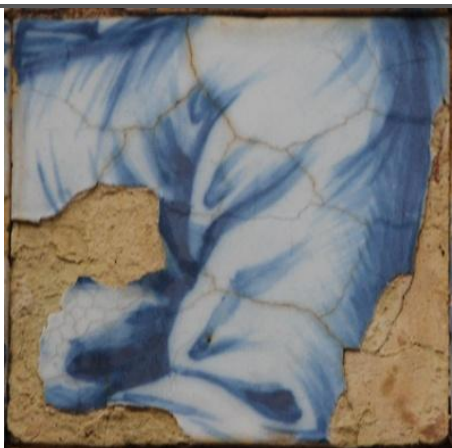
Linhas de craquelé com propagação vertical na chacota.

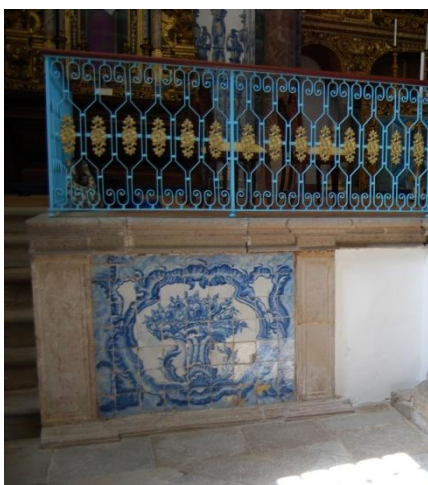
O estudo incidiu em dois pequenos painéis de azulejo do século XVIII que ladeiam a escadaria de acesso ao altar. Os restantes painéis que decoram a igreja não foram contemplados por terem sido restaurados recentemente.

Os azulejos com mais danos ficam situados mais próximos do pavimento onde é possível verificar a perda de vidro. As juntas entre azulejos apresentam concreções salinas.

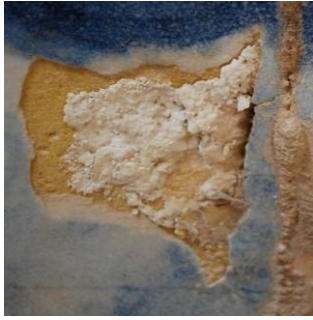
Concreção.

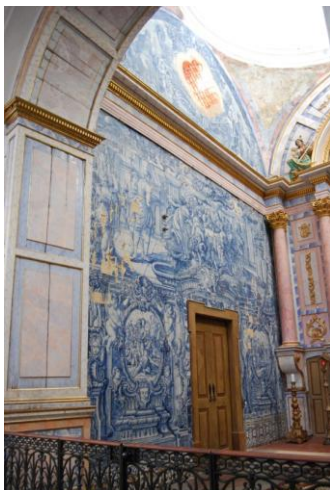
Três paredes integralmente revestidas com painéis de azulejo do século XVIII, evidenciando degradação em duas delas.

É sobre o revestimento azulejar da parede à esquerda que incide o estudo.

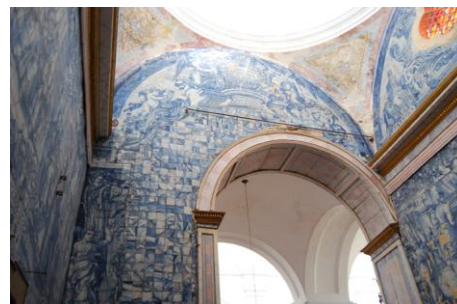
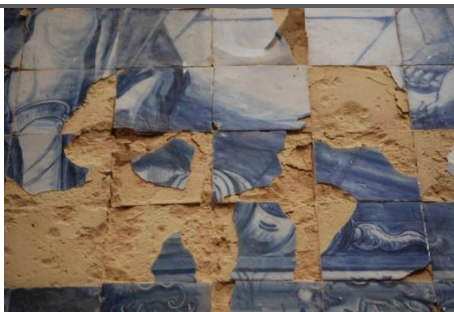
A deterioração concentra-se nas paredes laterais e só afeta alguns azulejos.

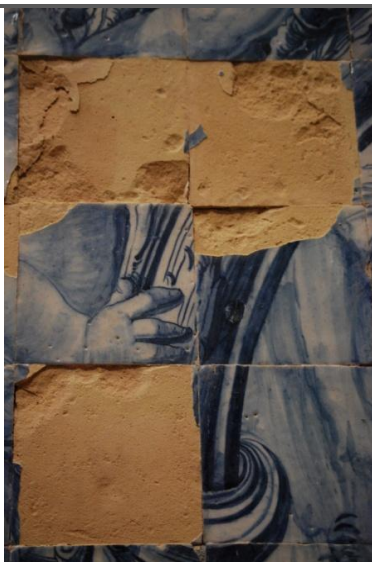
A exfoliação da chacota é também responsável pela perda de decoração, mas verificou-se que nessas zonas o vidro já estava separado da chacota.

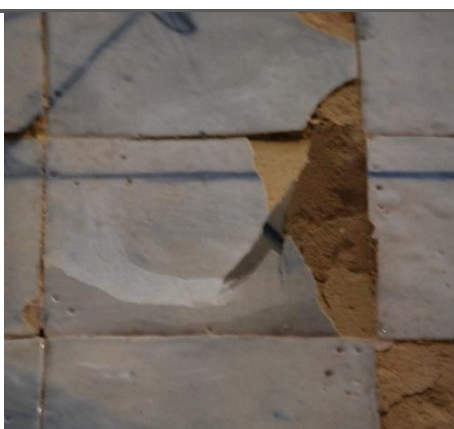
O vidro destaca-se sem chacota aderente e em grandes extensões expondo uma superfície lisa e sem evidência de cristalização de sais. Alguns azulejos perderam a totalidade da camada vítrea.

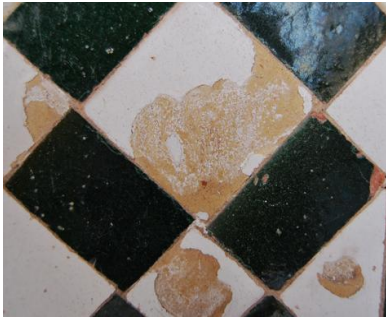
Concreções.

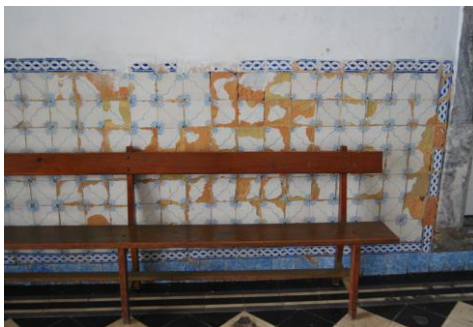
Silhar de azulejos do século XIX em muito mau estado de conservação.

A perda de decoração verifica-se sem serem visíveis quaisquer manifestações salinas a partir dos cantos e arestas. O vidro destaca-se limpo e em pequenas tesselas com correspondência ao craquelé.

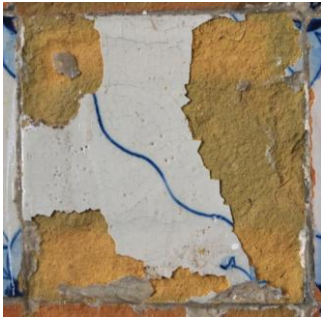
Fragmento de vidro em destacamento.

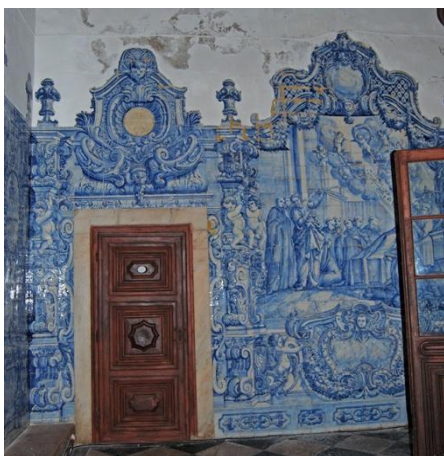
O estudo incidiu nas albarradas e painéis figurativos que decoram o interior do edifício convertido a quartel em 1910. Os azulejos mostram destacamento de vitrado a partir das arestas e em alguns casos subflorescências. O vitrado solta-se em grandes extensões e detetaram-se algumas crostas salinas.

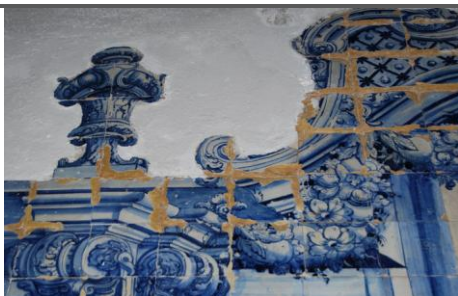
Perda de vidrado a partir das arestas no topo de um dos painéis figurativos.

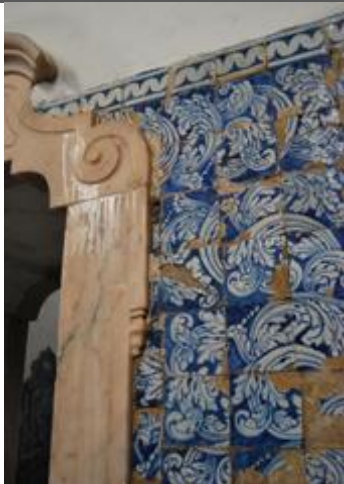
Perda de vidrado a partir das arestas nas albarradas.

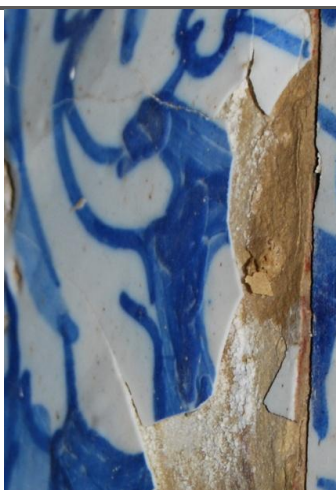
Concreção salina formada na interface vidro/chacota e extenso destacamento de vidrado.

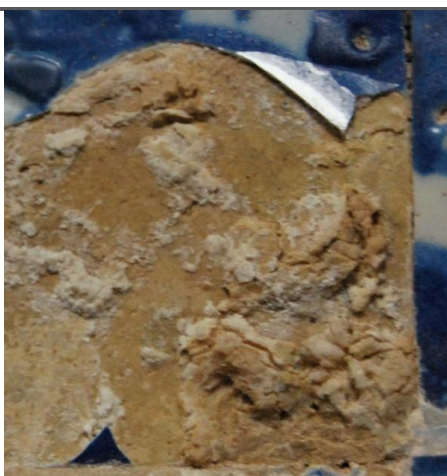
Desagregação da chacota acompanhada de subflorescências.

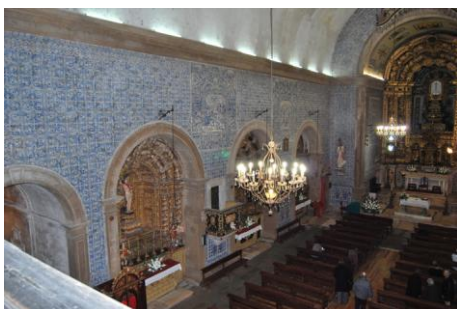
Conjunto

O revestimento azulejar desta igreja do século XVII é composto por albarradas, painéis figurativos com cenas marianas e padronagem a azul e branco, provenientes da Igreja da Misericórdia. Em 1969, J. M. dos Santos Simões² faz referência à colocação deste conjunto no ano de 1943. O espaço evidencia elevados teores de humidade denunciados pelas manchas nas estruturas arquitetónicas e pavimento.

Poucos azulejos mostram degradação. Quando existente manifesta-se pela rutura paralela do vidrado nas arestas. Pontualmente detetaram-se algumas crostas e possíveis subflorescências na chacota.

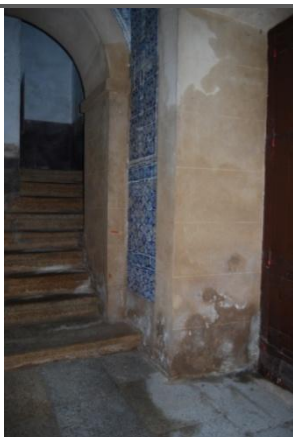
O pavimento e arquitetura com manchas de humidade ascensional, acompanhadas de eflorescências na periferia.

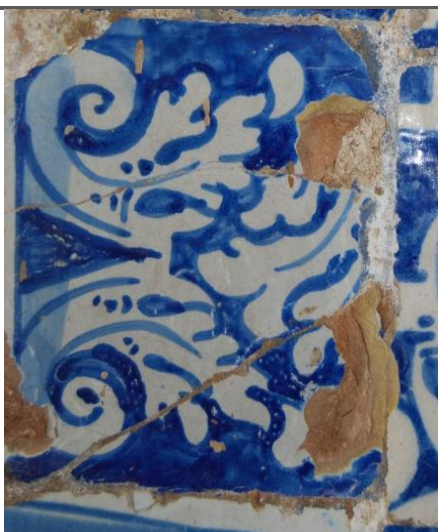
Chacota lisa e algumas concreções na junta.

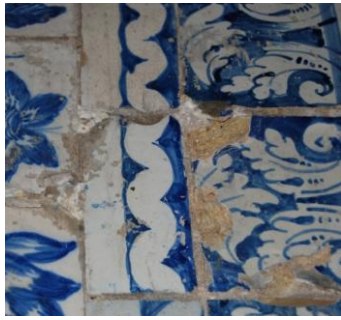
Crosta salina ($\approx \uparrow 1,20m$).

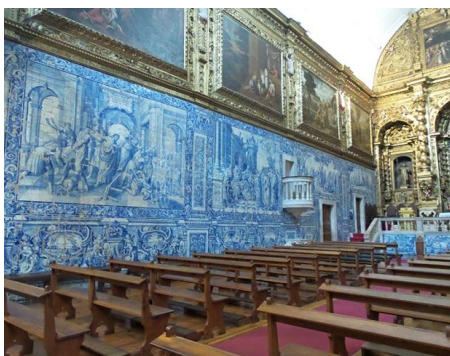
Conjunto

Revestimento azulejar de 1715 com pintura atribuída à oficina de António de Oliveira Bernardes³.

Degradação muito ativa em toda a parede esquerda e mais acentuada na área inferior. Na parede fronteira só o revestimento mais próximo da entrada e na área inferior é que evidencia os primeiros sinais de degradação. Também aqui com início nos cantos e aproveitando-se de defeitos de fabrico no interior da chacota.

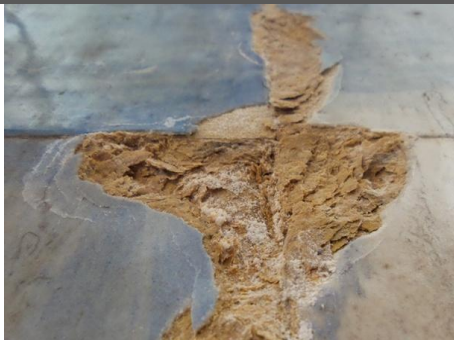
A propagação para as arestas é acompanhada de crostas salinas. O vidrado evidencia linhas de rutura e novas frentes de destacamento.

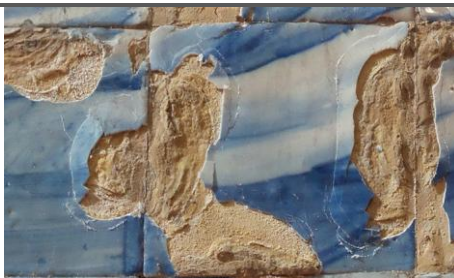
Numa cota mais alta ($\uparrow \approx 1,50$ m), a perda de vidrado é mais extensa já que a os danos ocorrem numa camada mais próxima da superfície.

A chacota exposta evidencia veios semicirculares com propagação de origem a partir das arestas.

As novas frentes de destacamento são evidenciadas pelas linhas de rutura do vidrado, de propagação paralela e sempre maior.

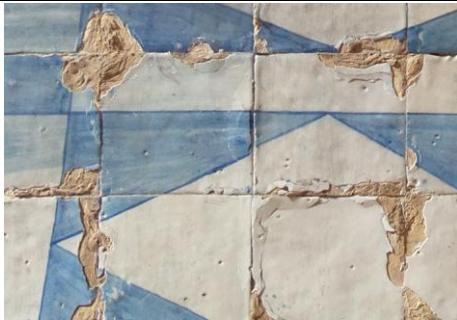
O empolamento do vidrado manifesta-se em todo o revestimento e há situações de correspondência entre arestas de azulejos limítrofes. O dano de um azulejo prolonga-se para a aresta do azulejo seguinte que o encosta.

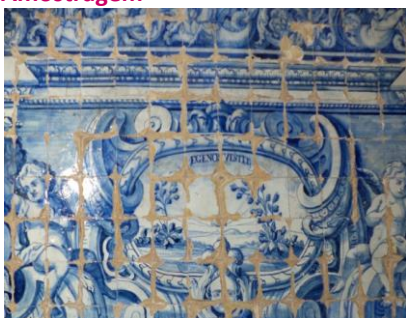
Eflorescências de sais.

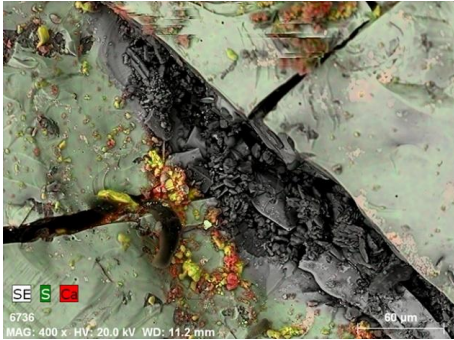
Mapa de análise elementar por EDS (S, Ca) numa área com craquelé.

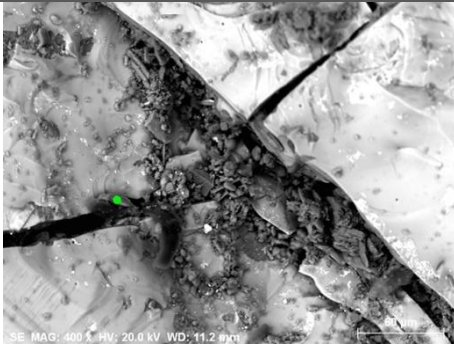
Análise pontual por EDS.

Resultado provável: Sulfato de cálcio

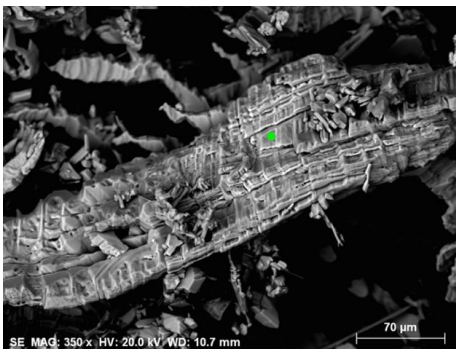
Análise pontual por EDS de um cristal

Resultado: Sulfato de cálcio

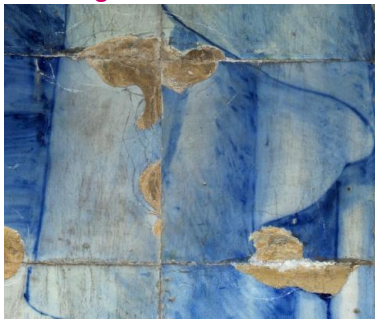
Eflorescências na junta (↑≈3m)

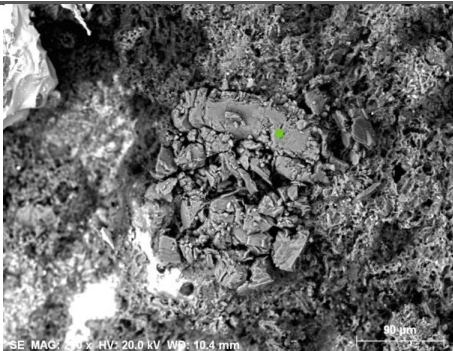
Análise pontual por EDS.

Resultado: Sulfato de cálcio

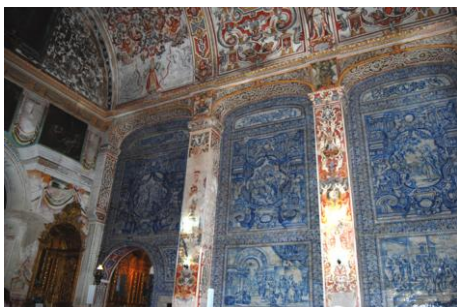
A nave é revestida com painéis do século XVIII representando cenas do Novo e Velho Testamento atribuído ao pintor Gabriel del Barco e Oliveira Bernardes⁴.

Azulejos em relativo bom estado de conservação mas com problemas de aderência à argamassa de assentamento. As falhas de vidrado concentram-se no topo a partir das arestas e cantos.

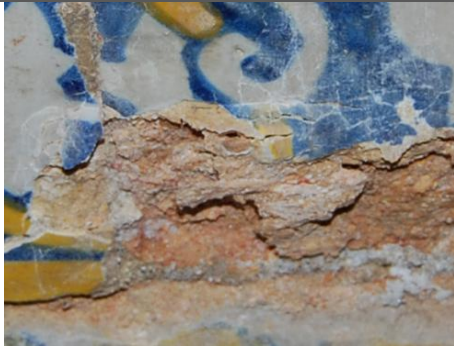
Os azulejos mostram delaminação da chacota acompanhada de subflorescências. Vidrado com empolamentos, frentes de destacamento e rutura em tessela pelo craquelé pré-existente.

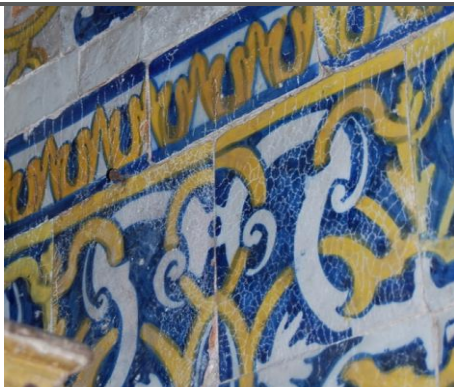
O craquelé é evidenciado por eflorescências à superfície.

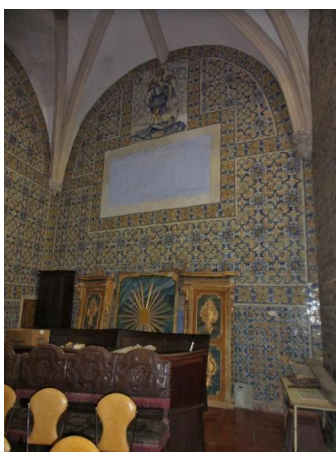
Revestimento interior com azulejos do século XVII, de diferentes padrões em altura separados por cercaduras.

A degradação circunscreve-se a duas paredes internas ao nível do primeiro silhar. Os danos são preferencialmente ao centro e de geometria circular.

Arestas degradadas e inexistência de junta.

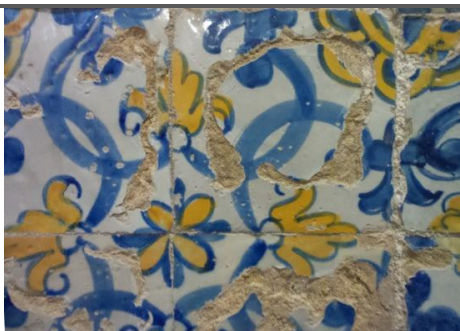
Perda de vidrado com maior incidência ao centro.

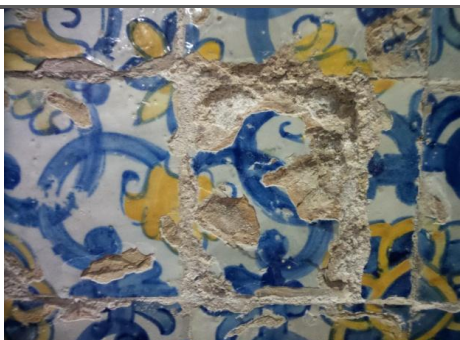
Os danos circunscrevem um círculo.

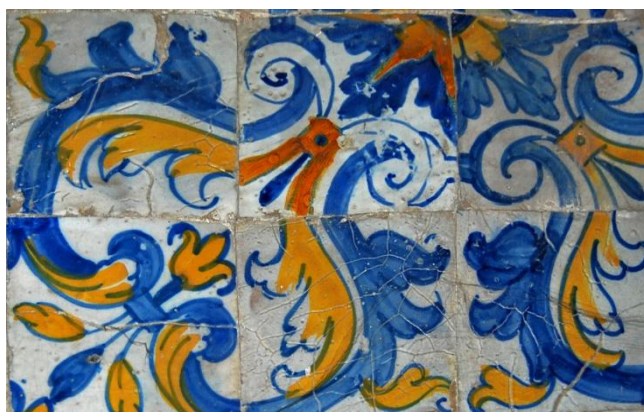
Desagregação da chacota por esfoliação e arenização.

Grande número de azulejos com defeitos de fabricação no vidrado do tipo esgrafito e cuja aparência lembra o craquelé. Estas linhas, em depressão, até à chacota estão preenchidas com concreções brancas e a perda é feita em pseudo-mosaicos.

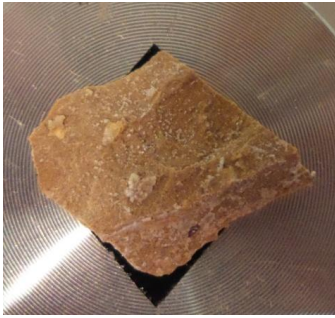
Fragmento com crostas salinas.

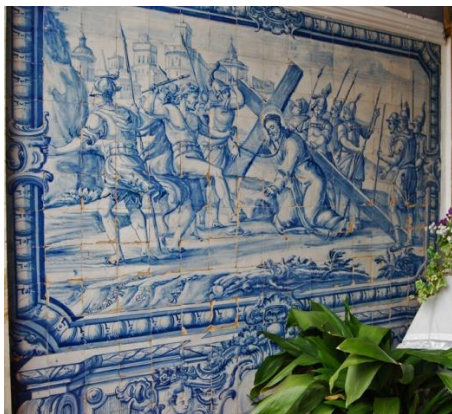
Pequeno oratório com decoração azulejar do século XVIII com dois painéis alusivos à crucificação de Cristo. Só o revestimento à esquerda apresenta danos pela perda de vidrado a partir das arestas.

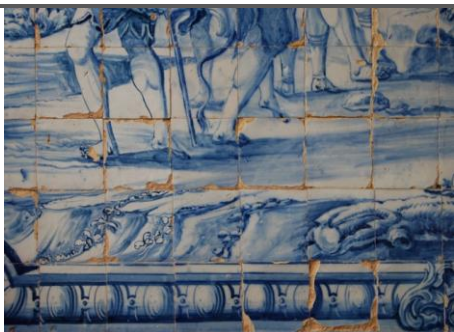
Perda de vidrado a partir das arestas e vértices.

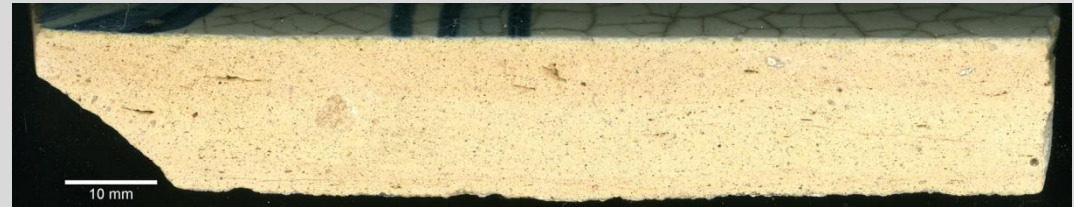
Superfície: Craquelé evidente e pequenas falhas de vidro nas arestas.

Chacota amarelada compacta com pequenos poros circulares e alongados; areias; inclusões; craquelé tipo 1 com propagação vertical na chacota.

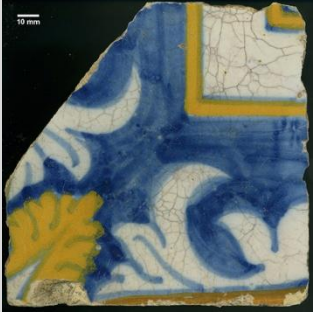
C5

Azulejo do século XVII (1620-1670)
Superfície: Craquelé muito evidente.

Chacota amarelada com pequenos poros circulares e alongados; finos filamentos de barro vermelho; inclusões; vazios alongados; areias.

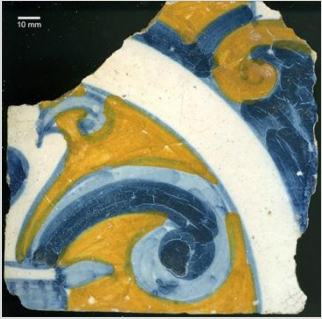
B1

Azulejo do século XVII (1620-1670)

Superfície: Bom estado de conservação.
Duas linhas de fissura nas arestas que se prolongam para a chacota.

Chacota amarelada com grandes e pequenos poros circulares e alongados; finos filamentos de barro vermelho; inclusões (as vermelhas de grande dimensão); grandes vazios alongados; areias.

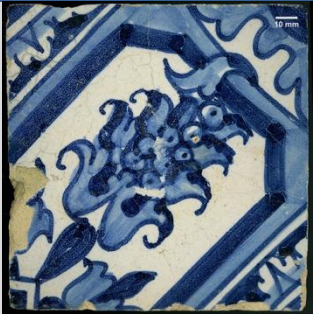
C2

Azulejo do século XVII (1620-1670)

Superfície: Algum craquelé e linhas de fissura nas arestas. Falhas de vidro nas arestas.

Chacota amarelada com poros circulares e alongados; filamentos de barro vermelho; inclusões (as vermelhas de grande dimensão); muitos vazios alongados; areias.

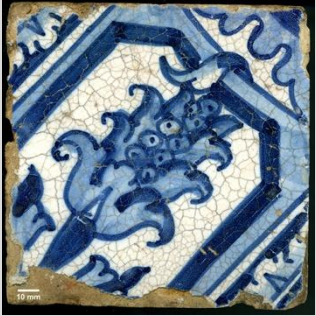
C3

Azulejo do século XVII (1620-1670)

Superfície: Craquelé denso evidenciado pela coloração negra. Falhas de vidro a partir das arestas.

Chacota amarelada com poros circulares e alongados; filamentos de barro vermelho; inclusões vermelhas e beges de grande dimensão; vazios alongados; areias; craquelé tipo 1; linhas de craquelé com origem na chacota.

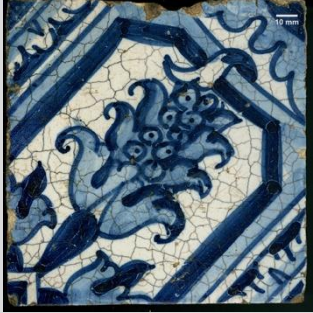
C4

Superfície: Craquelé denso, mas mais aberto e evidenciado que no provete anterior.

Chacota amarelada com poros circulares e alongados; filamentos de barro vermelho; inclusões vermelhas, pretas e beges; vazios alongados; areias; craquelé tipo 1 com propagação vertical na chacota.

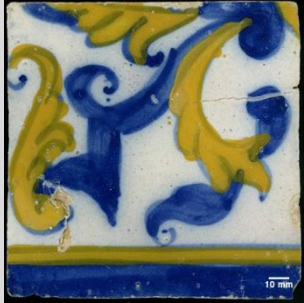
B7

Superfície: Bom estado de conservação. Apresenta apenas defeitos de fabricação (fendas).

Chacota amarelada com poros circulares e alongados; finos filamentos de barro vermelho; pequenas inclusões vermelhas e pretas; vazios alongados; areias.

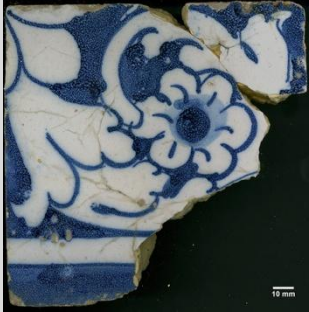
C7

Superfície: Craquelé e linhas de fissura bem evidenciadas. O centro evidencia uma pequena área com empolamento.

Chacota amarelada compacta com alguns poros alongados e circulares; vazios alongados, algumas inclusões e craquelé do tipo 1.

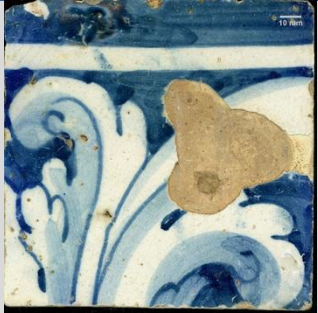
Cp4

Azulejo do século XVIII (1700-1720)
 Superfície: Falha de vidroado de grande dimensão ao centro.

Chacota amarelada avermelhada compacta com alguns poros alongados e circulares; vazios alongados e poucas inclusões.

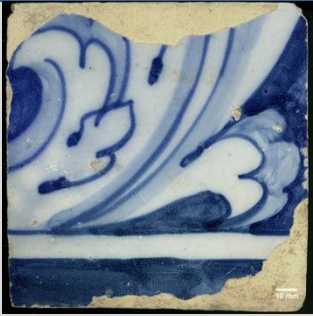
EMP2

Azulejo do século XVIII (1700-1720)

Superfície: Falhas de vidro a partir das arestas e empolamento do vidro.

Chacota amarelada compacta com poros alongados e circulares; inclusões; vazios alongados; craquelé do tipo 2.

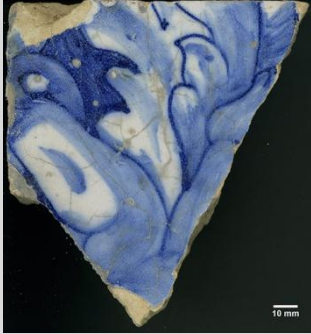
C6

Azulejo do século XVIII (1710-1740)

Superfície: Linhas de craquelé e fissuração evidenciados.

Chacota amarelada compacta com alguns poros alongados e circulares; efeito de marmoreado claro; vazios alongados e pequenas inclusões.

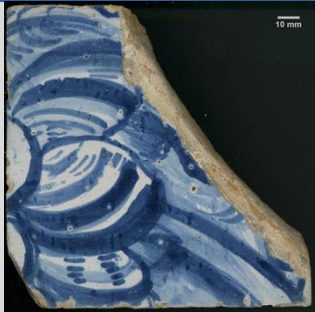
Pc1

Azulejo do século XVIII (1700-1750)
[Coimbra]

Superfície: Falha de vidro a partir da aresta de fratura. Craquelé pouco evidenciado e grande número de poros.

Chacota bege compacta com alguns poros alongados e circulares; vazios alongados e pequenas inclusões.
