ESTUDO DO FABRICO E DA DEGRADAÇÃO DE AZULEJOS PORTUGUESES HISTÓRICOS

ANEXOS

Tese apresentada à Universidade de Évora
para obtenção do Grau de Doutor em História de Arte,
Programa Doutoral Rede HERITAS – Estudo de Património

Anexos

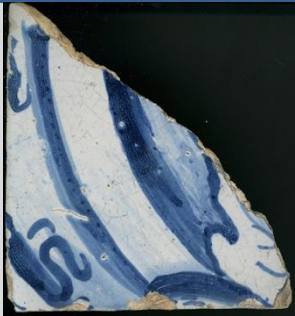
C11

Azulejo do século XVIII (1700-1750)
[Coimbra]

Superfície: Craquelé evidente mas ainda com pequena abertura. Grande número de poros e uma fenda de fabrico no interior da área vidrada.

Chacota bege compacta com alguns poros alongados e circulares; efeito de marmoreado claro; vazios alongados e pequenas inclusões; craquelé tipo 1 com ligação ao vazio alongado mais fechado.

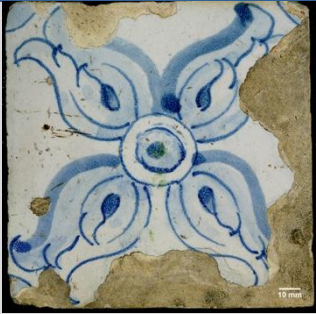
Pc3

Superfície: Chacota bege clara compacta com grandes poros alongados e circulares; vazios alongados e inclusões.

Falhas de vidro a partir das arestas. Chacota com vestígios de bio colonização.

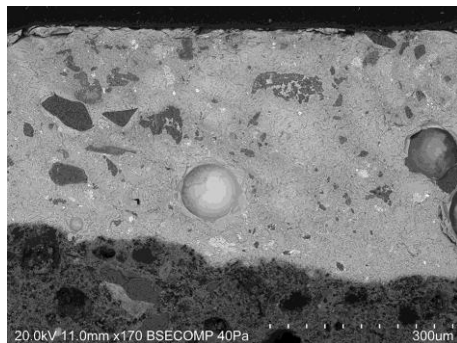
Craquelé tipo 2

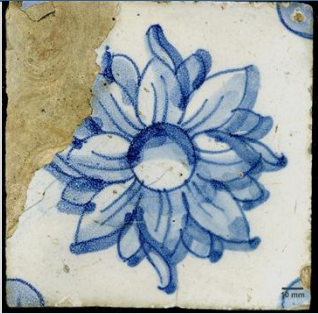
EMP1

Superfície: Falhas de vidro a partir das arestas e empolamento do vidro.

Chacota bege clara compacta com grandes poros alongados e circulares; vazios alongados e inclusões.

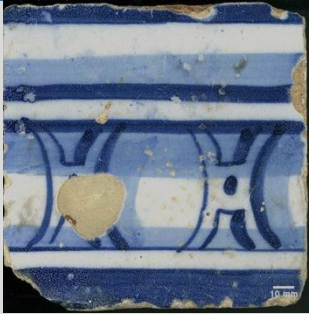
Cp3

Superfície: Falha de vidro ao centro coincidente com uma inclusão na chacota.

Chacota bege compacta com poros alongados e circulares; vazios alongados e inclusões.

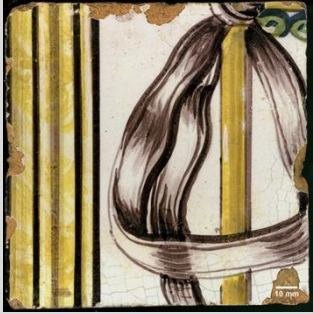
C9

Azulejo do século XVIII-XIX (1790-1820)

Superfície: Algum craquelé evidente, especialmente nas áreas pintadas de cor amarela.

Chacota avermelhada compacta com poros alongados e circulares; vazios alongados; areias.

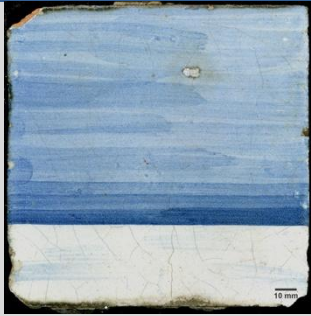
C8

Azulejo do século XVIII-XIX (1790-1820)

Superfície: Superfície com algumas linhas de craquelé.

Chacota avermelhada compacta.

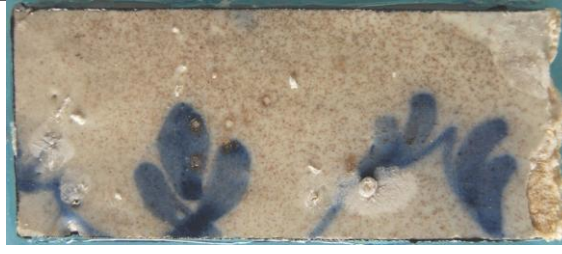
Após contaminação

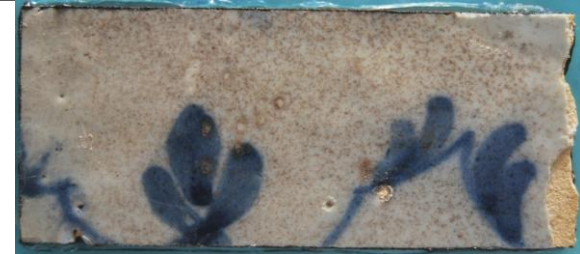
Após primeira dessalinização (ciclo 6).

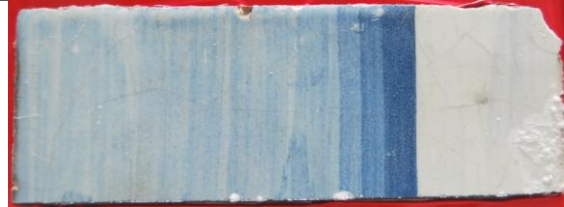
Após contaminação

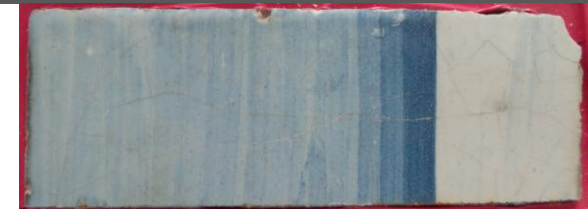
Após dessalinização final.

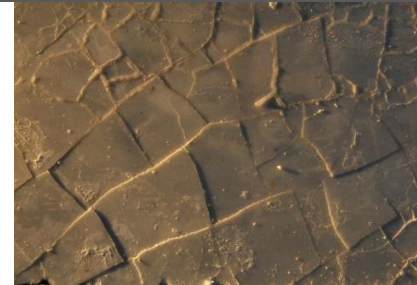
ASR4

Craquelé tipo 2

Craquelé tipo 1

Desnível entre tesselas do vidro
