Universidade de Évora - Escola de Artes

A Imagem Como Instrumento De Recuperação do Património - Caso de estudo Palácio da Fonte da Pipa

Joana Isabel Inácio Nunes

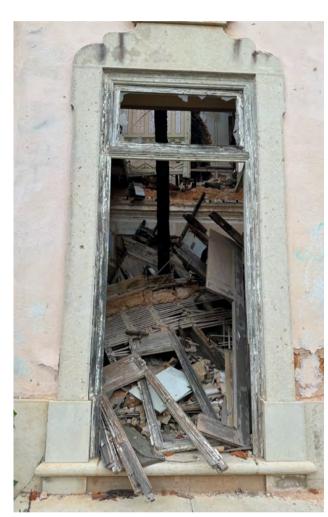
igura 89. Degradação do tecto do salão principal do piso inferior

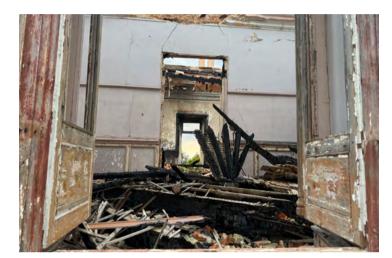
Figura 90. Relação entre as diferentras salas do piso térreo

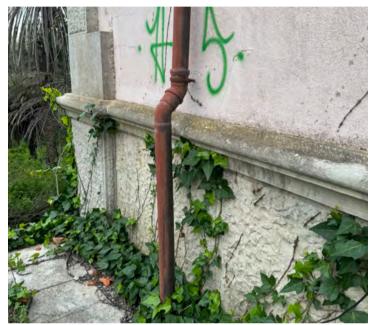
Figura 106. Tubo de queda das águas pluviais
