MOSTEIRO DE S. BENTO DE CÁSTRIS (ÉVORA):  
BÁSES PARA UMA PROPOSTA DE VALORIZAÇÃO  
HISTÓRICO-ARQUITECTÓNICA

( VOLUME 2 )

DISSERTAÇÃO DE MESTRADO EM RECUPERAÇÃO DO PATRIMÓNIO  
ARQUITECTÓNICO E PAISAGÍSTICO

UNIVERSIDADE DE ÉVORA, 1995

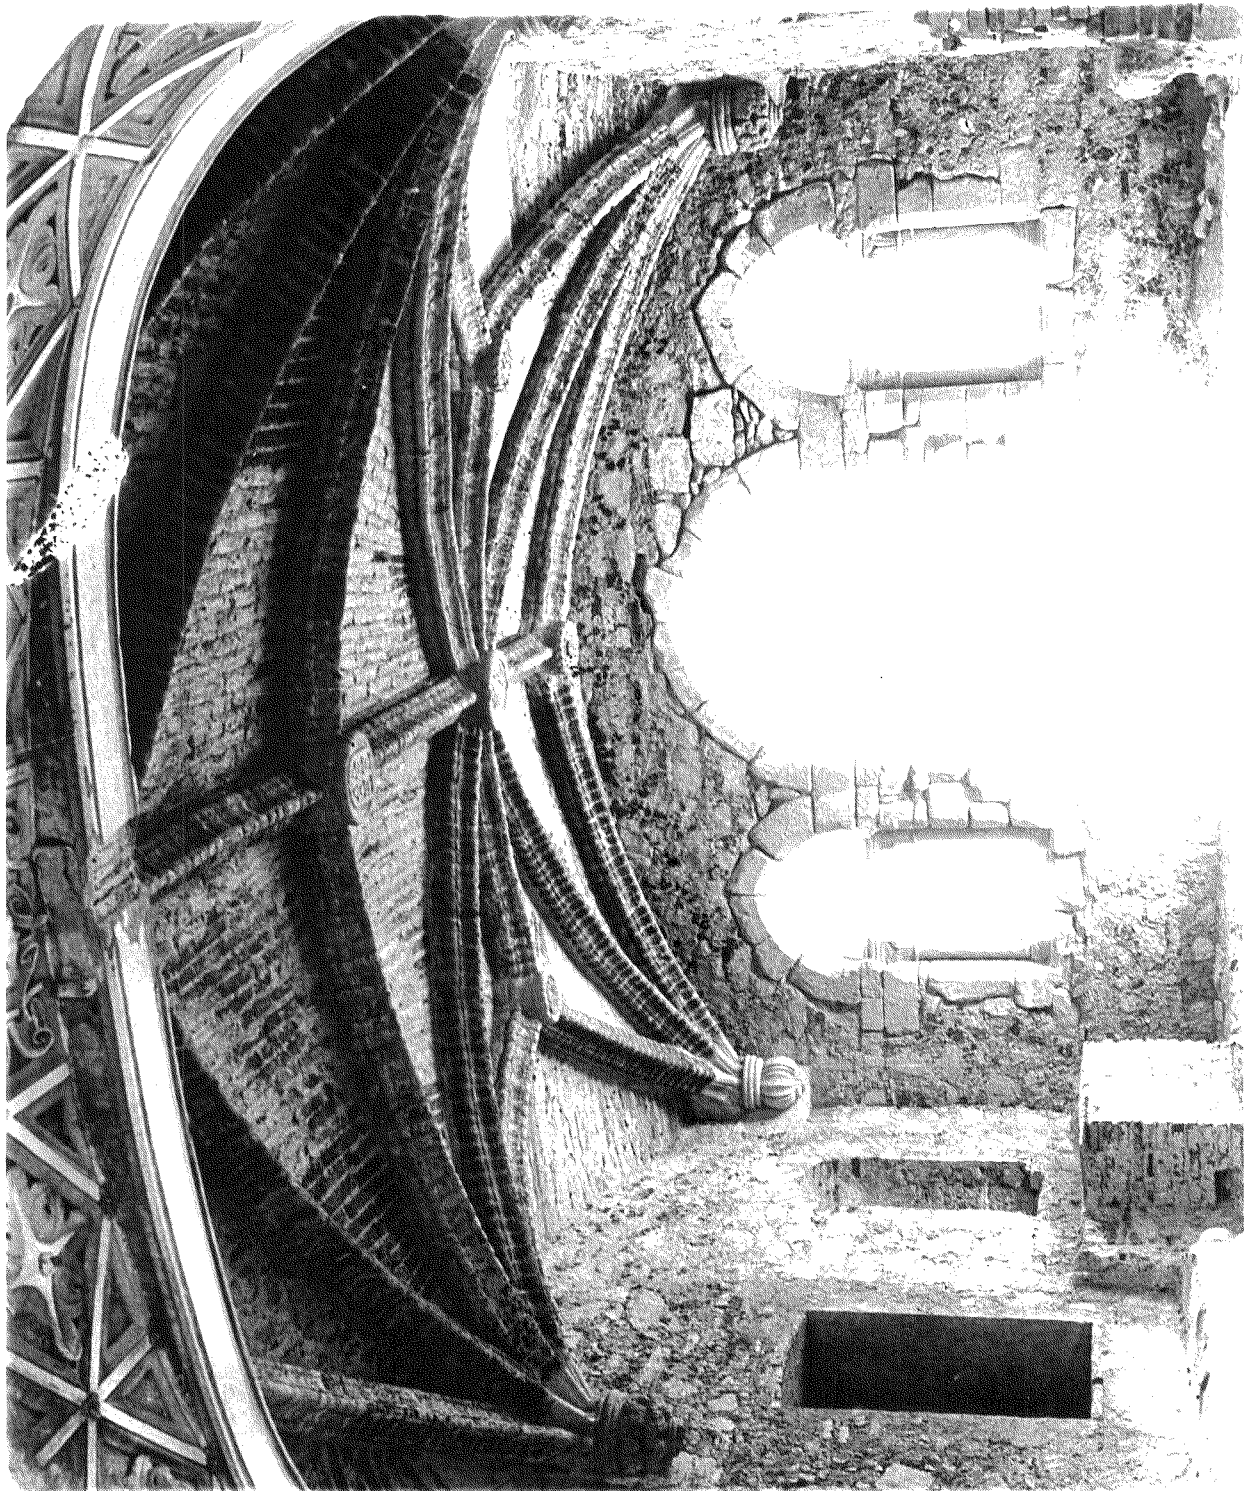
Fotografia 11 - Obras na sala do Capitulo  
(Arq. D.R.E.M.S.)

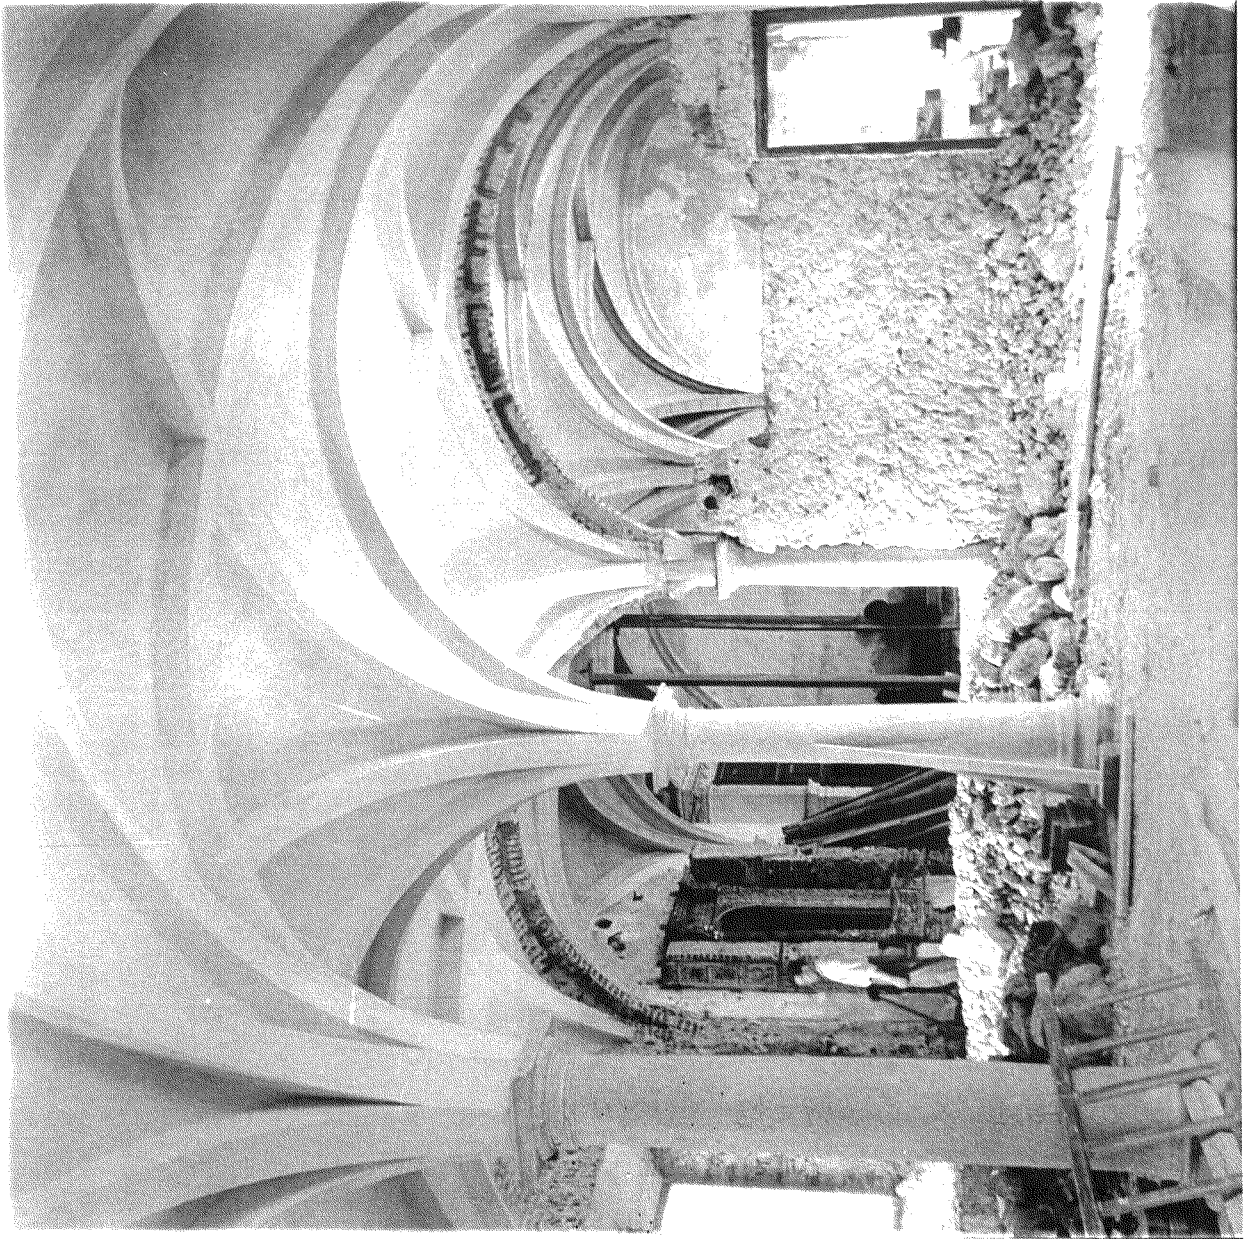
Fotografia 12 - Obras na sala do Capitulo Novo  
(Arq. D.R.E.M.S.)

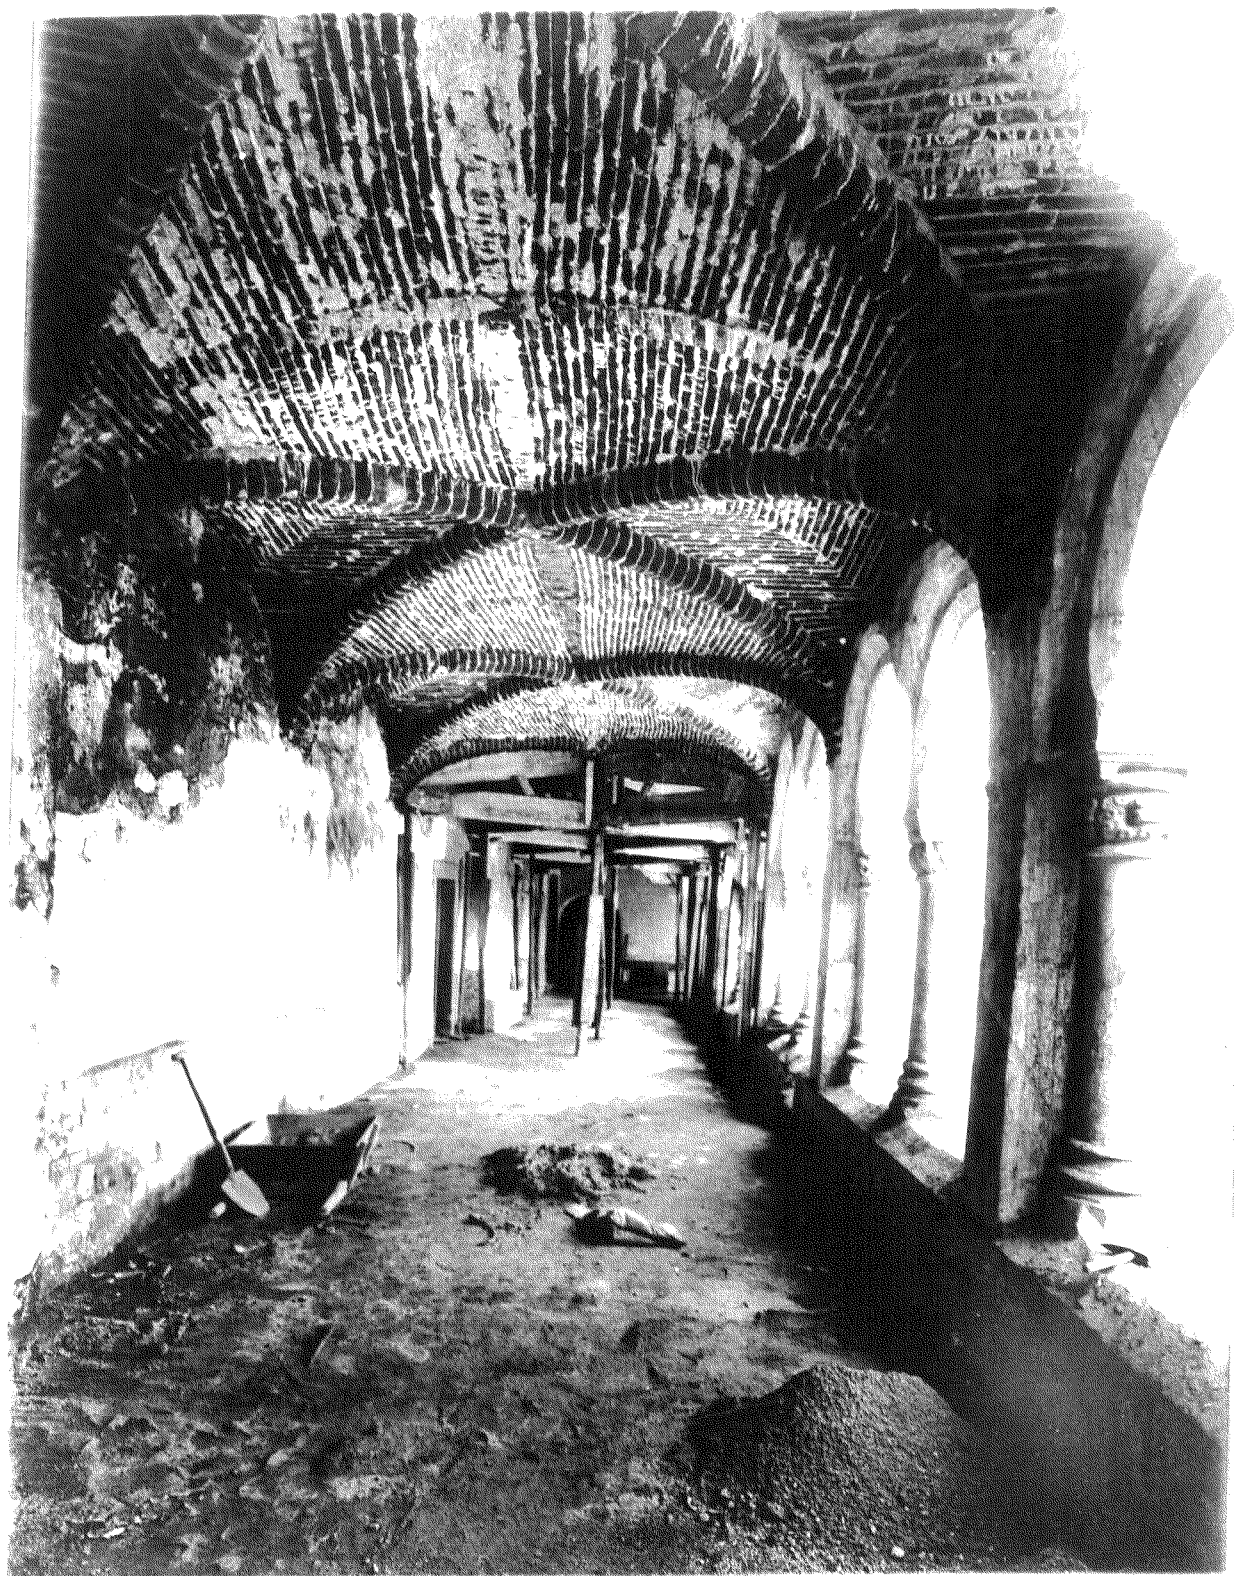
Fotografia 13 - Galeria norte do Claustro: obras na cobertura e no pavimento (Arq. D.R.E.M.S.)

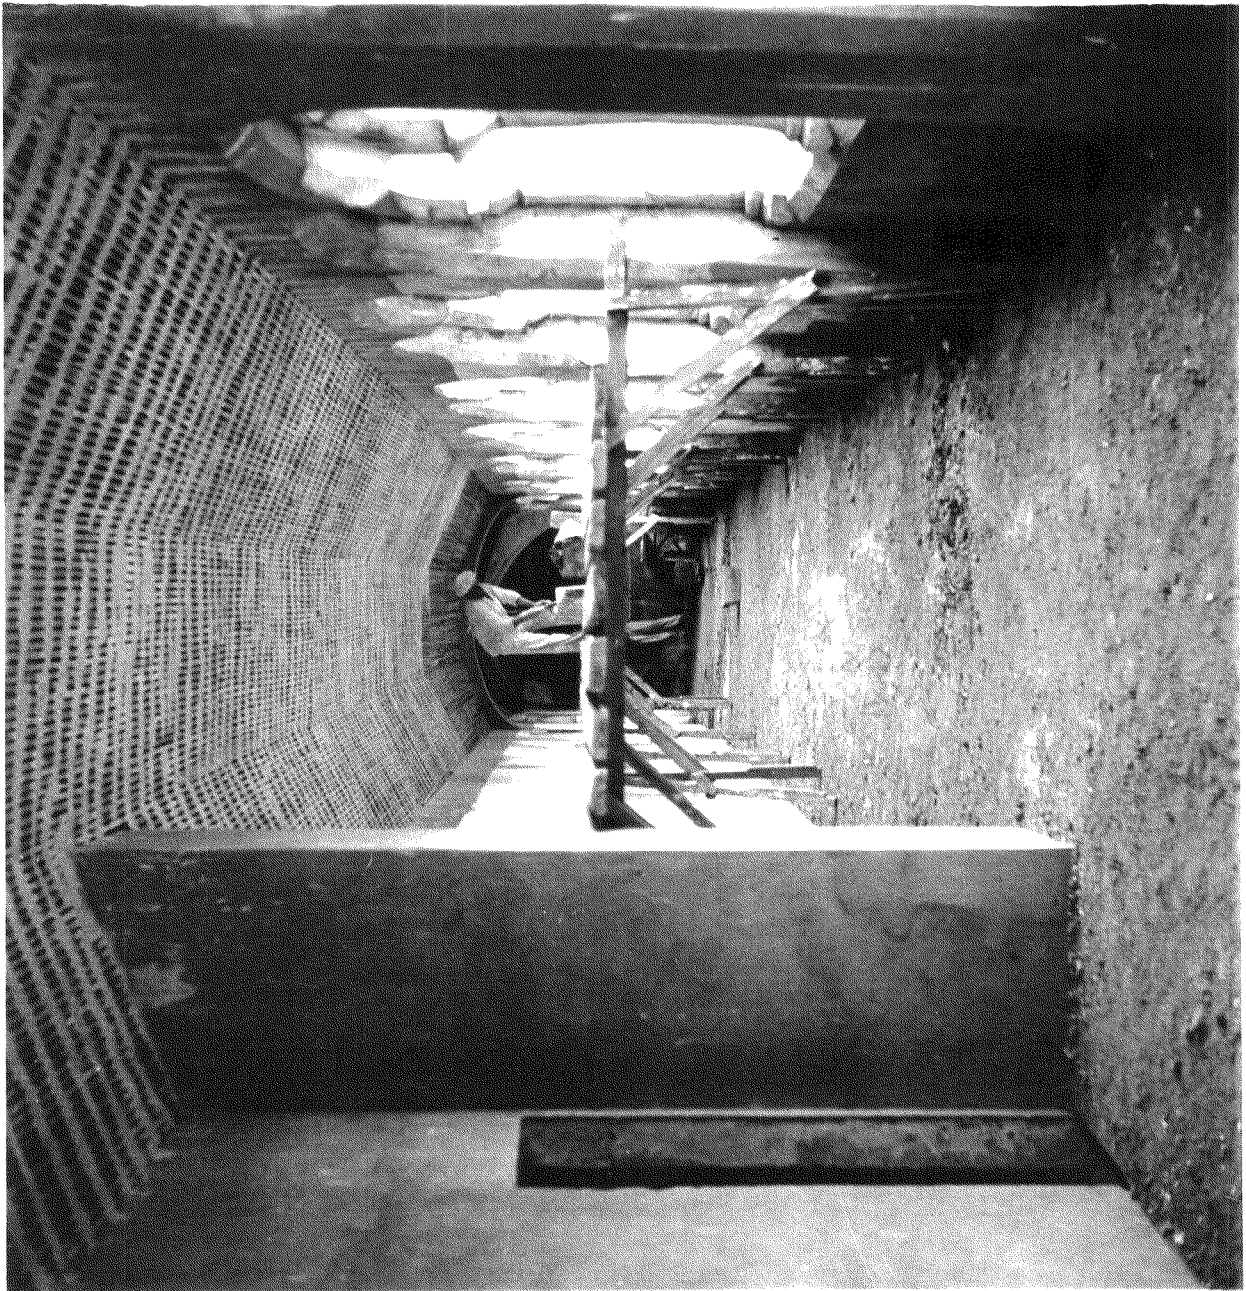
Fotografia 15 - Reconstrução das coberturas: revestimentos  
(Arq. D.R.E.M.S.)

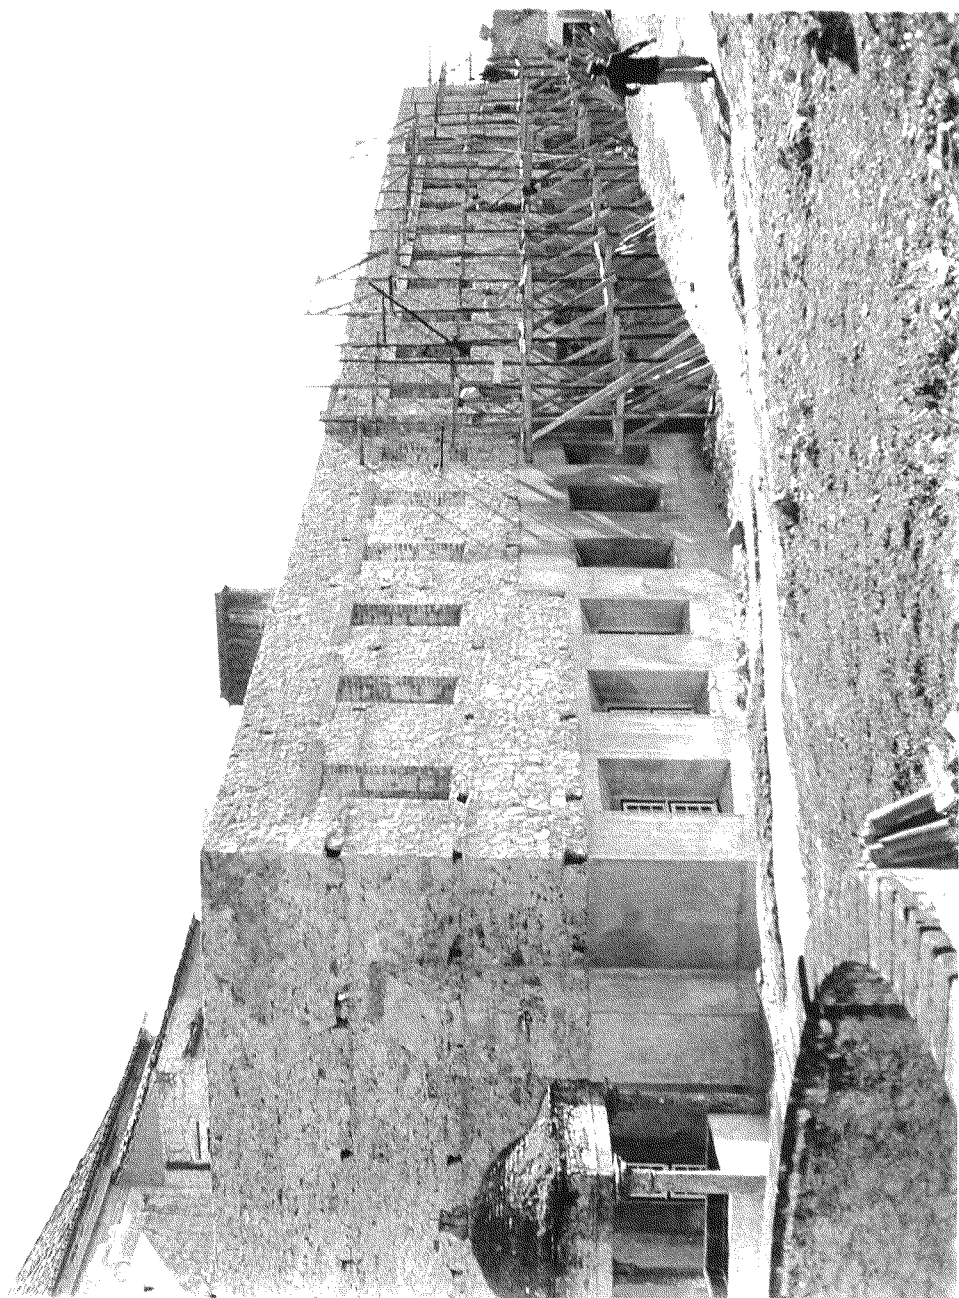
Fotografia 16 - Obras de reconstrução e adaptação na ala ponte  
(Arq. D.R.E.M.S.)

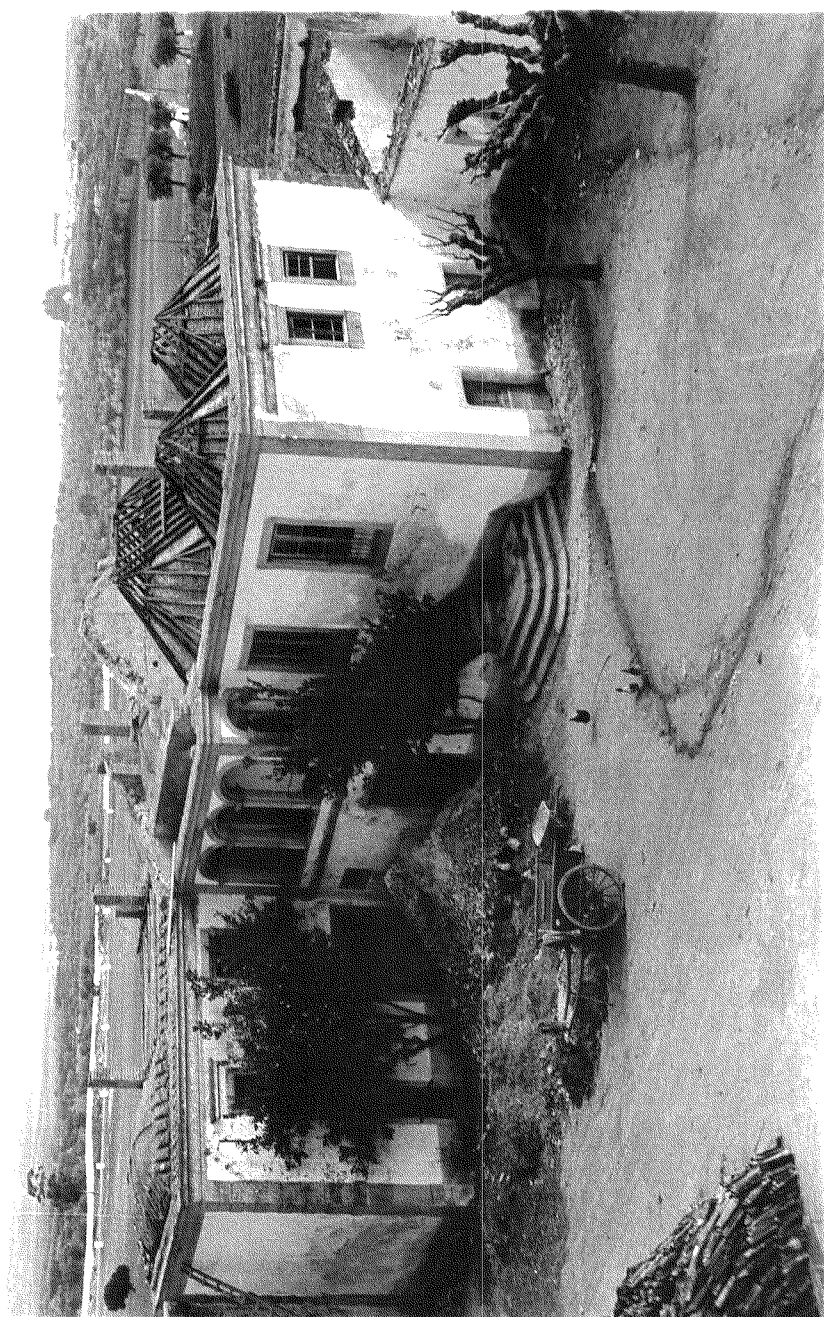
Fotografia 18 - Obras nas construções anexas: casa do Capelão. Feitor e Confessor (Arq. D.R.E.M.S.)

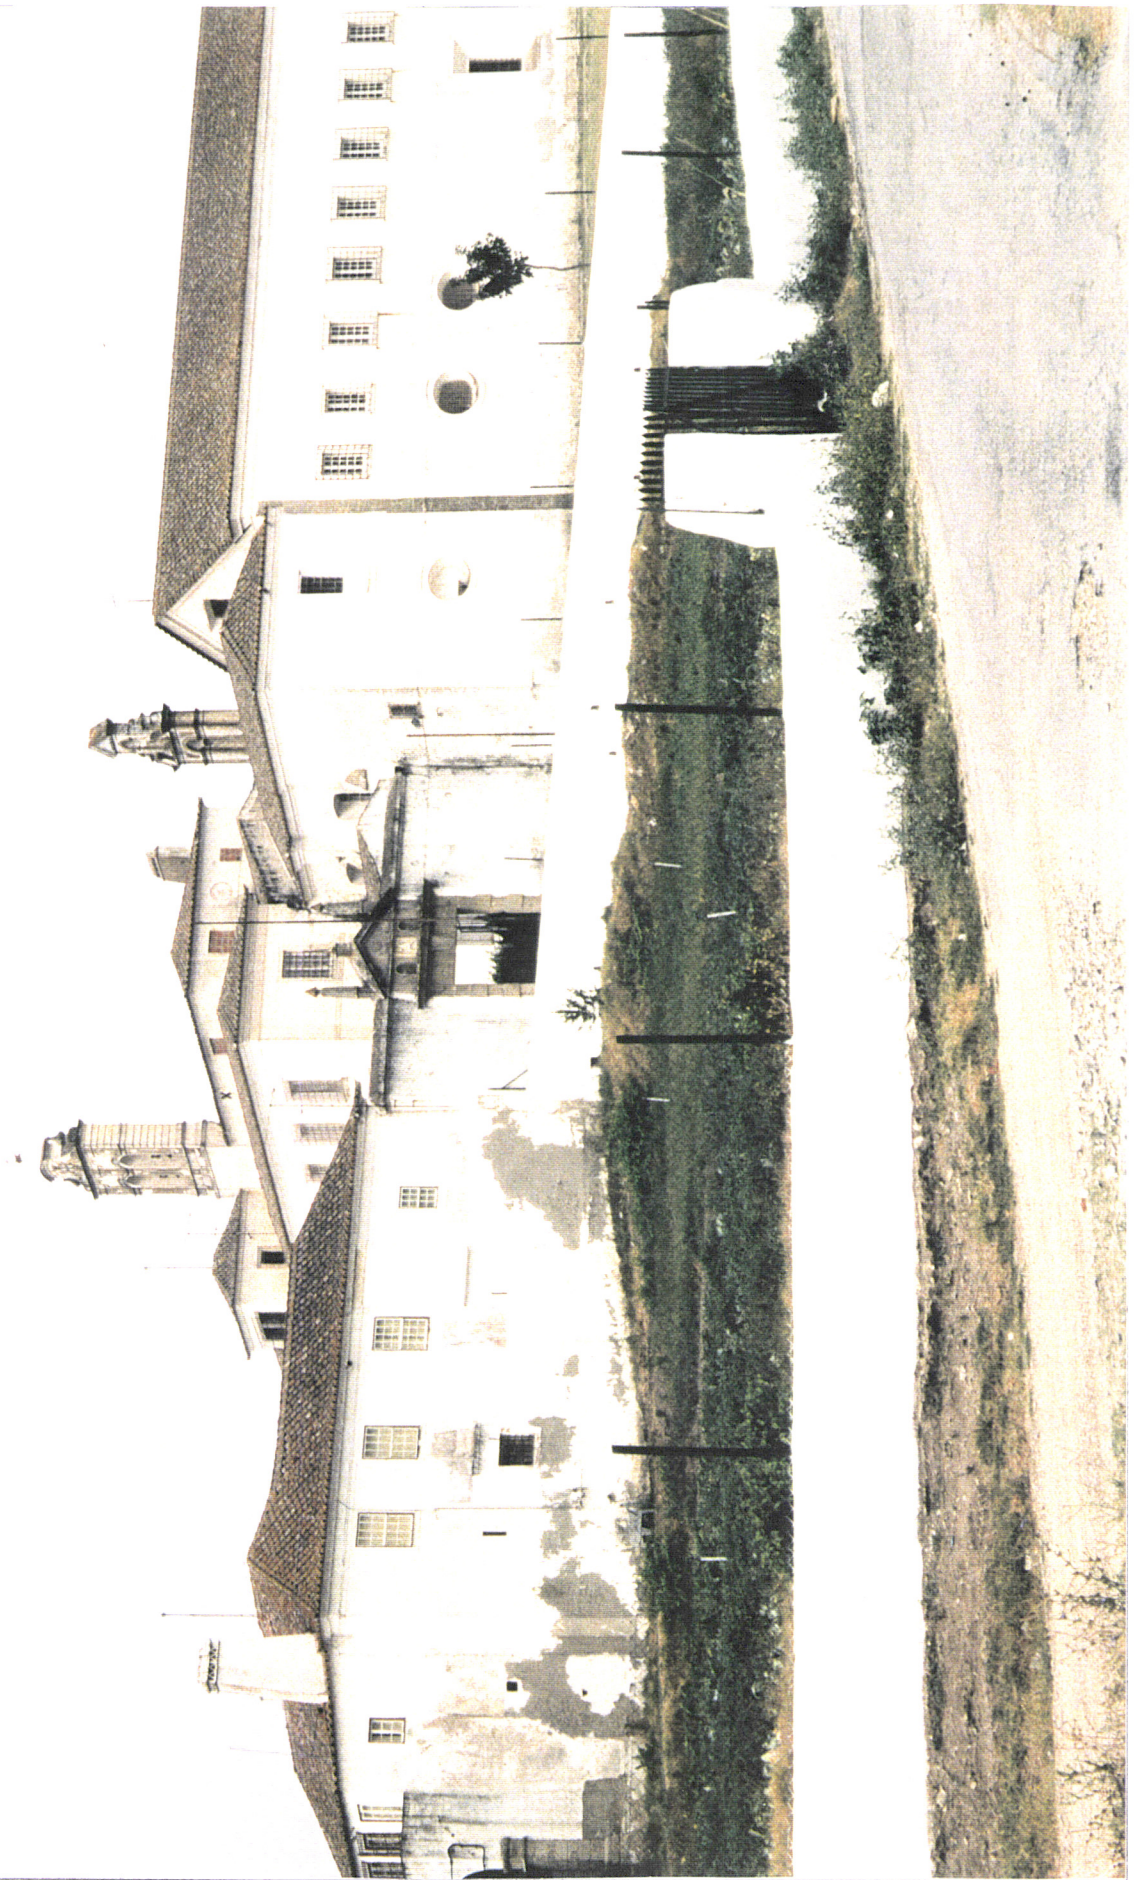
Fotografia 22 - estado actual do Mosteiro  
(Arquivo da Autora)
