O Real Convento de Nossa Senhora da Esperança de Vila Viçosa

As pinturas murais: História, Conservação e Restauro

TOMO II

Dissertação de Mestrado em Recuperação do Património Arquitectónico e
Paisagístico

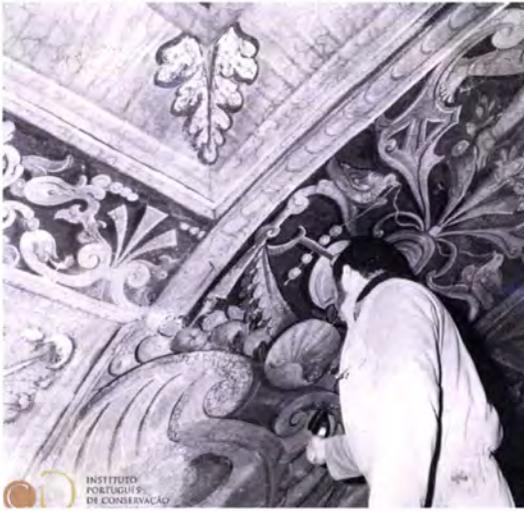
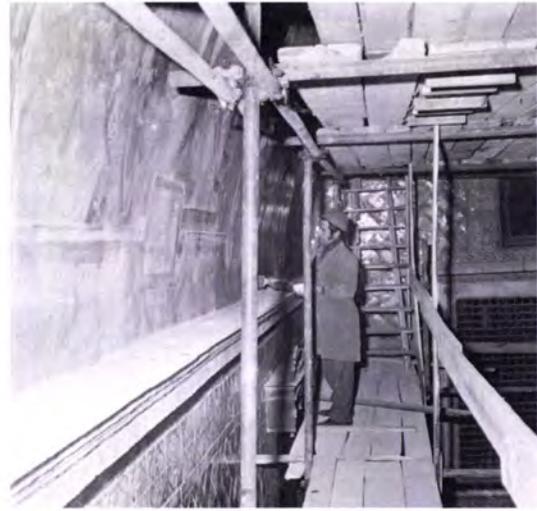
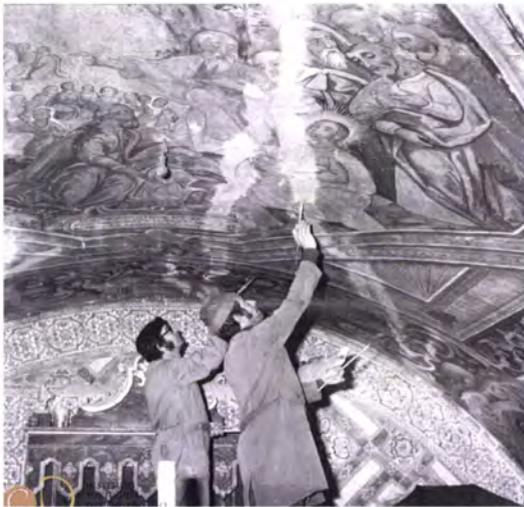
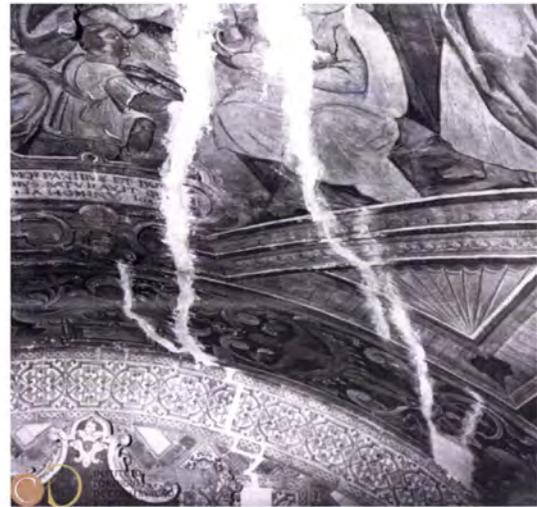
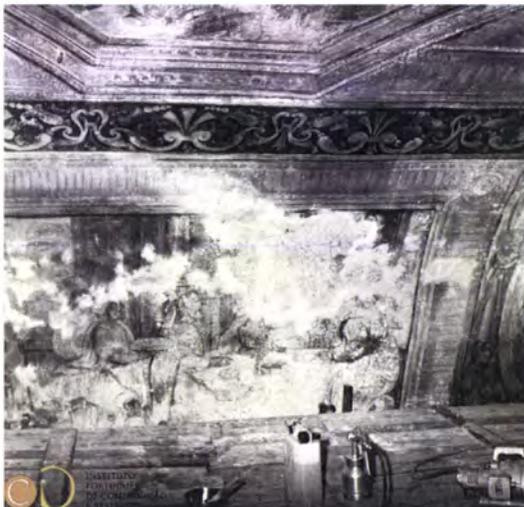
Figs. 601- 606. Intervenções de Conservação e Restauro pelo Instituto José de Figueiredo, 1973. Fonte: Arquivo do IPCR.

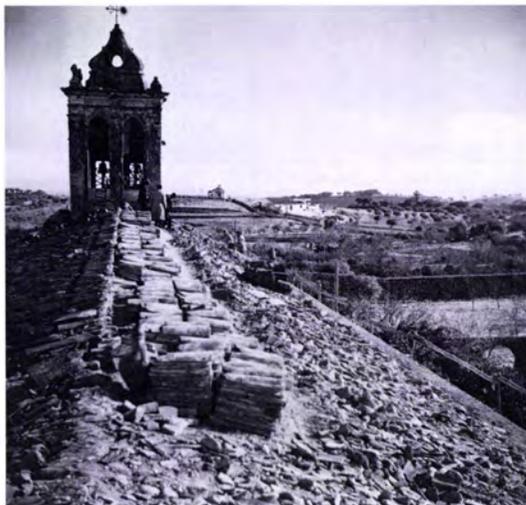
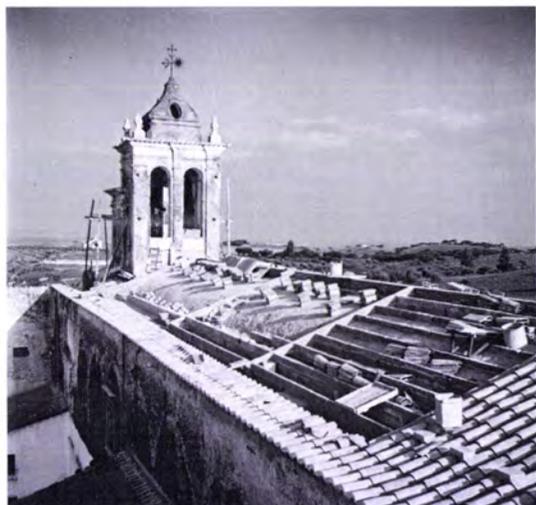
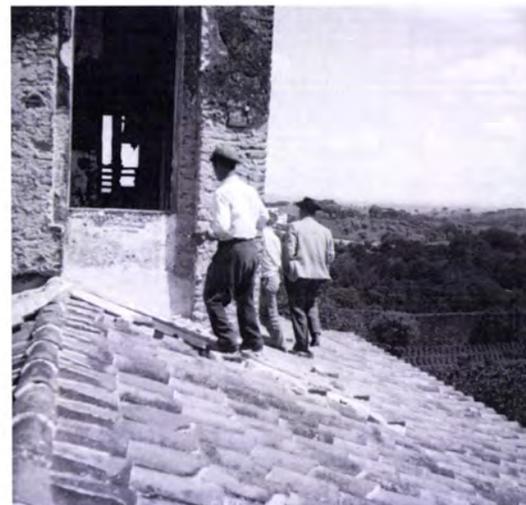
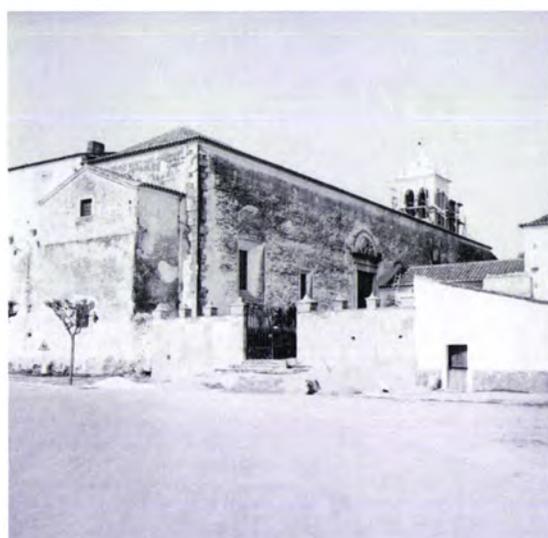
Figs. 607- 612. Intervenções de Conservação e Restauro pelo Instituto José de Figueiredo, 1973. Fonte: Arquivo do IPCR.

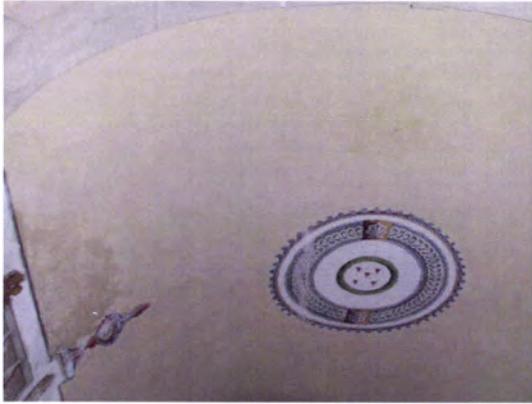
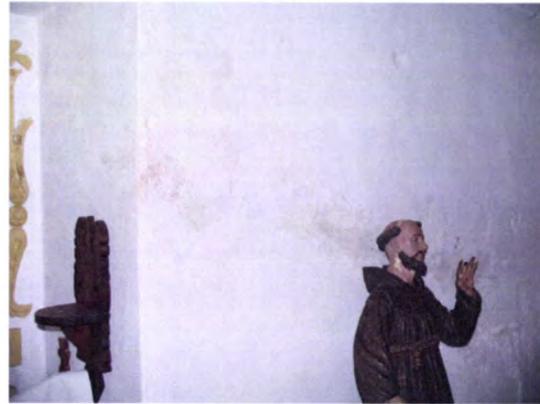
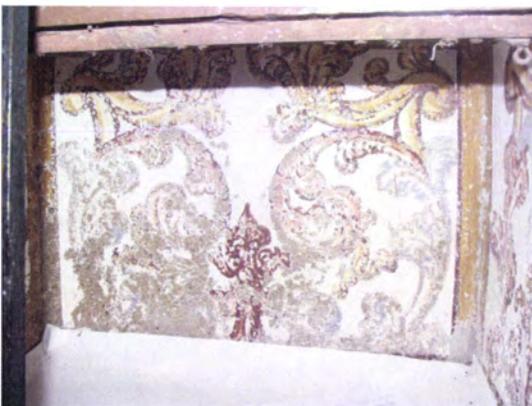
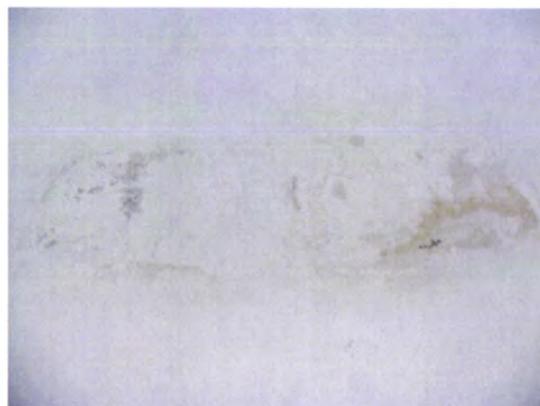
Figs. 613- 617. Intervenções por parte da DGEMN, 1971. Fonte: www.monumentos.pt.

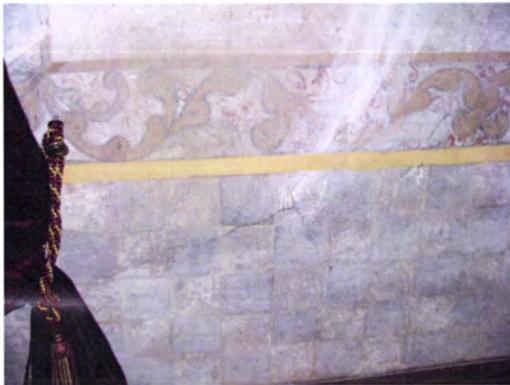
Figs. 624- 629. Alguns efeitos da presença de humidade nas paredes do edifício.

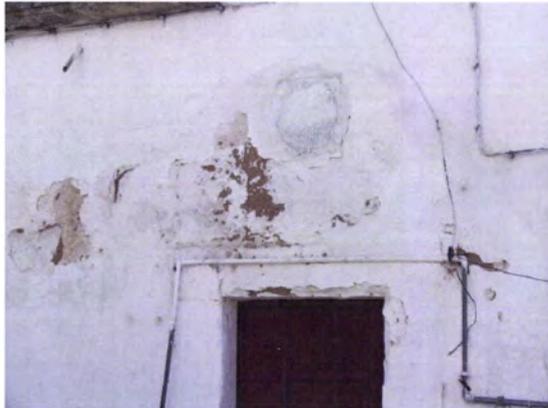
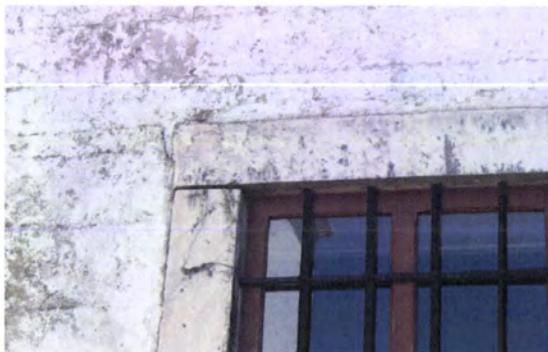
Figs. 630- 634. Alguns efeitos da presença de humidade nas paredes do edifício

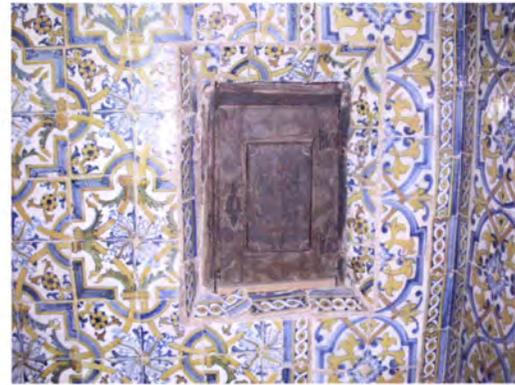
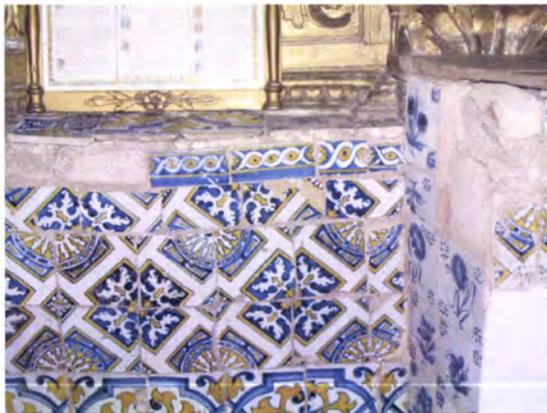
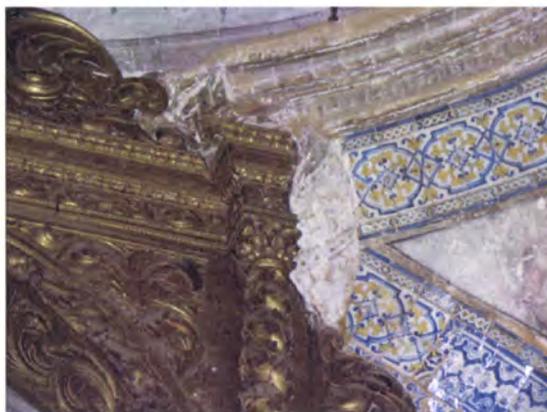
Figs. 635-639. Alguns efeitos da presença de humidade nas paredes do edifício

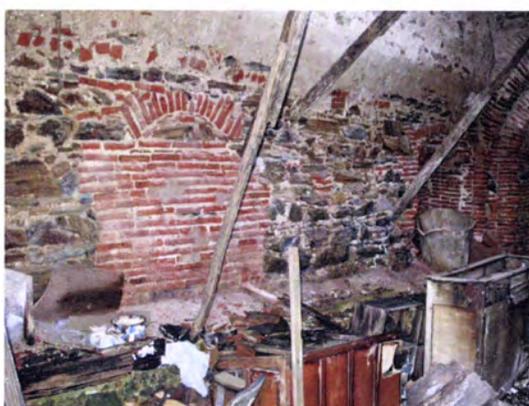
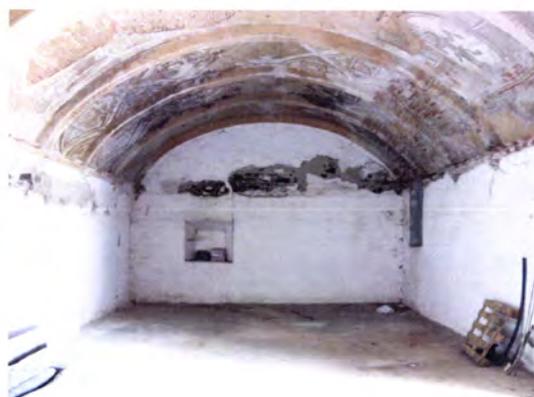
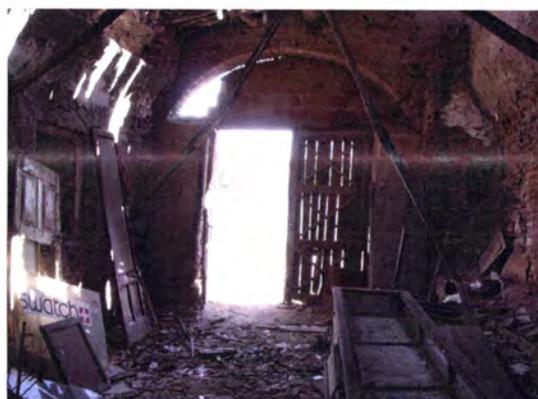
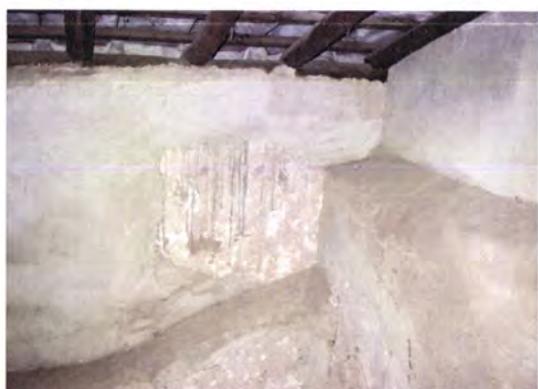
Figs. 640- 644 Manutenção deficiente, intervenções desadequadas, destruição intencional, destruição devida à presença de sais.

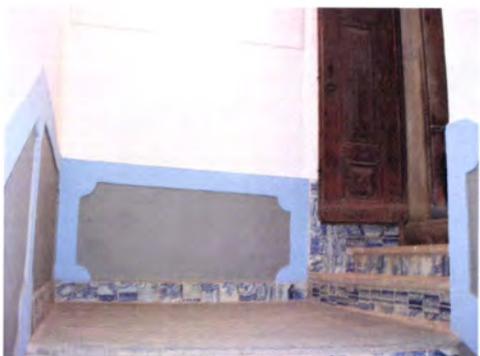
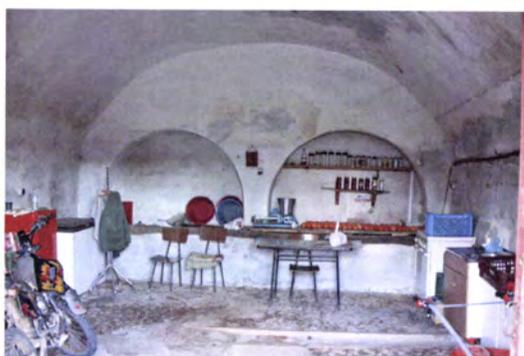
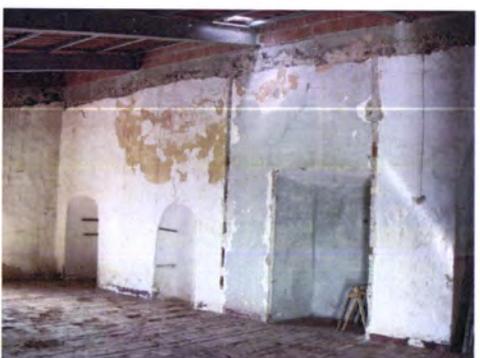
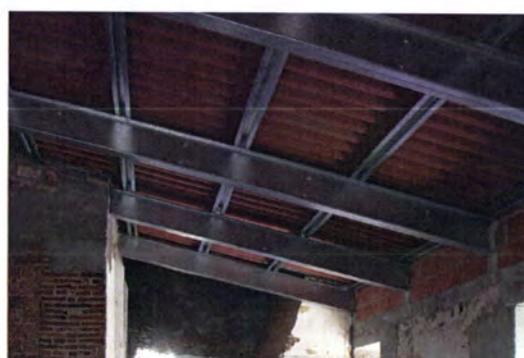
Figs. 645- 650. Outras causas de degradação; abandono, falta de manutenção, incúria. Decaimento do Convento da Esperança.

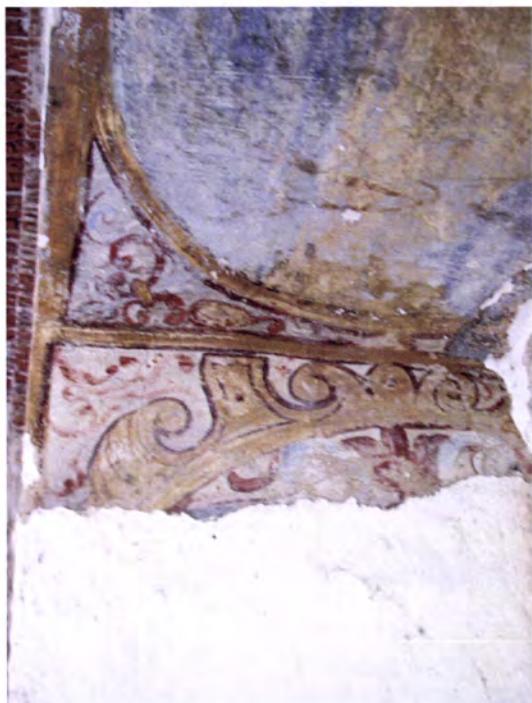
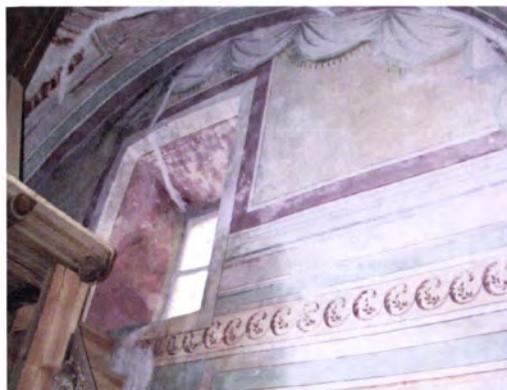
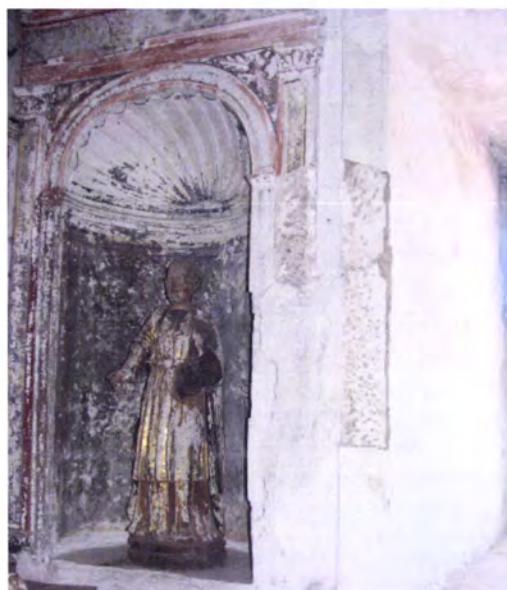
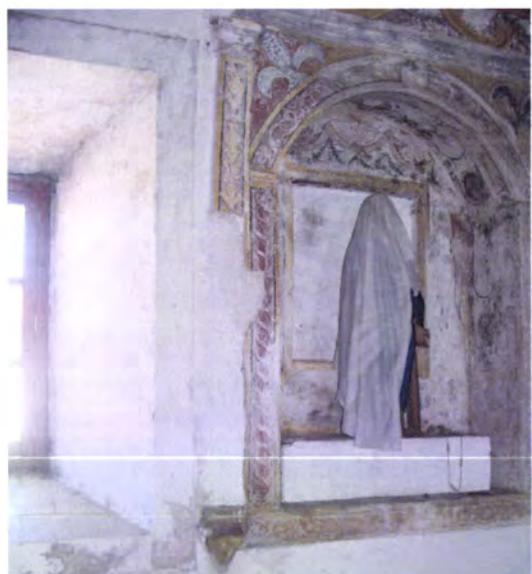
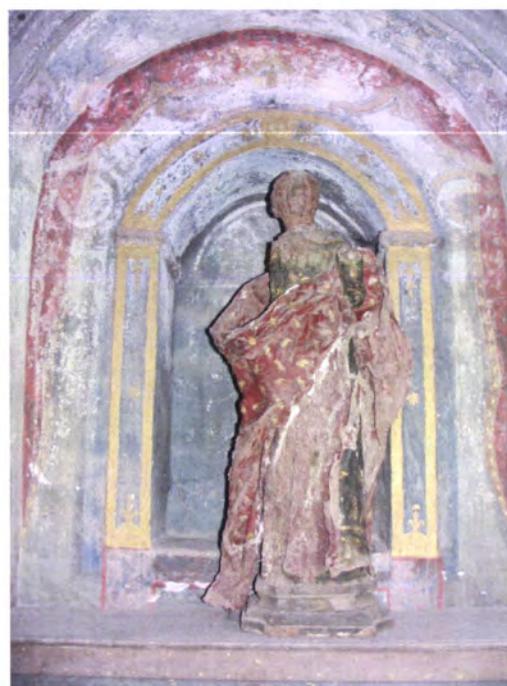
Figs. 651-656. Novos usos. Decaimento e inadequadas intervenções e adaptações.

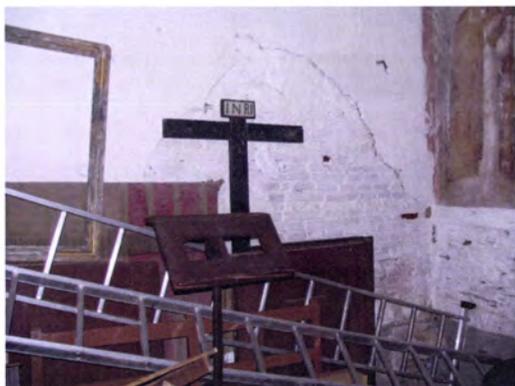
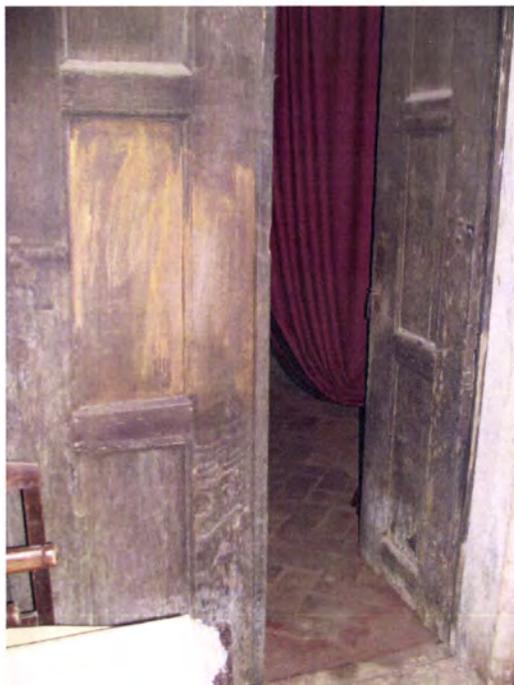
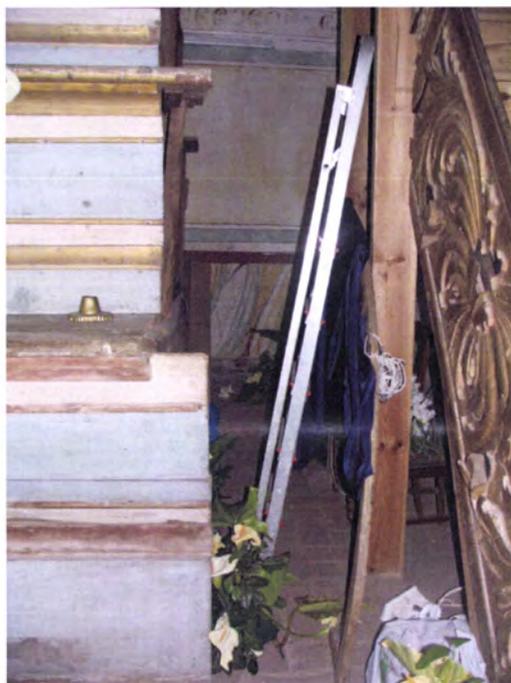
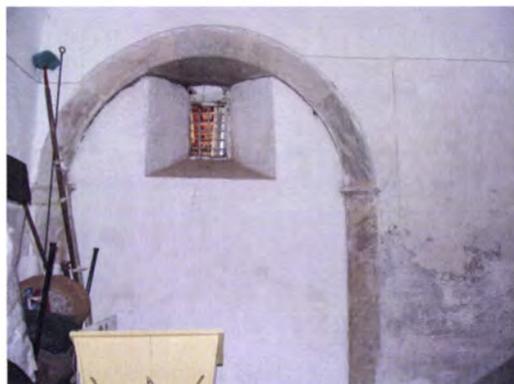
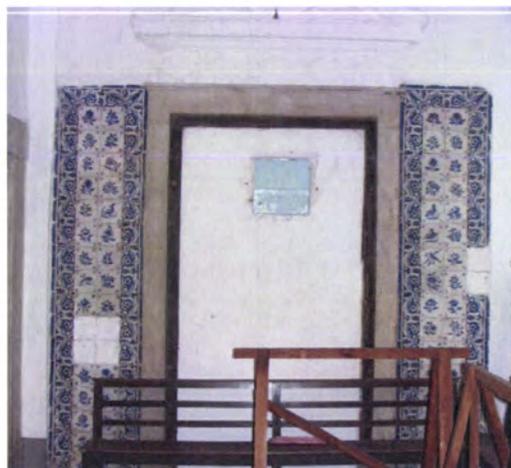
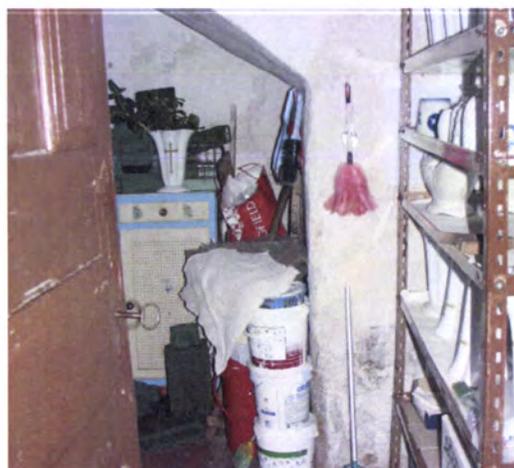
Figs. 662-667 Intervenções Inadequadas, armazenamento, acumulação de lixo em locais não apropriados.

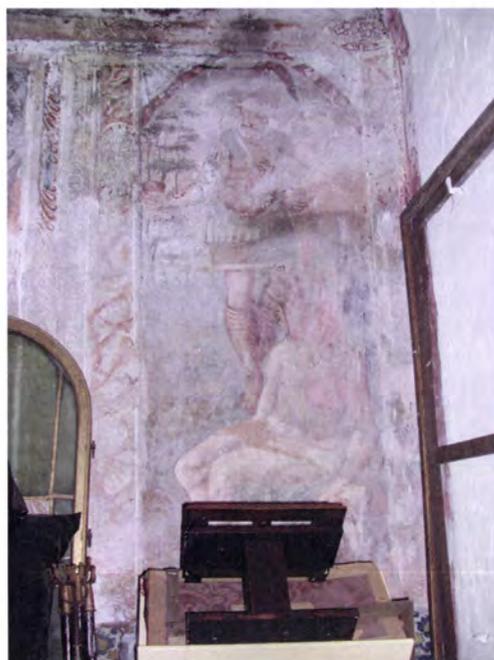
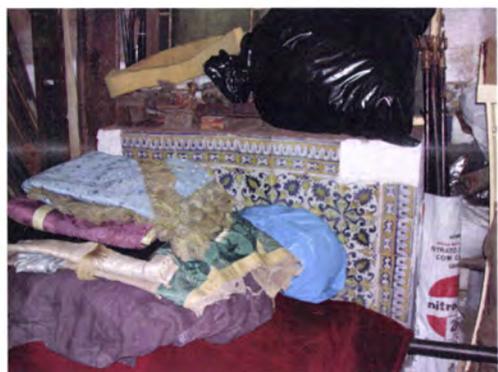
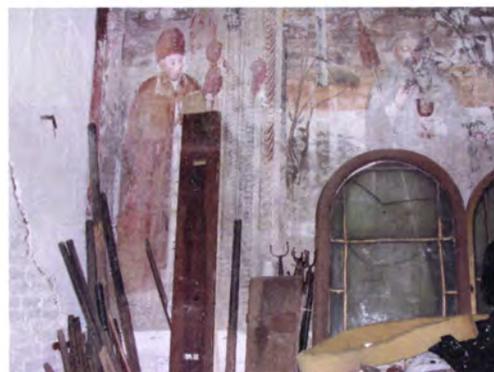
Figs. 668- 670. Intervenções inadequadas, depósito de materiais. Acumulação de arrumos em locais não apropriados, danificando as pinturas murais do ante coro-baixo.

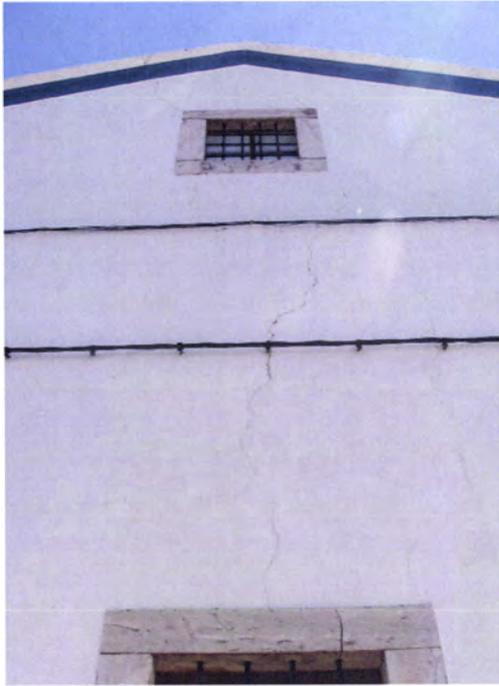
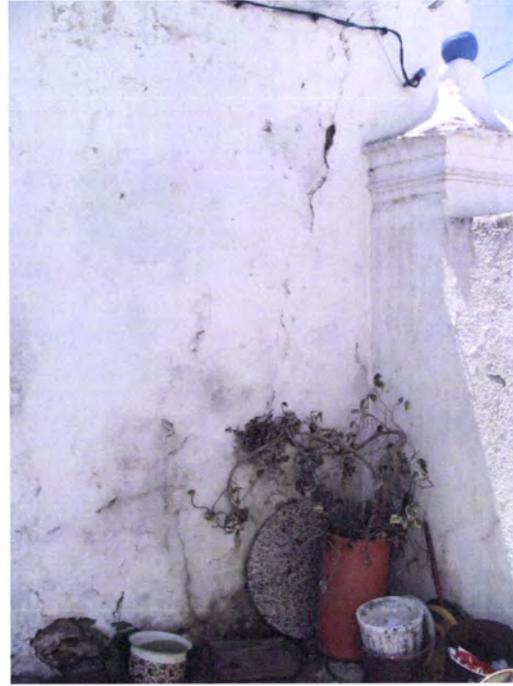
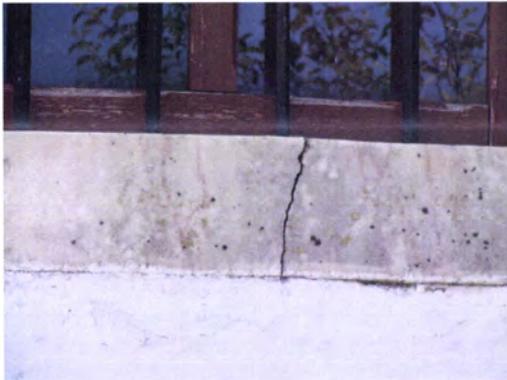
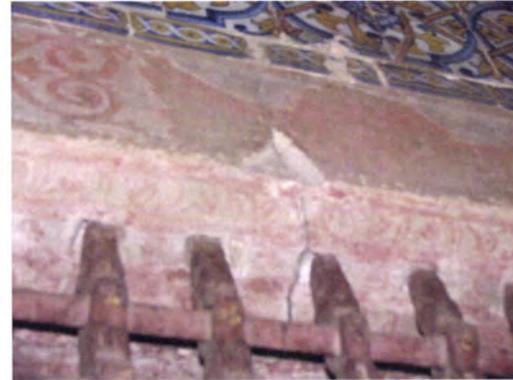
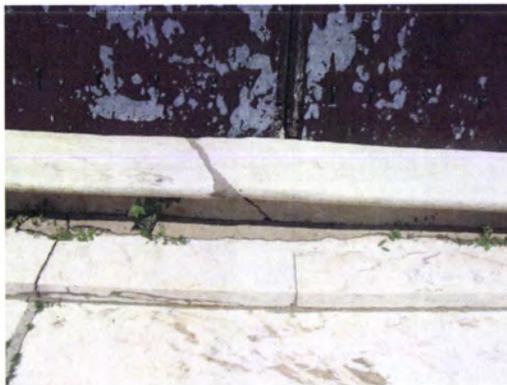
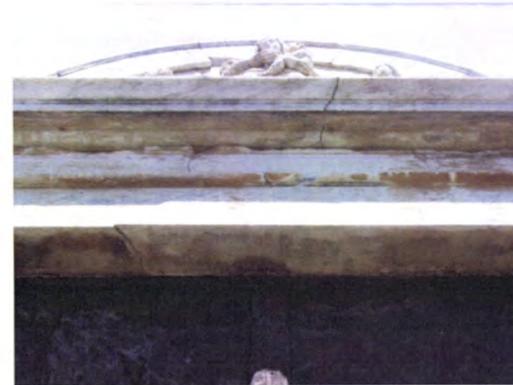
Figs. 671-676. Fendas provocadas provavelmente pela trepidação causadas pelas pedreiras.

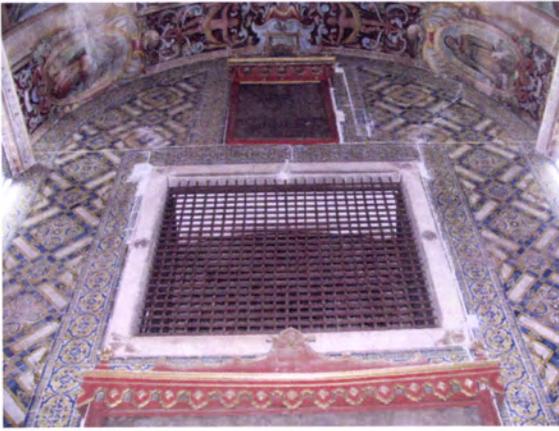
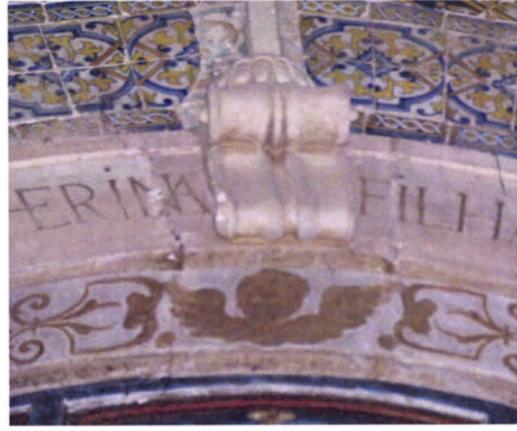
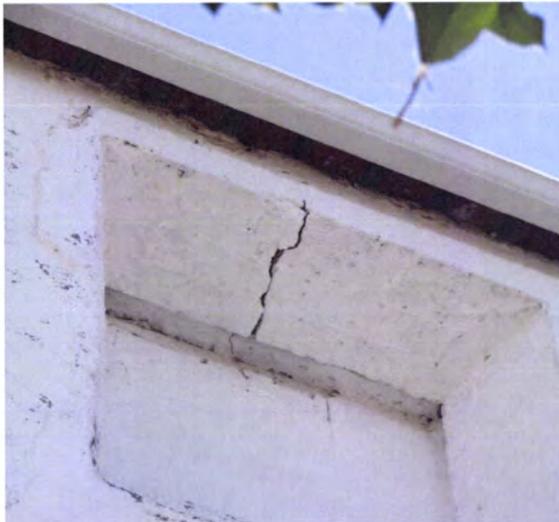
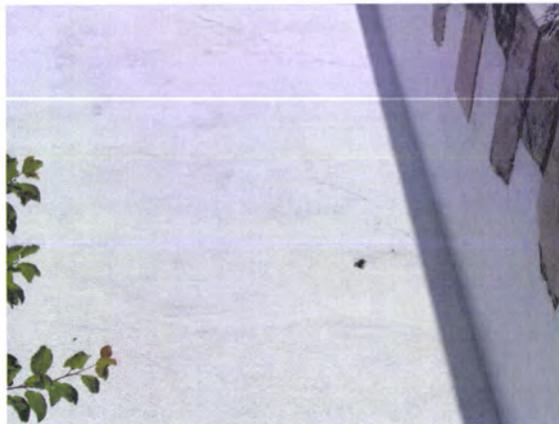
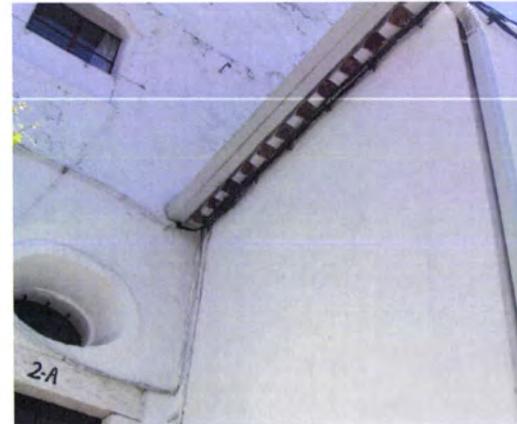
Figs. 677- 682 Fendas encontradas em toda a estrutura (causadas pela trepidação proveniente das pedreiras?)

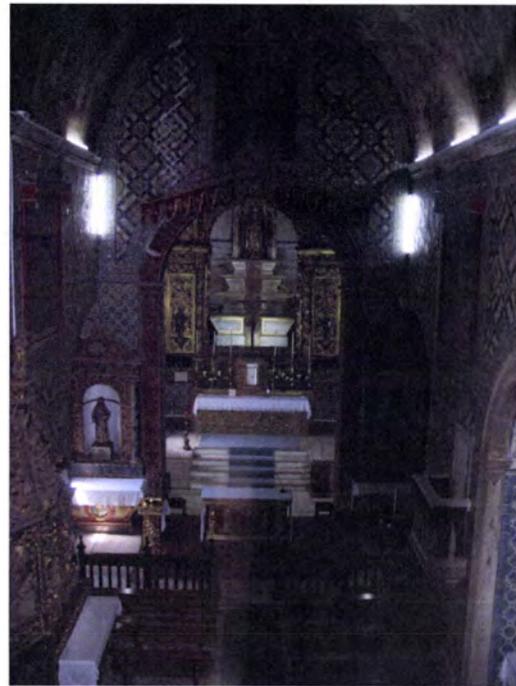
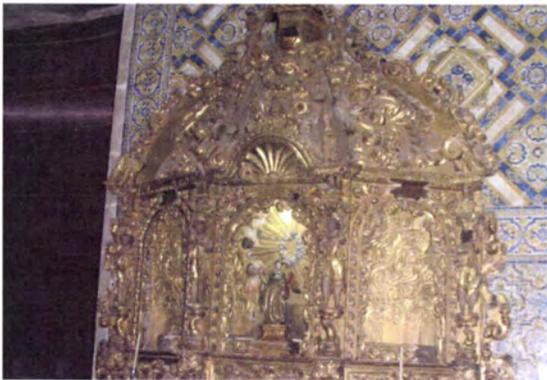
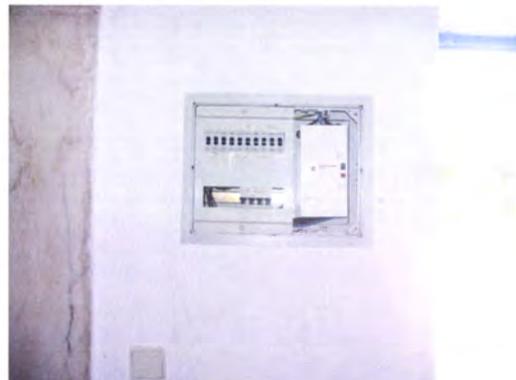
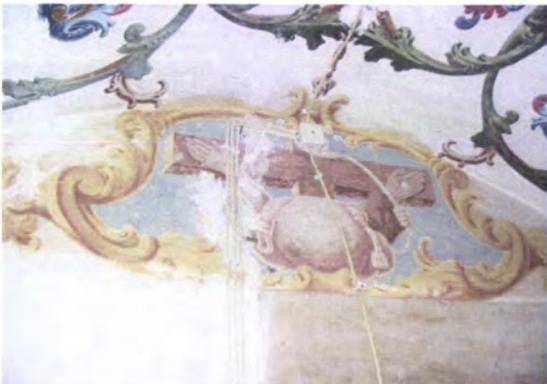
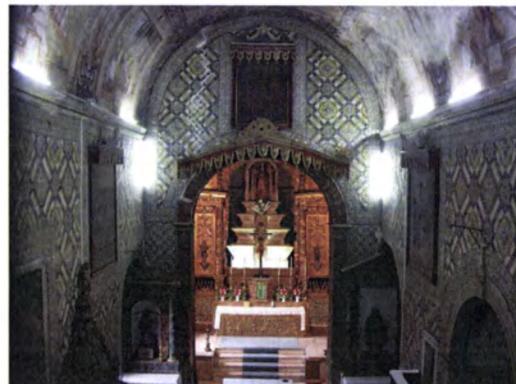
Figs. 683-688. Inadequadas intervenções. Instalações eléctricas e iluminação inapropriada sem respeitar os revestimentos pictóricos e outros, desvalorizadoras do conjunto.

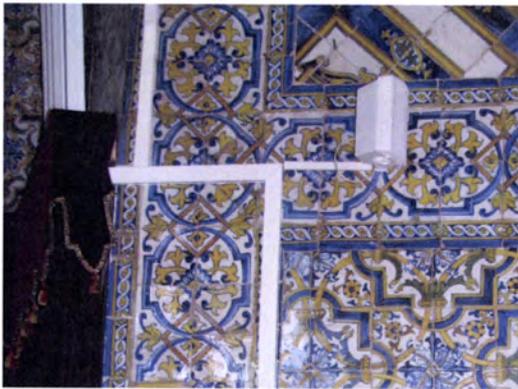
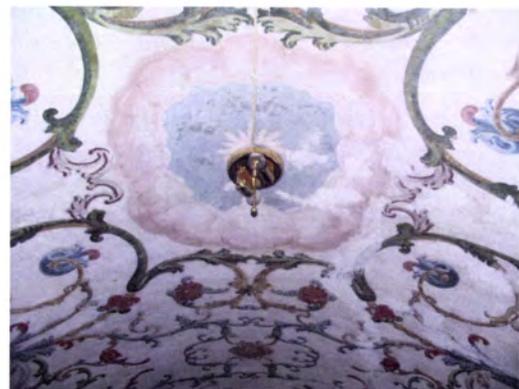
Figs. 689-690. Inadequadas intervenções. Instalações eléctricas e iluminação inapropriada.

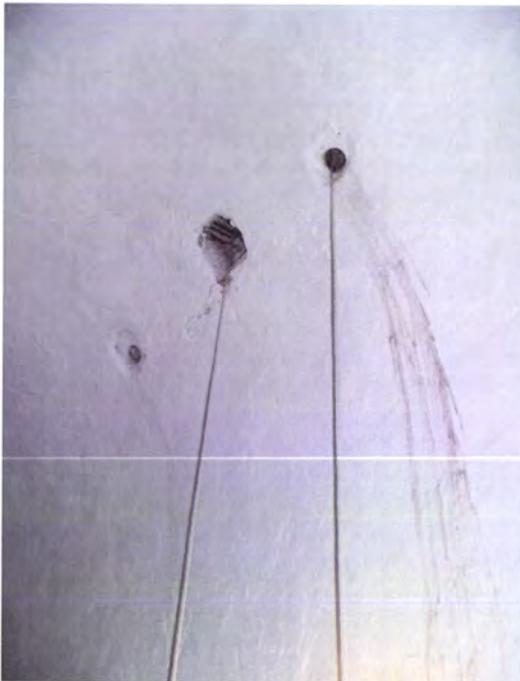
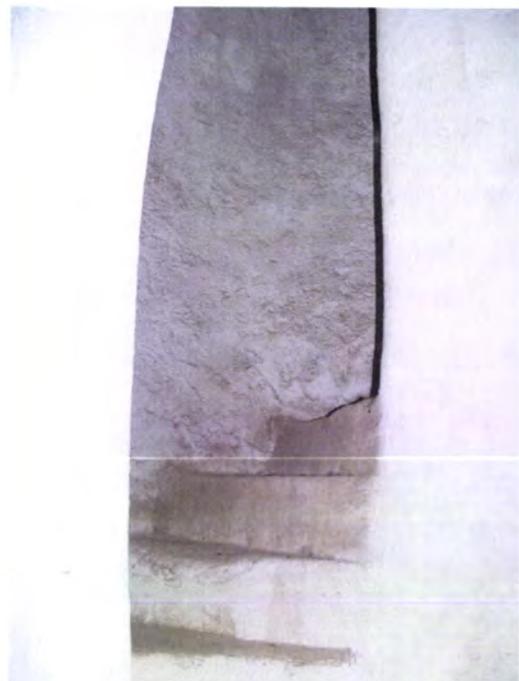
Figs. 691-692. Decaimento. Falta de manutenção – limpeza.

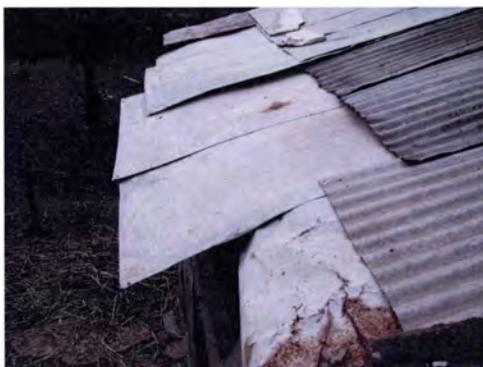
Fig. 693. Decaimento. Construção de galinheiros anexos à parede Sul do coro-baixo.

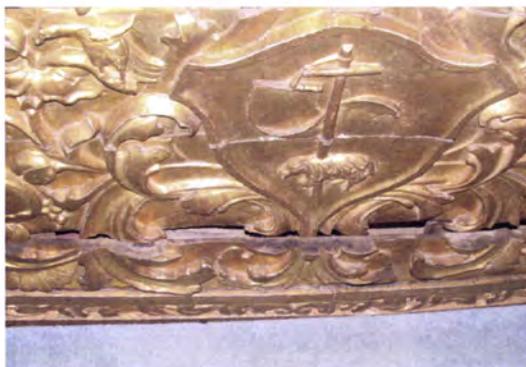
Fig. 694. Fendas na talha do Altar-mor. Outro património integrado afectado pela falta de conservação.

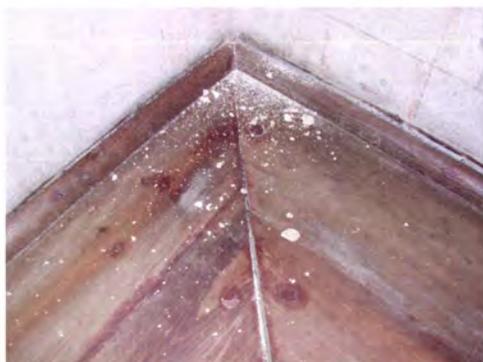
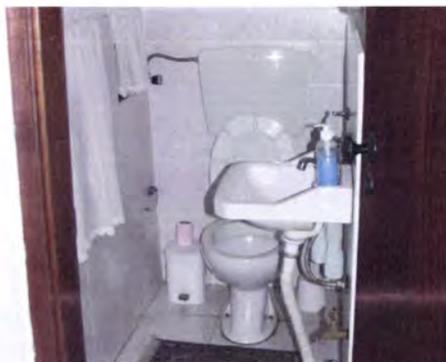
Fig. 695. Presença de desprendimentos e caídos no solo da camada pictórica. **Fig. 696.** Construção de uma casa de banho na sacristia, adaptação pouco cuidada dos espaços existentes a novos usos.

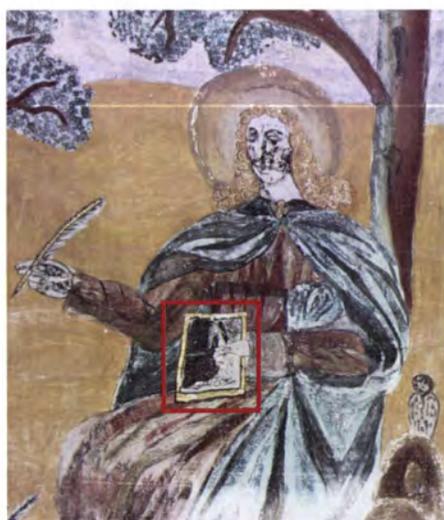
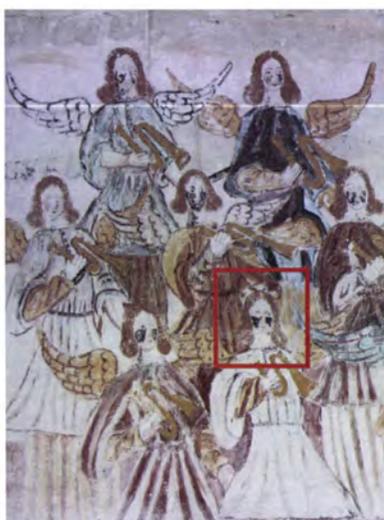
Figs. 697-698. Defeitos técnicos. Uso de pigmentos inadequados - branco de chumbo.

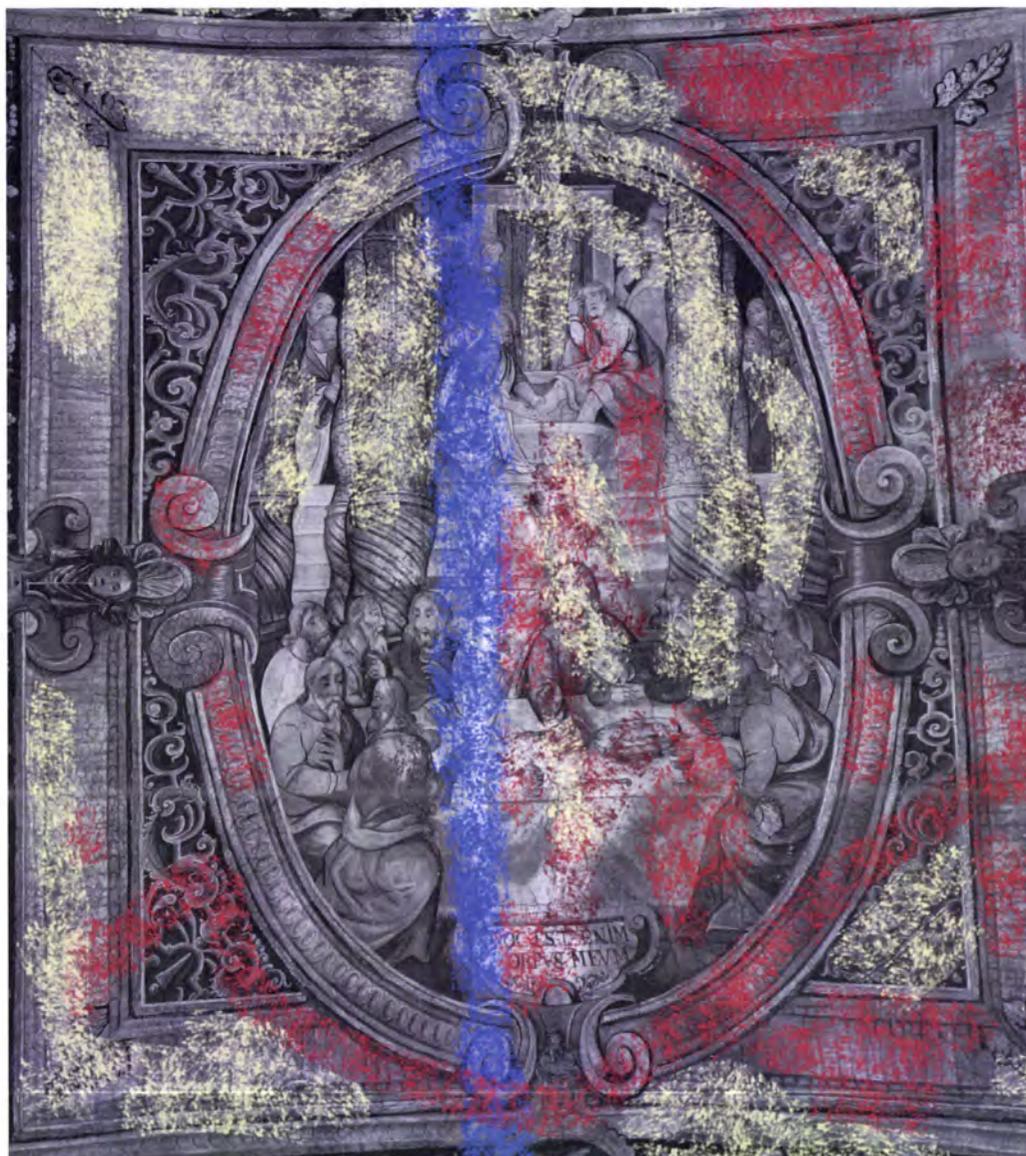
Fig. 705. Abóbada da nave da Igreja. “Lava-pés e a Eucaristia”. Mapeamento de patologias.

Zona descolorada (devido á presença de humidade)

Presença de saís (devido á presença de humidade)

Zona descolorada (devido à presença de humidade)

Presença de sais (devido à presença de humidade)

Zona escurecida (devido à presença de humidade)

Presença de sais (devido á presença de humidade)

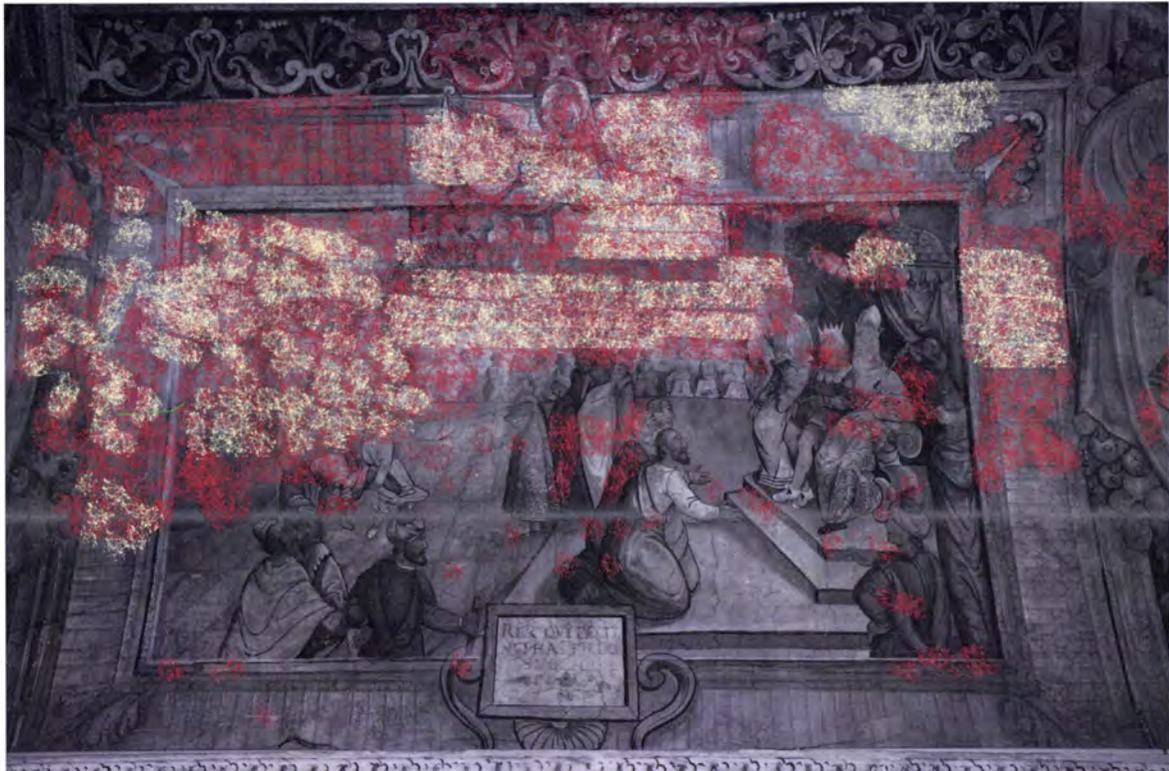
Fig. 709. Abóbada da nave central. “Núpcias do filho presididas pelo pai”. Mapeamento de patologias.

Zona descolorada (devido à presença de humidade)

Fissuras

Presença de sais (devido á presença de humidade)

Zona descolorada (devido á presença de humidade)

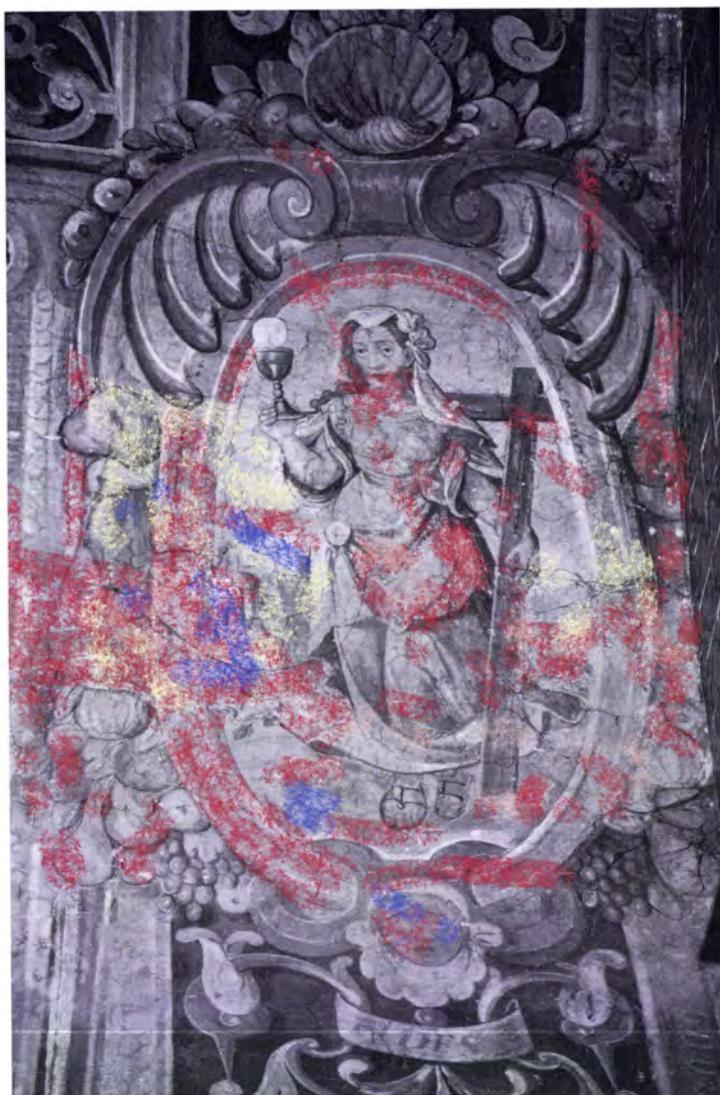
Fig. 715. Abóbada da nave central. Virtudes – “Fé”.
Mapeamento de patologias.

Zona escurecida; Fungos ? (devido á presença de humidade)

Zona descolorada (devido á presença de humidade)

Fissuras

Presença de sais (devido à presença de humidade)

Zona descolorada (devido à presença de humidade)

Pulverulência

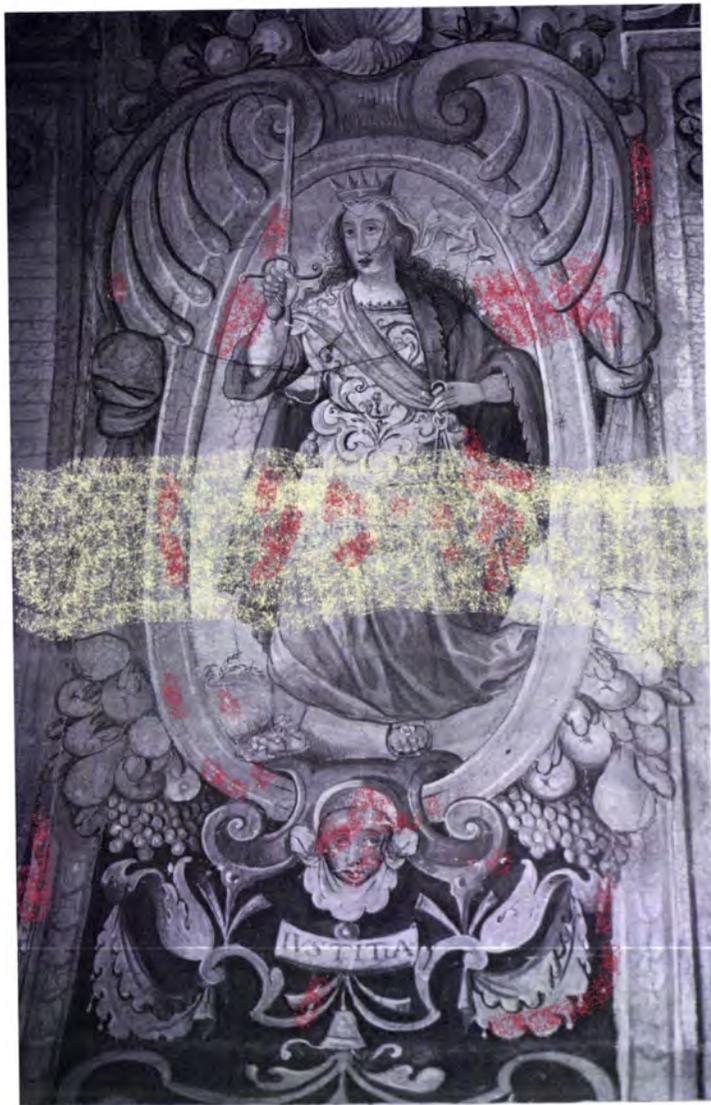
Fig. 719. Abóbada da nave central. Virtudes –
“Justiça”. Mapeamento de patologias.

Zona descolorada (devido á presença de humidade)

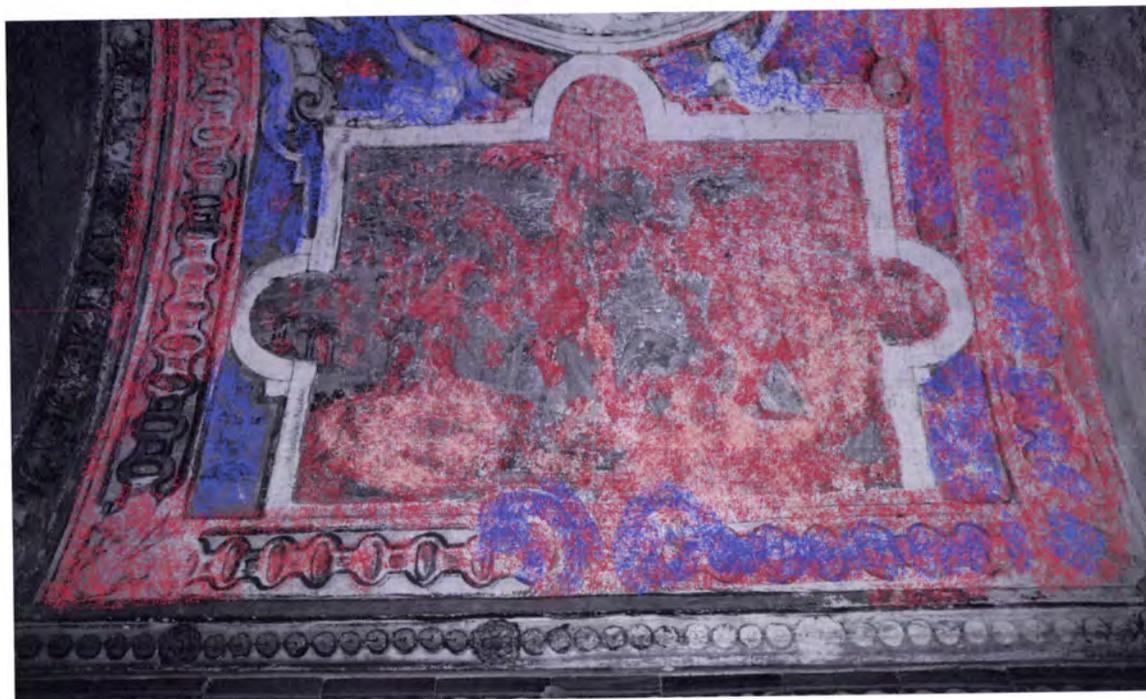
Fig. 725. Capela de Nossa Senhora da Assunção. “Adoração dos Reis Magos”. Mapeamento de patologias.

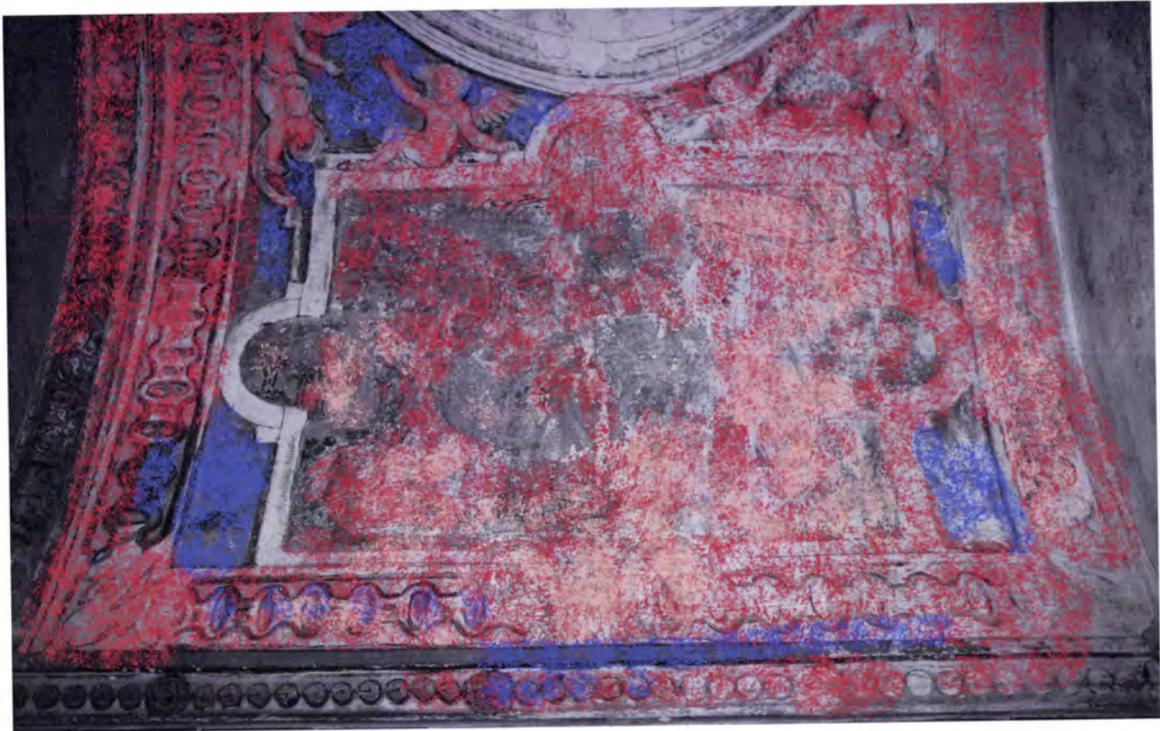
Fig. 726. Capela de Nossa Senhora da Assunção. "Presépio e adoração dos pastores".
Mapeamento de patologias.

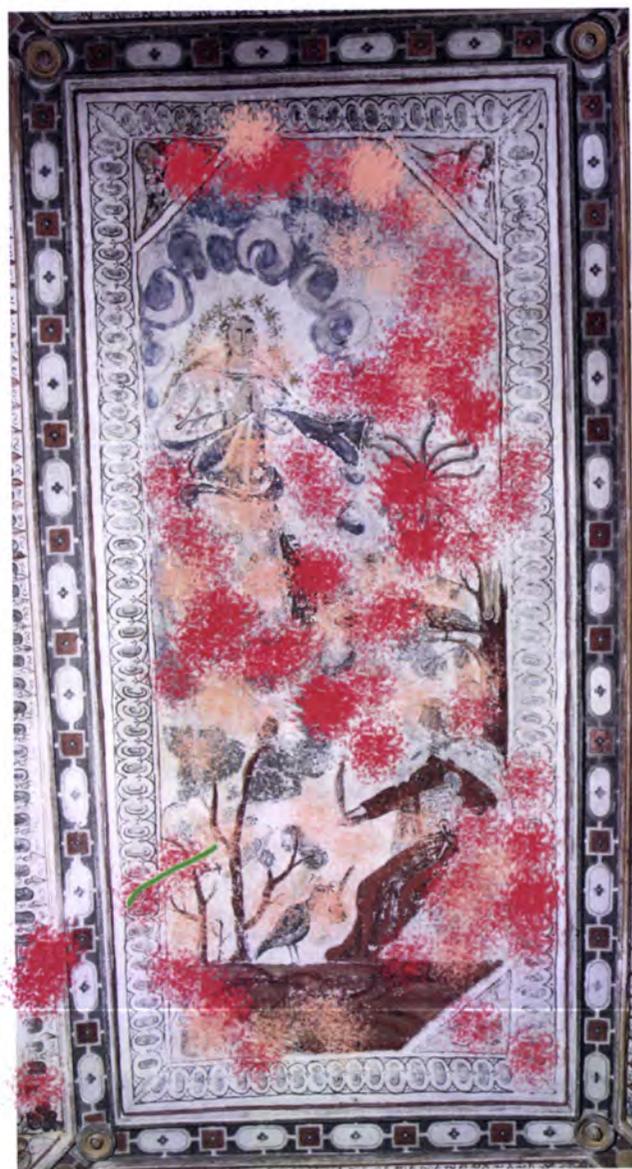
Fig. 727. Coro-baixo. “A mulher e o dragão”.
Mapeamento de patologias.
