O Real Convento de Nossa Senhora da Esperança de Vila Viçosa

As pinturas murais: História, Conservação e Restauro

TOMO II

Dissertação de Mestrado em Recuperação do Património Arquitectónico e
Paisagístico

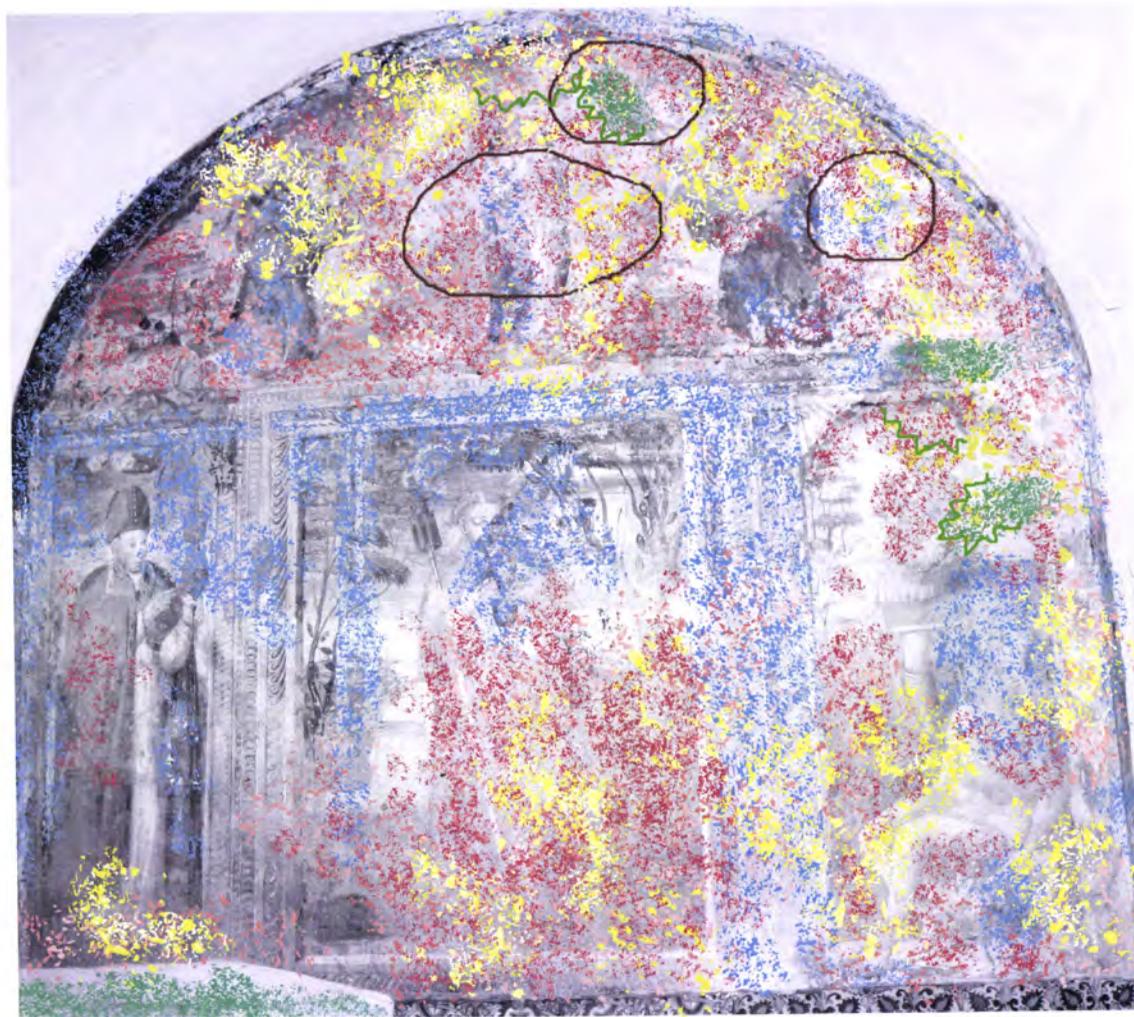
Fig. 733. Pintura Mural- Retábulo fingido. Ante Coro-Baixo. Mapeamento de patologias.

Bolsas

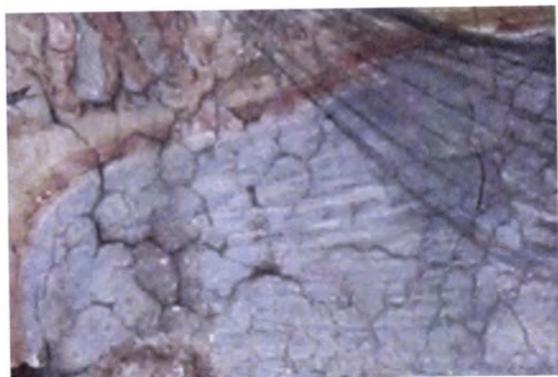
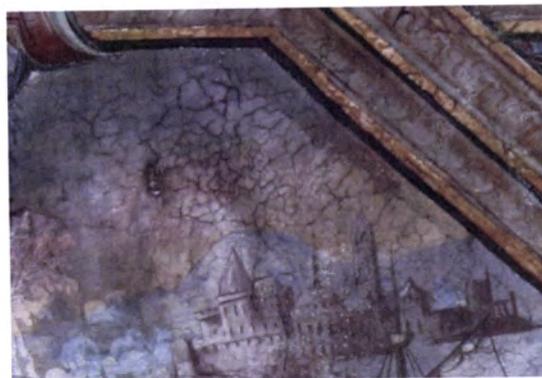
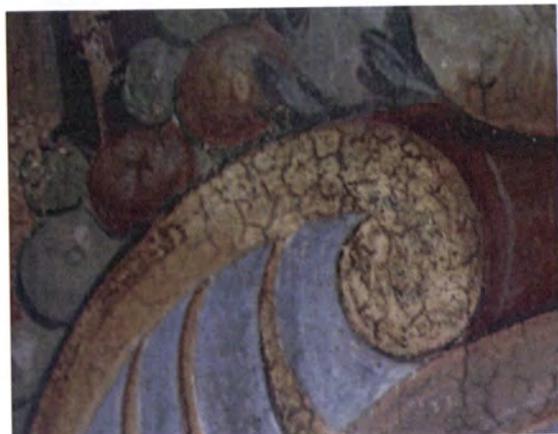
Figs. 734-739. Patologias – Presença de fissurações.

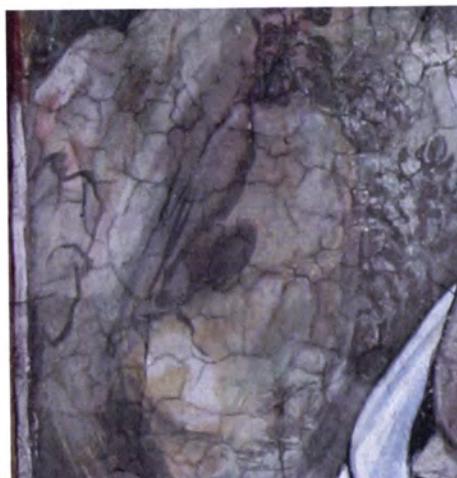
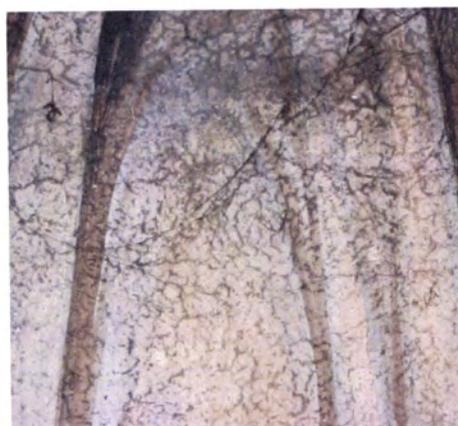
Figs. 740- 743. Patologias - Presença de fissurações.

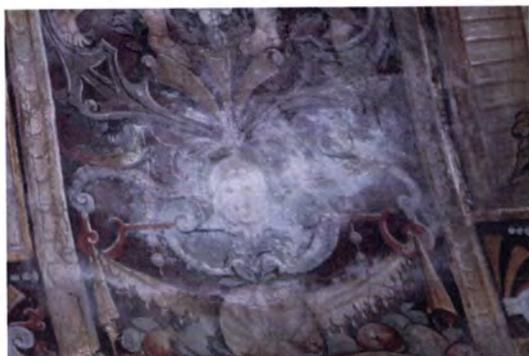
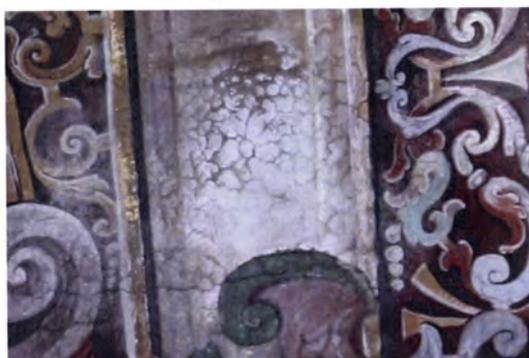
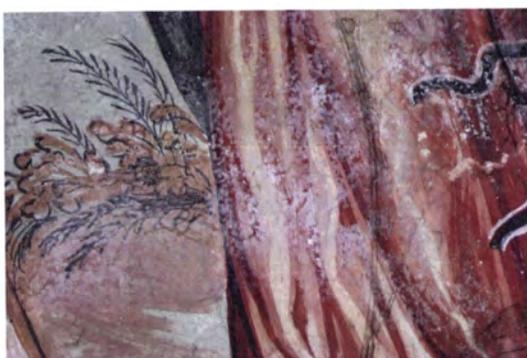
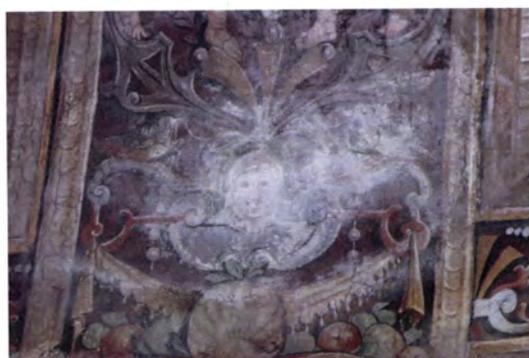
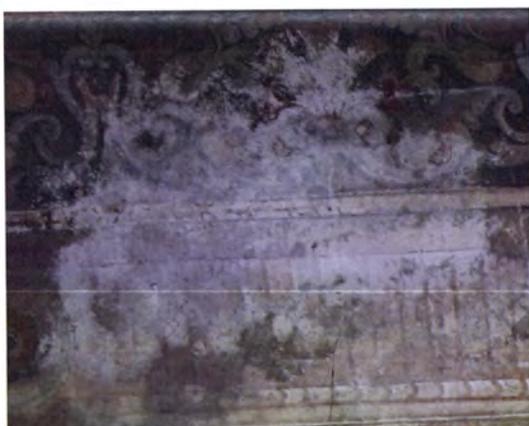
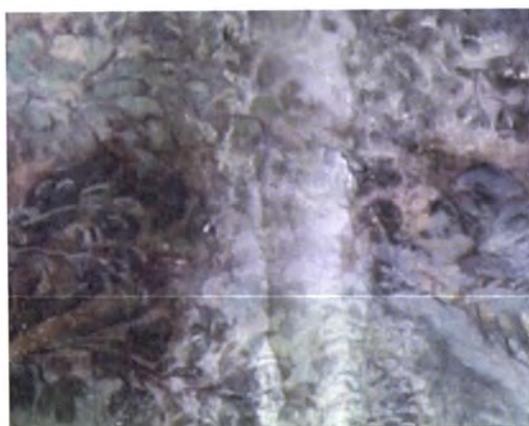
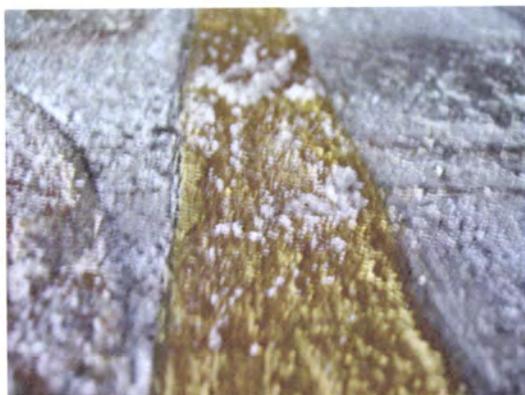
Figs. 744-750. Patologia. Presença de incrustações e eflorescências de sais.

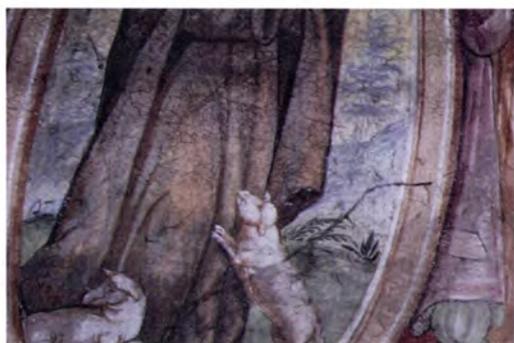
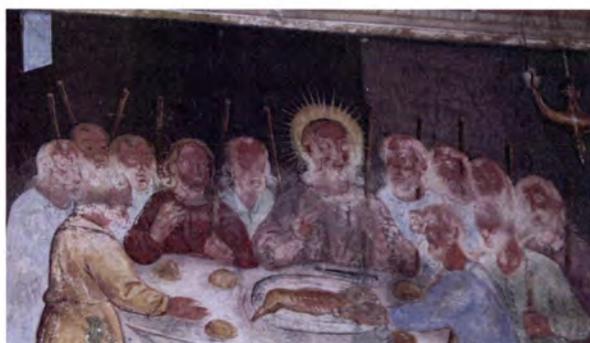
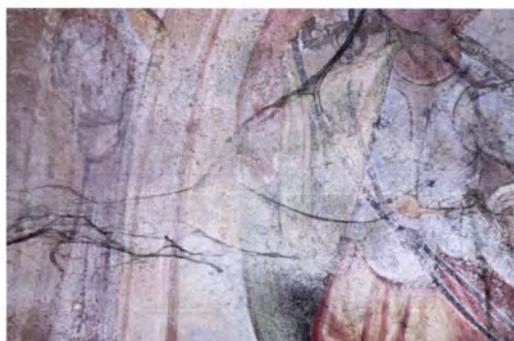
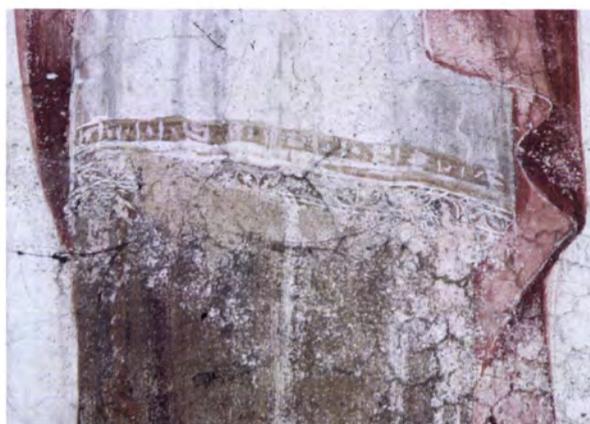
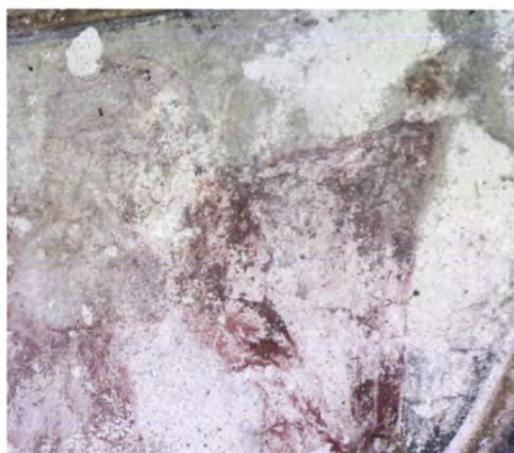
Figs. 751-757. Patologias – Presença de humidade. Desgaste, descoloração, erosão, presença de sais, lacunas.

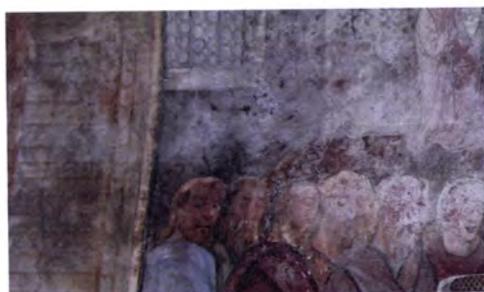
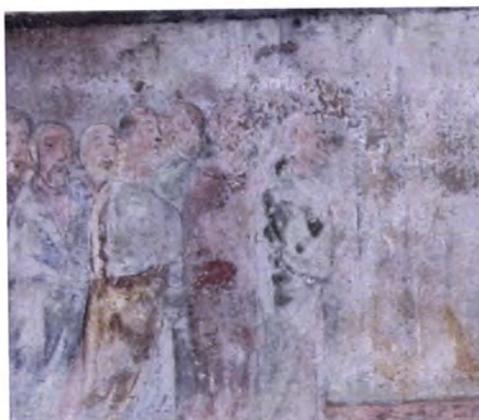
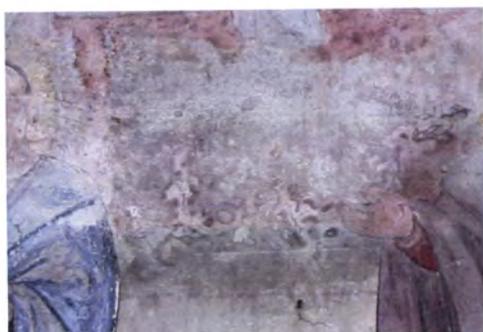
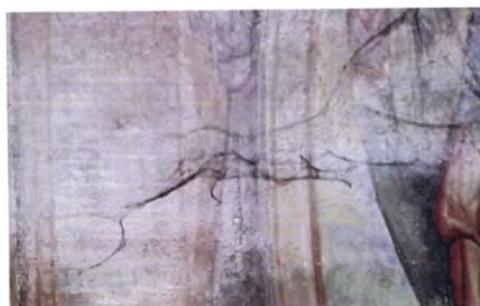
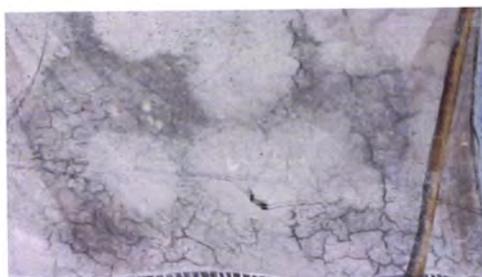
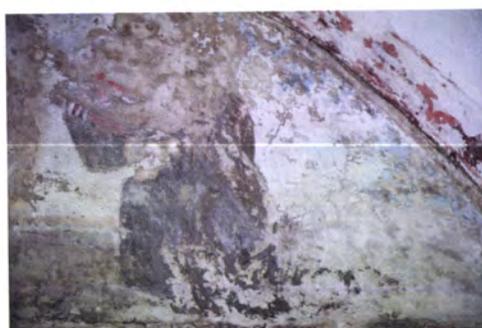
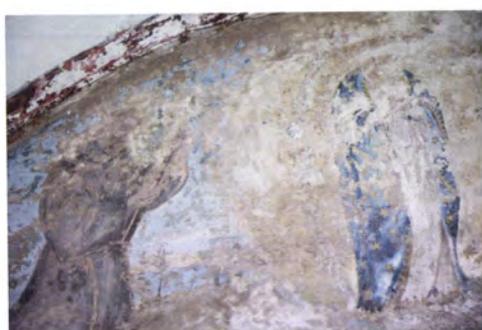
Figs. 758-765. Patologias –
Presença de humidade. Desgaste,
descoloração, erosão, presença de
saís, lacunas.

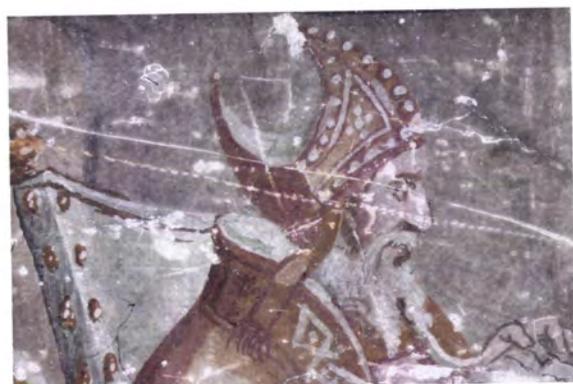
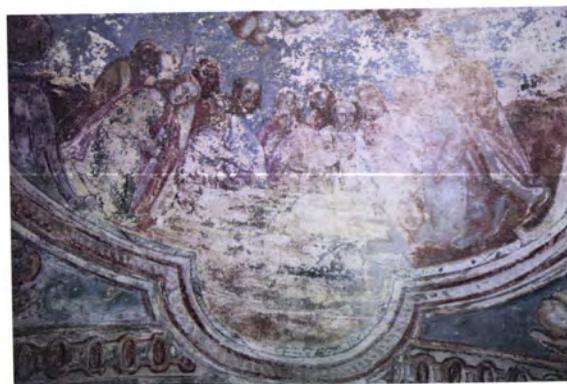
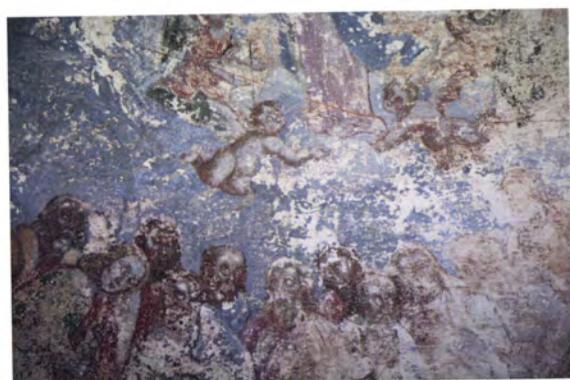
Figs. 773-779. Patologias. Desgaste, descoloração, erosão, presença de sais, lacunas, acção mecânica.

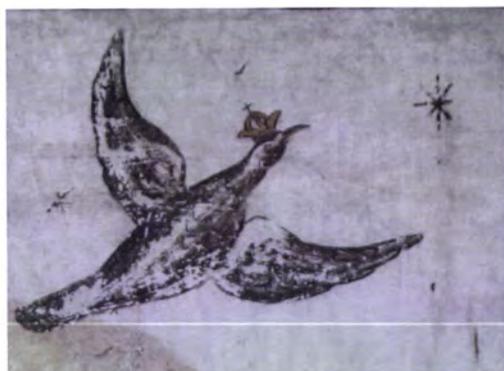
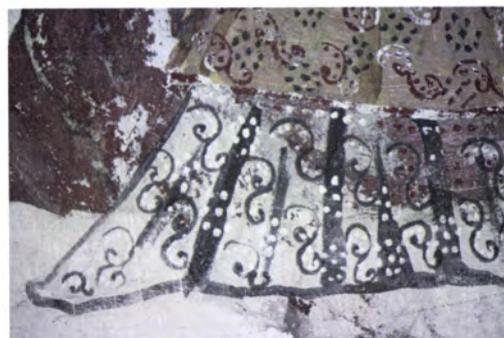
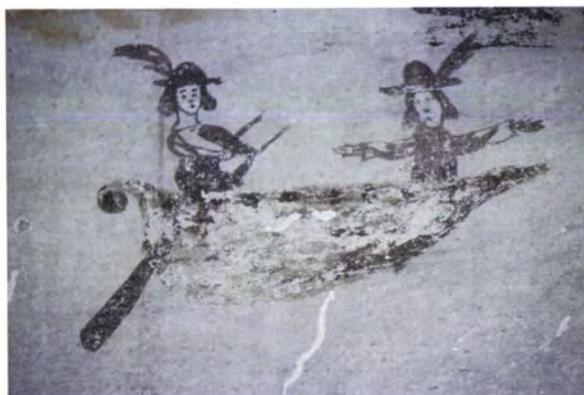
Figs. 780-784. Patologias – Presença de humidade. Desgaste, descoloração, erosão, presença de saís, lacunas.

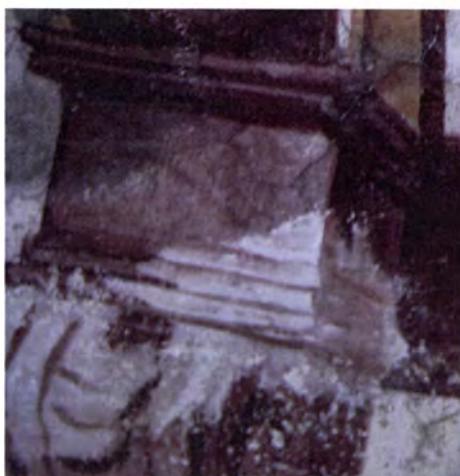
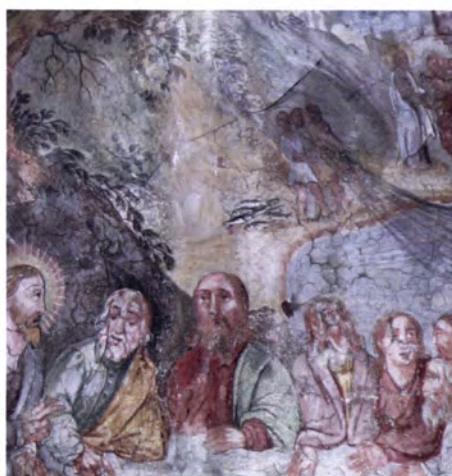
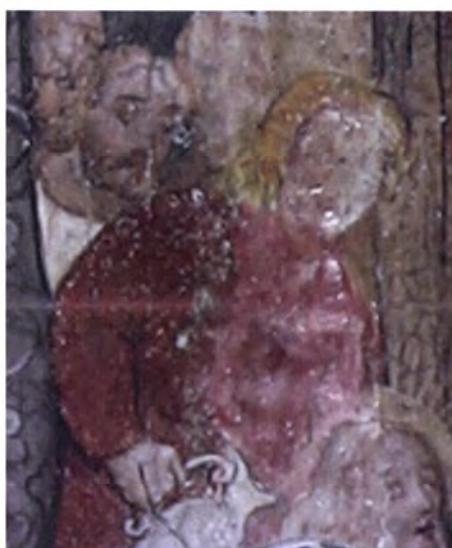
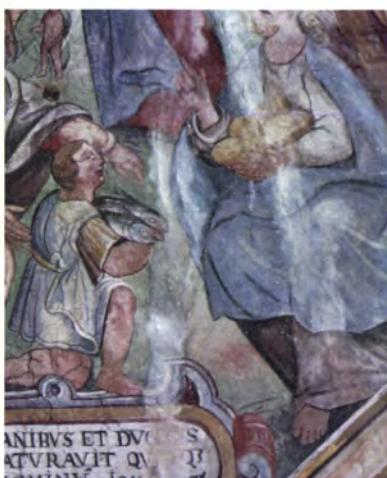
Figs. 785-790. Patologias. Presença de Repintes. Antigas Intervenções.

Figs. 785-790. Patologias. Presença de Repintes. Antigas Intervenções. Página 199.

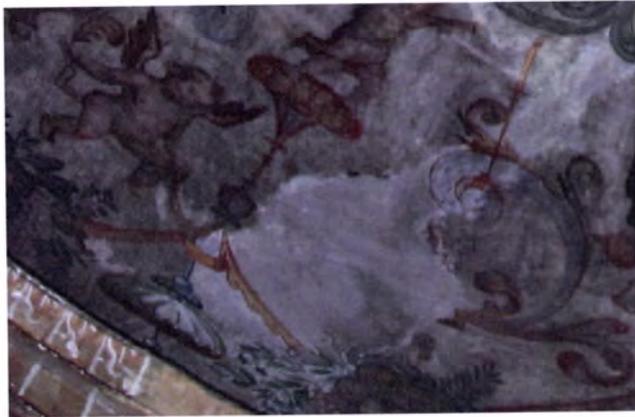
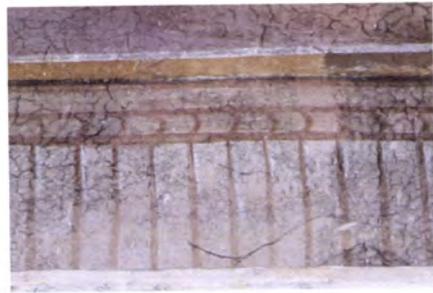
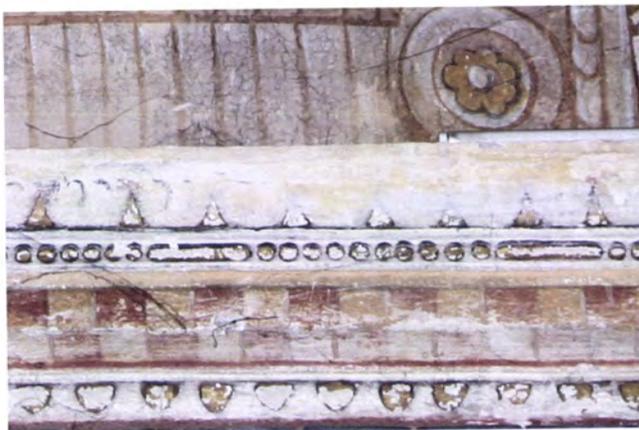
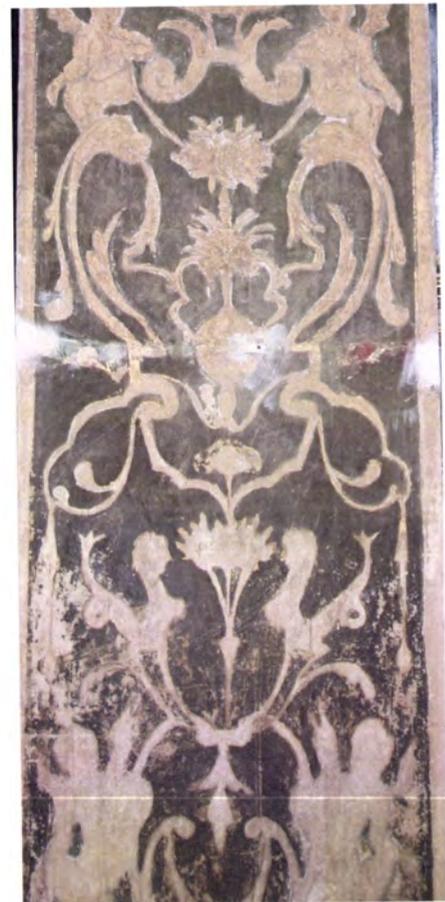
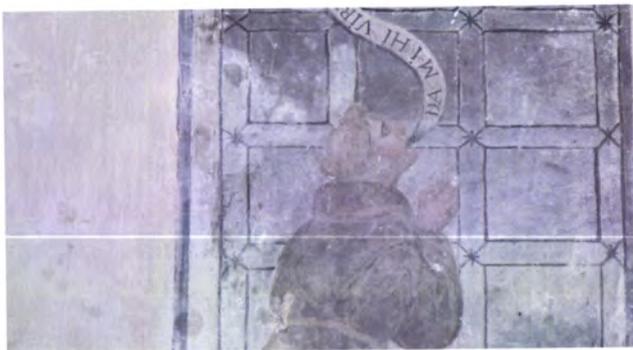
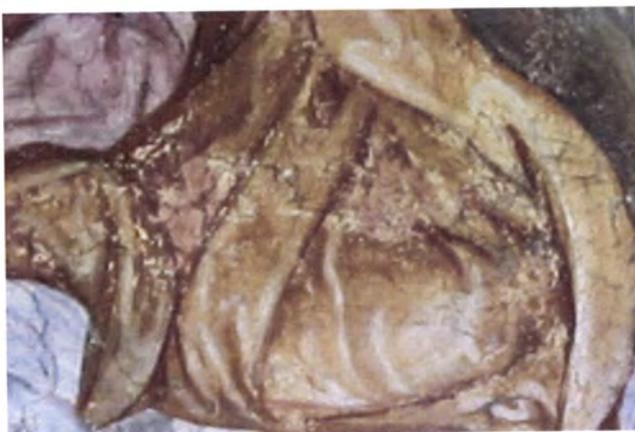
Figs. 791-795. Patologias.
Presença de Repintes. Antigas
Intervenções.

Figs. 791-795. Patologias. Presença de Repintes. Antigas Intervenções. Página 200.

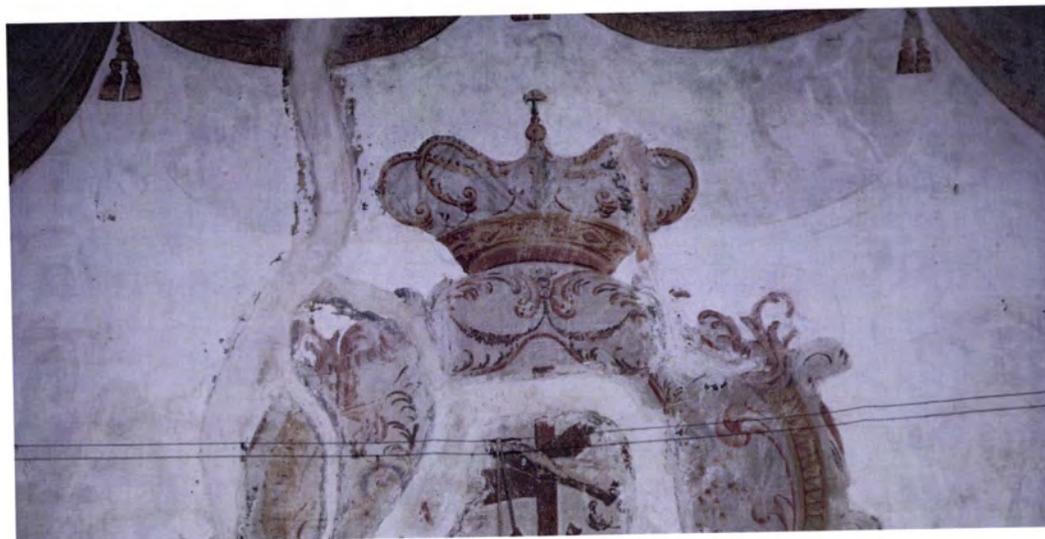
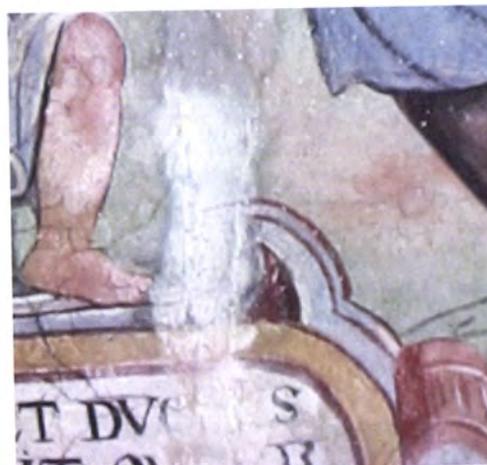
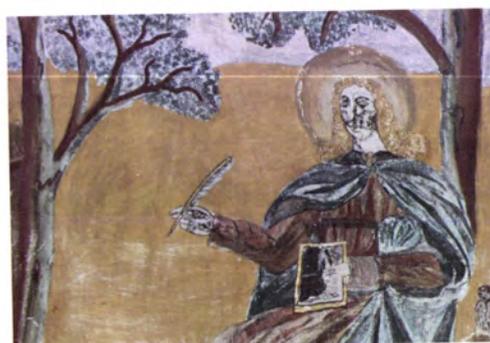
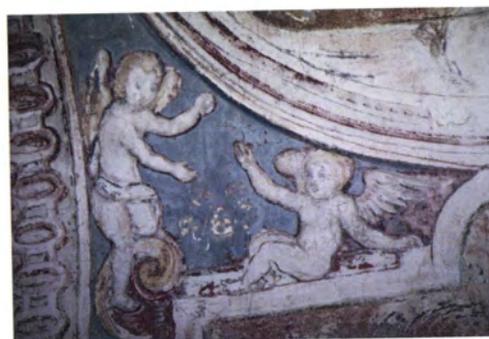
Figs. 796-800. Patologias. Presença de Repintes. Antigas Intervenções.

Figs. 796-800. Patologias. Presença de Repintes. Antigas Intervenções. Página 201.

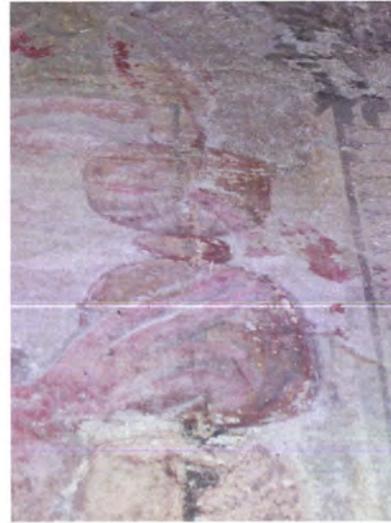
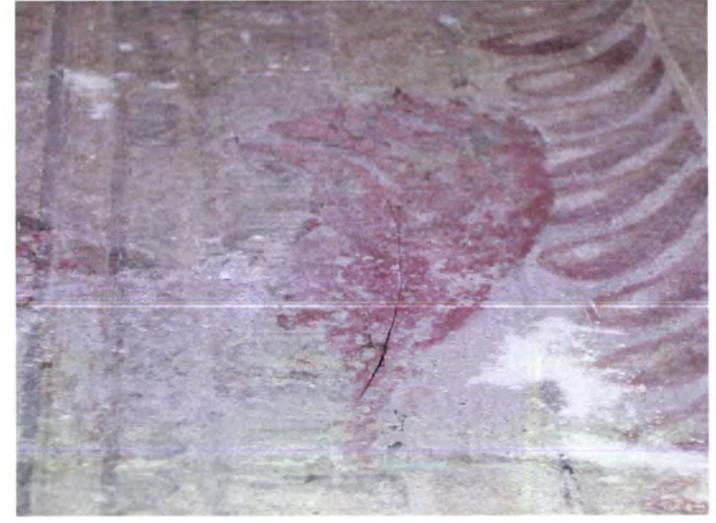
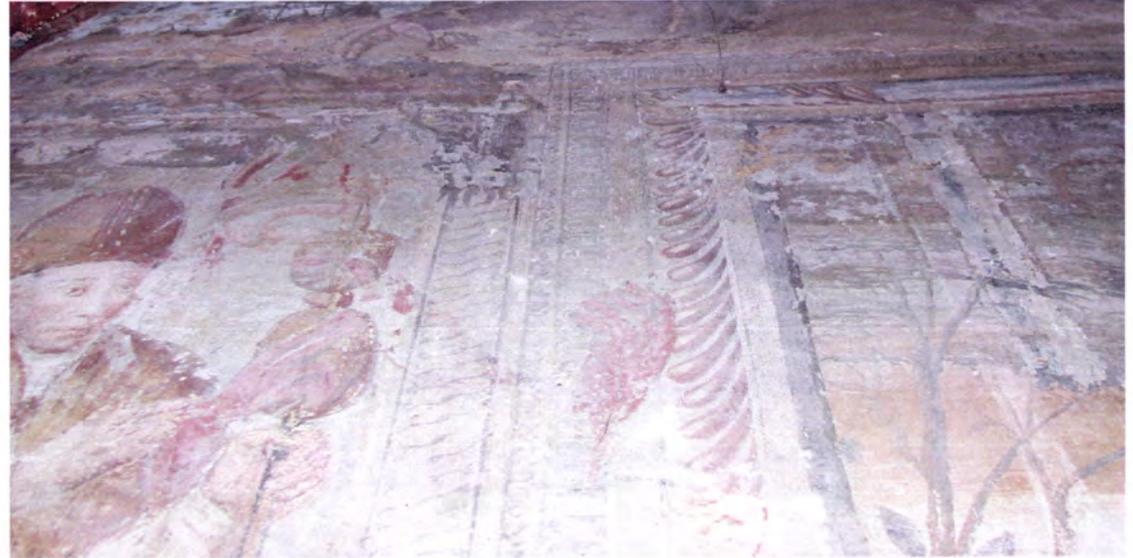
Figs. 802-805.
Repintes

Figs. 802-805. Repintes. Página 202.

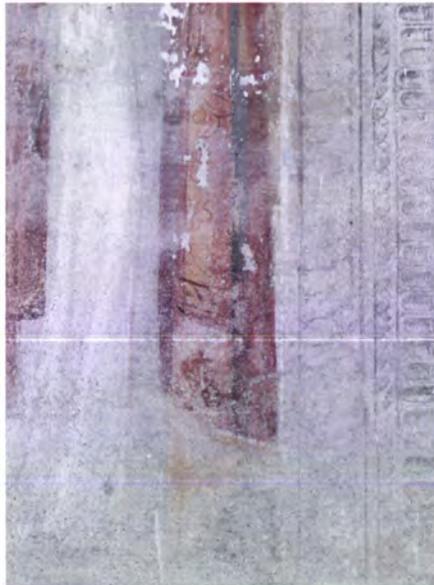
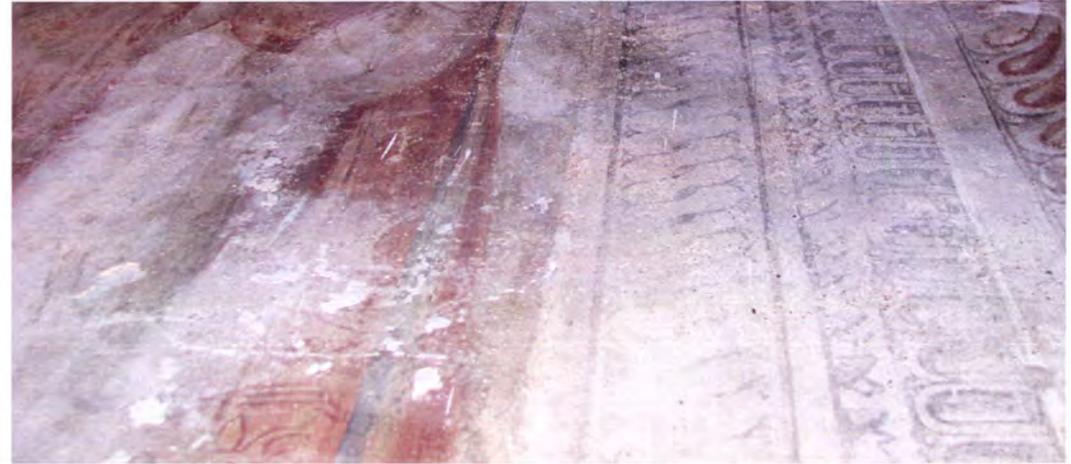
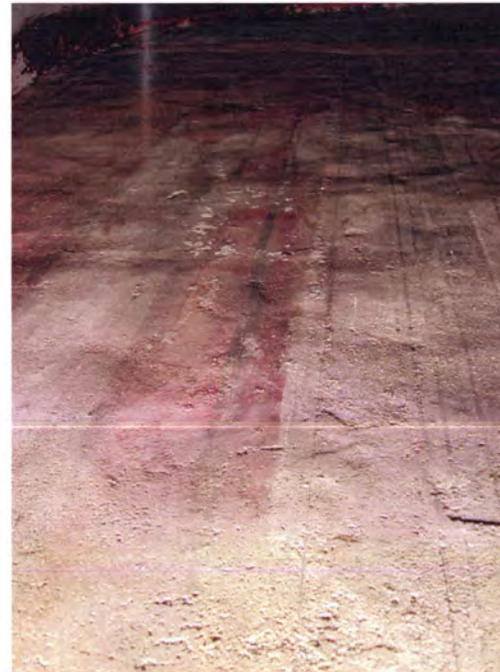
Figs. 807-810.
Pormenores da técnica
de execução (incisões,
trabalho de colher, e
juntas) e do estado de
conservação (desgaste
superficial, perda de
policromia, erosão,
depósitos superficiais)

Fig. 807-810. Pormenores da técnica de execução (incisões, trabalho de colher e juntas) e do estado de conservação (desgaste superficial, perda de policromia, erosão, depósitos superficiais). Página 203.

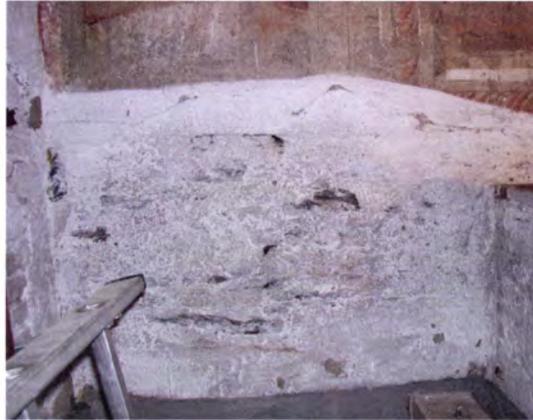
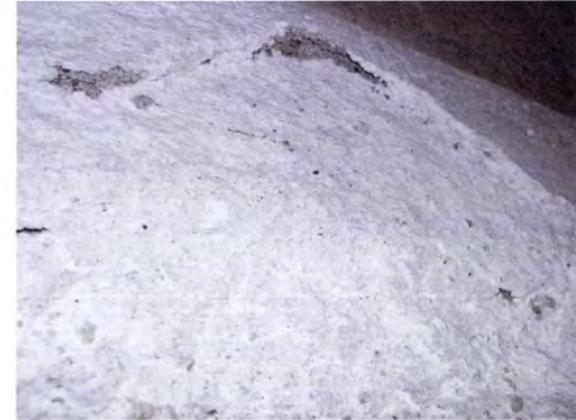
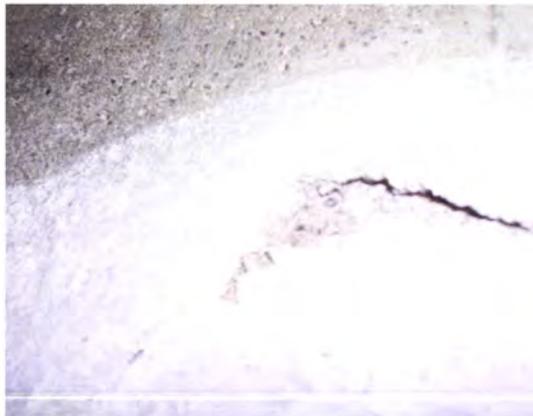
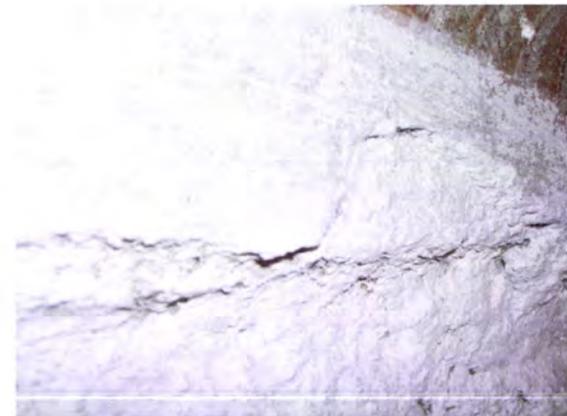
Figs. 812-815. Perda parcial do arriccio e intonaco permite observar a estrutura da parede em xisto, tijolo e argamassa de cal e areia.

Figs. 812-815. Perda parcial do arriccio e intonaco permite observar a estrutura da parede em xisto, tijolo e argamassa de cal e areia. Página 204.

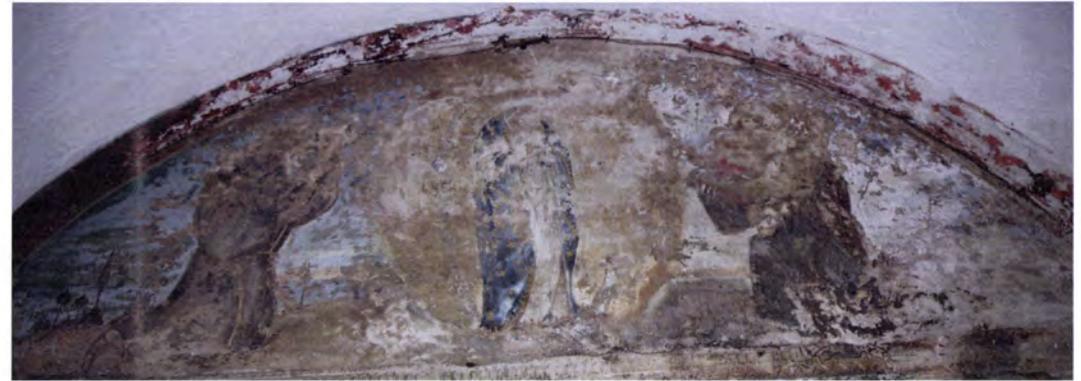
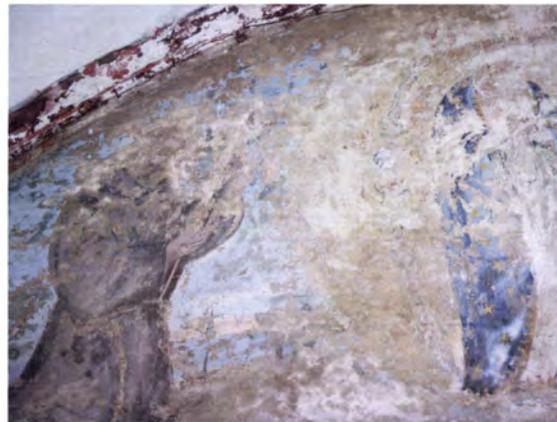
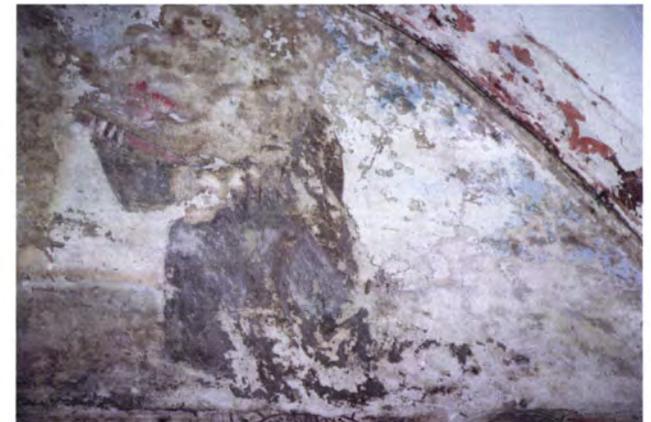
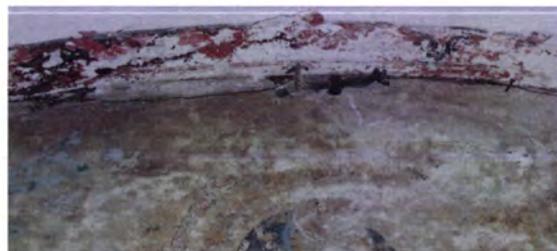
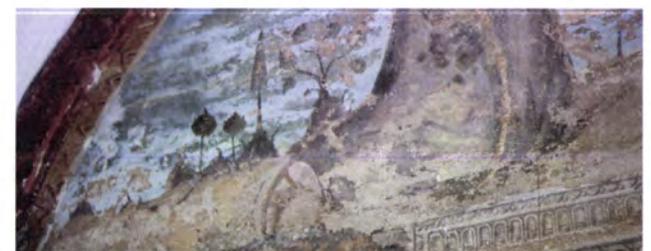
Figs. 817-822. Estado de conservação - Lacunas da camada cromática, pulverulência, desgaste.

Figs. 817-822. Estado de conservação – Lacunas da camada pictórica, pulverulência, desgaste. Página 205.

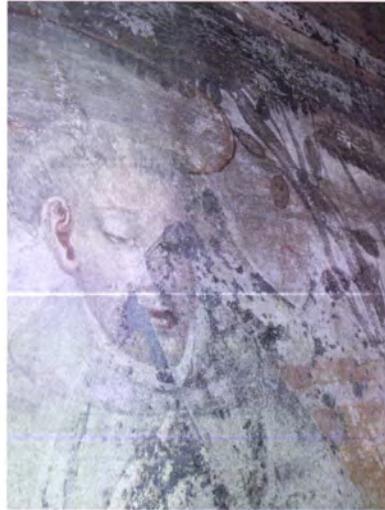
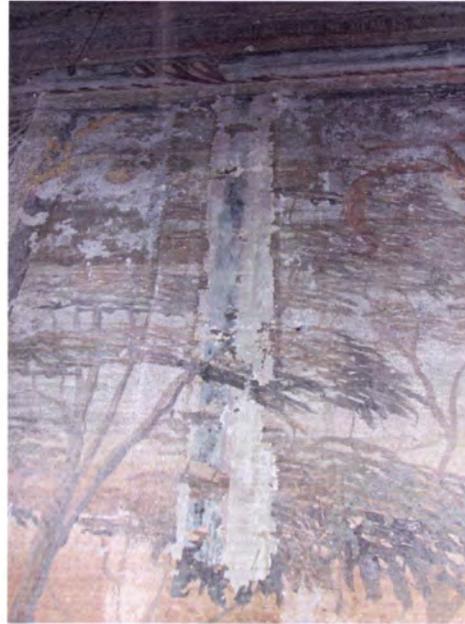
Figs. 824-828. Presença de repintes

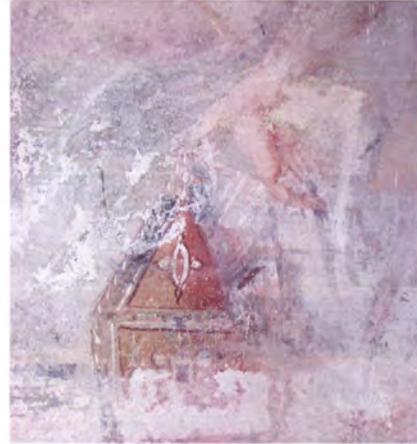
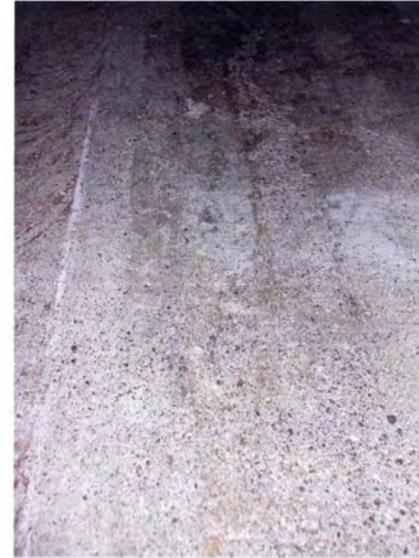
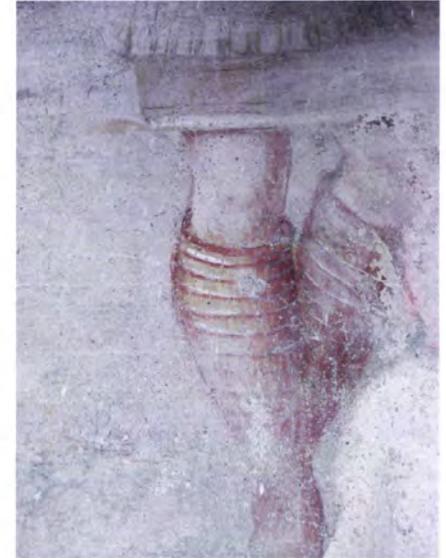
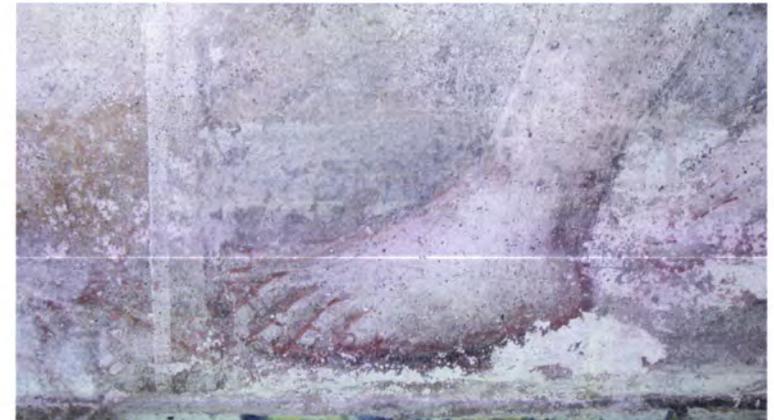
Figs. 830-834. Desgaste superficial, erosão, lacunas, presença de repintes.

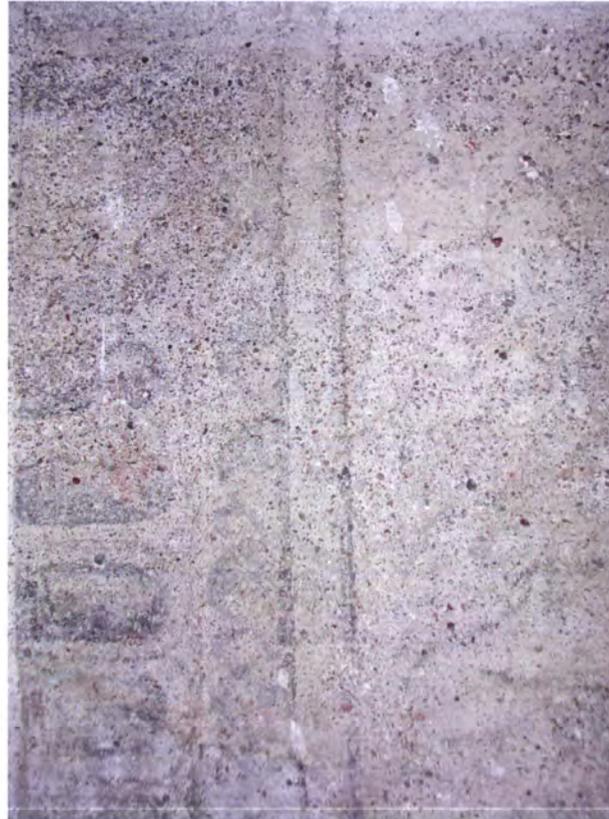
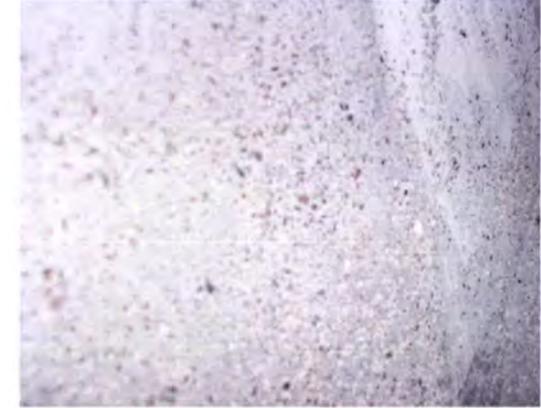
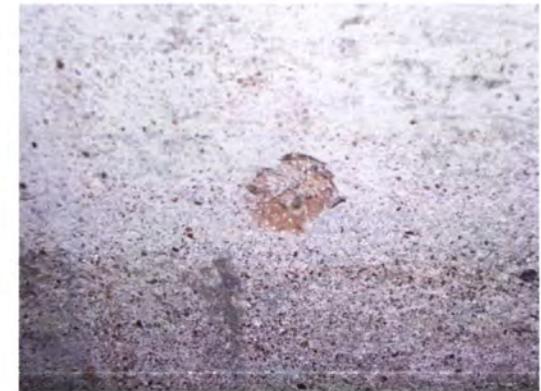
Figs. 836-838. Desgaste superficial, perda de pintura e erosão

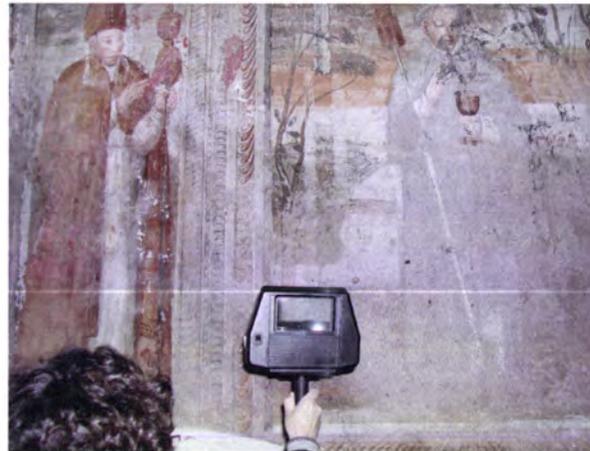
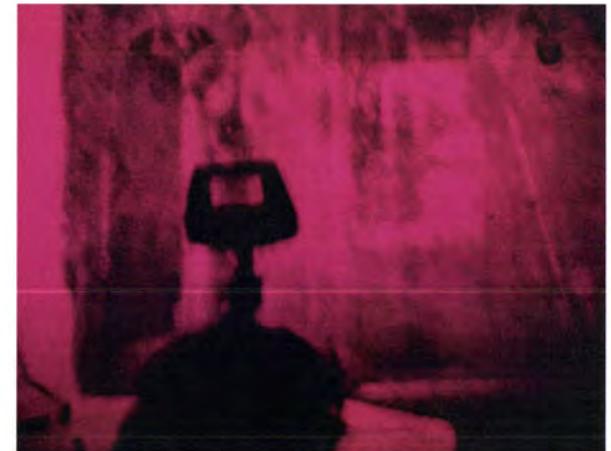
Figs. 840-841. Aplicação de método de exame e análise. Ultravioleta. Detecção de repintes.
