CONVENTO DE S. FRANCISCO EM MONTEMOR-O-NOVO

Contributos para a sua recuperação e valorização

Dissertação de Mestrado em
Recuperação do Património Arquitectónico e Paisagístico

Universidade de Évora, Junho de 2009

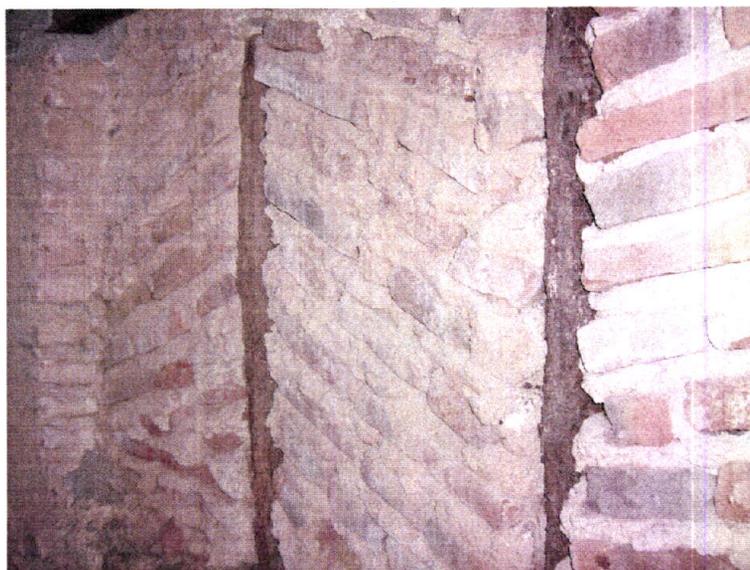
A referida parede é constituída por paramentos verticais de tijolo de barro com as dimensões de 30x15x5, assentes com argamassa de cal e areia, em posição sub-angular (em semelhança ao *opus spicatum* romano mas disposto na vertical), separados por elementos de madeira verticais, afastados 0,60 a 0,65m, actualmente já bastante

degradados por ataque de xilófagos e podridão (foto 5.16 e foto 5.17). Não se identificou em todo o conjunto construído, outra qualquer zona de alvenaria desta natureza. Não se trata de tabique nem de parede tipo gaiola pombalina, apenas se encontrando semelhanças com o *enxaimel* do Sul de Portugal ou com a *taipa de rodízio* característica de algumas construções antigas do Norte de Portugal e do *entramado ariostrado*¹²⁶ usado em diferentes regiões de Espanha, nomeadamente Castela e Astúrias ou com o *frontal à galega*, a designação portuguesa da técnica construtiva originária da Galiza . Encontra-se ainda alguma semelhança com o *fachwerk* na Alemanha, ou com as construções *himis* na Anatólia (Turquia)¹²⁷. Nestas tipologias construtivas, a madeira introduz um comportamento elástico à estrutura, constituindo a *alma* da parede. É uma técnica construtiva de origem medieval que se generalizou desde o século XVI, em territórios onde abundava a madeira apta para construção. Exactamente como a parede que se tem em presença, não se encontrou em toda a bibliografia consultada, antiga e contemporânea, qualquer referência a alvenarias com estas características. Ao longo dos anos de intervenções em edifícios com alvenarias resistentes antigas em Montemor-o-Novo, ainda não se havia encontrado este modelo tipológico de “*alvenaria armada*”.

Foto 5.16.- Igreja do Convento de S. Francisco em Montemor-o-Novo: alvenaria “armada” com madeira vertical.

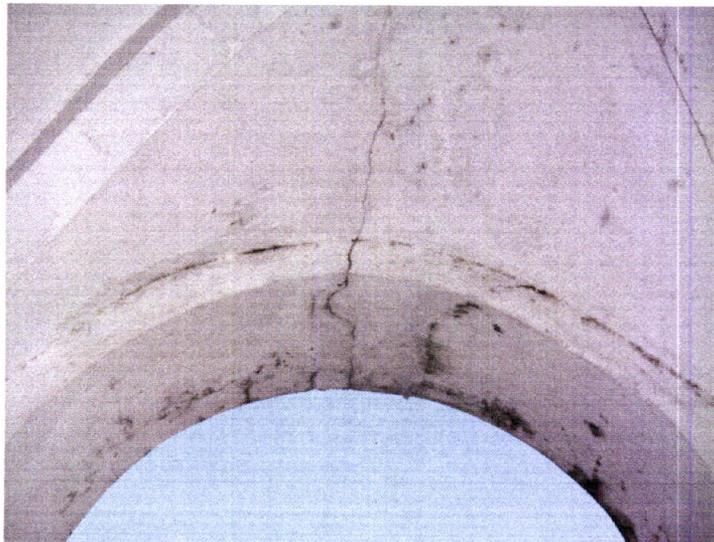
Foto 6.10.- Convento de S. Francisco em Montemor-o-Novo: fendilhação acentuada dos arcos e abóbadas do claustro.

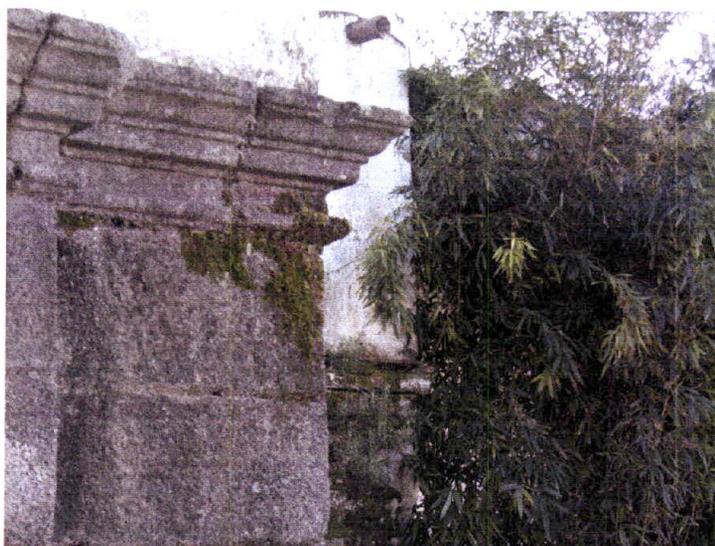
Foto 6.20.- Convento de S. Francisco em Montemor-o-Novo: colonização biológica sob a forma de musgos.
