Os Moinhos do Rio Almansor no Concelho de Montemor-o-Novo
- um património a conhecer, preservar e valorizar

ANEXOS

Mestrado em Gestão e Valorização do Património Histórico e Cultural

UNIVERSIDADE DE ÉVORA

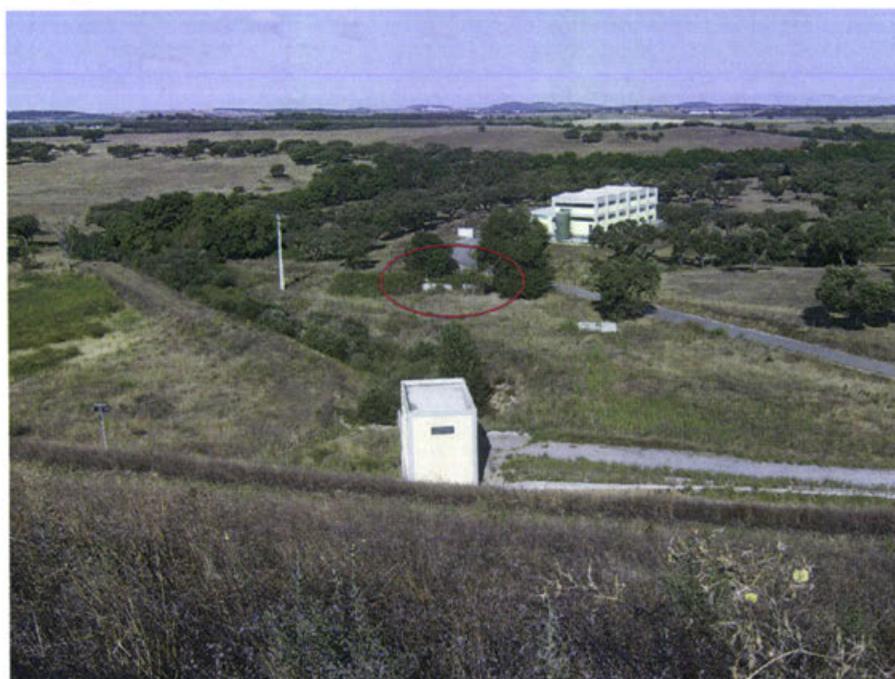
Fig 2: Foto de conjunto, (efectuada a partir do paredão da Barragem dos Minutos)

A função inicial foi a moagem de cereais e presentemente não tem utilização, está abandonado já há algumas décadas, encontra-se completamente descaracterizado, em plena ruína, o que torna bastante difícil a sua caracterização.

A estrutura arquitectónica é constituída apenas por quatro paredes em ruína, cercadas de vegetação, não sendo visível o acesso ao seu interior.

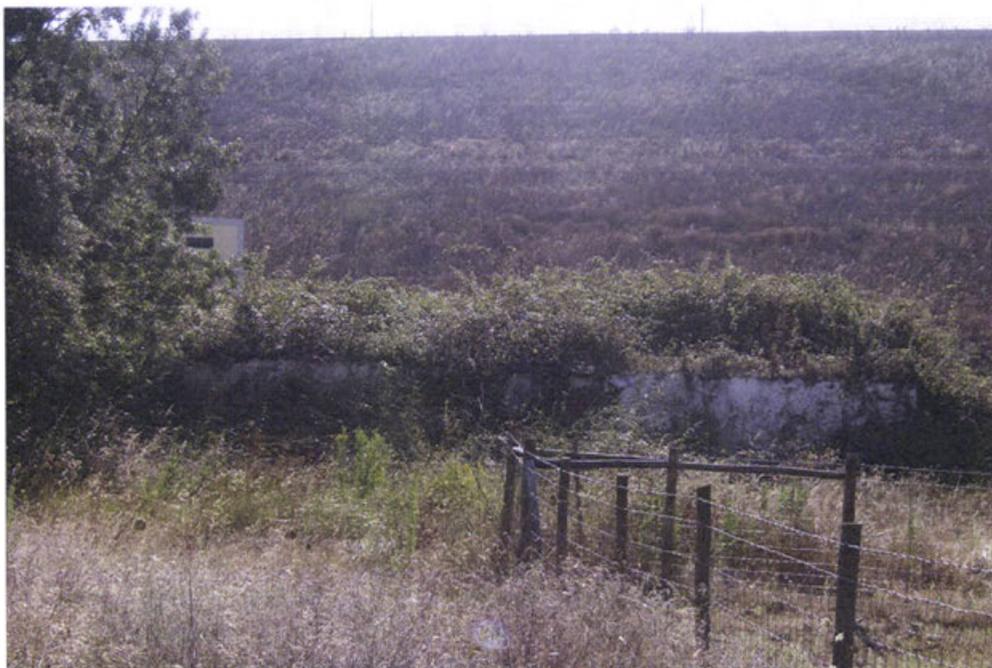
Foto 3: Vestígios do Moinho, a jusante

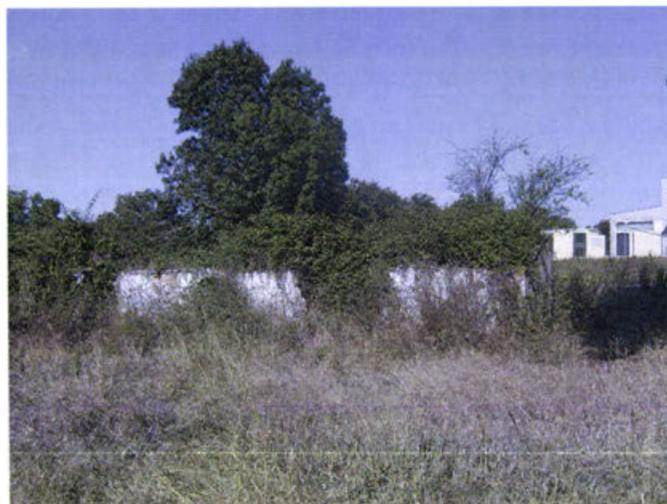
Foto 4: Vestígios do Moinho, a montante

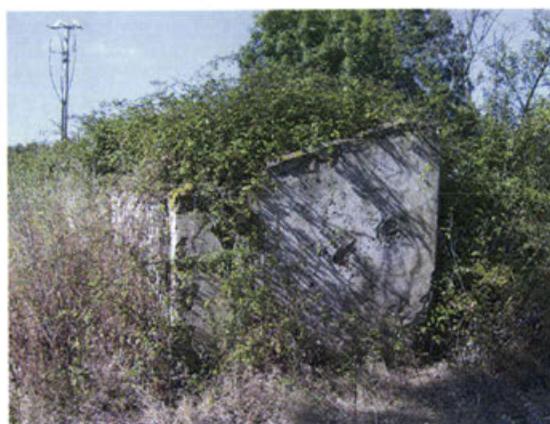
Foto 5: Pormenor da construção

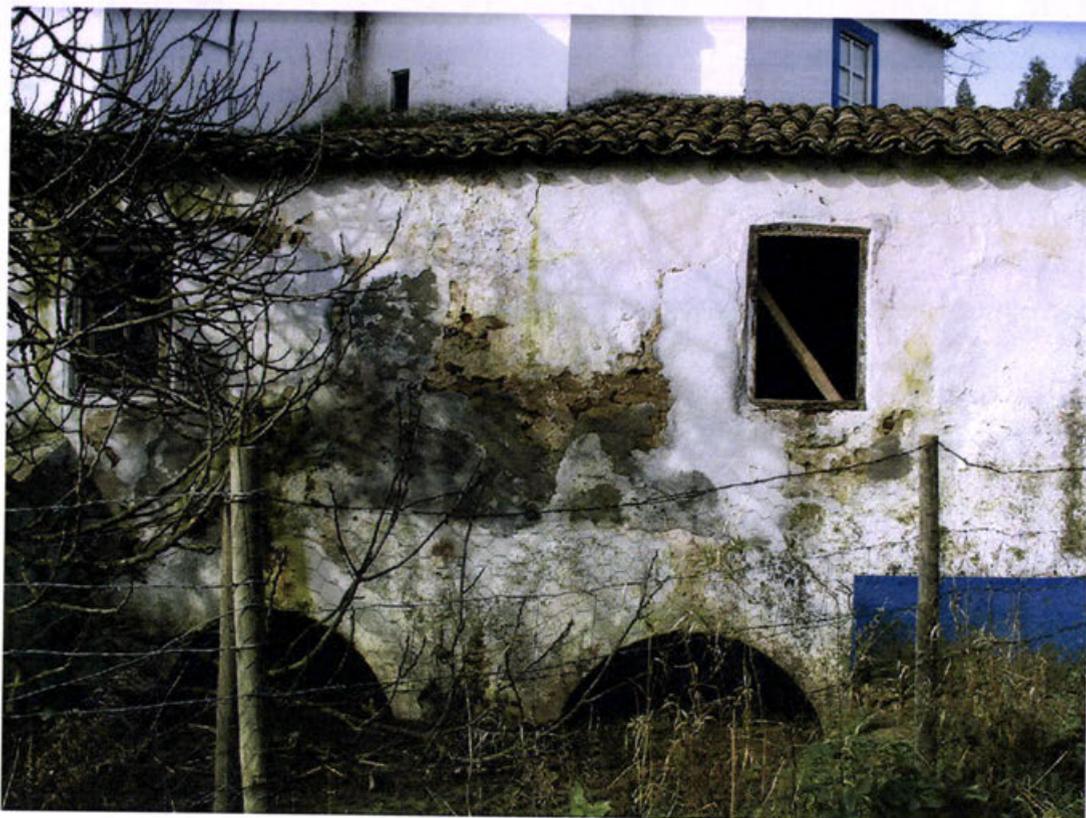
Fig. 6 - Foto do Moinho em Janeiro 2007

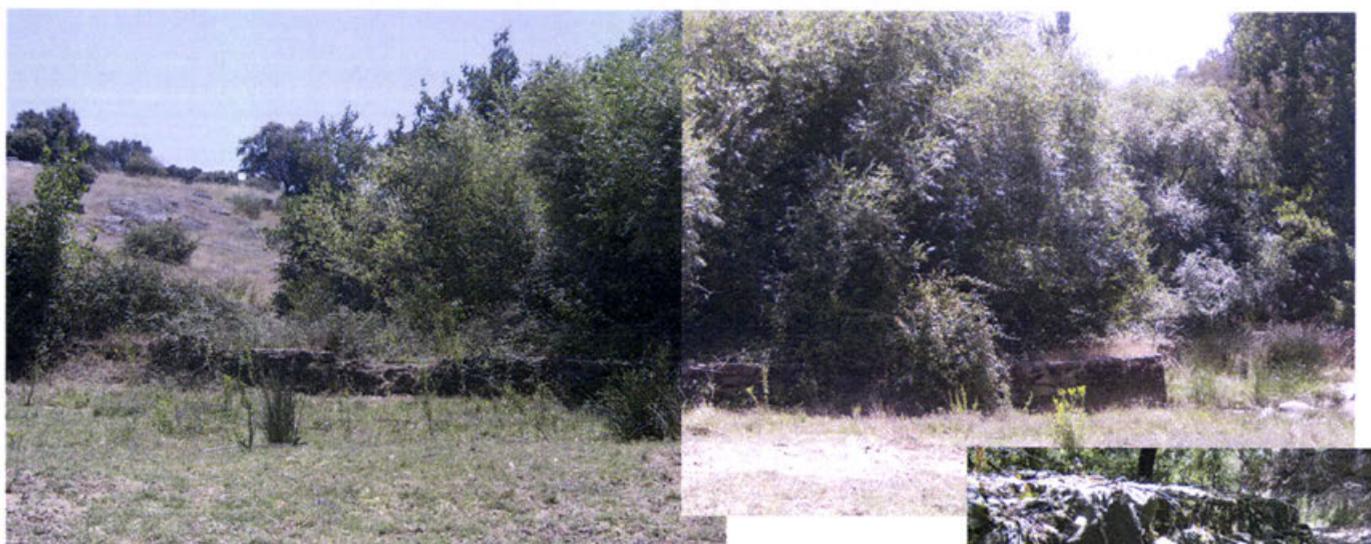
Fig. 8 - Foto parcial do Açude da Rata com pormenor da construção

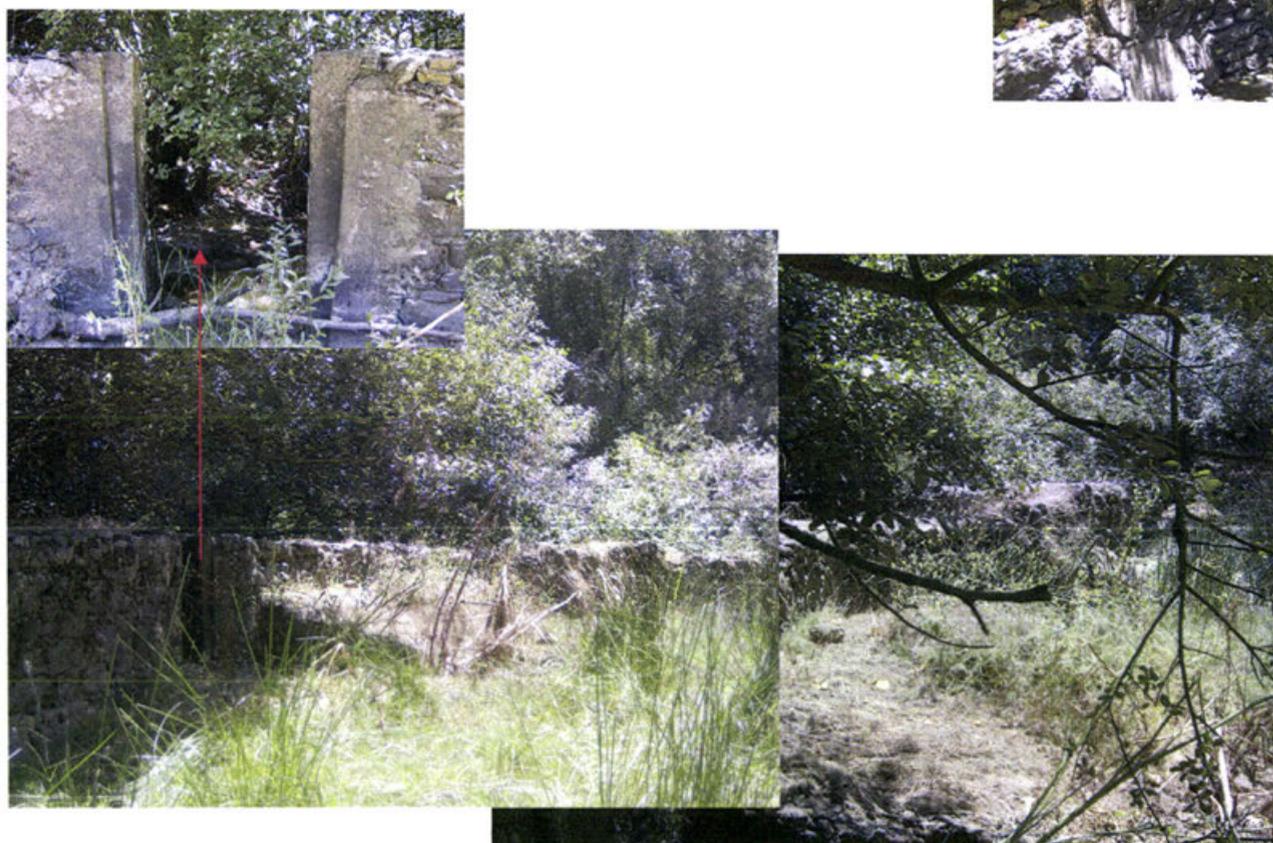
Fig. 9 - Foto parcial do Açude da Rata com pormenor do ladrão

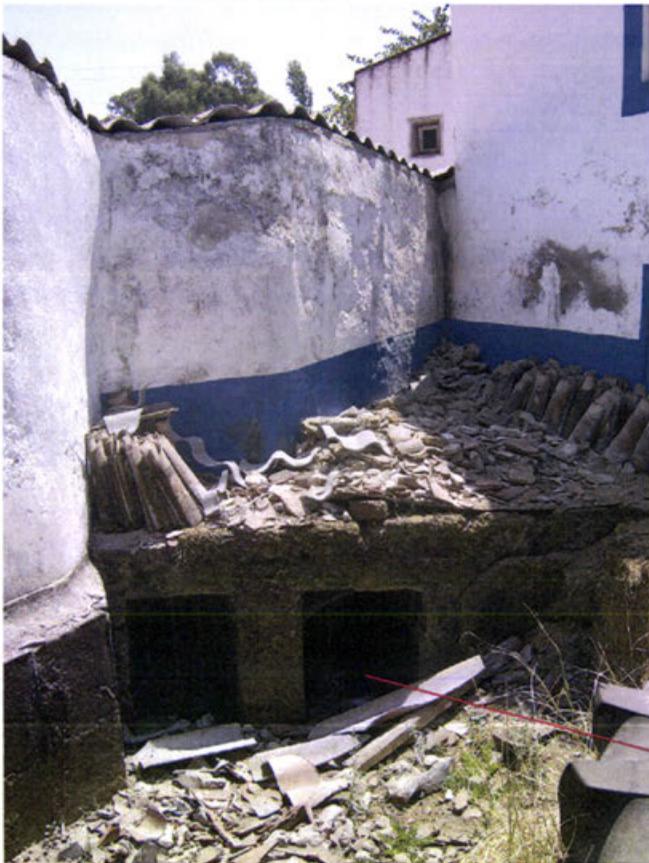
Fig. 13 - Três cubos (2 à vista e 1 tapado) e o seu interior

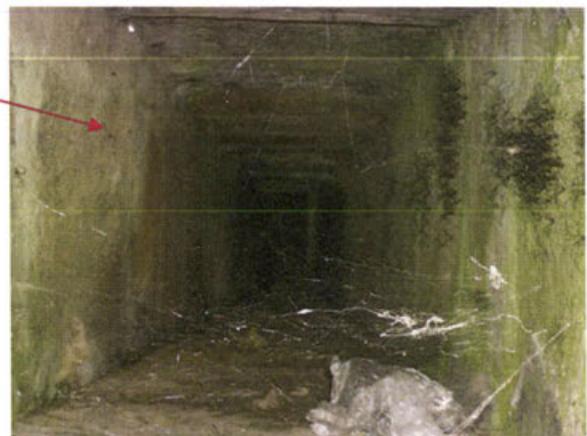
Fig. 14 - 3 caboucos, 2 visíveis e 1 tapado

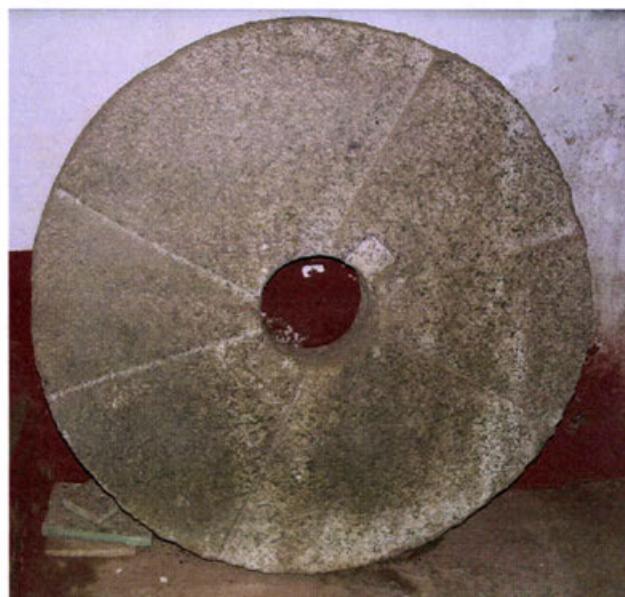
Fig. 16 – Pormenor de 1 mó andadeira

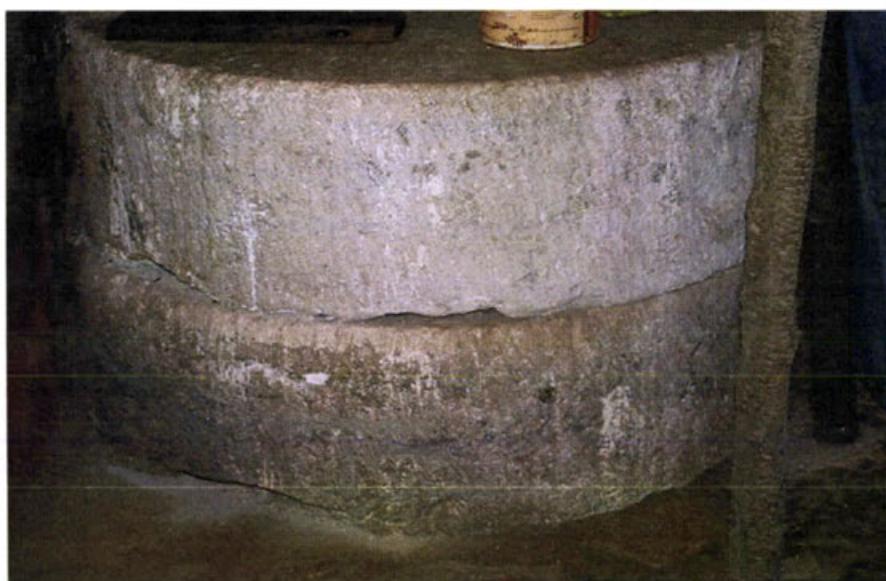
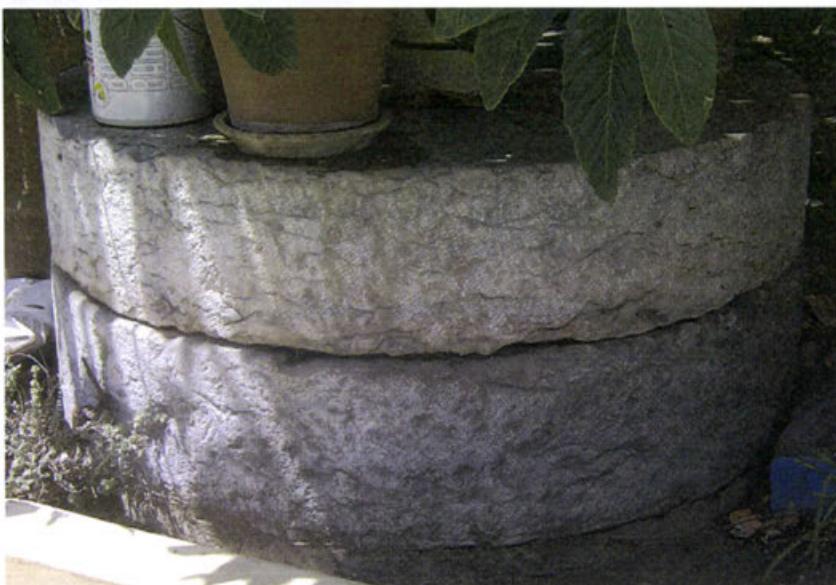
Fig. 17 e 18 – Mós pousos

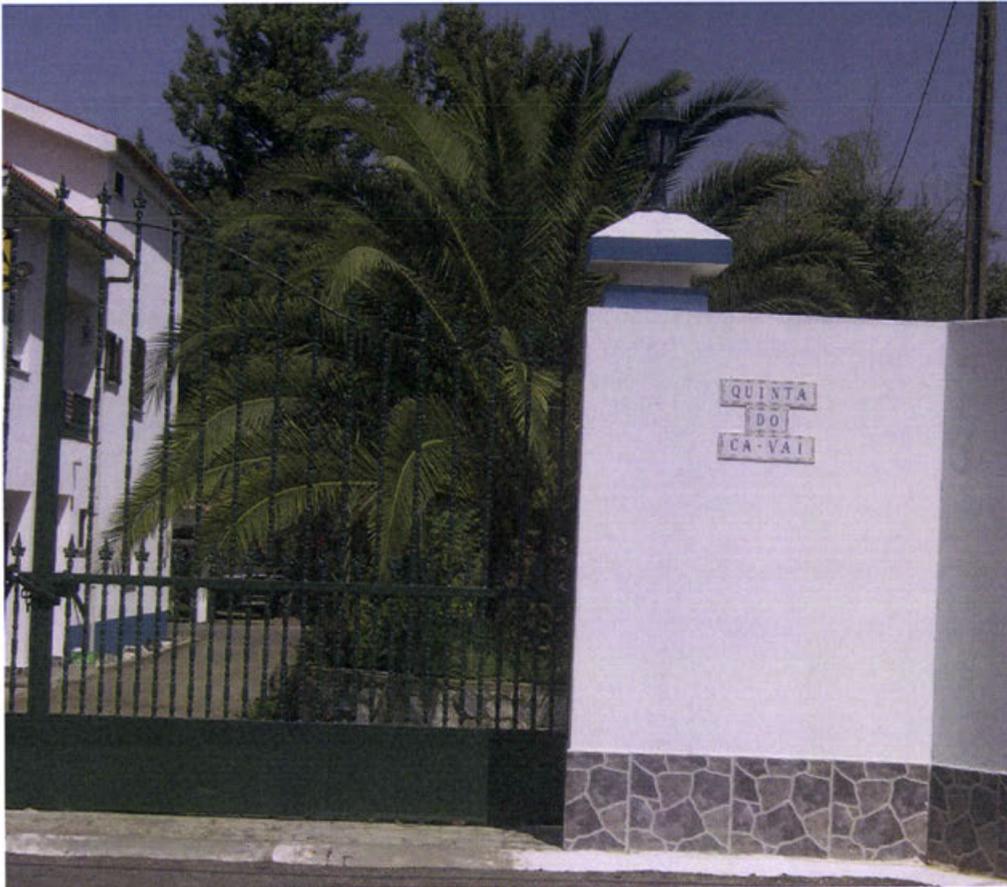
Fig. 3 - Foto de conjunto, Entrada da Quinta do Cá Vai

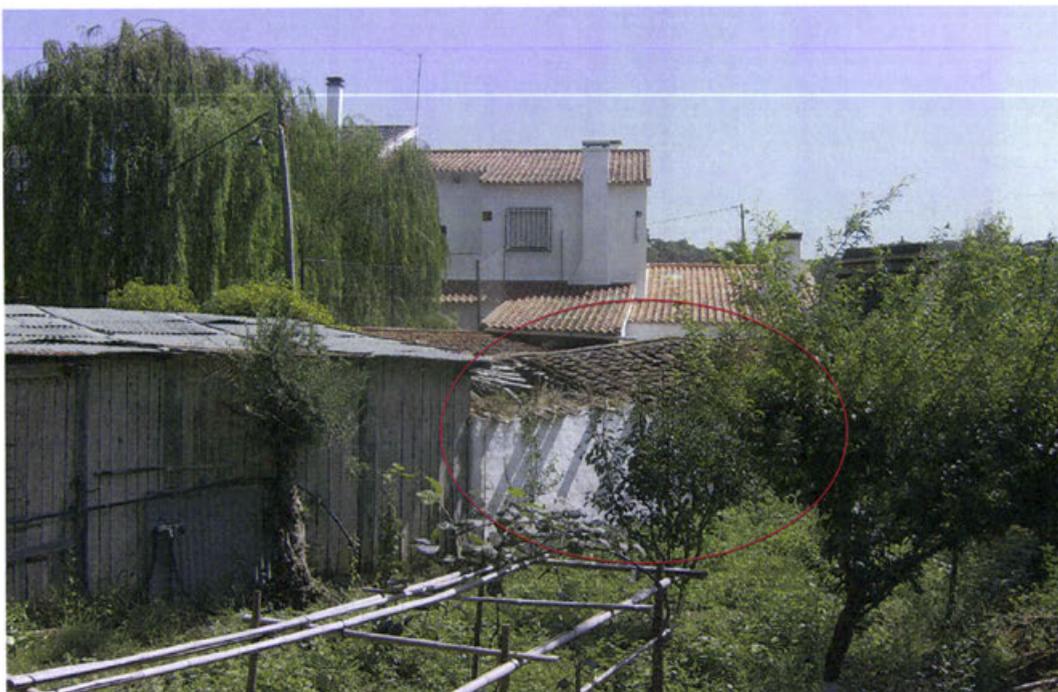
A função inicial foi a moagem de cereais, hoje já transformado em casa de habitação a estrutura arquitectónica encontra-se em ruína.

Este moinho foi totalmente descaracterizado quando as estruturas arquitectónicas, que o rodeavam, entraram em obras, já foi casa de habitação e hoje em ruína serve de arrecadação.

Fig. 4 - Foto de conjunto, traseiras da Quinta, com identificação do Moinho

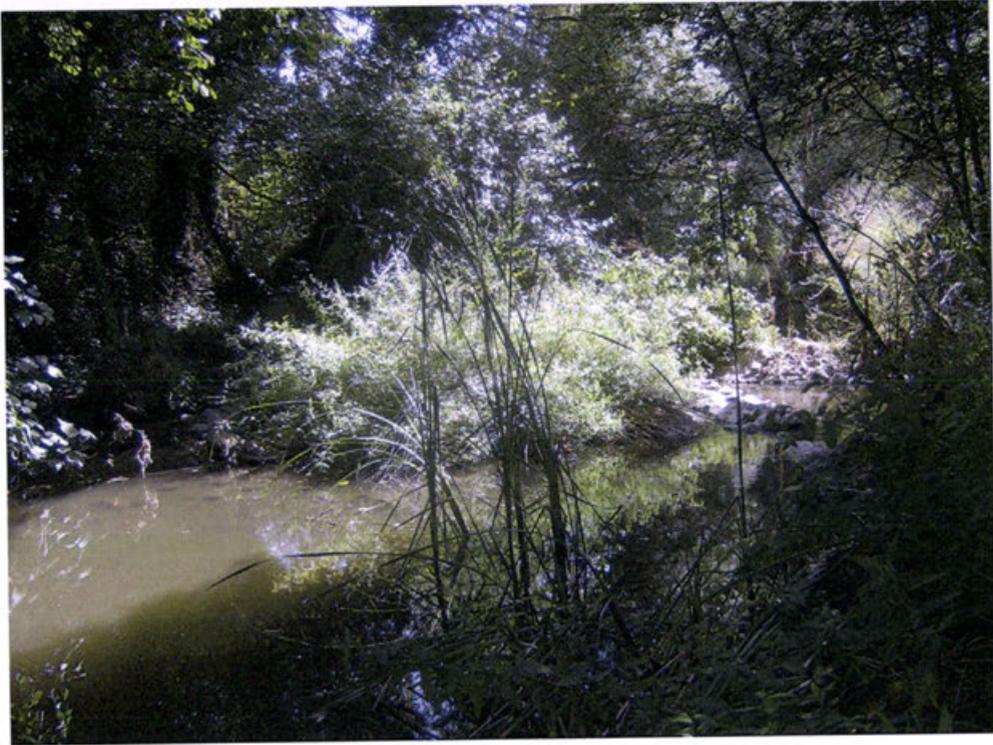
Das estruturas molinológicas externas apenas possui vestígios do açude.

Fig. 5 - Foto dos vestígios do açude do Moinho

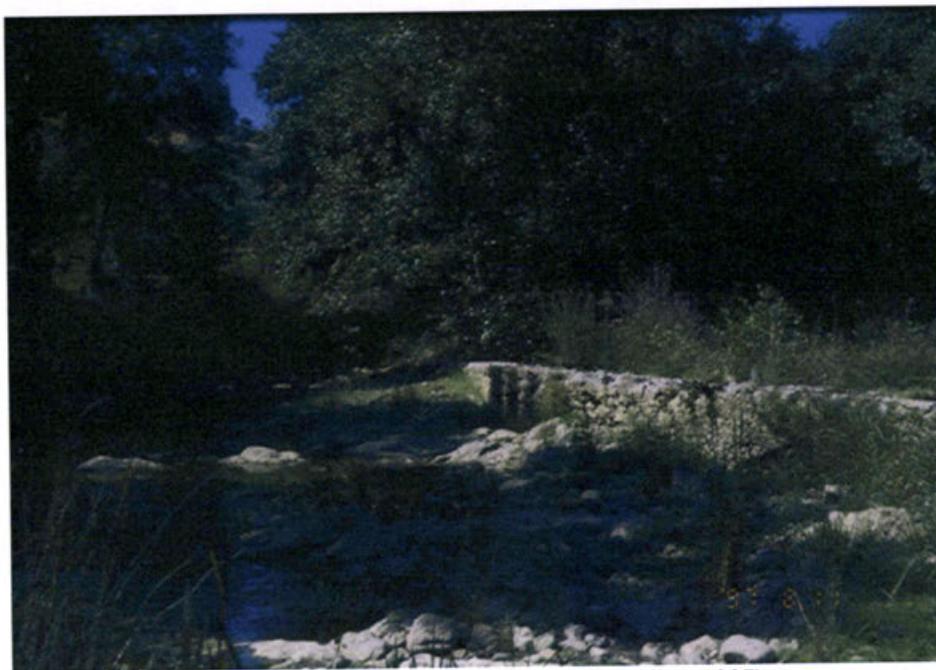
Fig. 6 – Muro do açude (Foto de Celino Silva, 1997)

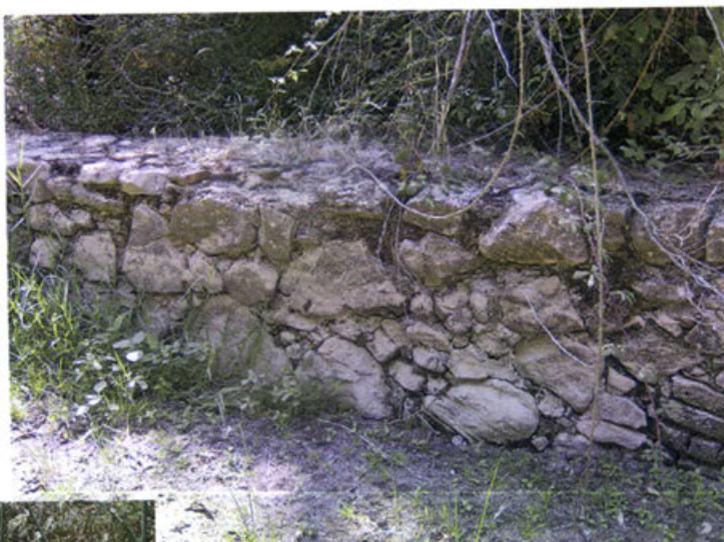
Fig. 8 – Muro do açude

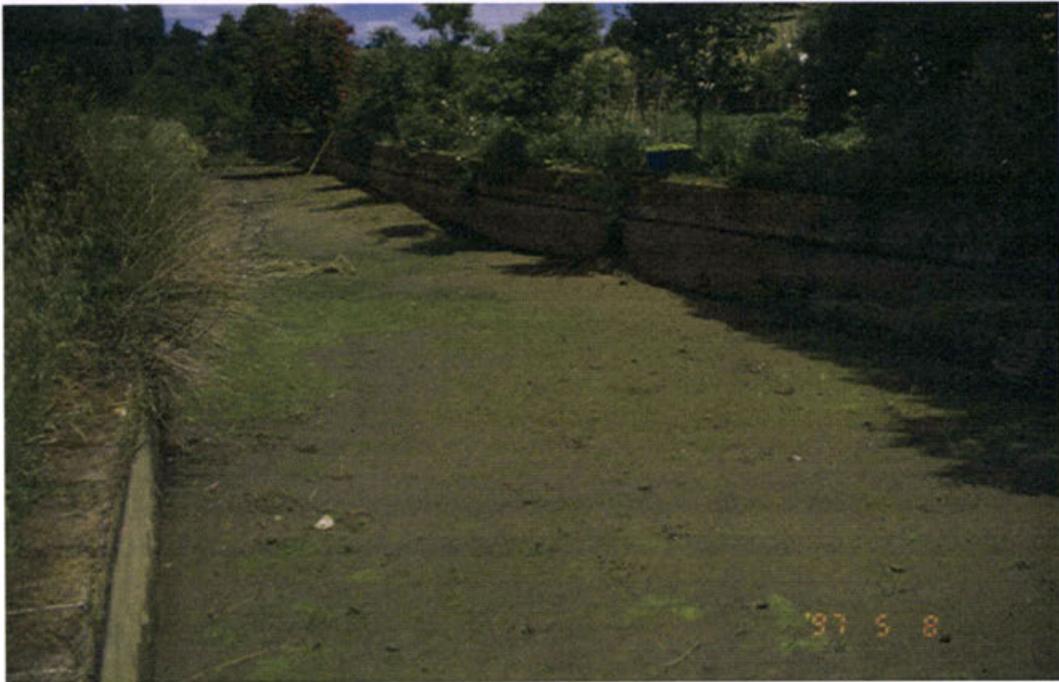
Fig. 10 – Represa (caldeira) s/ água (Foto de Celino Silva, 1997)

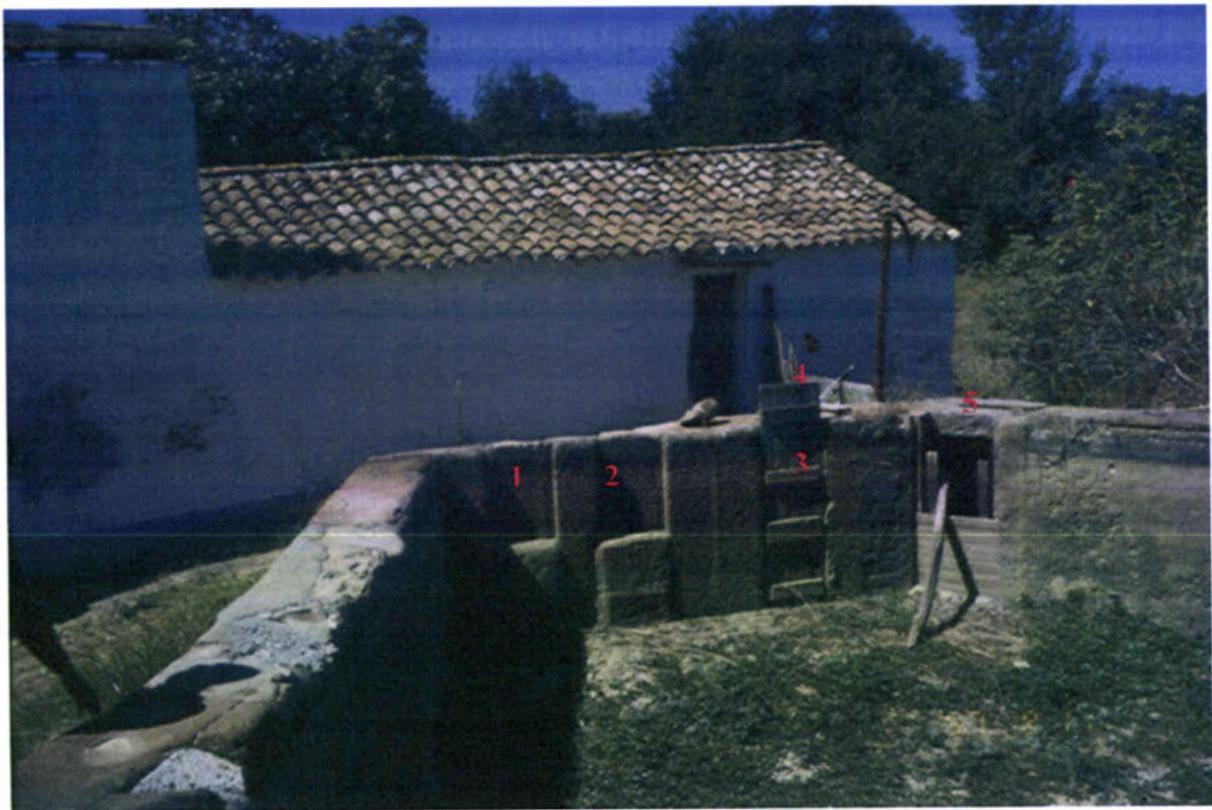
Fig. 11 – Moinho, caldeira s/ água, 3 cubos e ladrão (Foto de Celino Silva, 1997)

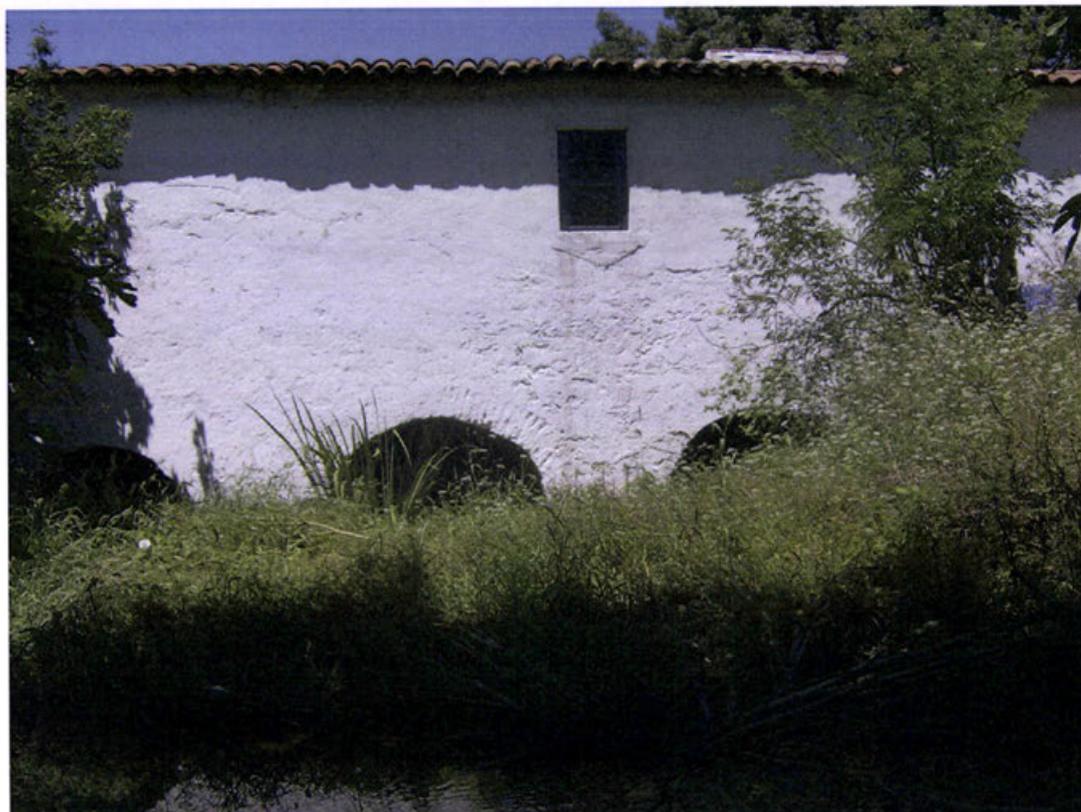
Fig. 14 – Caboucos e canal de evacuação

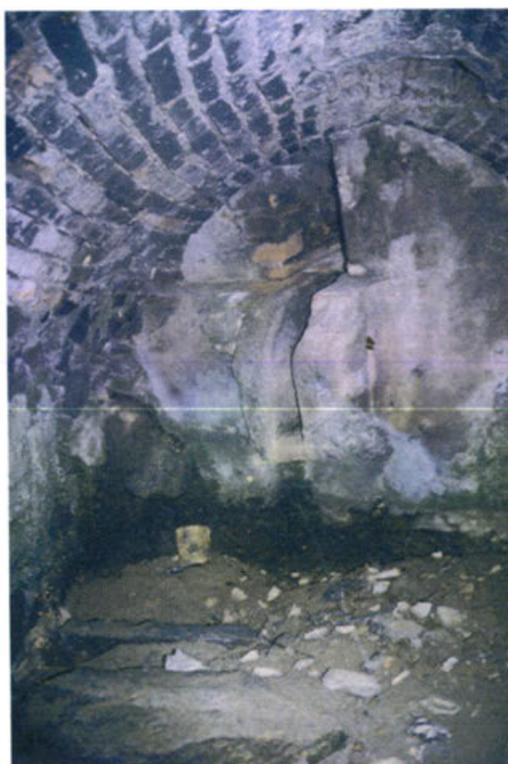
Fig. 15 – Pormenor do interior do Cabouco (Foto de Celino Silva, 1997)

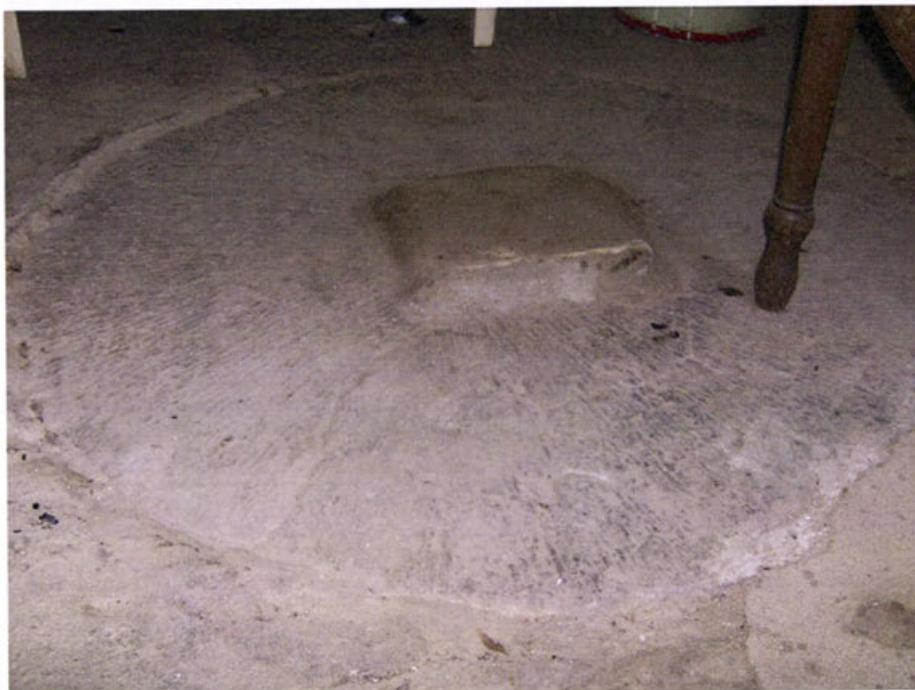
Fig. 16 – Localização de 1 par de mós

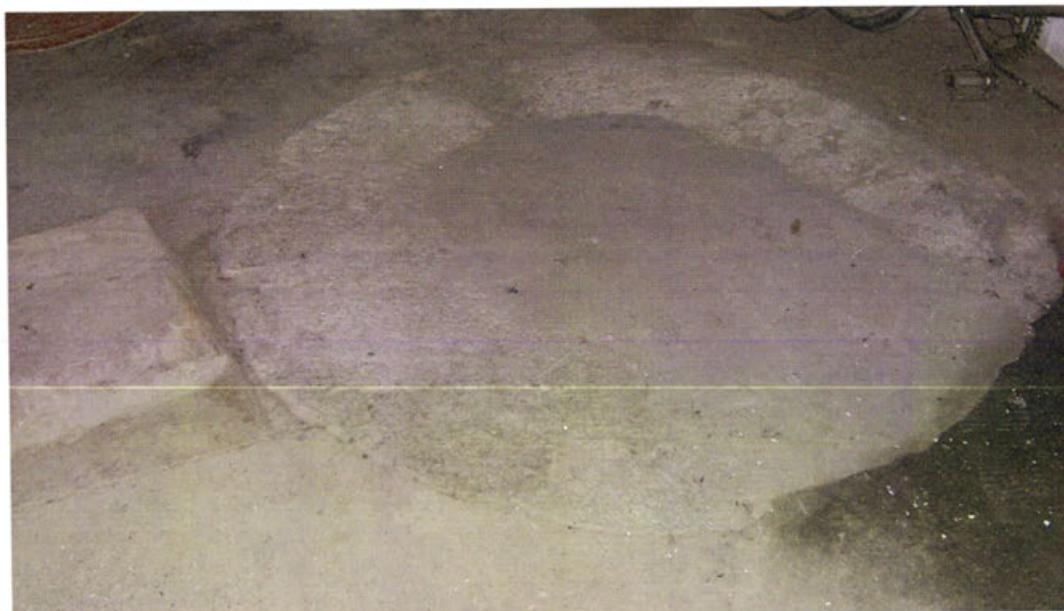
Fig. 17 – Localização de outro par de mós

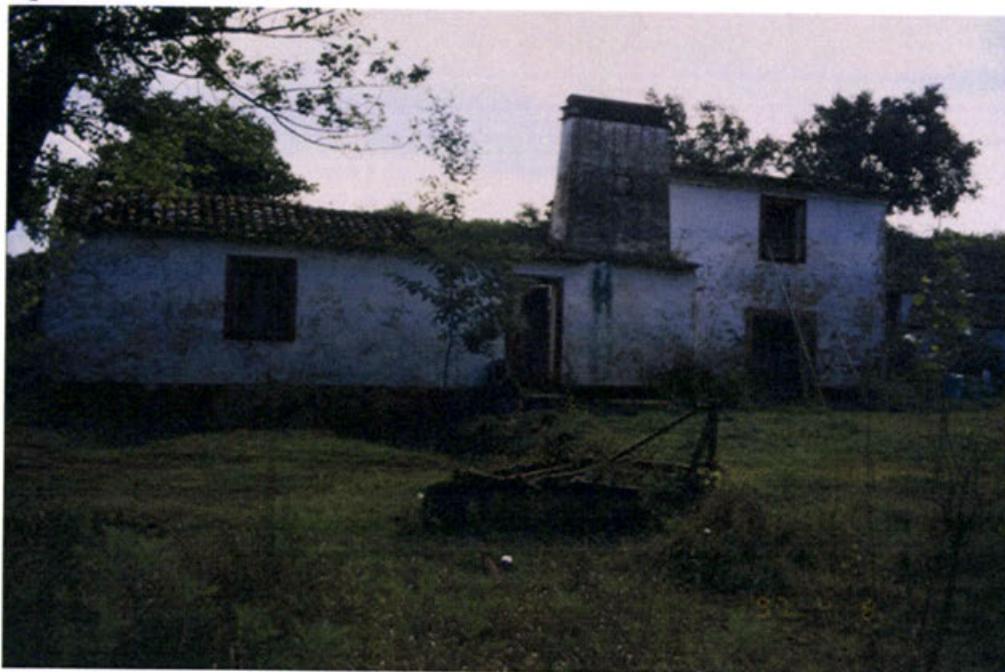
Fig. 3 - Foto de conjunto (moinho e casa de habitação), antes das obras (Foto de Celino Silva - 1997)

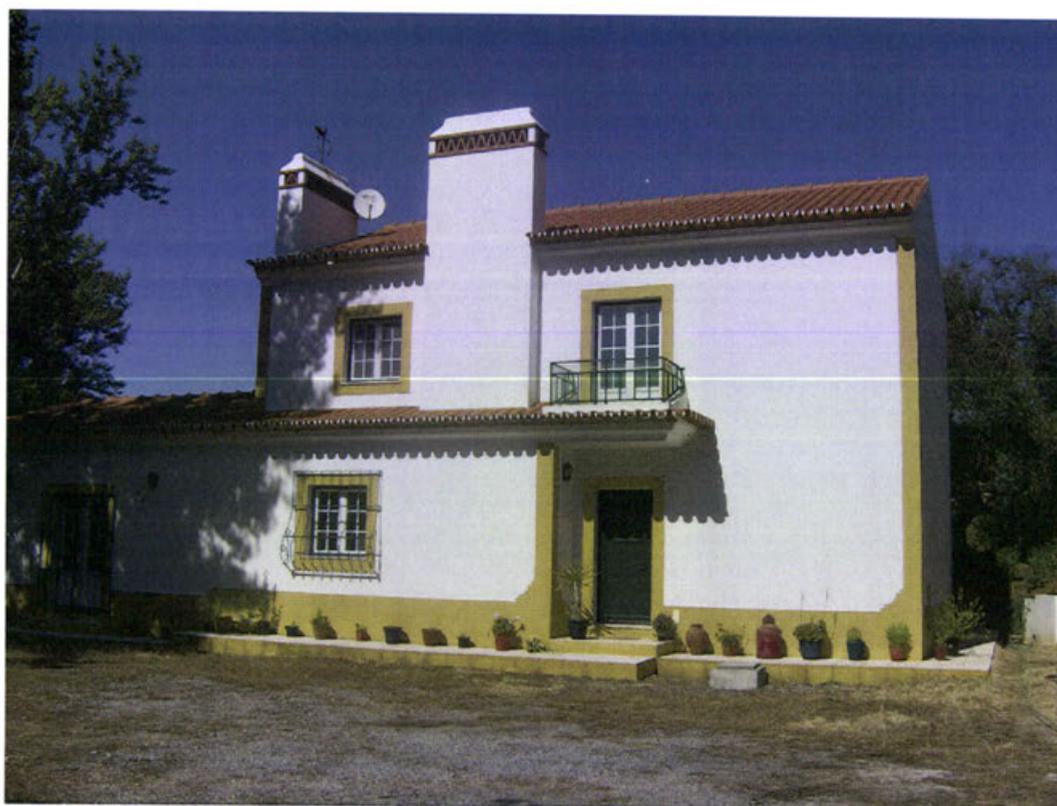
Fig. 4 - Foto de conjunto, depois das obras (Foto 10 anos depois)

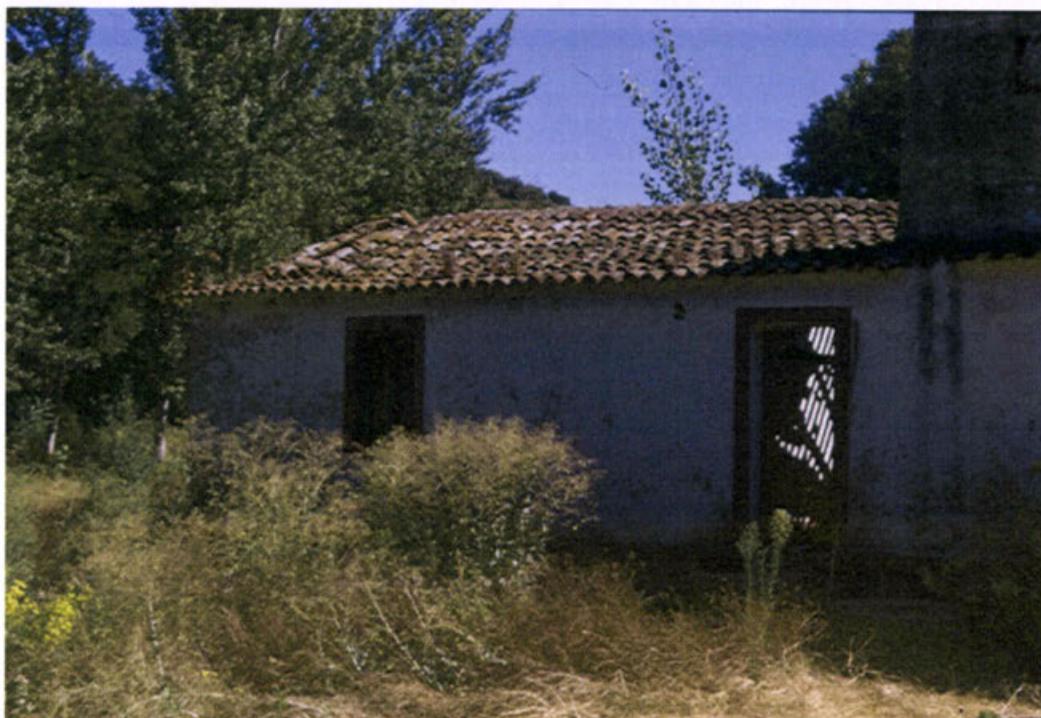
Fig. 5 - Foto do moinho antes das obras (Foto de Celino Silva - 1997)

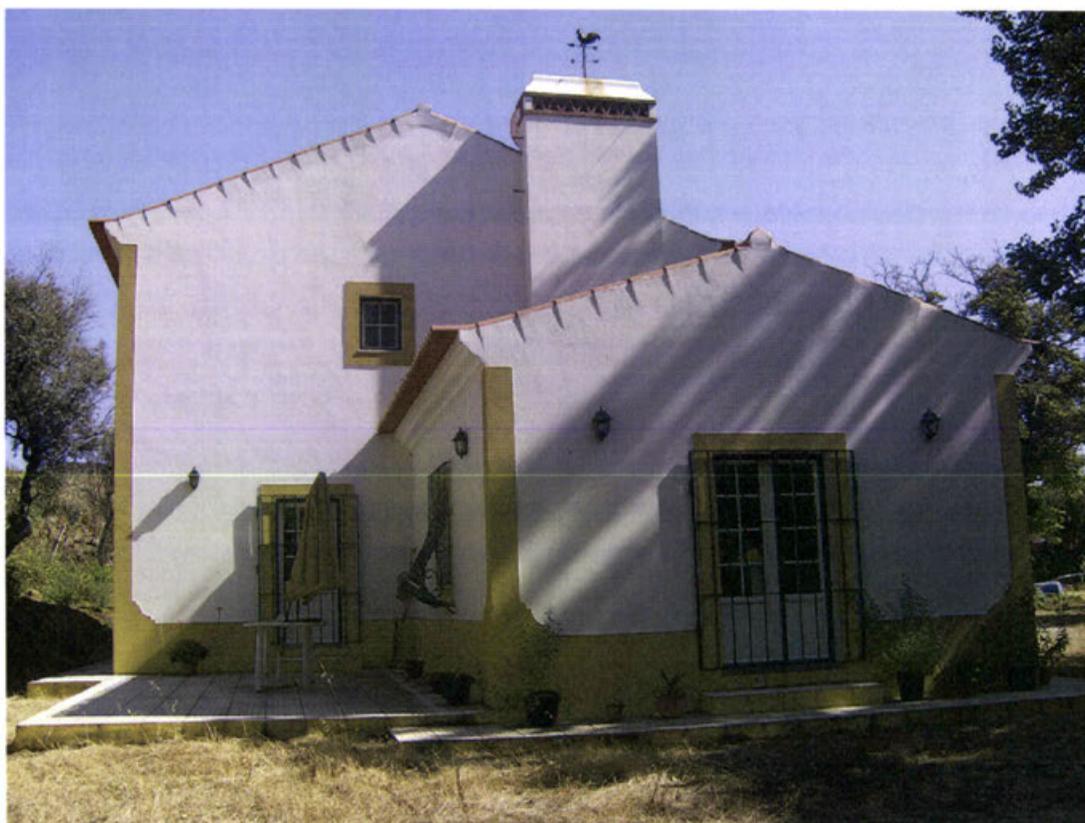
Fig. 6 - Foto actual onde estava localizado o moinho

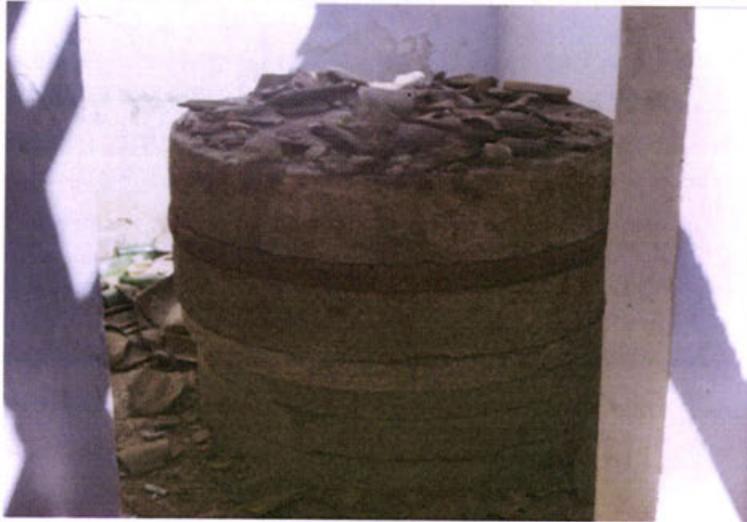
Fig. 7 - Foto do conjunto de mós existente no moinho, antes das obras (Foto de Celino Silva - 1997)

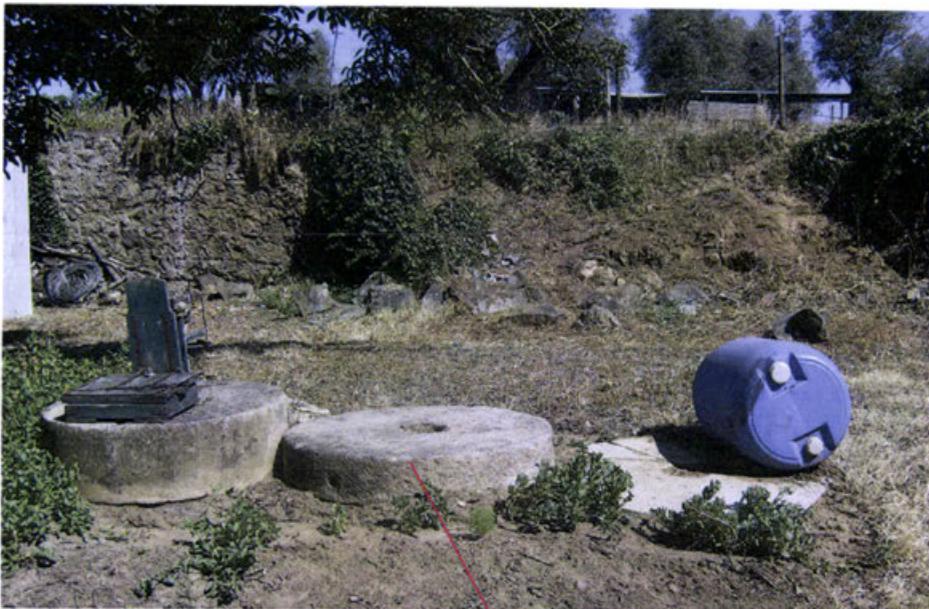
Fig. 8 - Foto actual das mós existentes, localizadas no jardim, depois das obras

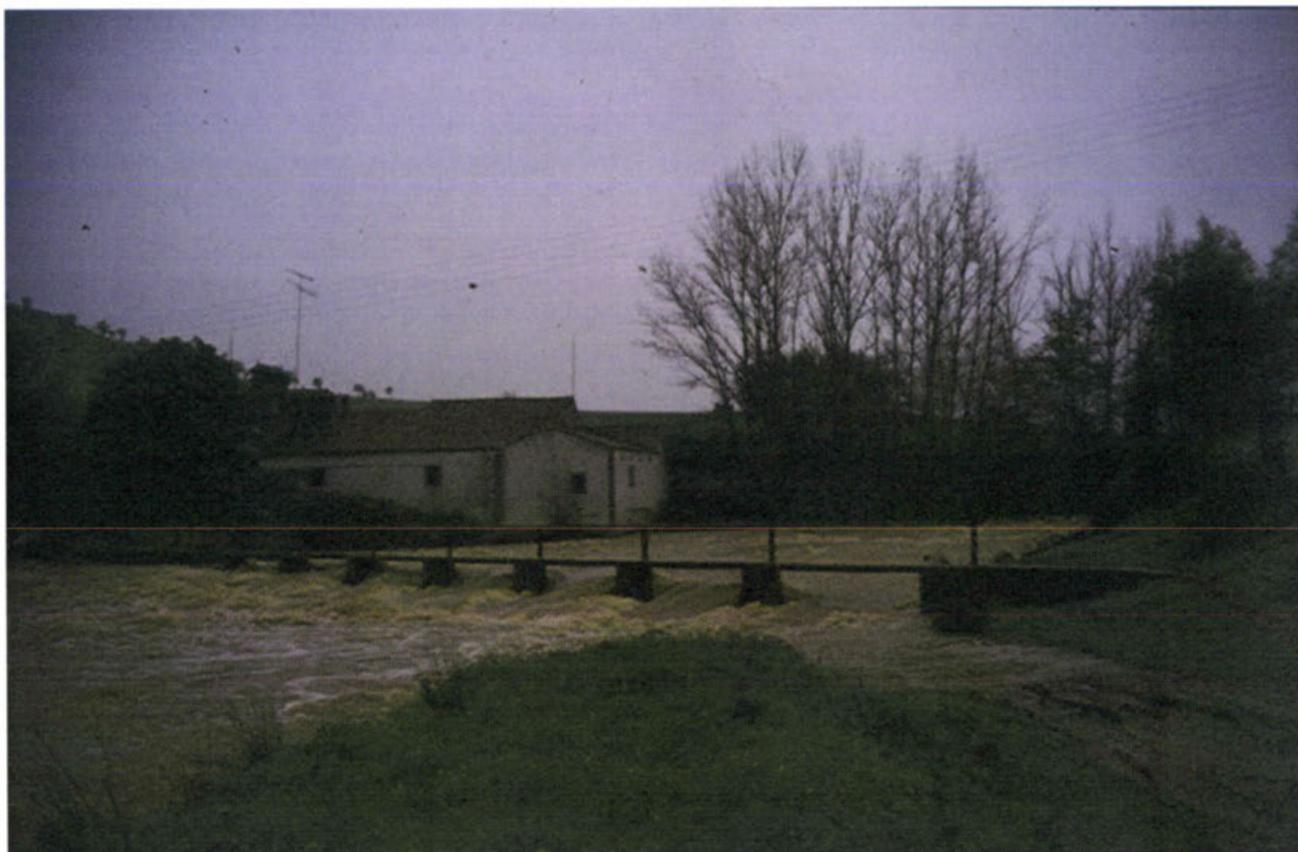
Fig. 3 e 4 - Foto da estrutura arquitectónica numa das ultimas cheias do Almansor (Foto da CMMN de 1994)

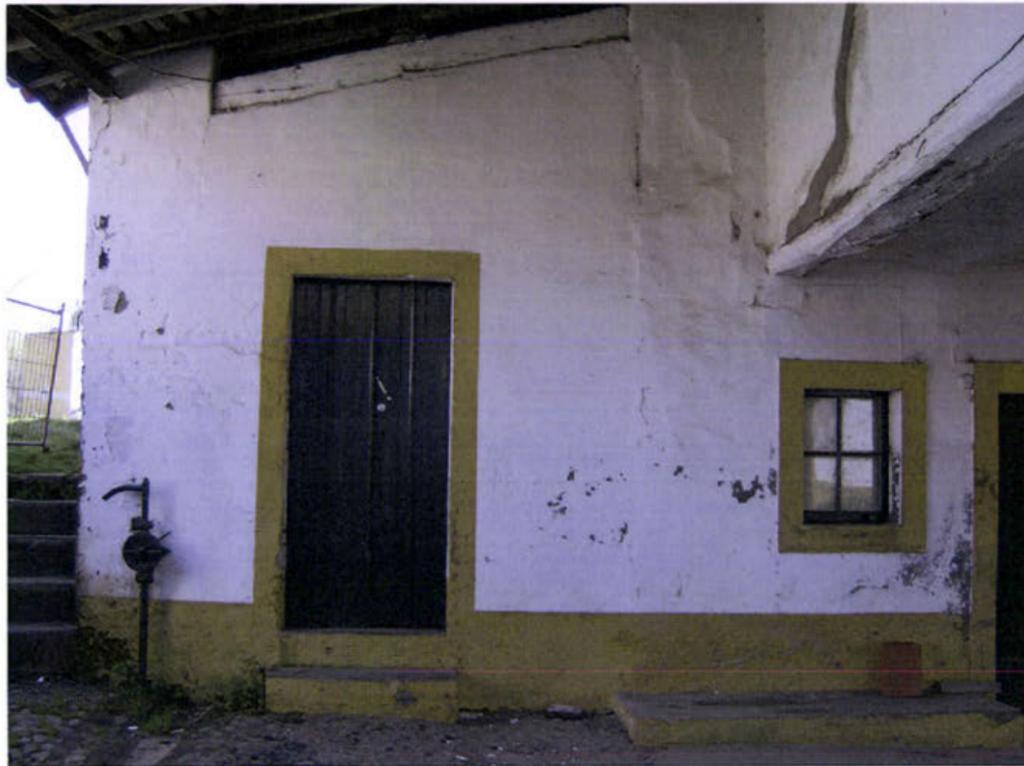
Fig. 7 – Foto da casa do moleiro

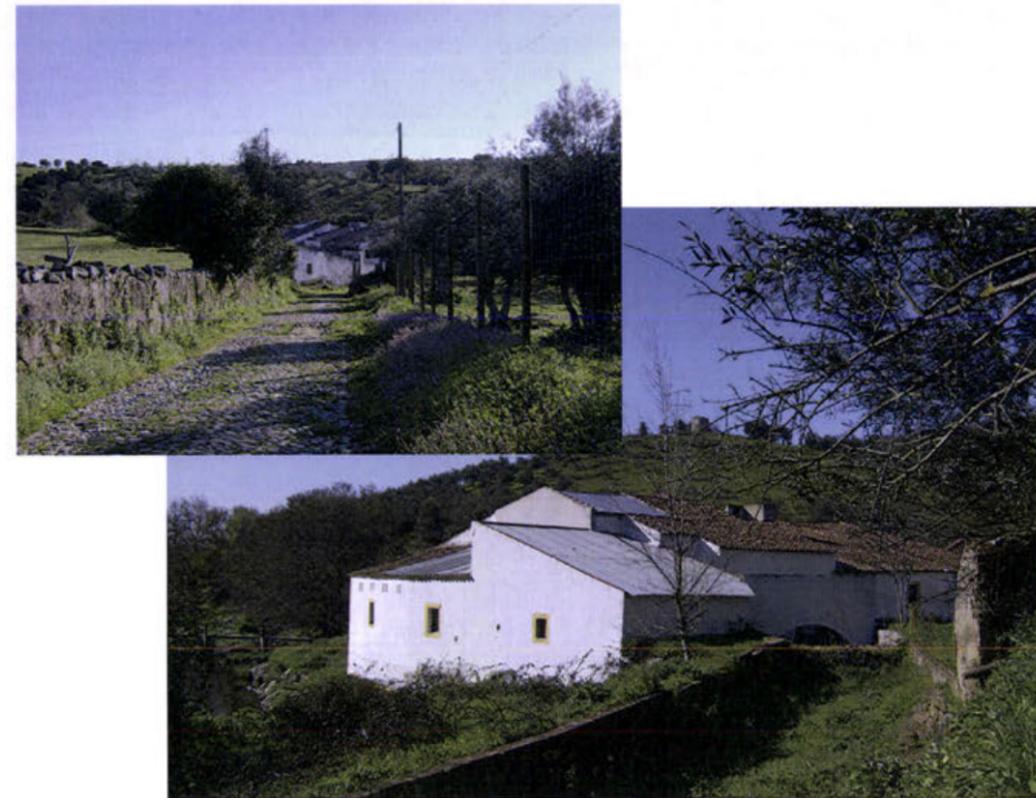
Fig. 5 - Foto da estrutura arquitectónica e identificação do caminho de acesso ao moinho

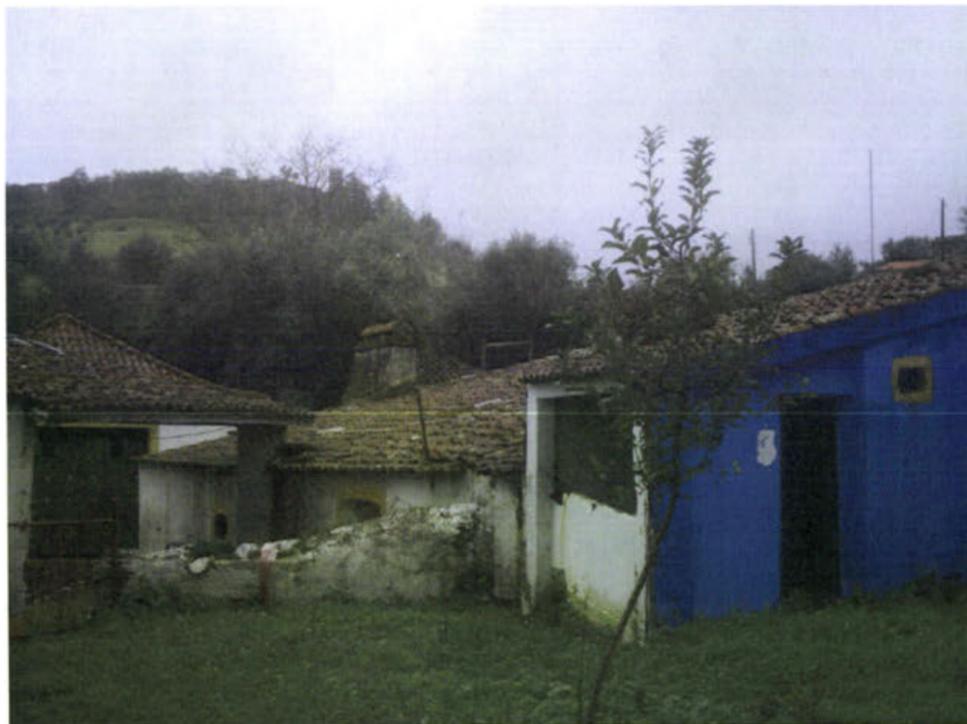
Fig. 8 – Foto de conjunto dos anexos do moinho
