Os Moinhos do Rio Almansor no Concelho de Montemor-o-Novo
- um património a conhecer, preservar e valorizar

ANEXOS

Mestrado em Gestão e Valorização do Património Histórico e Cultural

UNIVERSIDADE DE ÉVORA

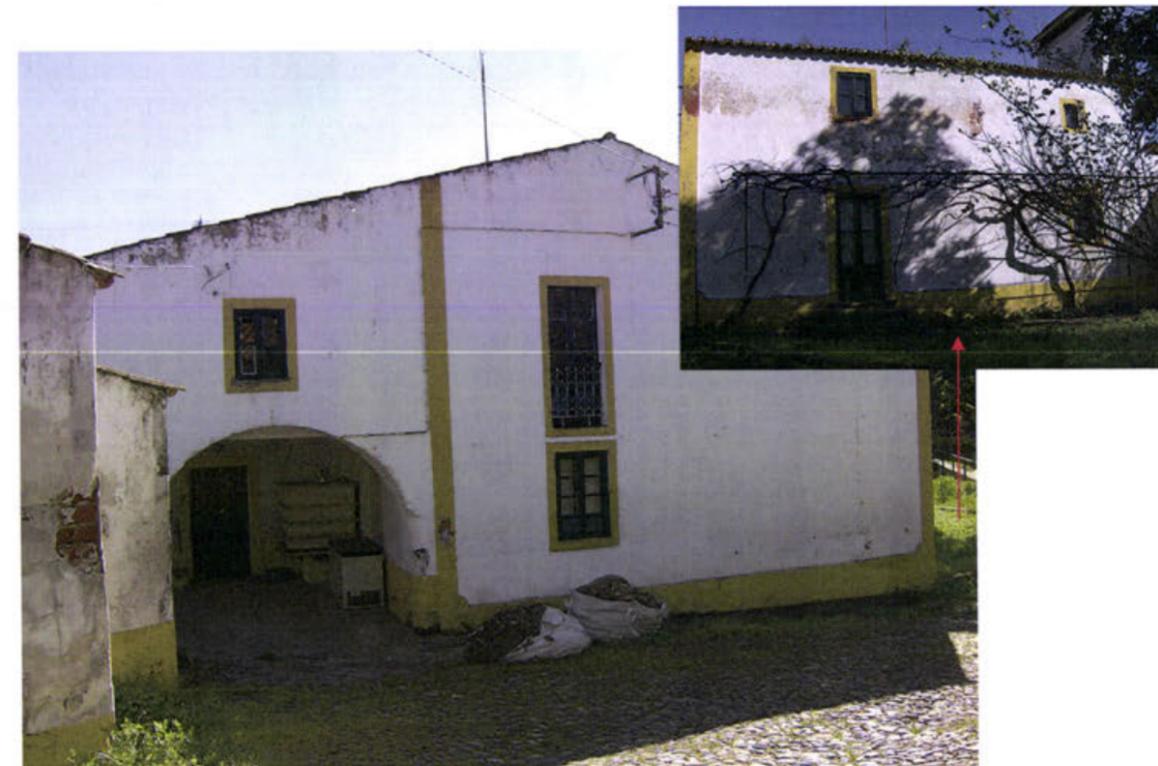
Fig. 6 – Foto do alpendre da entrada do moinho e casa do proprietário no piso superior e pormenor dos vestígios do jardim

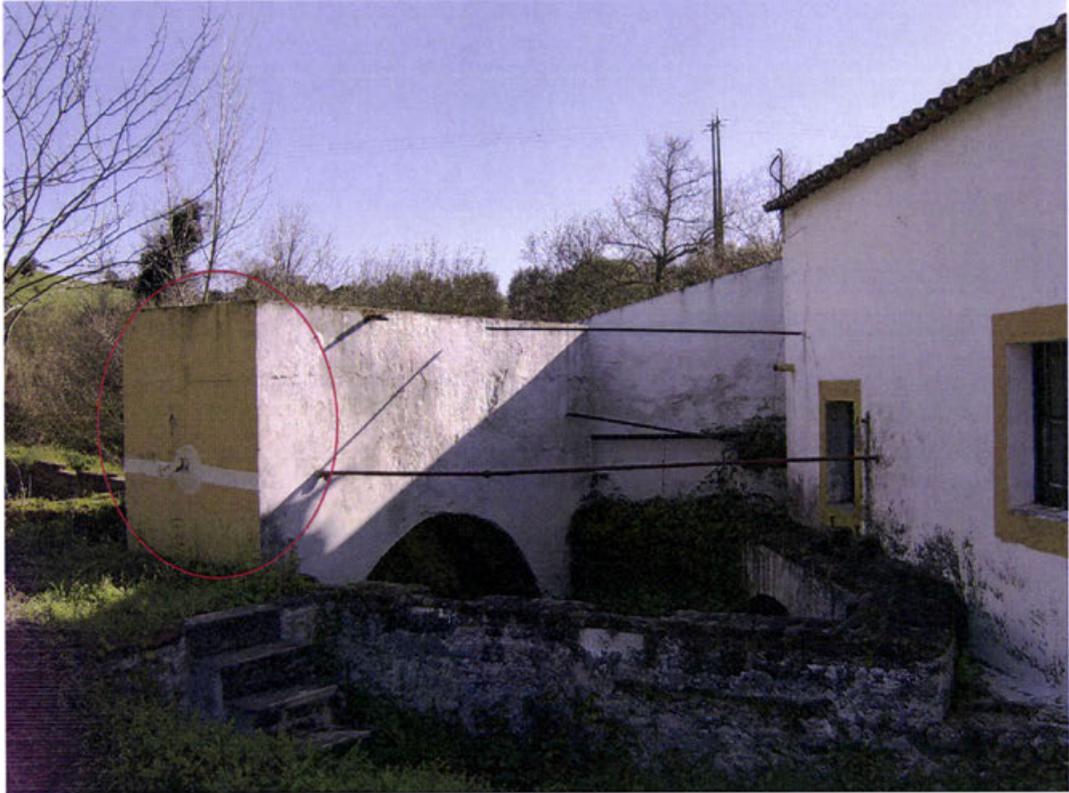
ig. 9 – Foto do depósito de retenção de águas pluviais canalizadas para o interior do moinho

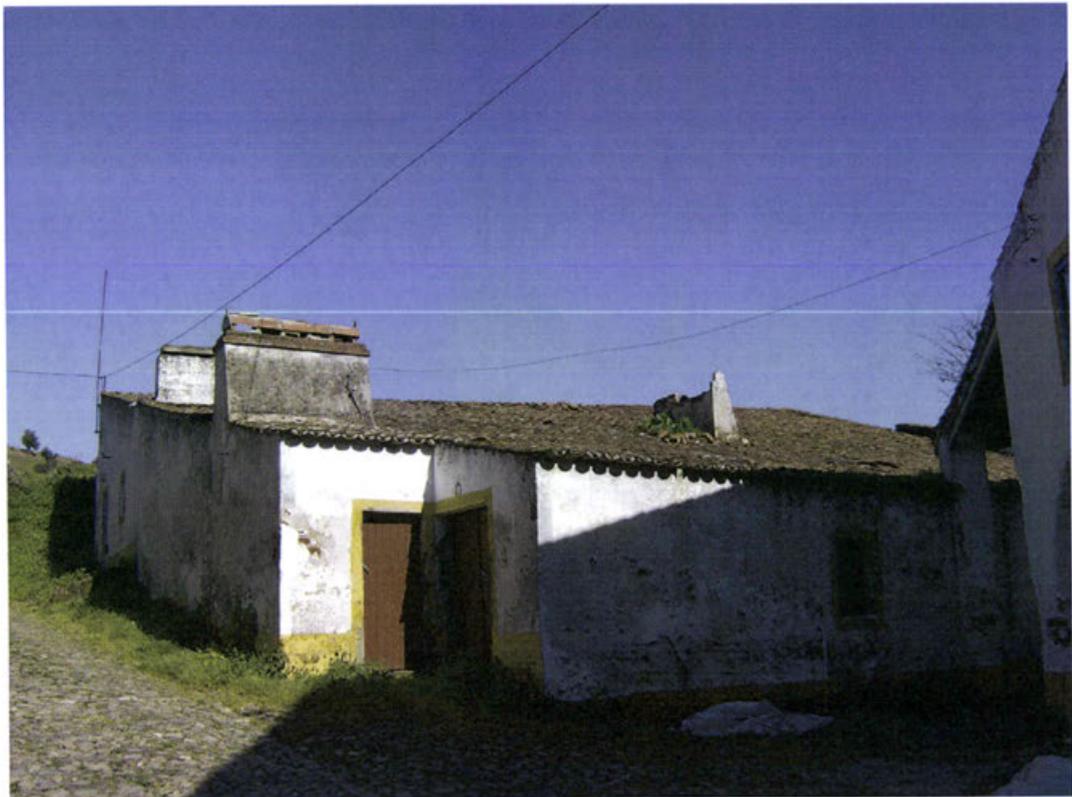
Fig. 10 – Foto do forno do moinho

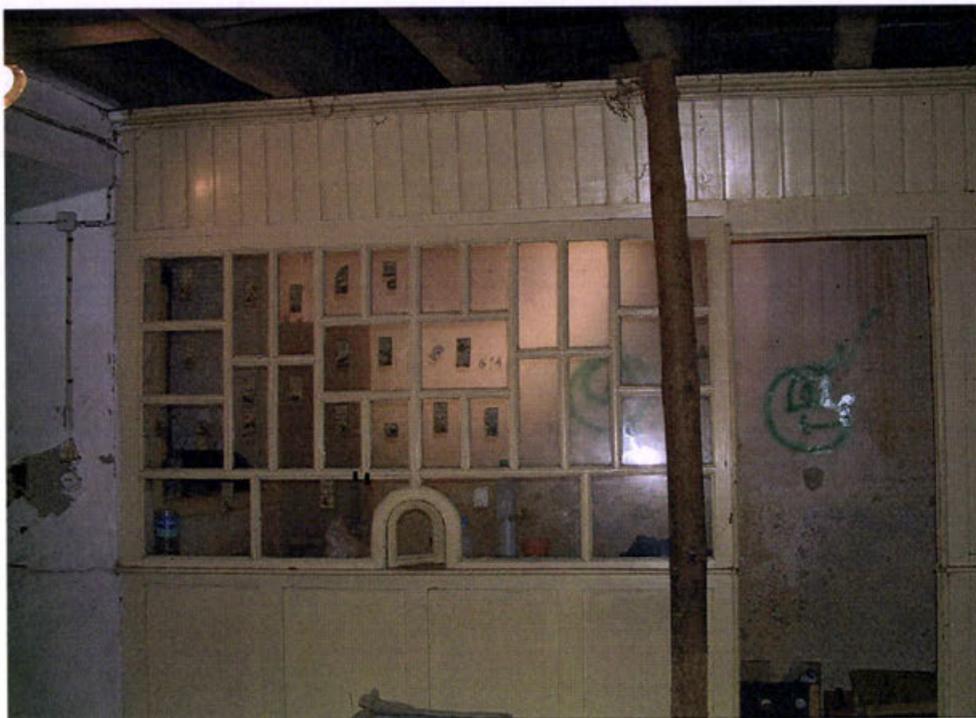
Fig. 11 – Foto do local das transacções comerciais entre o moleiro e os clientes

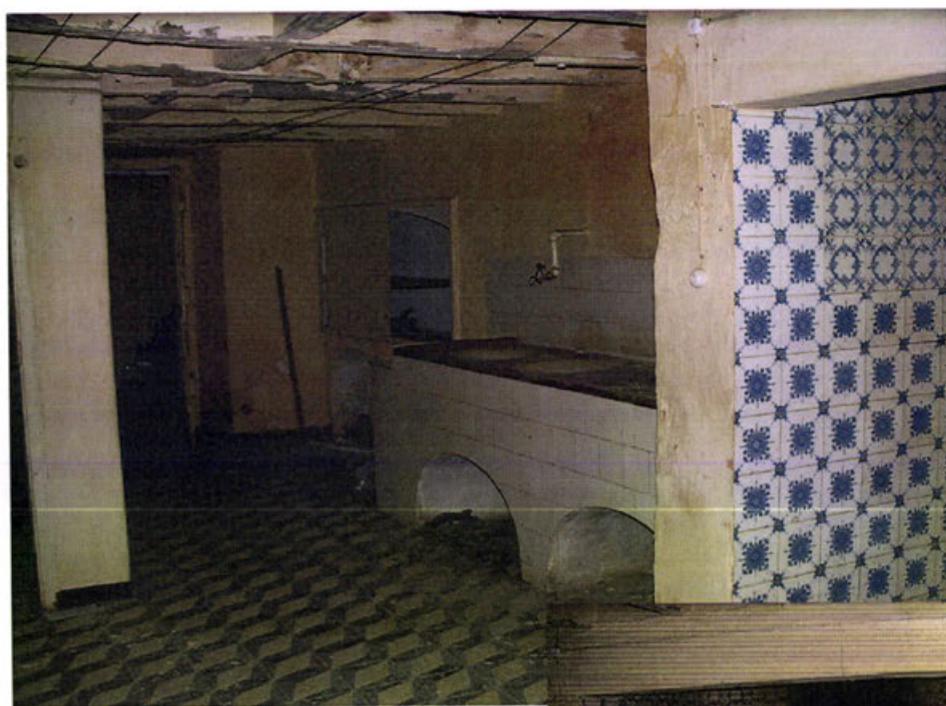
Fig. 12 – Foto da cozinha do moinho e chaminé

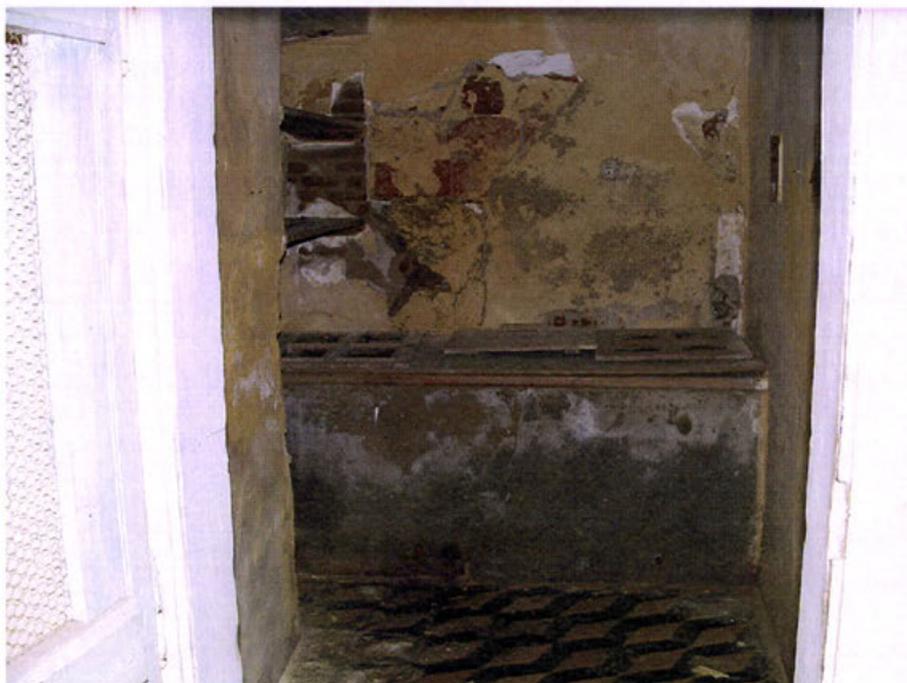
Fig. 13– Foto da arrecadação da cozinha do moinho

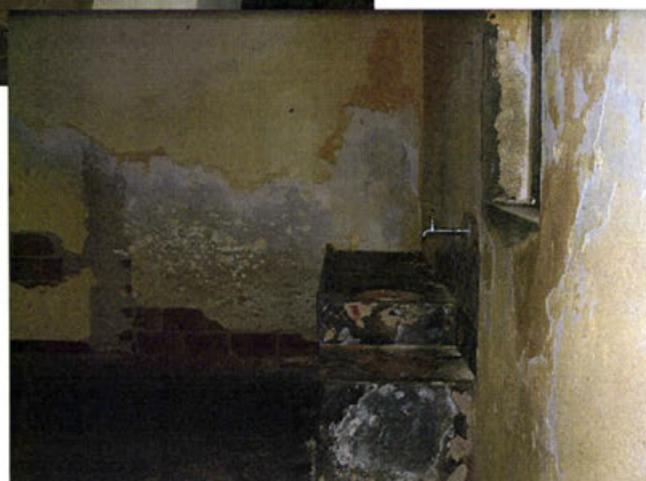
Fig. 15– Foto de cozinha de apoio

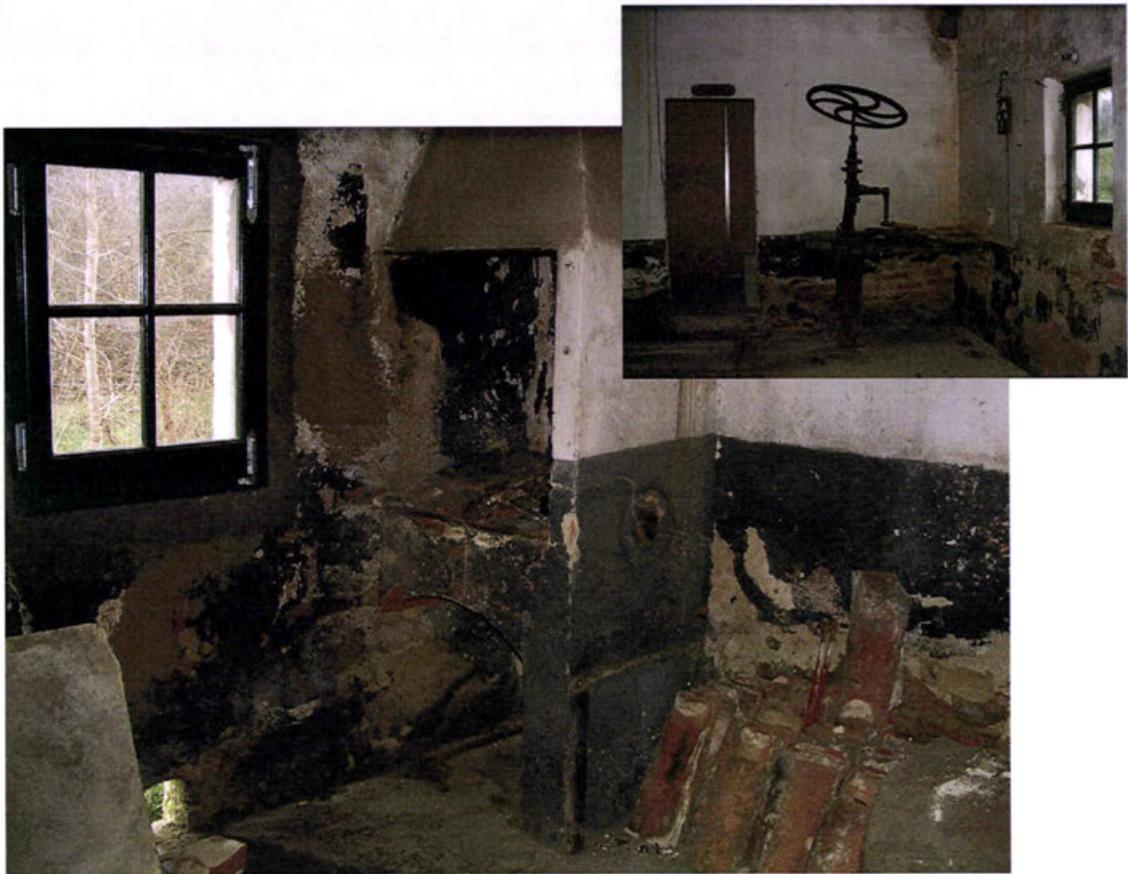
Fig. 16– Foto da chaminé de forja e torno metálico da oficina do moinho

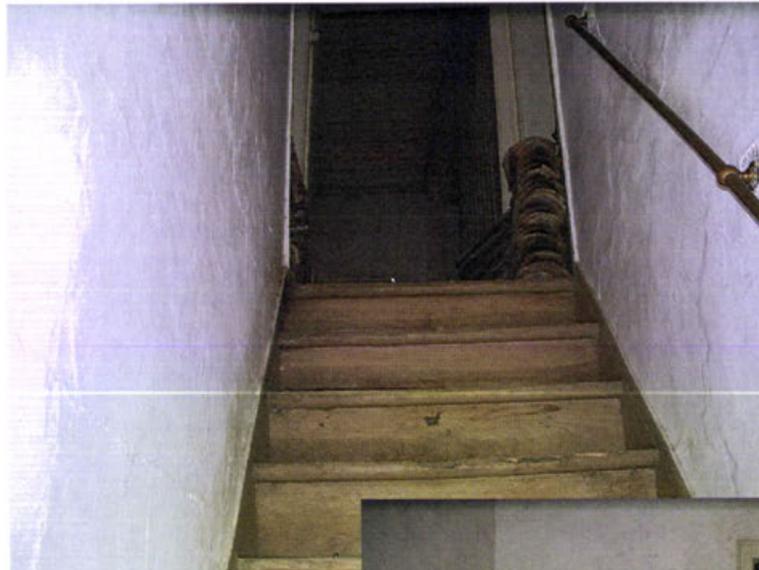
Fig. 17– Foto das escadas de acesso ao 1º. andar – casa do proprietário do moinho

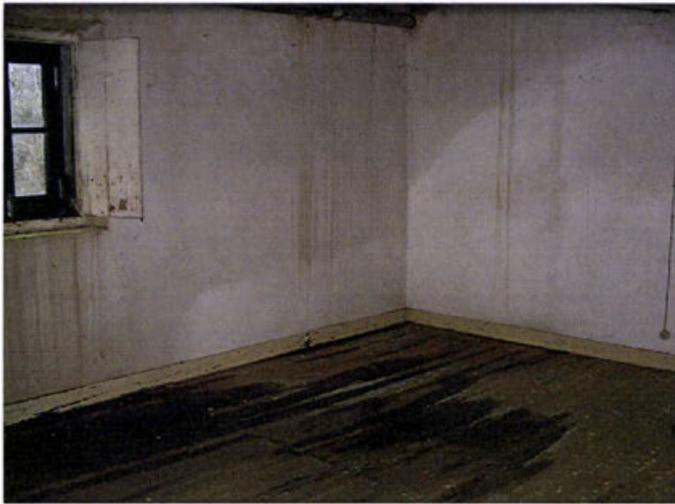
Fig. 19– Fotos de uma das divisões do 1º. andar – casa do proprietário do moinho
Pormenor do pavimento e do tecto

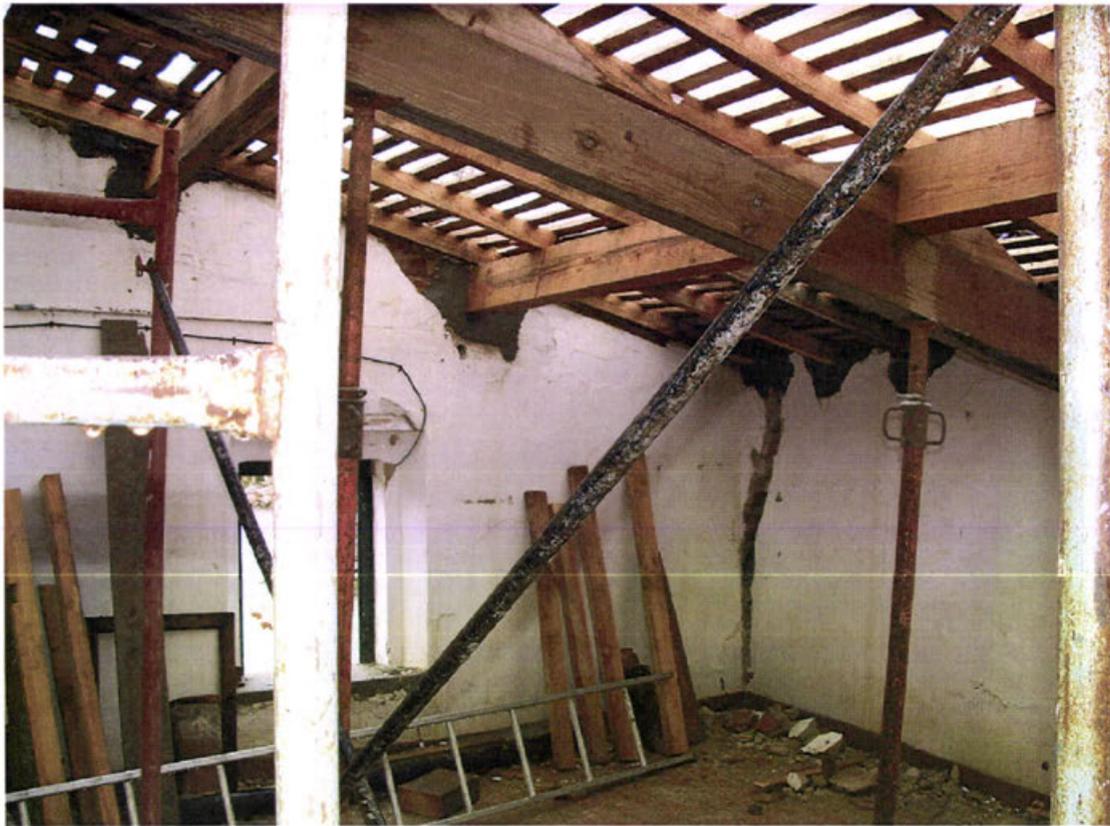
Fig. 20 – Foto de uma das divisões do 1º. andar – casa do proprietário do moinho
Pormenor das obras na cobertura do teto

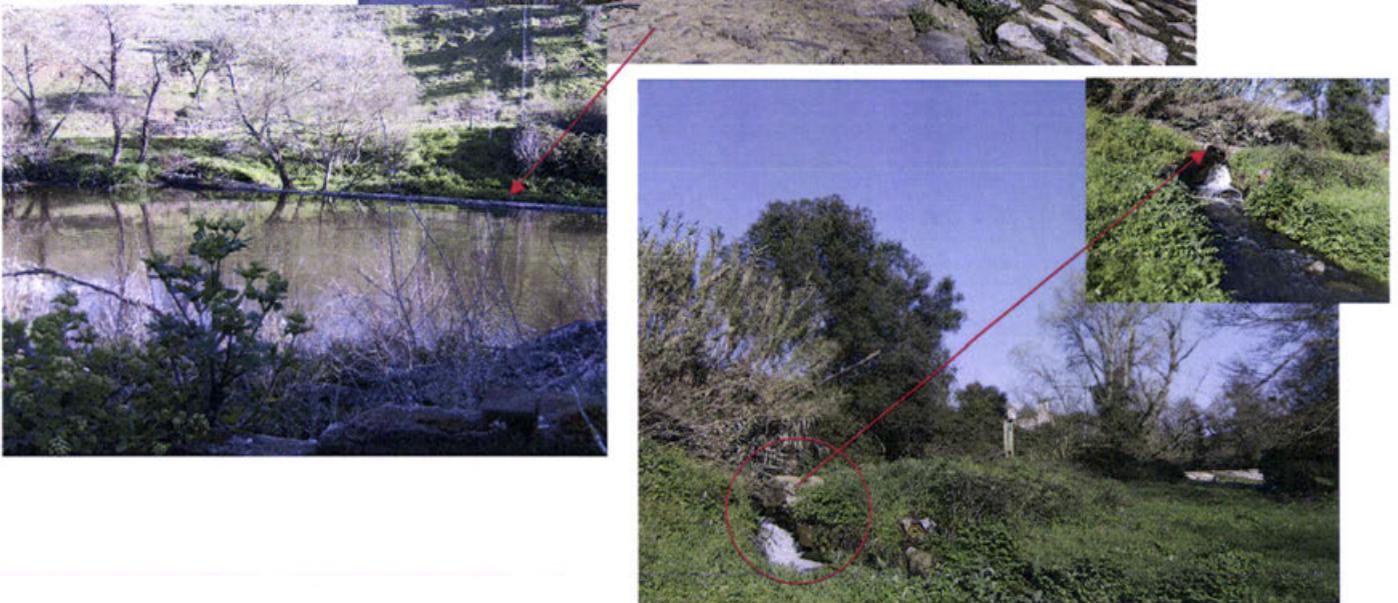
Fig. 22 – Fotos do açude e levada, pormenor do ladrão a (comporta s/ tampa)

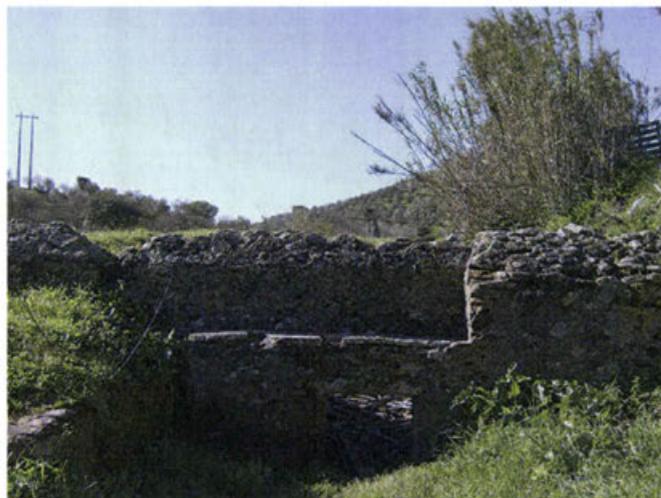
Fig. 23 – Foto da comporta (adufa) no meio do percurso da levada

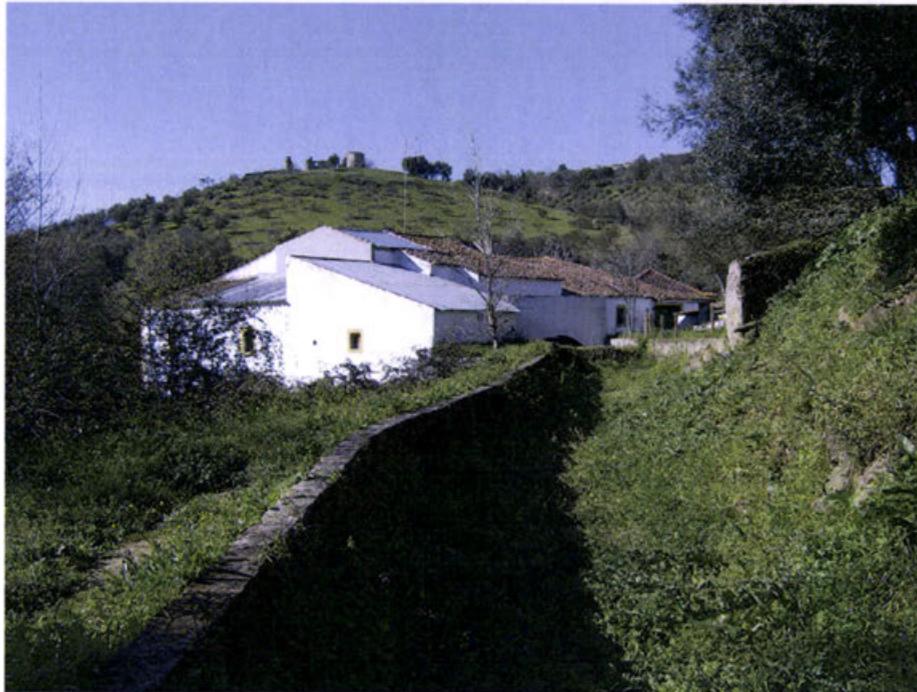
Fig. 24 – Foto do percurso do canal de adução - levada até à caldeira

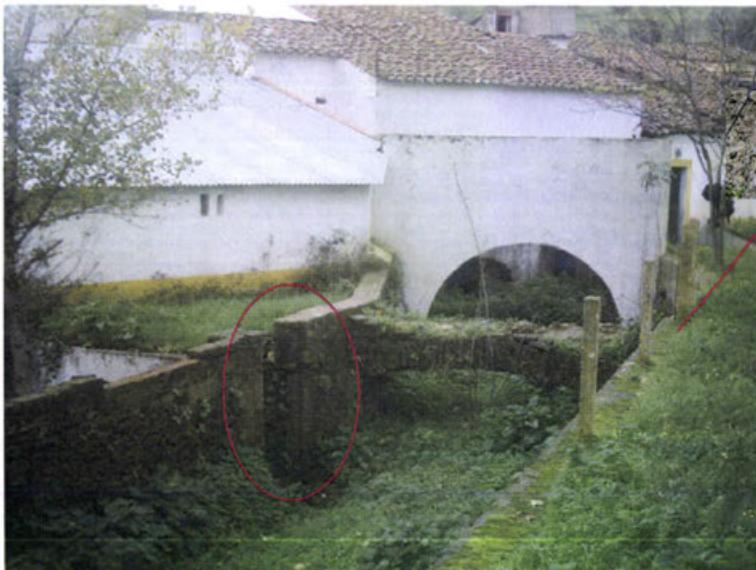
Fig. 25 – Foto de pormenor do canal de adução – levada, indicação do ladrão (comporta s/ tampa) e data inscrita sobre o passadiço junto à caldeira

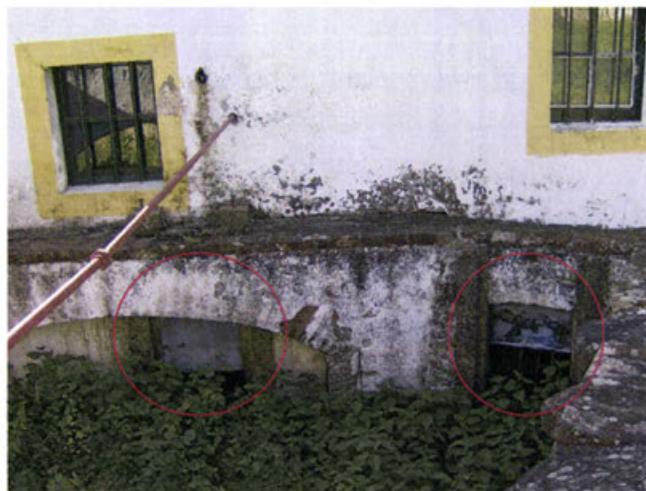
Fig. 26 – Foto da caldeira e da entrada da água nos cubos

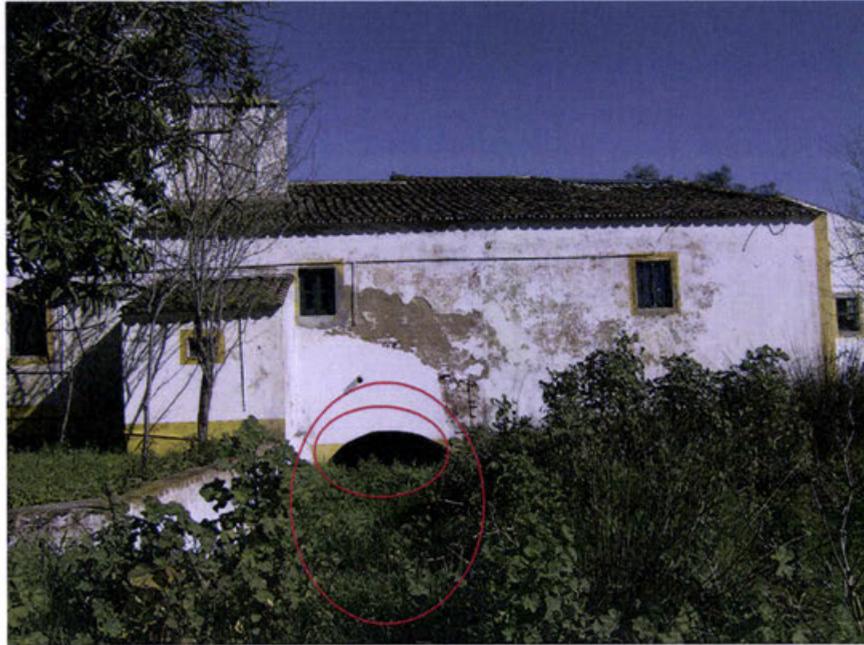
Fig. 27 – Foto do cabouco dos rodízios e canal de evacuação ou enxaguadouro

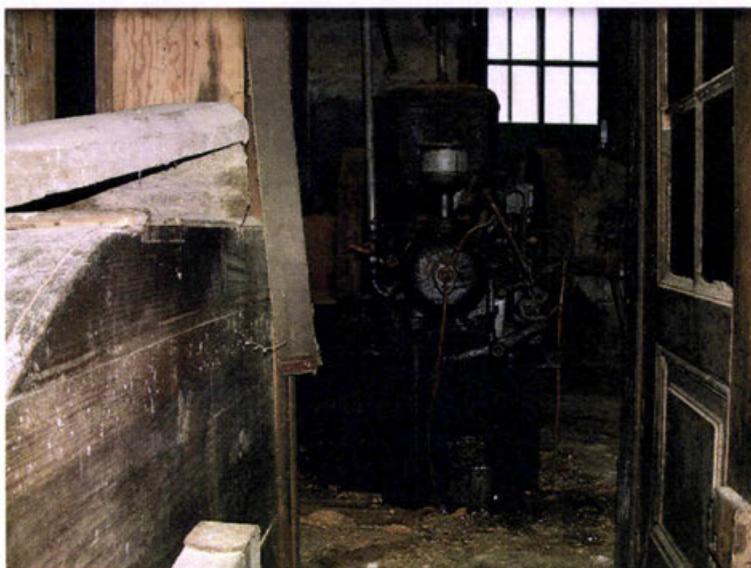
Fig. 29– Foto do motor a diesel

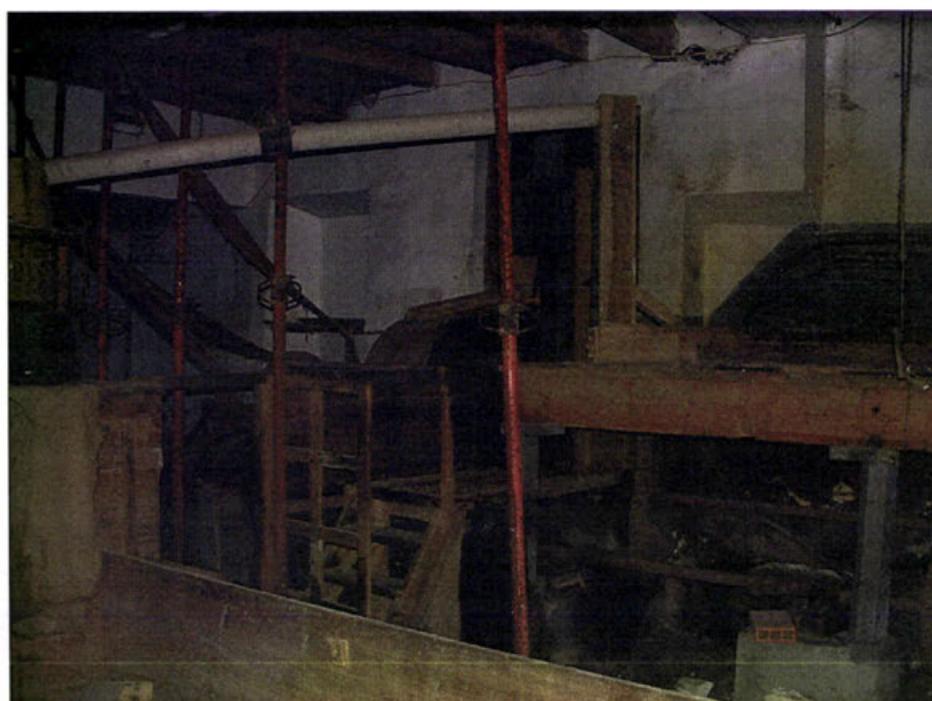
Fig. 30– Foto do interior do moinho onde funcionavam os dois pares de mós com acesso à casa do motor

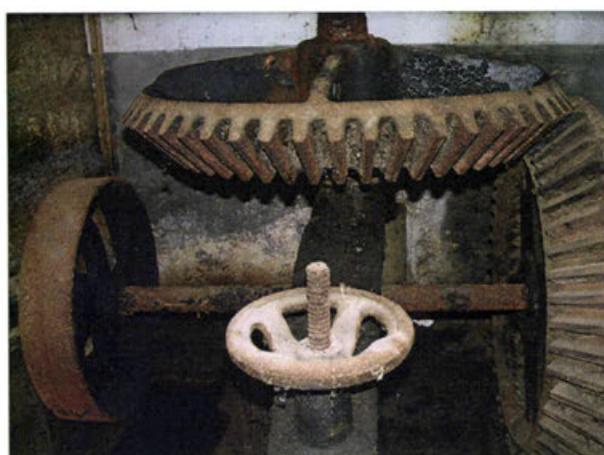
Fig. 31– Foto do mecanismo de funcionamento dos dois pares de mós que substituíram os rodízios

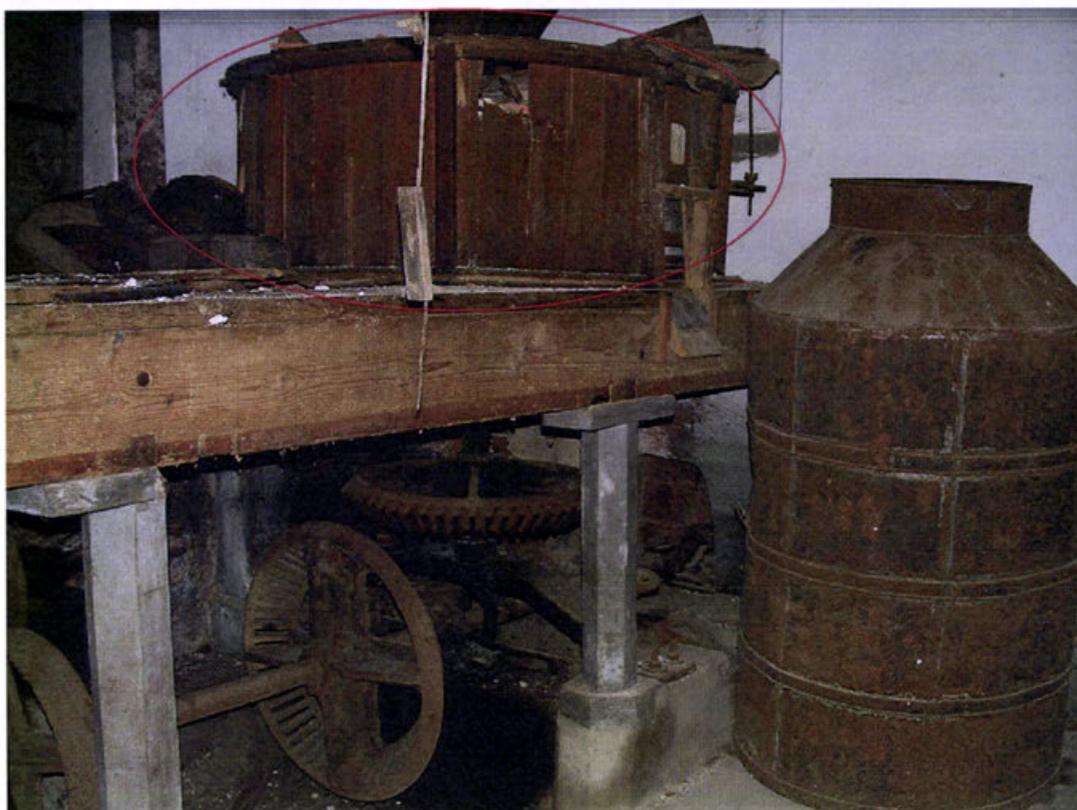
Fig. 32– Foto de um par de mós envolvidas pela saia de madeira

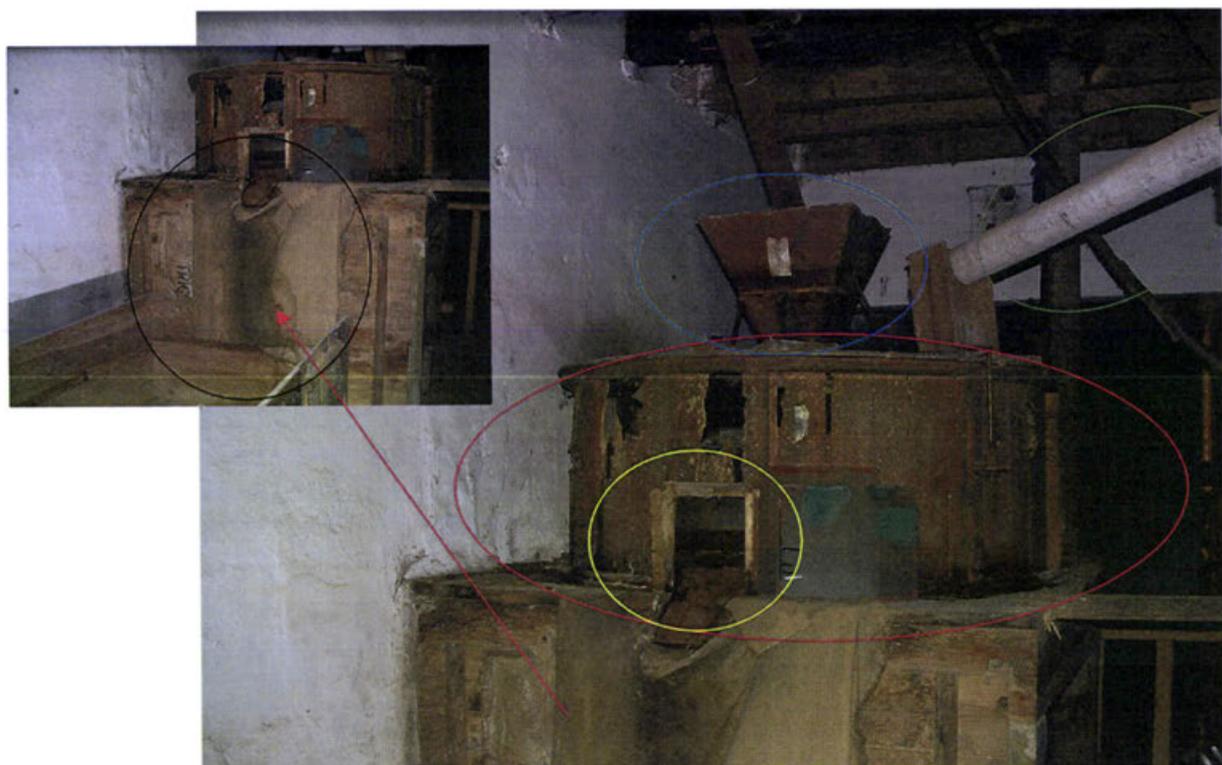
Fig. 33 – Fotos do 2º par de mós envolvidas pela saia de madeira

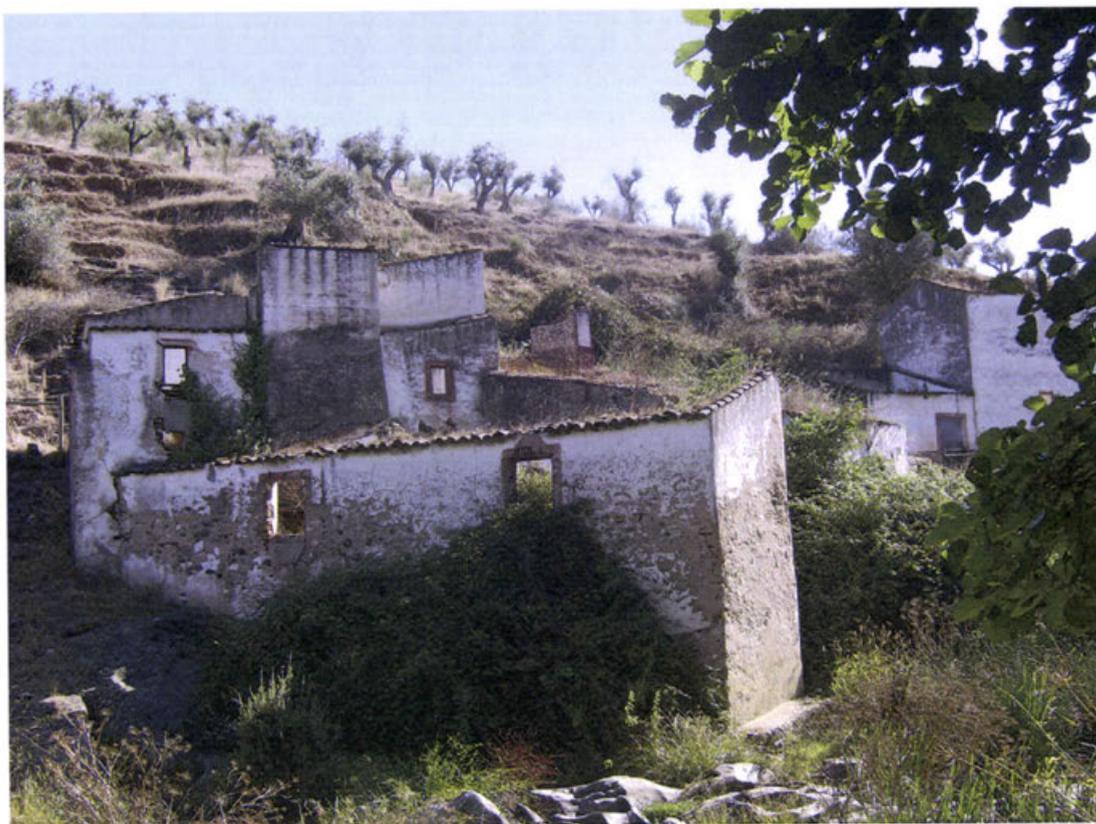
Fig. 3 - Foto da estrutura arquitectónica (Foto de 2007)

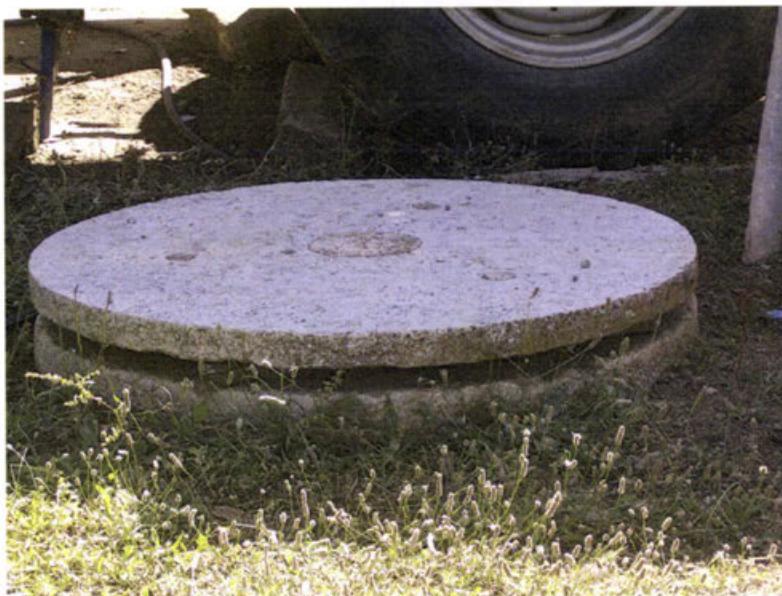
Fig. 15 - Foto de 2 mós andadeiras localizadas no exterior, perto do moinho

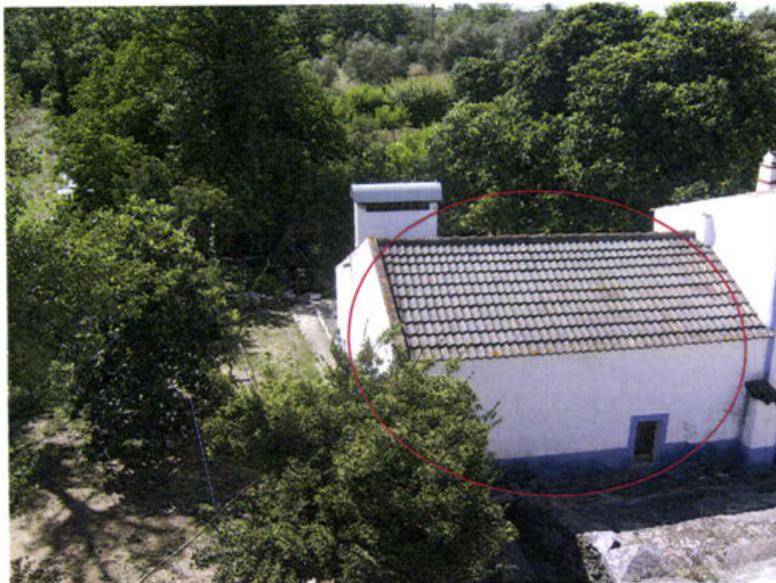
Fig. 2 - Foto e identificação do moinho

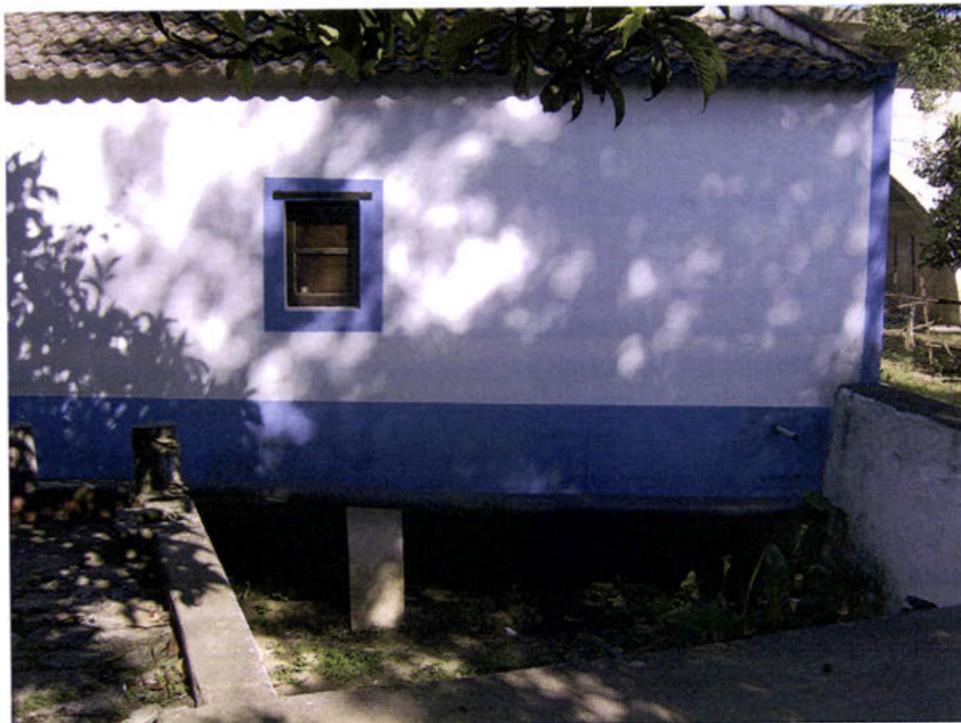
Fig. 3 - Foto do moinho

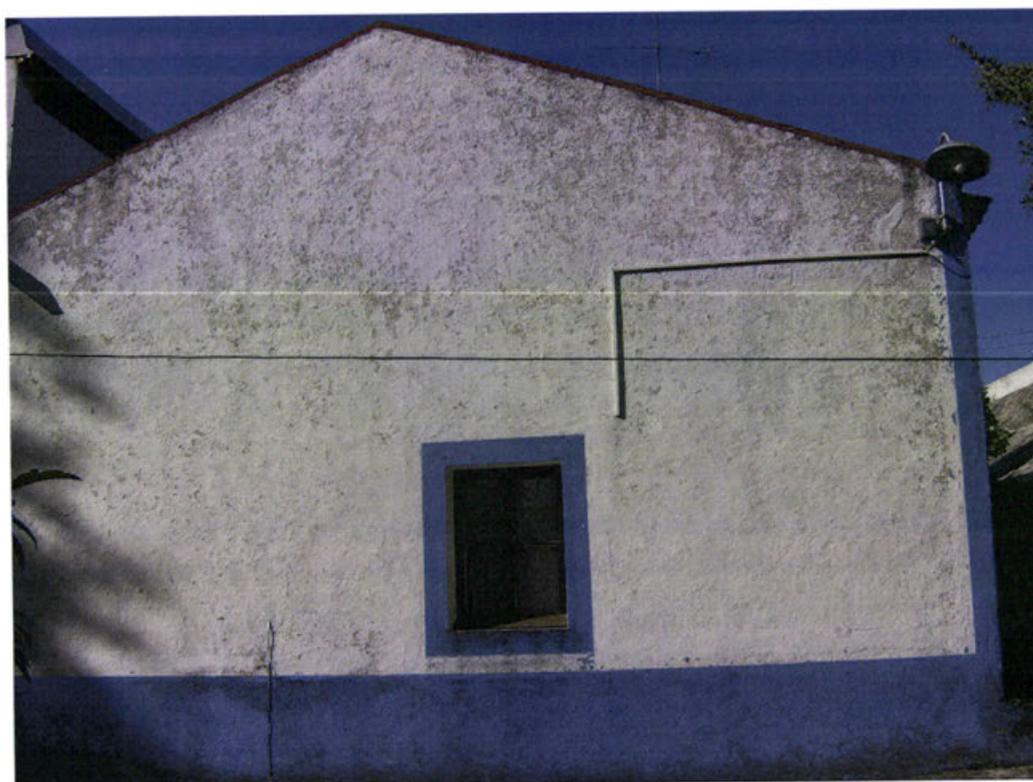
Fig. 4 - Foto lateral do moinho, parede de frente com o Rio

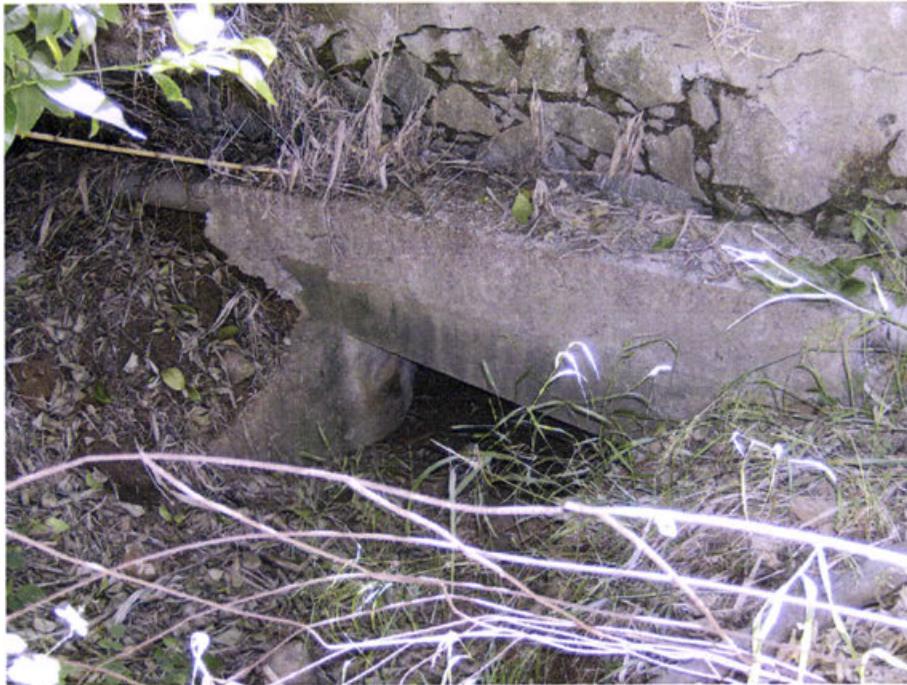
Fig. 5 - Foto da entrada da água, vinda dos caboucos do Moinho de Cima, na levada secundária, que passava por baixo da ponte, para o moinho de baixo

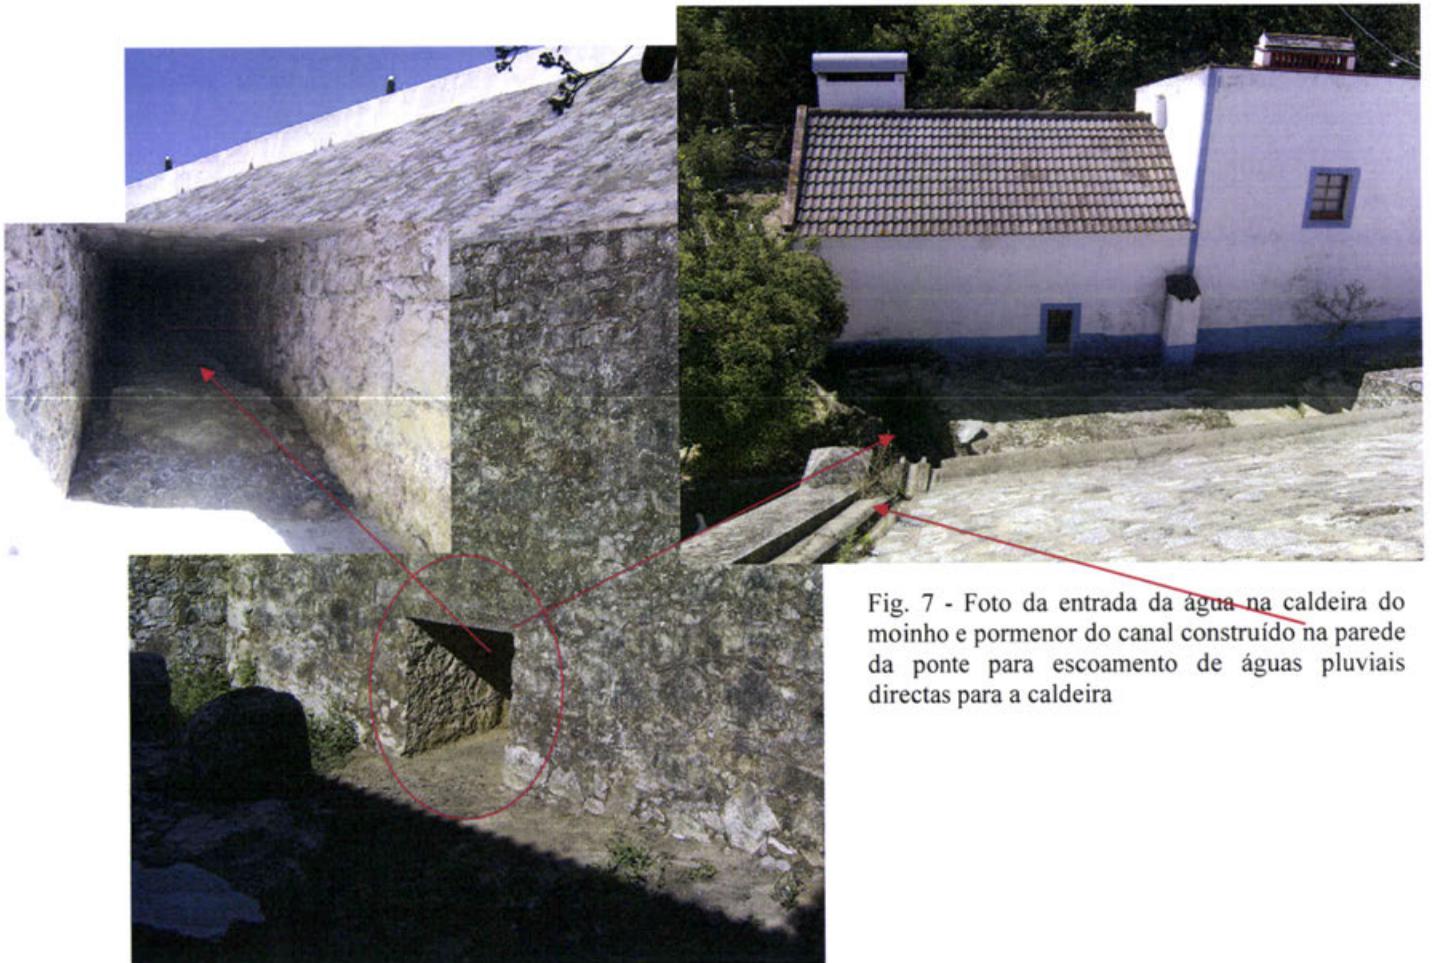
Fig. 7 - Foto da entrada da água na caldeira do moinho e pormenor do canal construído na parede da ponte para escoamento de águas pluviais directas para a caldeira

Fig. 6 - Foto da saída da água de debaixo da ponte, para a caldeira, vinda através da levada secundária, para o moinho e pormenor do interior desta levada

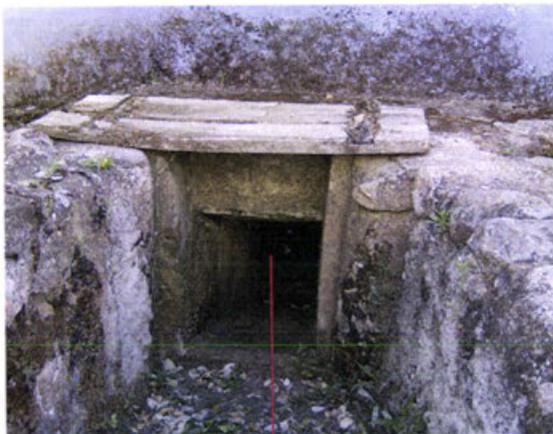
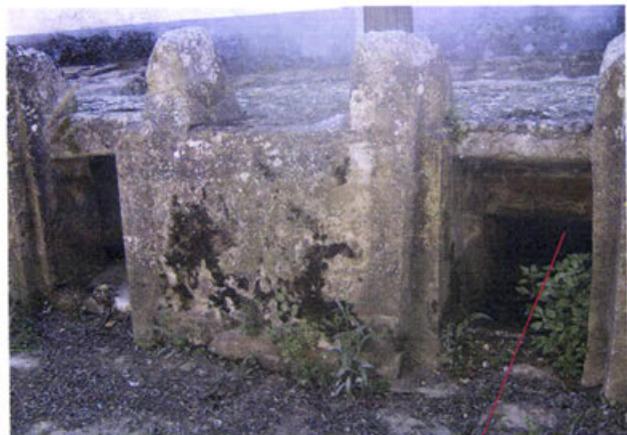
Fig. 9 - Fotos dos três cubos existentes na caldeira, os dois da esquerda são mais recuadas, o da direita tem o pormenor de uma comporta c/ tampa

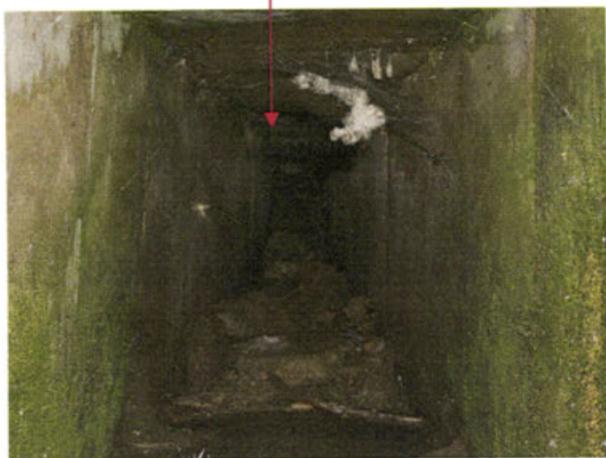
Fig. 10 - Foto do interior de dois cubos

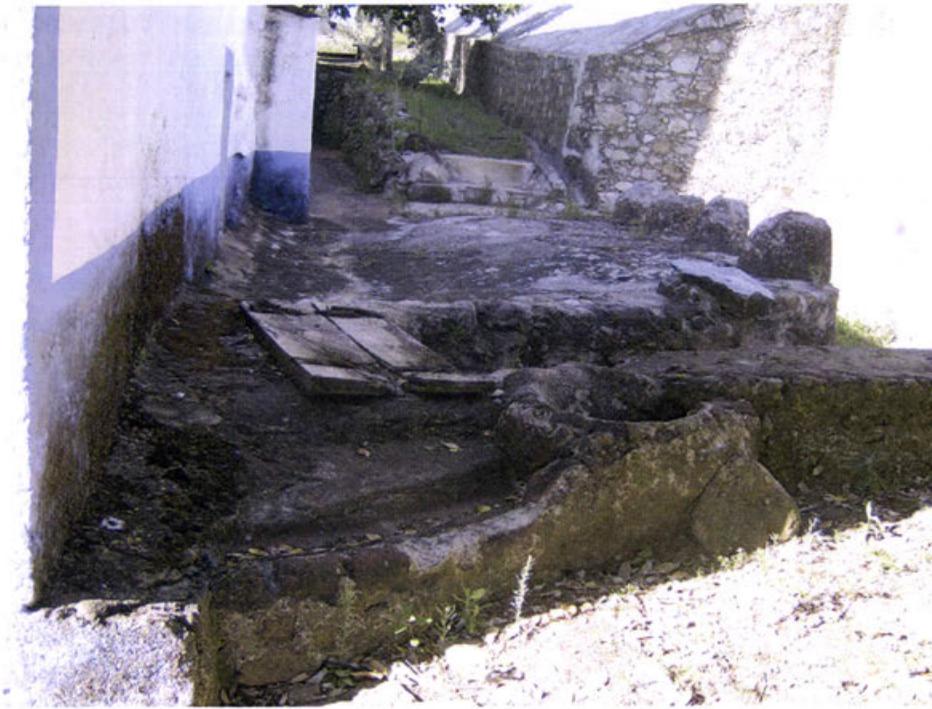
Fig. 11 - Foto da caldeira, vista de cima

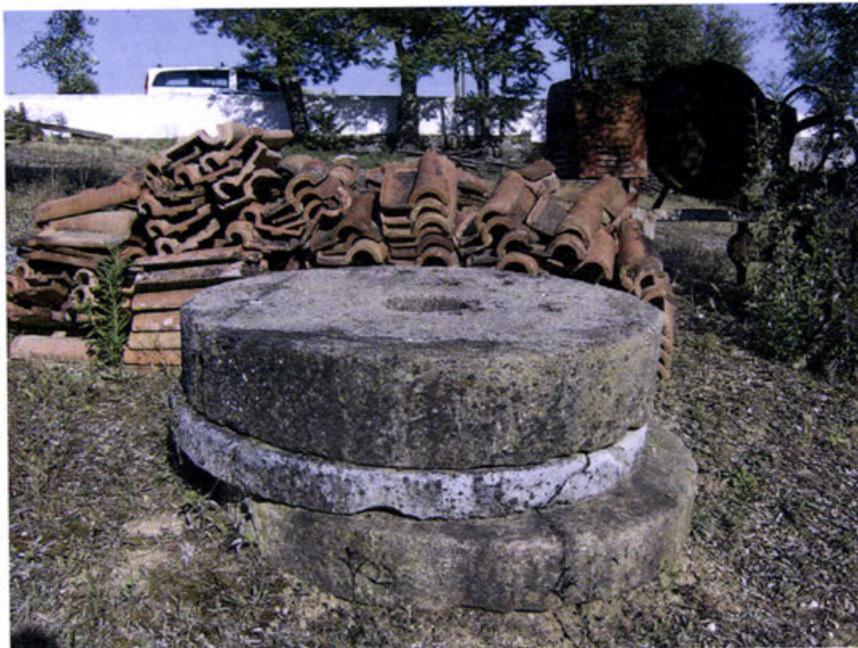
Fig. 13 - Foto de duas mós andadeiras e uma base de mó pouso, localizadas no exterior do moinho

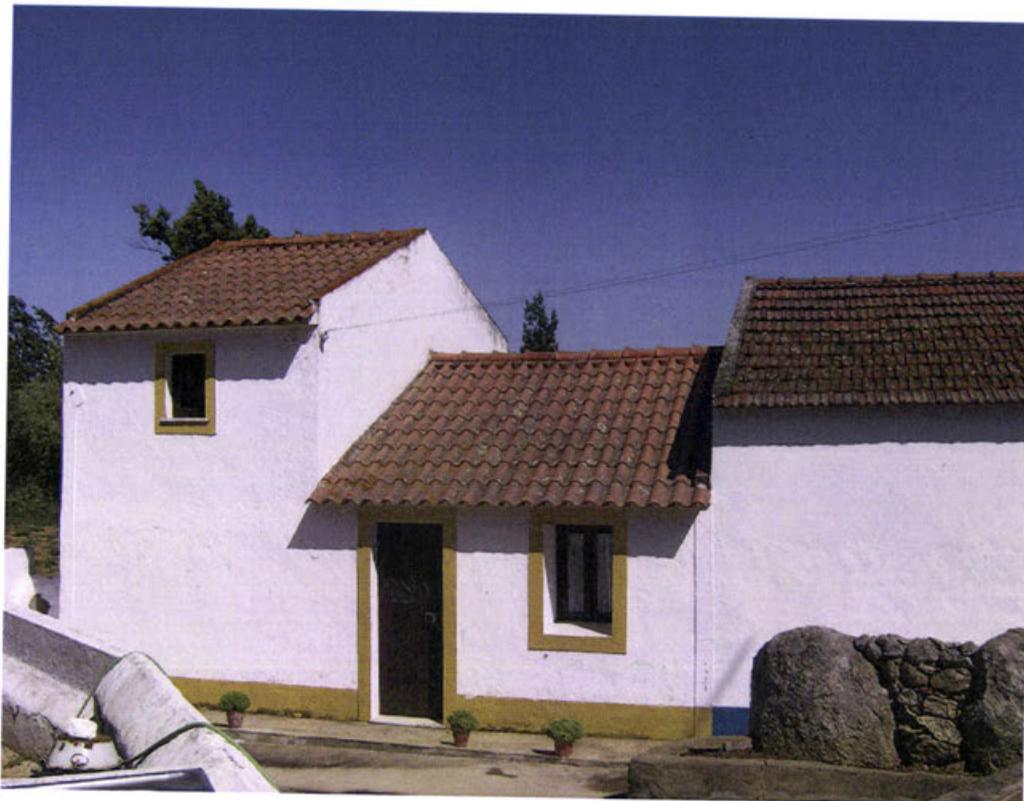
Fig. 3 - Moinho e casa da farinha à direita
