Os Moinhos do Rio Almansor no Concelho de Montemor-o-Novo
- um património a conhecer, preservar e valorizar

ANEXOS

Mestrado em Gestão e Valorização do Património Histórico e Cultural

UNIVERSIDADE DE ÉVORA

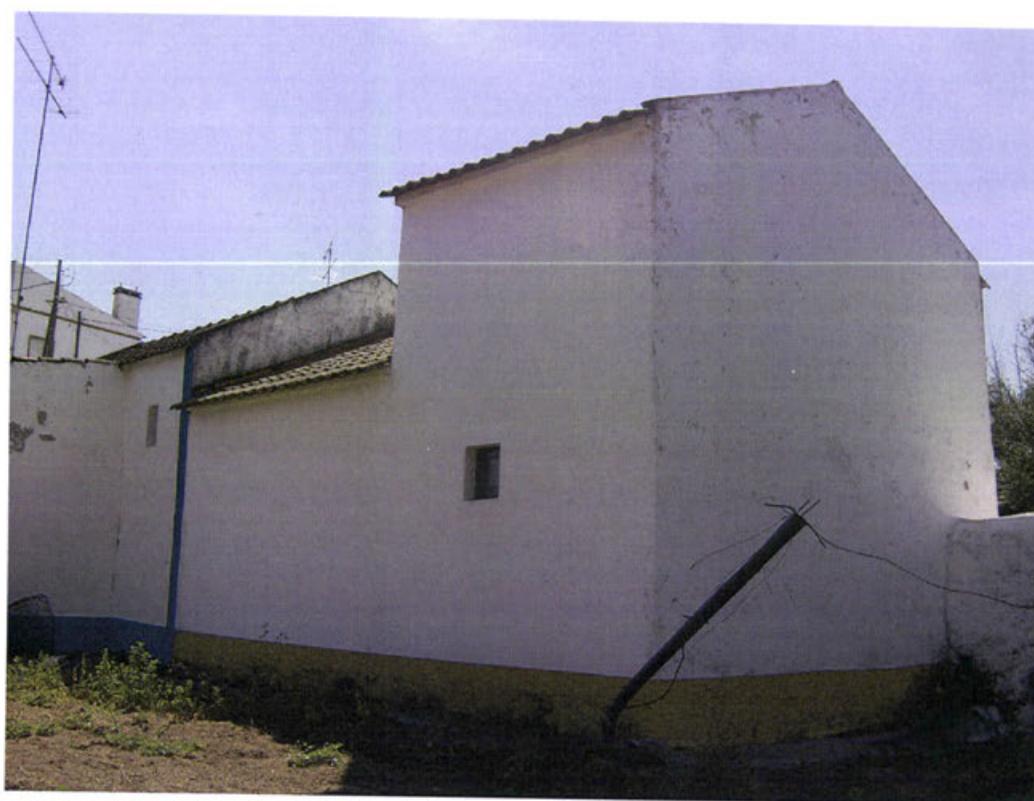
Fig. 4 - Traseiras do moinho

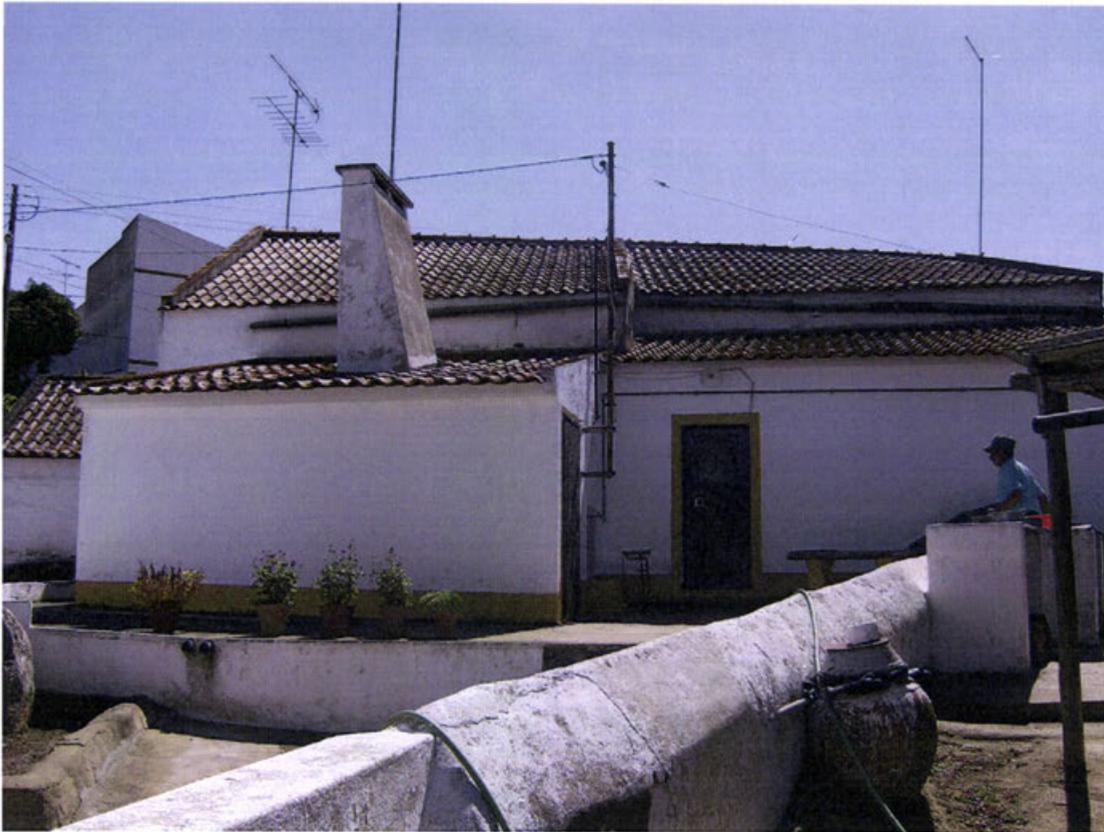
Fig. 5 - Casas de habitação

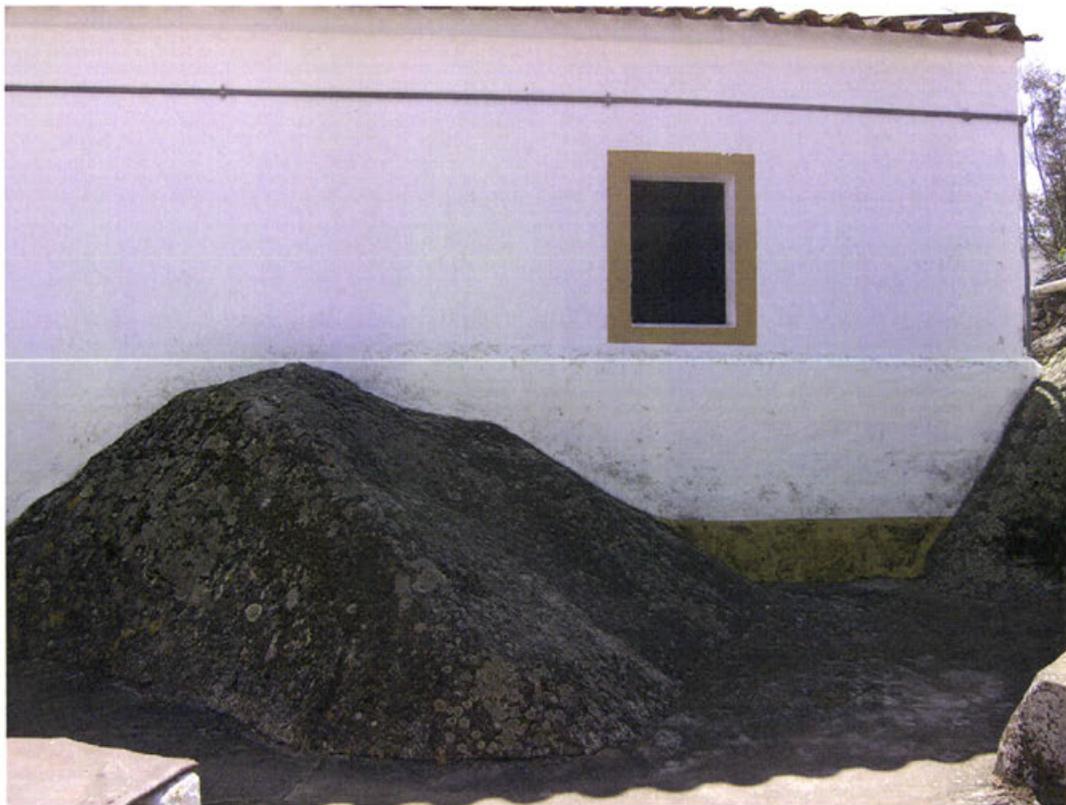
Fig. 6 - Pormenor de uma casa de habitação

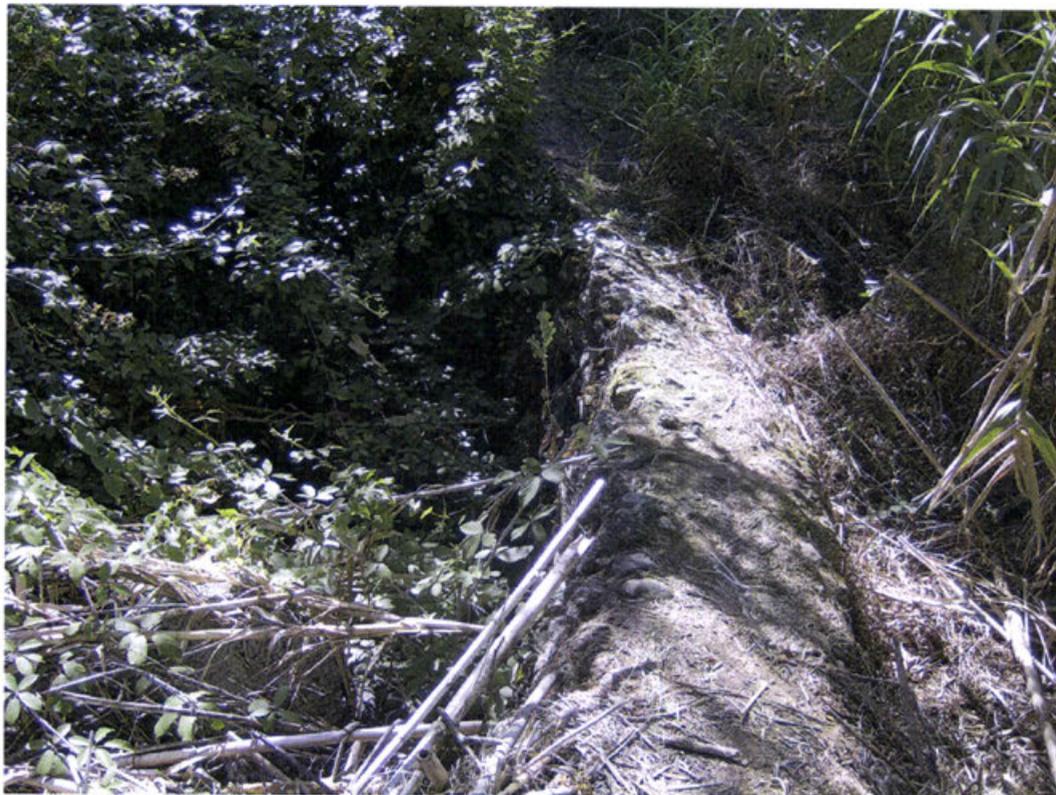
Fig. 7 – Vestígios do muro do açude

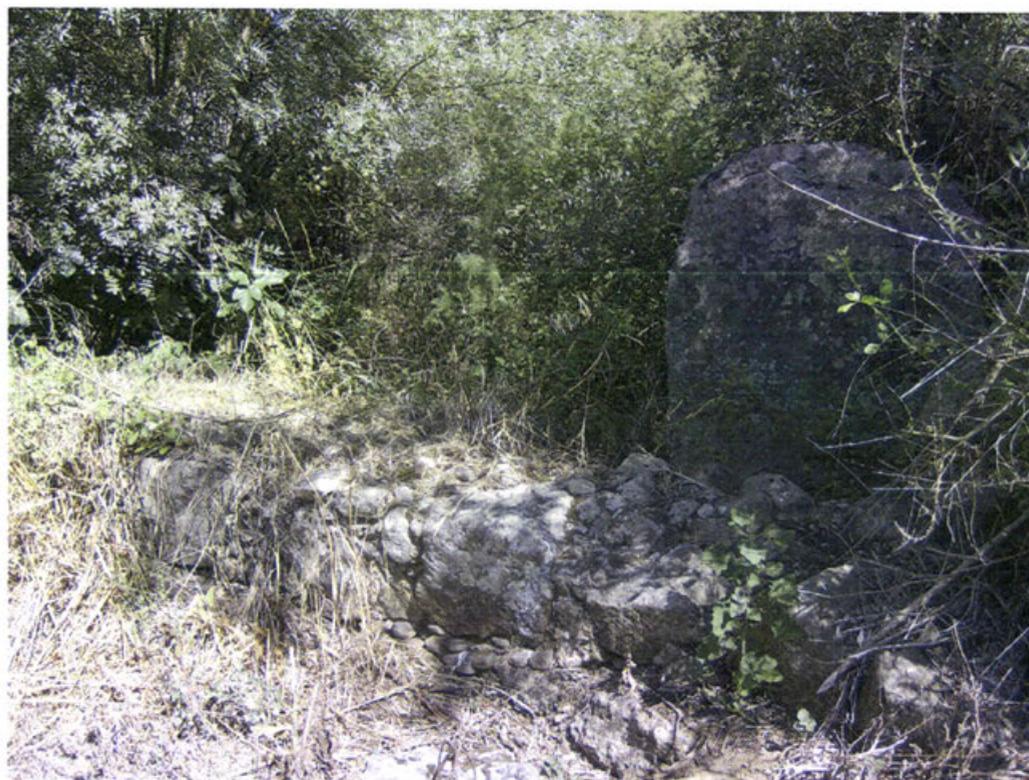
Fig. 8 - Inicio da levada

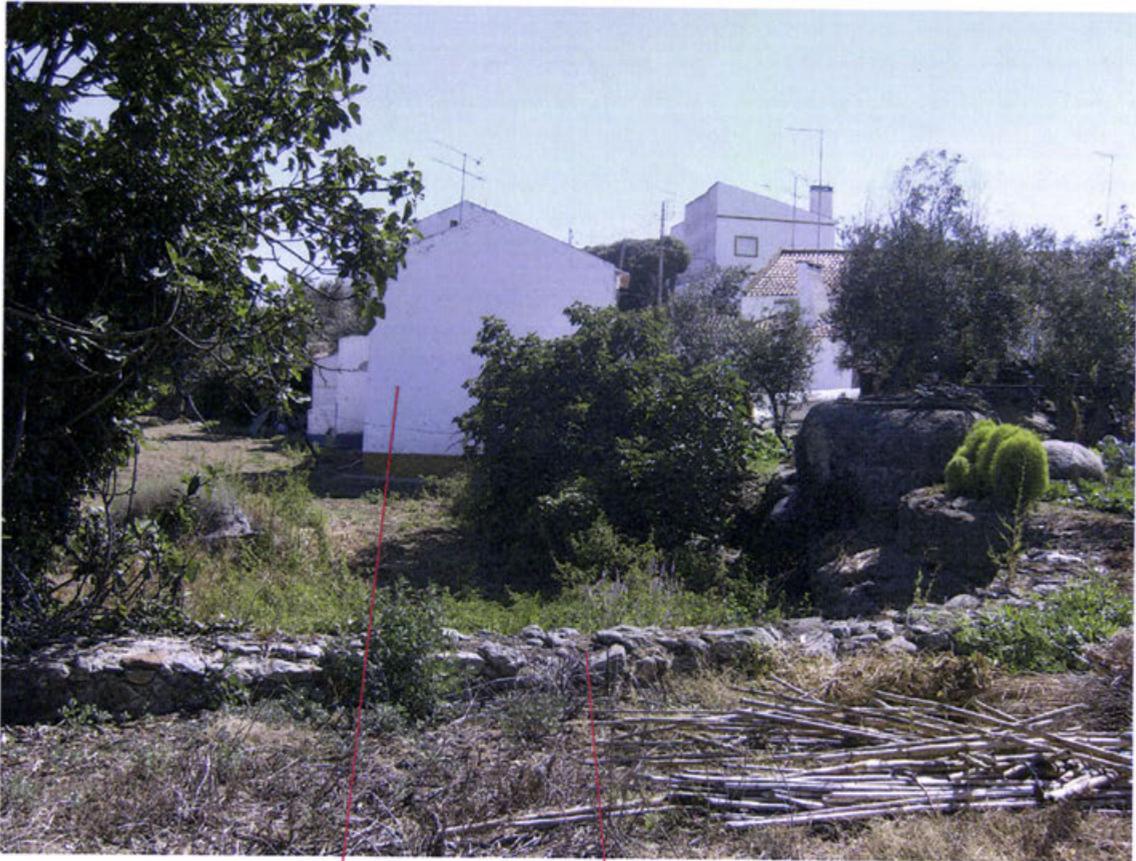
Fig. 9 - Muro construído em alvenaria para reter a água, que coincide com o antigo percurso da levada, já desaparecida

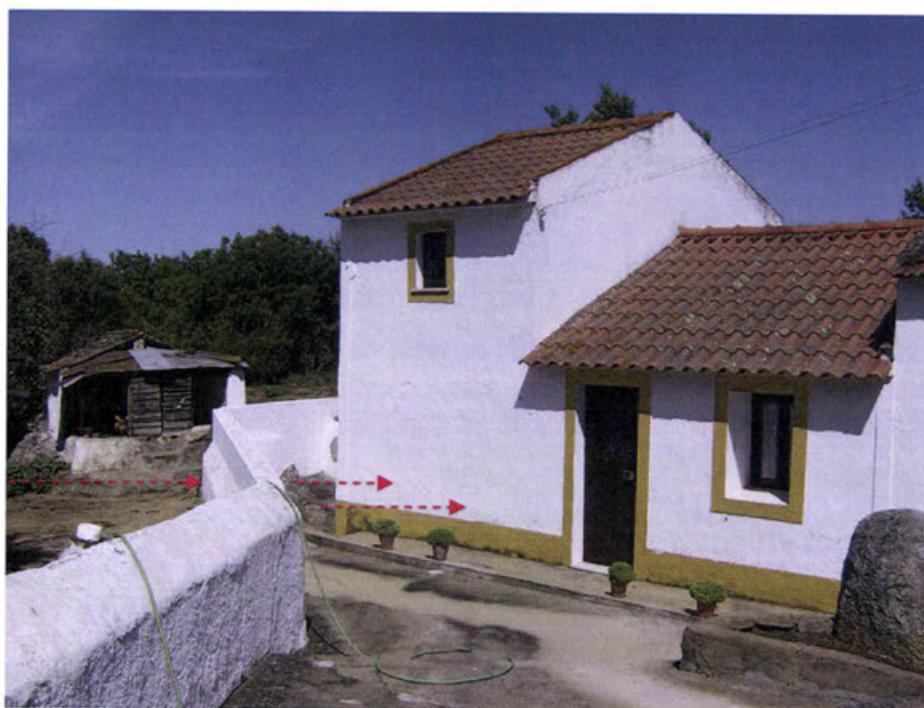
Fig. 11 - Indicação da levada e da entrada da água para o moinho

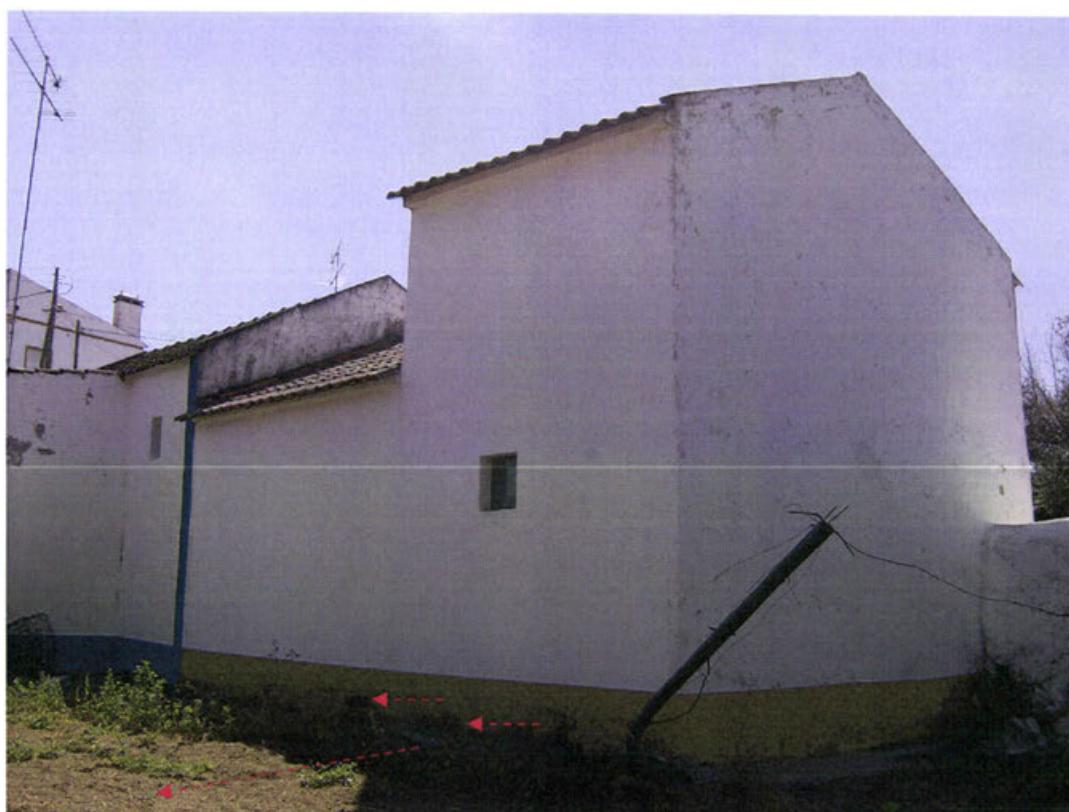
Fig. 12 - Indicação da saída da água dos caboucos do moinho

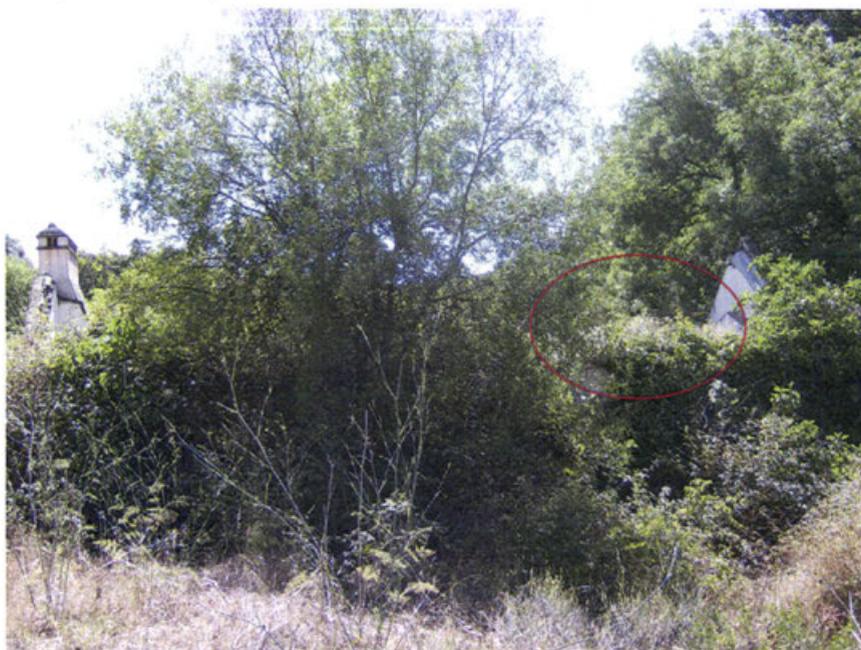
Fig. 2 - Foto de conjunto, identificação das ruínas do moinho

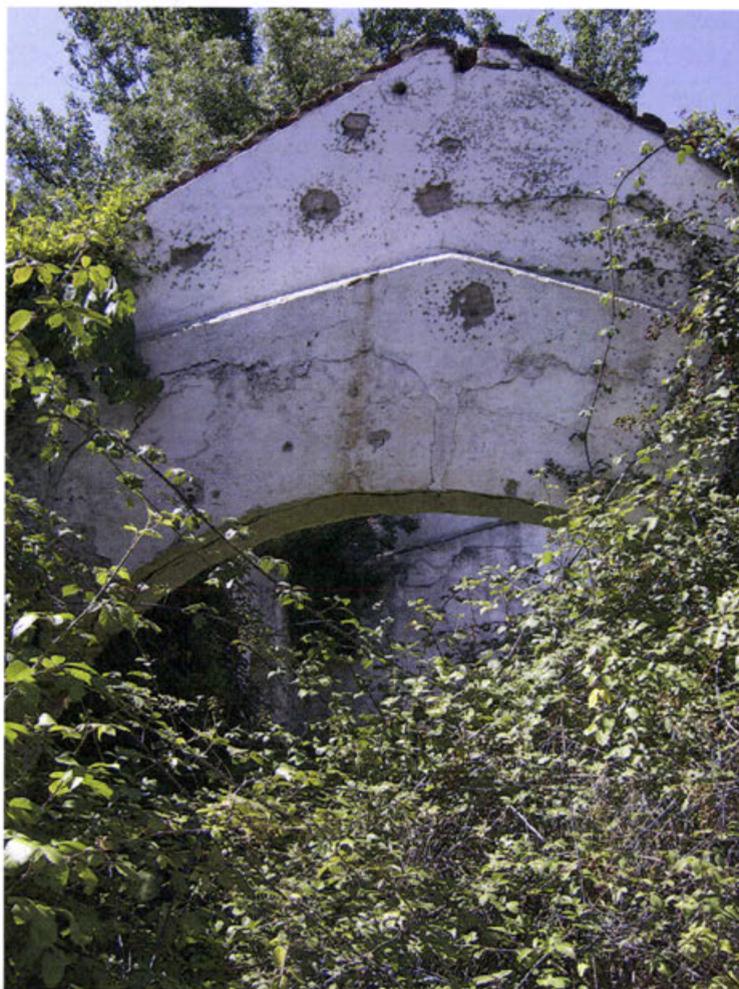
Fig. 3 – Ruínas do moinho

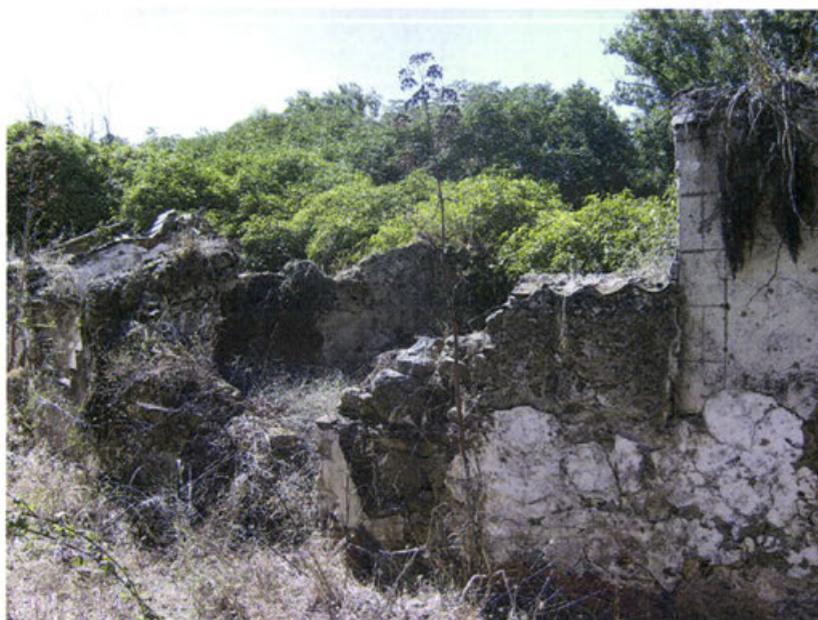
Fig. 4 - Ruínas da habitação junto ao moinho

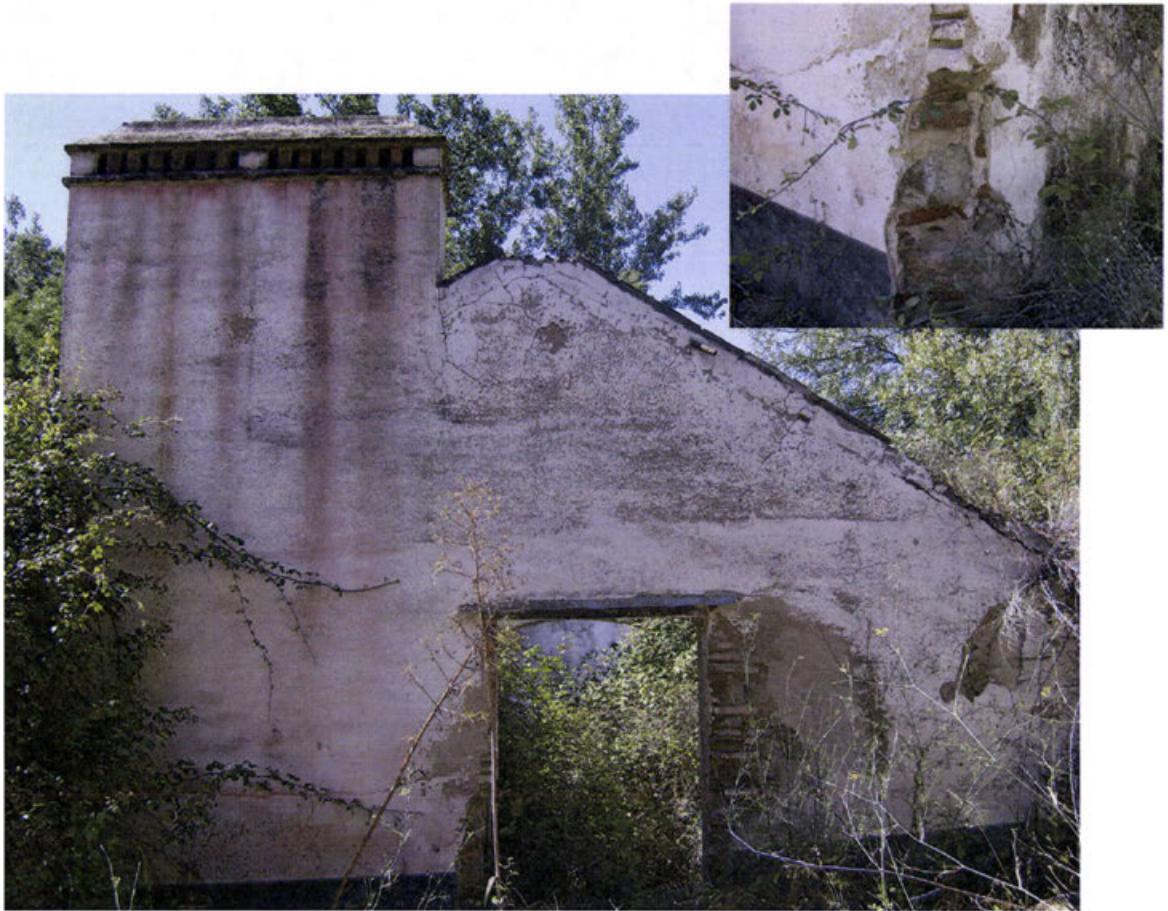
Fig. 5 - Ruínas da habitação em frente do moinho e pormenor da construção

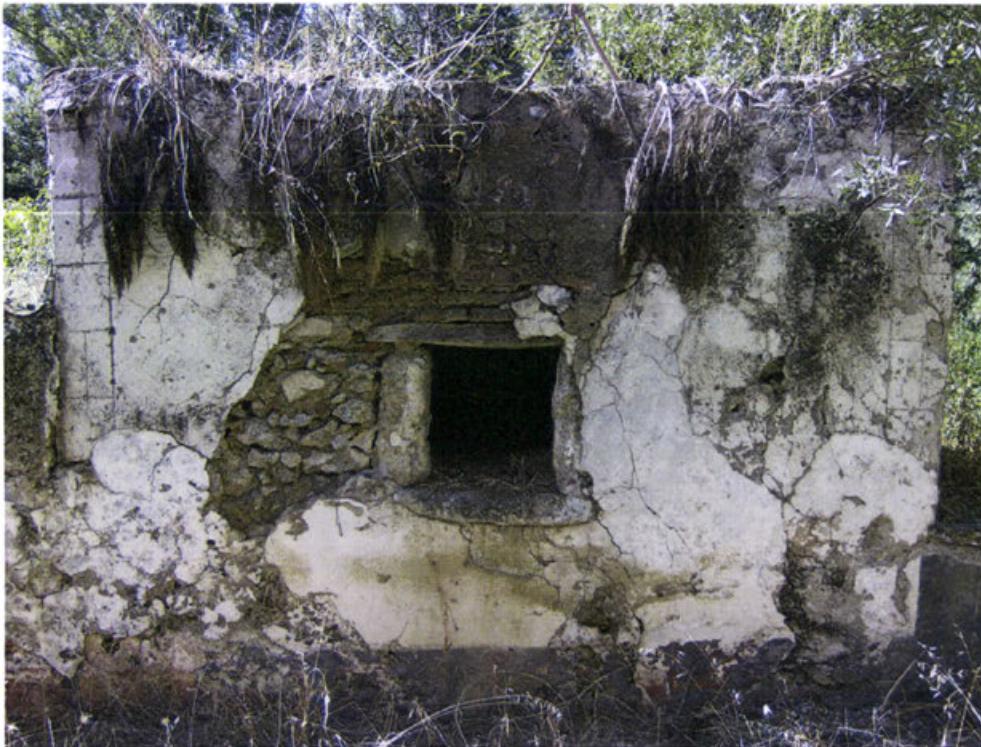
Fig. 6 - Ruínas do forno

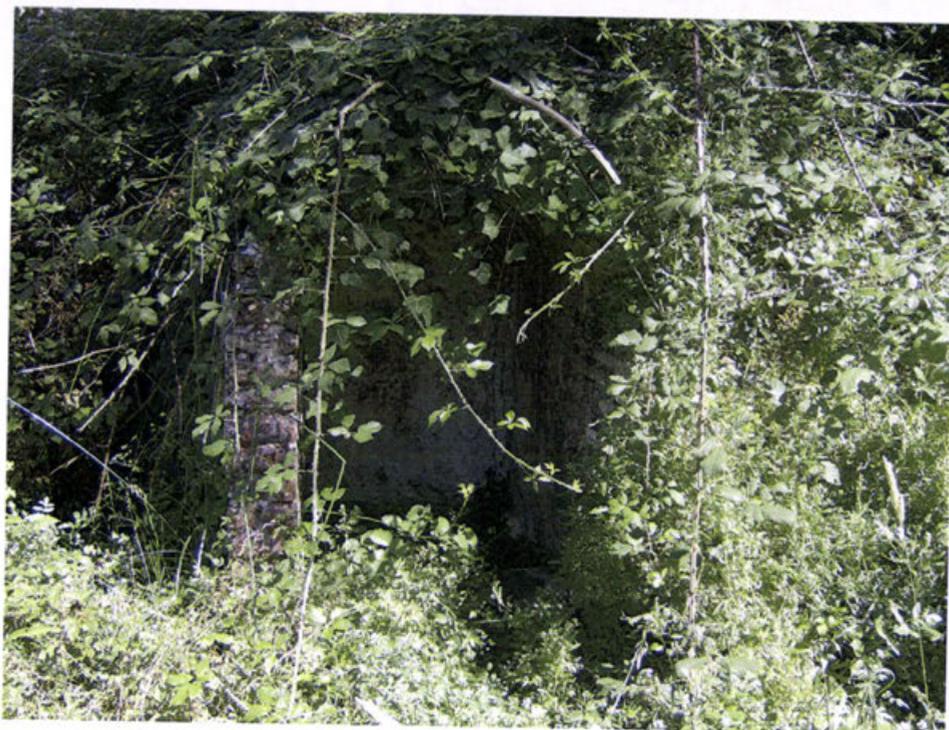
Fig. 7 - Ruínas da fonte de mergulho

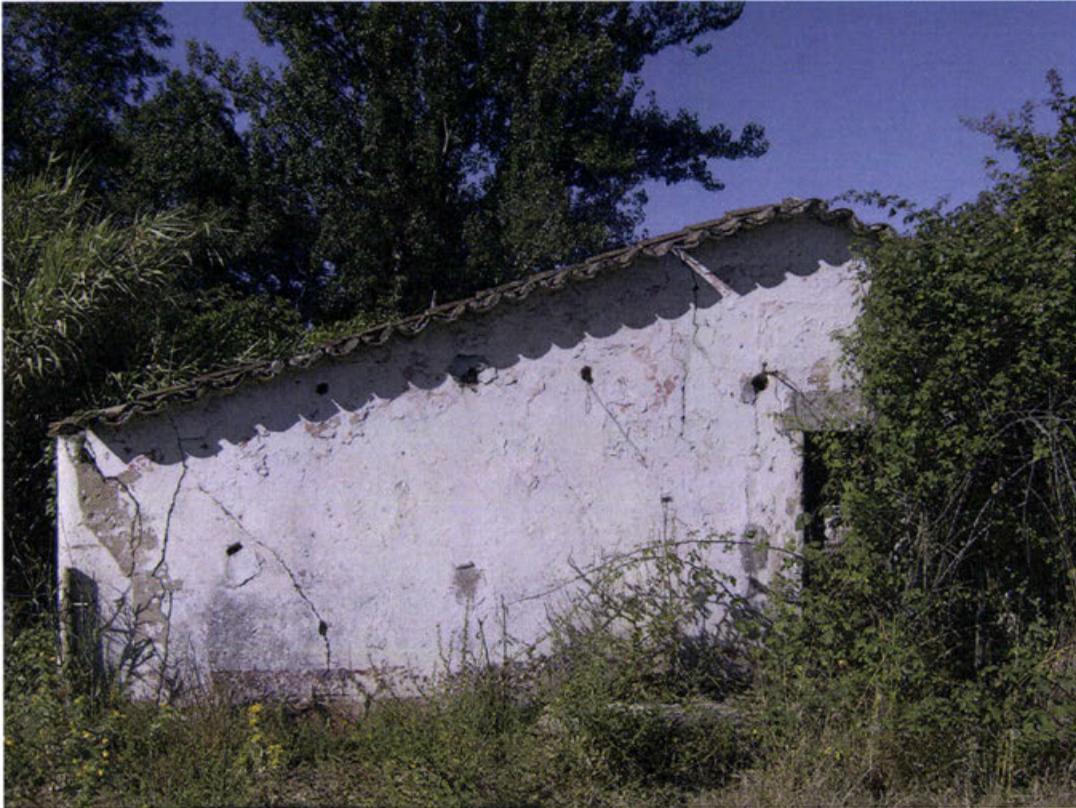
A função inicial foi a moagem de cereais e presentemente não tem utilização está abandonado já a algumas décadas e encontra-se num estado de plena ruína.

Moinho do Cosme	Tipo/construção	Materiais	Estado de conservação
Fundações	–	–	–
Pavimentos	Argamassa de cal	cal e areia	Ruína
Paredes Exteriores	Alvenaria	Argamassa de cal, areia pedra e tijolo burro	Ruína
Paredes Interiores	Alvenaria	Argamassa, pedra e tijolo burro	Ruína
Caixilharias	–	–	Ruína
Tectos	S/ tectos (vestígios de ripado de madeira)	Vestígios de madeira	Ruína
Coberturas	S/ cobertura	Vestígios de telha vã	Ruína
Acabamentos	Reboco	Argamassa (cal e areia)	Ruína
Observações	Arquitectura rural de 1 piso e o cabouco do rodízio	–	Estado geral é ruína

Fig. 3 - Foto do moinho

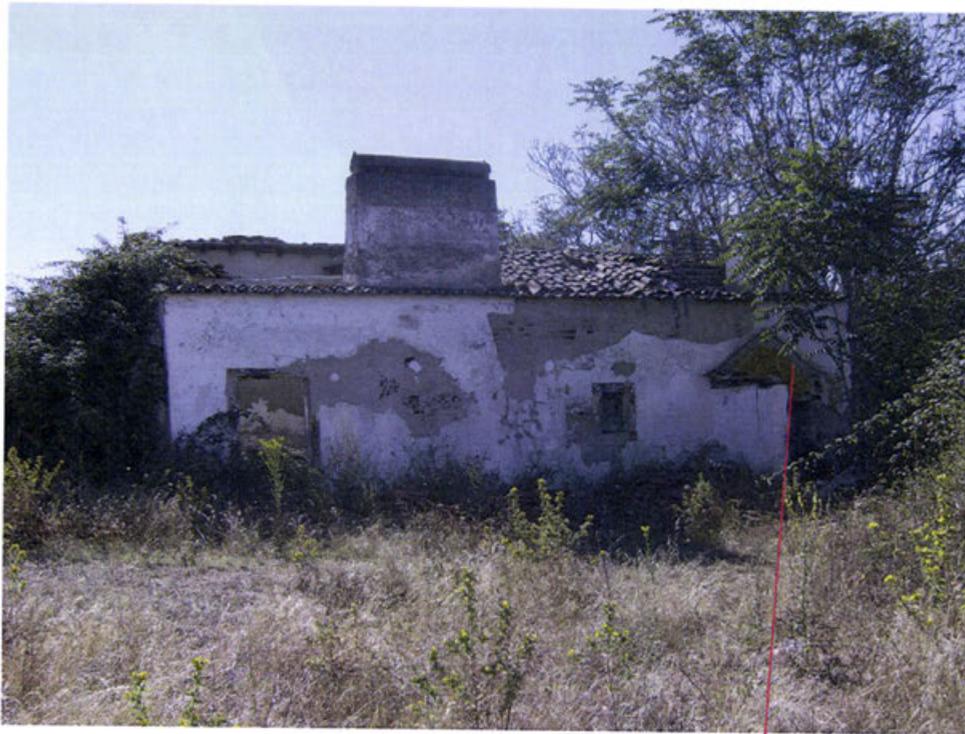
Casas de habitação e um forno	Tipo/construção	Materiais	Estado de conservação
Fundações	–	–	–
Pavimentos	–	–	–
Paredes Exteriores	Alvenaria	Argamassa, pedra e tijolo burro	Ruína
Paredes Interiores	Alvenaria	Argamassa, pedra e tijolo burro	Ruína
Caixilharias	Janelas e portas	Vestígios de madeira	Ruína
Tectos	S/ tectos (vestígios de ripado de madeira)	Vestígios de madeira	Ruína
Coberturas	S/ cobertura	Vestígios de telha vã	Ruína
Acabamentos	Reboco	Argamassa (cal e areia)	Ruína
Observações	Arquitectura rural	–	Estado geral é ruína

Fig. 5 - Casa de habitação

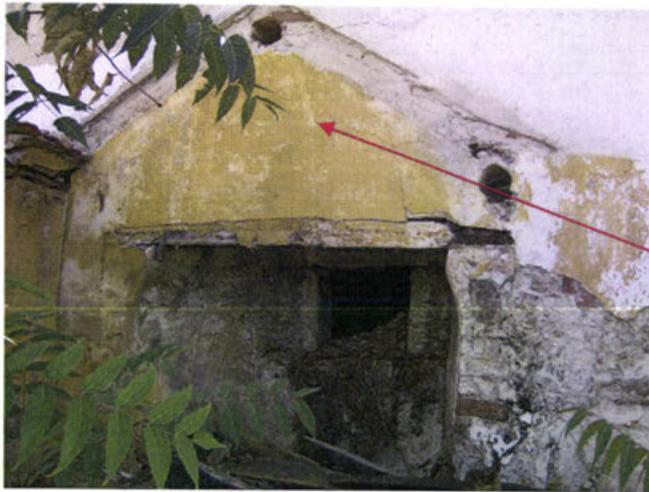
Fig. 6 e 7 - Forno

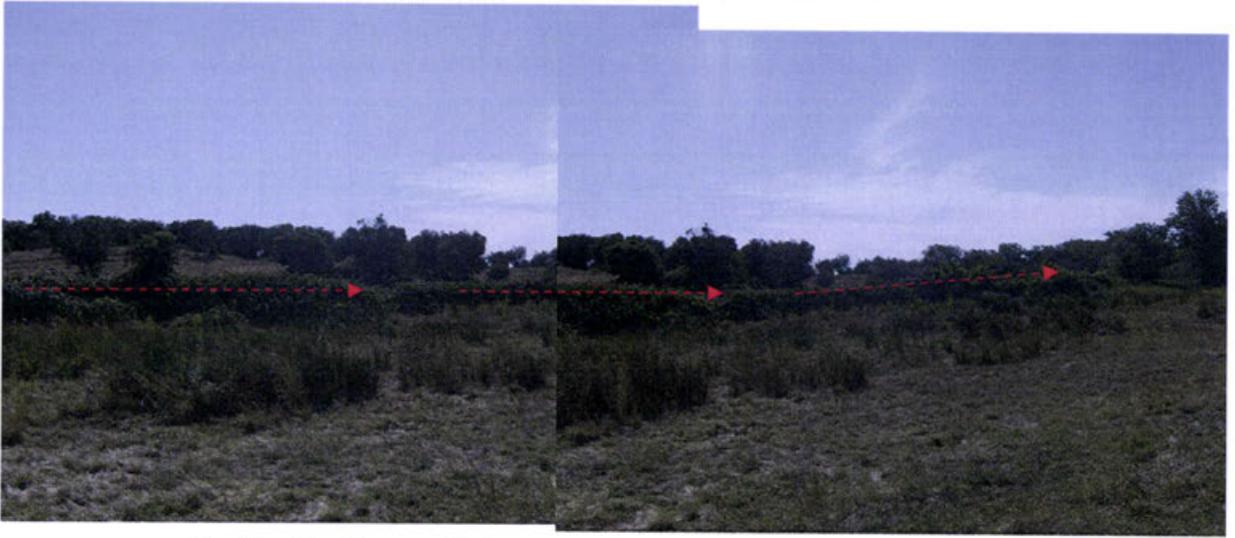
A estrutura molinológica externa é composta por: açude em razoável estado de conservação, levada muito extensa totalmente encoberta de vegetação e é pela presença desta vegetação que conseguimos perceber o seu percurso.

Fig. 10 e 11 - Foto parcial do percurso da levada (açude – moinho)

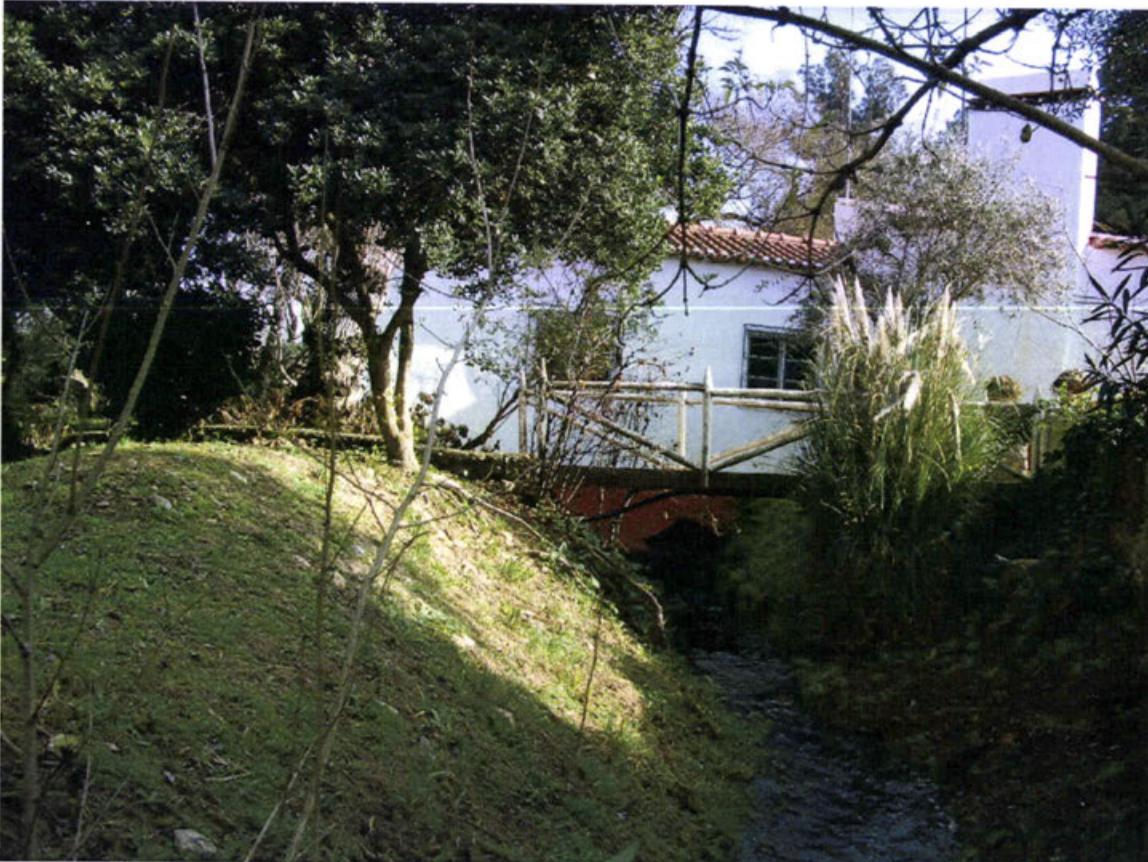
Fig. 12 – Foto dos caboucos e do canal de evacuação da água (enxaguadouro)

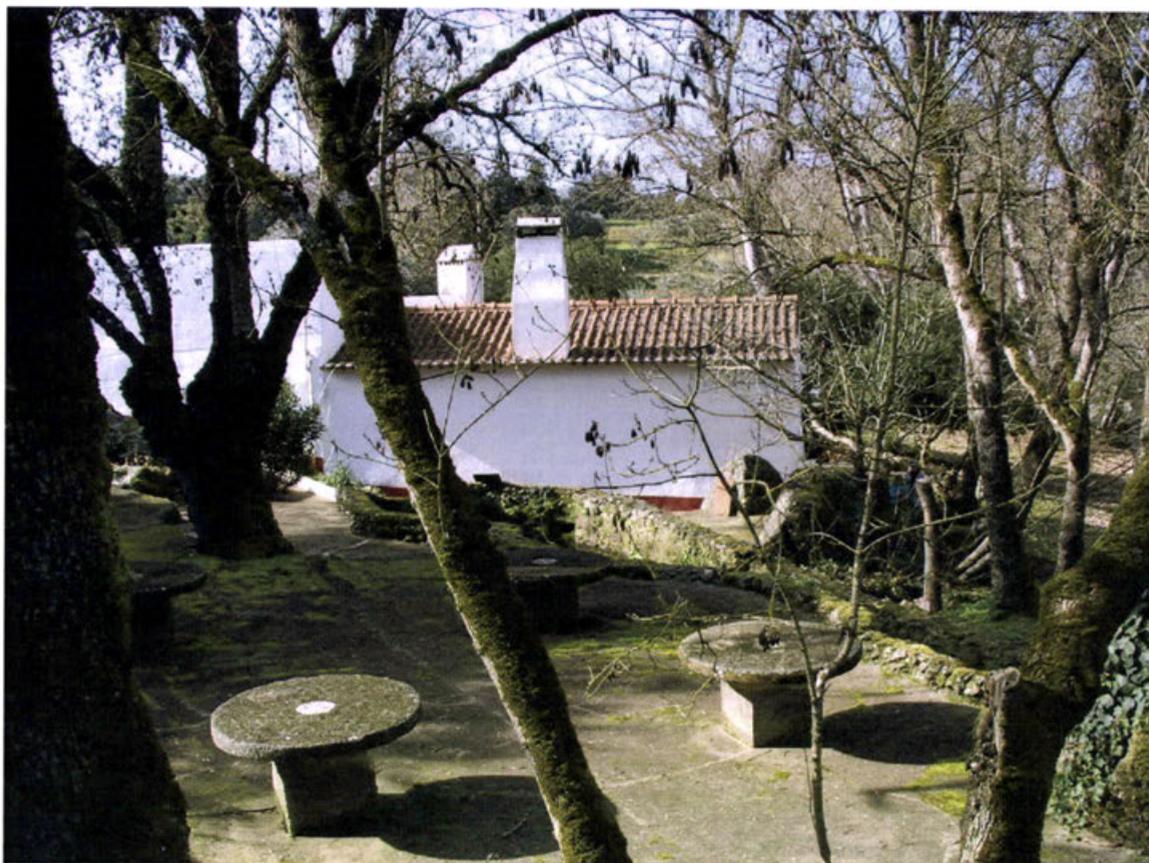
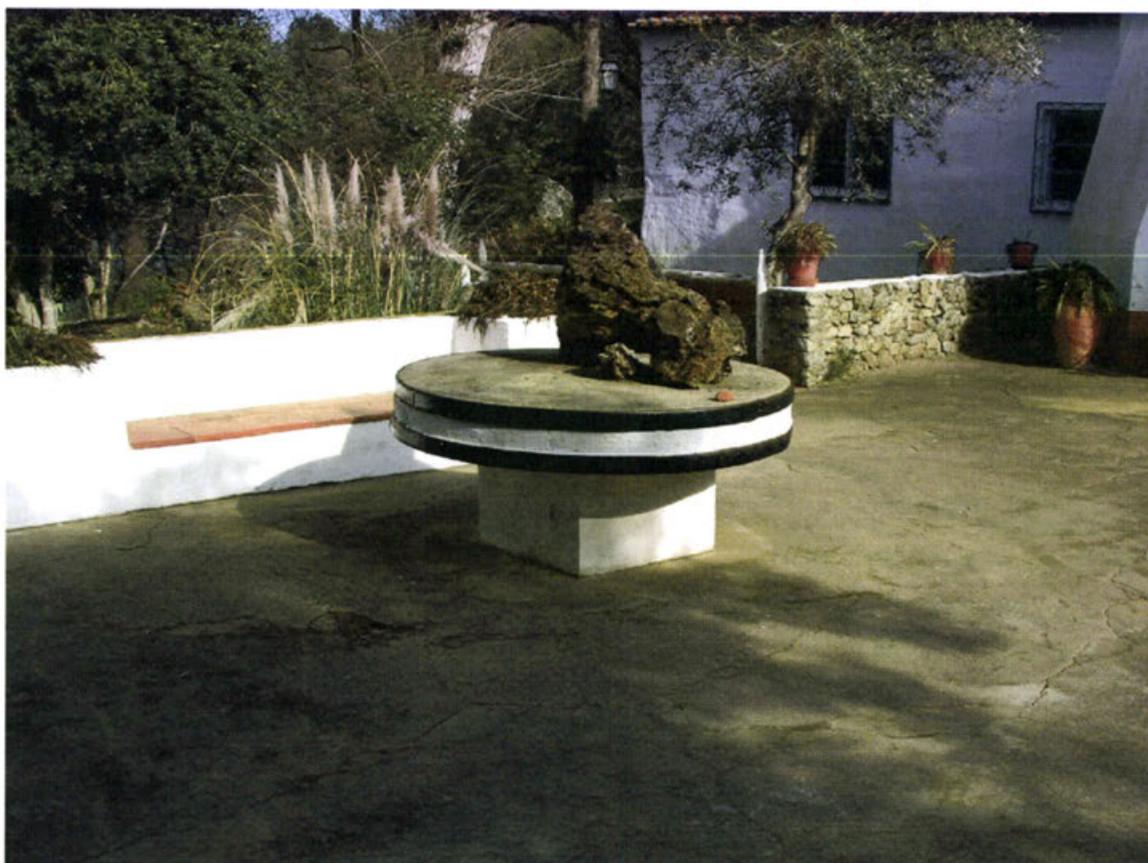
Fig. 13 e 14 – Fotos das mós existentes no exterior do moinho (enxaguadouro)

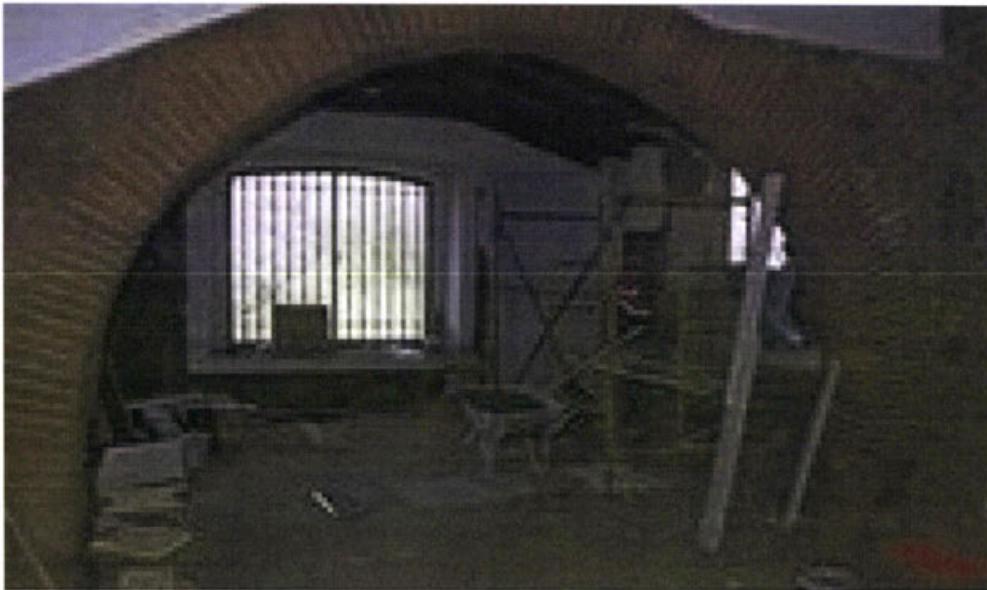
Fig. 6 - Foto do interior do moinho, em obras em Janeiro de 2007⁵

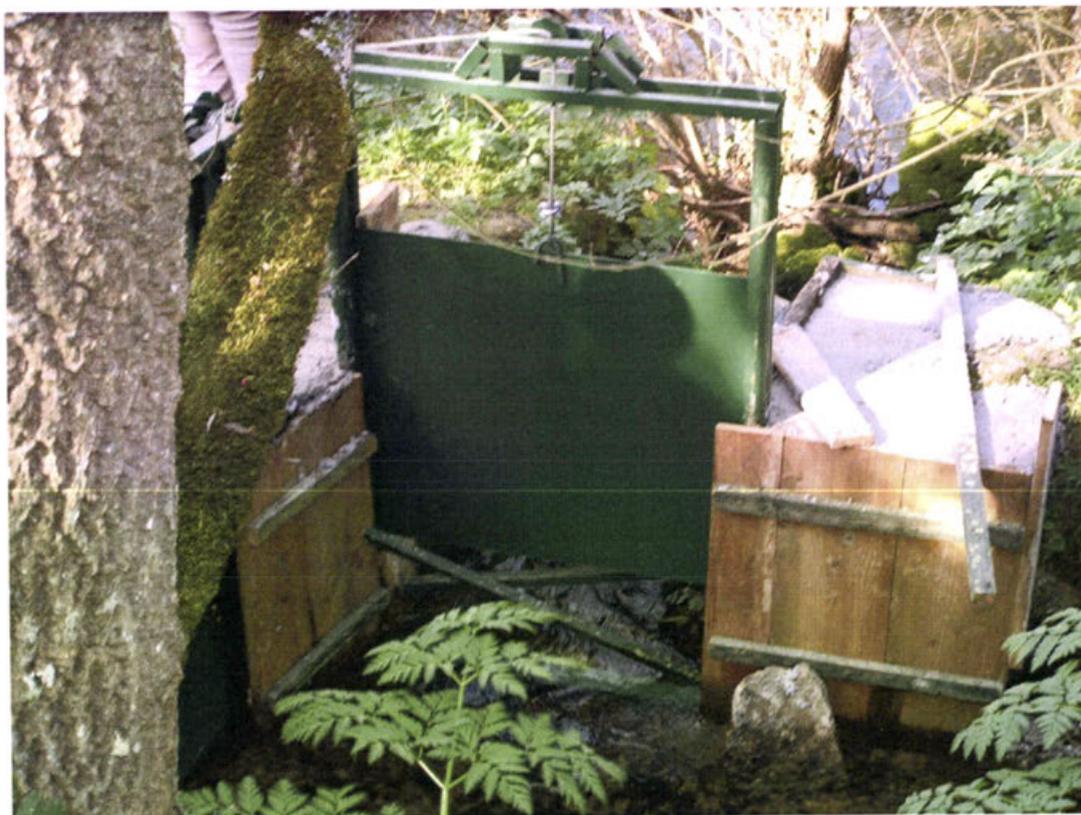
Fig. 10 - Ladrão da levada c/ comporta e tampa (em obras, Janeiro de 2007)

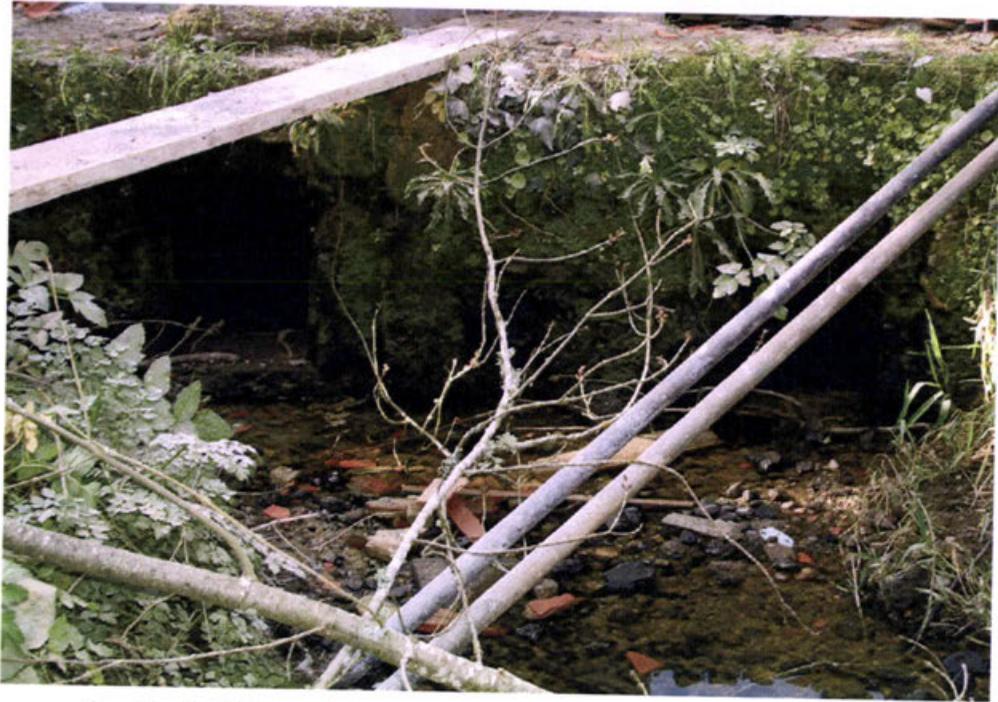
Fig. 11 - Caldeira com indicação de duas seteiras (em obras, Janeiro de 2007)

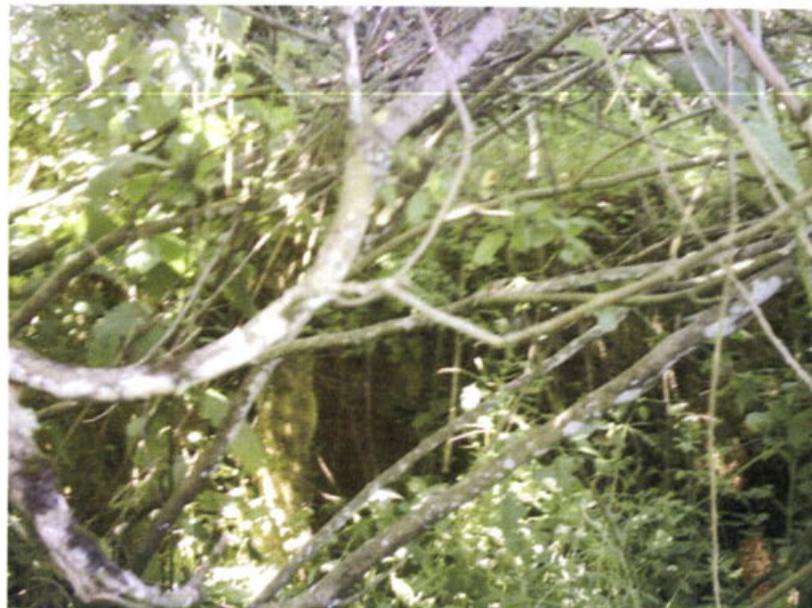
Fig. 2 - Foto dos vestígios do moinho

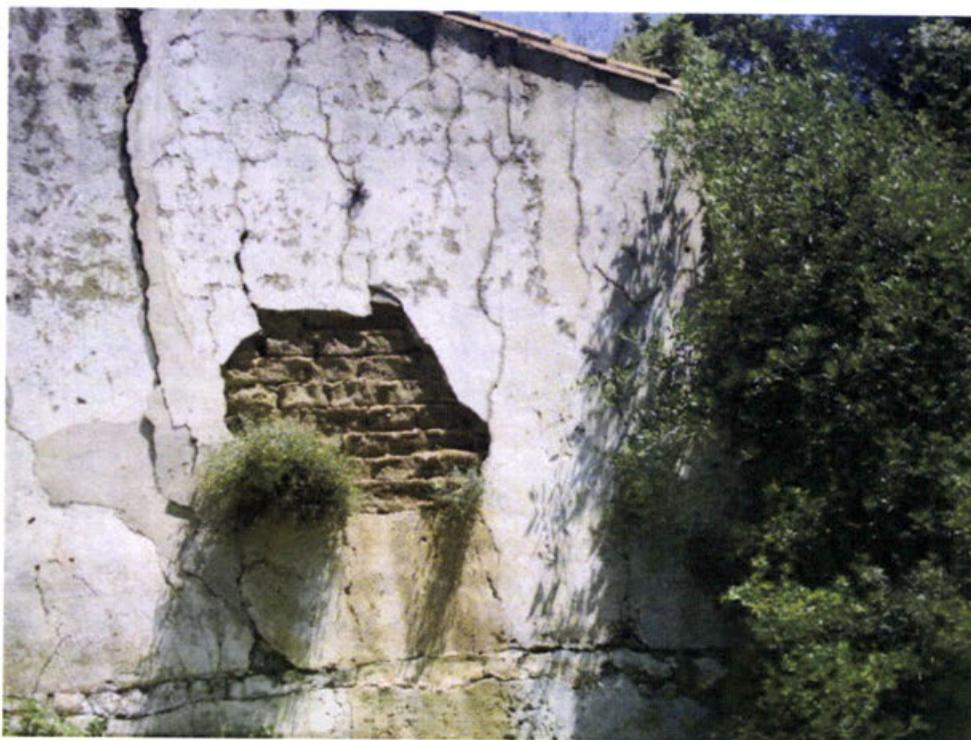
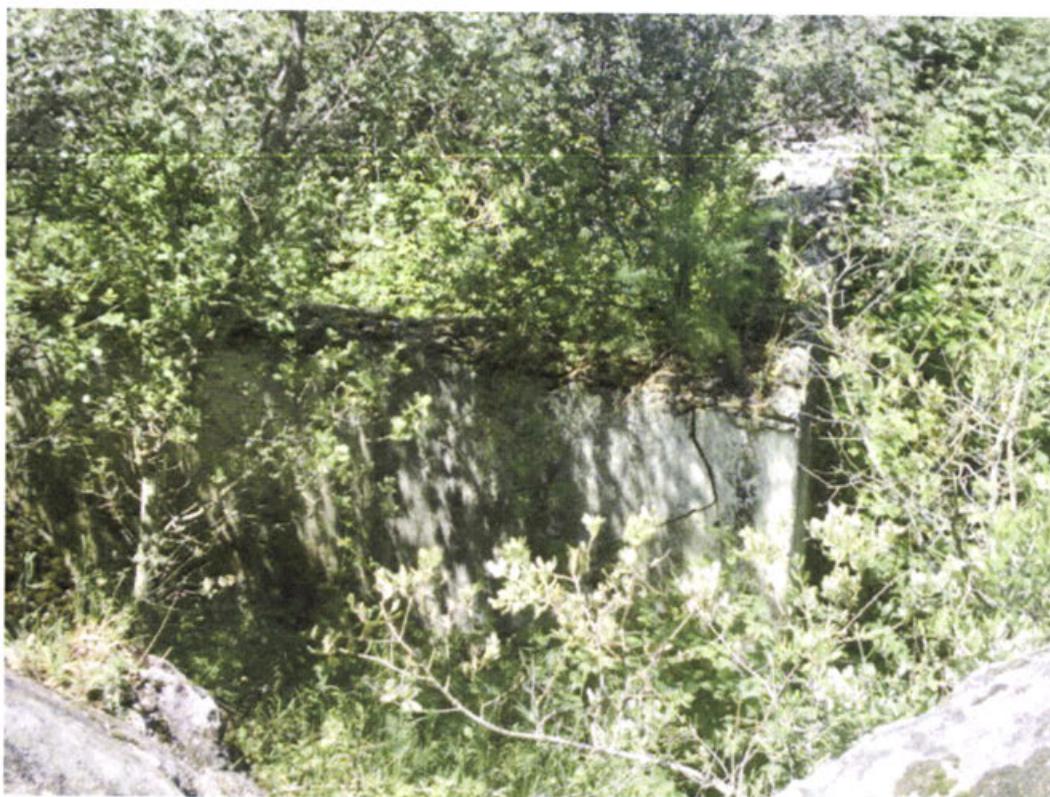
Fig.3 e 4 - Fotos das ruínas da casa do moleiro, devastada pela vegetação

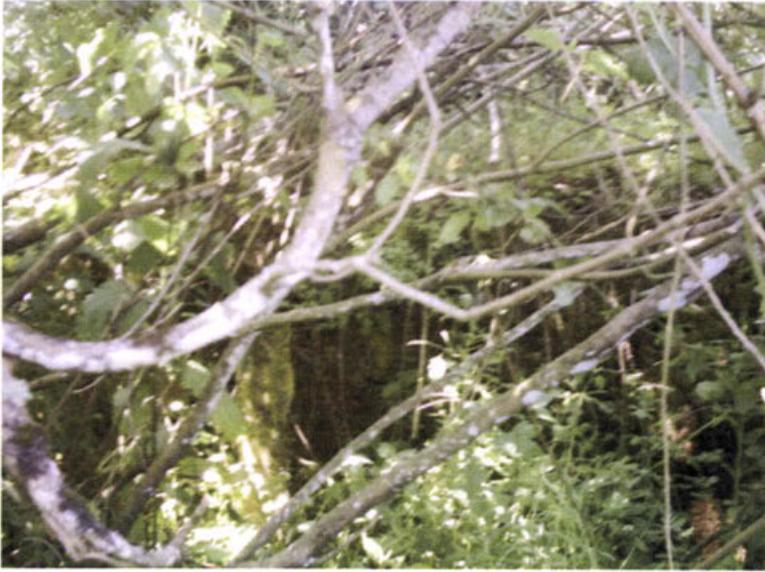
Fig.5 e 6 - Fotos das ruínas do moinho

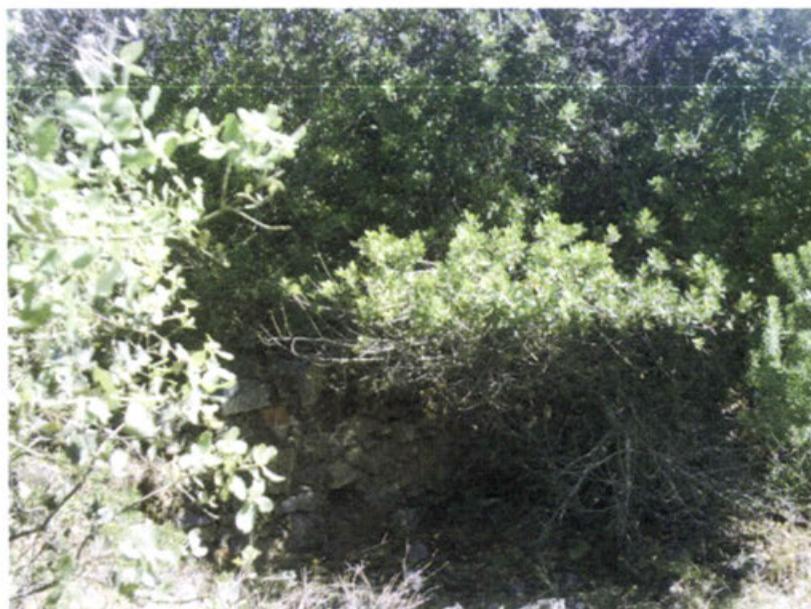
Fig. 2 - Foto dos vestígios do moinho

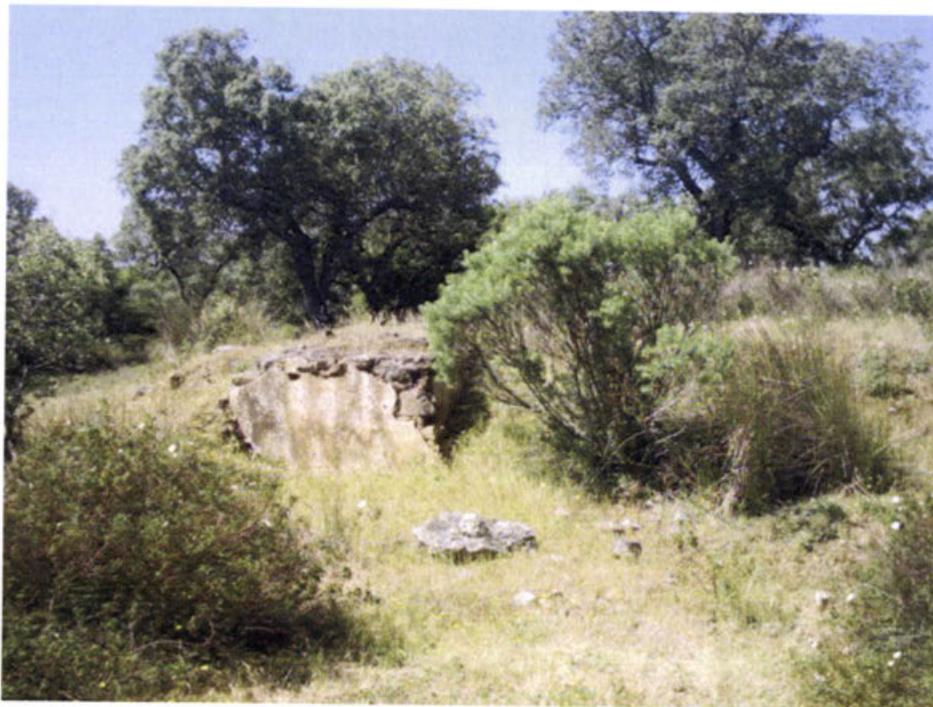
Fig.3 - Foto dos vestígios do monte dos Sapateiros (casa do moleiro)
